## PROCES-VERBAL DE DESCRIPTION

**Commune de PLUMELIAU-BIEUZY (Morbihan)  
Lieu-dit Kergan Saint-Nicodème**

Parcelle Section ZI n°108 d'une contenance de 1 are 830 centiares ;  
Parcelle Section ZI n°109 d'une contenance de 569 centiares.

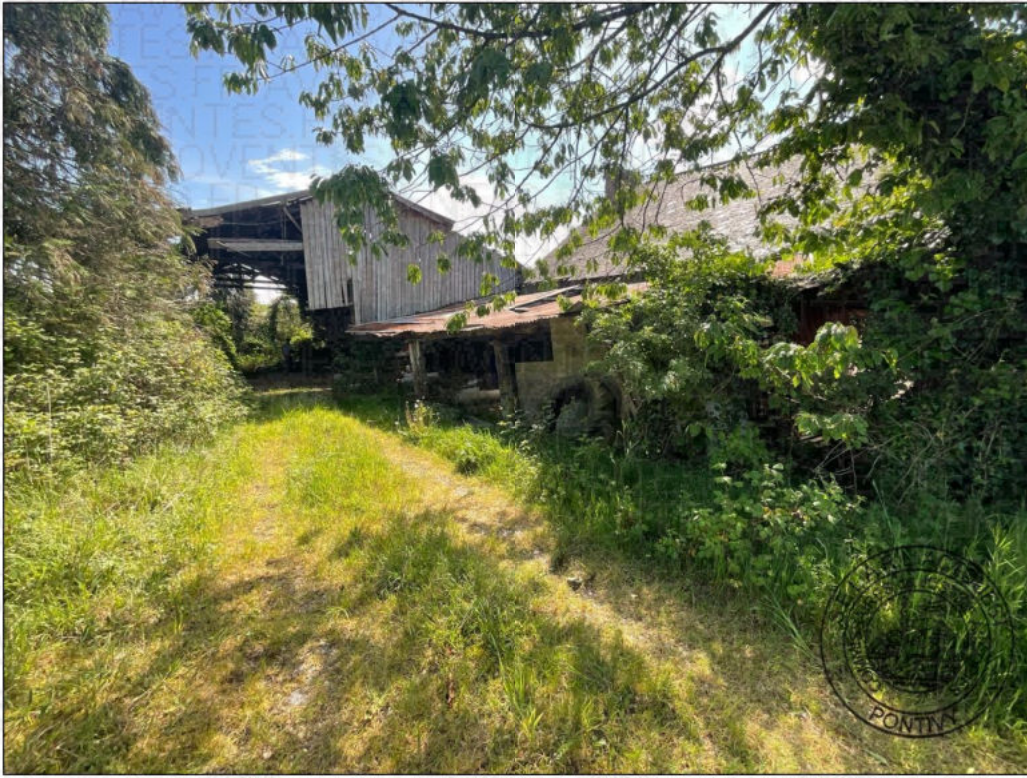
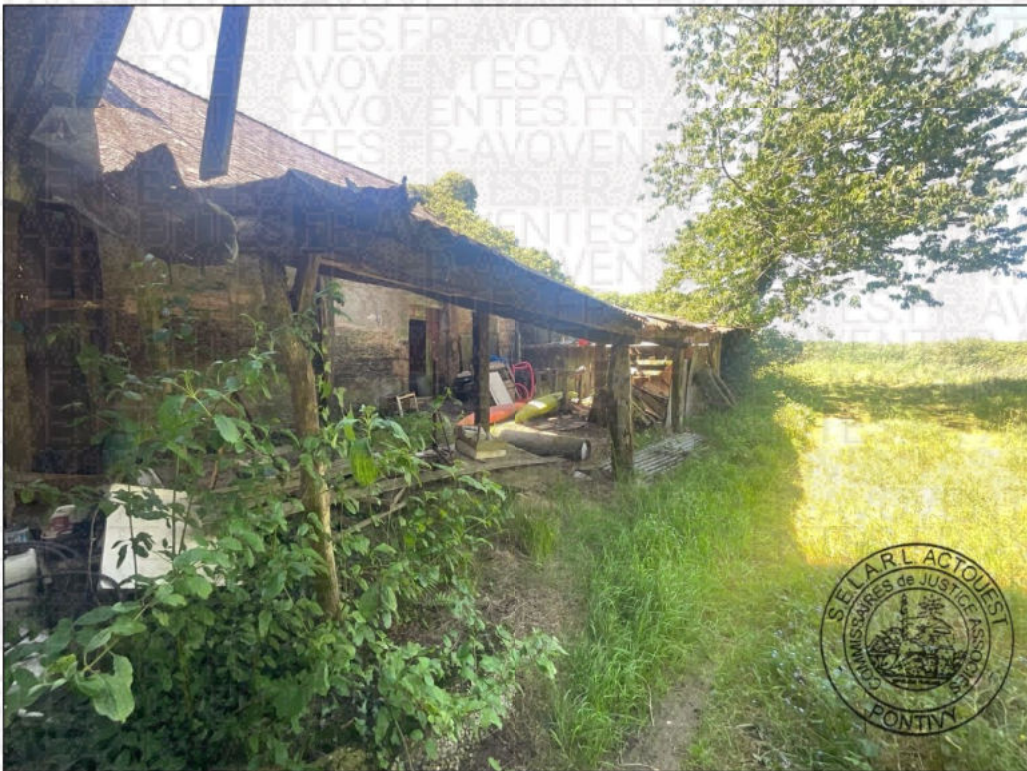
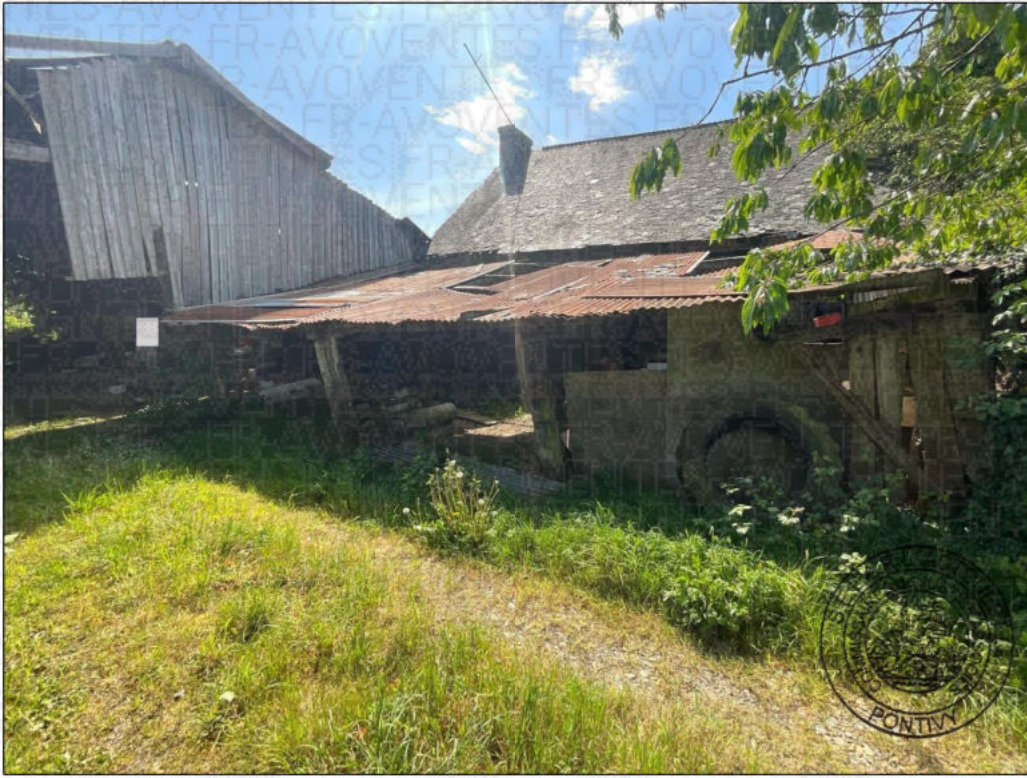
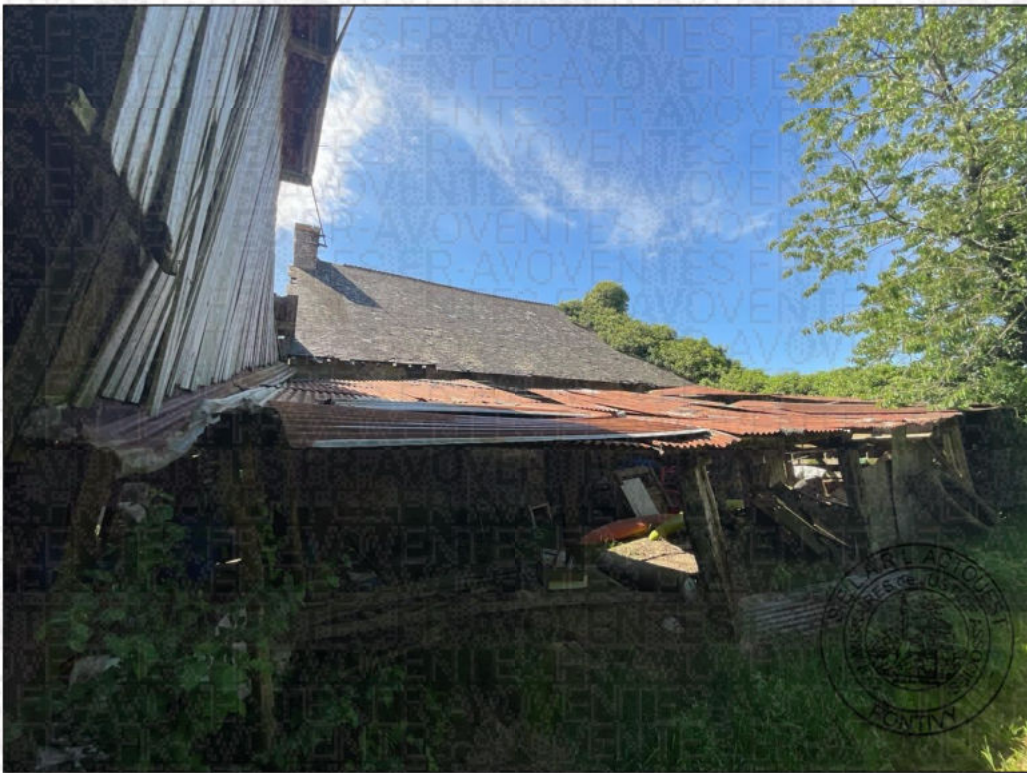
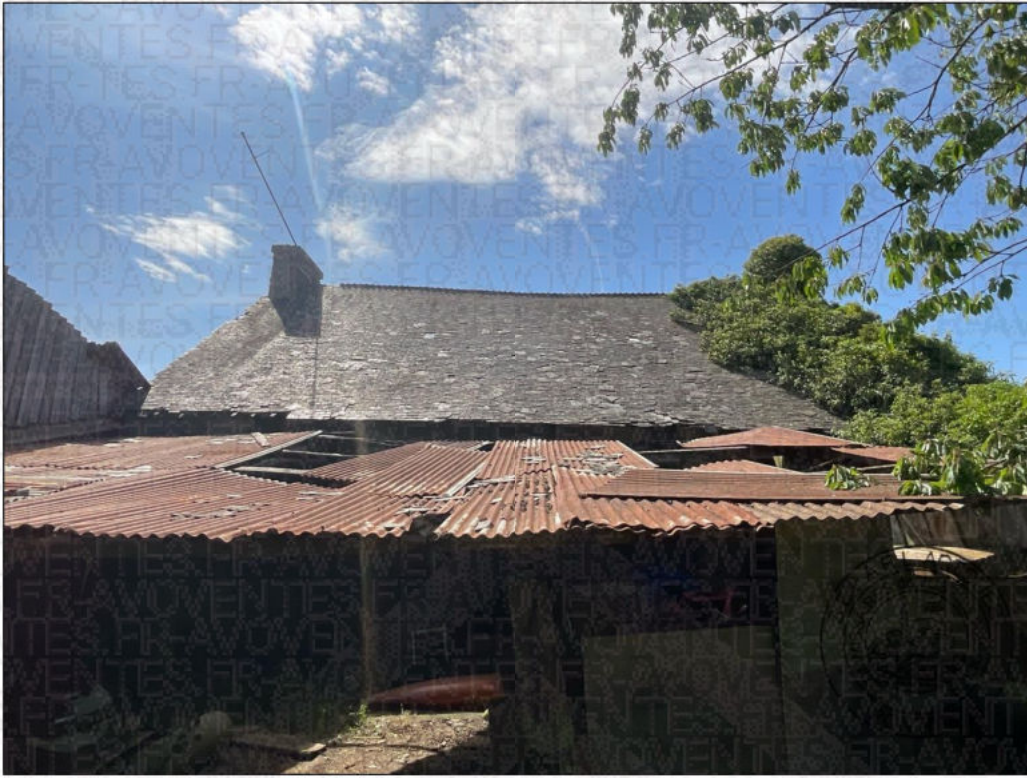
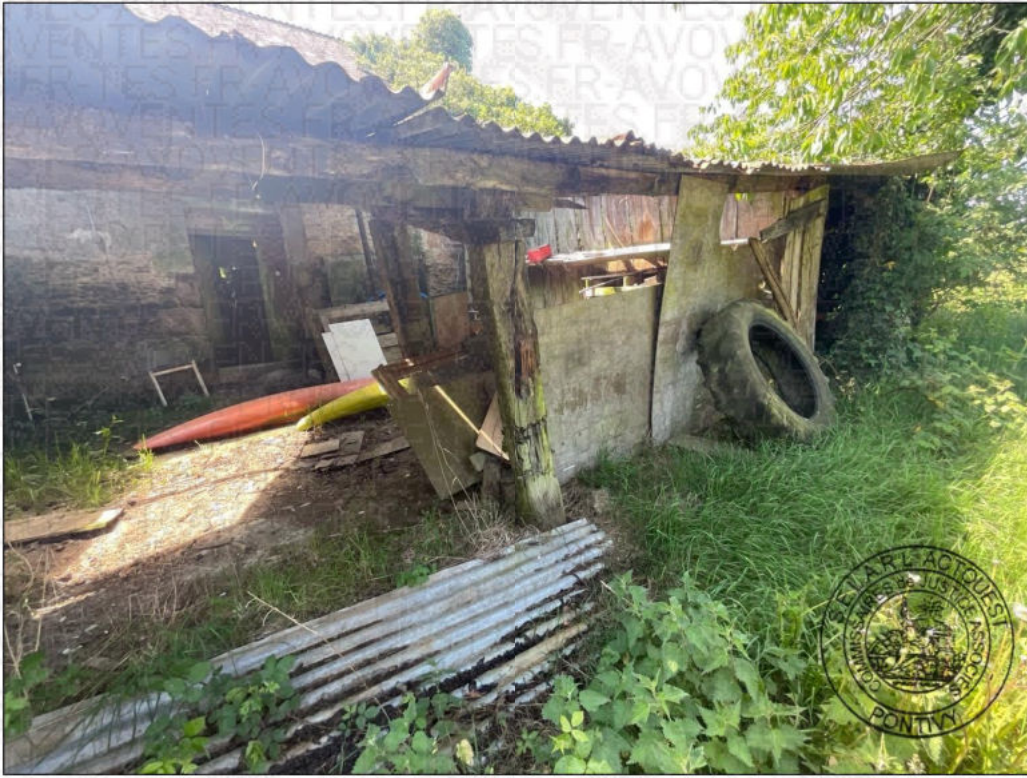
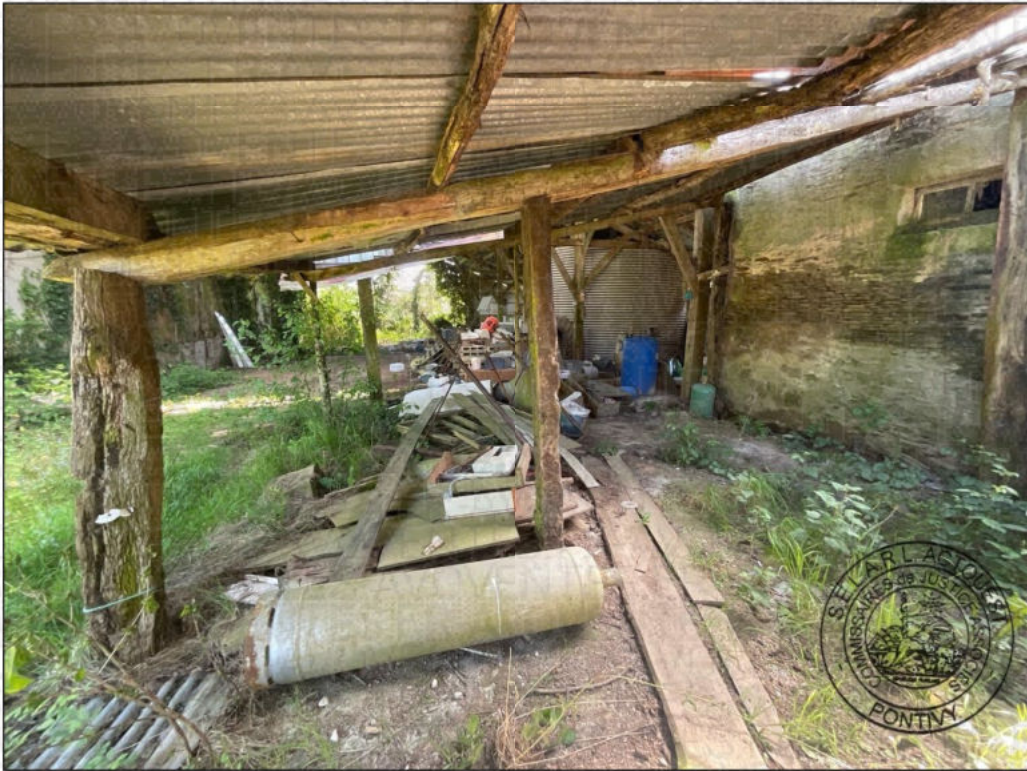
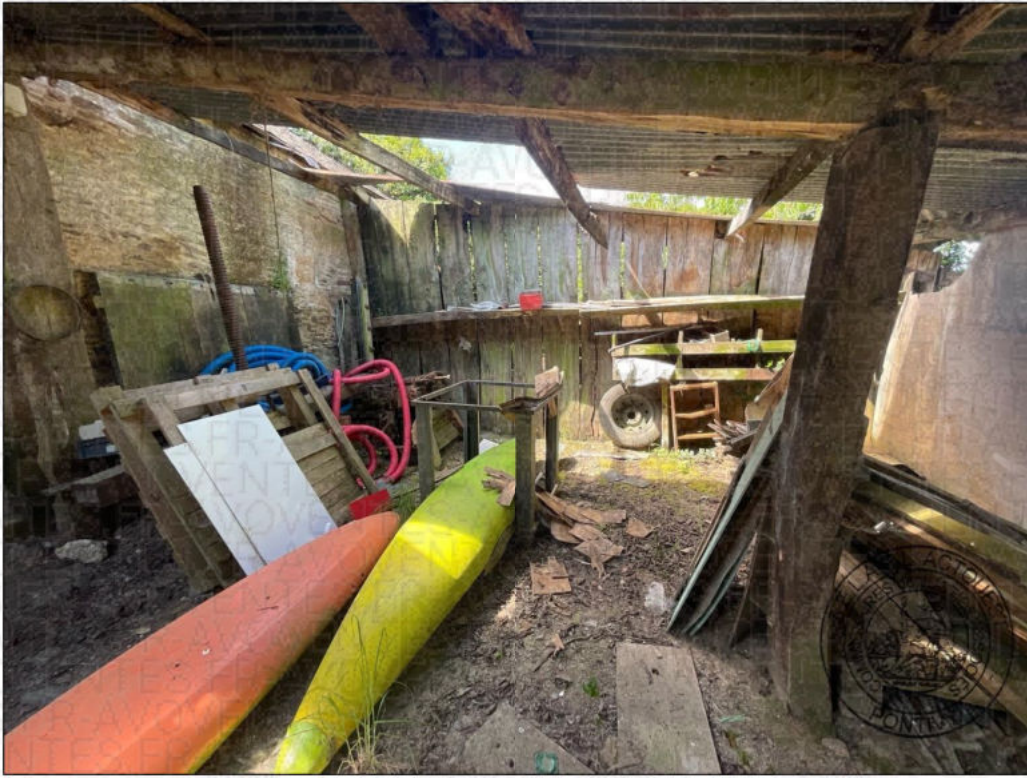
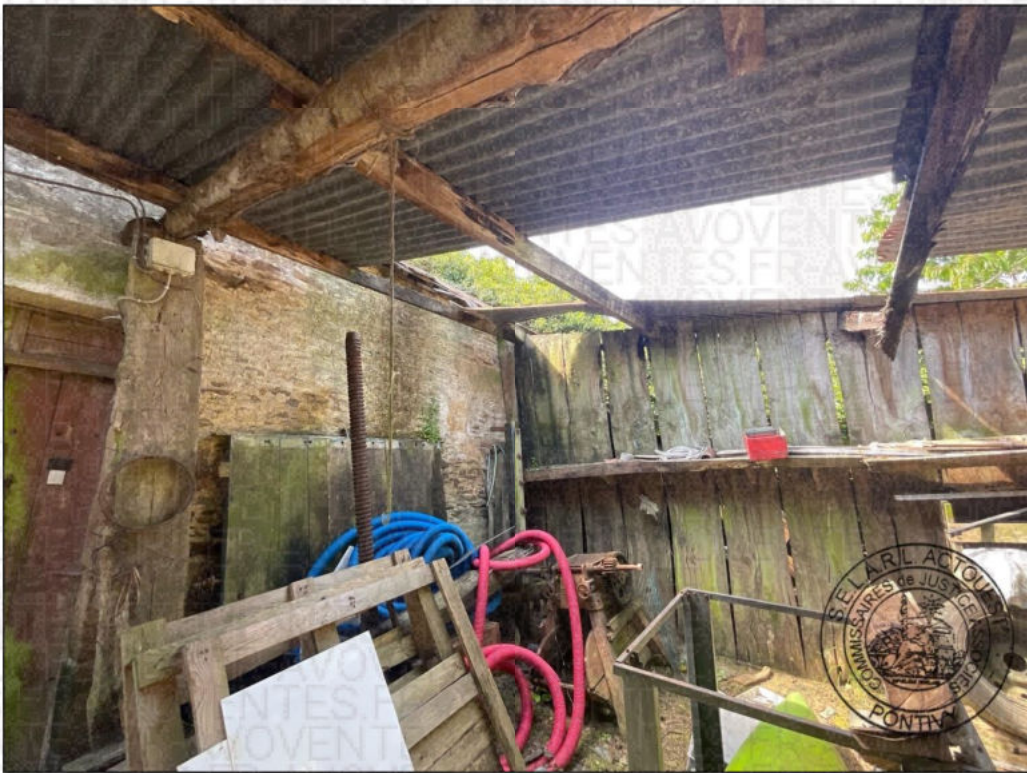
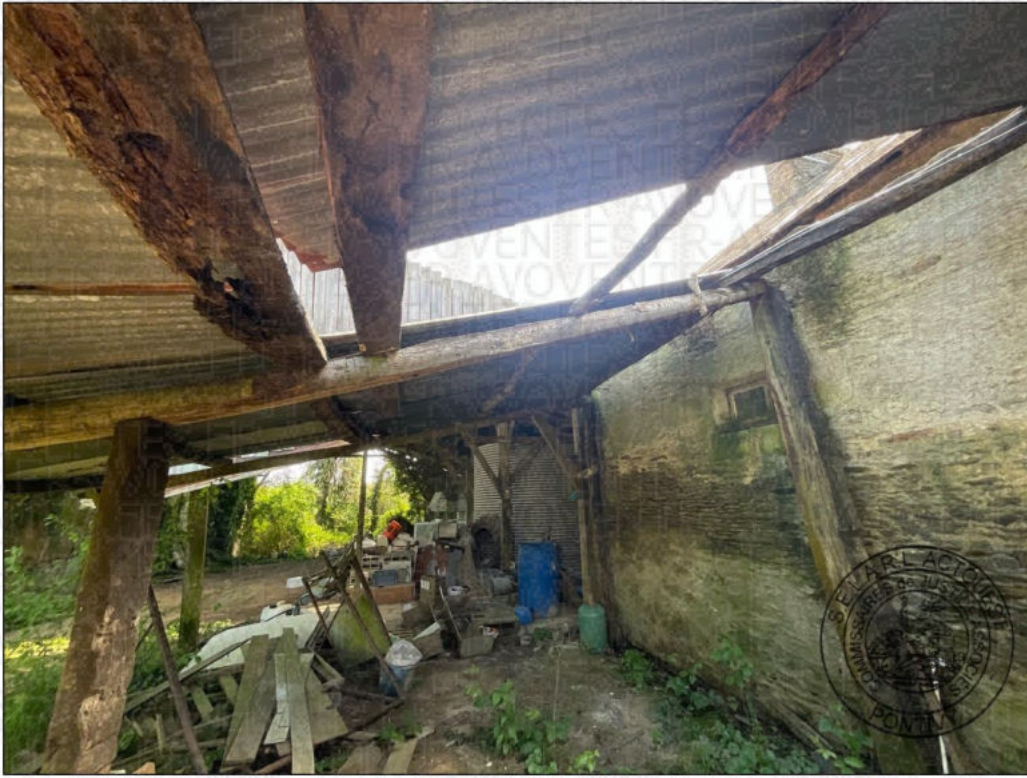
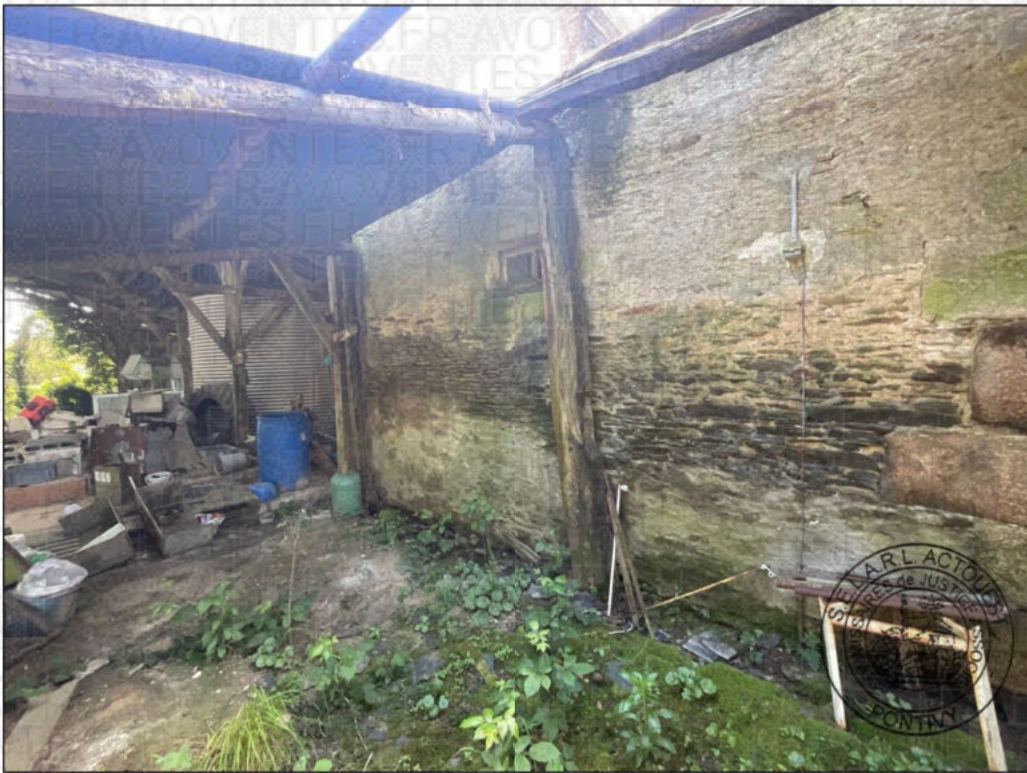
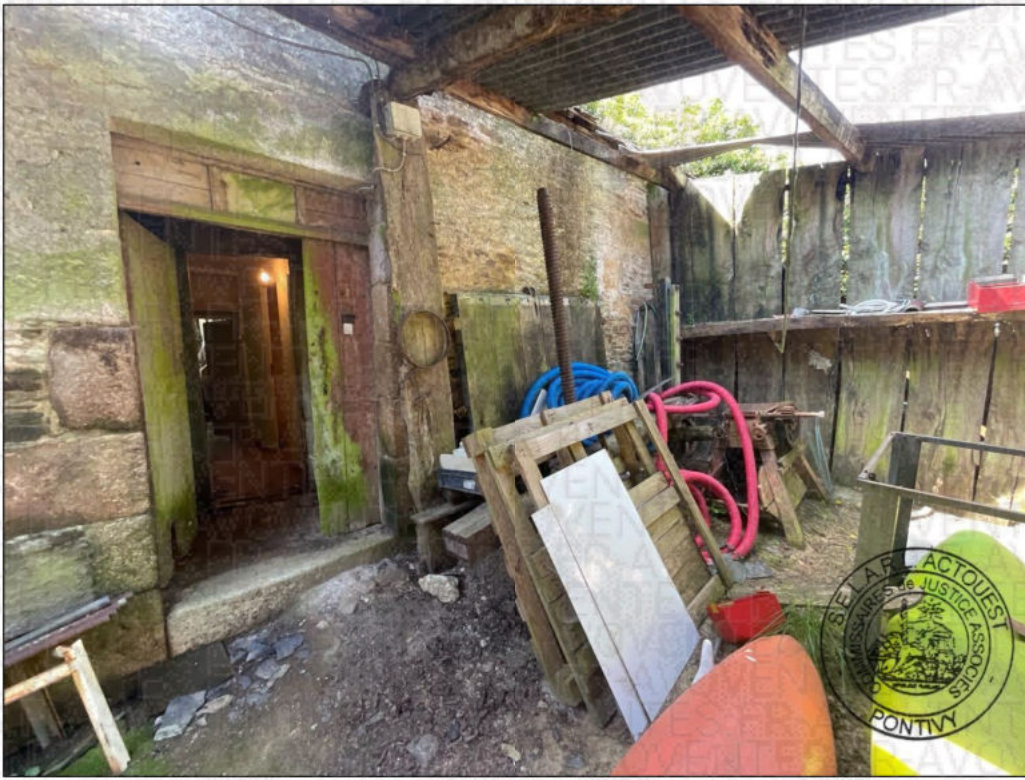
Un appentis à structure bois sous tôles vient en prolongement de la façade Nord.  
La structure bois est délabrée et menace de s'effondrer (alignement des poutres, poteaux penchés, bois en état de putréfaction, ...).  
La couverture en tôle est incomplète (**Photographies 31 à 42**). Plusieurs tôles sont manquantes ou déplacées.

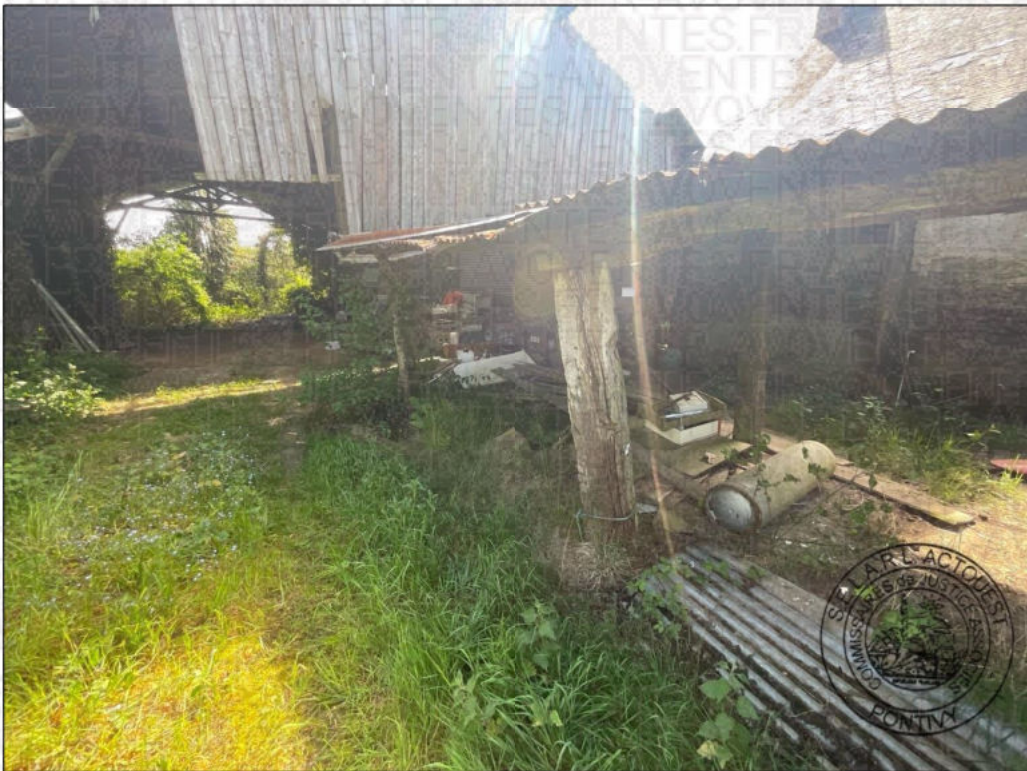
**Photographie n°35.**

**Extérieurement**, le pignon Ouest et le mur Sud sont couverts de végétation adventice (**Photographies 26 à 29 et 35**).

La toiture en ardoises est en médiocre état. Des ardoises sont manquantes sur les deux versants (**Photographies 29 et 35**).

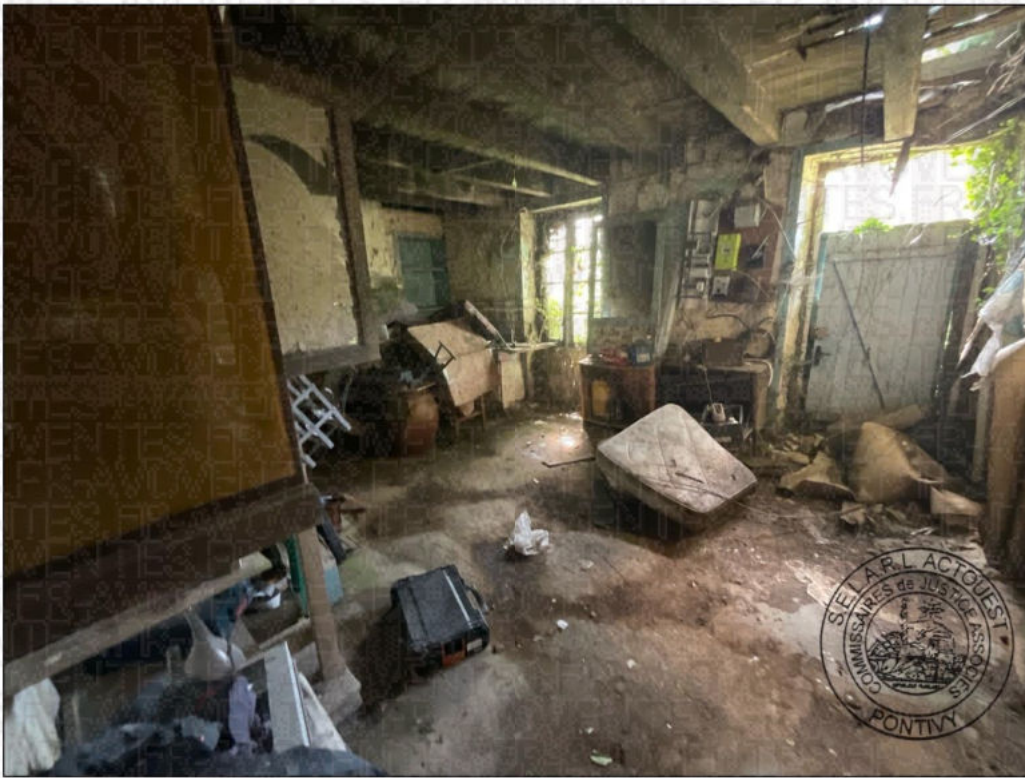
**Photographie n°52.**

Le plafond est un lambris hors d'usage partiellement effondré (**Photographies 51 et 52**).

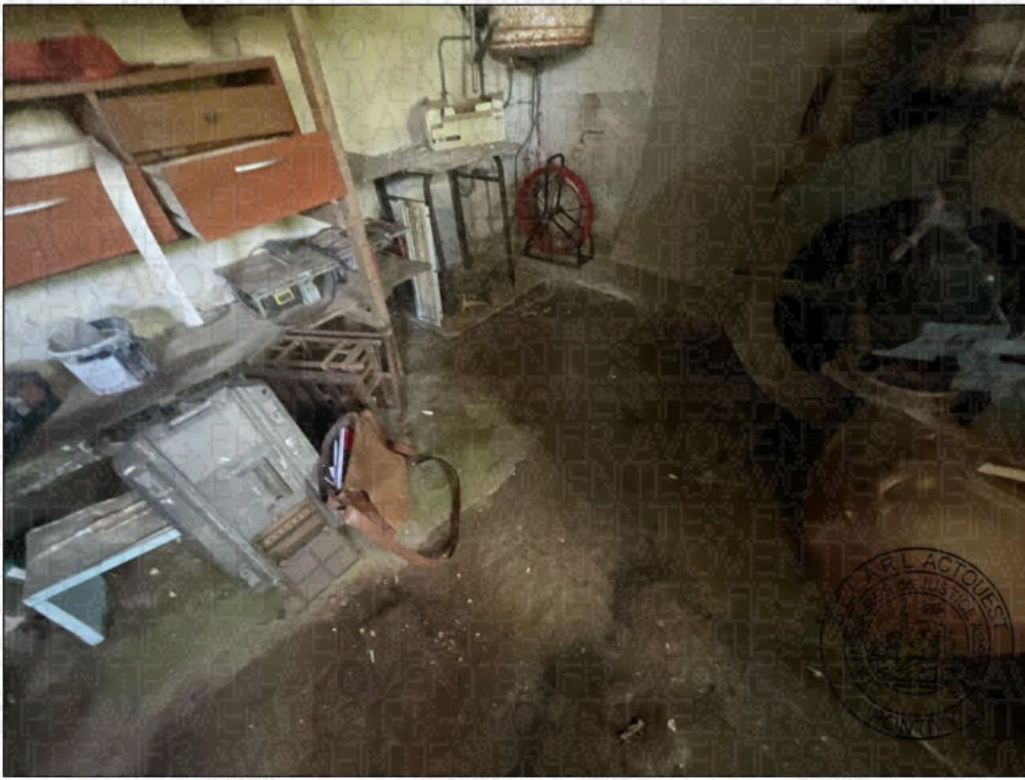
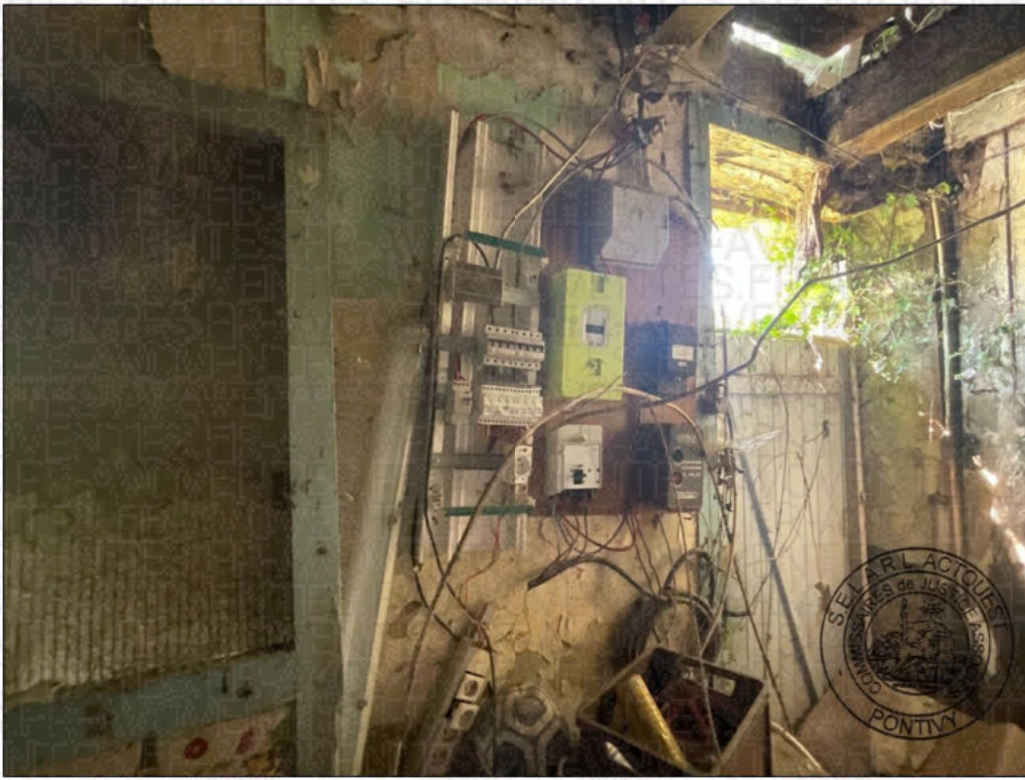
Le plafond est constitué par le plancher des combles. Une poutre est sectionnée. Des lames de plancher sont manquantes ou cassées.

Une porte en bois donne au Sud. Le battant est hors d'usage. L'imposte est détruite. De la végétation entre par celle-ci.

Une fenêtre donne au Sud. Sa menuiserie et ses vitrages sont hors d'usage. Plusieurs vitrages sont cassés. De la végétation pénètre dans la pièce par cette ouverture.

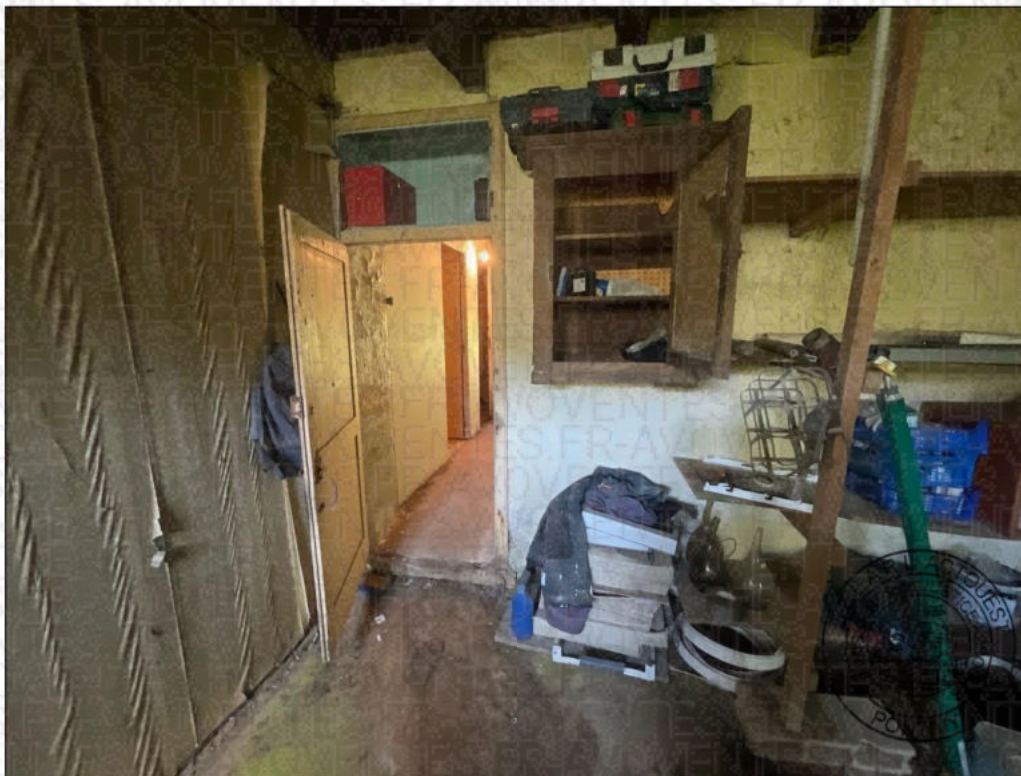
**Photographie n°58.**

Une cheminée ancienne est aménagée au niveau du mur de pignon Est (**Photographie 58**).

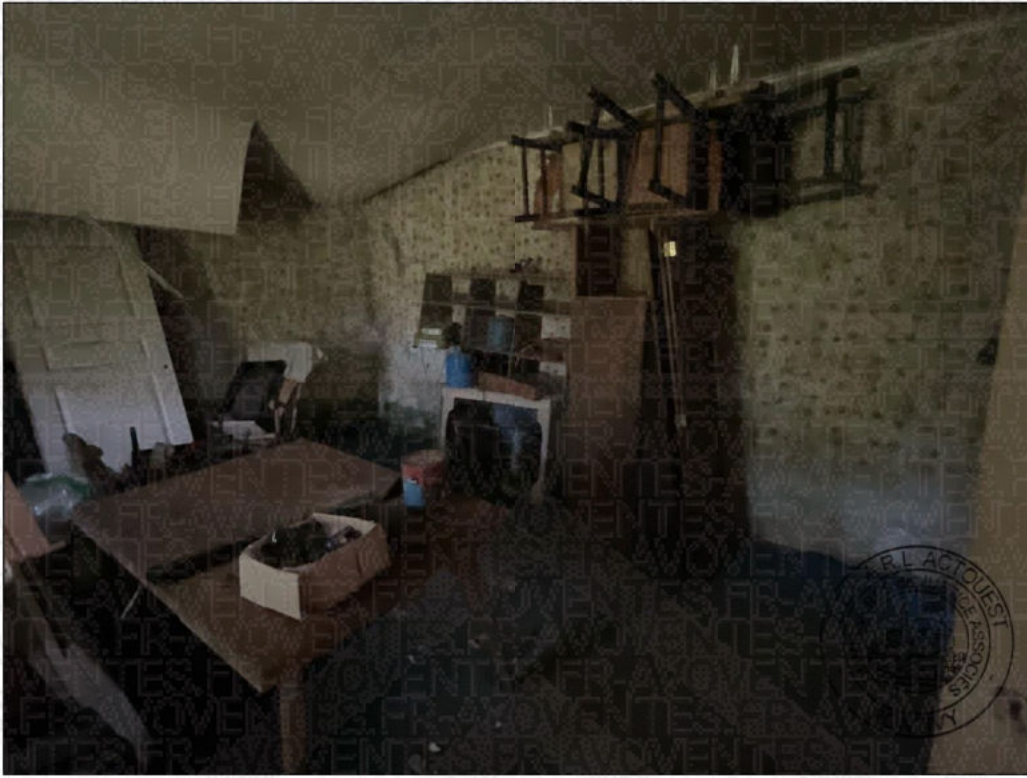
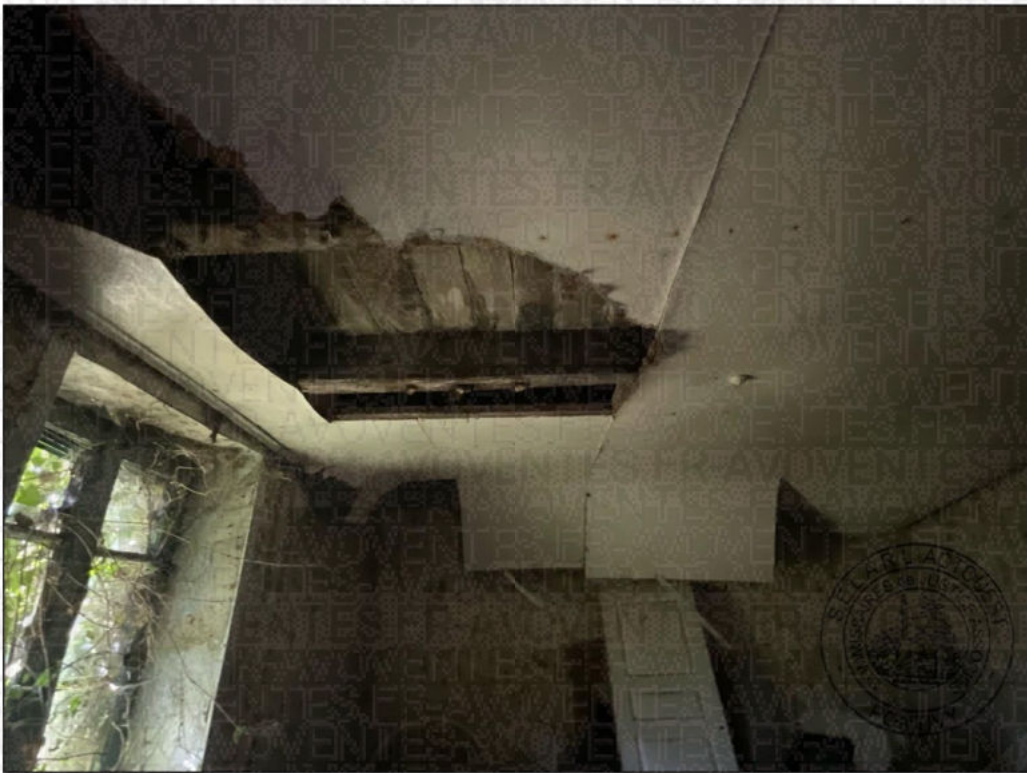
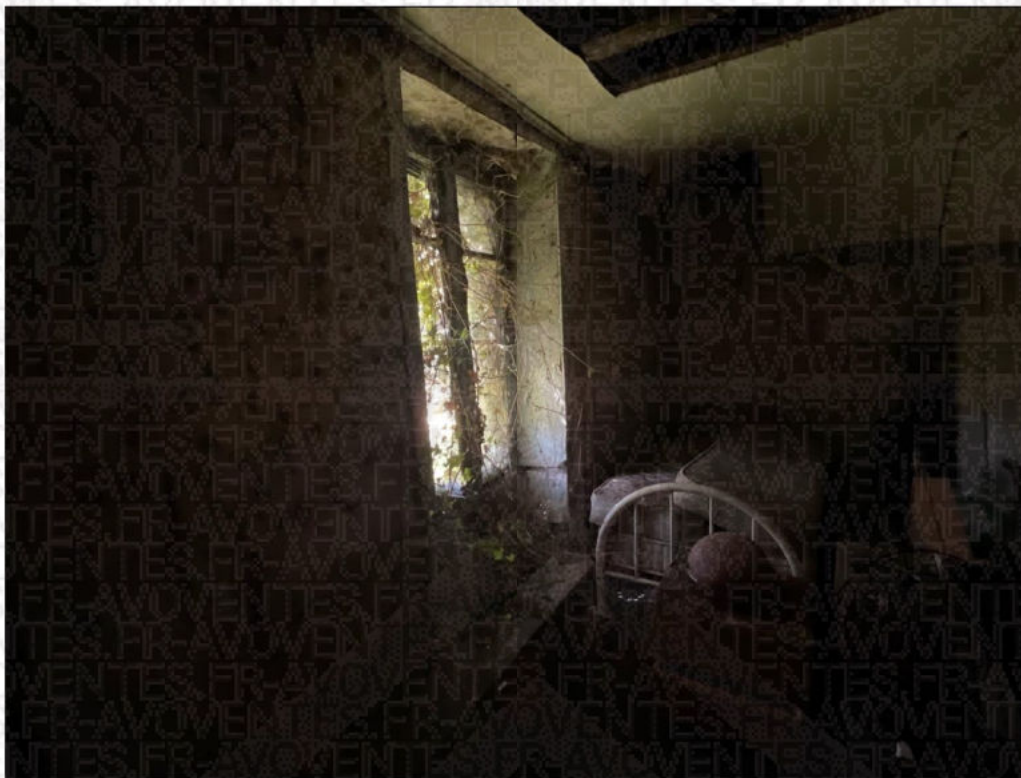
Le faux-plafond est effondré.

Une fenêtre donne au Sud. Sa menuiserie et ses vitrages sont hors d'usage. Plusieurs vitrages sont cassés. De la végétation pénètre dans la pièce par cette ouverture.

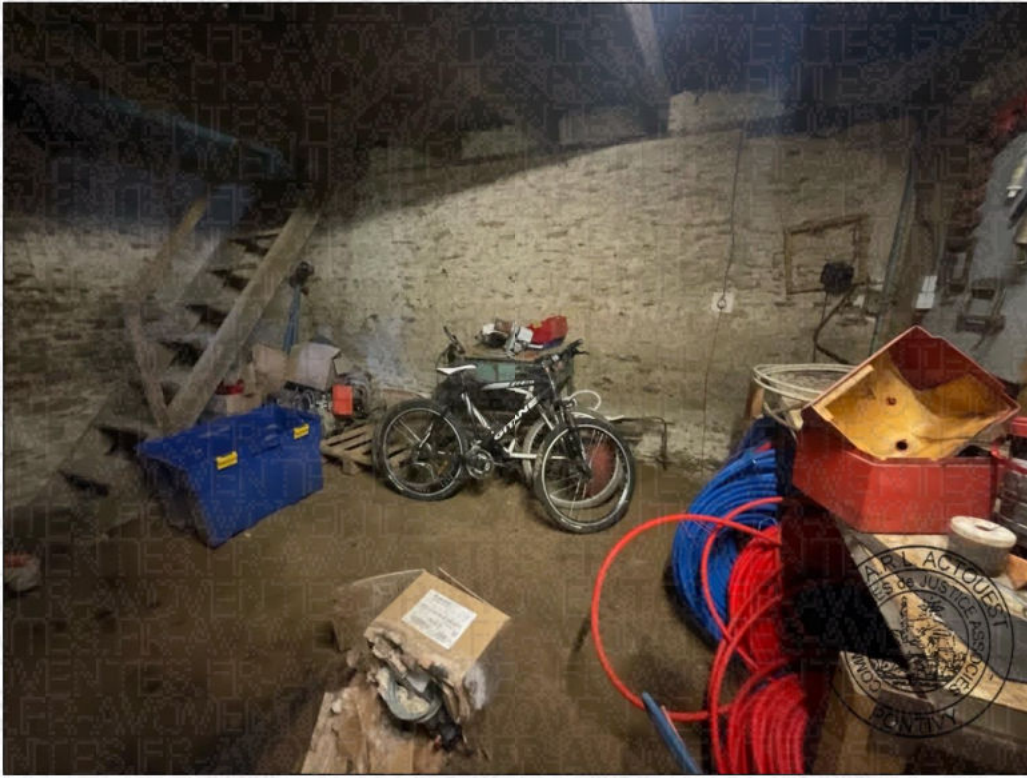
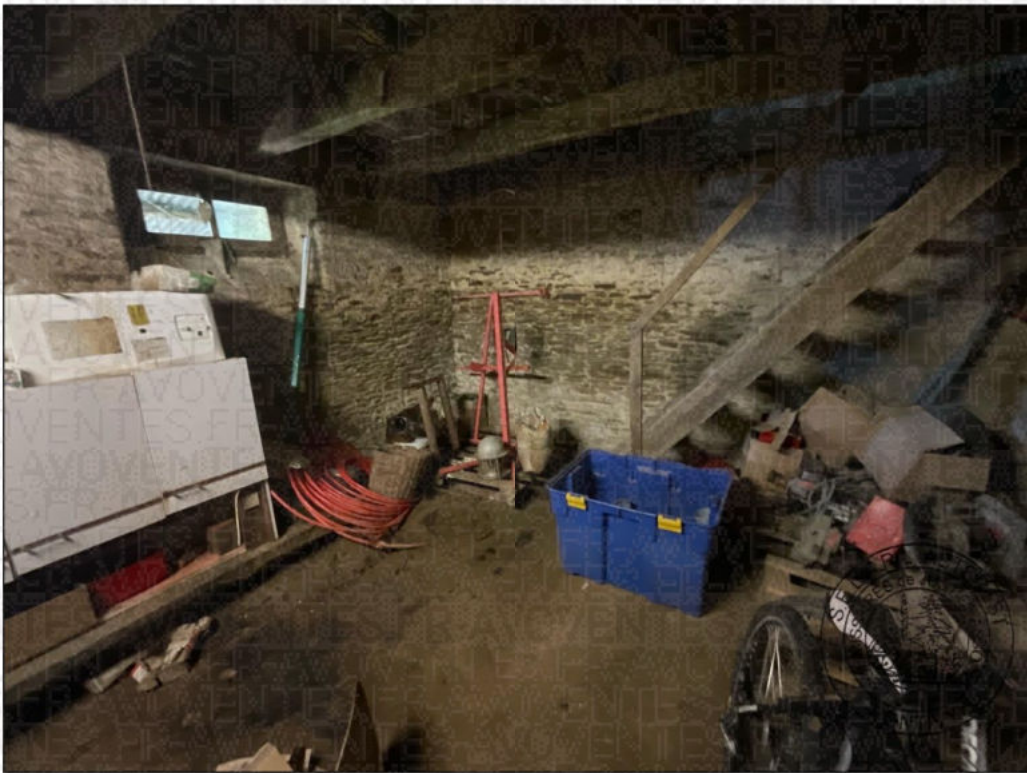
Le plafond est constitué par le plancher des combles. Celui-ci est vétuste.

Une petite fenêtre donne au Nord (appentis). La menuiserie bois et le vitrage sont vétuste.

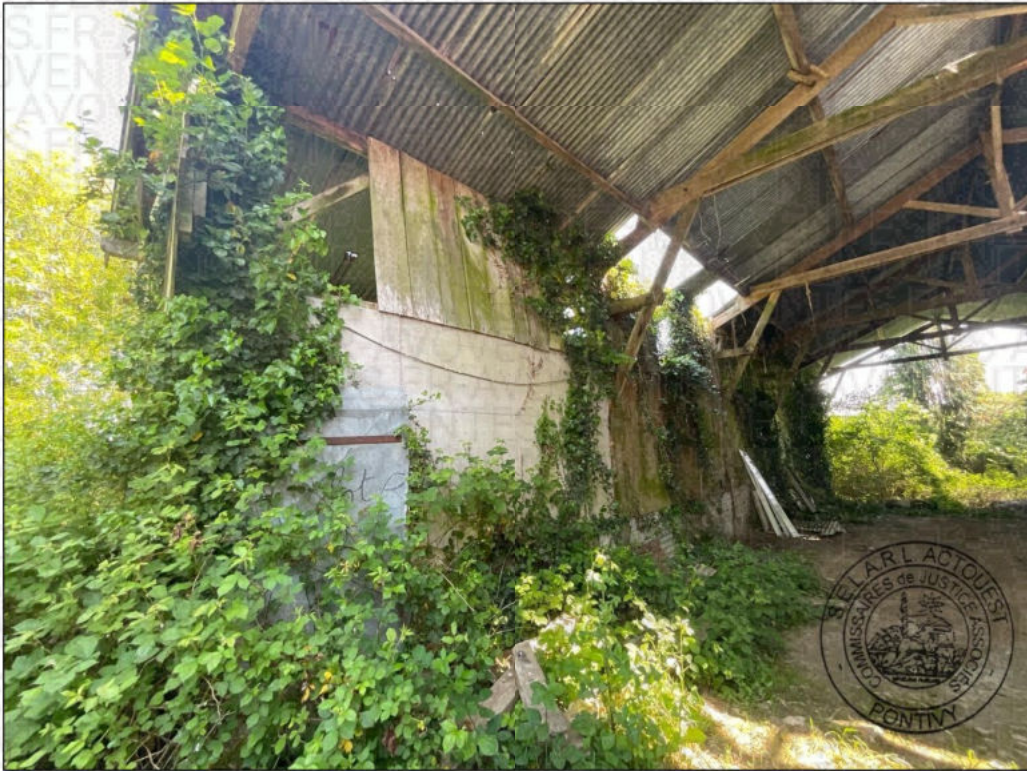
**Photographie n°71.**

La structure du hangar est en bois. Une traverse de la ferme Ouest est brisée (**Photographie 71**).

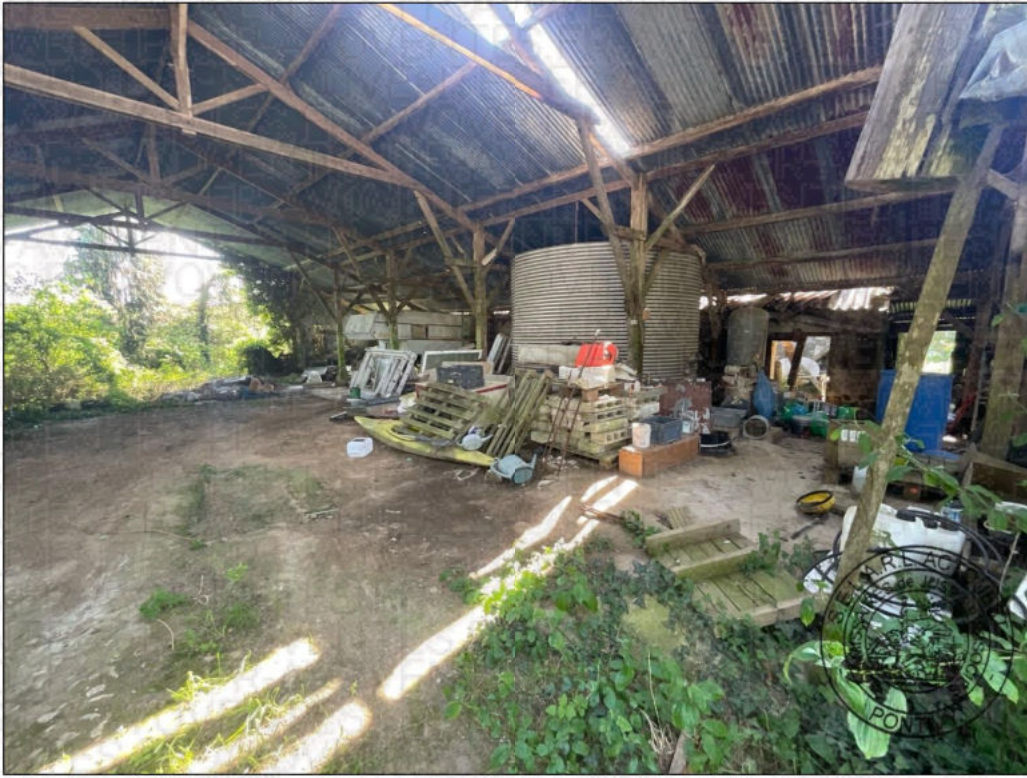
**Photographie n°72.**

Des plaques viennent en bardage Nord (**Photographies 72, 75 et 76**). Celles-ci sont vétustes.

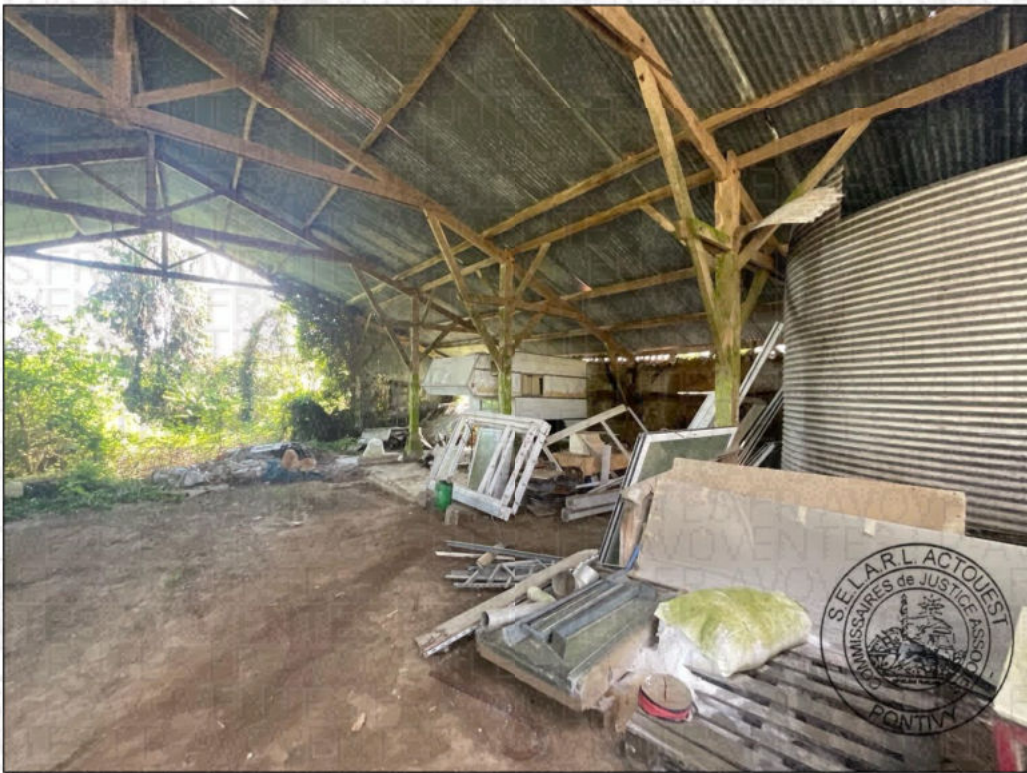
**Photographie n°73.**

La couverture est en tôles hors d'usage. Plusieurs tôles sont retirées (**Photographies 73 à 76 et 90**).

Un cylindre en tôles à usage de réserve à nourriture pour animaux d'élevage (cochons) est présent sous ce hangar (**Photographie 73**).
