## PROCES-VERBAL DE DESCRIPTION

**Commune de PLUMELIAU-BIEUZY (Morbihan)  
Lieu-dit Kergan Saint-Nicodème**

Parcelle Section ZI n°108 d'une contenance de 1 are 830 centiares ;  
Parcelle Section ZI n°109 d'une contenance de 569 centiares.

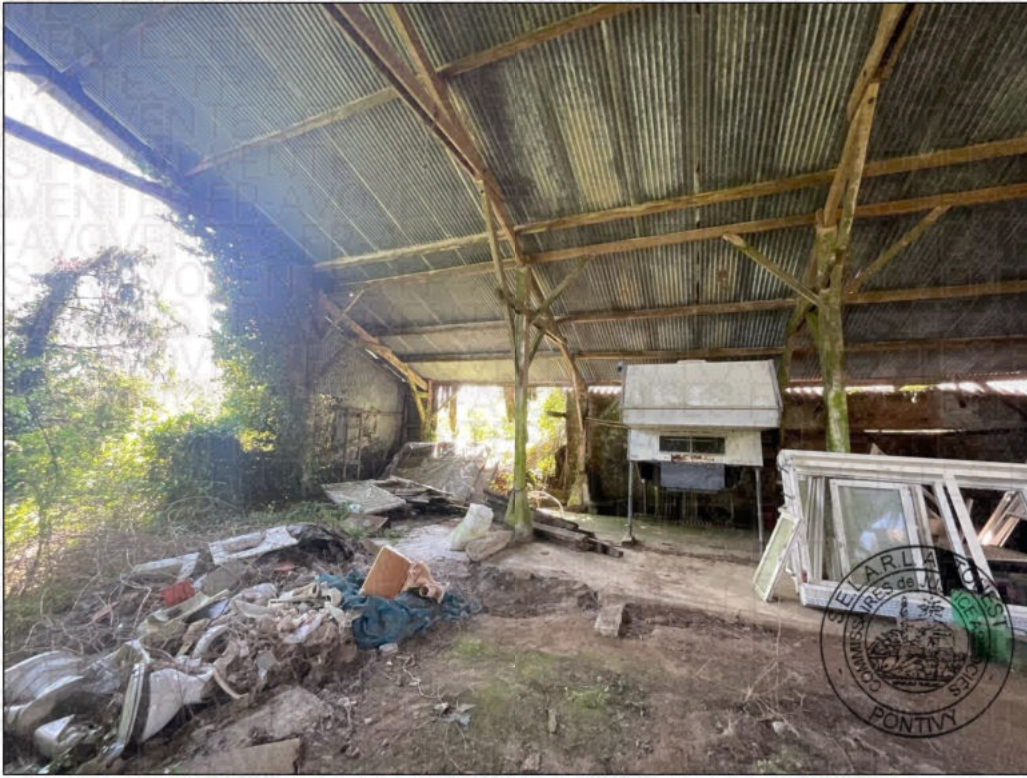
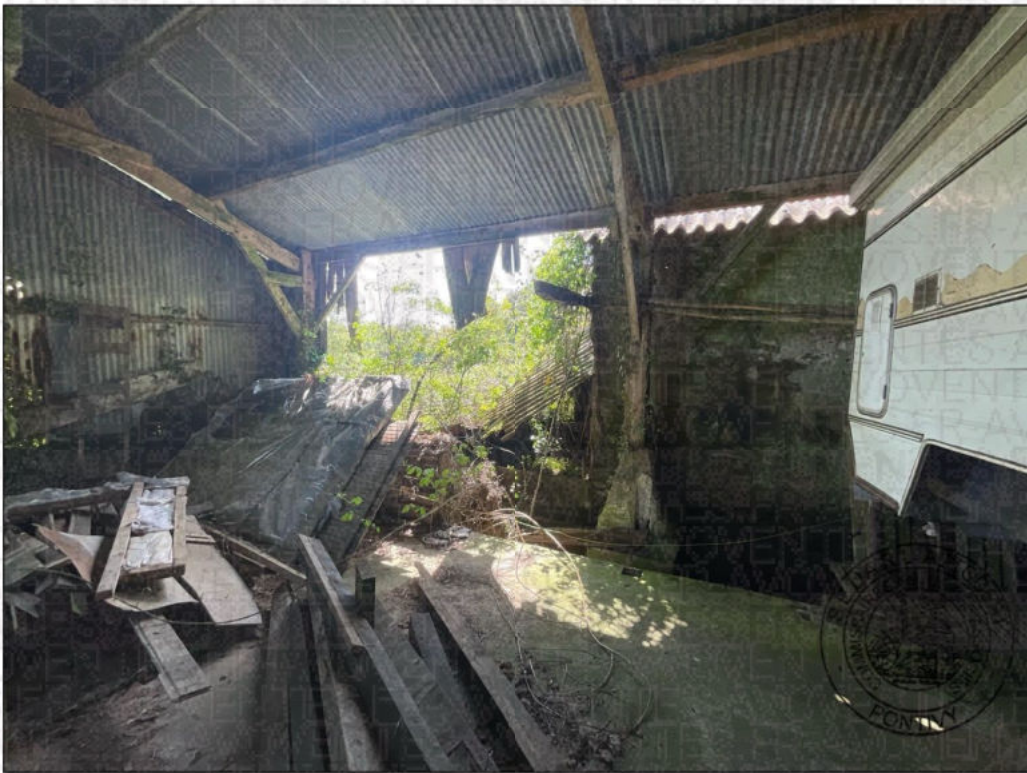
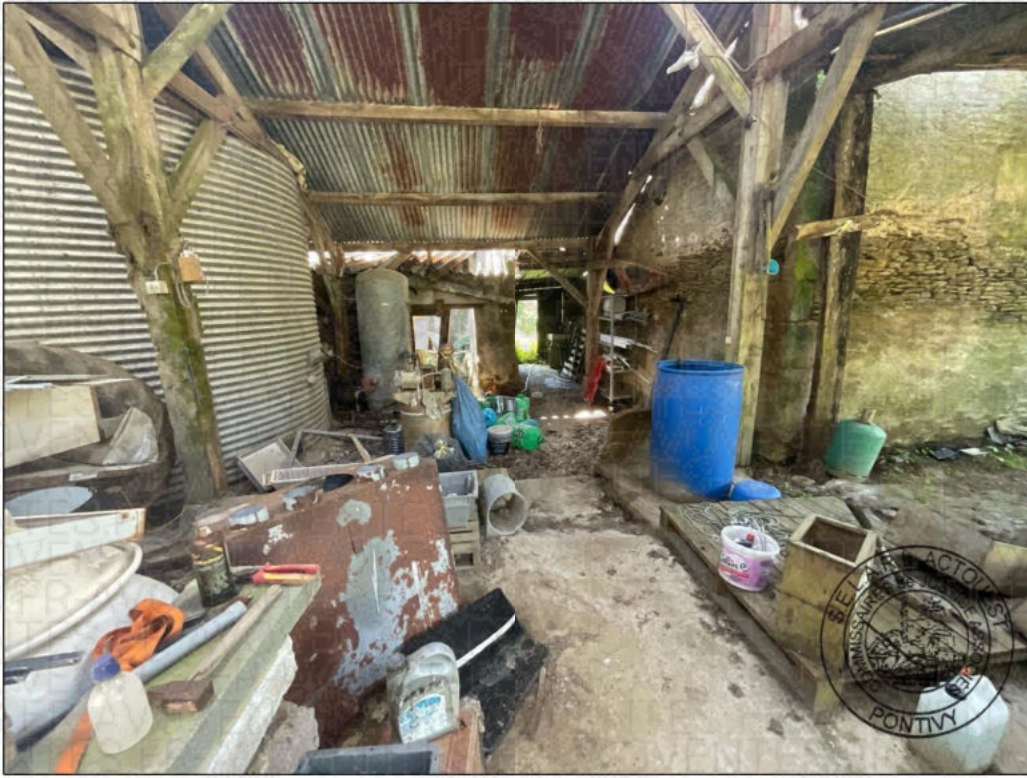
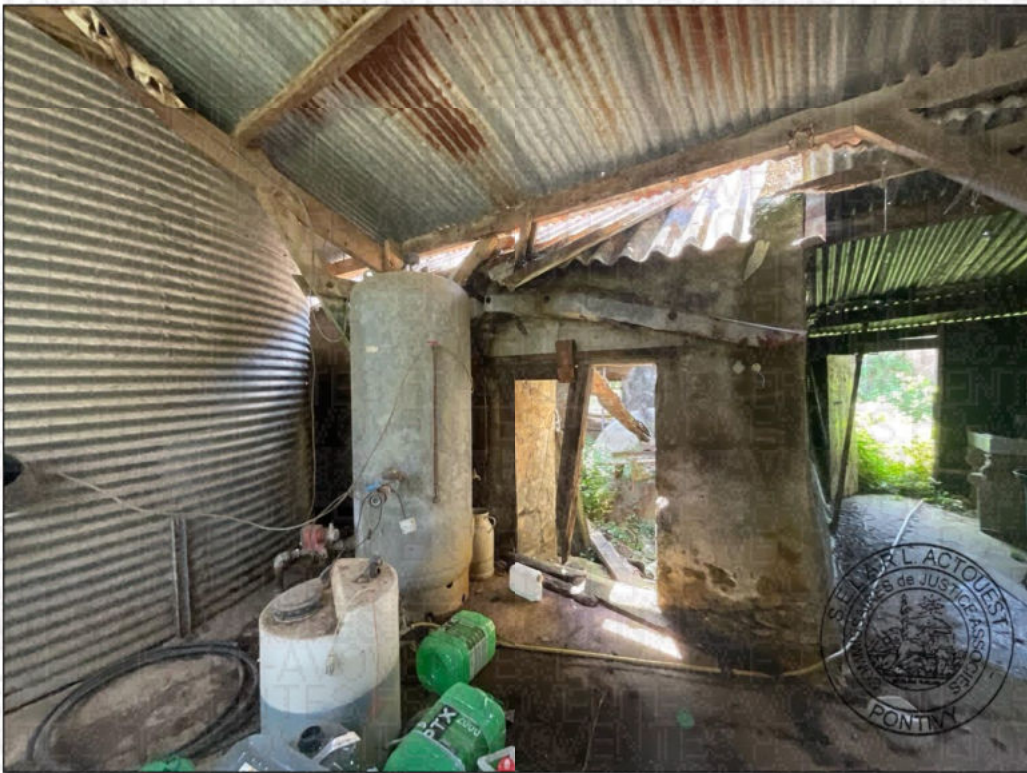
Le sol est en terre battue. Une partie est en ciment en bordure de l'étable (avec caillebotis) (**Photographies 79 à 83**).

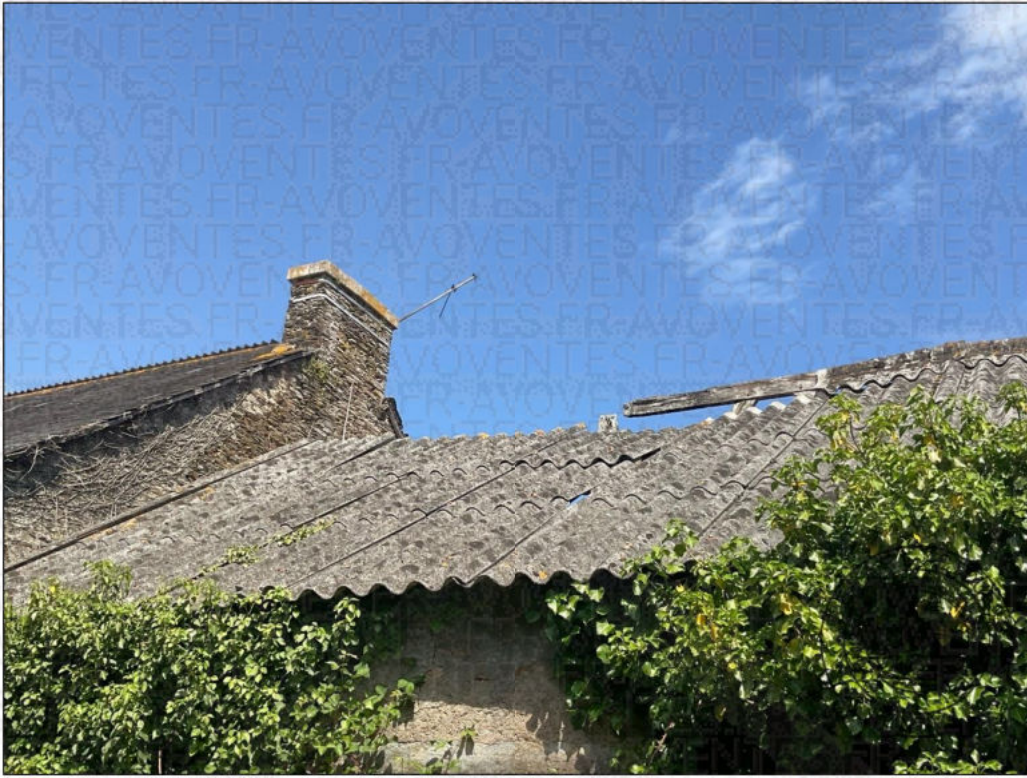
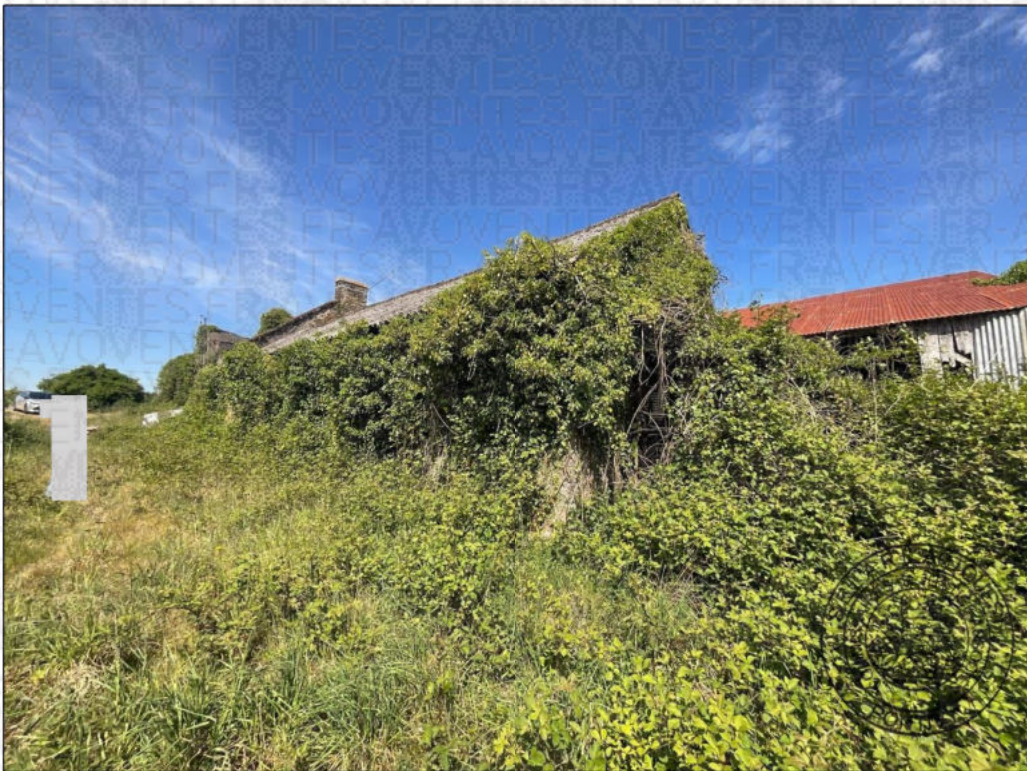
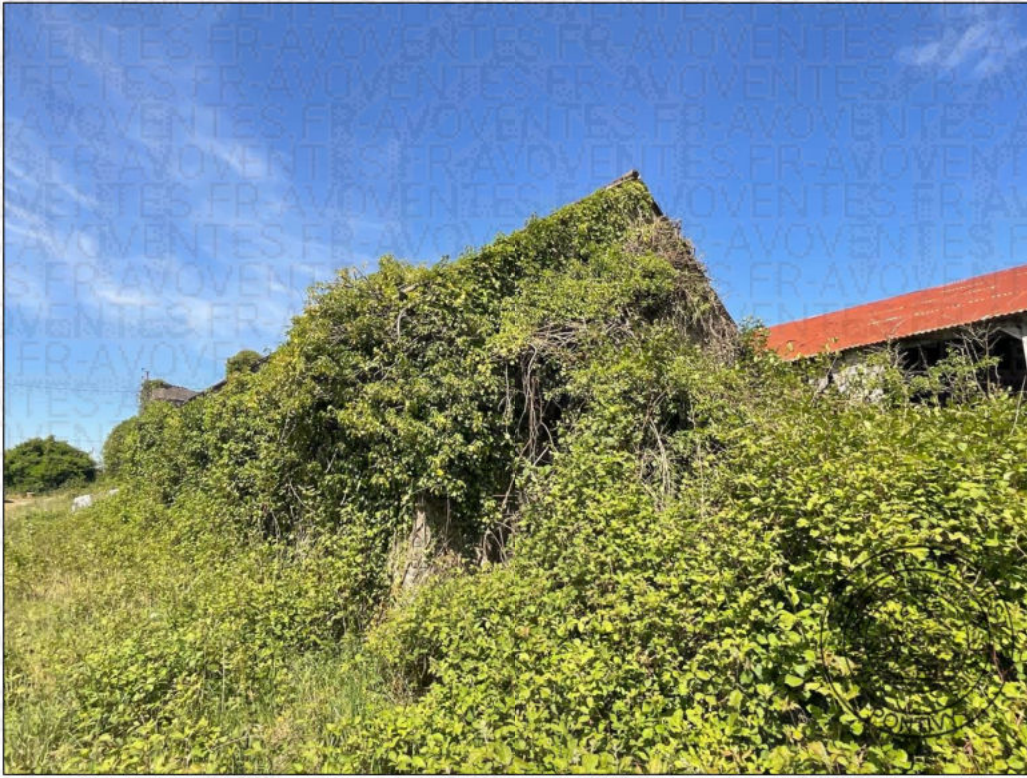
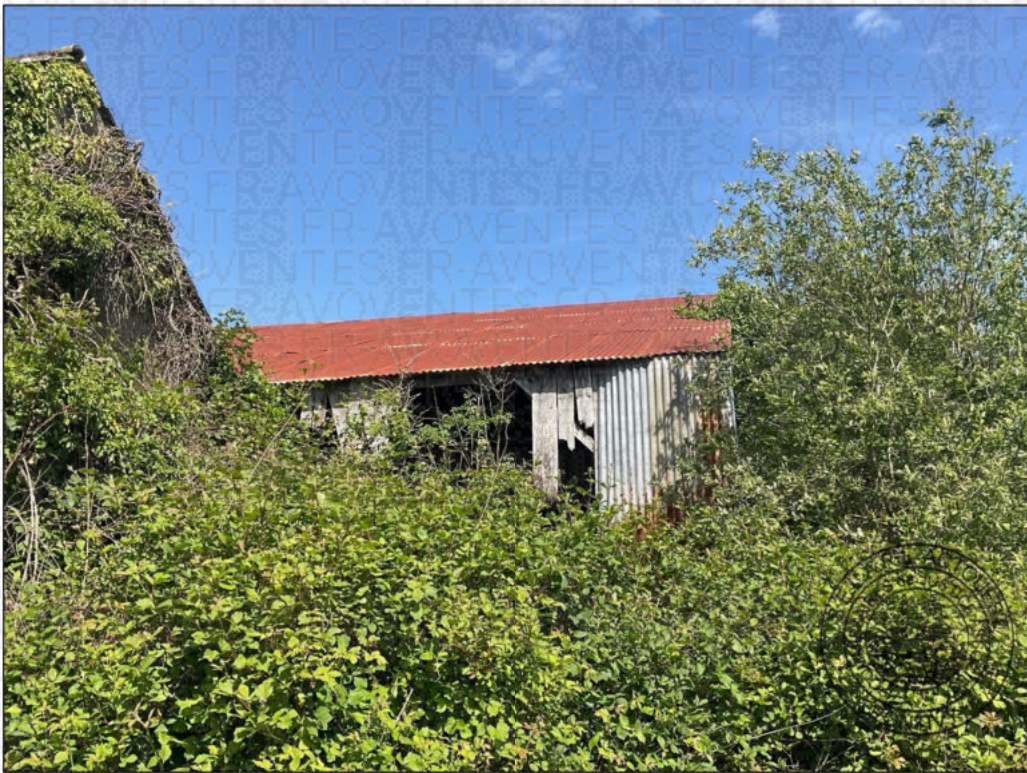
Ce bâtiment est à l'état de ruine.

Ces murs en pierres sont couverts de végétation (**Photographies 86 à 89**).

La charpente et la couverture en tôles fibrociment est effondrée.

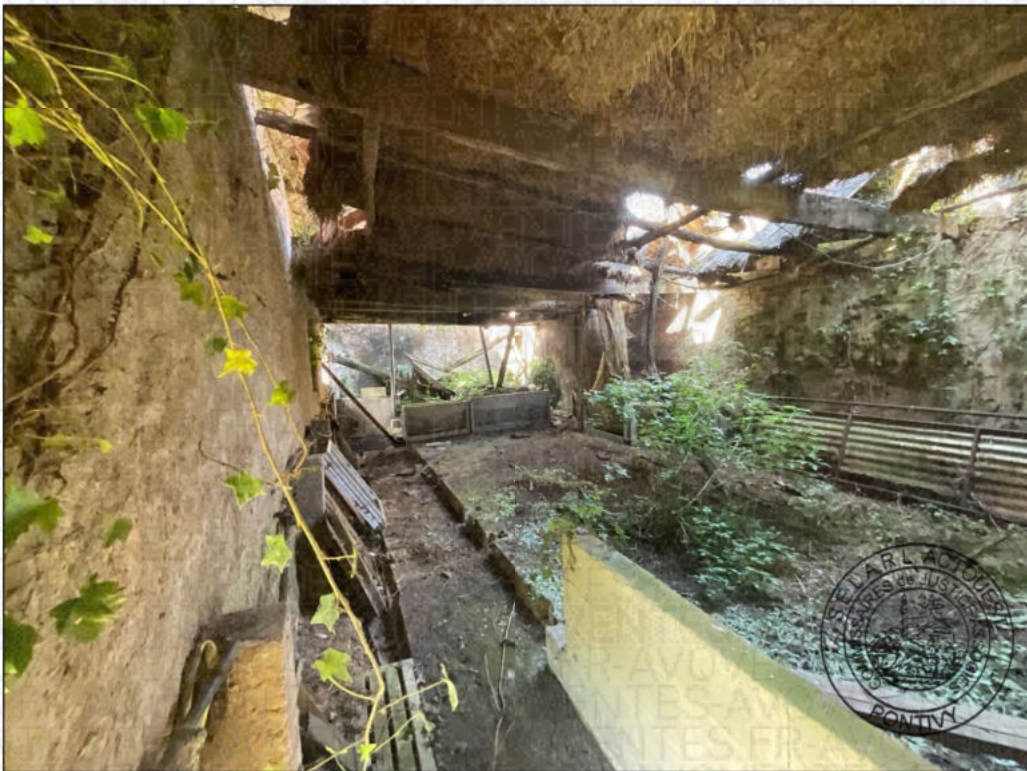
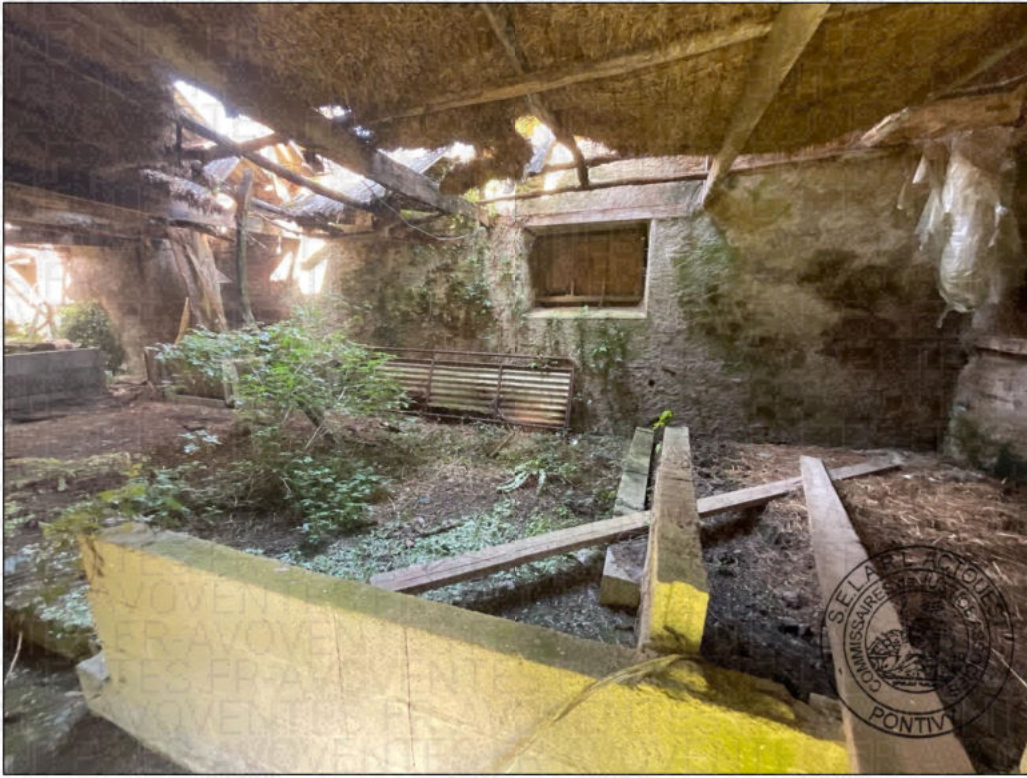
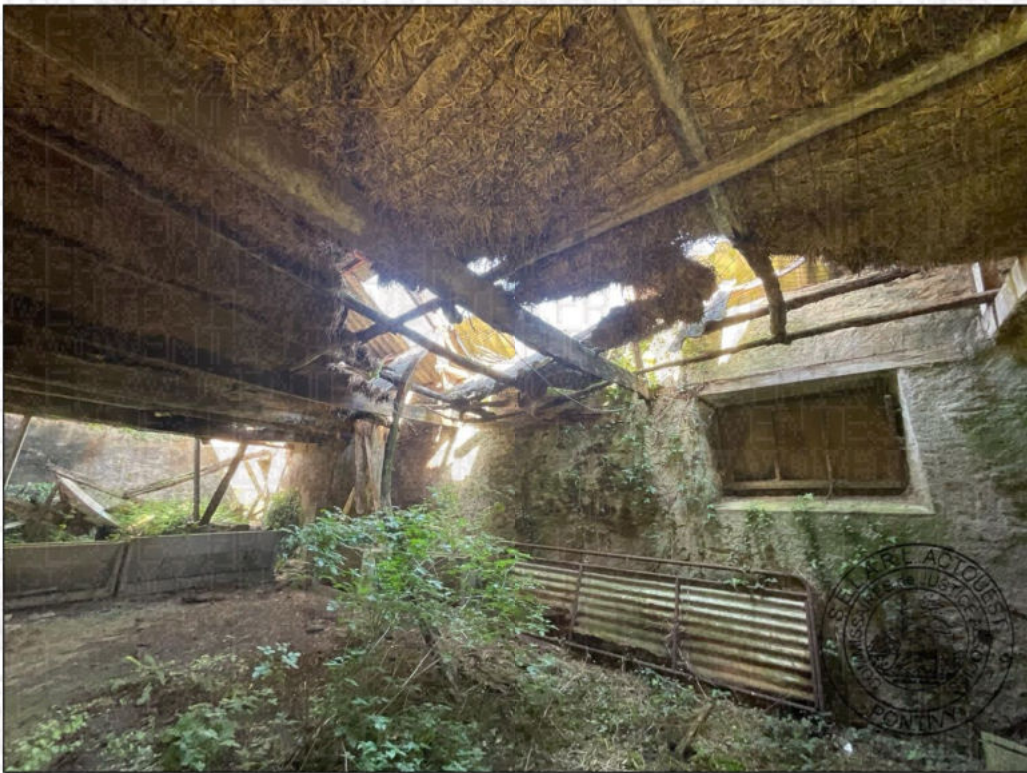
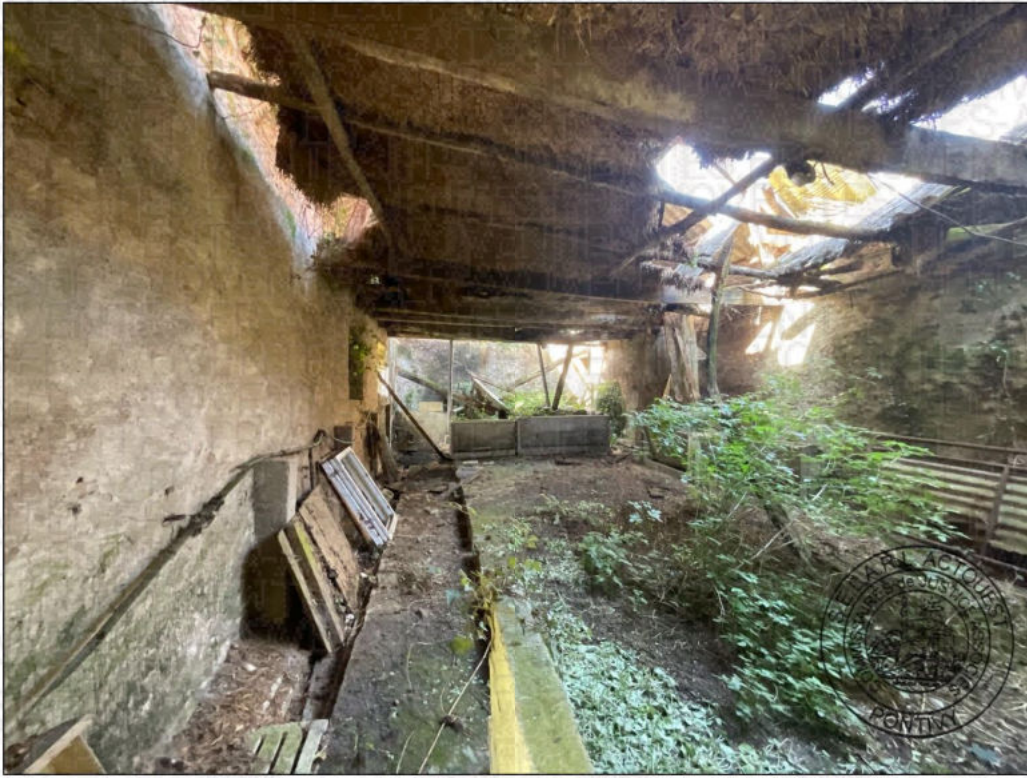
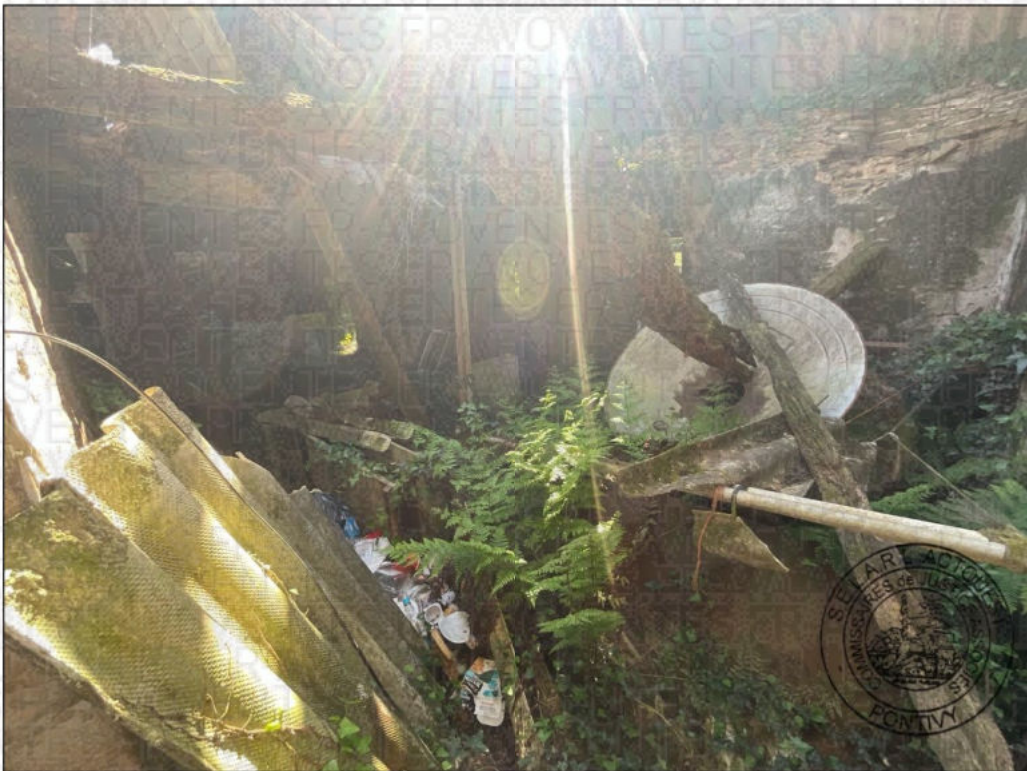
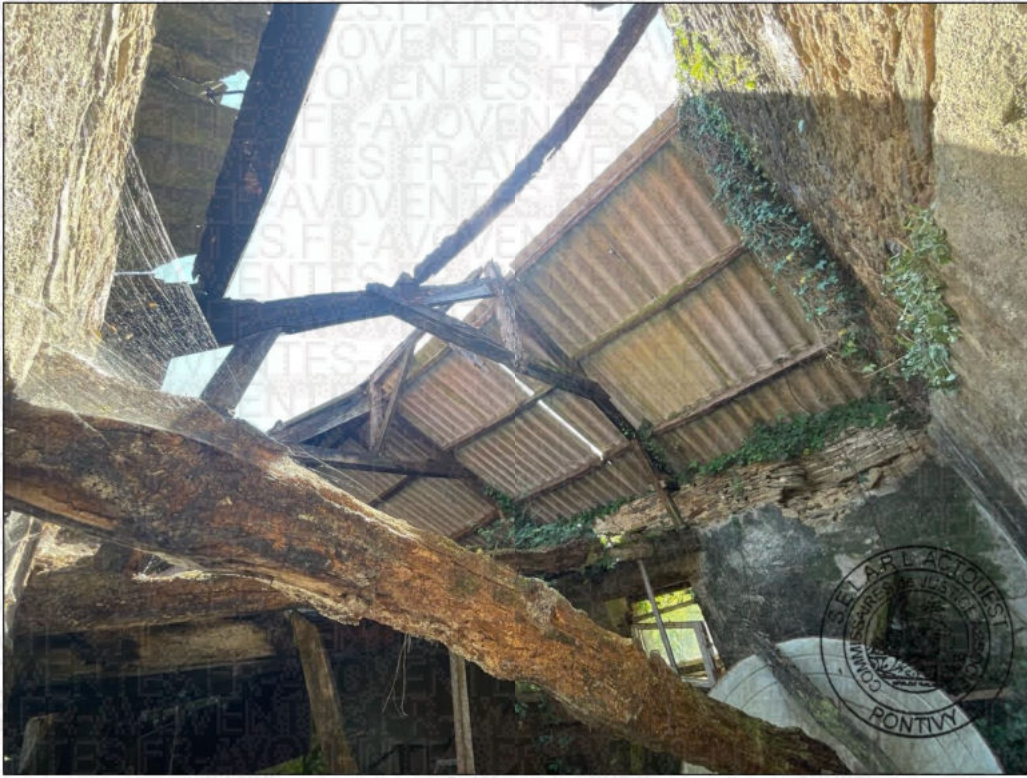
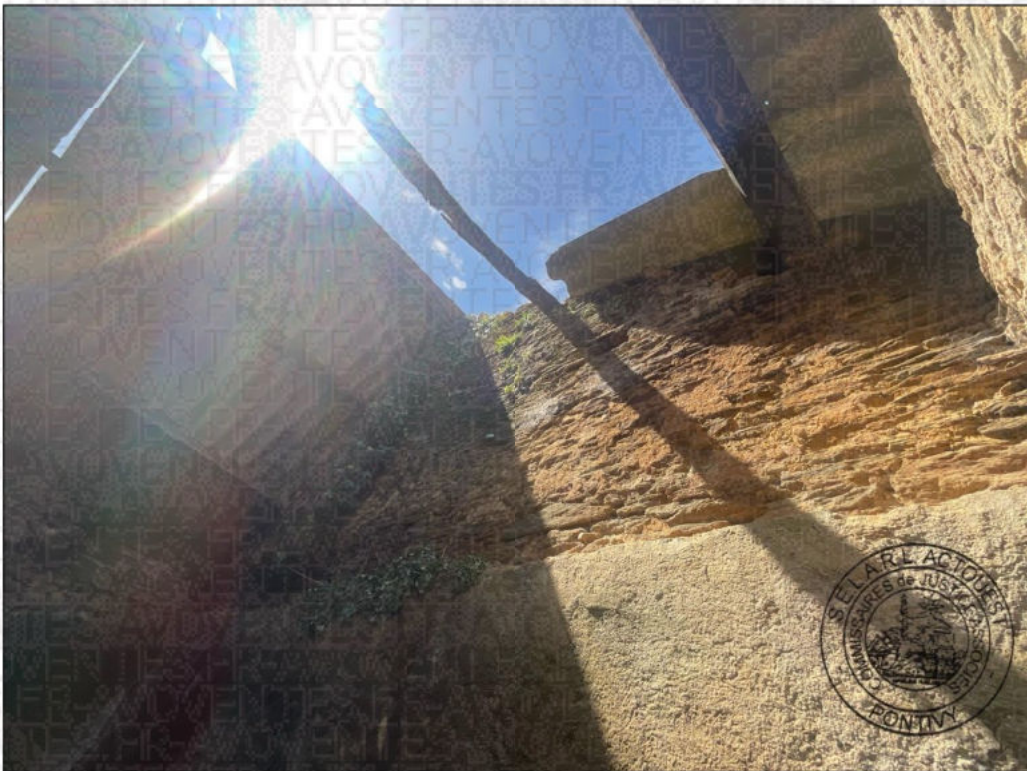
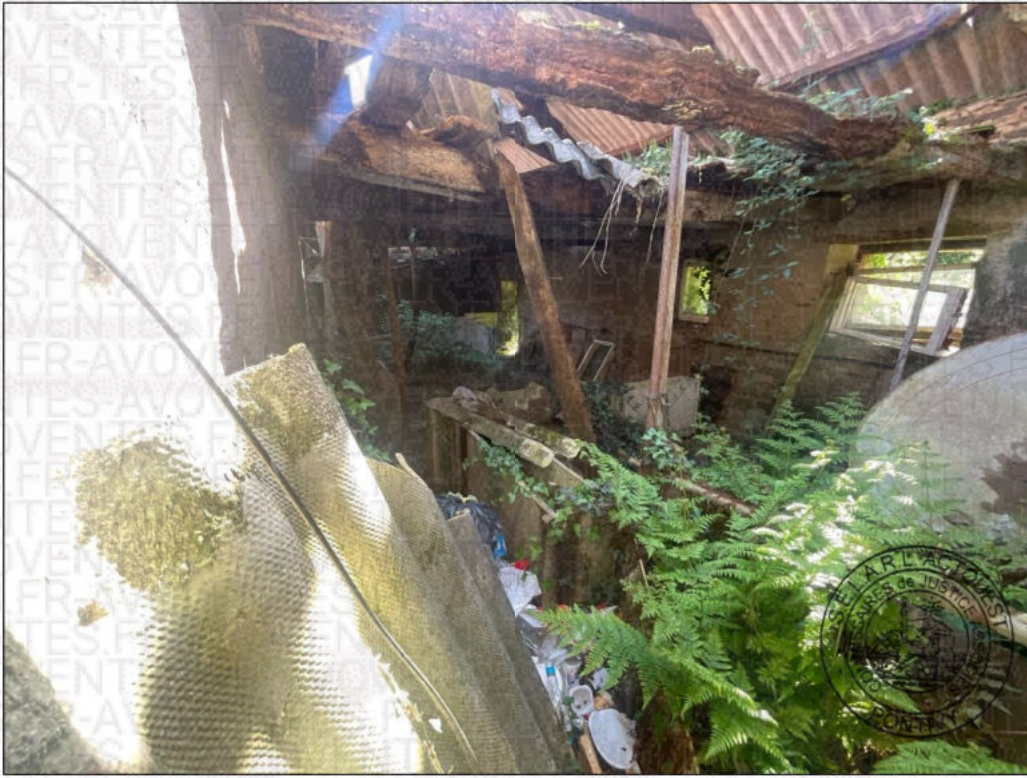
Les menuiseries des ouvertures (portes et fenêtres) sont hors d'usage.
