PROCES VERBAL DESCRIPTIF

L'AN DEUX MILLE VINGT-TROIS ET LE VINGT-SIX OCTOBRE

Me suis transporté ce jour 104 boulevard Kellermann à 75013 PARIS, aux fins de procéder au procès-verbal descriptif des lieux occupés par AVOVENTES au quatrième étage 1^{ère} porte à gauche à l'accès palier.

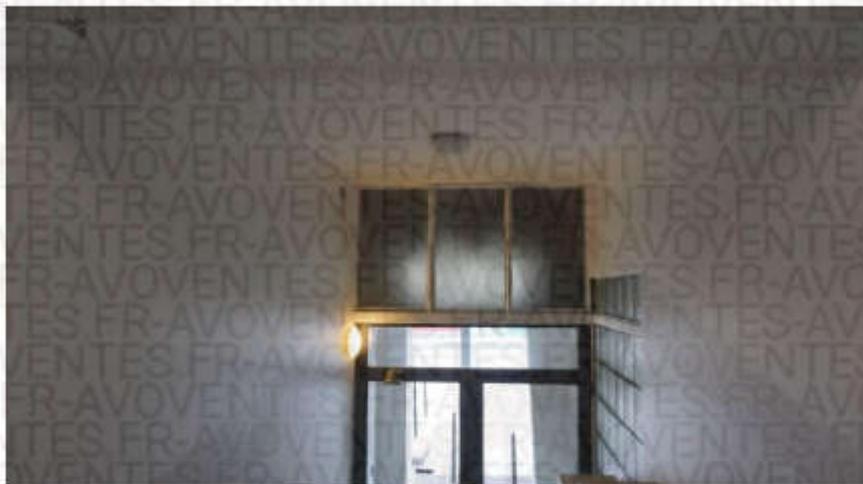
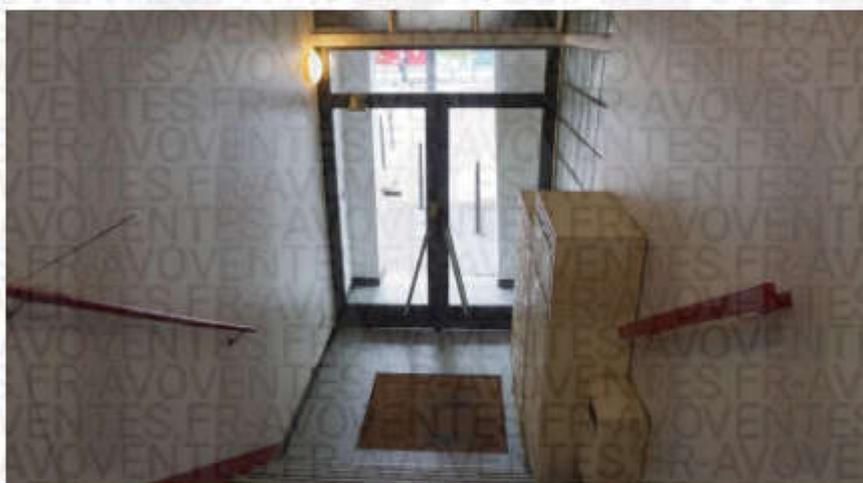
L'immeuble est un bâtiment des années 70. Je constate que le hall est constitué de plafond et murs peints à l'état d'entretien. La peinture est réalisée en murs sur un papier encollé en sous-face.

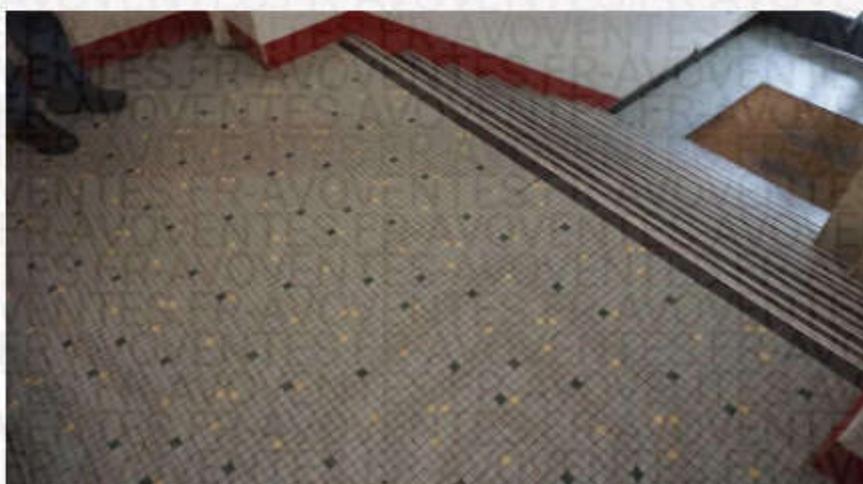
Les seuils et emmarchements sont dotés de carrelage mosaïque, style années 70.

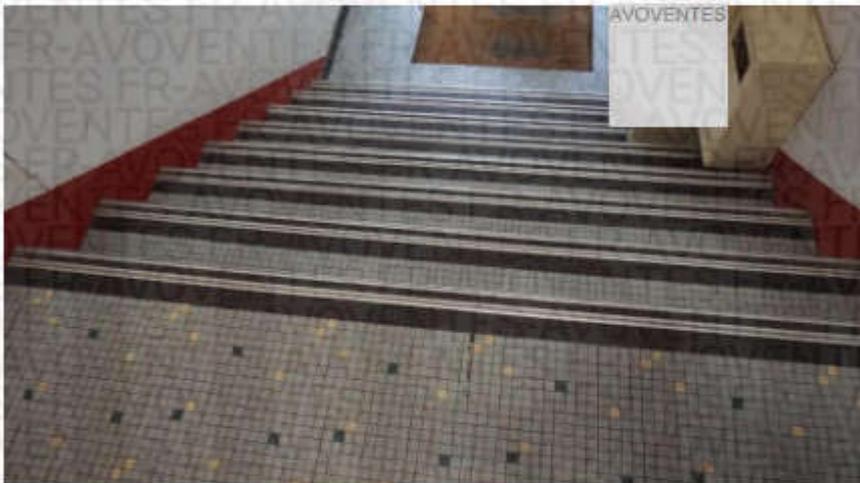
Les nez de marches antidérapants au niveau de l'accès à l'ascenseur sont renforcés.

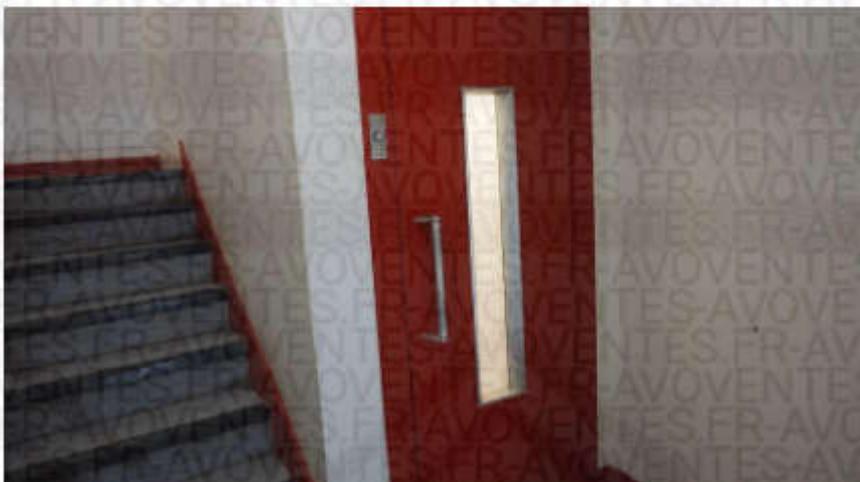
L'accès à l'ascenseur s'effectue en léger contrehaut, des marches étant à monter depuis la rue. Le périmètre de l'accès ascenseur est en bon état, la porte est dotée d'un oculus.

Le dispositif étant globalement en état de fonctionnement.

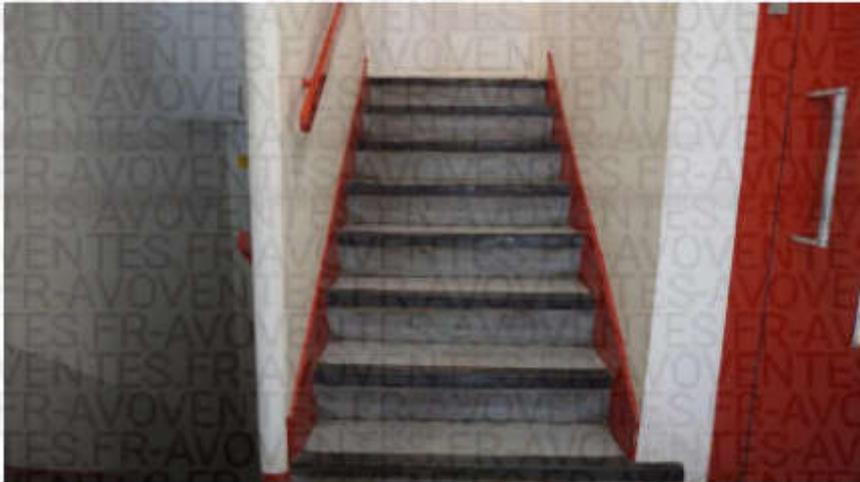
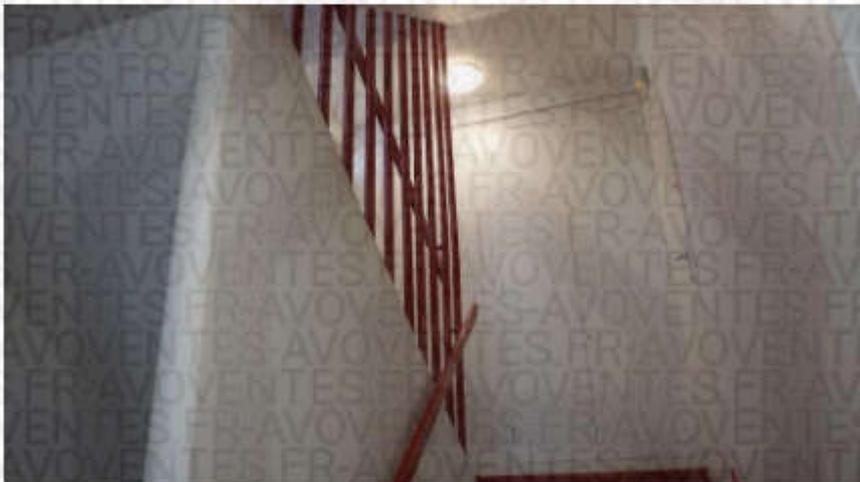
Je constate la première volée d'escalier menant au 1^{er} étage, je constate toujours la présence de nez de marches antidérapants, le linoléum étant usagé. Les stilobates sont homogènes, les murs de la cage d'escalier sont en bon état général et propres.

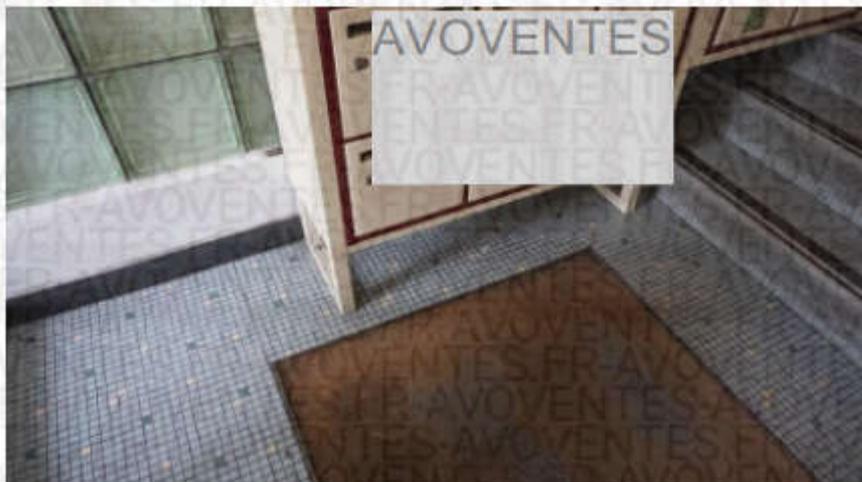
Sur la gauche à l'accès depuis la rue, je constate la présence d'une batterie de boîtes aux lettres de facture récente et à l'état d'entretien.

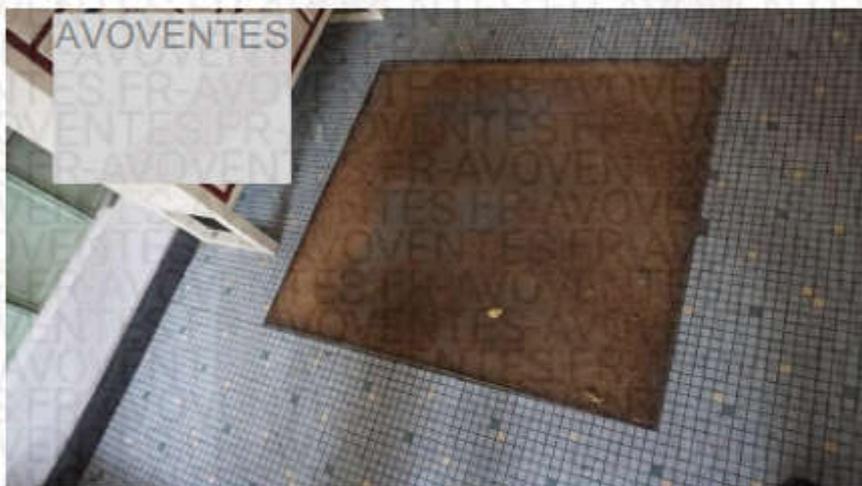
Tapis-brosse en sol, traces, marques et usure.

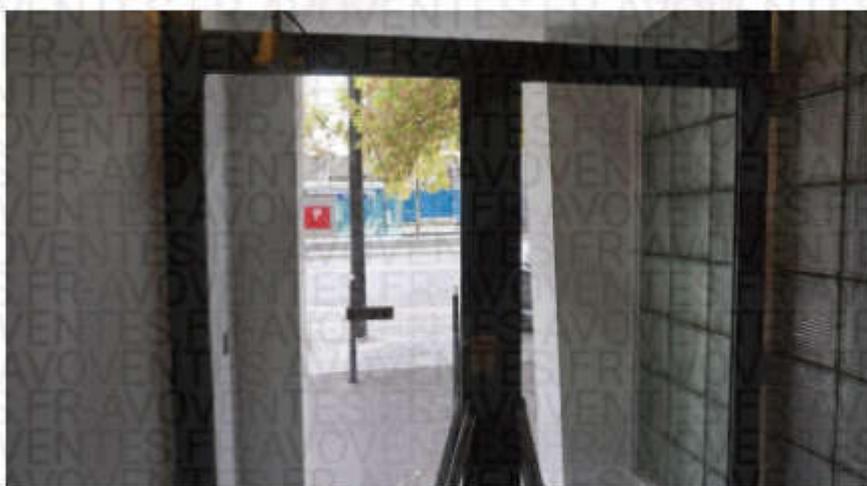
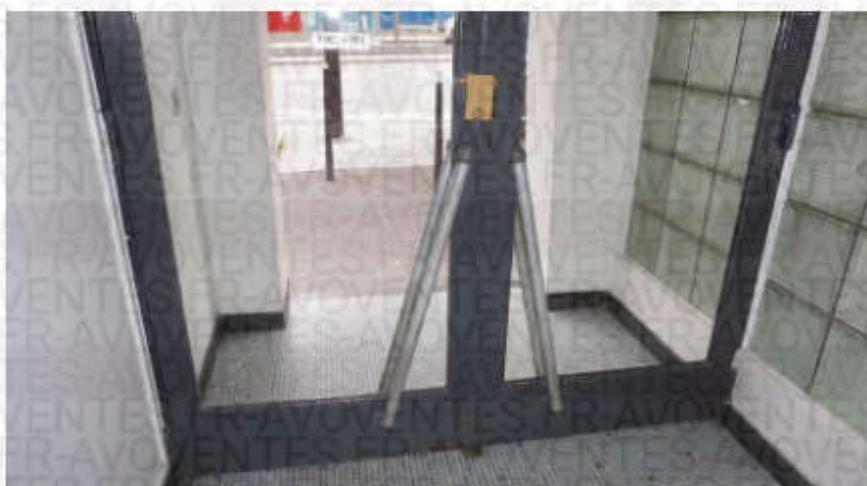
Une porte double vantail donne en retour vers l'extérieur, avec gâche électrique.

Quelques éclats et traces d'usure au niveau du carrelage mosaïque.

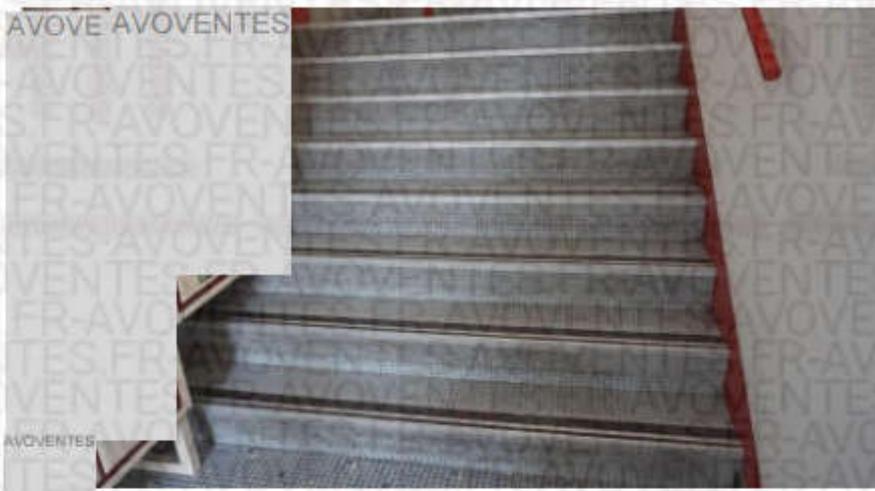
Je constate également des traces et noirceurs au niveau des contremarches entre le hall rez-de-chaussée et la zone accès ascenseur.

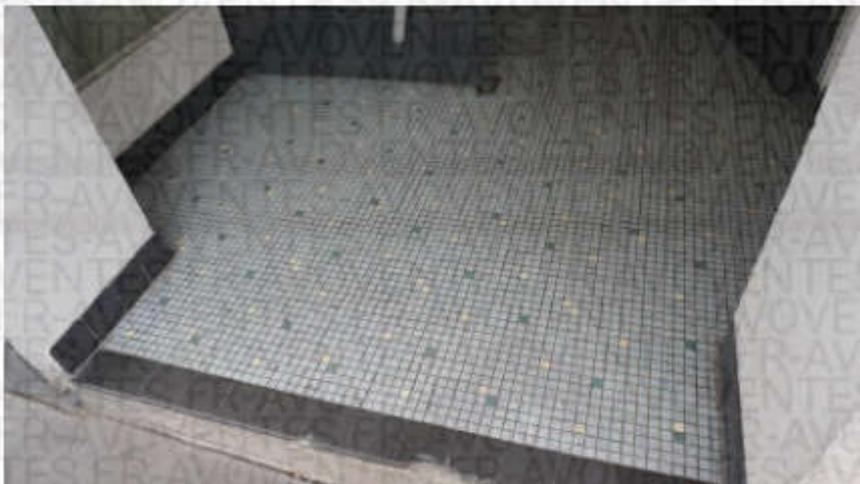
On accède à un sas extérieur couvert, carrelage mosaïque en sol avec quelques traces, marques et éclats. Absence de détérioration.

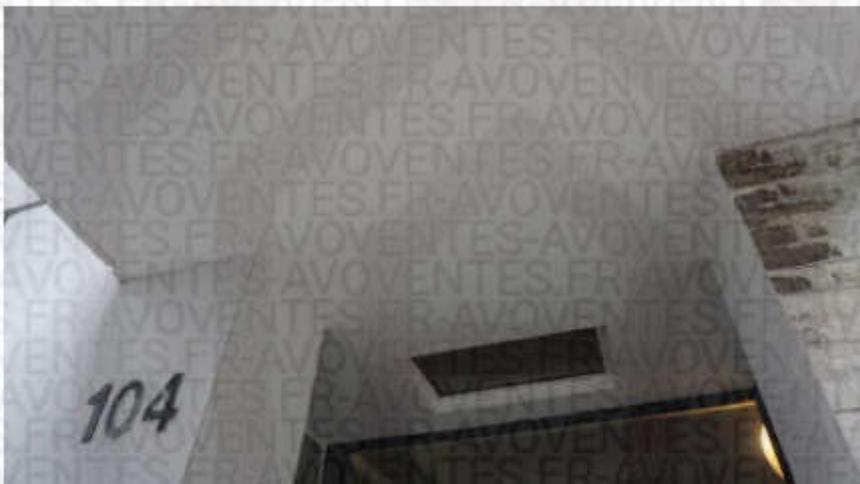
Au plafond, je constate que la casquette béton présente une peinture en bon état.

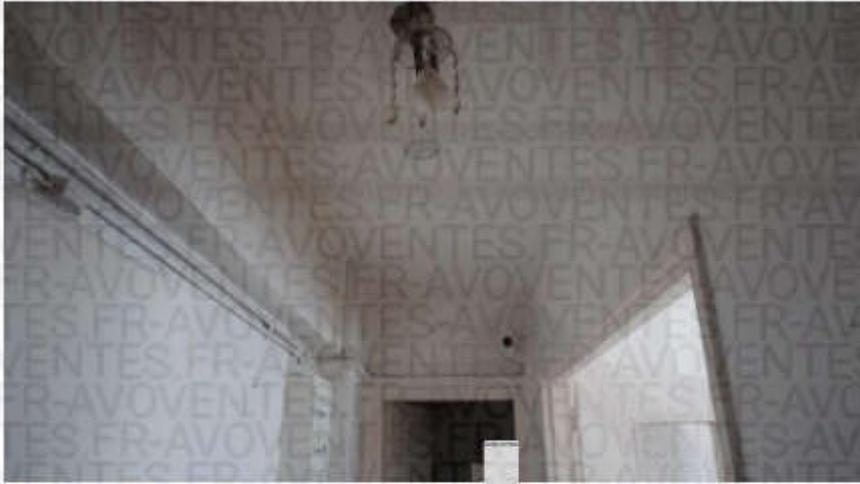
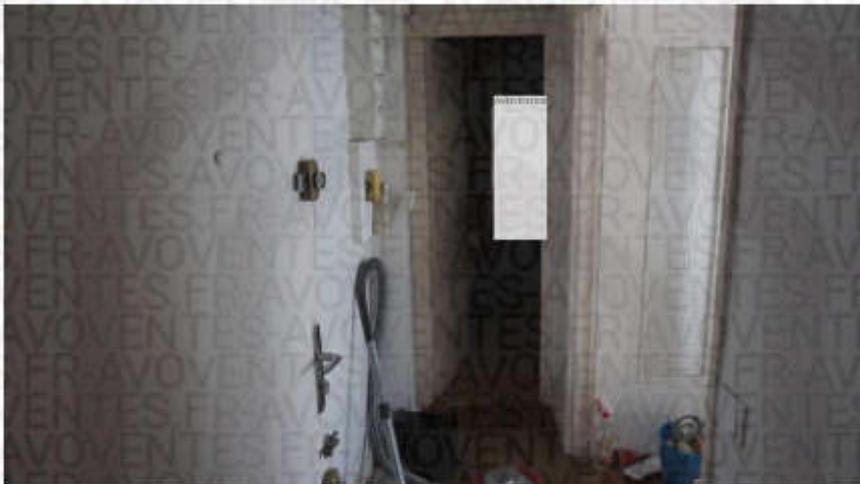
Plafond et murs, peinture à l'état d'usage avec traces et marques.

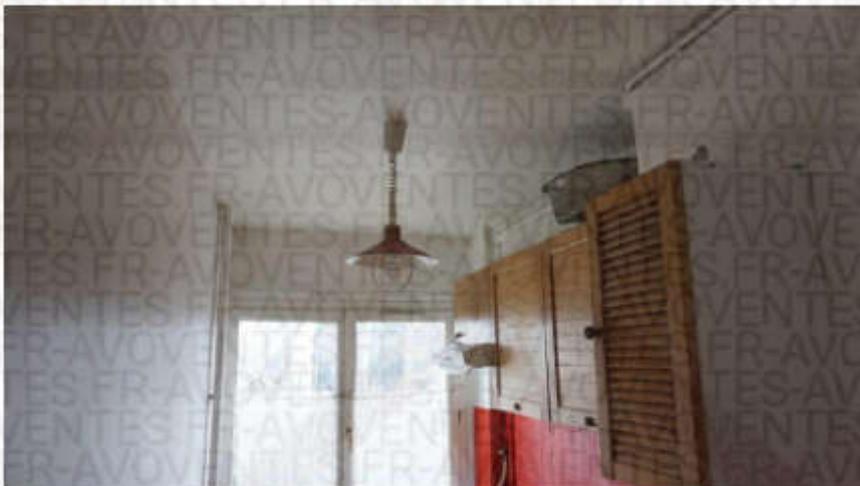
Plafond et murs, peinture à l'état d'usage avec traces et marques.

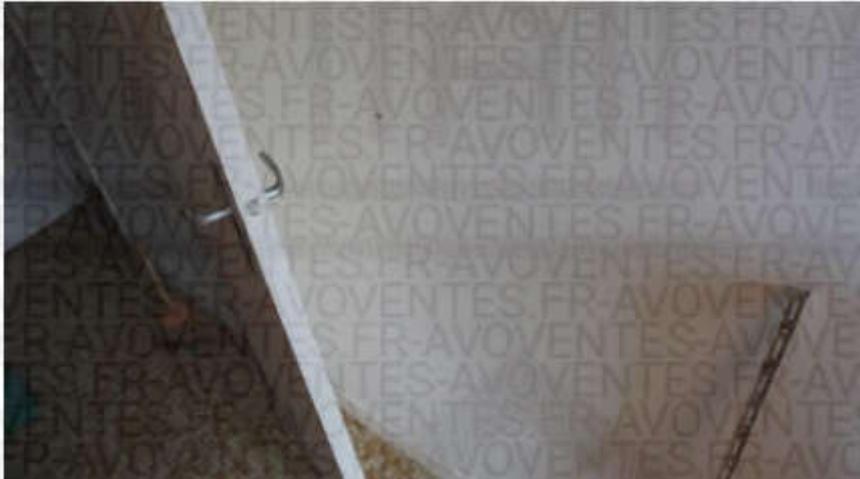
Derrière la porte, je constate une fissure filiforme en mur sur la hauteur.

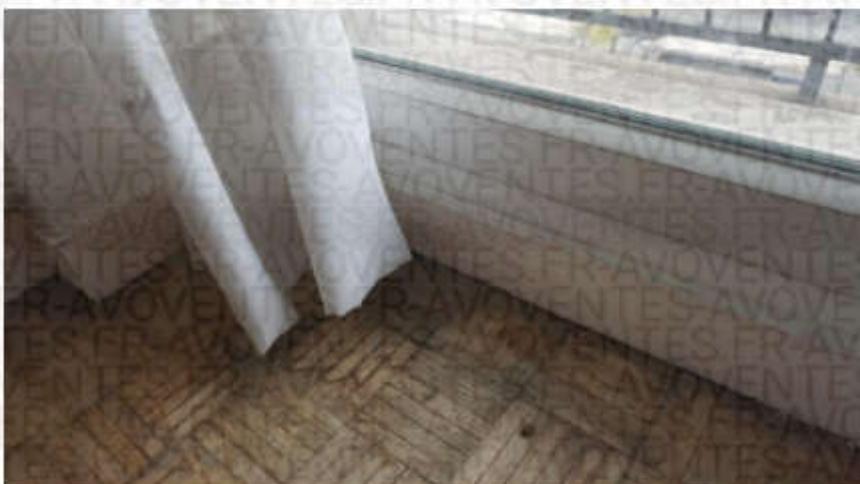
Détérioration au pied de la baie vitrée sur la gauche.

Je constate également des boursoufflures au niveau de la plinthe située sous la baie vitrée.

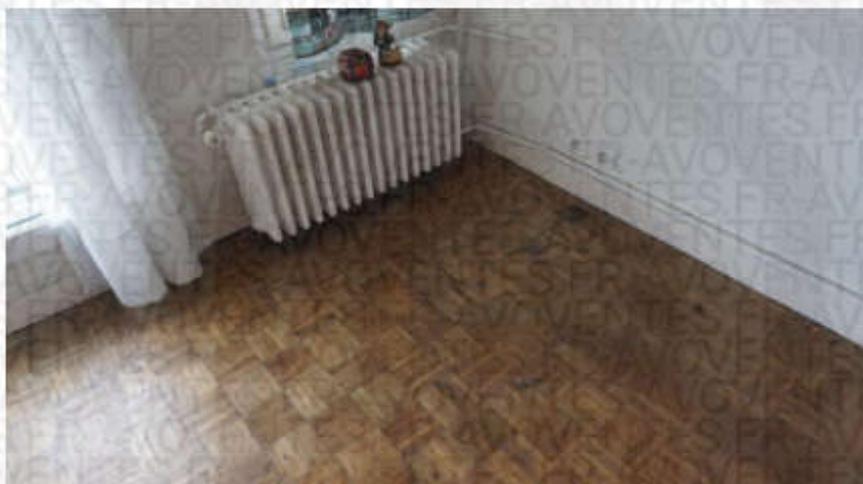
Sur la droite, au pied de la fenêtre et du radiateur, je constate des cernes de pots de fleurs.

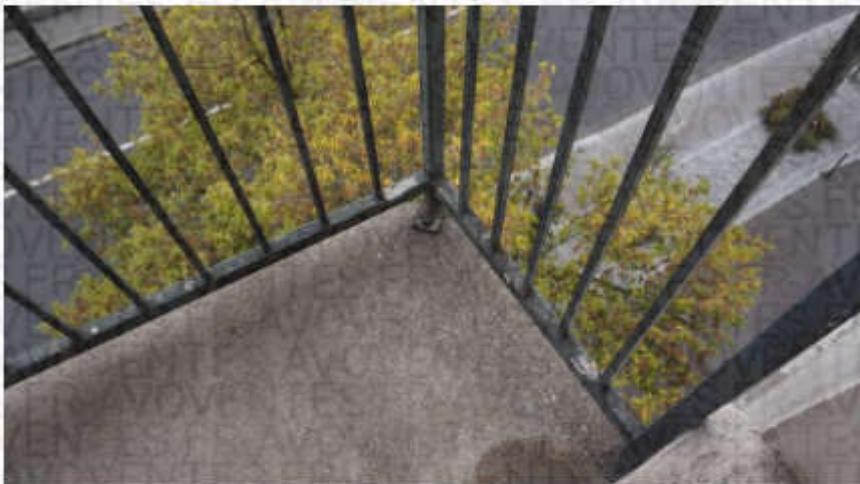
En extérieur, je constate un balcon. Sol béton, avec garde-corps métal usagé et présentant des points d'écaillage.

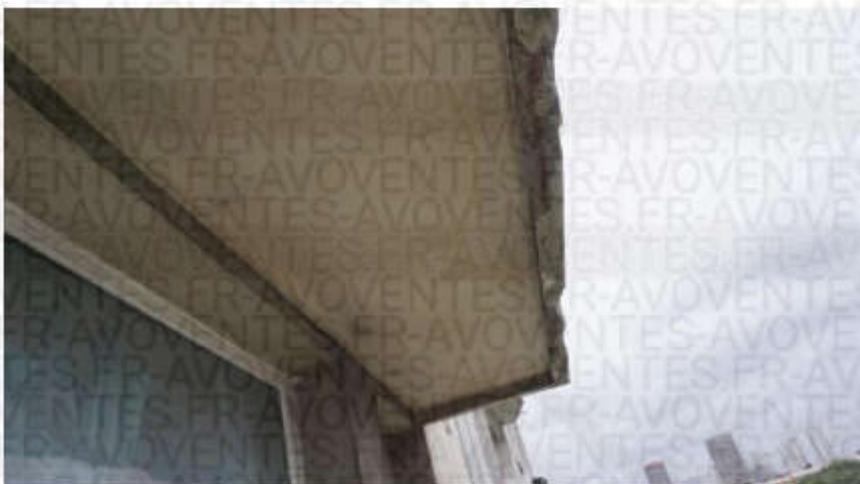
Je constate que la sous-face du balcon de l'étage supérieur présente d'importantes épaufrures dans le béton armé.

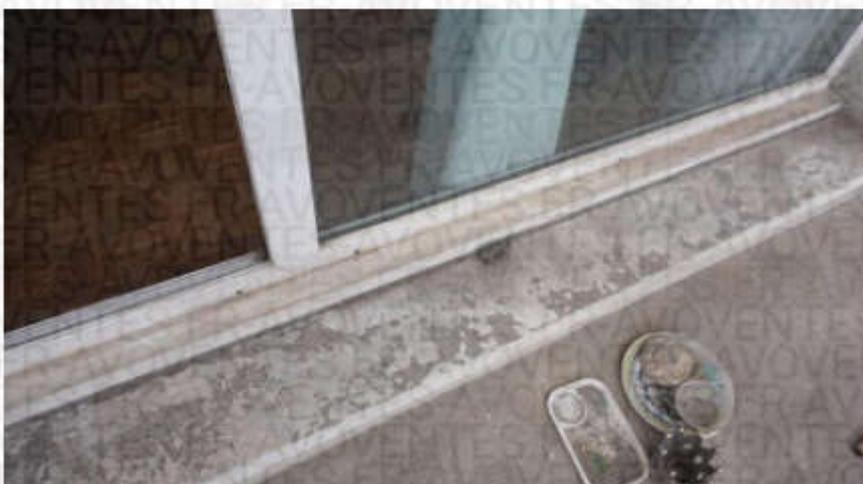
L'appui extérieur est écaillé.

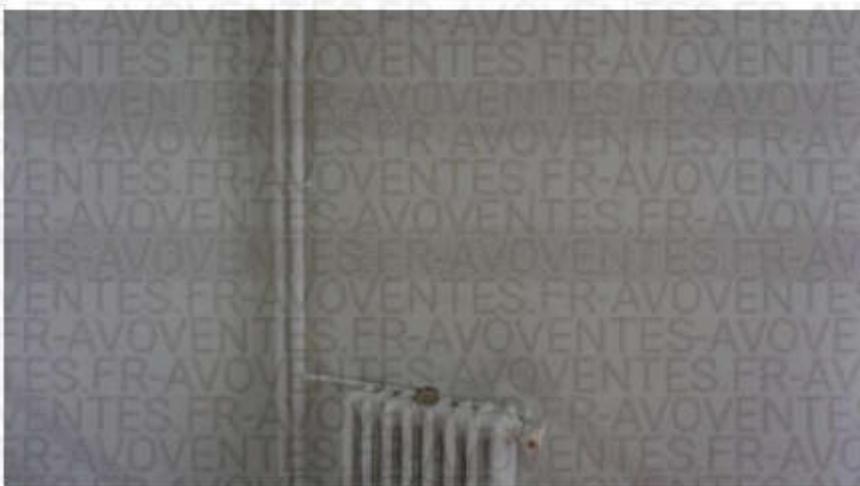
Je constate dans le salon et dans la chambre la présence de crochets chevillés, ainsi que de quelques spectres muraux. Un fantôme thermique est visible également au-dessus du radiateur.

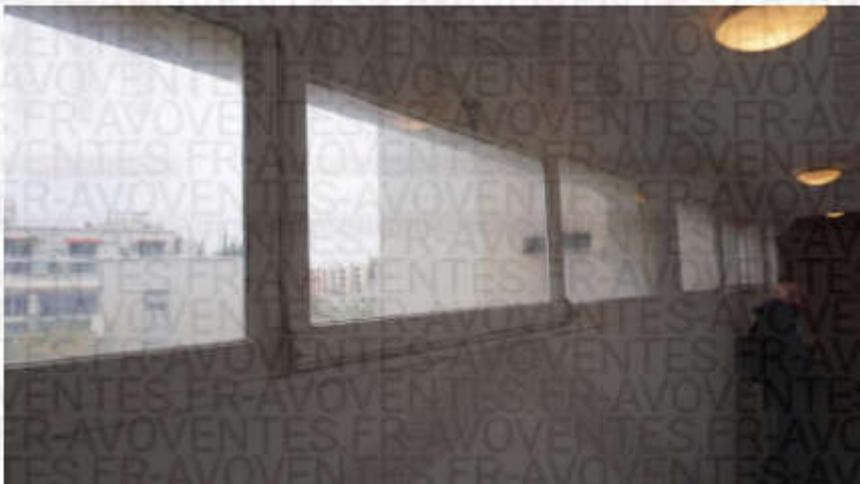
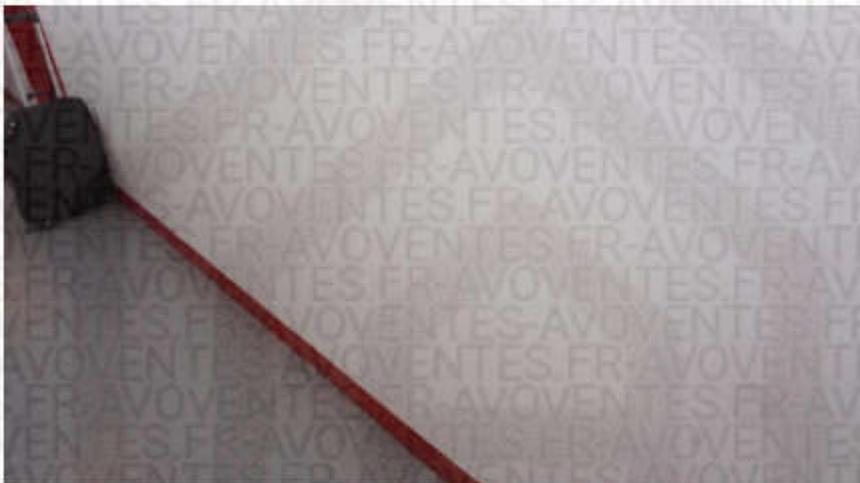
Un ensemble de vitrages en imposte est existant en face en sortie. Les murs en parties communes présentent une peinture à l'état d'entretien, quelques traces.
