## PROCES VERBAL DE DESCRIPTION

**SYNDICAT DES COPROPRIETAIRES DE L'IMMEUBLE CARRE PLAISANCE**, situé 190 à 202, rue du Général Leclerc et 1/3, rue Missak Manouchian à ROSNY-SOUS-BOIS (93064),

- Que dans le cadre des actes préparatoires à la vente des biens et droits immobiliers saisis appartenant à \_\_\_\_\_, il me requiert à l'effet de procéder à la description de l'appartement situé 1, rue Missak Manouchian à ROSNY-SOUS-BOIS (93064) au rez-de-chaussée, correspondant au lot de copropriété n° 26, accessoirisé d'un emplacement double pour véhicules portant les n° 85 et 86, correspondant au lot de copropriété n° 174.

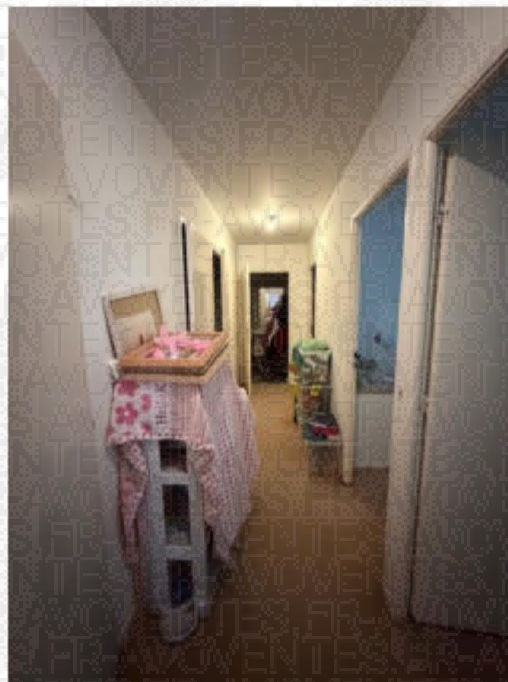
### **DEGAGEMENT**

Le sol est recouvert de moquette en état d'usure avancée.

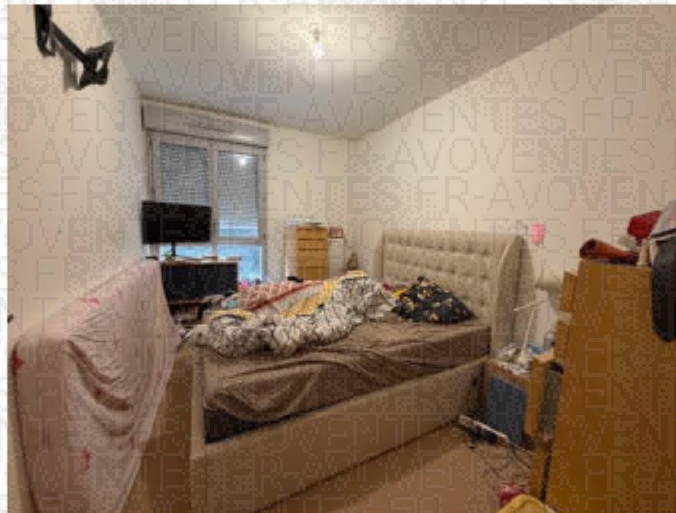
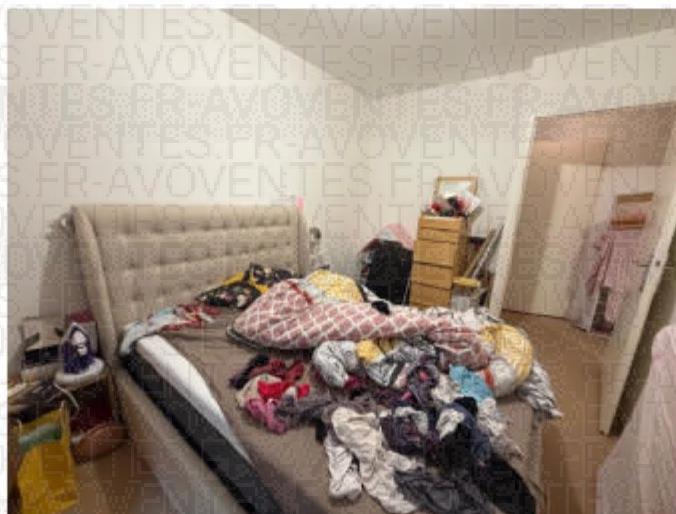
### **PREMIERE CHAMBRE A DROITE**

Le sol est recouvert de moquette en état d'usure avancée.

Les murs sont recouverts de peinture en état d'usure avancée.

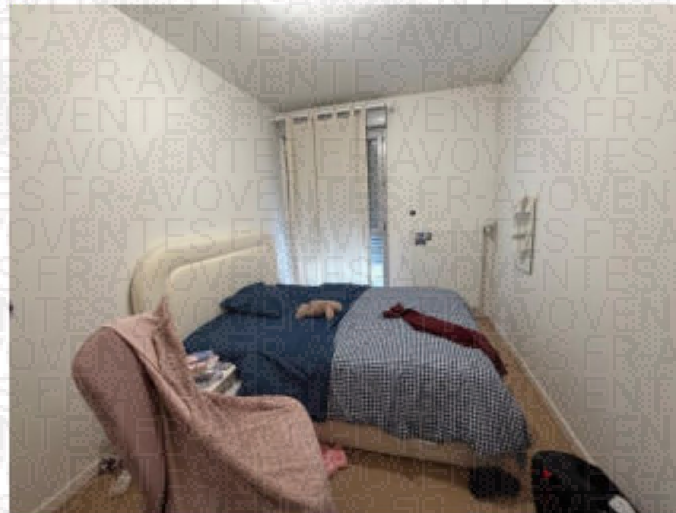
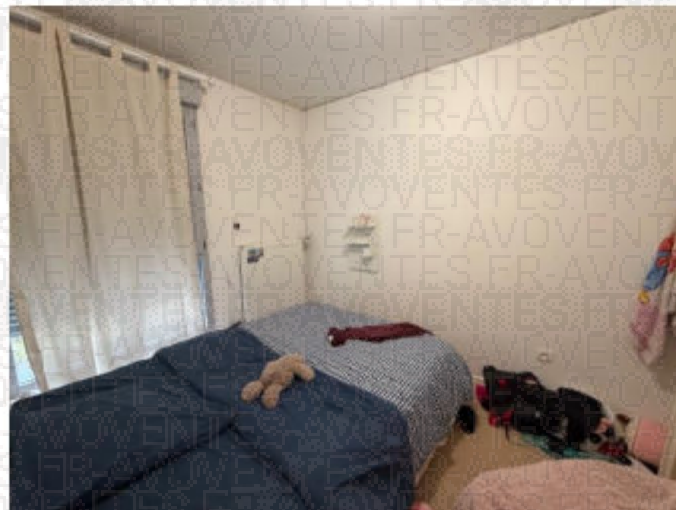
## **DEUXIEME CHAMBRE**

Le sol est recouvert de moquette en état d'usure avancée.

Les murs sont recouverts de peinture en état d'usure avancée.

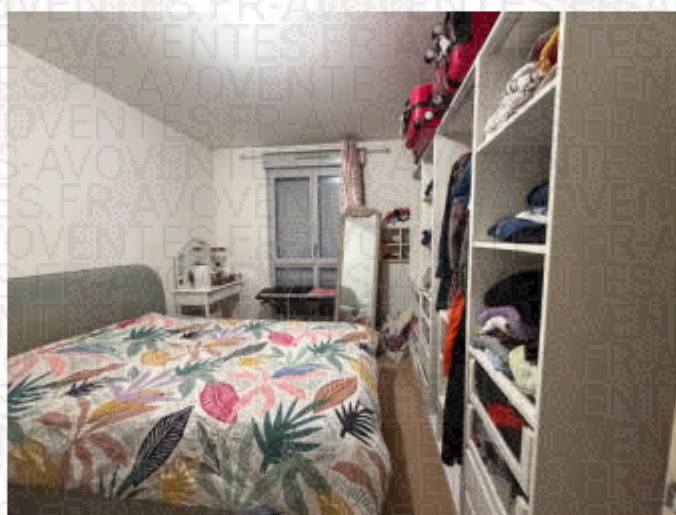
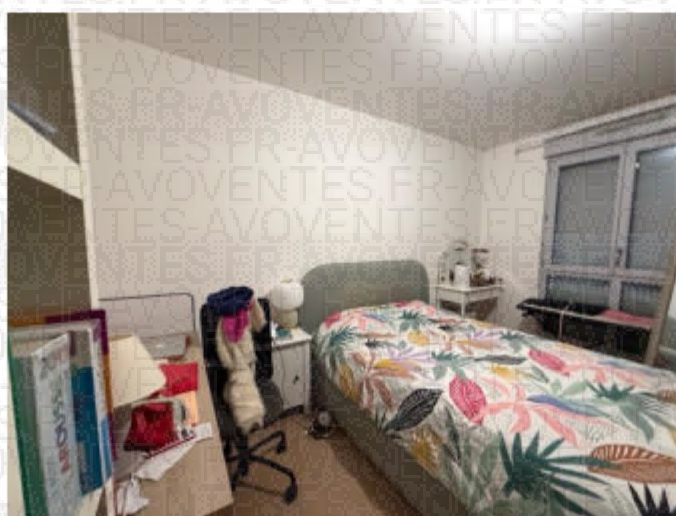
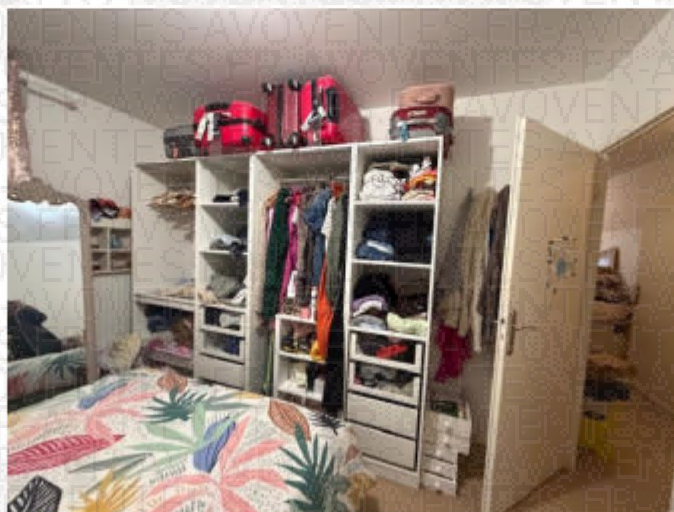
### **TROISIEME CHAMBRE**

Le sol est recouvert de moquette en état d'usure avancée.

Les murs sont recouverts de peinture en état d'usure avancée.

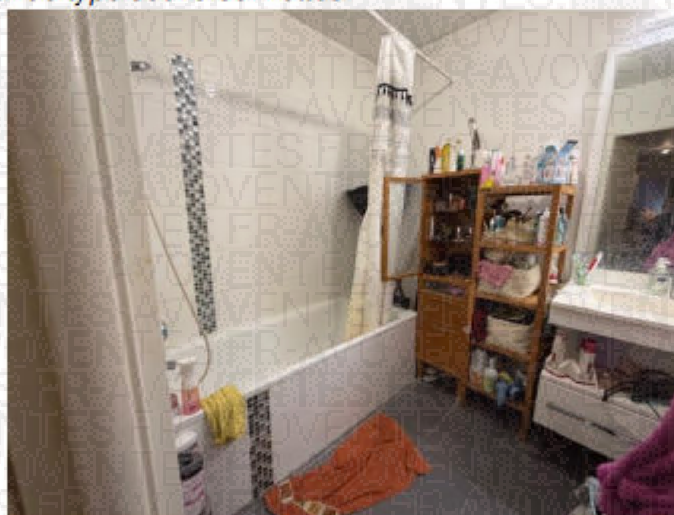
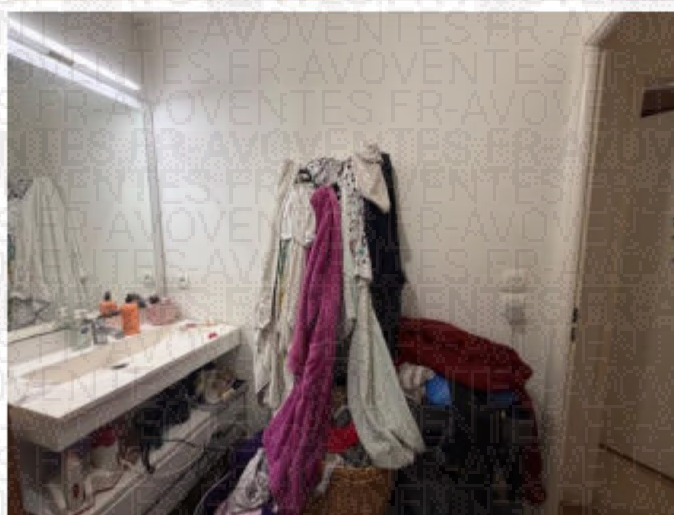
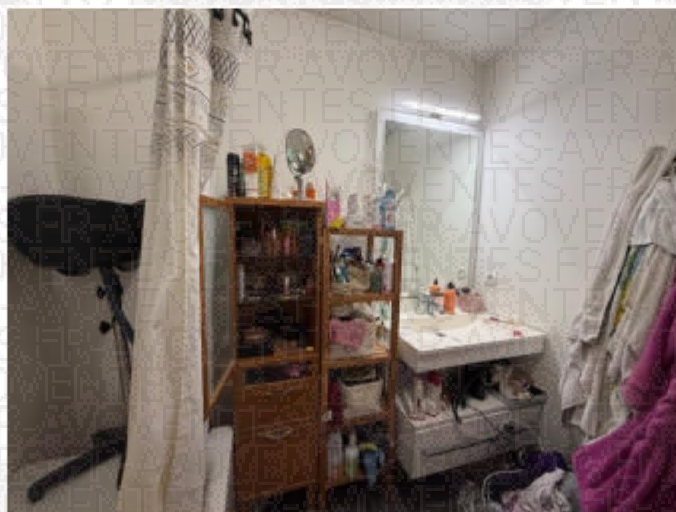
### **SALLE DE BAINS**

Le plafond est recouvert de peinture en état d'usure avancée.

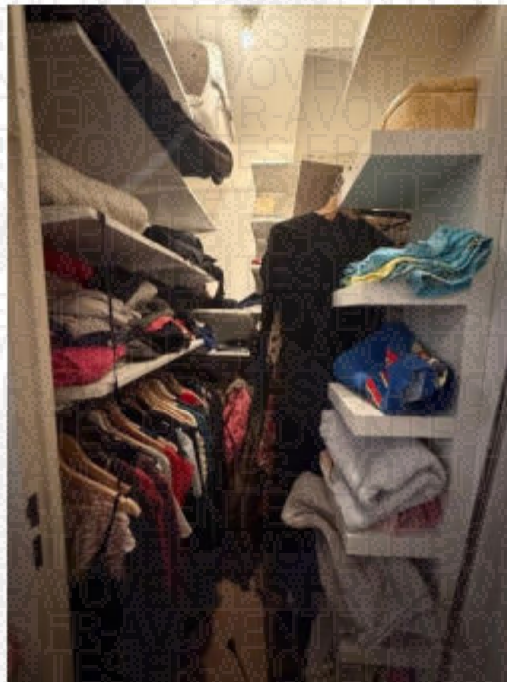
### **CAGIBI**

Le sol est recouvert de moquette en état d'usure avancée.
