**PROCES-VERBAL
DESCRIPTIF
SAISIE-IMMOBILIERE**

DU 31.01.2025

Certifie m'être rendu ce jour, à l'adresse du bien objet de la présente procédure de saisie immobilière, 48 Galerie Richard Wagner, Résidence LI BECARUT - 30000 NIMES.

LOT N°4098, APPARTEMENT AU 19^{ème} ETAGE :**Porte d'entrée :**

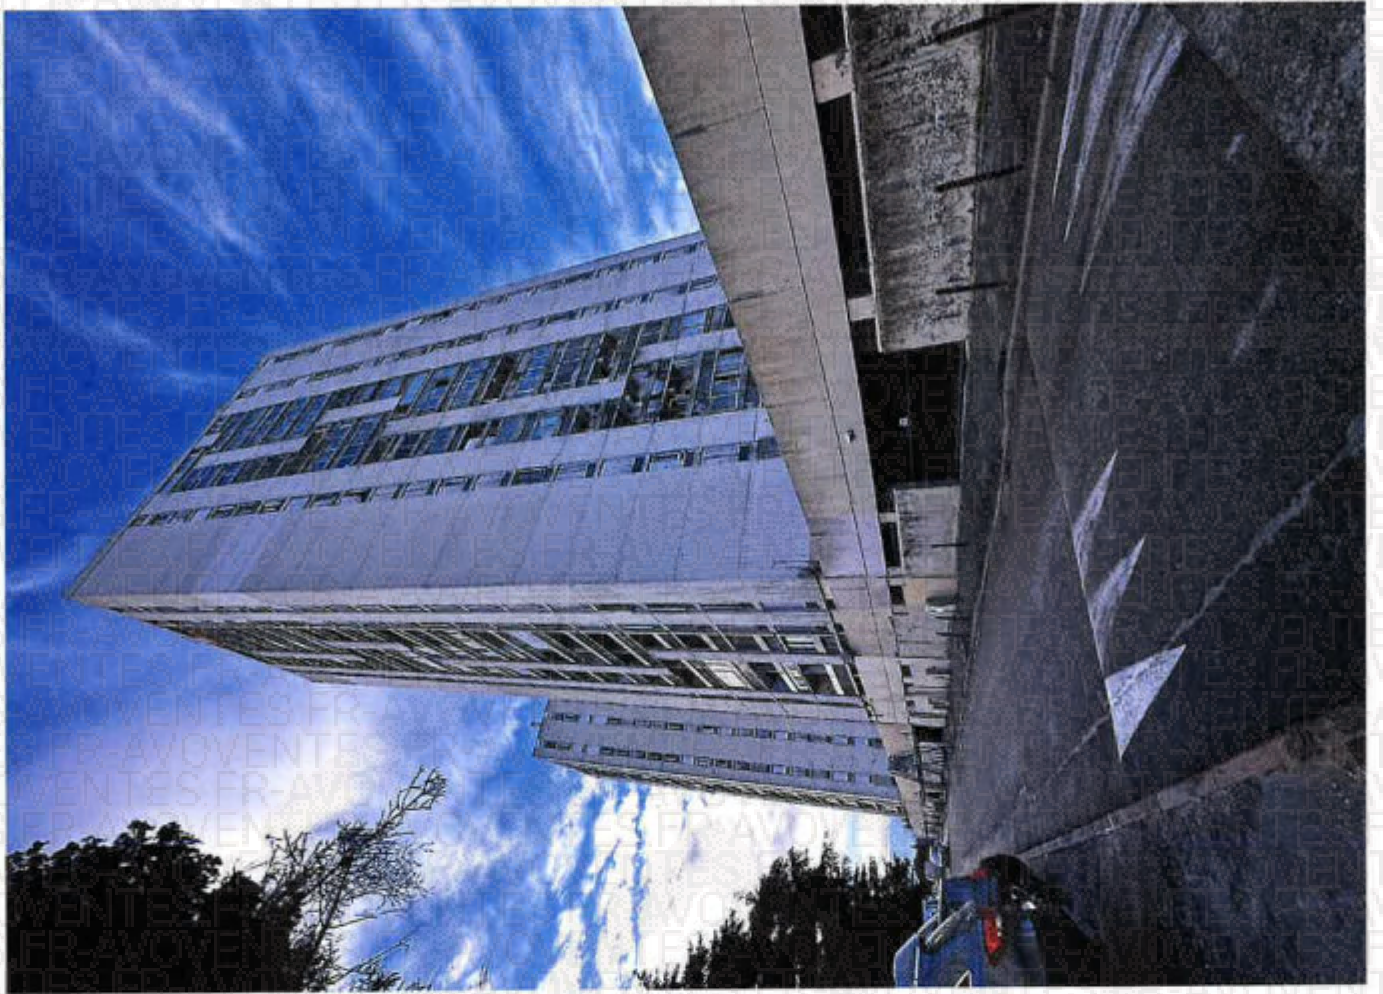
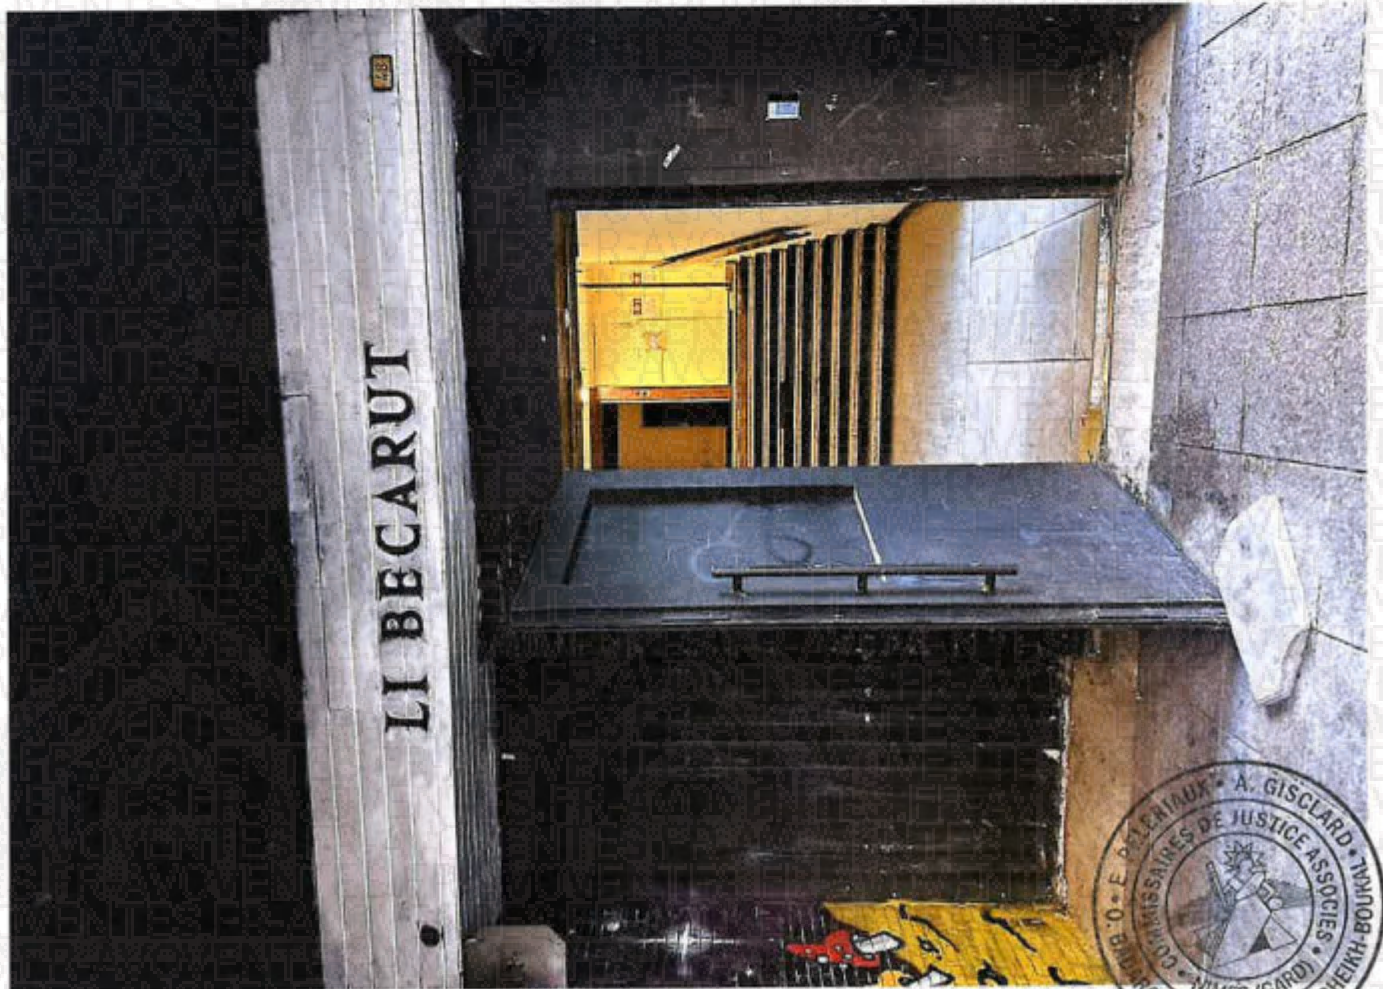
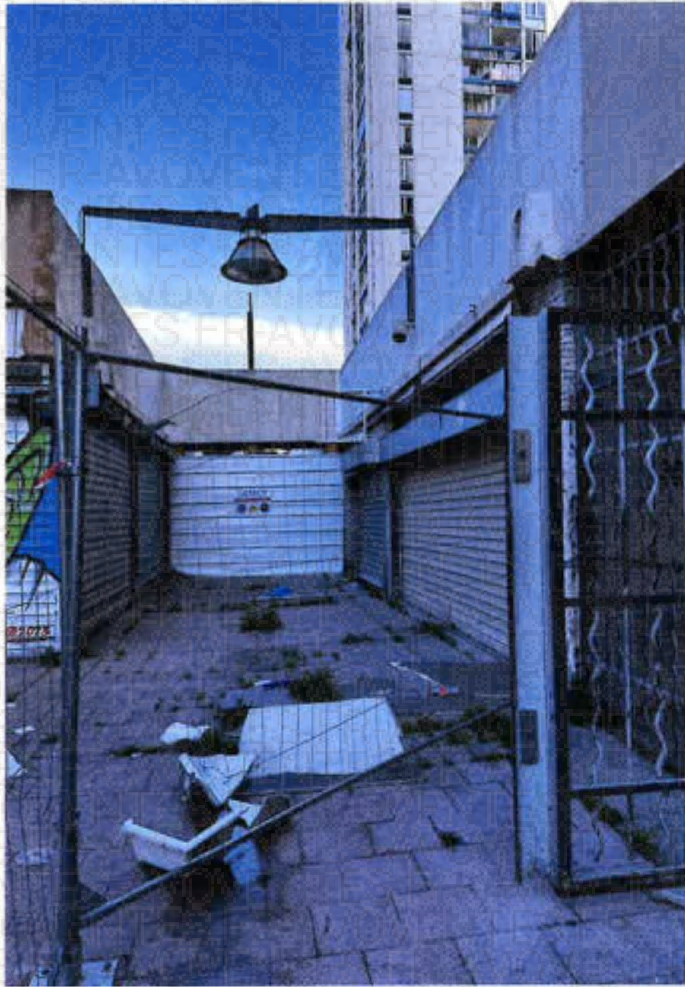
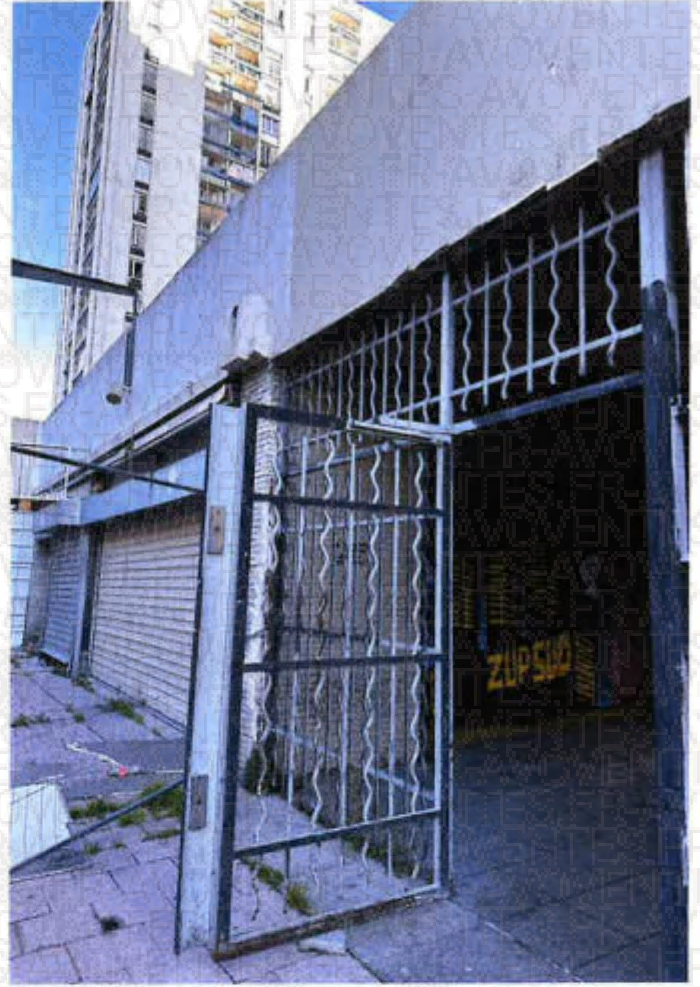
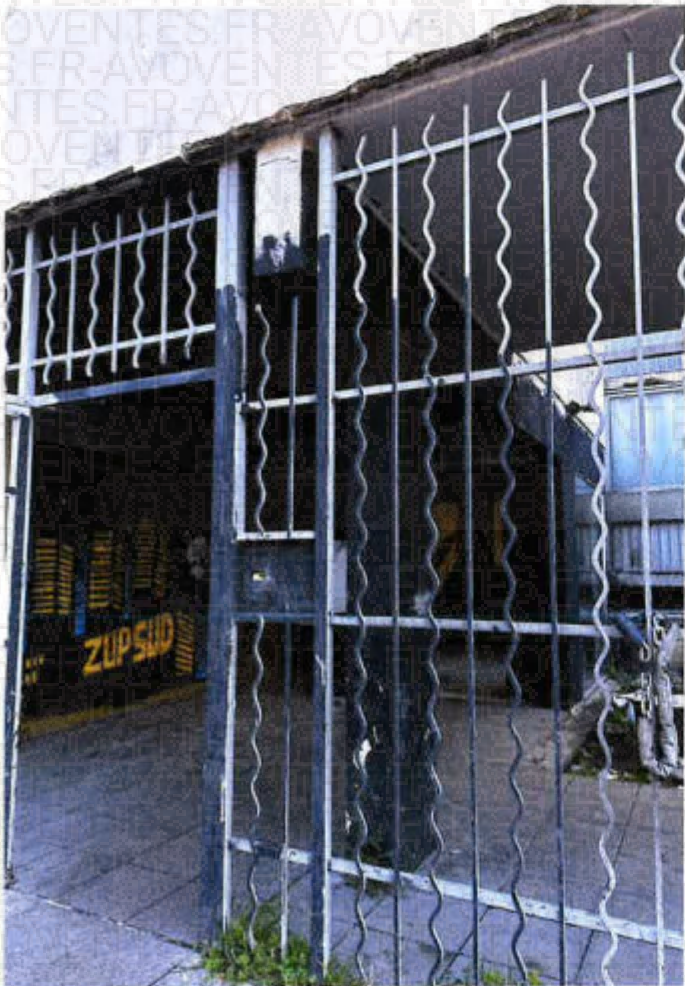
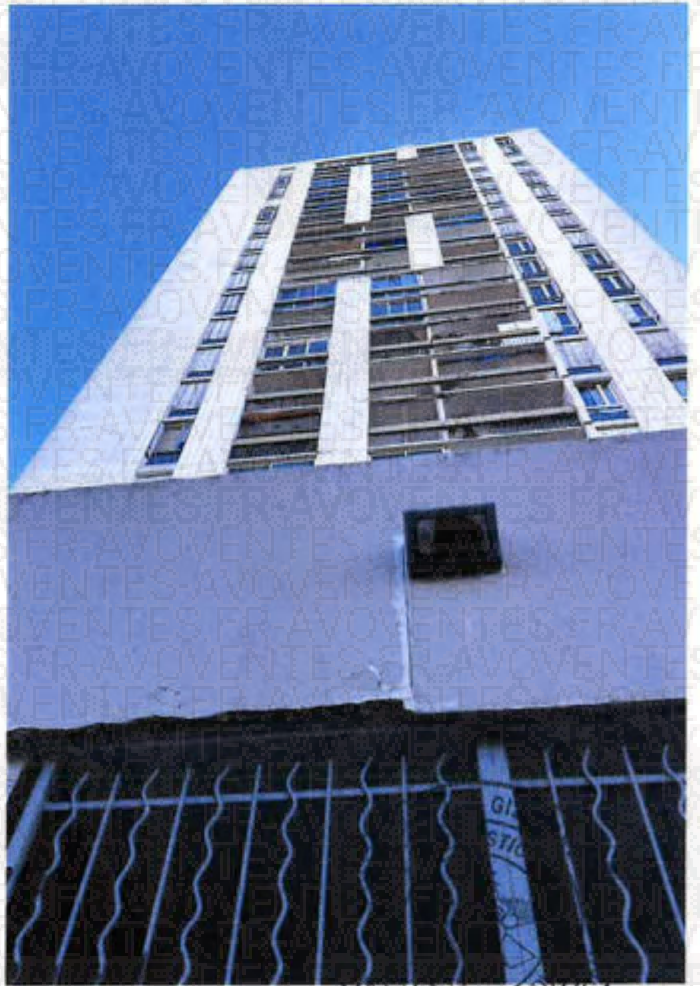
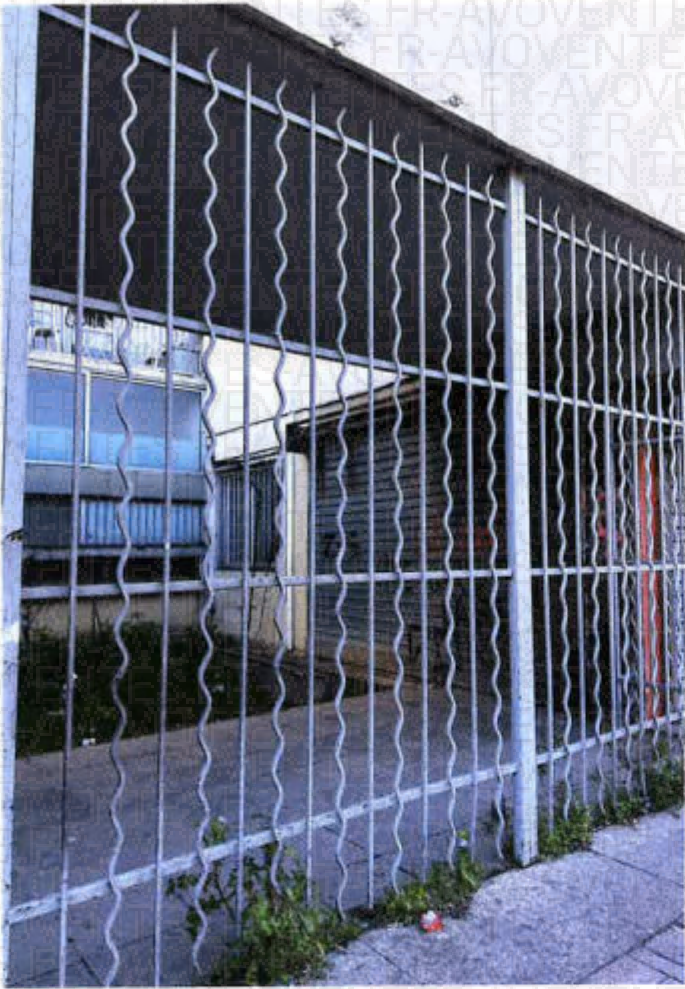
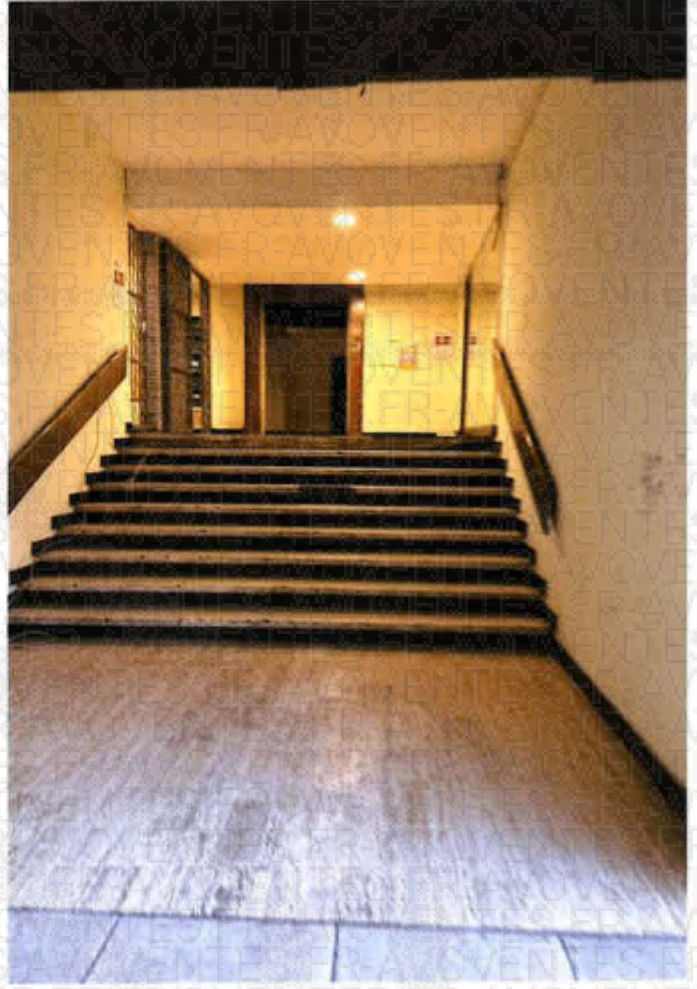
FICHER 1
COPROPRIETE

A signaler que le quartier est en complète rénovation dans le cadre de l'ANRU et qu'il y a des travaux de démolition importants tout autour de l'immeuble.

Avant ces travaux, un incendie s'était déclaré dans l'immeuble. Il y a encore les premiers étages qui sont recouverts de suie.

La copropriété est en grande difficulté. Elle est en proie à tous les trafics avec des parties communes squattés par les dealers.

J'ai pris des clichés des parties communes, la galerie Richard Wagner en travaux et partiellement condamnée, compte tenu de l'ampleur des travaux et des démolitions en cours.

J'ai pris des clichés des façades de l'immeuble, l'entrée, la loge du gardien, les boîtes aux lettres, l'escalier, le rez-de-chaussée, les parties communes avec des traces de l'incendie qui s'était déclaré il y a quelques mois.

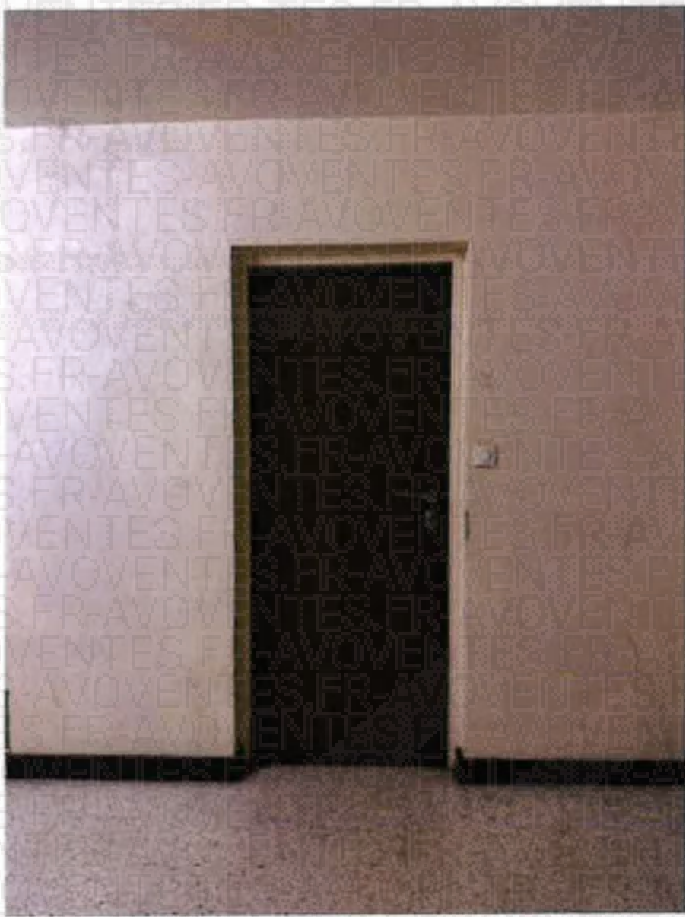
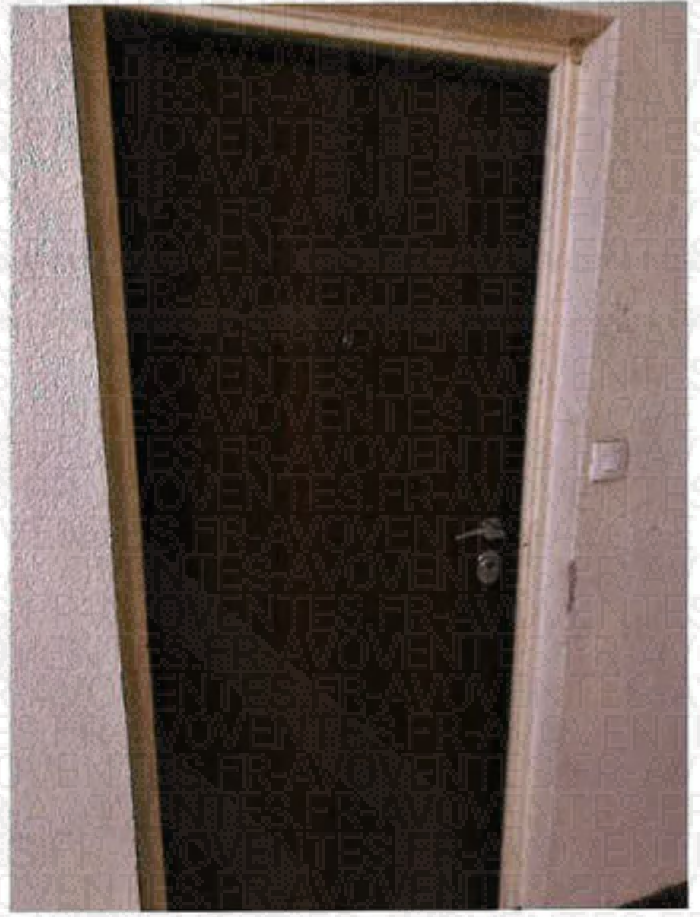
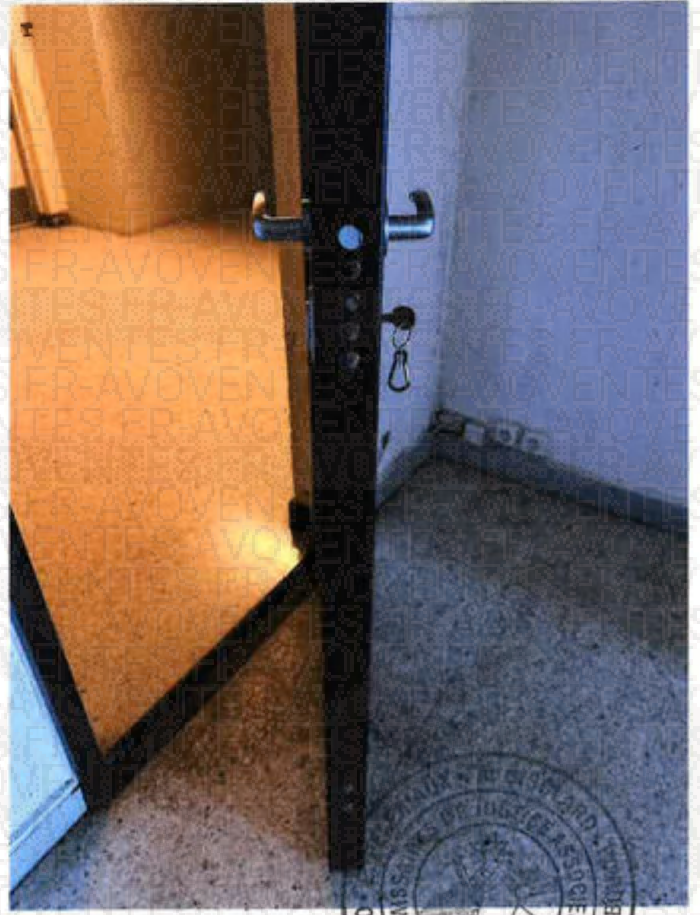
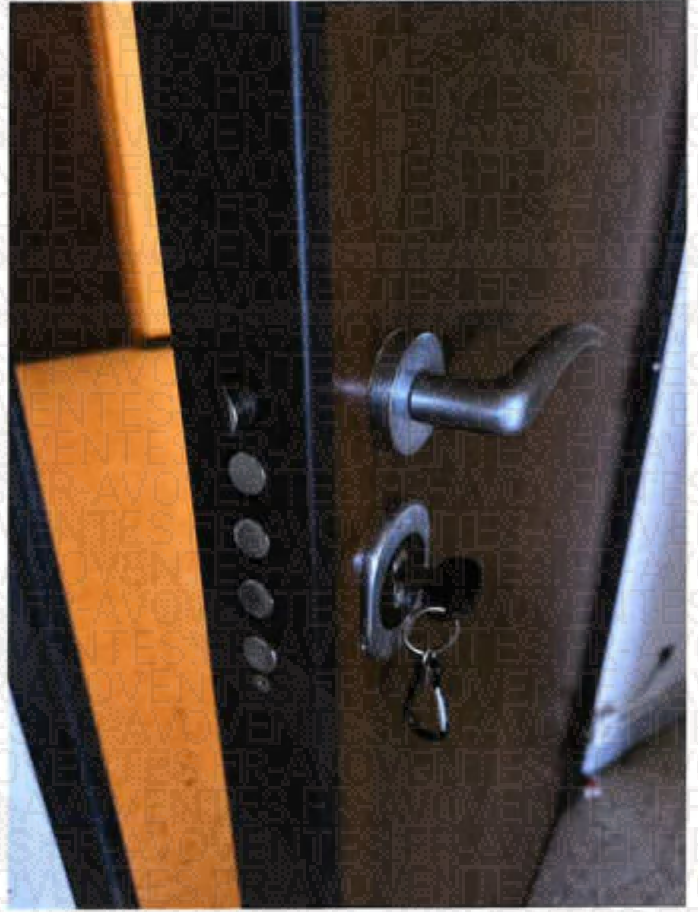
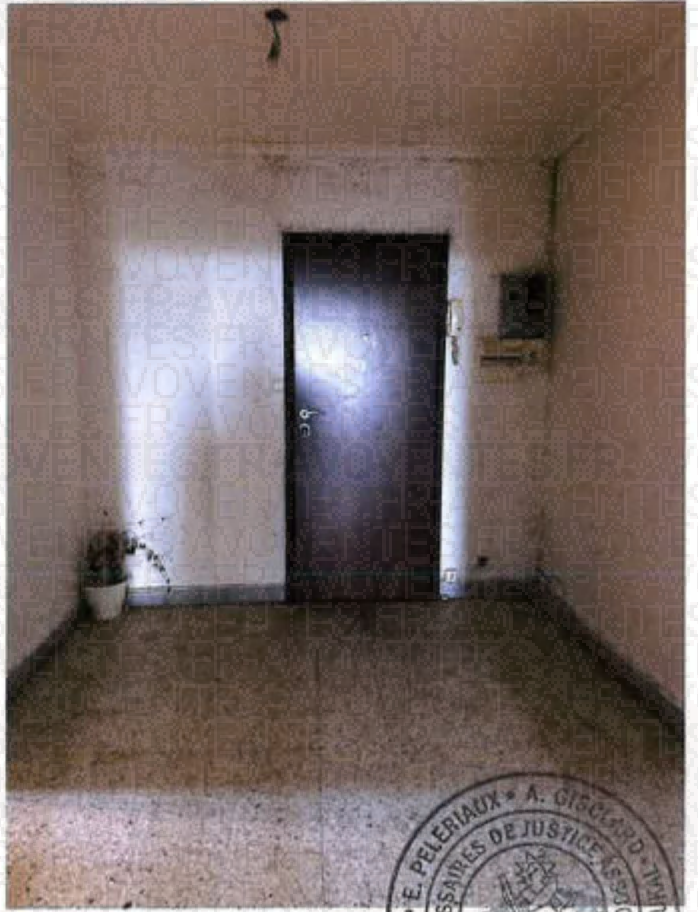
PORTE D'ENTREE ET HALL D'ENTREE

En très bon état, état neuf.

C'est une porte blindée avec serrure micro-point, poignée métal.

Derrière la porte, un interphone vétuste, un tableau électrique, disjoncteur ancien.
L'ensemble est vétuste.

Une épaisse couche de moisissure à la jonction du mur et du plafond.

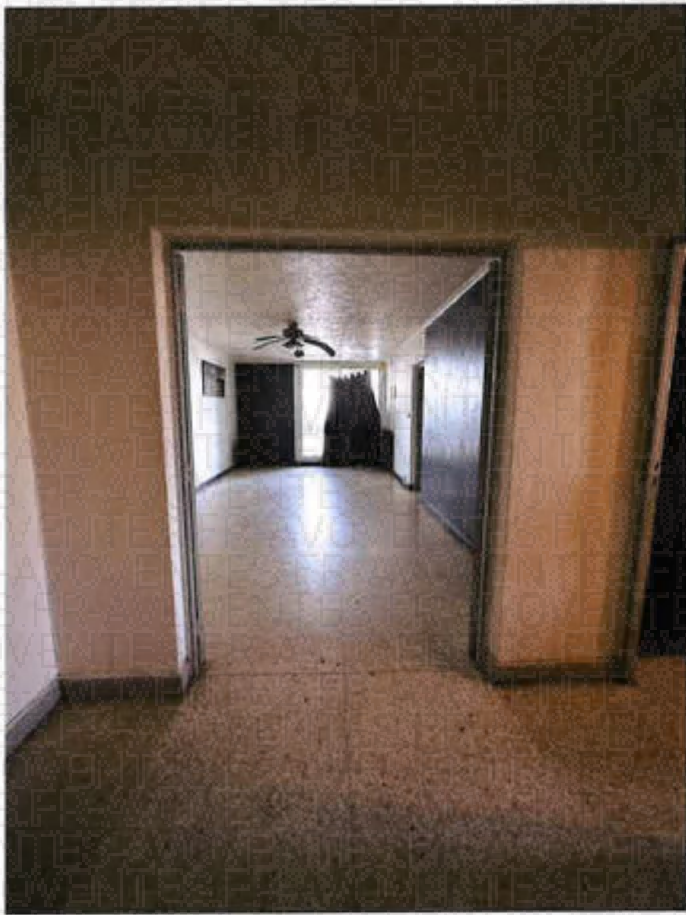
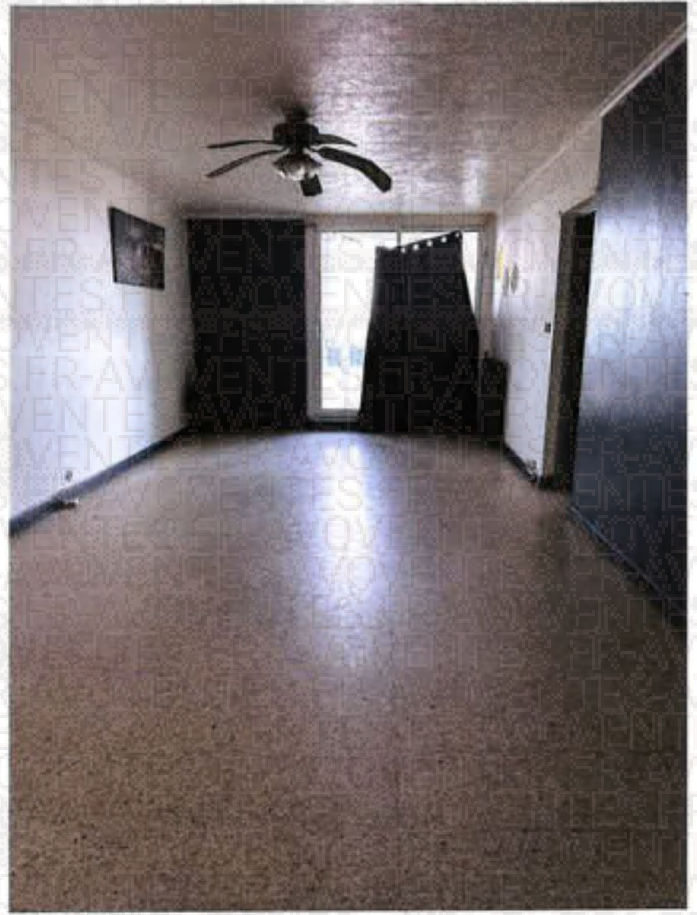
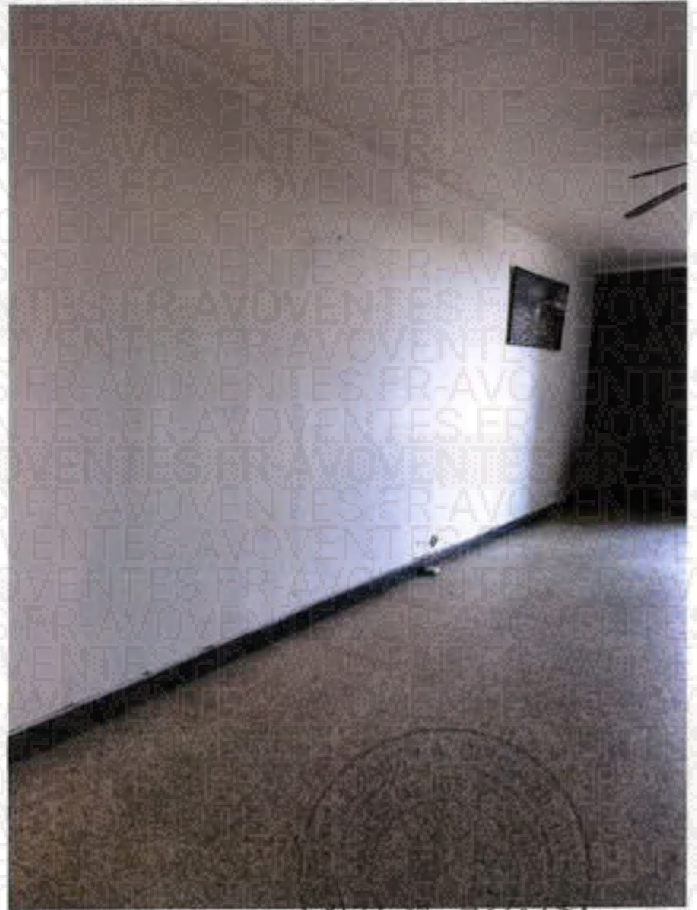
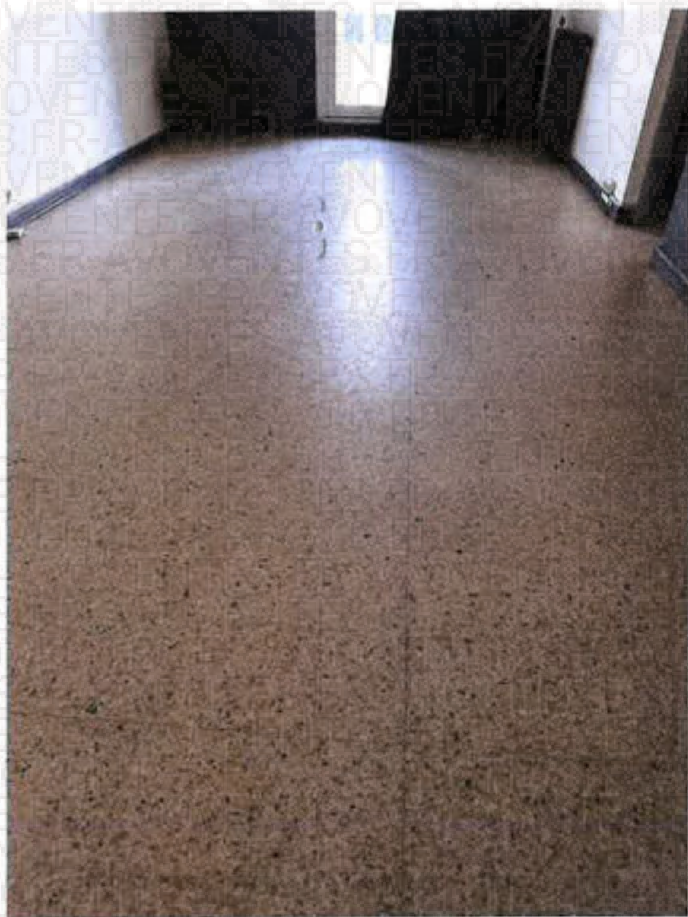
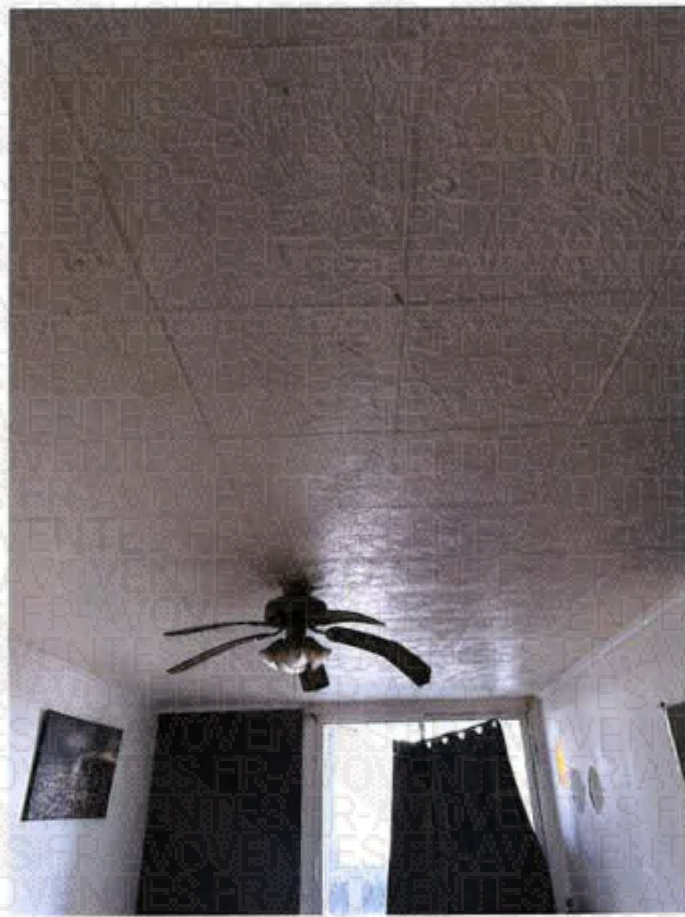
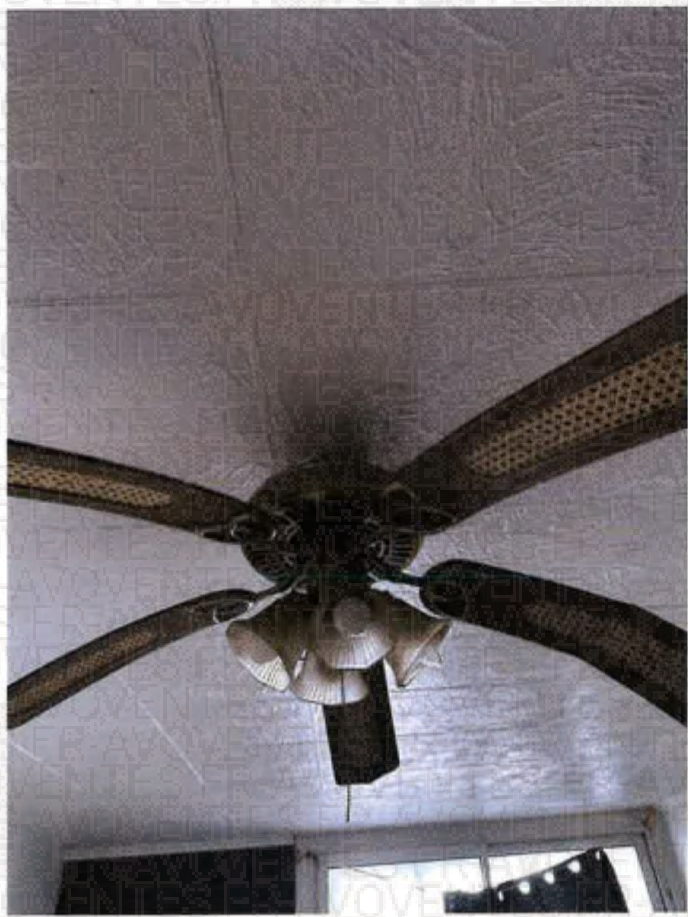
FICHER 3
PIECE A VIVRE
ET BALCON

Dans le fond de la pièce, une menuiserie en PVC, double vitrage, vitre intacte, mais sale, châssis sale, donnant accès au balcon et à l'escalier qui permet d'accéder au toit-terrasse avec jouissance privative.

Prises électriques, boîtier interrupteurs, boîtier fibre, installation état d'usage. Présence toutefois de fils arrachés et un boîtier fibre qui traîne au sol.

Les murs : enduit de façade recouvert de moisissures.

Le balcon est fermé avec une menuiserie en PVC, double vitrage qui prend appui sur le garde-corps en bois ancien avec barreaux métalliques. Une épaisse couche de moisissures là aussi.

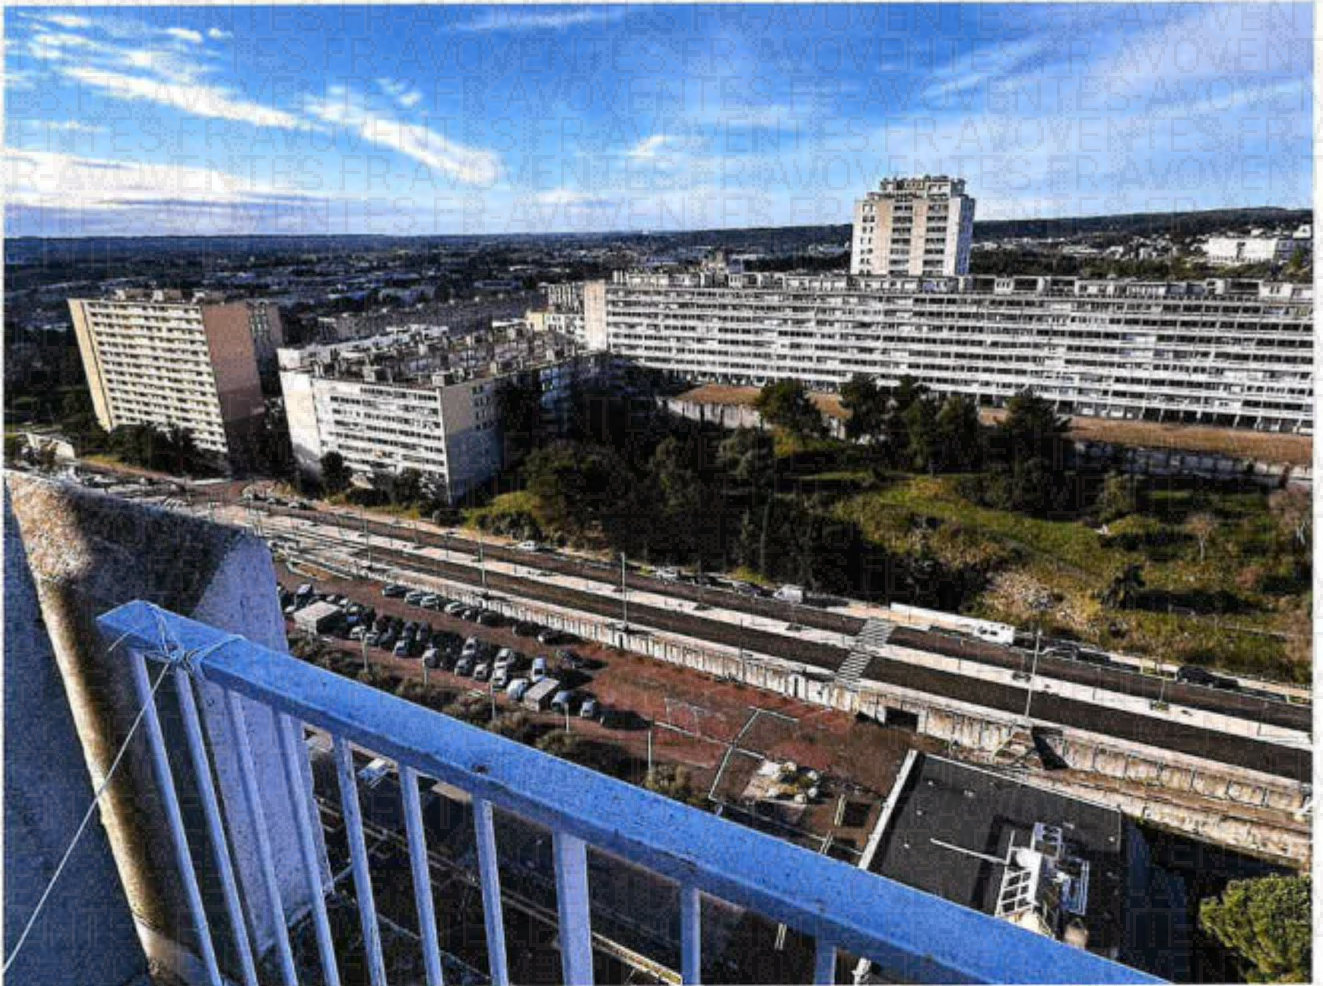
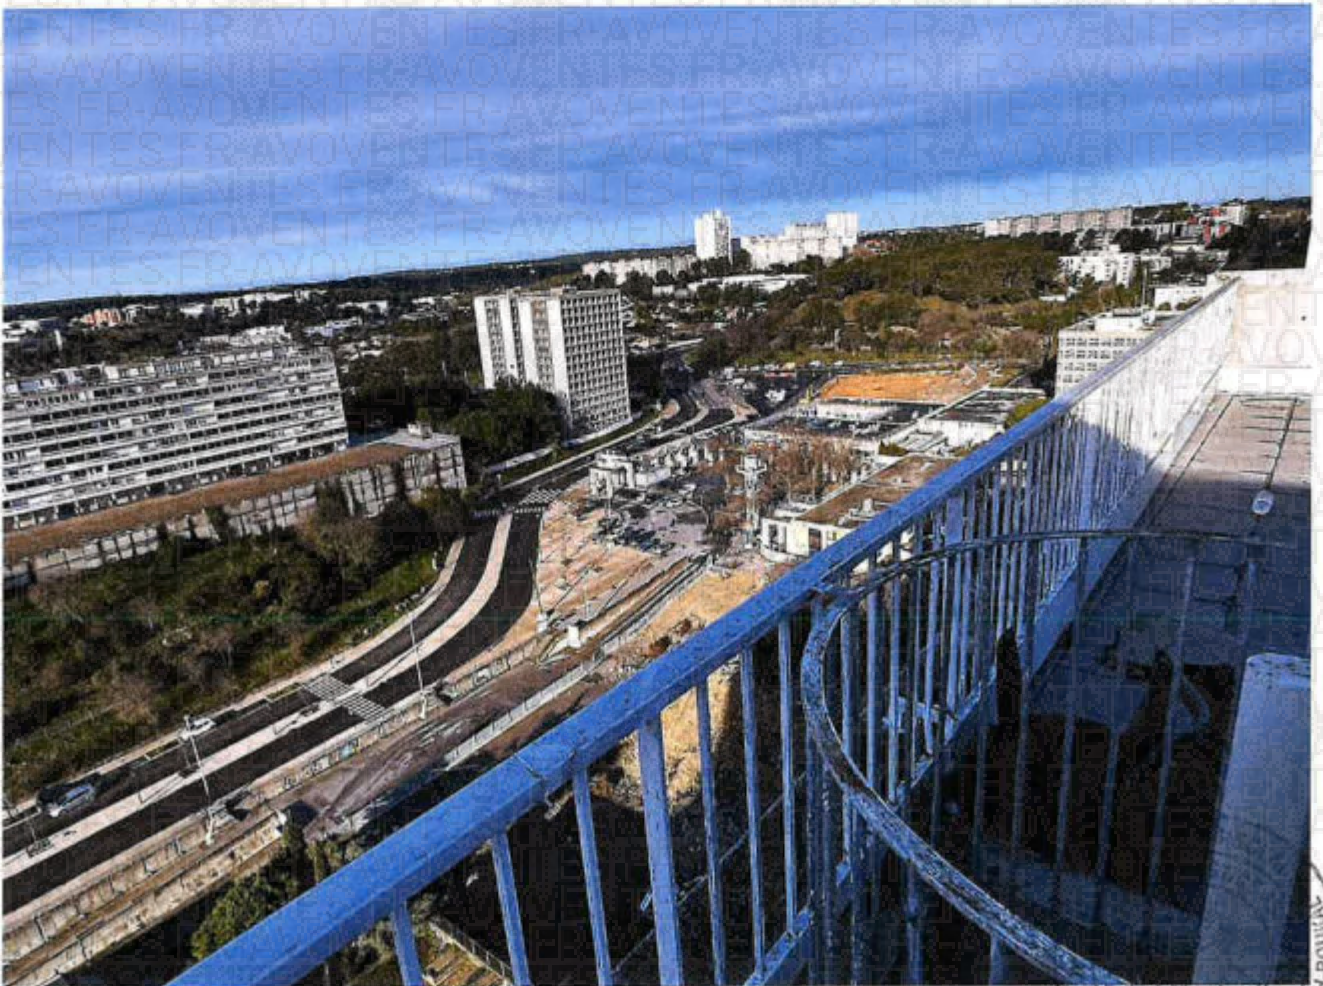
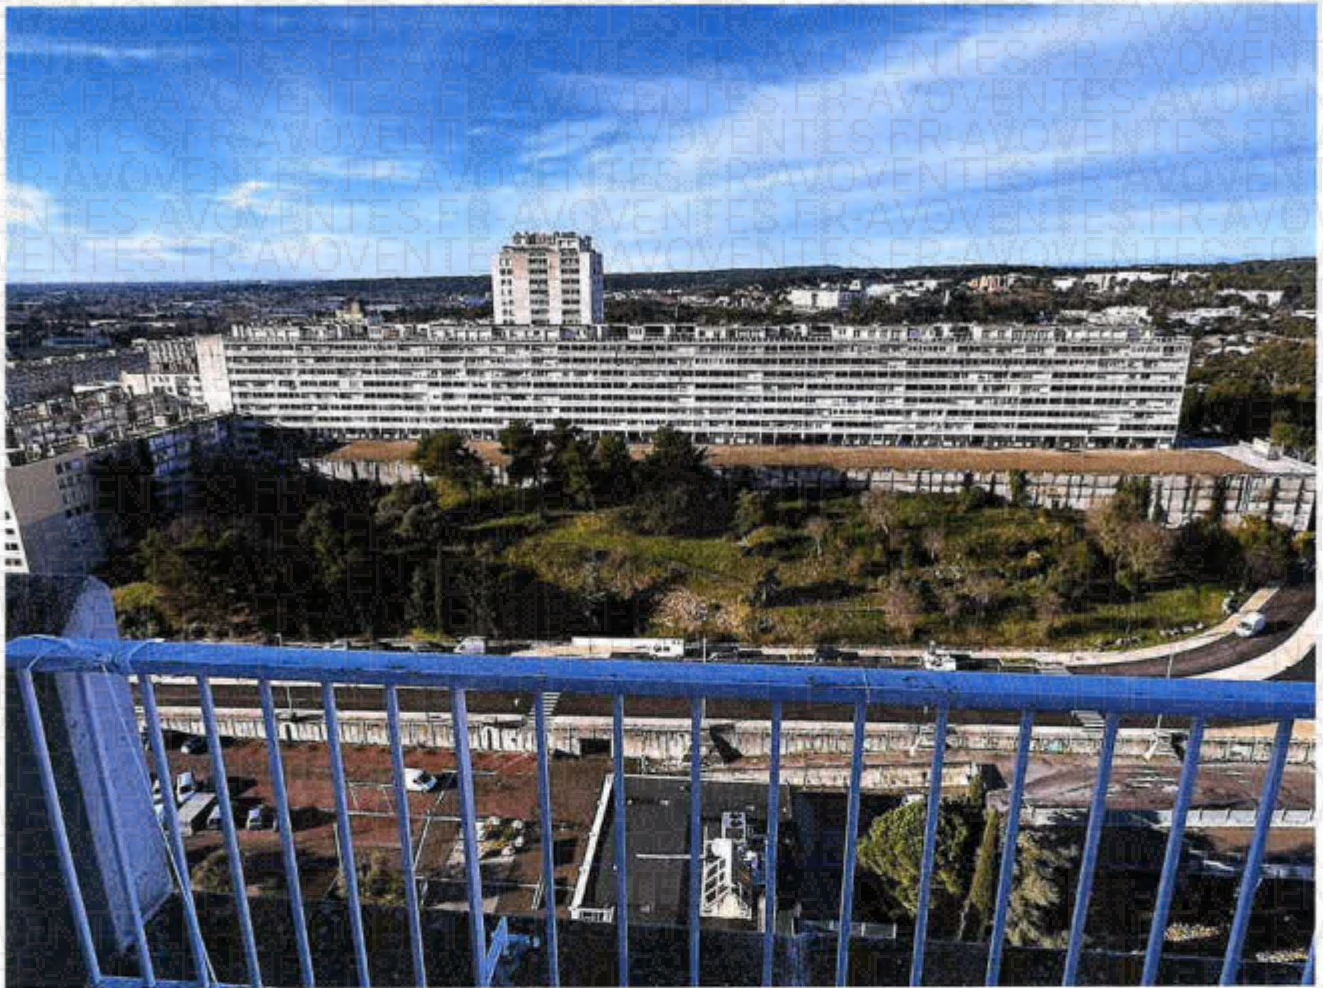
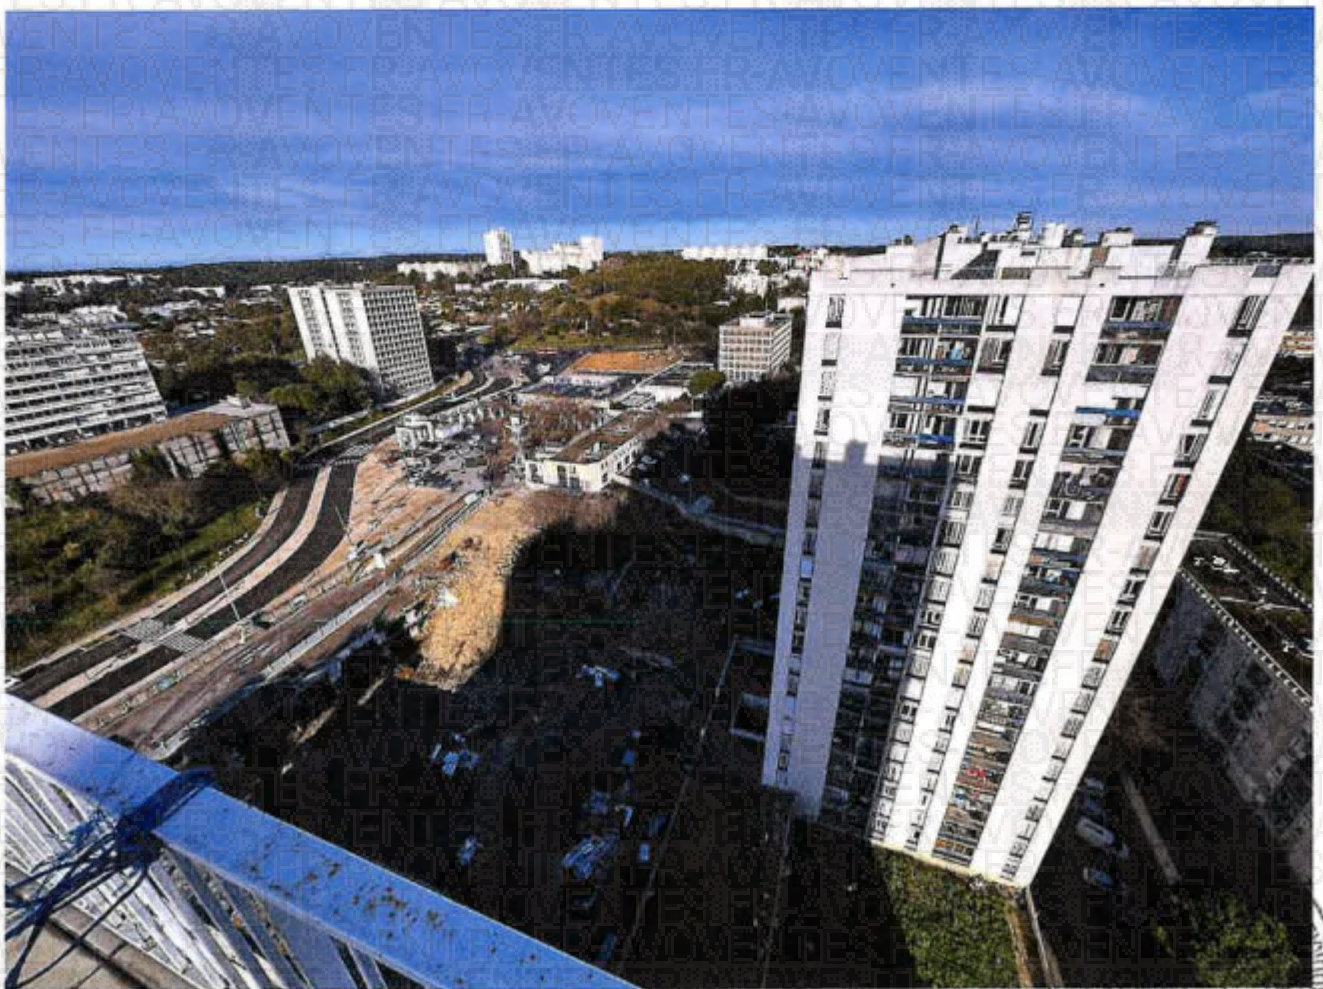
ESCALIER ET TOIT-TERRASSE

On accède ensuite à la terrasse avec au sol, des dalles sur plots, des murs de façade qui ont été tagués.

Des dalles ont été déplacées, cassées.

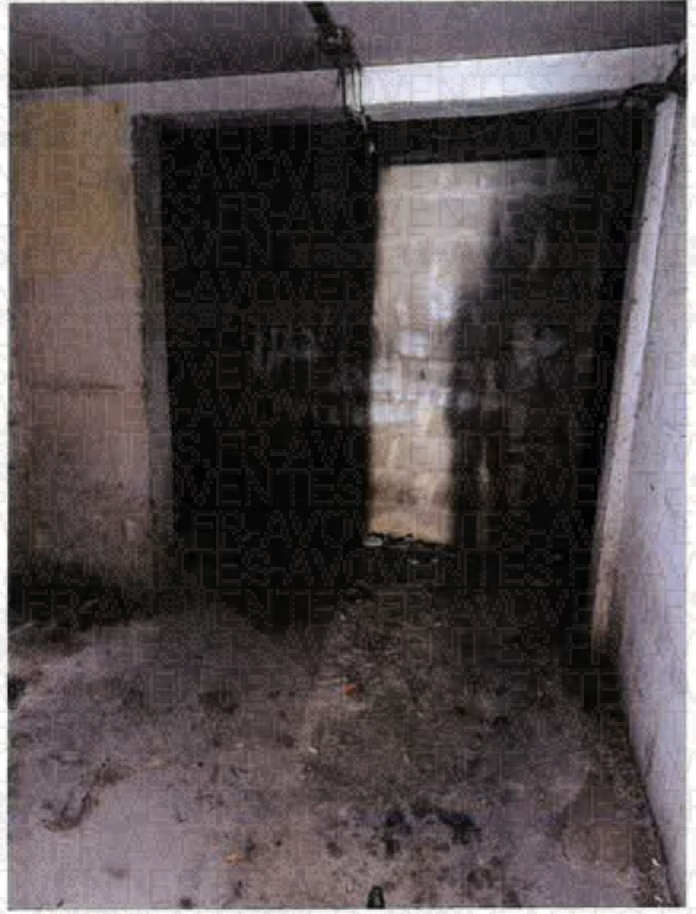
CAVES

Comme indiqué précédemment, les caves sont inaccessibles, squattées par les dealers.

Par ailleurs, l'ensemble a été vandalisé.

J'ai pris quelques clichés montrant le délabrement avec également des traces d'inondation, de grandes flaques d'eau.

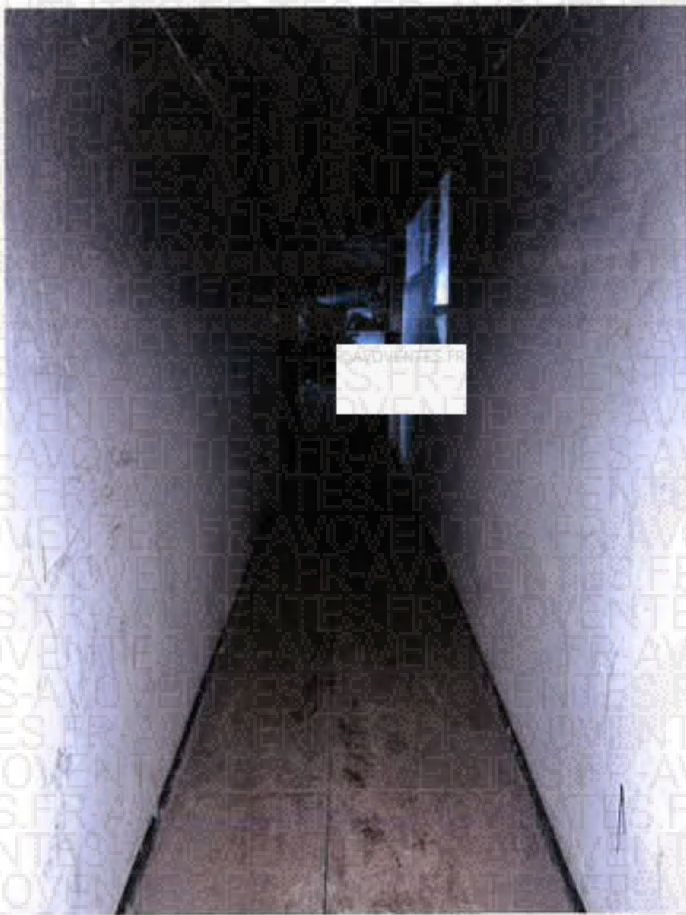
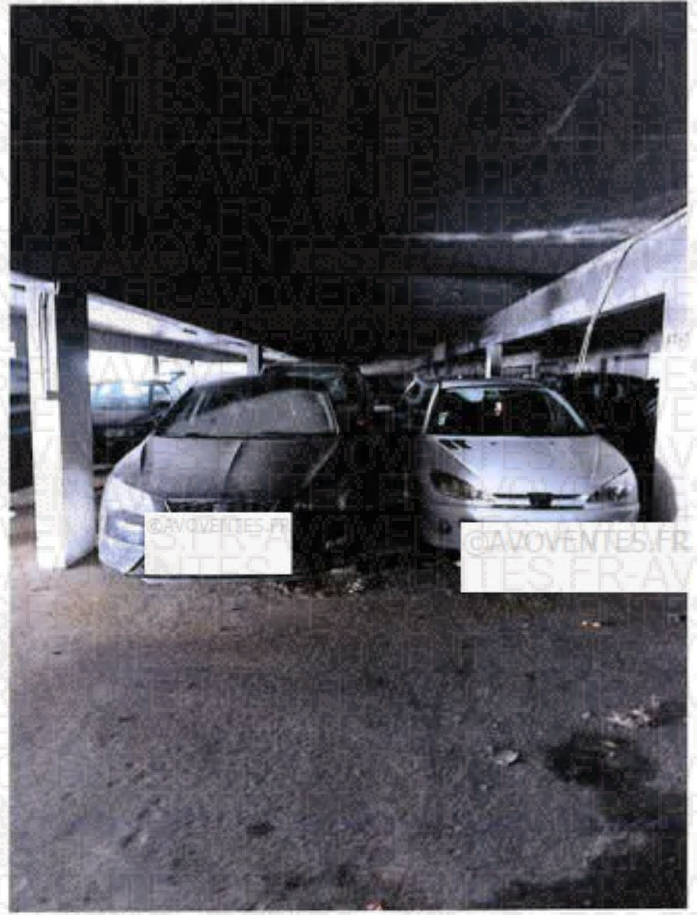
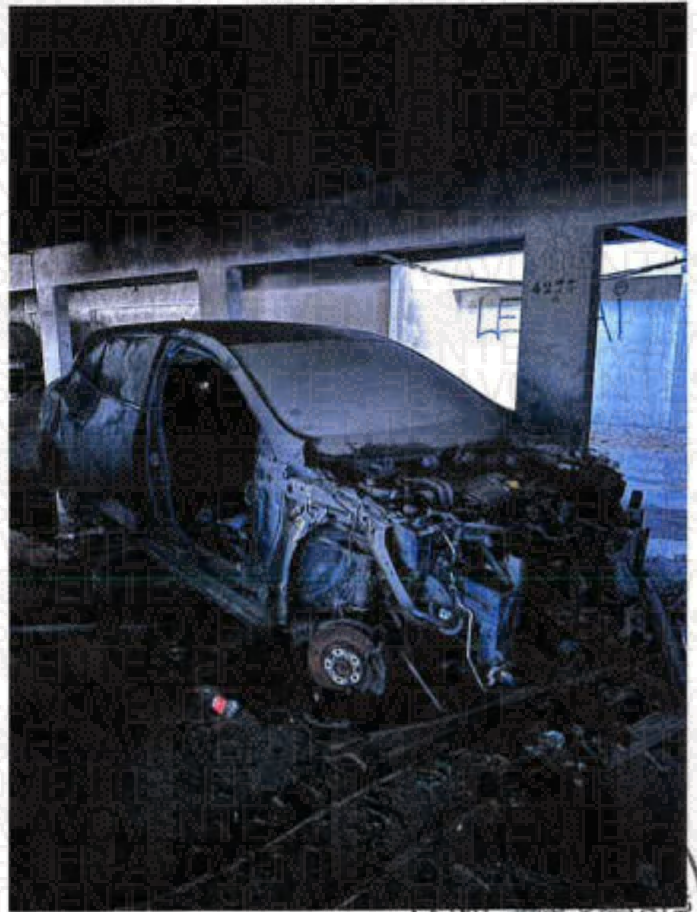
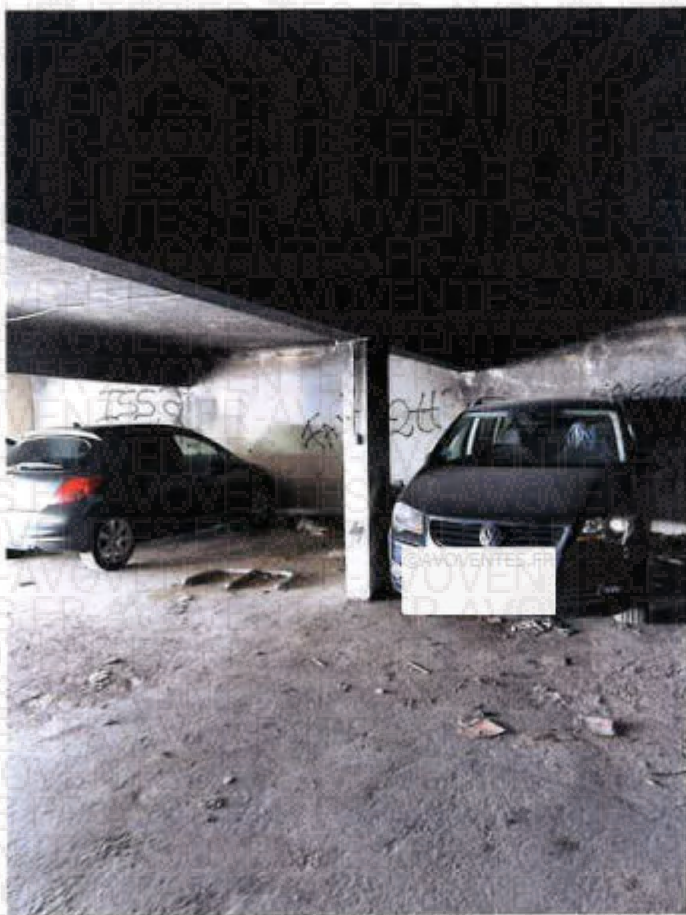
PARKINGS

Là aussi, les zones de parking sont en proie à tous les trafics, de nombreux véhicules calcinés, les murs tagués.

Les garages sont un véritable dépotoir, dangereux de s'y aventurer.
