# PROCES-VERBAL DESSCRIPTIF SAISIE-IMMOBILIERE

DU 02.12.2025

Certifie m'être rendu, ce jour, le 2 décembre 2025, à l'adresse du bien objet de la présente procédure de saisie immobilière 1, Grand Rue – 30190 LA ROUVIERE.

Un immeuble à usage d'habitation situé sur la commune de LA ROUVIERE (30190), 1 Grand Rue cadastré section AD n°458, lieu-dit 1 Grand Rue pour une contenance au sol de 60 centiares.

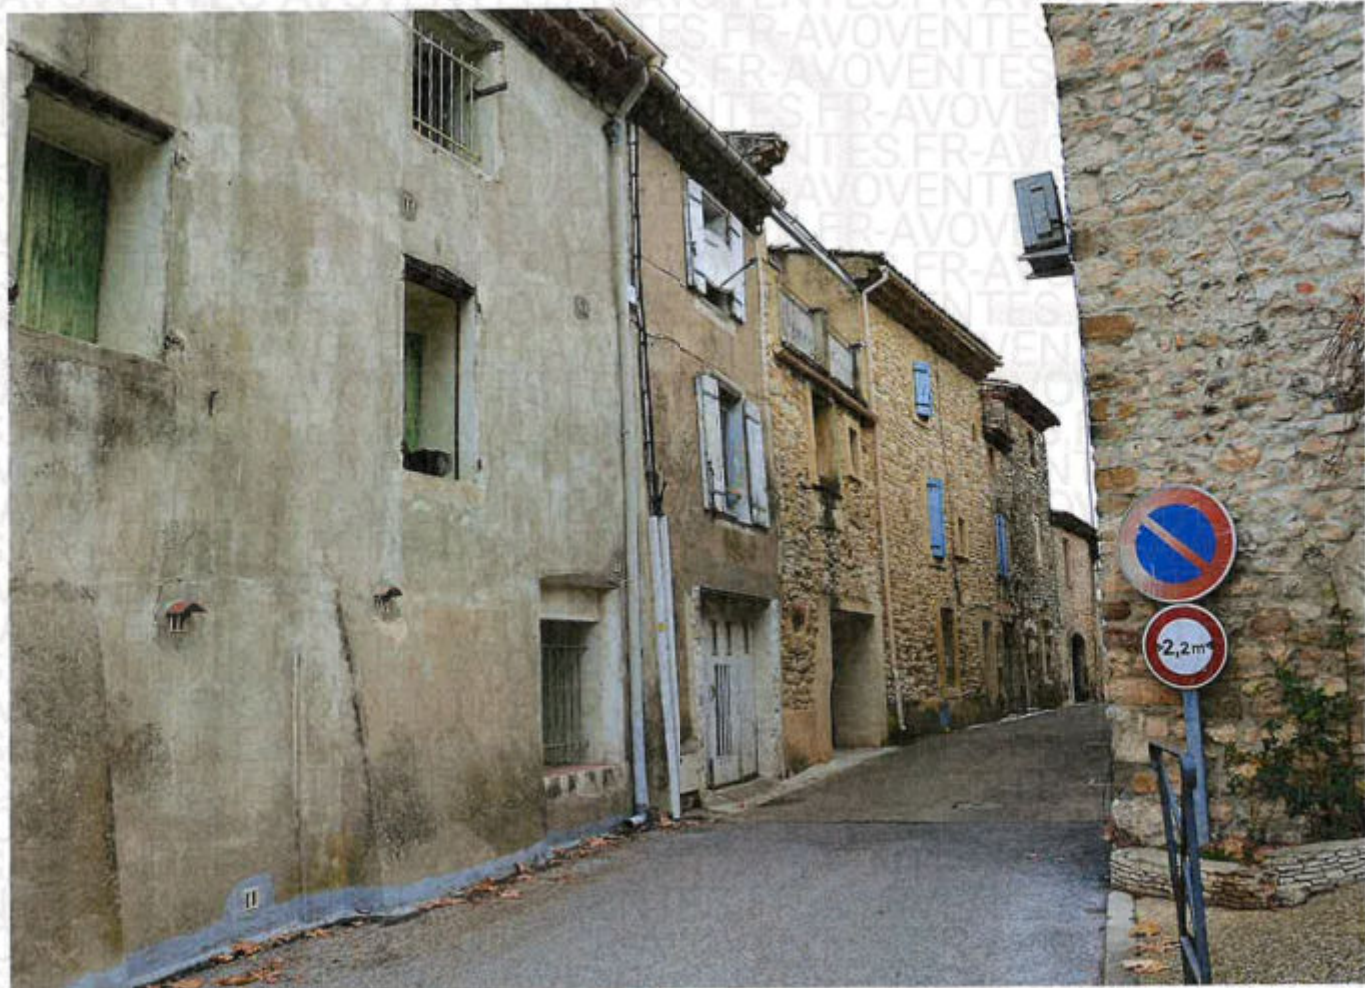
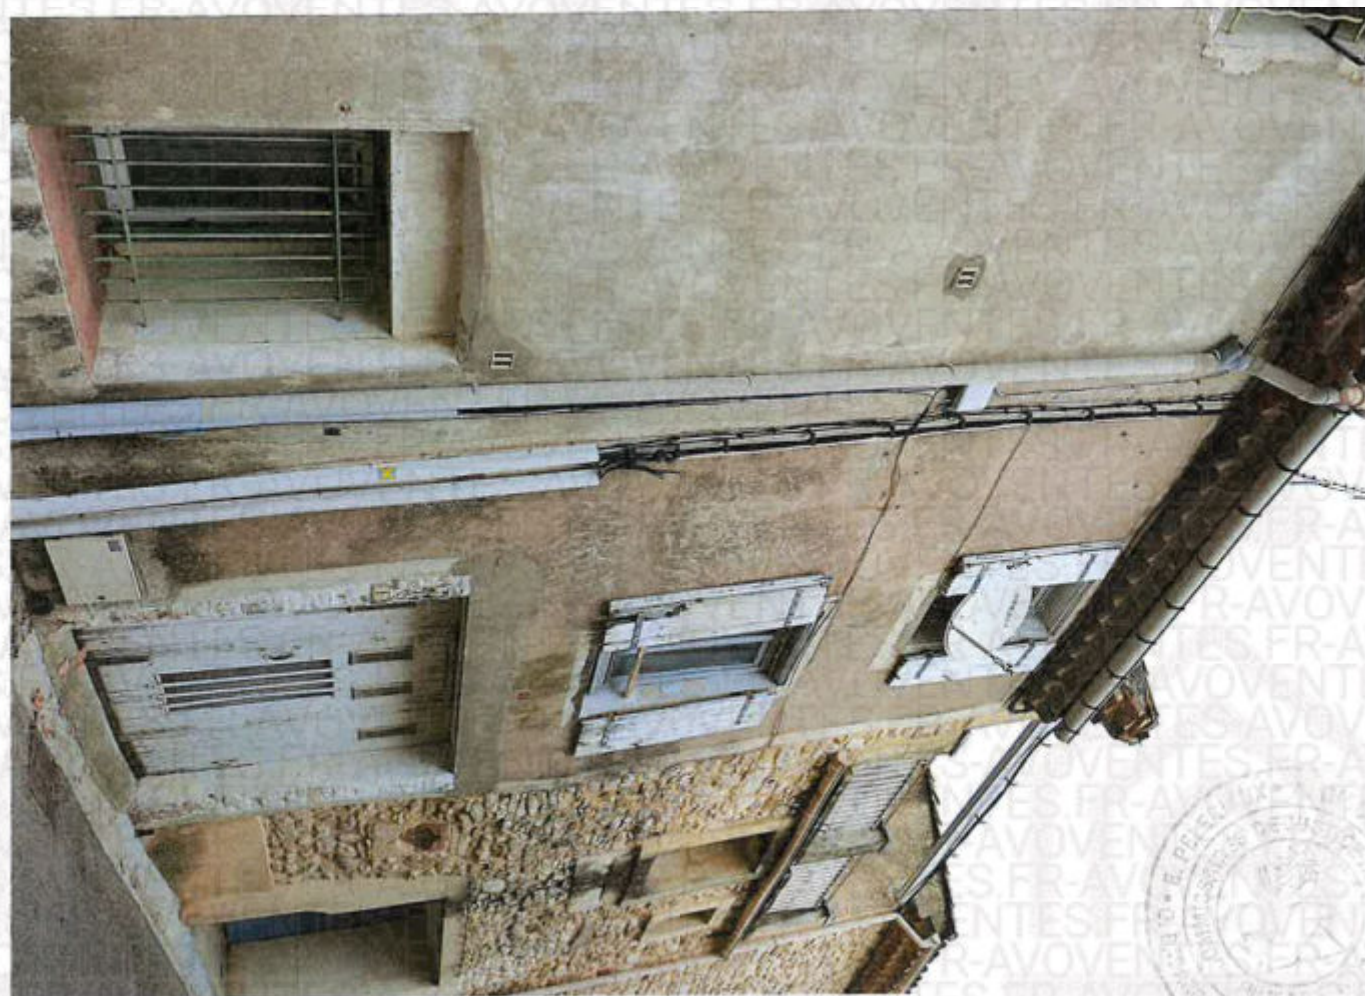
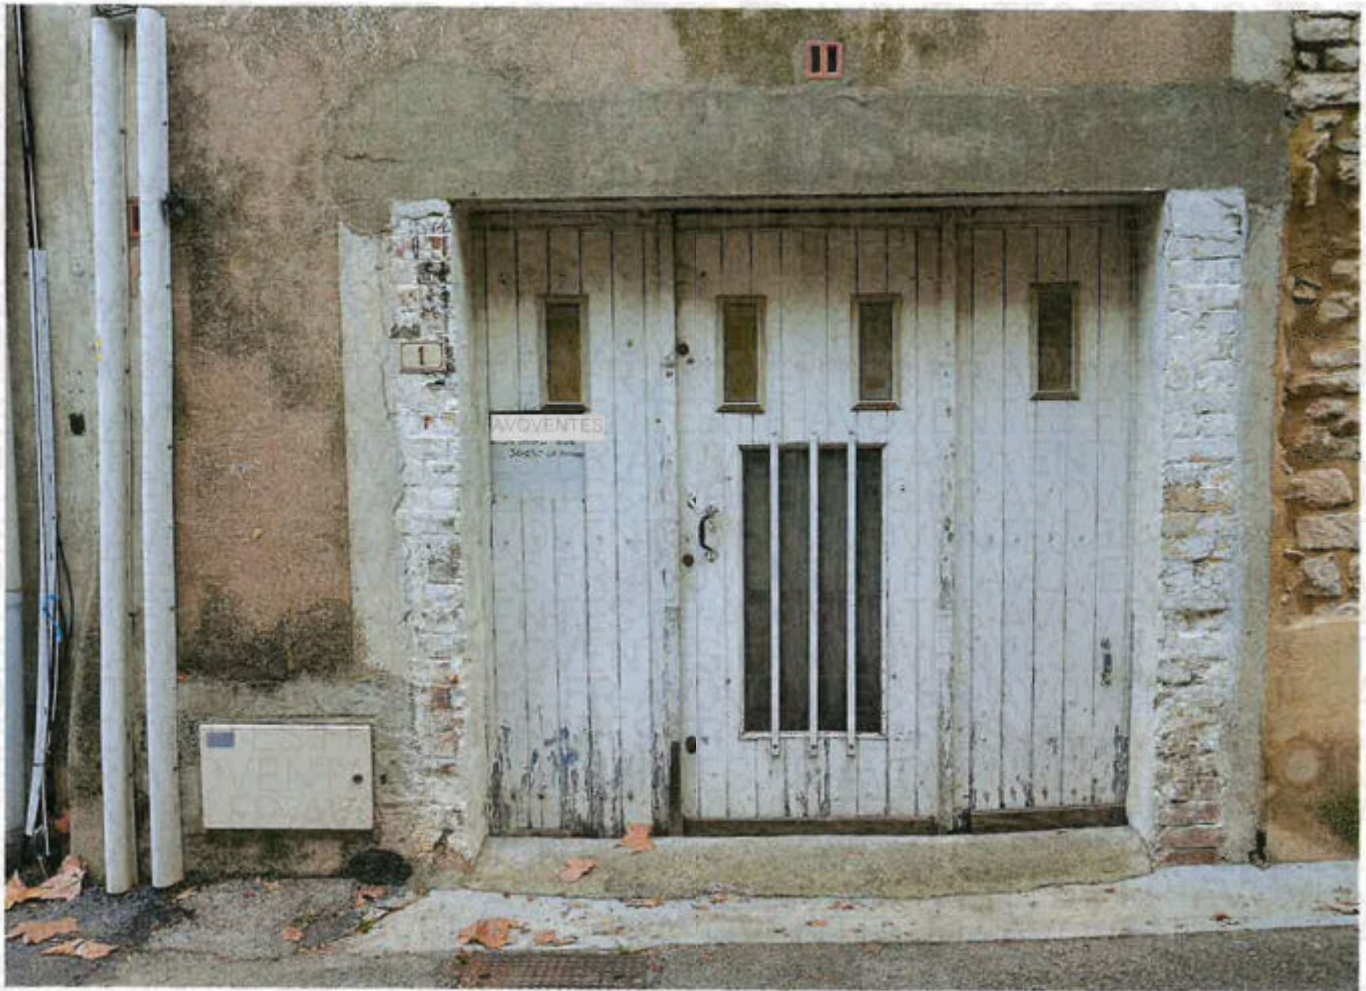
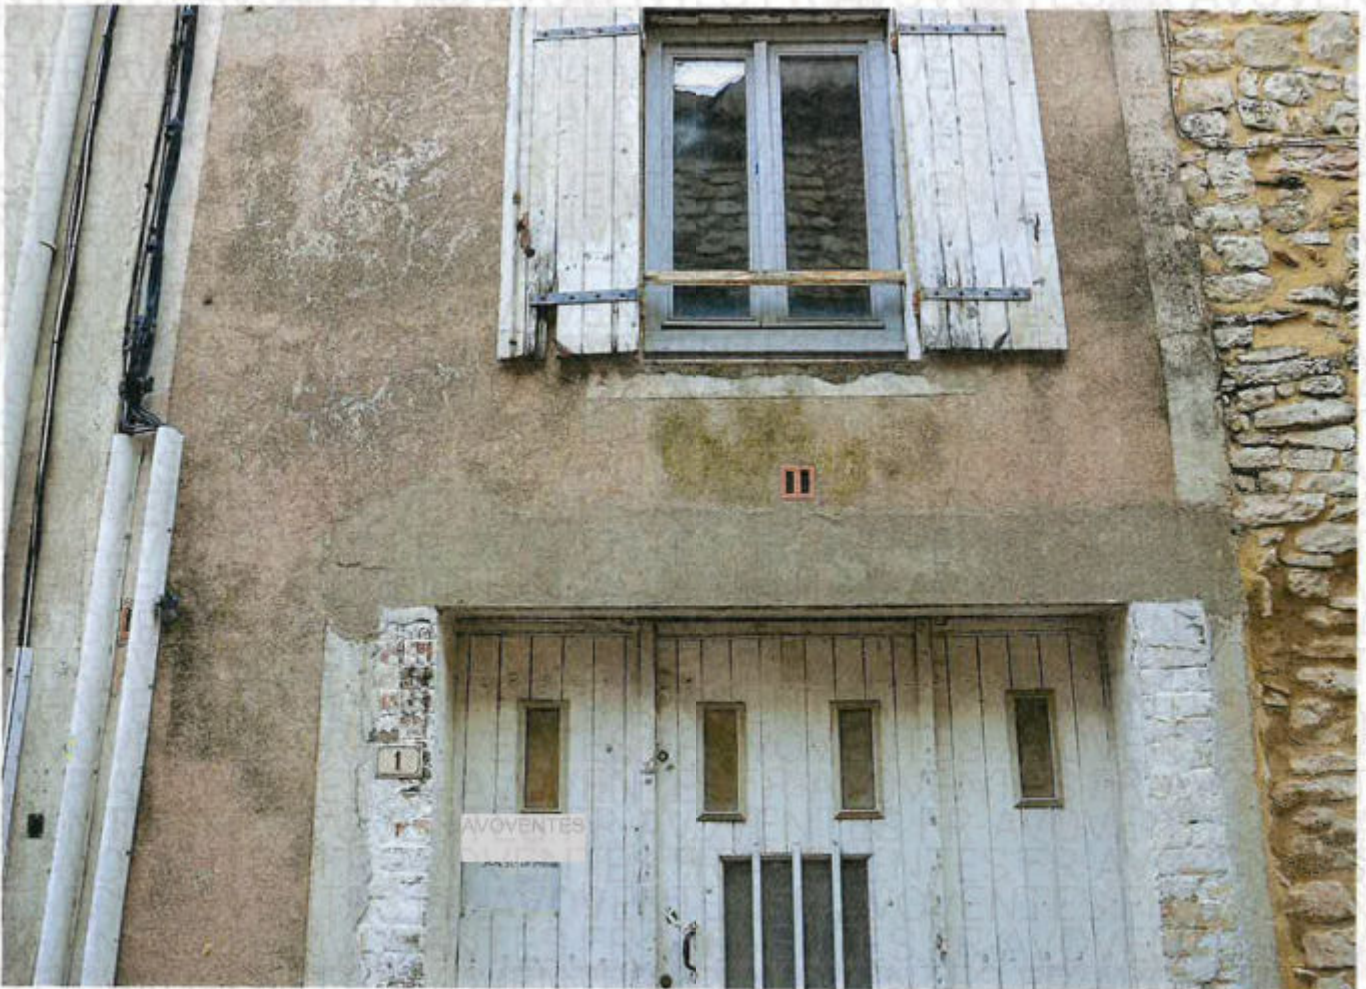
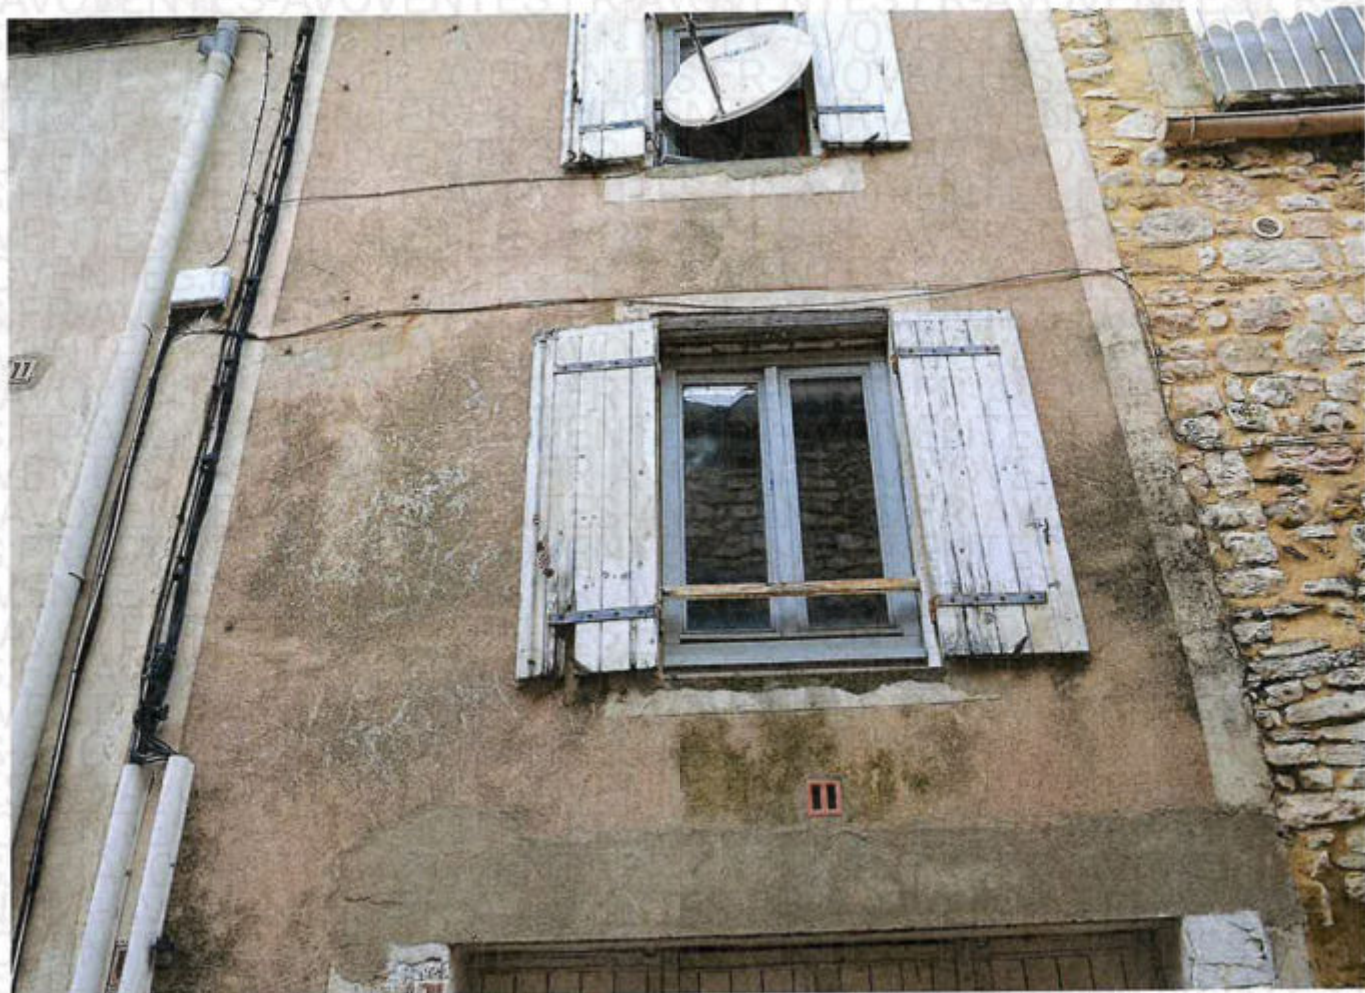
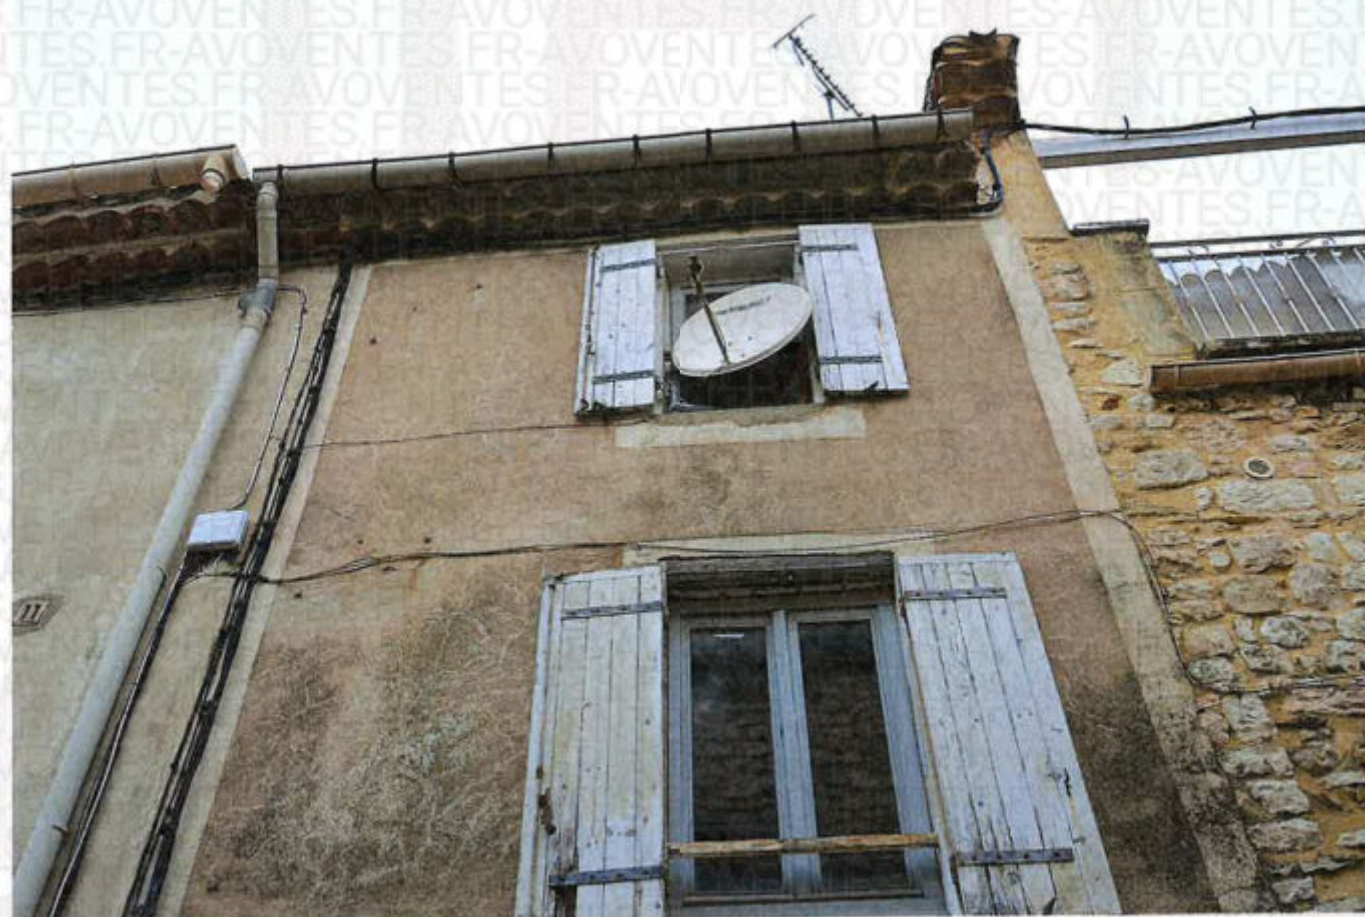
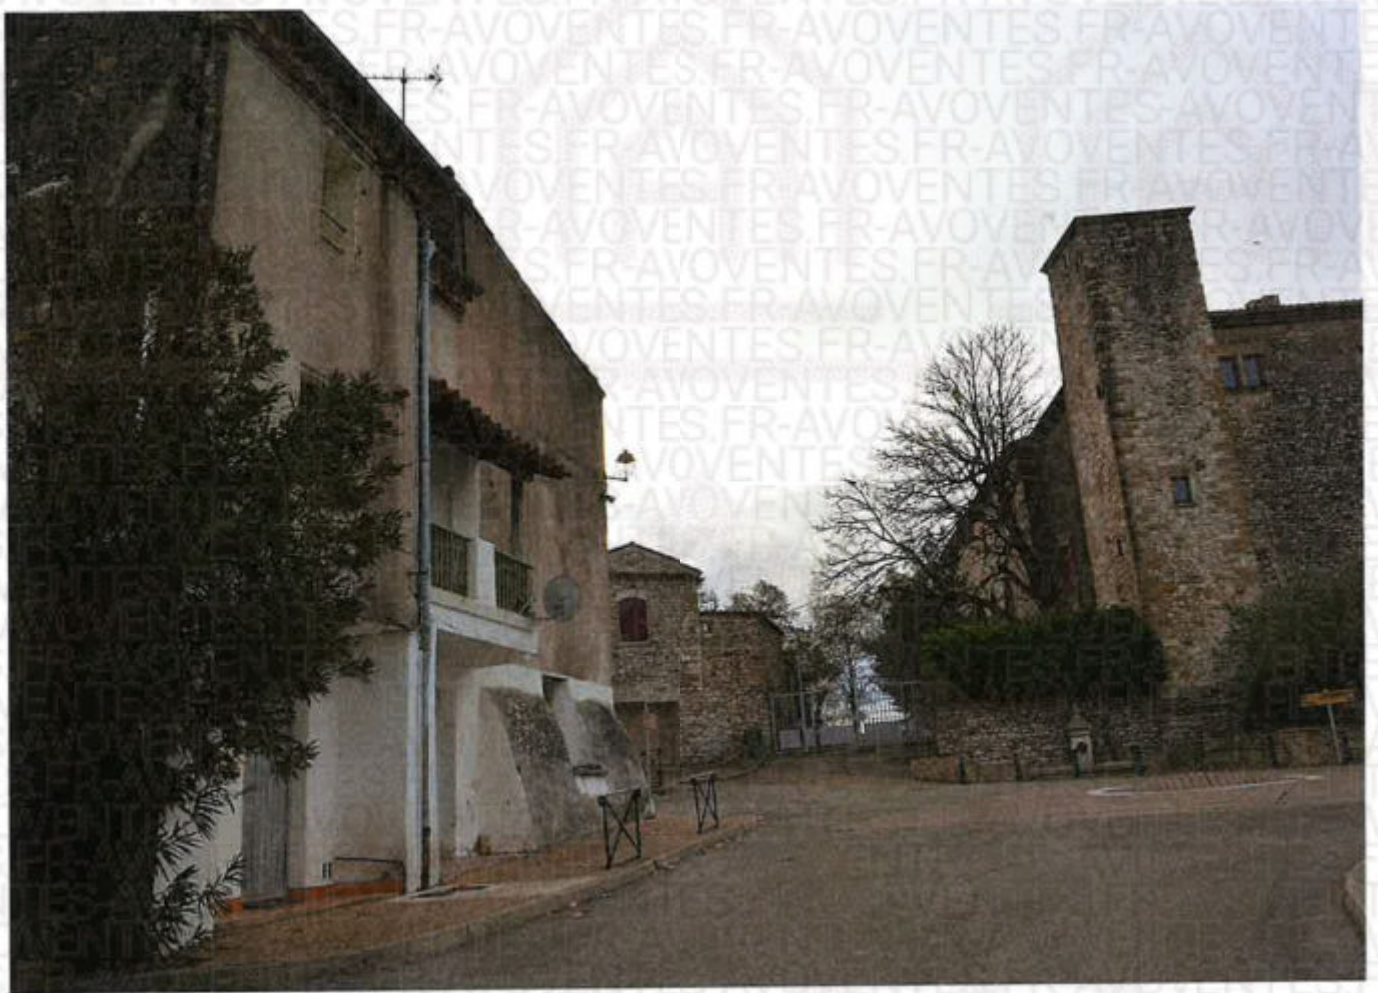
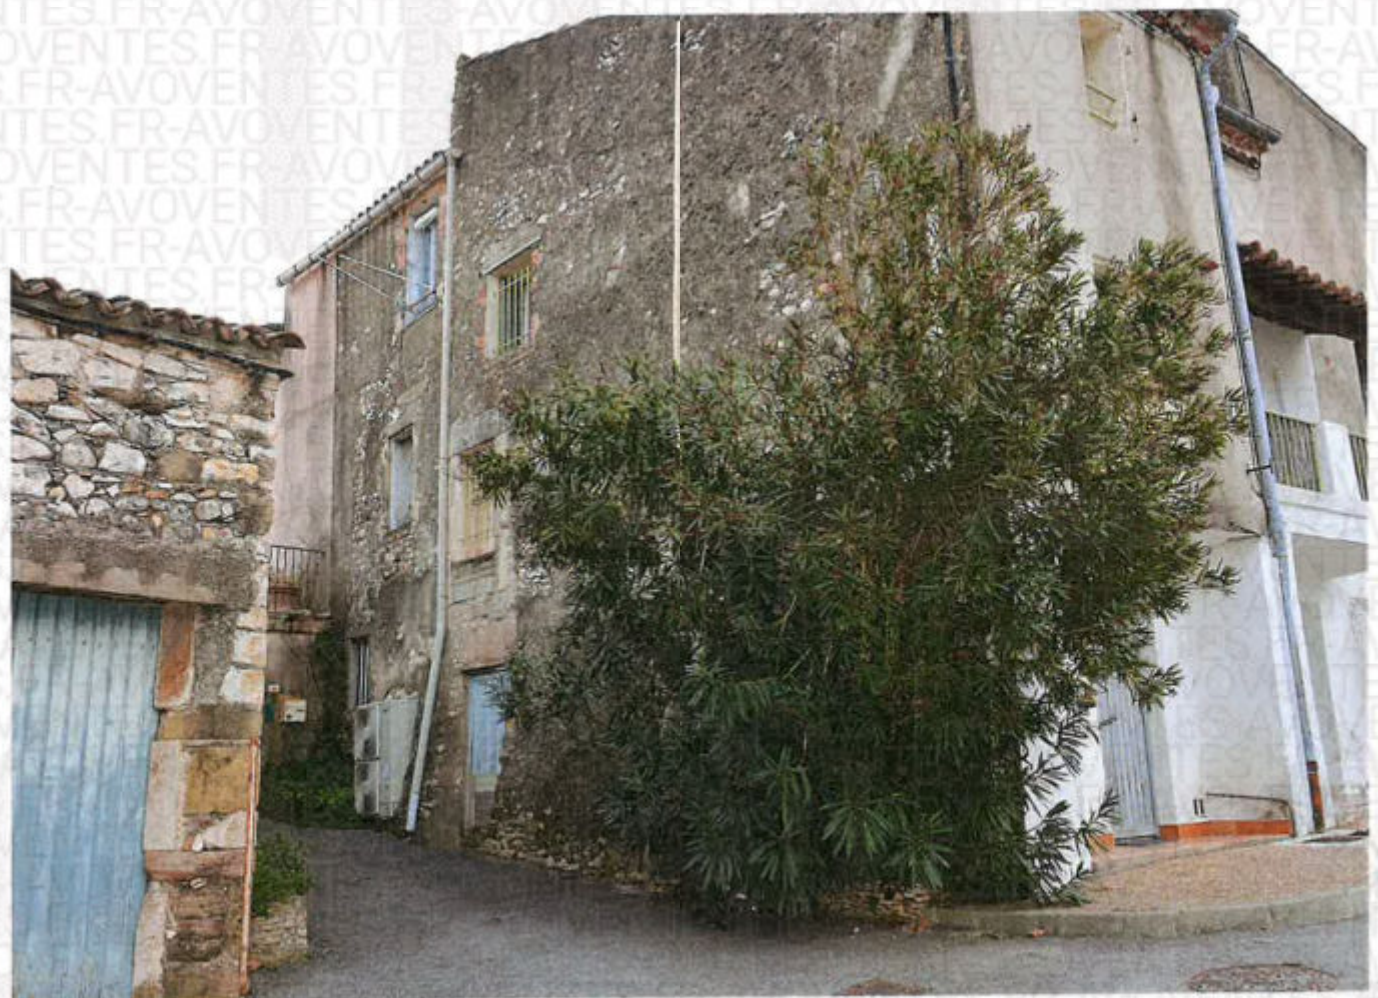
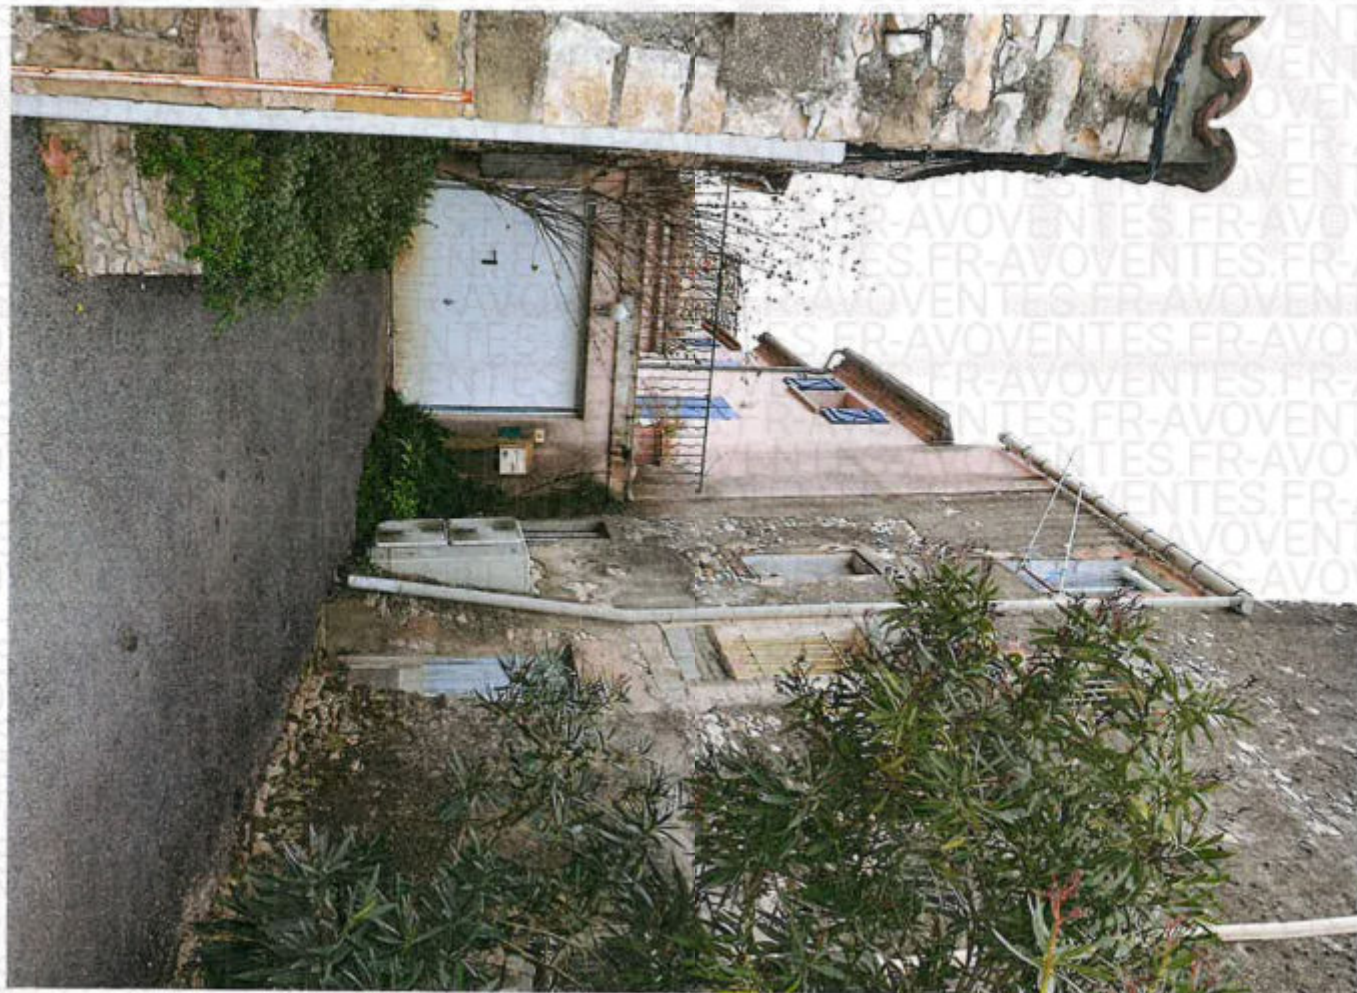
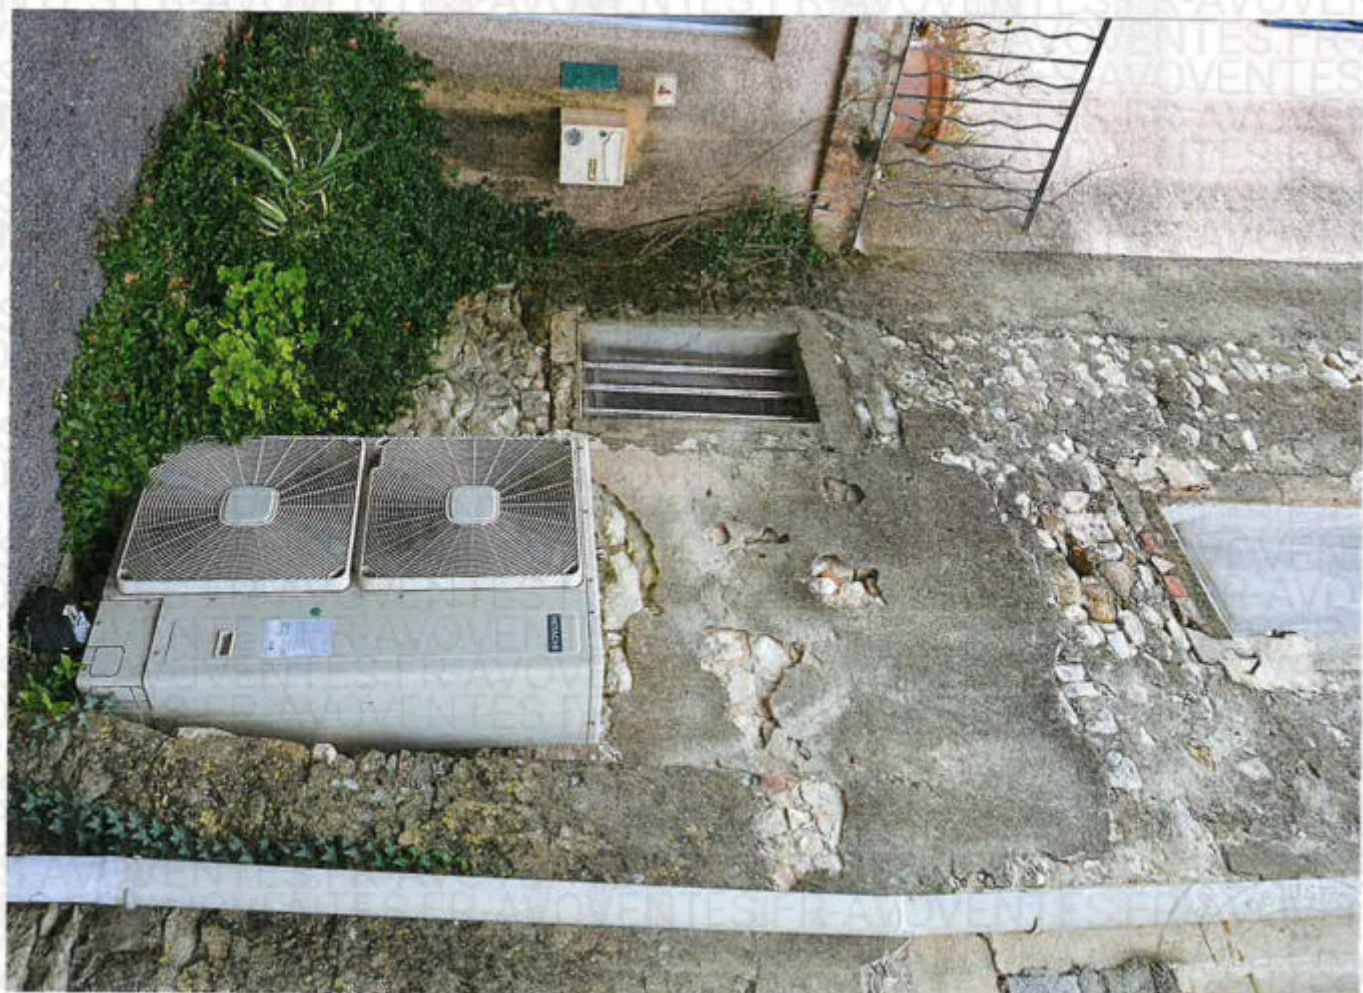
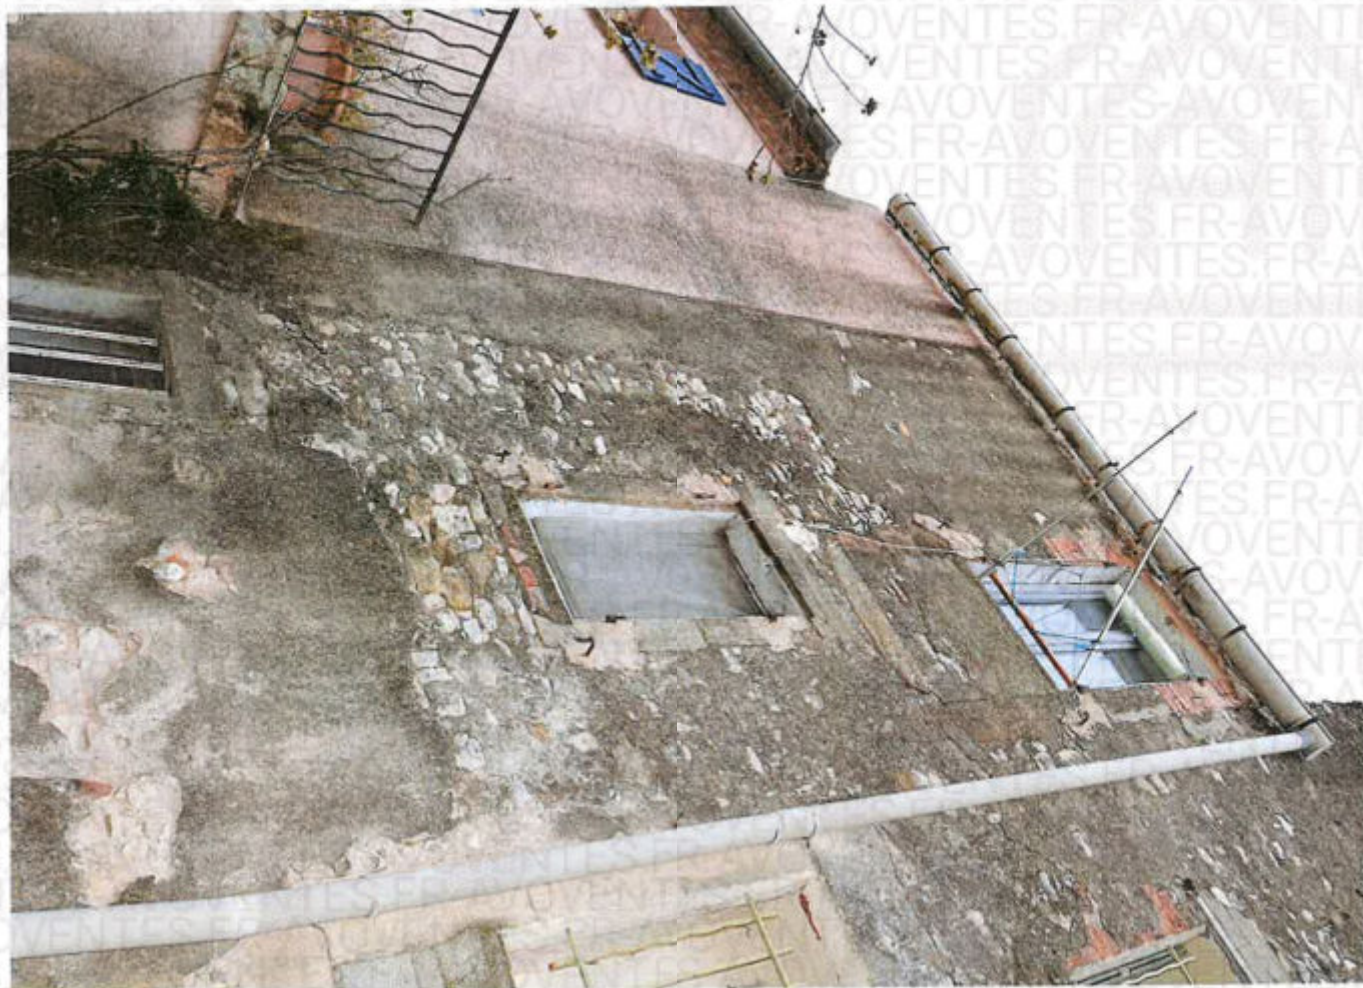
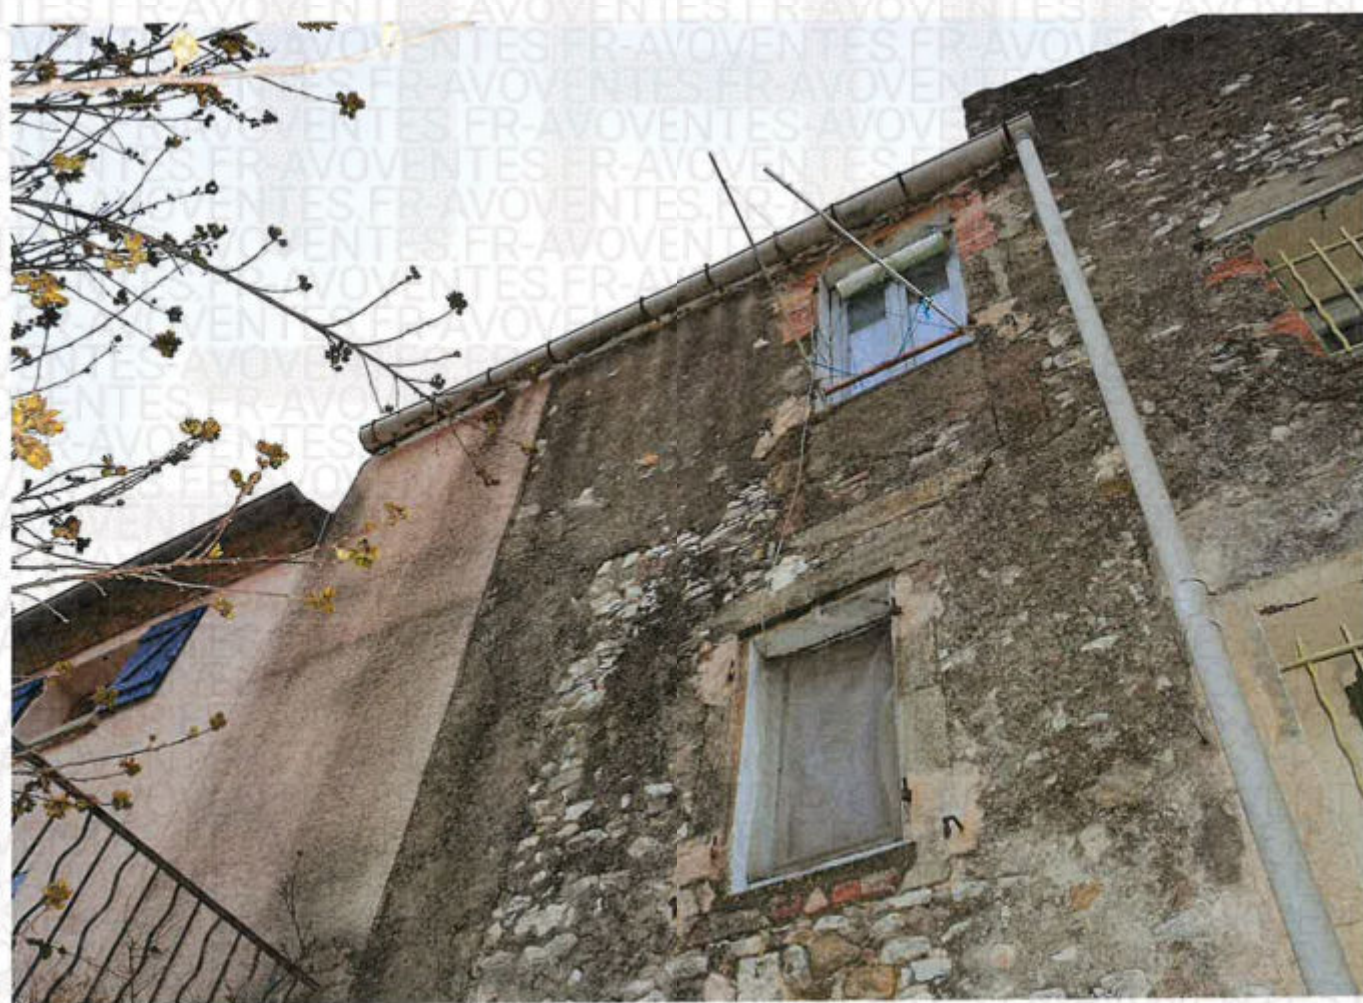
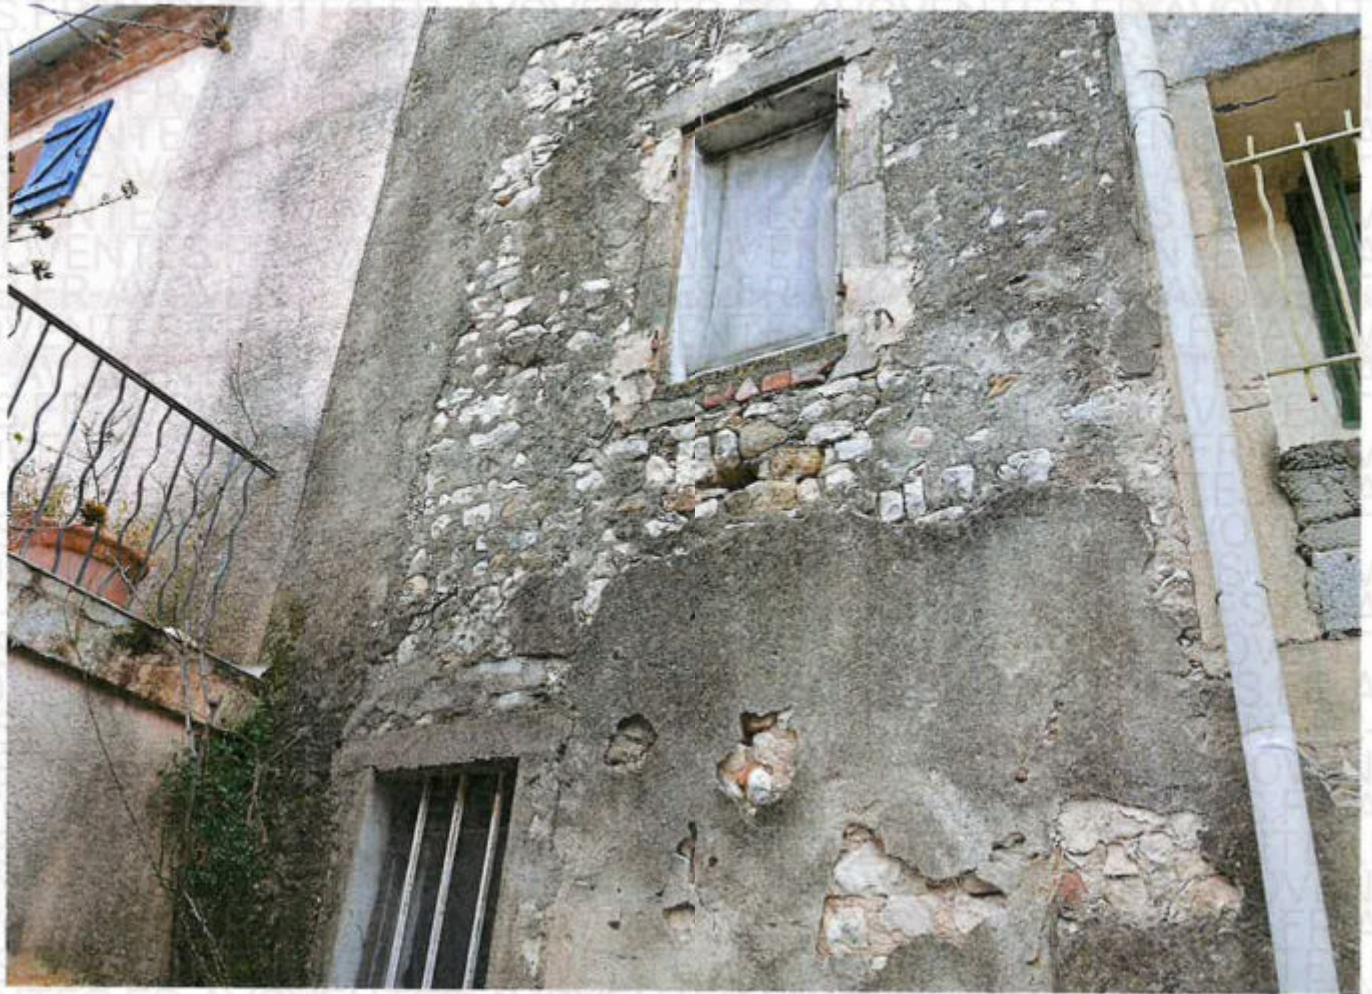
**Façades :**

Enduit ancien défraîchi, gris, petites fissurations.

En rez-de-chaussée, une porte de garage en bois ancienne, vétuste, en mauvais état. Sur la gauche, un coffret avec le compteur d'eau en façade.

Au premier étage, une fenêtre avec volets en bois en mauvais état, vétustes. Au deuxième étage, une autre fenêtre avec volets en bois anciens, vétustes.

Une rangée de génoises, des câbles électriques passent en dessous de la rangée de génoises et descendent le long de la façade.

Une gouttière de toit, une descente d'eaux de toiture en PVC ancien, les attaches sont rouillées.
