# PROCES-VERBAL DESSCRIPTIF SAISIE-IMMOBILIERE

DU 02.12.2025

Certifie m'être rendu, ce jour, le 2 décembre 2025, à l'adresse du bien objet de la présente procédure de saisie immobilière 1, Grand Rue – 30190 LA ROUVIERE.

Un immeuble à usage d'habitation situé sur la commune de LA ROUVIERE (30190), 1 Grand Rue cadastré section AD n°458, lieu-dit 1 Grand Rue pour une contenance au sol de 60 centiares.

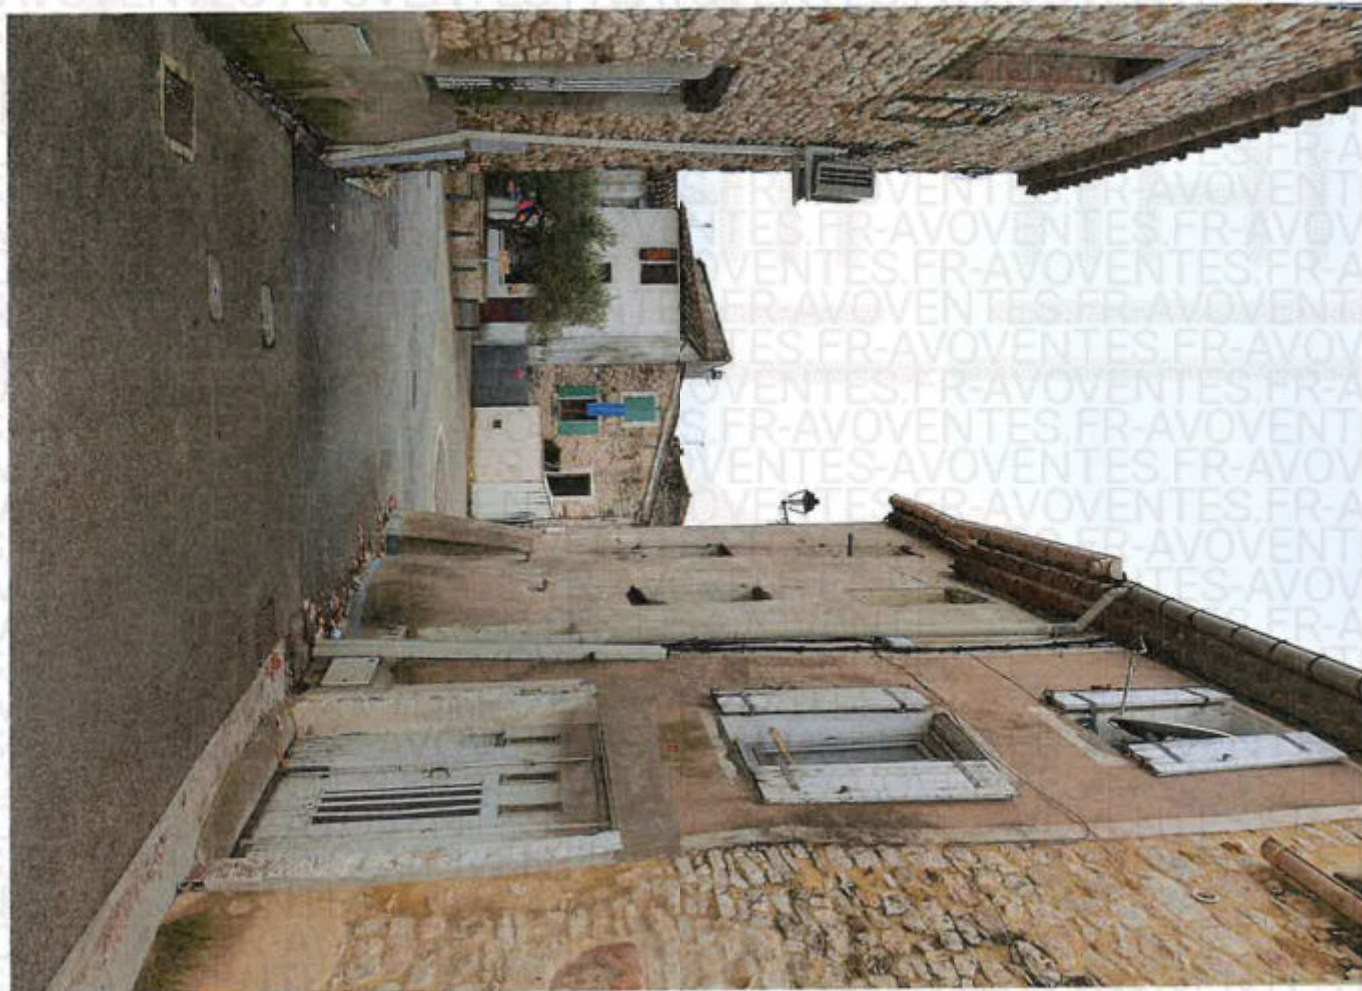
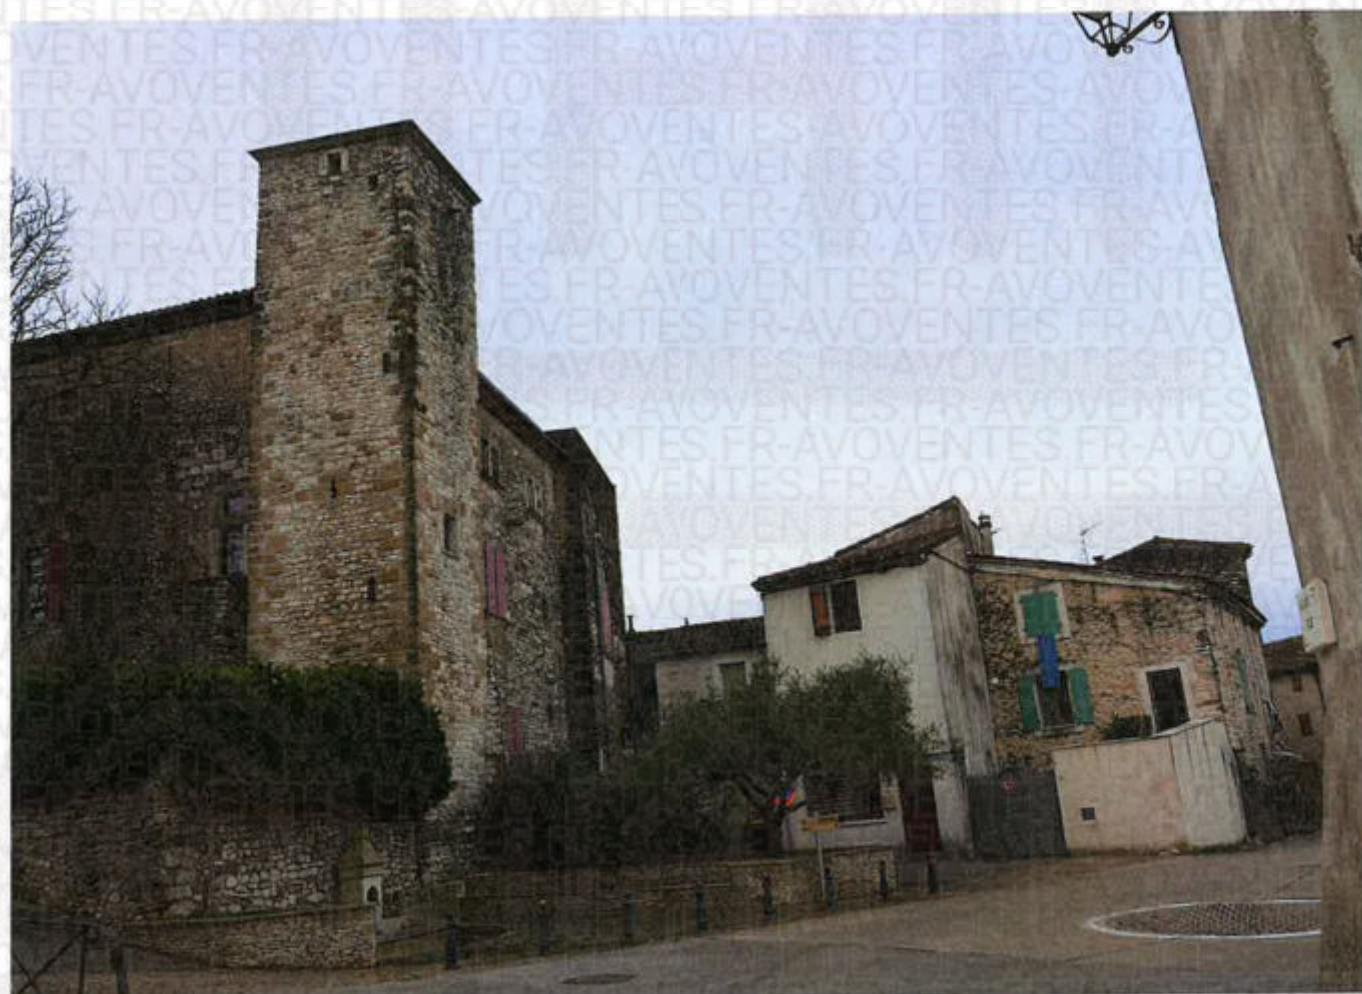
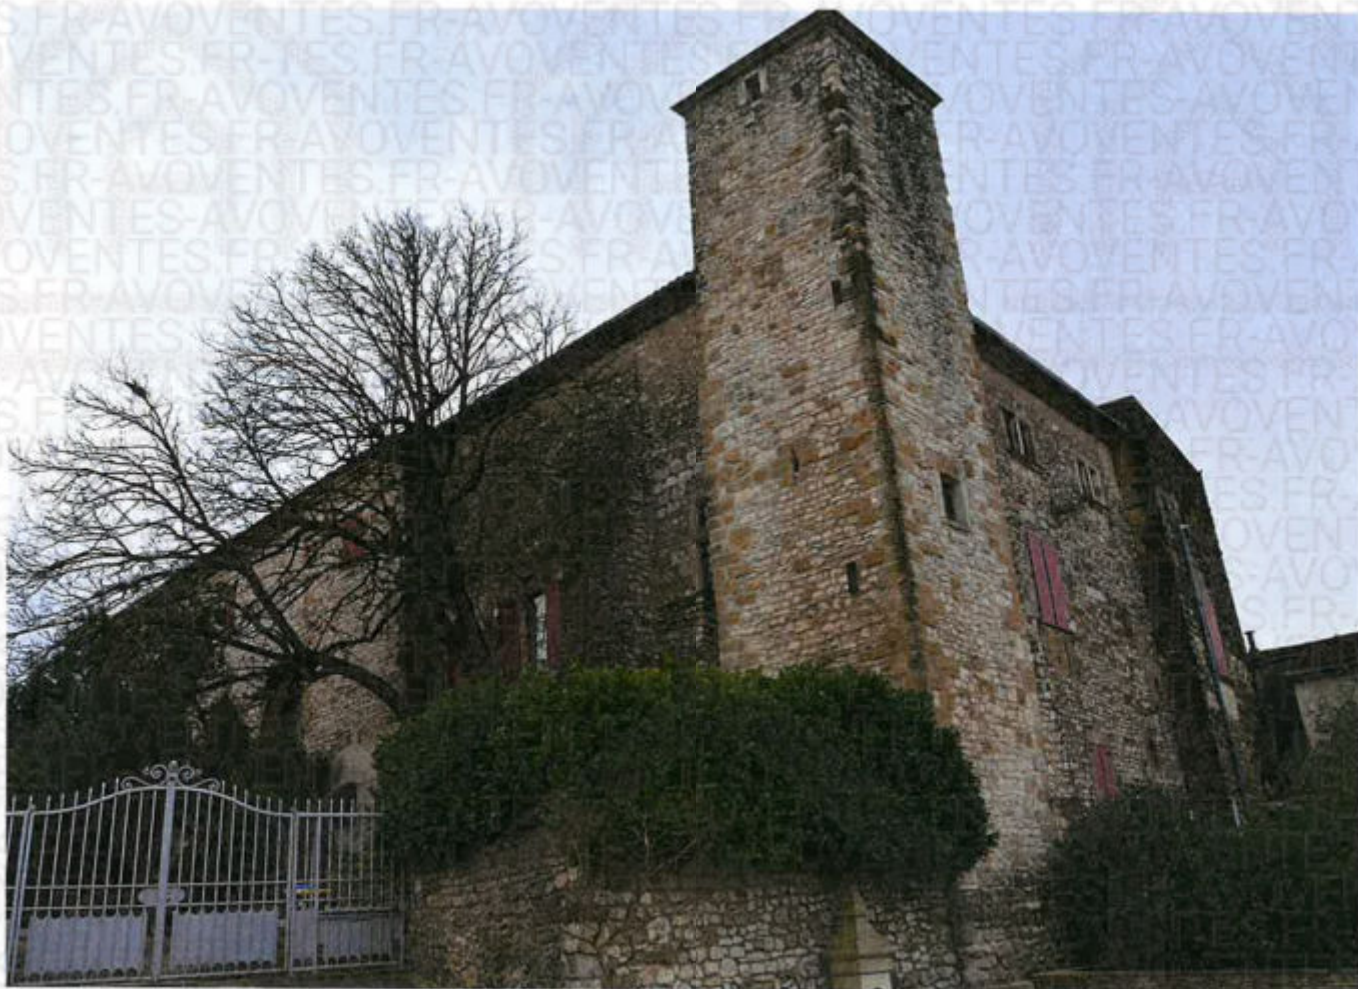
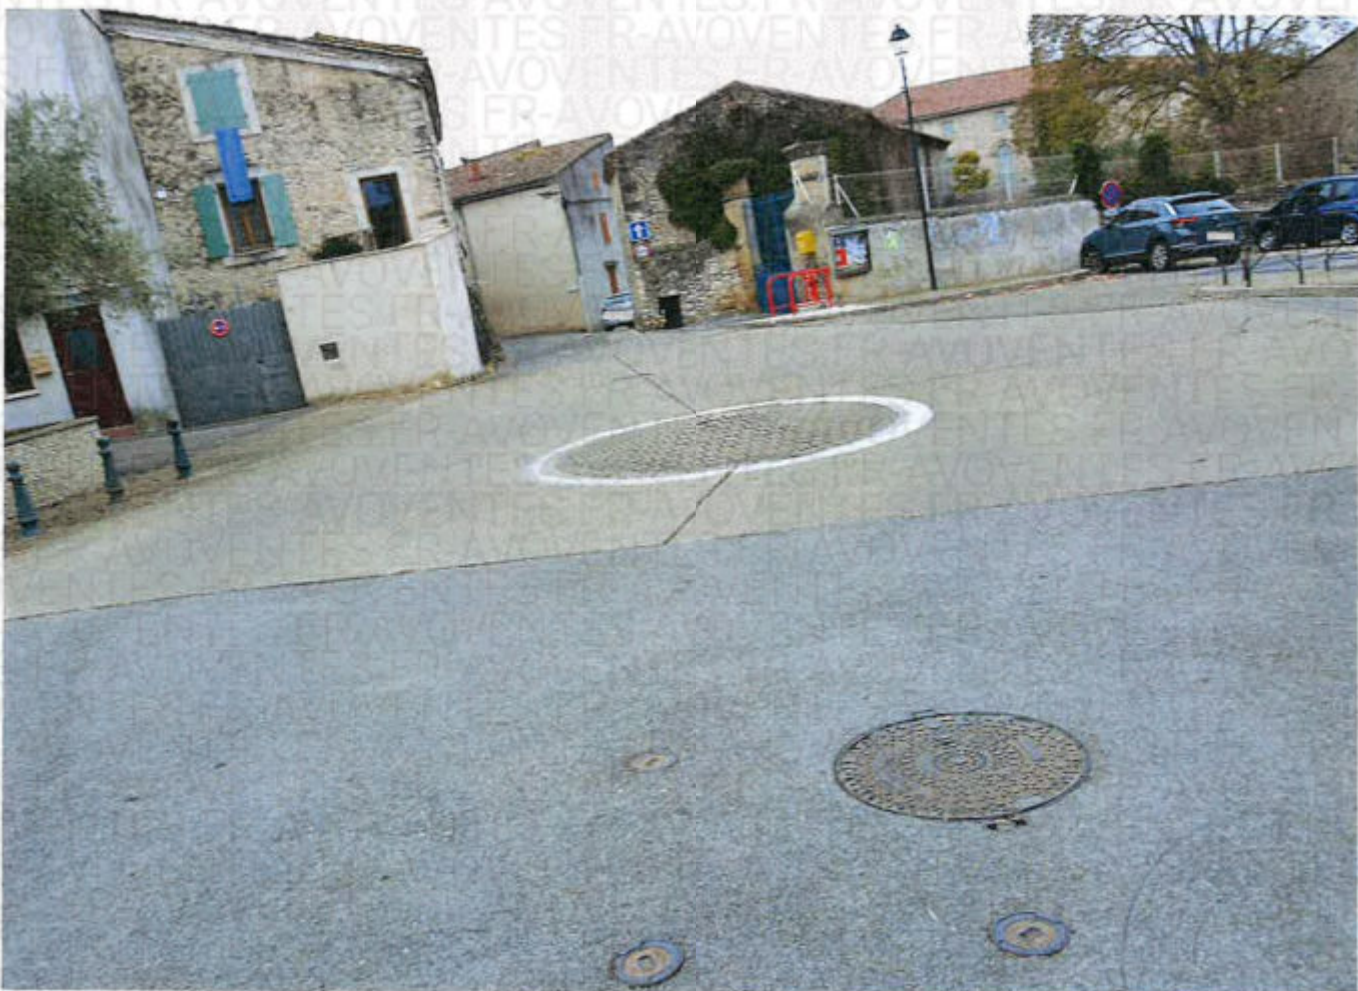
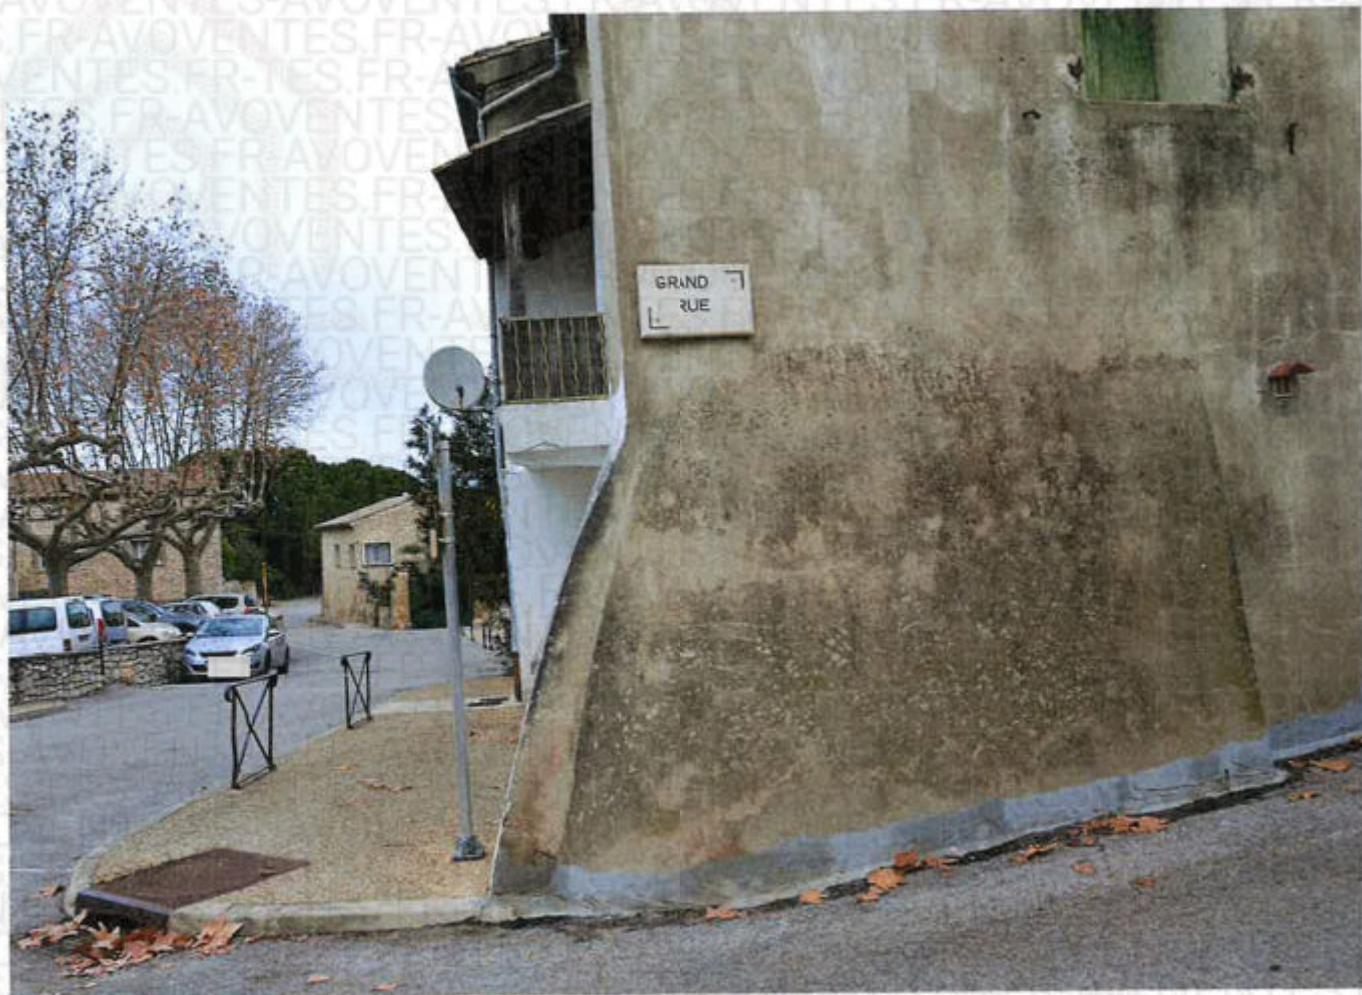
**Vues de la ruelle:**

Là, une petite impasse, et j'ai pu prendre des clichés de la façade côté Nord, façade en pierres avec enduit ancien, vétuste, délitée en grande partie.

De là, une vue sur le pied de façade où deux moteurs de climatisation HITACHI ont été installés.

Le locataire indique que c'est le voisin qui a installé à cet endroit les deux moteurs de climatisation.

De là, une vue sur la fenêtre de la cave avec barreaux de fer.

Au premier étage, une vue sur la fenêtre du salon avec moustiquaire, et une vue au deuxième étage sur la fenêtre de la chambre. Sur cette façade également, descente d'eaux de toiture en PVC ancienne.

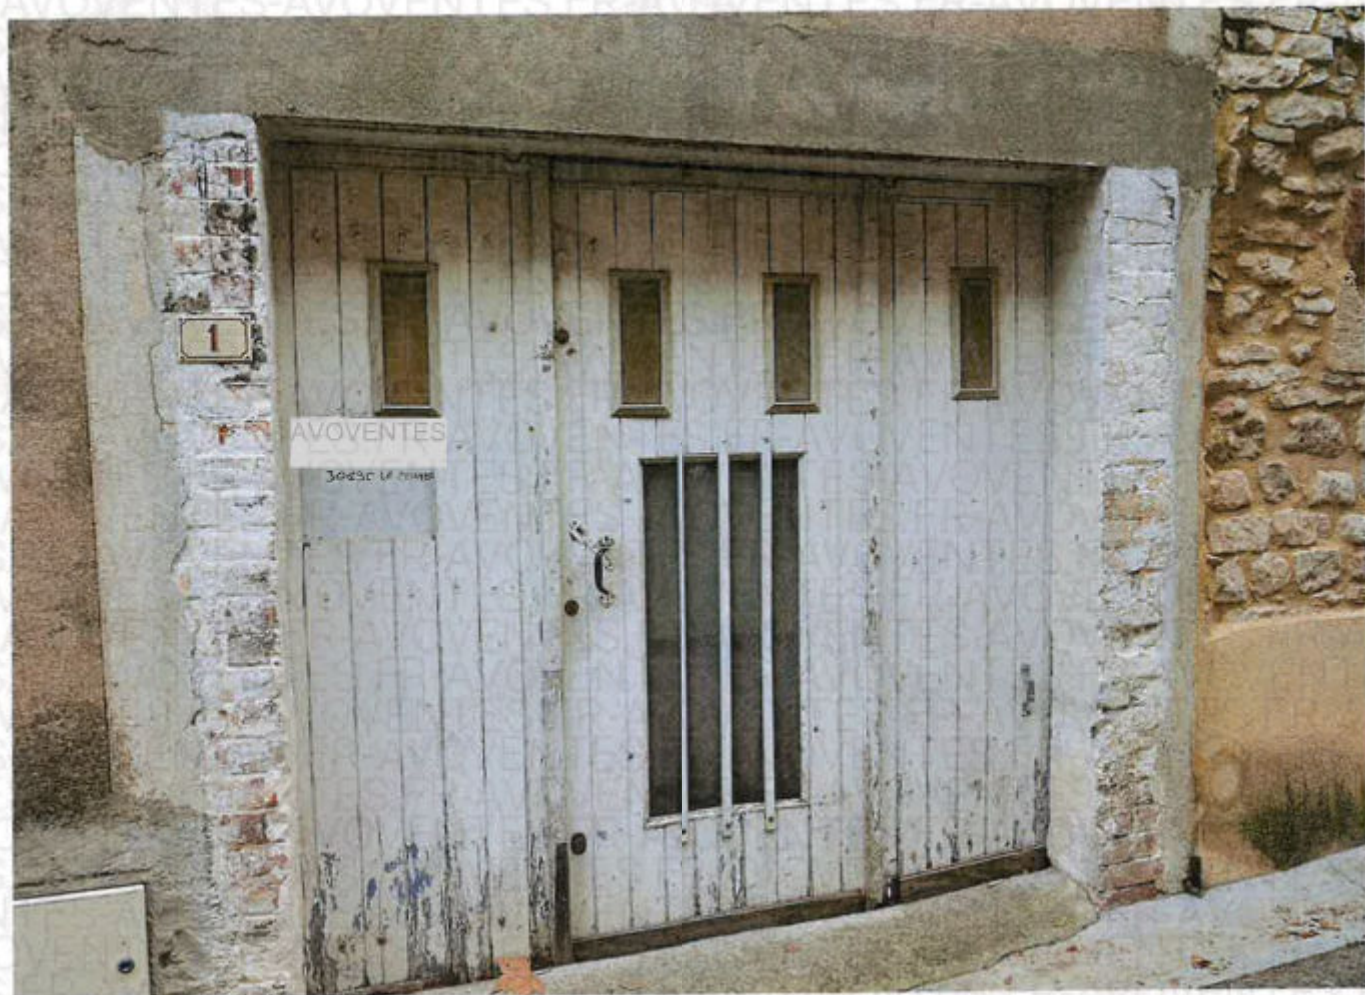
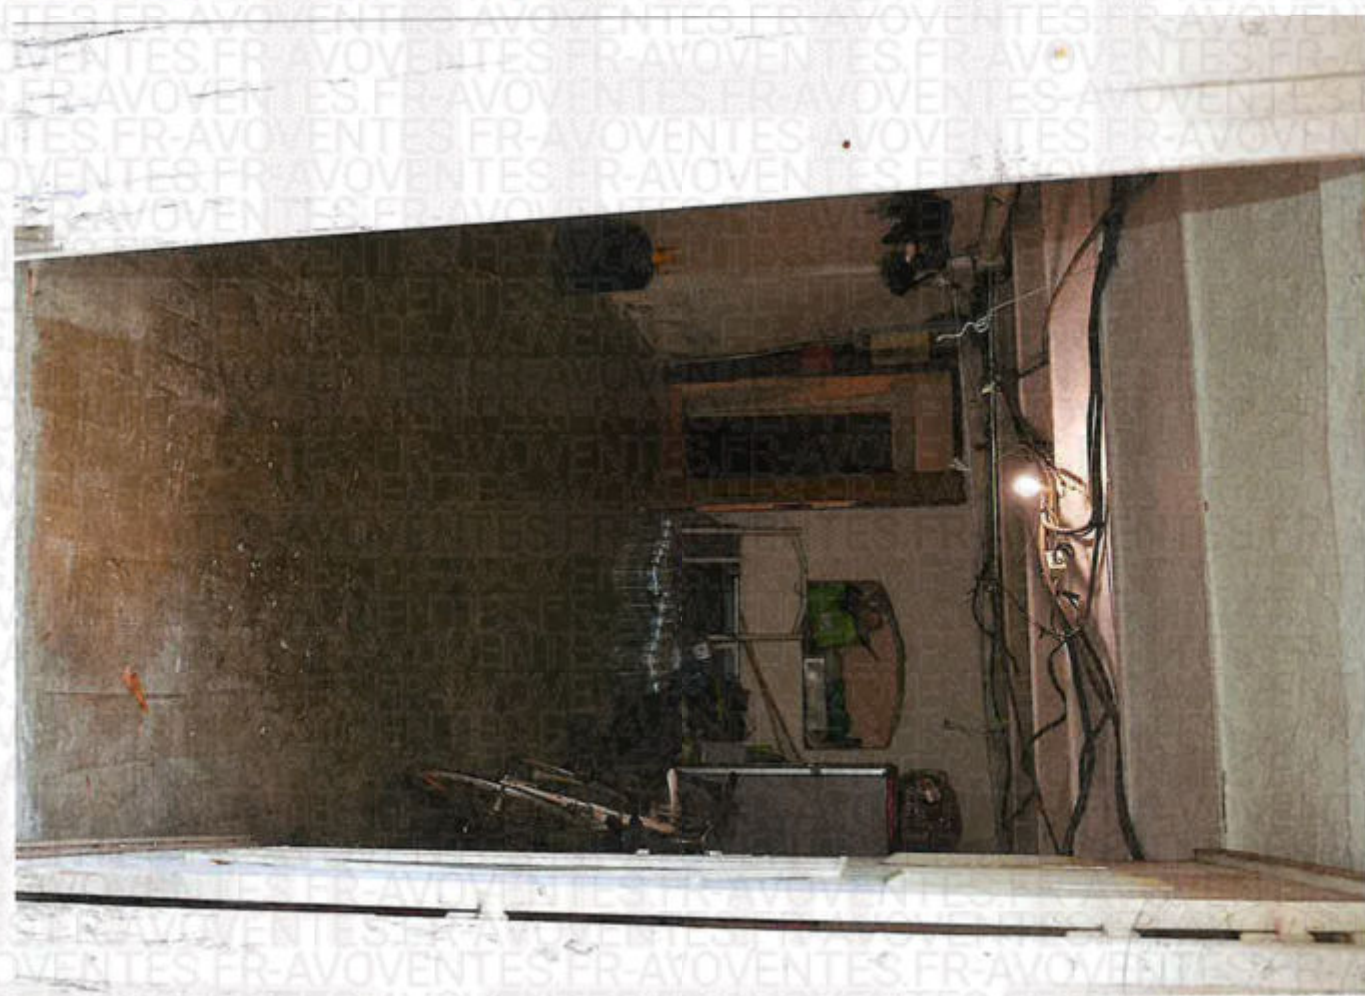
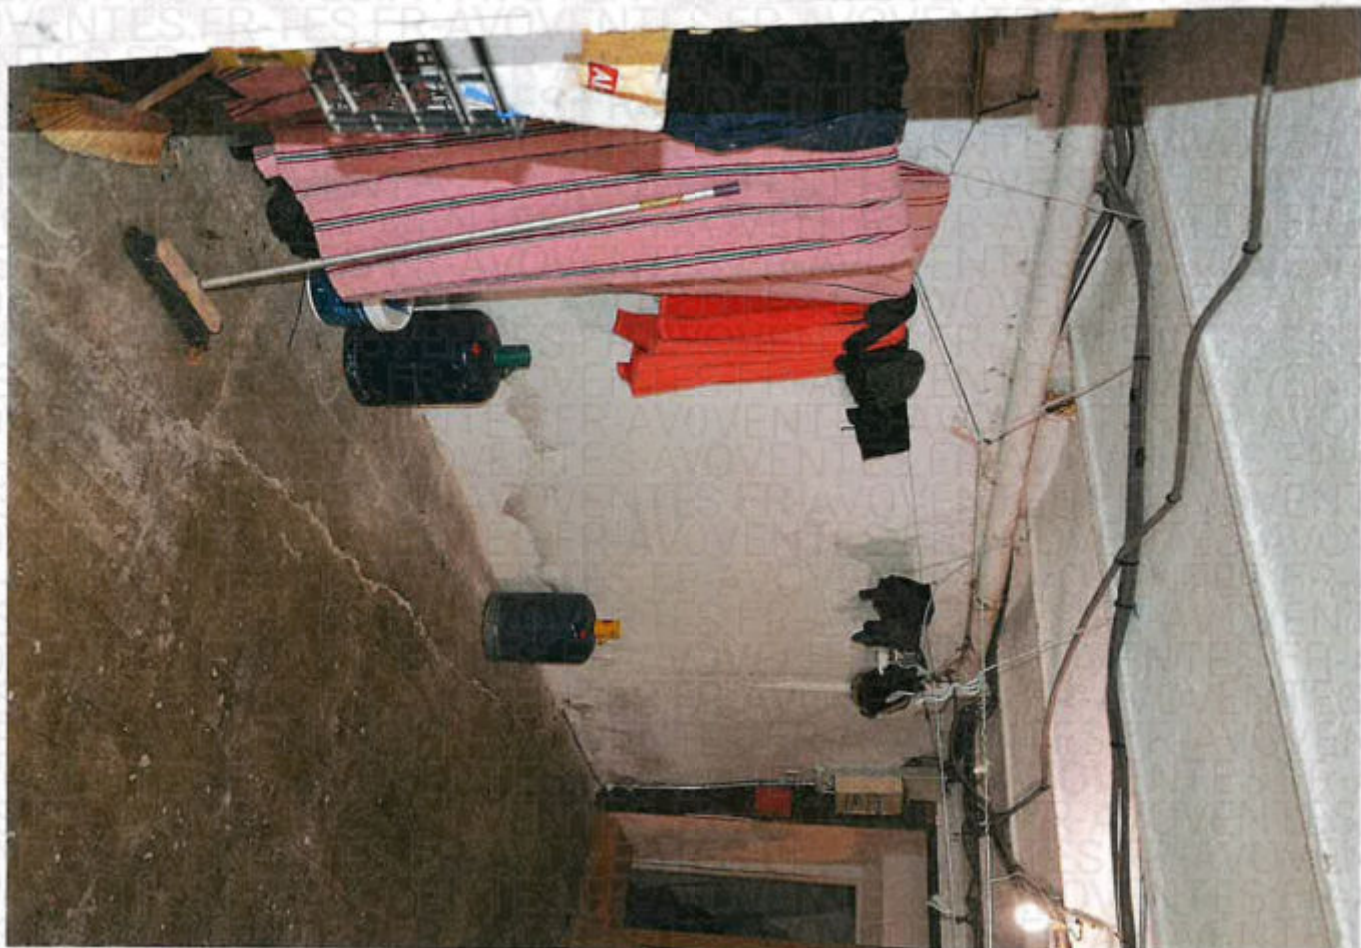
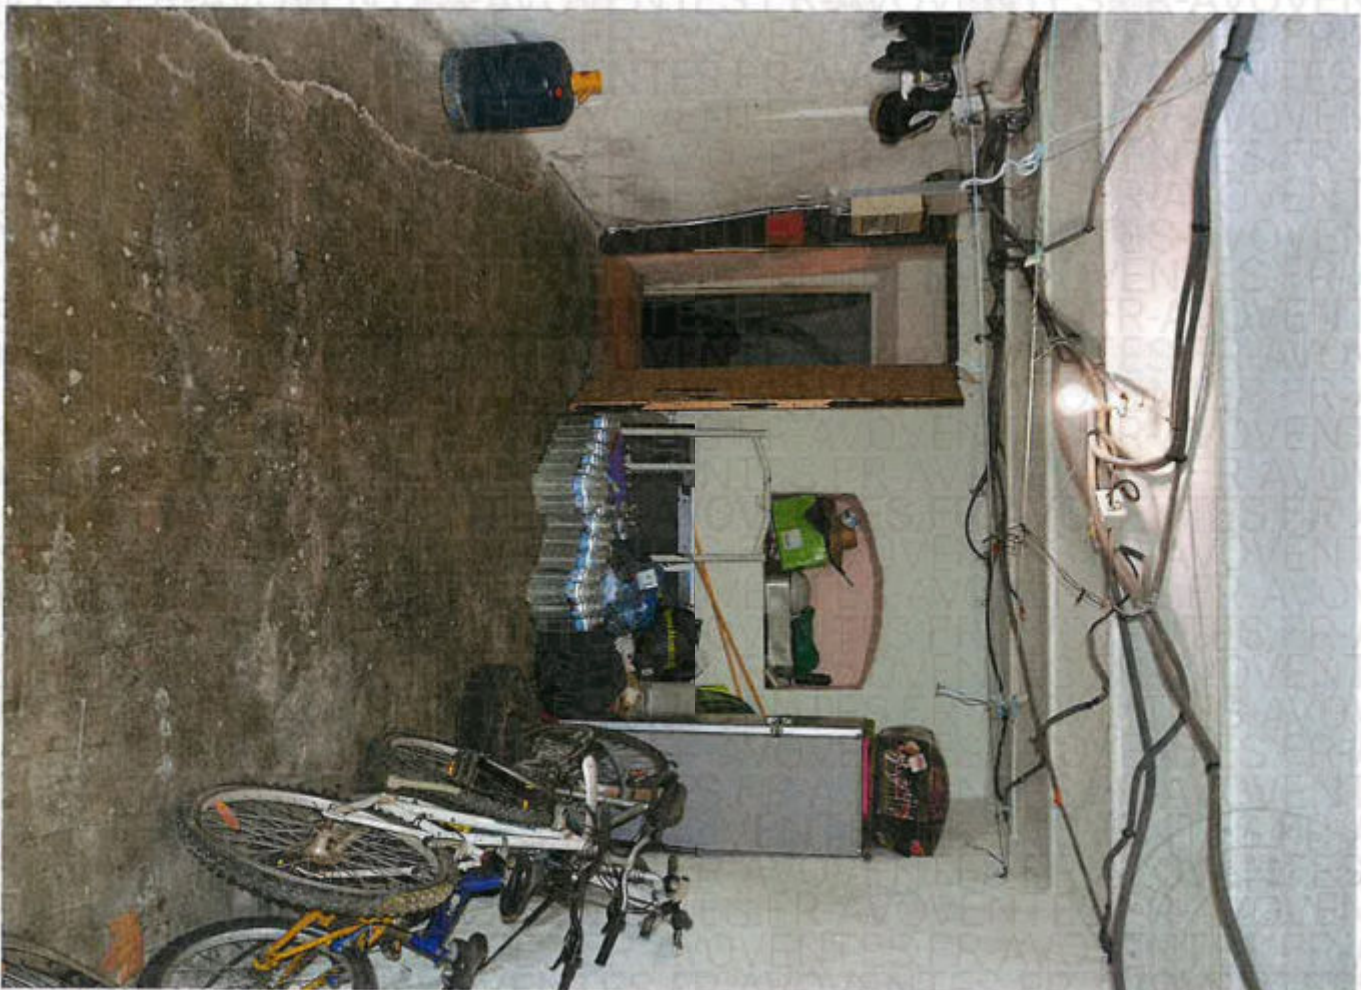
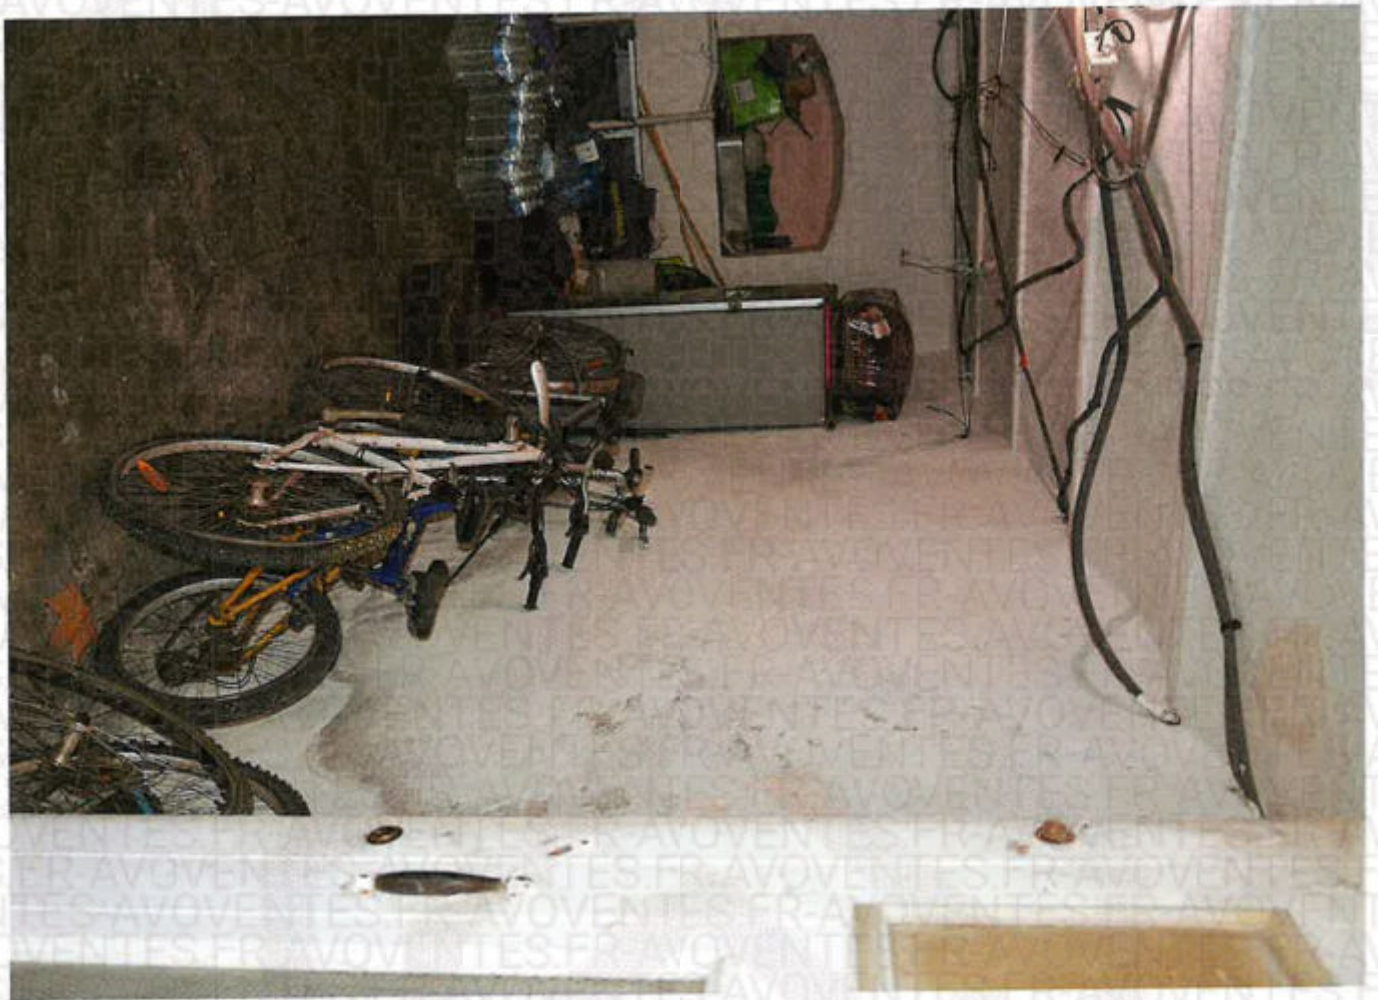
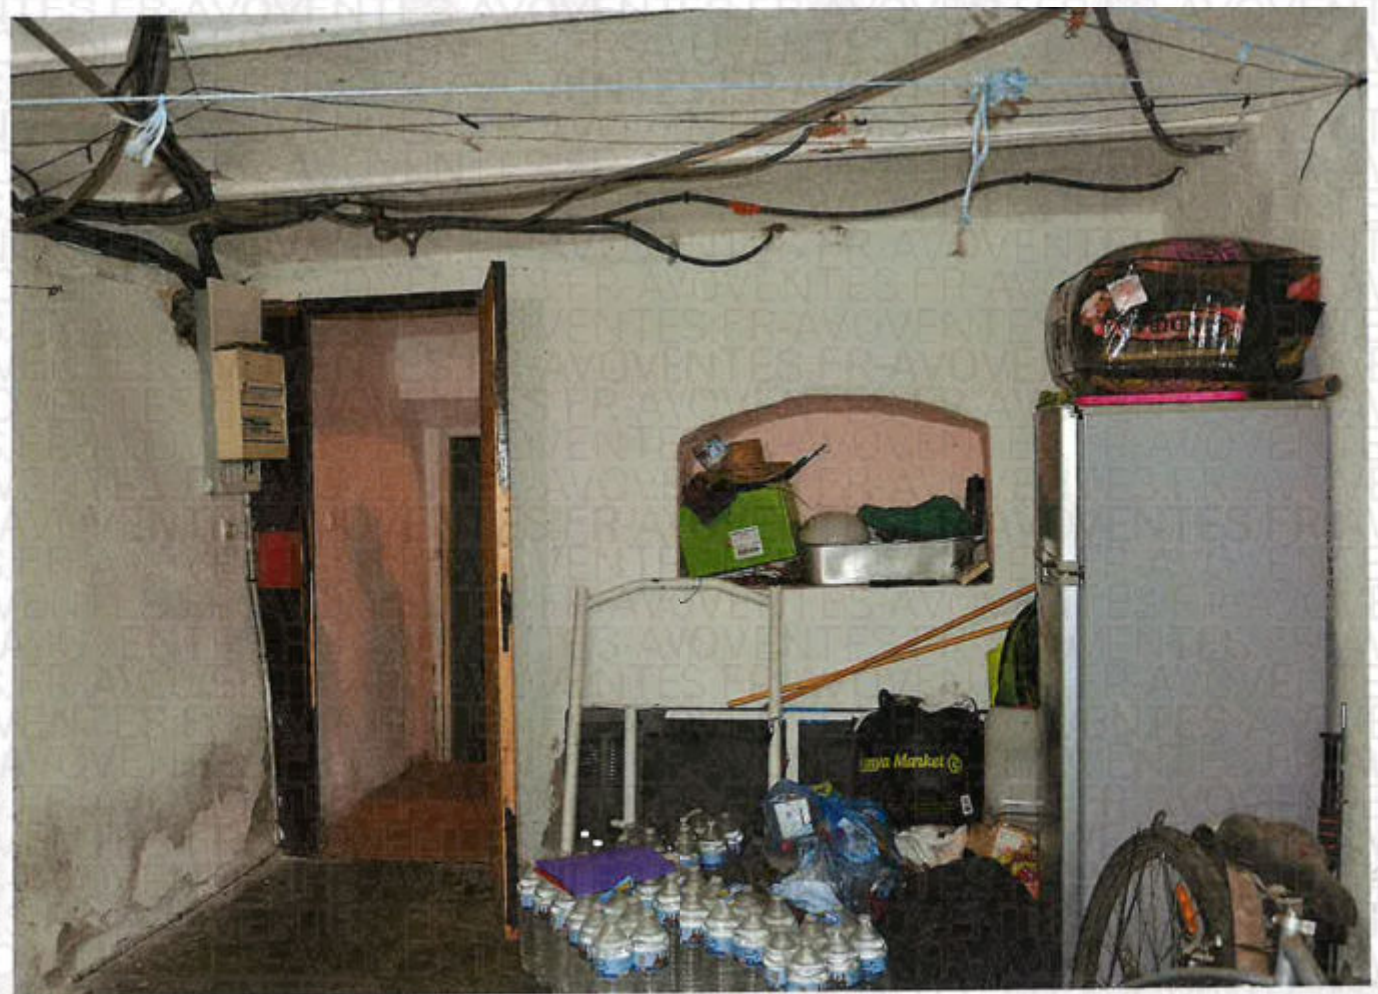
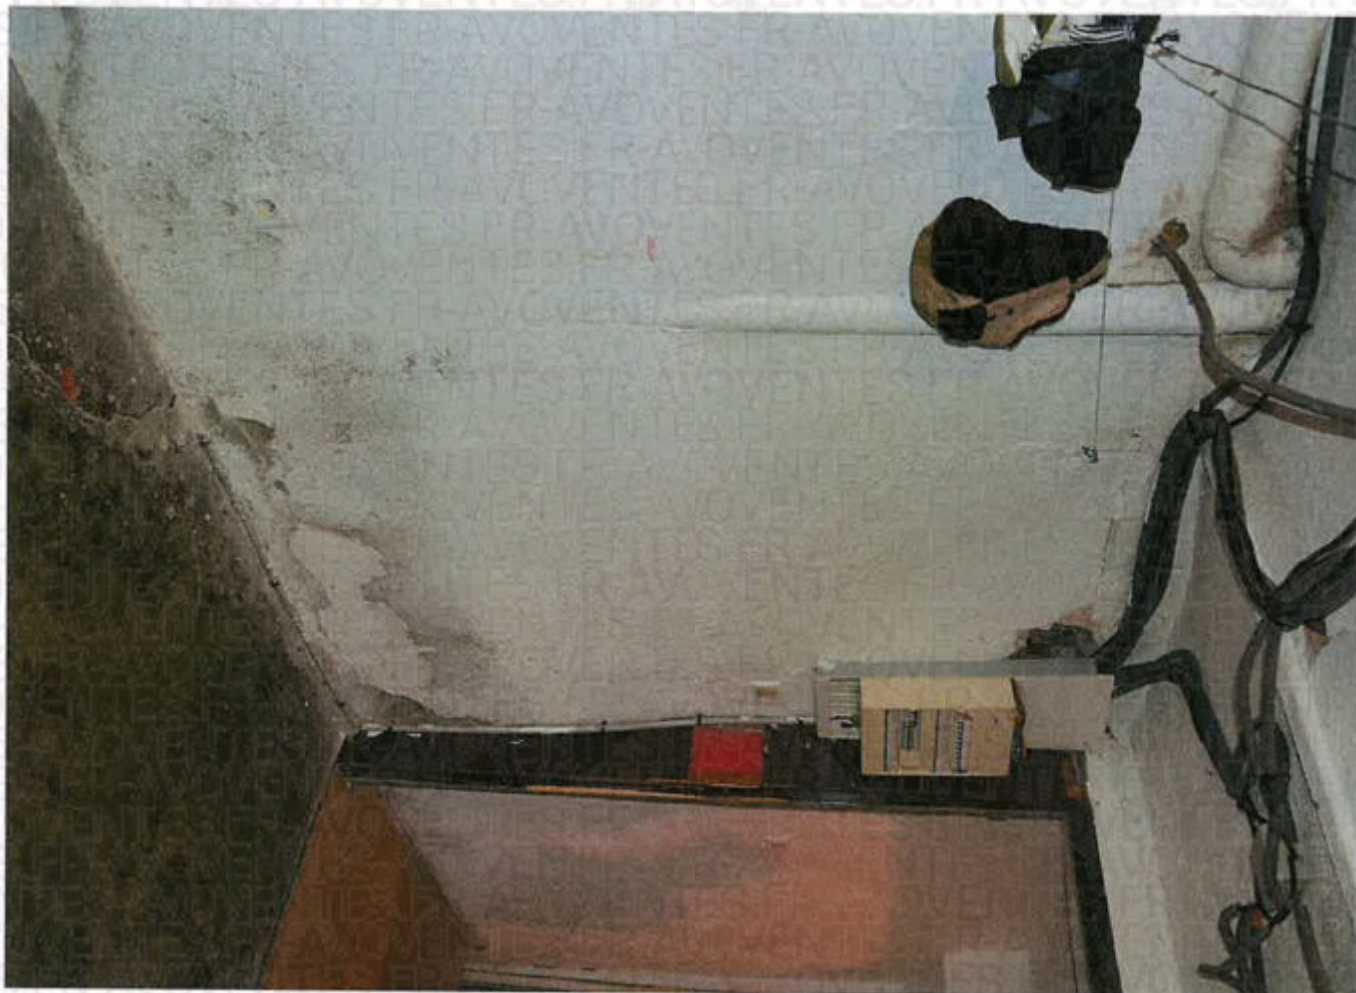
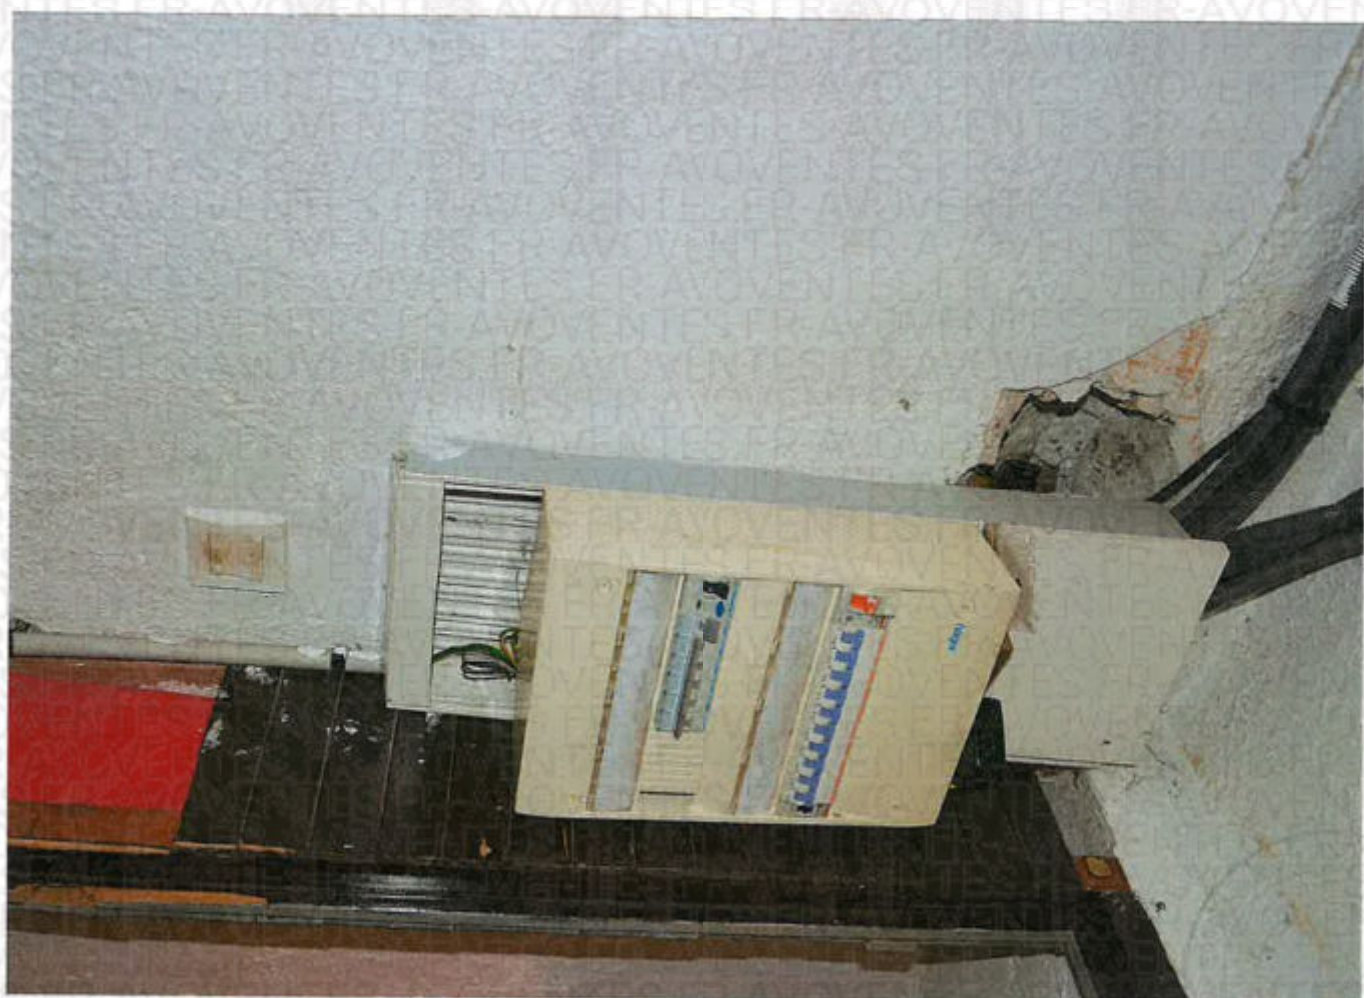
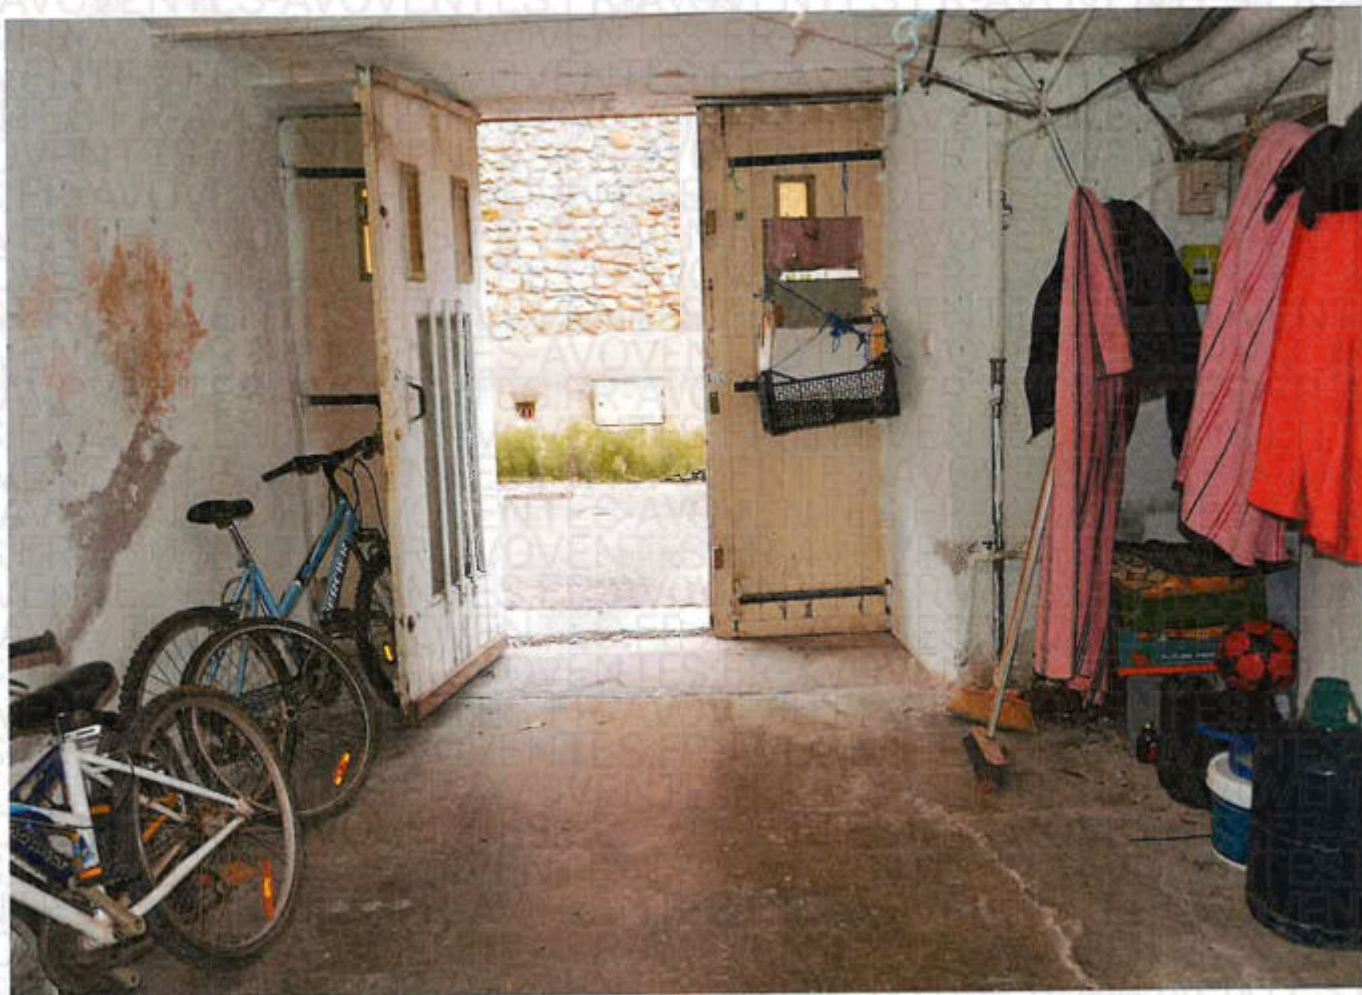
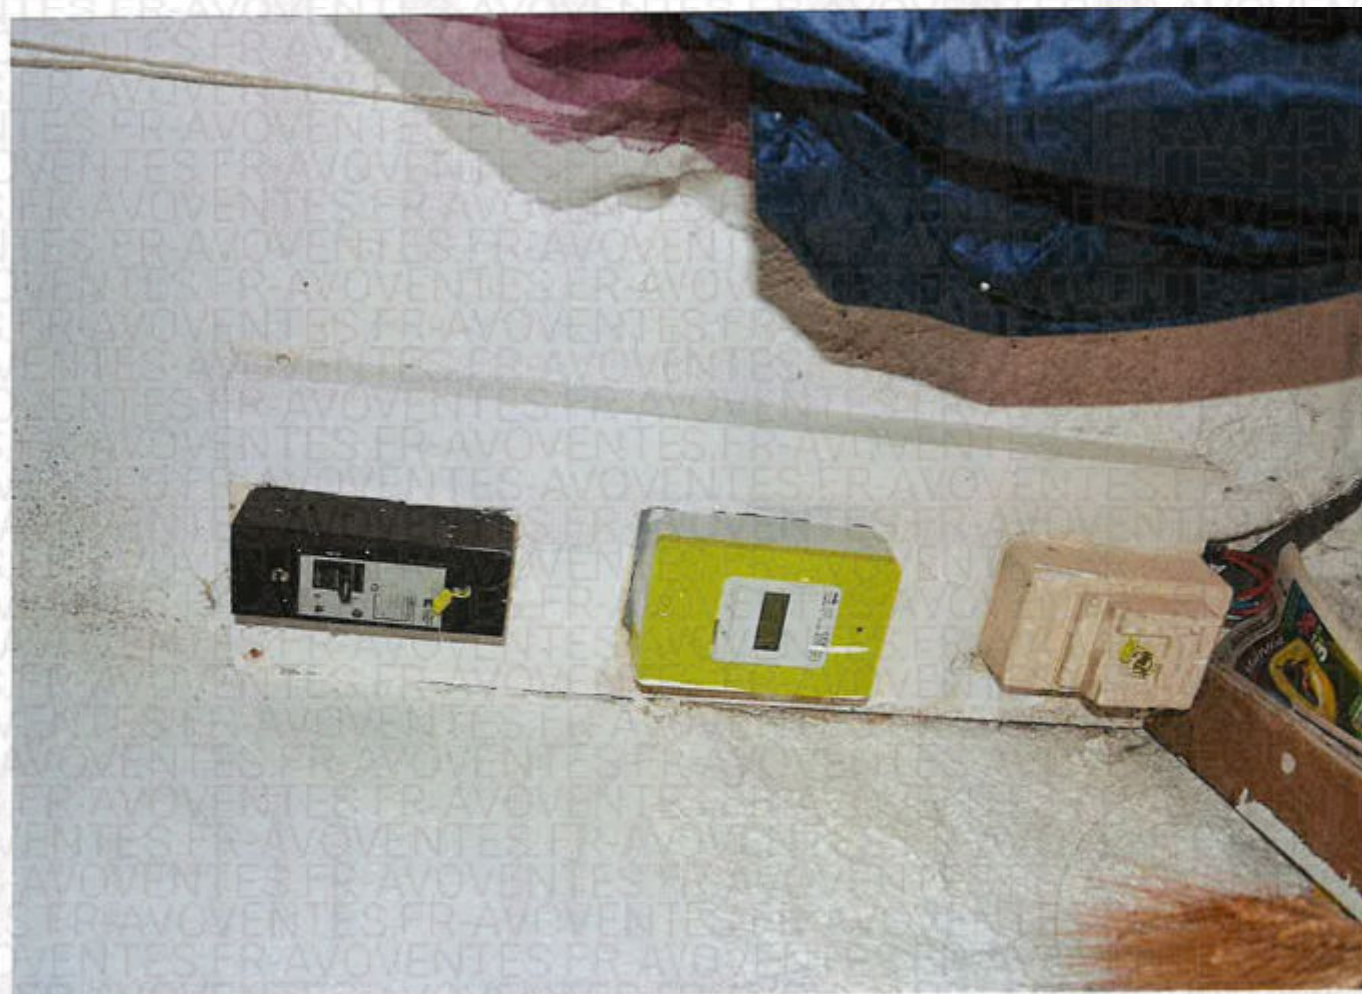
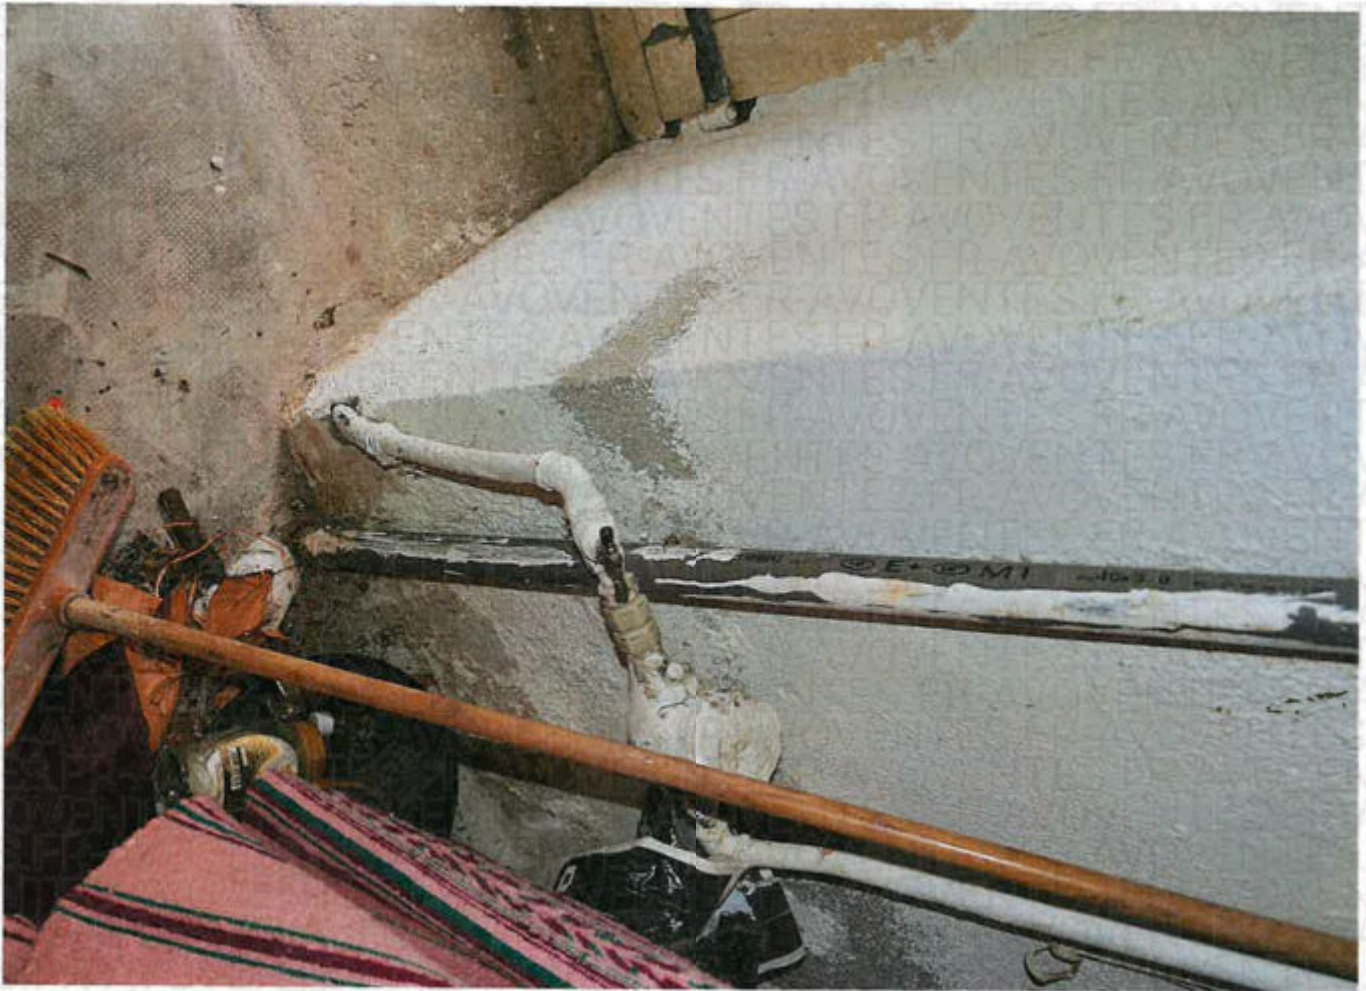
**Garage rez-de-chaussée :**

Au sol, une dalle béton ancienne côté gauche quelques fissurations.

Murs : enduit blanc ancien, des traces d'humidité, des délitements d'enduit notamment pans de mur côté droit en entrant, dans le fond de la pièce côté gauche. Là, au-dessus, un tableau électrique ancien.

En entrant côté gauche, un compteur EDF Linky, un disjoncteur ancien, prise électrique et boîtier interrupteur anciens, vétustes.

Plafond en voûtain avec tout un cheminement de gaines électriques grises.

Le locataire indique que chaque année, il gratte et repeint les murs à cause des problèmes d'humidité.

Dans le fond du garage, une porte isoplane ancienne, vétuste, donne accès à la cage d'escalier.
