# PROCES-VERBAL DESSCRIPTIF SAISIE-IMMOBILIERE

DU 02.12.2025

Certifie m'être rendu, ce jour, le 2 décembre 2025, à l'adresse du bien objet de la présente procédure de saisie immobilière 1, Grand Rue – 30190 LA ROUVIERE.

Un immeuble à usage d'habitation situé sur la commune de LA ROUVIERE (30190), 1 Grand Rue cadastré section AD n°458, lieu-dit 1 Grand Rue pour une contenance au sol de 60 centiares.

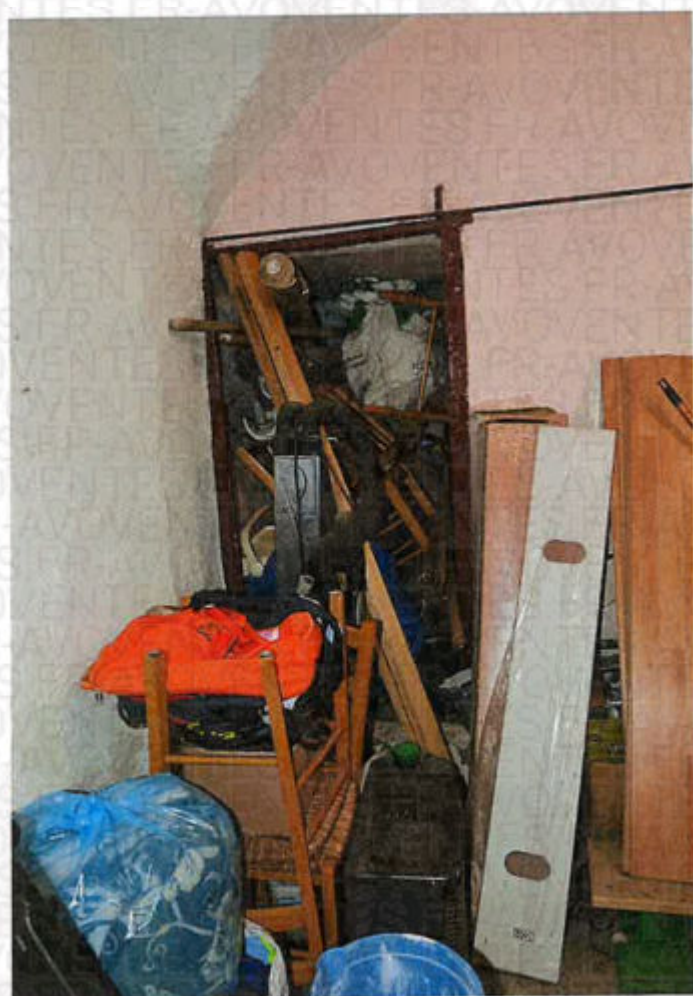
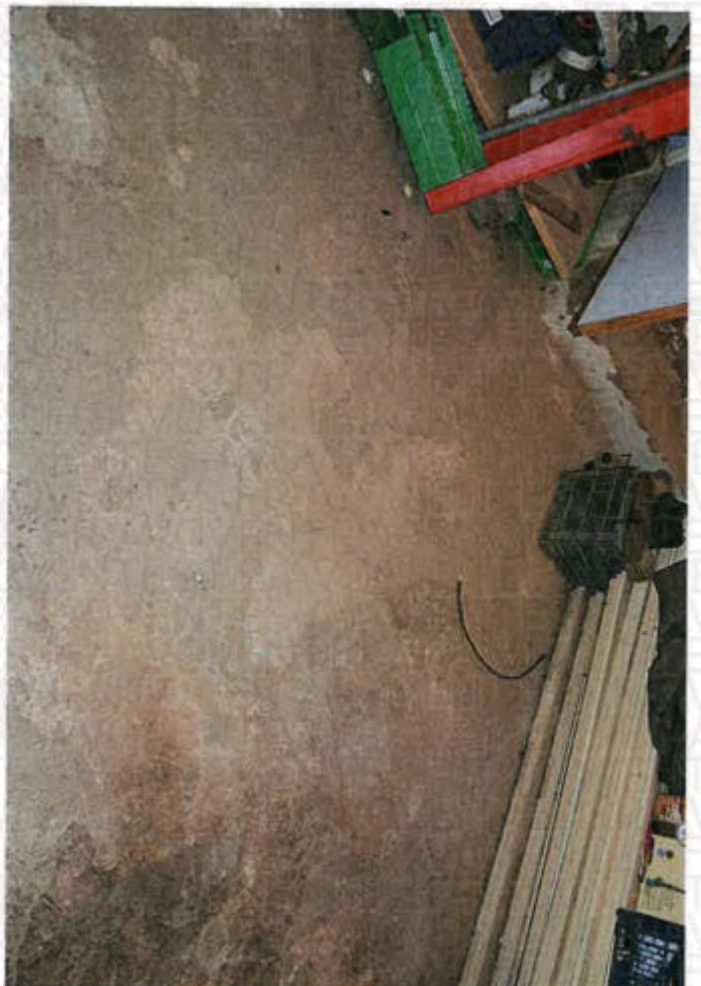
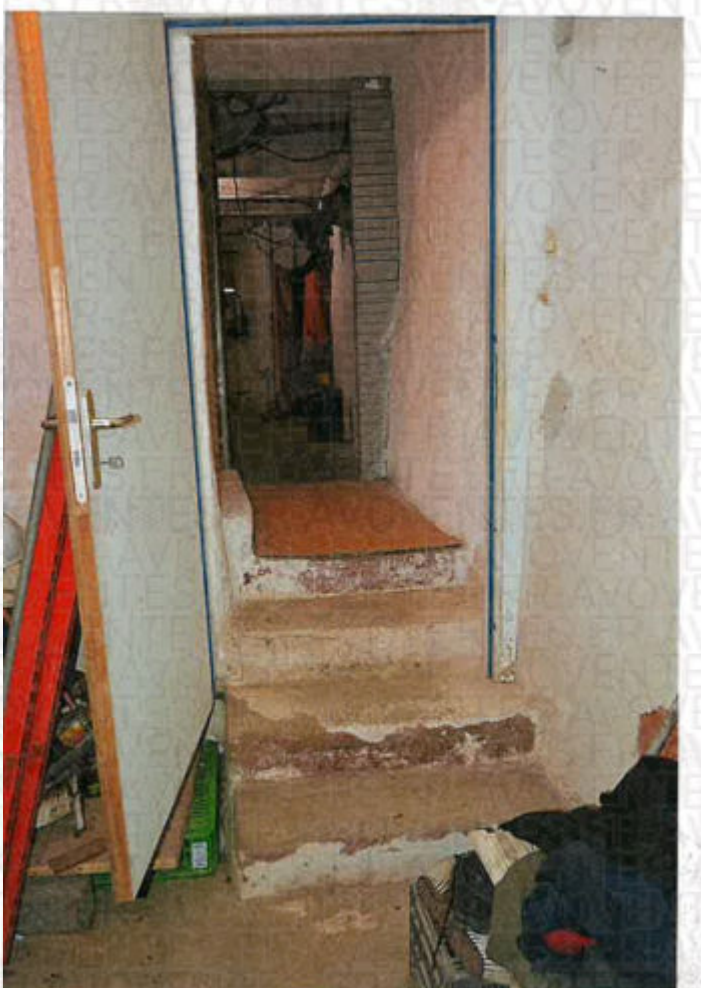
**Cave:**

Au sol, une dalle béton, et là on retrouve une cave à peu près similaire au garage, c'est-à-dire avec murs recouverts de chaux avec des délitements d'enduit.

Plafond voûté, un point lumineux, fils, douille et ampoule. Des délitements d'enduit importants, la pierre en dessous est apparente.

Un fenestron châssis bois, simple vitrage, avec barreaux.

Prise électrique, boîtier interrupteur : l'ensemble est ancien, vétuste.

En entrant dans la cave côté gauche, un mur en briques avec briques apparentes, et au pied de la porte de la cave, trois marches.

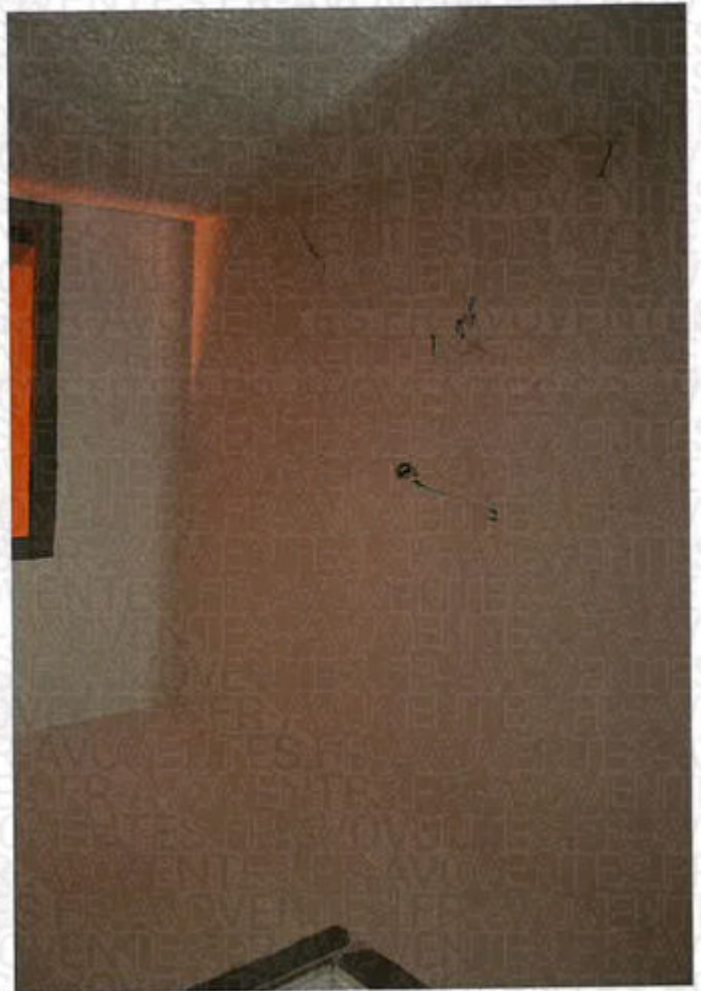
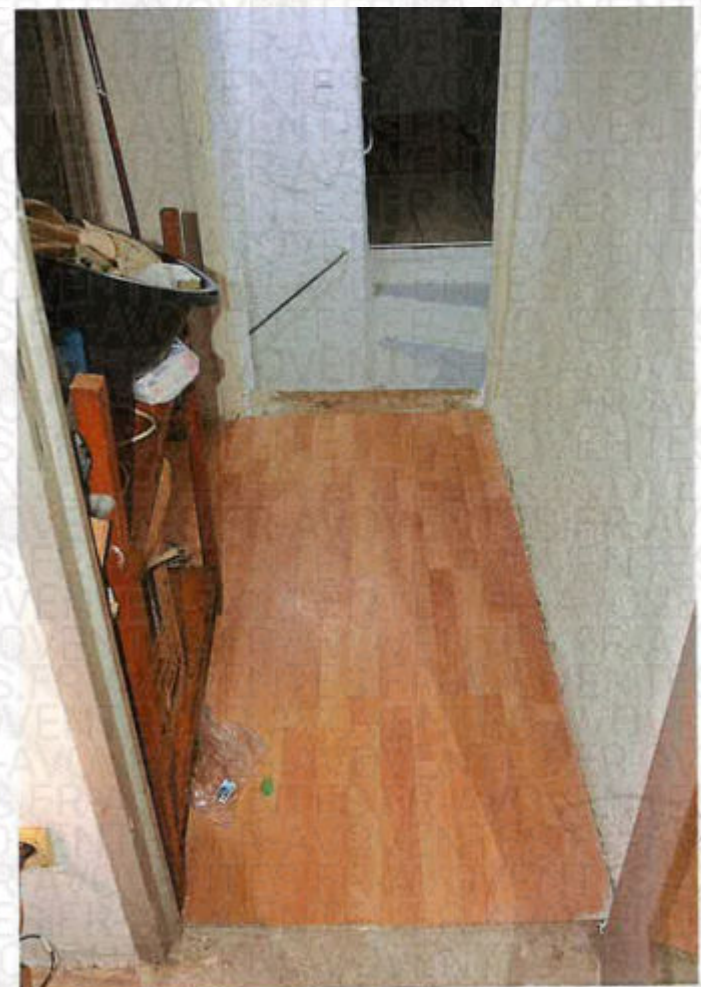
**Escalier vers le premier étage et second étage :**

Un escalier avec marches et contre-marches peintes en blanc, les murs crépis blancs. Le locataire indique qu'il a récemment remis une couche de crépi.

Puis l'escalier se prolonge vers le second étage avec là également des marches qui sont peintes en blanc et gris. Sur les murs, crépi blanc, un point lumineux au plafond, fils, douille et ampoule.

L'escalier distribue au niveau du deuxième étage sur le côté gauche une chambre, et sur le côté droit sur un palier qui est là aussi recouvert d'un parquet simple, état d'usage, il manque les plinthes.

Plafond blanc avec délitements de peinture, un point lumineux fils, douille sans ampoule. Là se trouvent une salle d'eau avec WC et une autre chambre.

En montant côté droit, la porte de palier du deuxième étage a été enlevée.

Au plafond de l'escalier vers le deuxième étage, crépi blanc qui a été refait par le locataire cette année.

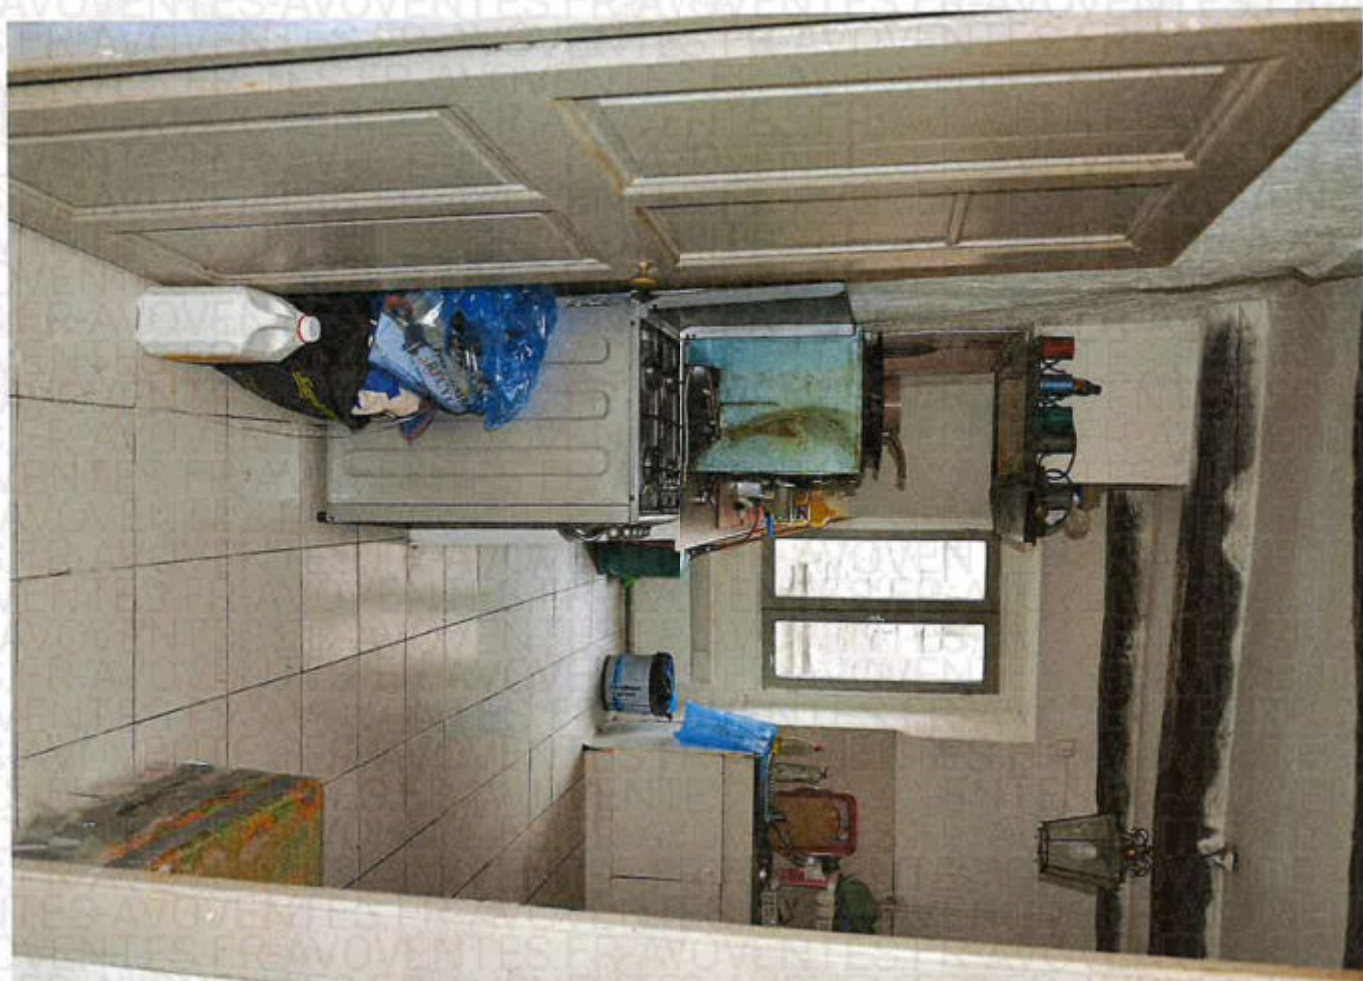
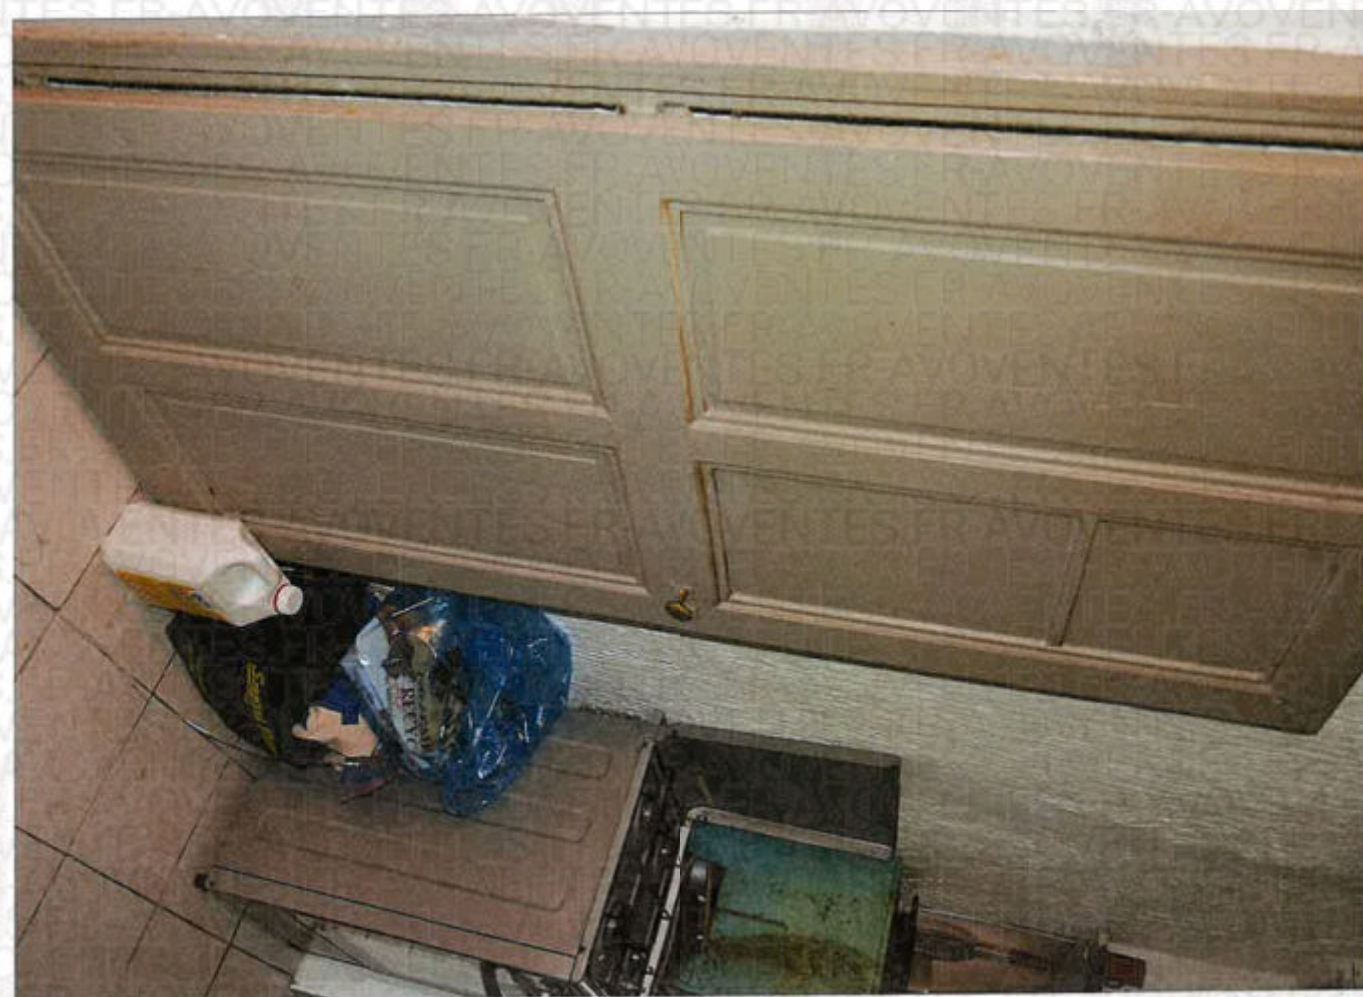
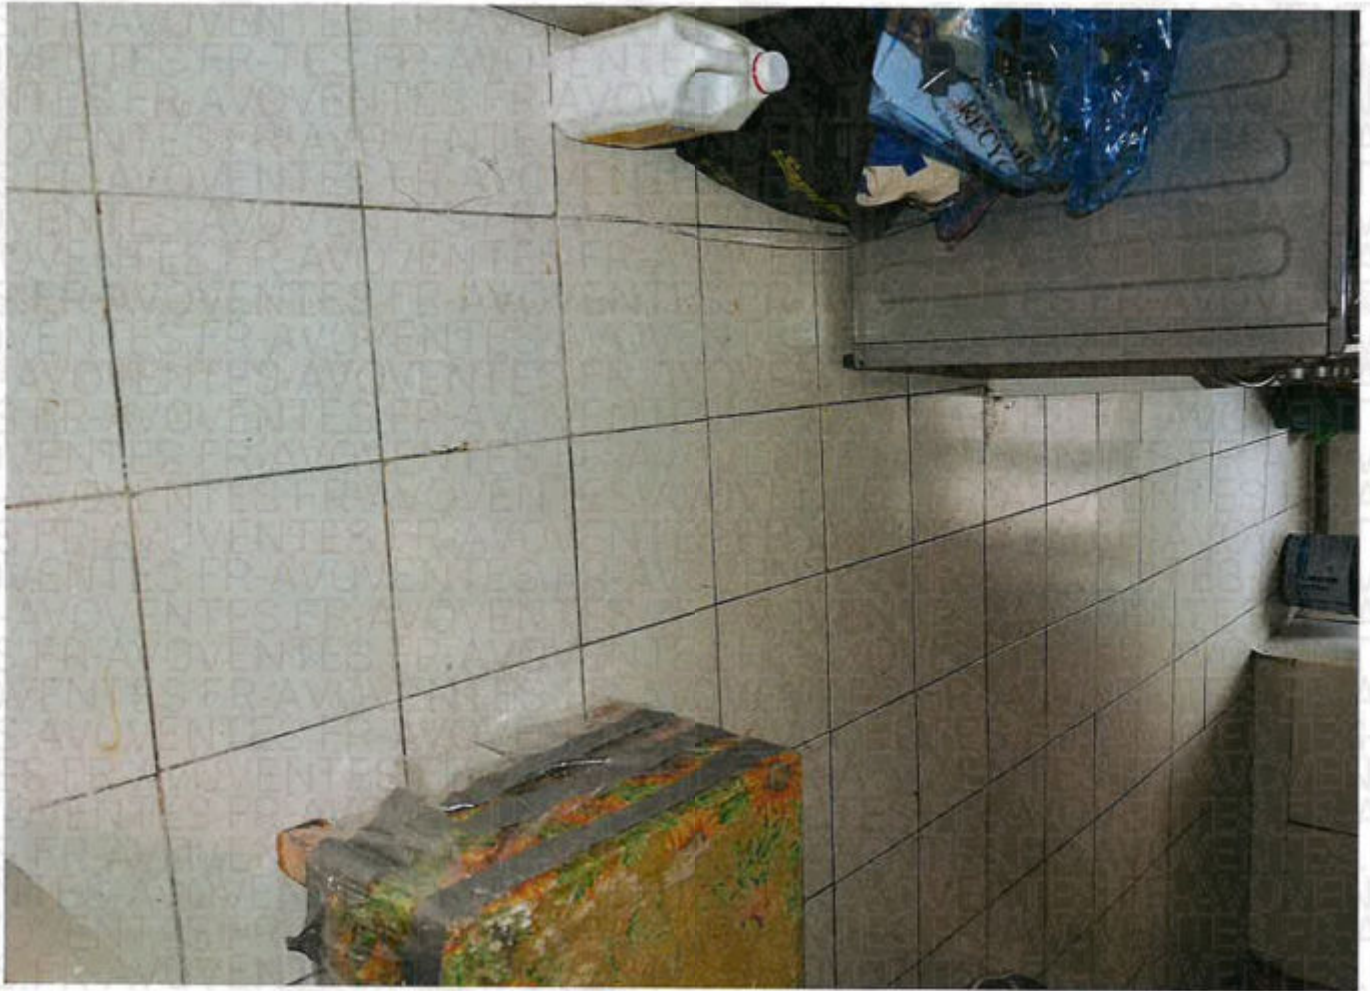
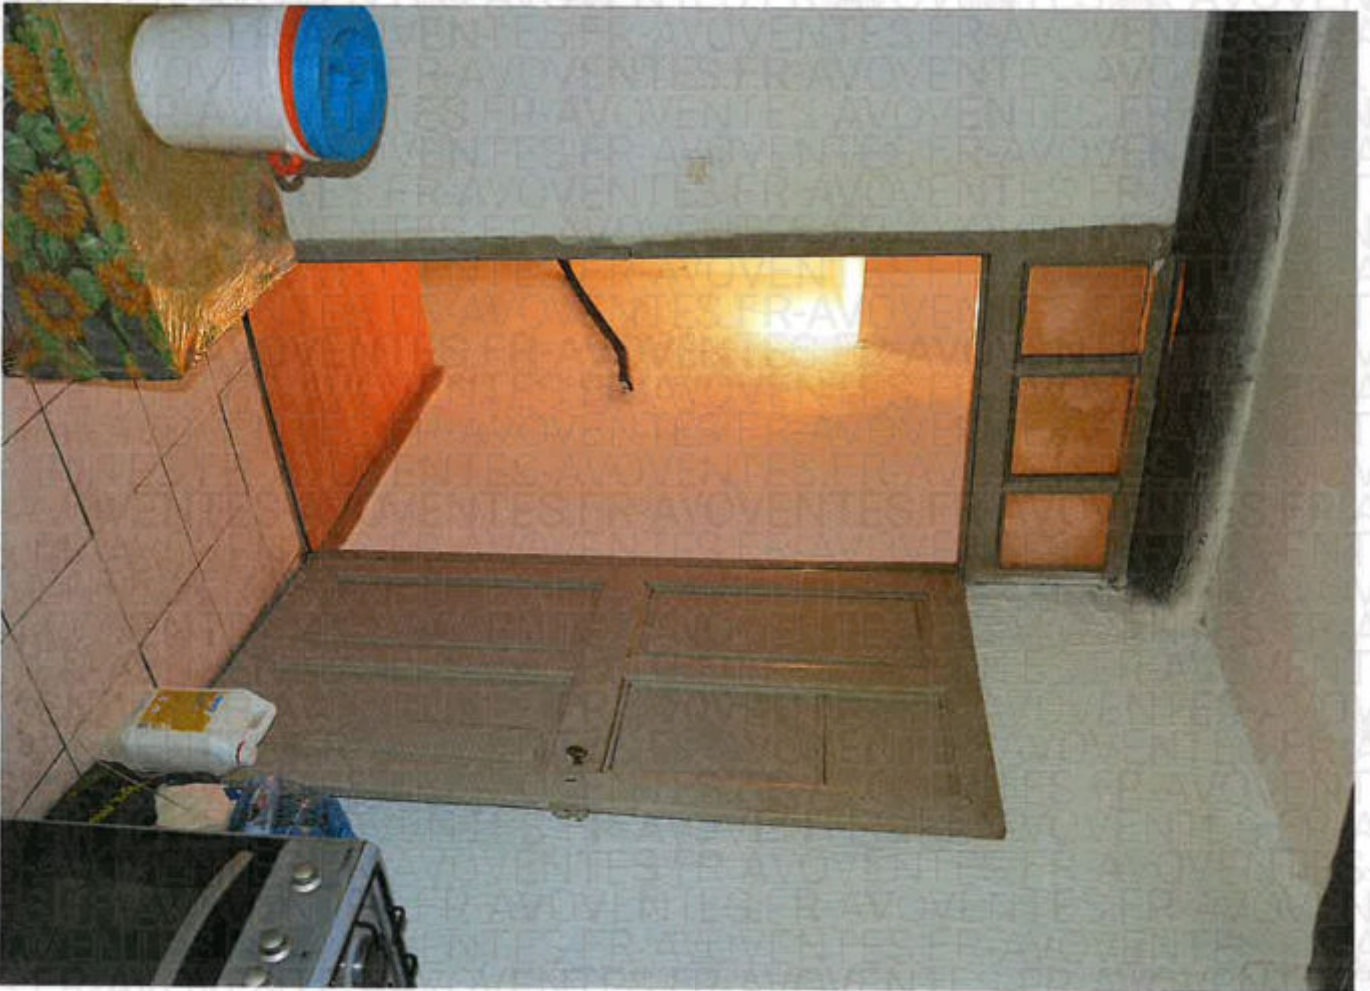
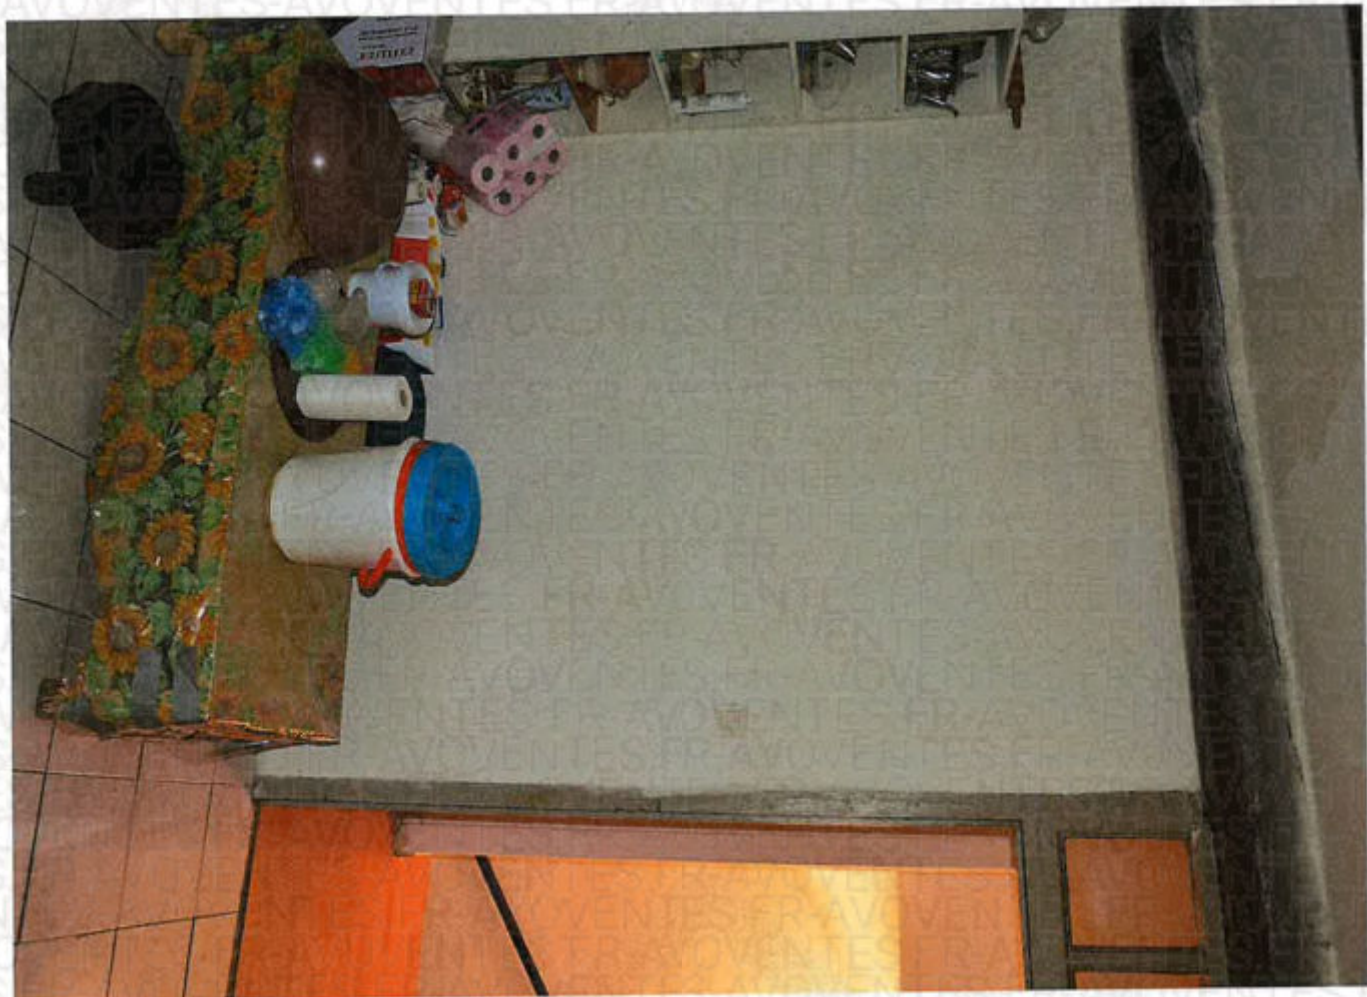
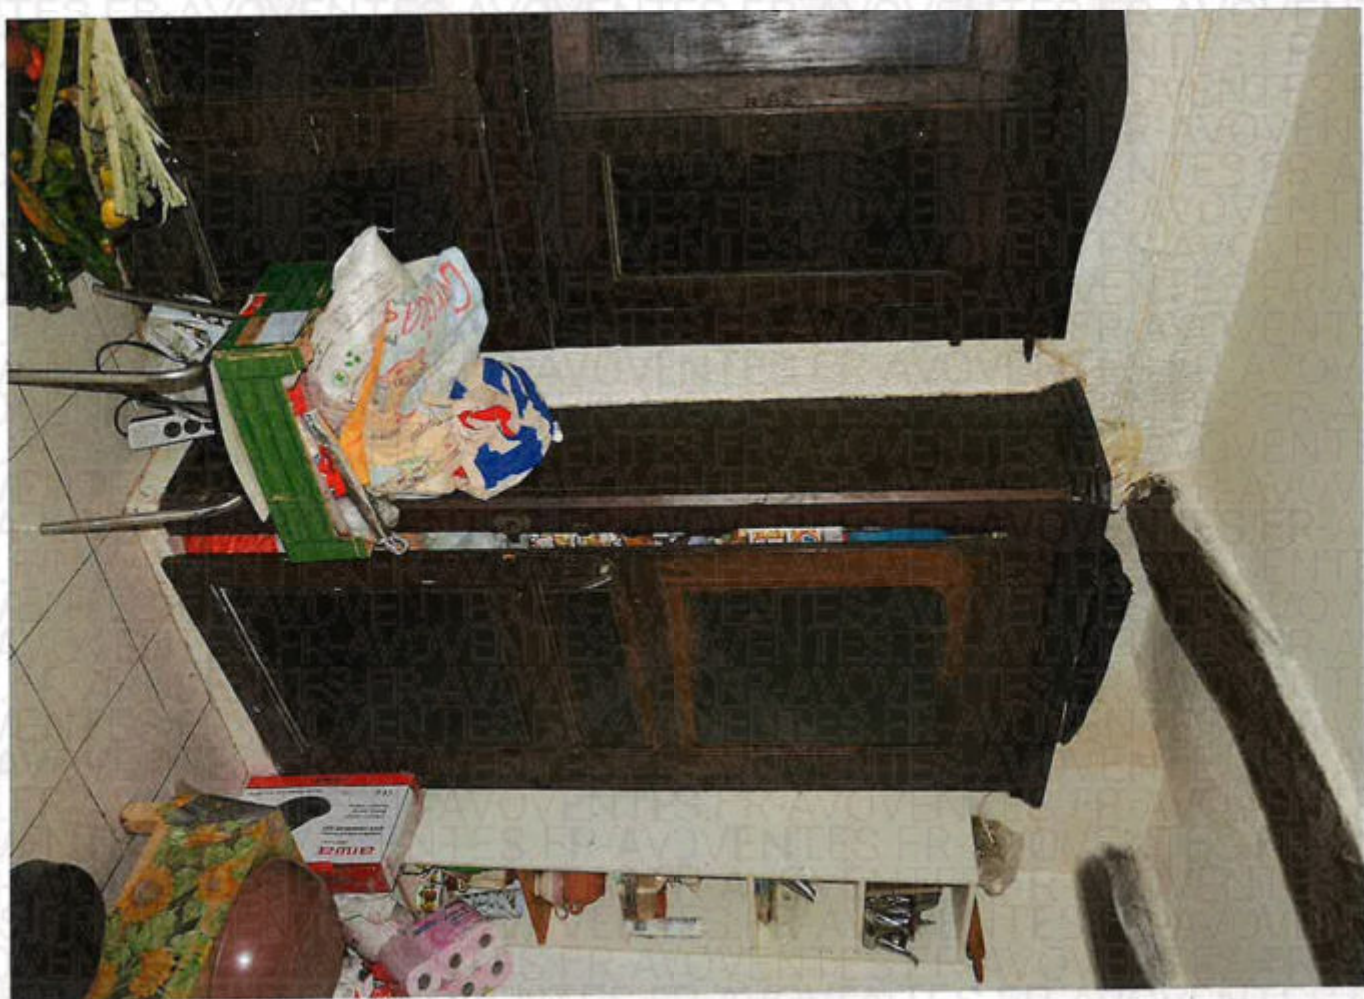
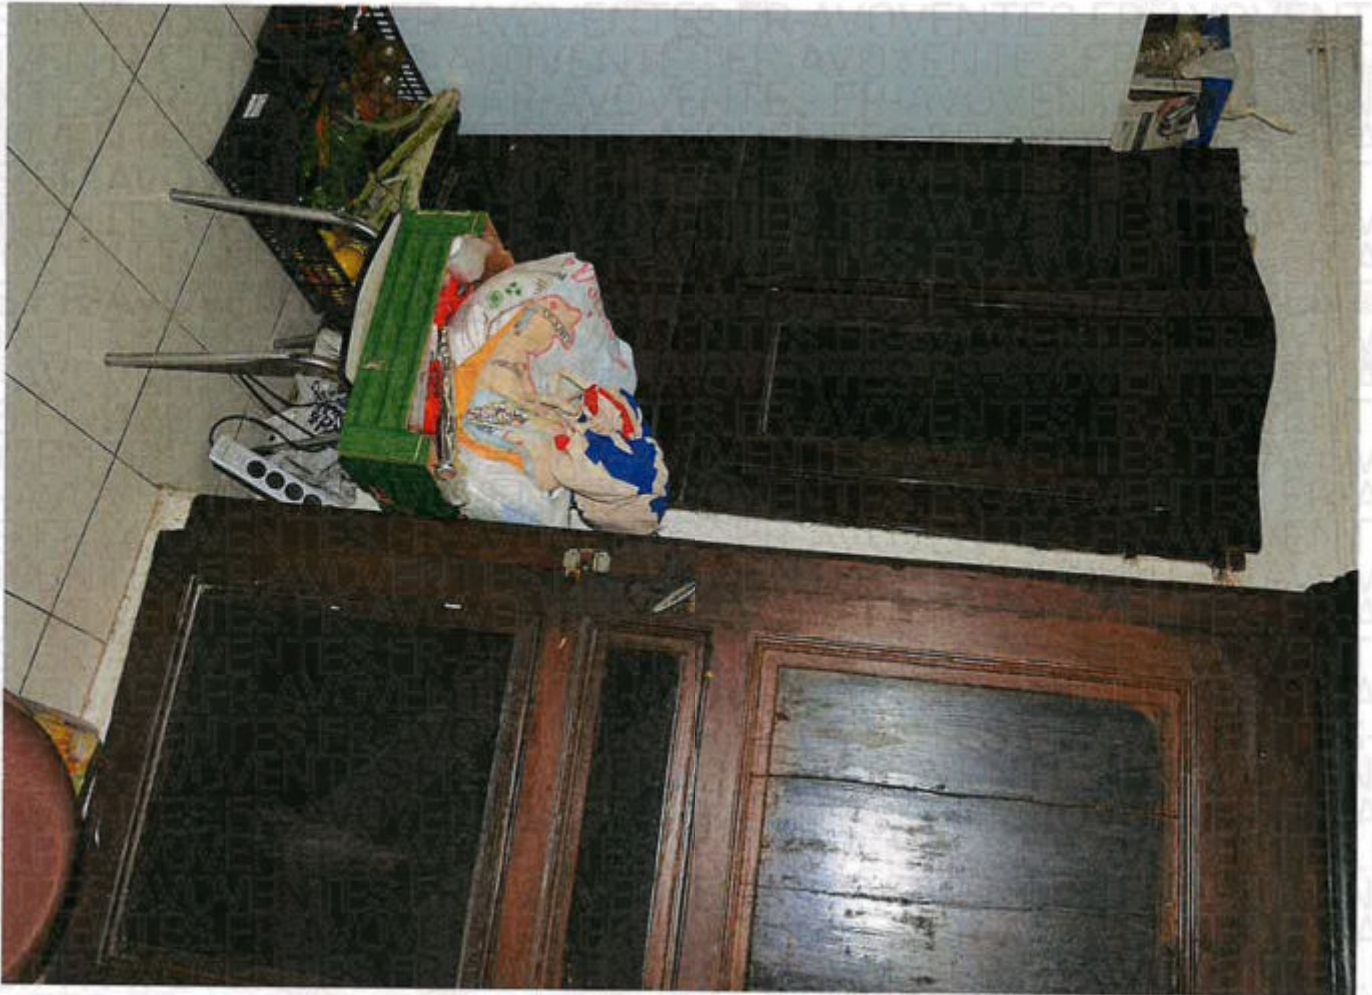
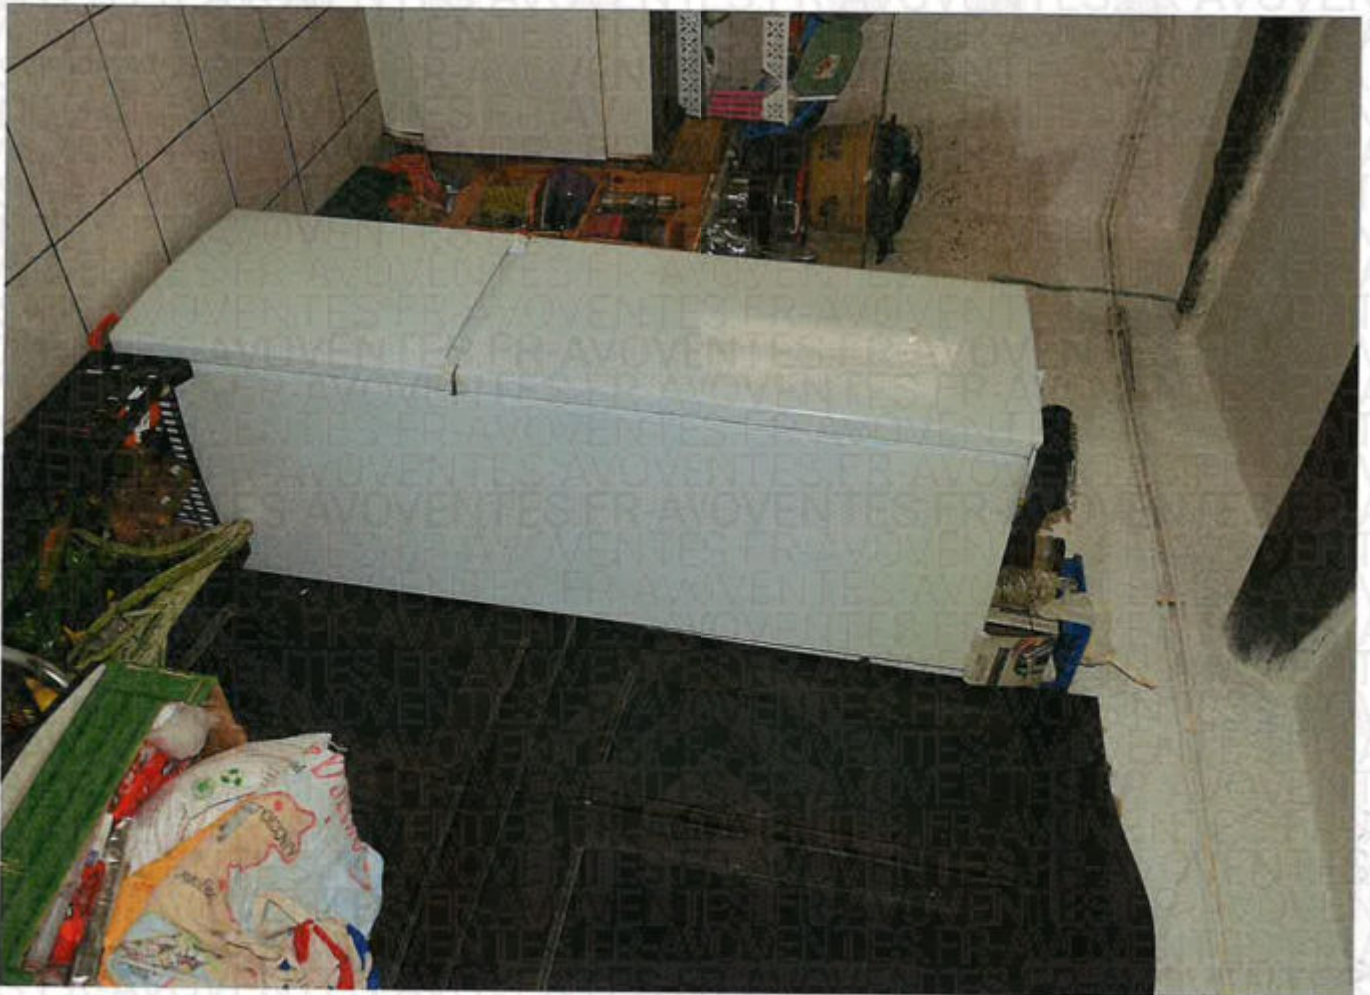
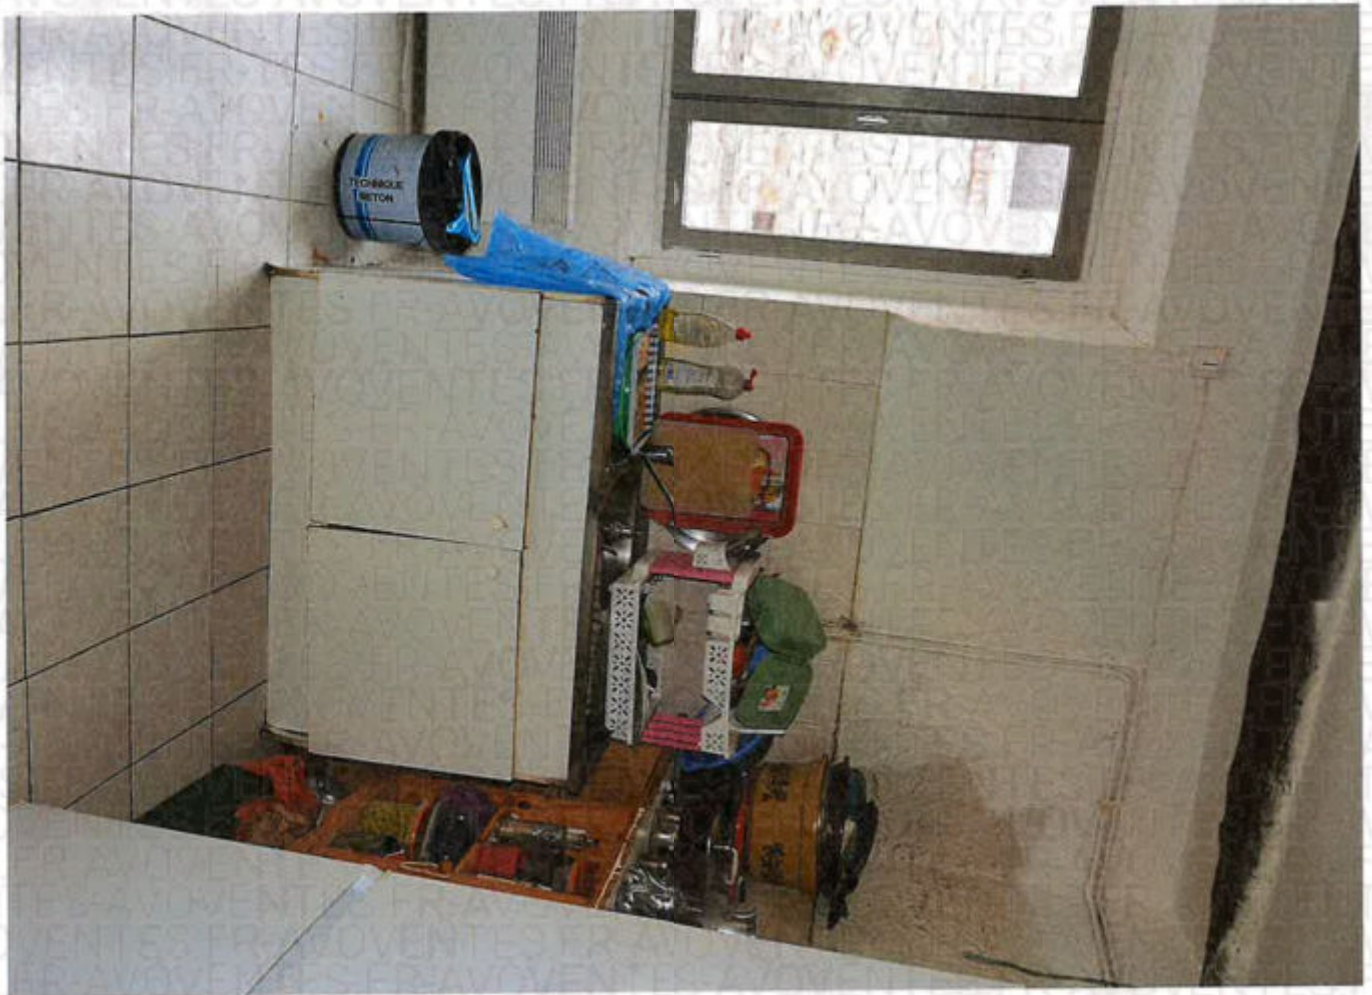
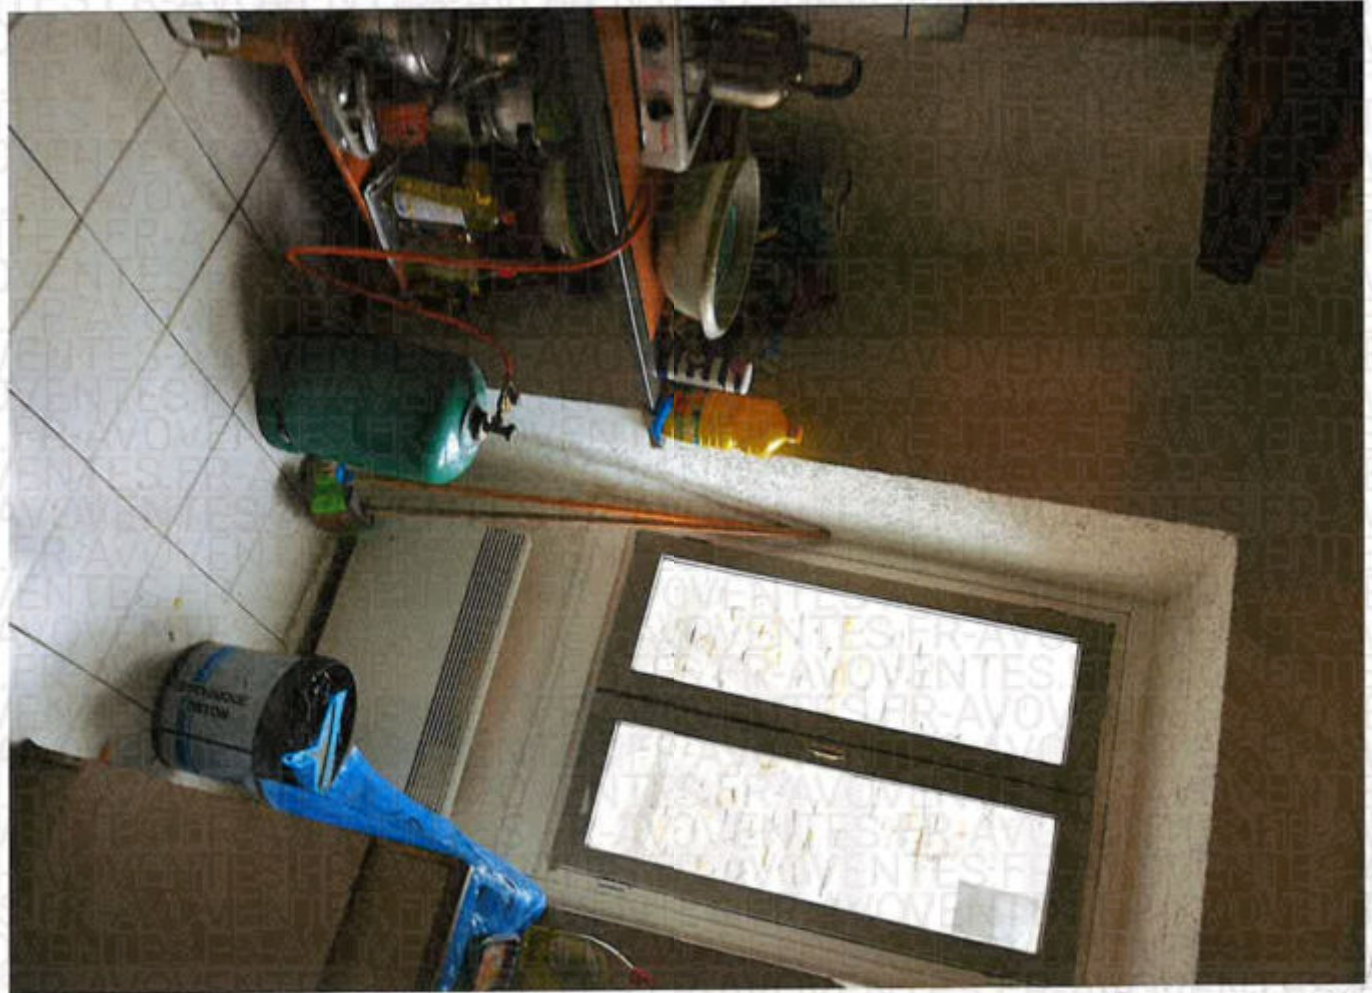
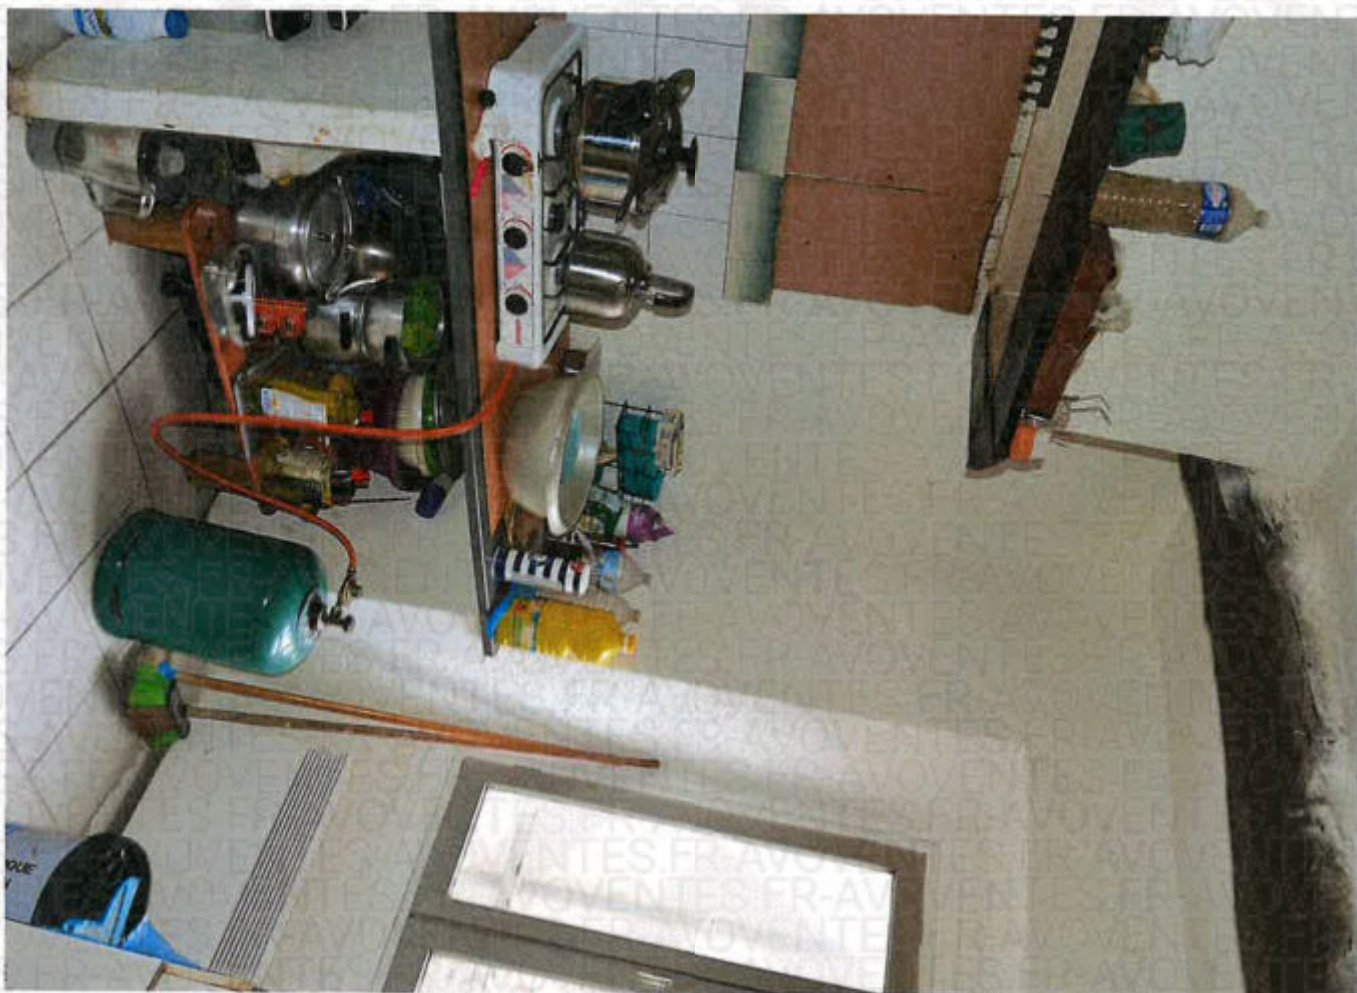
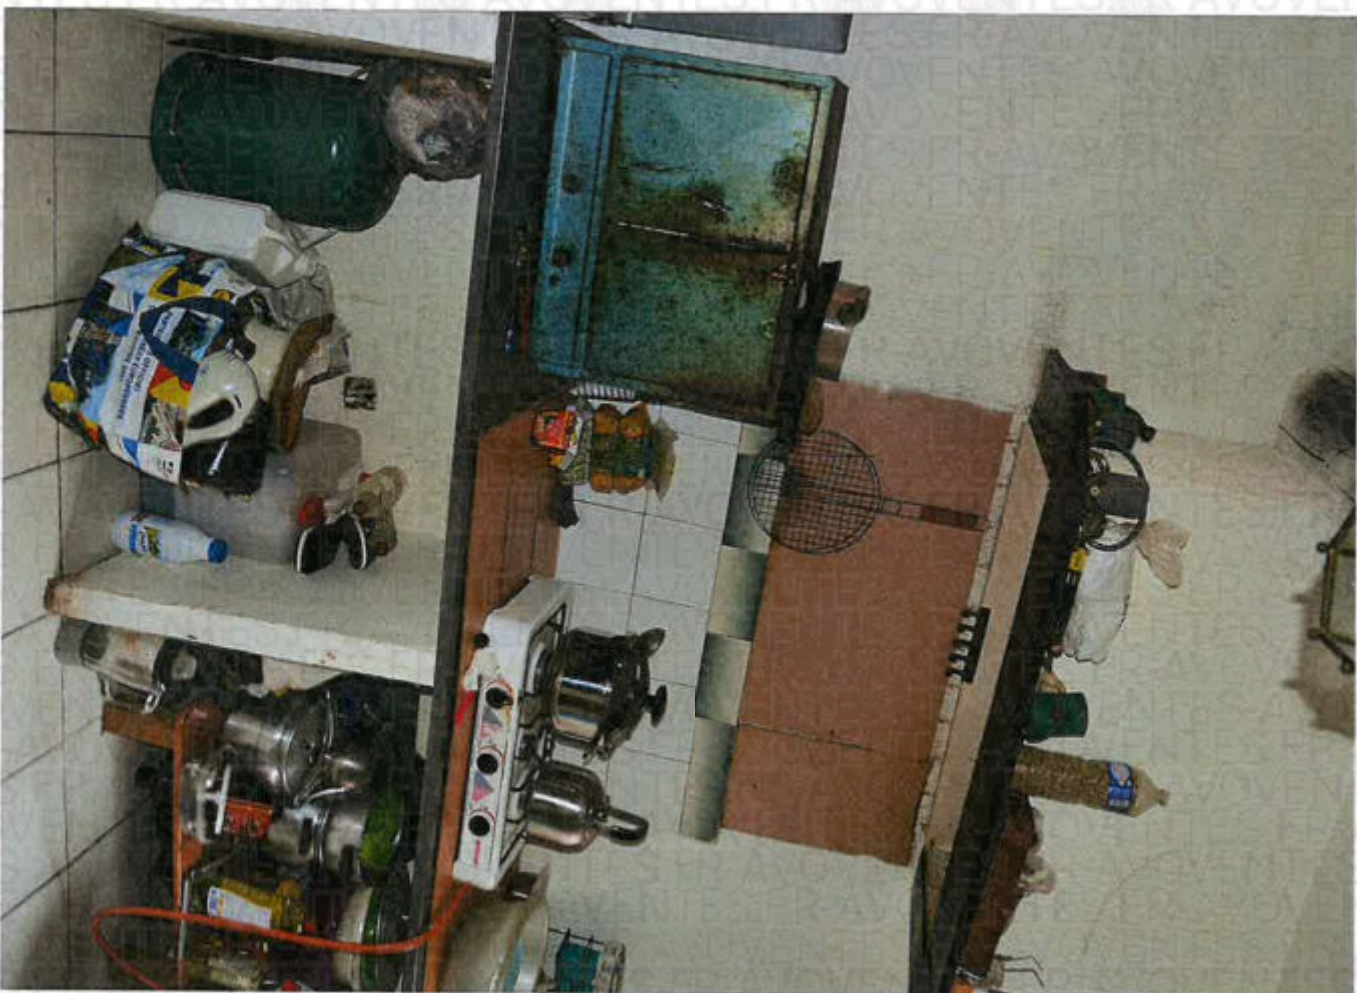
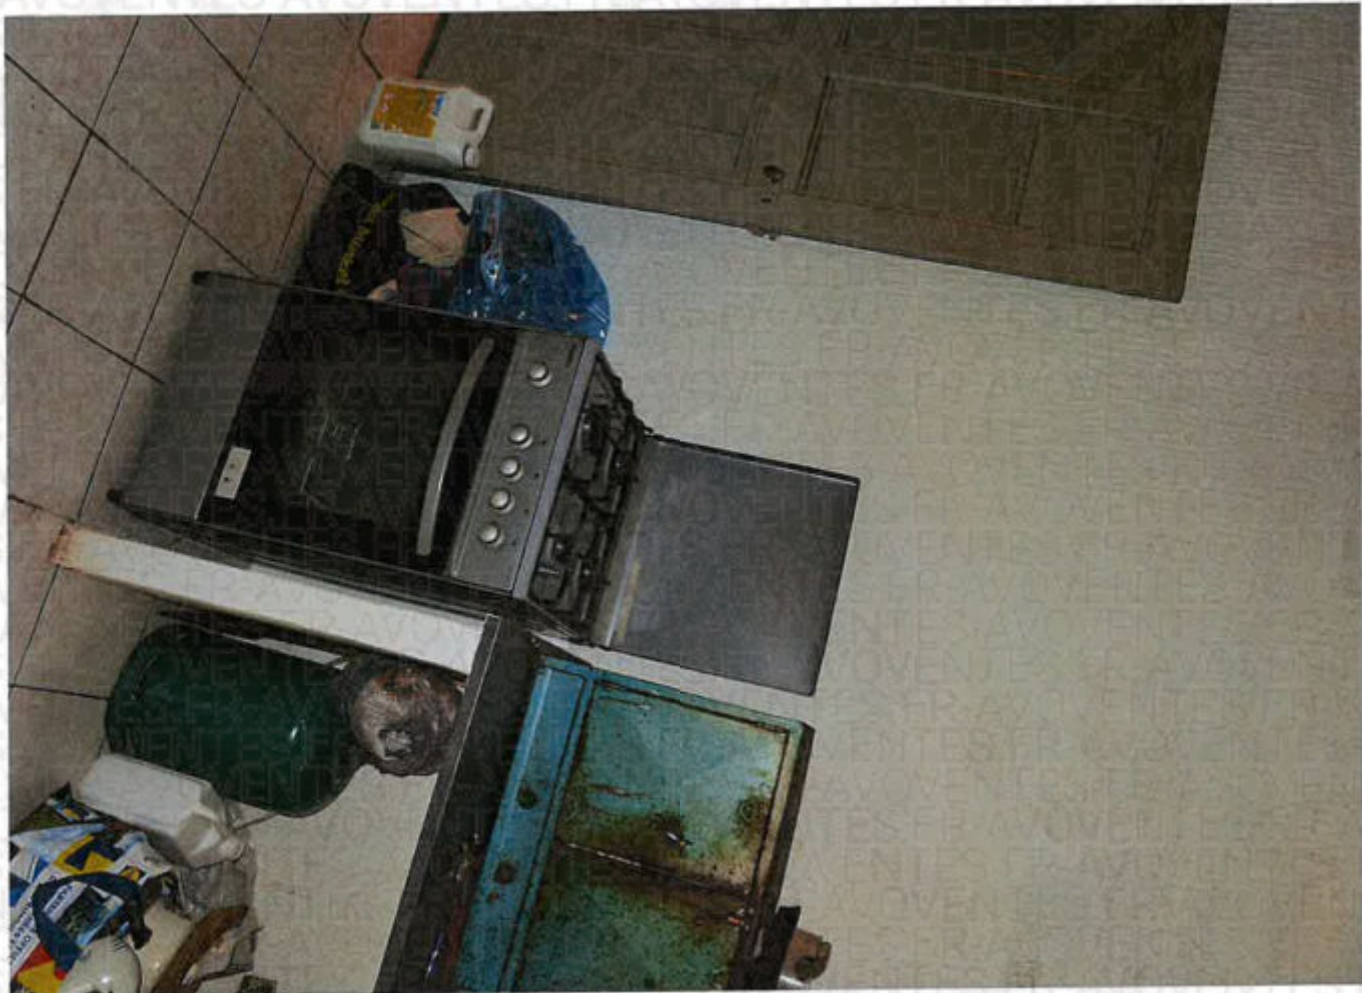
**Premier étage, cuisine :**

Au sol, un carrelage blanc, défaut de planéité du sol.

Plafond blanc avec délitement de peinture, des traces d'humidité, des auréoles. Trois poutres bois anciennes.

La pièce est ajourée par une fenêtre exposée côté Sud avec vue sur la Grand Rue, châssis bois, double vitrage, deux vantaux, vitres intactes, avec volets extérieurs bois en mauvais état. Le gond de la fenêtre est tordu ; de là une vue sur le château, château discret mais imprégné d'histoire.

Dans le fond de la pièce côté droit, un meuble évier deux bacs inox avec égouttoir. Le meuble est en mauvais état, robinetterie mitigeur état d'usage.

Sur le pan de mur côté gauche de la cuisine en entrant, un bâti qui supporte un simple plan de travail sur lequel est installé un réchaud à gaz qui est alimenté par une bouteille de gaz. Là au-dessus, un canon de cheminée, absence de hotte aspirante. Egalement, une gazinière est installée dans la pièce.
