# PROCES-VERBAL DESSCRIPTIF SAISIE-IMMOBILIERE

DU 02.12.2025

Certifie m'être rendu, ce jour, le 2 décembre 2025, à l'adresse du bien objet de la présente procédure de saisie immobilière 1, Grand Rue – 30190 LA ROUVIERE.

Un immeuble à usage d'habitation situé sur la commune de LA ROUVIERE (30190), 1 Grand Rue cadastré section AD n°458, lieu-dit 1 Grand Rue pour une contenance au sol de 60 centiares.

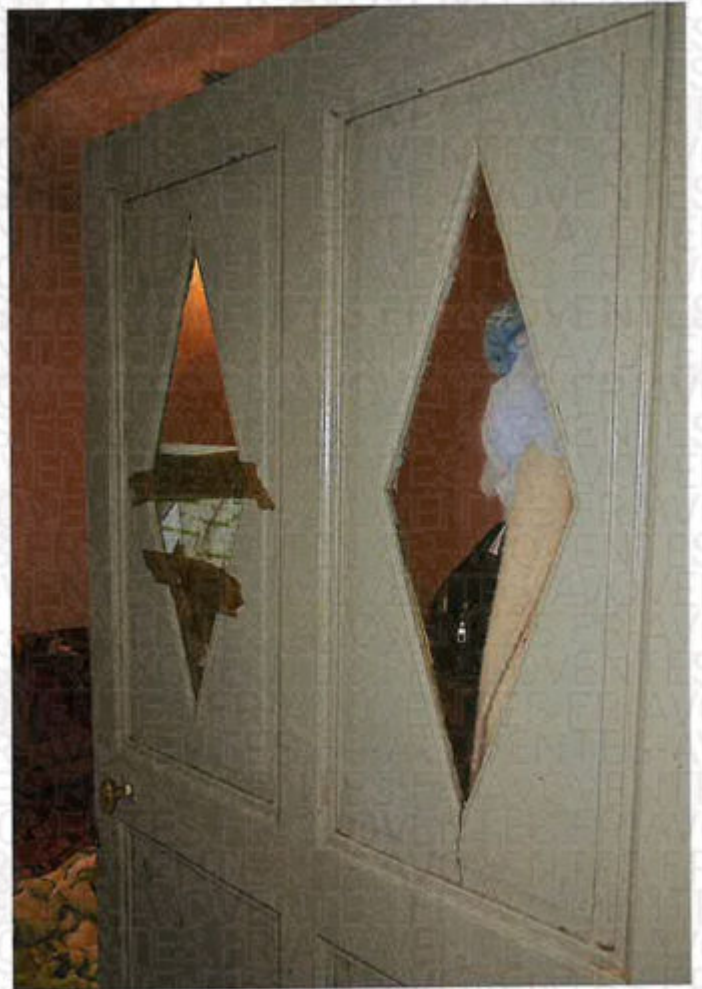
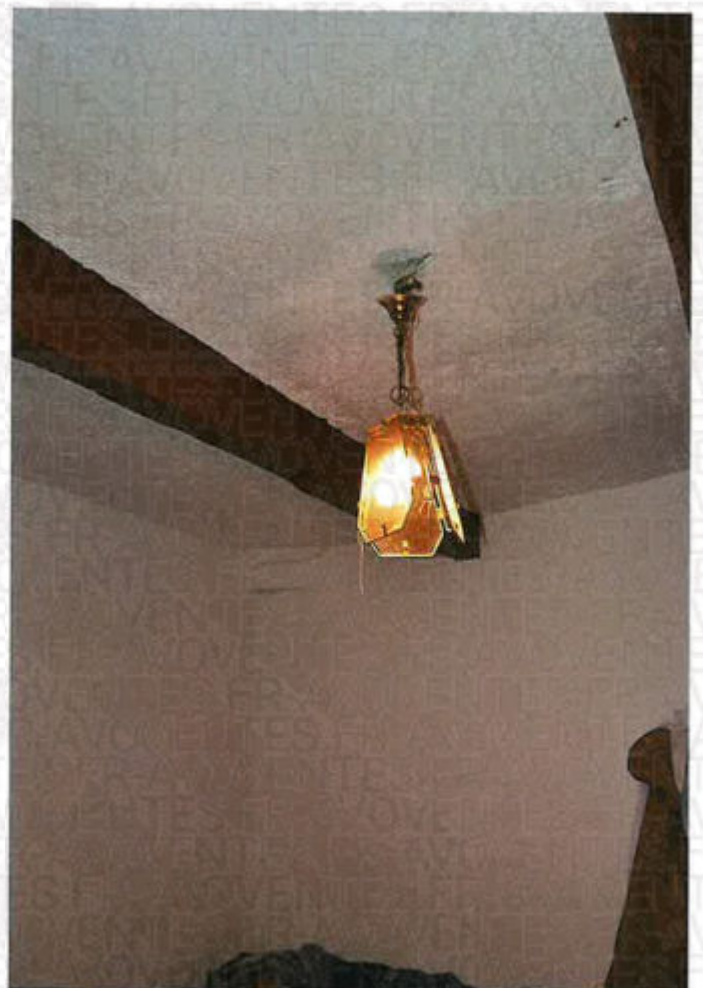
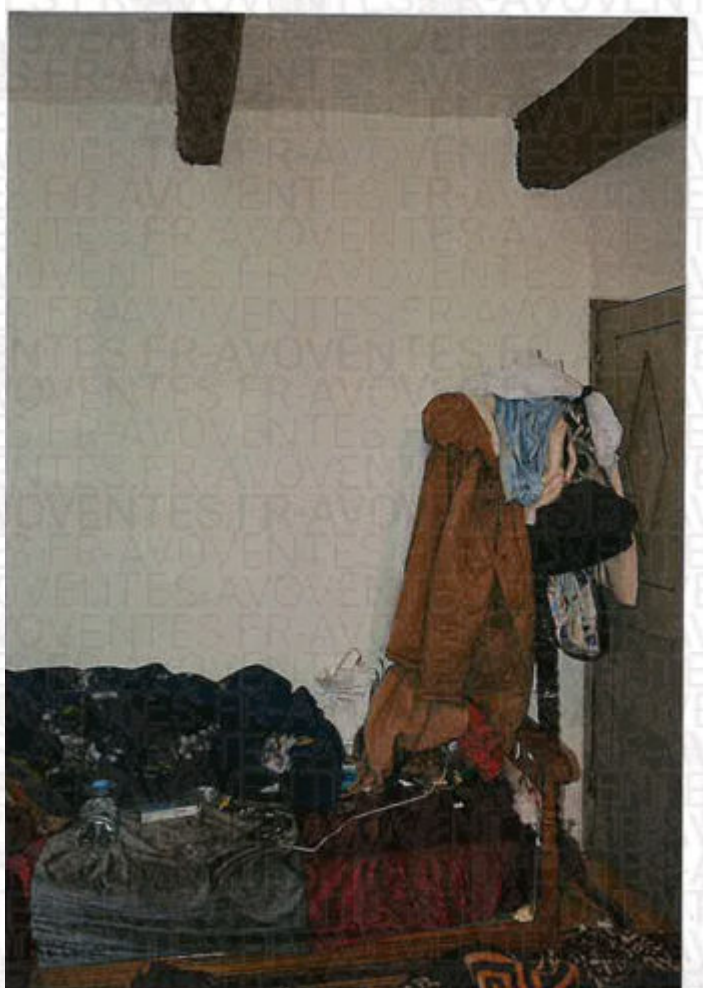
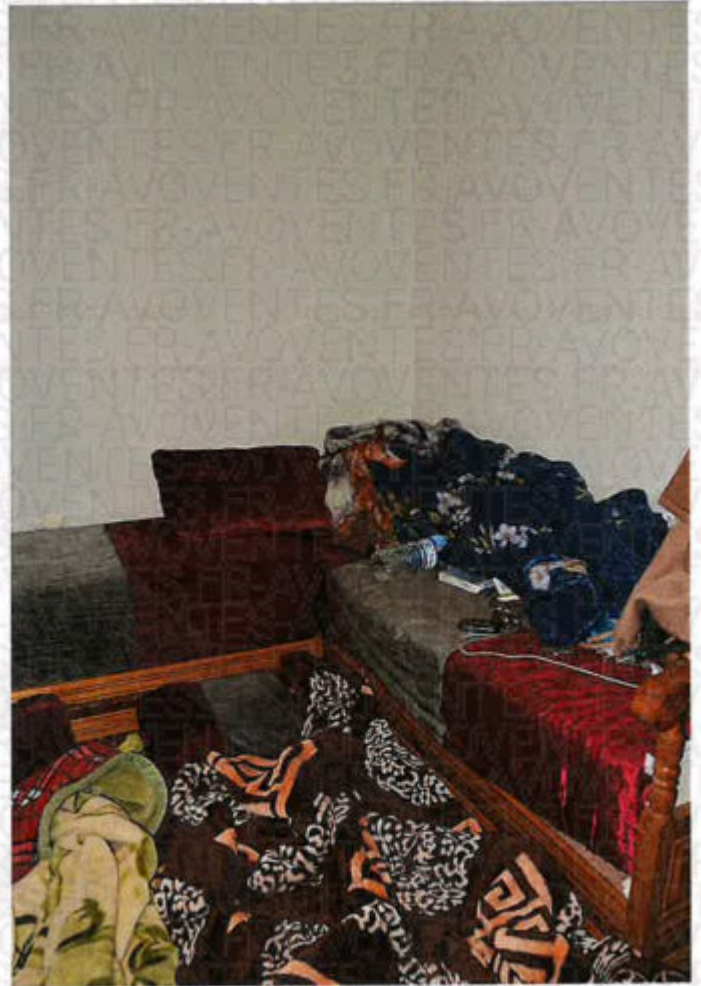
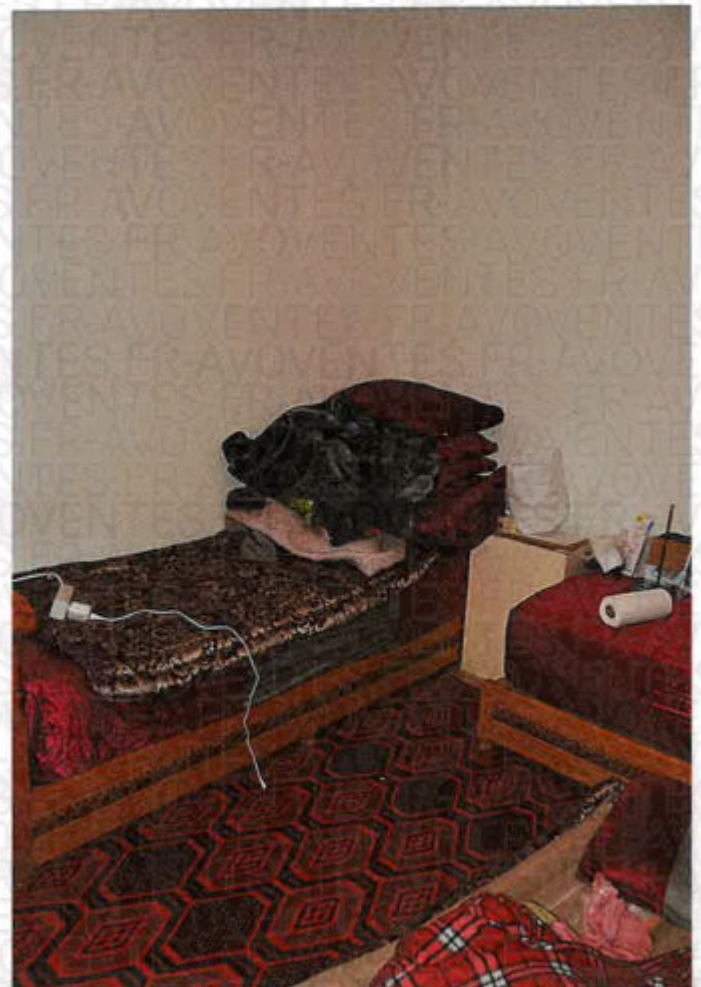
**Salon premier étage :**

Il faut traverser le palier, au fond du palier, au pied de l'escalier vers le 2<sup>e</sup> étage, une porte en bois ancienne, deux vitrages sur la porte, un vitrage cassé.

Au sol, un sol souple, ancien, vétuste.

Prises électriques, boîtiers interrupteurs, prise téléphone, télévision : l'ensemble est ancien.

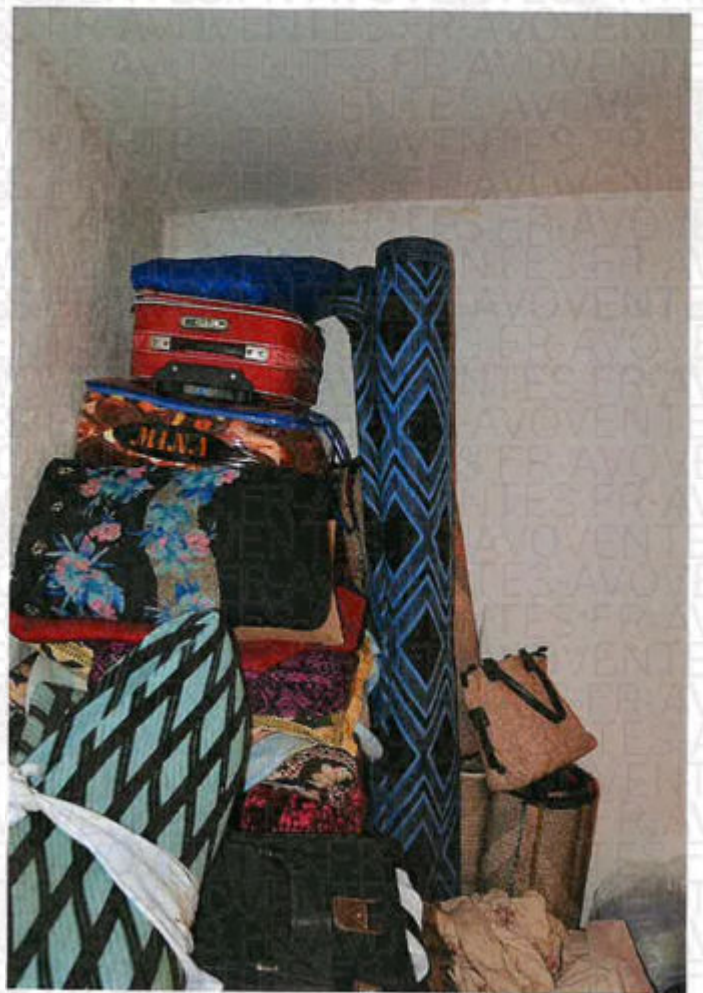
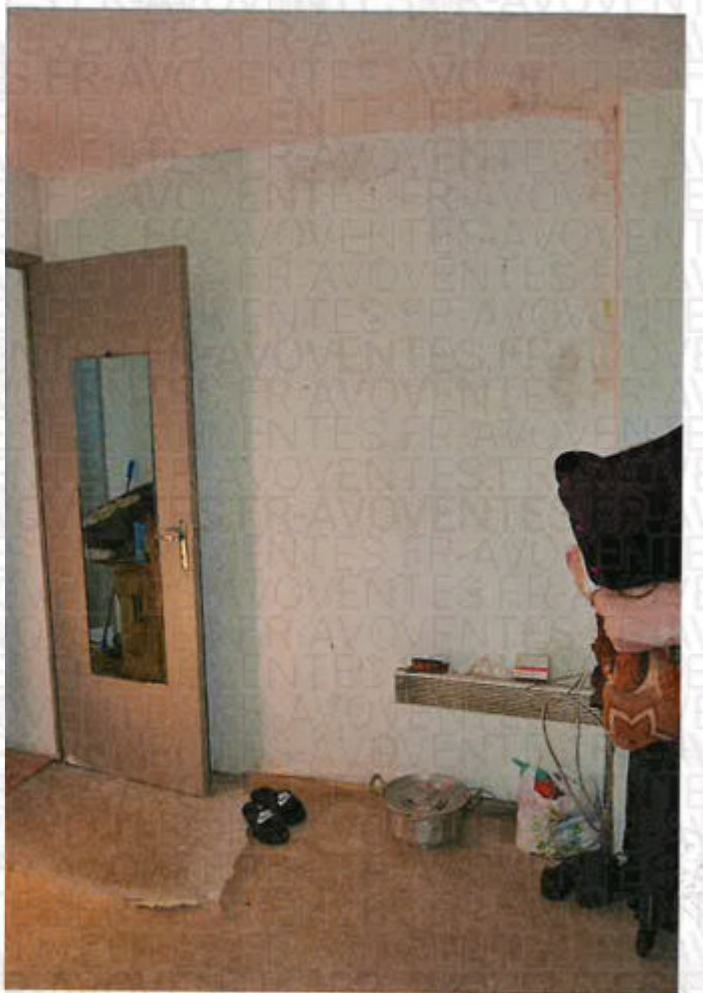
**Chambre n°2 :**

Au sol, un Lino déchiré et vétuste.

Les murs et plafond : peinture ancienne avec délitements, traces d'humidité.

En entrant côté gauche, un radiateur électrique ancien, vétuste.

A gauche de la fenêtre, un placard deux portes, ancien, vétuste.

Au plafond, un point lumineux, fils, douille sans ampoule, auréoles d'humidité, petites moisissures, ainsi que sur les murs, à la jonction du mur et du plafond.

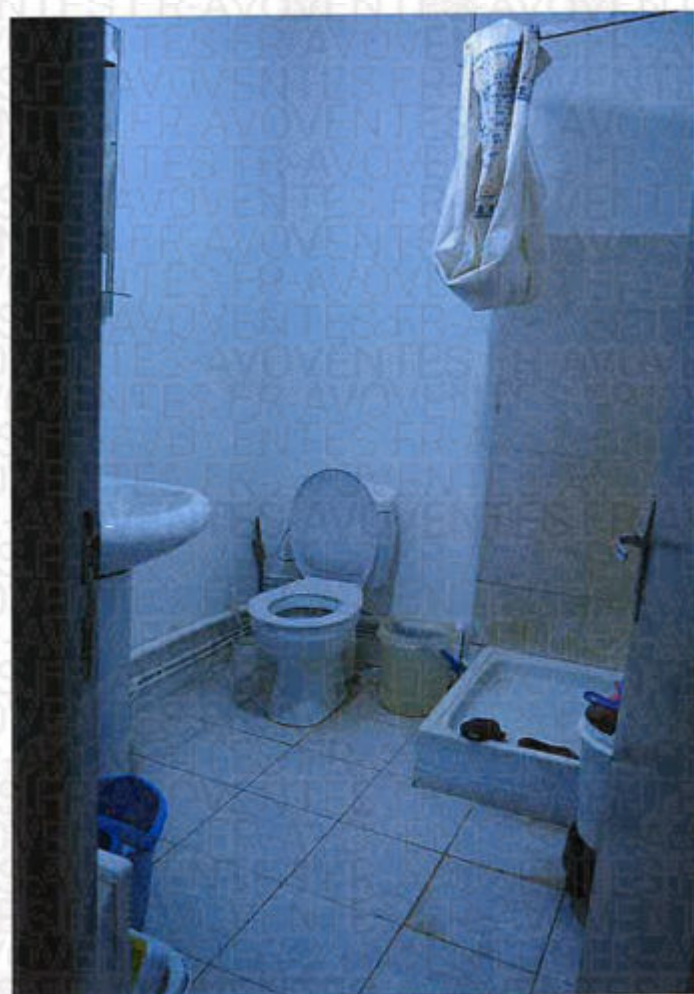
**La salle d'eau :**

En entrant côté gauche, un cumulus ATLANTIC ancien, avec traces de rouille en partie basse de la citerne.

A côté, un lavabo en céramique vernissé sur colonne, il manque la bonde, robinetterie mitigeur ordinaire. Au-dessus, un petit miroir, deux spots sans ampoules.

Un receveur de douche ordinaire, un rideau de douche. Autour de la douche, du carrelage mural, une robinetterie mitigeuse encrassée, entartrée.
