# PROCES-VERBAL DE CONSTAT

1. Un immeuble sis sur la commune d'ALES (30100) 1 Impasse Charles Péguy, cadastré :

L'immeuble faisant l'objet du présent procès-verbal est une maison individuelle avec terrasses située dans une impasse.

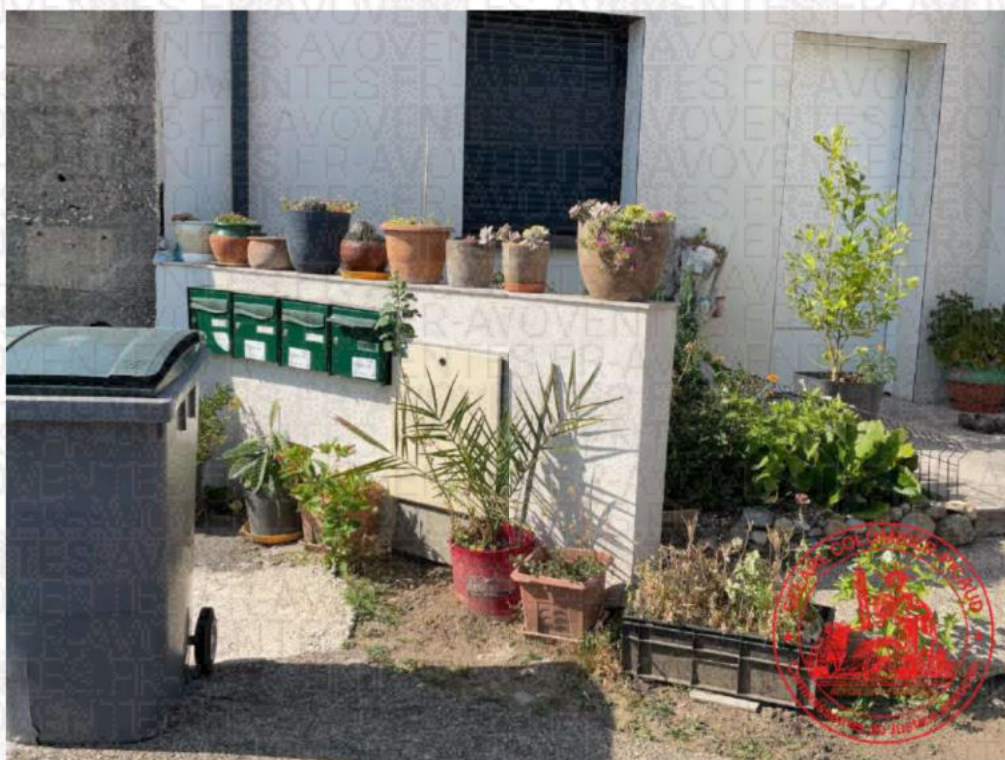
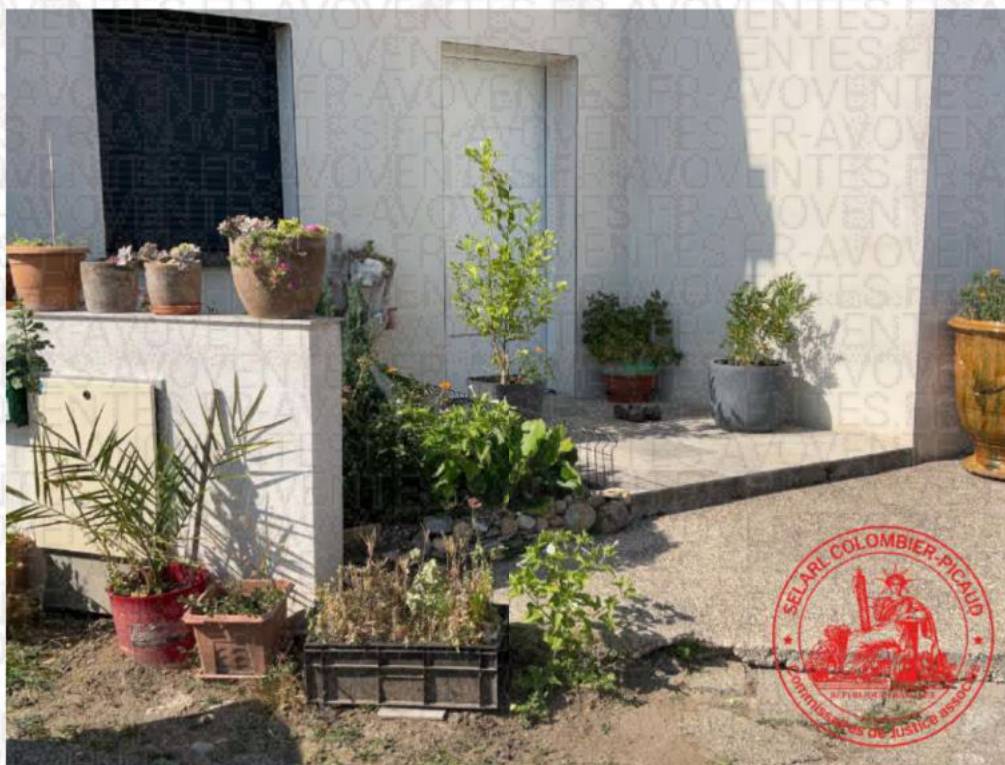
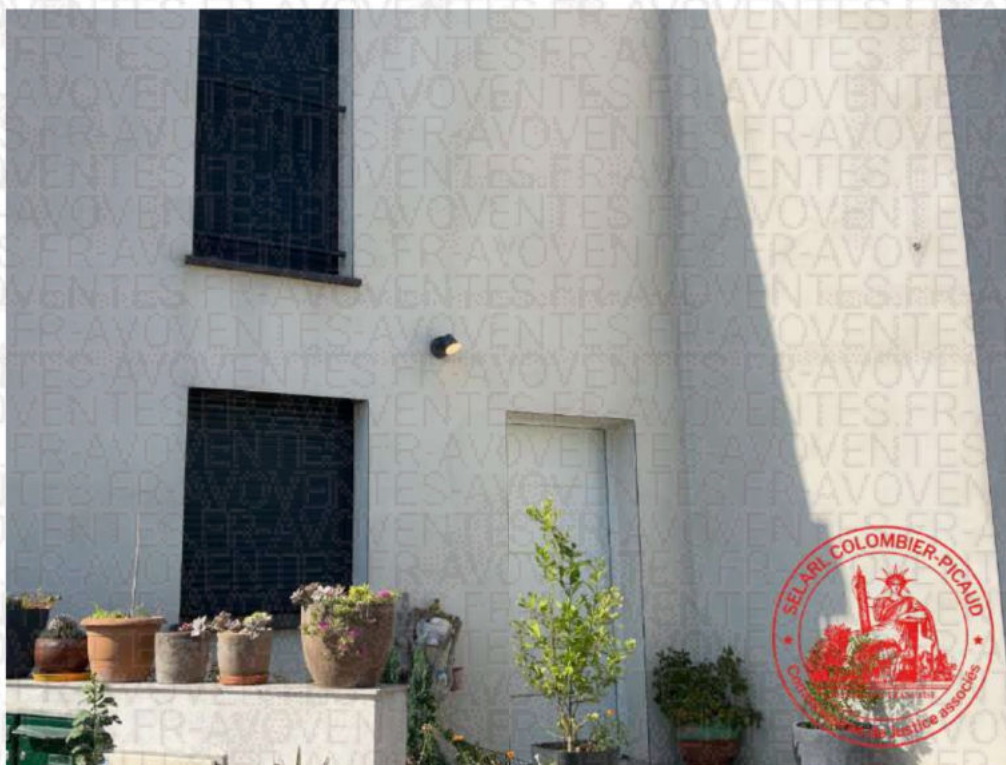
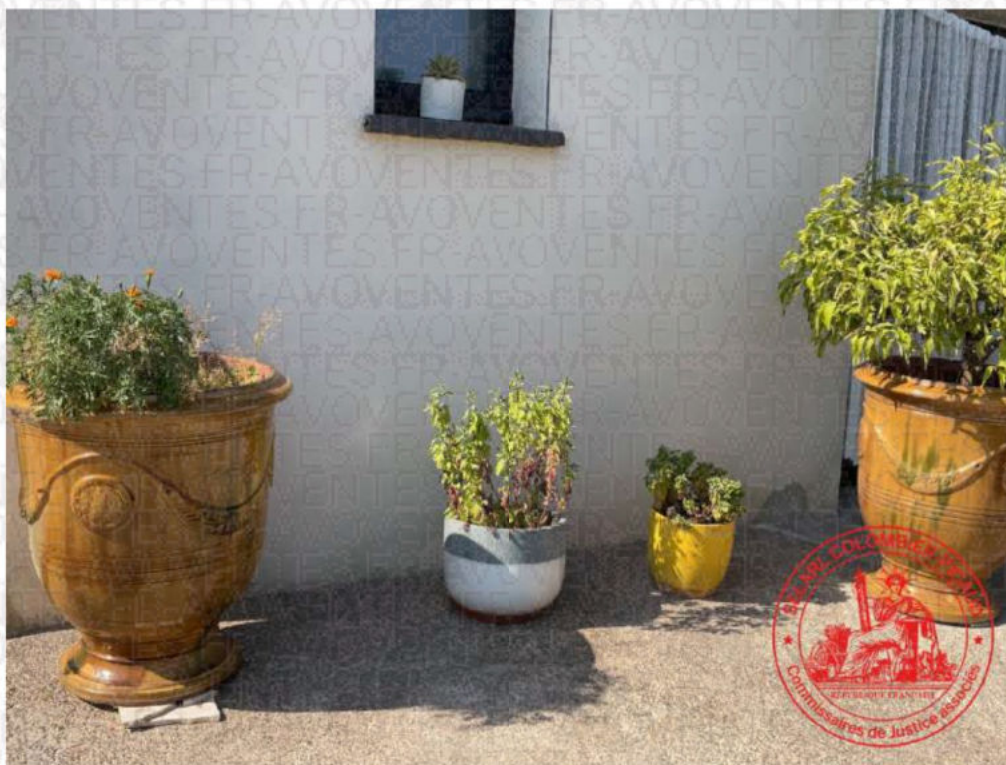
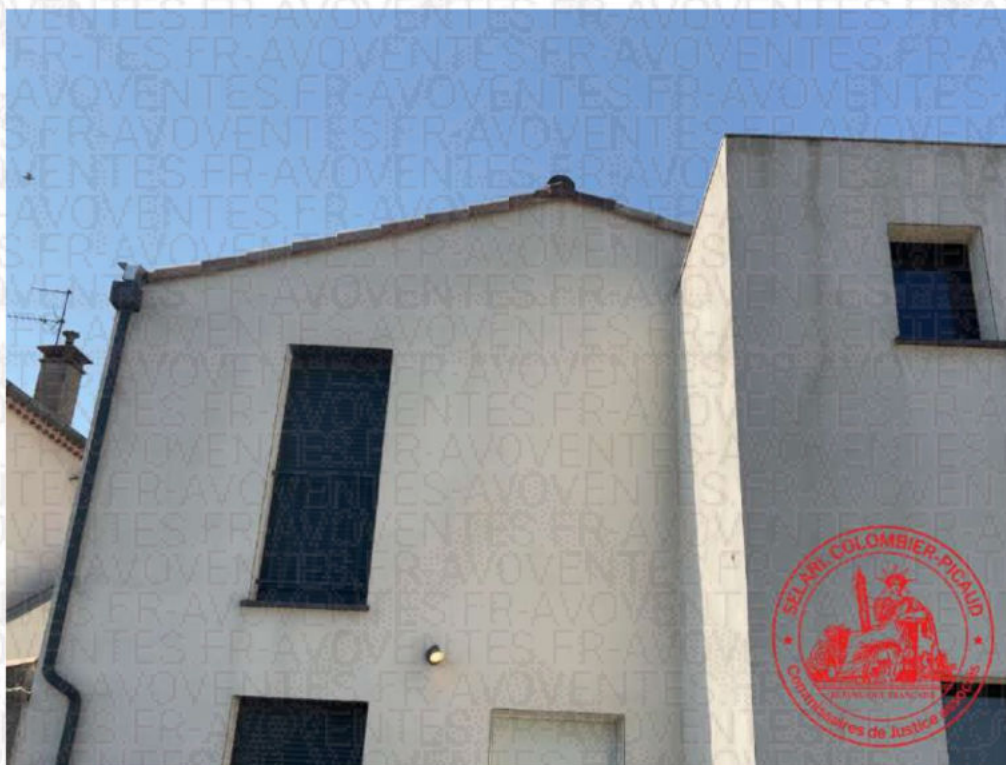
### **1 Extérieur**

Je constate que les murs extérieurs présentent une surface claire enduite, avec des traces verticales brunâtres sous le luminaire mural. J'observe que ces traces sont également visibles sur la façade principale, à proximité des fenêtres supérieure et inférieure, ainsi que sur la paroi latérale du volume en saillie. Il est à noter que la teinte demeure uniforme sur le reste des parois.

J'observe que la zone pavée située devant l'entrée comporte quelques irrégularités et petites fissures. Je constate la présence de végétations entre les pavés, signalant des joints manquants ou dégradés. Il est à noter qu'aucun affaissement ni élément désolidarisé n'est visible.

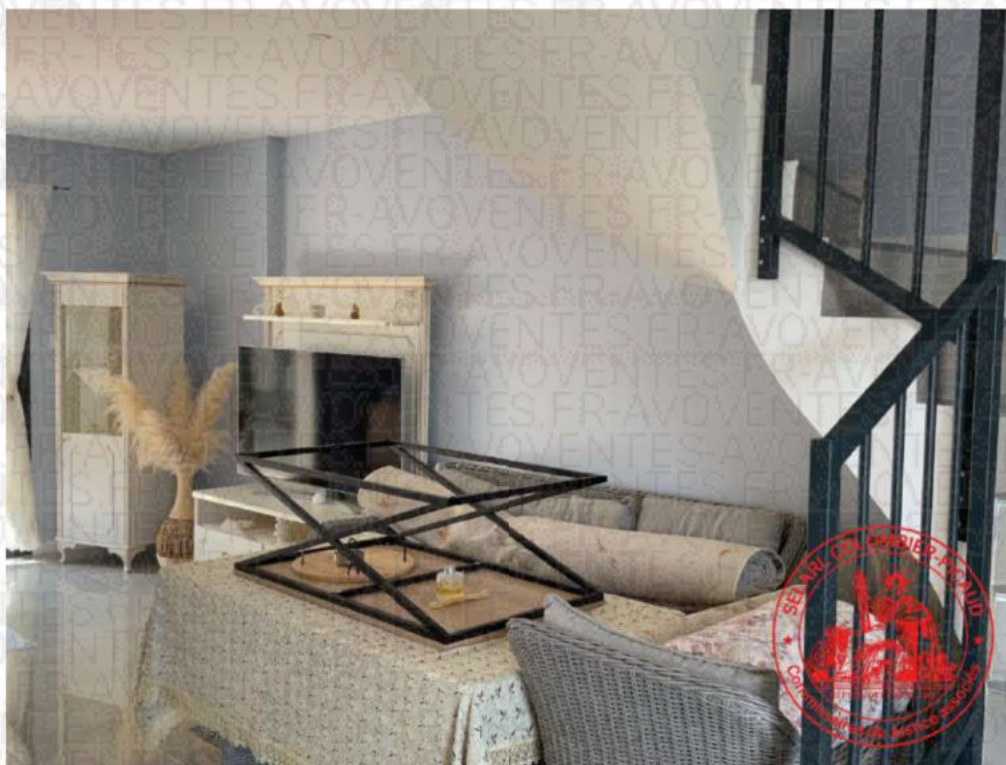
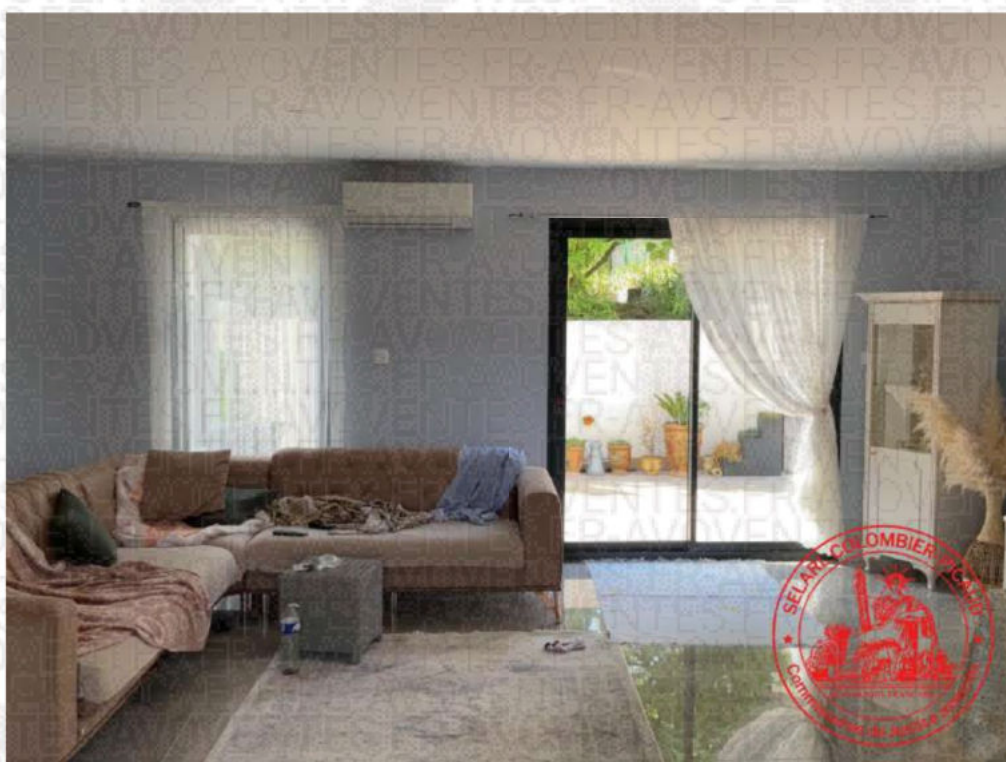
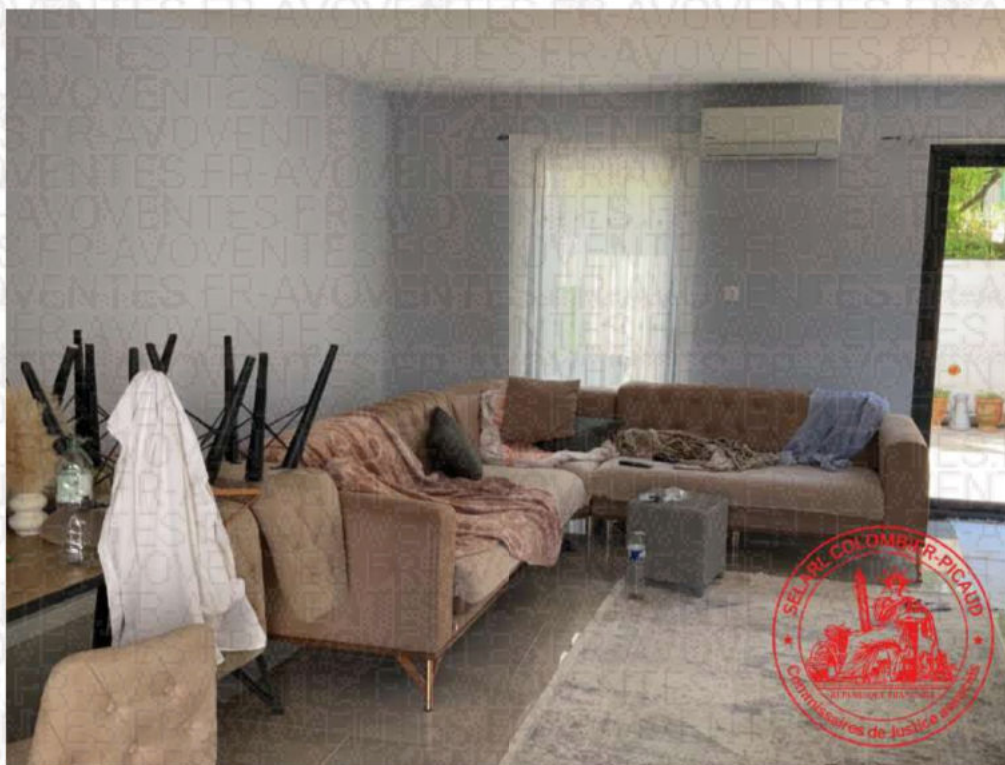
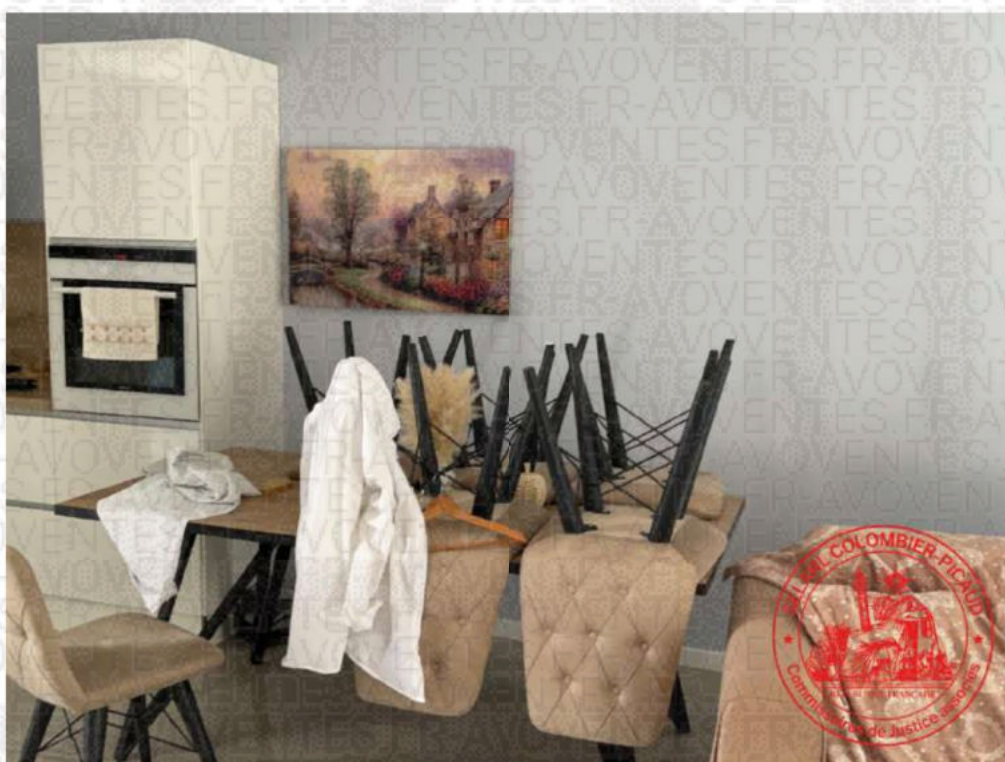
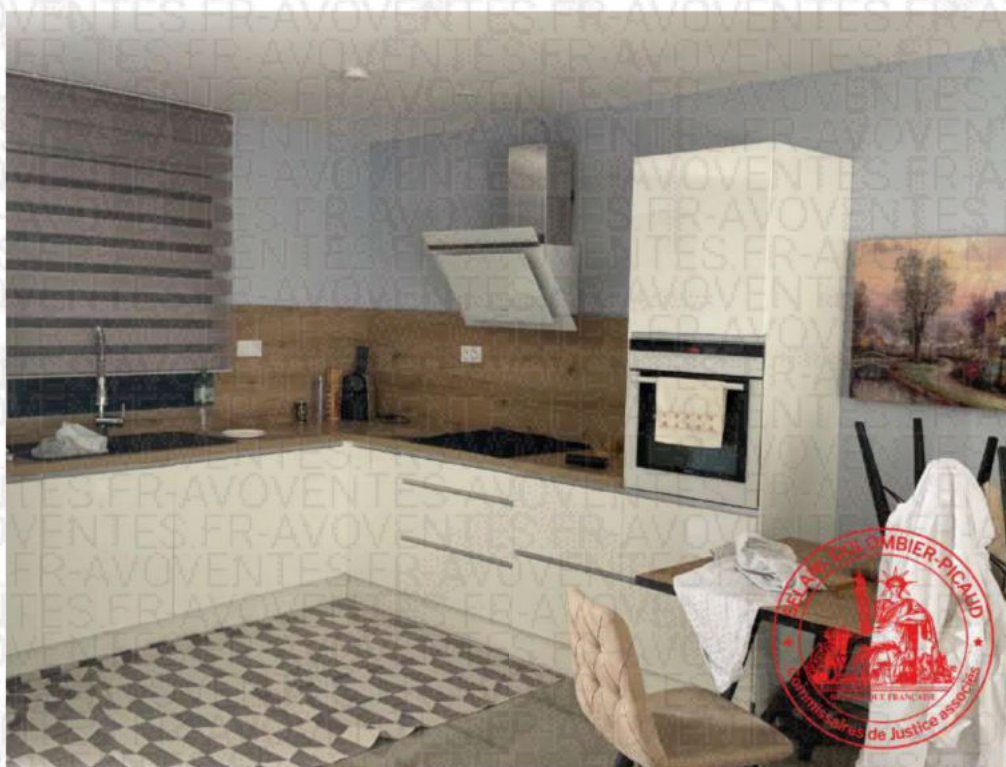
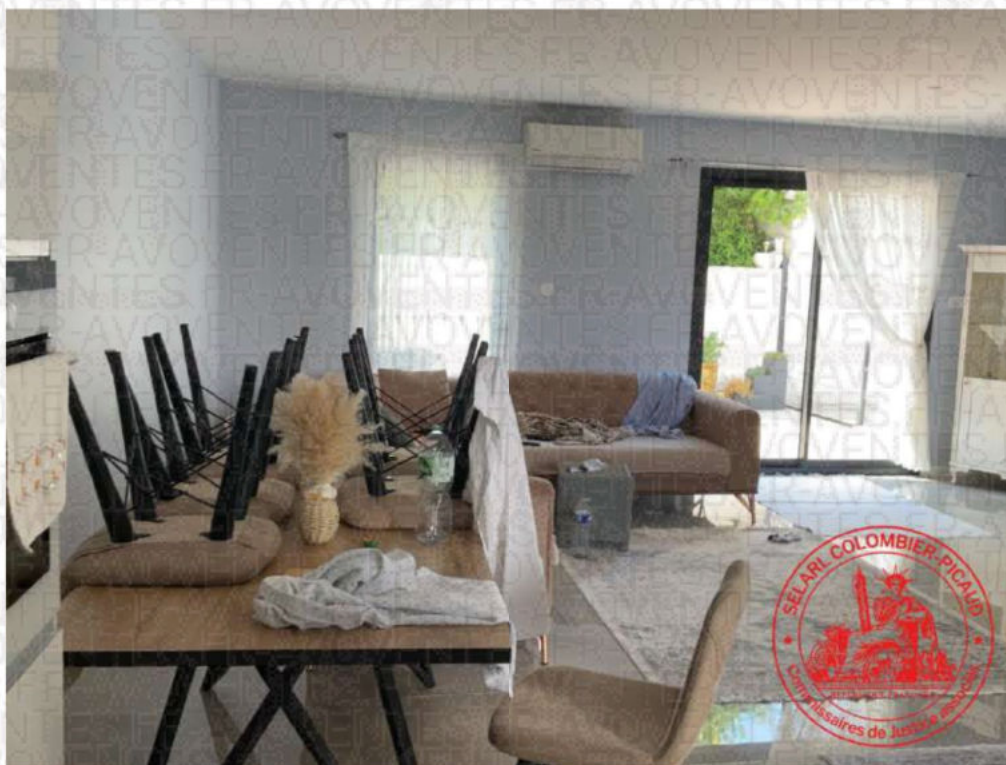
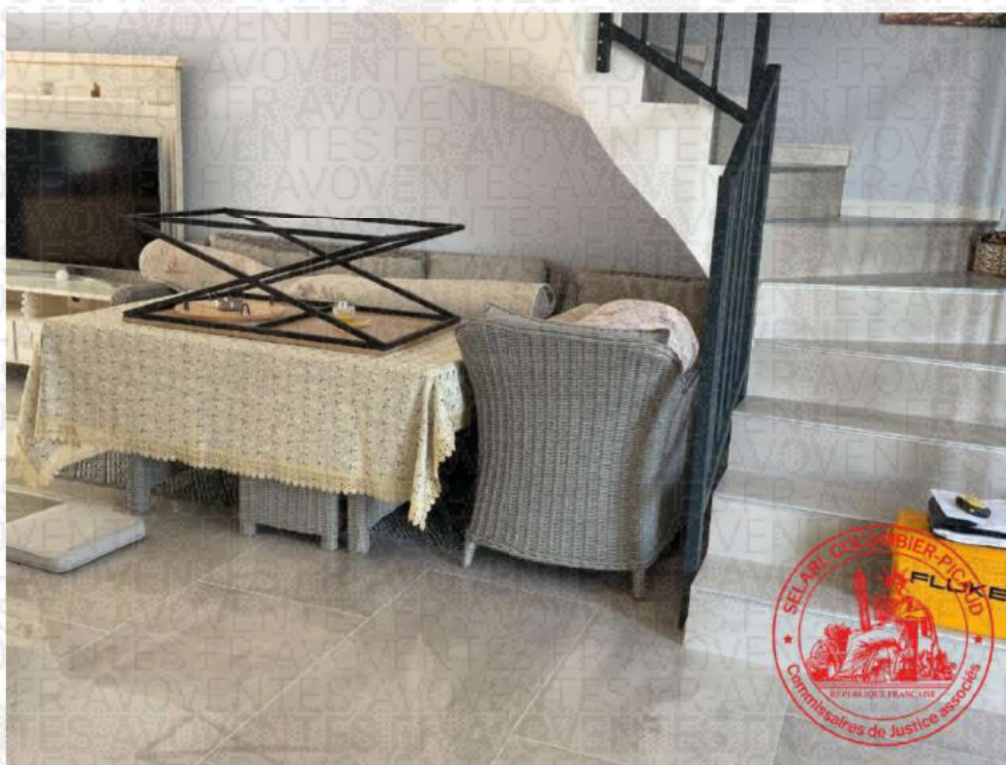
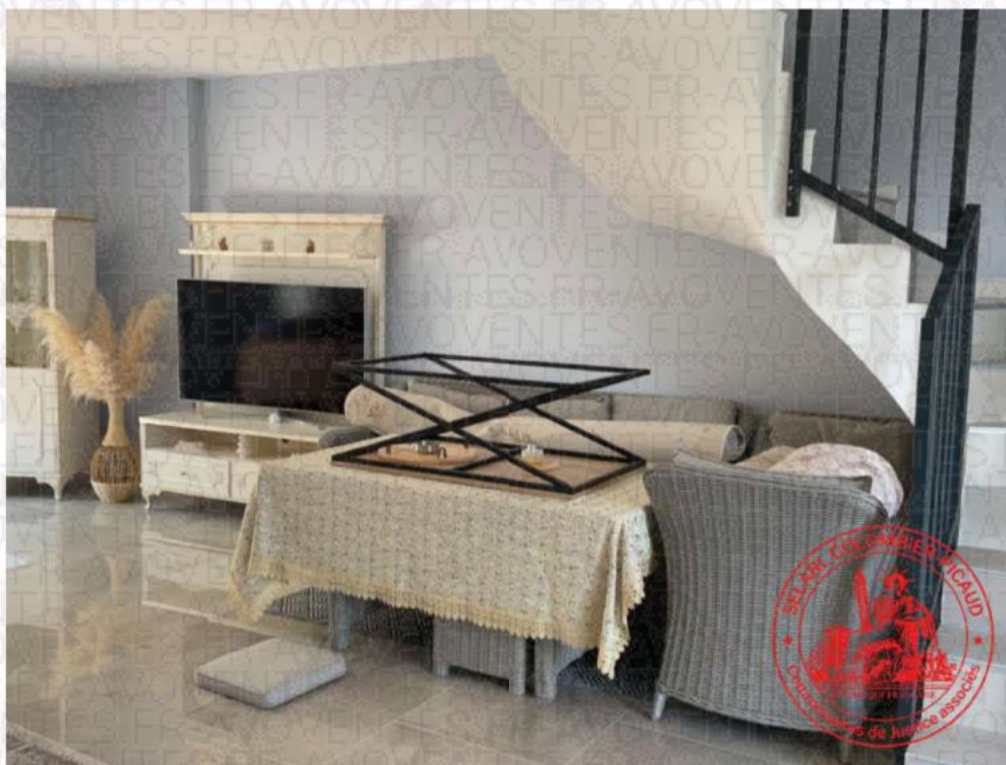
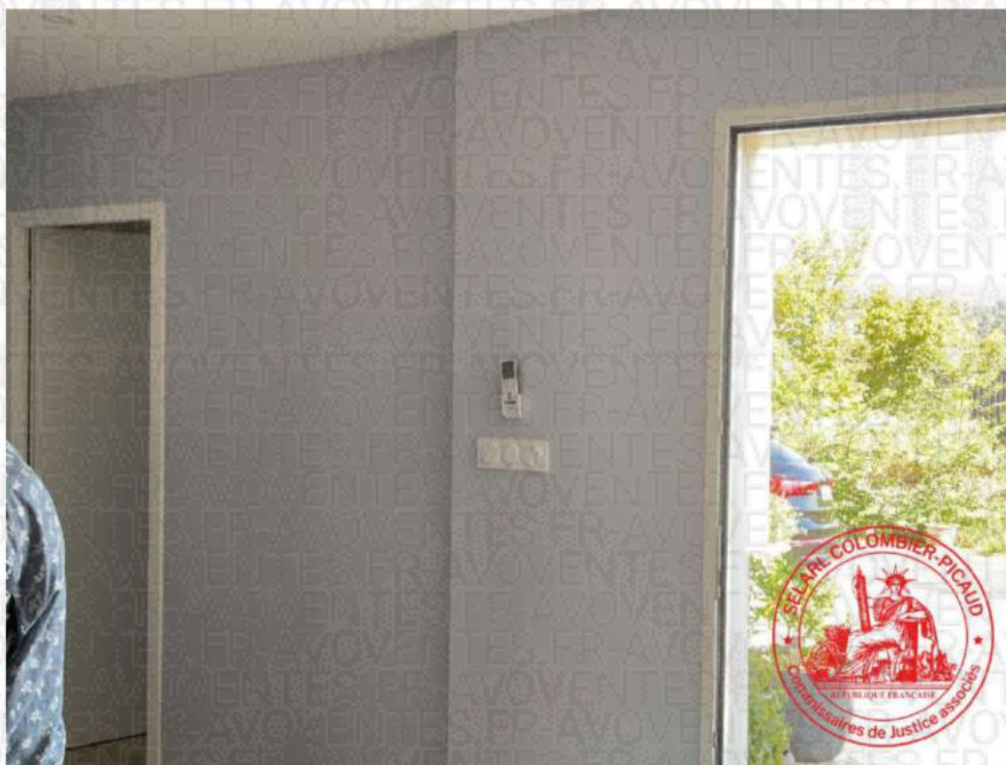
#### 4 pièce de vie

J'observe que les murs sont uniformément peints en gris clair ; je relève quelques trous.

Le volet roulant de gauche (fenêtre) présente des difficultés à la montée et à la descente.

La poignée de la porte est branlante.

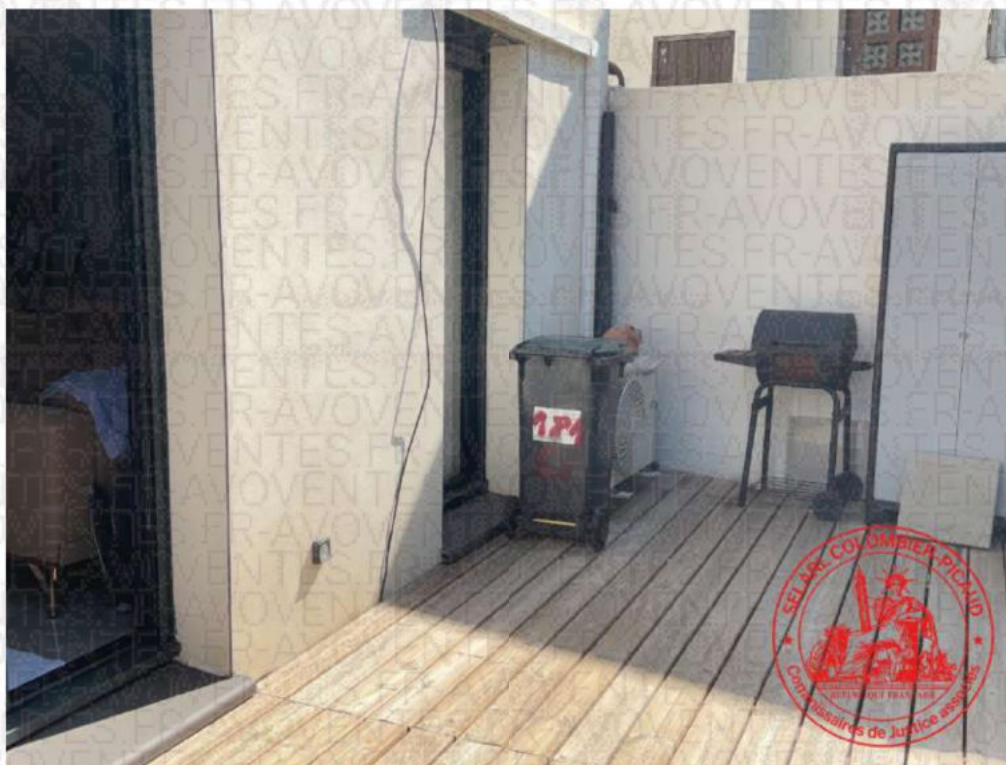
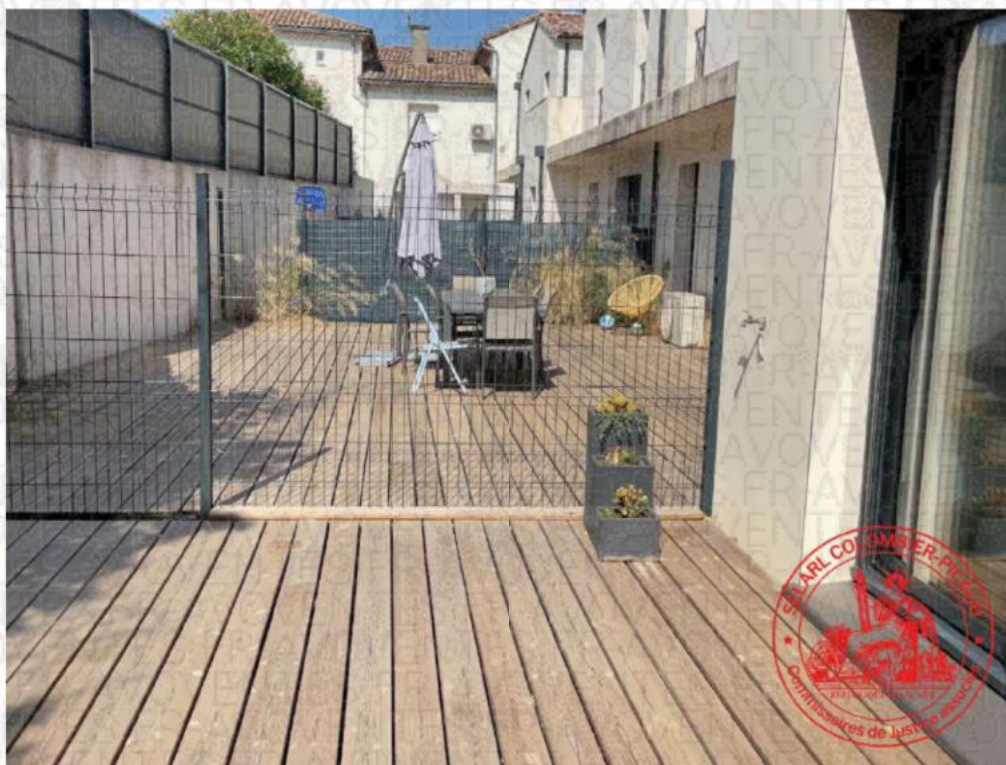
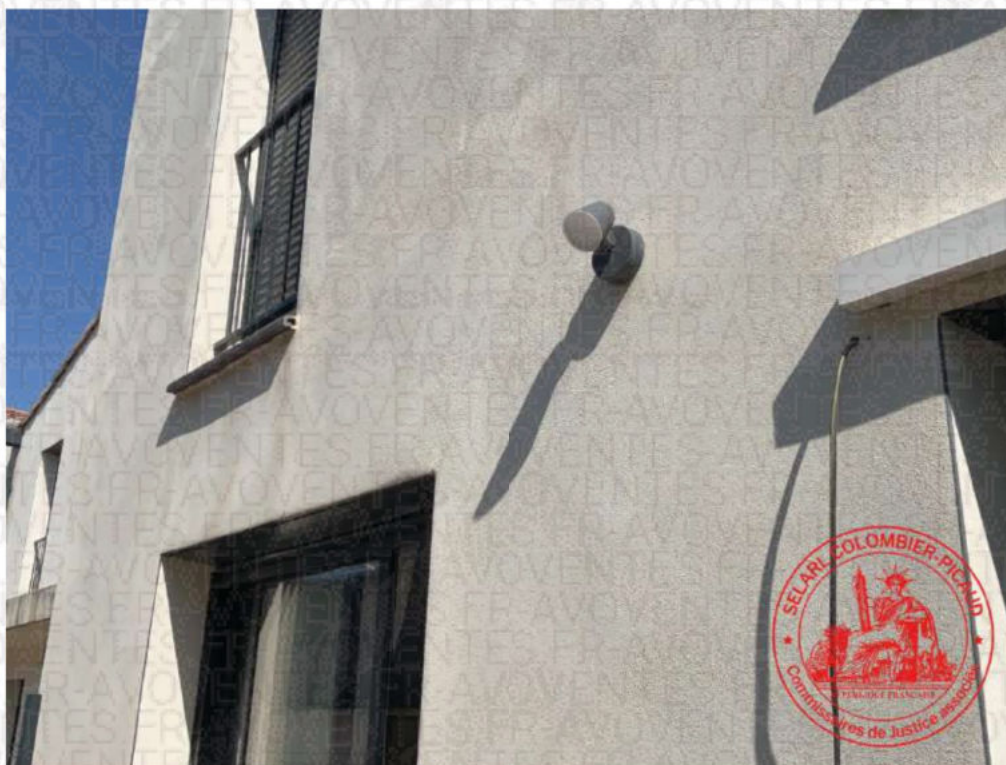
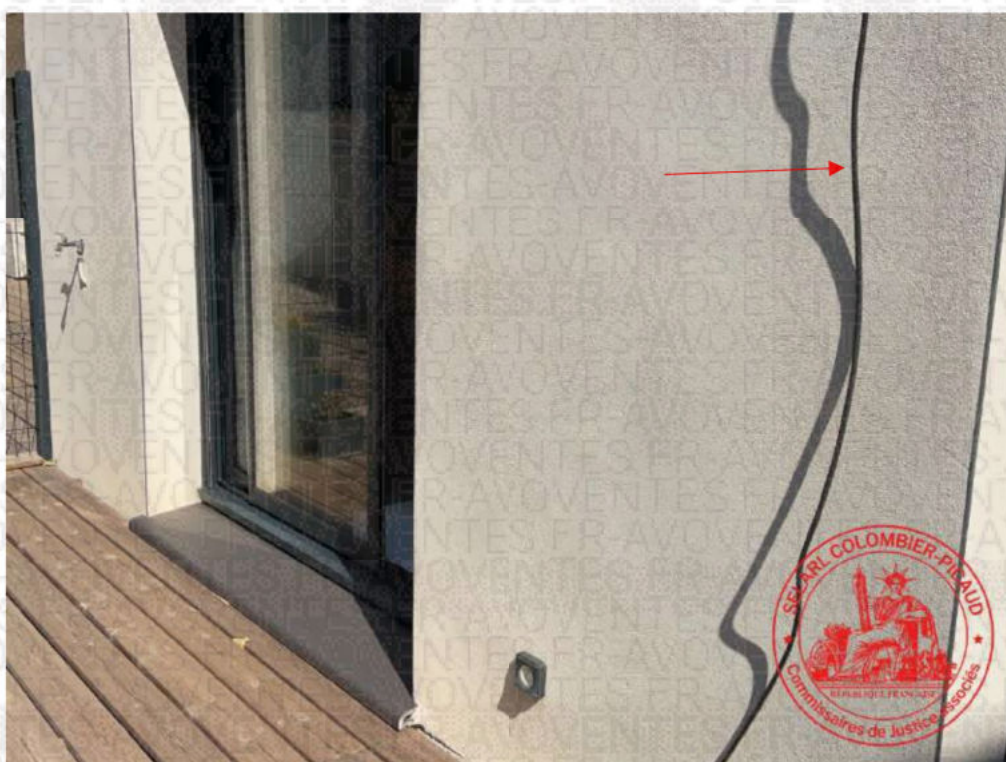
## 9 terrasse

Je constate que le sol est constitué de lames de bois posées horizontalement, présentant des nuances de brun clair. J'observe que certaines lames comportent des taches sombres diffuses ainsi que des variations de teinte. Il est à noter que de légères rayures longitudinales sont visibles principalement vers le centre de la pièce, sans atteinte à l'intégrité des lames.

J'observe que les murs, en crépi beige clair, ne présentent pas de fissures apparentes. Je note plusieurs traces d'usure et de décoloration ponctuelles. Des marques de frottement sont visibles près des coins, notamment sur les parois adjacentes à la porte et à la fenêtre. Il est à noter que le mur opposé à la porte comporte une trace de salissure de forme irrégulière, d'environ trente centimètres.

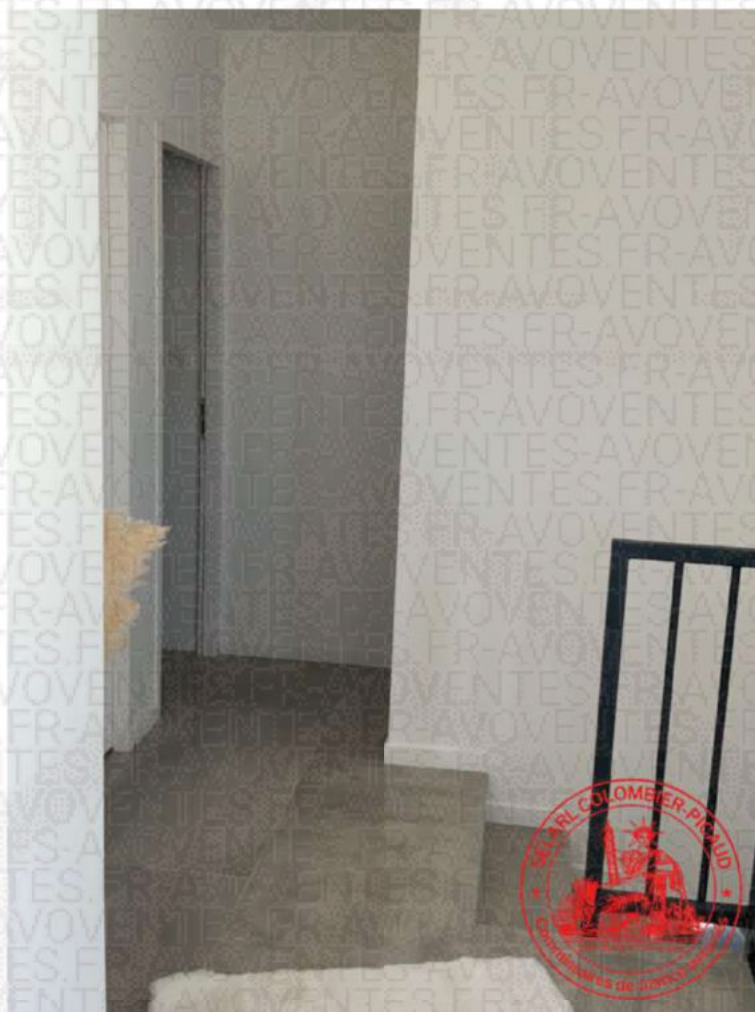
## 11 couloir distribution

Il est à noter que le plafond présente, près de l'angle supérieur droit de la porte, une zone de décollement et de décoloration brunâtre diffuse d'environ 50 centimètres de long ; je relève également un léger affaissement à cet endroit.

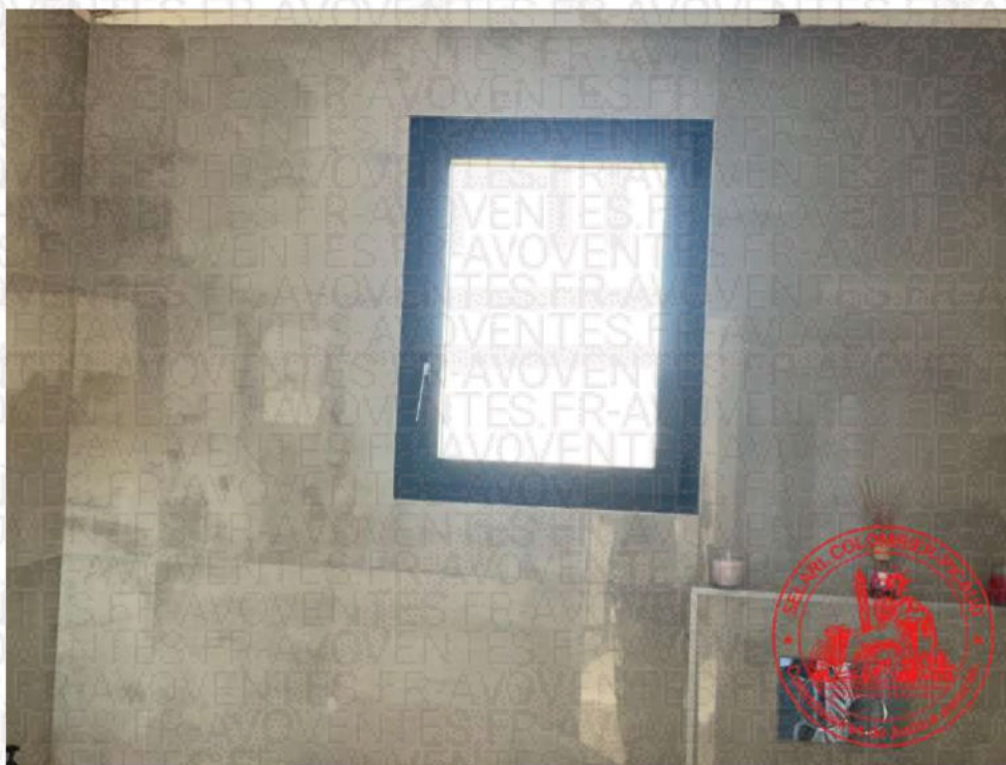
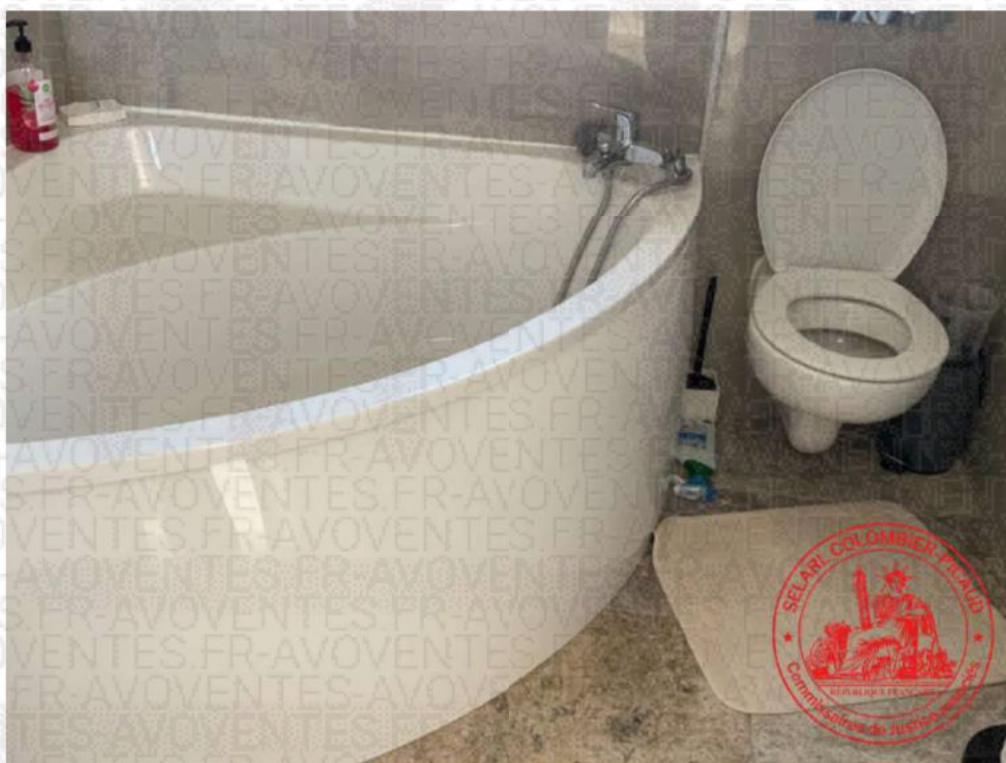
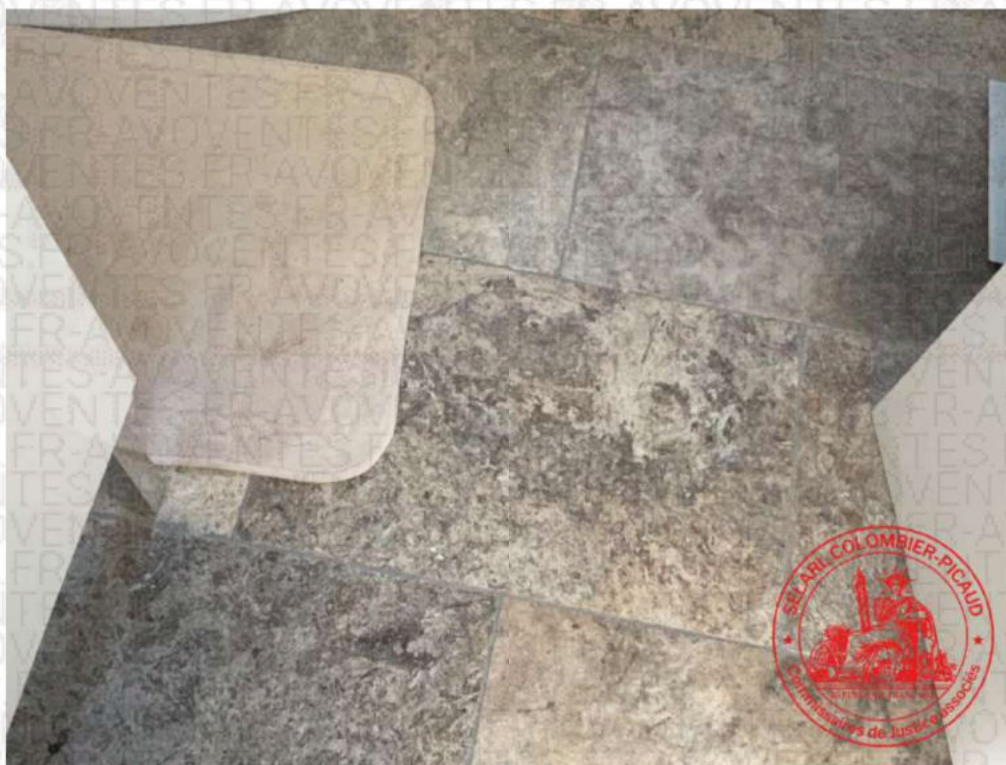
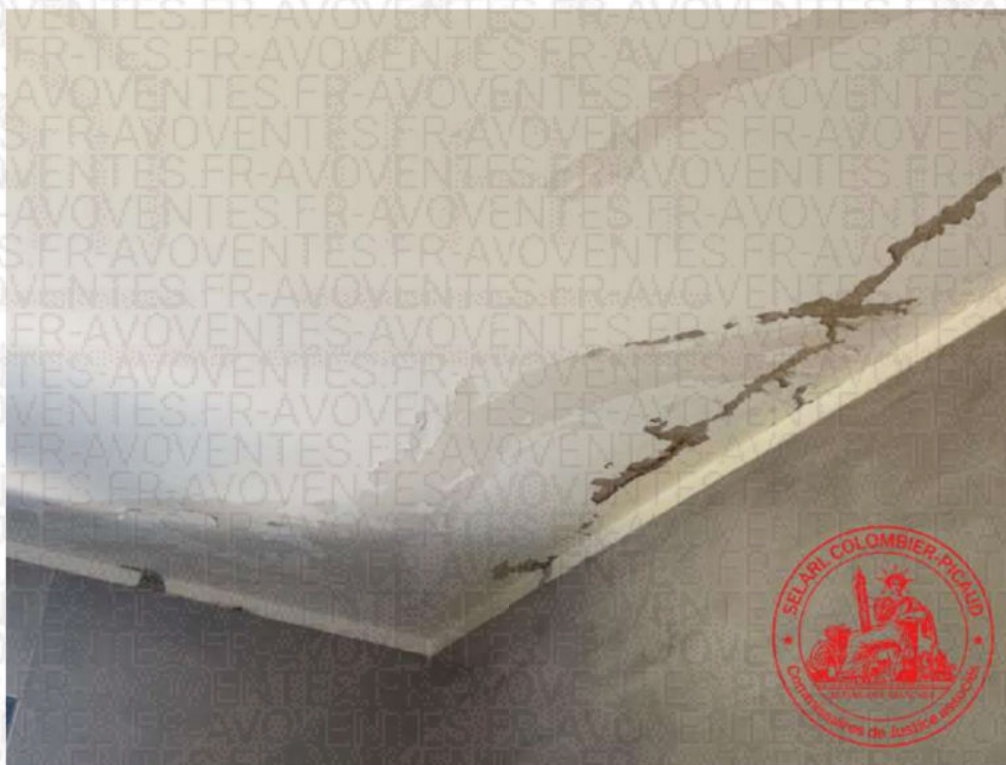
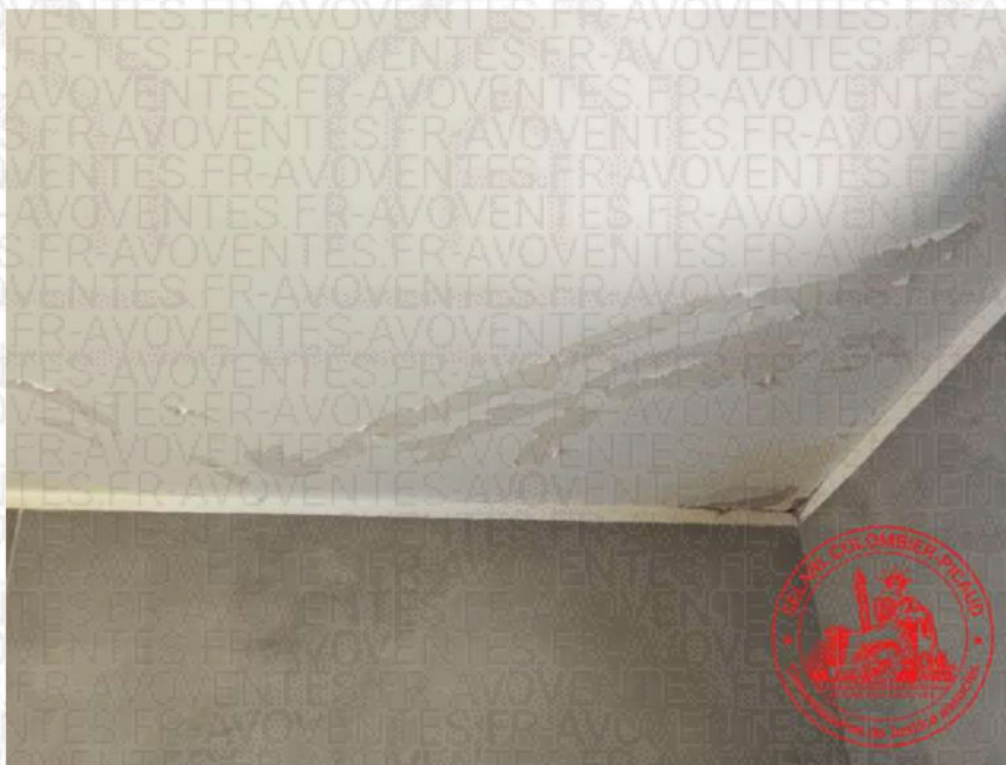
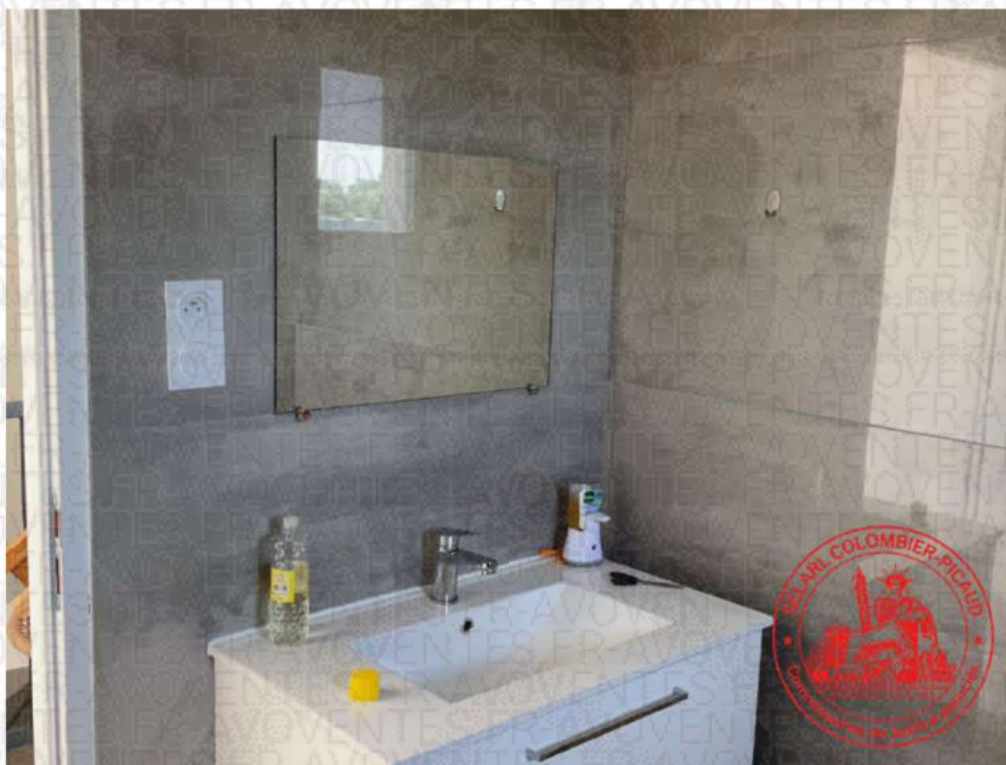
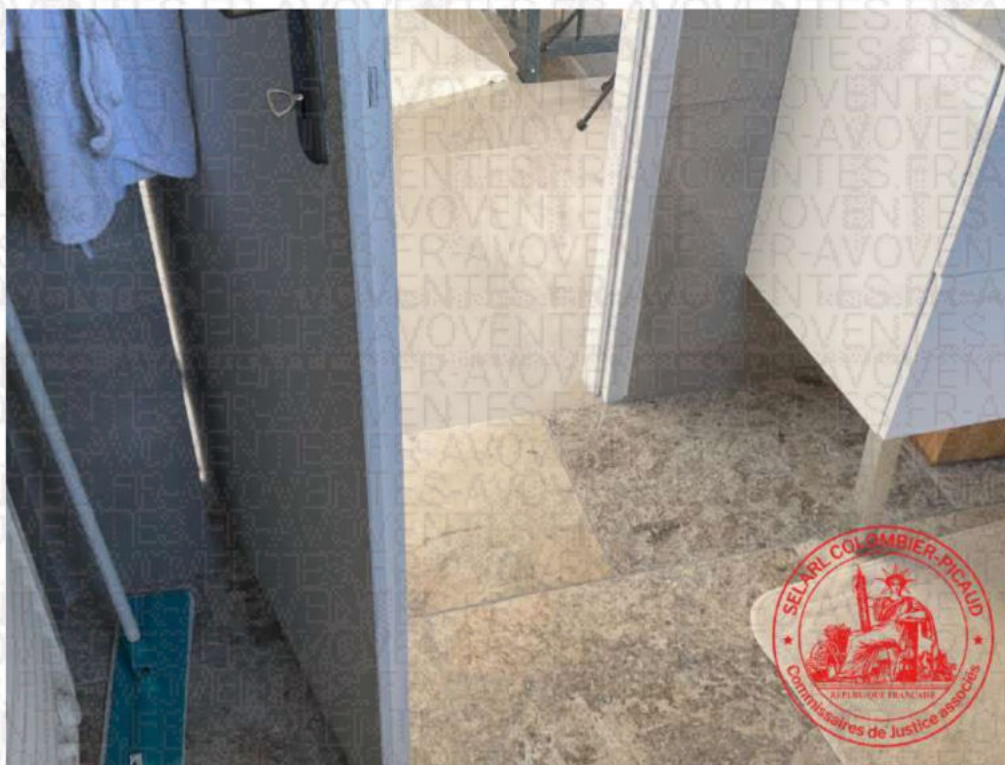
## 12 salle de bain étage

Je constate que le sol est recouvert d'un carrelage en pierre d'apparence naturelle, à texture granuleuse et aux nuances de brun et de gris. Aucune fissure ni déformation n'est visible ; la surface présente toutefois une abrasion superficielle et uniforme, plus marquée dans les zones de passage situées devant la baignoire et au pied du meuble sous lavabo..

Je note que le plafond présente des taches brunâtres irrégulières attribuables à l'humidité, principalement situées près des coins et le long des bords. Les plus larges atteignent environ cinquante centimètres de longueur et s'étendent dans plusieurs directions.

Il est à noter que la fenêtre ne présente ni rayure ni éclat sur le vitrage ou le dormant. Je constate que la porte d'entrée est dépourvue de défauts visibles ; le cadre affiche cependant une zone d'usure superficielle à l'endroit de son contact avec le sol.
