# PROCES-VERBAL DE CONSTAT

1. Un immeuble sis sur la commune d'ALES (30100) 1 Impasse Charles Péguy, cadastré :

L'immeuble faisant l'objet du présent procès-verbal est une maison individuelle avec terrasses située dans une impasse.

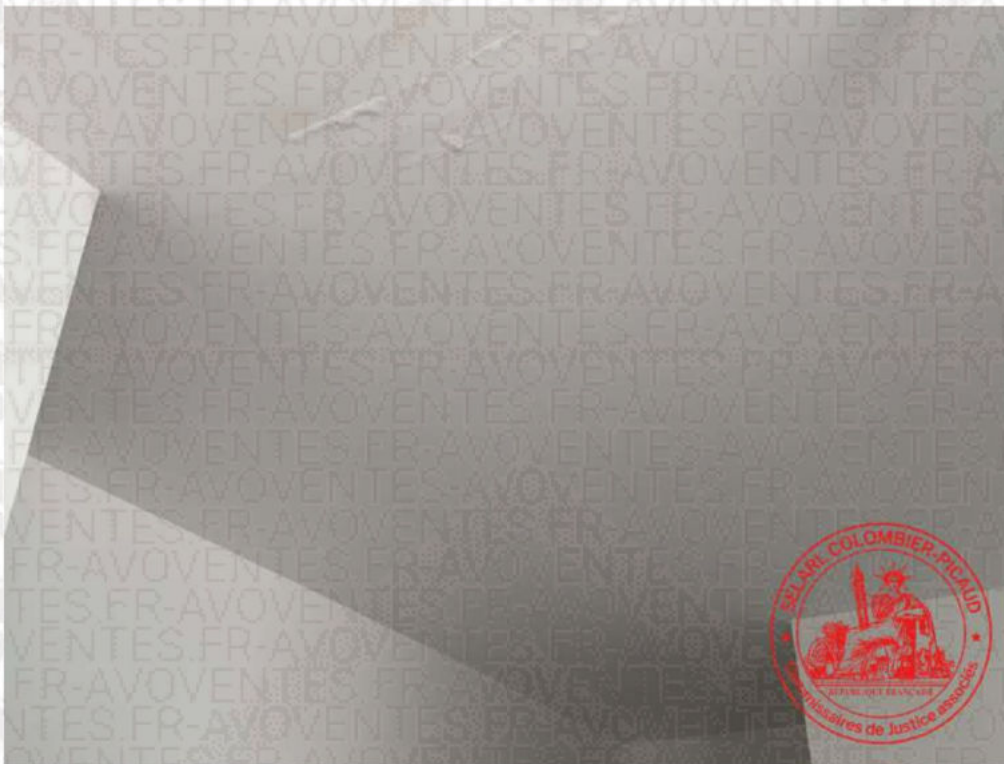
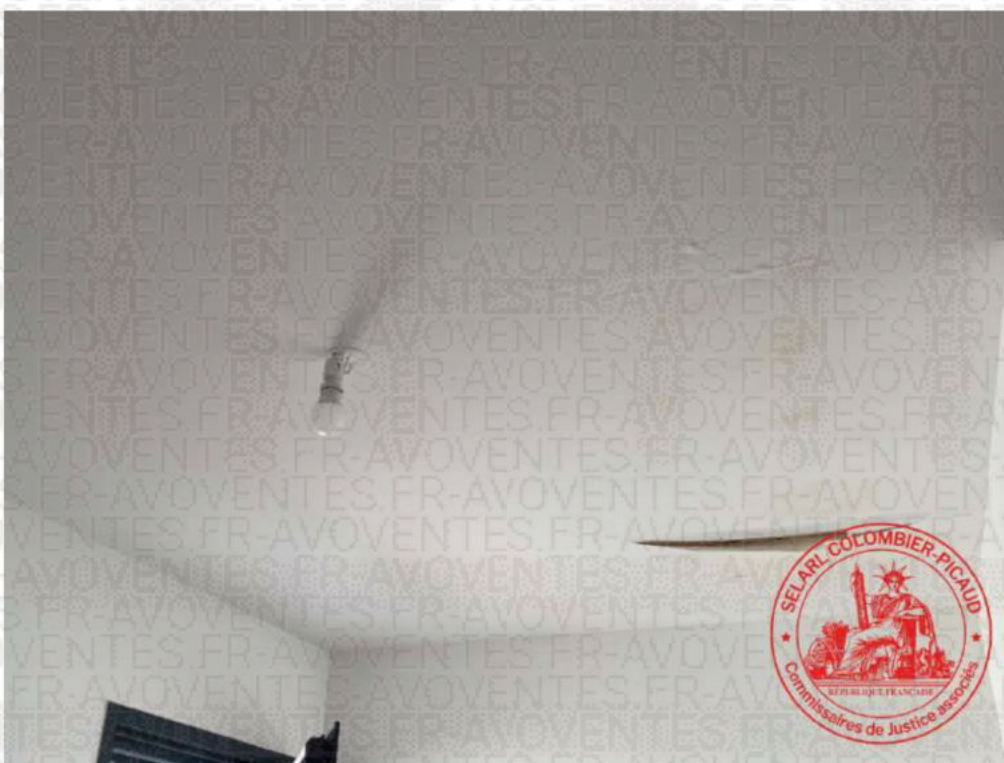
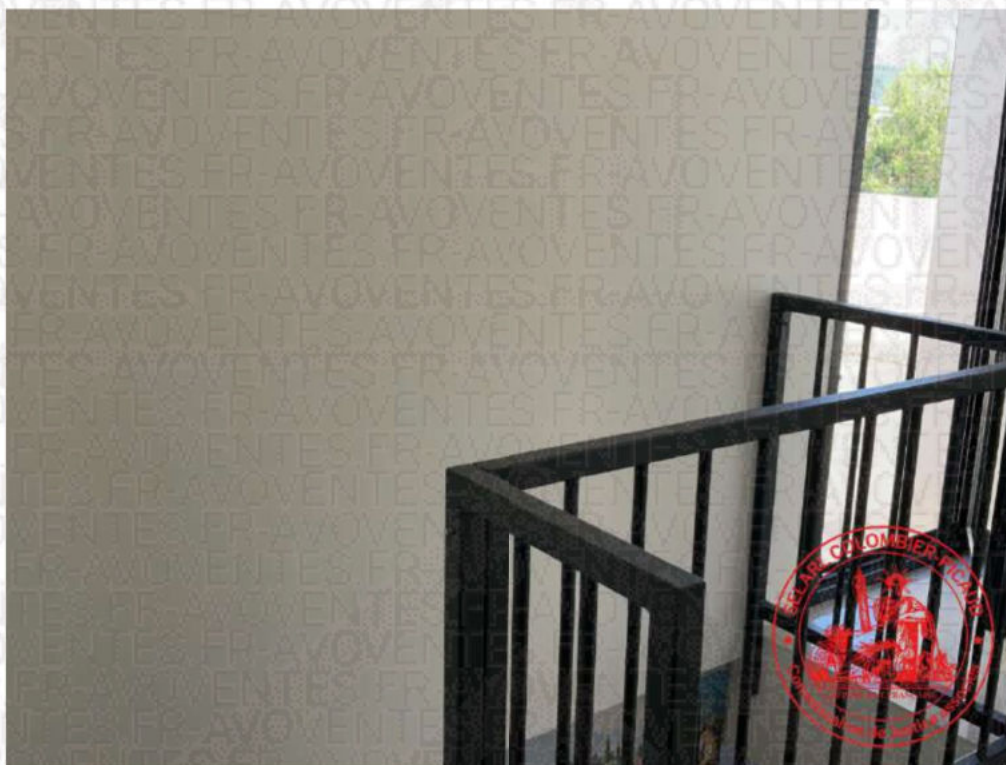
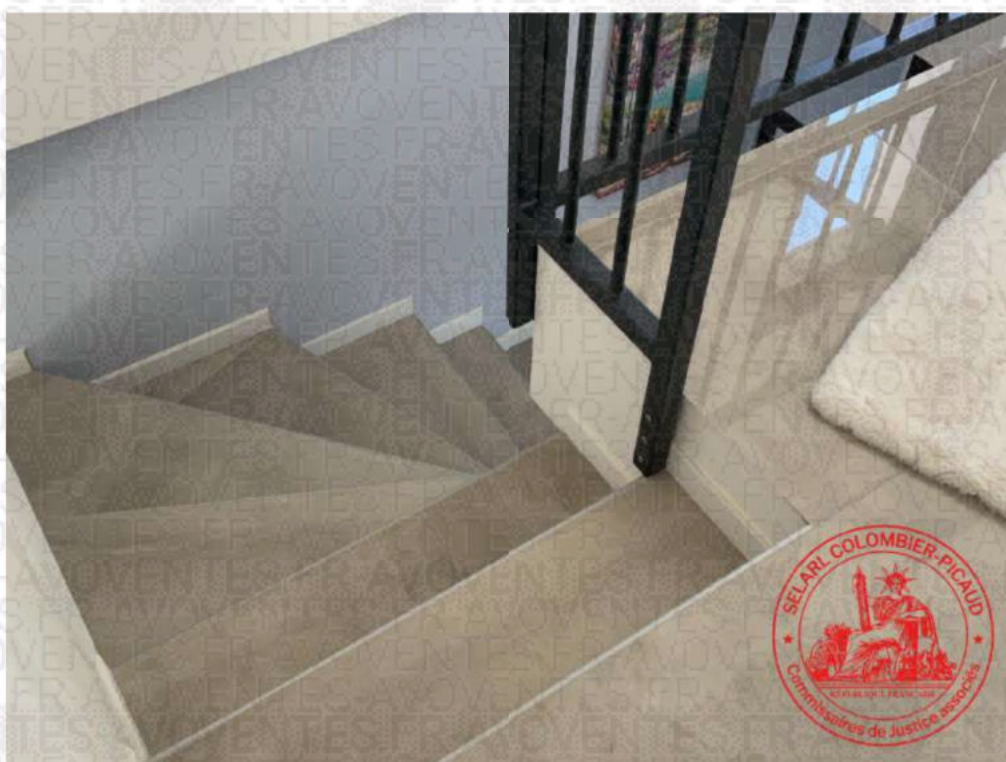
#### 14 plafond premier étage

Je constate que le plafond présente, à proximité du luminaire central, une ampoule fixée sans abat-jour visible. J'observe, sur la droite de ce luminaire, une déchirure d'environ 50 cm accompagnée d'un affaissement du matériau ; autour de cette zone, des marques brunâtres s'étendent sur approximativement 1 m, laissant apparaître des traces d'humidité. Il est à noter que plusieurs fissures horizontales, longues d'environ 20 cm, se situent à proximité immédiate de la déchirure principale.
