## PROCES VERBAL DE DESCRIPTION DES LIEUX

Et d'un COMMANDEMENT de PAYER valant SAISIE IMMOBILIERE, délivré par acte de mon ministère en date du 25.07.2025 **pour un immeuble sis 4 rue RACINE 03100 MONTLUCON** cadastré SECTION AR numéro 791, 792 et 793, tel que visé dans ledit commandement.

**BATIMENT A** : il est édifié sur la rue Racine et il porte le numéro cadastral 791. Il s'agit d'un ancien Hôtel aménagé en sept appartements, outre un local commercial.

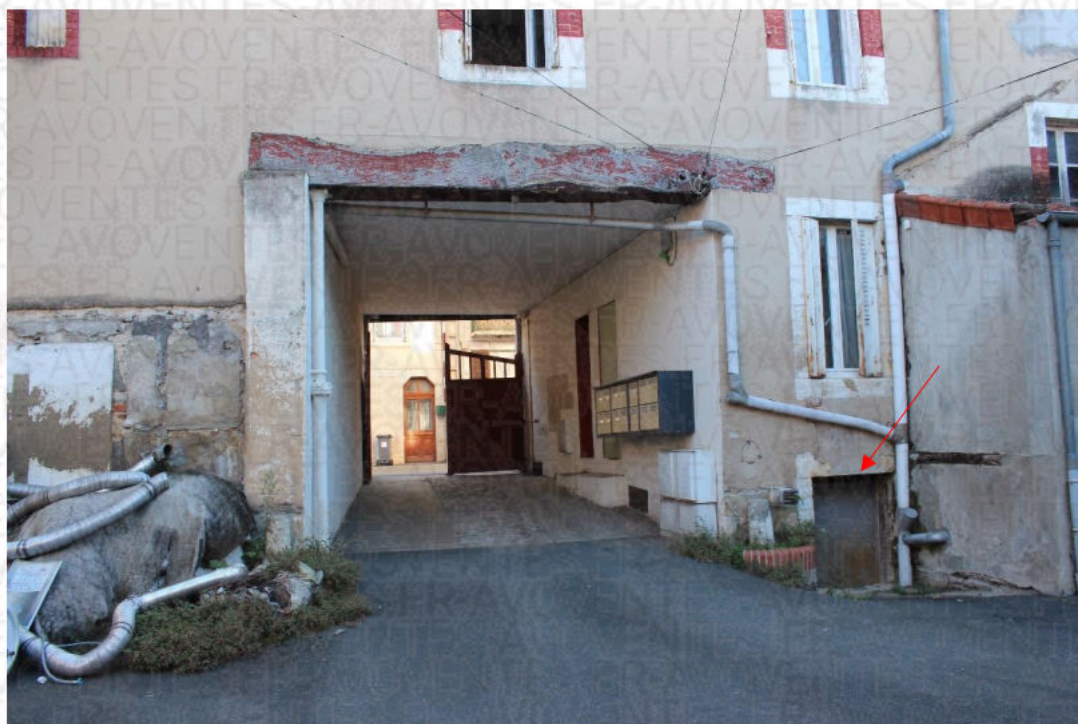
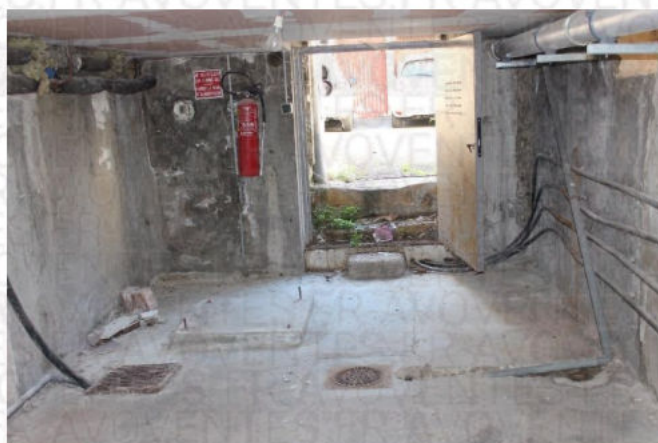
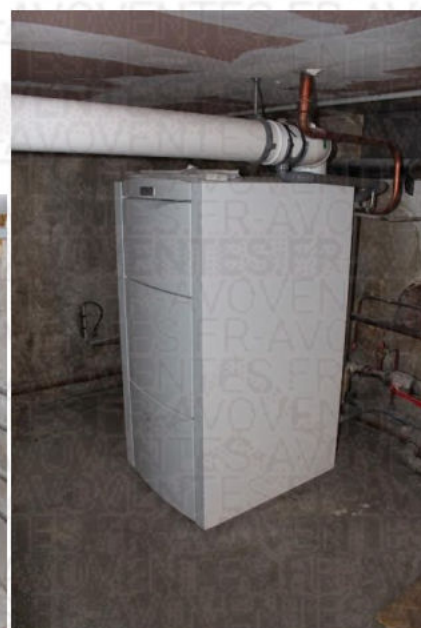
Il s'agit d'un local dans lequel se trouve une chaudière Vaillant à condensation qui alimente les appartements des bâtiments A et B.

Ce local est très bas de plafond, ne permettant pas de se tenir debout. Il est en ciment brut, avec une isolation par placoplatre sous plafond.

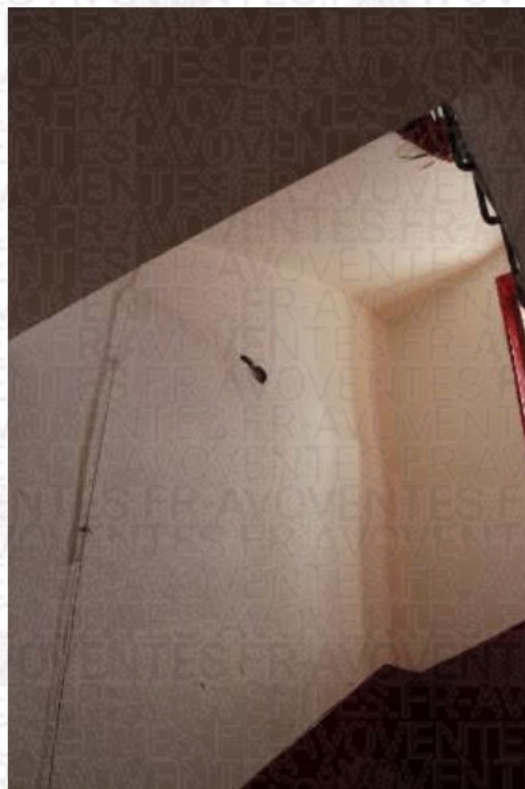
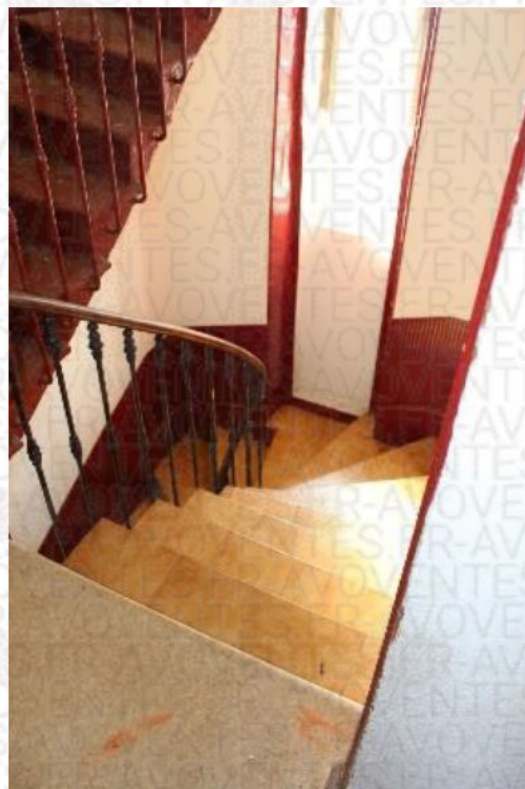
L'escalier est carrelé et je note deux carreaux cassés. La cage d'escalier est crépie et très défraîchie, avec une partie de l'enduit décollée, bombée, ayant formé un trou. La rampe d'escalier est complète. Je note un vitrage avec 12 pavés de verre en état.

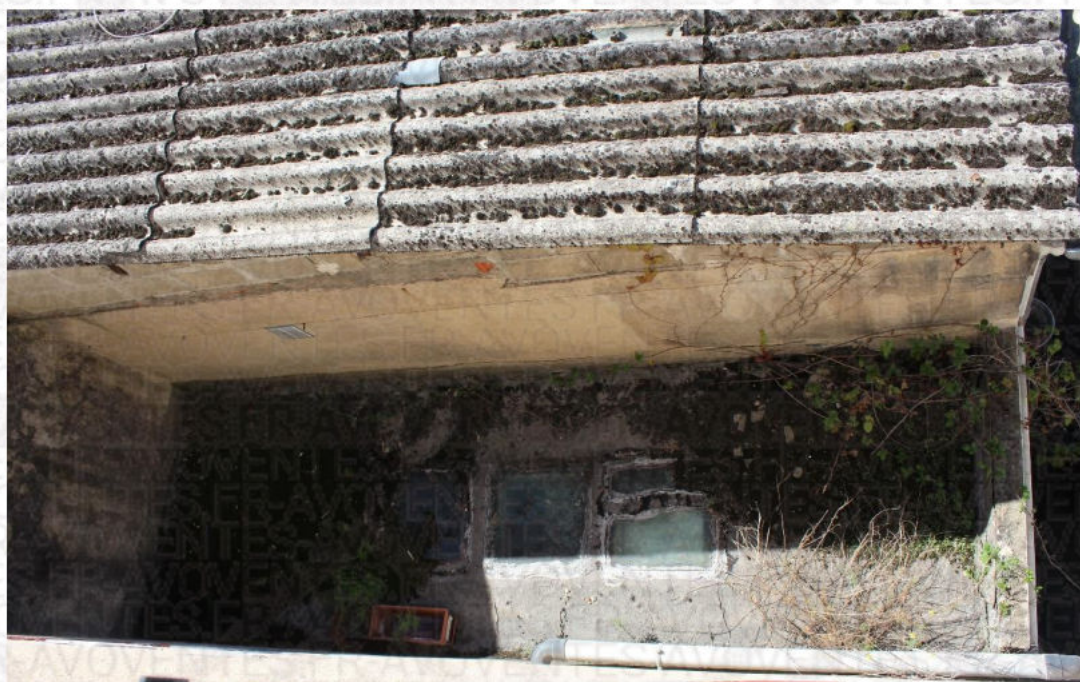
**Ancienne salle d'eau** : sol en granito usagé ; murs en travaux et plafond constitué d'une dalle brute en très mauvais état endommagée par des infiltrations. Je note une grande fenêtre en PVC sur cour et un bac à douche vétuste dans un angle.

92 toiture au-dessus de l'ancienne salle d'eau du bar

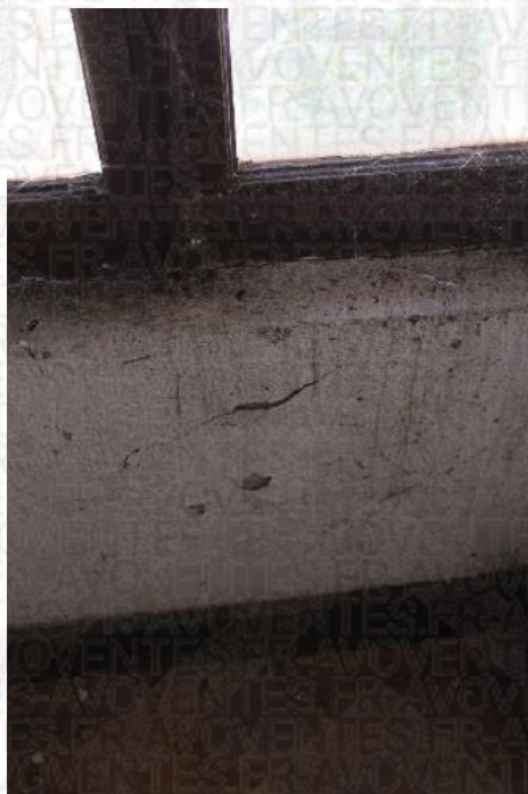
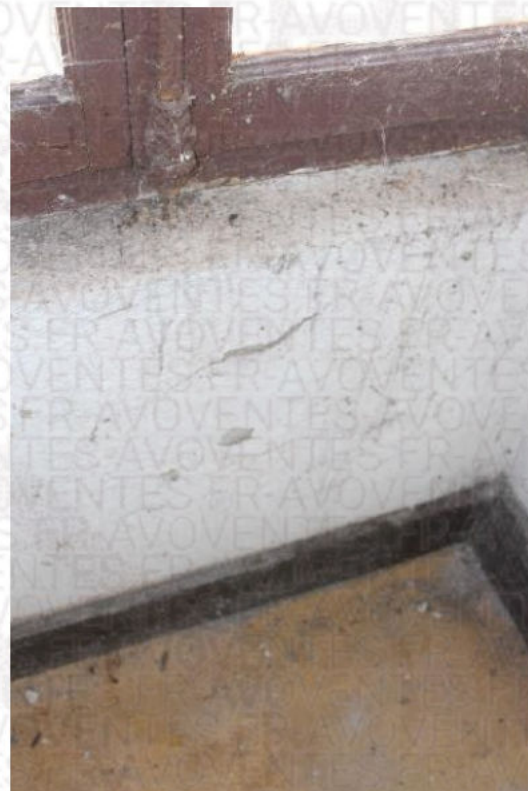
Les revêtements et la fenêtre sont vétustes.

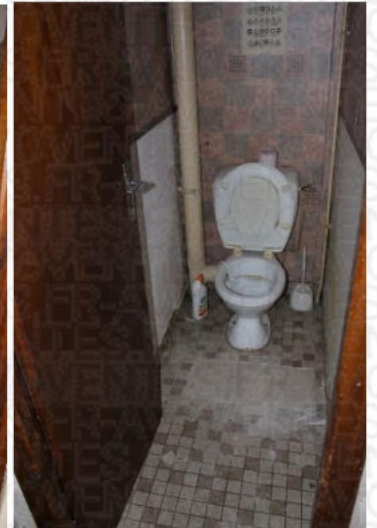
Les lieux sont vétustes avec notamment des sols et plafonds très dégradés et fragilisés par des infiltrations.
