## PROCES VERBAL DE CONSTAT

**L'AN DEUX MIL VINGT-SIX  
ET LE DIX-SEPT FEVRIER**

Il m'est donc demandé, de dresser un procès-verbal de description des biens immobiliers leur appartenant et 4, allée Verdi à SAINT-ETIENNE (Loire) cadastrés Section CX n°160, lots n°13 et 58.

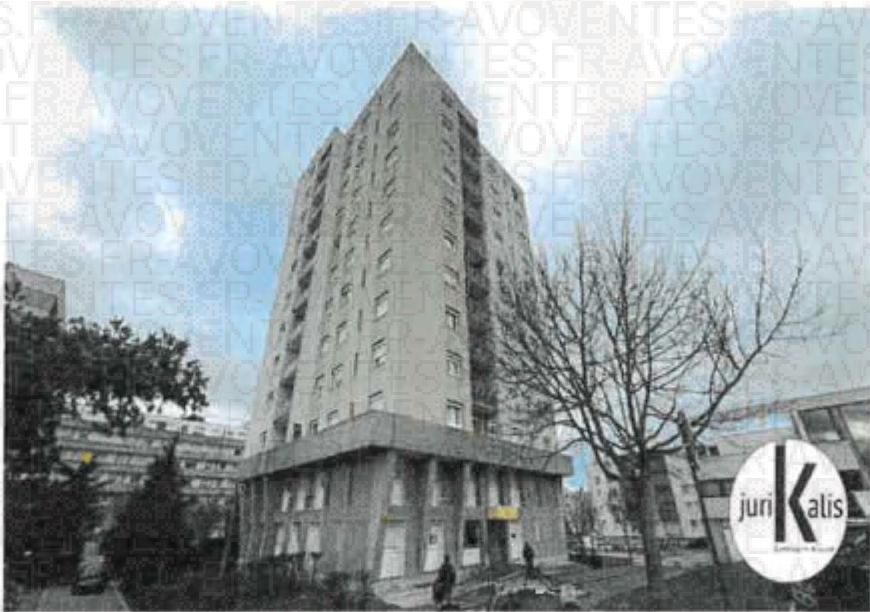
**Photo n°2 : vue de la façade sur rue.**

Je note que l'immeuble et ses parties communes sont entretenus, les façades semblent en bon état d'usage.

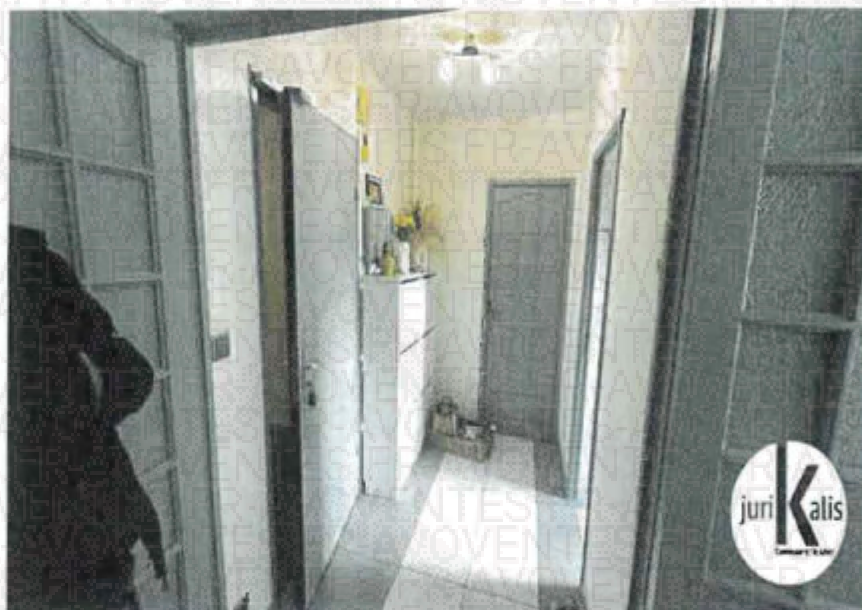
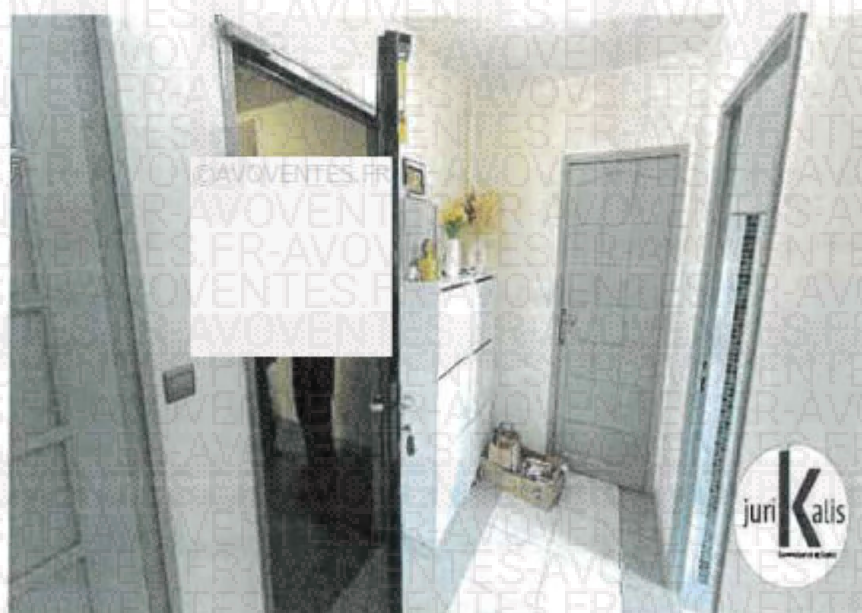
**Sol :** carrelage blanc et gris en bon état d'usage.

**Murs :** tapisserie peinte de couleur blanche ternie.

**Plafond :** peinture de couleur blanche ternie,

**Photos n°5 et 6 : vues de l'entrée.**

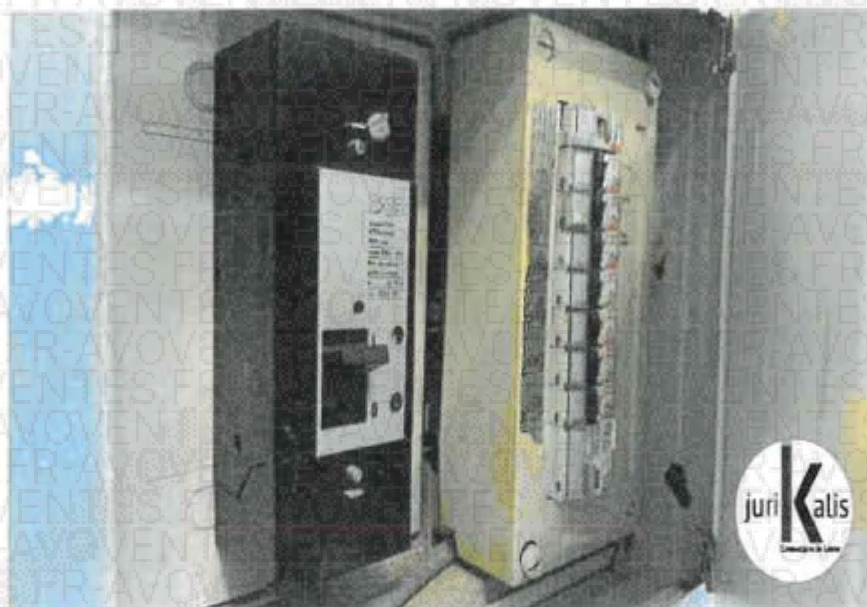
Je note la présence du tableau électrique au sein d'un caisson mural.

**Photo n°7 : vue du tableau électrique.**

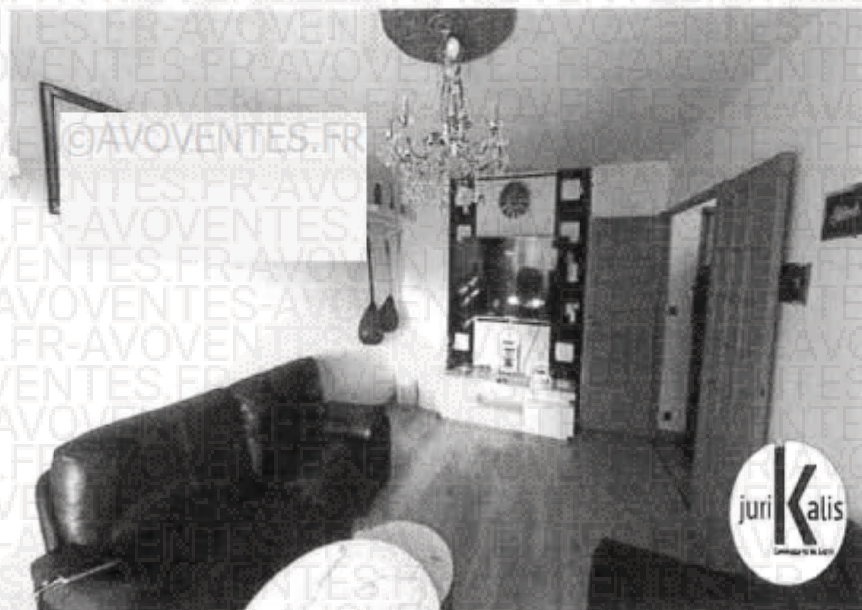
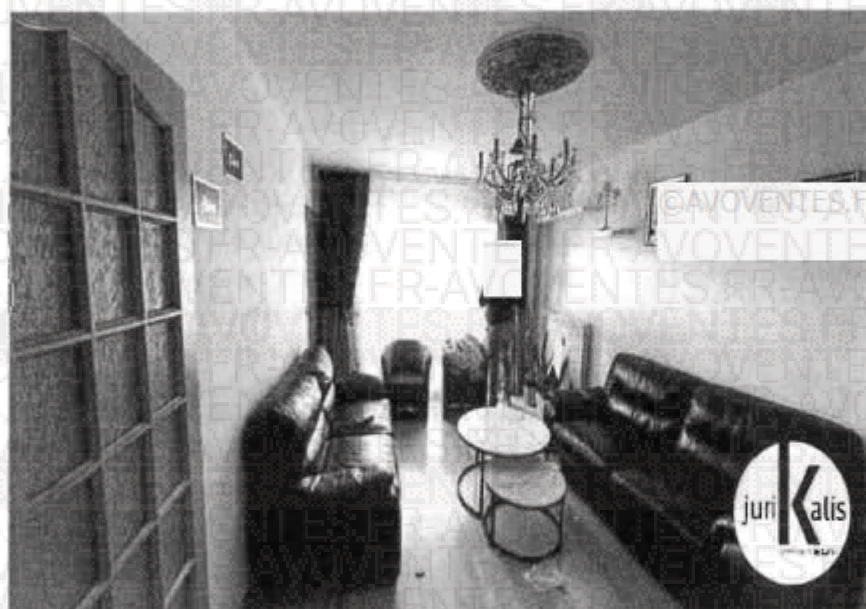
**Sol :** parquet flottant de couleur grise en état d'usage.

**Murs :** tapisserie peinte de couleur blanche ternie.

**Plafond :** tapisserie peinte de couleur blanche ternie.

**Photos n°8 et 9 : vues du séjour.**

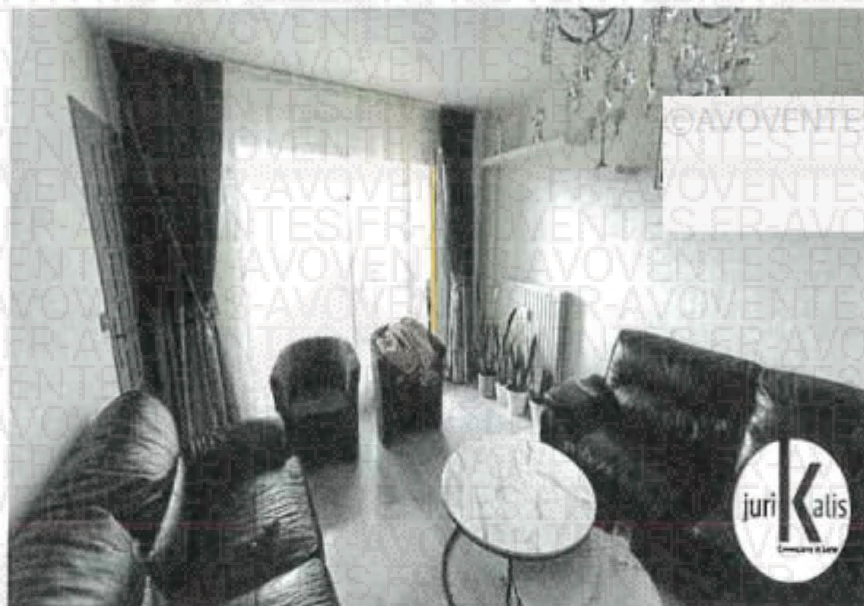
**Photos n°10 : vue du séjour.**

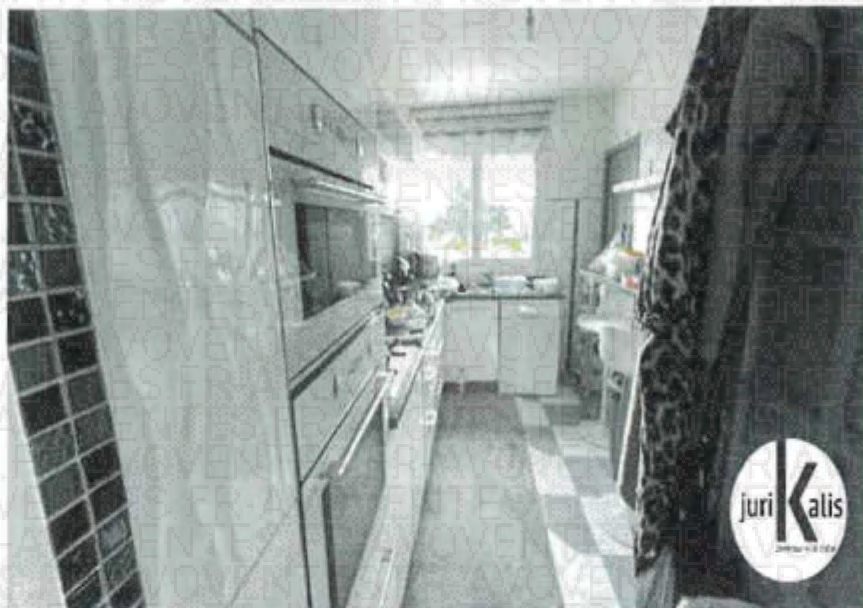
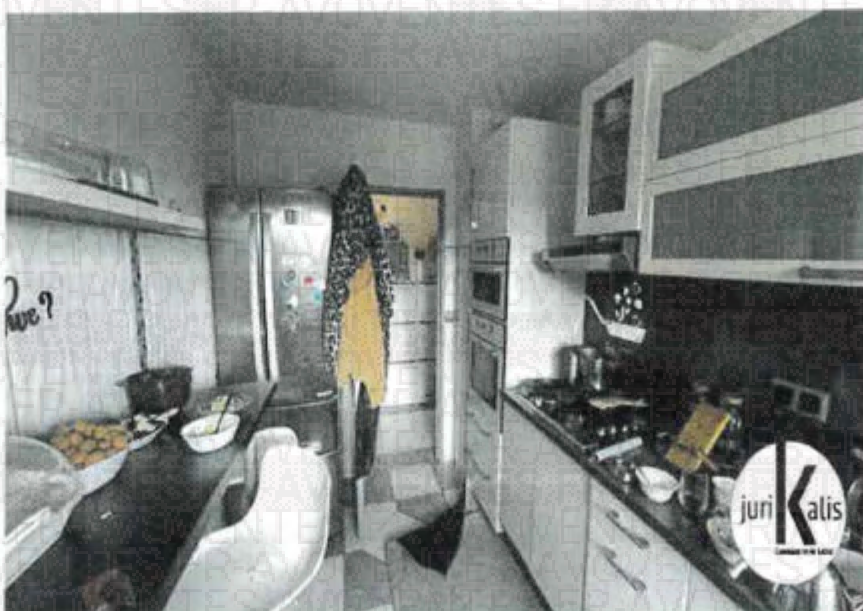
**Sol :** carrelage de couleurs grise et blanche en état d'usage.

**Murs :** tapisserie peinte de couleur blanche ternie et faïence de couleurs grise et blanche en crédence.

**Plafond :** tapisserie peinte de couleur blanche ternie.

**Photos n°11 et 12 : vues de la cuisine.**

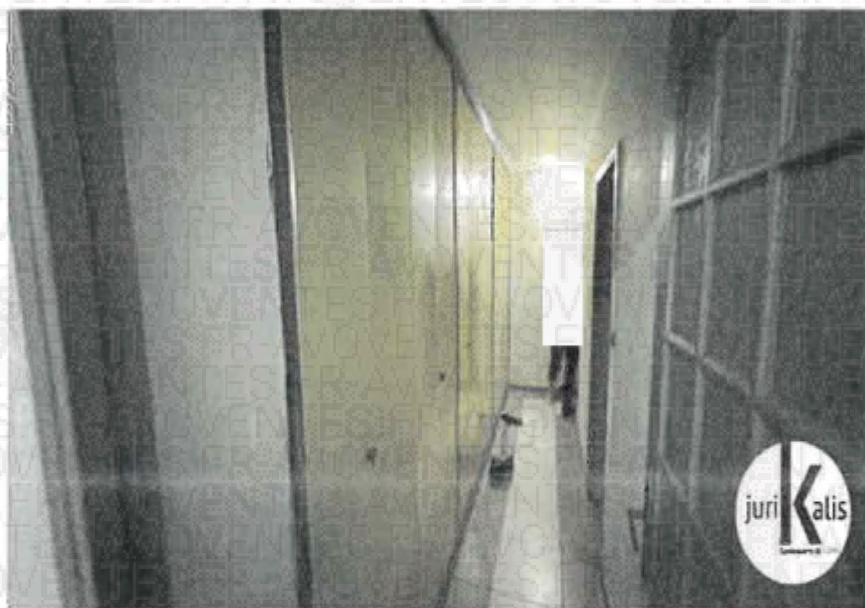
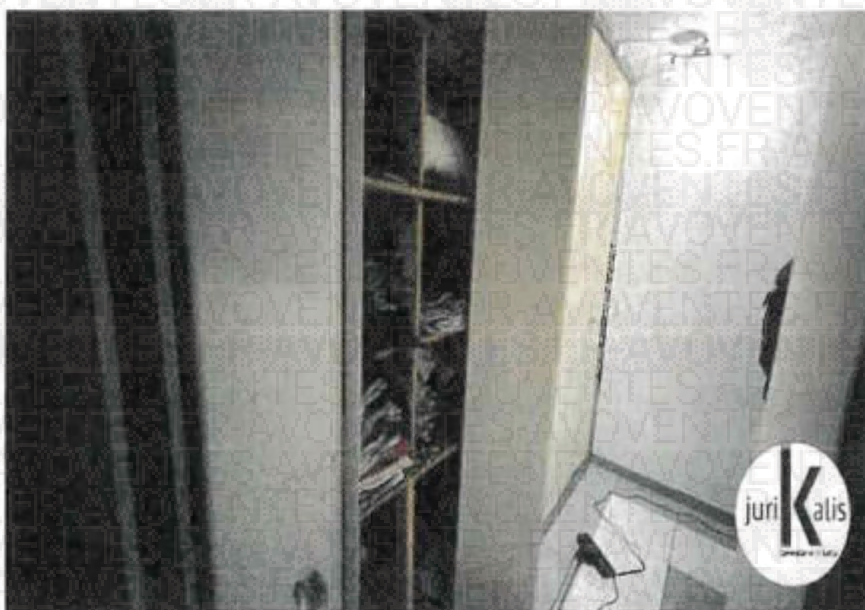
**Murs :** tapisserie peinte couleur blanche ternie.

**Plafond :** peinture de couleur blanche ternie.

**Photos n°17 et 18 : vues du dégagement nuit.**

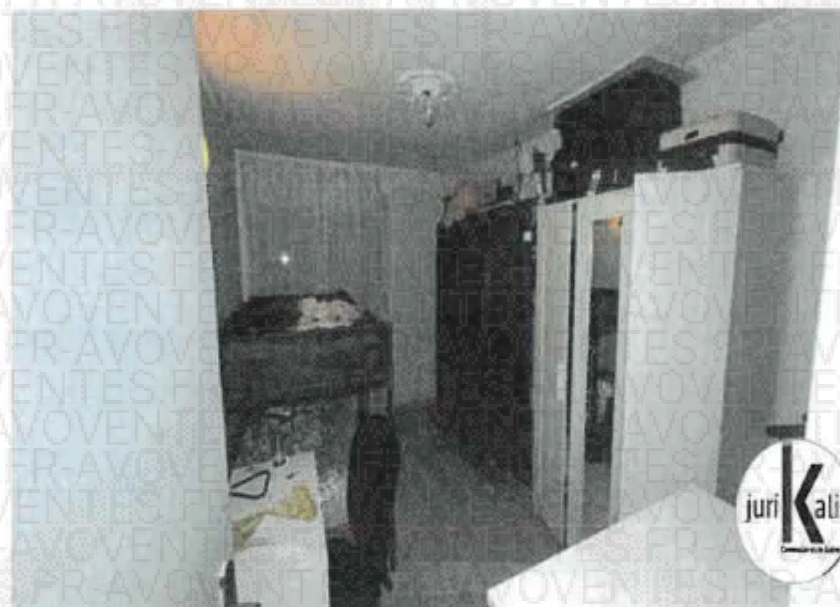
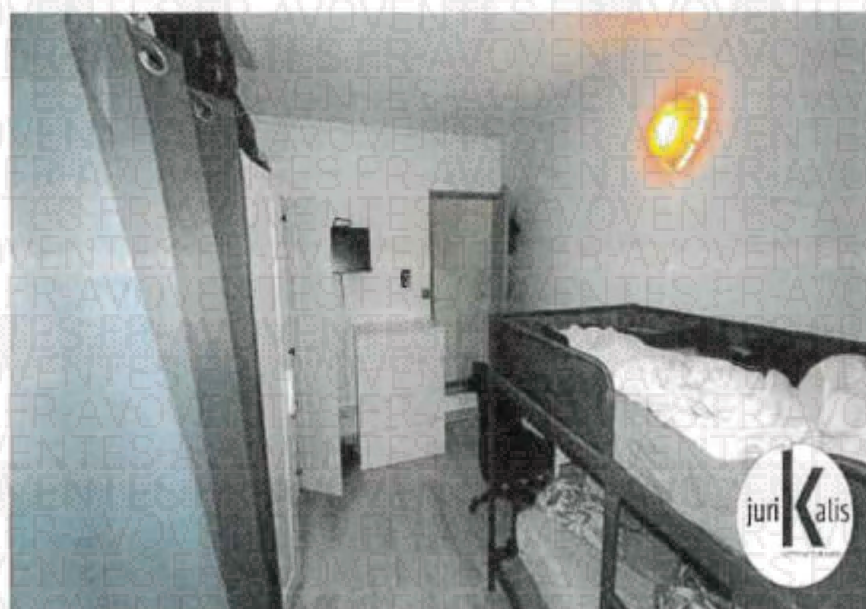
**Murs :** tapisserie peinte de couleur blanche ternie.

**Plafond :** tapisserie peinture de couleur blanche ternie.

**Photos n°20 et 21 : vues de la chambre n°1.**

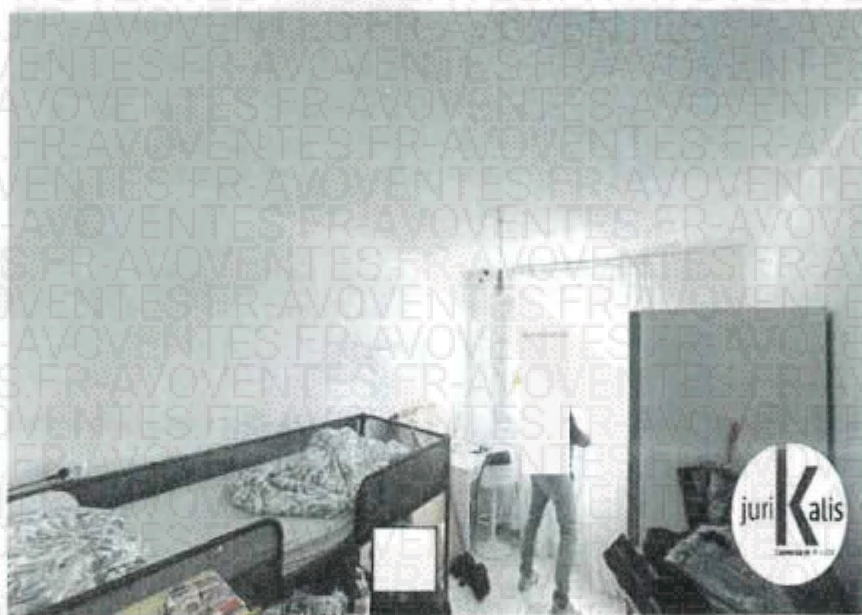
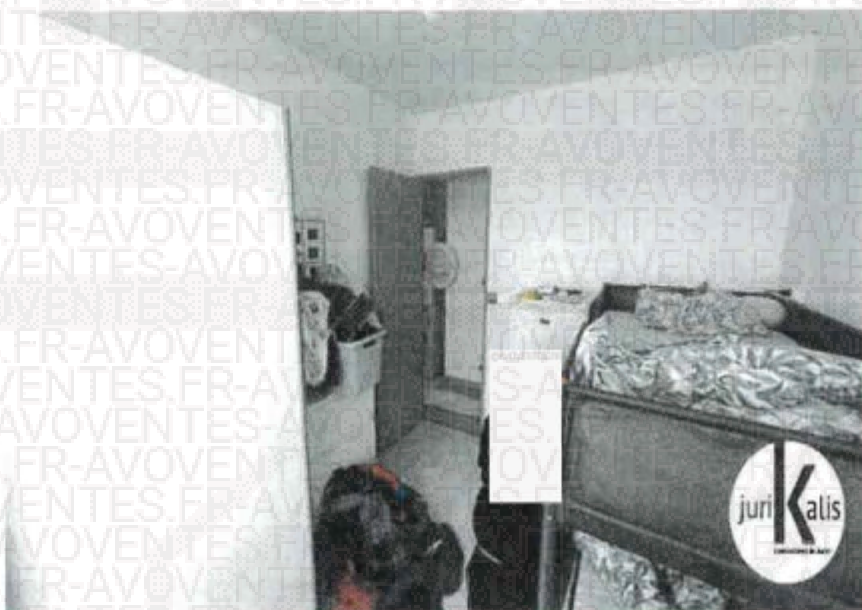
**Murs :** tapisserie peinte de couleur blanche ternie.

**Plafond :** tapisserie peinture de couleur blanche ternie.

**Photos n°22 et 23 : vues de la chambre n°2.**

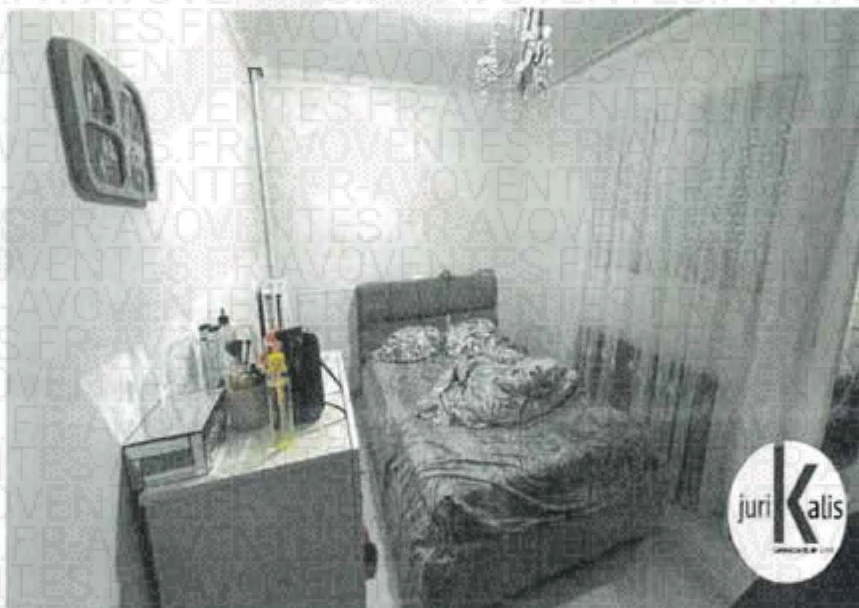
**Murs :** tapisserie peinte de couleurs blanche ternie.

**Plafond :** tapisserie peinte de couleur blanche ternie.

**Photo n°29 :** vue de la chambre n°3.

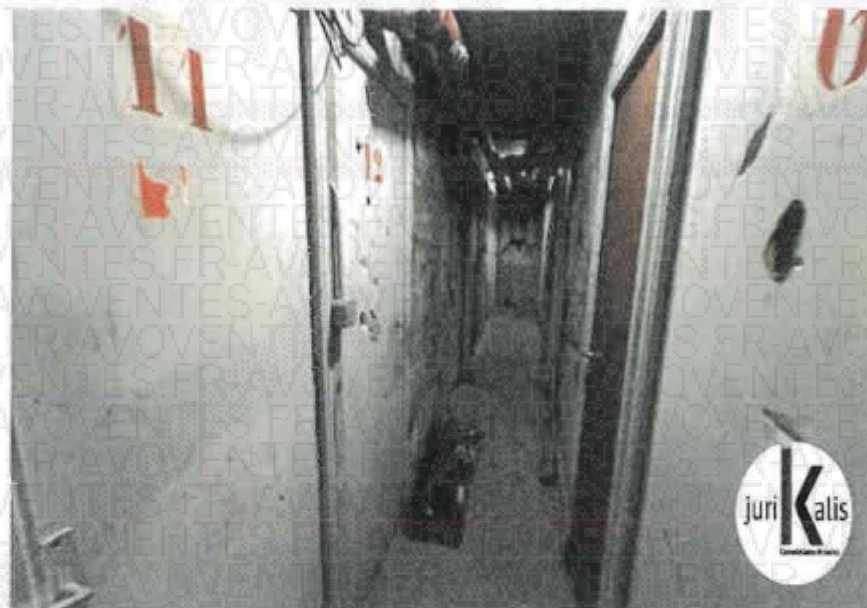
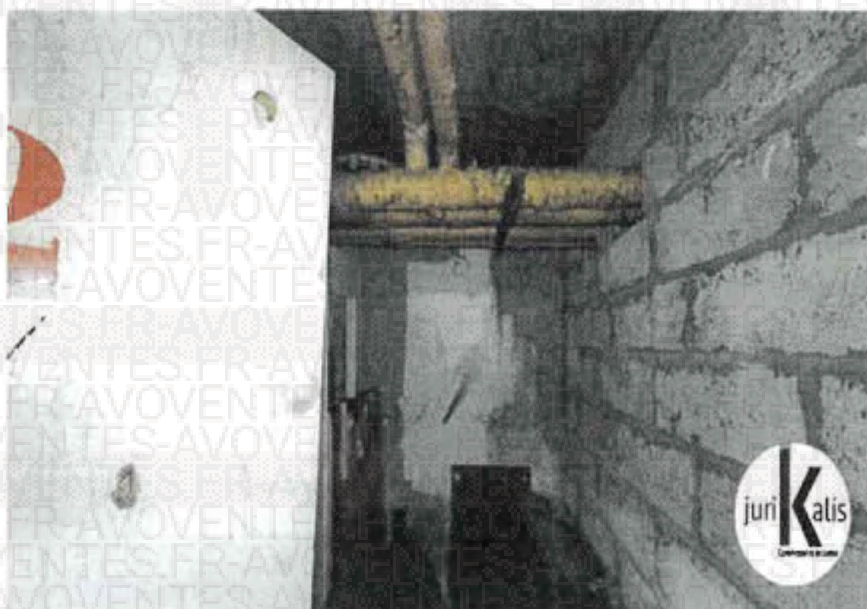
Sa porte d'accès porte le numéro « 12 » et présente de multiples impacts sur sa face externe.

Je constate que les murs, sol et le plafond sont bruts.

Je relève la présence au plafond de passage de réseaux.

**Photos n°30 et 31 : vues de la cave.**
