## PROCES VERBAL DE DESCRIPTION

REQUIS à l'effet de dresser Procès-Verbal de Description du bien immobilier

(31750) ESCALQUENS, 17 avenue de Lauragais, cadastré section ZE, Numéro 403,

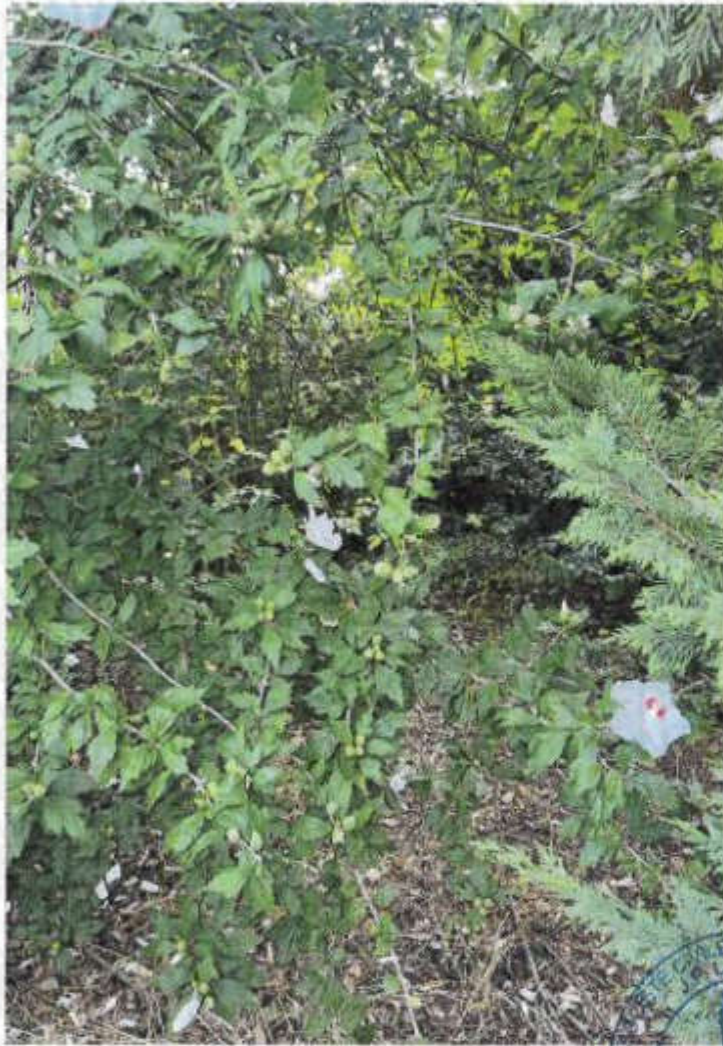
photographie (1)

On accède à la parcelle par un portail deux vantaux, en fer forgé, présentant des traces d'oxydation.

La parcelle est à l'abandon et totalement envahie par la végétation. Présence d'herbes hautes et folles. Les arbres et arbustes ne sont pas taillés.

La clôture avant est constituée pour sa partie visible, d'un soubassement.

Il s'agit d'une maison de plain-pied, toiture deux pentes, ouverte aux quatre vents.

Les constatations sur les murs extérieurs sont impossibles en raison de la présence de végétation dense.

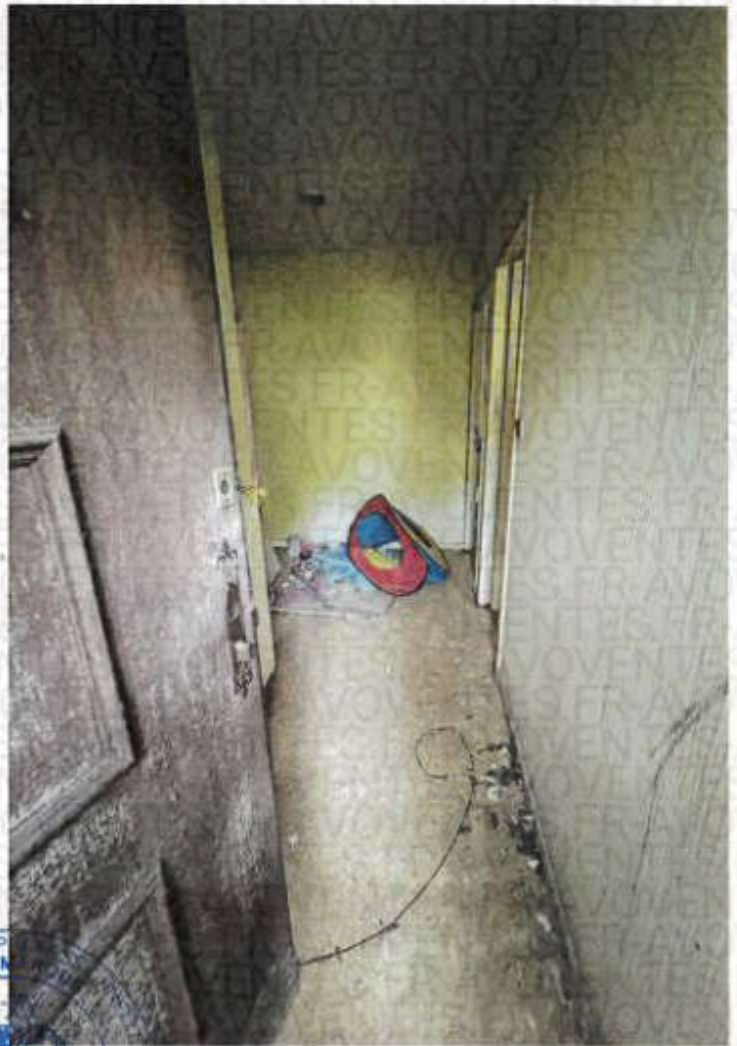
photographie (2)

La maison a été squattée : elle est saccagée et vandalisée.

Les sol, murs et plafond sont en très mauvais état.  
Les menuiseries et portes intérieures sont fracturées.

On accède à l'habitation par une porte en bois vandalisée et fracturée.

Les sol, murs et plafond sont en très mauvais état.

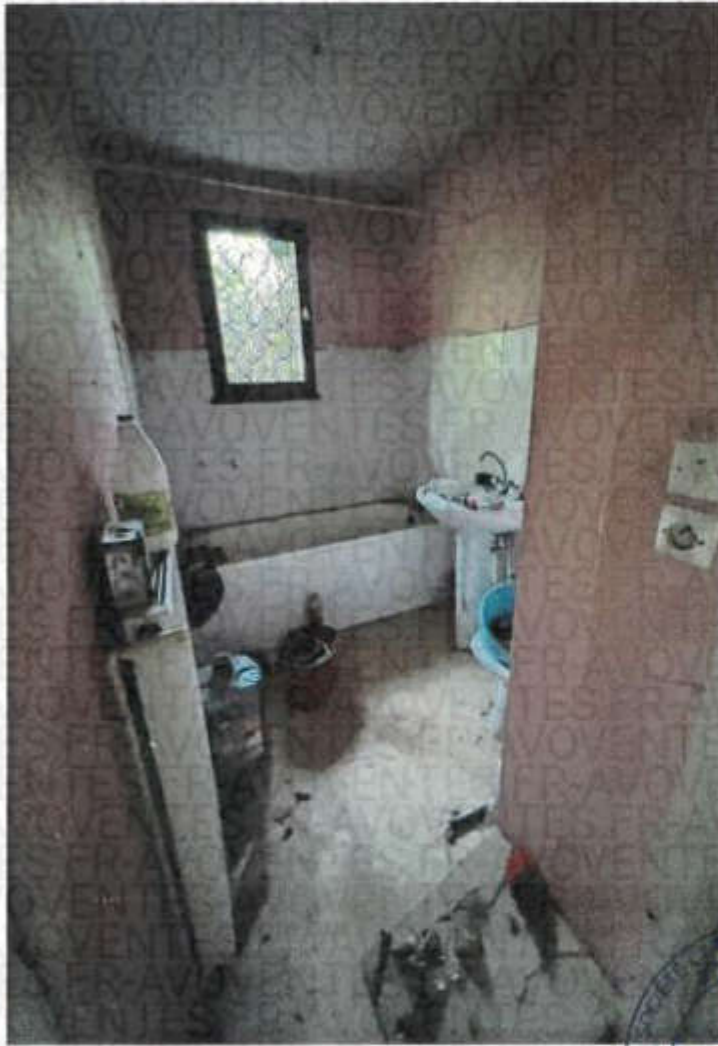
photographie (3)

Le sol est en très mauvais état, les murs sont pour partie recouverts de papier peint en très mauvais état et pour partie recouverts d'éléments de carrelage souillés.

Le plafond est peint ; la peinture est en mauvais état.

Les joints sont en très mauvais état et largement noircis.

- un convecteur électrique,
- un lavabo sur colonne avec mélangeur,
- une baignoire souillée,
- un fenestron sécurisé par une grille de défense extérieure.

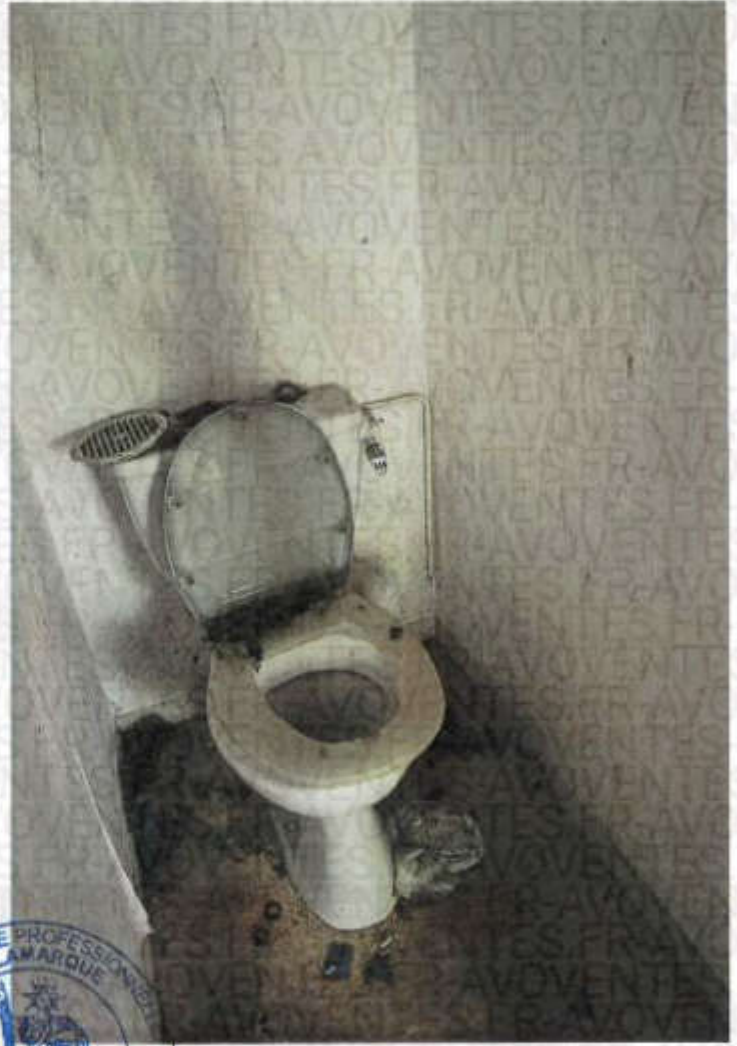
photographie (4)

Le sol est recouvert de dalles PVC, les plinthes sont en bois, les murs sont recouverts de papier peint et le plafond est peint. L'ensemble est en très mauvais état et très sale.

Il existe une cuvette souillée avec lunette et abattant.

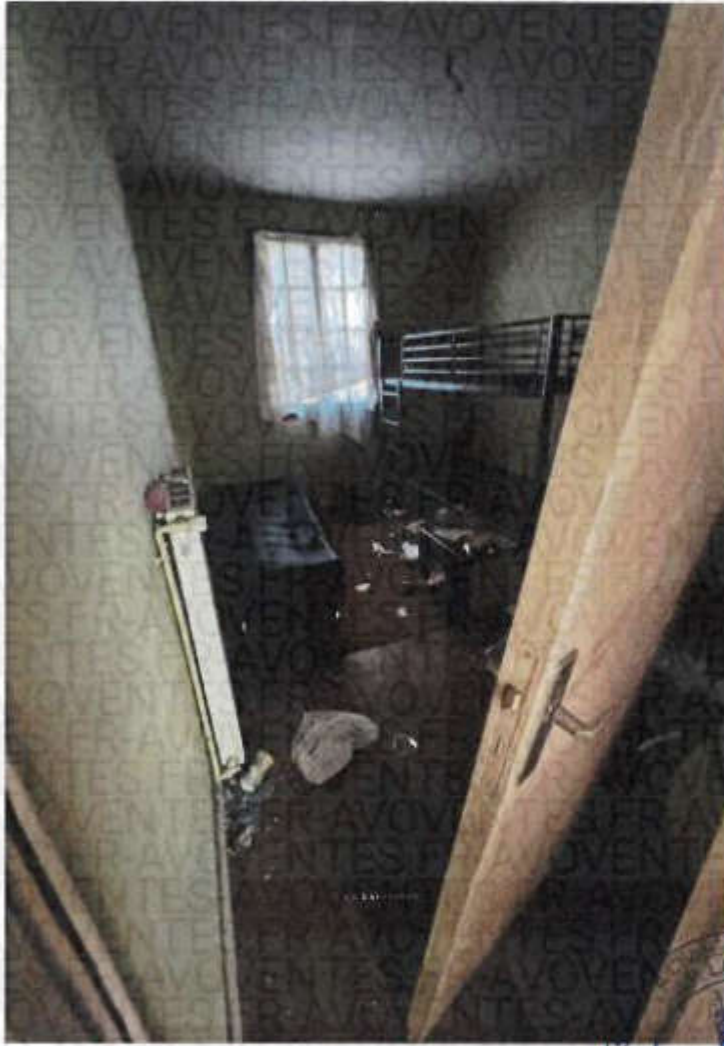
photographie (5)

La porte est fracturée.

Les sol, murs et plafond sont en très mauvais état.

Il existe une fenêtre en très mauvais état et un radiateur.

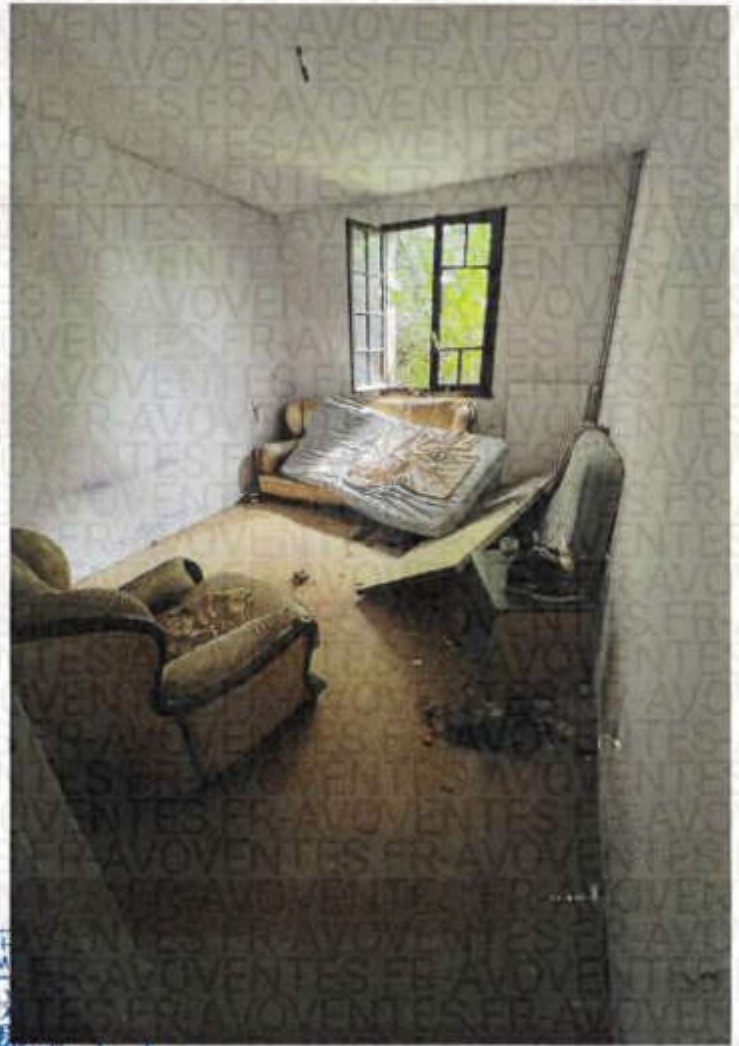
photographie (6)

On y accède par une porte fracturée.

Les sol, murs et plafond sont en très mauvais état.

Il existe une fenêtre en très mauvais état, fracturée et un radiateur.

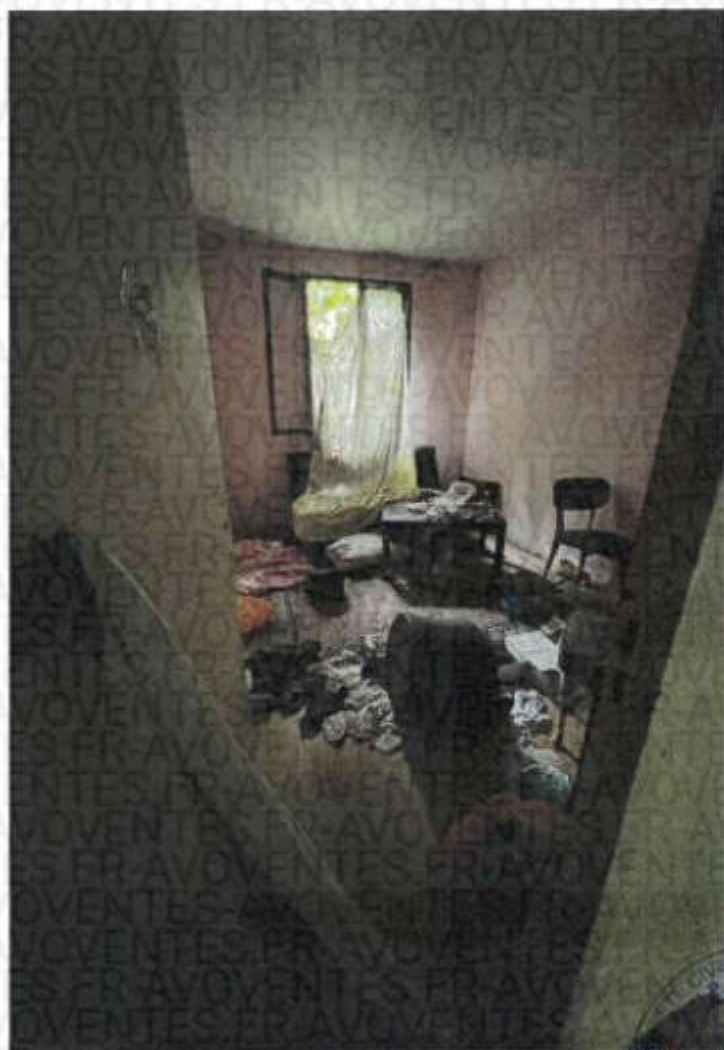
photographie (7)

On y accède par une porte, en très mauvais état et fracturée.

Les sol, murs et plafond sont en très mauvais état.

Il existe une fenêtre en très mauvais état.

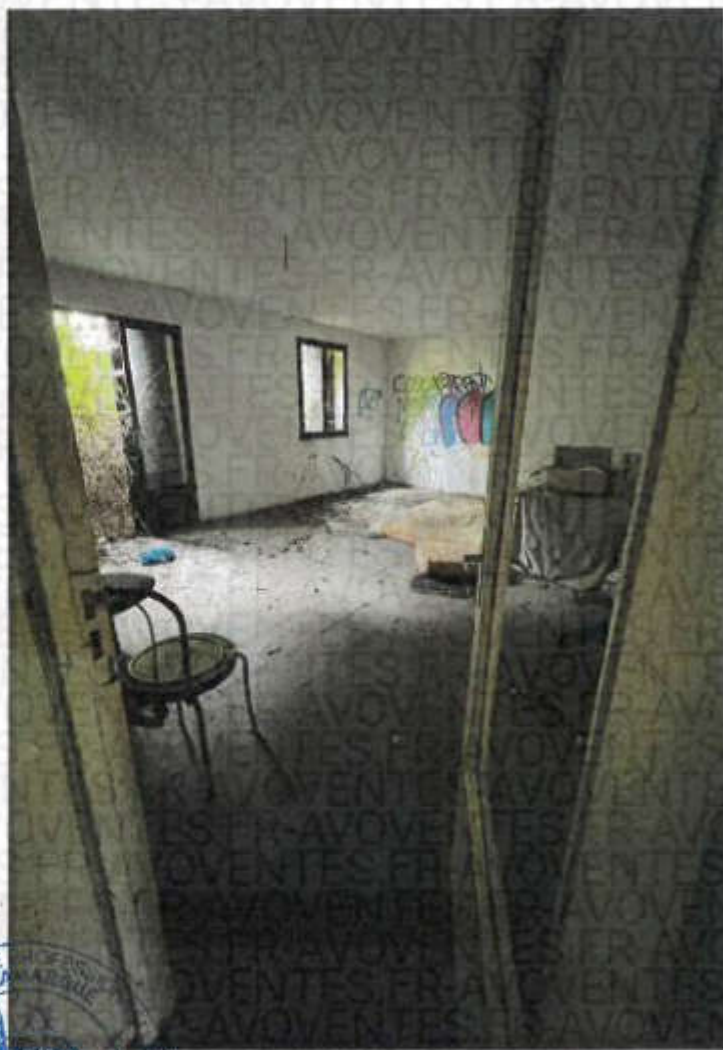
photographie (8)

On y accède par une porte fracturée.

Le sol se compose de dalles, en très mauvais état, les plinthes bois sont en très mauvais état, les murs et le plafond peints sont vandalisés et saccagés.

Il existe une fenêtre deux vantaux et une porte-fenêtre deux vantaux, saccagées.  
Les menuiseries ouvrent sur un jardin à l'abandon.

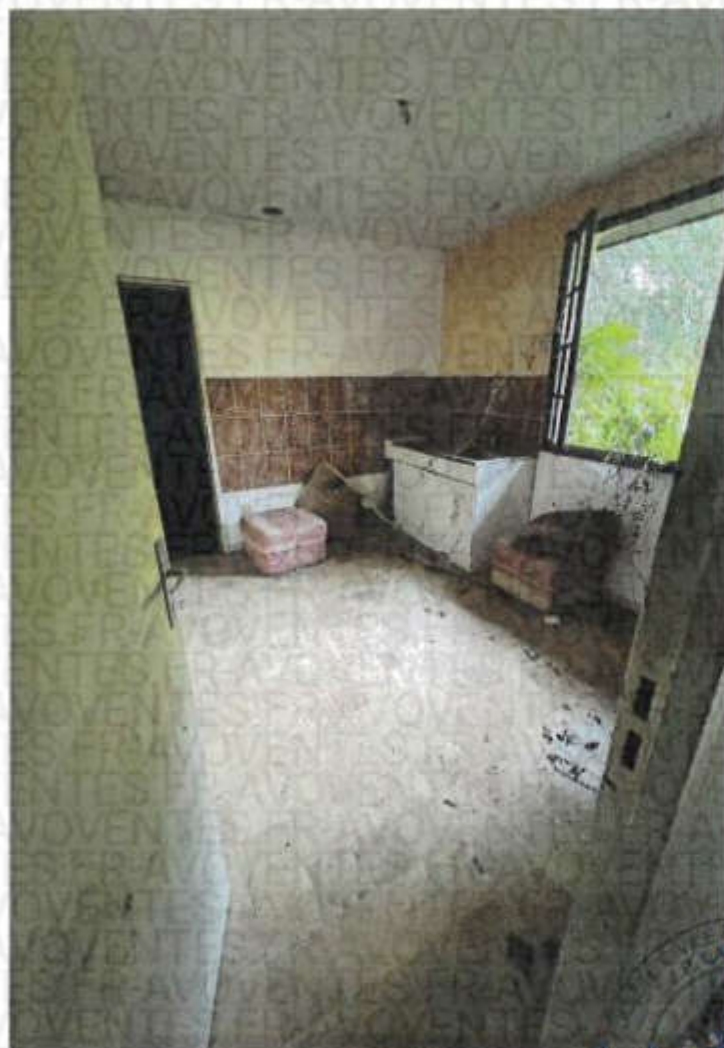
photographie (11)

La cuisine se trouve en façade avant : on y accède par une porte très sale et en très mauvais état.

Les sol, murs et plafond sont en très mauvais état.

- une fenêtre deux vantaux, en très mauvais état,
- un évier souillé, deux vasques, avec mitigeur et égouttoir,
- un meuble sous évier en très mauvais état.
