## PROCES VERBAL DE DESCRIPTION

**REQUIS à l'effet de dresser Procès-Verbal de Description du bien immobilier**  
**sis à :**

**(31750) ESCALQUENS, 8 rue du Coustou, cadastré section ZE, Numéro 401,**

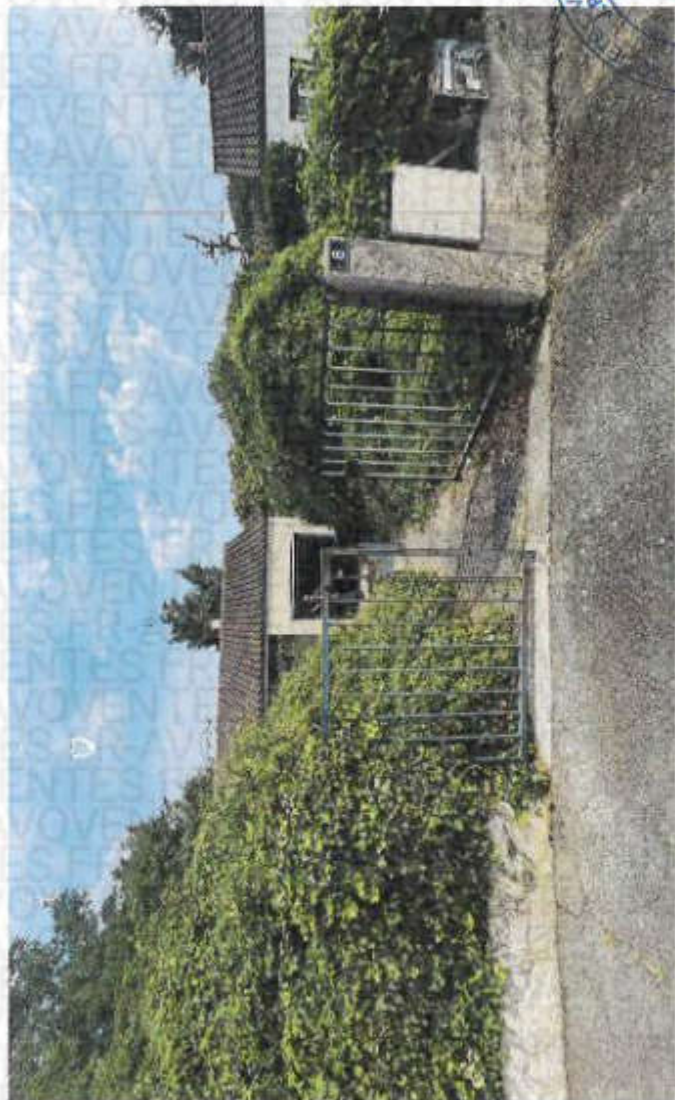
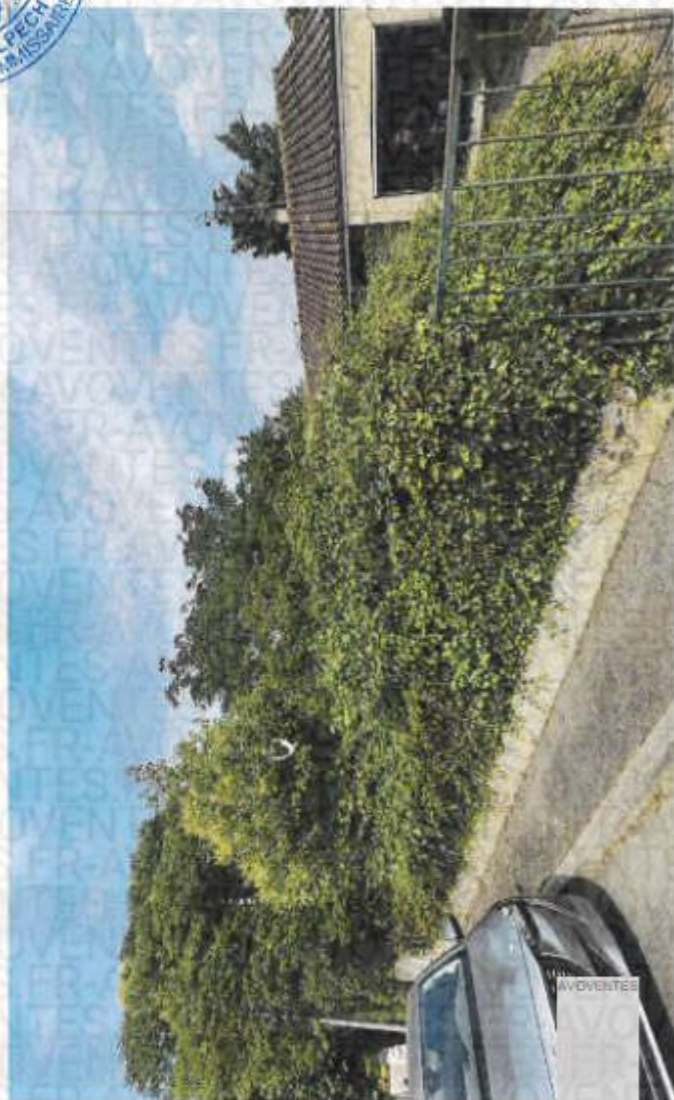
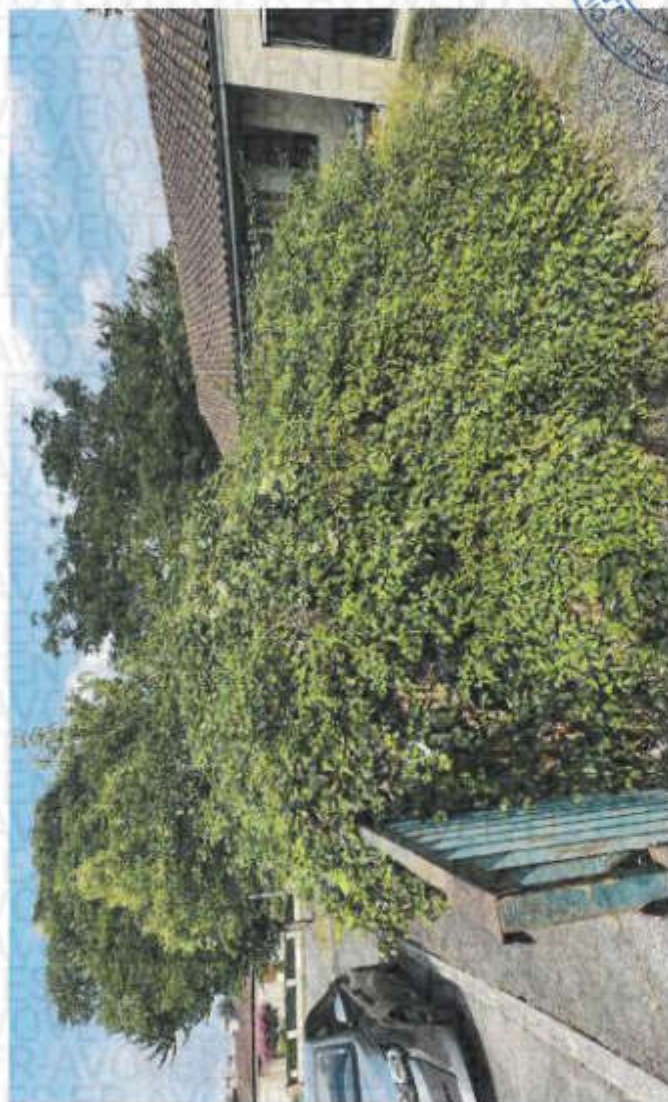
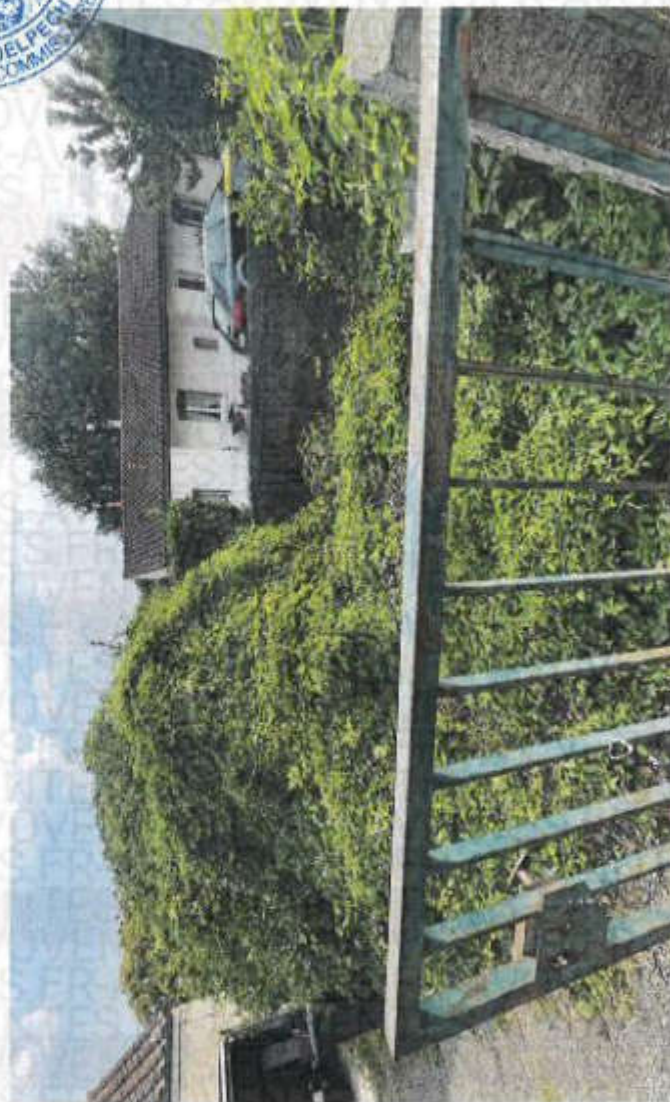
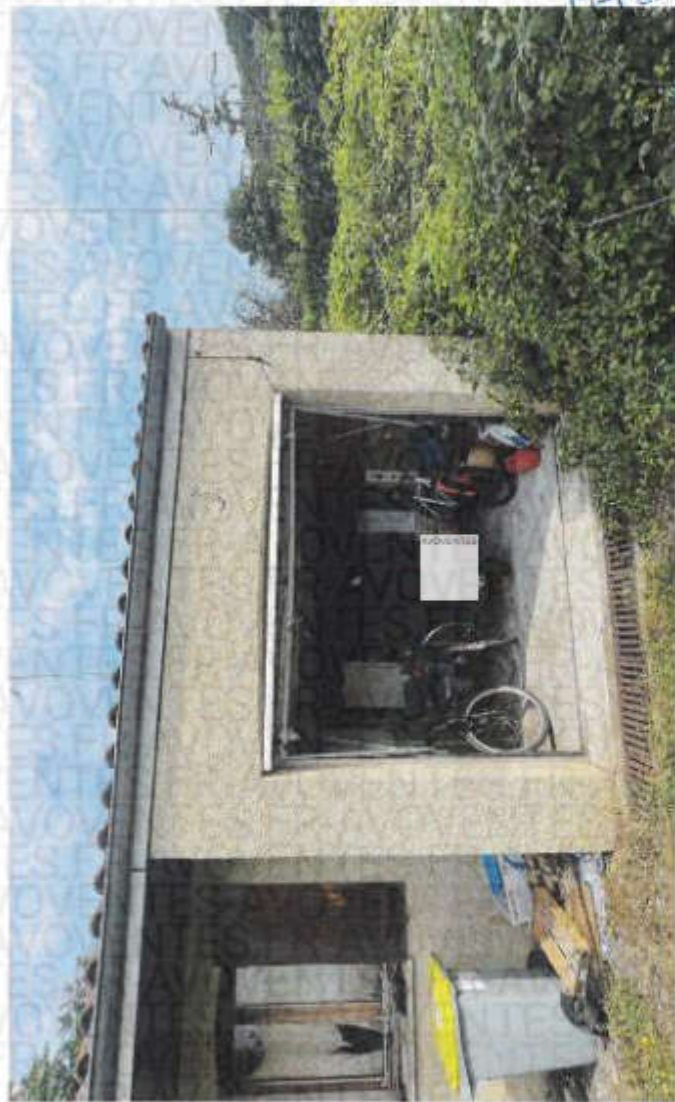
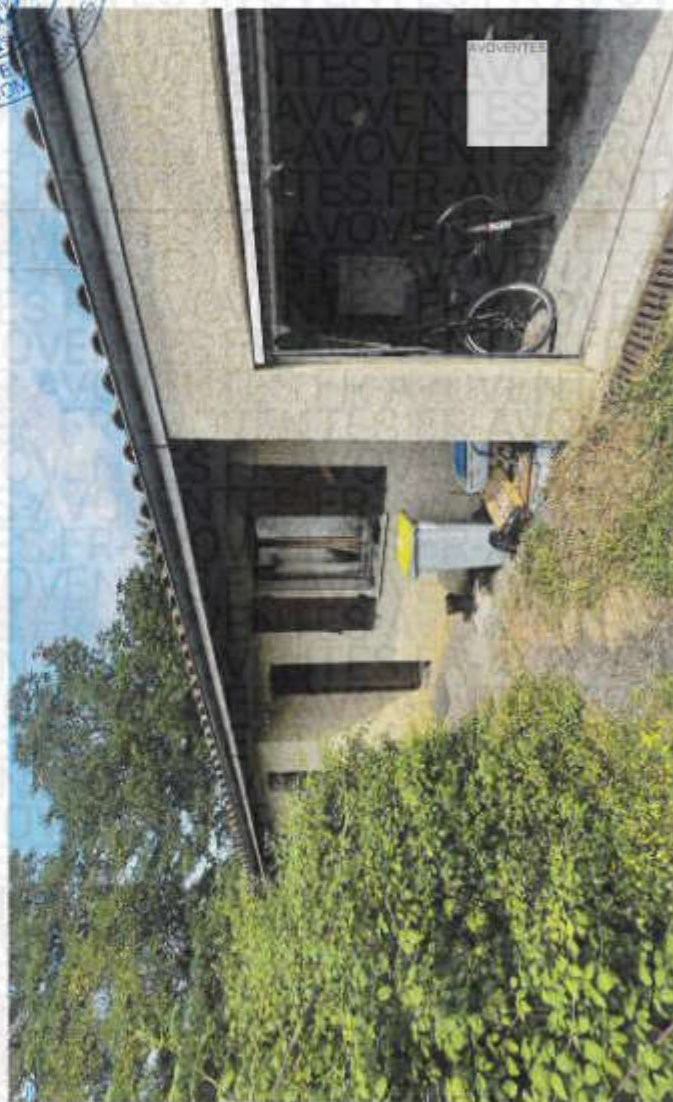
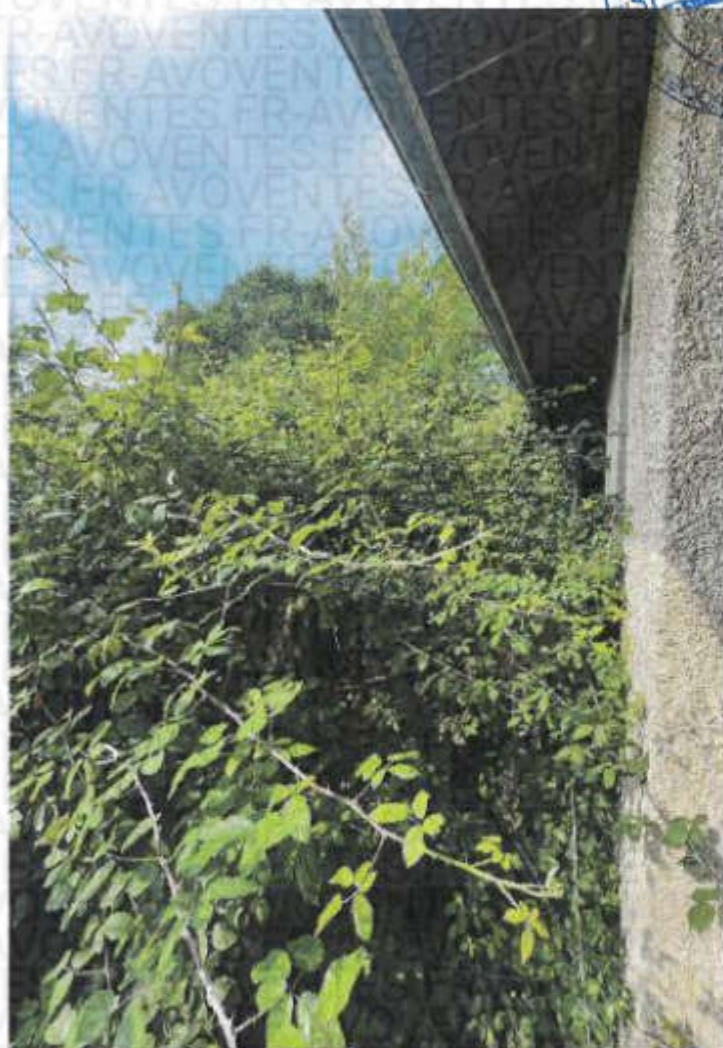
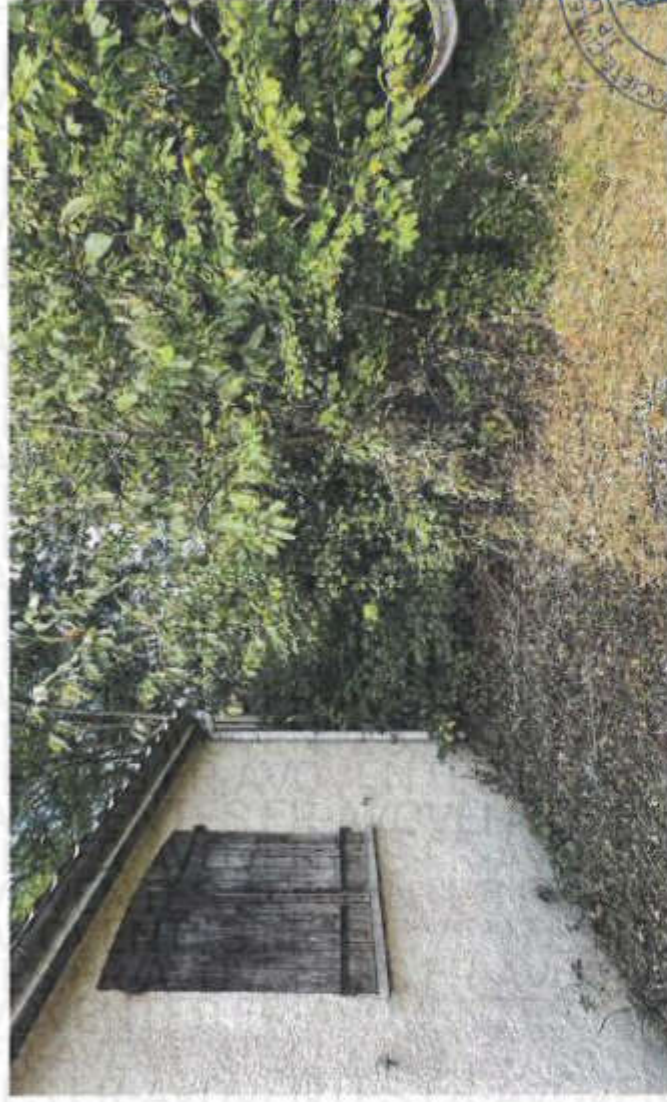
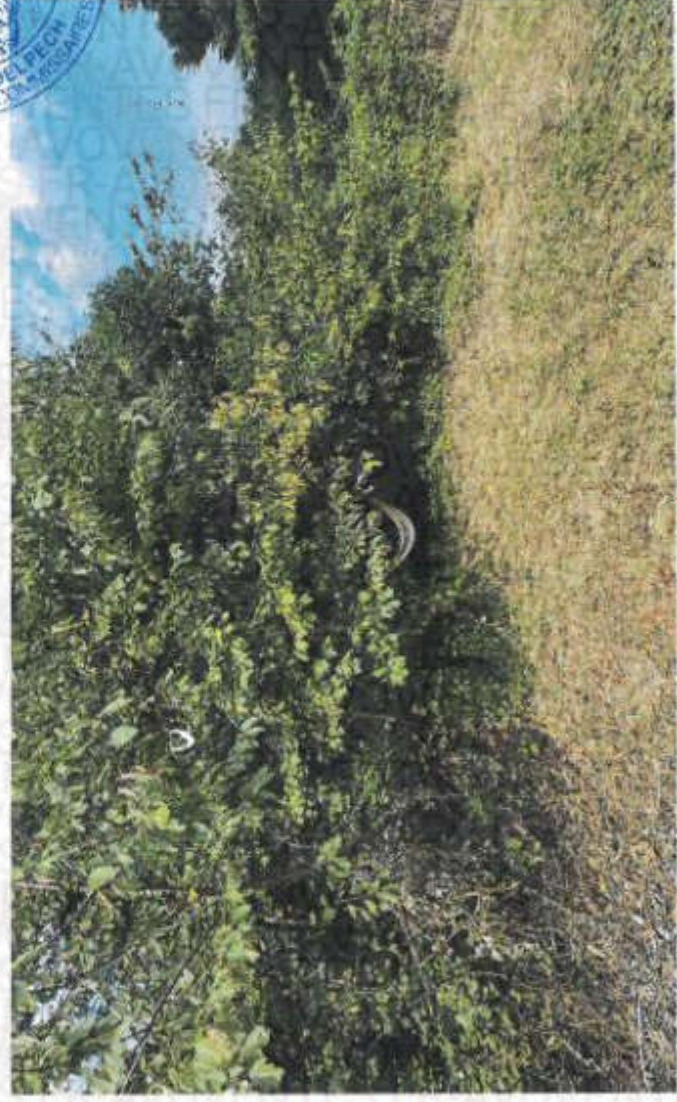
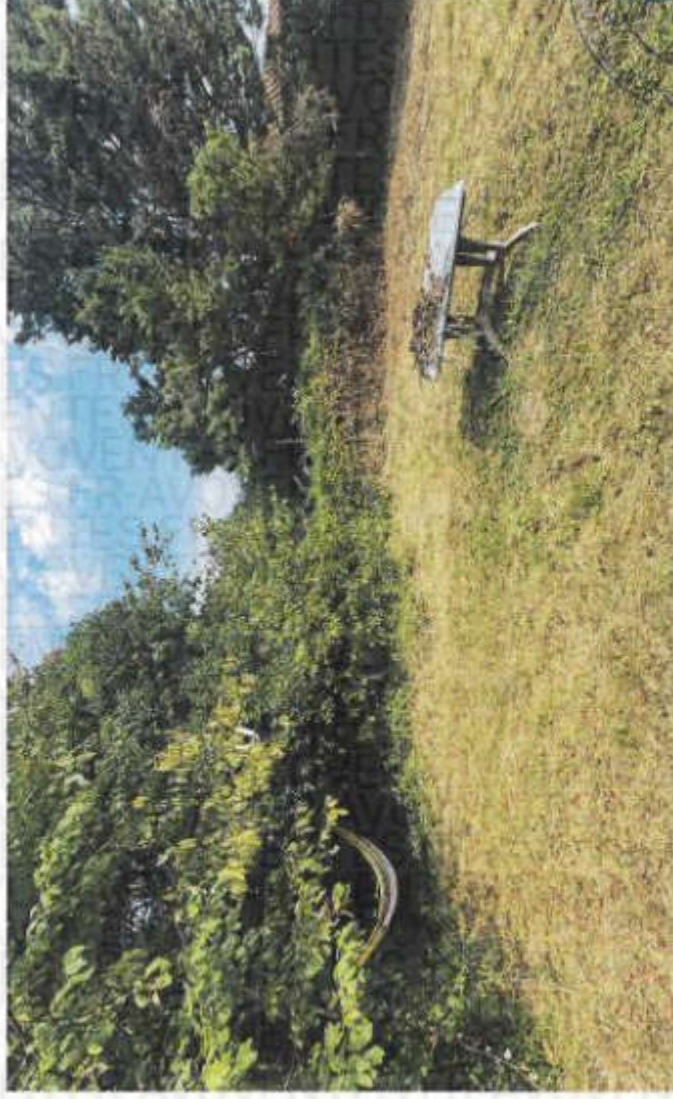
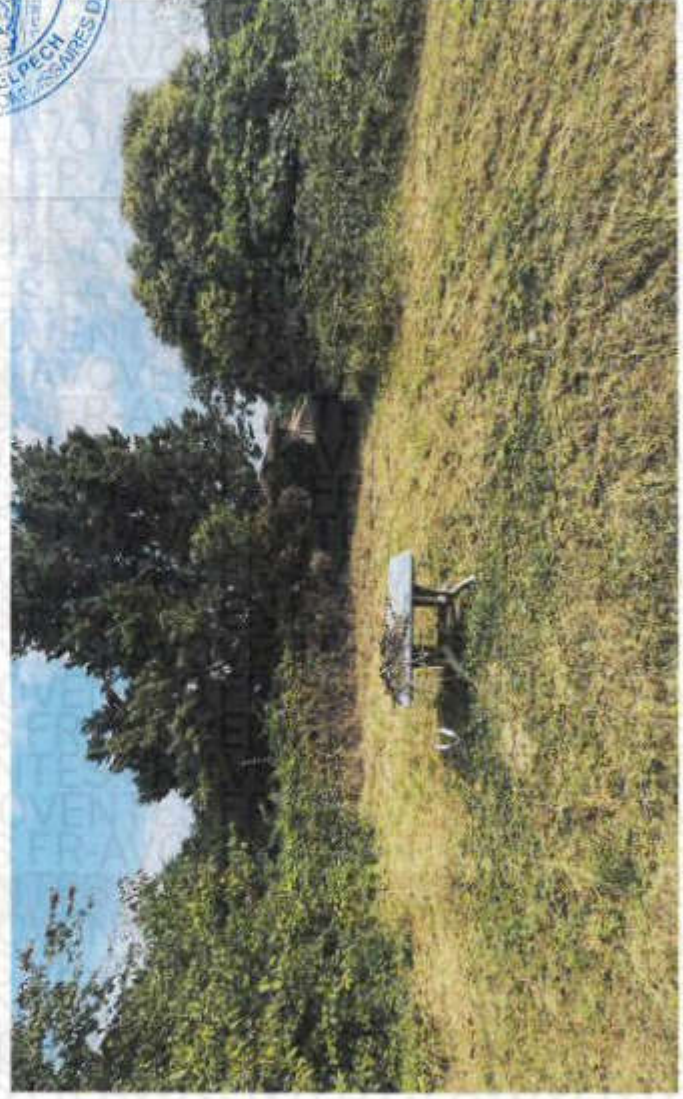
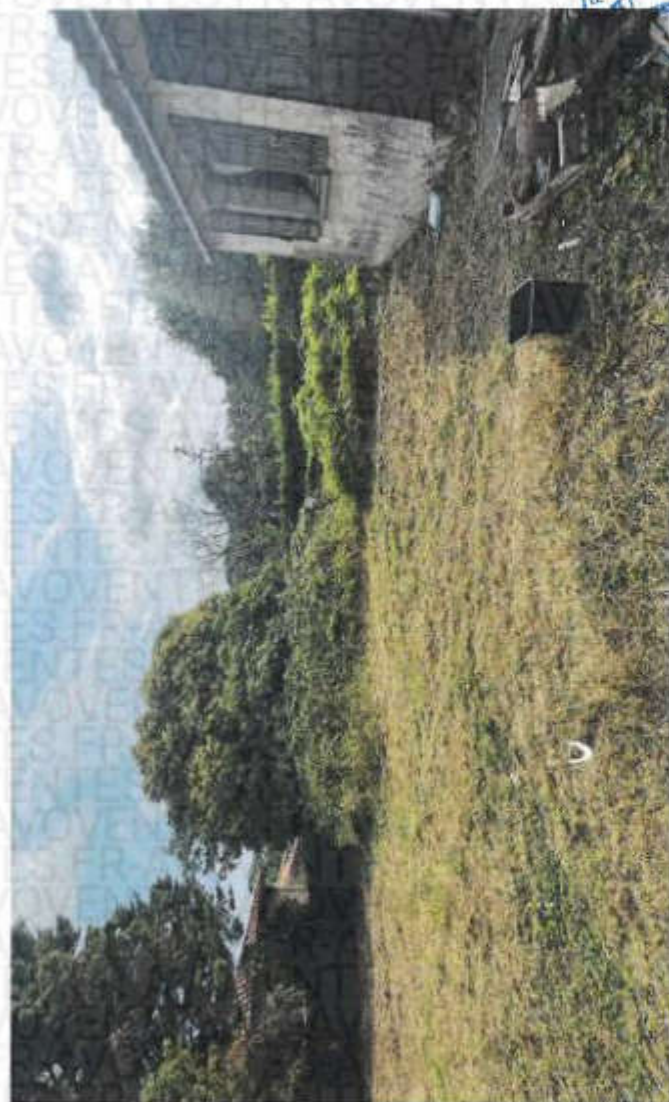
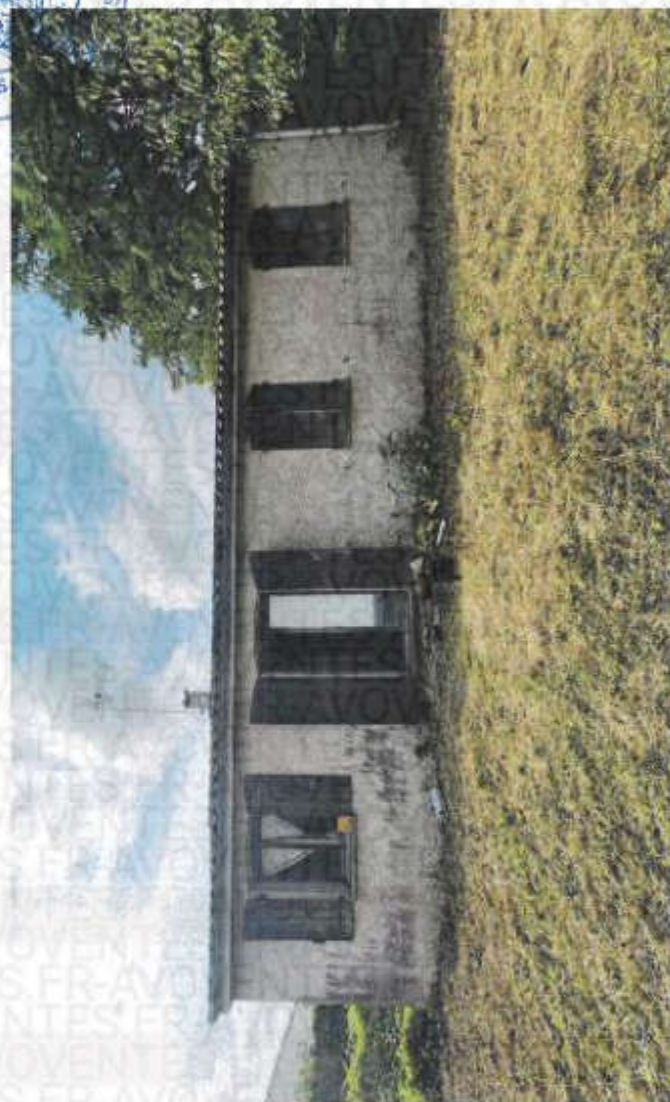
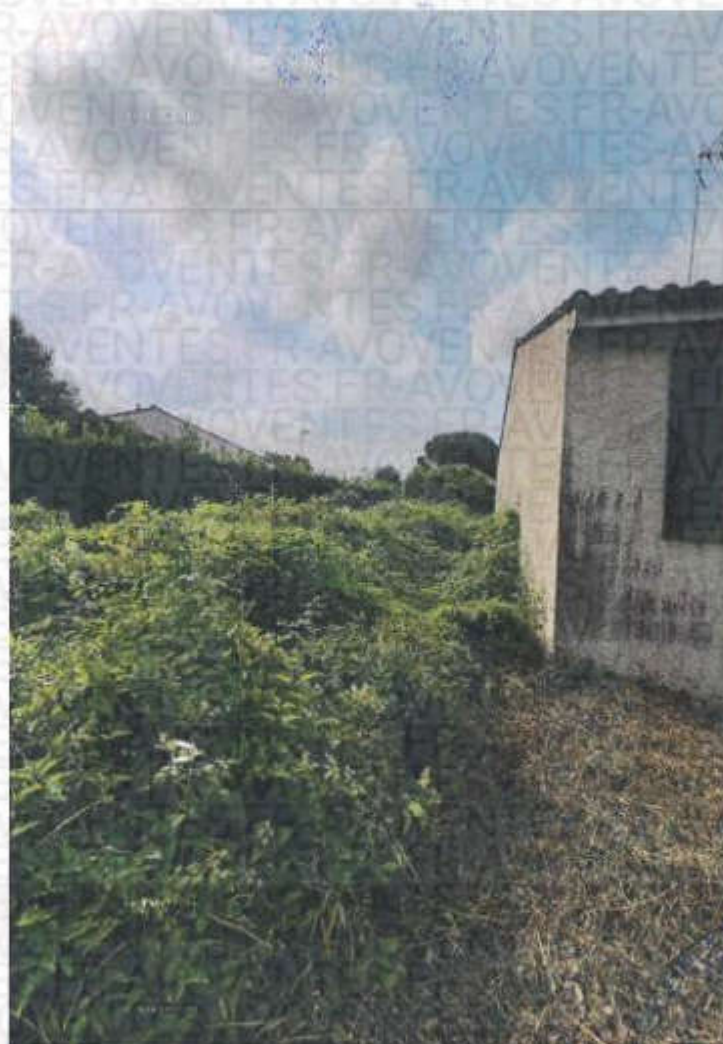
On accède à la parcelle par un portail deux vantaux, en fer forgé, présentant des traces d'oxydation.

La parcelle n'est pas entretenue : elle est envahie d'herbes hautes et folles et les arbres et arbustes ne sont pas taillés.

La clôture avant est constituée d'un soubassement, surmonté d'un grillage simple torsion de facture ancienne en mauvais état, soutenu par des piquets métalliques. Le grillage est en grande partie masqué par la dense végétation enchevêtrée.

Il s'agit d'une maison de plain-pied, toiture deux pentes. Les murs extérieurs sont recouverts d'un enduit crépi altéré par endroit par des fissures, des absences de matière et des traces noirâtres.

Les volets en bois sont usés et en mauvais état.

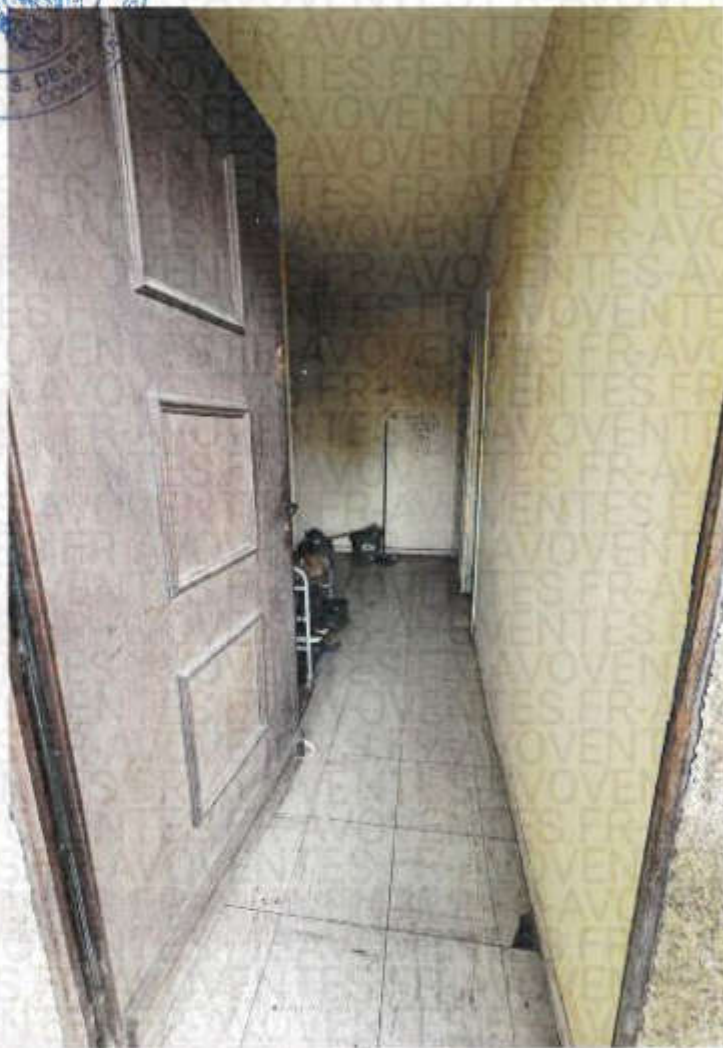
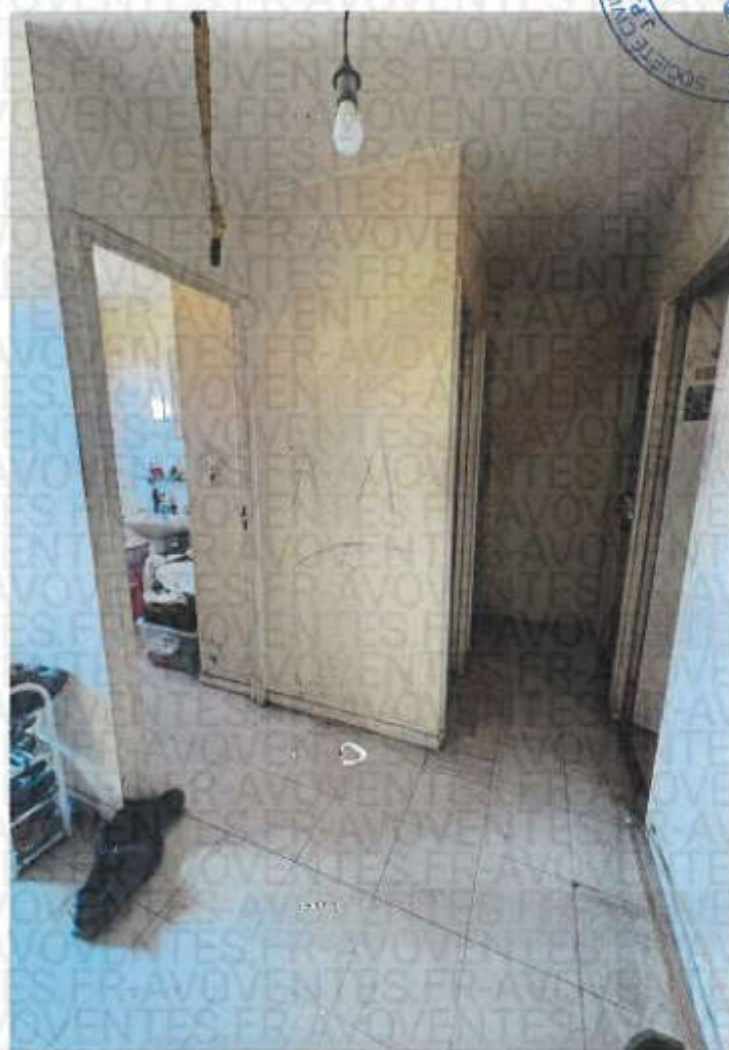
Le sol est recouvert de dalles PVC en très mauvais état.

Les plinthes bois sont en mauvais état.

Les murs et les plafonds sont peints. La peinture est en très mauvais état, saccagée.

Le mur droit présente une importante fissure.

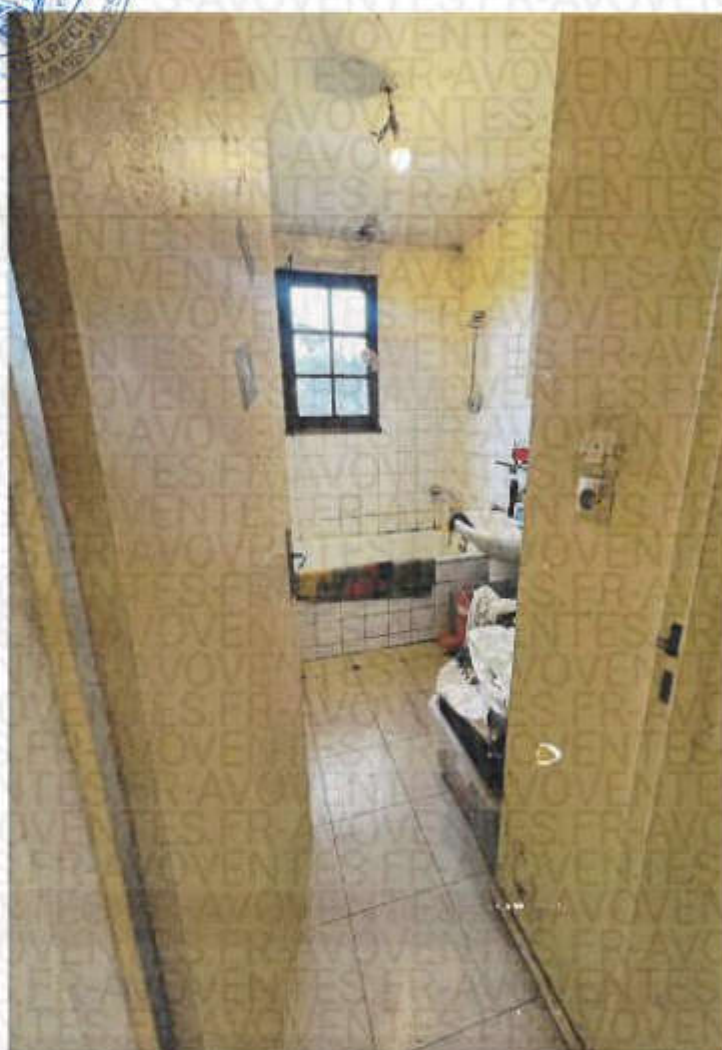
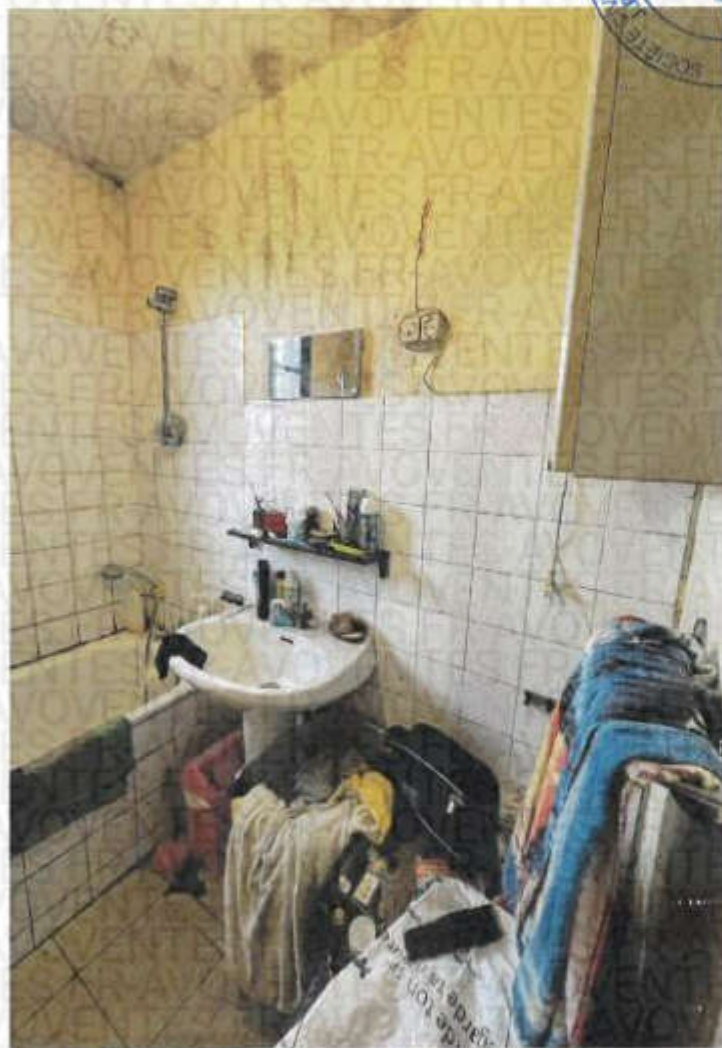
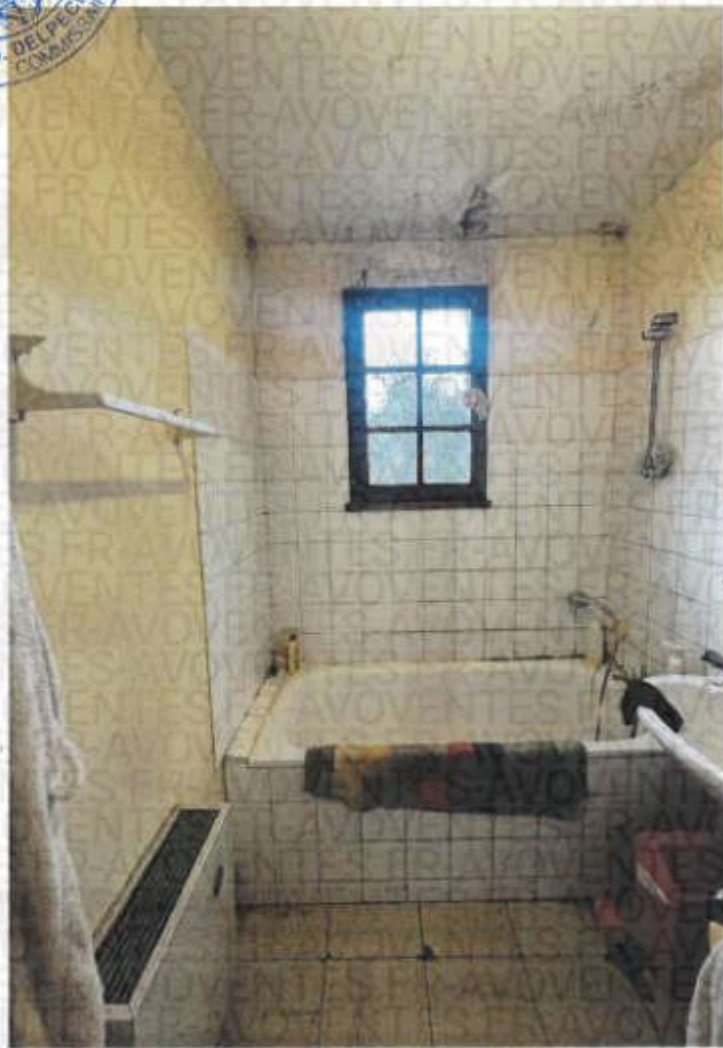
On y accède par une porte en très mauvais état et très sale.

Le sol est recouvert de dalles de PVC, dont certaines sont en mauvais état, les murs sont pour partie peints et pour partie recouverts d'éléments de carrelage, de facture ancienne.

Les murs peints présentent de nombreuses traces noirâtres caractéristique de moisissures.

Le plafond est peint et présente également de nombreuses traces noirâtres, caractéristique de moisissures.

Les joints sont en très mauvais état, sales et largement noircis.

- un convecteur électrique,
- un lavabo sur colonne avec mélangeur,
- une baignoire, un flexible, une douchette, un mitigeur, une barre de douche,
- un fenestron, dont certains vitrages ne jointent pas et laissent apparaître le jour, sécurisé par une grille de défense extérieure.

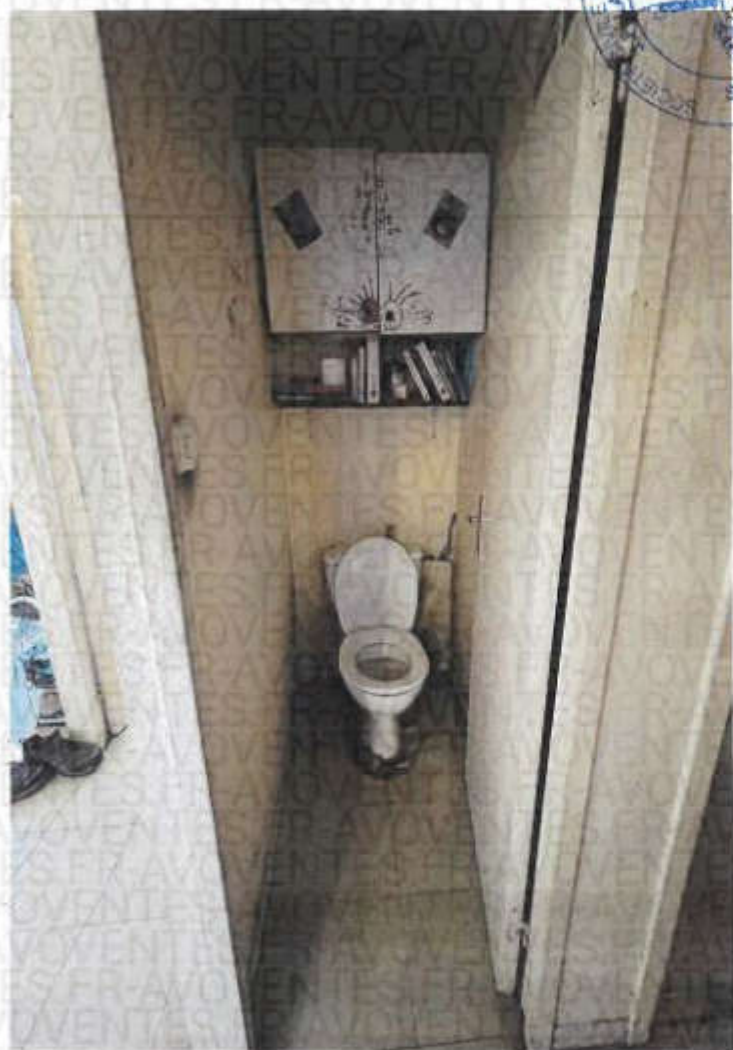
photographie (13)

Le sol est recouvert de dalles PVC, les plinthes sont en bois, les murs et le plafond sont peints. L'ensemble est en très mauvais état et très sale.

Il existe une cuvette souillée avec lunette et abattant, la chasse d'eau fonctionne, une VMC sale, une douille et une ampoule.

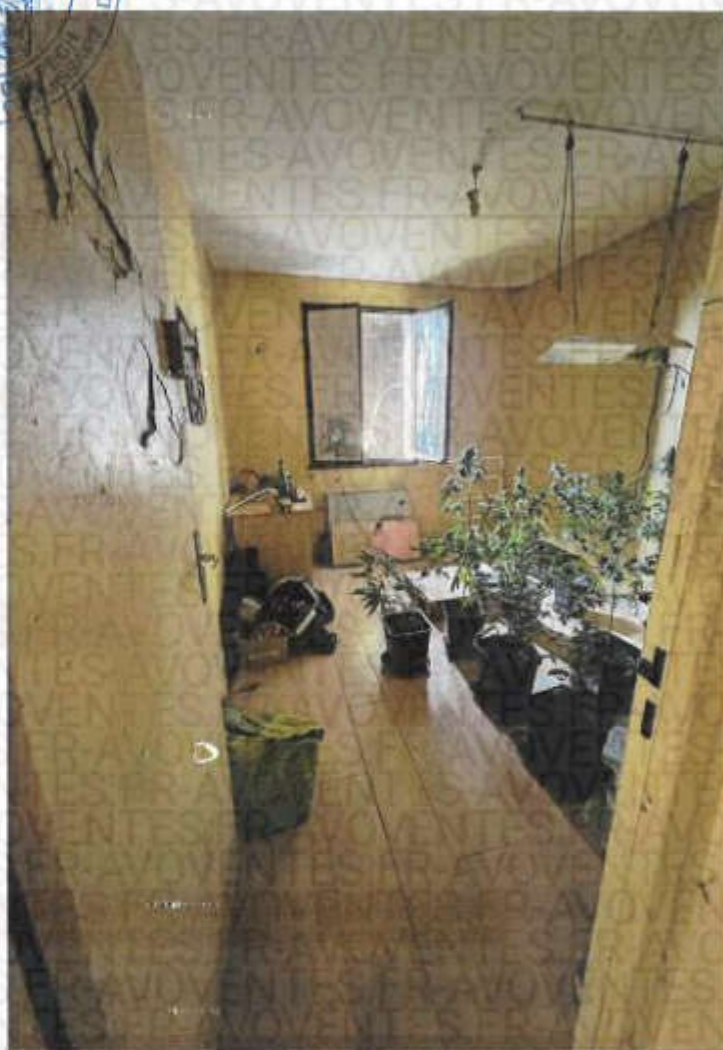
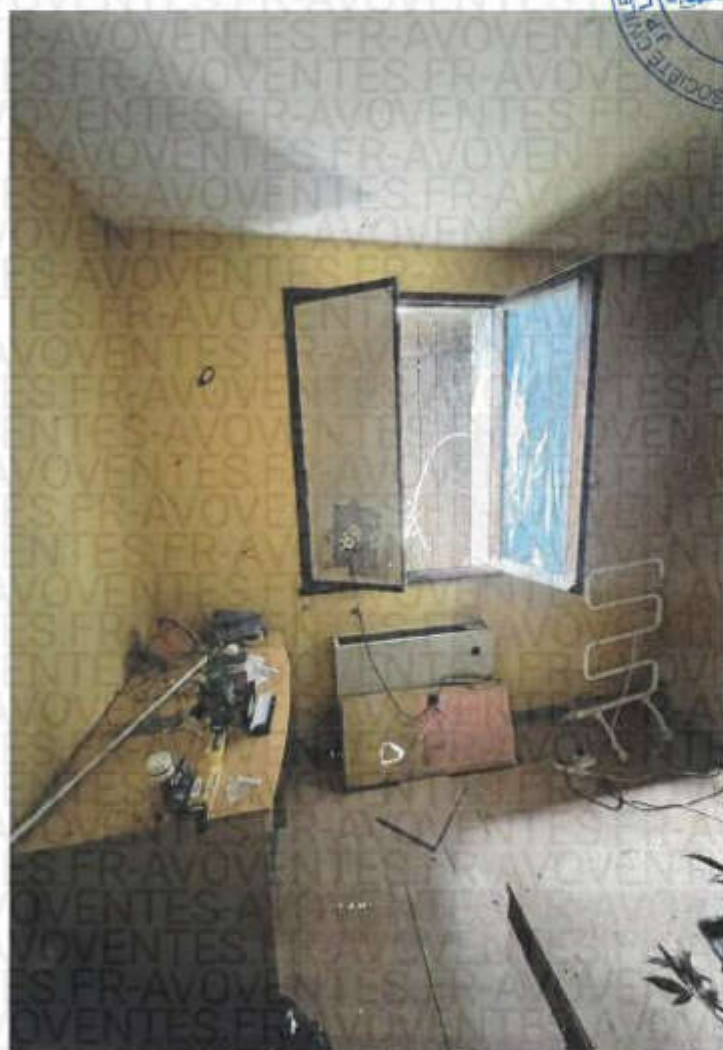
On y accède par une porte fracturée.

Le sol est recouvert de parquet, en très mauvais état, dont les lattes ne jointent pas. Les plinthes sont en bois, les murs sont recouverts de papier peint en très mauvais état, le plafond est peint, la peinture est en très mauvais état.

Il existe une fenêtre saccagée, sécurisée par des volets en bois, qui ouvrent sur de la végétation folle, un radiateur.

L'interrupteur sur le mur d'entrée est manquant.

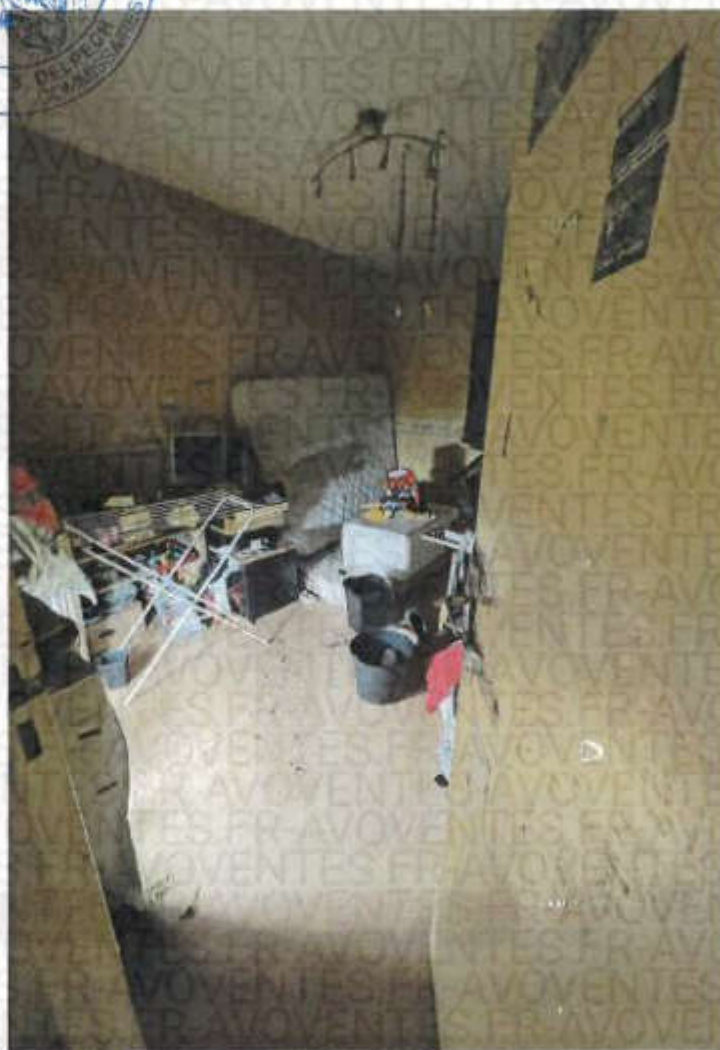
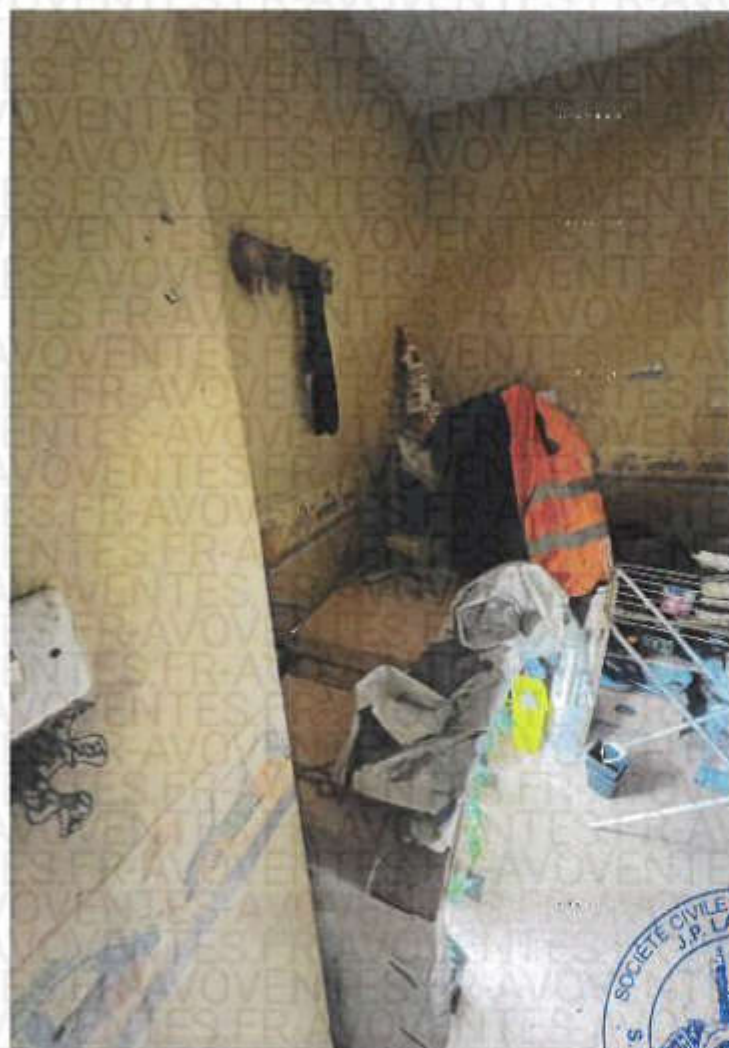
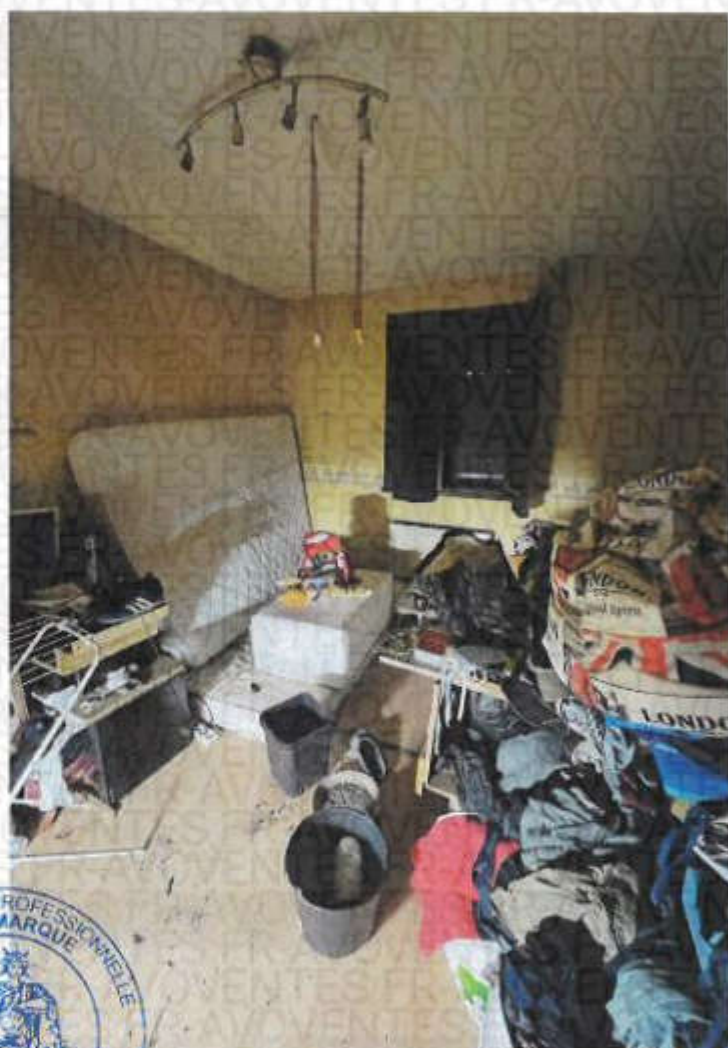
On y accède par une porte, en mauvais état et fracturée.

Le sol est recouvert de parquet, en très mauvais état, dont les lattes ne jointent pas. Les plinthes sont en bois, les murs sont recouverts de papier peint en très mauvais état, le plafond est peint, la peinture est en très mauvais état.

Il existe une fenêtre en très mauvais état, sécurisée par des volets en bois, un point lumineux en plafond, un convecteur électrique.

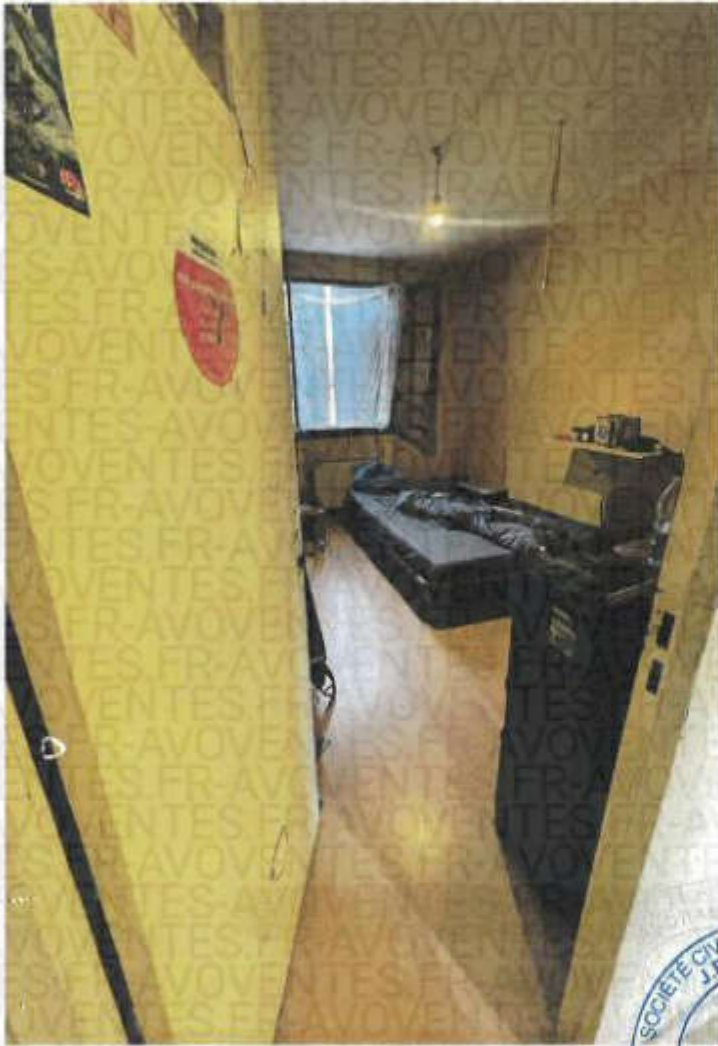
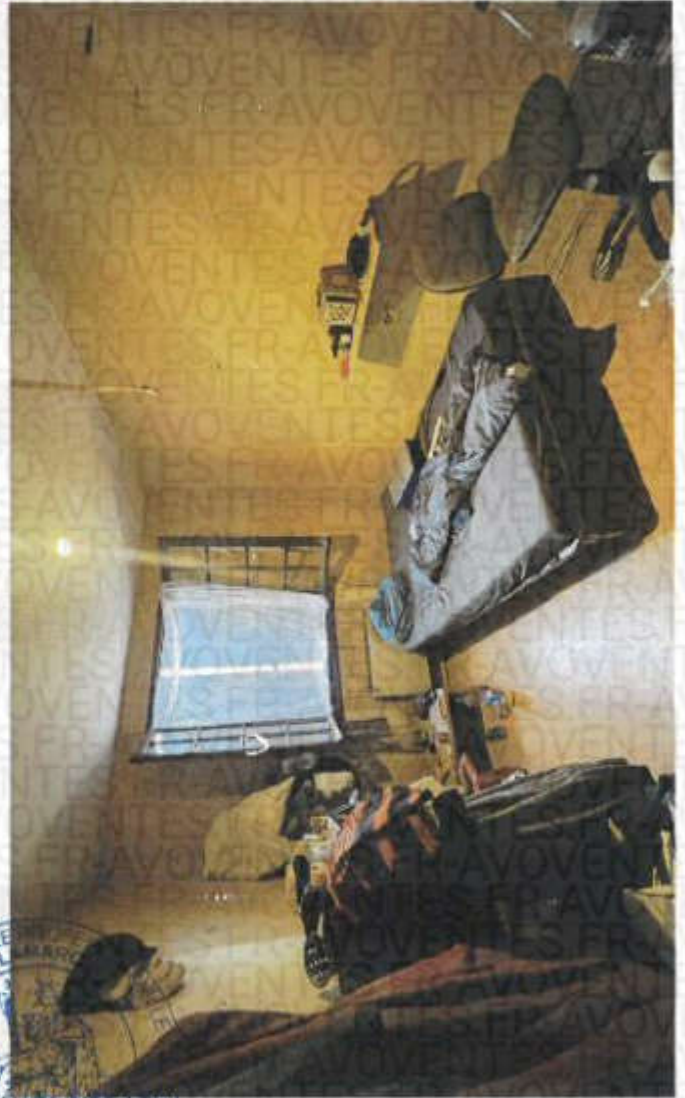
On y accède par une porte, en mauvais état et fracturée.

Le sol est recouvert de parquet, en très mauvais état, dont les lattes ne jointent pas. Les plinthes sont en bois, les murs sont recouverts de papier peint en très mauvais état, le plafond est peint, la peinture est en très mauvais état.

Il existe une fenêtre en très mauvais état, sécurisée par des volets en bois, un point lumineux en plafond, un convecteur électrique.
