## PROCES VERBAL DE DESCRIPTION

**REQUIS à l'effet de dresser Procès-Verbal de Description du bien immobilier**  
**sis à :**

**(31750) ESCALQUENS, 8 rue du Coustou, cadastré section ZE, Numéro 401,**

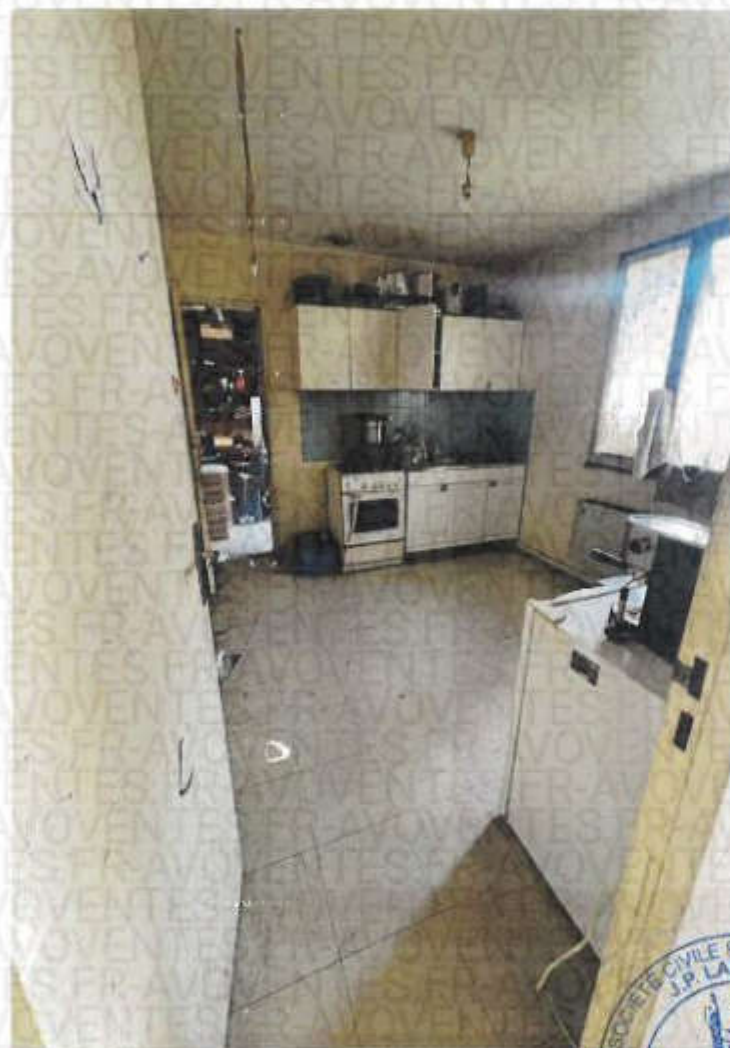
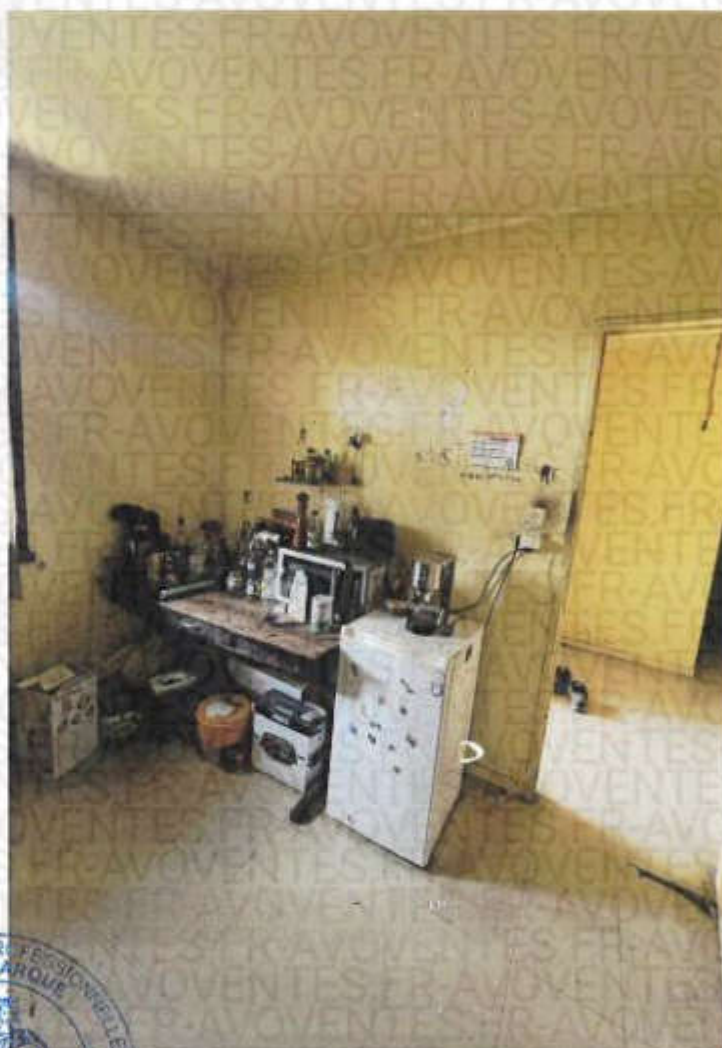
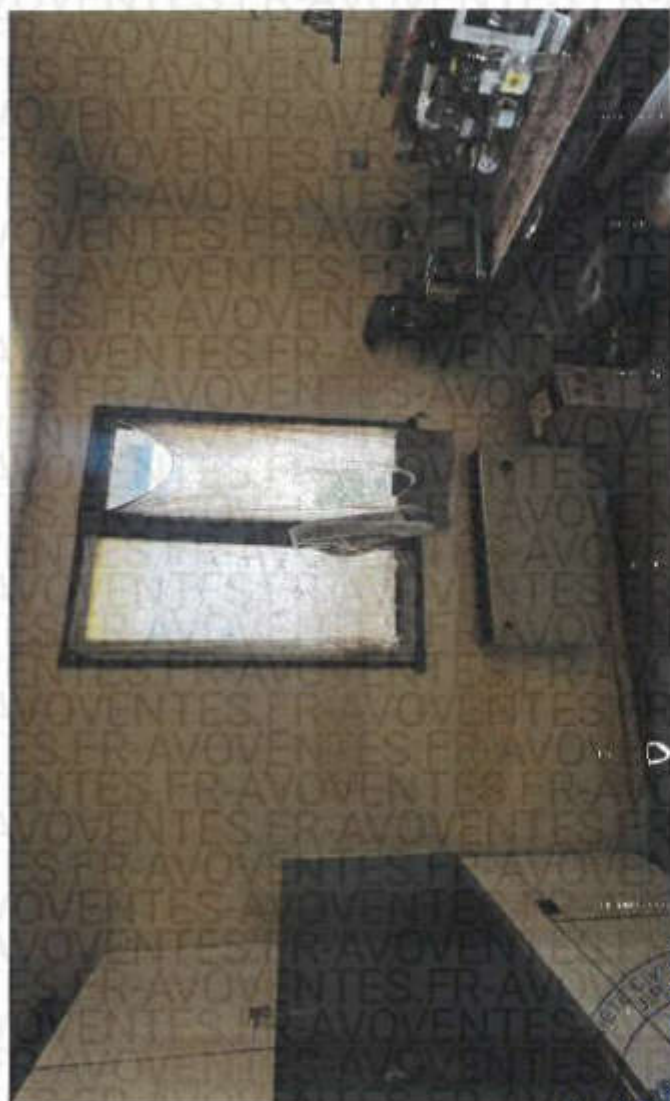
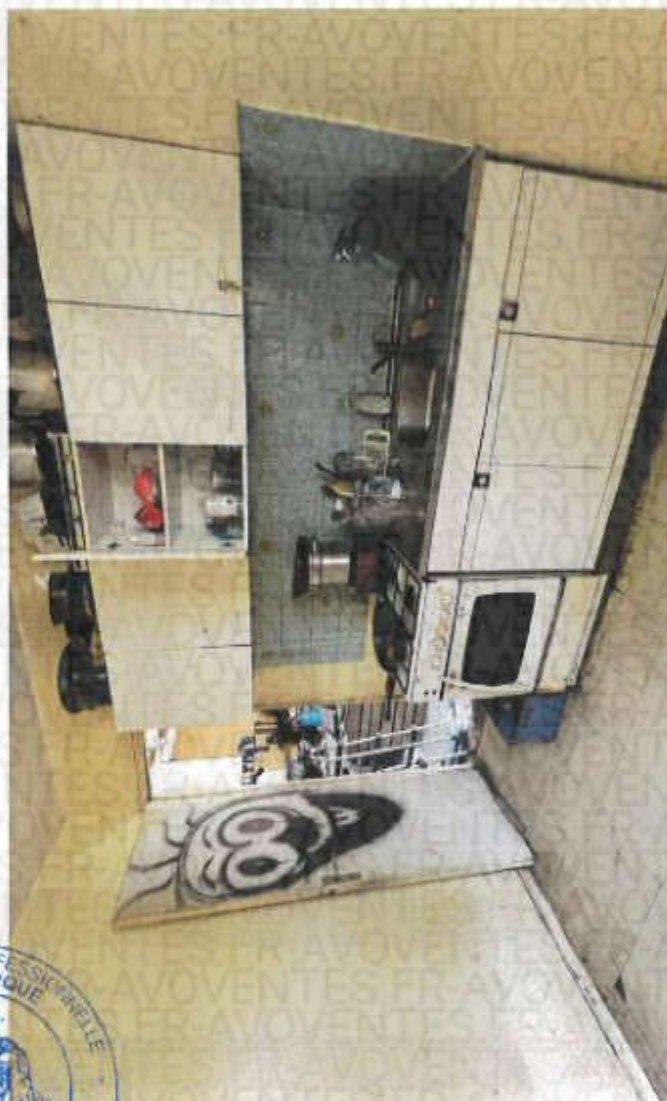
La cuisine se trouve en façade avant : on y accède par une porte fracturée, très sale.

Le sol se compose de dalles PVC en très mauvais état et très sales, les plinthes sont en bois, en très mauvais état, les murs et le plafond sont peints, ils sont en très mauvais état.

- un convecteur électrique, de facture ancienne,
- une fenêtre deux vantaux, sécurisée par des volets en bois, l'ensemble en très mauvais état,
- un évier deux vasques, avec mitigeur et égouttoir,
- un meuble sous évier de facture ancienne.

Les murs sont pour partie recouverts d'éléments de carrelage, de facture ancienne et très sales.

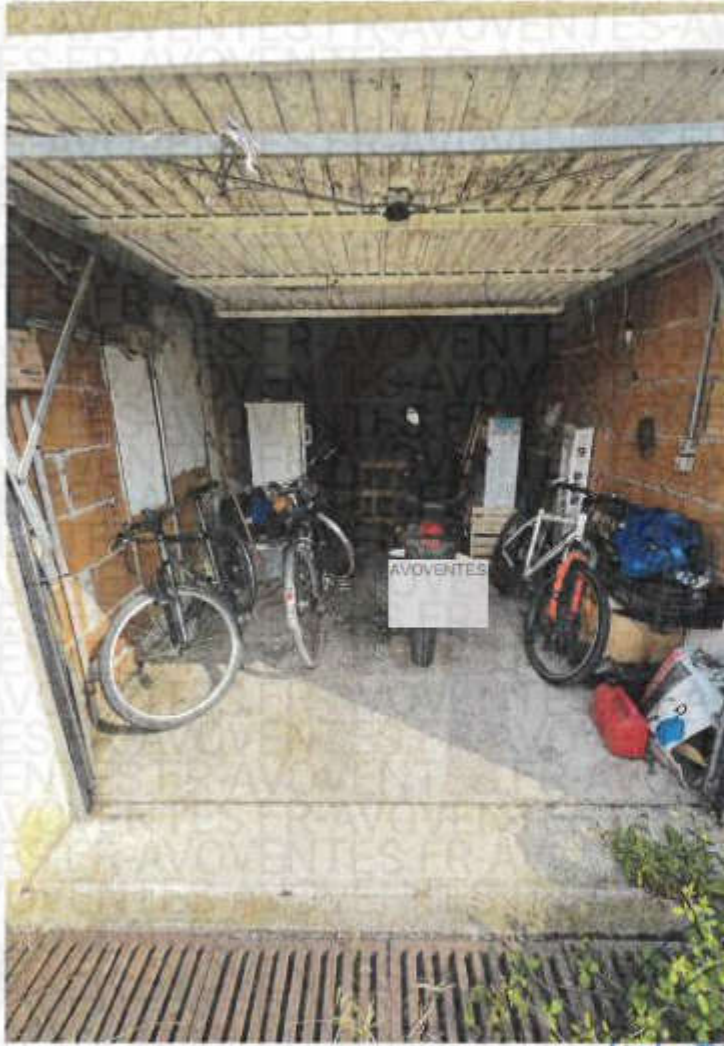
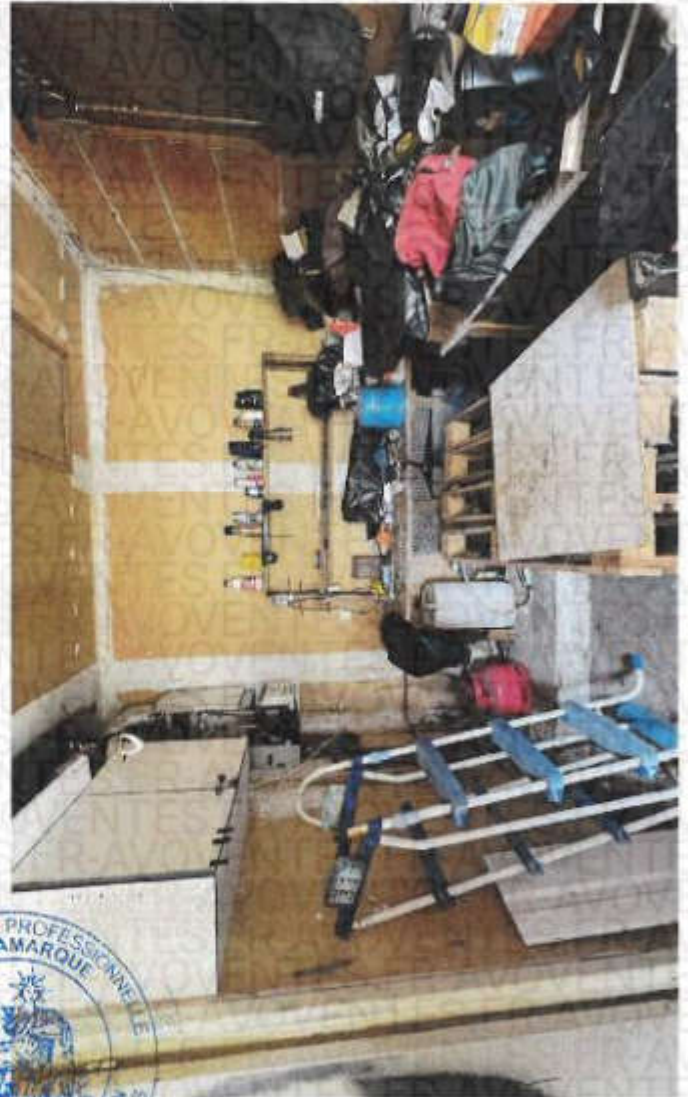
On y accède depuis la cuisine par une porte en mauvais état et sale.

On y accède, depuis l'extérieur, par une porte de garage basculante manuelle en mauvais état.

La dalle est à l'état d'usage, les murs sont constitués de briques à l'état brut, deux murs ont fait l'objet d'un doublage, le plafond est doublé.

À l'intérieur, se trouve une chaudière démontée.

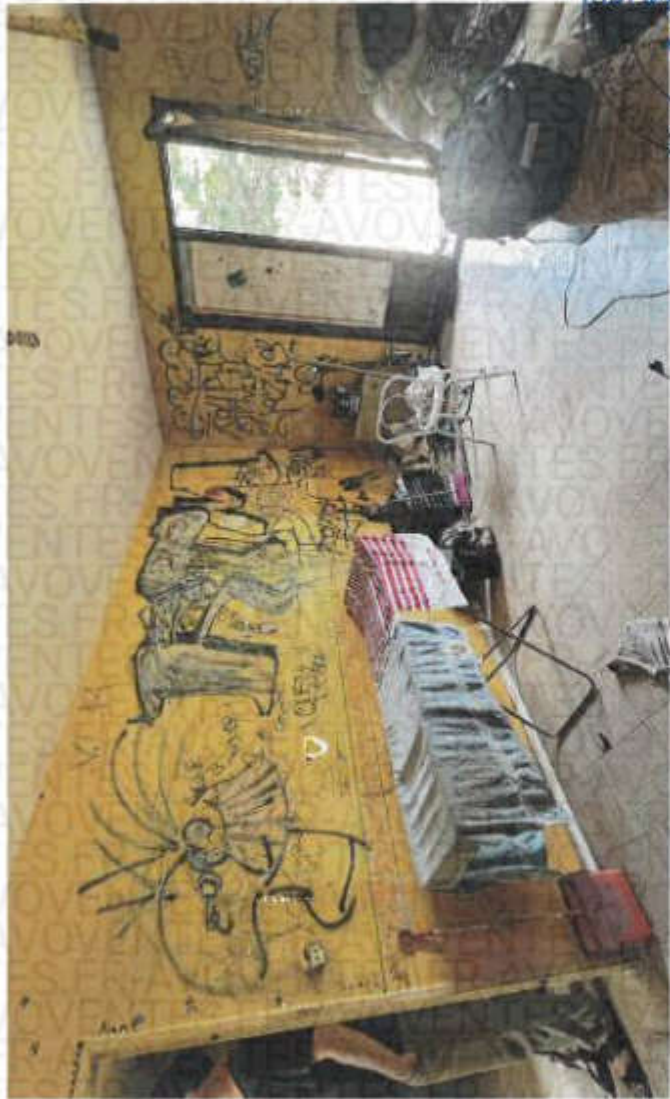
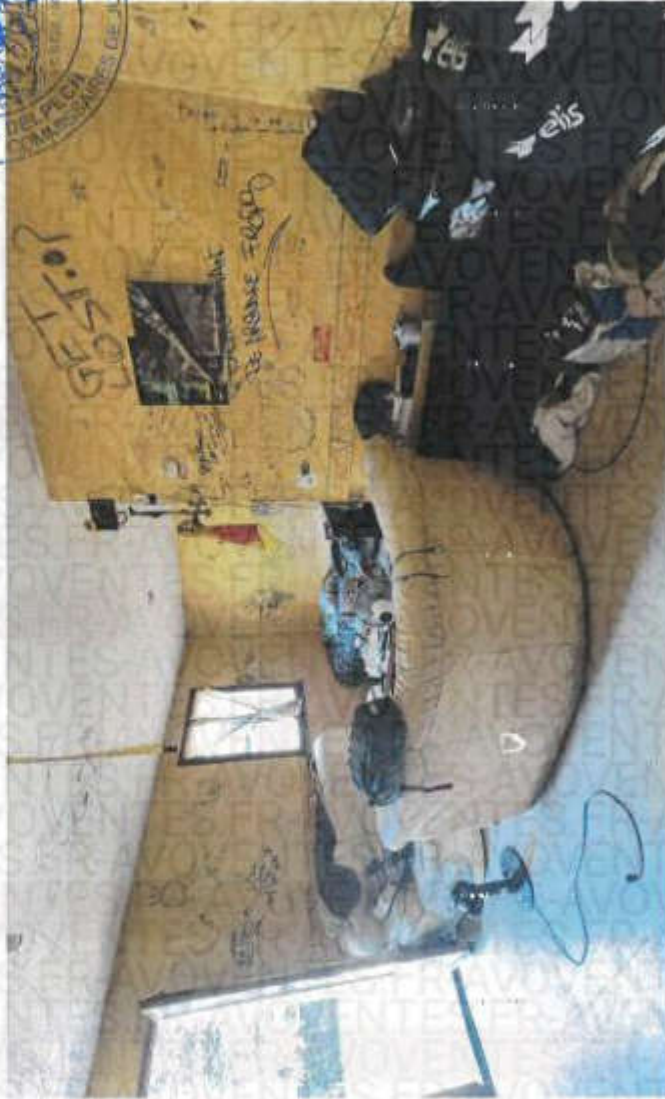
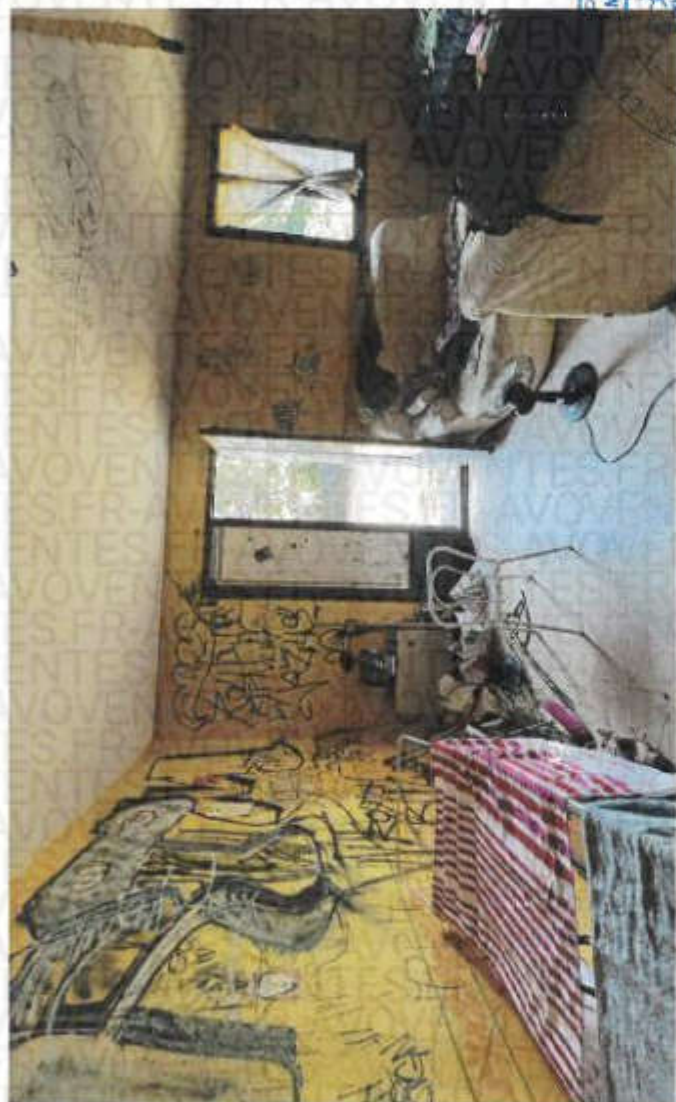
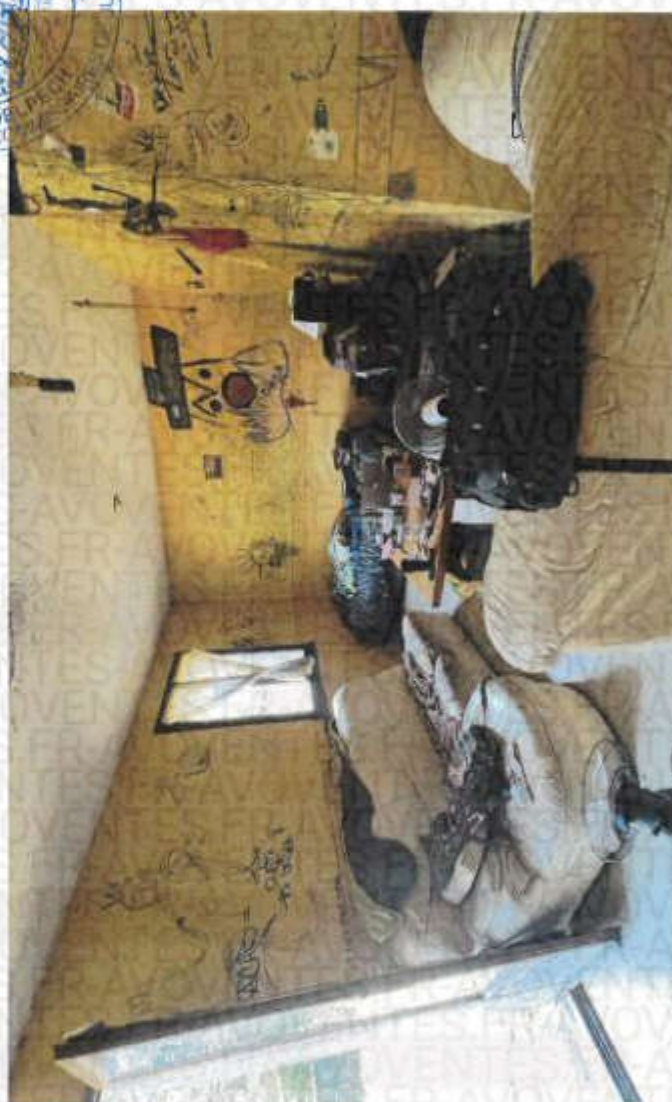
Le sol se compose de dalles de PVC, en très mauvais état, les plinthes bois sont en très mauvais état, les murs et le plafond peints sont vandalisés et saccagés.

Certains appareillages électriques sont arrachés.

Il existe une fenêtre deux vantaux, sécurisée par des volets en bois et une porte-fenêtre deux vantaux, dont un des vitrages est cassé, sécurisée par des volets en bois. L'ensemble en très mauvais état.

Il existe deux convecteurs électriques, de facture ancienne.
