PROCÈS-VERBAL DESCRIPTIF

Procès-verbal descriptif

Me suis rendu ce jour le 24 avril 2026 à 09 heures 30 à LIVERDUN 54460, Route de Frouard, afin de procéder à la description du bien saisi, et où étant, j'ai fait les constatations suivantes :

Un ensemble immobilier sis à LIVERDUN 54460, Route de Frouard,

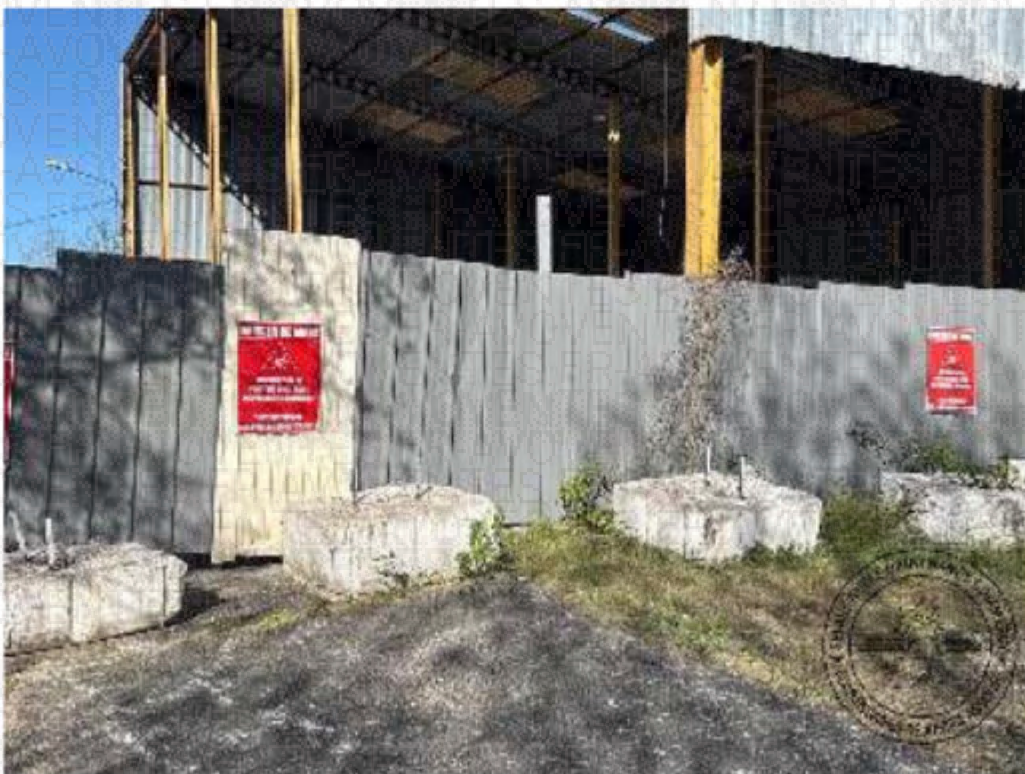
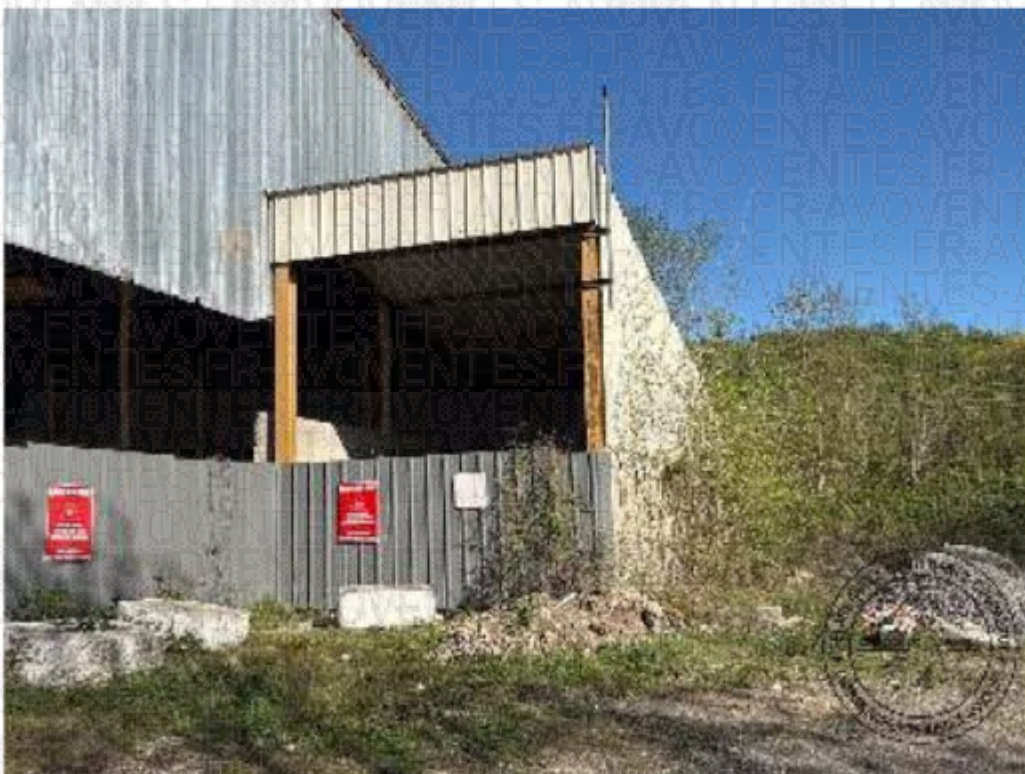
L'entrée du site est actuellement condamnée avec présence de blocs de béton, d'une barrière en éléments de bardage.

Des panneaux de mise en garde contre les dangers et les intrusions dans le site sont apposés sur la clôture.

Plusieurs tas de gravats juste devant l'enceinte.

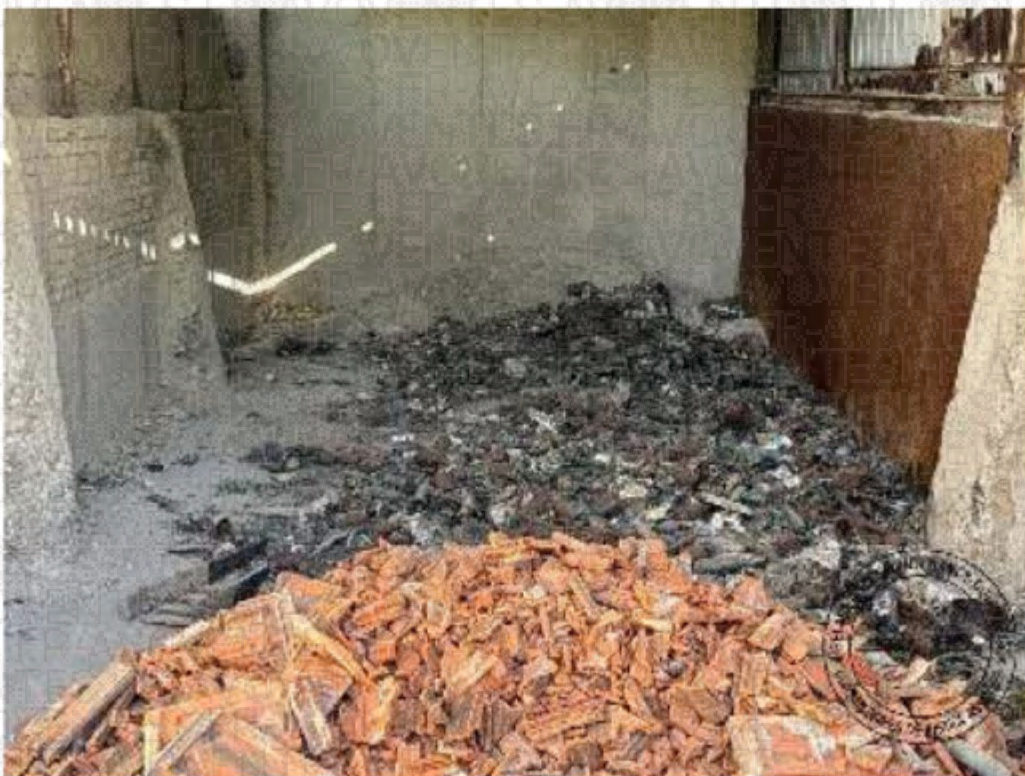
Photographie n°2.

Immédiatement à l'entrée du site sur la droite, une première cellule de stockage, structure IPN et bardage, l'ensemble en état d'usage.

A l'intérieur subsiste des gravats, à savoir un tas de briques, nombreuses conduites PVC, et à l'arrière des débris métalliques divers avec toute réserve sur l'enlèvement et la dépollution.

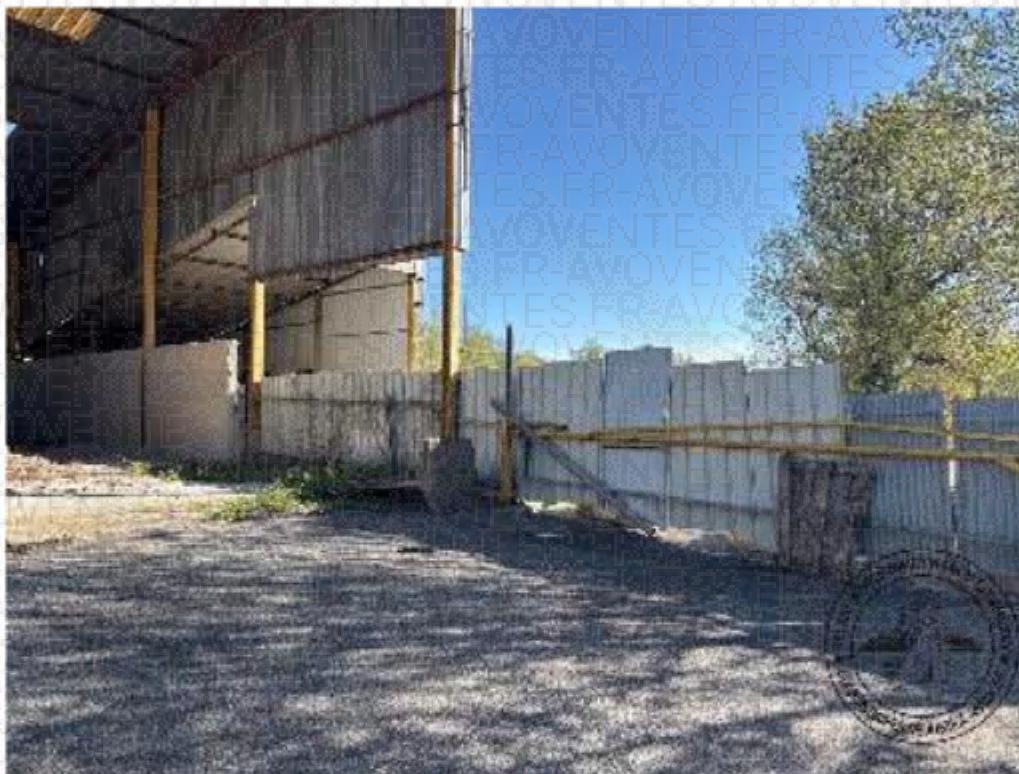
Photographie n°1.

A noter que côté route le site n'est pas en clos.

Il existe des obstacles végétaux mais qui peuvent être surmontés pour pénétrer dans le site.

En tout état de cause, l'étendue et la composition du site ne permettent pas une sécurisation intégrale.

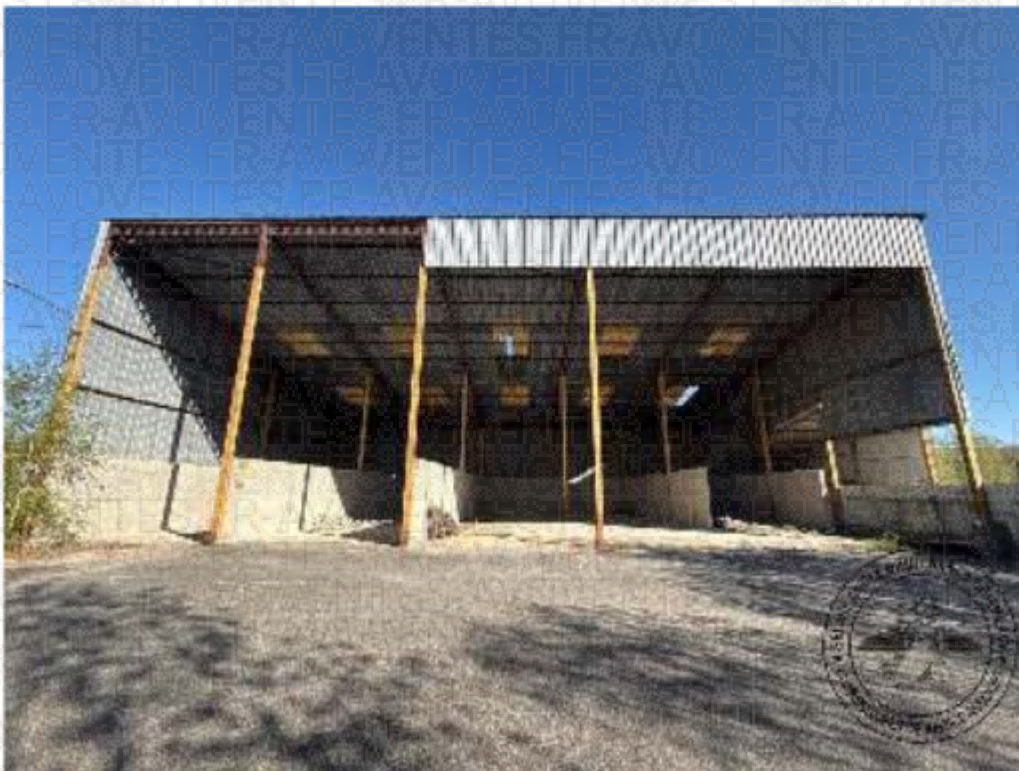
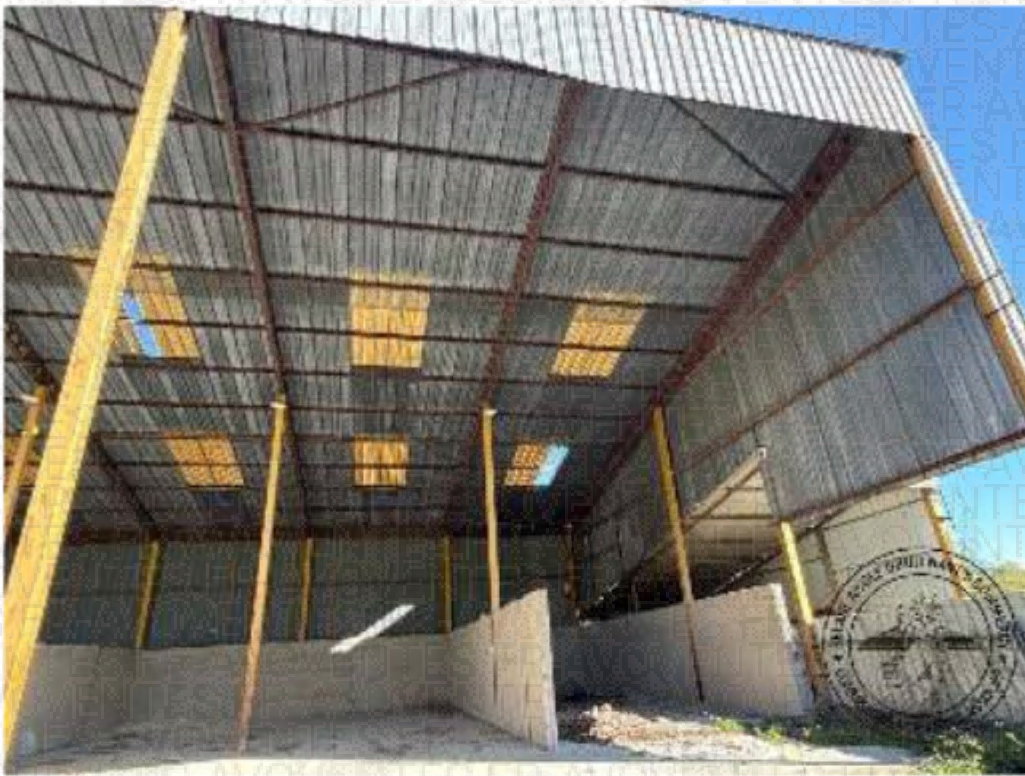
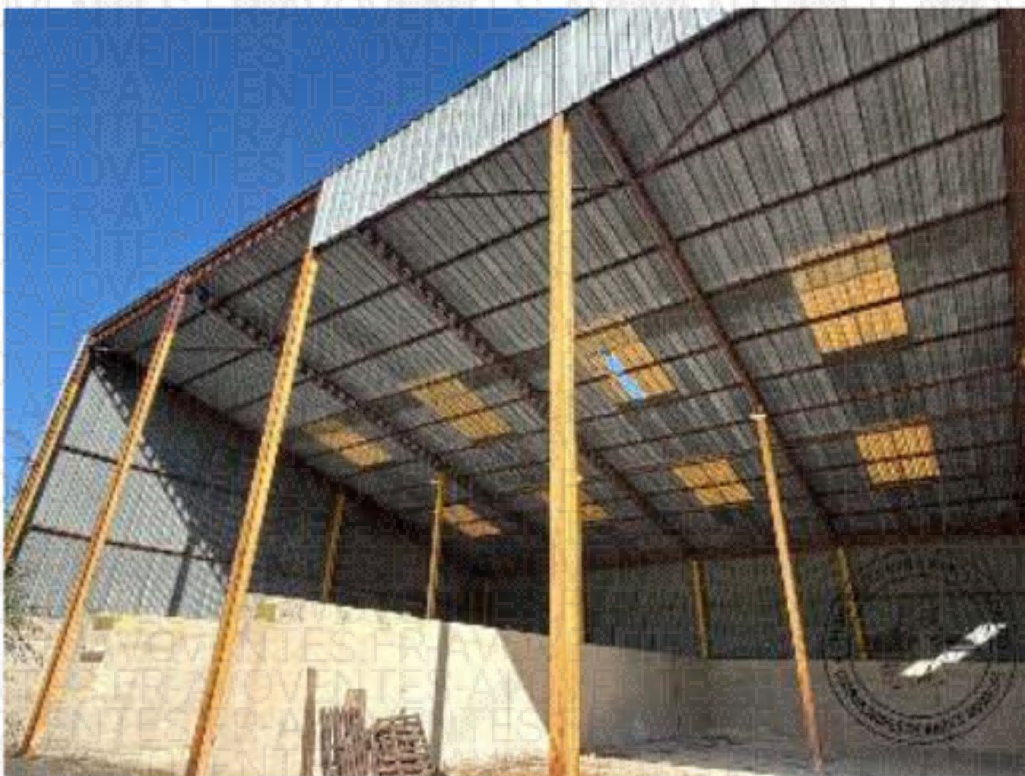
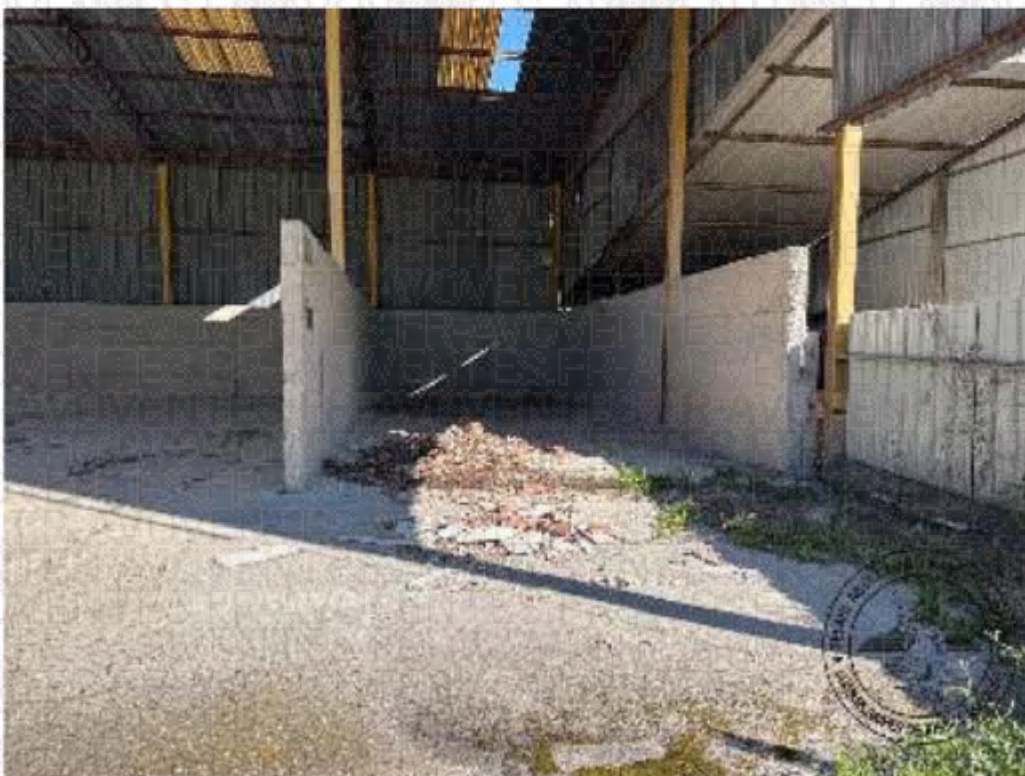
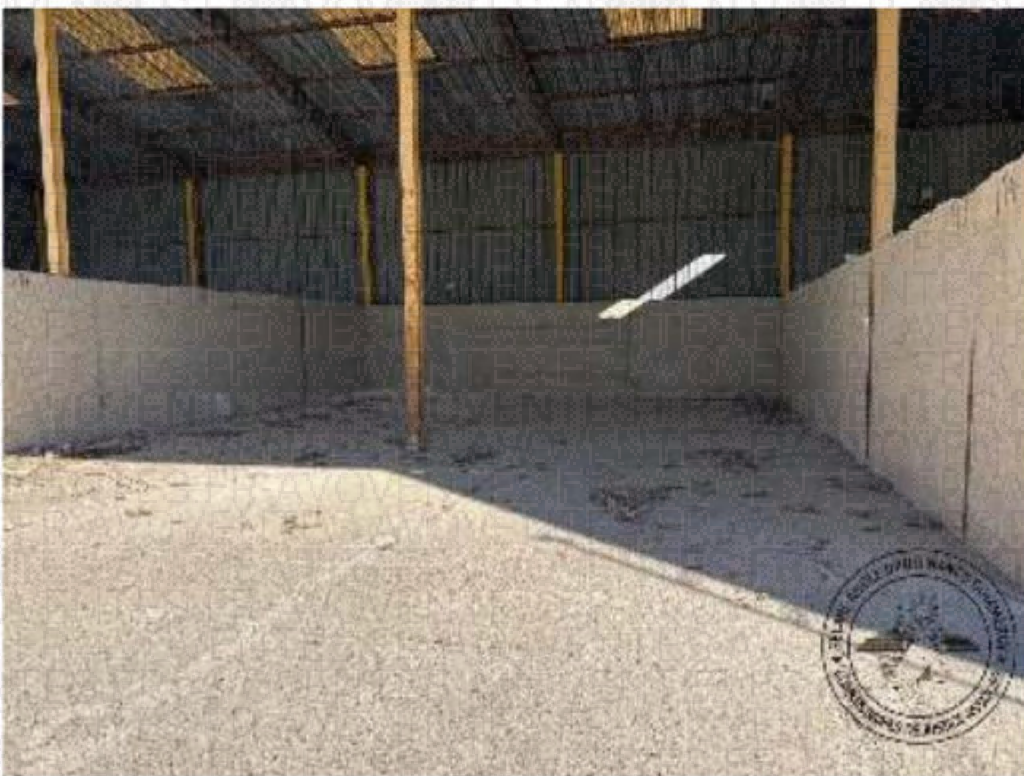
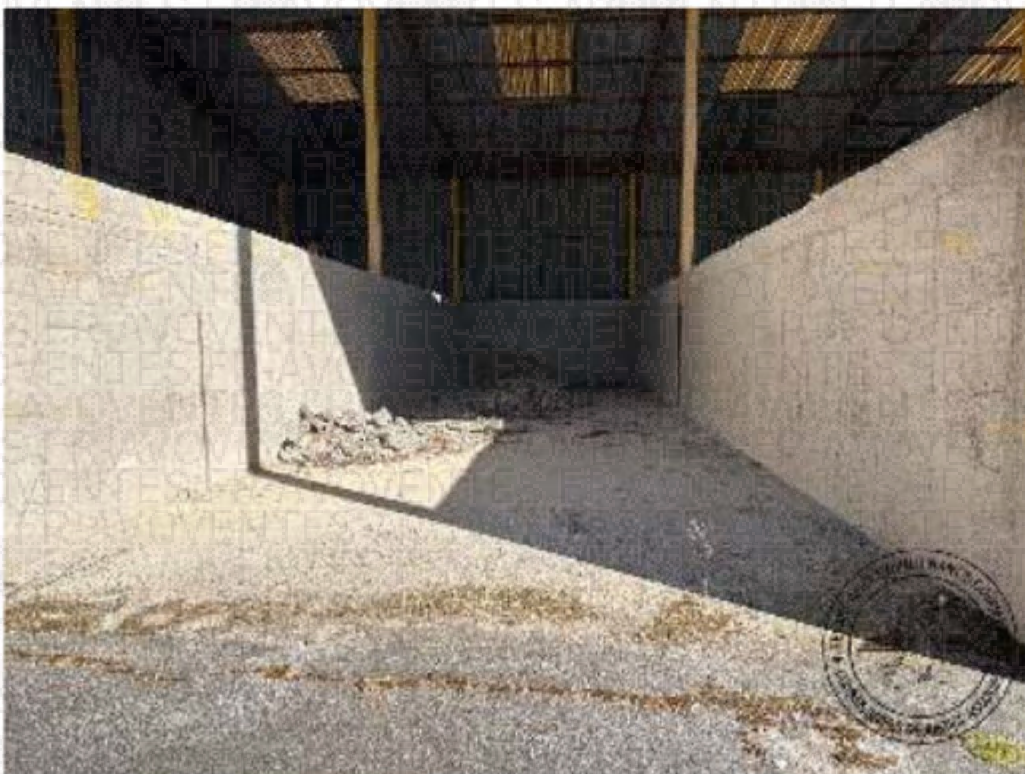
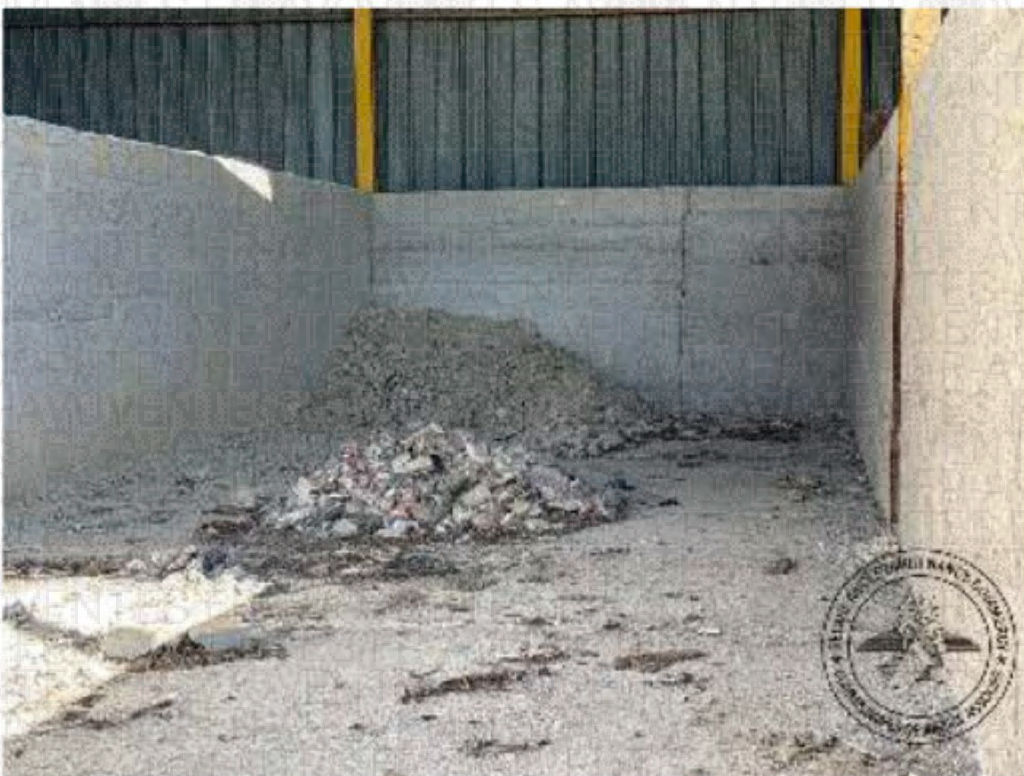
A noter que la structure est dégradée avec des éléments de bardage manquant en façade.

Plusieurs tôles sont également manquantes en toiture.

Une dépollution est à effectuer, de l'amiante ayant été stockée à cet endroit.

Dans le hangar a également été entreposée de la silice, avec toute réserve sur la pollution conséquente.

Toutes réserves sont également émises quant à la structure du bâtiment, les fuites en provenance de la toiture et diverses inondations aux eaux ayant pu fragiliser la structure.

Je constate que les éléments de bardage présentent une importante corrosion par endroits, particulièrement sur arrière.

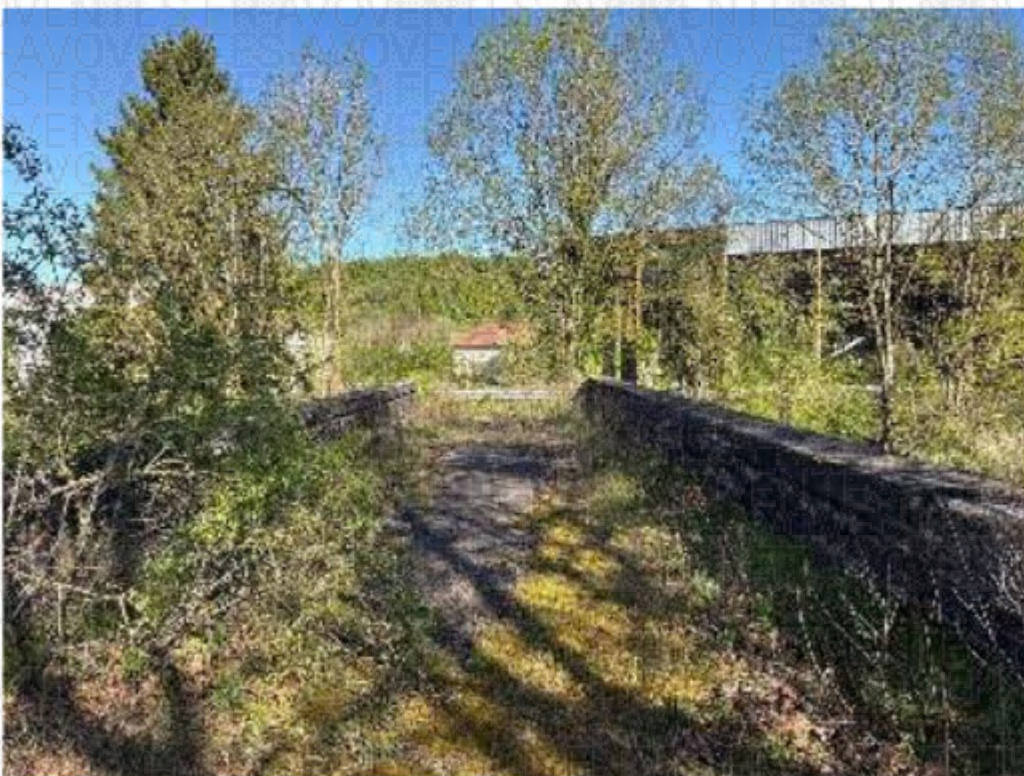
Photographie n°11.

Au droit de l'extrémité du hangar précité, présence d'un pont qui enjambe la piste cyclable qui longe le site industriel, mais s'interrompt avant la route entre Frouard et Liverdun.

A noter que la propriété de ce pont n'a pu être déterminée entre la commune et l'établissement de sorte que la charge de son entretien peut incomber à tout acquéreur.

Je constate qu'il est actuellement envahi par de la végétation.

Il est condamné côté site industriel par une glissière de sécurité transversale.

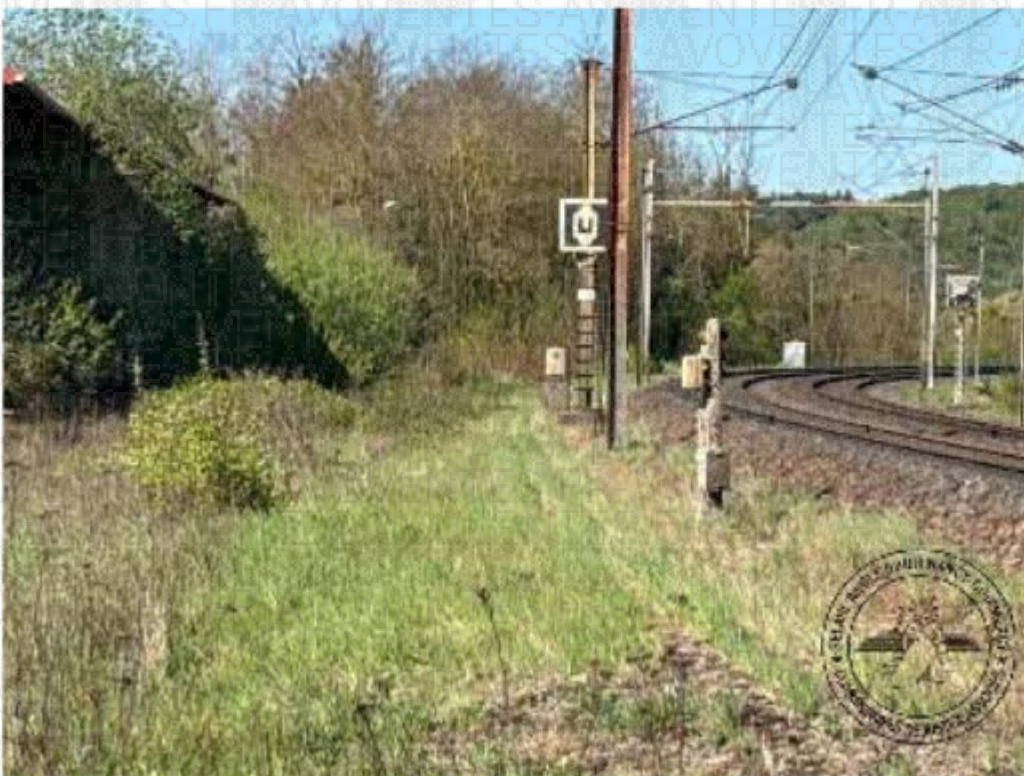
Photographie n°3.

L'ensemble du site est bordé côté opposé à la route par une voie ferrée en service qui se trouve à environ 15 mètres de l'arrière des bâtiments.

Je constate l'absence totale de toute sécurisation entre le site et la voie ferrée.

En raison de la présence de cette voie ferrée, toute exploitation ultérieure du site entraînera soit une obligation d'entretenir la bande entre le site et la voie ferrée ou la concession d'une servitude de passage pour Réseau Ferré de France.

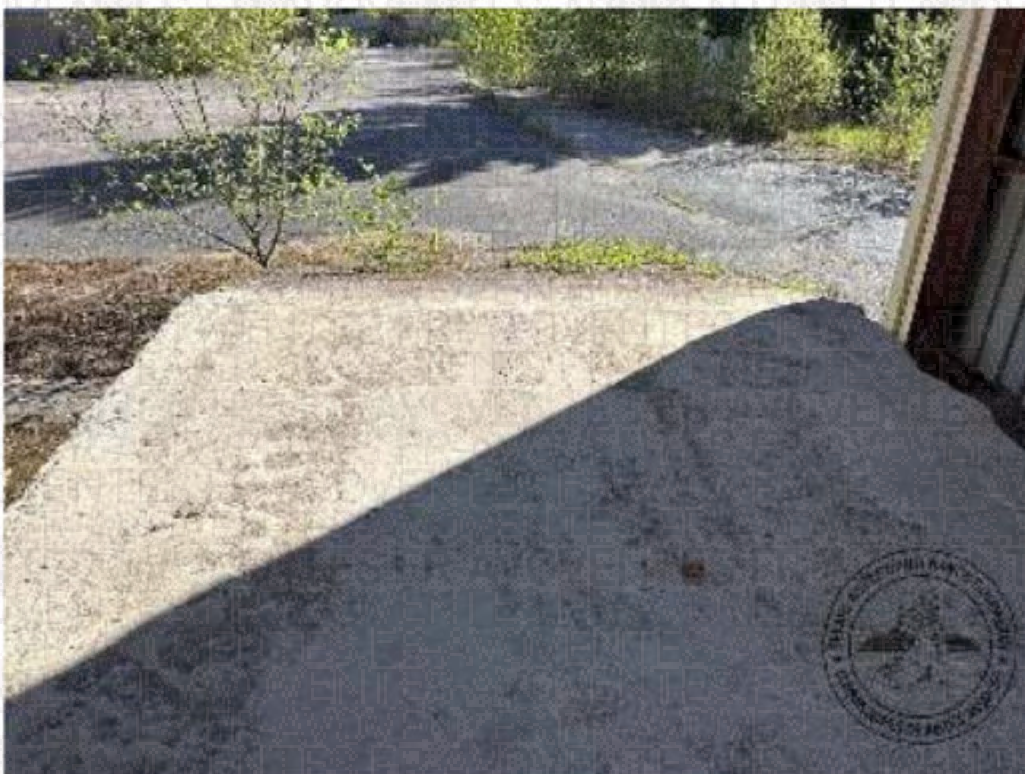
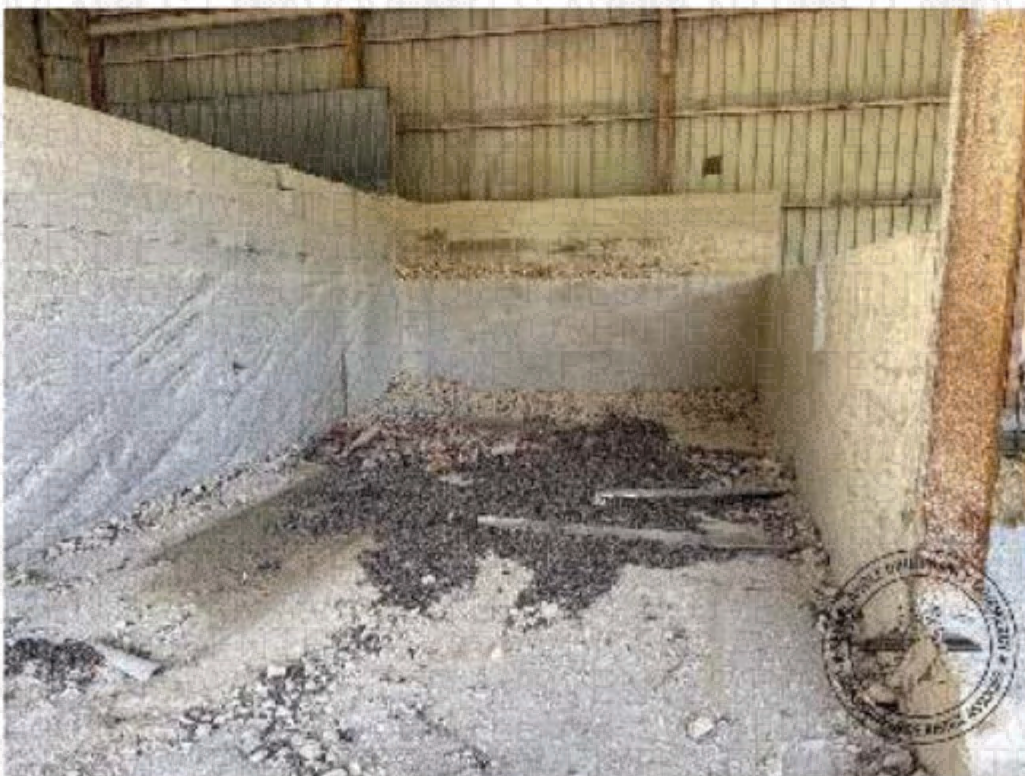
Pour le premier bâtiment, une première partie ayant abrité un refroidisseur d'huile.

Il existe une pollution à l'huile à son pied en conséquence.

Des résidus de concassage ont été entreposés à cet endroit avec pollution à l'amiante et au silice.

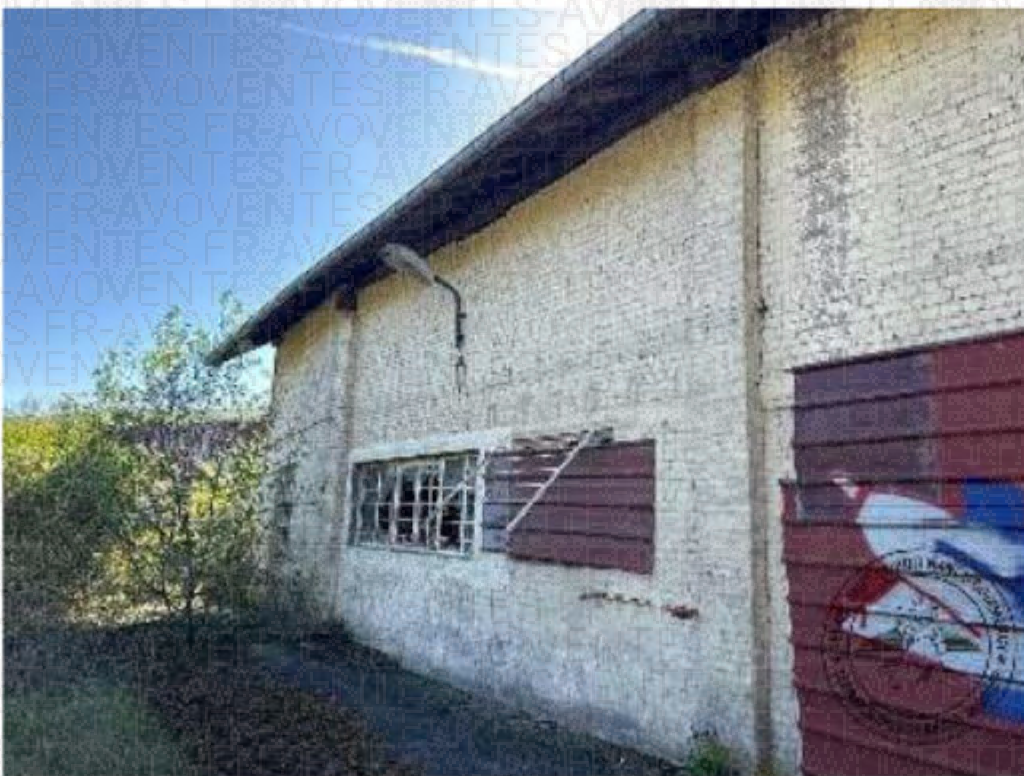
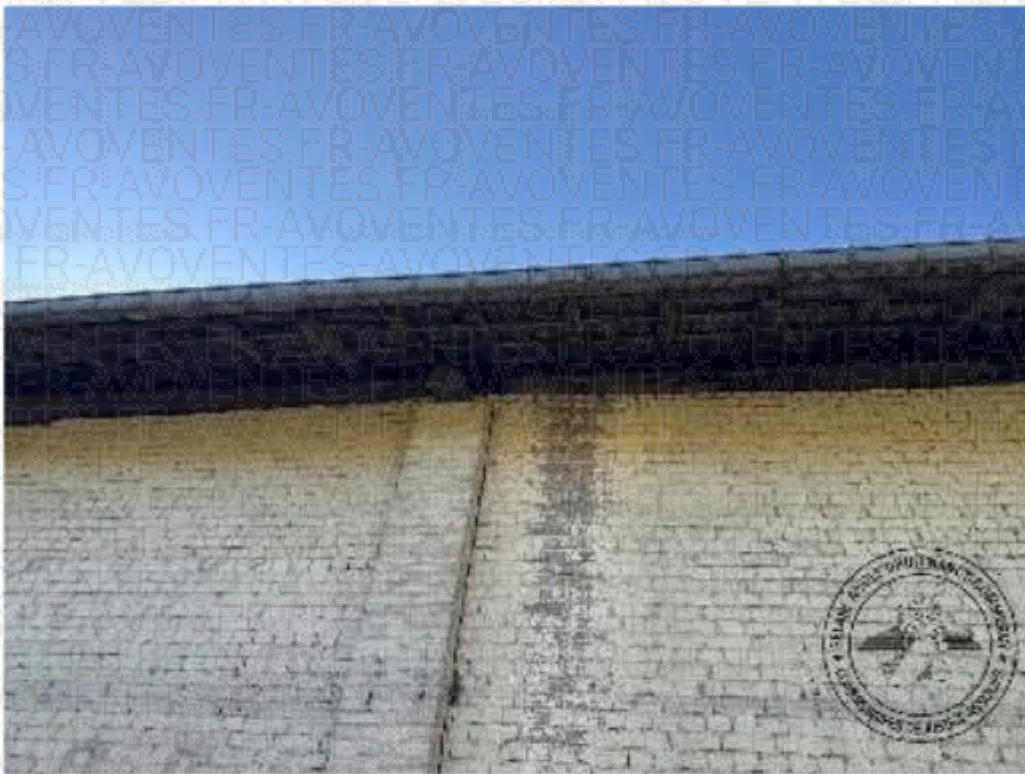
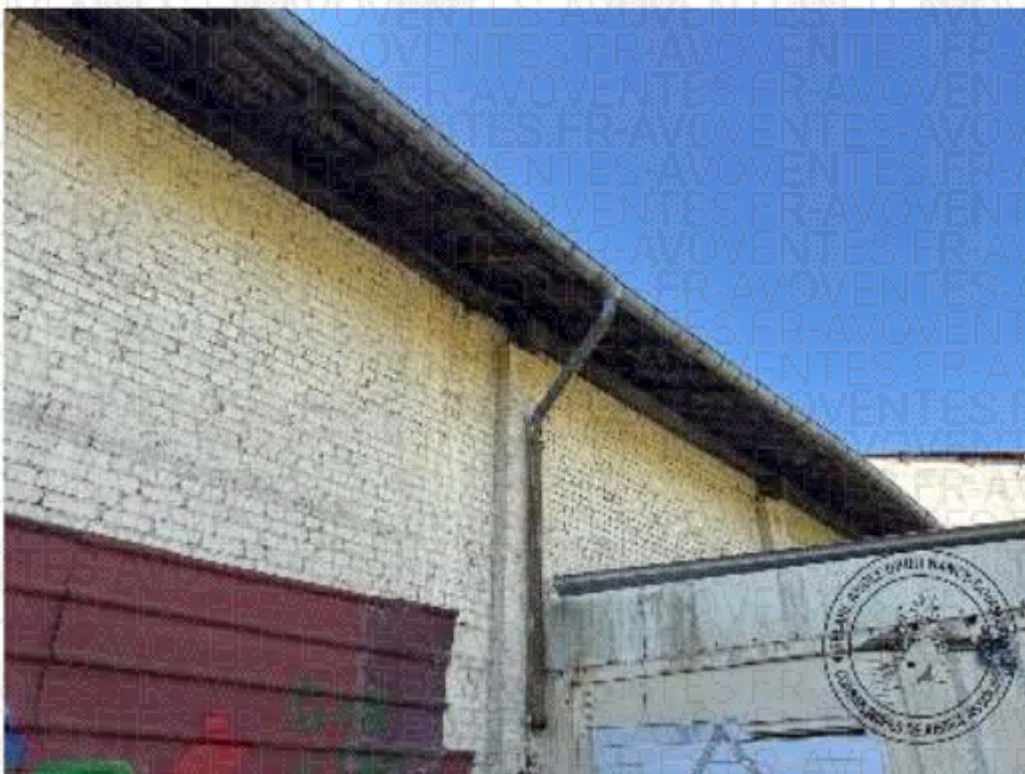
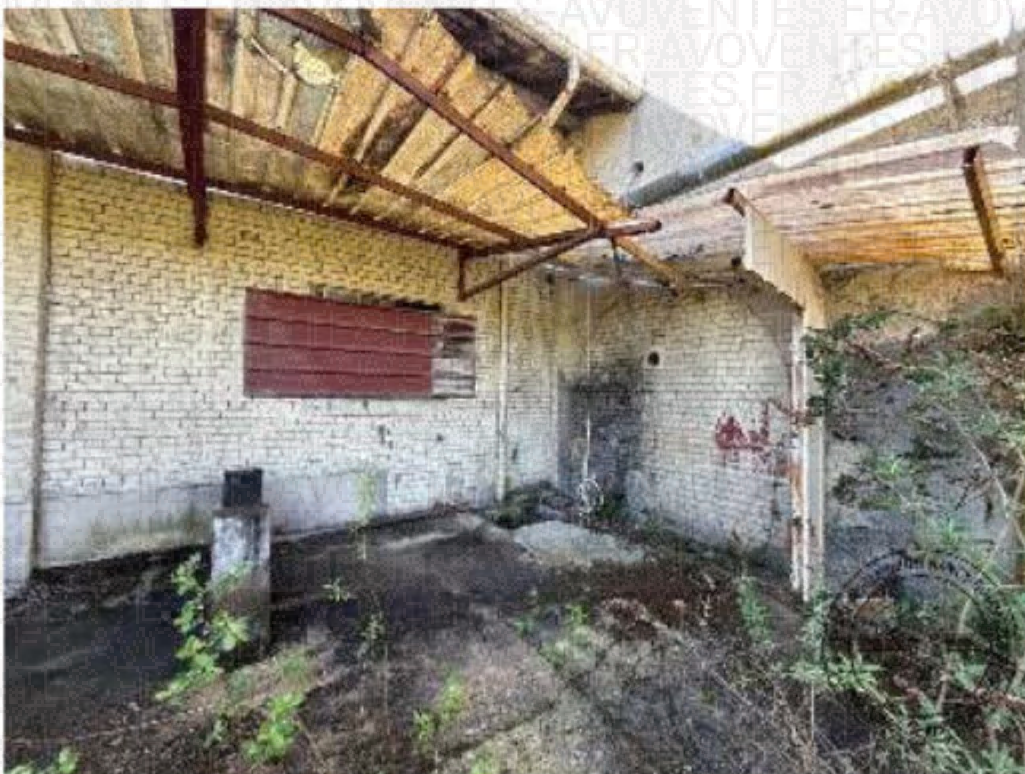
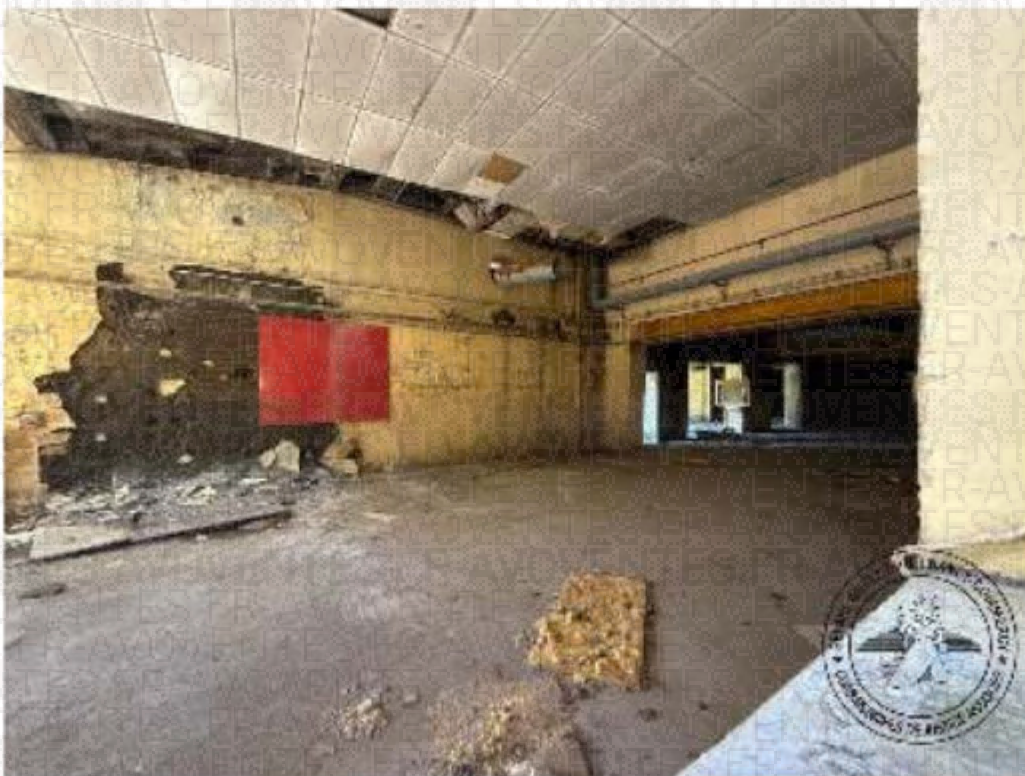
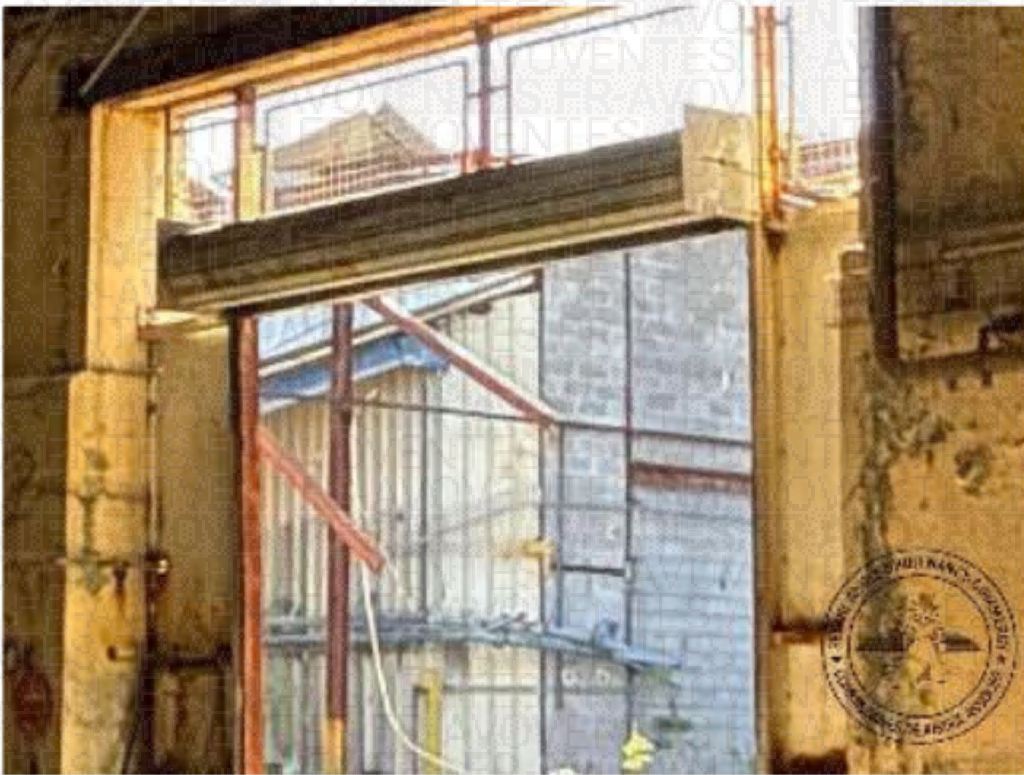
De la silice a été entreposée avec toute réserve sur l'étendue de la dépollution à réaliser.

Les briques utilisées pour la construction sont des briques produites sur le site, soit des briques réfractaires contenant de la silice.

L'ensemble des bâtiments est aujourd'hui désaffecté, a fait l'objet de vandalismes, intrusions, dégradations et déprédations.

J'émet toute réserve compte à une pollution persistante au sol et à ses conséquences.

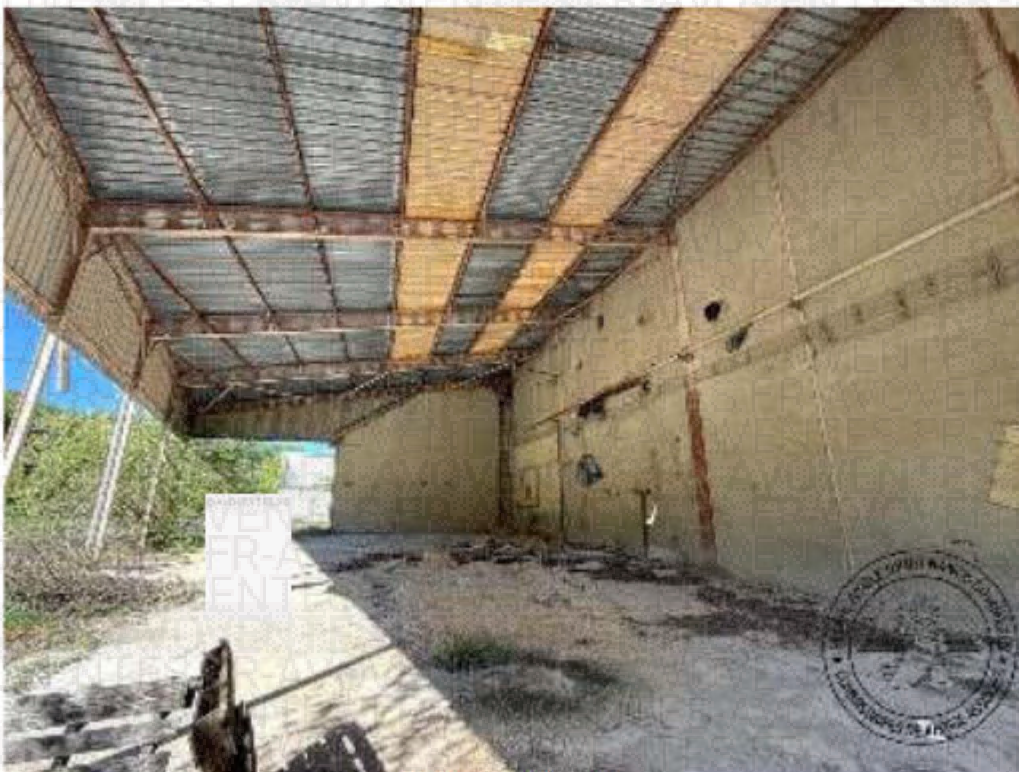
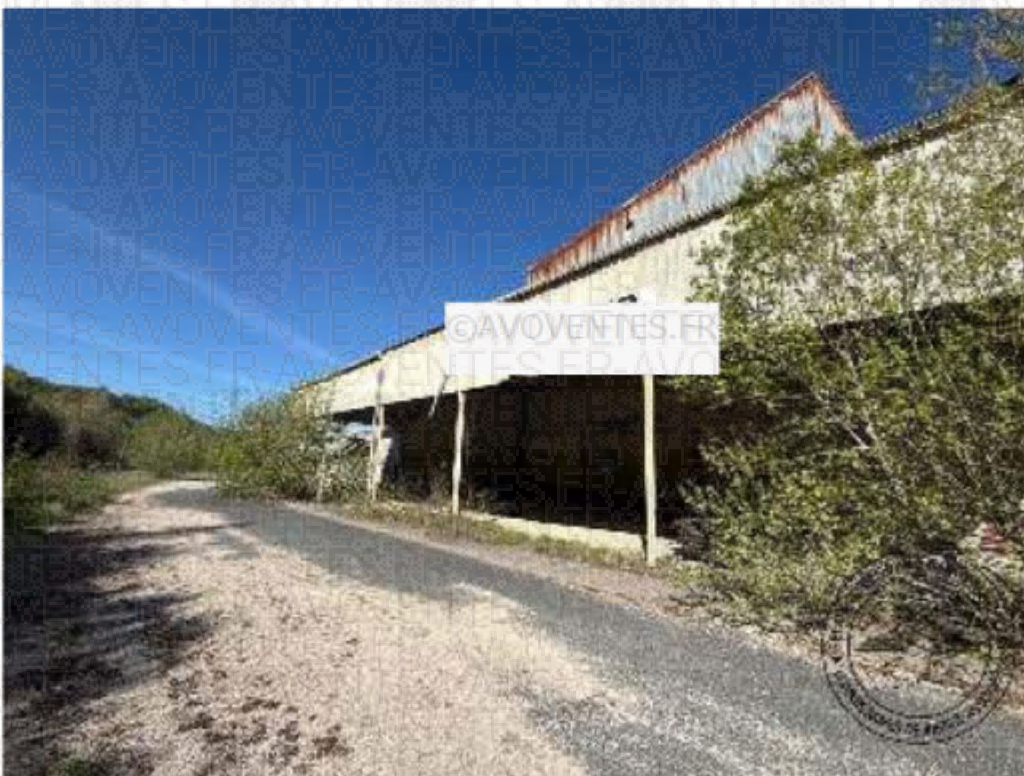
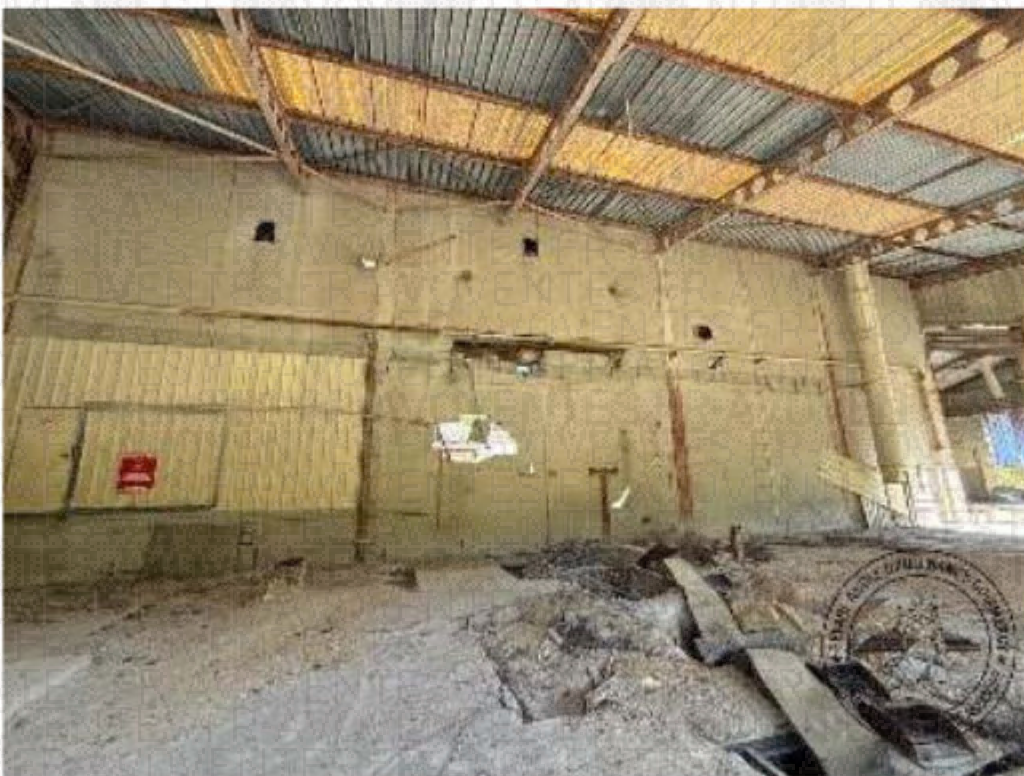
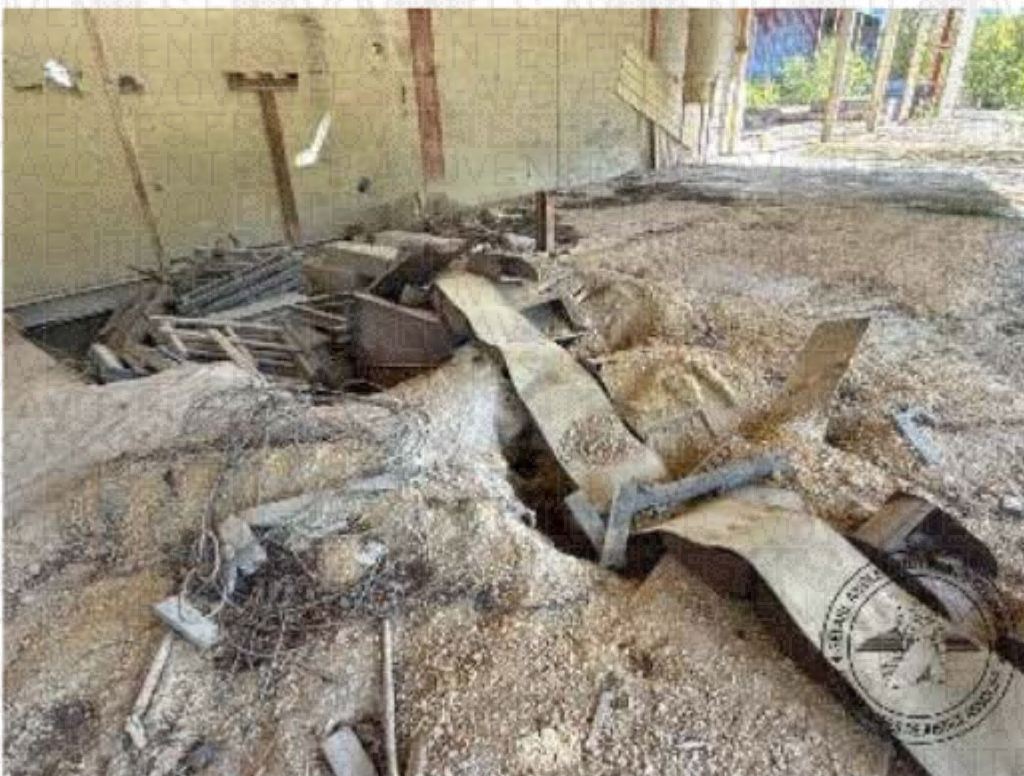
Comme pour toutes les parties précédentes, la structure est fortement fragilisée.

Côté circulation, absence de bardage en partie basse.

Les profils aciers sont pour certains tordus.

En raison de la présence du convoyeur, forte pollution du sol à cet endroit.

Le mur côté espace central à la suite est très fortement dégradé et menace de s'effondrer.

Dans l'espace suivant, ensuite de vandalisme, des poutres structurales en profil acier ont été découpées sauvagement, provoquant une très forte fragilisation du bâtiment et l'effondrement de plusieurs parties.

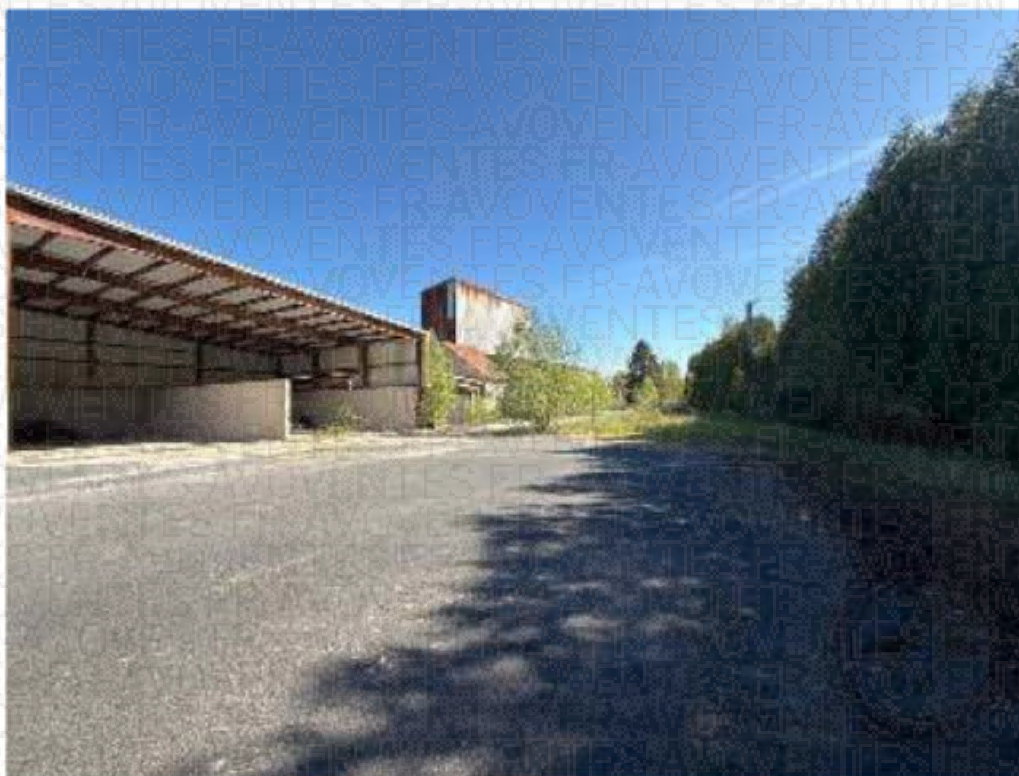
Photographie n°1.

Ensuite, poursuite vers les dernières parties du site avec un grand ensemble dégagé, avec à nouveau au sol une plateforme recouverte d'enrobé, fortement dégradée, parfois recouverte de végétation et avec toute réserve sur les pollutions.

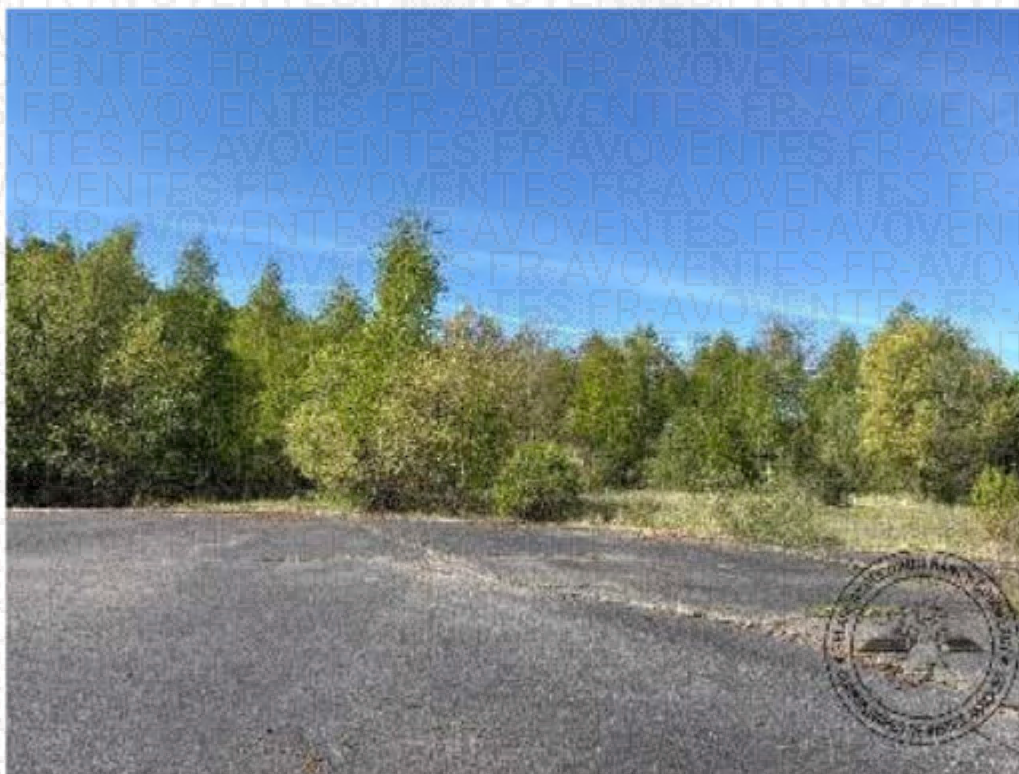
Photographie n°1.

Par endroits, présence d'autres débris divers avec toutes réserves.

À l'extrémité, à côté de la voie ferrée, plusieurs arbres fortement dégradés ou abattus.
