PROCÈS-VERBAL DESCRIPTIF

Procès-verbal descriptif

Me suis rendu ce jour le 24 avril 2026 à 09 heures 30 à LIVERDUN 54460, Route de Frouard, afin de procéder à la description du bien saisi, et où étant, j'ai fait les constatations suivantes :

Un ensemble immobilier sis à LIVERDUN 54460, Route de Frouard,

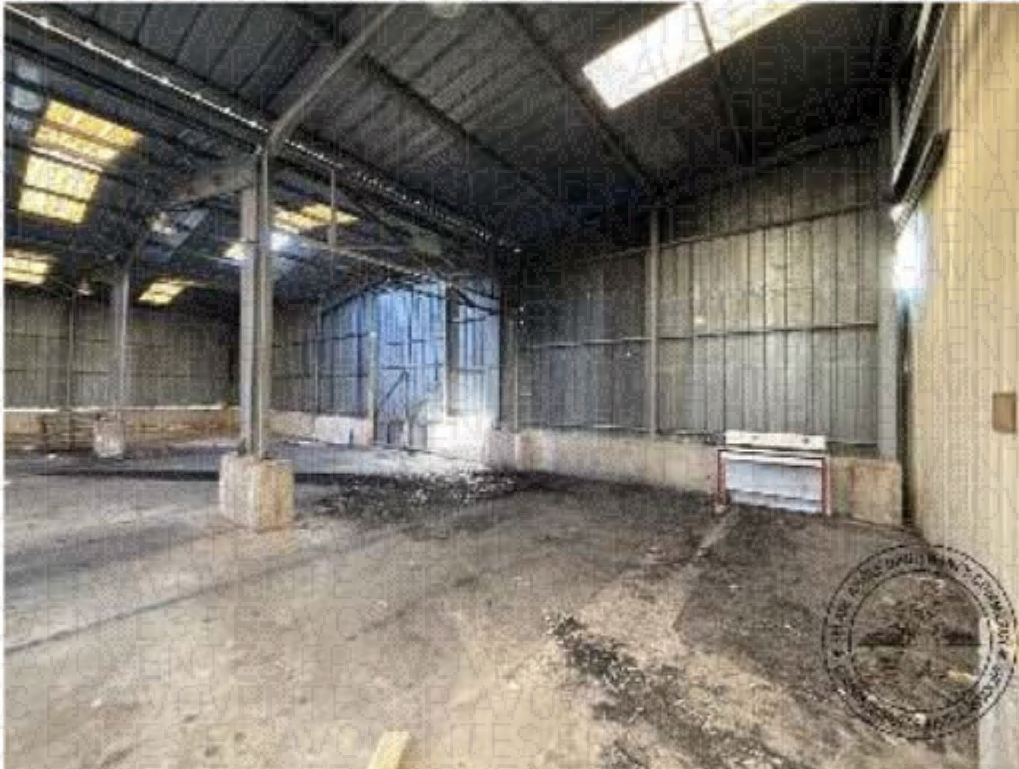
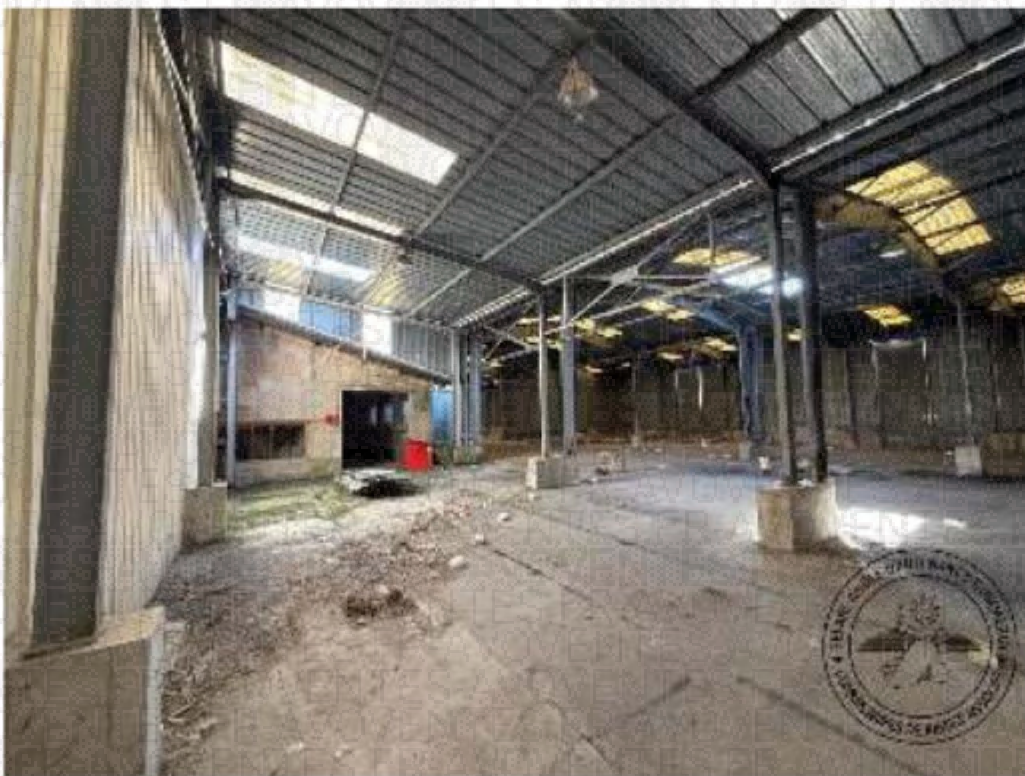
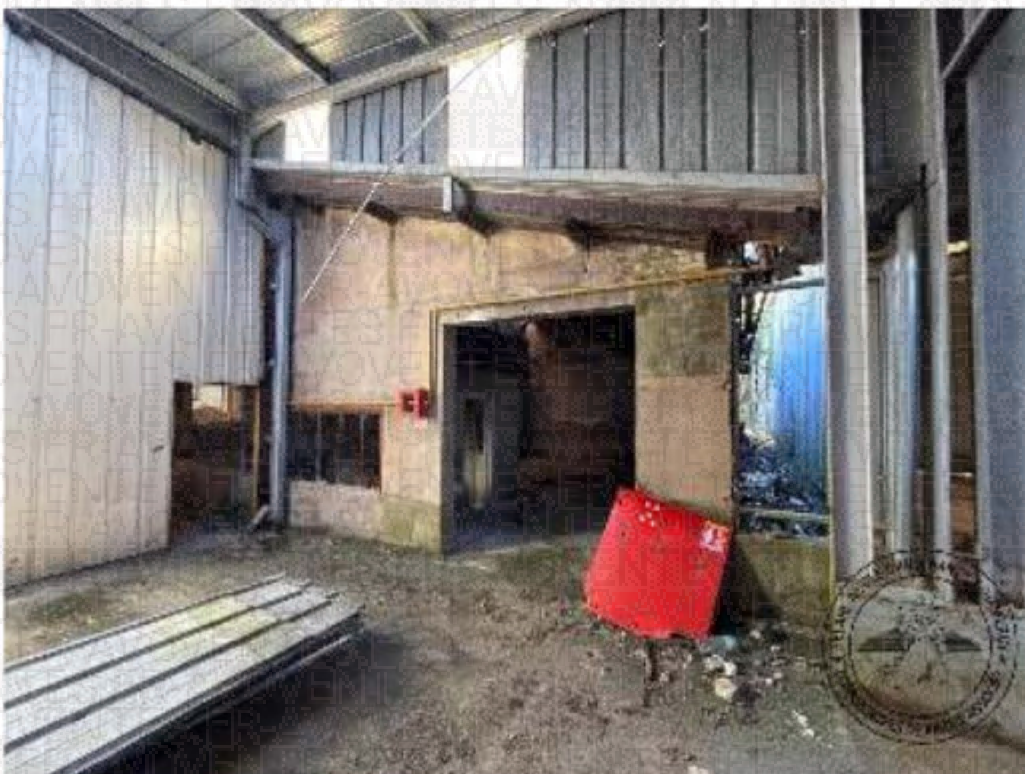
L'ensemble est à l'état de friche industrielle.

De multiples désordres structurels sont visibles avec notamment des profils tordus, des fissures dans les parties bétonnées.

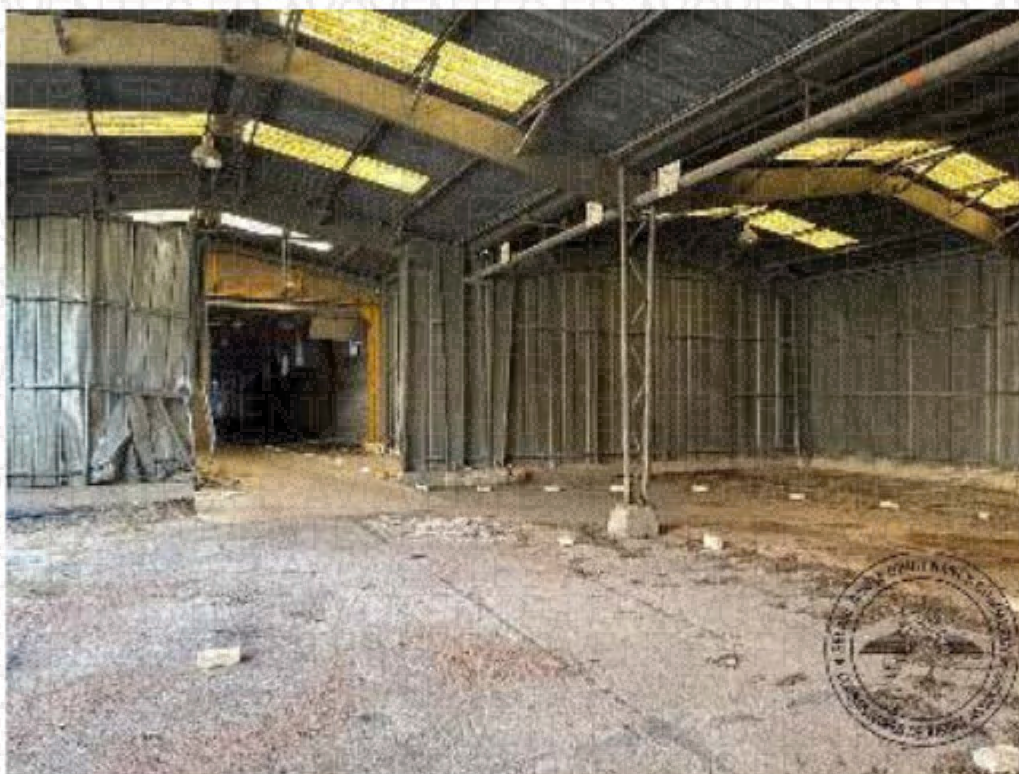
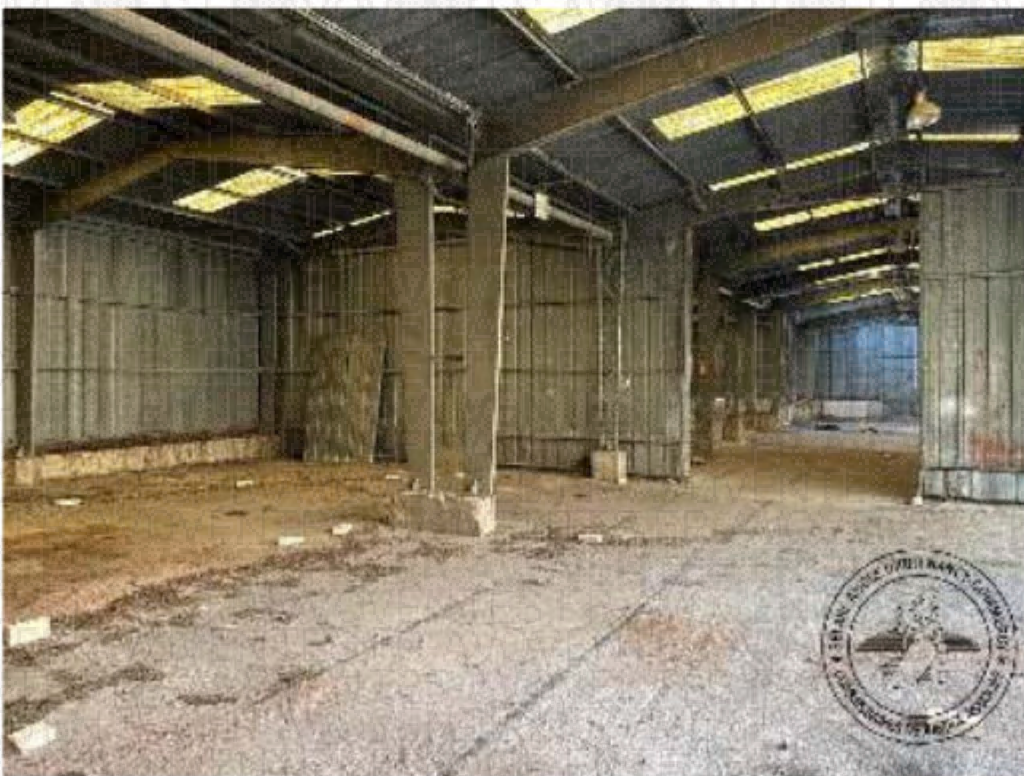
Un nouvel espace en remontant sur le côté du site, avec même désordres structurels d'ensemble et état de friche.

Une cloison en bardage est très fortement dégradée.

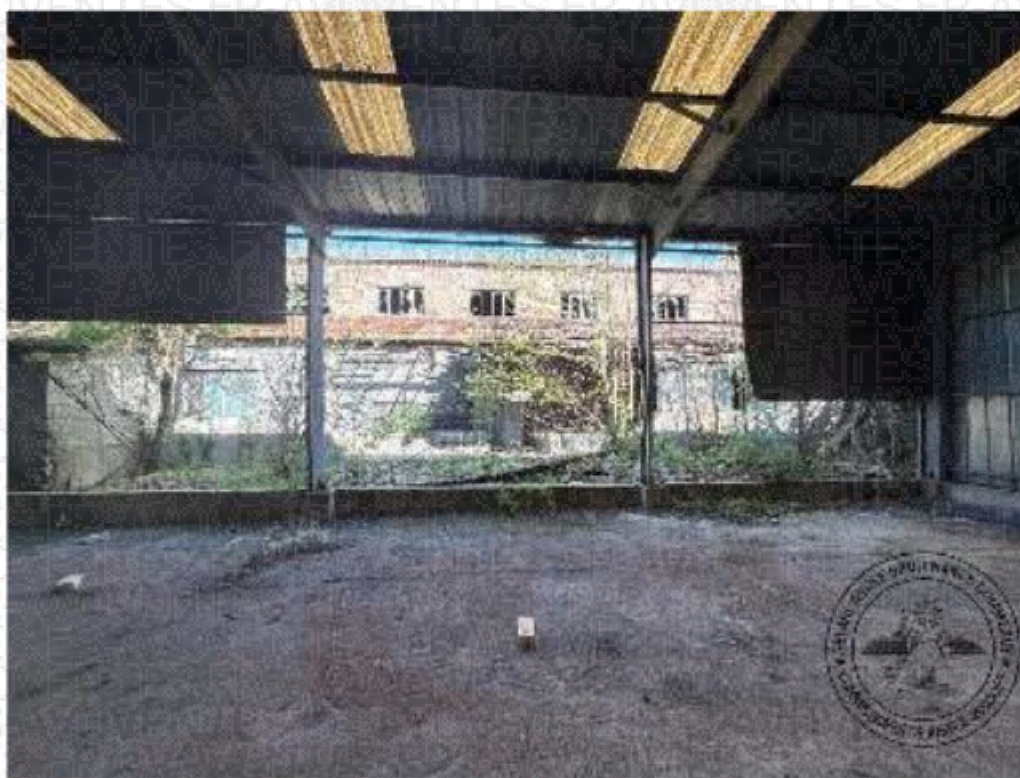
Photographie n°1.

Est ensuite visible le bâtiment central avec sa toiture amiantée.

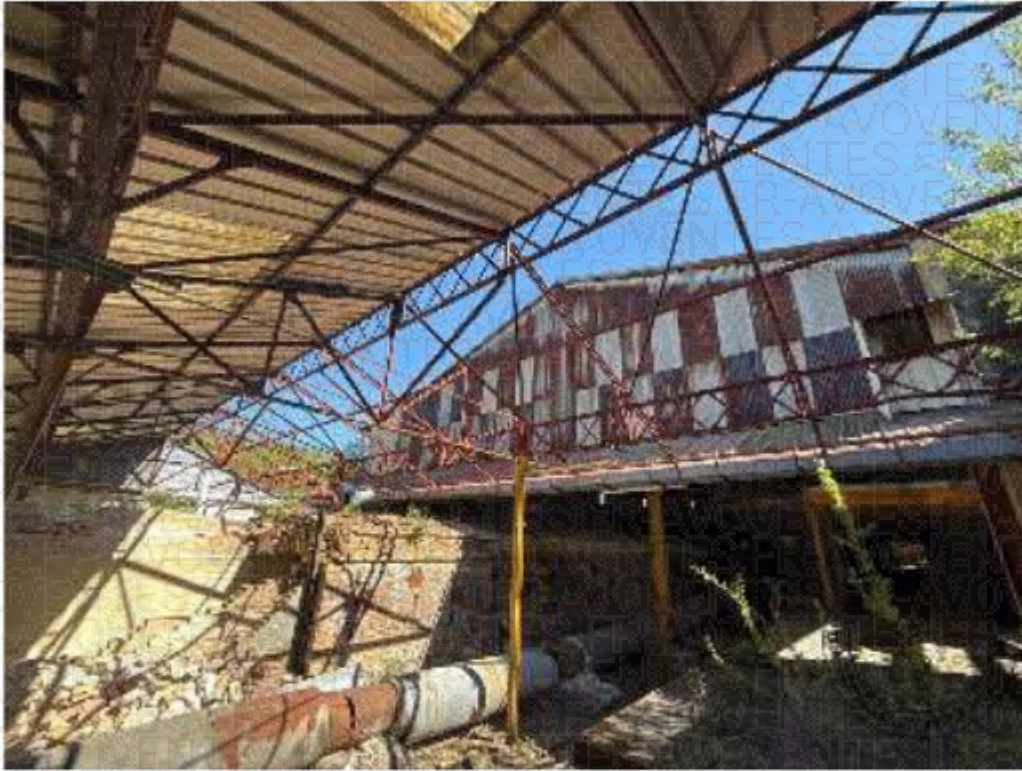
Photographie n°1.

À cet endroit se trouve la partie de toiture enlevée, évoquée précédemment.

Elle se trouve juste au-dessus de la tête du four qui porte les plus importantes dégradations.

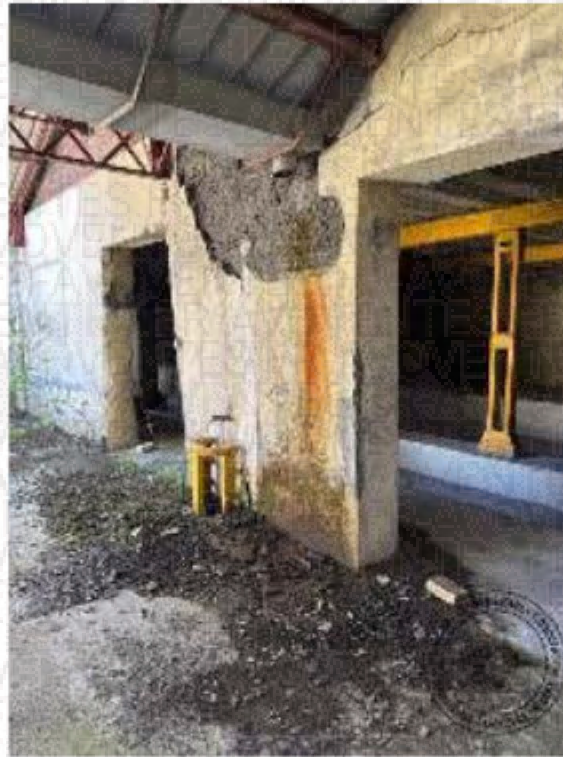
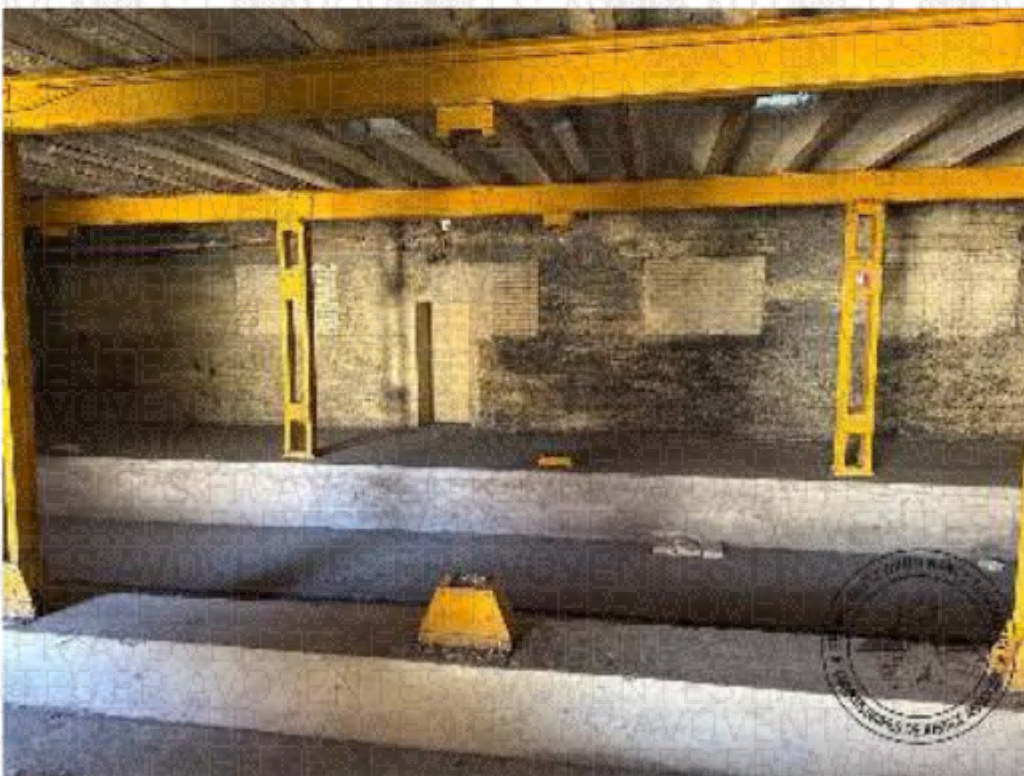
Autre série de points de structure particulièrement dégradés.

A cet endroit, des piliers métalliques structurels ont été sauvagement découpés et soustraits.
