## PROCES VERBAL DESCRIPTIF

Me suis rendue ce jour **4 rue Gustave Simon (54000) NANCY**, parcelle cadastrée section AN 327 pour dresser procès-verbal descriptif d'un appartement appartenant à **AVOVENTES**, agissant en vertu du commandement de payer valant saisie immobilière signifié en date du 29/10/2025

Il constitue le lot de copropriété numéro 4, à savoir un appartement situé au deuxième étage comprenant une pièce principale, une cuisine, une salle de bain et un toilette.

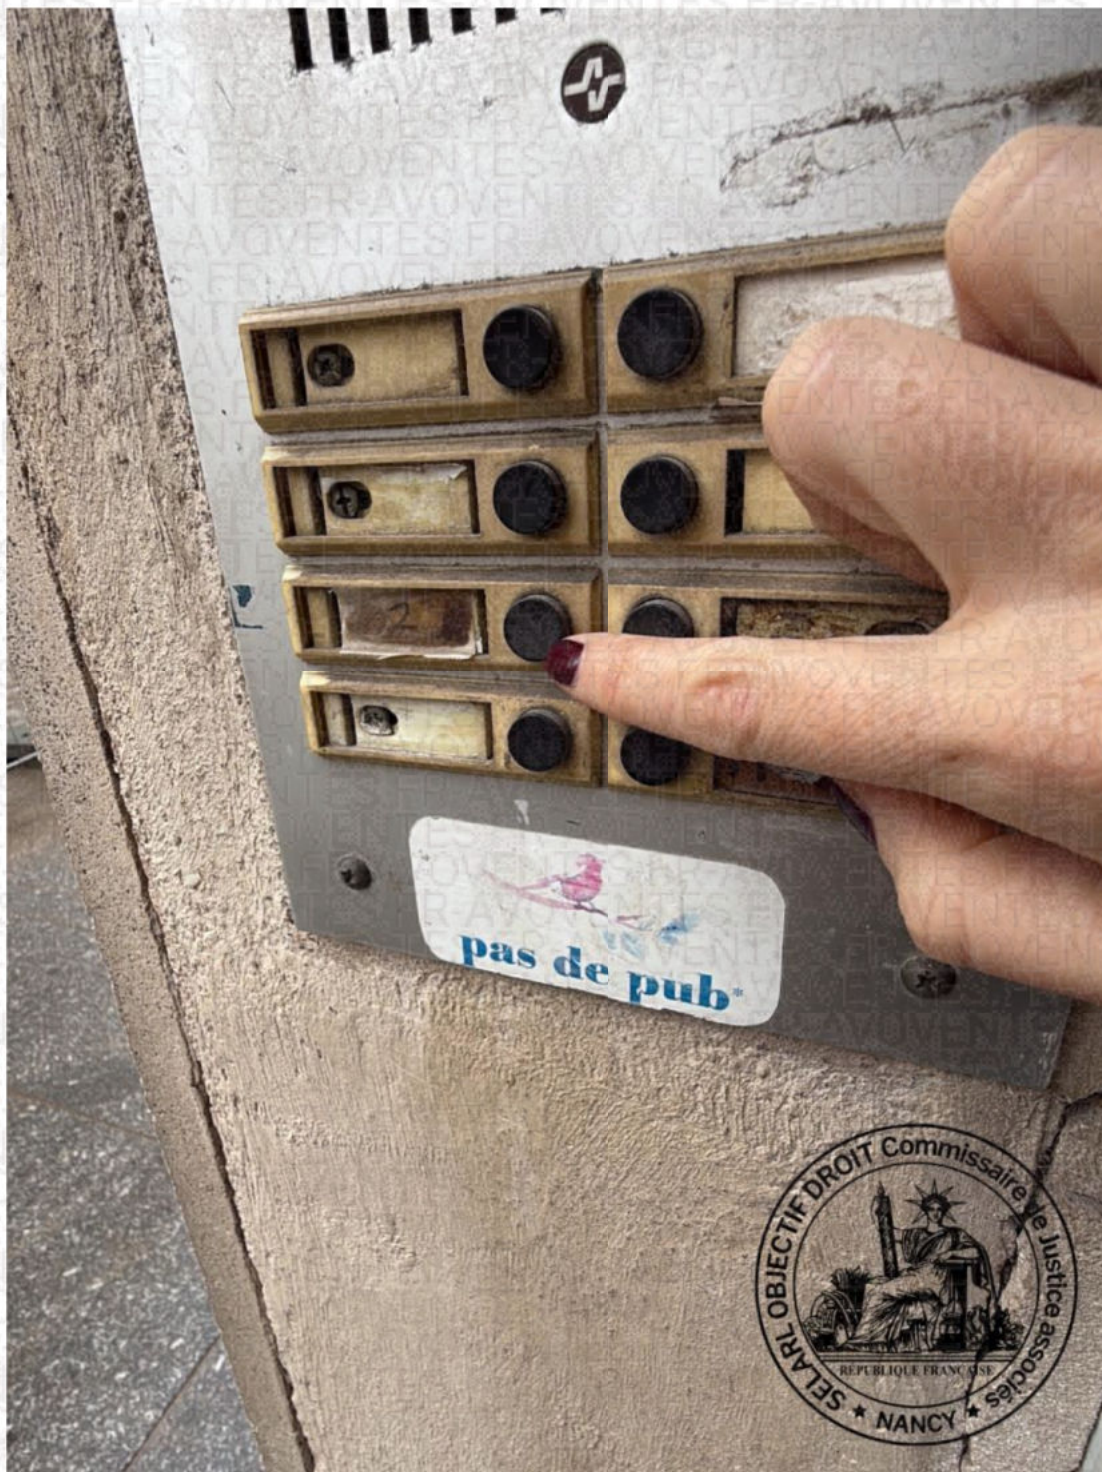
Je localise l'interphone suivant photo ci-dessous. Ce dernier fonctionne.

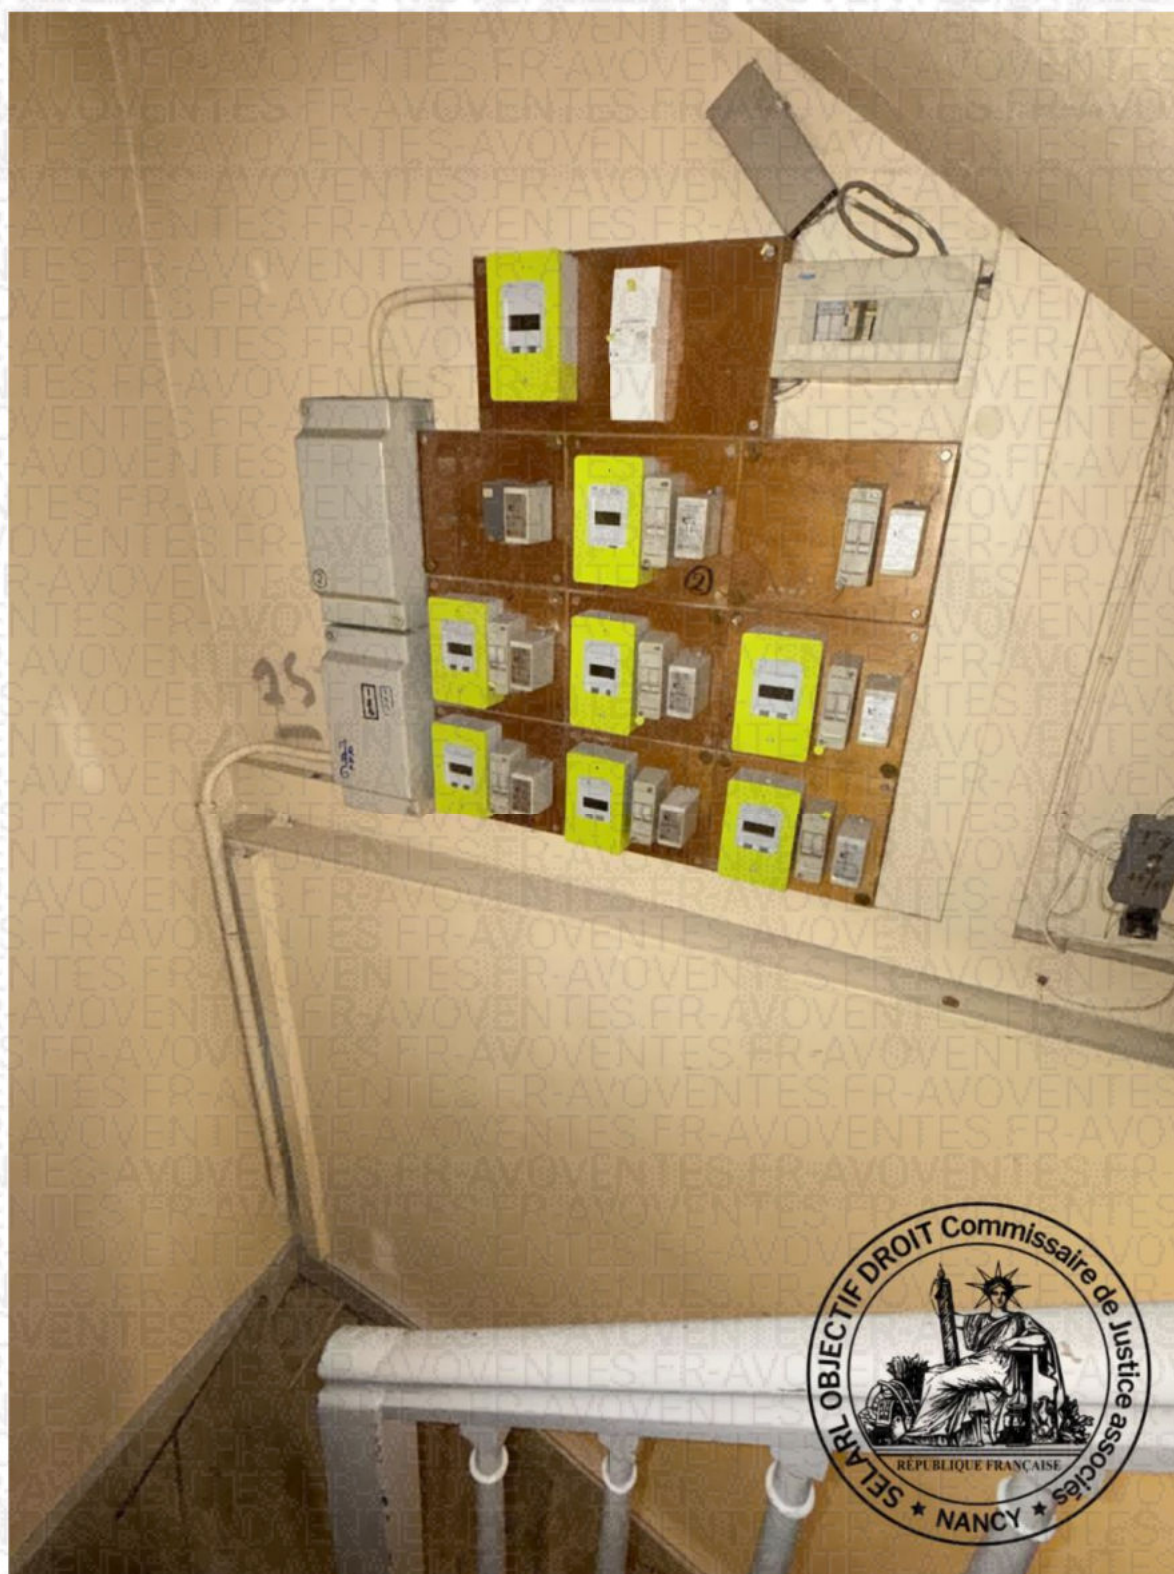
Le compteur Linky se situe dans les parties communes.

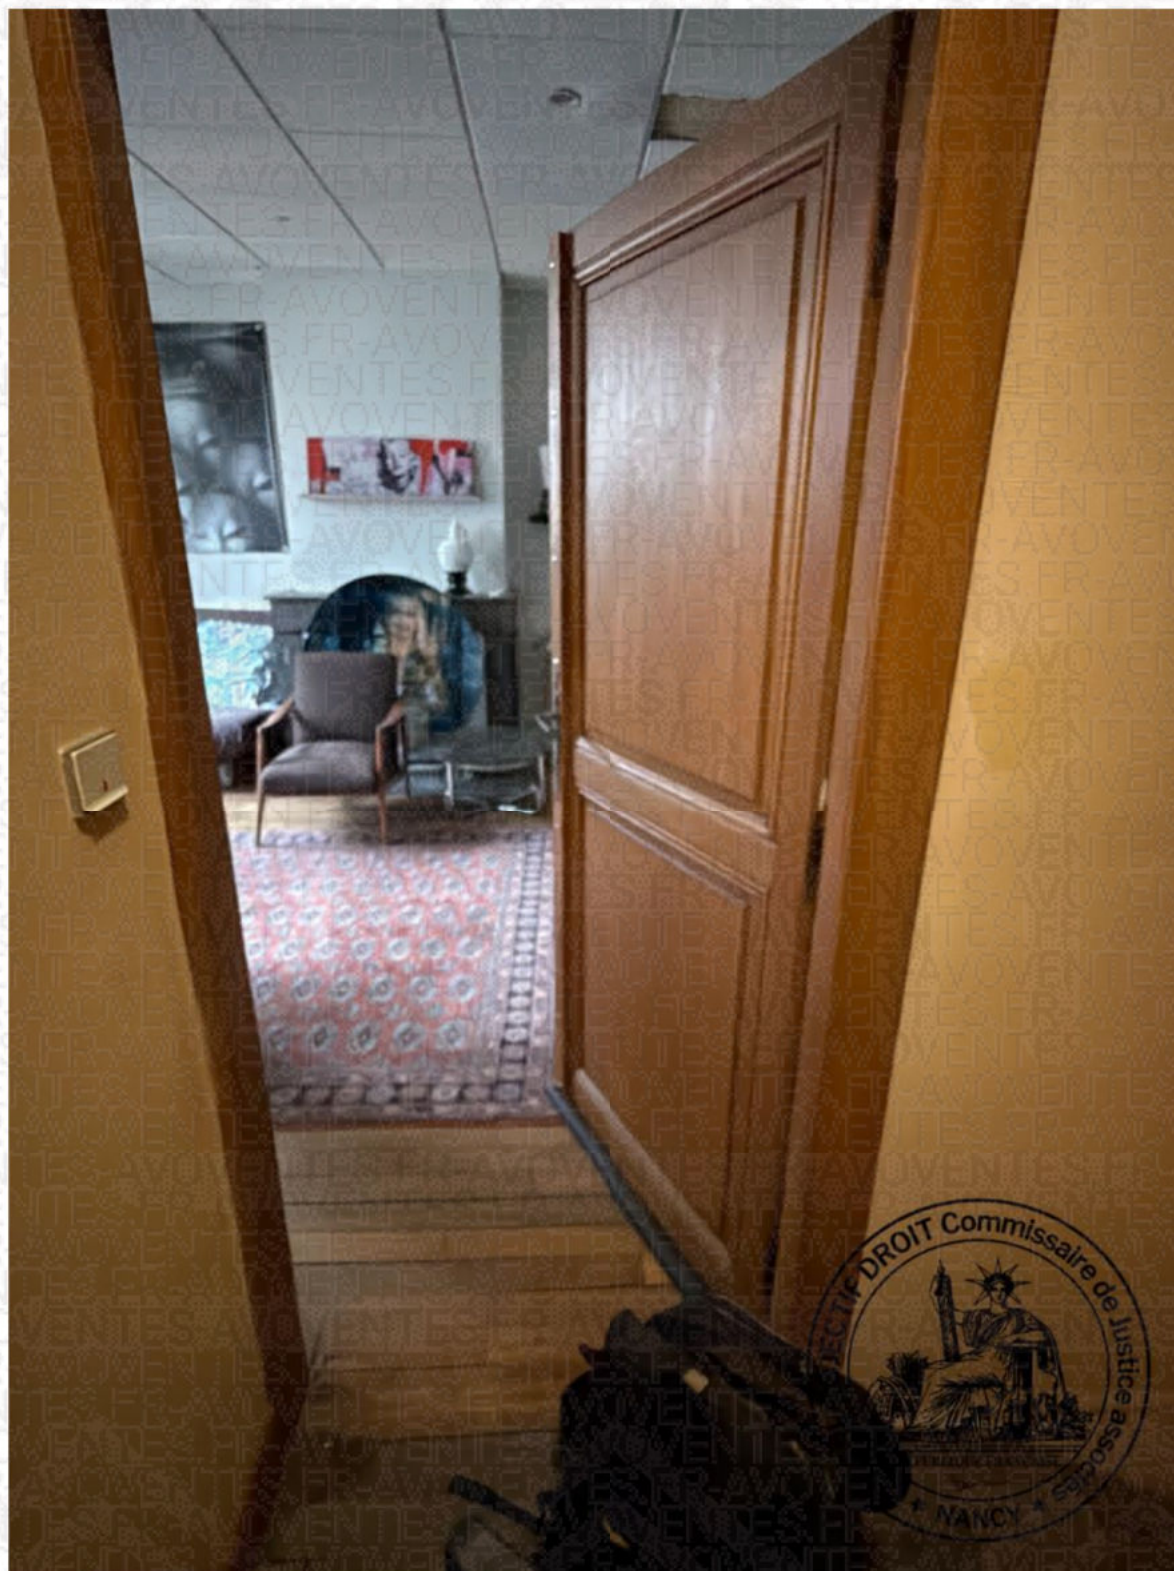
Accès au logement par une porte en bois avec verrou.

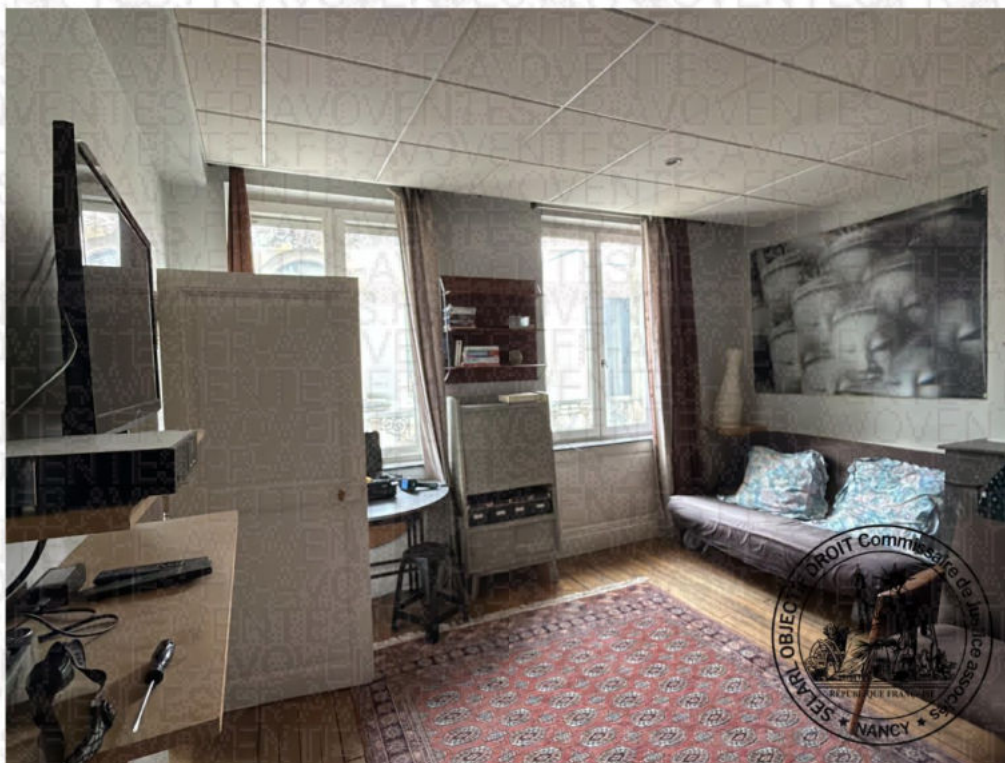
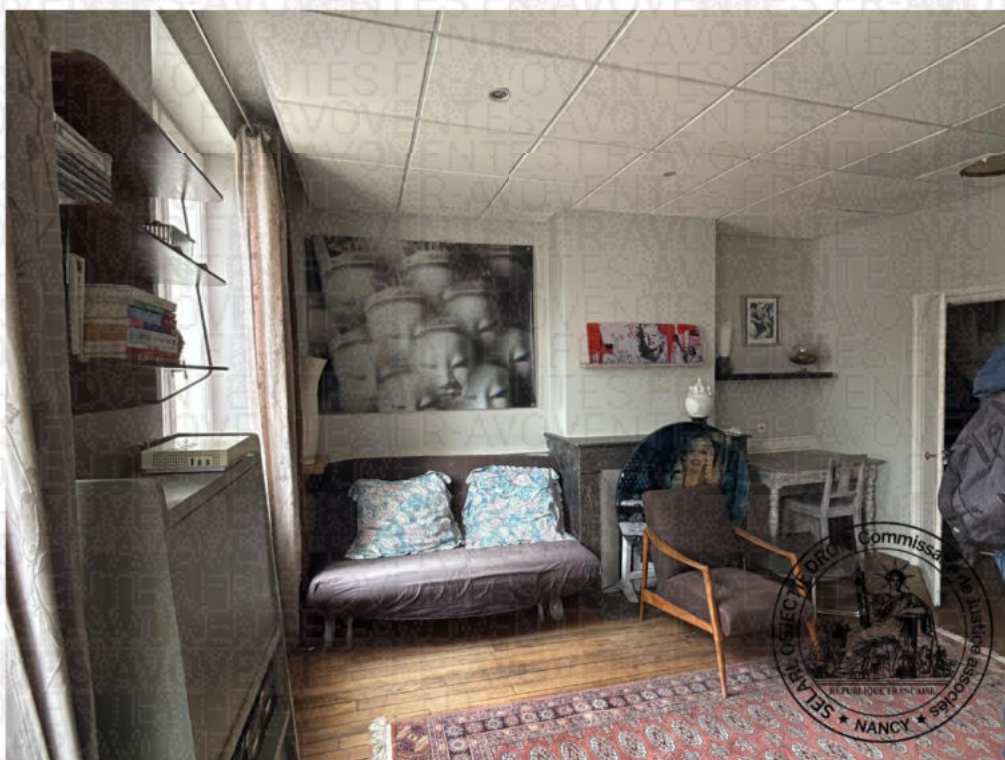
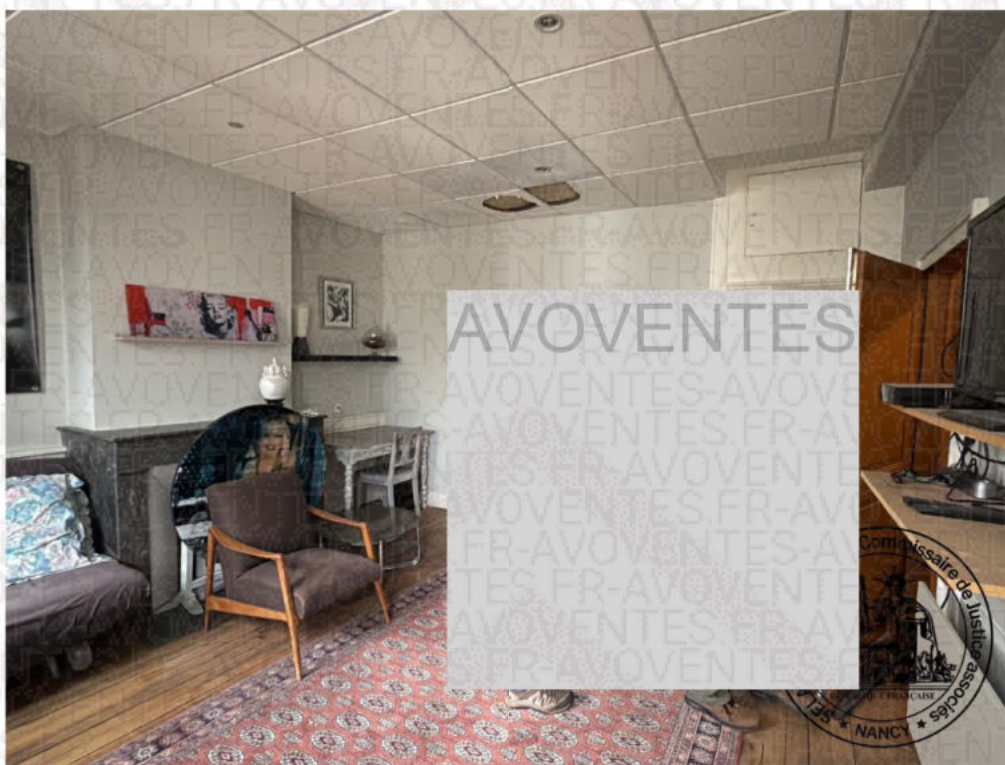
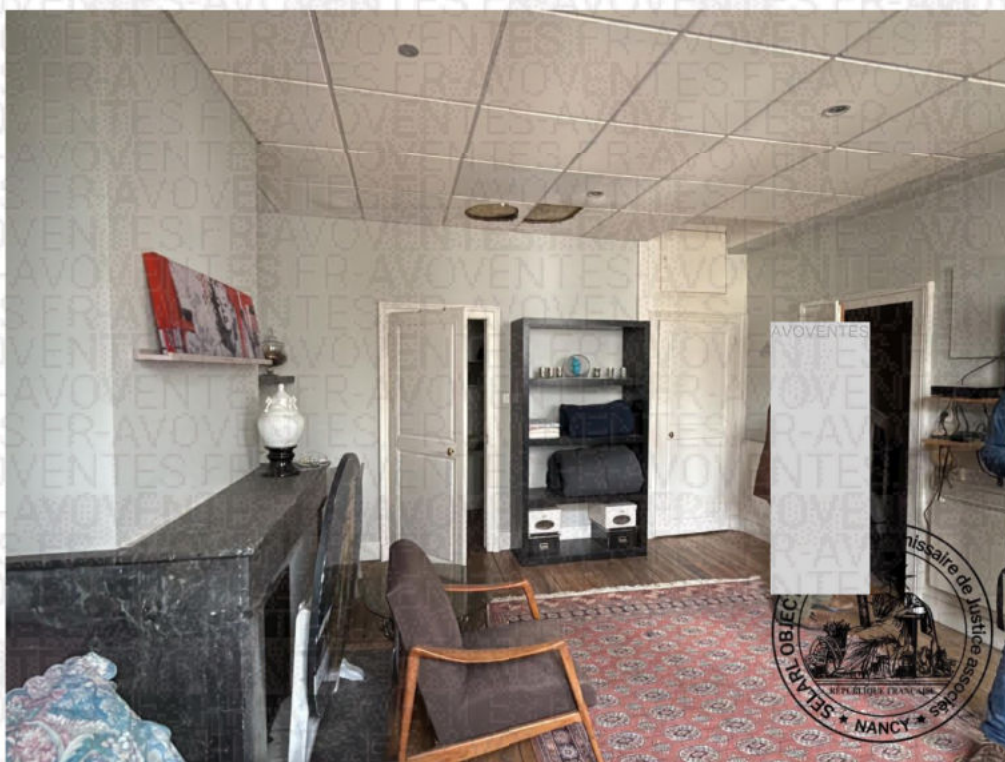
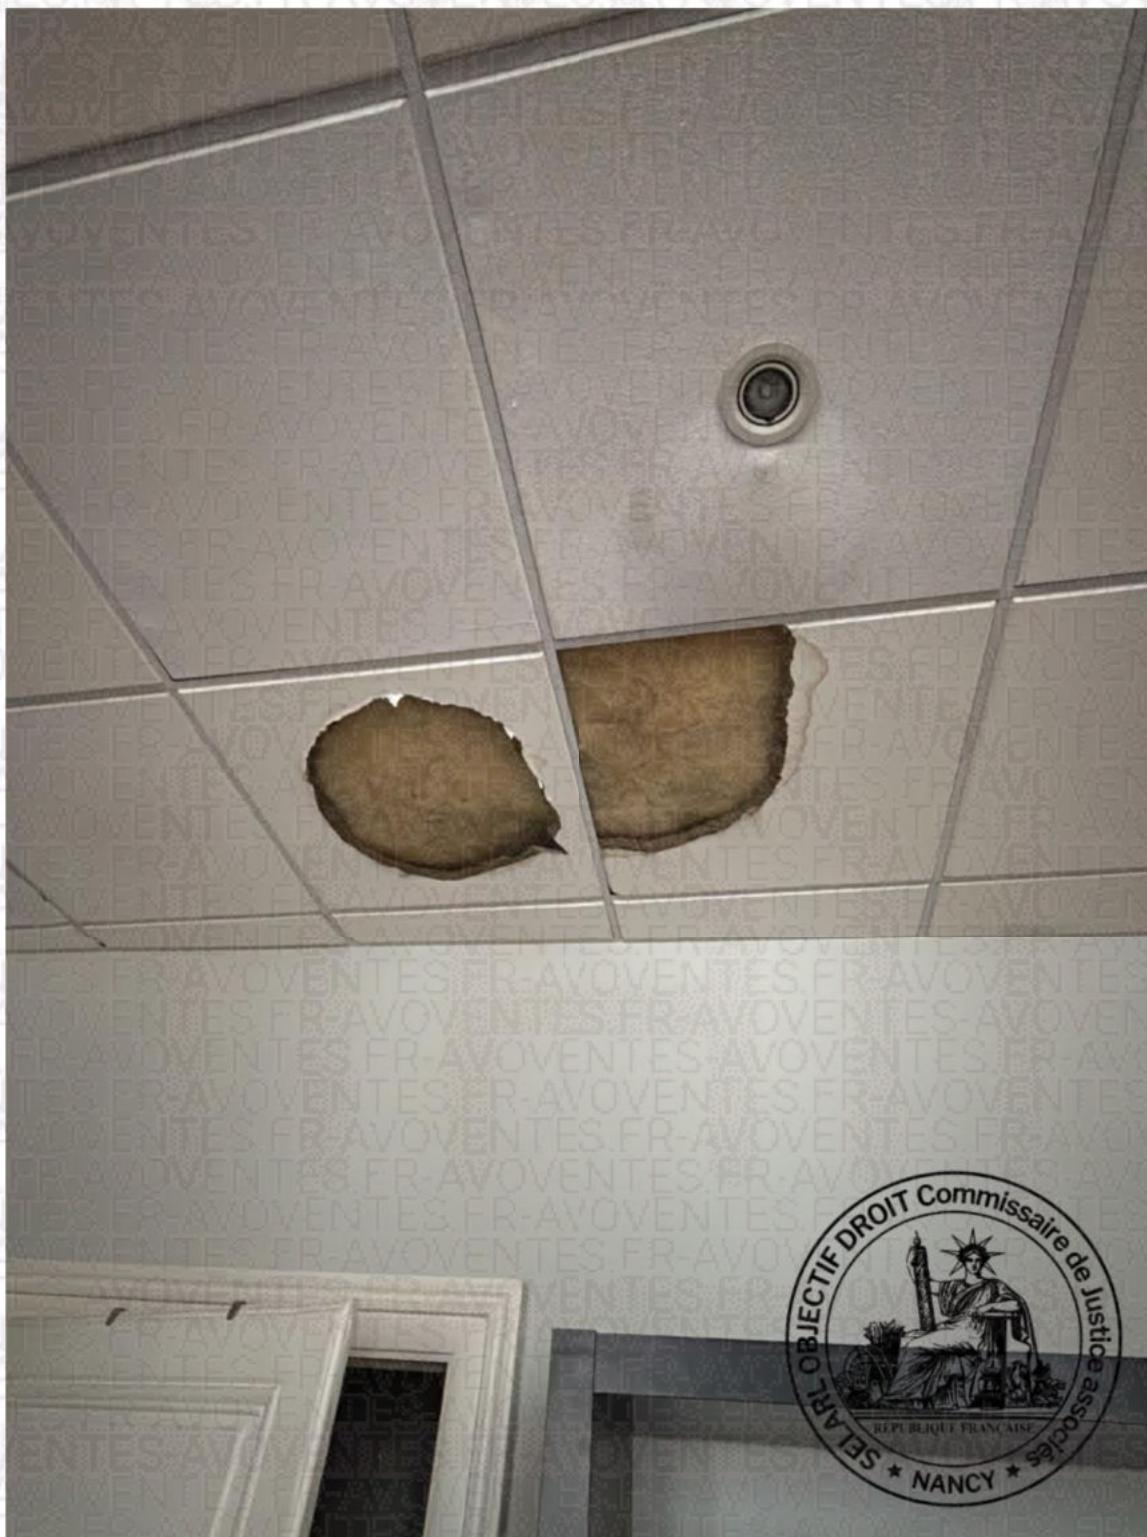
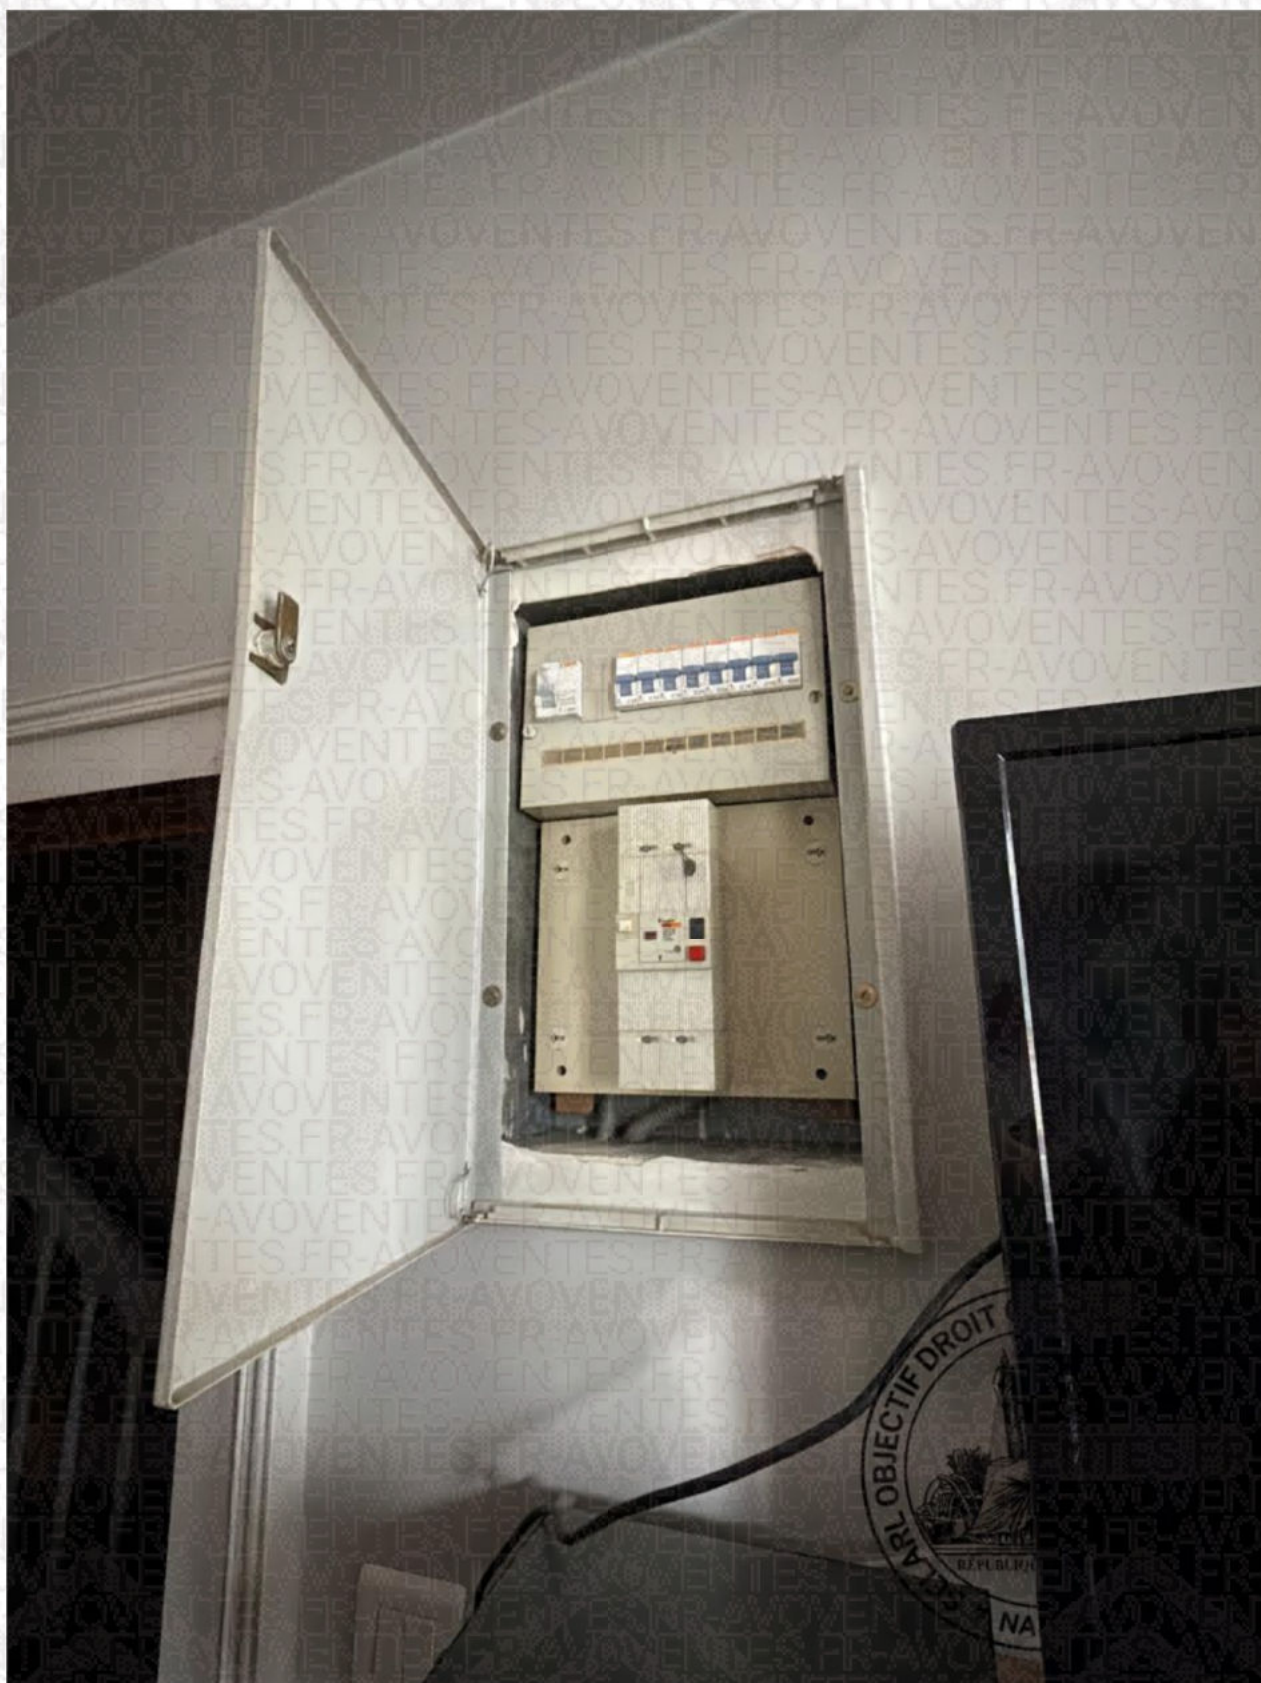
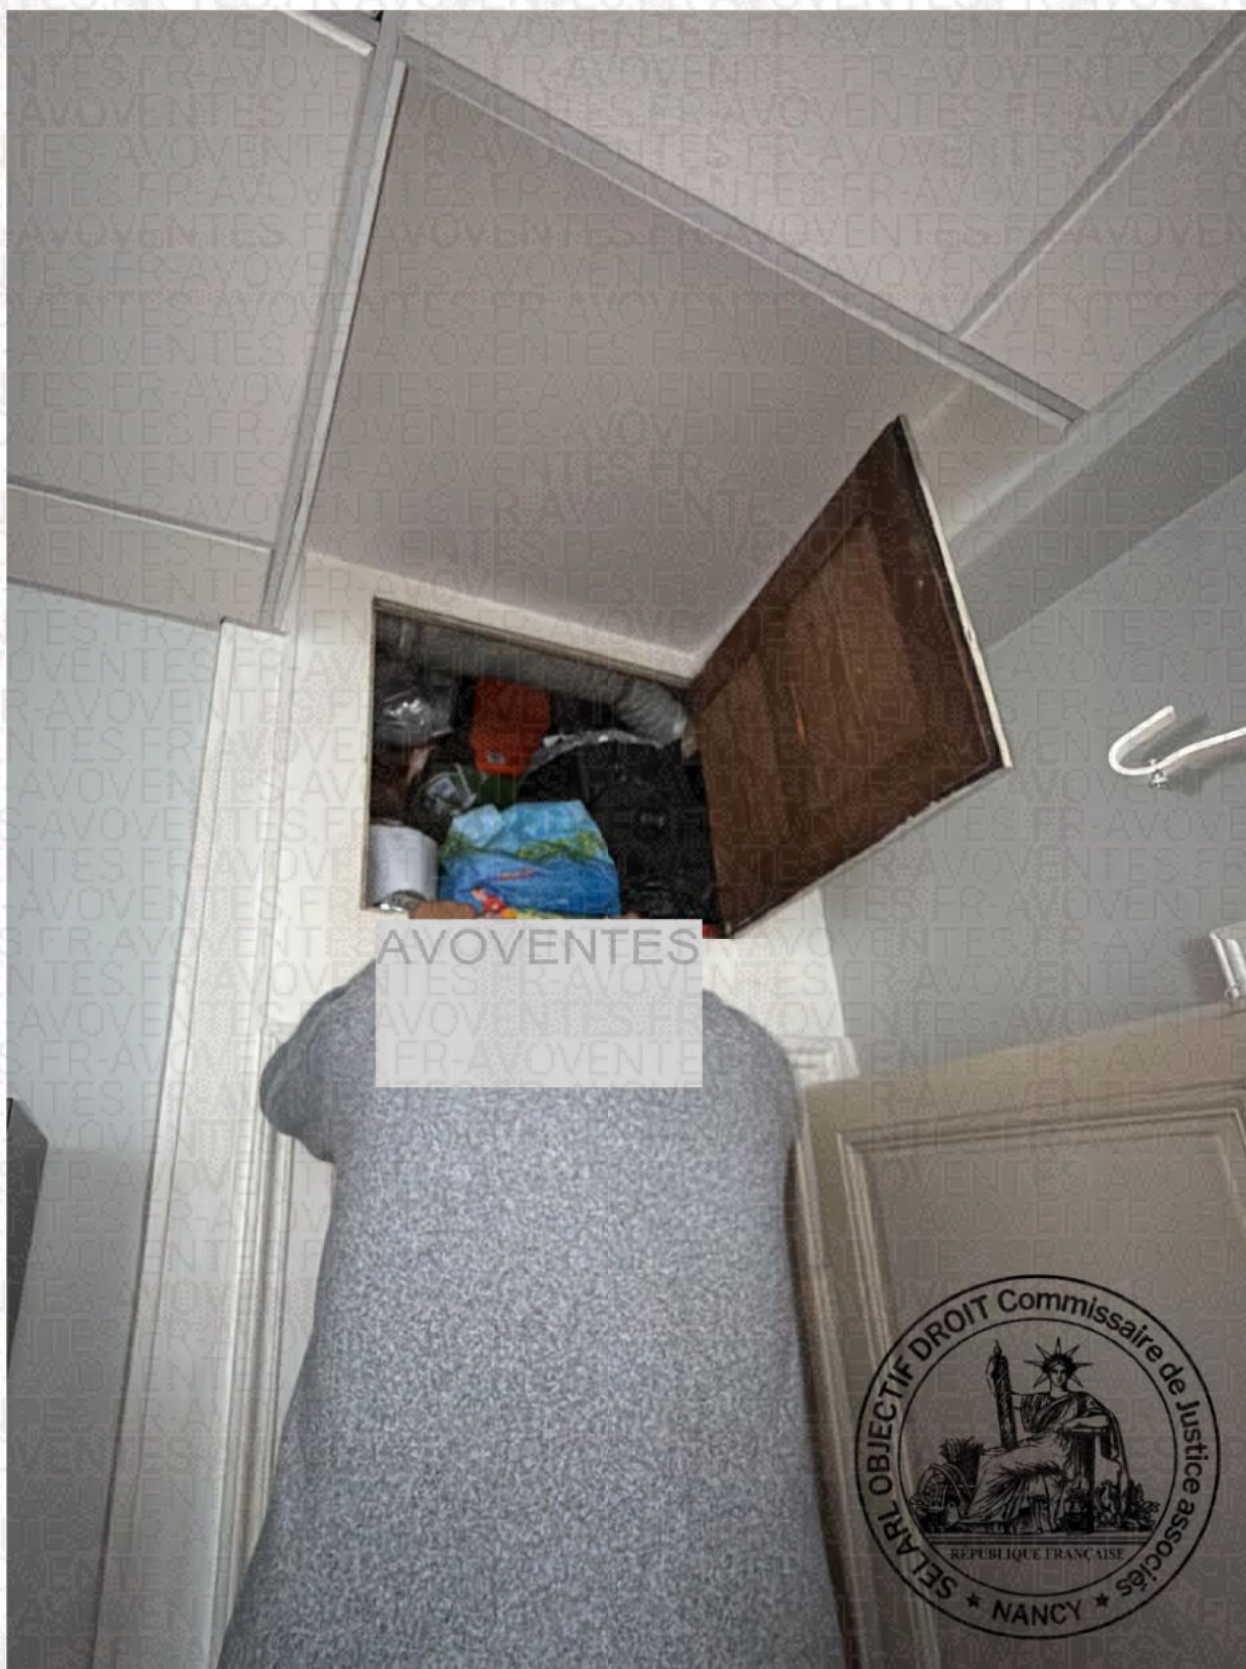
## Salon

J'observe un sol en parquet massif en état. Un tapis recouvre une partie du revêtement. Les jonctions avec les plinthes présentent des jeux réguliers et la surface est homogène.

Je note des murs peints, de teinte homogène, aux surfaces continues. Une fissure fine verticale est présente au-dessus de l'encadrement de porte. Des moulures murales sont présentes en partie basse. Une cheminée avec encadrement effet marbre est également présente, toutefois elle semble hors d'usage, recouverte par du mobilier divers.

Je relève un plafond en dalles de plafond. Des détériorations sont présentes, avec des ouvertures dans des dalles et isolant apparent au niveau d'une jonction de dalles.

Je constate la présence d'un coffret de répartition avec capot ouvert. L'appareillage et les disjoncteurs sont apparents à l'intérieur.

Il est observé que deux fenêtres en bois en état d'usage sont présentes avec volets manuels type sangles.

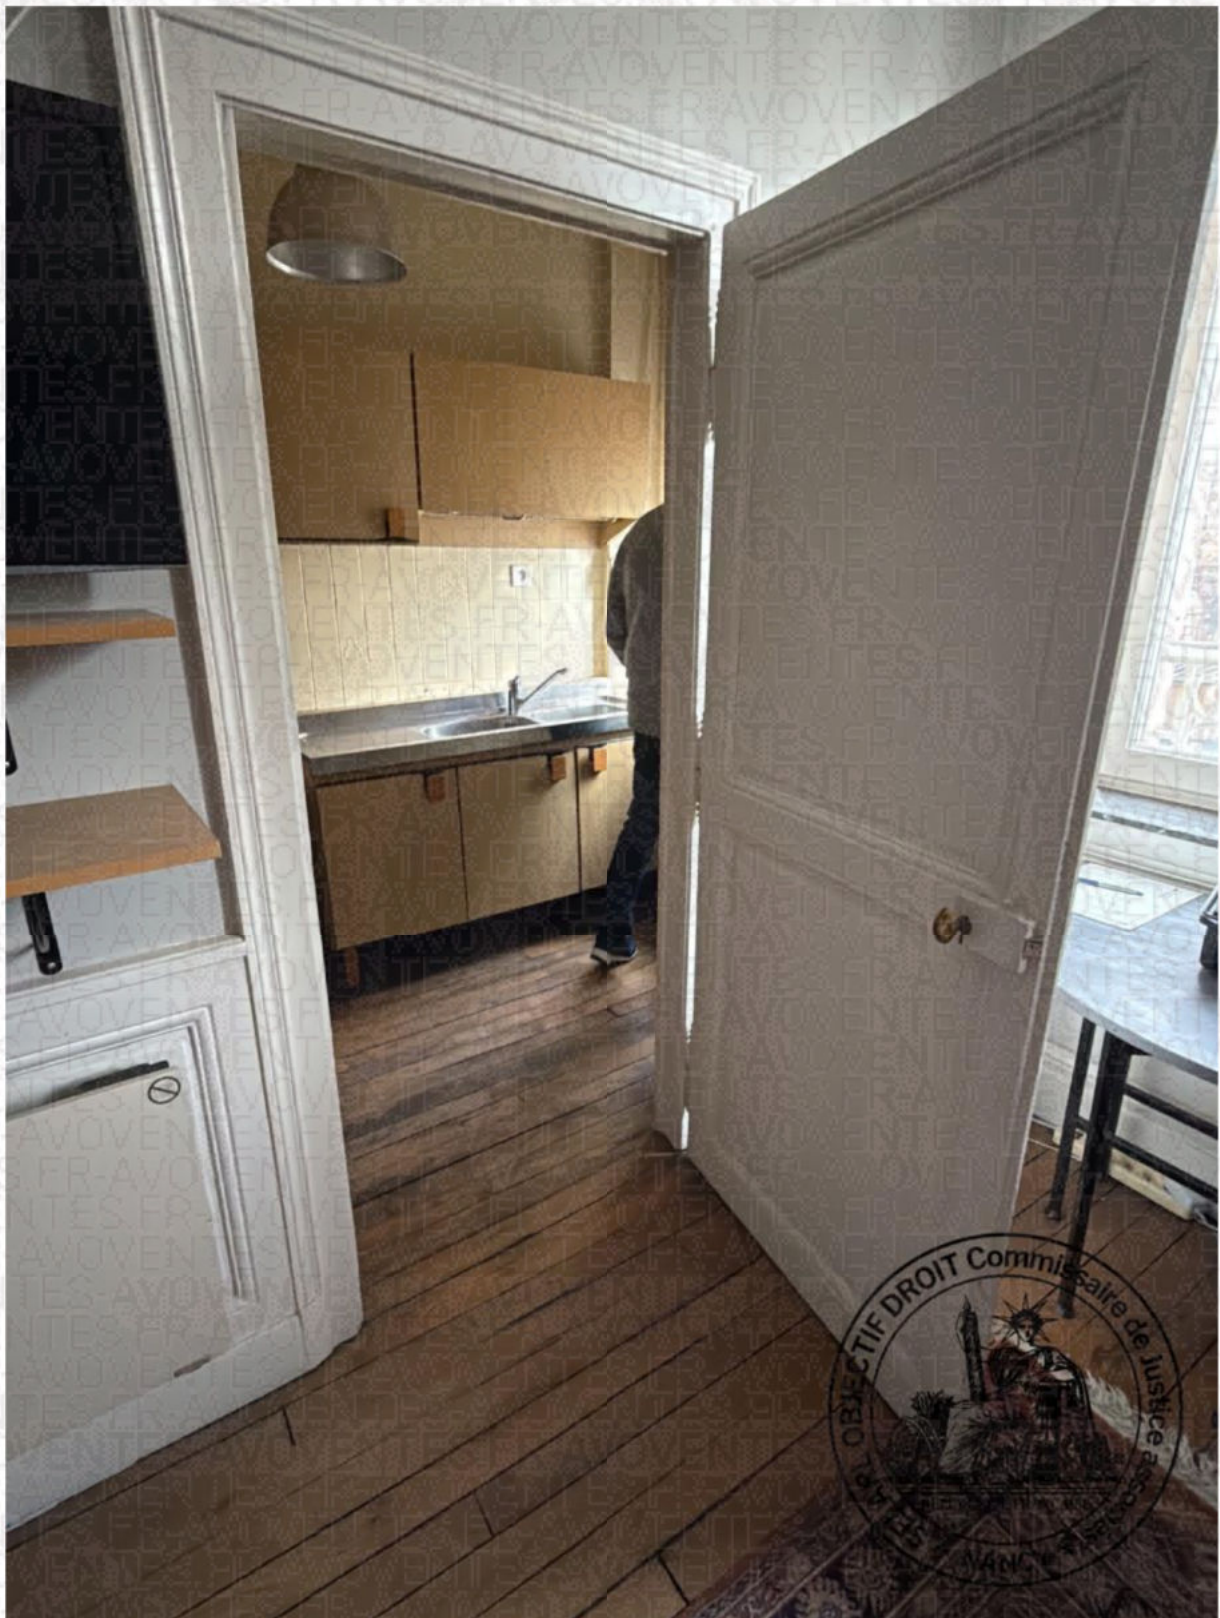
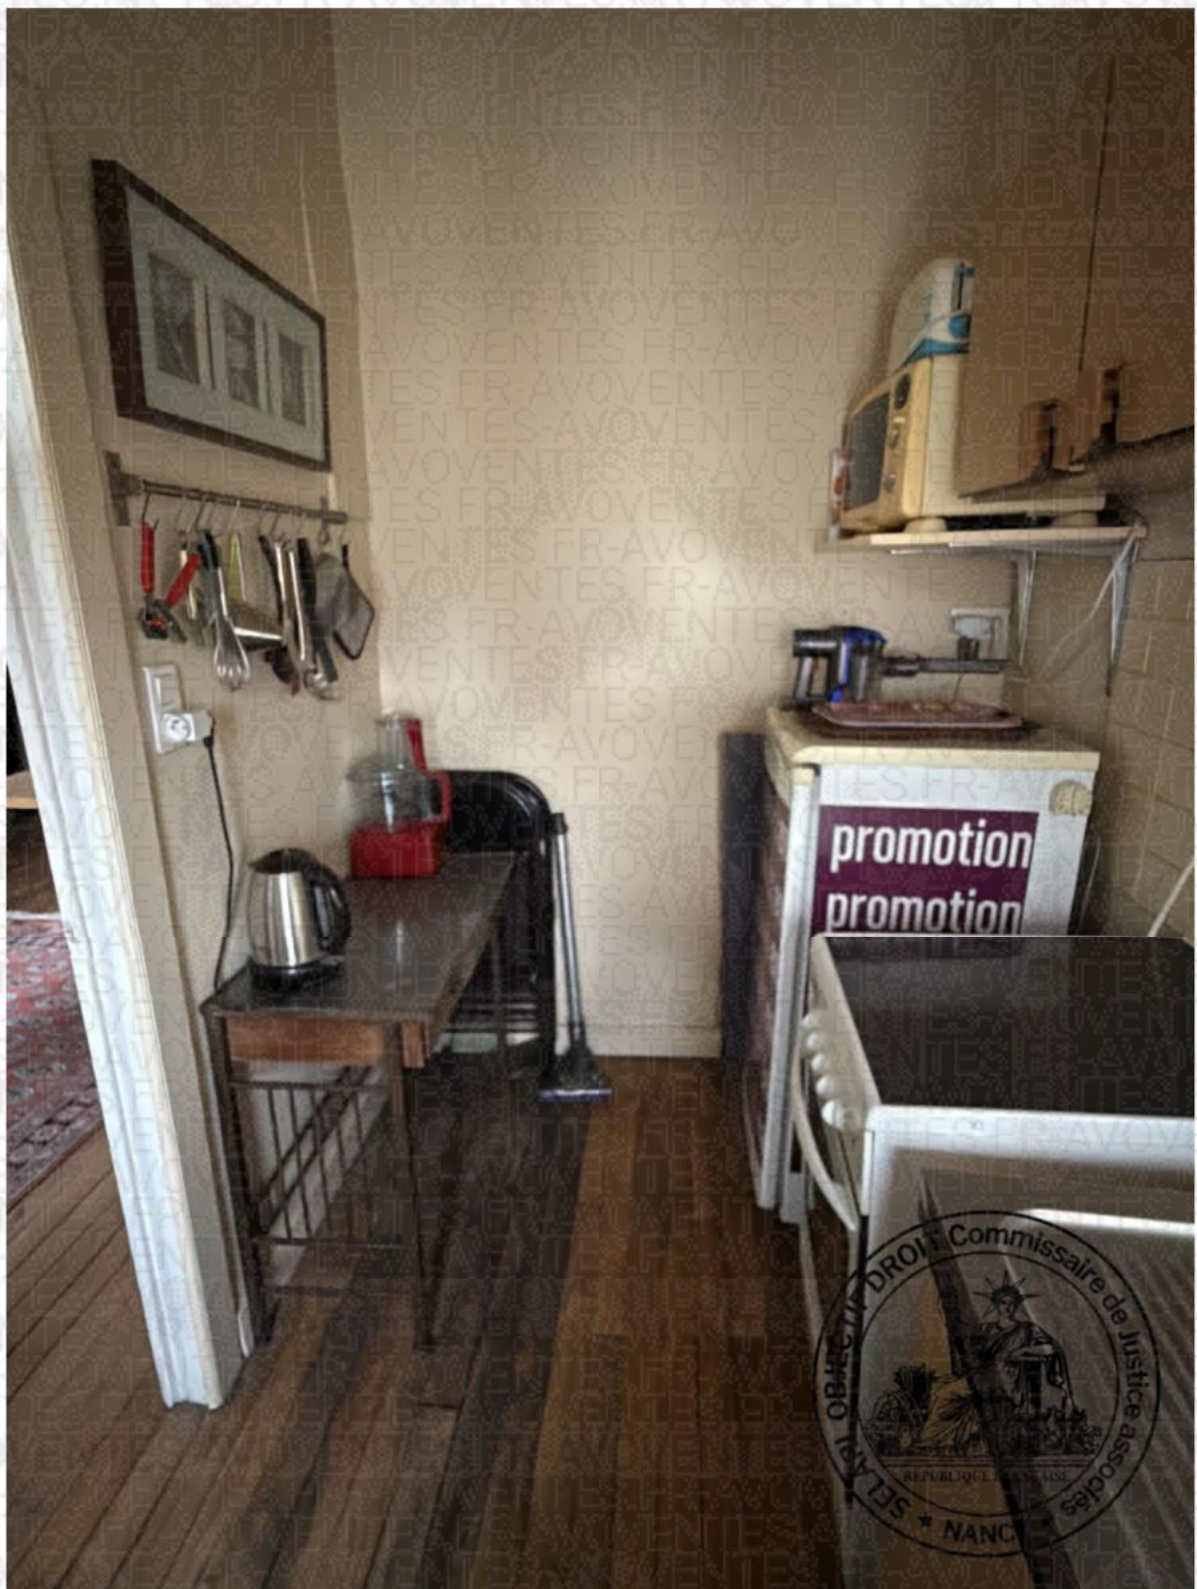
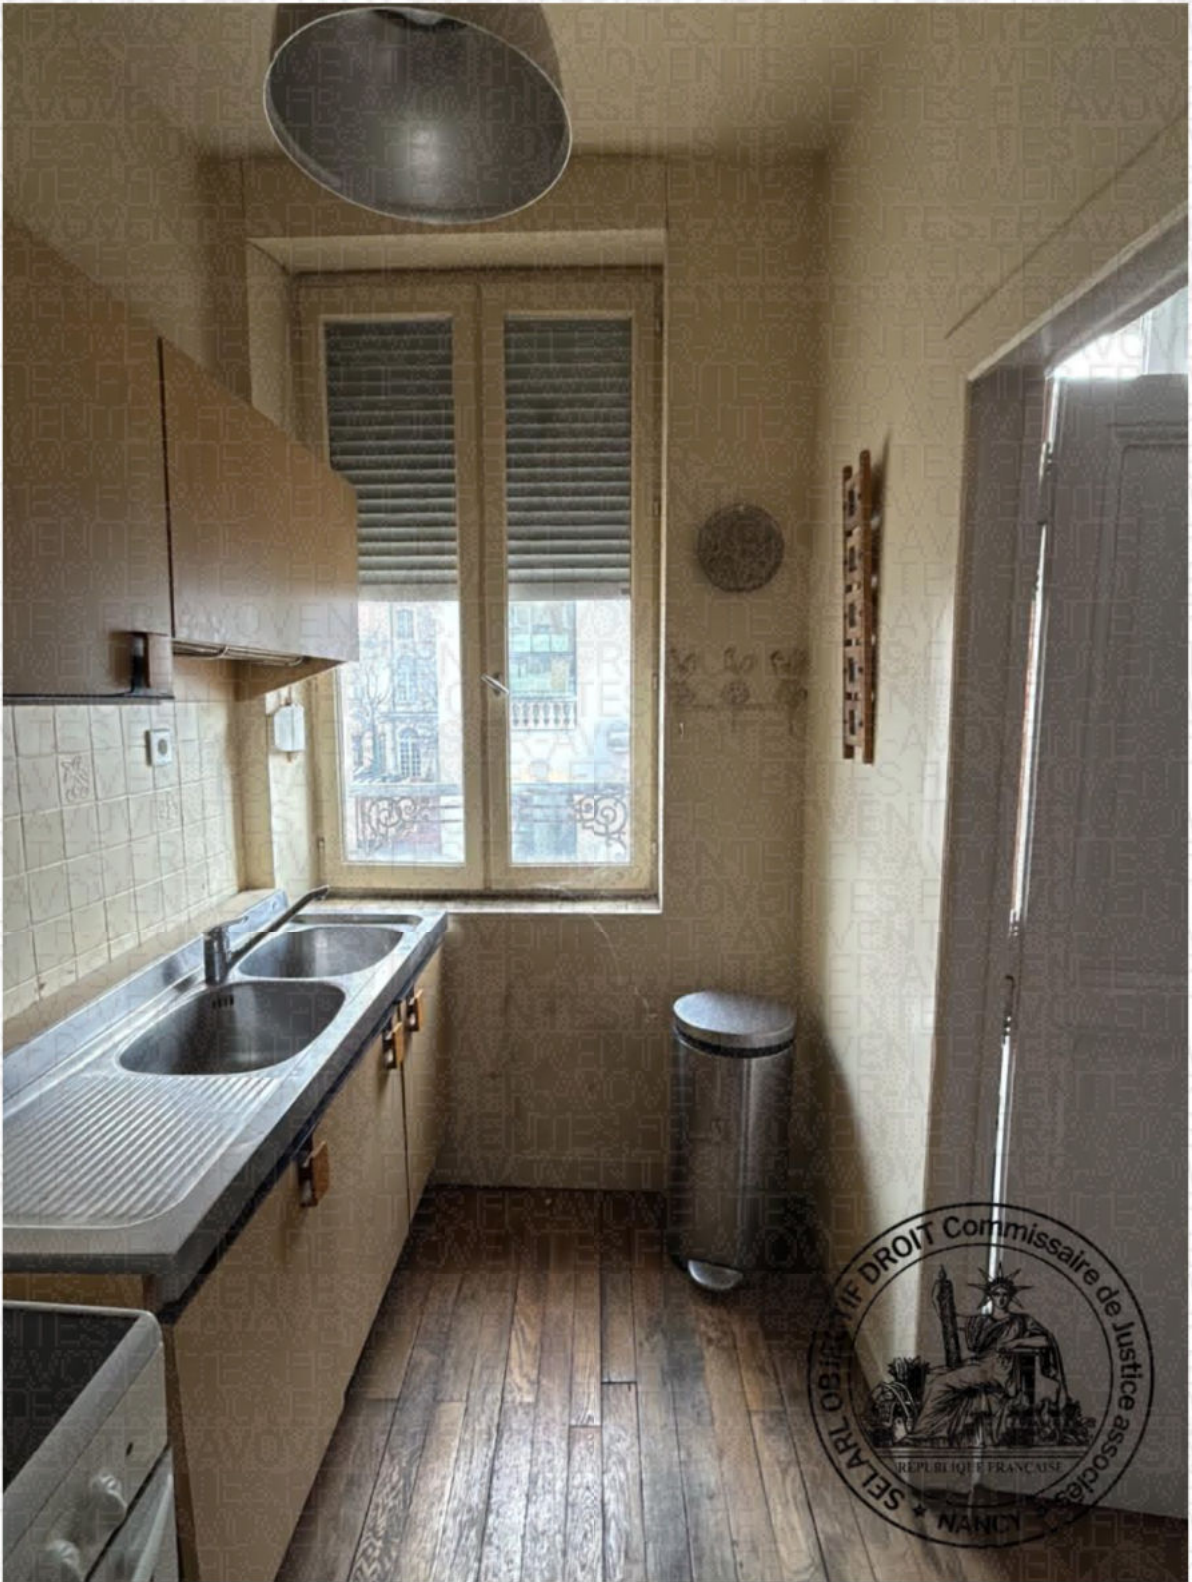
## Cuisine

Je note des murs doublés peints, jaunis, avec une crédence en carrelage mural à certains endroits. Des traces marquées localisées sont visibles sur le bas du mur sous l'encadrement de la fenêtre.

Il est observé que la fenêtre double battants présente des cadres et parecloches vieillissants. Le fonctionnement est difficile. Les volets sont manuels
