## PROCES VERBAL DESCRIPTIF

Me suis rendue ce jour **4 rue Gustave Simon (54000) NANCY**, parcelle cadastrée section AN 327 pour dresser procès-verbal descriptif d'un appartement appartenant à **AVOVENTES**, agissant en vertu du commandement de payer valant saisie immobilière signifié en date du 29/10/2025

Il constitue le lot de copropriété numéro 4, à savoir un appartement situé au deuxième étage comprenant une pièce principale, une cuisine, une salle de bain et un toilette.

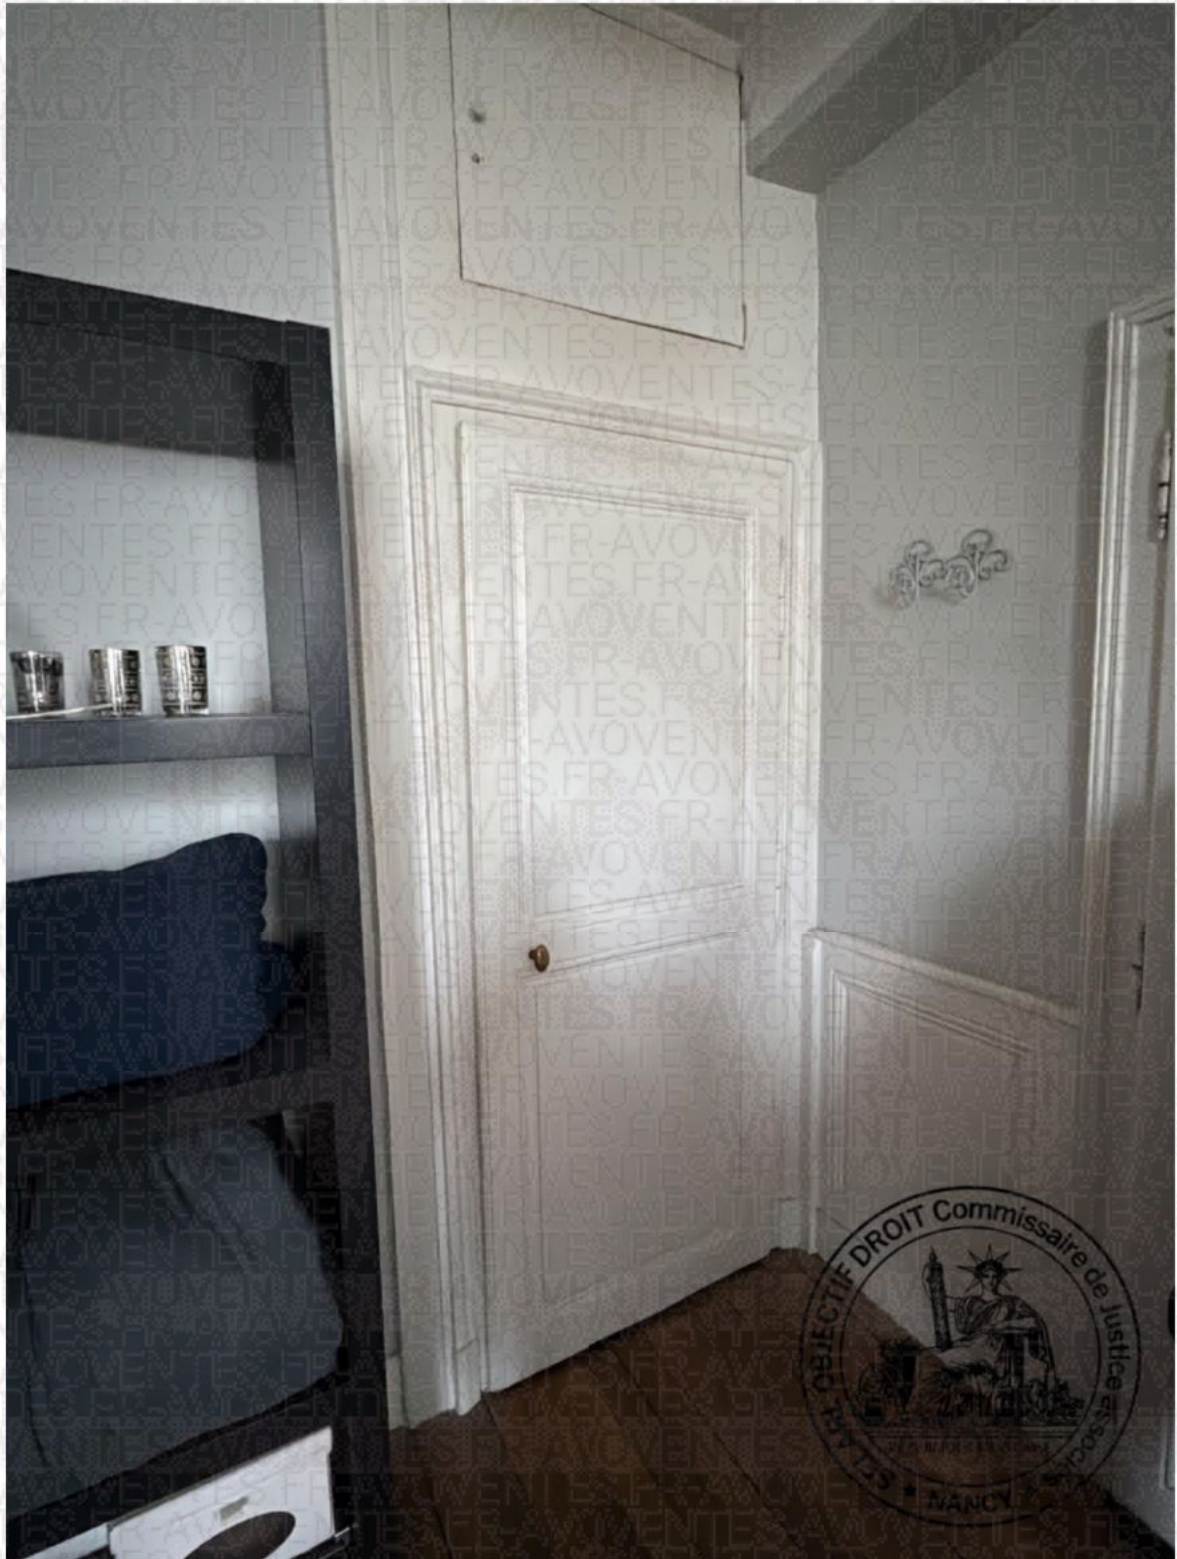
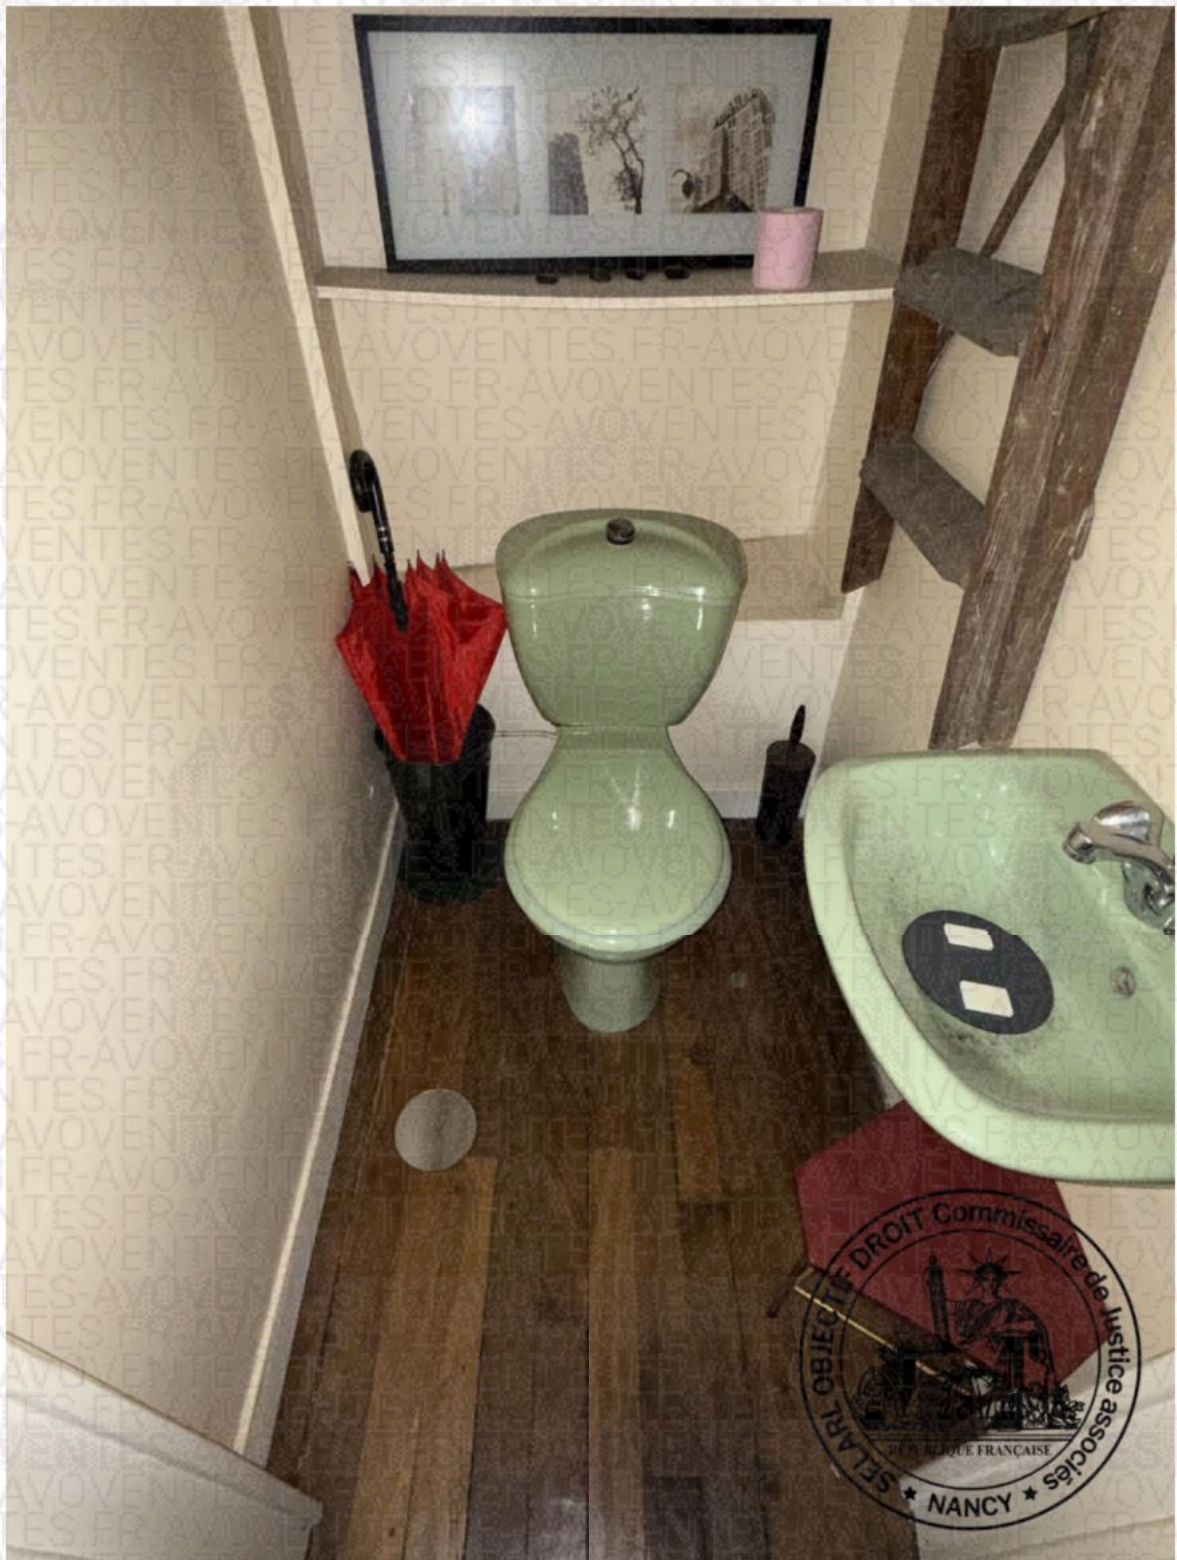
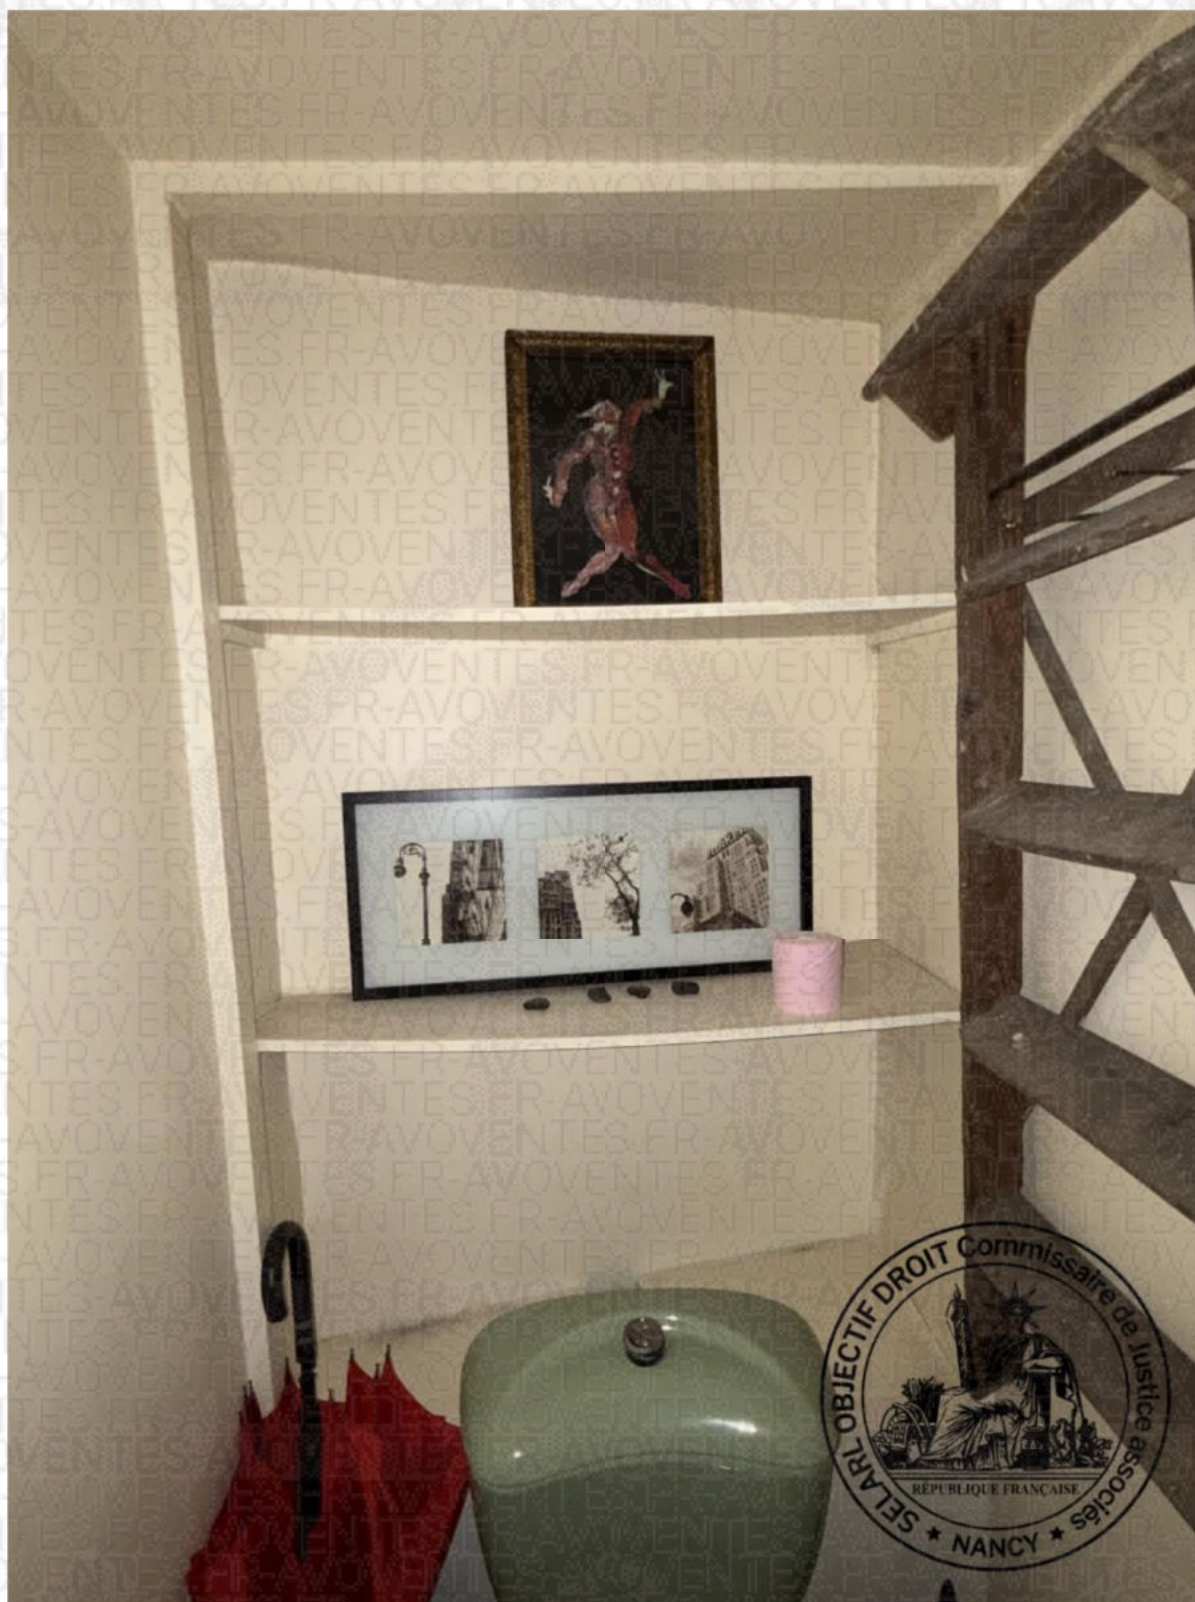
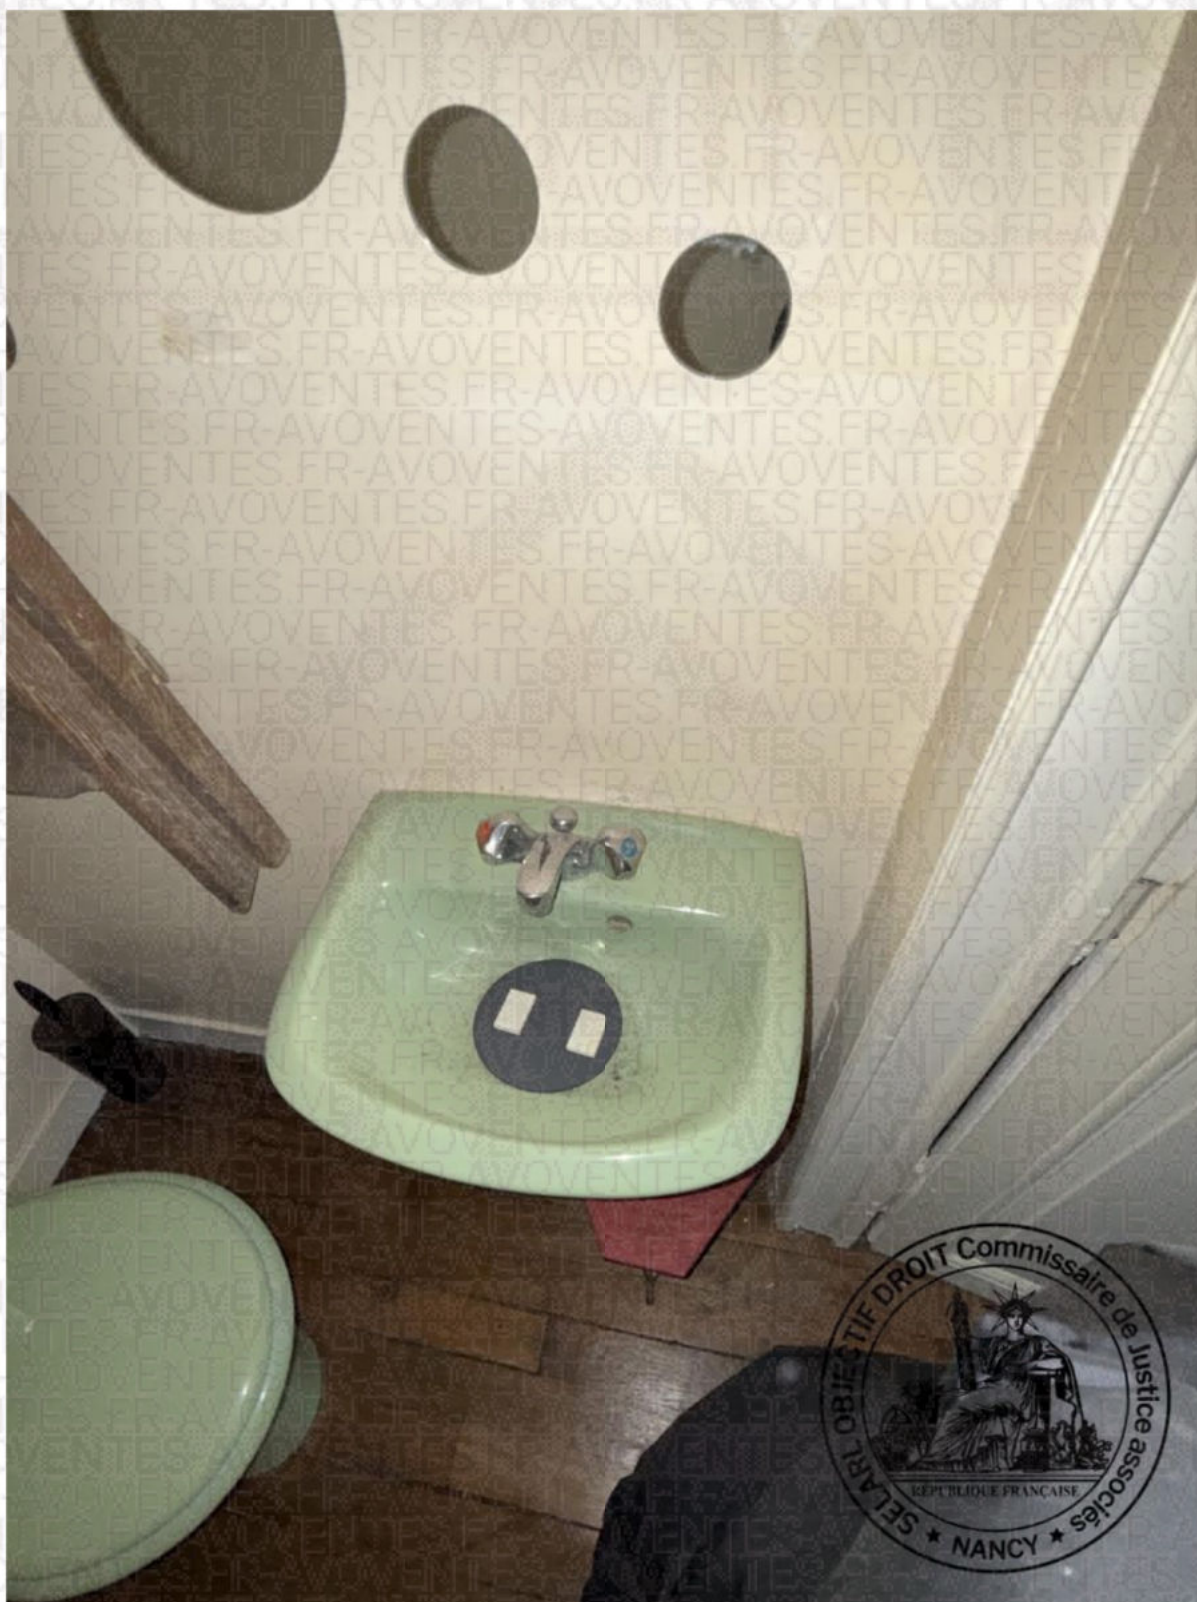
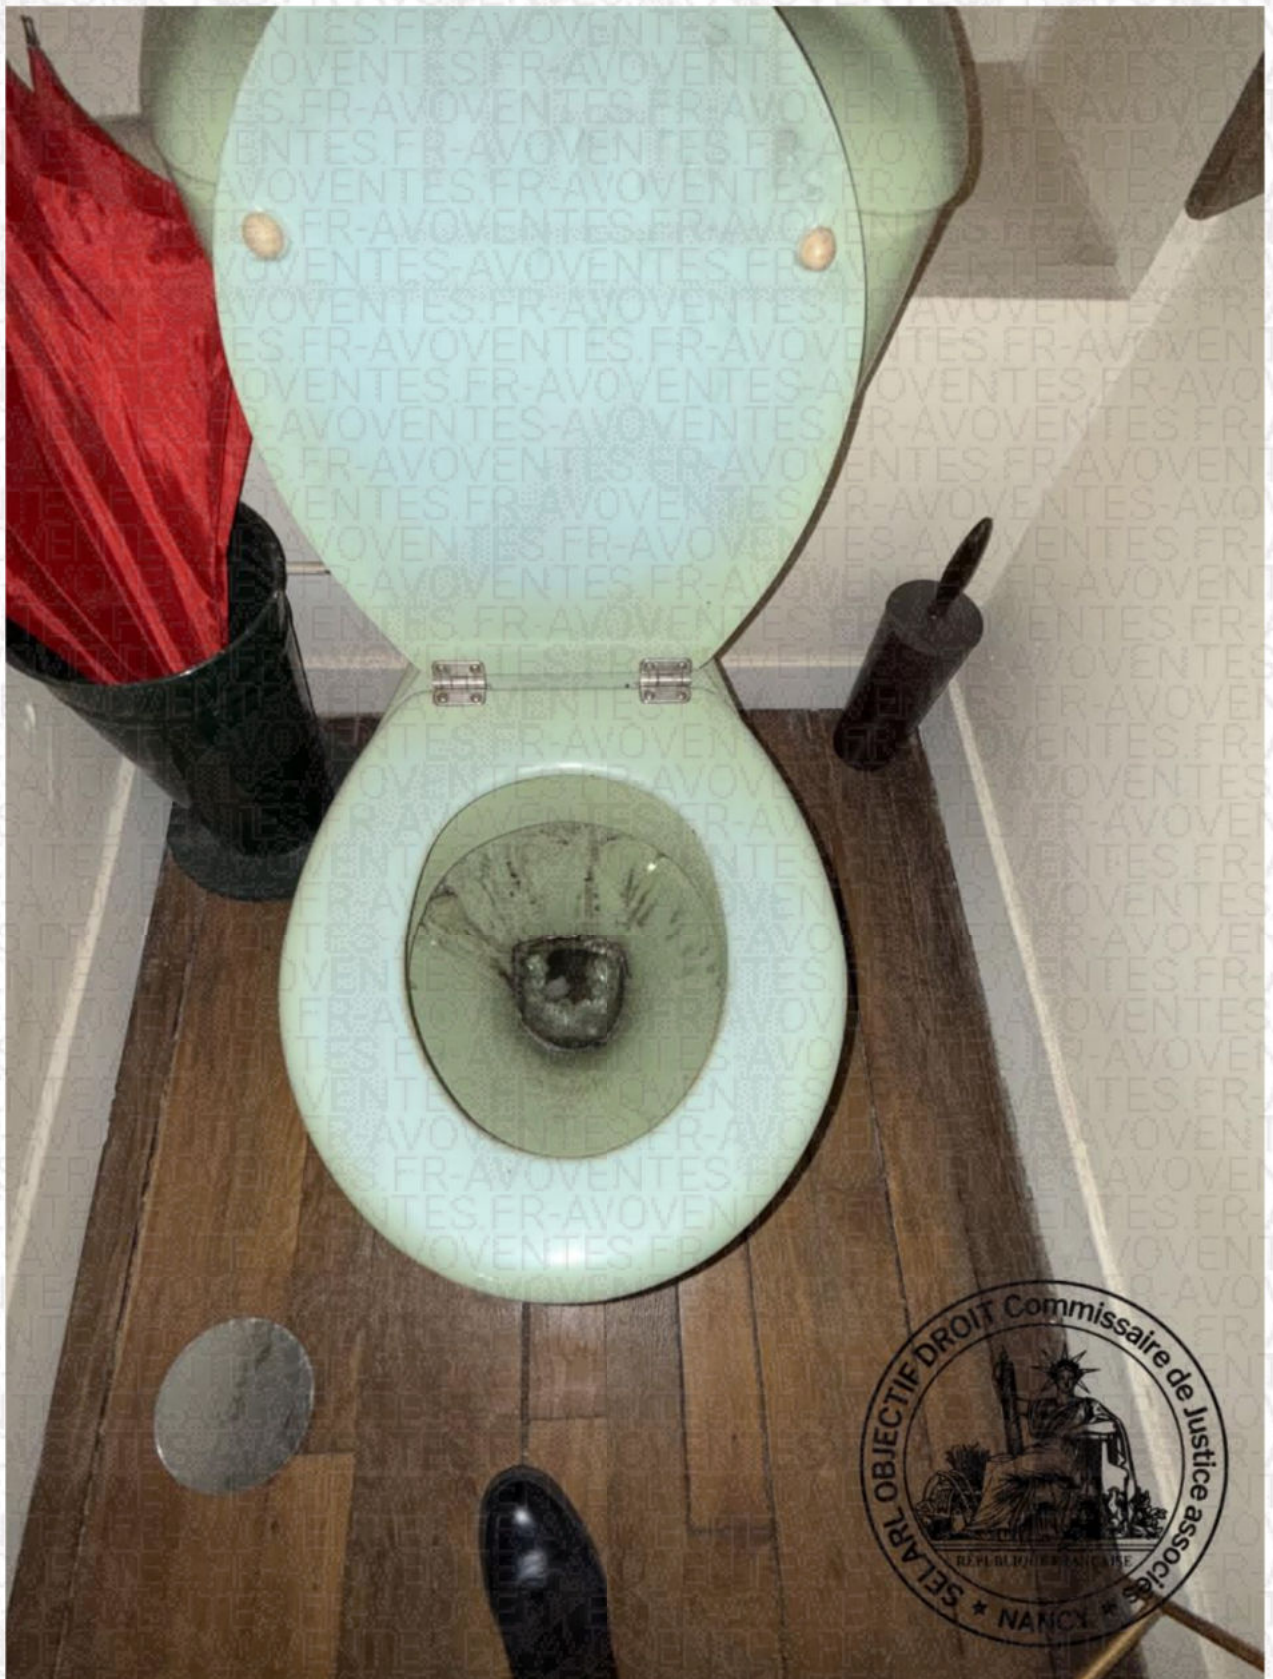
## Toilettes

Je note des murs doublés peints, de teinte globalement uniforme sur les parties visibles. Je relève un défaut localisé du revêtement, proche de l'encadrement de porte. Présence d'une applique murale ainsi que d'étagères.

Je constate la présence d'un ensemble WC en émail abîmé avec traces de calcaire et rouille et d'un lavabo avec robinet mélangeur inox. Les liaisons périphériques et murales présentent des joints apparents sans rupture manifeste sur les parties visibles. Je relève des traces marquées dans la cuvette du WC. Je note également des traces visibles dans la vasque du lavabo. Le réservoir du WC apparaît visuellement intact.
