## PROCES VERBAL DESCRIPTIF

Me suis rendue ce jour **4 rue Gustave Simon (54000) NANCY**, parcelle cadastrée section AN 327 pour dresser procès-verbal descriptif d'un appartement appartenant à **AVOVENTES**, agissant en vertu du commandement de payer valant saisie immobilière signifié en date du 29/10/2025

Il constitue le lot de copropriété numéro 4, à savoir un appartement situé au deuxième étage comprenant une pièce principale, une cuisine, une salle de bain et un toilette.

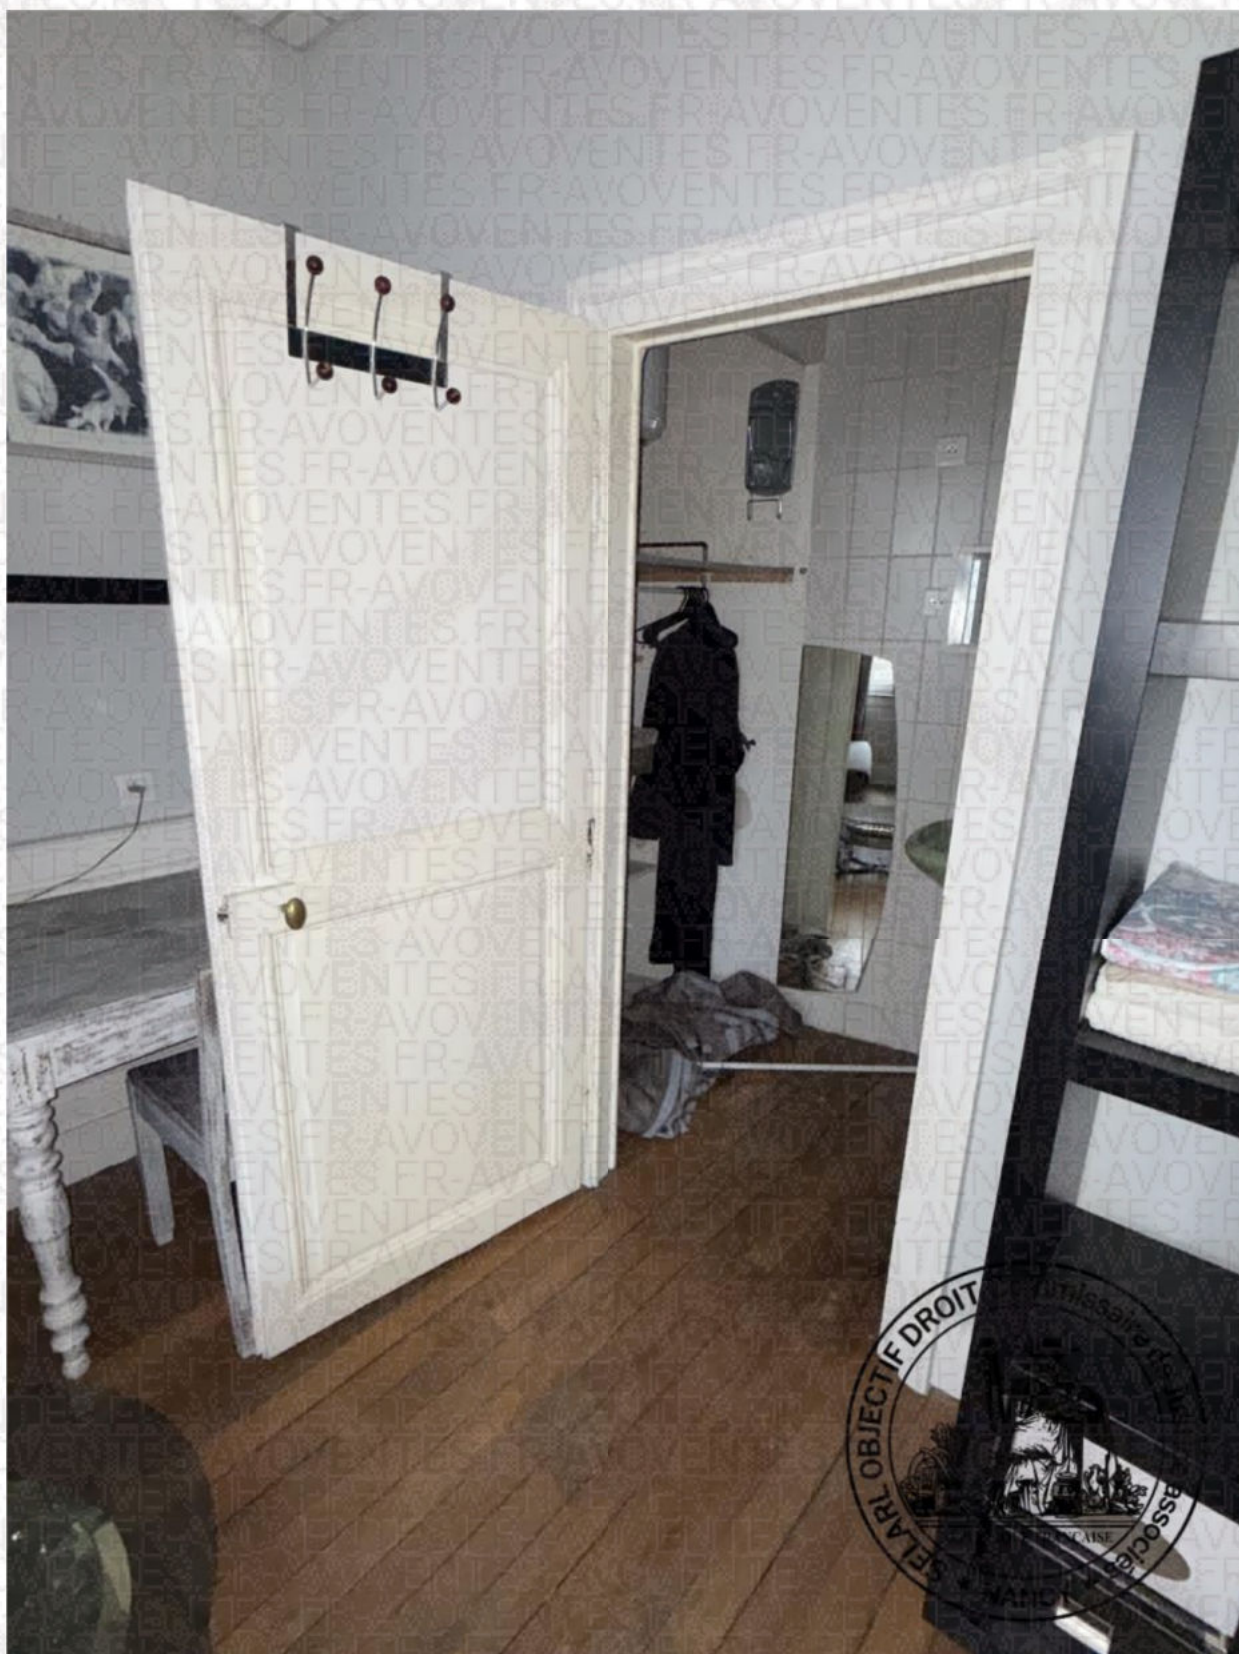
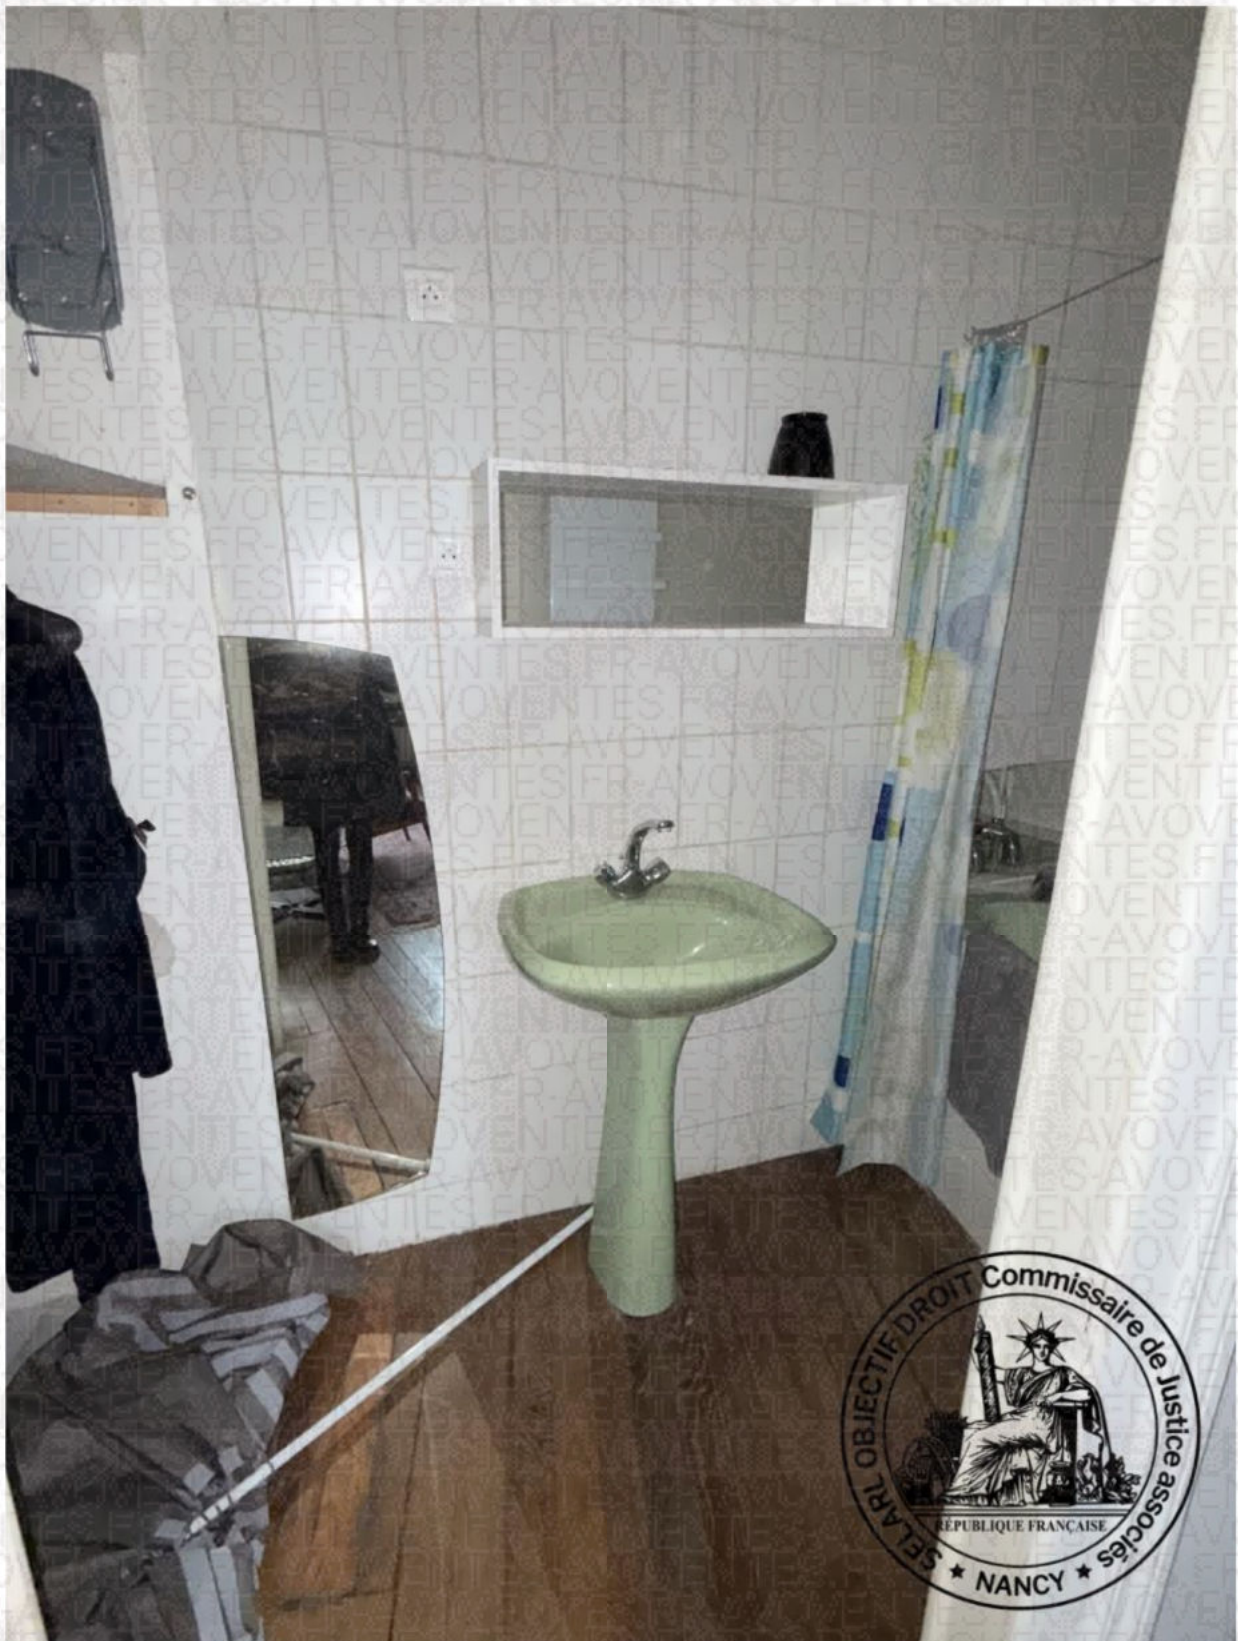
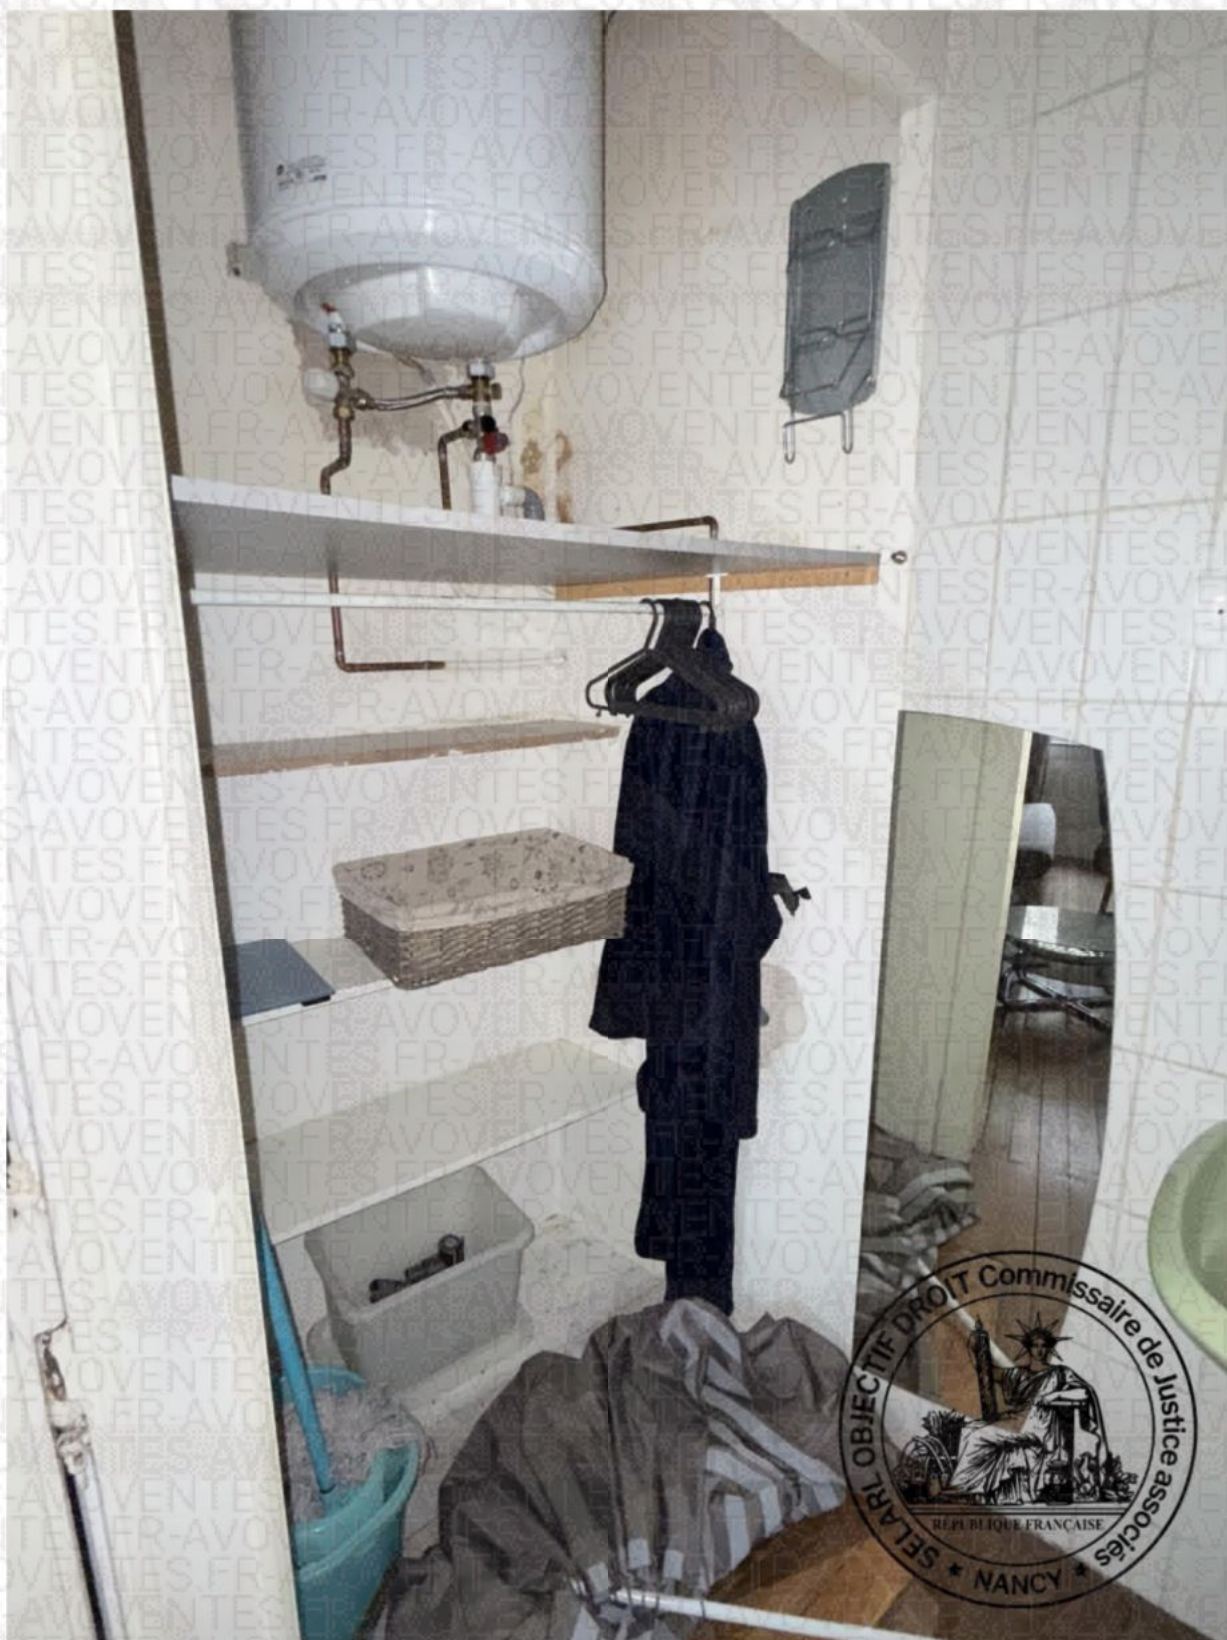
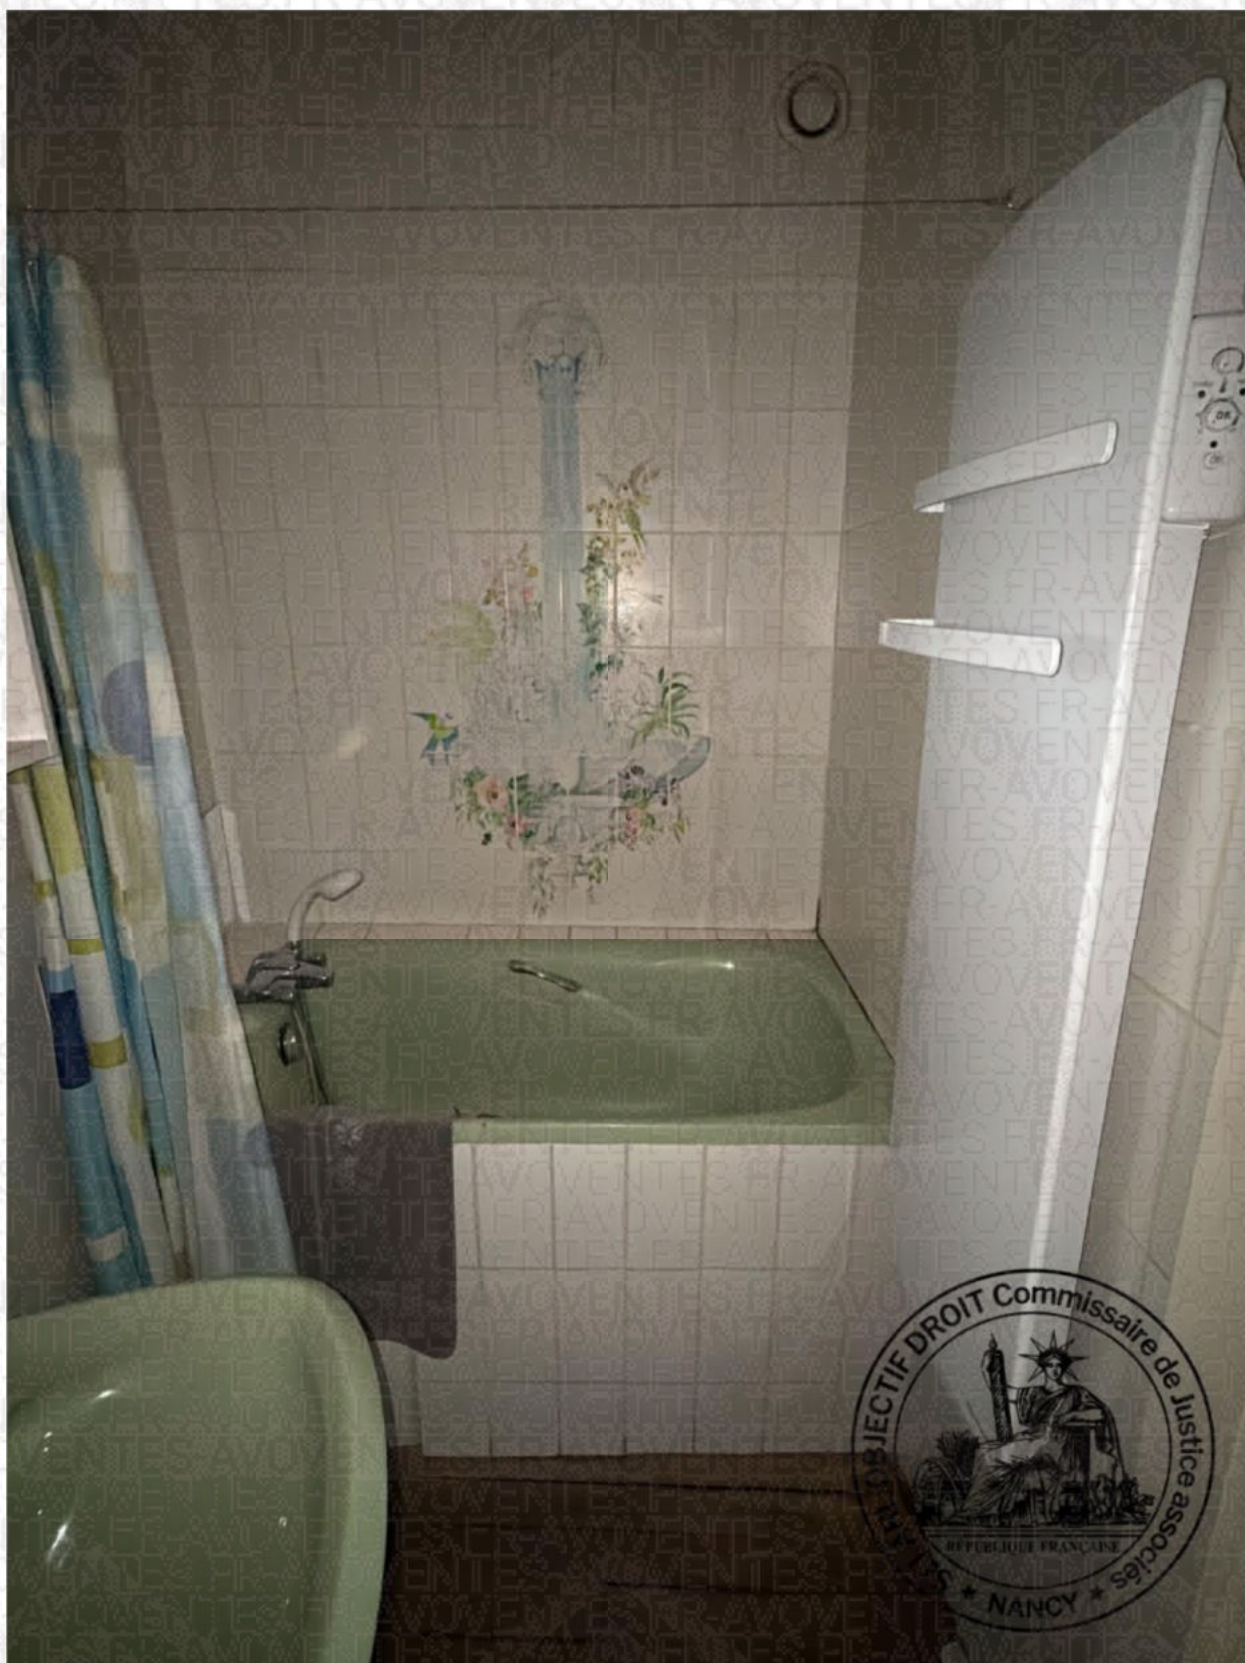
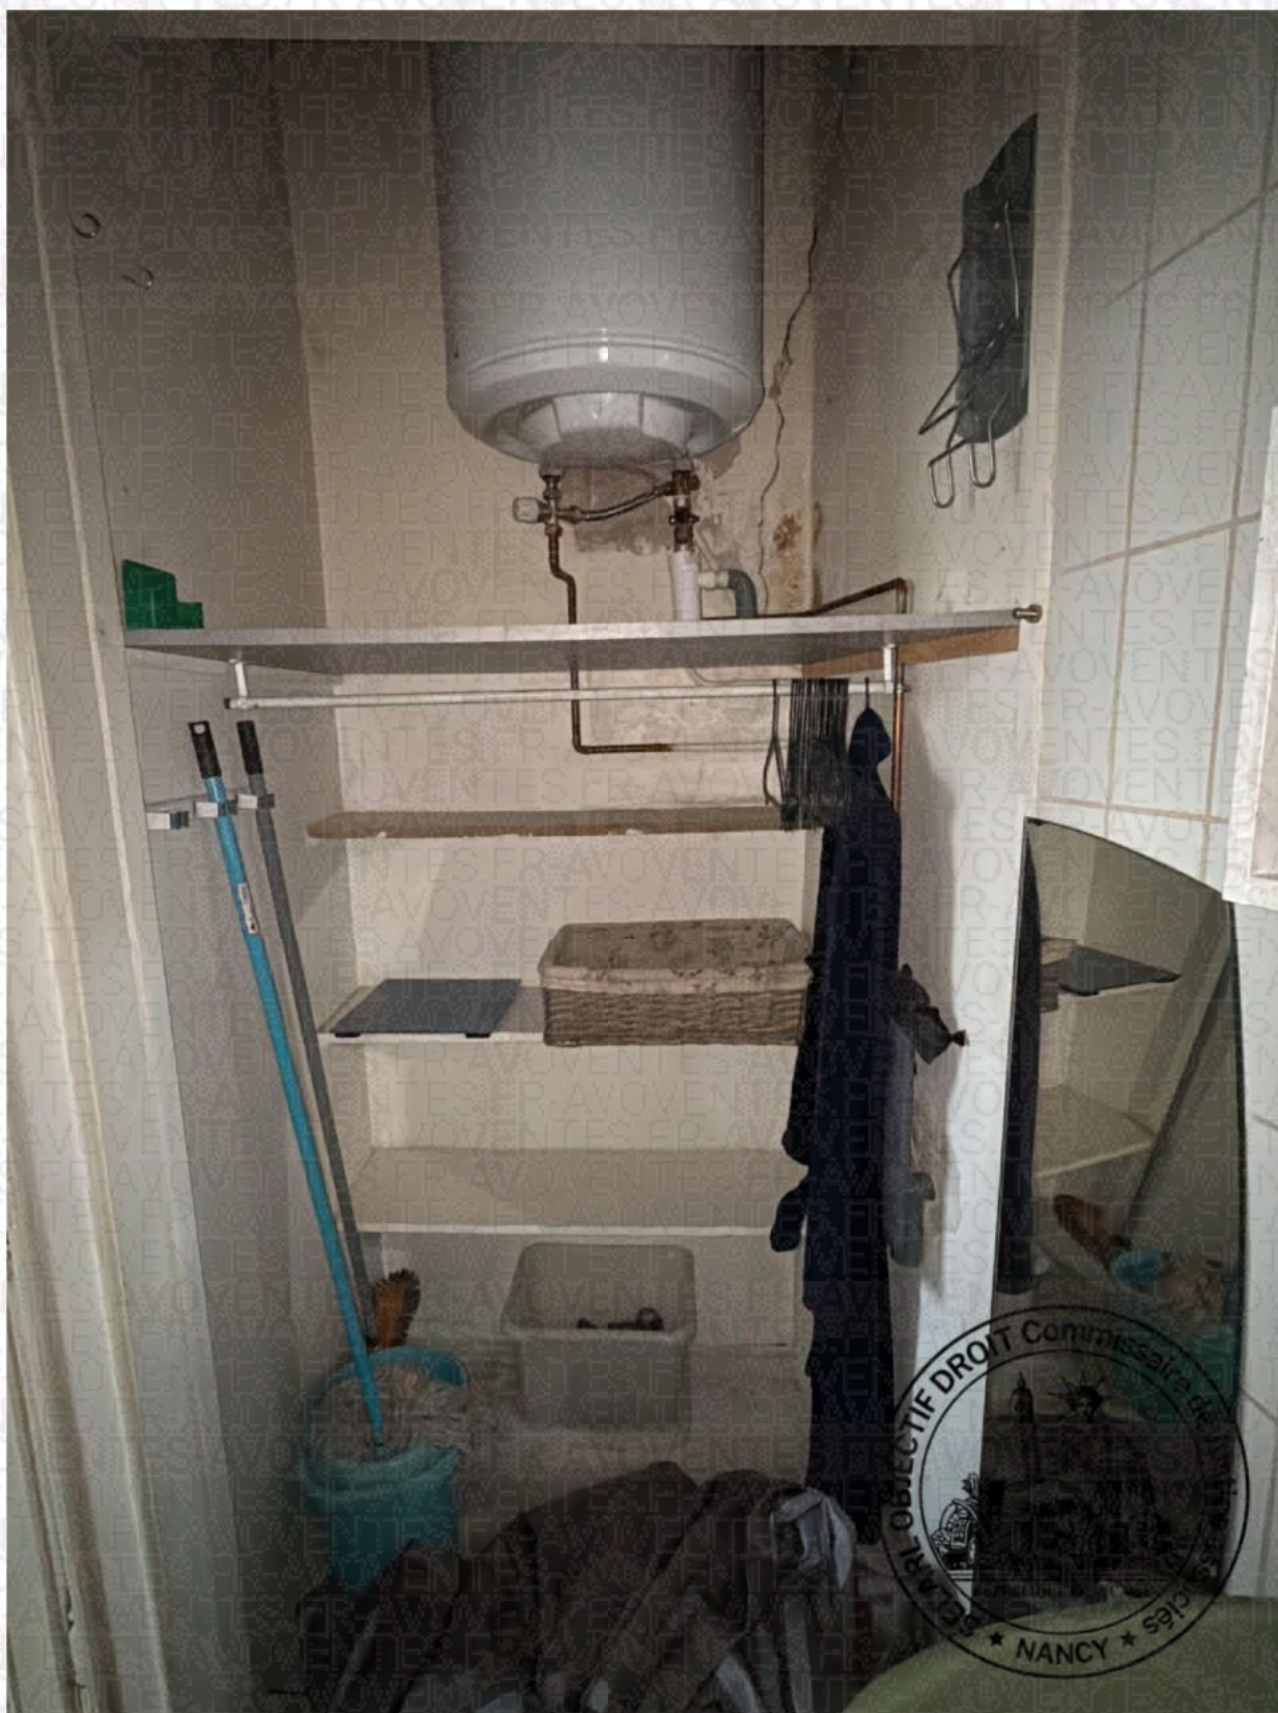
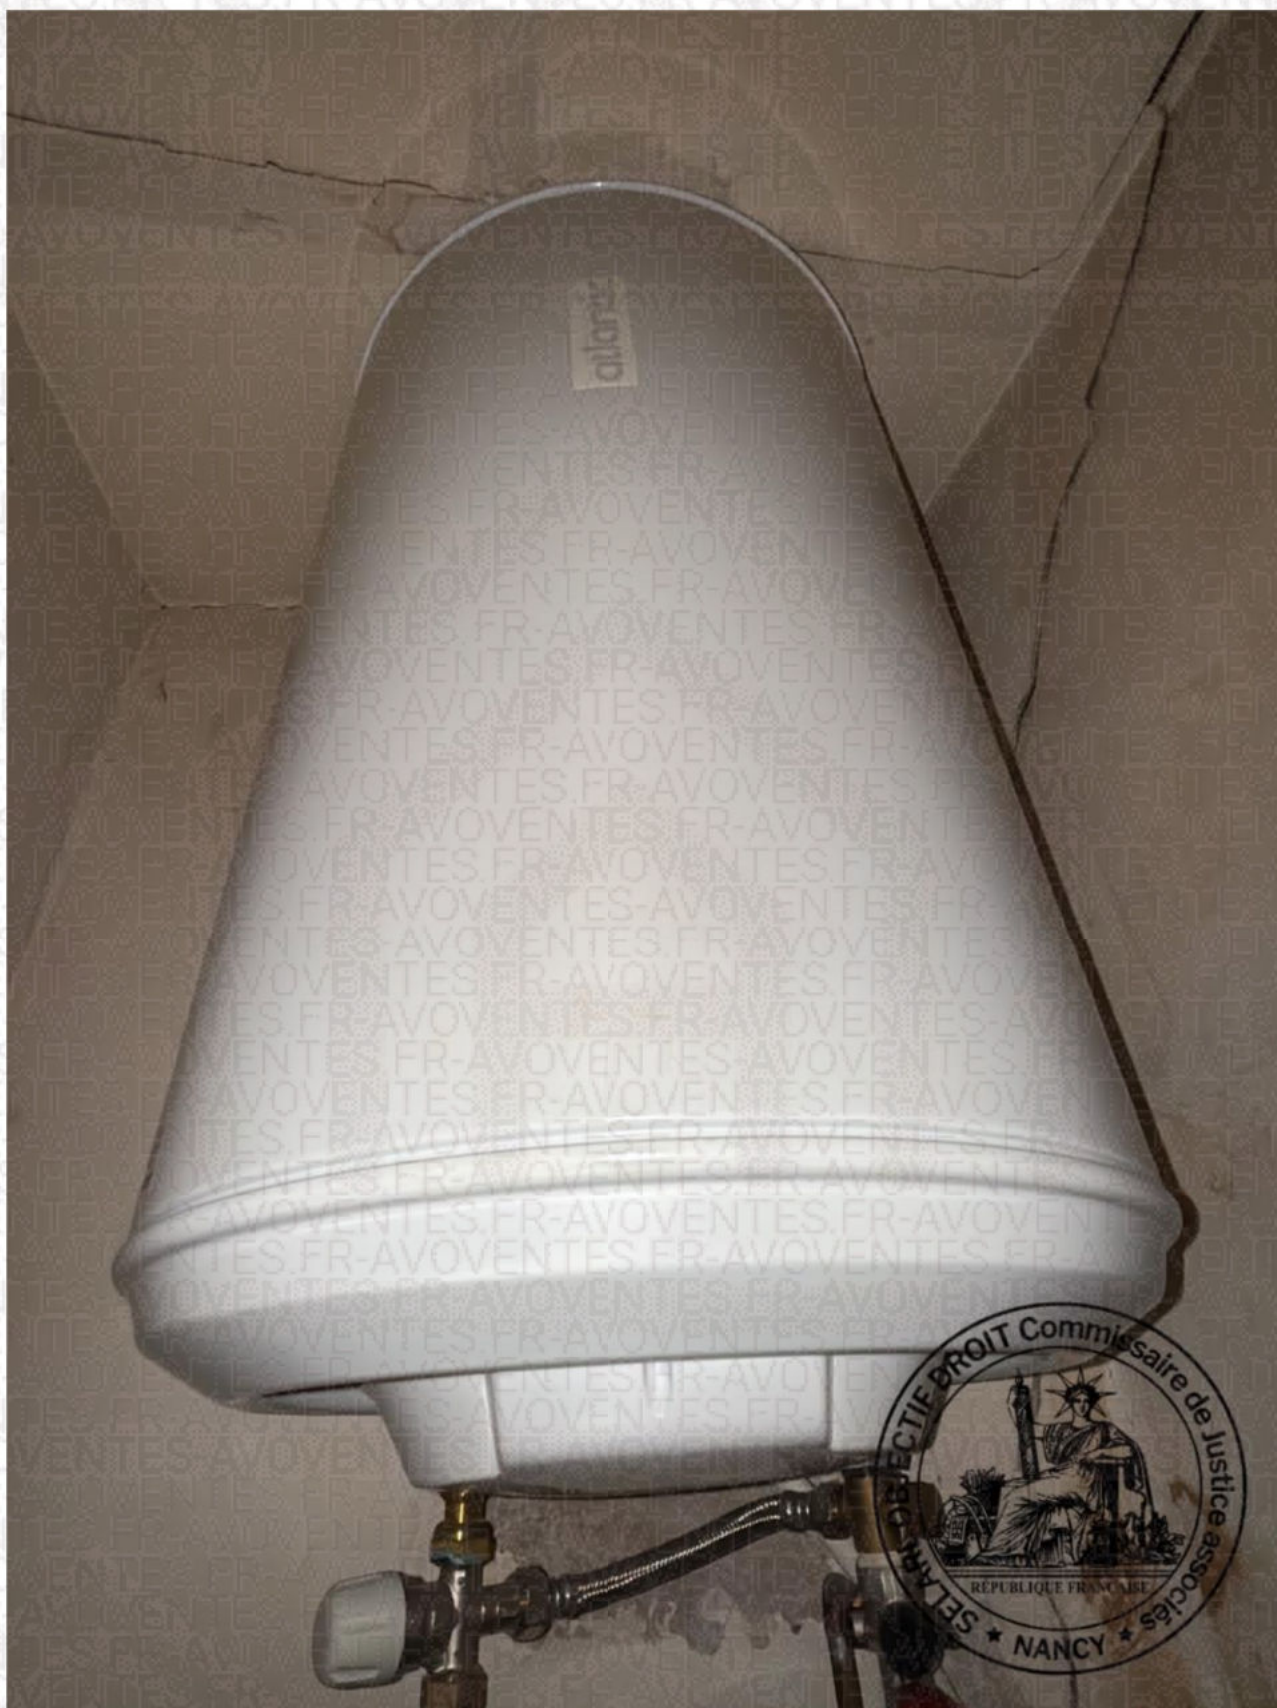
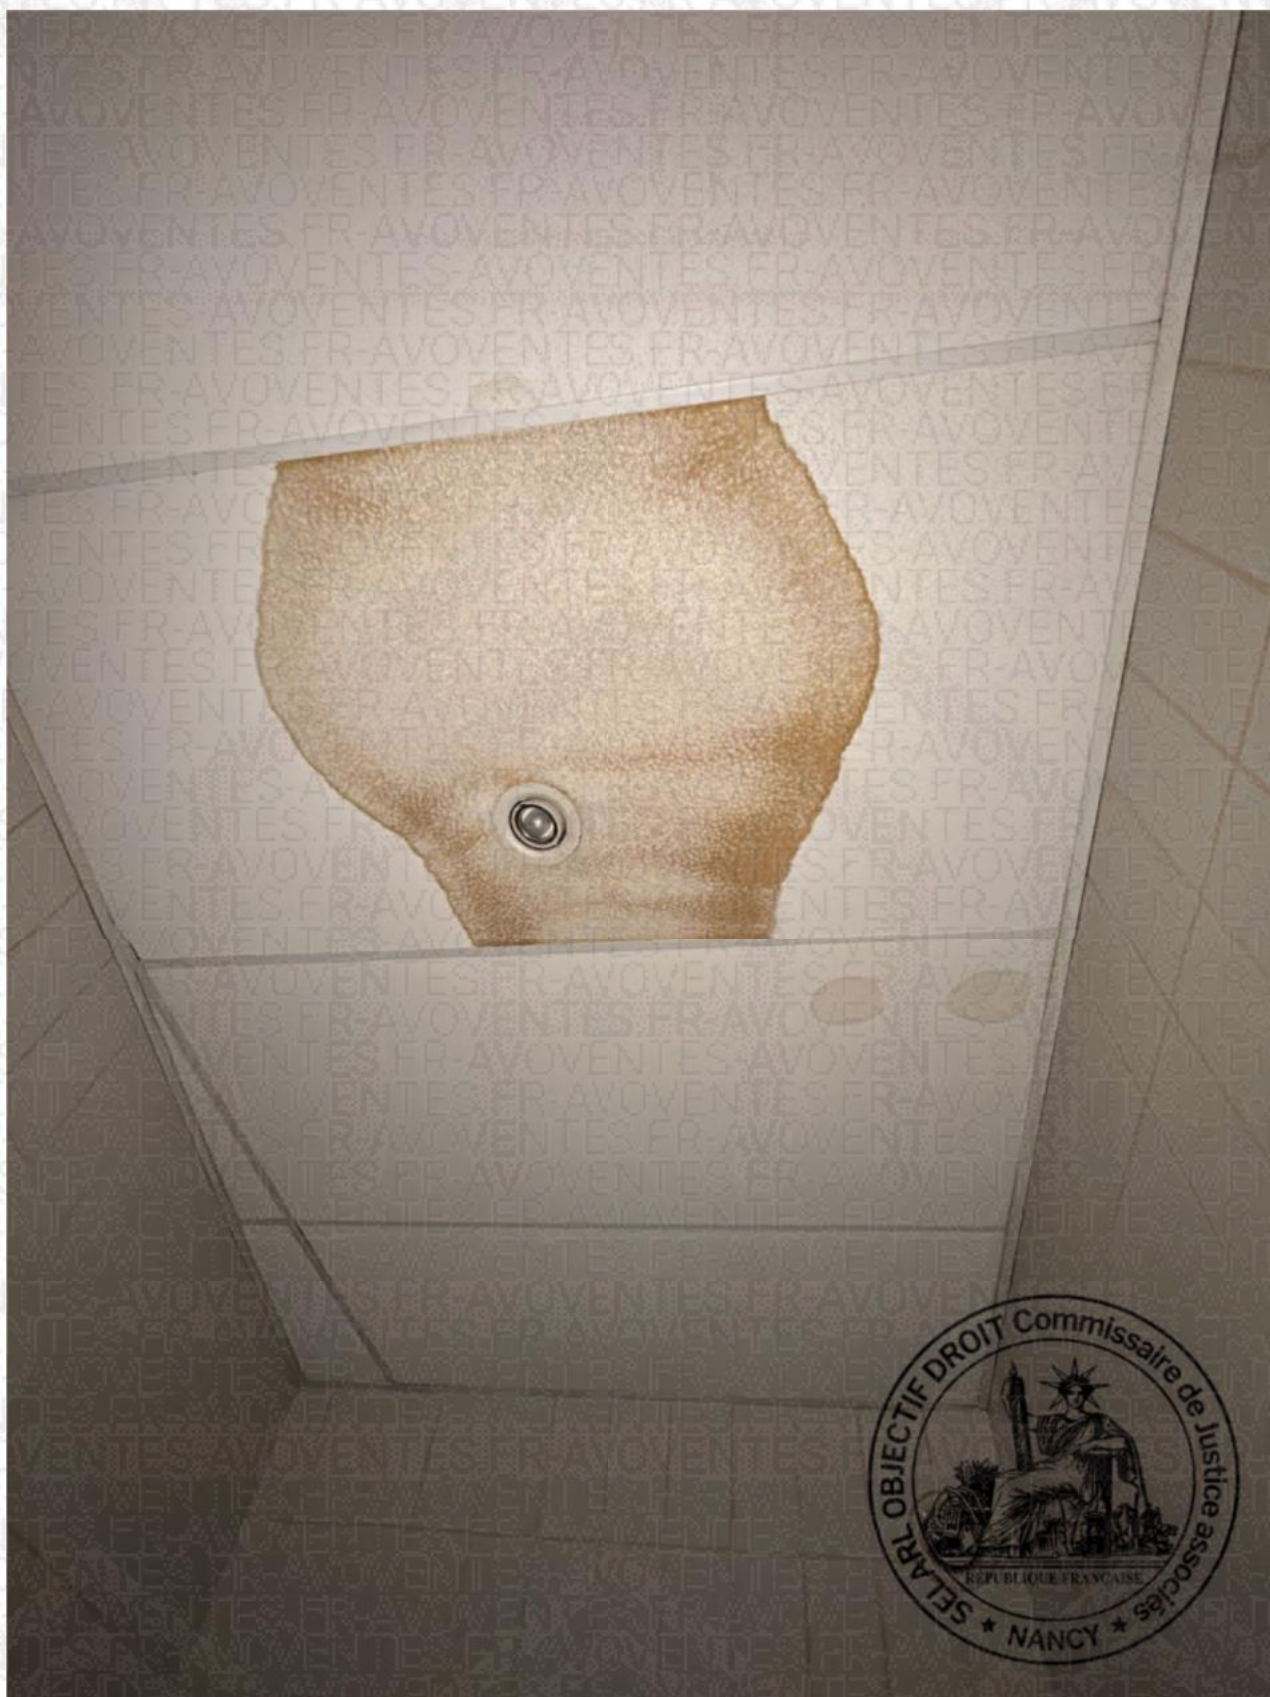
## Salle de bain

Le sol est constitué de lames de parquet en bois d'origine. Des variations d'aspect sont visibles sur quelques zones.

Je note que les murs sont en partie peints en partie faïencée. Autour de la baignoire et du lavabo, les murs reçoivent un revêtement mural carrelé. Je relève une fissure verticale localisée au niveau de l'angle haut droit du renforcement, ainsi qu'un tracé vertical similaire au droit de l'angle droit. Des taches brunes sont visibles, notamment à la jonction plafond/mur arrière.

Je relève un plafond à dalles apparentes avec une trace d'humidité importante. Une fissure horizontale est visible à la jonction plafond/mur. Un point lumineux est présent dans cet espace.
