## PROCES VERBAL DE DESCRIPTION

21 route d'Artondu à ORMOY LA RIVIERE (91150)

Une MAISON D'HABITATION élevée sur sous-sol, comprenant :

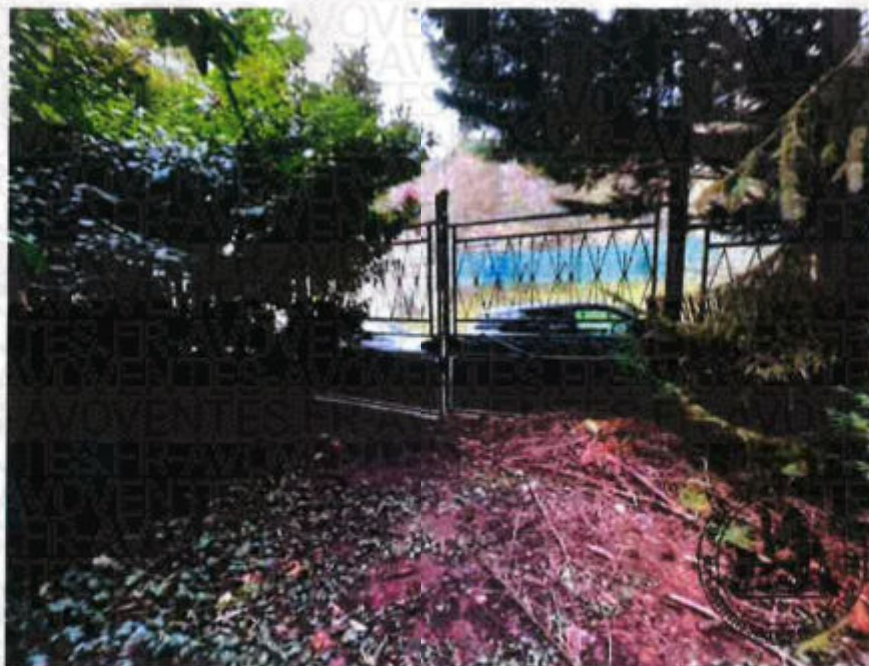
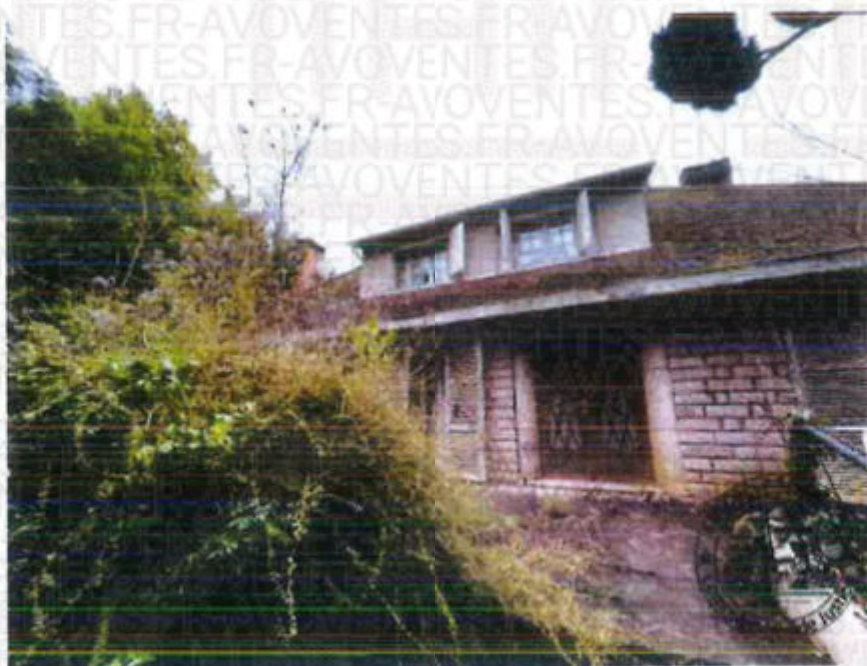
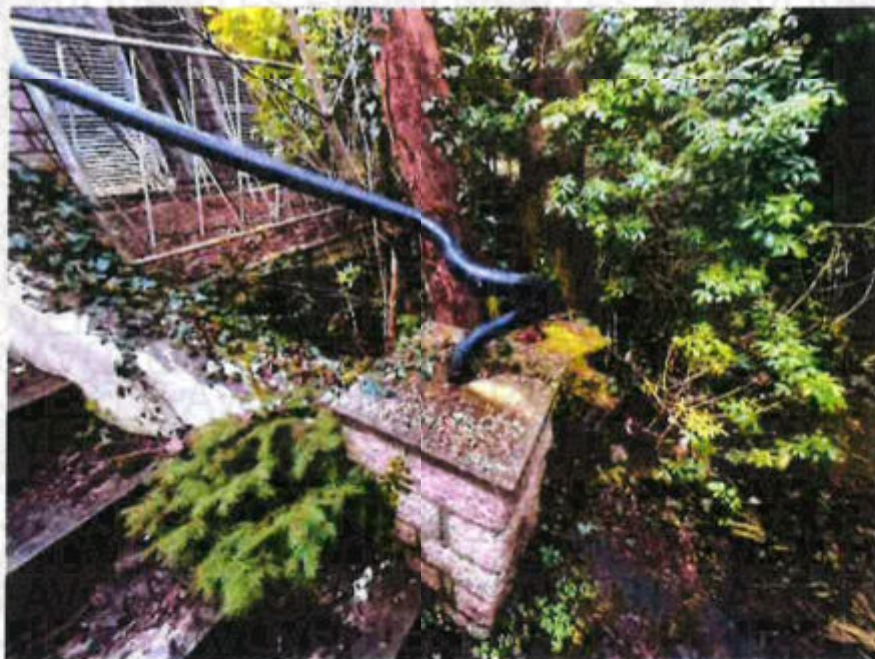
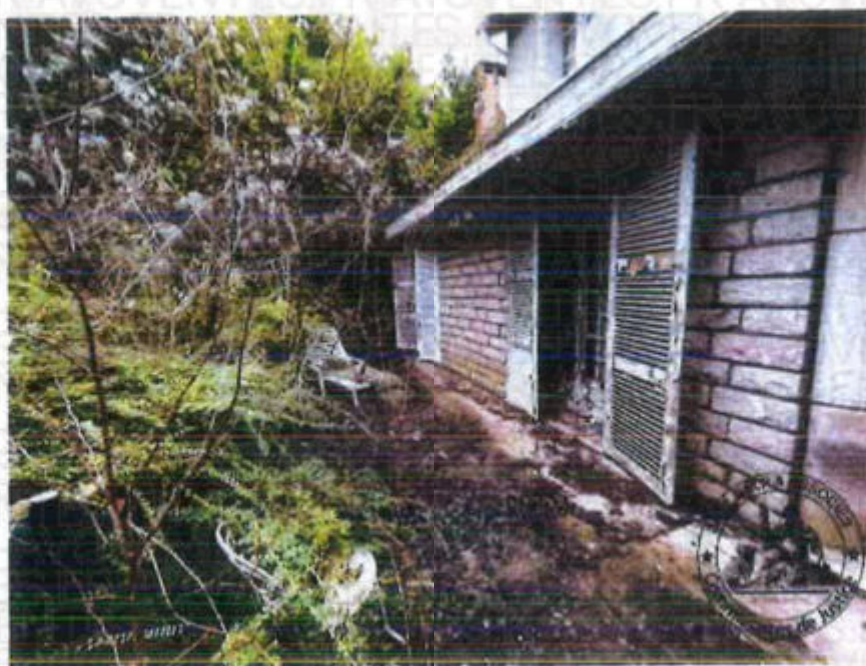
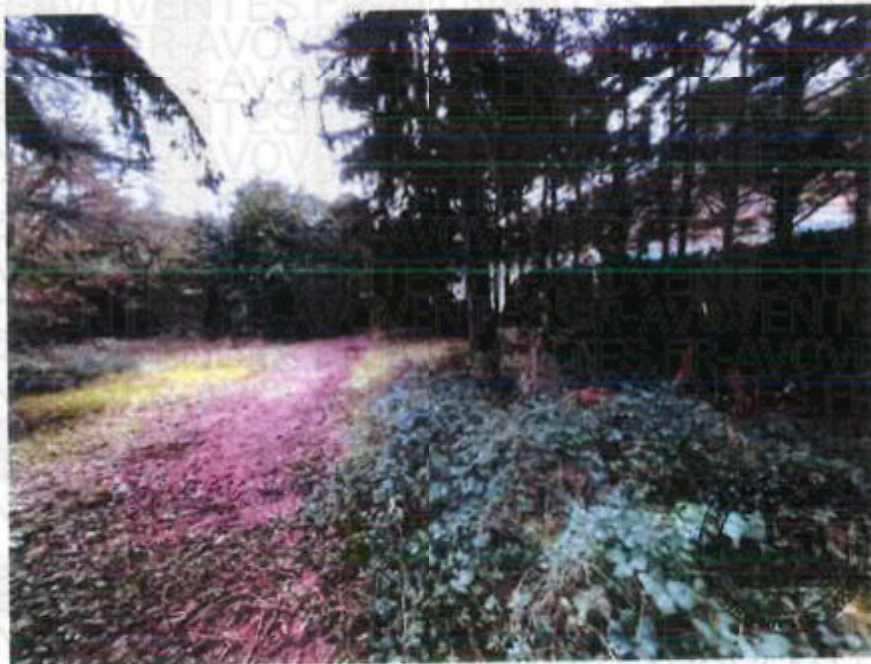
Les façades et la toiture de la maison sont dans un état ancien et vétuste.

Le jardin n'est pas entretenu.

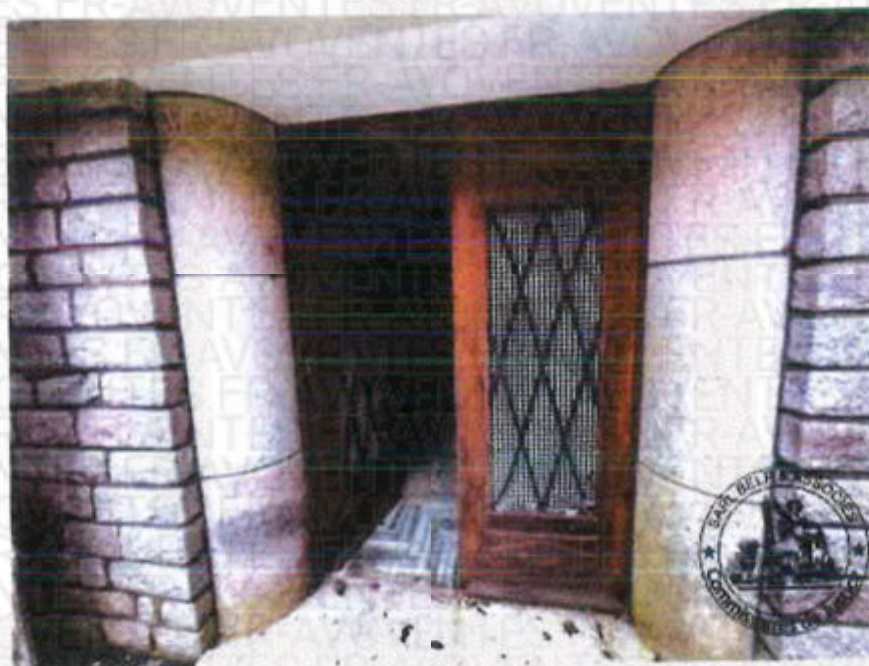
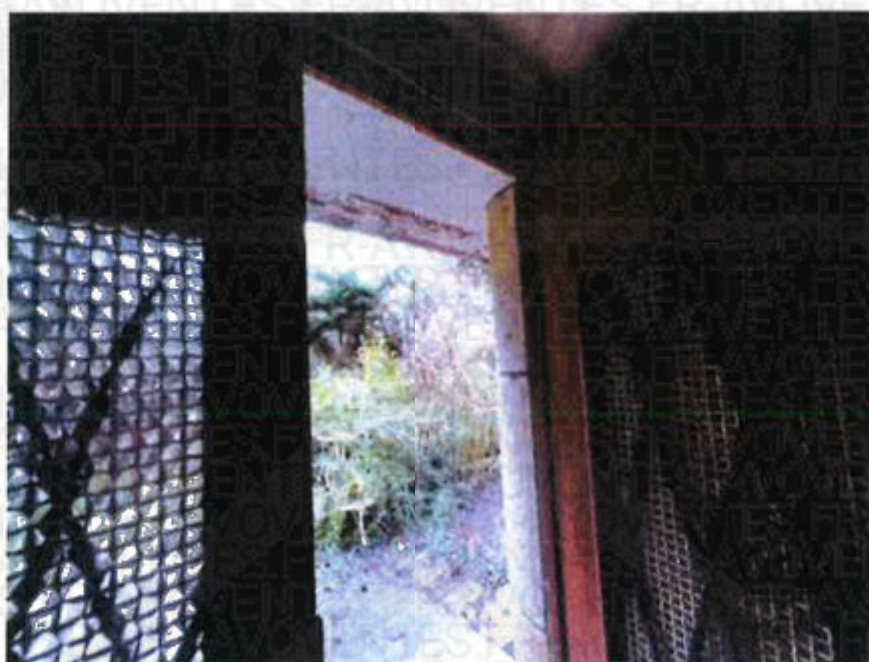
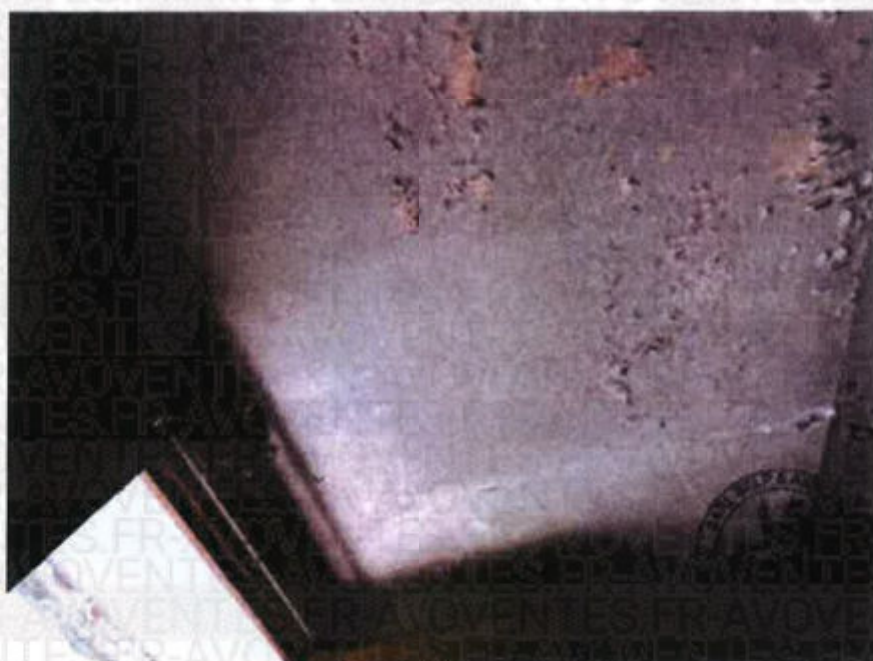
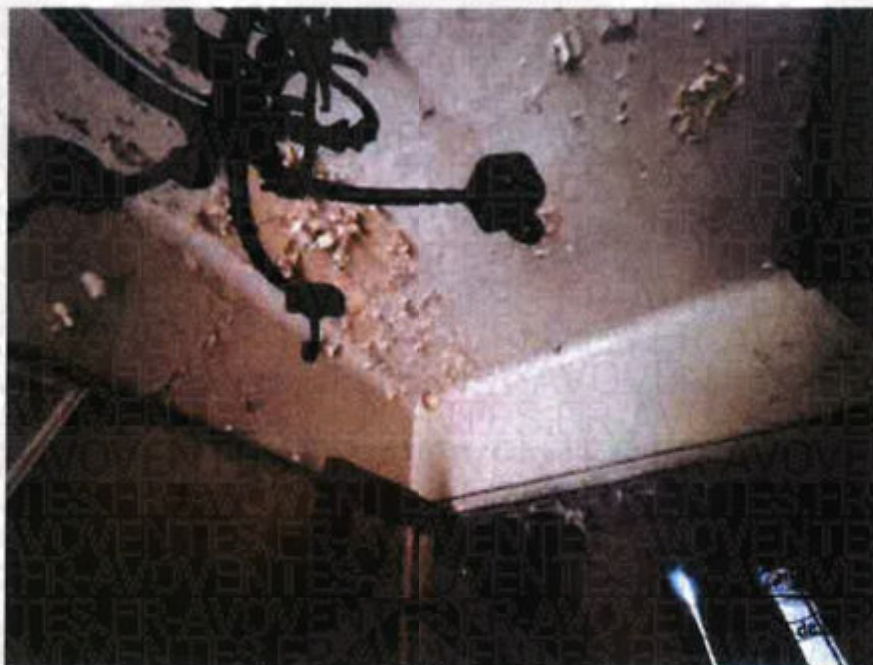
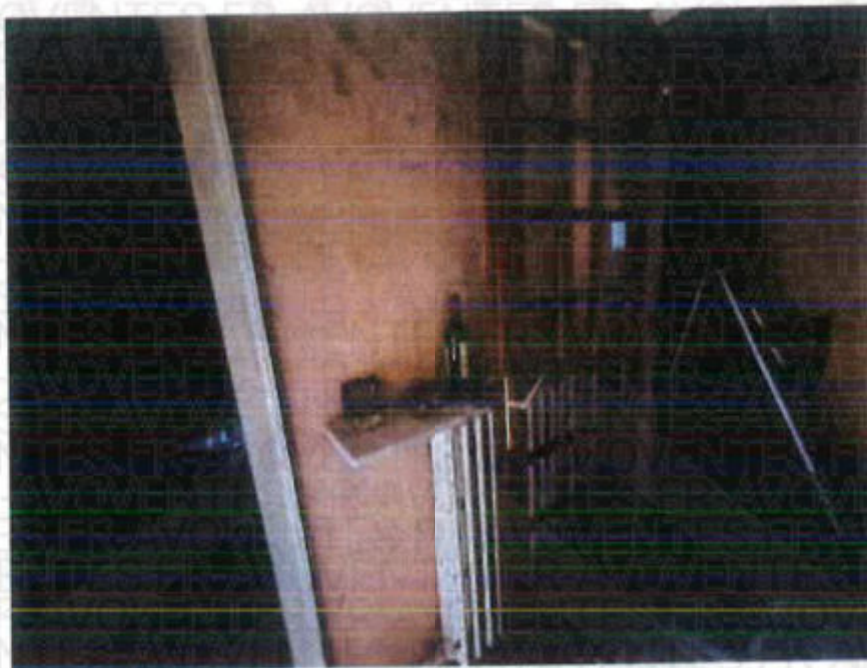
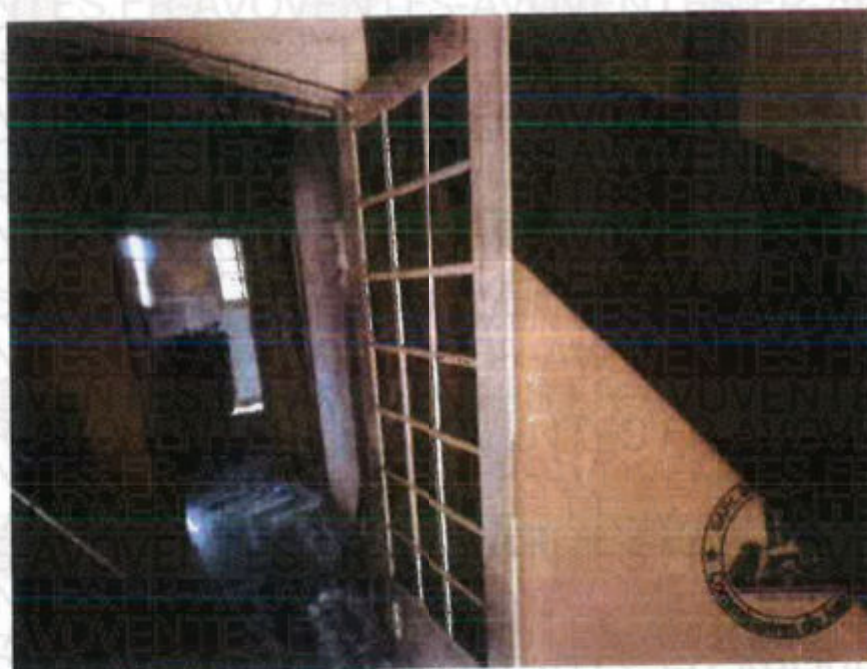
Je constate que le sol, revêtu d'un dallage ancien à motifs géométriques de teinte grise et blanche, présente un état général de vétusté. Je note que la surface est largement recouverte de débris blanchâtres constitués de fragments d'enduit et de peinture, traduisant une dégradation avancée des éléments supérieurs. Je relève que ces résidus sont répartis sur l'ensemble du sol, avec une accumulation marquée le long des plinthes.

Je constate que les murs présentent un état ancien et dégradé. Je remarque la présence d'altérations du revêtement mural, notamment en partie haute, caractérisées par des zones d'enduit détérioré et des traces de dépôts pulvérulents. Je note que l'aspect général des parois révèle une usure prononcée et un manque d'entretien visible.

Je constate que le plafond est dans un état vétuste. Je relève que des fragments d'enduit et de peinture se sont détachés et sont tombés au sol, indiquant une dégradation généralisée du revêtement. Je note que l'ensemble sol, murs et plafond présente un état ancien, marqué par des détériorations visibles et continues, sans élément récent apparent.

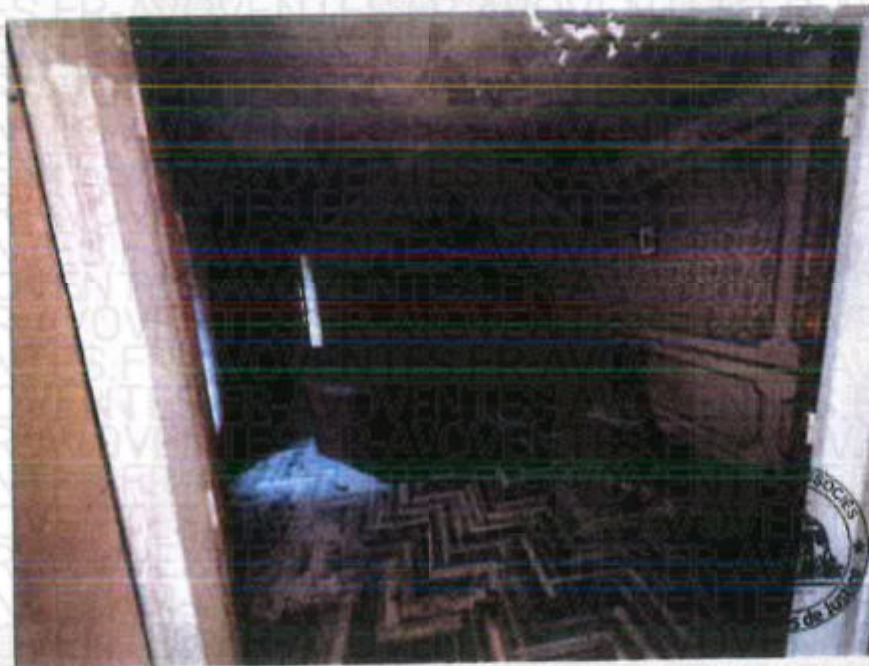
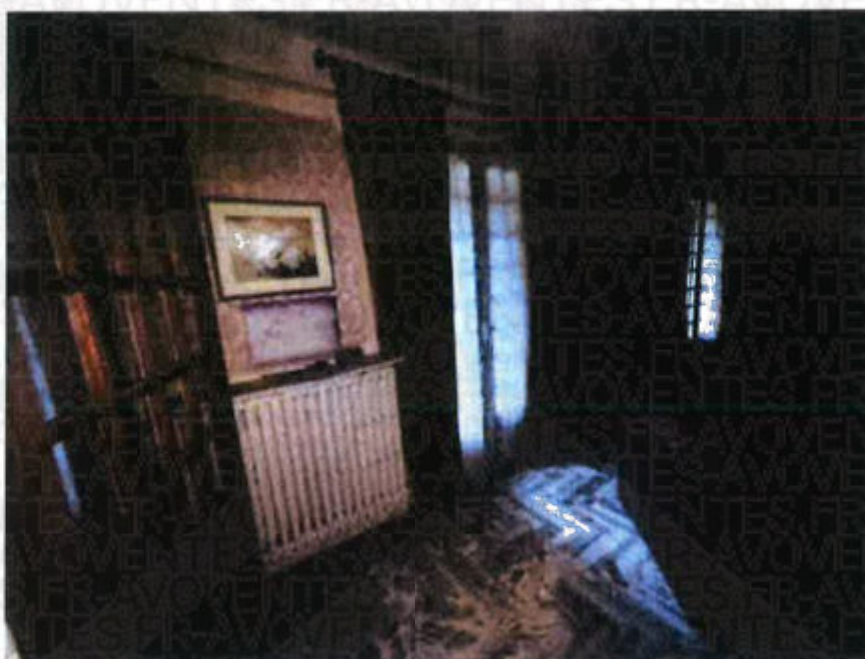
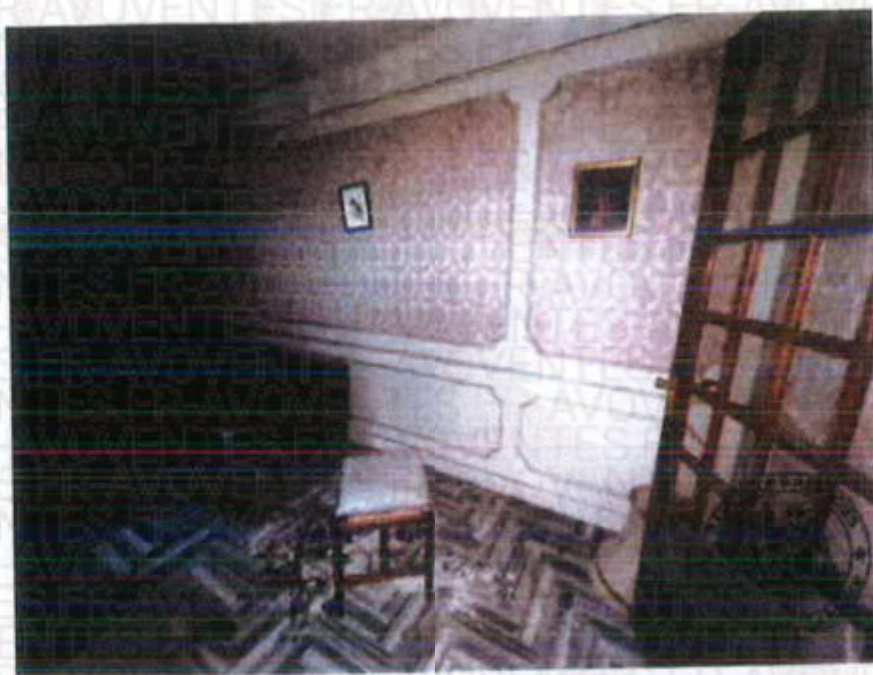
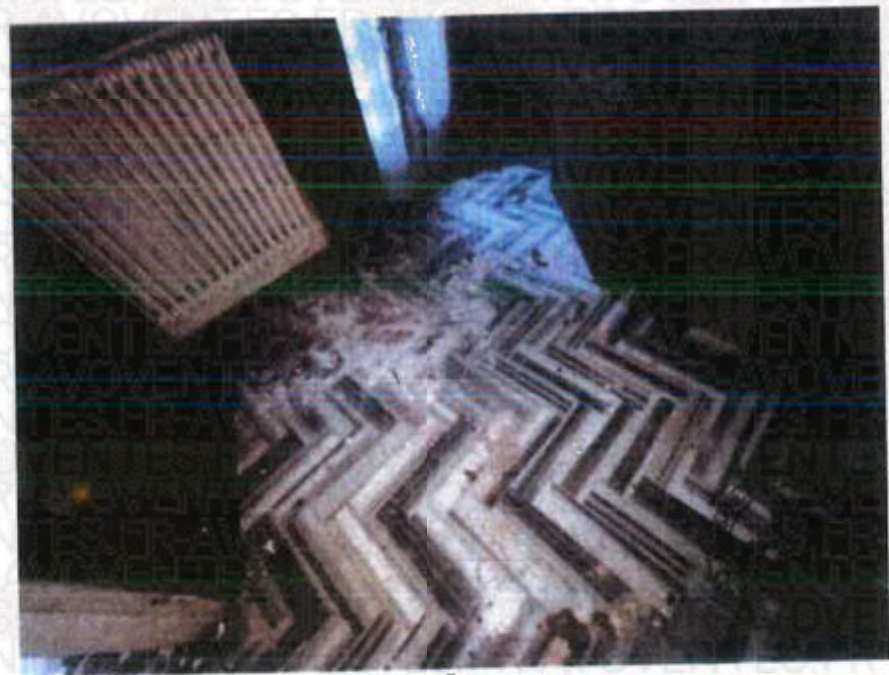
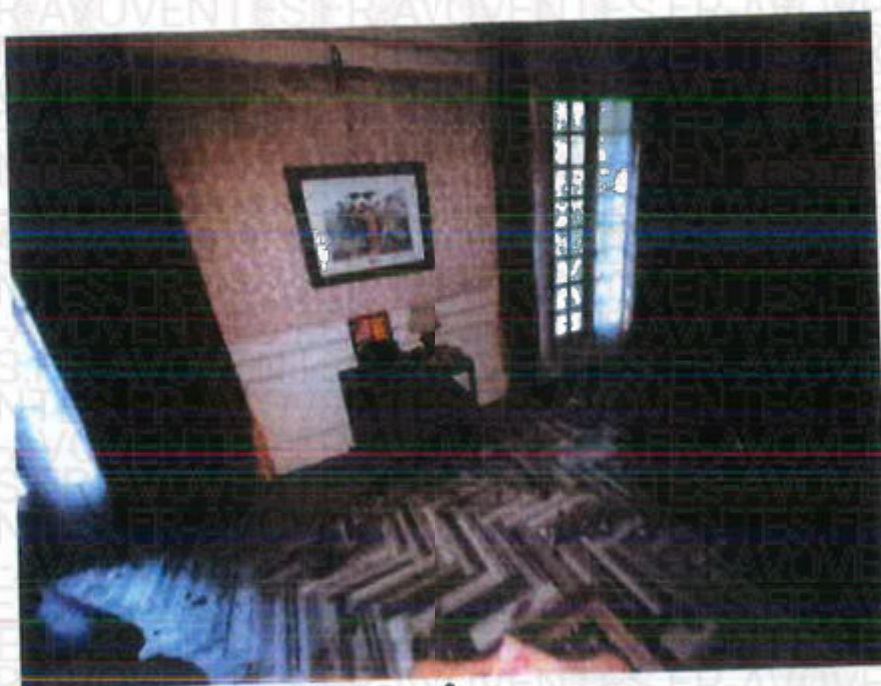
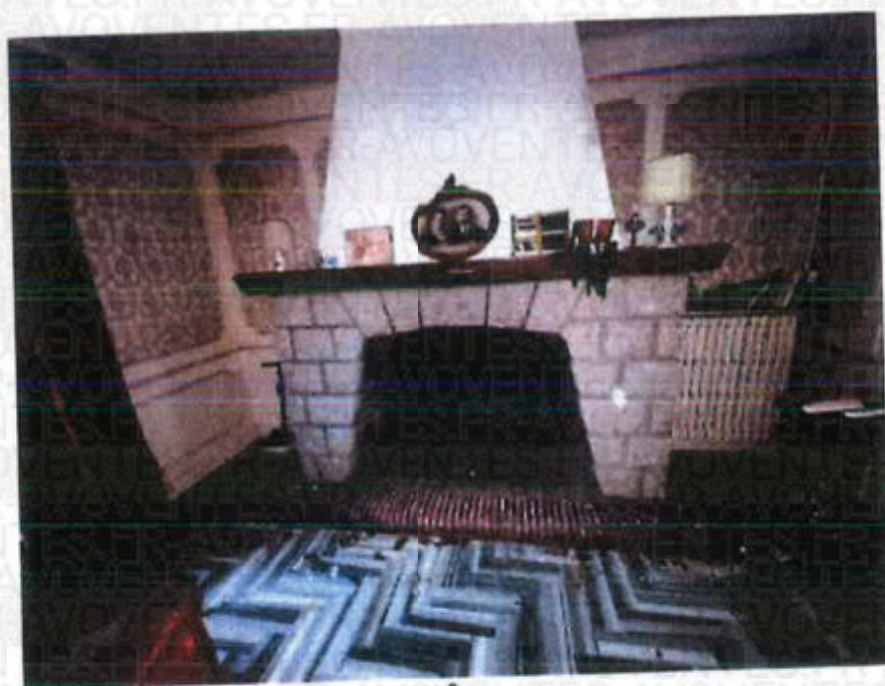
Je constate que le sol, revêtu d'un dallage ancien à motifs géométriques de teinte grise et blanche, présente un état général de vétusté. Je note que la surface est largement recouverte de débris blanchâtres constitués de fragments d'enduit et de peinture, traduisant une dégradation avancée des éléments supérieurs. Je relève que ces résidus sont répartis sur l'ensemble du sol, avec une accumulation marquée le long des plinthes.

Je constate que les murs présentent un état ancien et dégradé. Je remarque la présence d'altérations du revêtement mural, notamment en partie haute, caractérisées par des zones d'enduit détérioré et des traces de dépôts pulvérulents. Je note que l'aspect général des pirois révèle une usure prononcée et un manque d'entretien visible.

Je constate que le plafond est dans un état vétuste. Je relève que des fragments d'enduit et de peinture se sont détachés et sont tombés au sol, indiquant une dégradation généralisée du revêtement. Je note que l'ensemble sol, murs et plafond présente un état ancien, marqué par des détériorations visibles et continues, sans élément récent apparent.

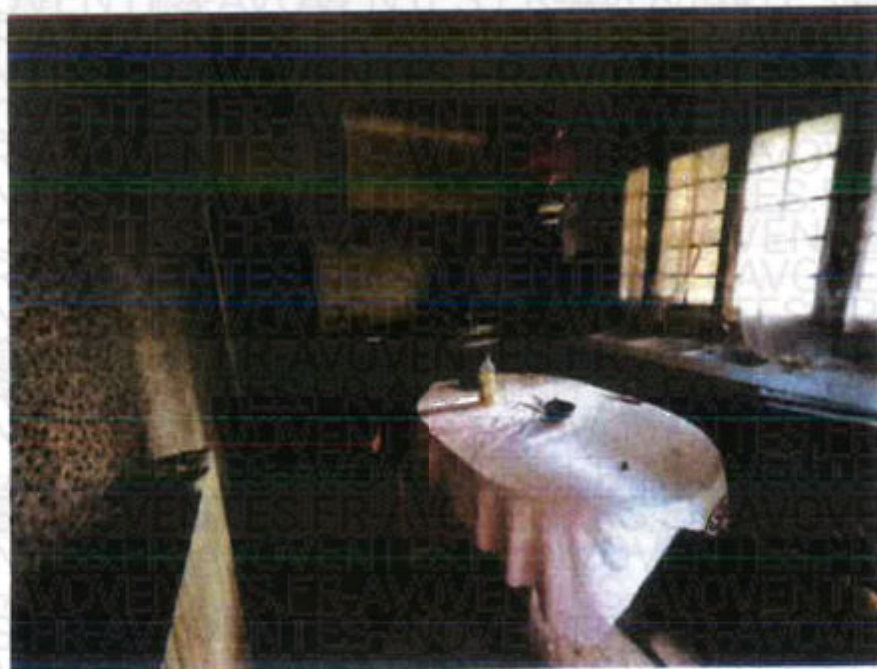
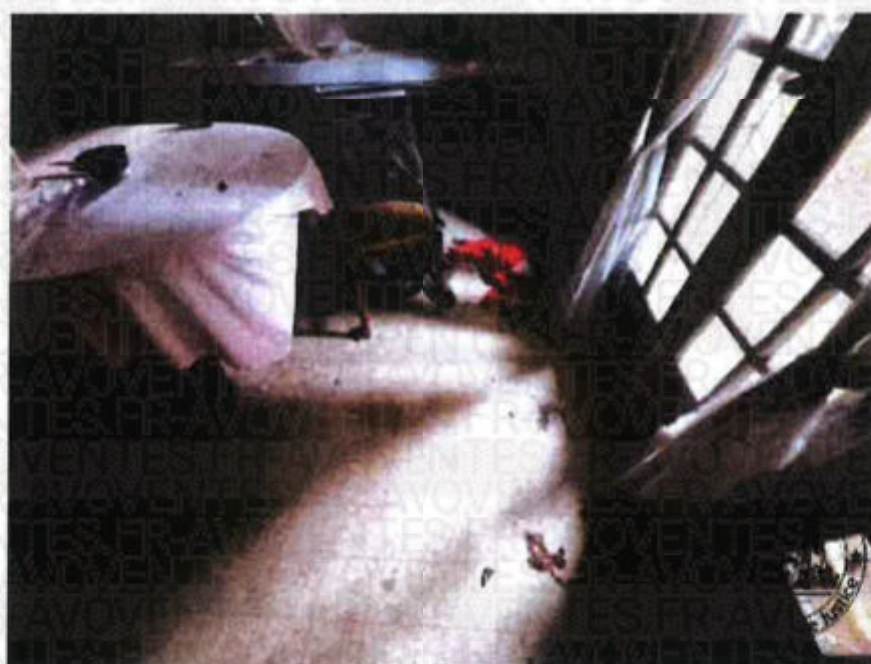
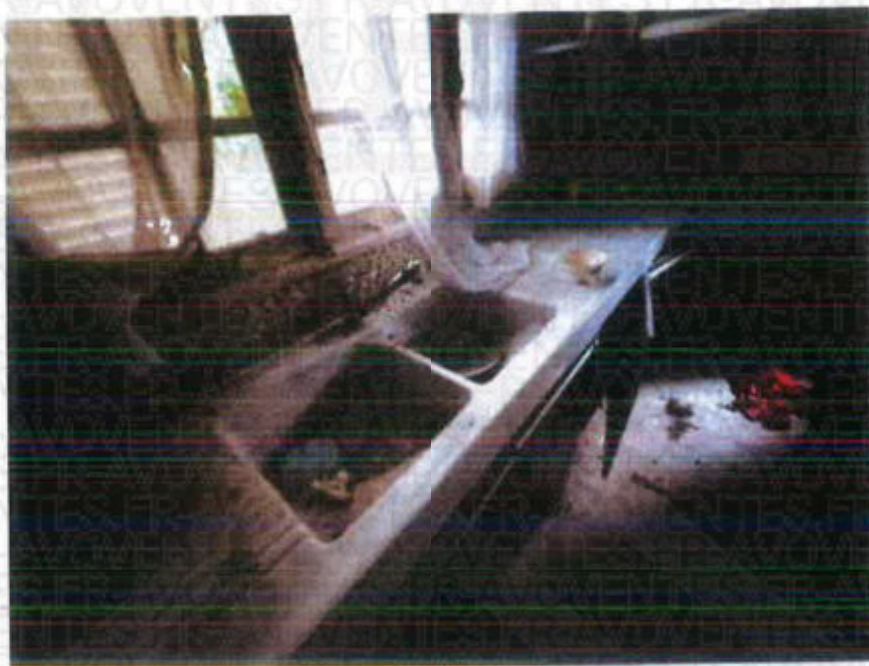
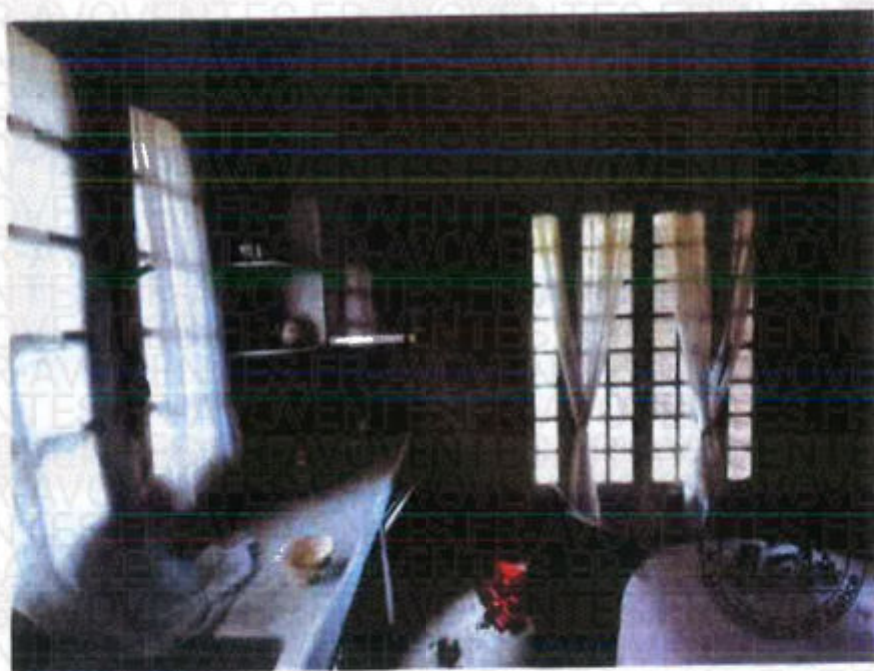
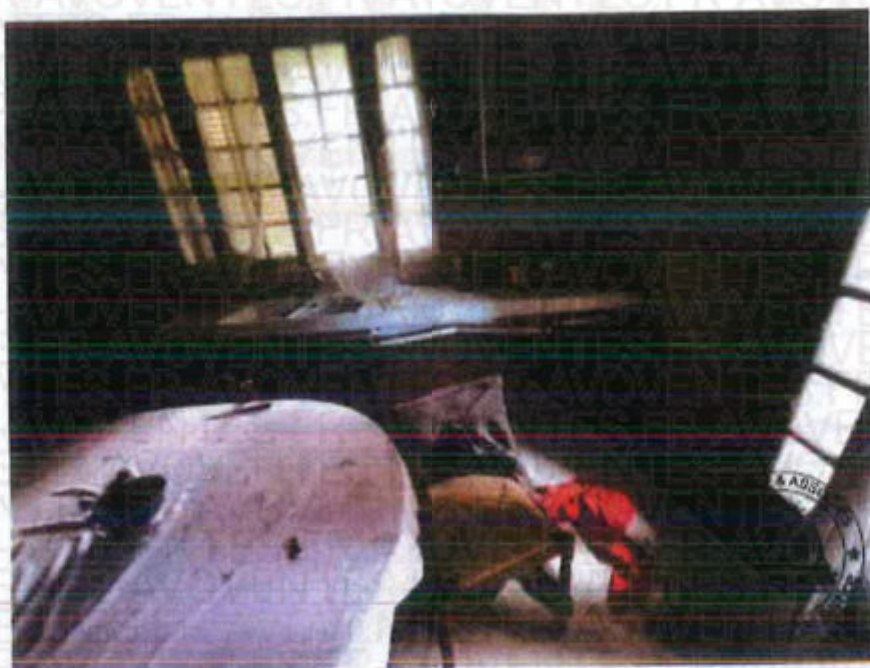
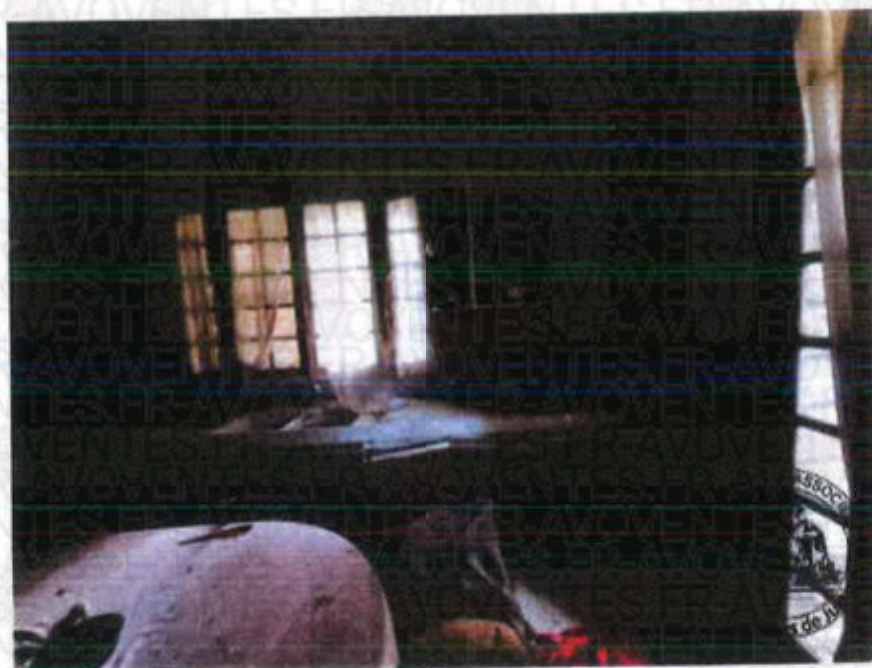
Je constate un état d'encombrement et d'insalubrité généralisé.

Je relève que le sol carrelé est souillé et encombré, présentant un aspect sale et désordonné. Je note la présence d'éléments textiles déposés directement sur le carrelage.

Je remarque que les murs, partiellement revêtus de carrelage, présentent des traces noires étendues, notamment dans un angle de la pièce. Je constate que les menuiseries des fenêtres montrent des signes de vétusté, avec des écaillages de peinture. Je relève que les voilages des fenêtres et de la porte-fenêtre sont partiellement décrochés ou reposent sur des surfaces souillées.

Je note enfin que les équipements et le mobilier de cuisine présentent un encrassement généralisé. Les plans de travail sont saturés et recouverts de poussières et de déchets. Je constate qu'un tiroir de meuble bas est resté ouvert, laissant apparaître un contenu disposé de manière désordonnée. Je relève la présence d'un évier à double bac contenant une eau stagnante et des résidus de vaisselle, ainsi que des égouttoirs encombrés. Je constate que la zone de cuisson, comprenant une gazinière et une hotte, présente des projections et des dépôts de graisse.

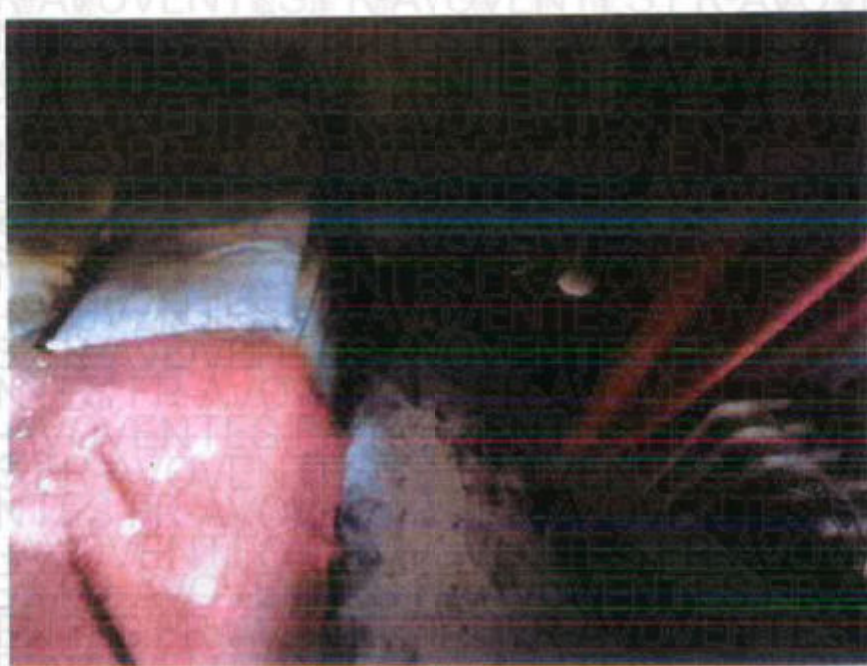
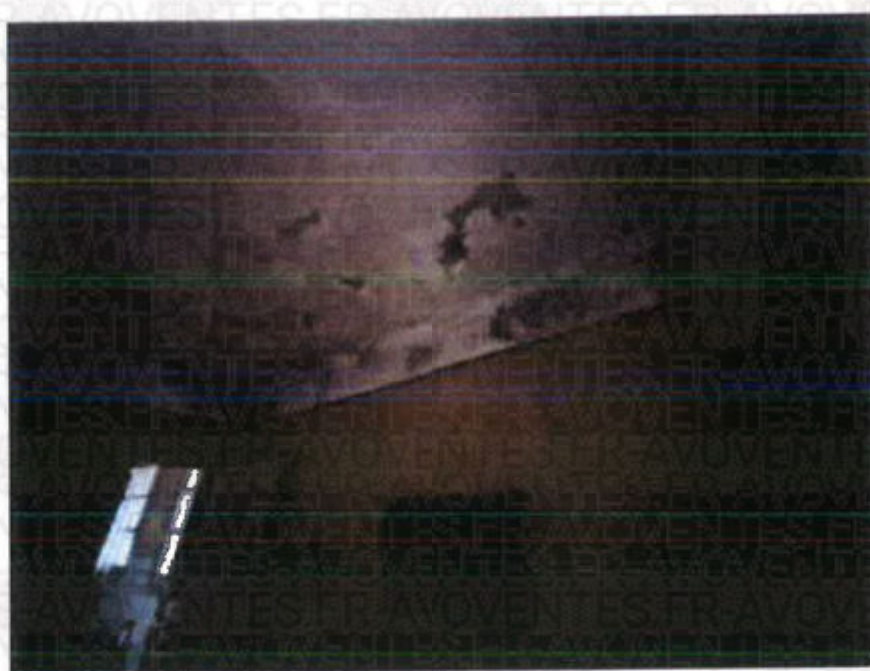
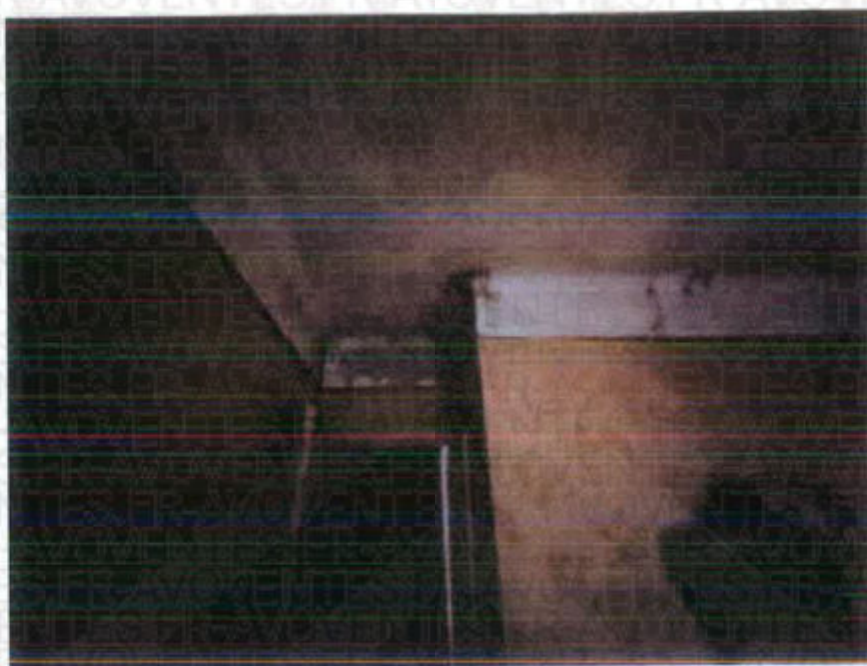
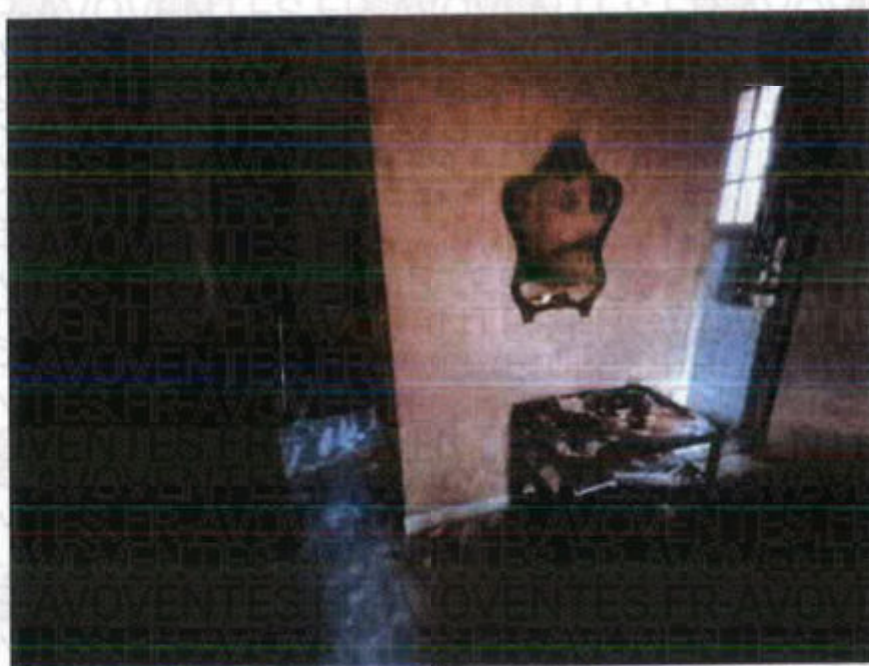
Je constate un état général de dégradation affectant l'ensemble de la pièce.

Je relève que le sol est jonché de fragments de plâtre et d'écailles de peinture blanche. Je note la présence d'une fine poussière blanche répartie sur l'ensemble de la surface du sol.

Je constate que les parois murales présentent des boursoffures et des décollements du revêtement. Je relève, notamment au-dessus des placards intégrés, une zone de noirceur étendue. Je remarque que le pourtour de la fenêtre ainsi que les boiseries des placards présentent des dégradations, avec une peinture qui s'effrite et se détache.

Je constate que le plafond présente des écaillages généralisés de la peinture et du plâtre. Je relève la présence de plaques de revêtement détachées, laissant apparaître le support par endroits. Je note également la présence de nombreuses auréoles de décoloration ainsi que de taches sombres, plus particulièrement dans les angles et le long des jonctions avec les murs.

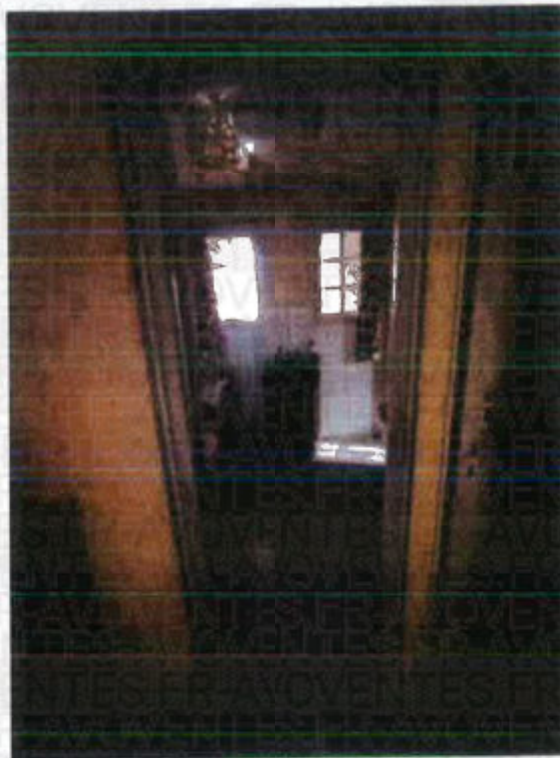
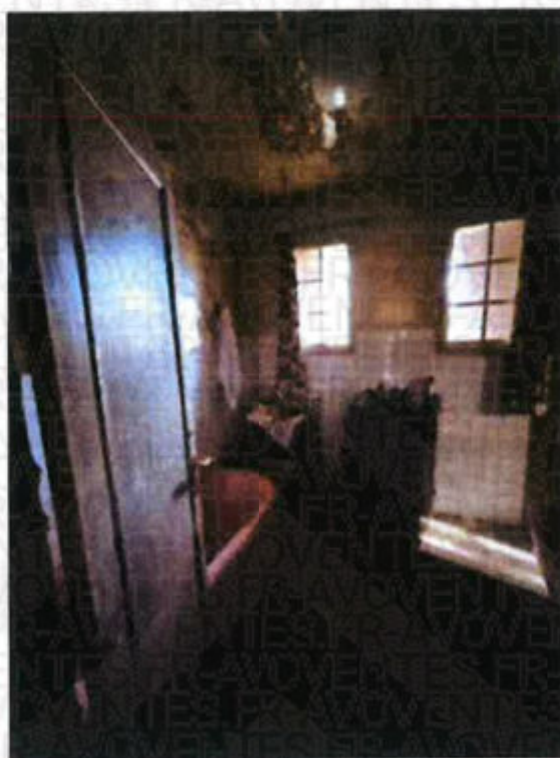
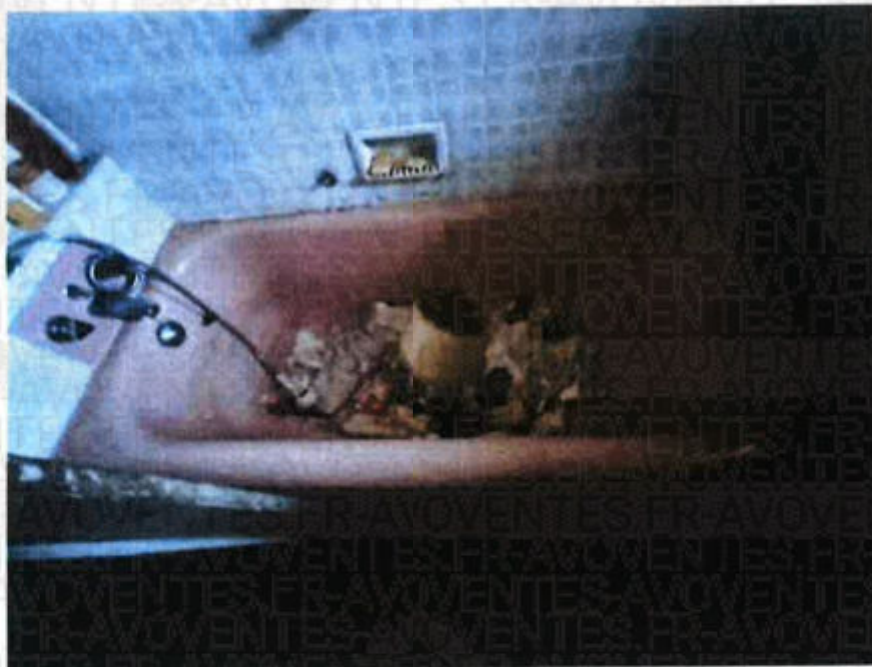
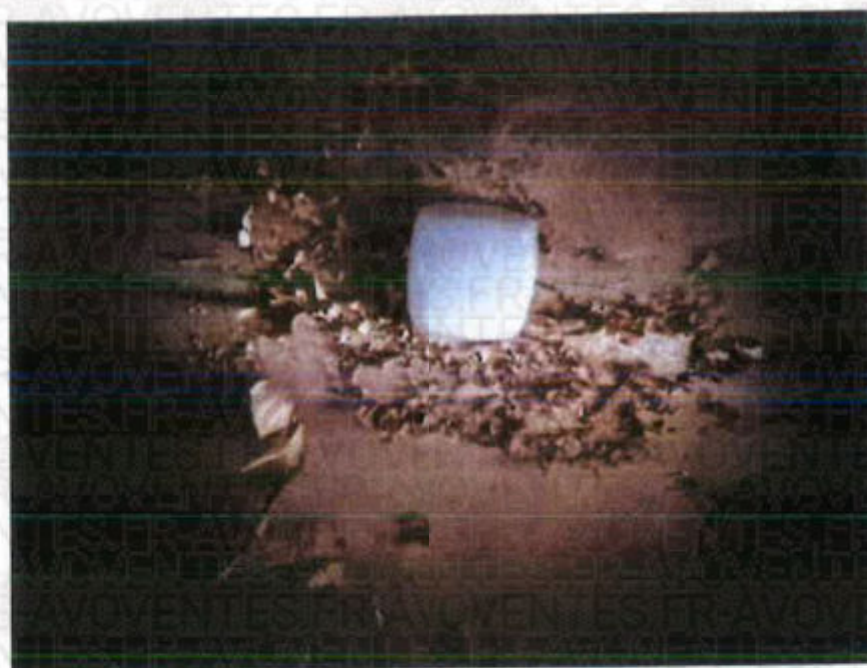
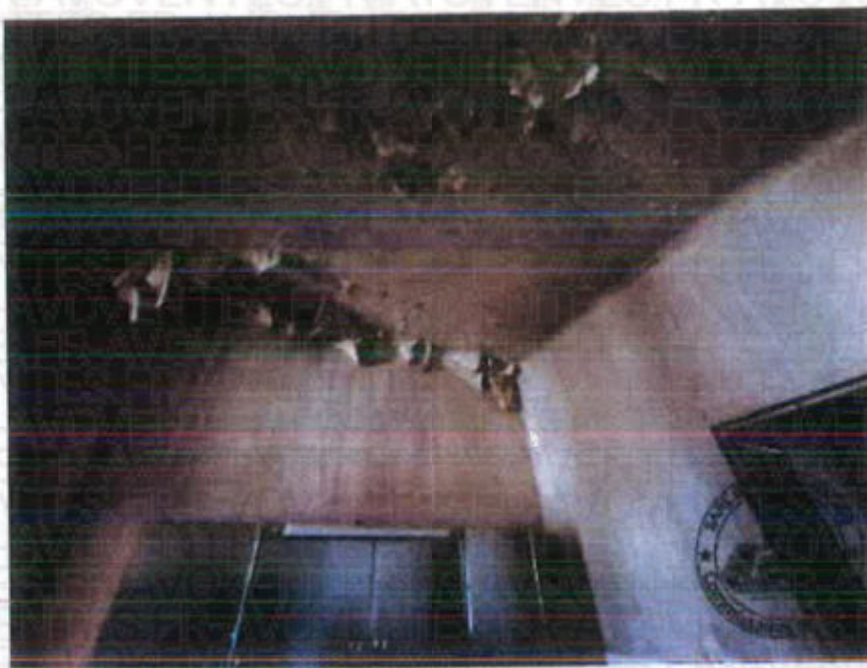
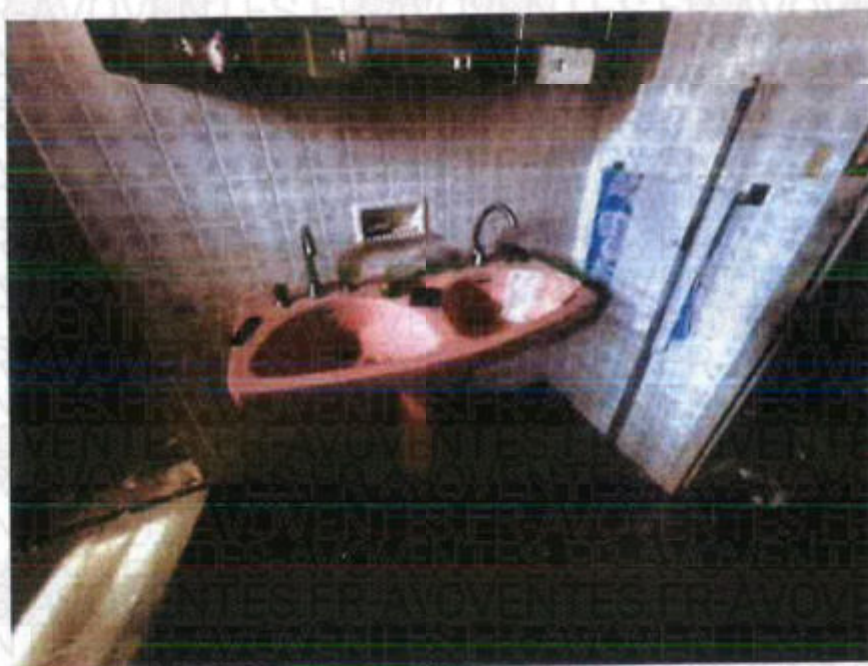
Je constate un état général de dégradation et d'encombrement.

Le sol est jonché de nombreux fragments de peinture écaillée.

Je relève que les murs, partiellement carrelés de blanc à motifs géométriques simples, présentent au-dessus du carrelage des traces de craquelures et des zones d'écailage. Je constate la présence de deux fenêtres à petits bois sur l'un des murs.

Le plafond présente un décollement généralisé de la peinture, se détachant par plaques entières. Je relève des lambeaux de revêtement pendants autour d'un plafonnier carré de couleur blanche.

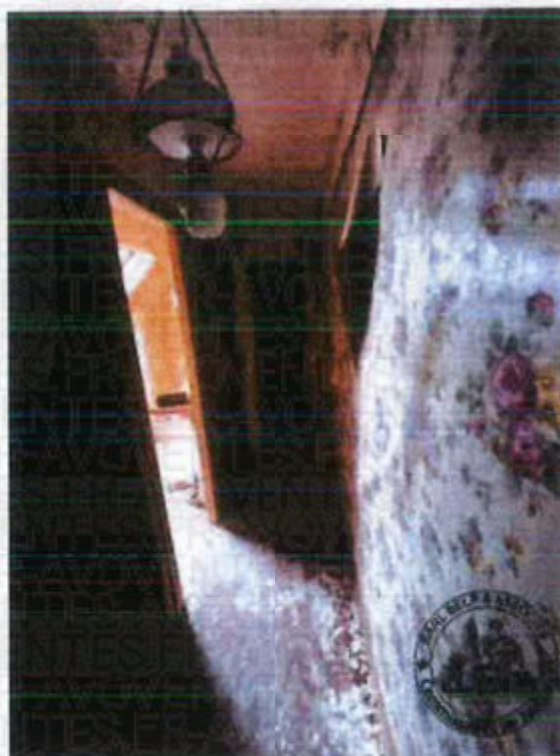
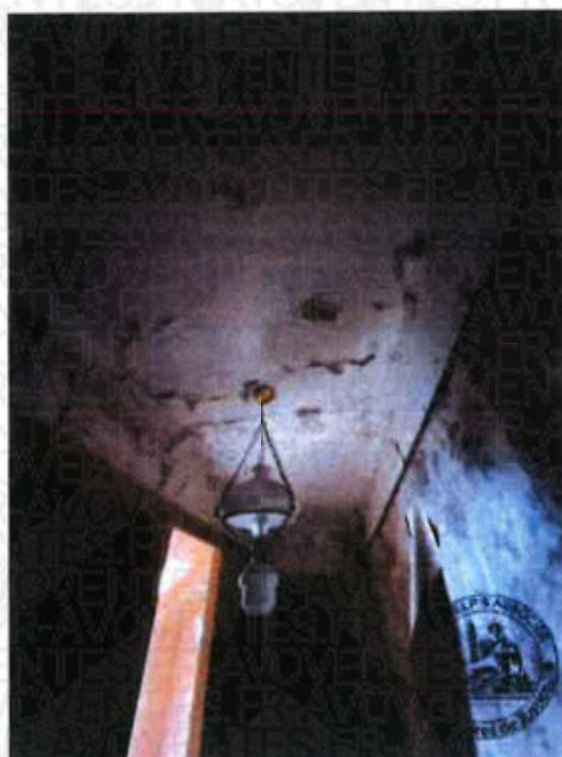
Le sol est recouvert d'un dépôt important de débris blanchâtres, de fragments de peinture et d'écailles de plâtre, couvrant partiellement le revêtement de sol d'origine. Je relève également la présence de quelques objets épars, dont un fascicule de couleur sombre.

Les parois murales sont recouvertes d'un papier peint à motifs floraux. Je constate, sur le pan de mur droit, un décollement franc d'un lè de papier peint sur sa partie supérieure, s'enroulant vers l'extérieur. Je relève la présence de taches brunâtres et d'auréoles d'humidité sur plusieurs sections des murs. À la jonction entre les murs et le plafond, je note une discontinuité marquée de l'enduit et du revêtement.

Le plafond présente un décollement généralisé de la couche de finition, s'exfoliant en plaques de dimensions variables et laissant apparaître le support par endroits. Je relève la présence de fissures longitudinales et transversales sur l'ensemble de sa surface. Je constate également des zones de revêtement pendantes, notamment autour du point d'ancrage de la suspension lumineuse.
