## PROCES VERBAL DE DESCRIPTION

21 route d'Artondu à ORMOY LA RIVIERE (91150)

Une MAISON D'HABITATION élevée sur sous-sol, comprenant :

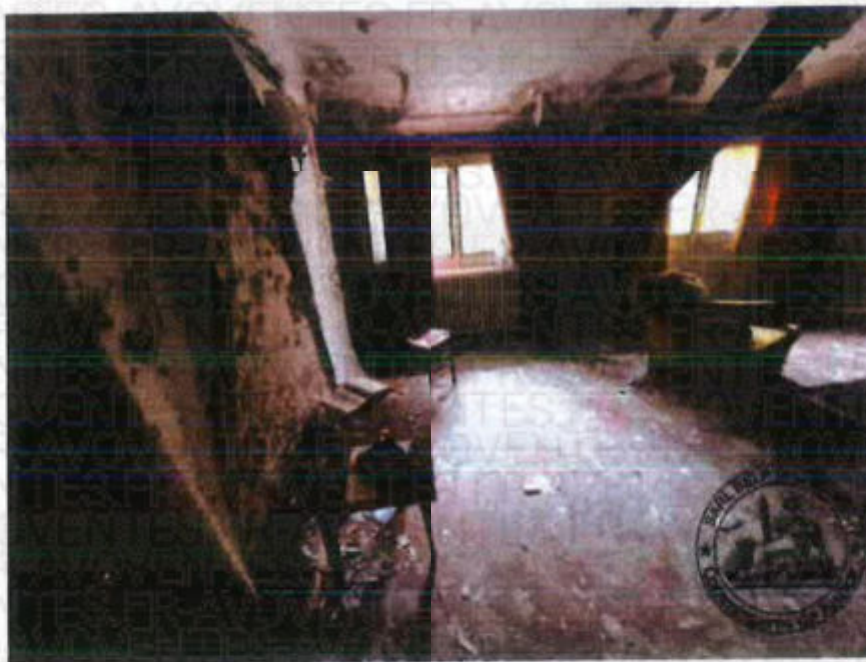
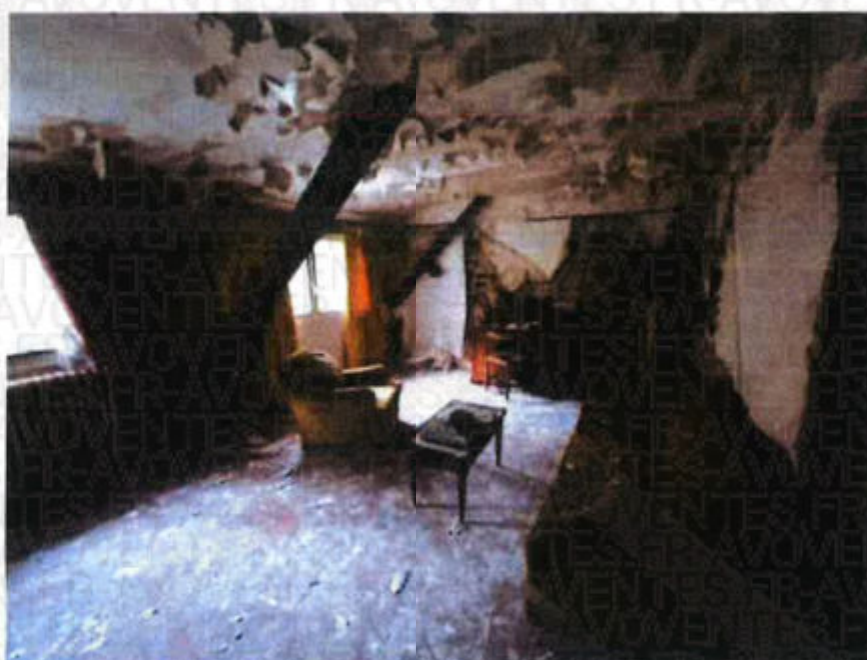
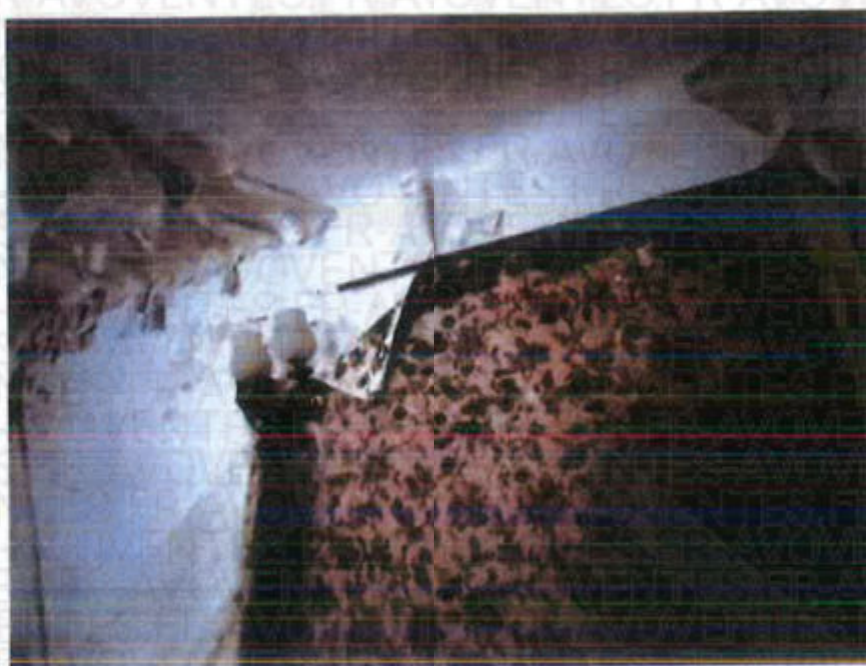
Le sol est jonché de nombreux débris blanchâtres, qui recouvrent également les meubles présents, notamment un canapé en velours de couleur ocre et un bureau en bois.

Les murs présentent de larges lés de papier peint floral qui se détachent et s'enroulent vers le bas. Sous ces lés, je relève de nombreuses taches sombres, noires et verdâtres, recouvrant partiellement la maçonnerie et le revers du papier peint. Je constate que ces mêmes taches sont visibles sur les murs à nu autour des fenêtres et dans les angles de la pièce.

Le plafond présente un décollement généralisé du revêtement, se détachant par plaques sur l'ensemble de sa surface.

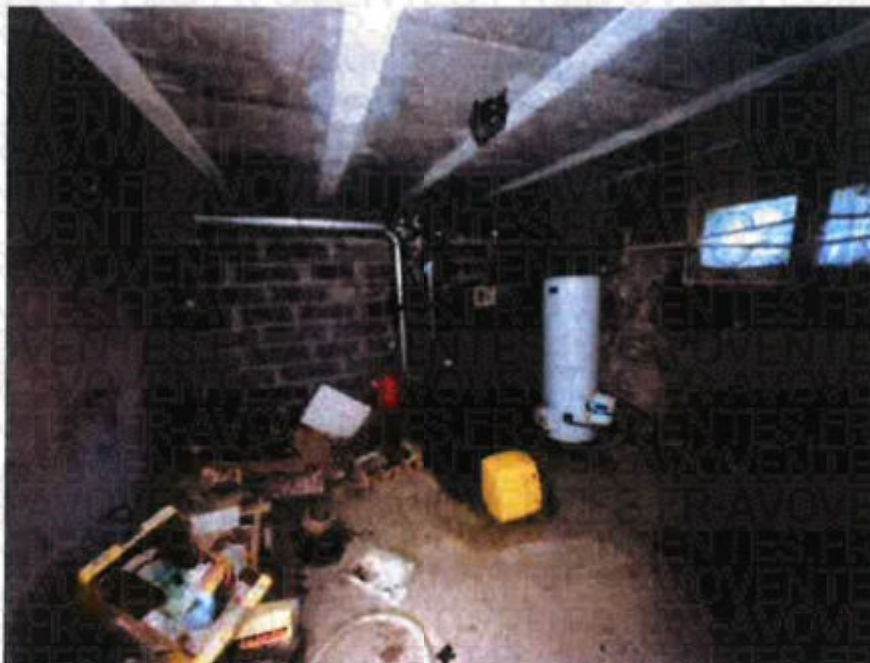
Le sol, partiellement carrelé à motifs géométriques et partiellement en béton brut, est jonché de détritus, cartons dégradés, résidus organiques et objets divers. Je constate un encombrement important constitué de sacs plastiques, cagettes vides, matériaux de construction et objets domestiques hors d'usage.

Les parois présentent des traces d'humidité généralisées et des dégradations de surface importantes. Je relève des altérations des enduits et des peintures, laissant apparaître des zones sombres et des efflorescences, particulièrement le long des canalisations et sous les ouvertures. Dans les zones de stockage technique, les murs en parpaings et en pierres apparentes montrent les taches d'humidité étendues et des zones de ruissellement. Le plafond, constitué de dalles de béton ou de hourdis, laisse apparaître des câblages électriques, des luminaires de type hublot et des cordes à linge transversales munies de pinces.
