**PROCES VERBAL**  
**DE DESCRIPTION IMMOBILIERE**

**PROCES VERBAL DE CONSTAT**

Celui-ci est constitué d'un immeuble à usage professionnel sur le territoire de la  
Commune de Bernis, 31, Route de Nîmes et, préalablement à la vente qui doit  
prochainement intervenir à la barre du Tribunal Judiciaire de Nîmes, nous  
sommes requis à l'effet de dresser procès-verbal de description du bien  
immobilier objet de ladite procédure.

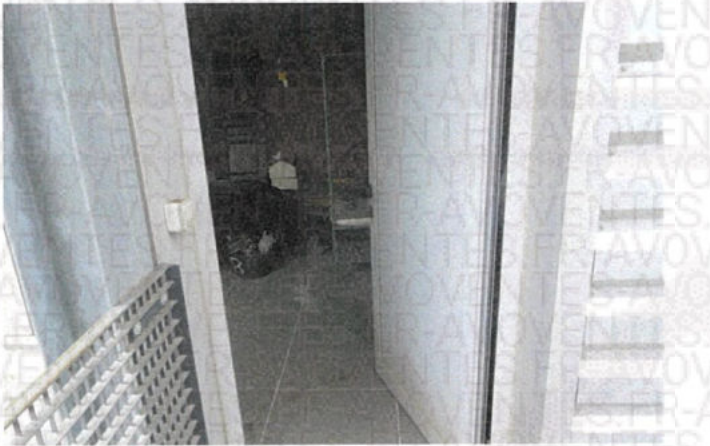
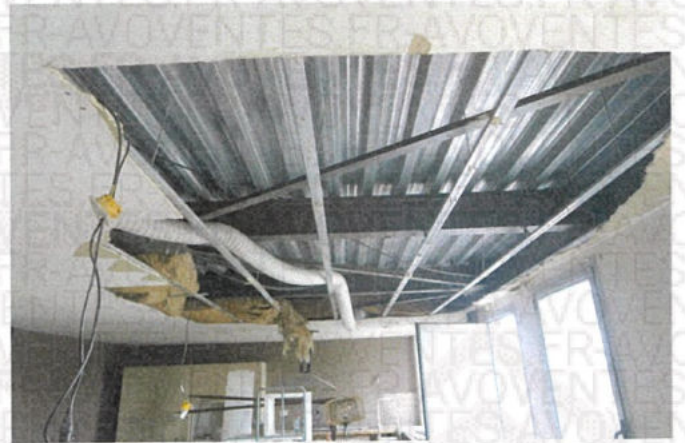
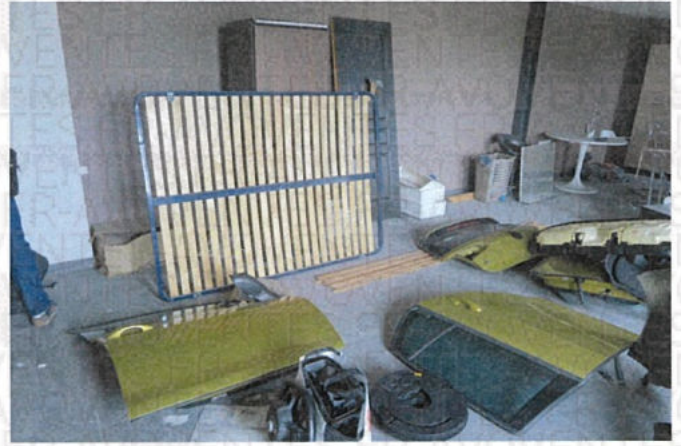
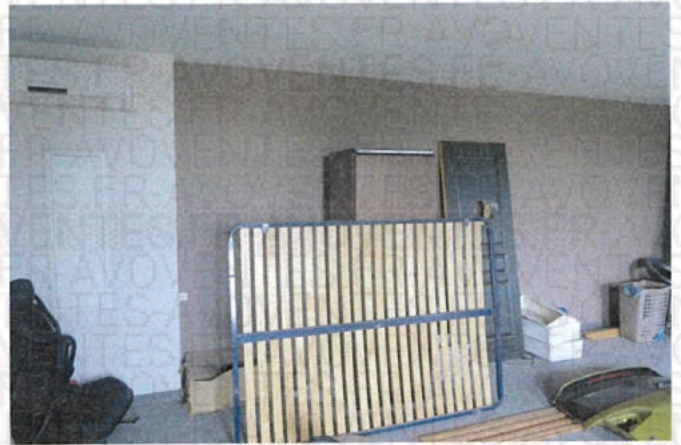
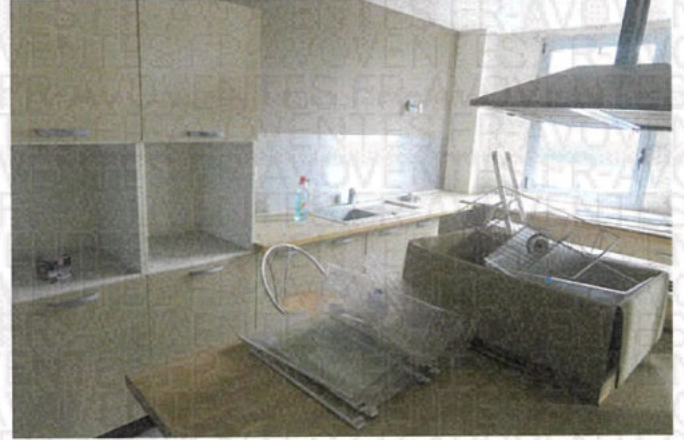
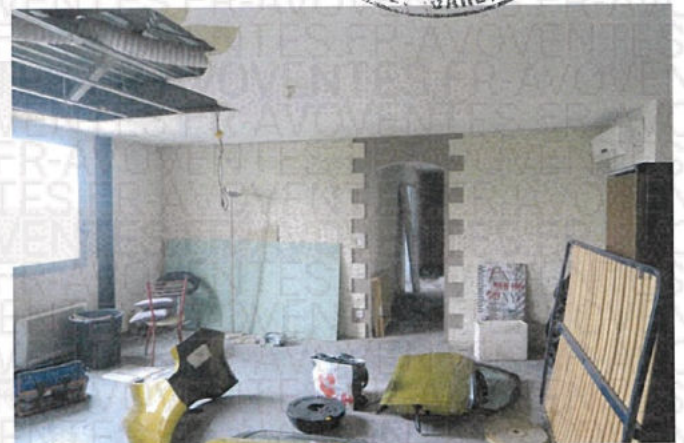
**DEUXIEME ETAGE**

Le plafond est en grande partie effondré suite à une infiltration d'eau provenant de la toiture terrasse de l'immeuble.

Cet appartement est aujourd'hui totalement inhabitable, largement dégradé notamment en ce qui concerne les plafonds de la pièce principale et des et ceux des chambres qui sont partiellement effondrés par suite des importantes infiltrations d'eau qui proviennent de la toiture terrasse de l'immeuble.

Cet appartement ne fait à ce jour l'objet d'aucune occupation. Il est toujours en cours d'aménagement et devra faire l'objet d'importants travaux de rénovation, notamment en ce qui concerne la réfection des plafonds qui sont partiellement effondrés.
