PROCES-VERBAL DESCRIPTIF

L'AN DEUX MILLE VINGT QUATRE et le DIX SEPT OCTOBRE

- Sur la Commune de MARTIGNARGUES (30360) :

Section	N° Plan	Adresse	Contenance cadastrale
A	824	116 RUE DU 19 MARS 1962	0ha02a09ca

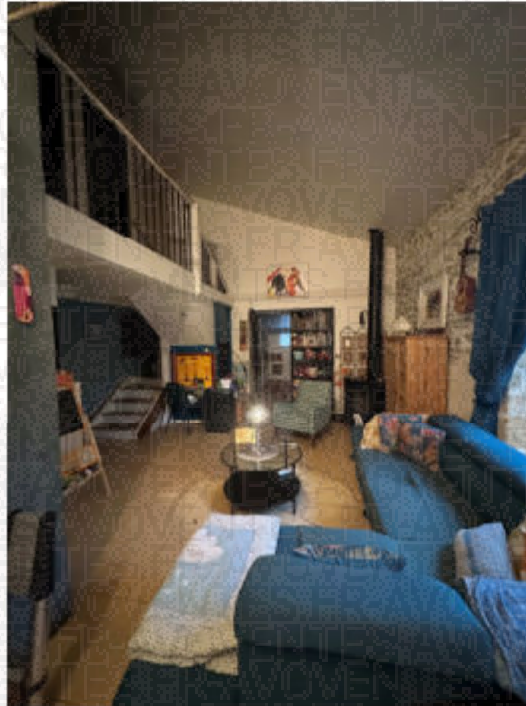
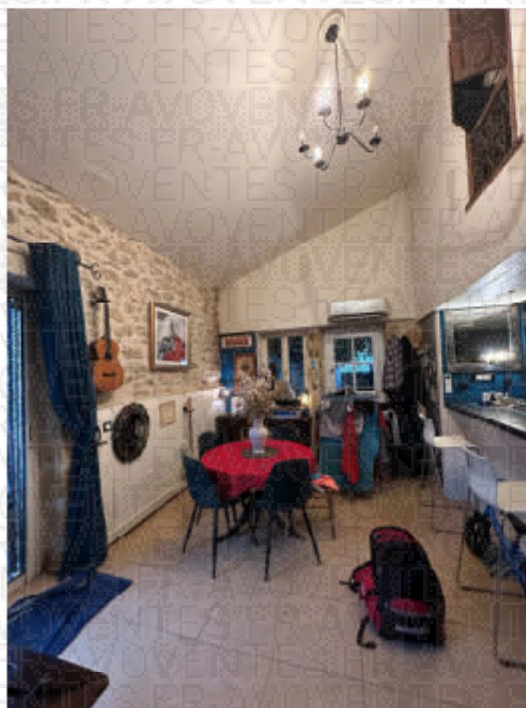
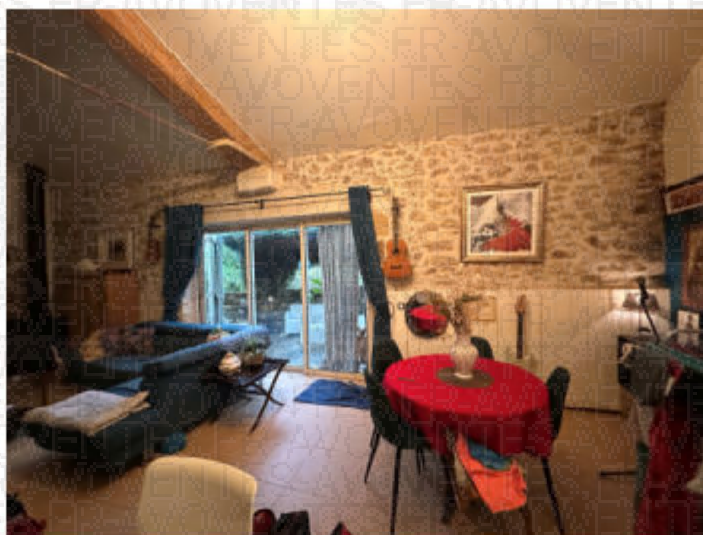
Séjour : On rentre dans la maison par une porte en PVC en partie vitrée (double vitrage donnant côté Nord). Le sol est carrelé, carrelage de couleur beige 45 x 45. Les murs sont en pierre côtés Ouest et Nord et peints par ailleurs. Les murs non en pierre sont doublés de placoplâtre. Le plafond rampant avec poutre apparente est également doublé de placoplâtre et peint de couleur blanche. La pièce est ajourée par une fenêtre en bois, double vitrage, et par une baie vitrée en aluminium double vitrage donnant côté Ouest. La pièce est chauffée par un poêle à bois ainsi que par un climatiseur réversible de marque FUJITSU ATLANTIC. Je relève la présence d'infiltrations d'eau sur le plafond de la salle à manger.
