PROCES-VERBAL DESCRIPTIF

Certifie m'être rendu ce jour, à l'adresse du bien objet de la présente procédure sis 1 rue du Levant – Résidence LE SURCOUF – Bâtiment A, à 34280 LA GRANDE MOTTE, propriété de in de procéder à sa description en vue de sa vente.

Lot n° 8

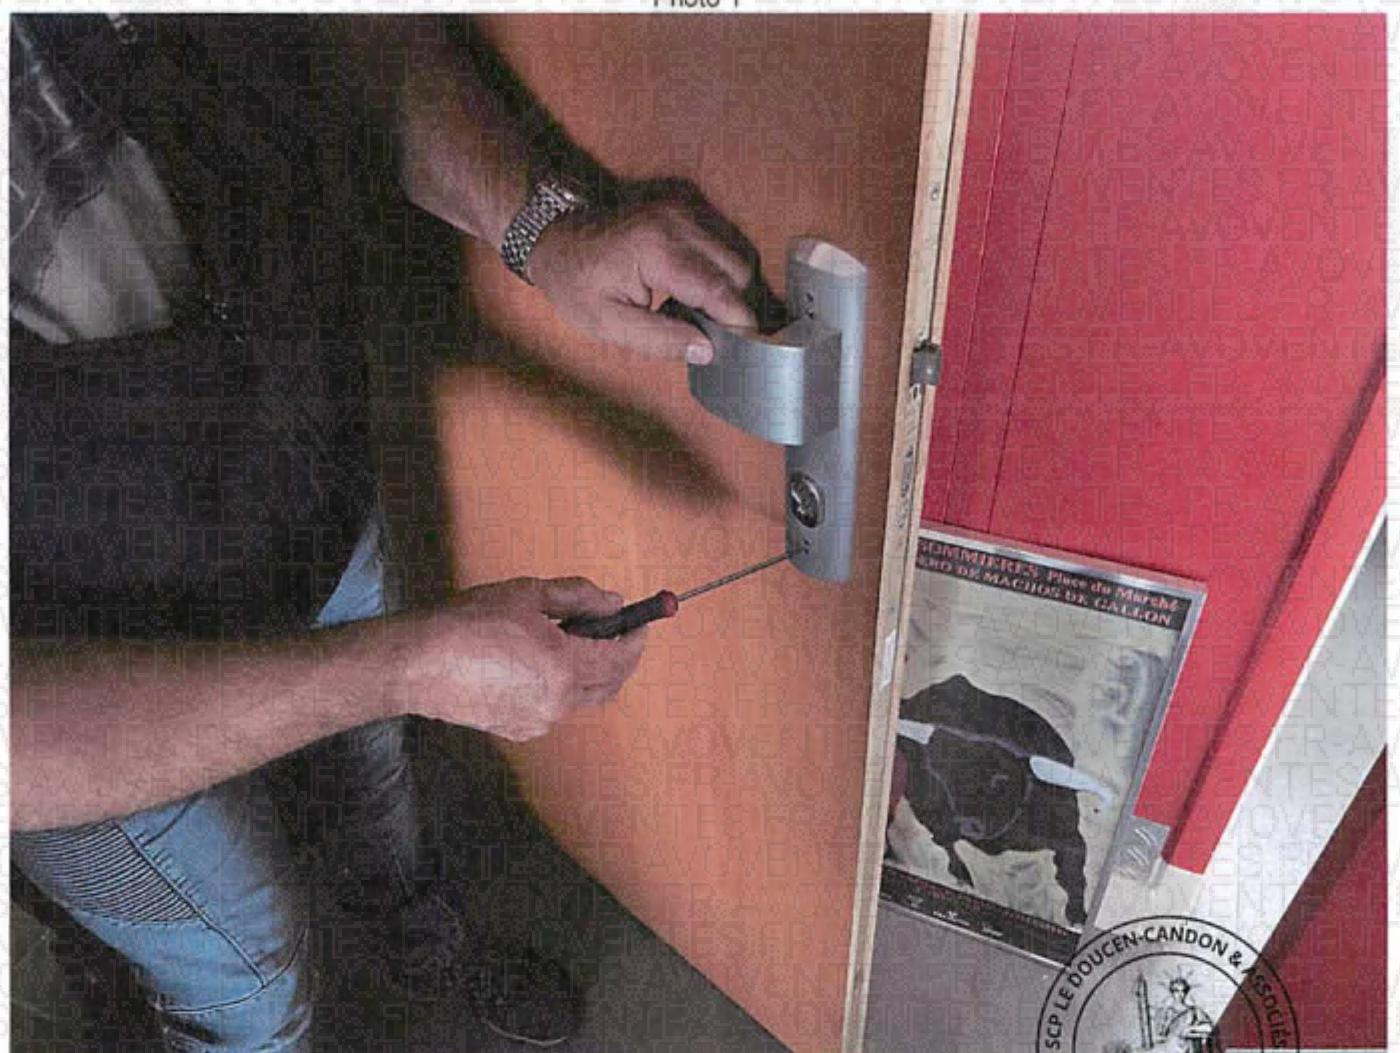
Photo 1

La face extérieure de la porte est en état d'usage. (Photo 1)

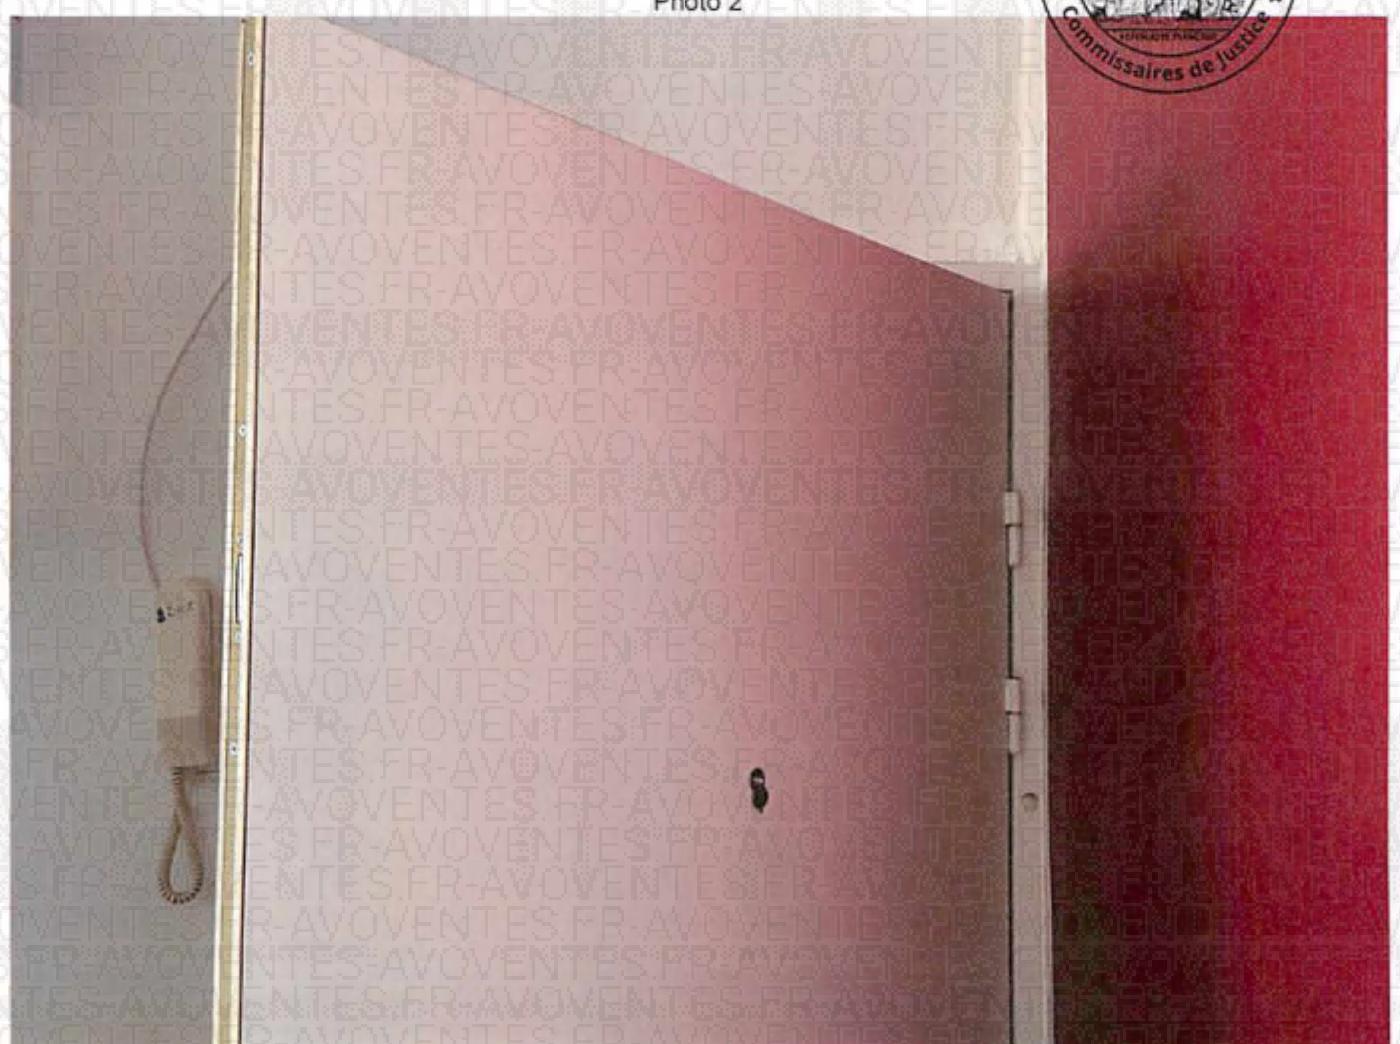
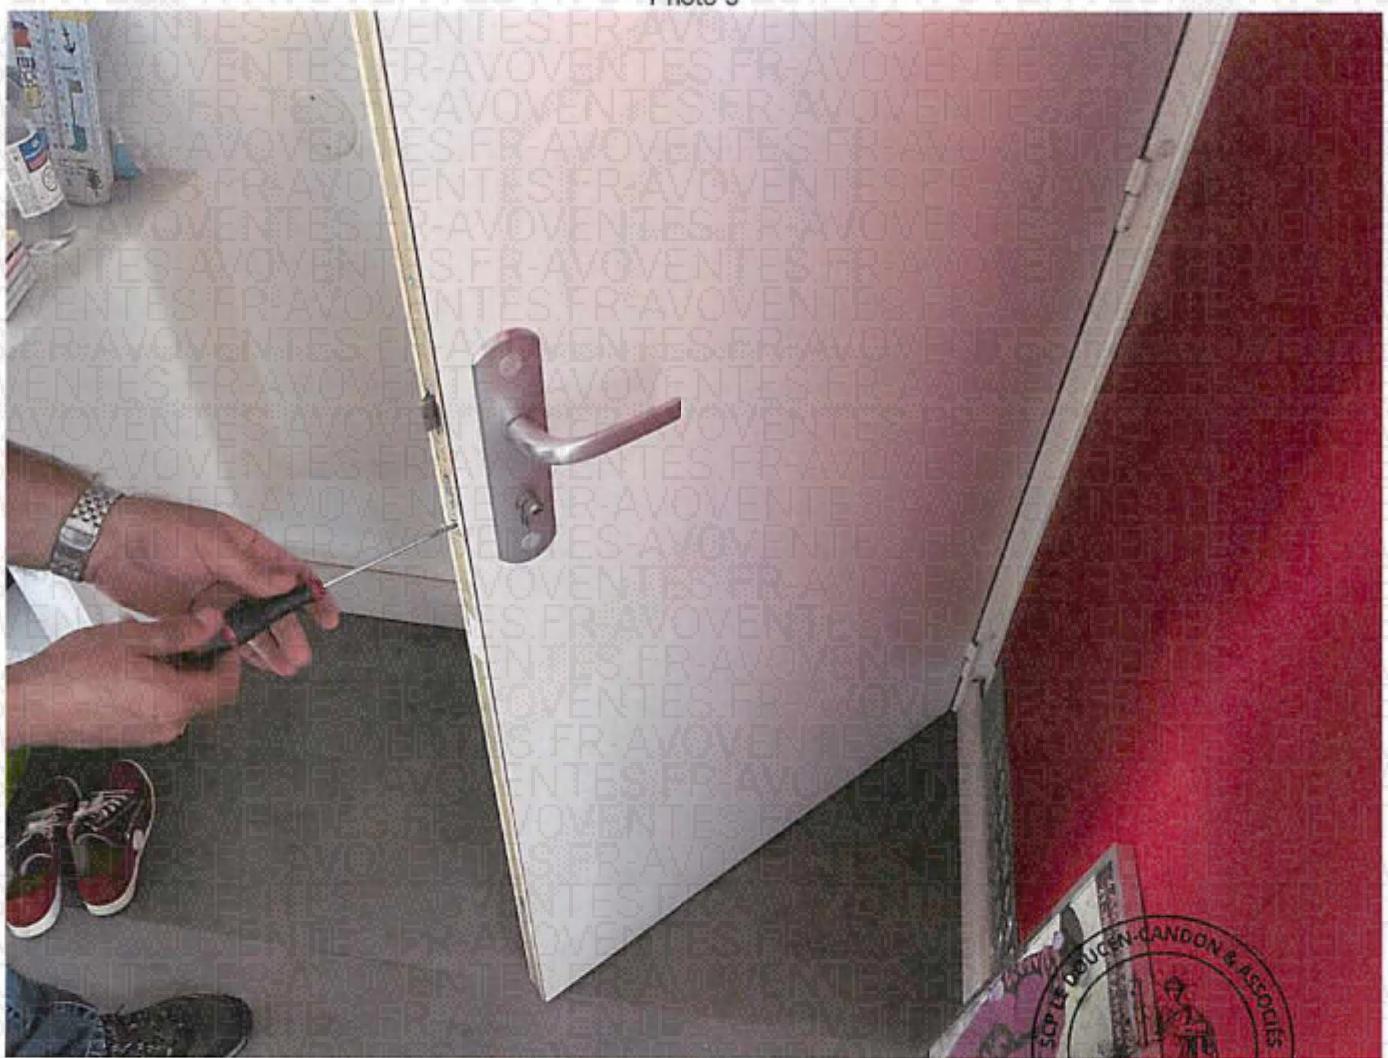
La porte s'ouvre et se referme correctement. En partie intérieure, la surface de la porte est en état. (Photos 2 et 3)

Le serrurier procède sur le champ au remplacement du canon de serrure.

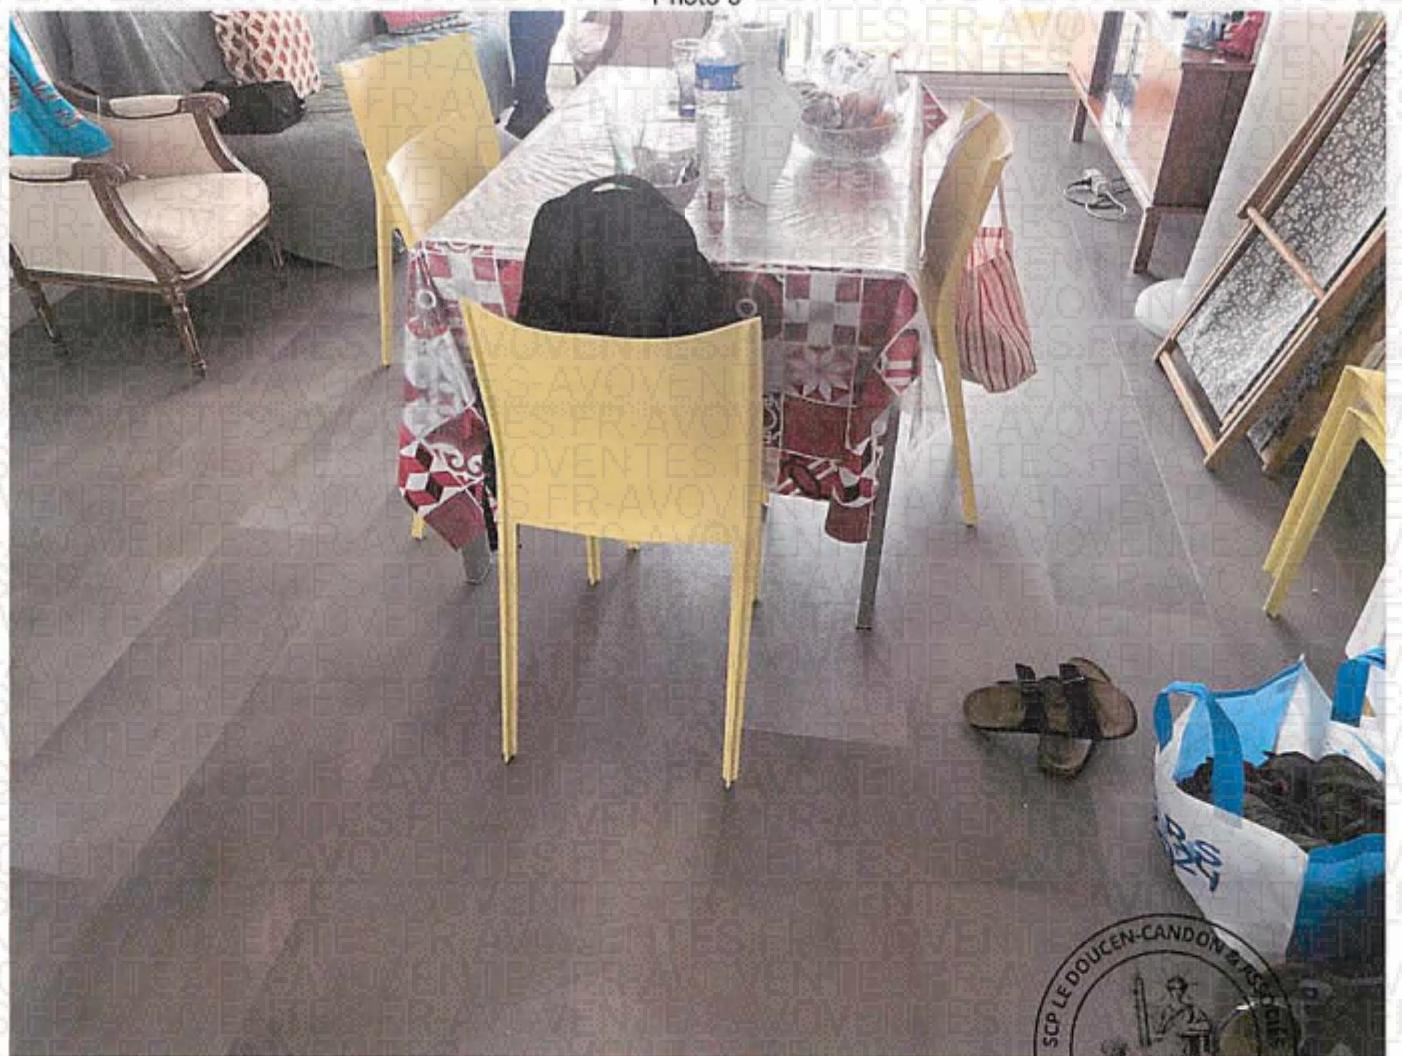
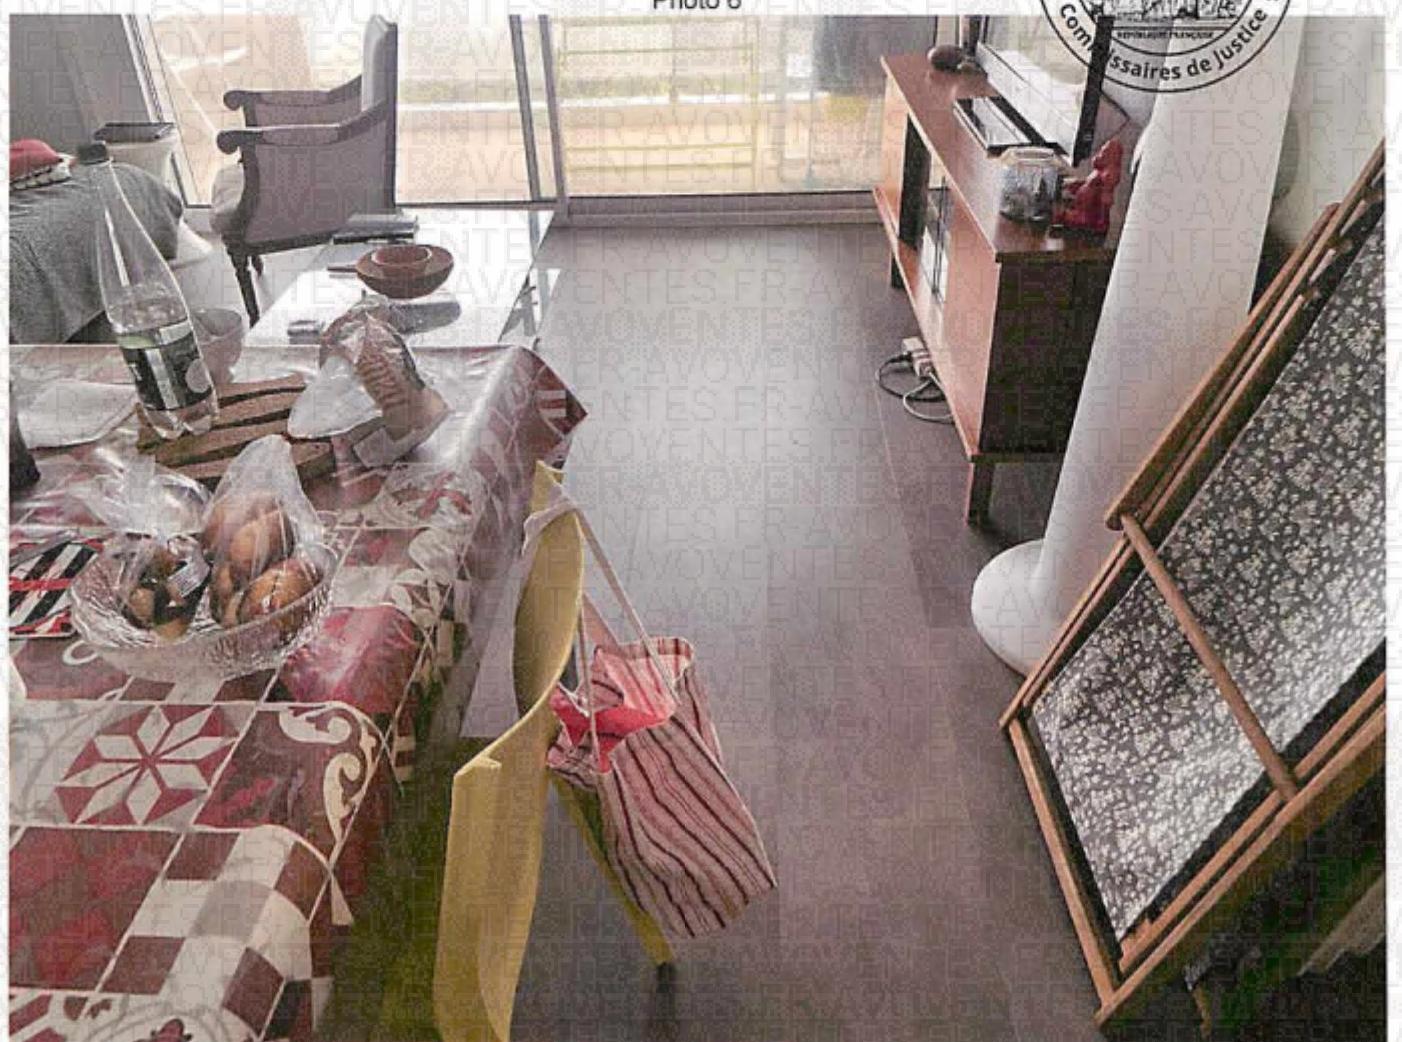
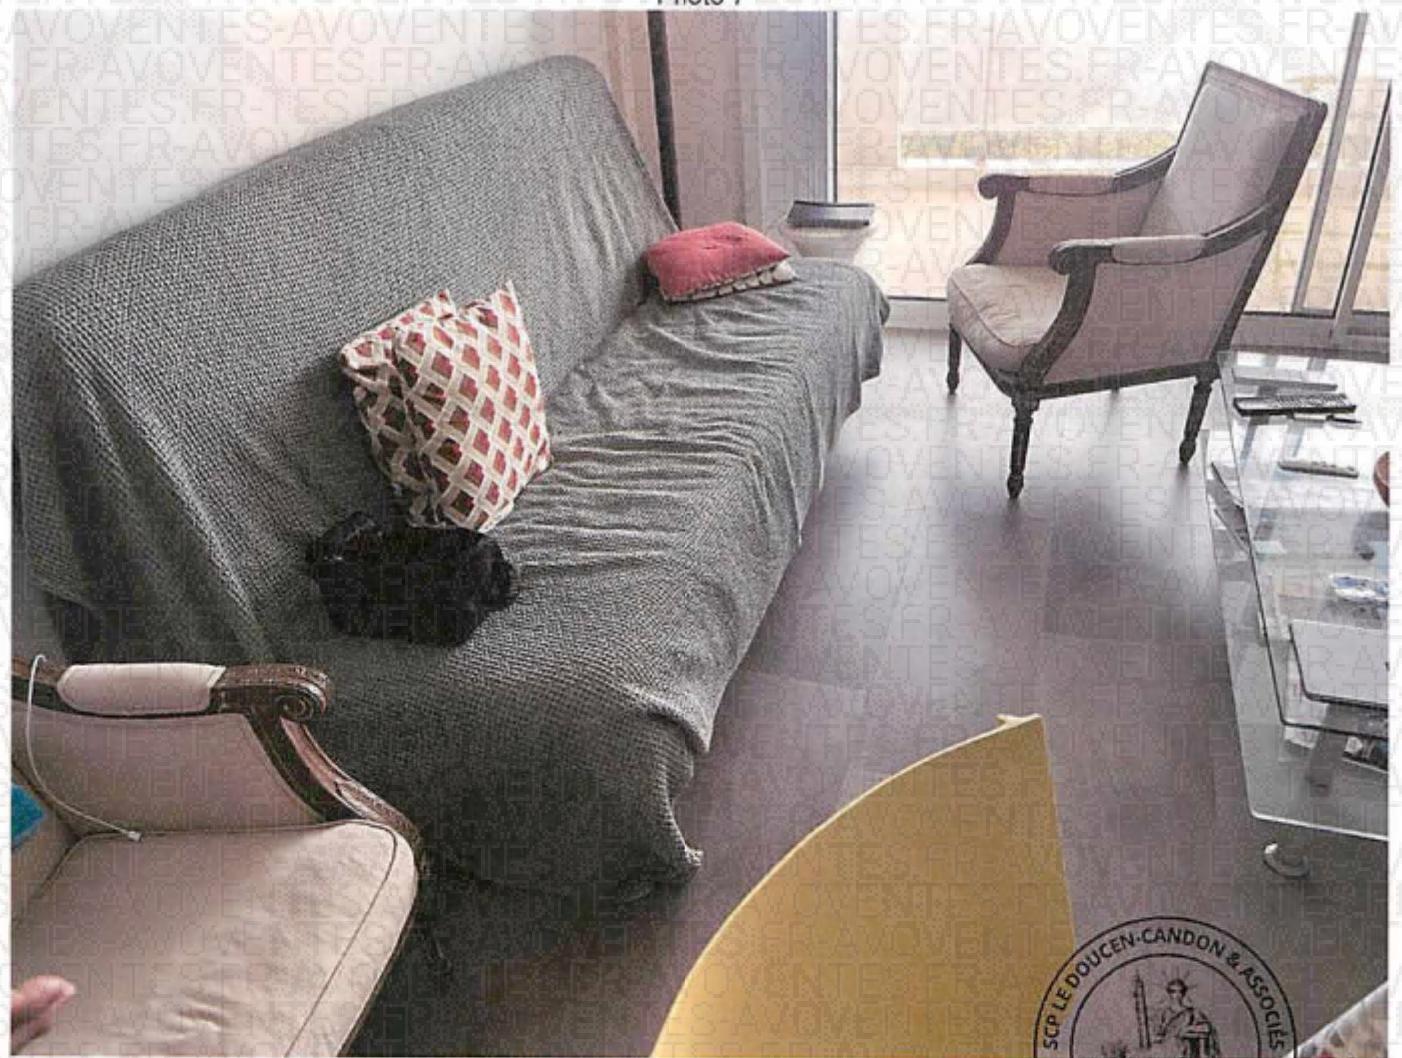
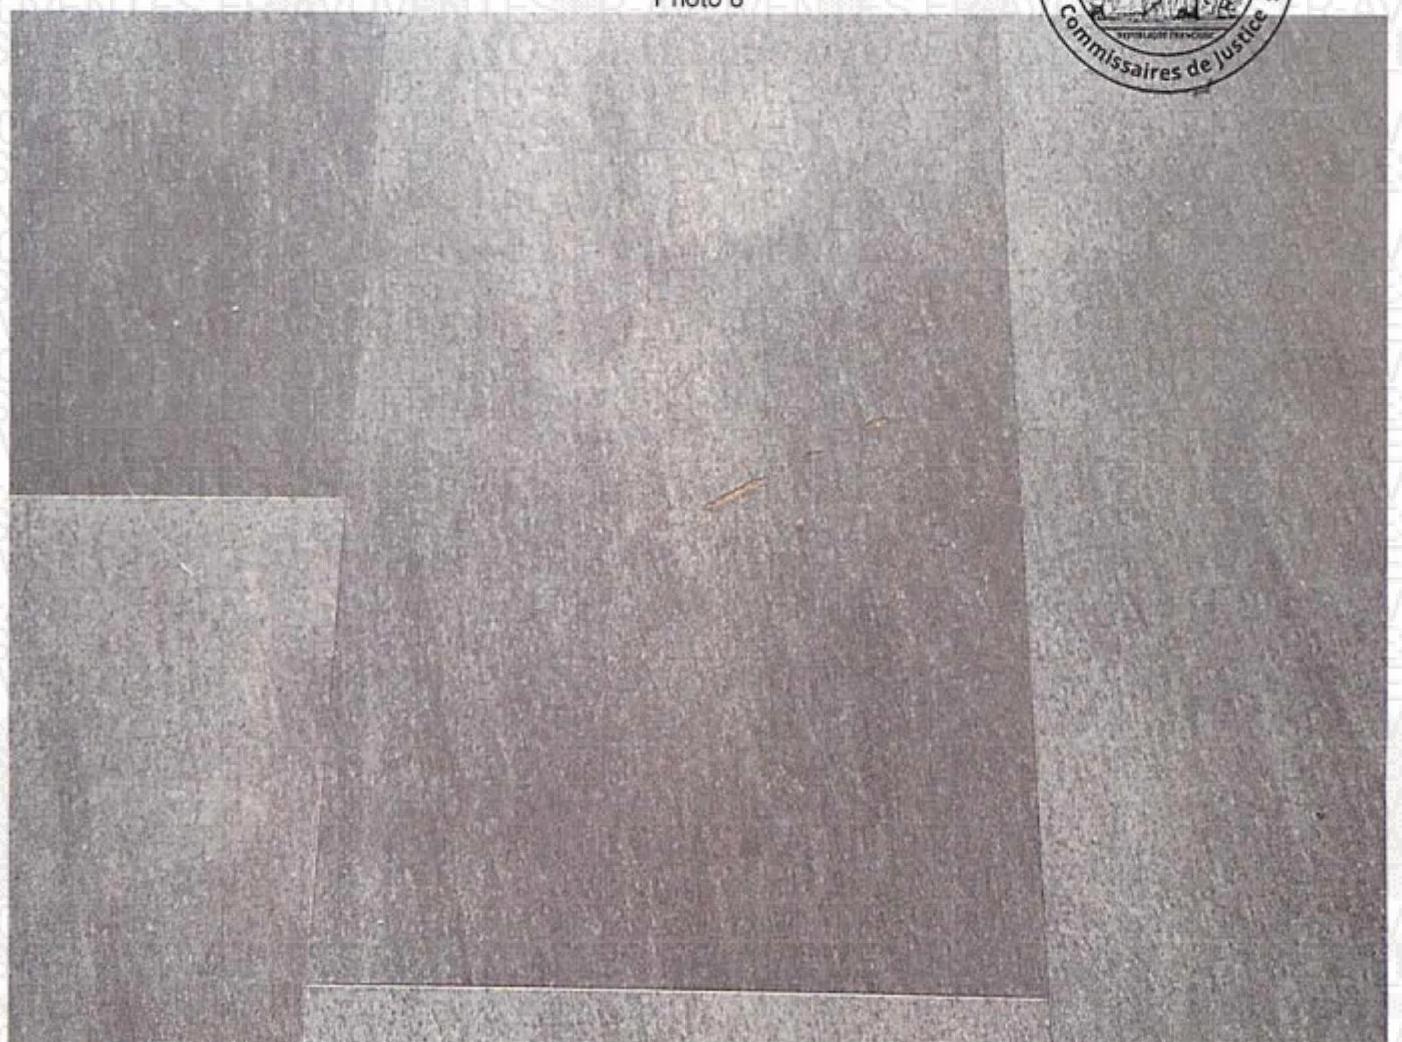
Le sol est couvert de dalles de linoléum imitation carrelage de couleur grise. Les parties visibles sont en état d'usage. À proximité de la baie vitrée, l'une des dalles est affectée d'éraflures. (Photos 5 à 8)

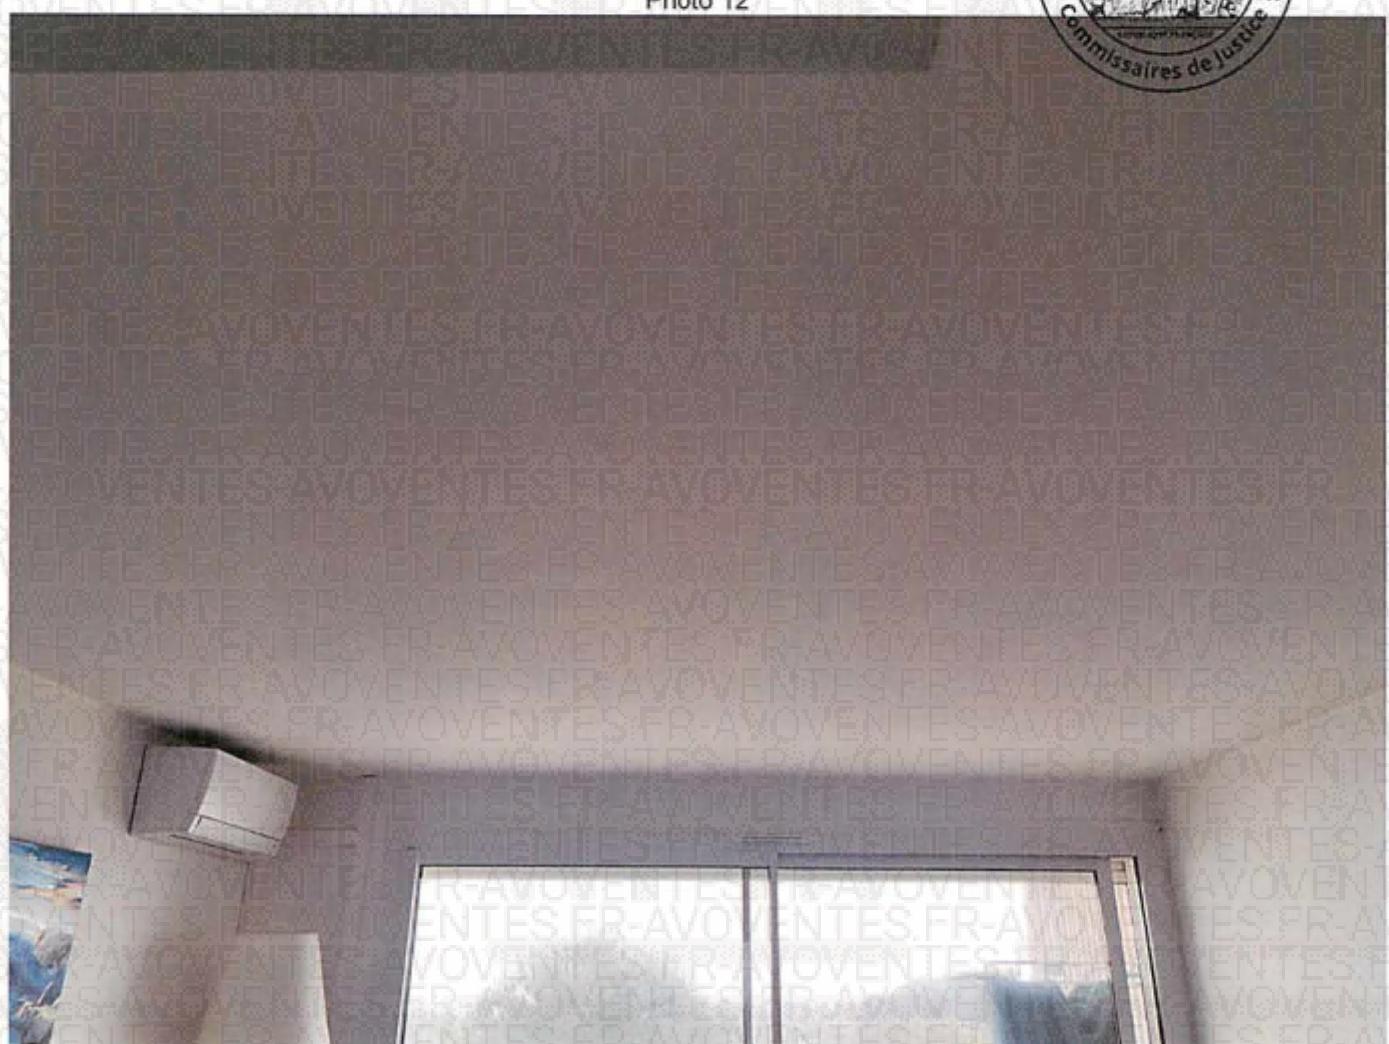
Photo 12

Le revêtement du plafond est blanc, propre, lisse, en état. De petites démarcations de teinte sont visibles çà et là. (Photo 12)

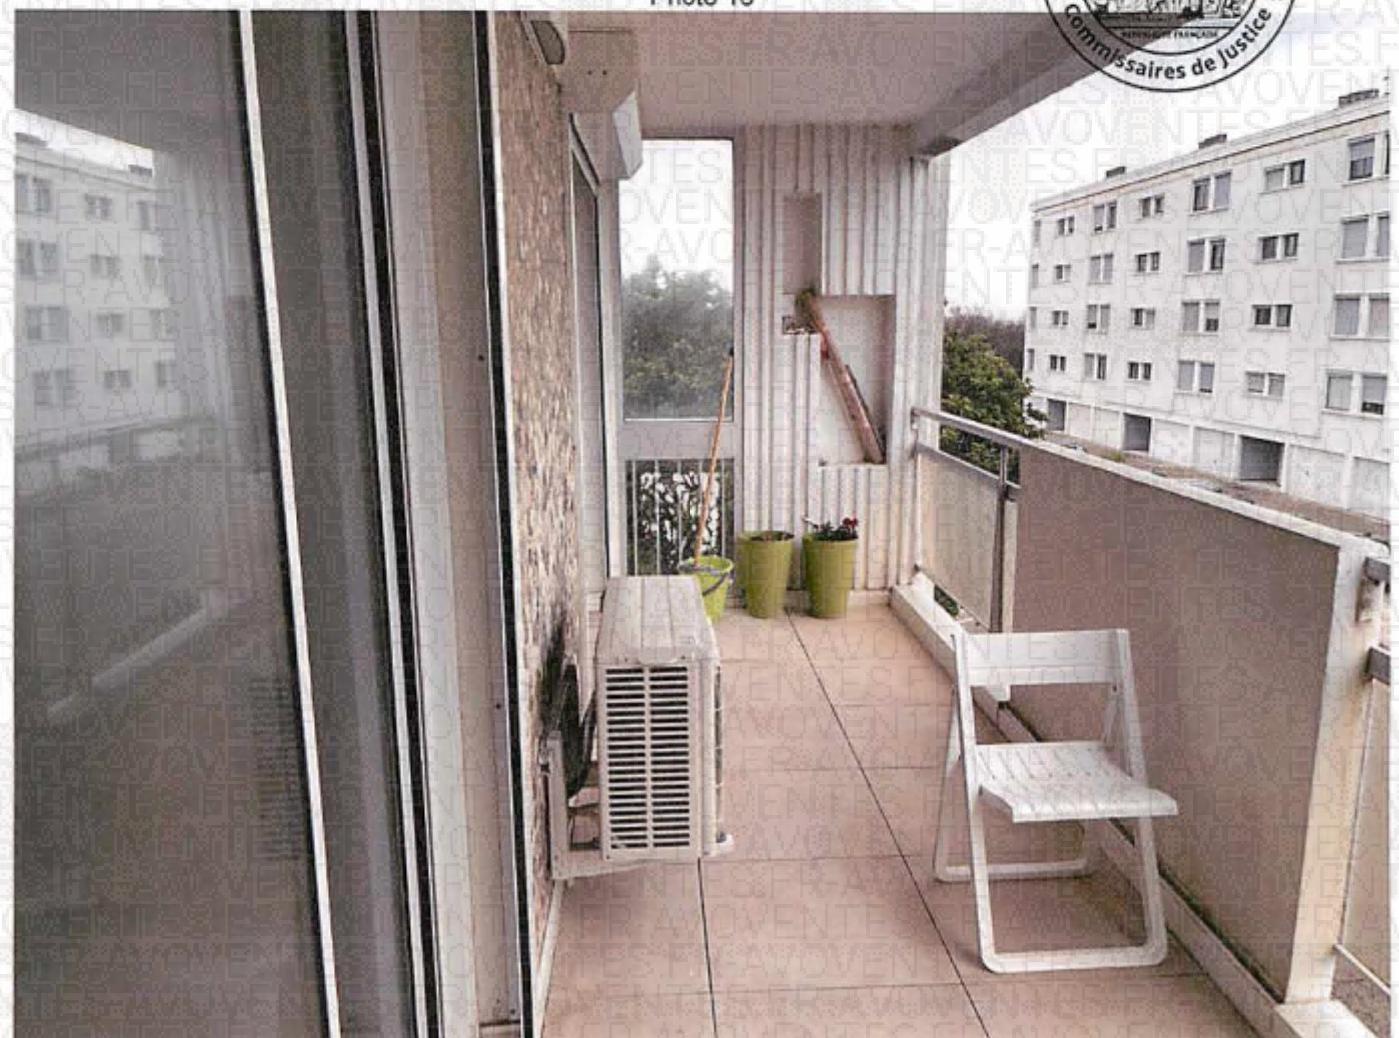
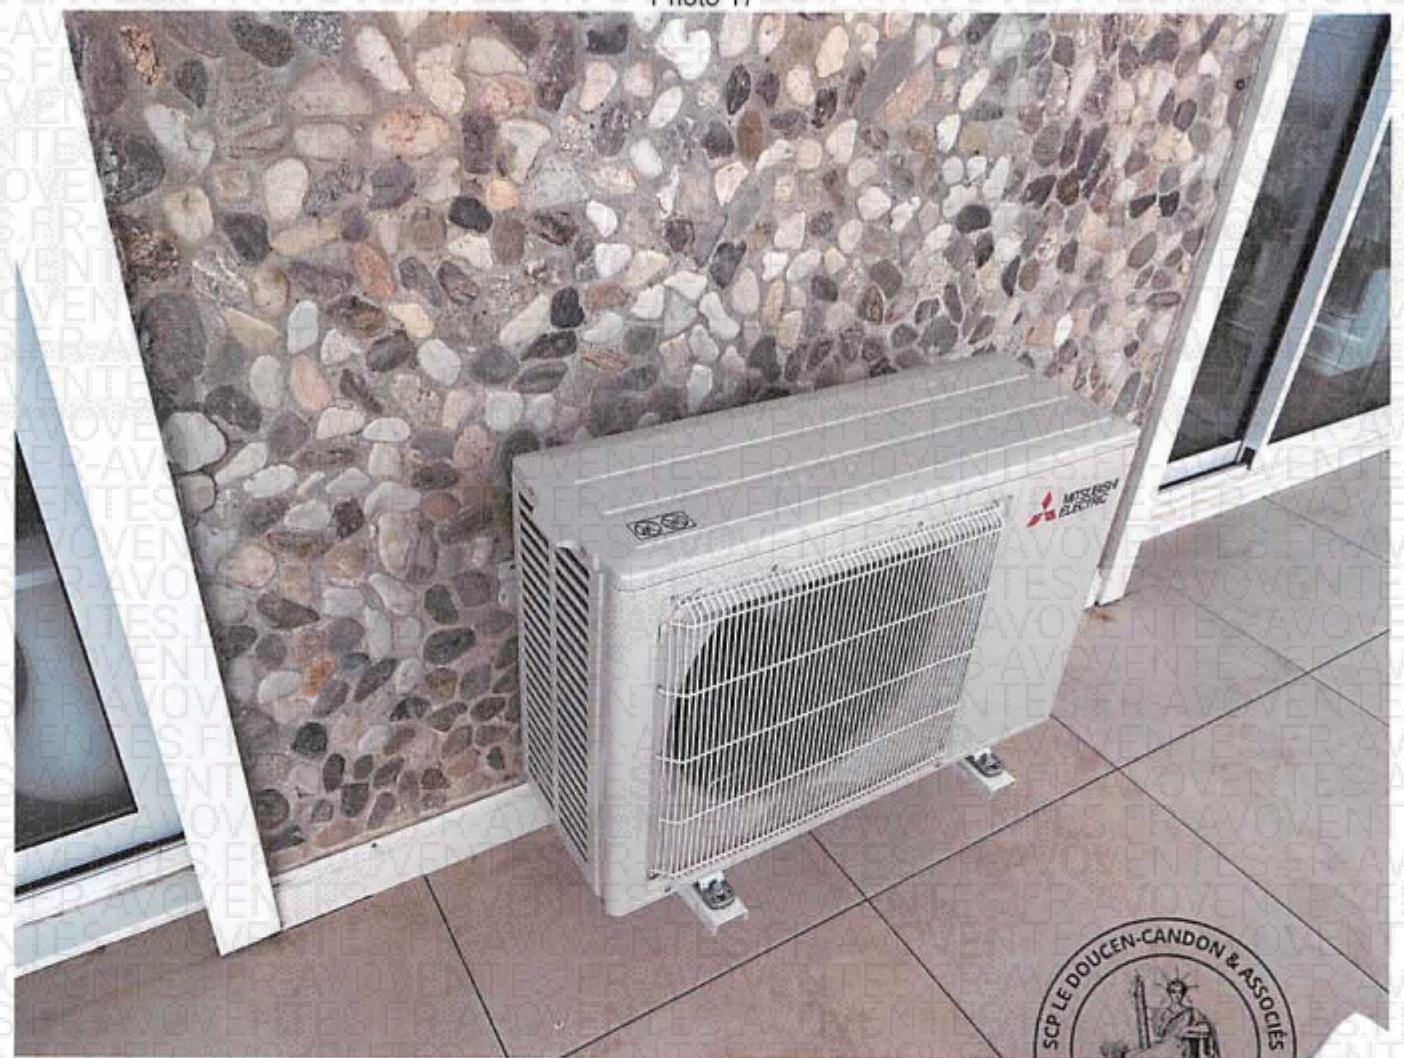
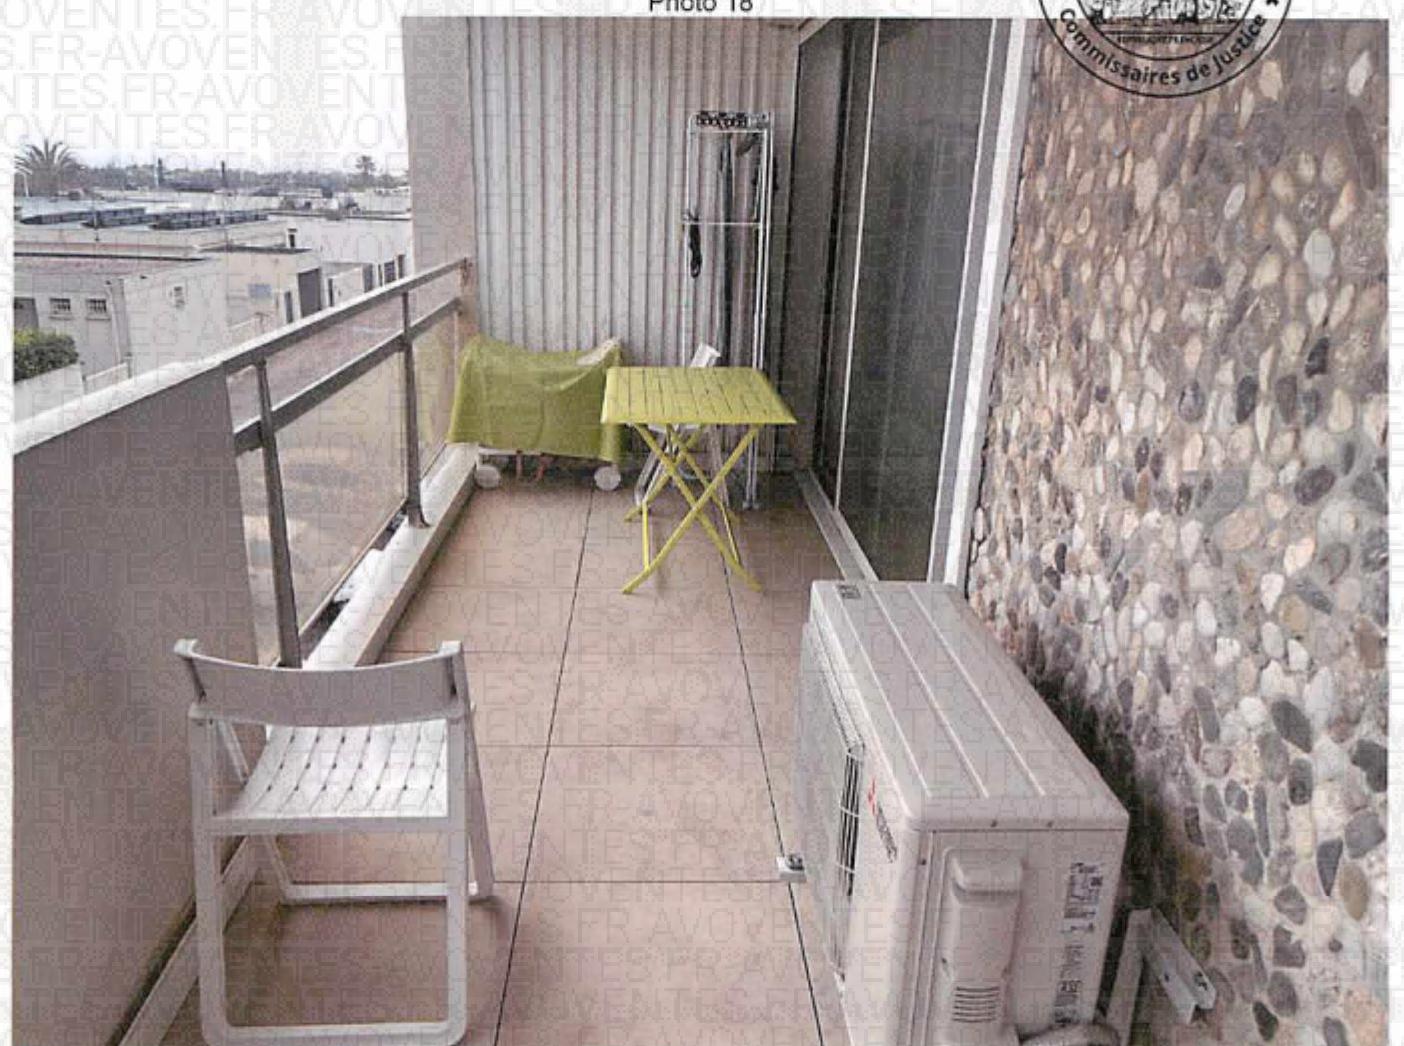
Présence d'un groupe extérieur de climatisation fixé sur la façade. Il est émis toutes réserves quant à une éventuelle autorisation relative à cet appareil. (Photos 16 à 18)

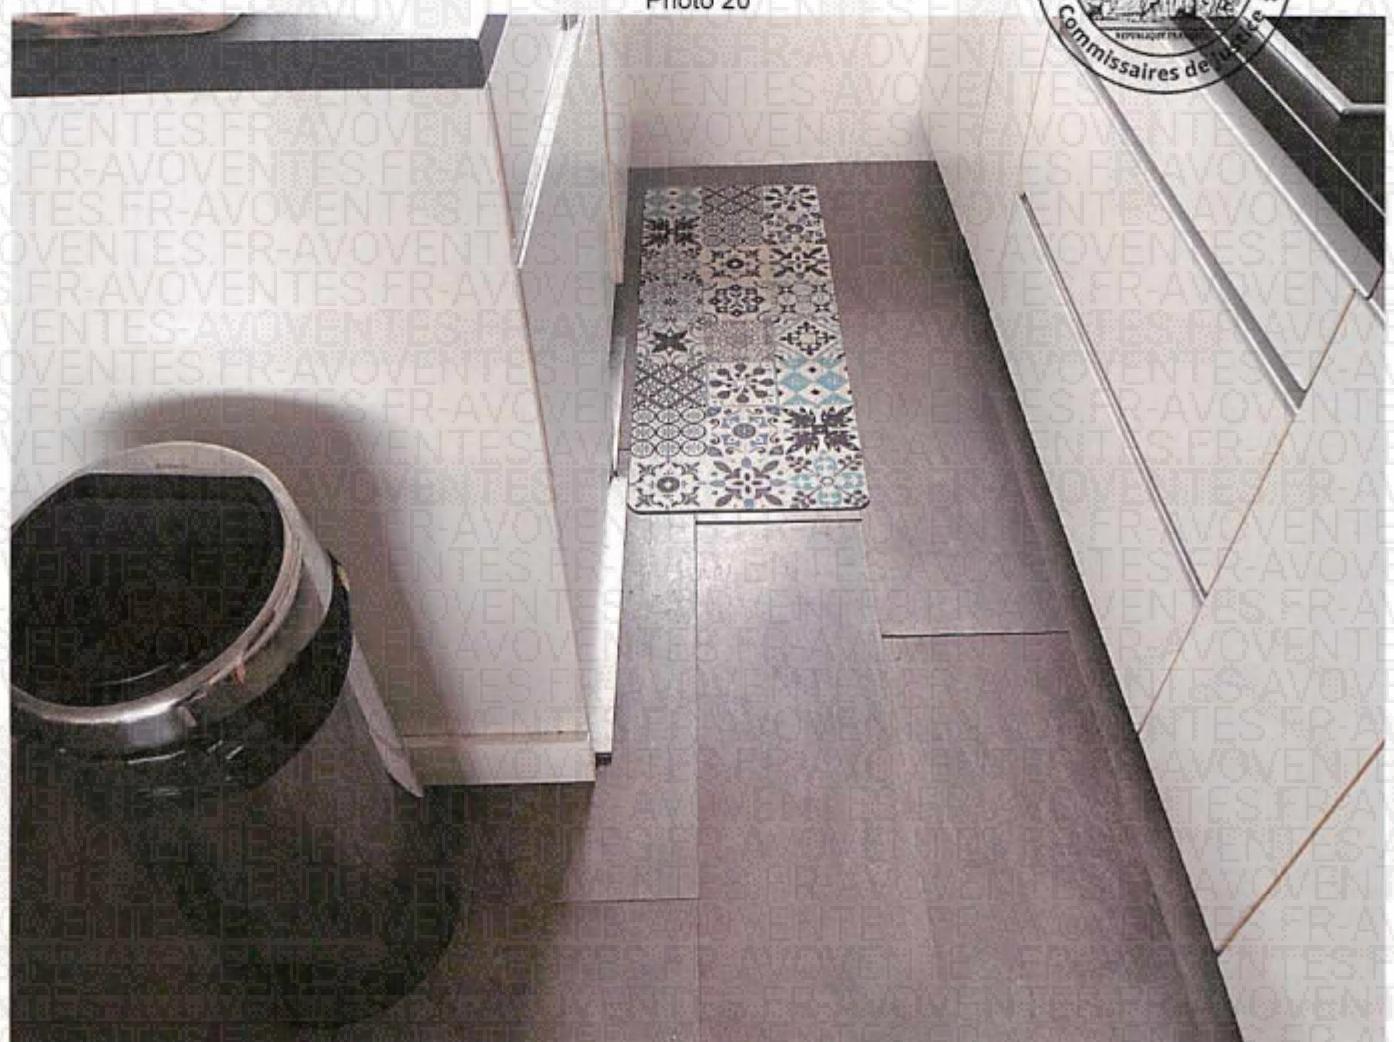
Photo 20

Le sol est couvert de dalles identiques à celles précédemment constatées. Les écartements entre dalles ne sont pas homogènes. Les dalles s'écartent, les arêtes se soulèvent. (Photo 20)

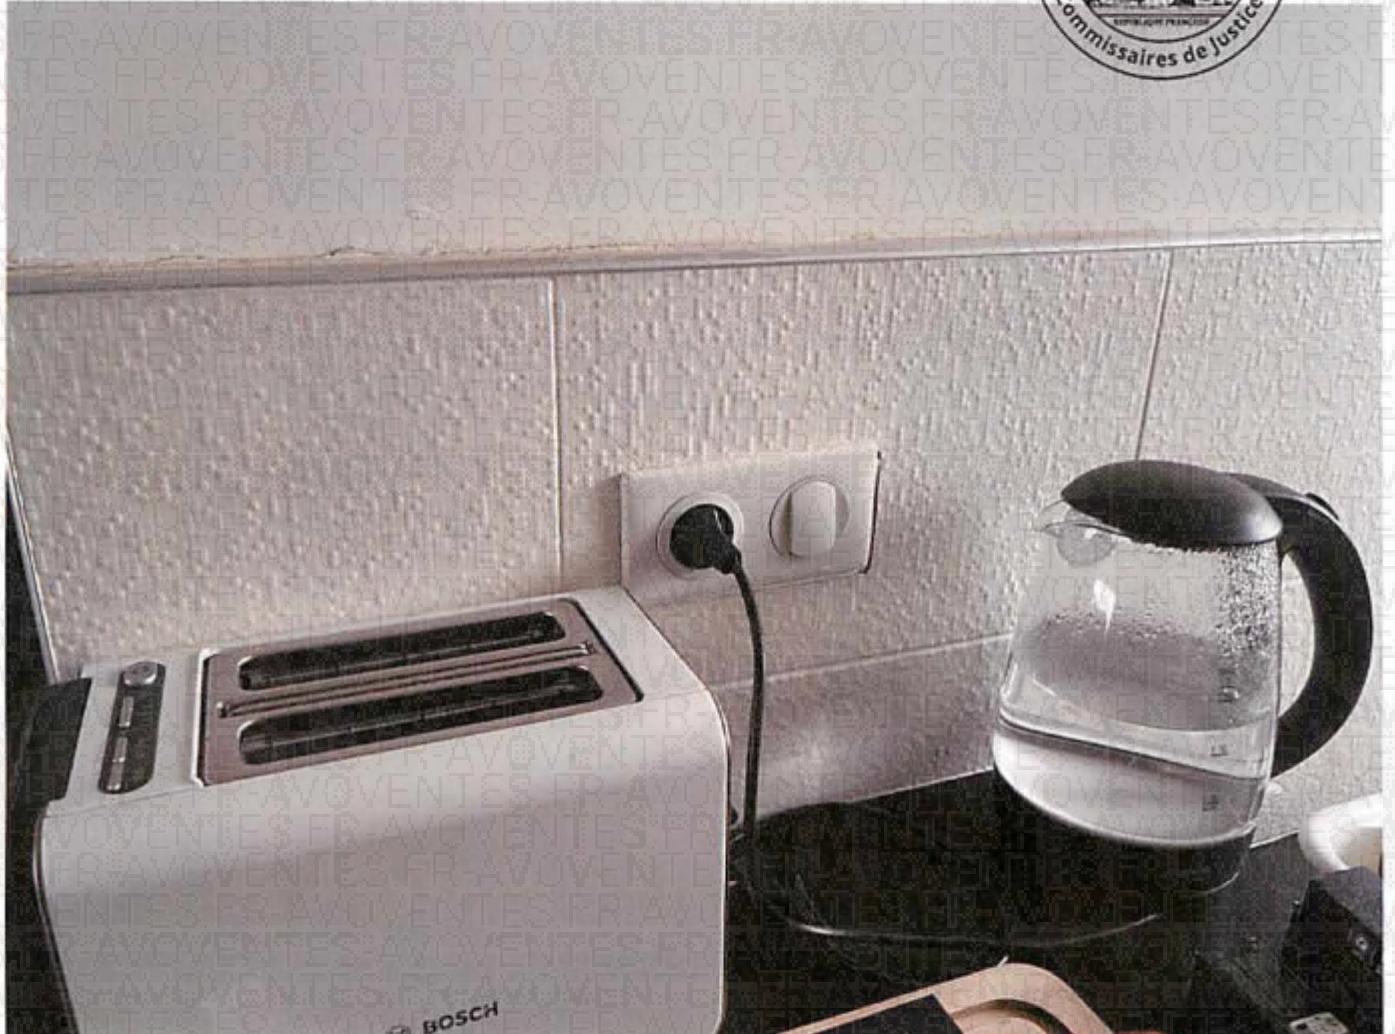
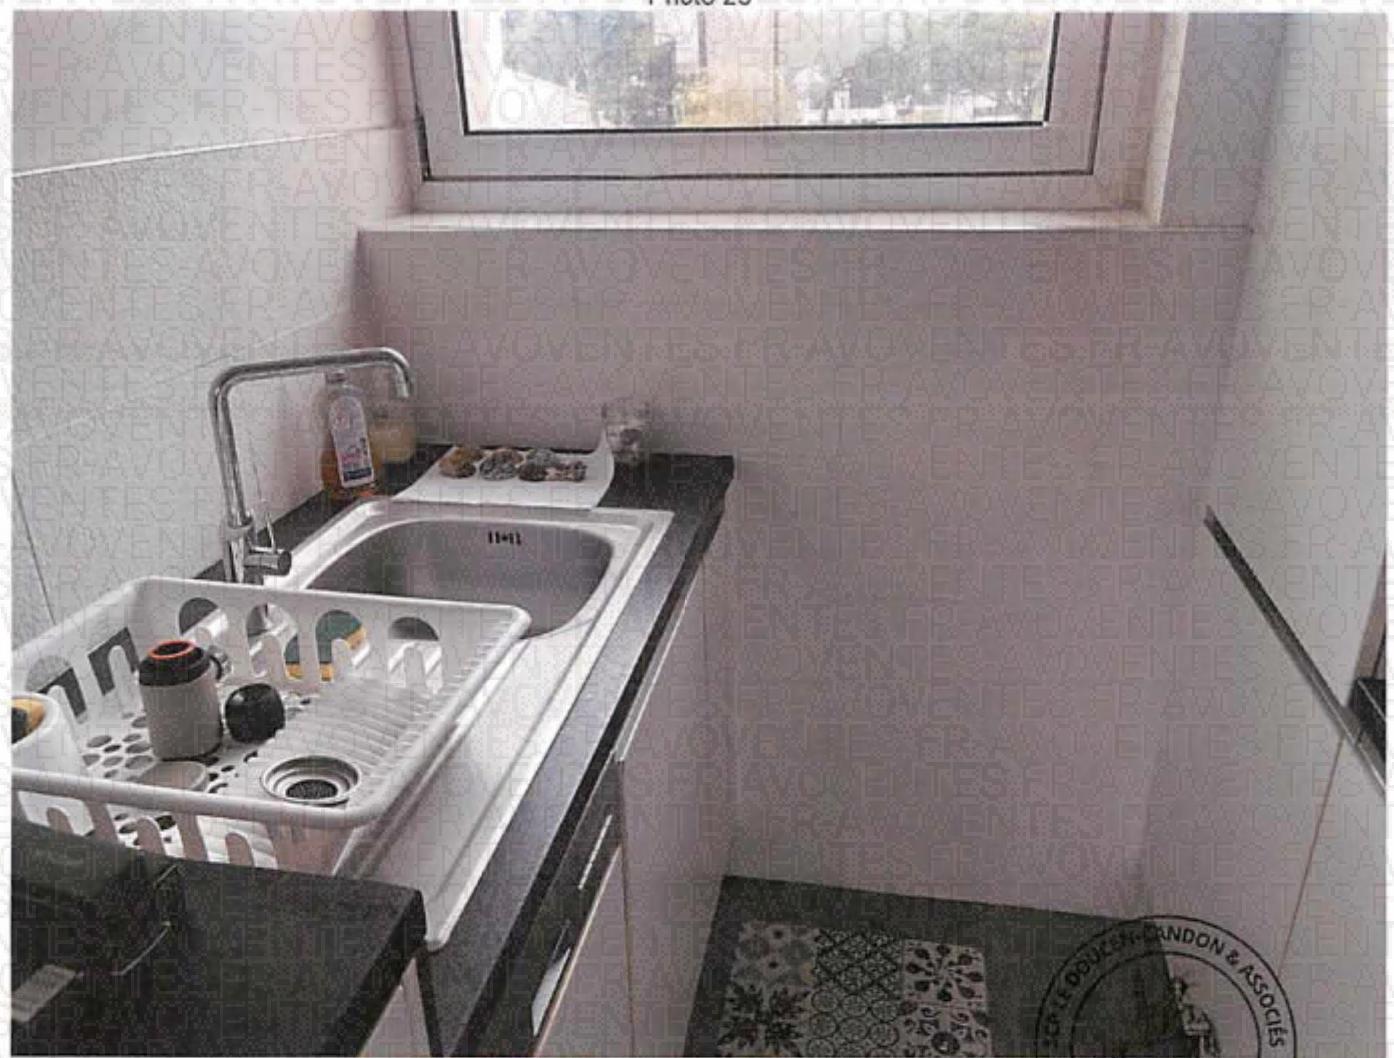
Jusqu'à mi-hauteur, les murs sont faïencés. Une coupe au niveau d'un équipement électrique n'est pas ajustée. Le carreau est fissuré. Le reste de la faïence est en état d'usage. (Photos 24 et 25)

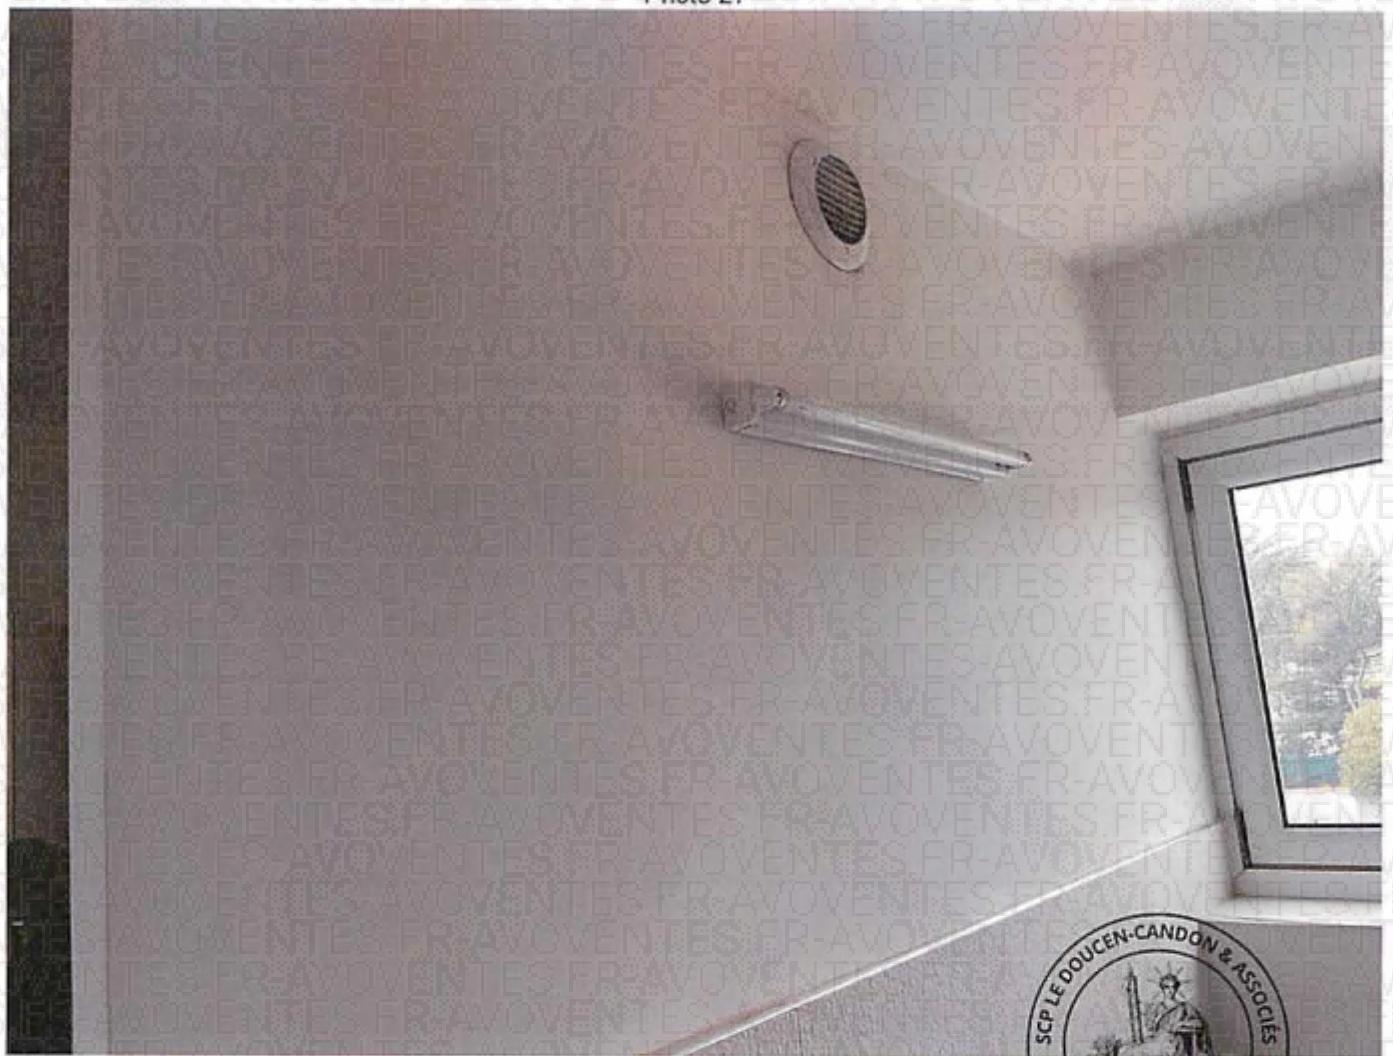
Photo 27

Au-dessus, présence d'une bouche d'aération sur la cloison séparative avec le cabinet de toilette. Autour de la bouche d'aération, la surface de mur est quelque peu défraîchie. (Photo 27)
