PROCES-VERBAL DESCRIPTIF

Certifie m'être rendu ce jour, à l'adresse du bien objet de la présente procédure sis 1 rue du Levant – Résidence LE SURCOUF – Bâtiment A, à 34280 LA GRANDE MOTTE, propriété de in de procéder à sa description en vue de sa vente.

Lot n° 8

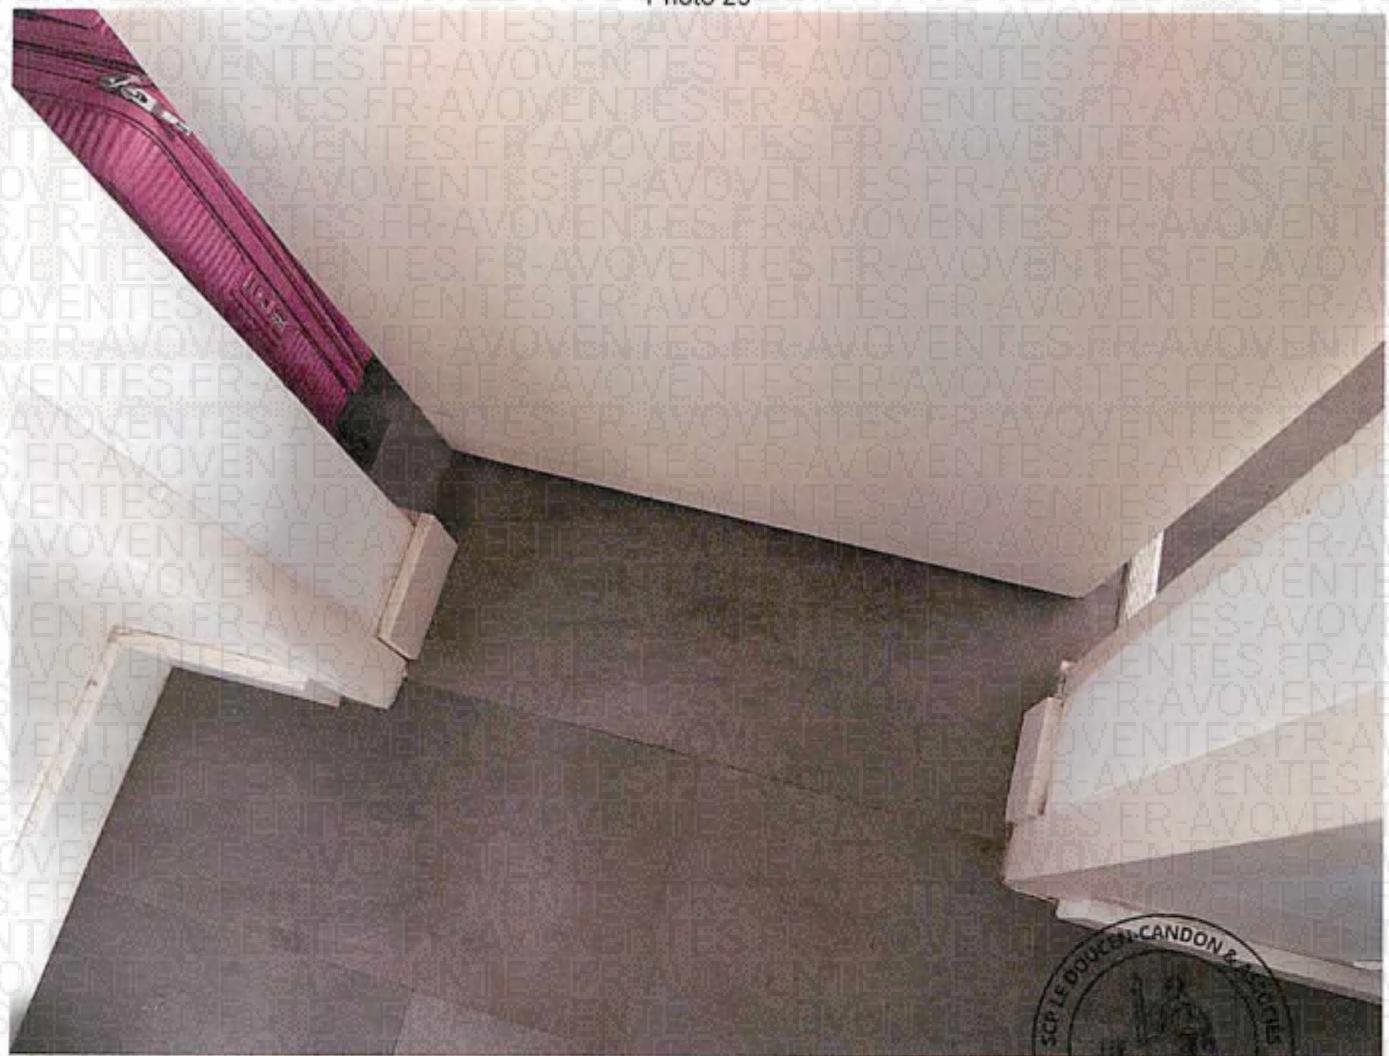
Photo 29

Le dégagement est fermé d'une porte à galandage qui s'ouvre et se referme correctement, non guidée en partie basse. (Photo 29)

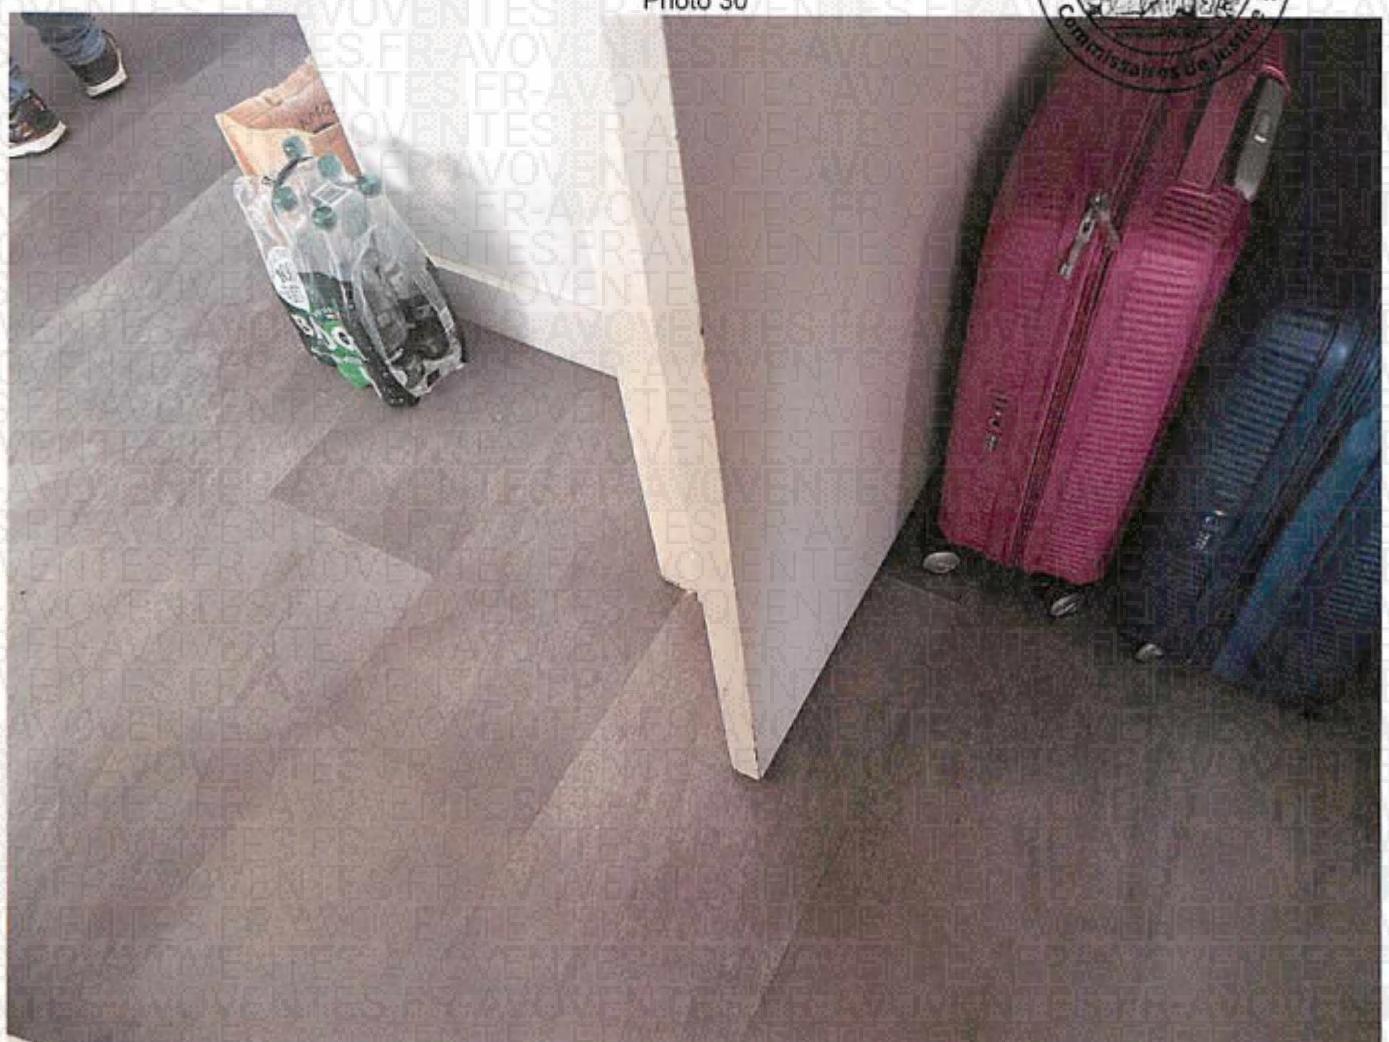
Photo 30

En partie intérieure, la surface est en état d'usage. L'arête est marquée de quelques impacts en partie basse. (Photo 30)

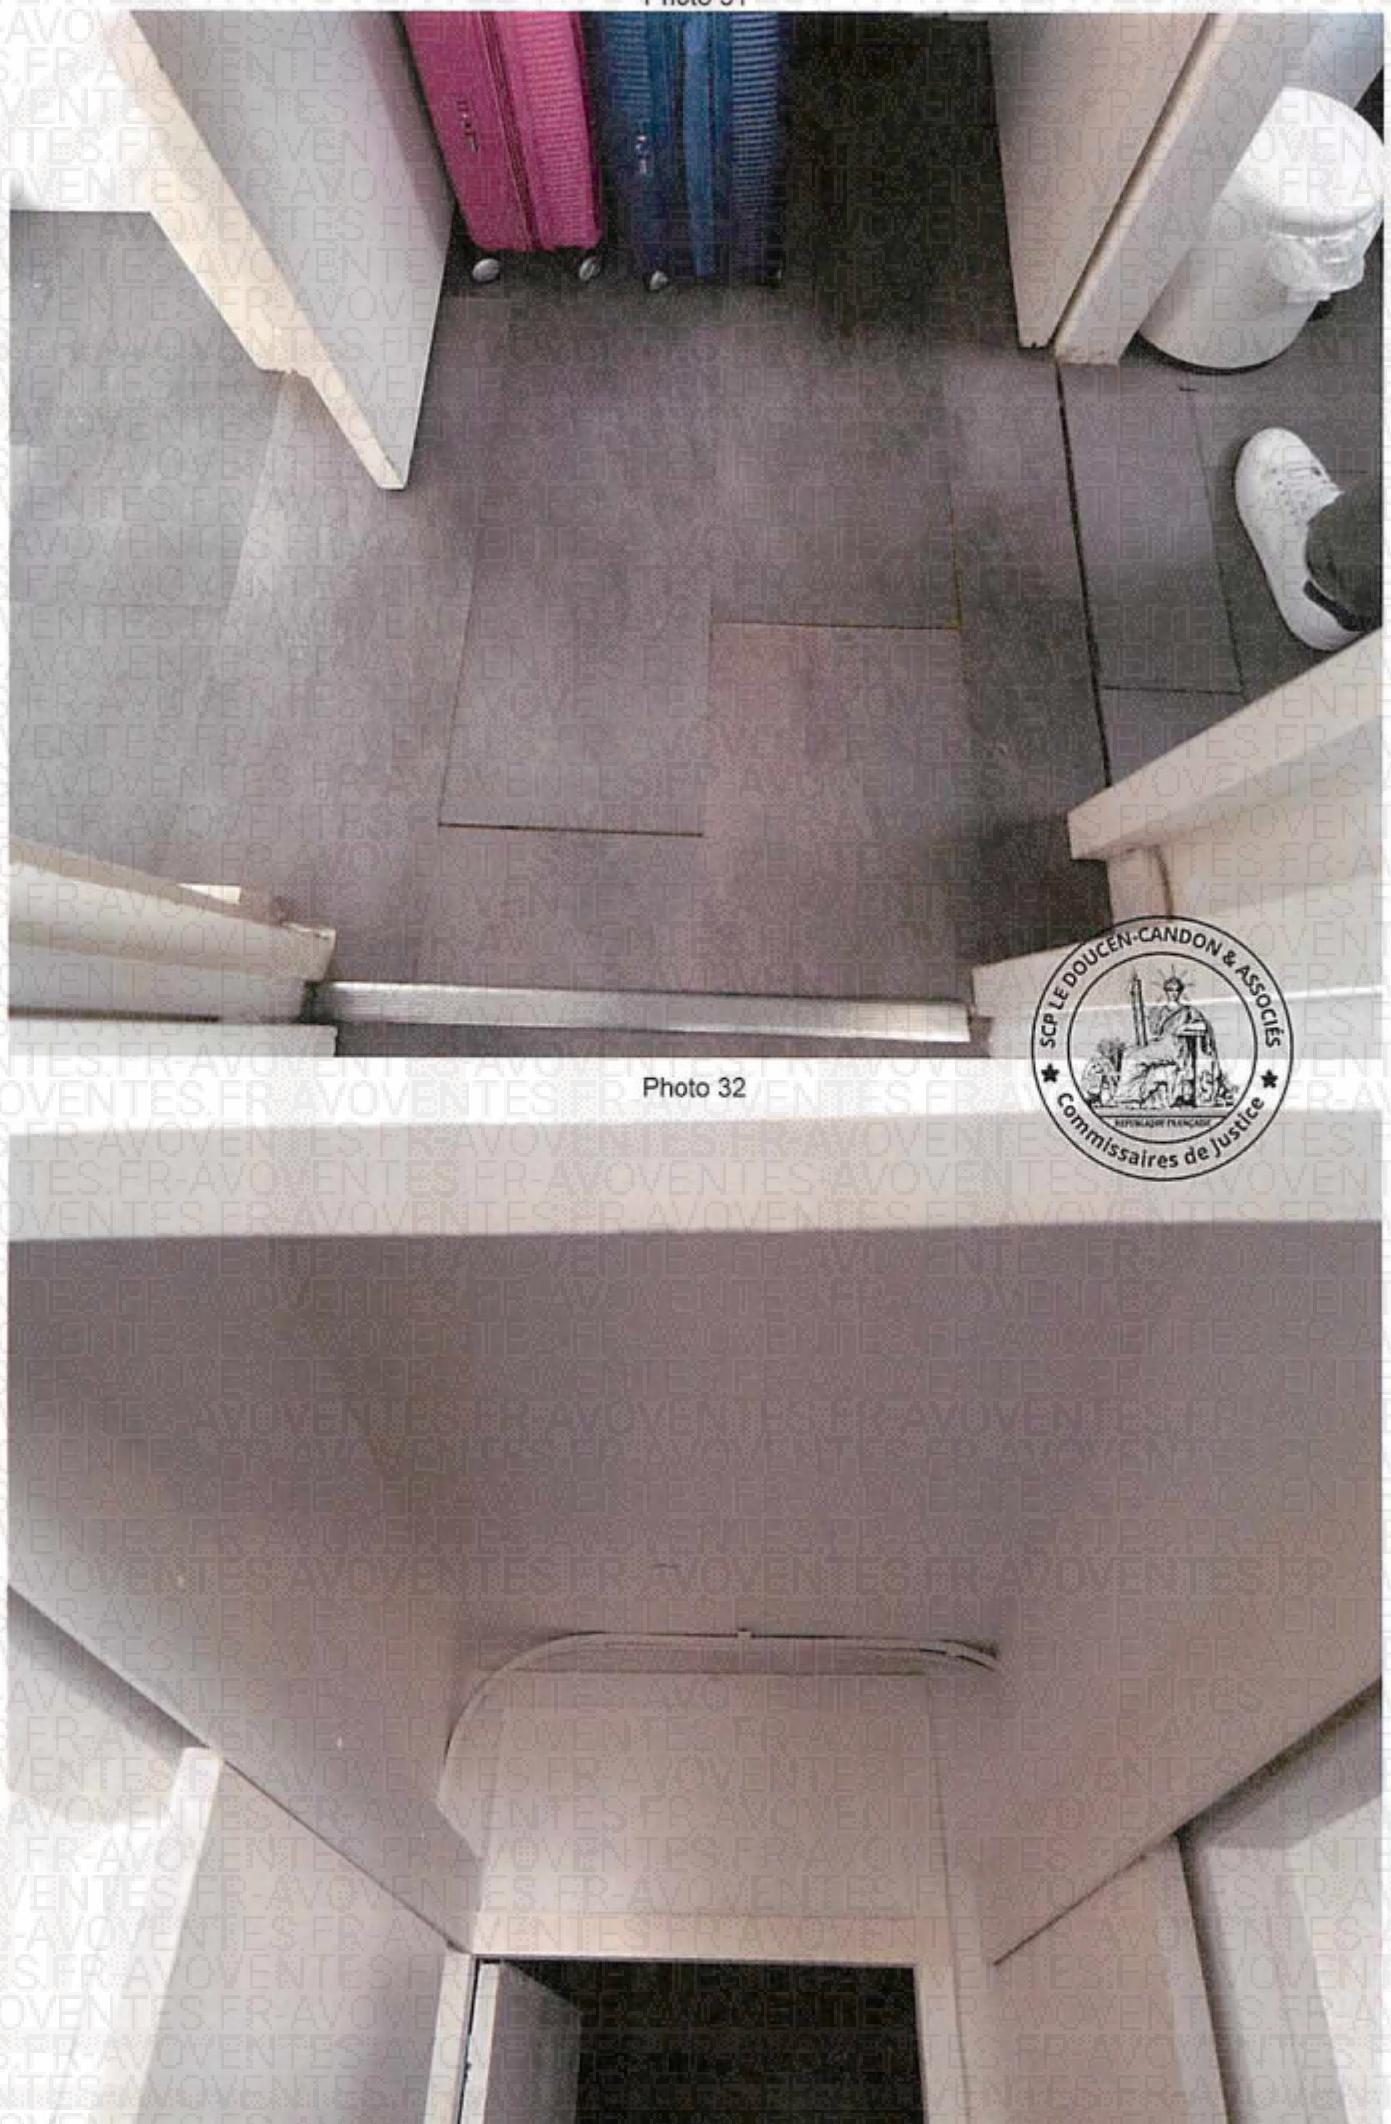
Photo 31

Le sol est couvert de dalles type stratifié, identiques à celles précédemment constatées. Les écartements entre dalles ne sont pas homogènes. Les arêtes sont affectées de stigmates de vétusté et de dommages. (Photo 31)

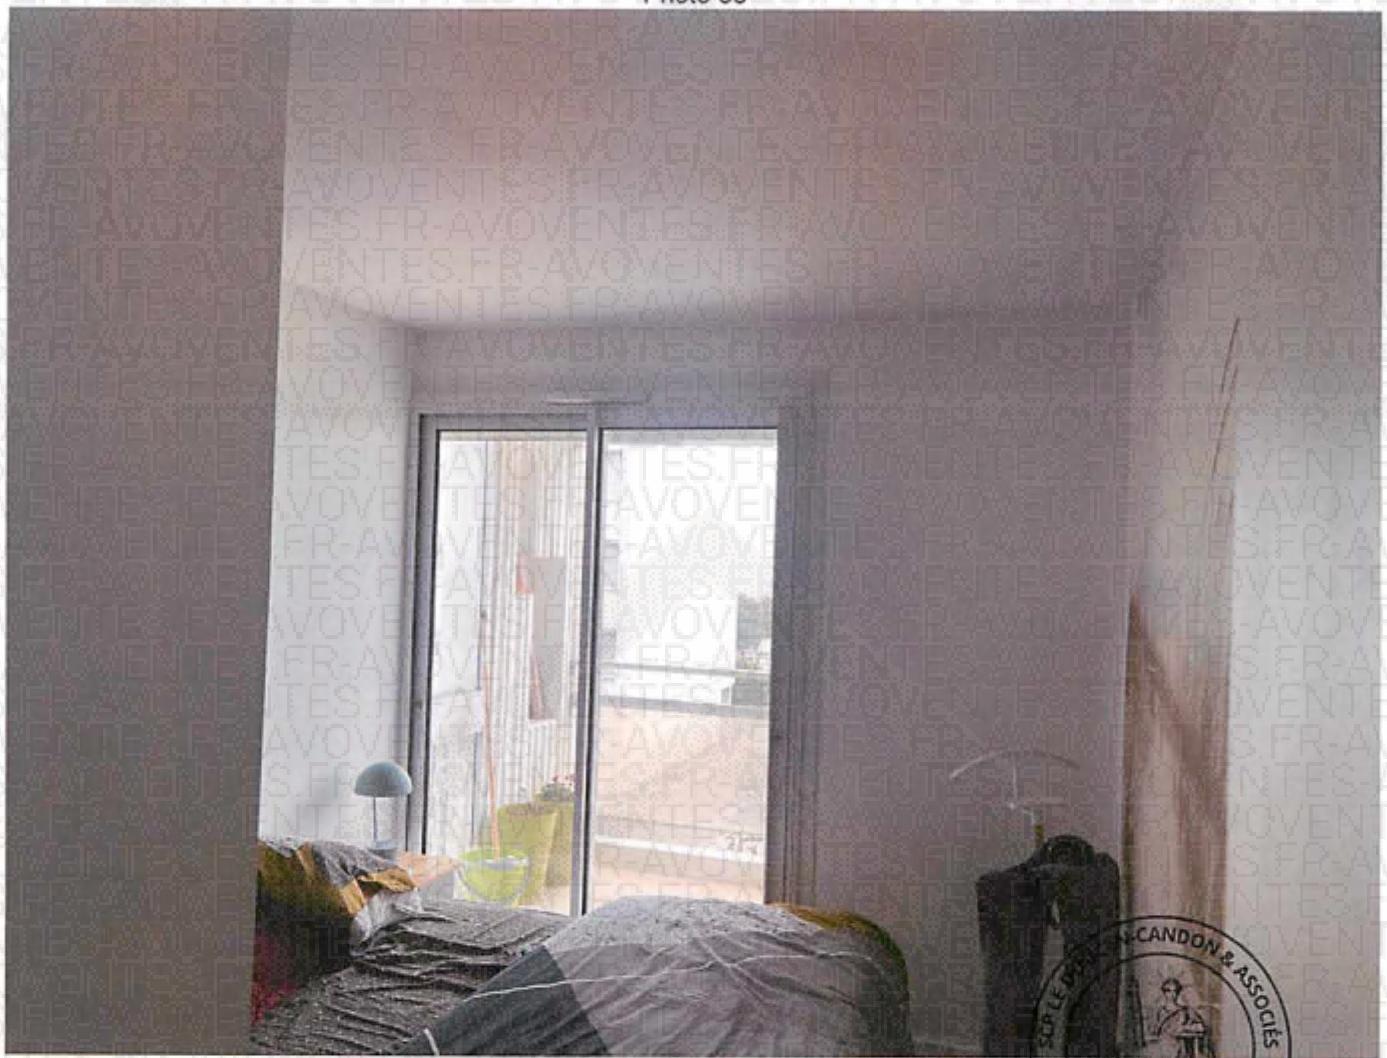
Les revêtements de murs et de plafond sont en état d'usage. La peinture se décroûte légèrement en plafond. (Photo 32)

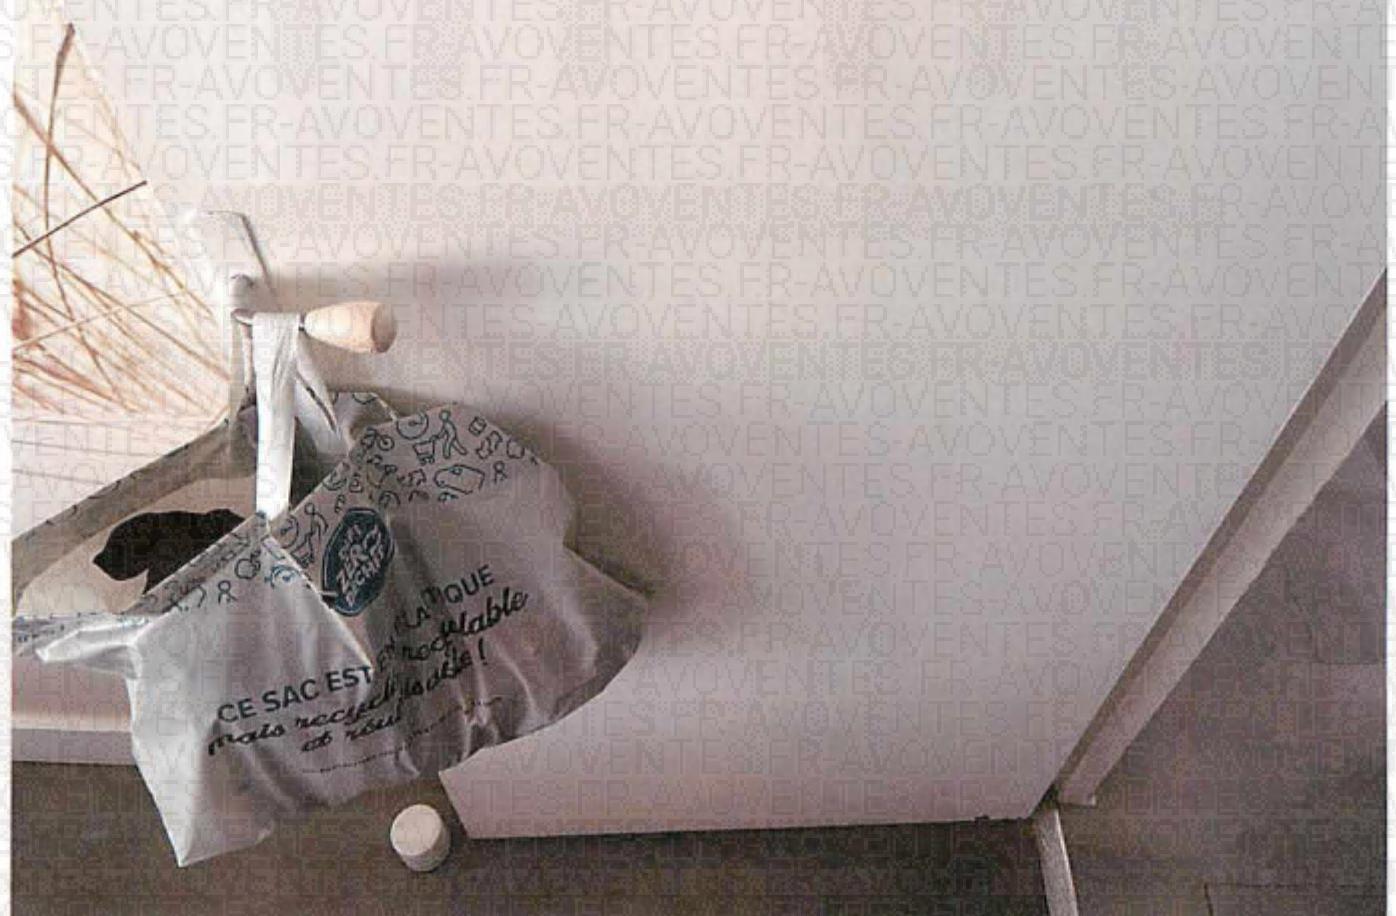
Photo 34

La face extérieure la porte est affectée de diverses traces d'usage dont la teinte n'est pas parfaitement homogène. (Photo 34)

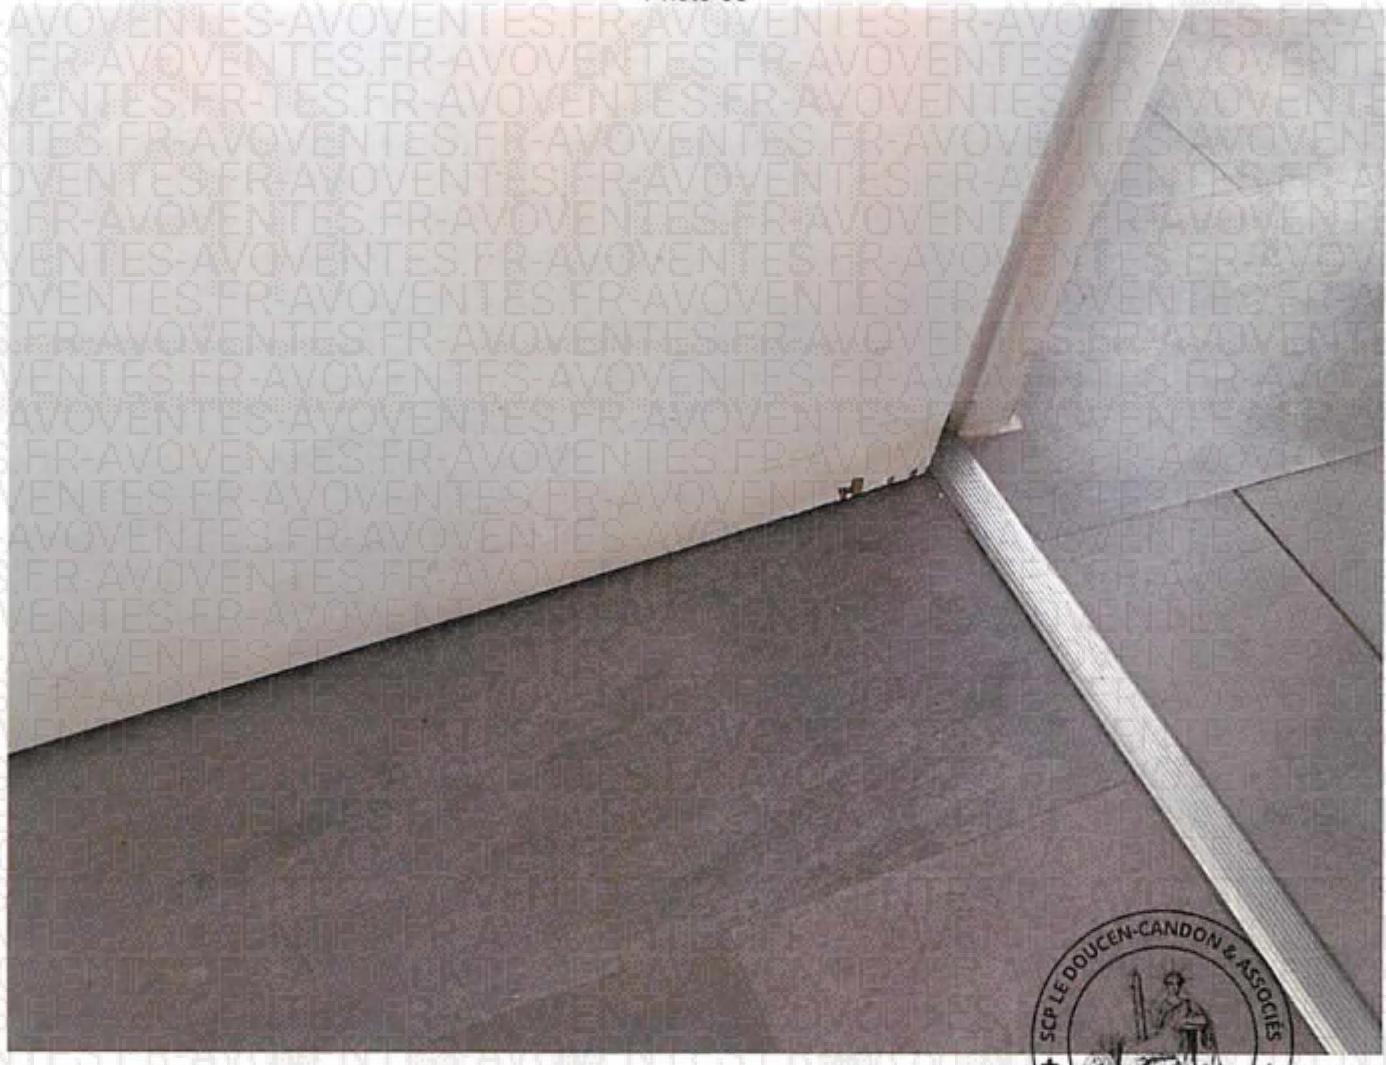
Photo 35

L'arête en pied de porte est endommagée. (Photo 35)

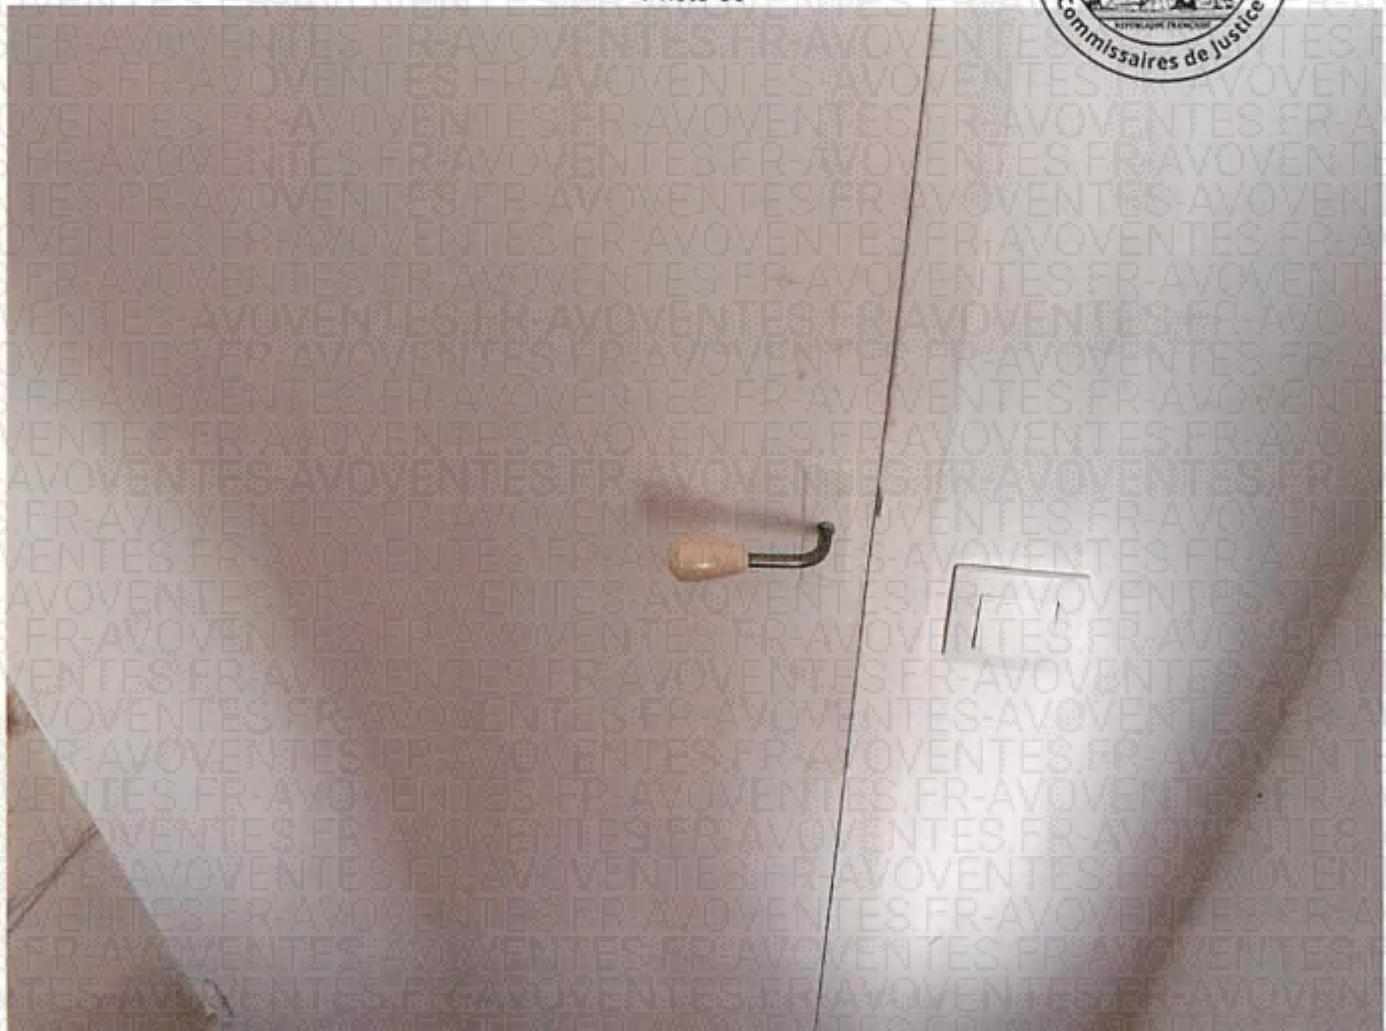
Photo 36

La porte s'ouvre et se referme correctement. En partie intérieure, la surface de porte est marquée de quelques salissures autour de la poignée. Il en est de même autour de d'interrupteur à proximité. (Photo 36)

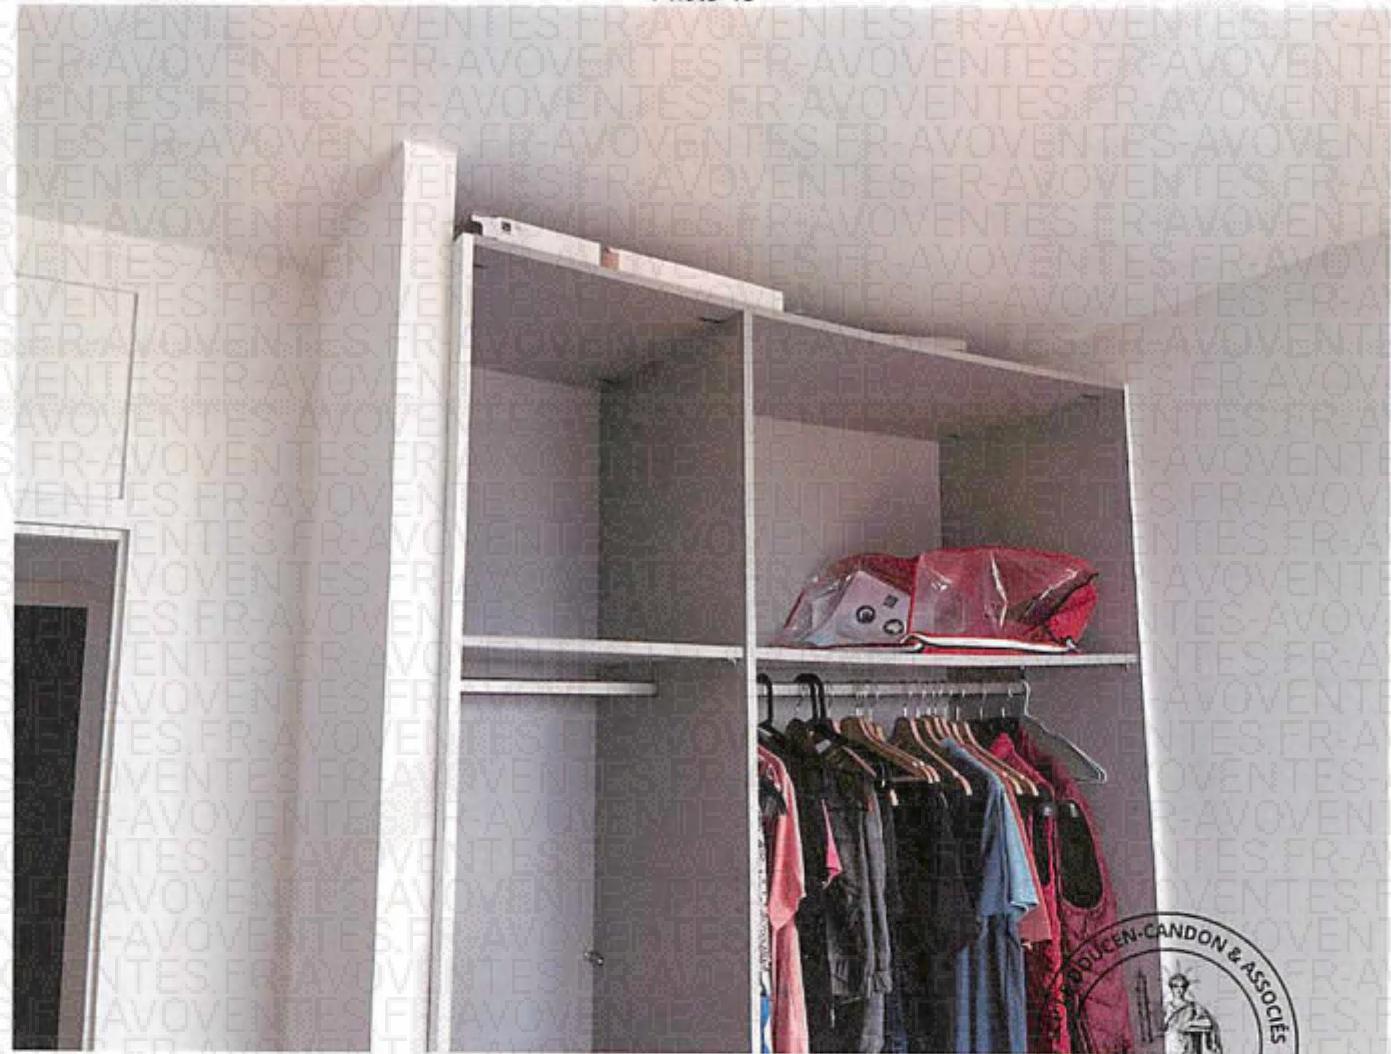
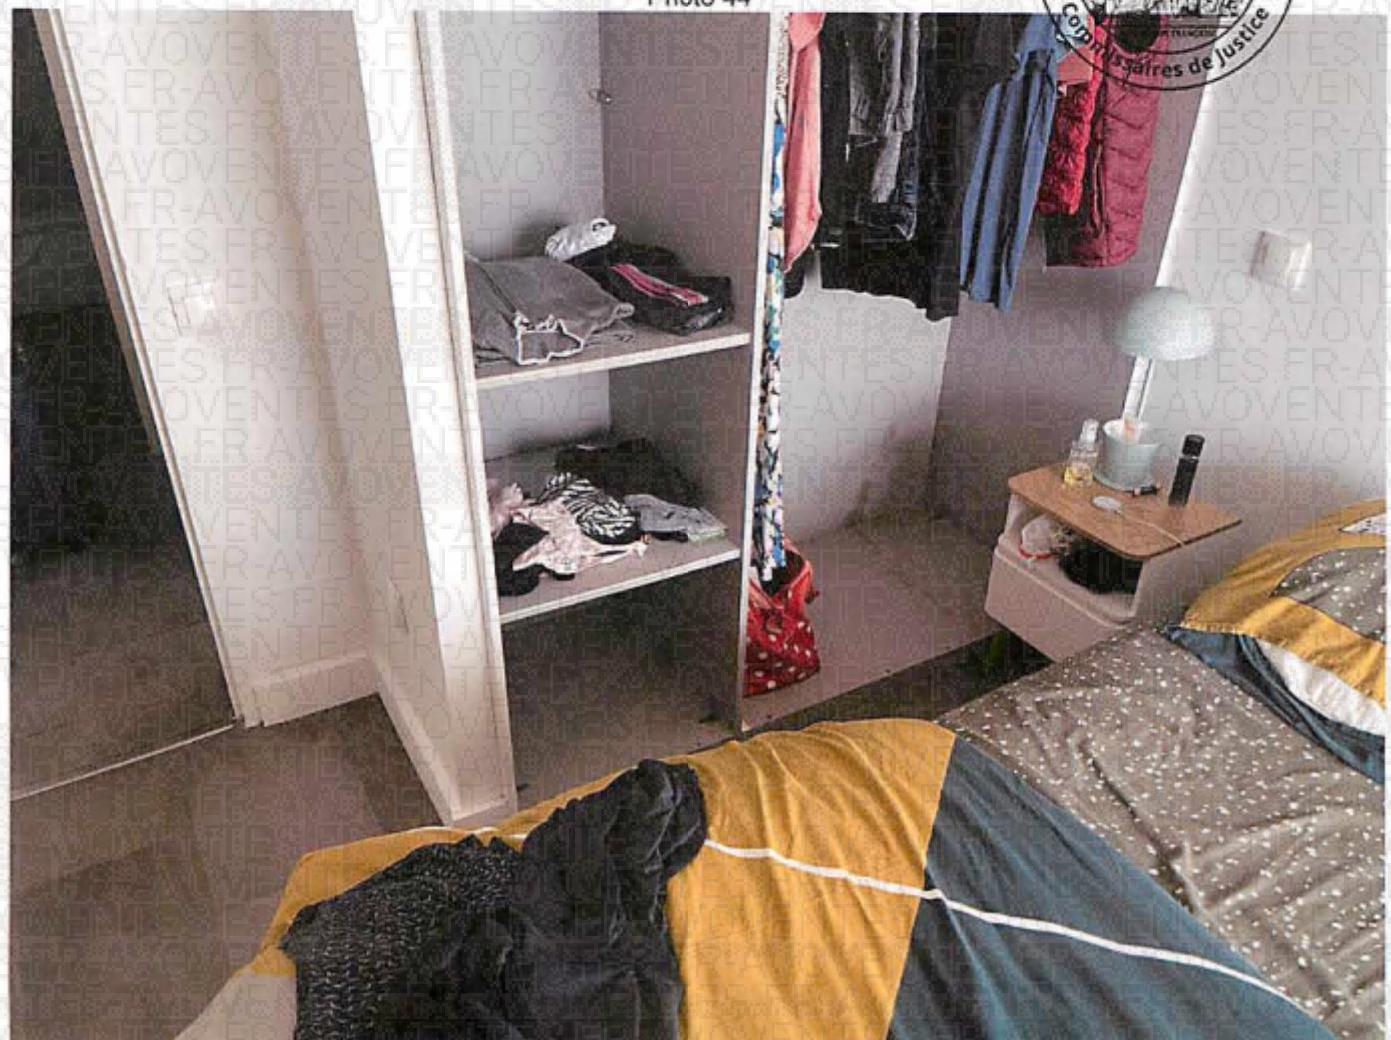
En entrant dans la pièce à main gauche, une joue de cloison délimite un placard aménagé. L'aménagement du placard est taché de gras en partie basse. (Photos 43 et 44)

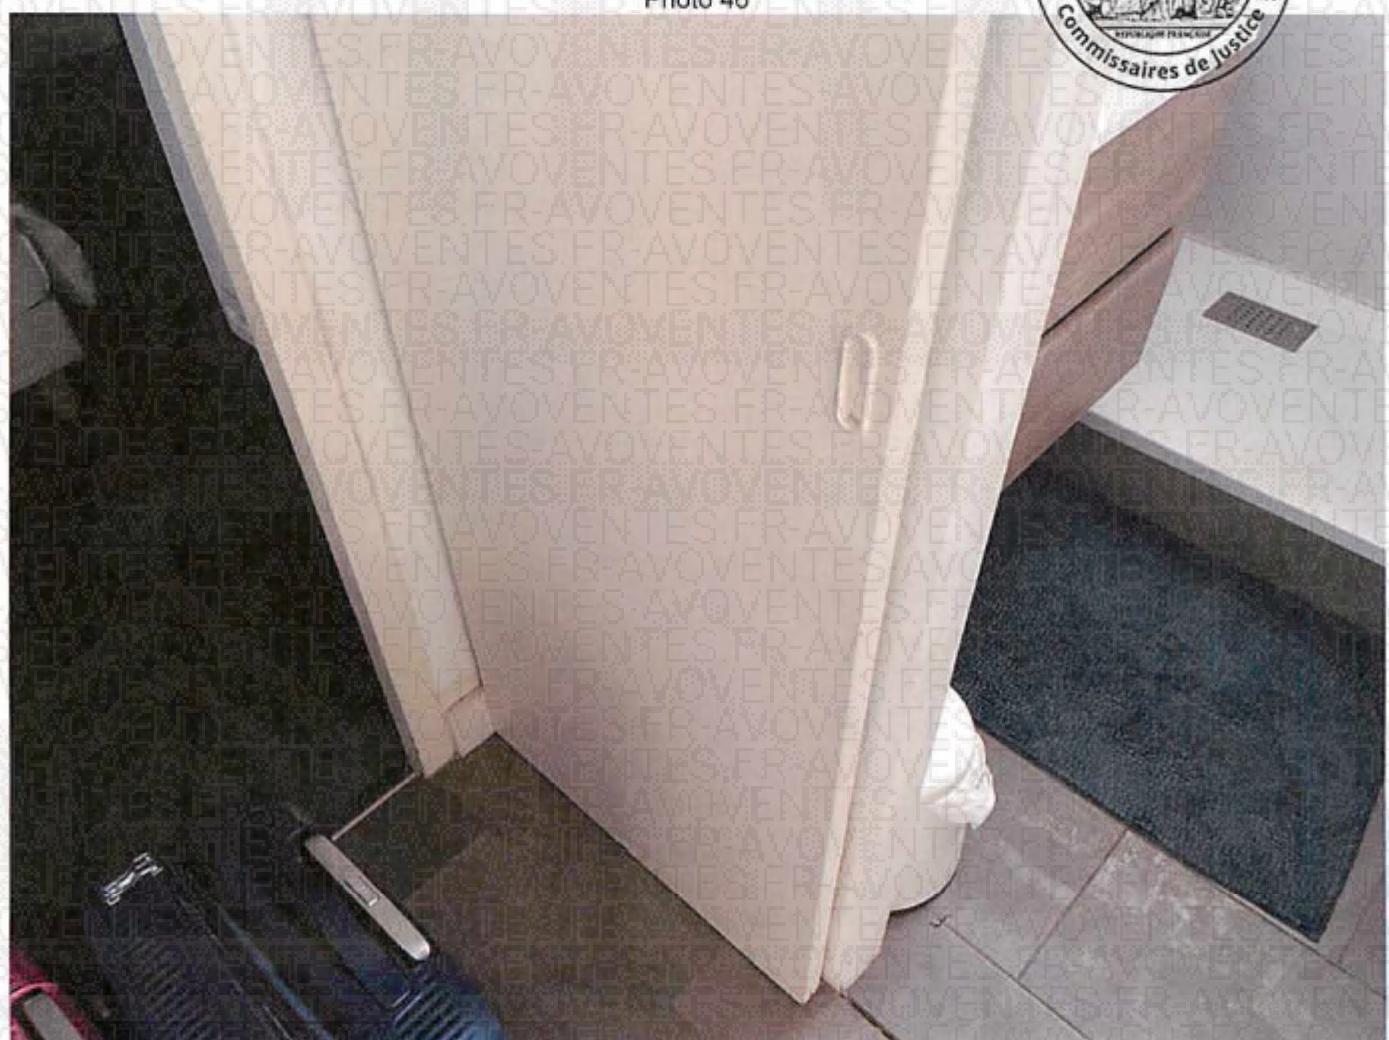
Photo 46

La pièce est fermée d'une porte à galandage. La face extérieure de la porte est en état d'usage ; la teinte n'est pas parfaitement homogène. (Photo 46)

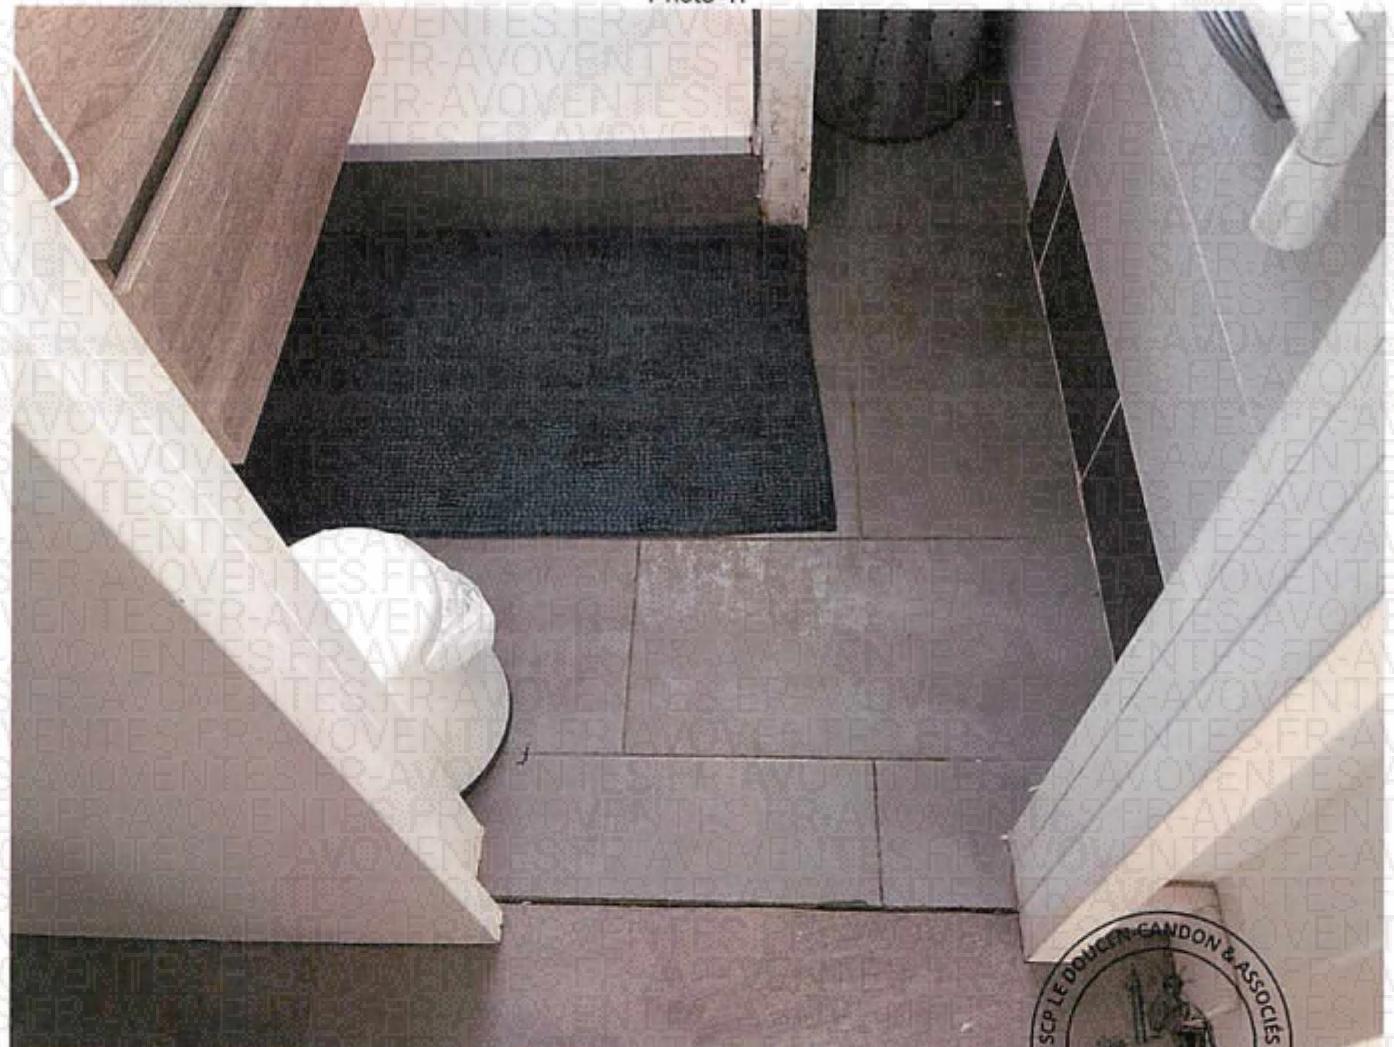
Photo 47

La porte s'ouvre et se referme correctement. En partie intérieure, le sol est couvert d'un carrelage. Absence de barre de seuil. La teinte des joints de carrelage n'est pas homogène. (Photo 47)

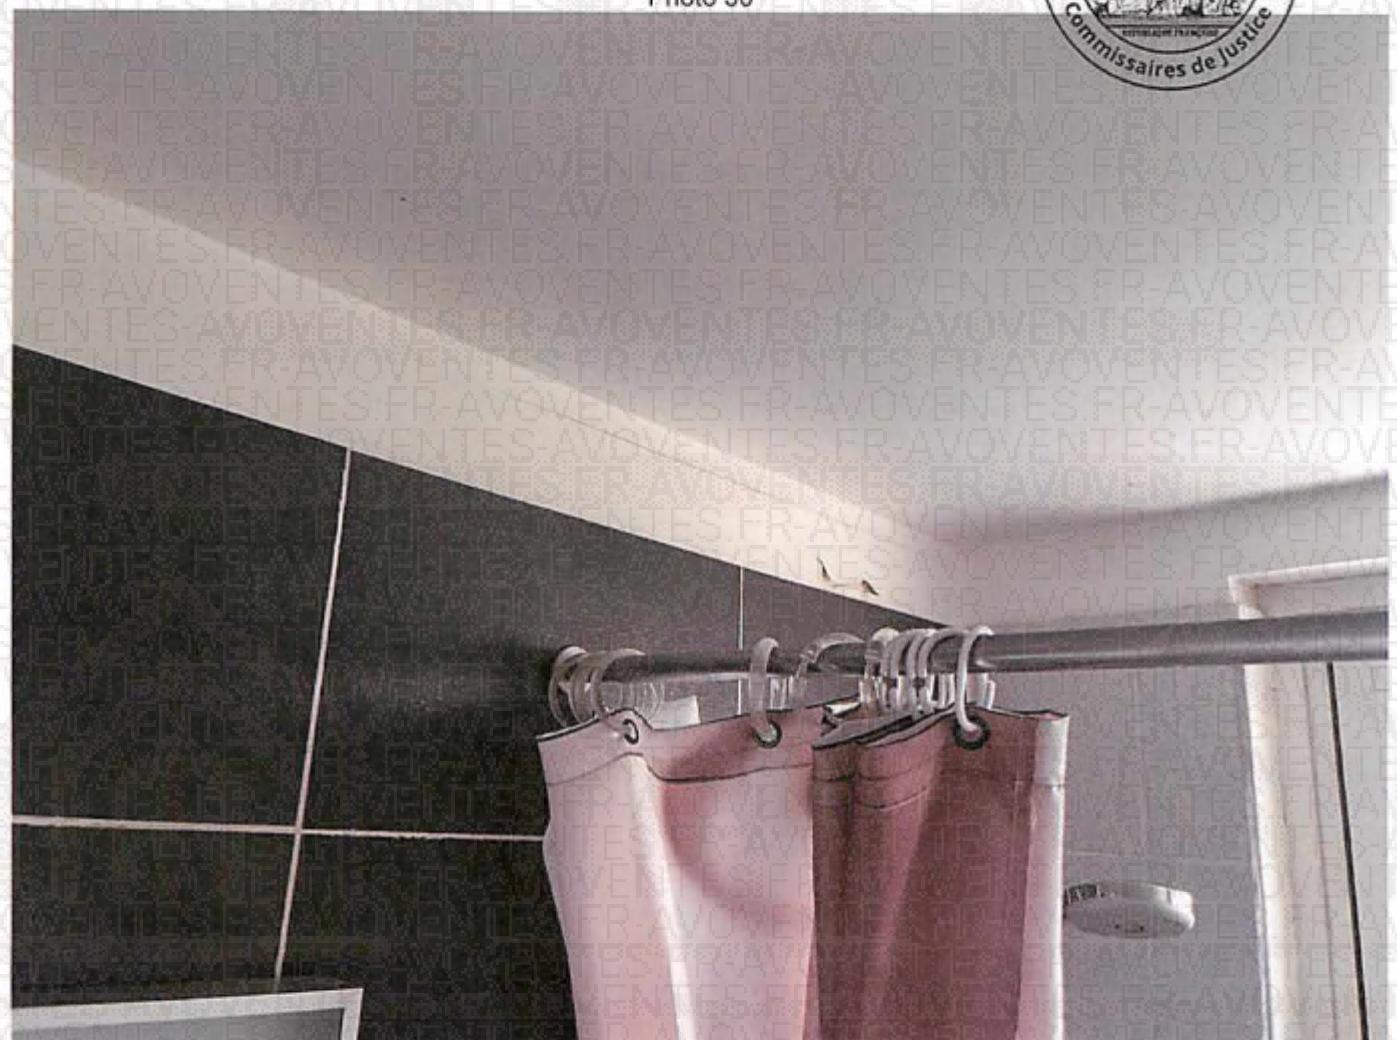
Photo 50

En partie haute, au-dessus de la faïence, une bande se décolle en ligne. (Photo 50)

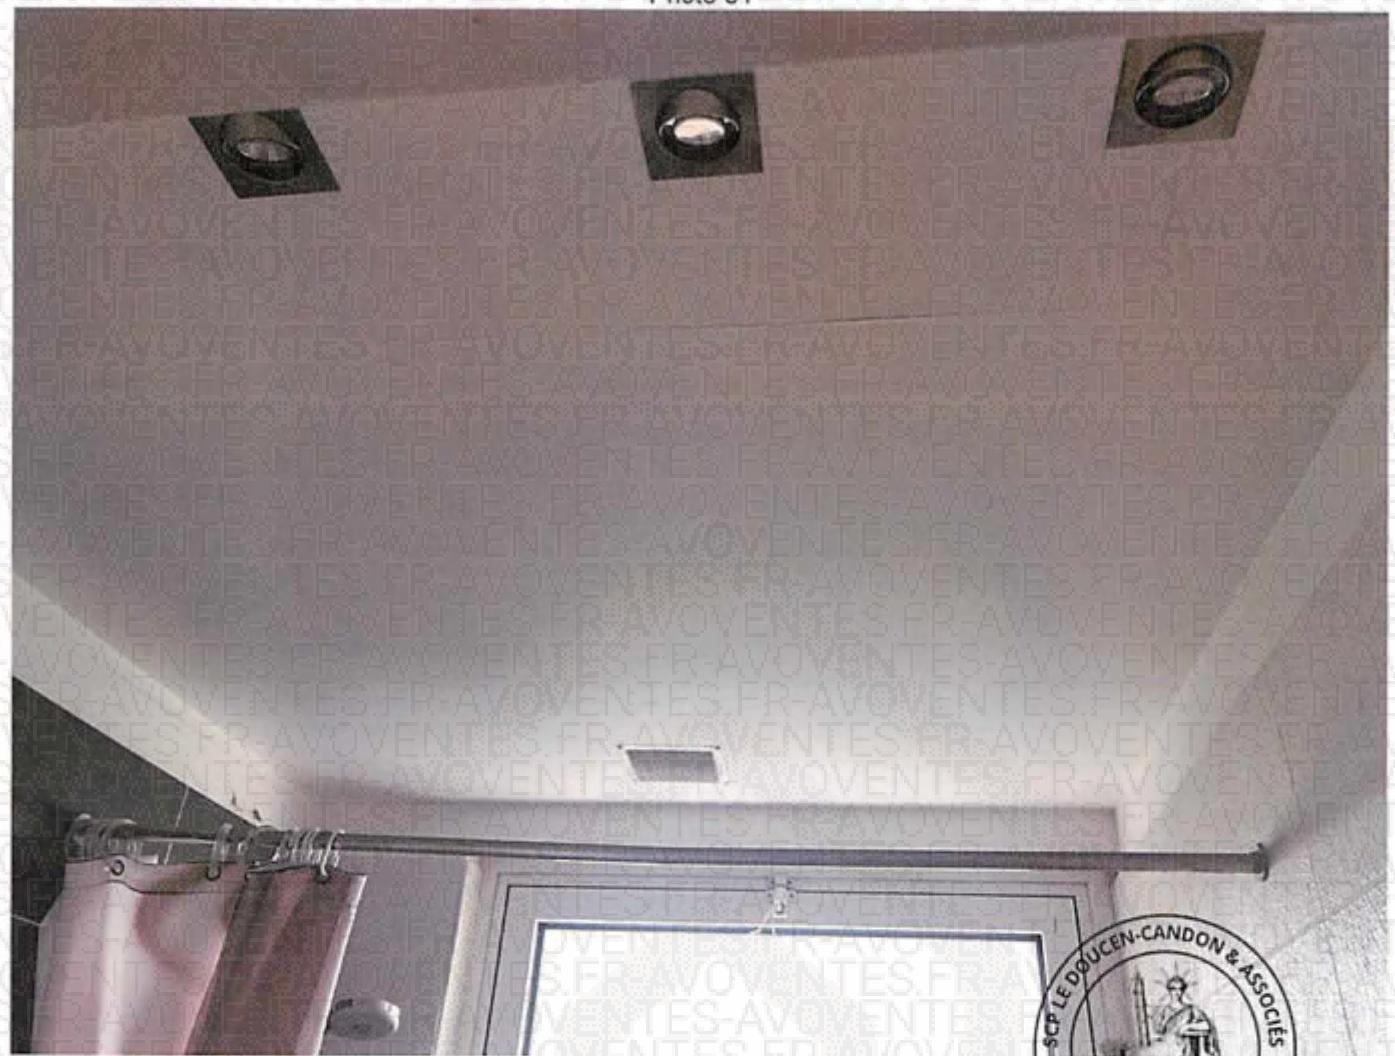
Photo 51

Le revêtement du plafond est en état d'usage. En un endroit, la peinture se décolle légèrement en ligne. (Photo 51)

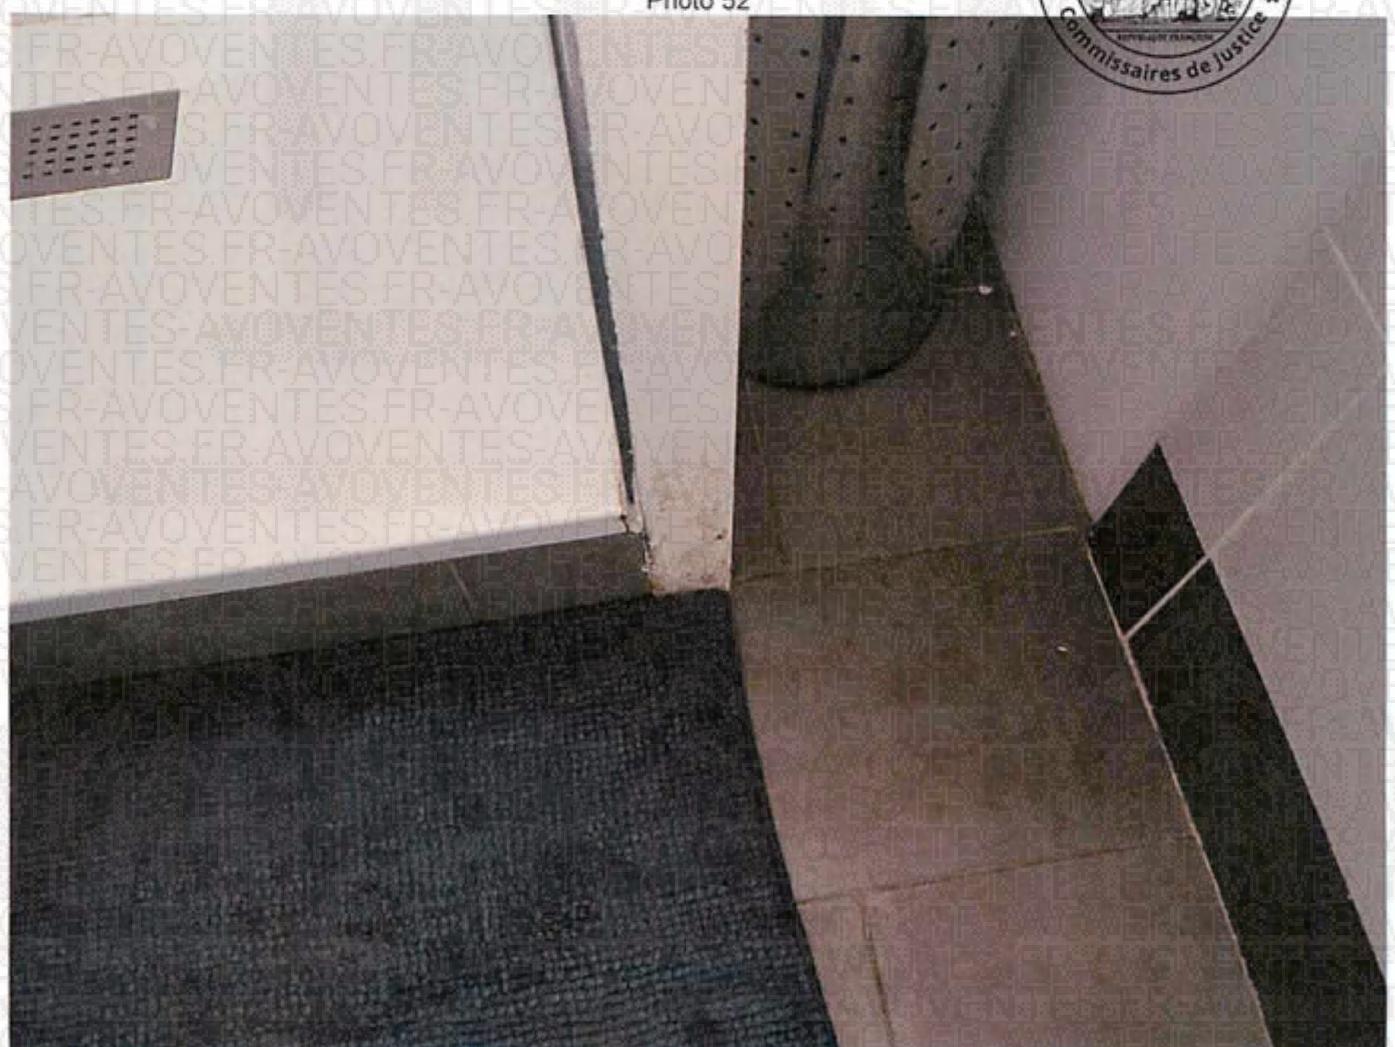
Photo 52

Présence d'une tablette. Le pied de la tablette est auréolé, défraîchi. (Photo 52)
