PROCES-VERBAL DESCRIPTIF

Certifie m'être rendu ce jour, à l'adresse du bien objet de la présente procédure sis 1 rue du Levant – Résidence LE SURCOUF – Bâtiment A, à 34280 LA GRANDE MOTTE, propriété de in de procéder à sa description en vue de sa vente.

Lot n° 8

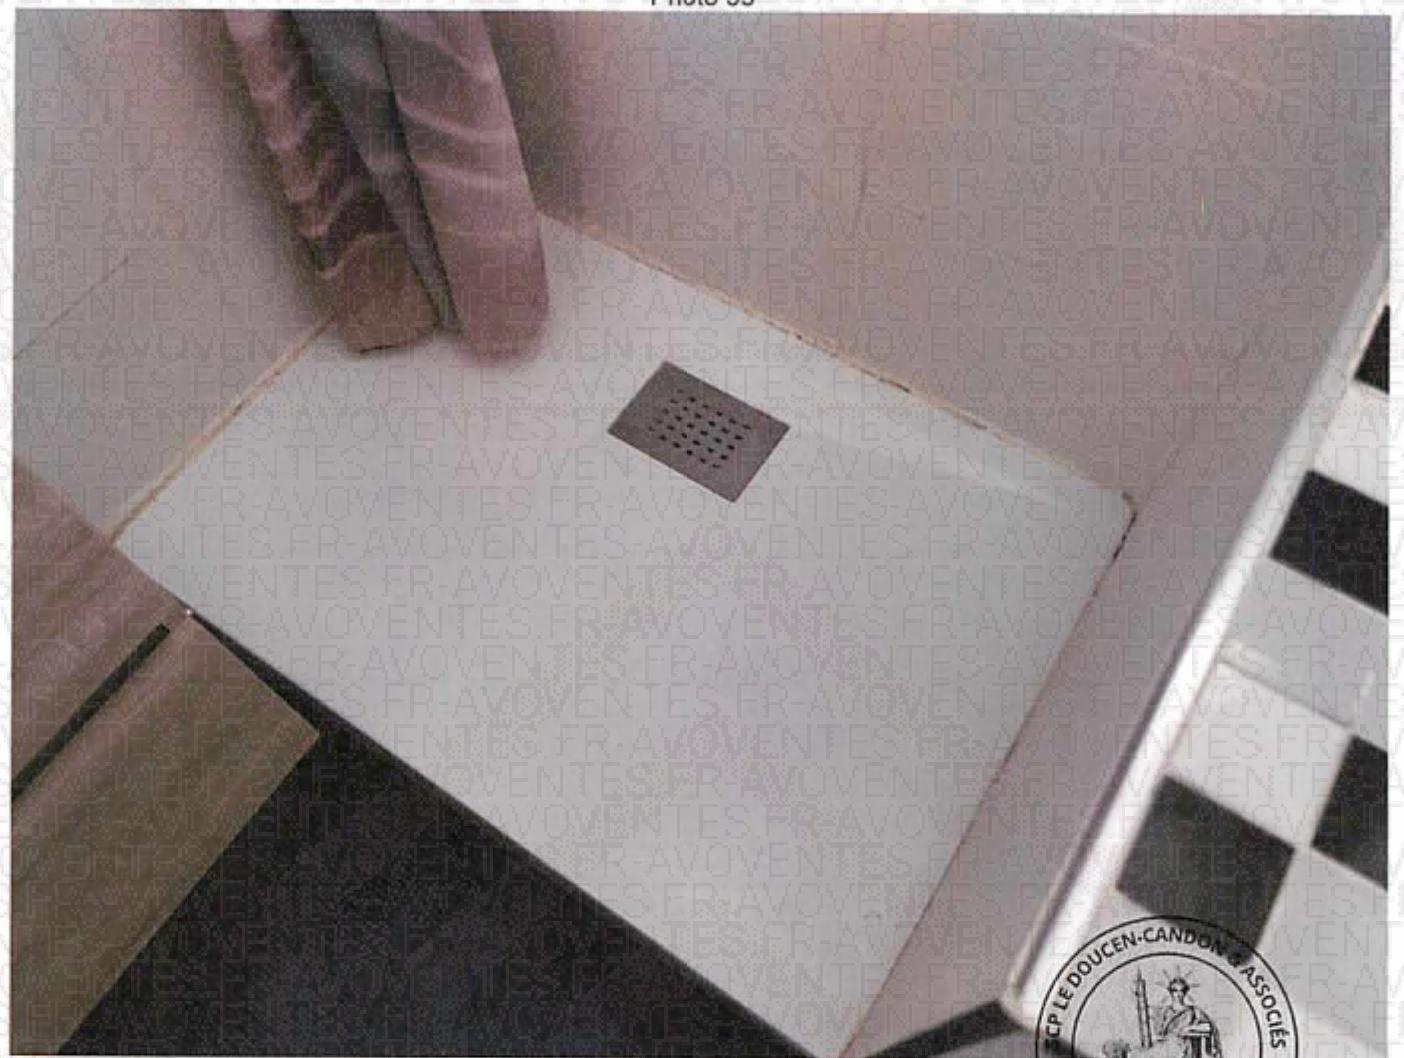
Photo 53

Le receveur de douche est en état d'usage. La jointure périphérique est affectée de quelques noirceurs. (Photo 53)

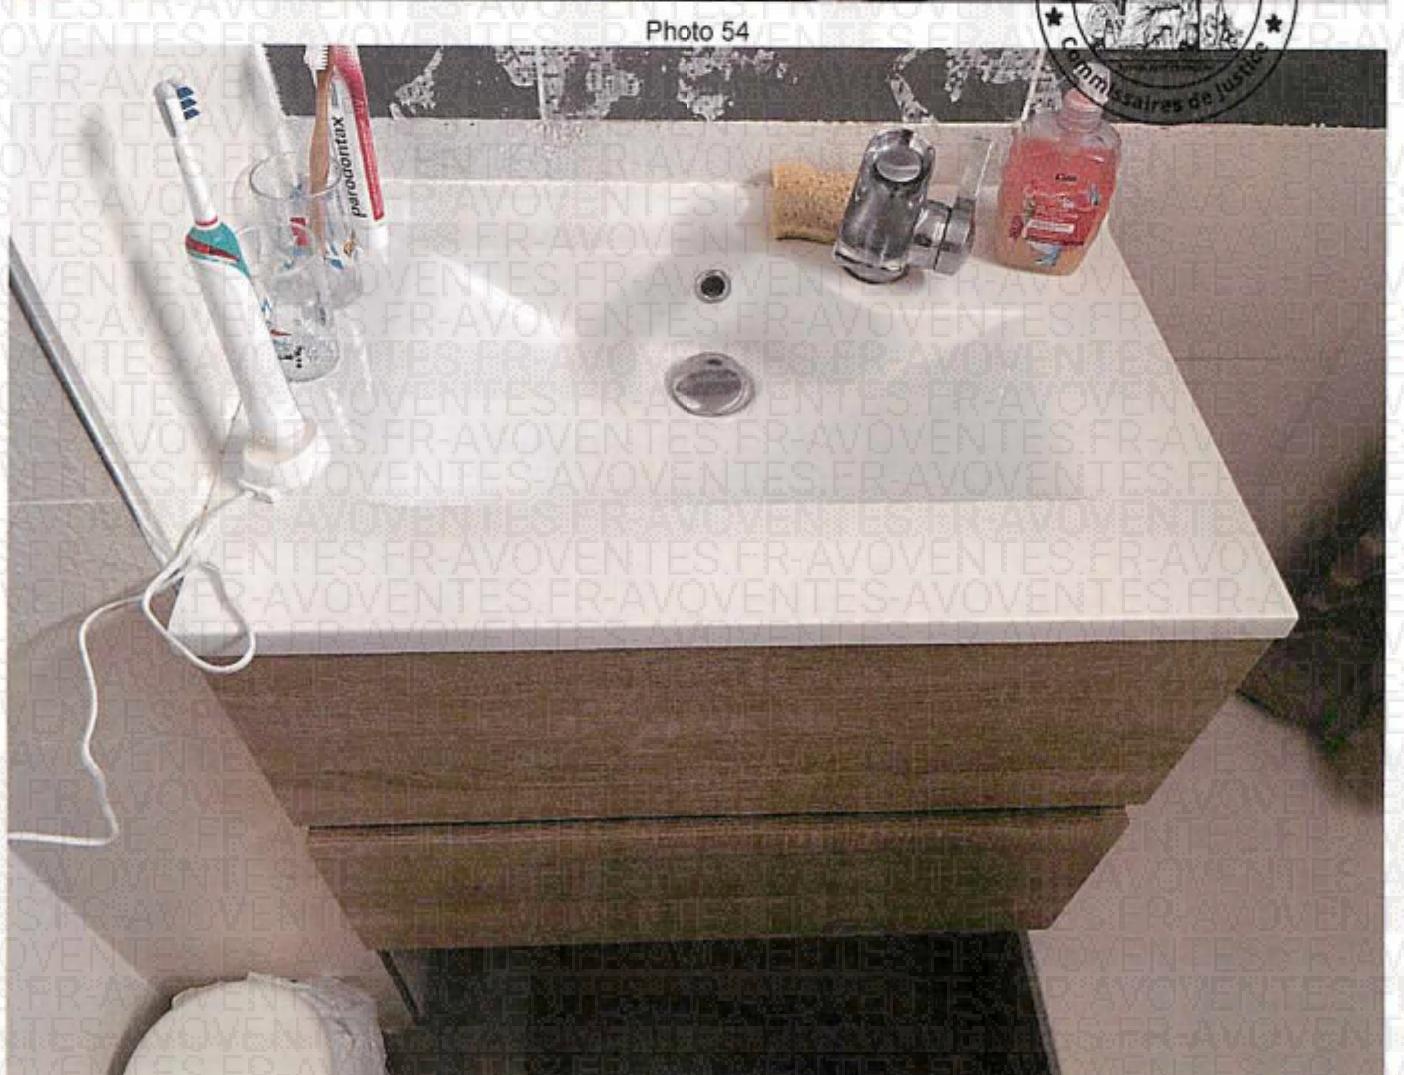
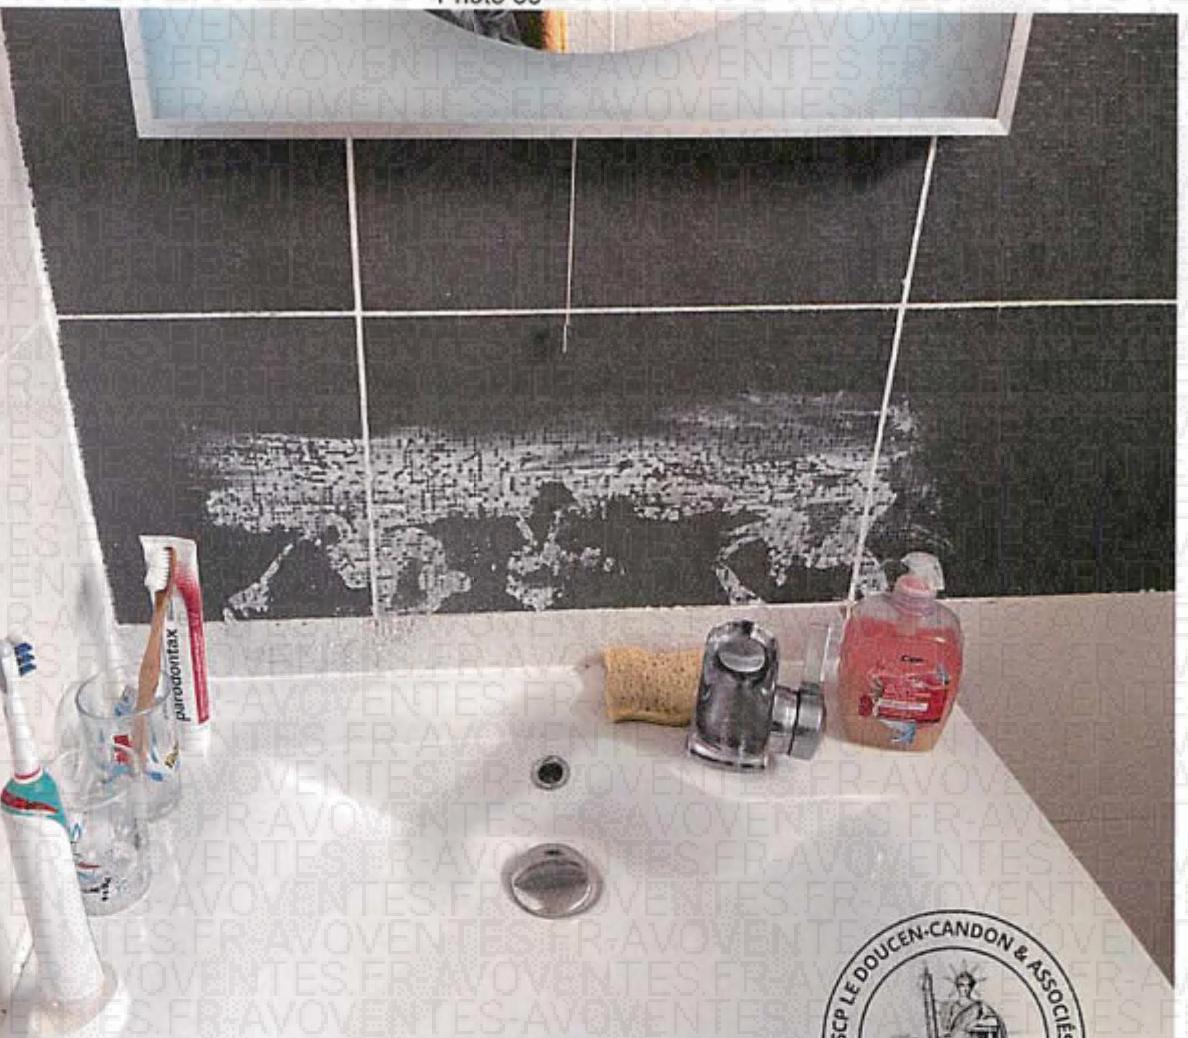
Présence d'un meuble vasque, en état. Au-dessus, la faïence est marquée de traces de colle. (Photos 54 et 55)

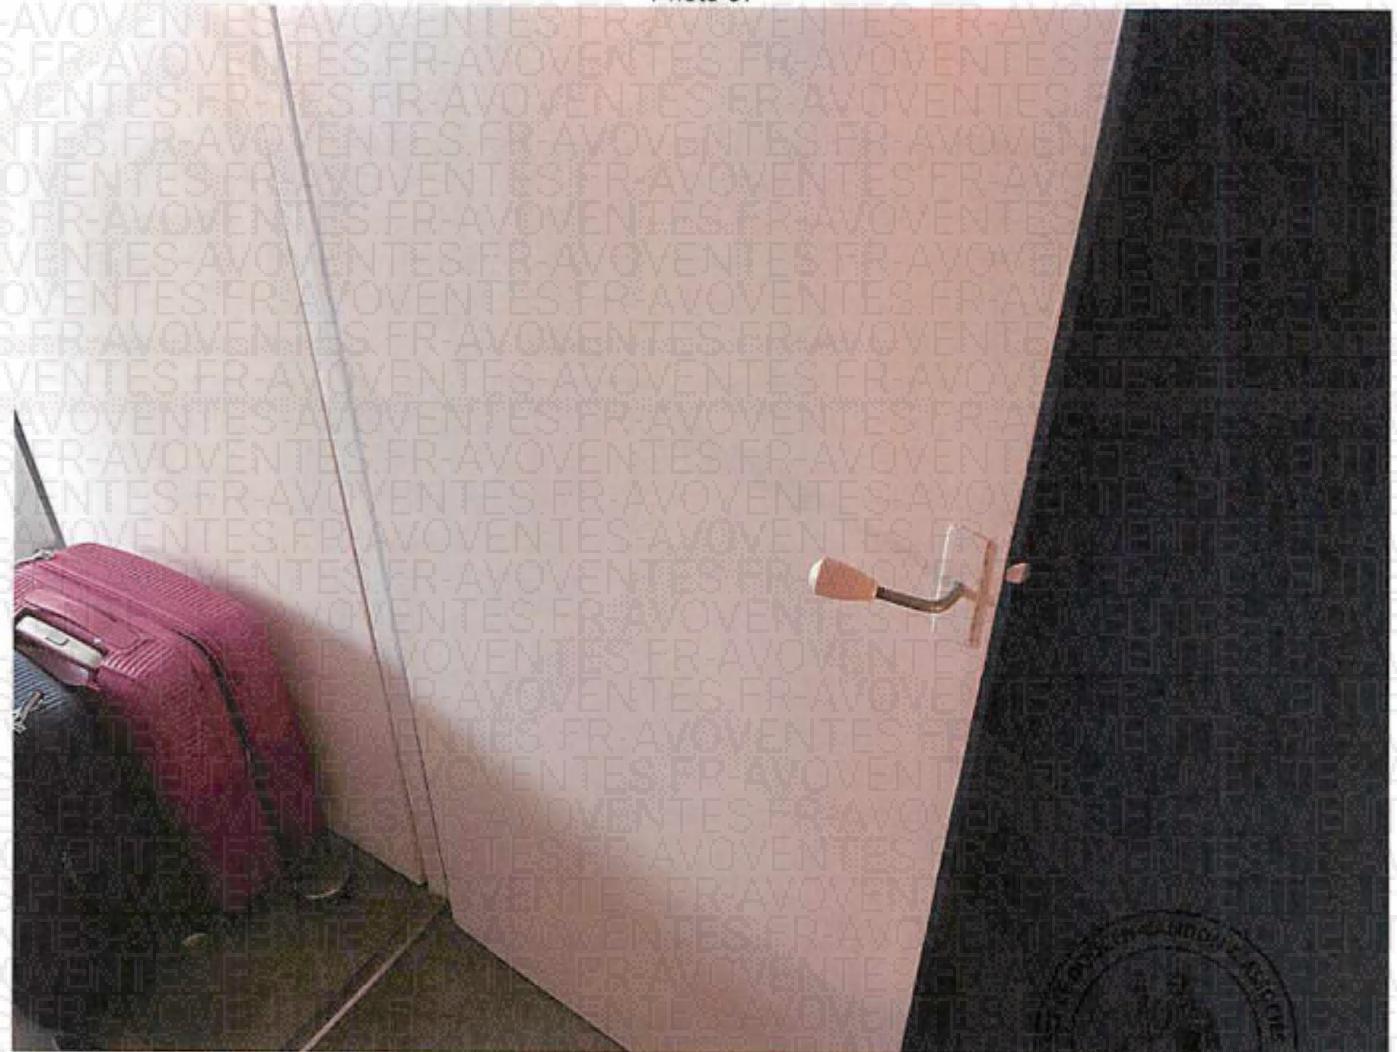
Photo 57

La face extérieure de la porte est en état d'usage. La teinte est quelque peu défraîchie au-dessus de la poignée. (Photo 57)

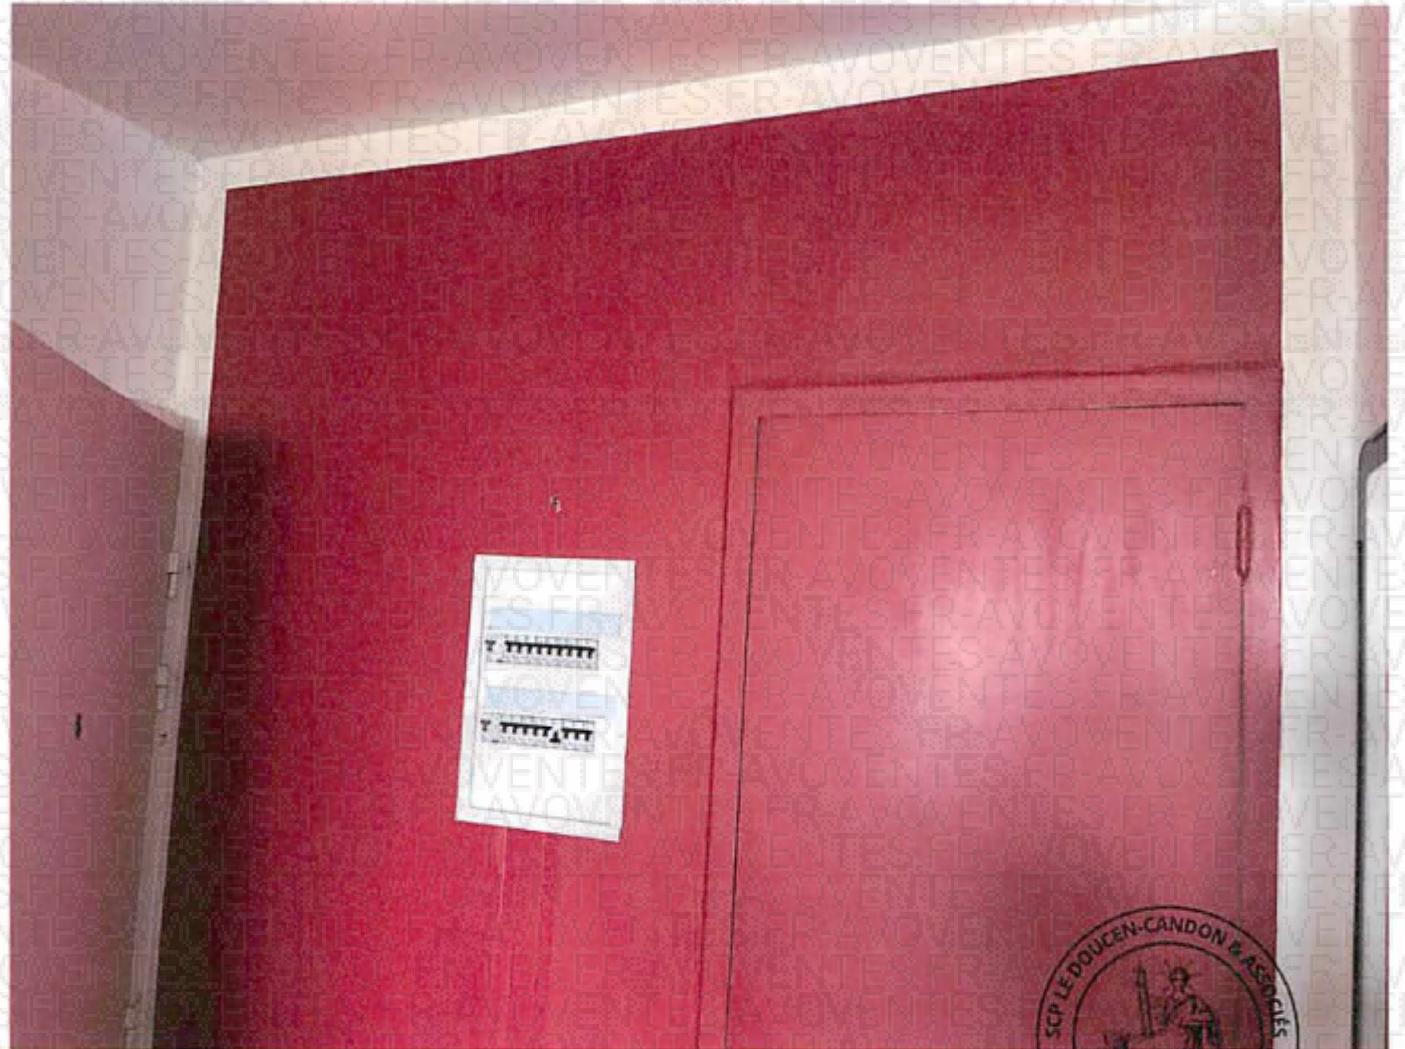
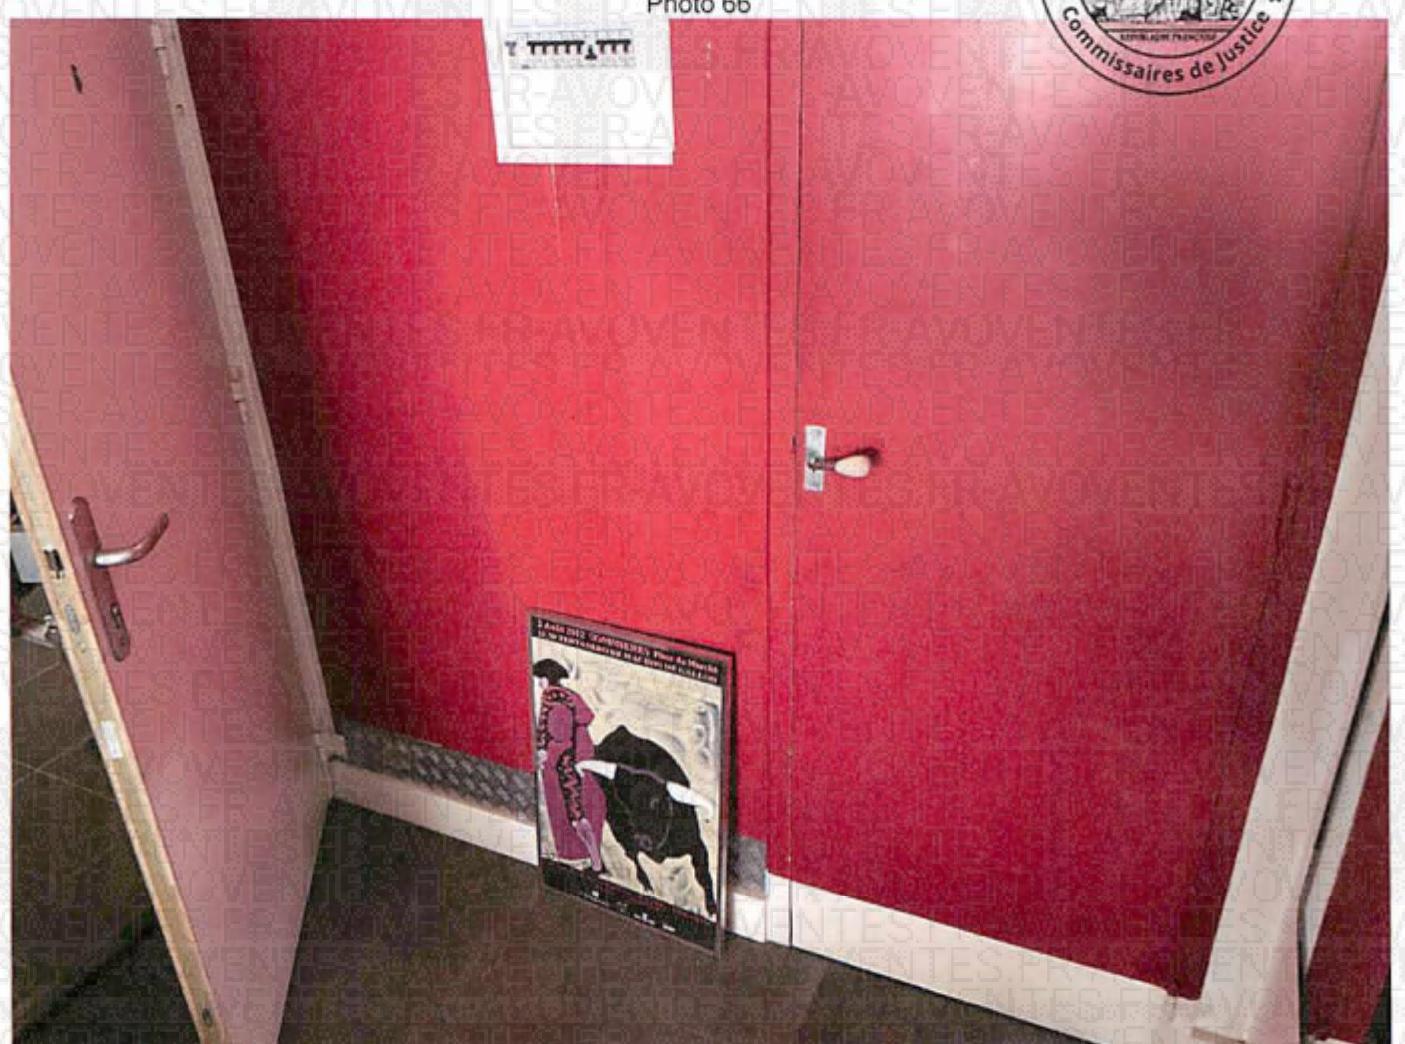
Au dos de la porte d'entrée dans le logement, une cloison abrite le tableau électrique. Ladite cloison est peinte en rouge, les surfaces non parfaitement lisses ; La teinte non parfaitement homogène (Photos 65 et 66)

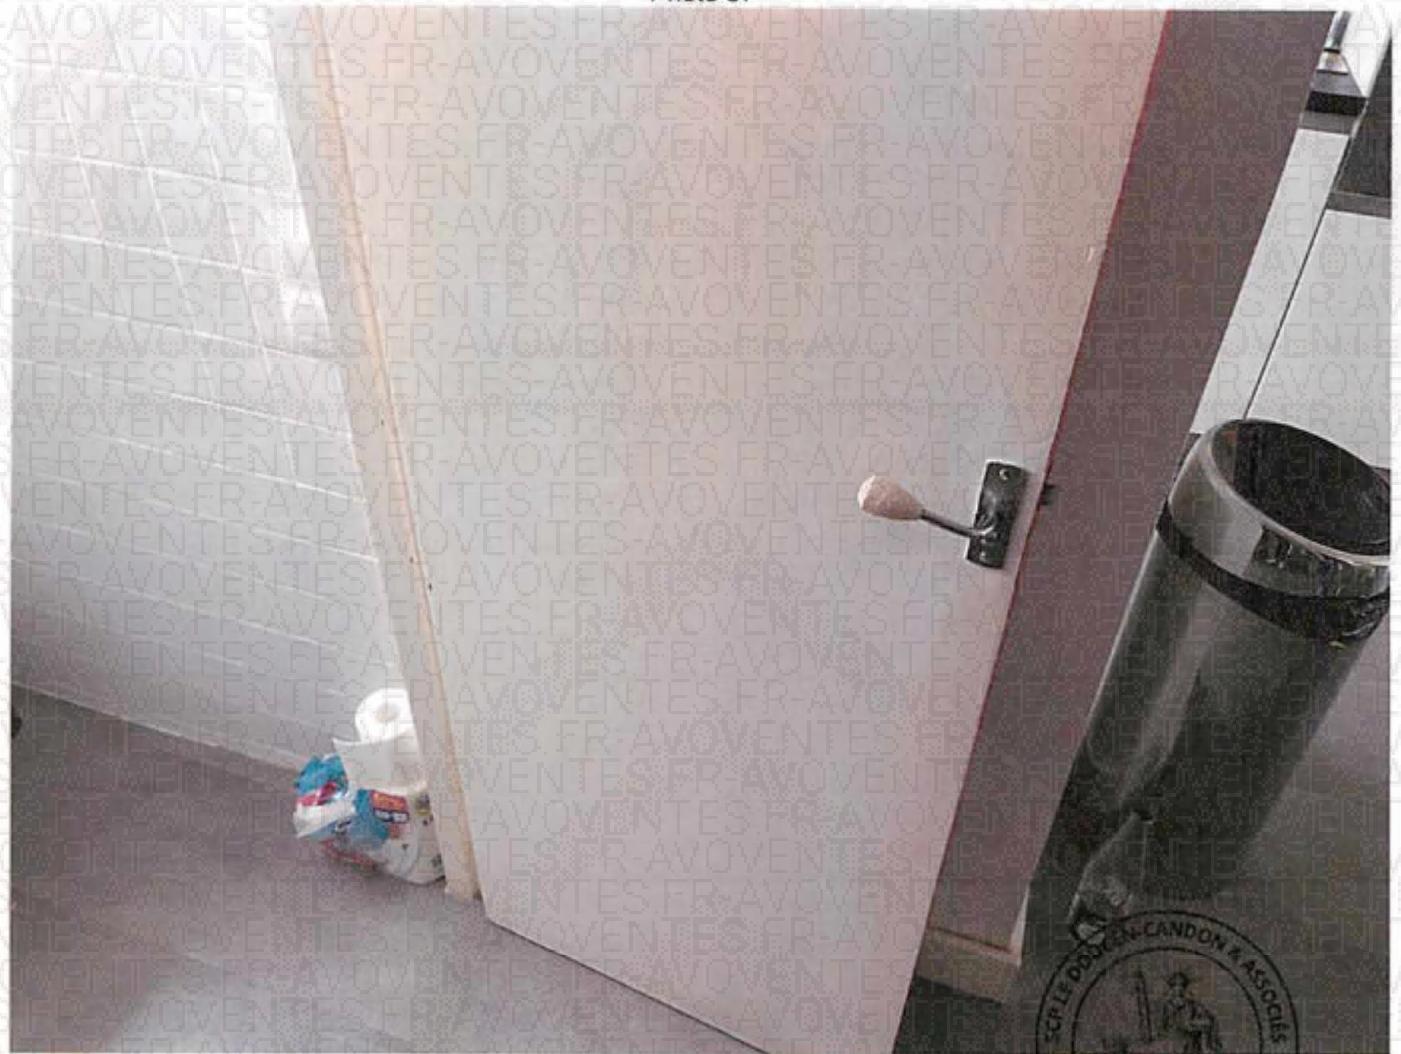
La porte s'ouvre et se referme correctement. En partie intérieure, la teinte de porte est défraîchie, jaunie. (Photo 67)
