# **PROCES VERBAL DE CONSTAT**

« Suite à la signification du commandement de payer valant saisie immobilière délivré le 07 Octobre 2025 à AVOVENTES nous vous demandons de dresser le procès-verbal descriptif de l'immeuble situé sur la commune de VIVIERS, parcelles cadastrées section AL n°579, 588, 590 et 592. »

Certifie m'être rendu ce jour 799 route de Roumanas 07220 VIVIERS, où là étant, et en présence de :

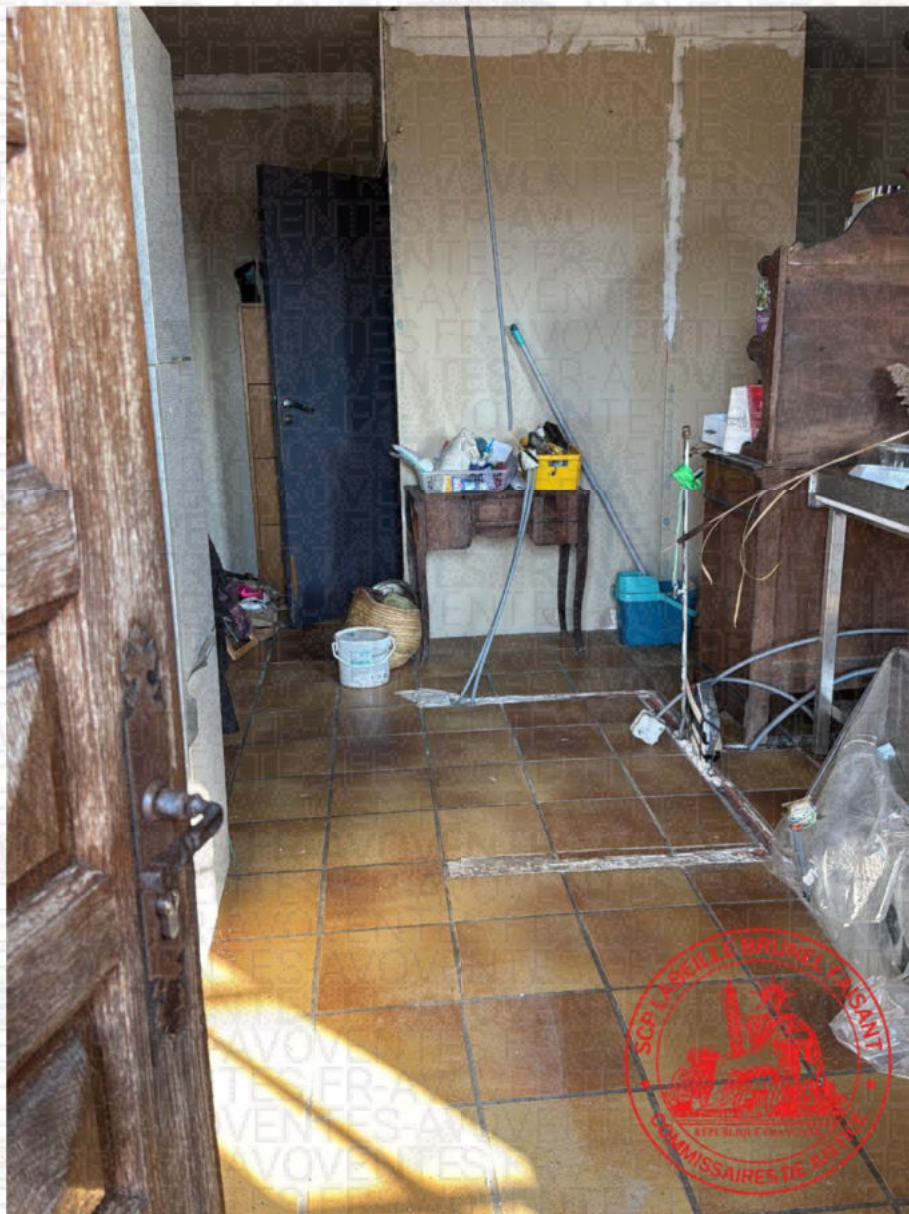
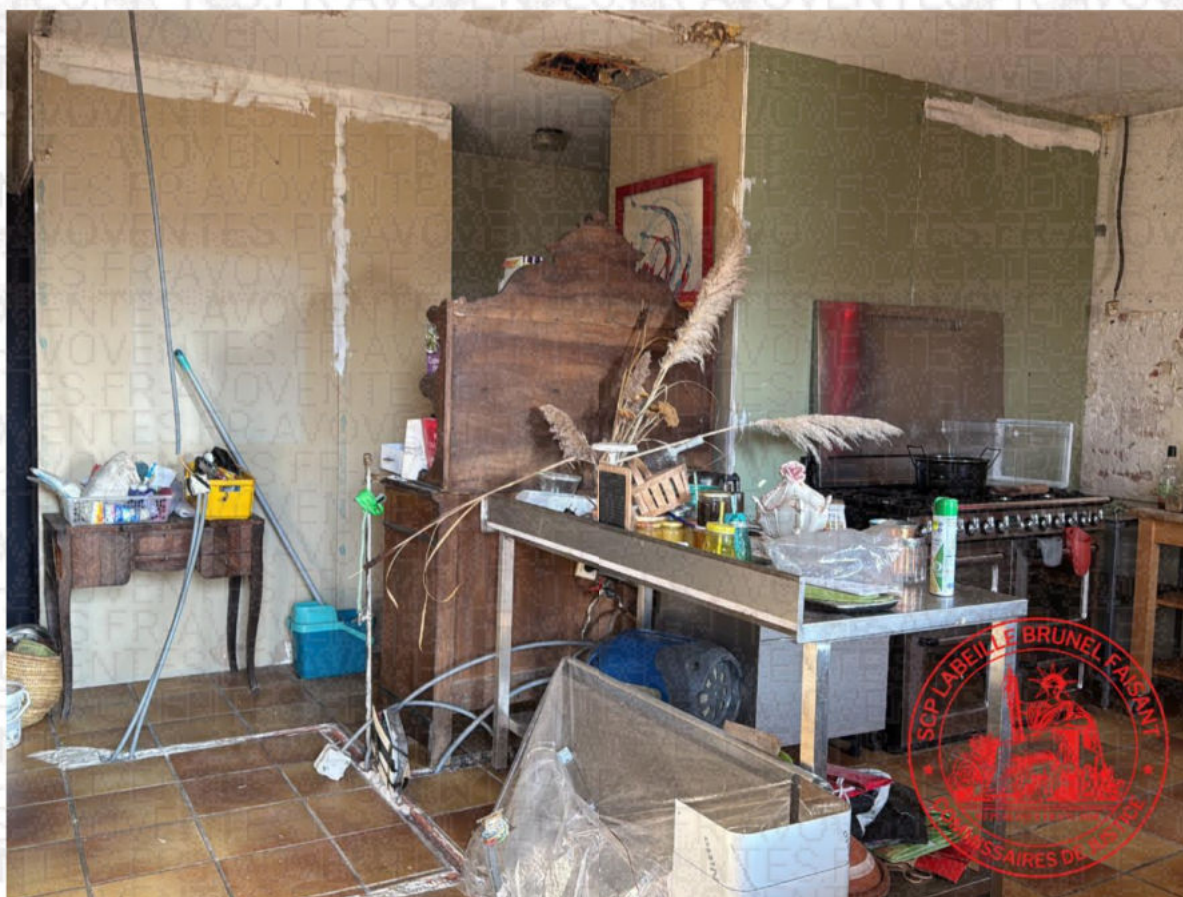
- **Entrée :**

Au sol, un carrelage en grès a été réalisé avec des cloisons abattues visibles tant au plafond qu'au sol.

Les murs ont fait l'objet d'un doublage en placoplâtre non achevé.

Le plafond reçoit une dalle béton sur laquelle des cloisons démolies sont encore visibles.

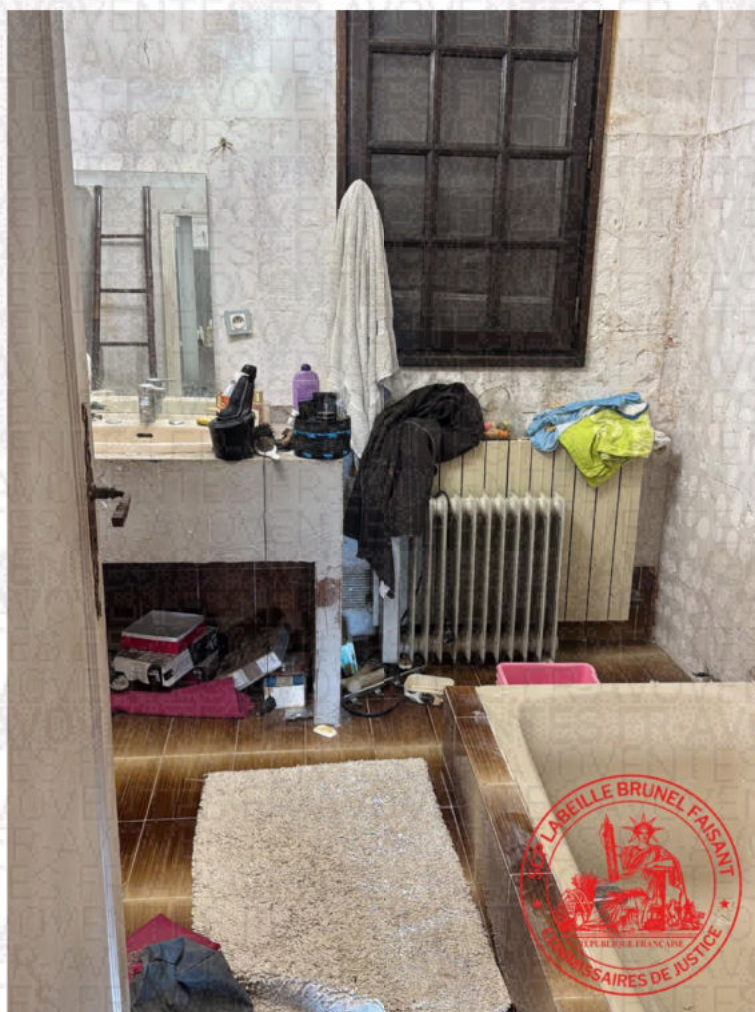
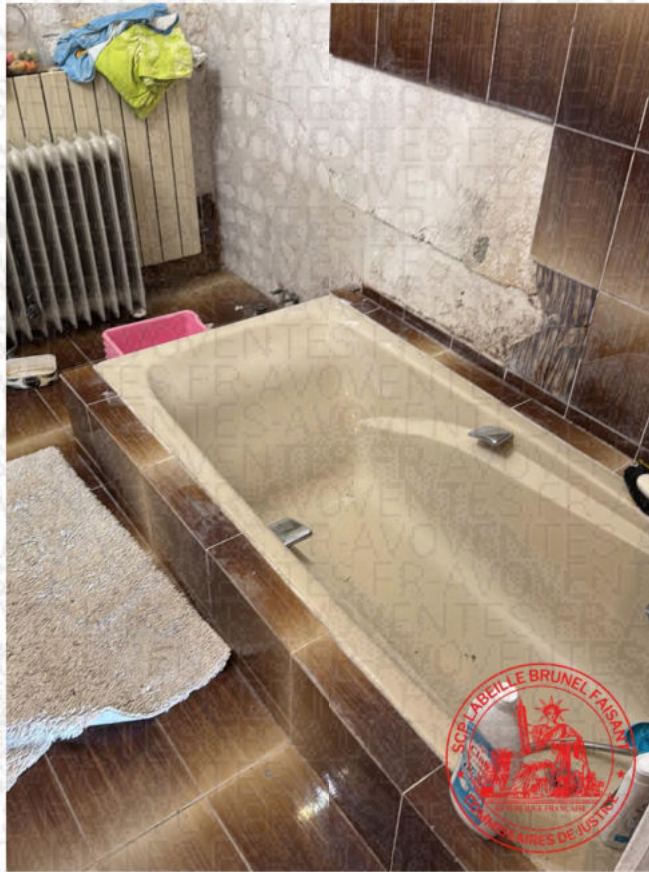
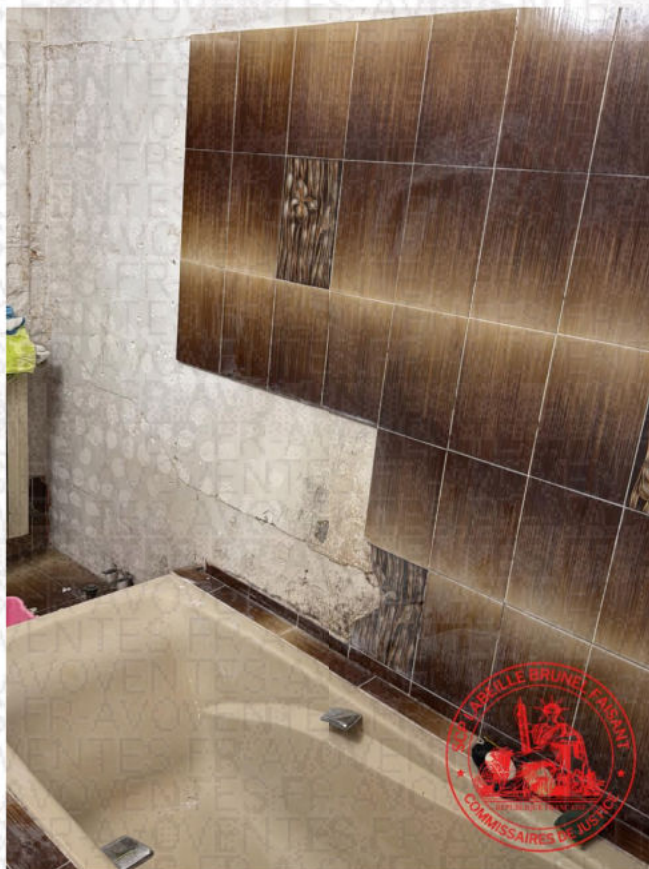
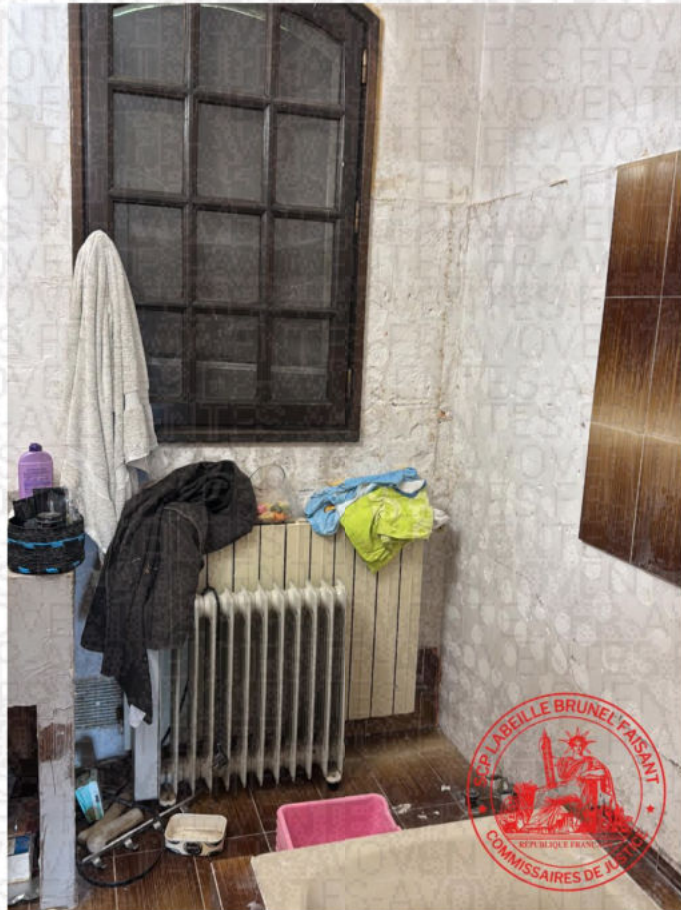
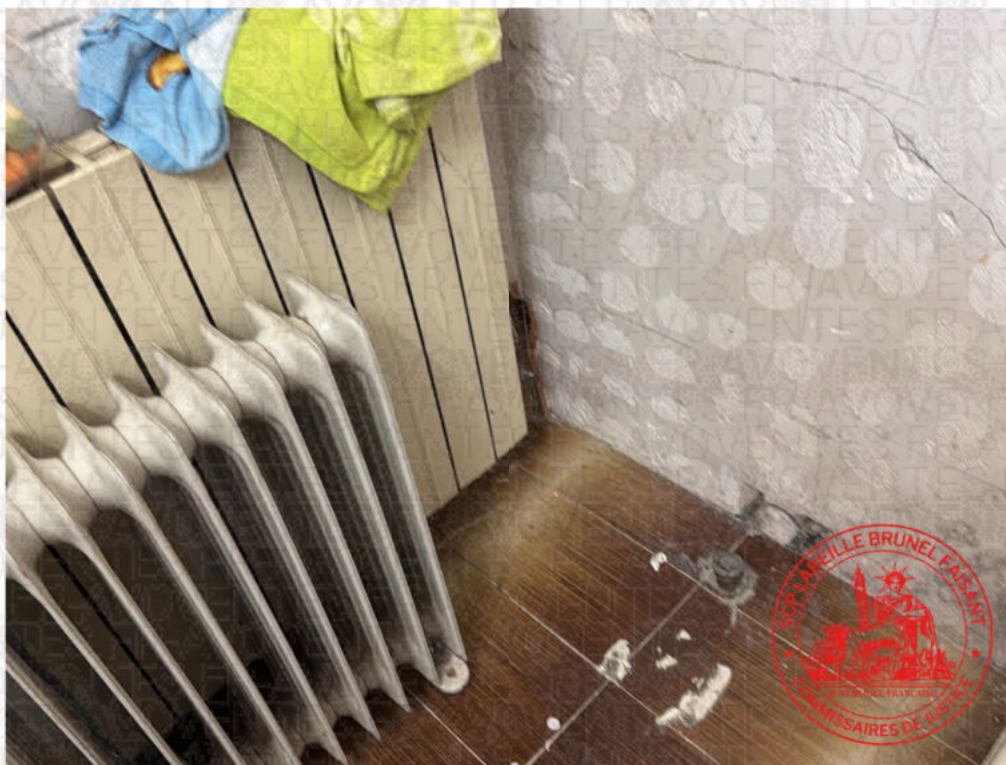
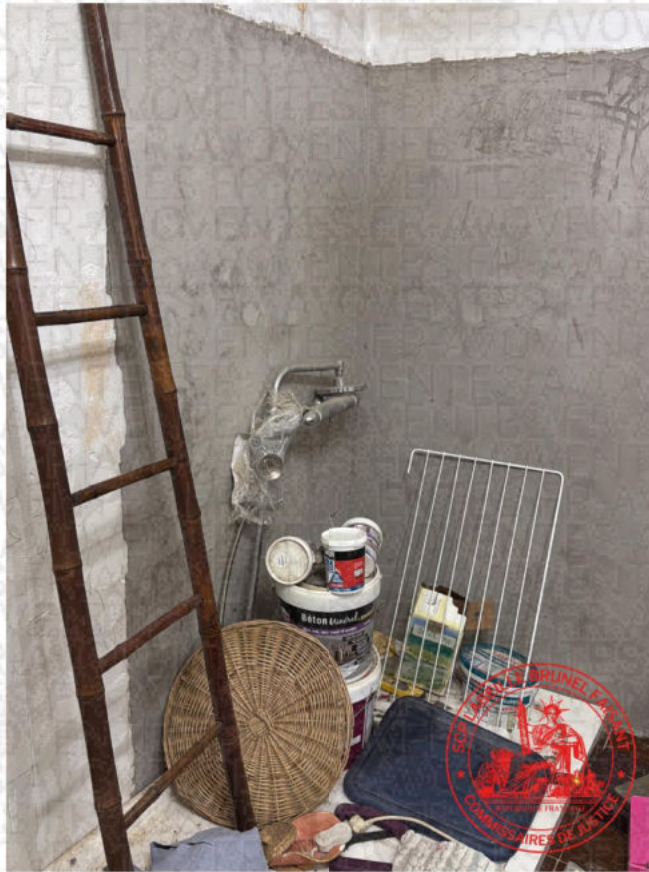
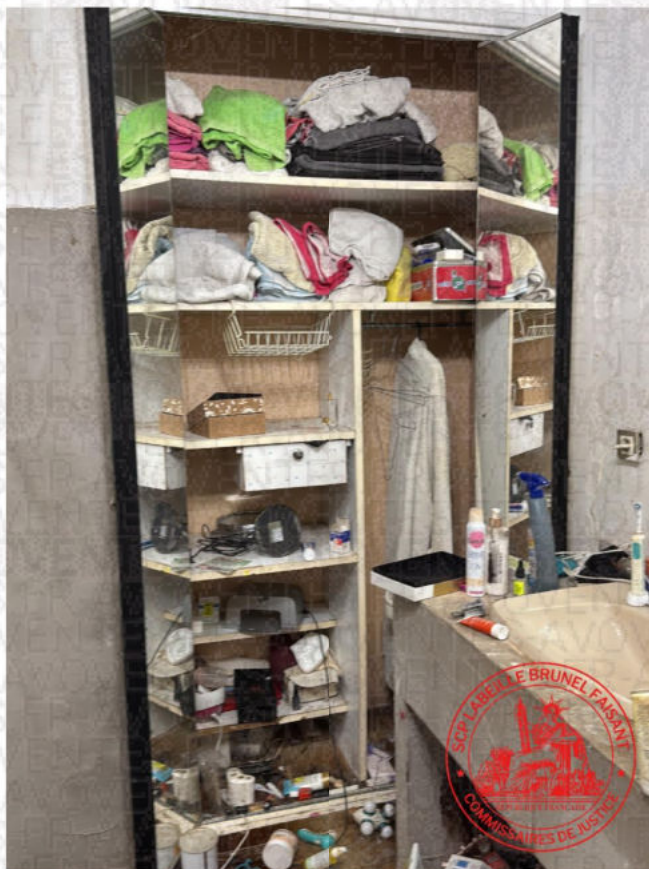
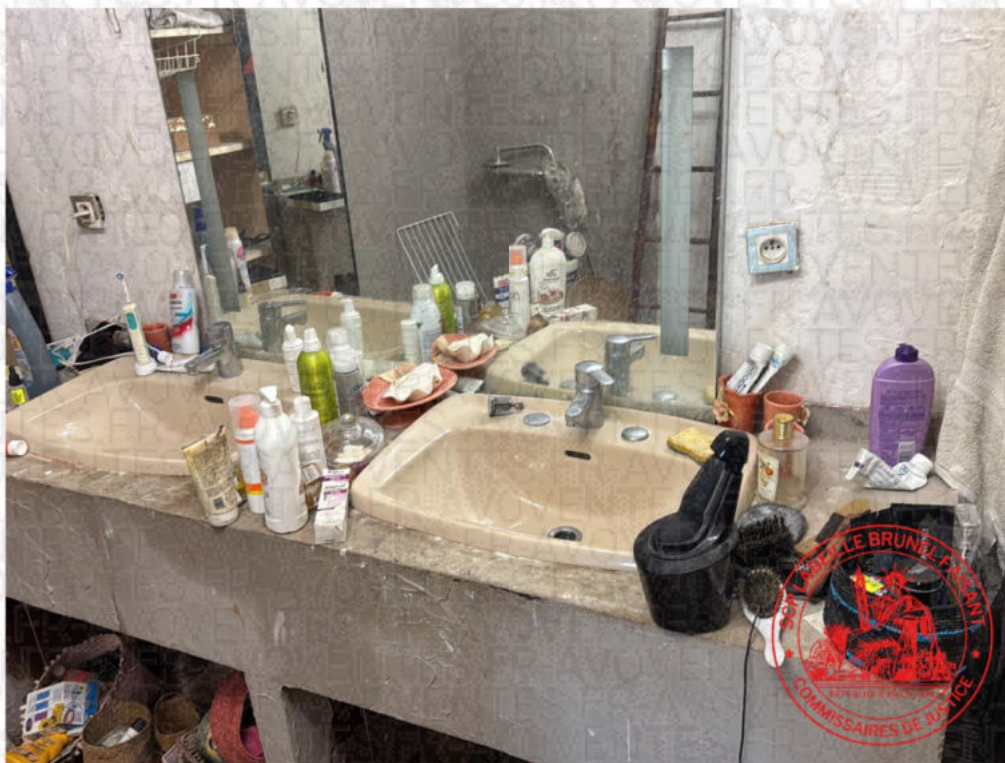
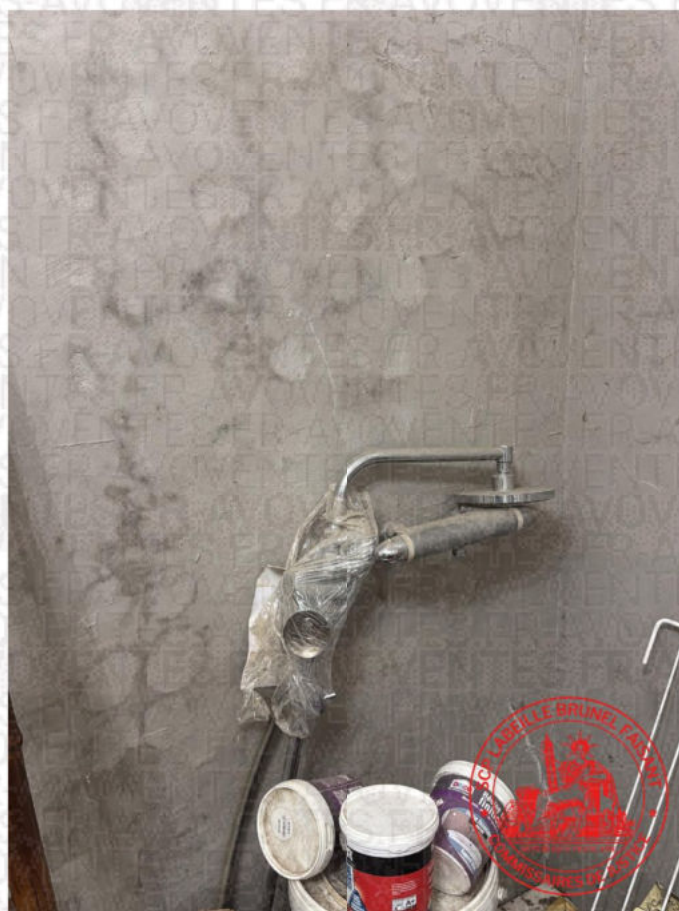
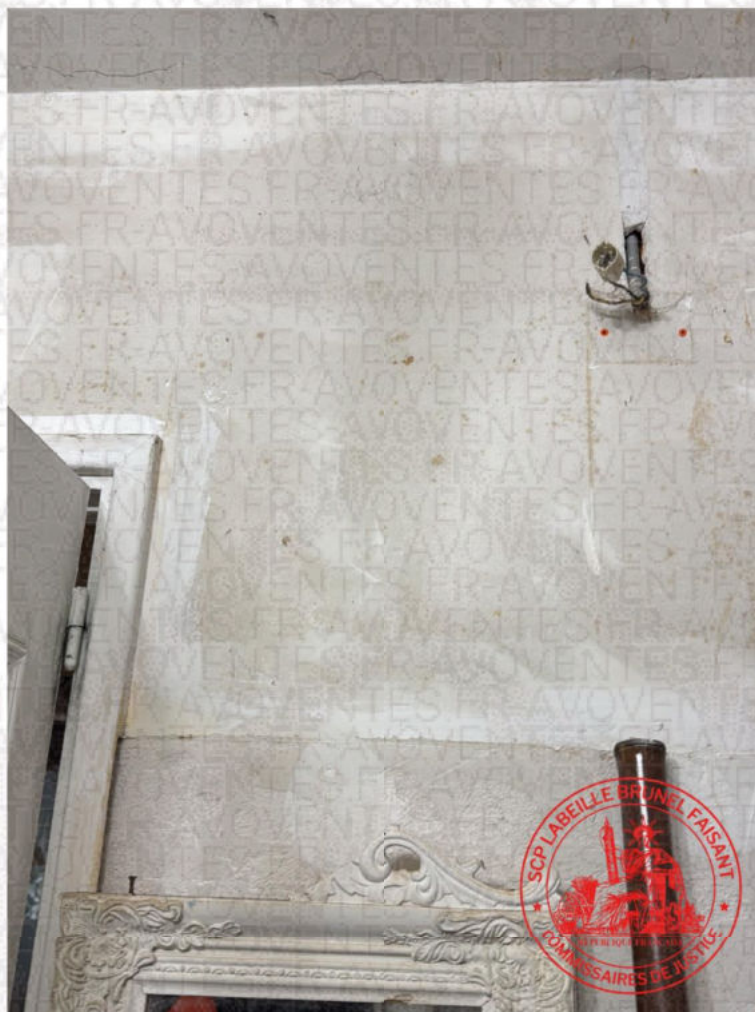
- **Salle de bains :**

La salle de bain est en rénovation et à l'état d'abandon.

Sur les murs à l'entrée au niveau de la baignoire, des fissures sont également relevées sur une partie.

De la faïence est décollée sur une partie.

Cette pièce est équipée : d'un lavabo sur un bâti, un bac à douche, une baignoire et un radiateur hors service.

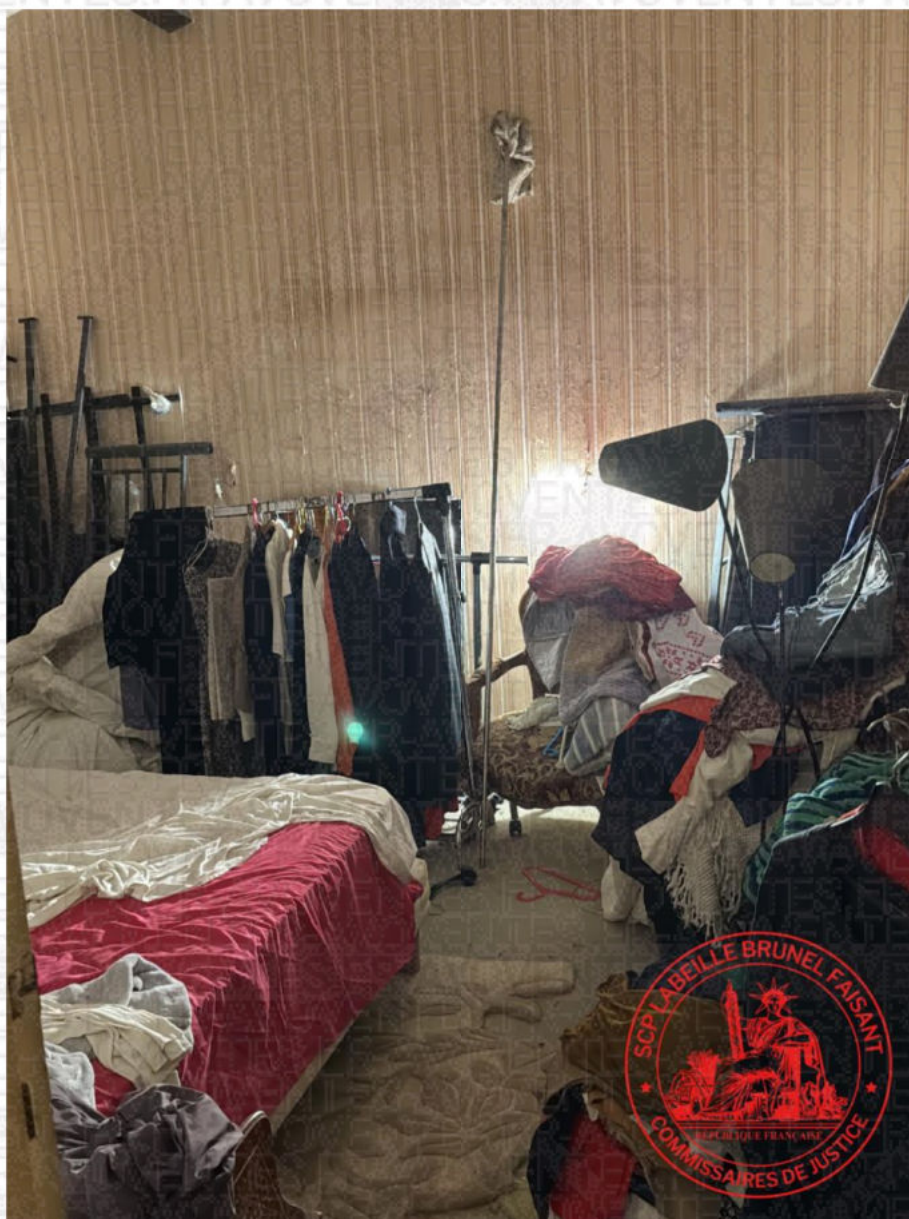
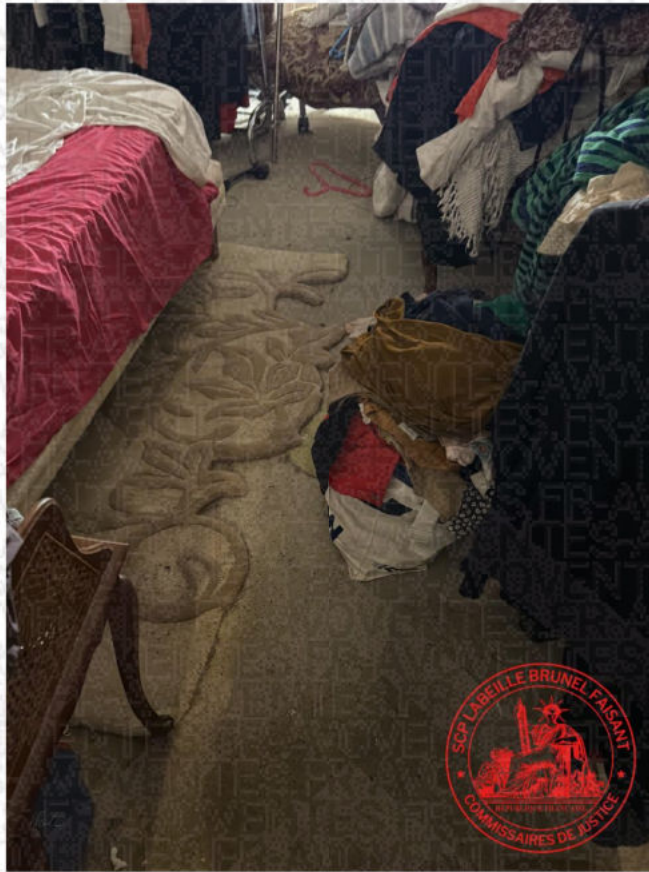
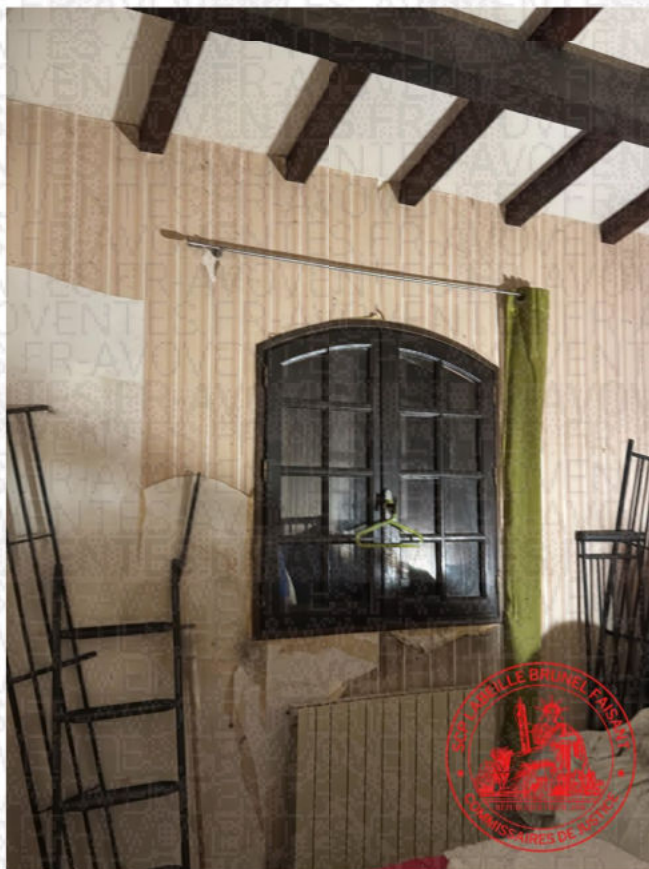
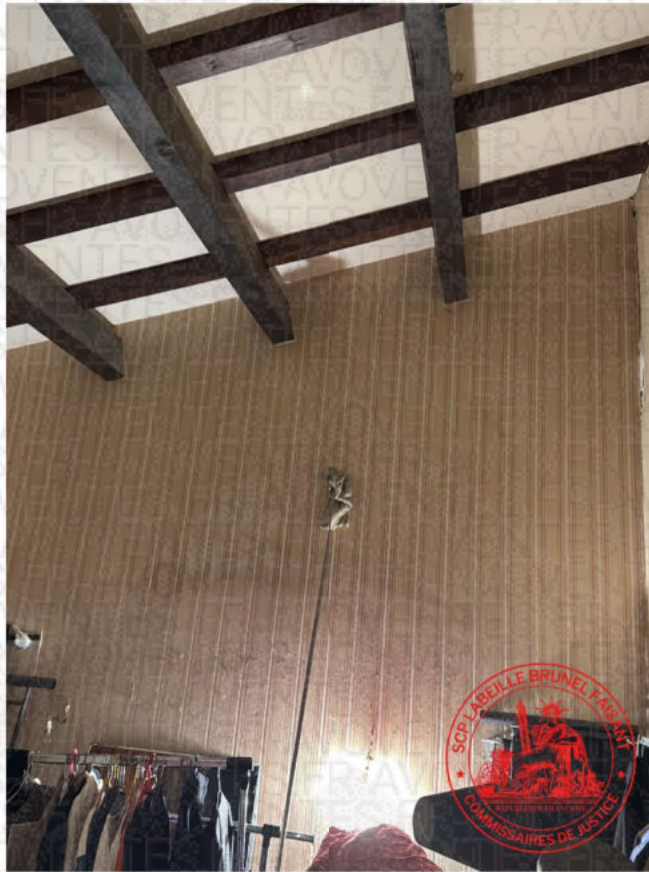
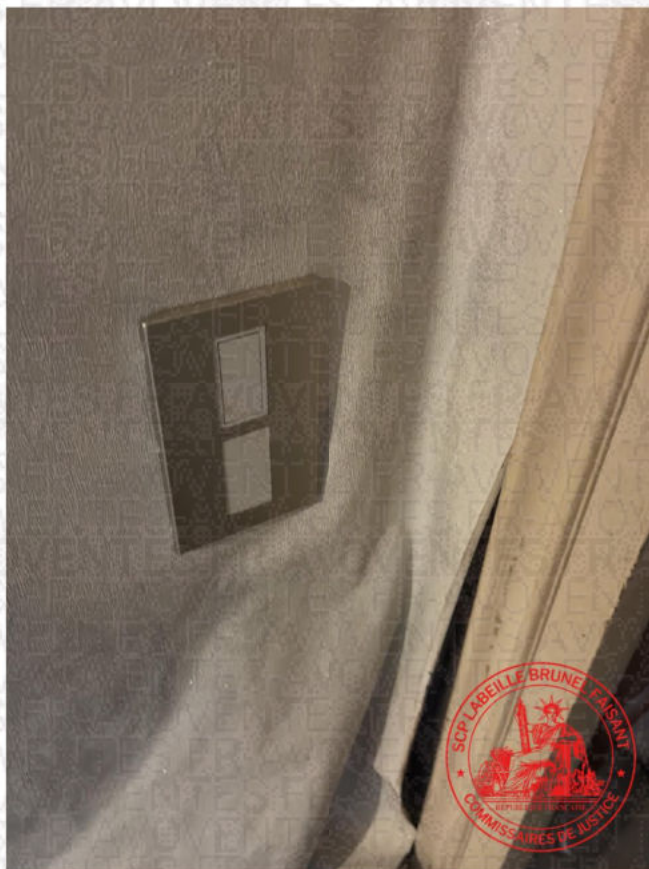
- **Chambre 3 :**

Les murs en reçoivent une tapisserie défraîchie.

Cette pièce est éclairée par une fenêtre bois sous laquelle un radiateur hors service est visible.

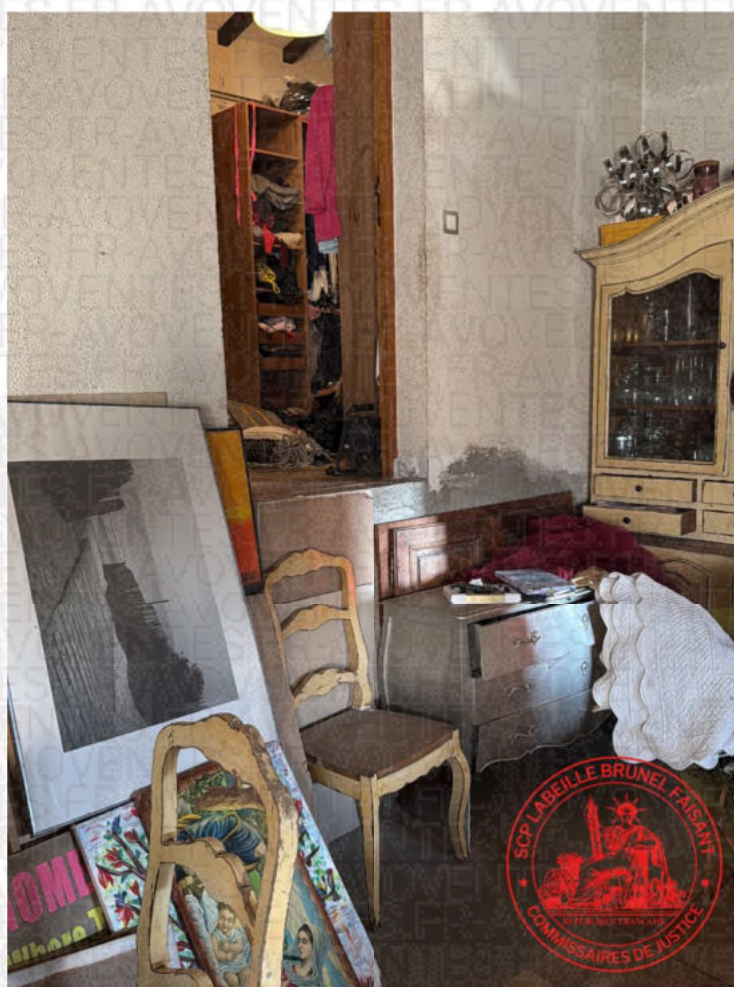
Il est à noter que l'accès s'effectue en enjambant un meuble, l'accès à la pièce étant dépourvu d'escalier comme les pièces précédemment visitées.

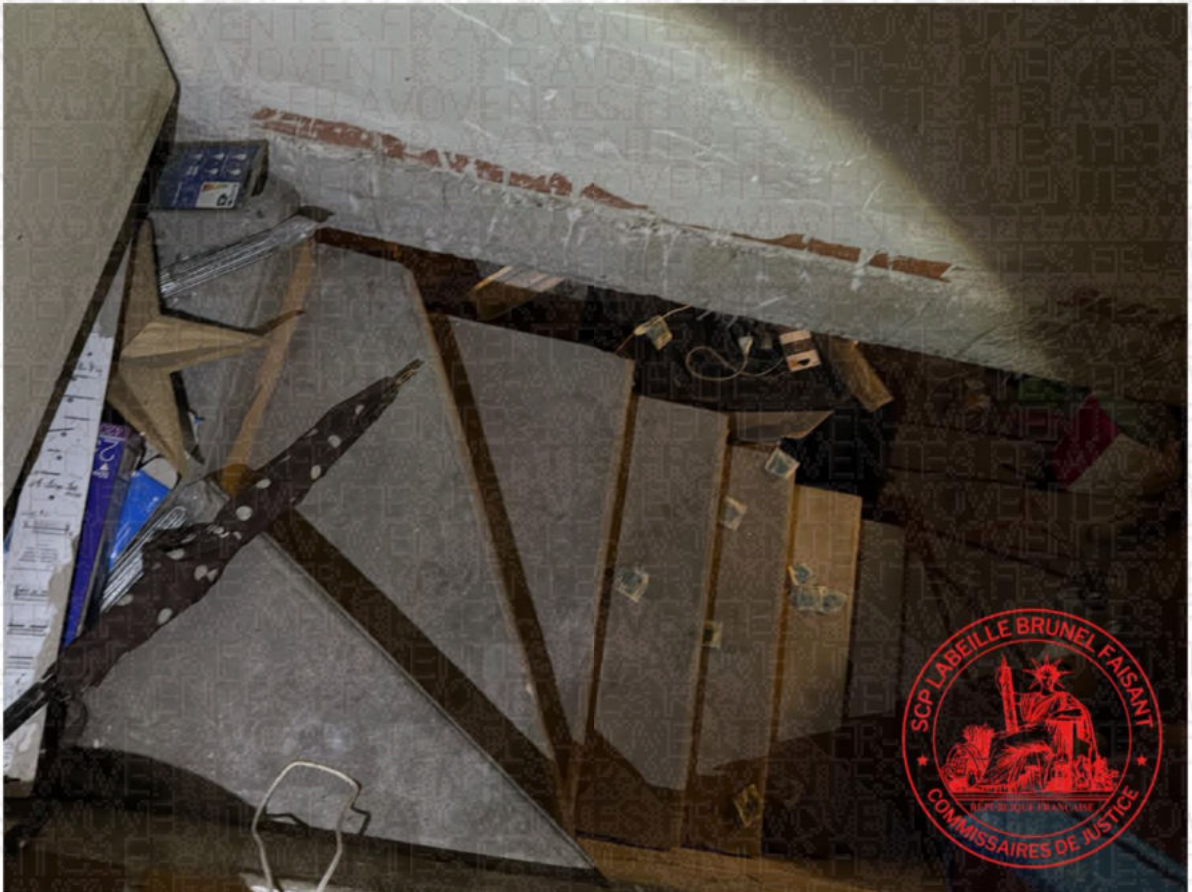
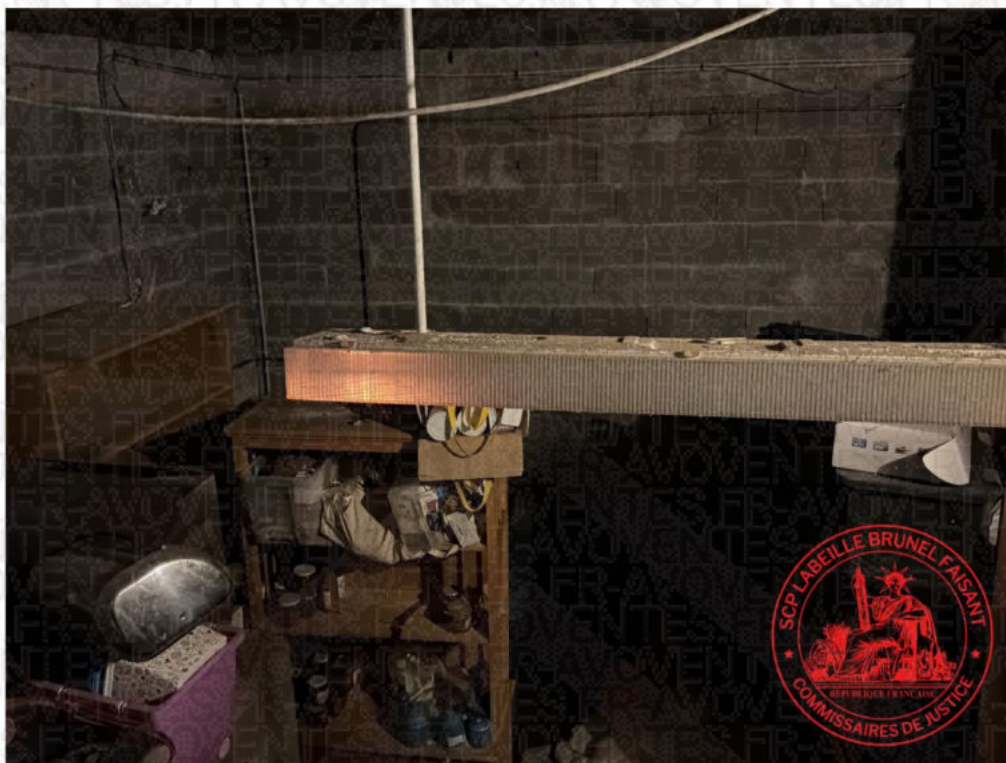
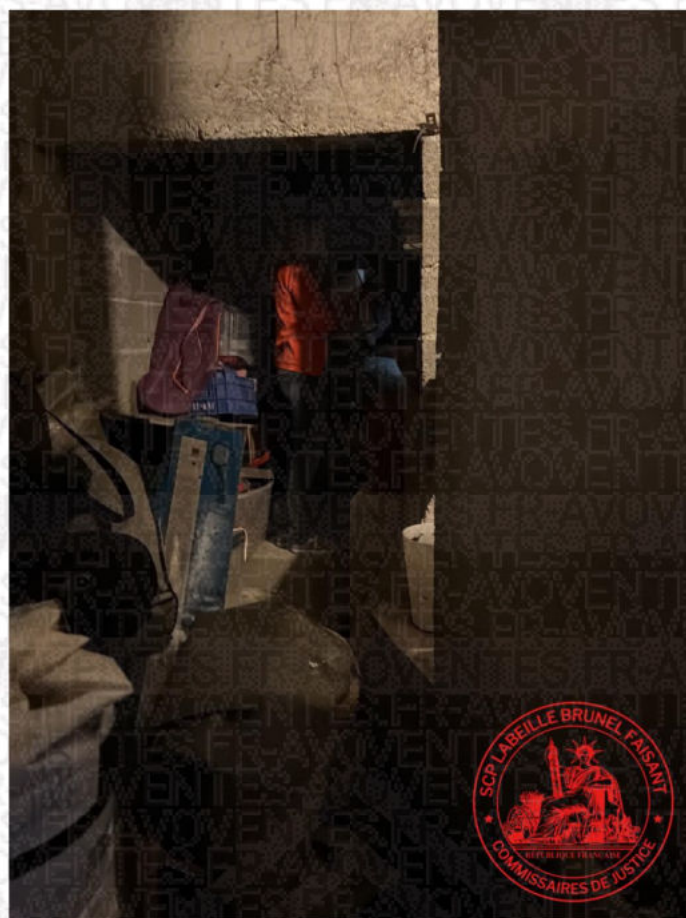
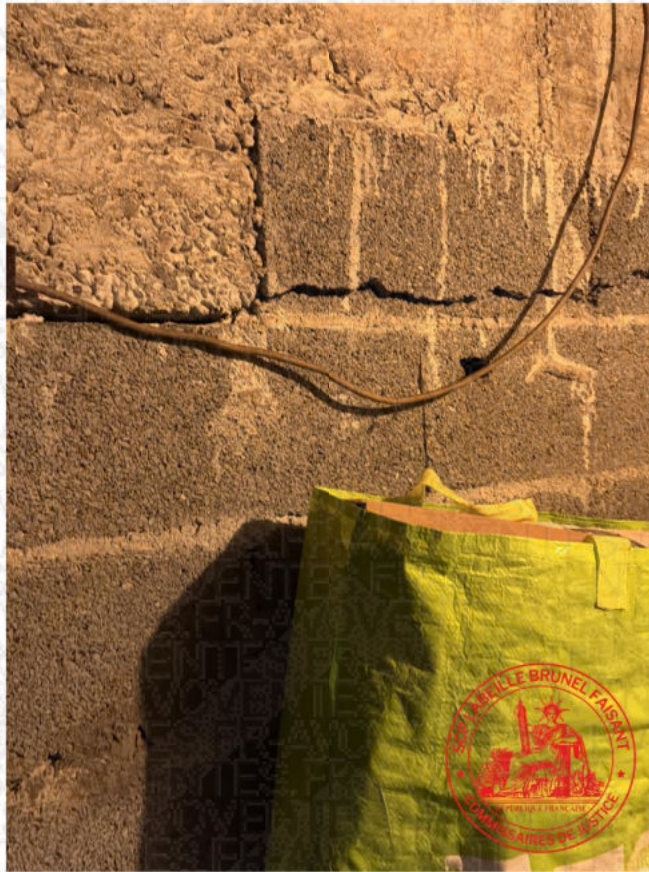
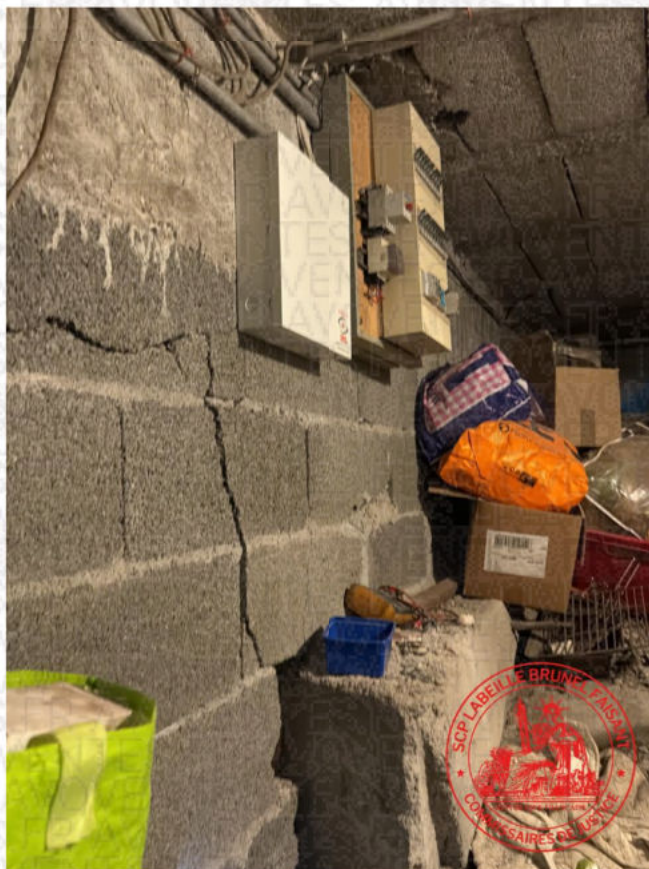
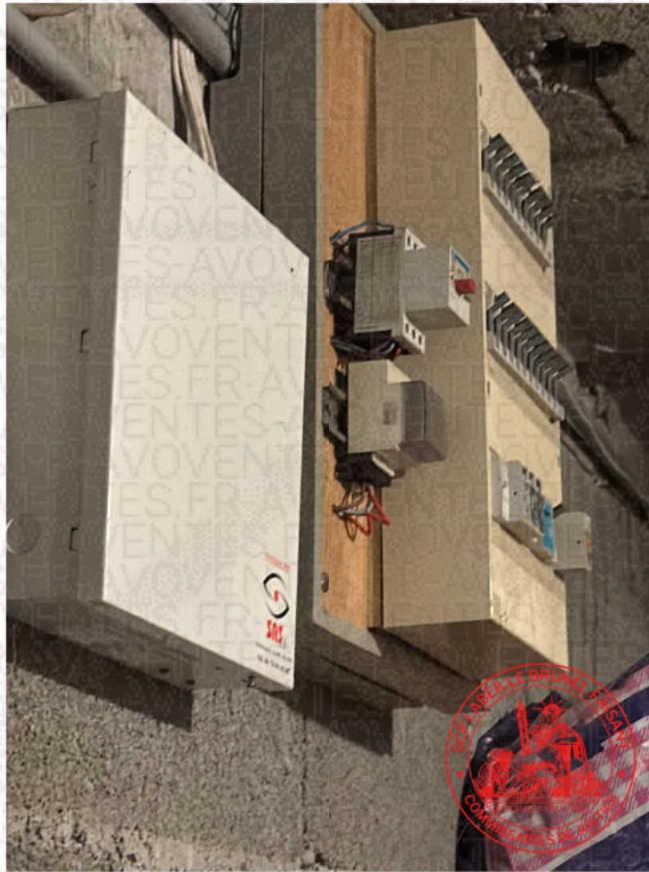
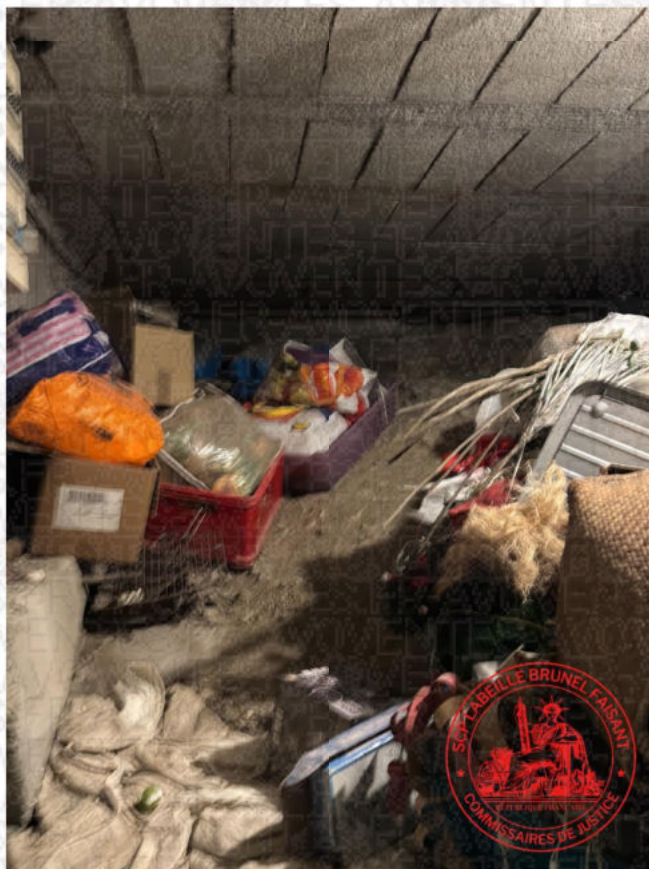
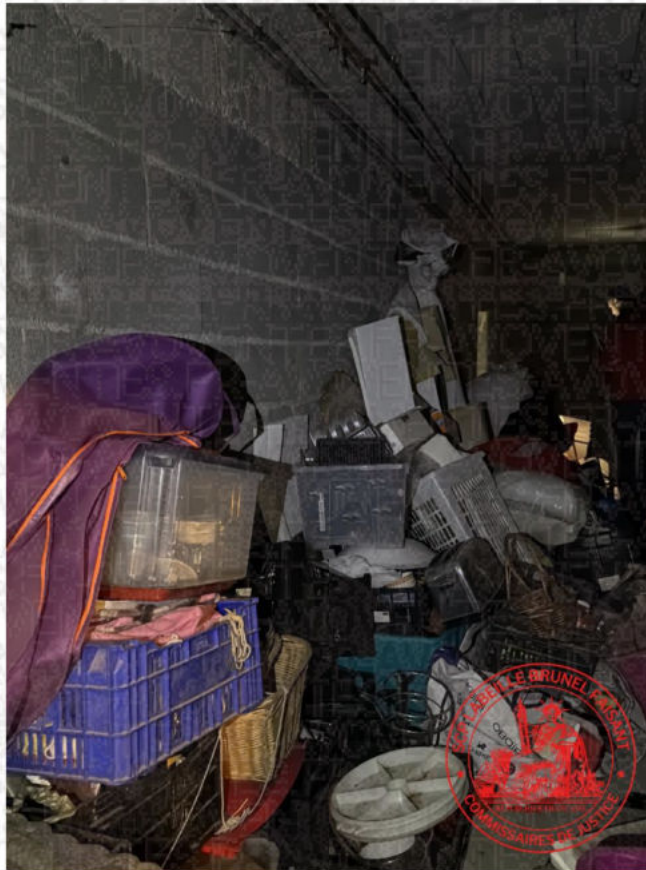
Ce sous-sol, est constitué de trois pièces en enfilades très encombrées.

Les parpaings sont apparents, avec au plafond les lambourdes béton.

Il est à noter une lézarde assez importante près de la descente d'escalier qui n'a pas fait l'objet d'une réparation.

Dans cette pièce, le tableau électrique ancien est visible avec un chauffe-eau électrique.
