## PROCES VERBAL DE DESCRIPTION

# AVOVENTES

Me suis rendue ce jour commune de GOUVIEUX (60), 51 rue de Chaumont (**Photos 1 à 3**), où étant, j'ai procédé au descriptif de l'immeuble comme suit en présence de :

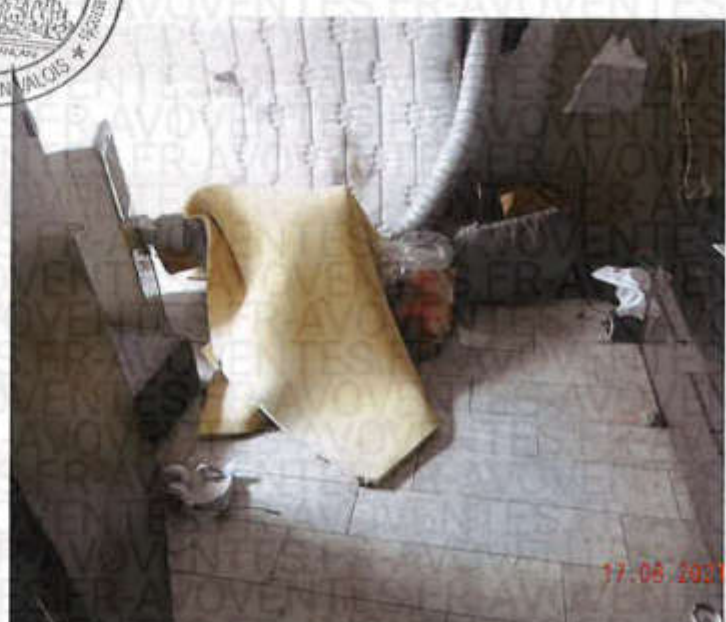
49

Porte d'accès en mauvais état. Sol en carrelage, murs en placo. 1 vélux.

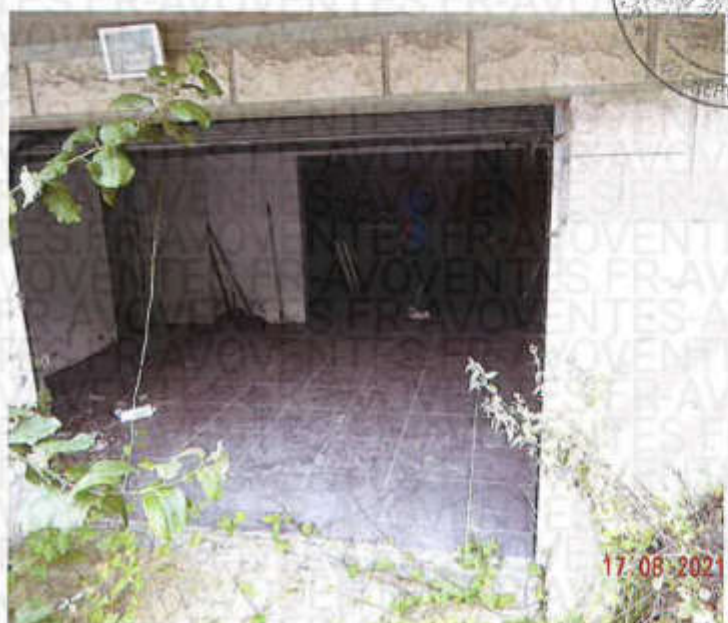
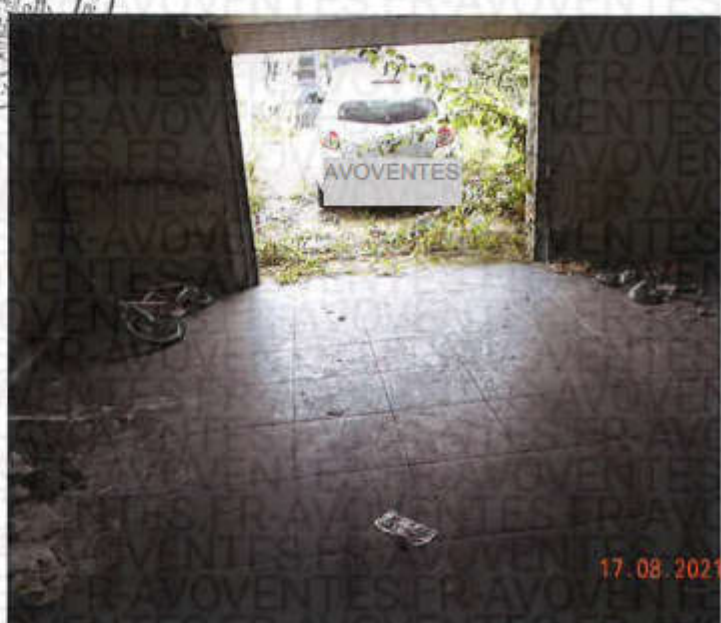
Porte de garage coulissante, sol en carrelage, murs en placo, le tout en mauvais état. **Photos 60 - 61**

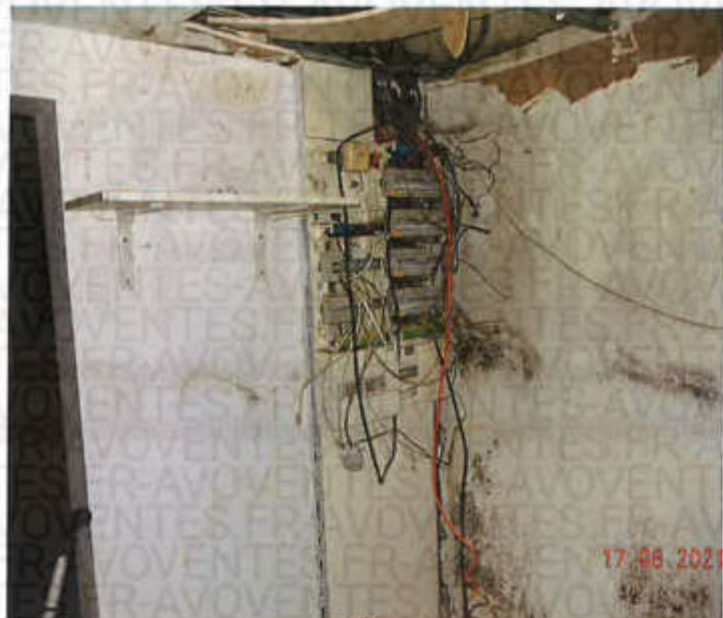
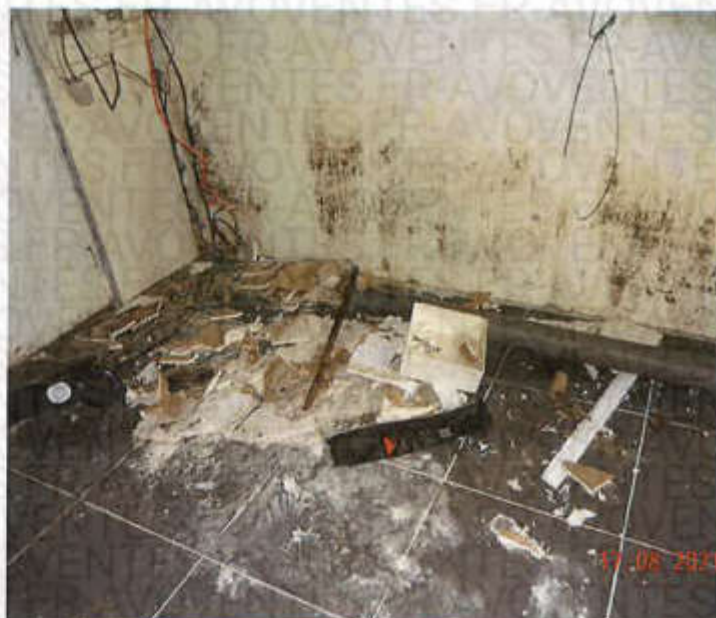
Electricité en mauvais état. Placo tombé au sol, présence d'humidité. **Photos 62 - 63**

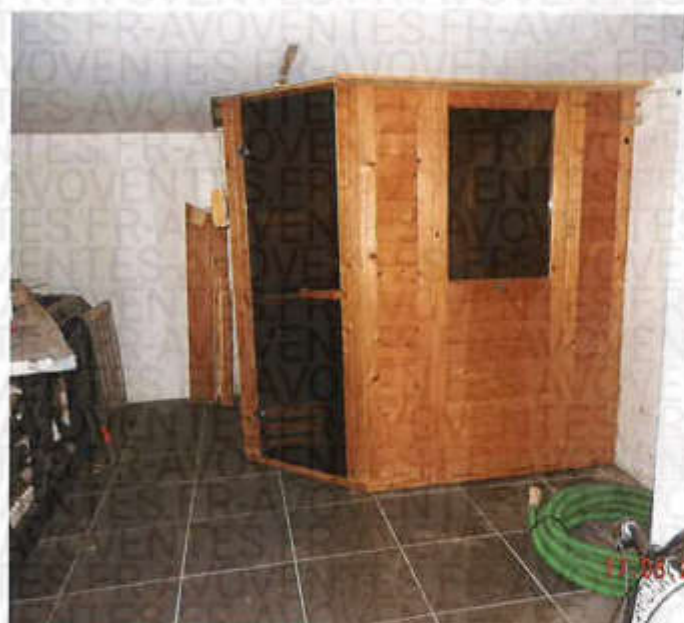
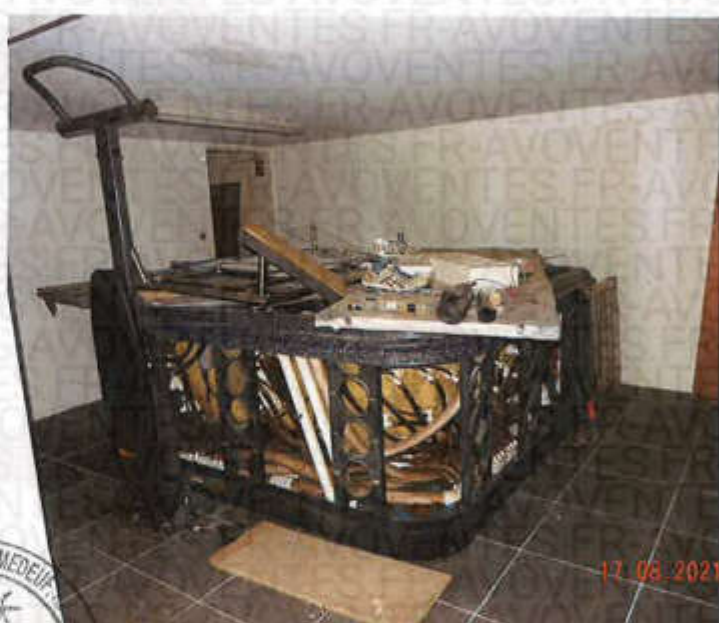
1 sauna dans le fond et 1 jacuzzi en mauvais état. **Photos 64 - 65**

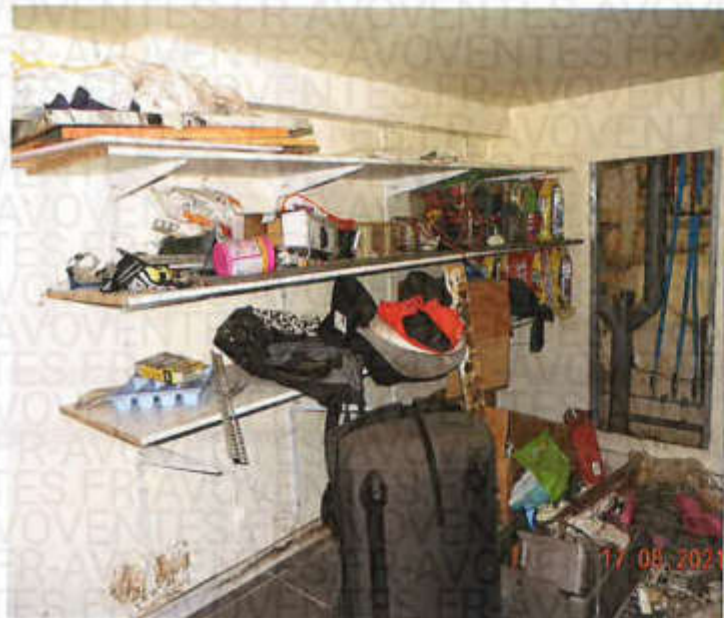
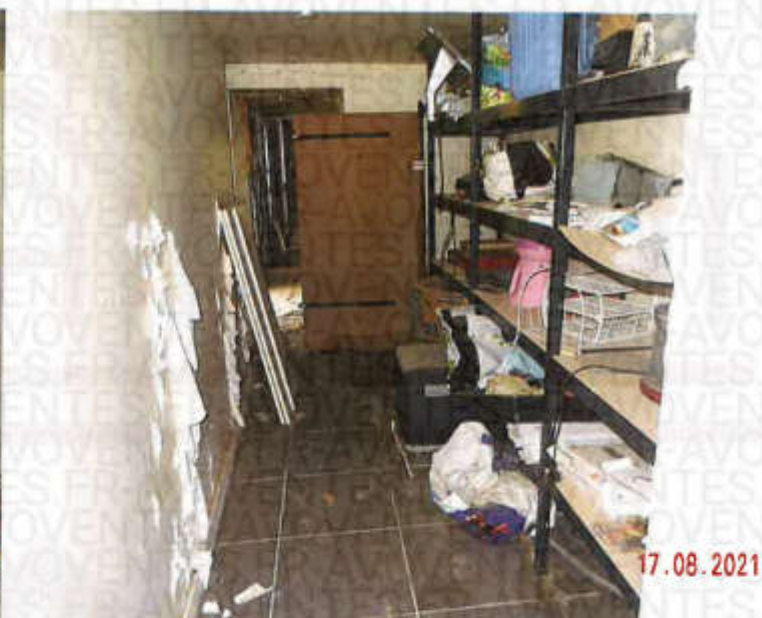
Couloir avec peinture en très mauvais état, sol en carrelage comme précédemment. Présence d'étagères. **Photos 68 - 69**
