Dossier N° V25543

PROCES VERBAL DE CONSTAT

13 rue du Pont Neuf
60660 CIRES LES MELLO

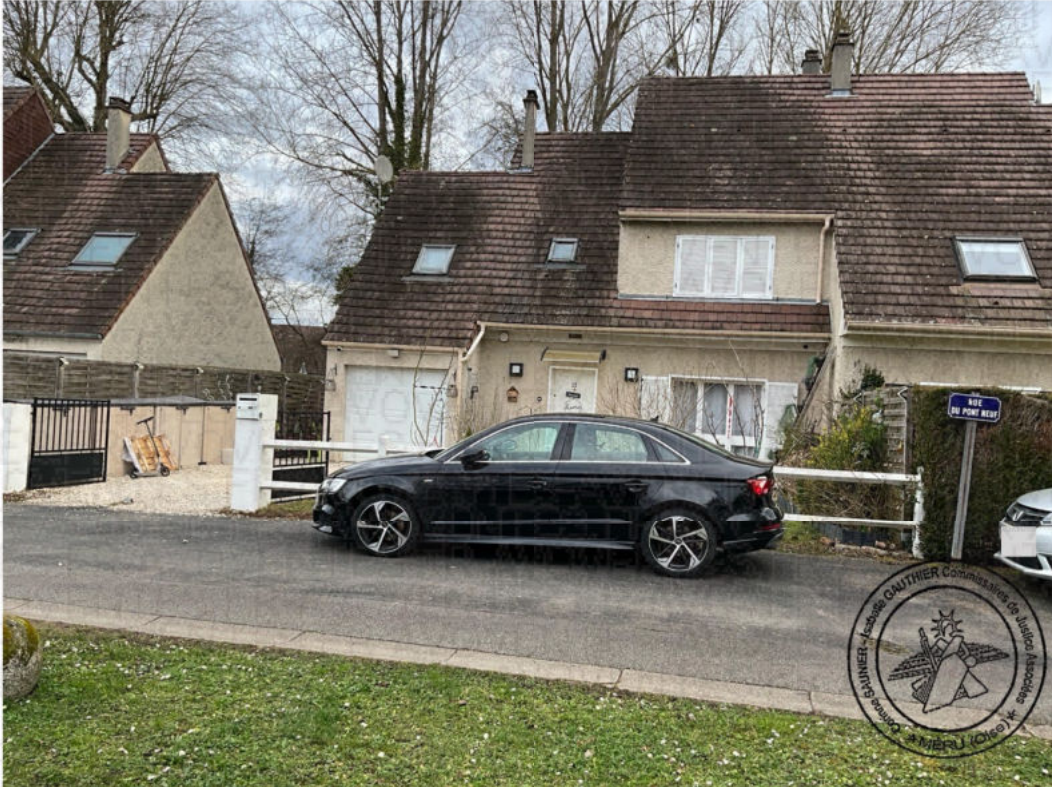
1.

La façade est enduite et en bon état.

La couverture est en tuiles mécanique en assez bon état.

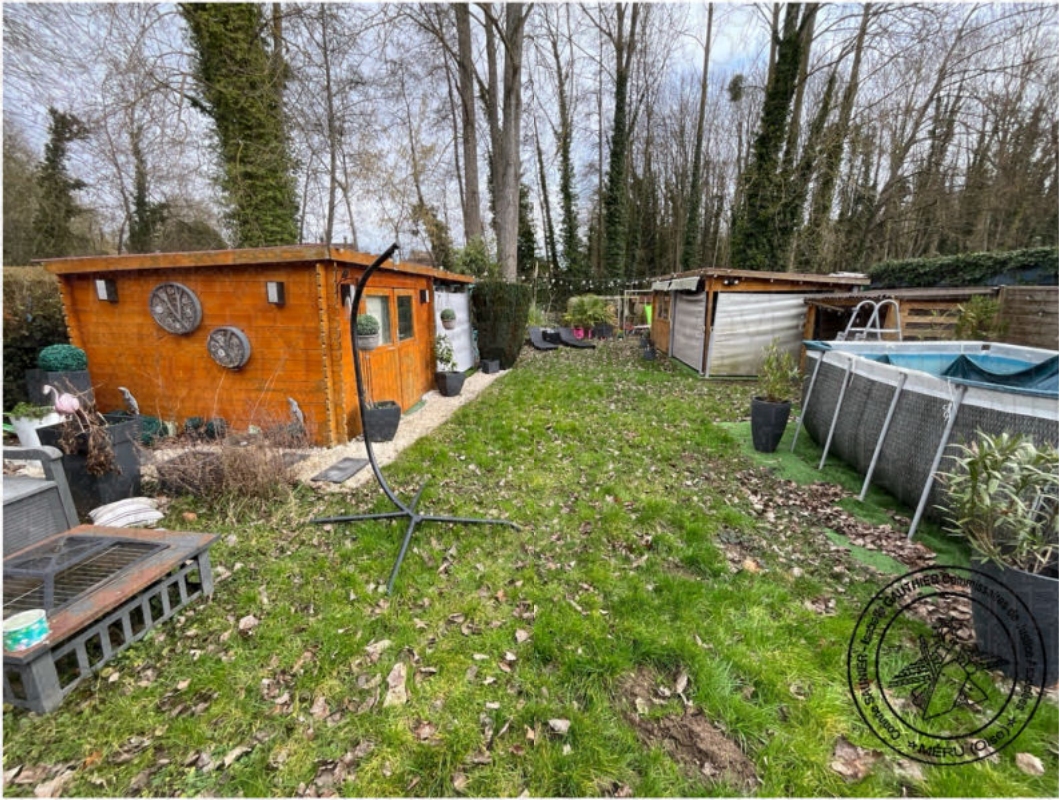
2.

En façade arrière, terrasse avec revêtement en gazon synthétique et en fond jardin engazonné et arboré.

En fond et de chaque côté, présence de clôtures grillagées.

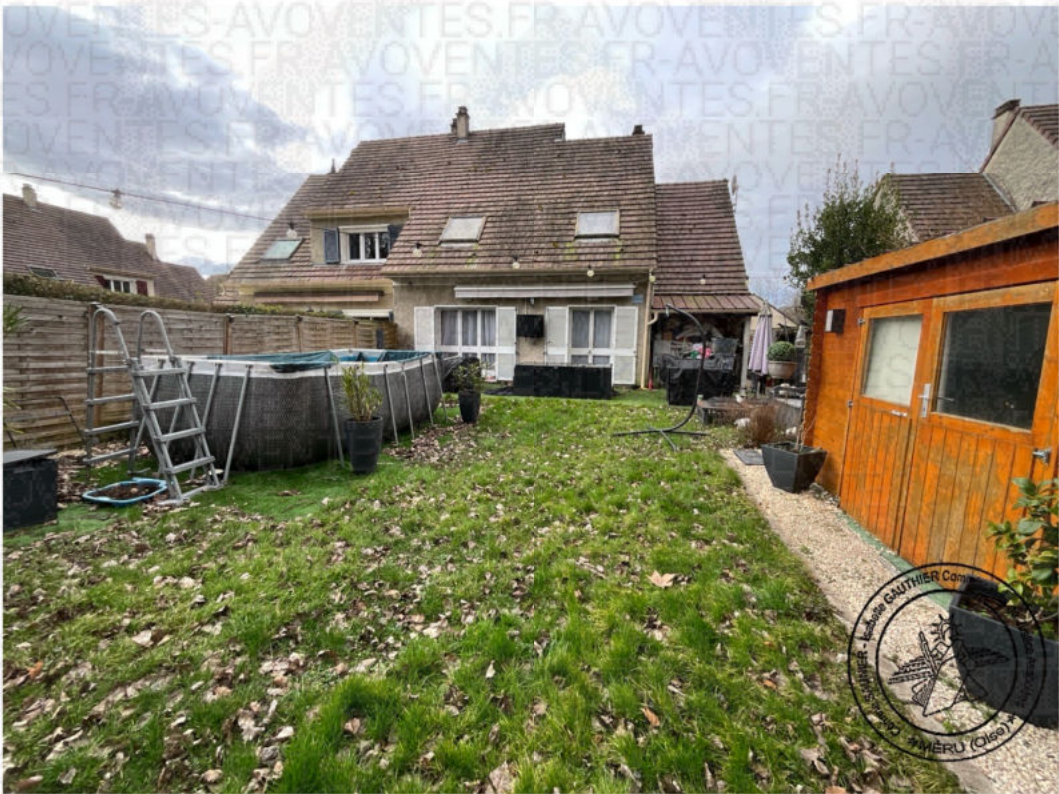
3.

Présence de chalets en bois démontables sur dalles béton.

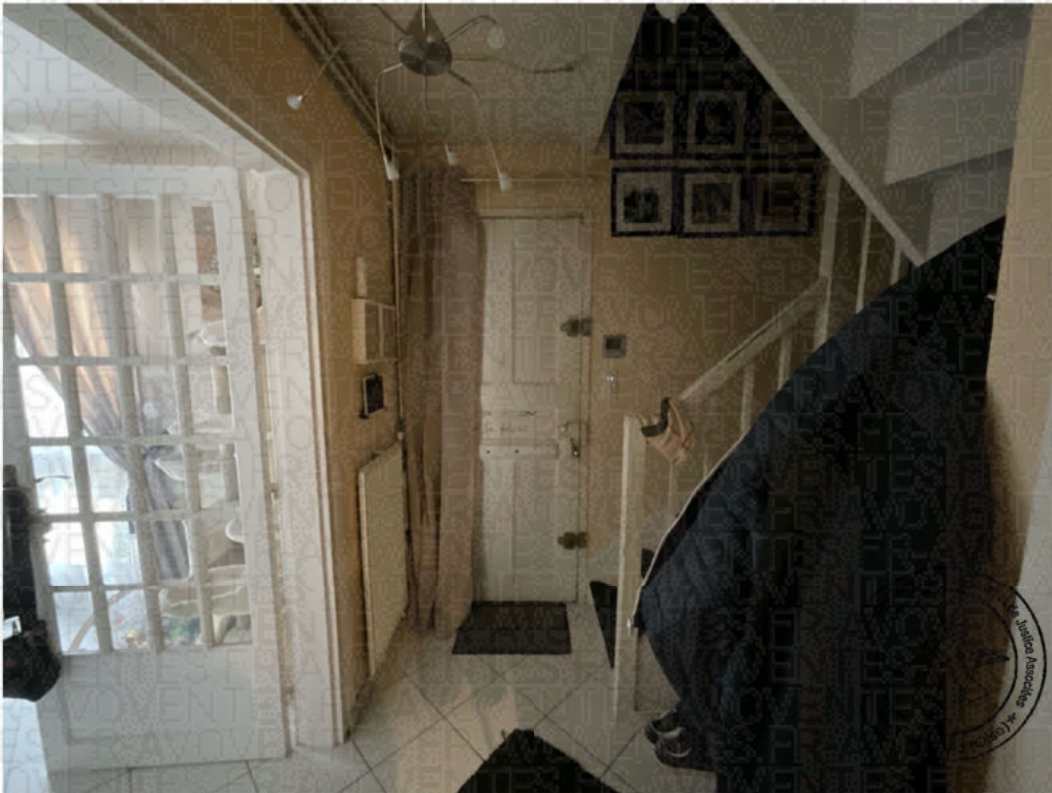
1.

Au sol, carrelage en bon état, sur les murs, partie enduit partie recouverte de pierres de parement.

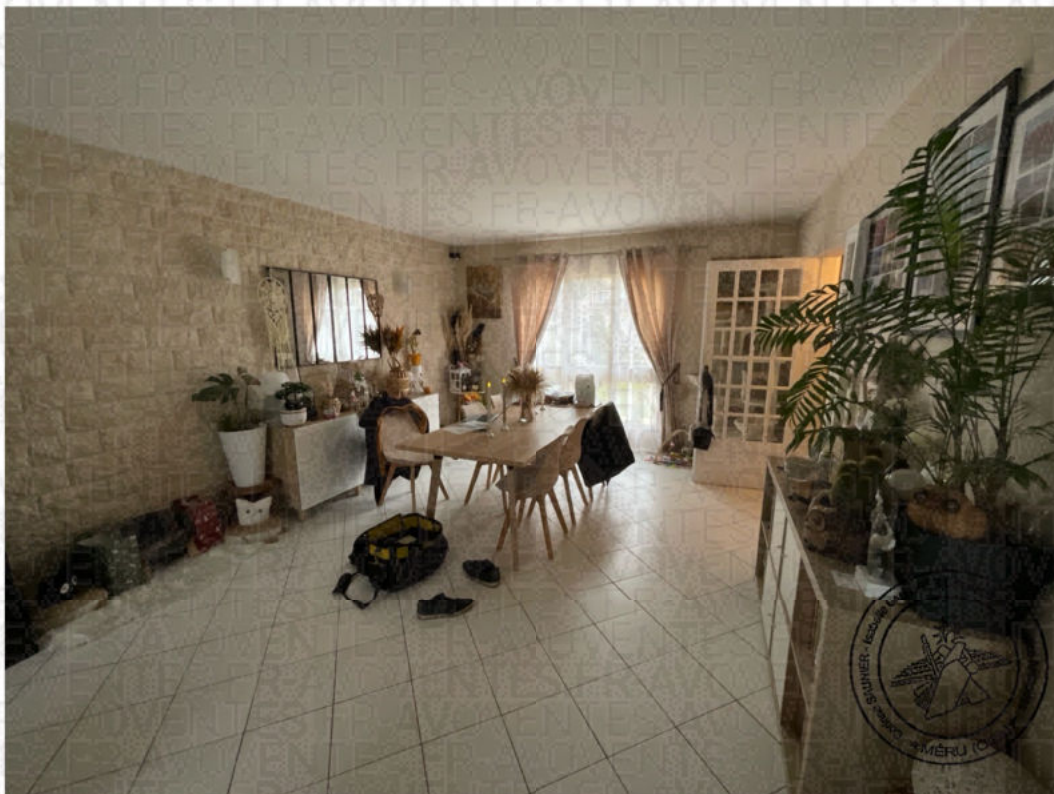
1.

Au sol, carrelage en bon état avec plinthes en bon état.

Les murs sont recouverts de papier peint et de pierres de parement, le tout en bon état.

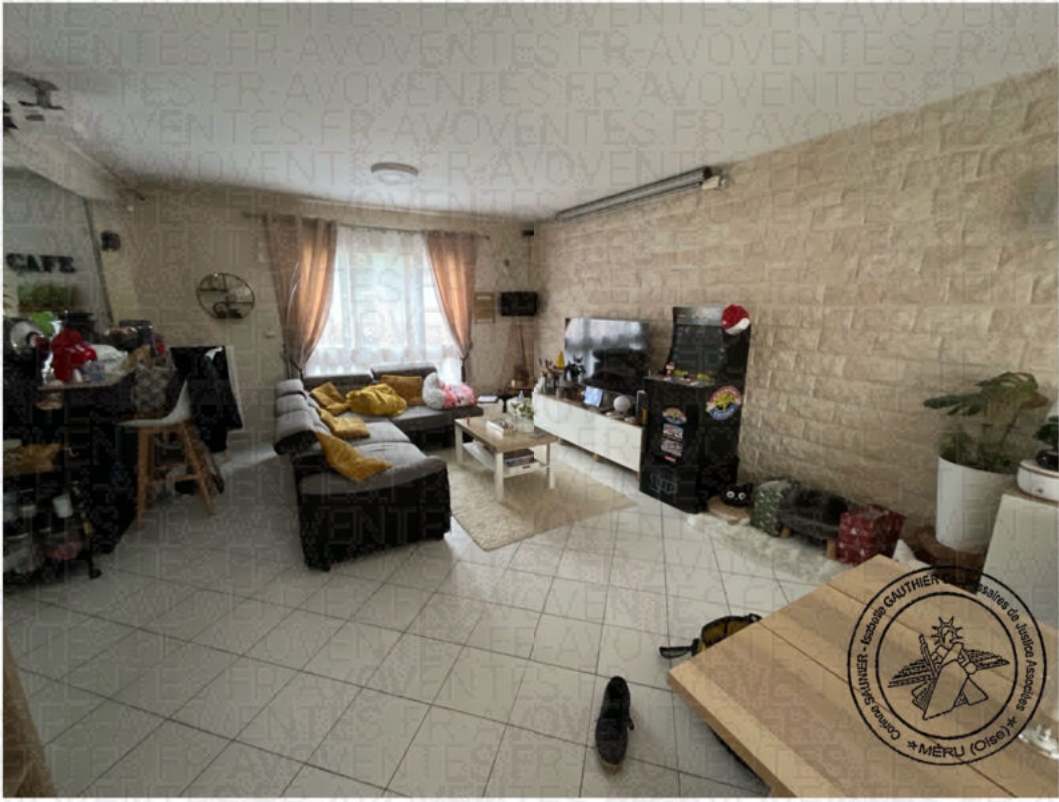
2.

En façade avant, une double porte entourage, bois simple vitrage avec un châssis fixe vitrée.

Une porte fenêtre à l'identique en façade arrière simple vitrage.

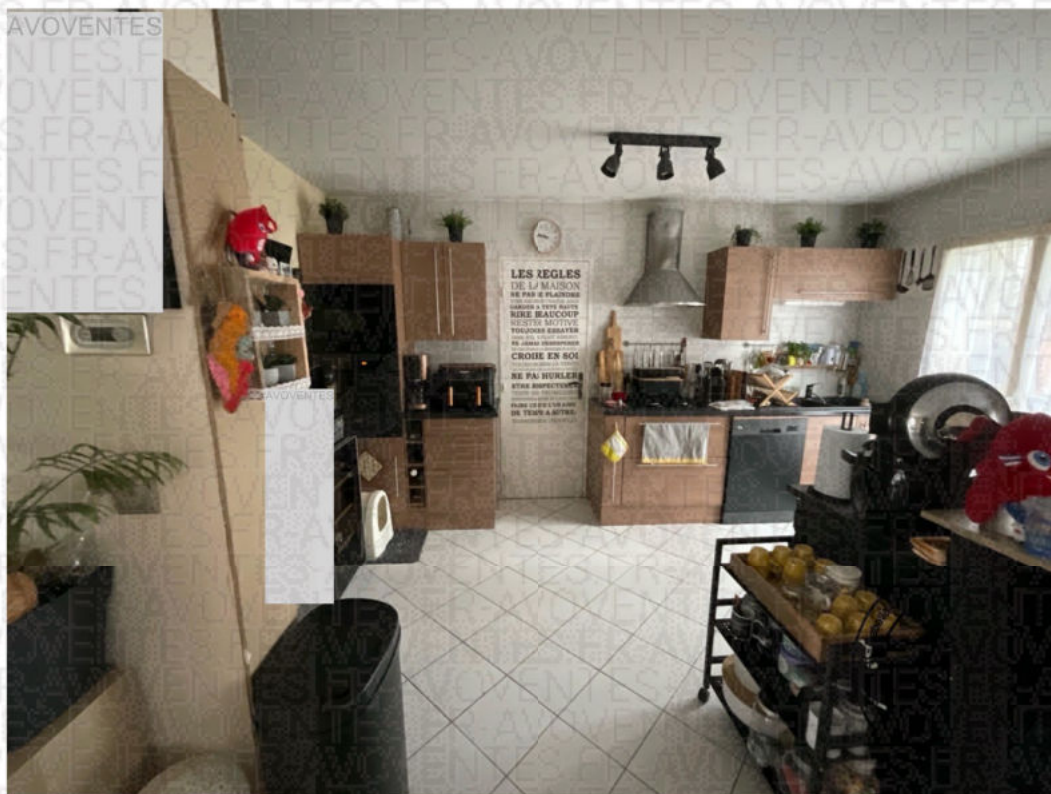
1.

Sur les murs, côté éléments faïence murale en bon état.

Présence d'éléments de cuisine hauts et bas en bon état.

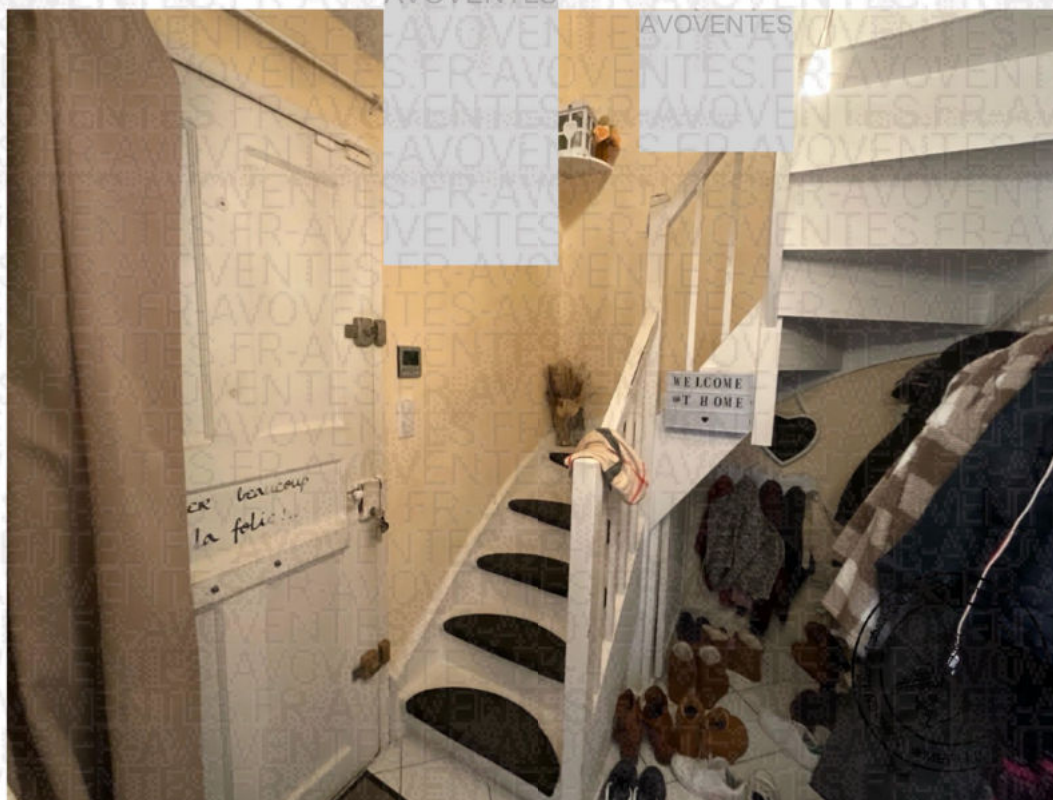
1.

L'accès se fait un escalier en bois peint dont les marches sont recouvertes pour partie de moquette.
Les murs de la montée d'escalier sont recouverts d'enduit en bon état.

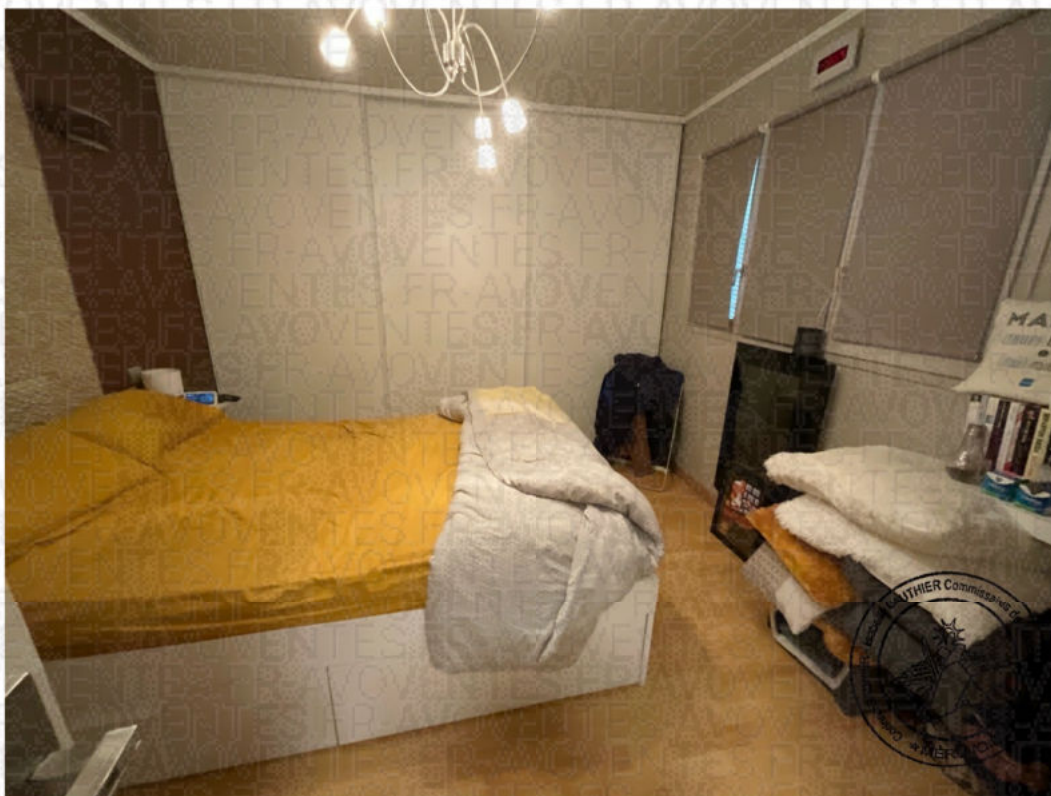
1.

Le sol est recouvert de parquet stratifié en bon état.

Les murs sont recouverts de papier peint peint en bon état.

Au plafond, lambris PVC, le tout en bon état.

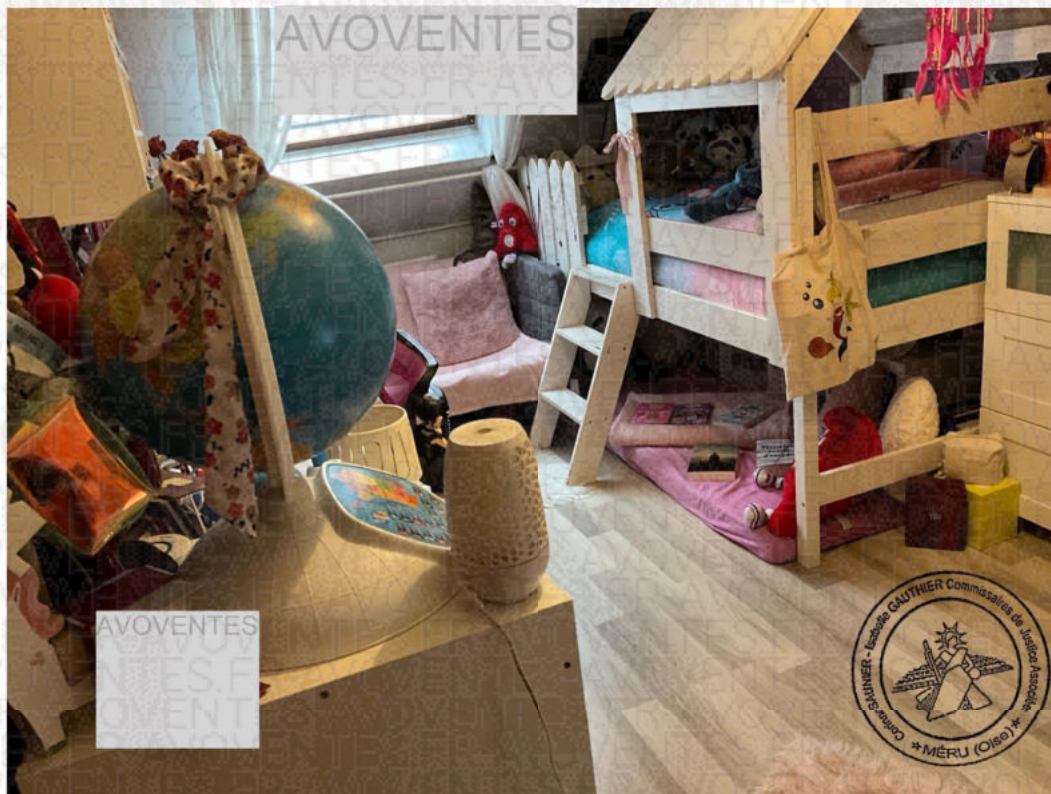
1.

Le sol les murs et le plafond sont à l'identique de la chambre une, le tout tout en bon état.

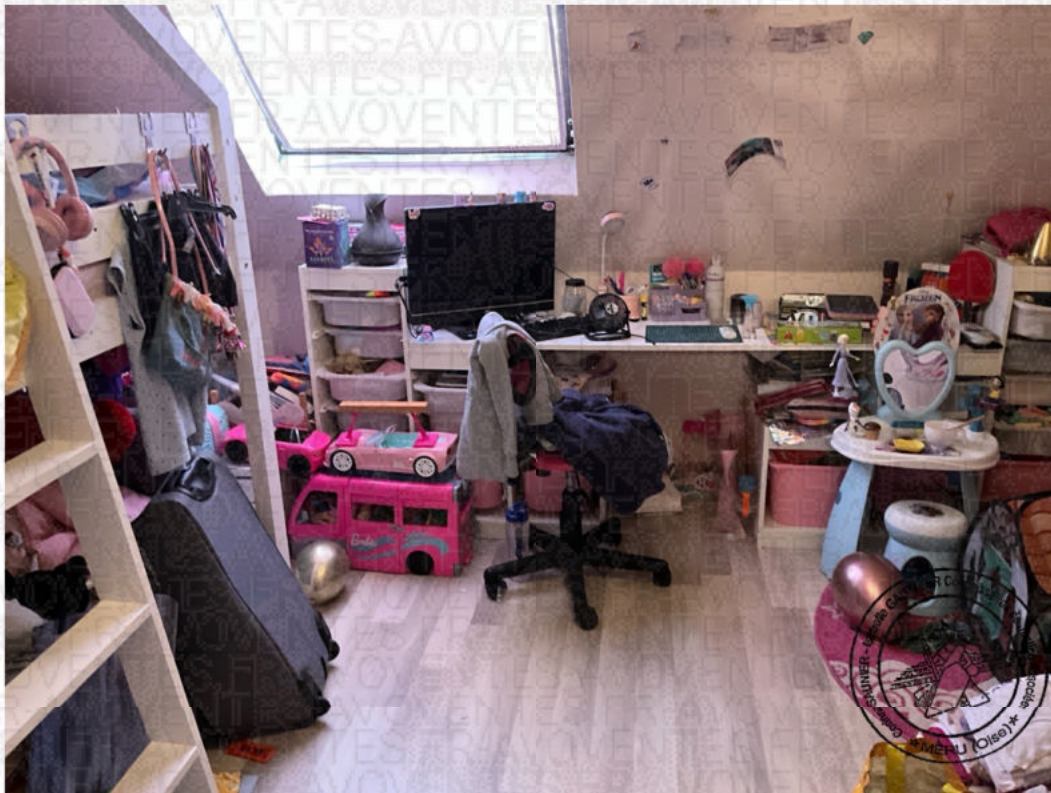
1.

Depuis le palier, on accède à cette chambre par une porte type isolplane dont la peinture est en bon état. Le sol, les murs, les rampants et le plafond sont à l'identique des chambres précédentes le tout en bon état.

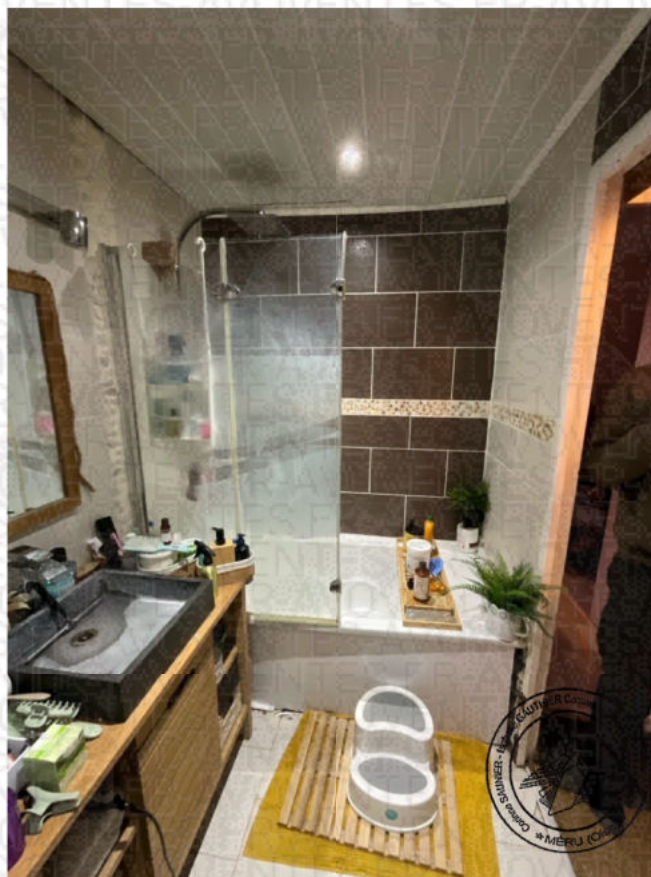
1.

Au sol, carrelage en bon état et sur les murs faïence en bon état.

Au plafond lambris PVC en bon état.

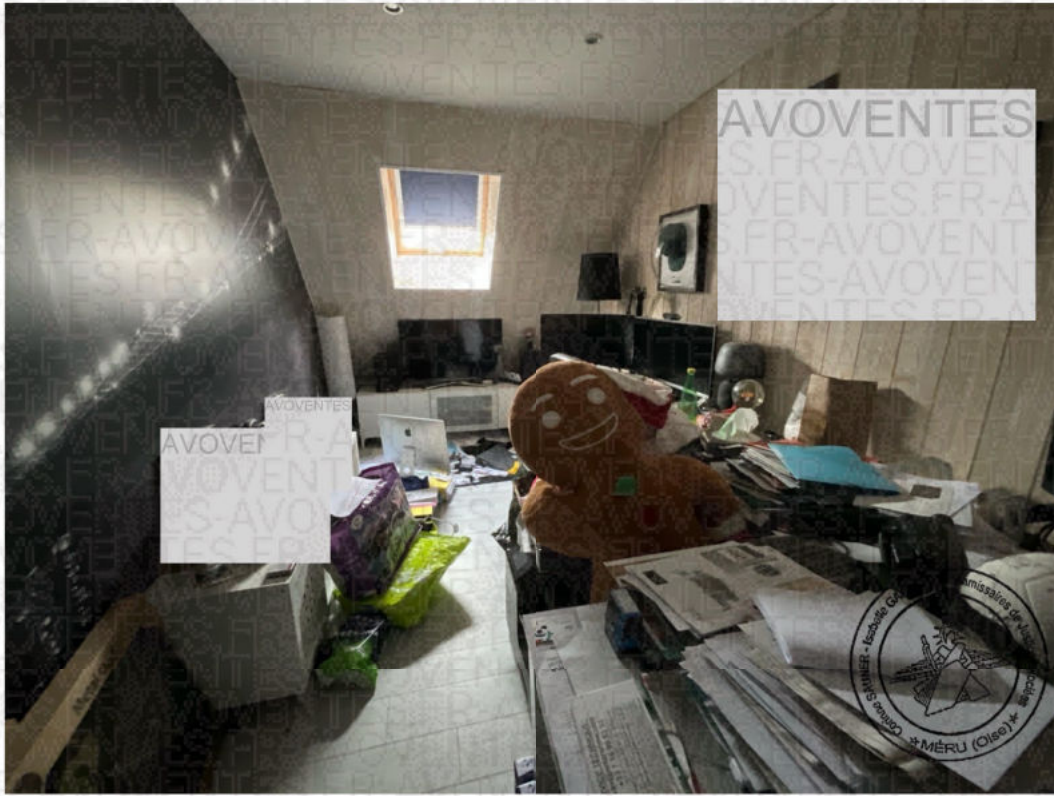
1.

Au sol parquet stratifié, les murs sont recouverts de plaques de plâtrerie à l'état brut.

Au sol, parquet stratifié, sur les murs lambris bois et au plafond plaques de plâtrerie pain, une fenêtre type VELUX entourée bois double vitrage avec store occultant et sous rampant, placard quatre portes coulissantes.
