# PROCES-VERBAL DE DESCRIPTION

### PROCES VERBAL DE DESCRIPTION

18 Rue René Firmin  
Bâtiment B1, Apart. 79,  
60700 PONT-SAINTE-MAXENCE

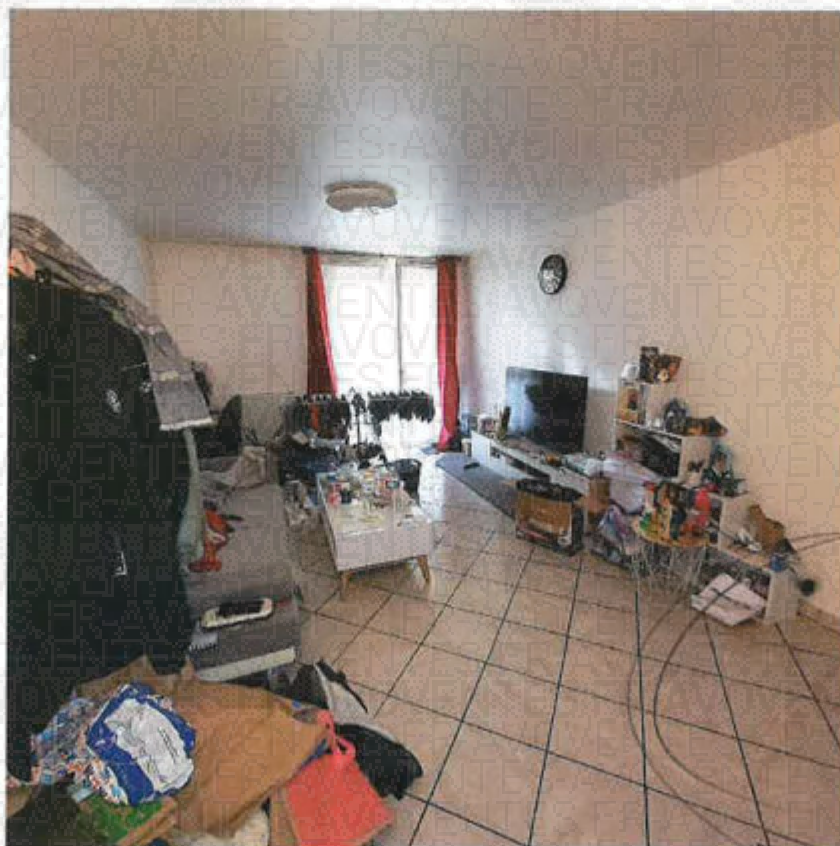
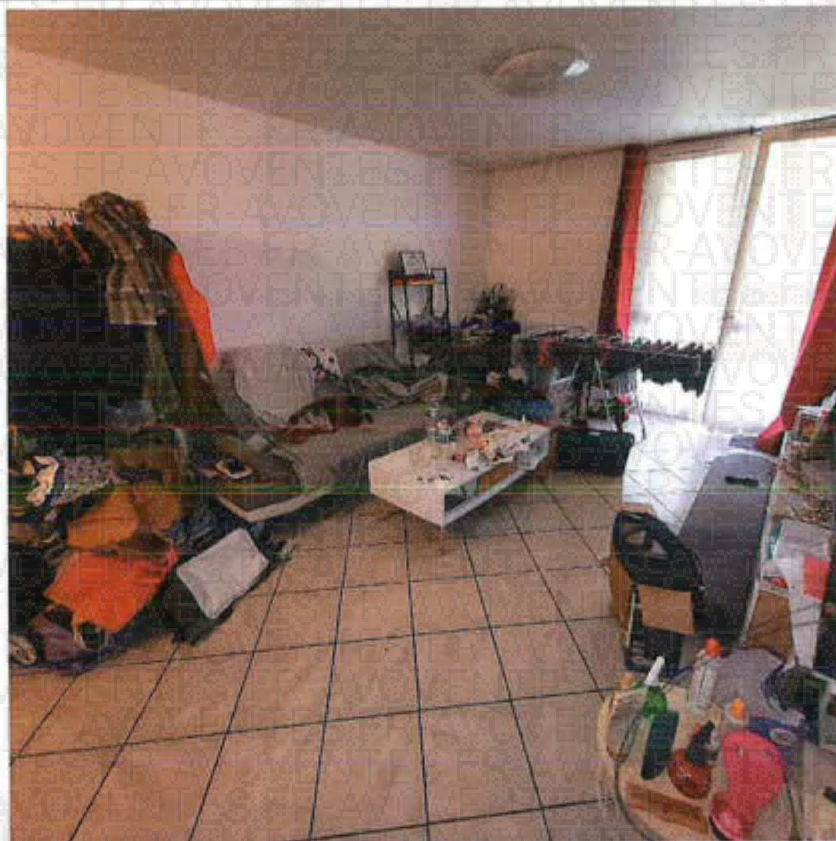
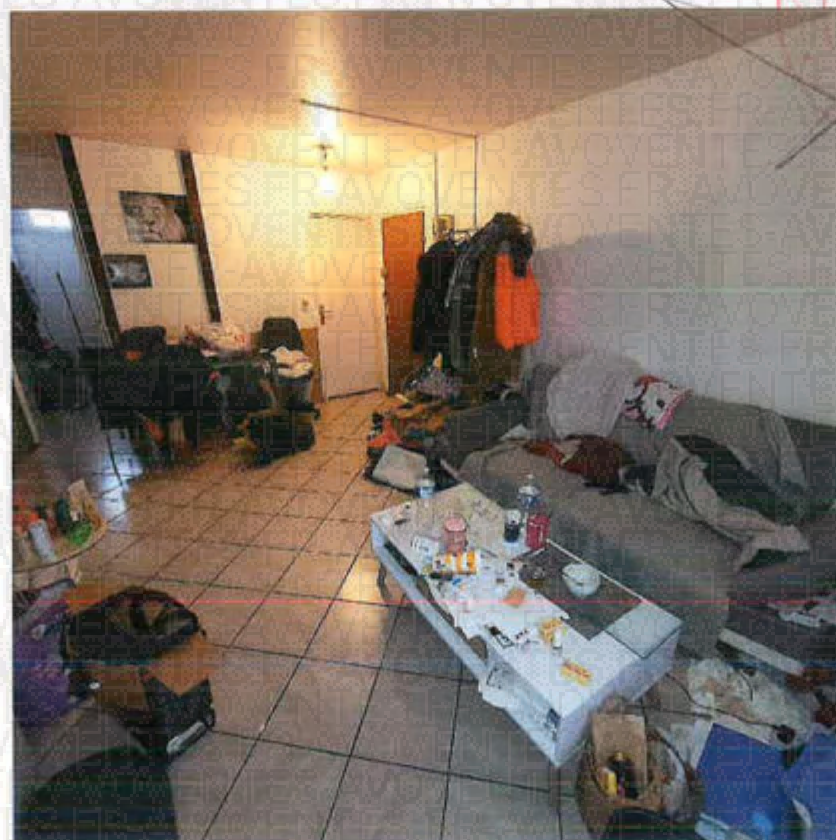
Sol et plinthes, carrelage à joints ciment en état d'usage à l'exception de légers chocs.

Sur les murs, toile de verre peinte en blanc en état d'usage.

Au plafond, toile de verre couverte d'une peinture blanche en bon état. Je constate que ce revêtement est légèrement boursoufflé en partie centrale le long de certaines fissures.

L'accès au logement est assuré par une porte dont la face intérieure est couverte d'un placage verni ancien, en bon état. Je relève la présence de quatre petits percements en partie supérieure. Les dispositifs de fermeture, verrou, poignées et entrebâilleur, anciens, sont en bon état.

Cette pièce est éclairée par une porte-fenêtre à deux vantaux, ancienne, en bois, simple vitrage, couverte d'une peinture blanche quelque peu jaunie. Les dispositifs de fermeture et poignées sont en bon état.

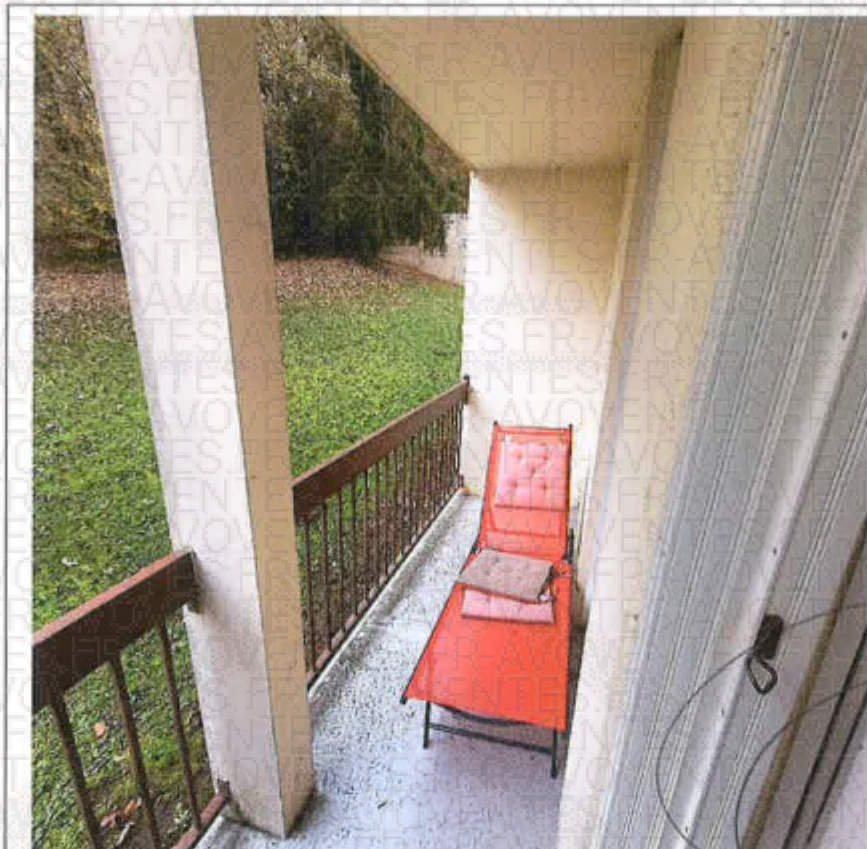
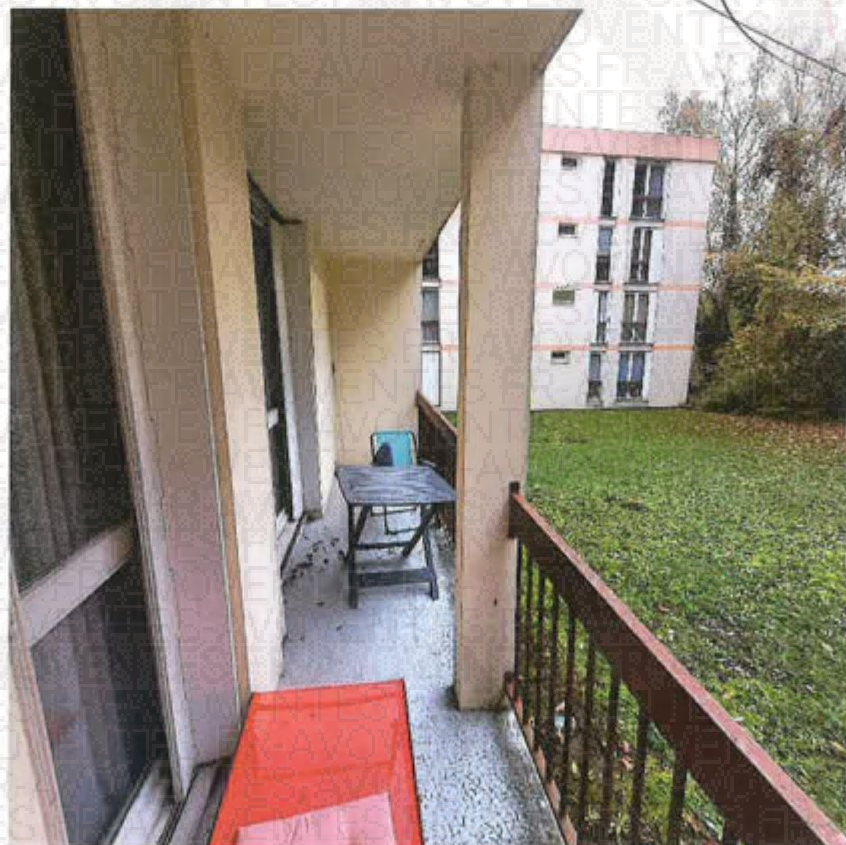
Cette porte-fenêtre permet d'accéder à un balcon filant dont la structure en béton est couverte d'une peinture beige présentant plusieurs marques d'usure et fissures, particulièrement au niveau du plafond. Au sol, présence d'une peinture d'étanchéité également fissurée. À l'avant de ce balcon, présence d'un garde-corps ancien, métallique, couvert d'une peinture marron écaillée et corrodée (**CLICHES PHOTOGRAPHIQUES N°4 ET 5**).

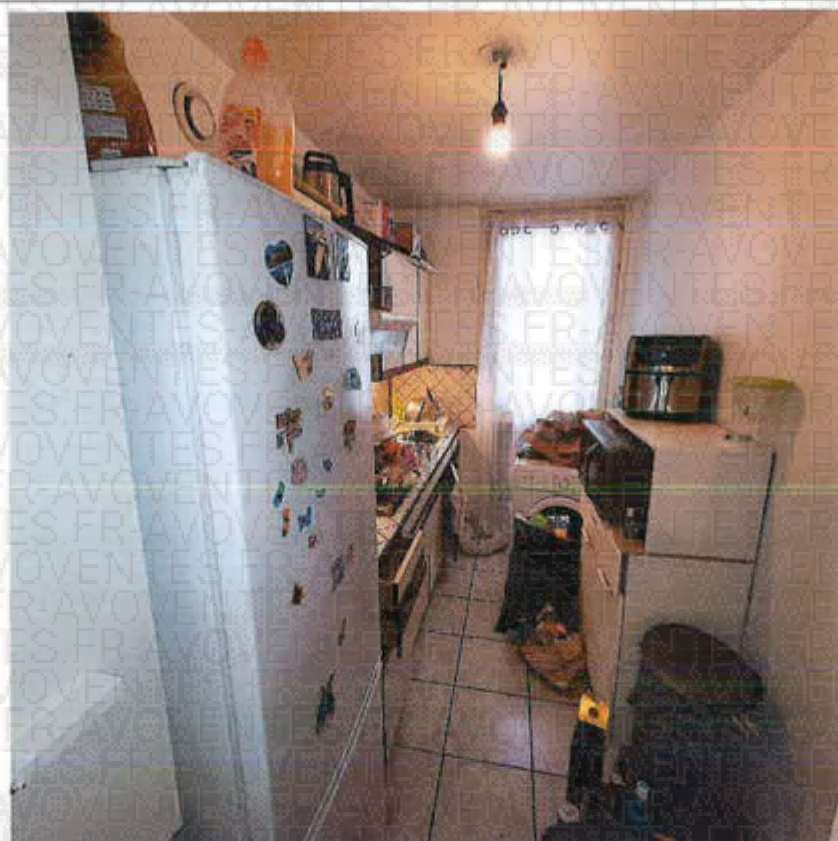
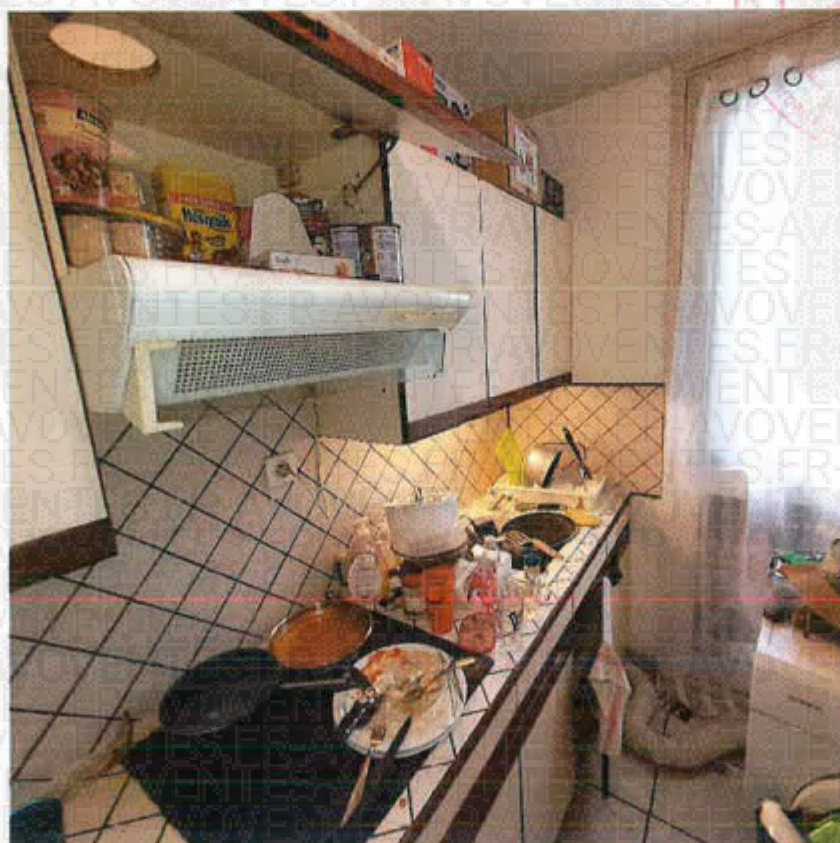
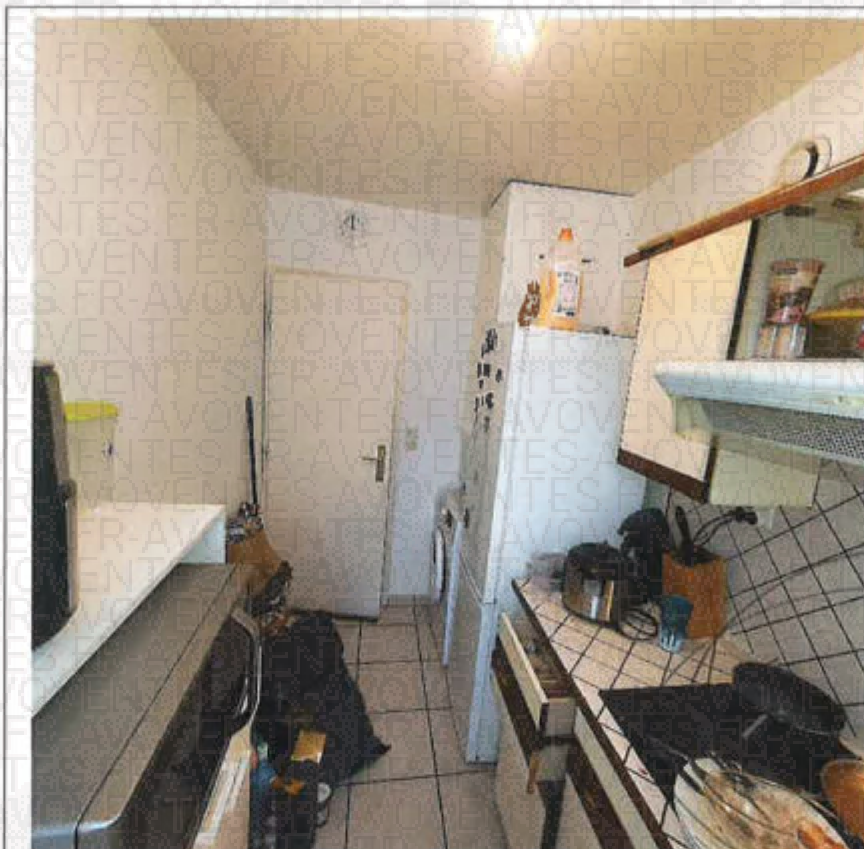
Sol et plinthes, carrelage à joints ciment en bon état d'usage, mais encrassé.

Sur les murs, toile de verre peinte en blanc en état d'usage à l'exception de quelques traces et projections en partie basse.

Au plafond, peinture blanche en état d'usage, quelque peu écaillée autour du caisson masquant le chauffe-eau.

Cette pièce est éclairée par une porte-fenêtre à simple vantail, ancienne, en bois, simple vitrage, couverte d'une peinture blanche jaunie et écaillée. Les dispositif de fermeture et poignées sont en bon état.

Cette pièce est équipée d'un ensemble de meubles intégrés en stratifié et bois anciens et encrassés. Les compartiments, portes et rangements sont en état d'usage, mais jaunis.

Ce mobilier est surmonté d'un plan de travail carrelé ancien, en état d'usage, mais encrassé, particulièrement au niveau des joints.

Intégrée à ce plan de travail, je relève la présence d'une plaque de cuisson quatre feux à induction en état d'usage, mais encrassée.

À noter également la présence d'un évier à simple vasque et paillasse latérale rainurée en résine beige, encrassé et entartré. Cet évier est alimenté par un robinet mitigeur eau chaude et eau froide en inox thermolaqué présentant des marques d'usure et encrassé.

À l'arrière du plan de travail, les murs sont couverts d'une crédence à joints ciment assortie avec cornières de finition en bois en état d'usage, mais encrassée, particulièrement au niveau de la plaque de cuisson.

Cette dernière est surmontée d'une hotte aspirante ancienne, encrassée, dont les filtres sont encrassés.

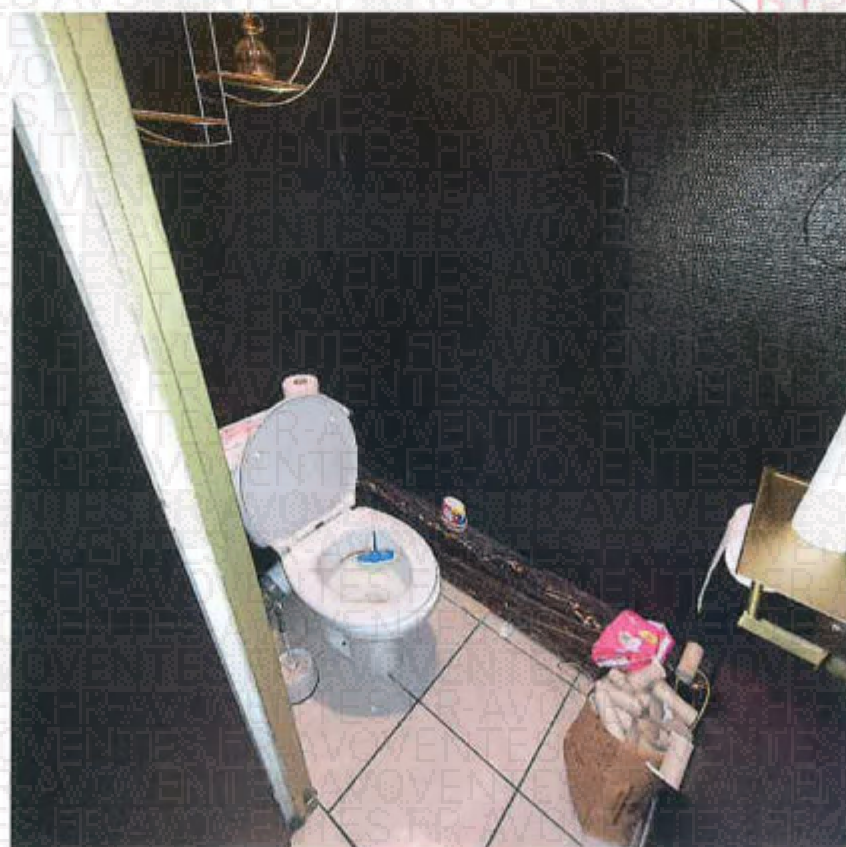
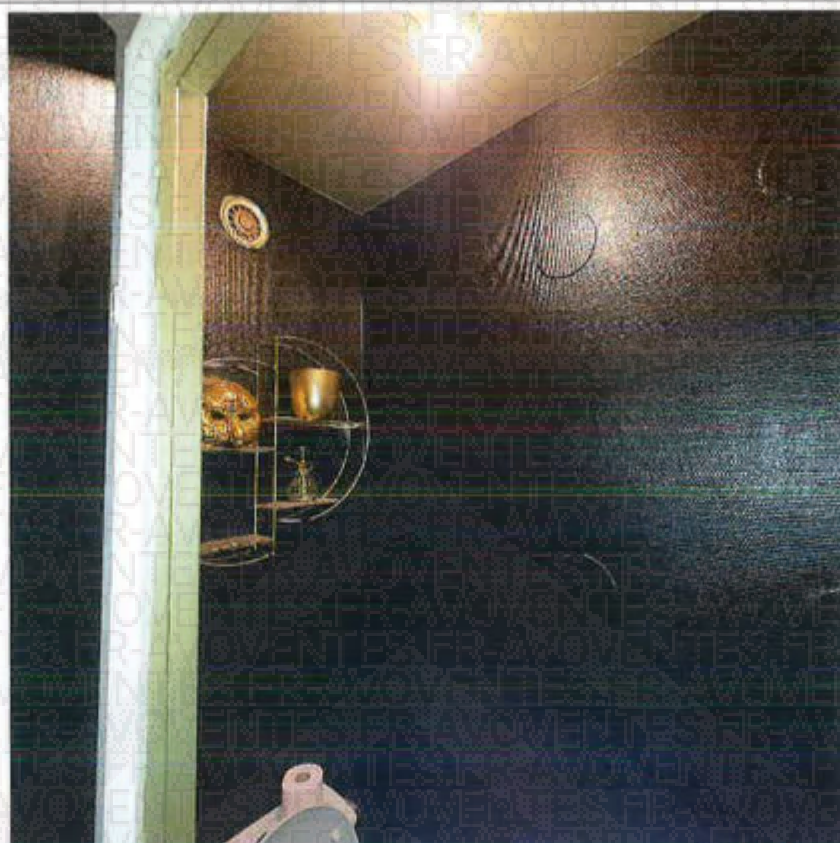
Sur les murs et au plafond, toile de verre couverte d'une peinture bicolore (noire et dorée) en bon état. A noter la présence en partie basse d'un vinyle décor fixé sur un caisson grossièrement collé.

Cette pièce bénéficie d'une cuvette de toilettes en faïence blanche à réservoir dorsal simple débit et double abattant en plastique en état d'usage, mais encrassée et entartrée, particulièrement au fond et sur les parois de la cuvette.

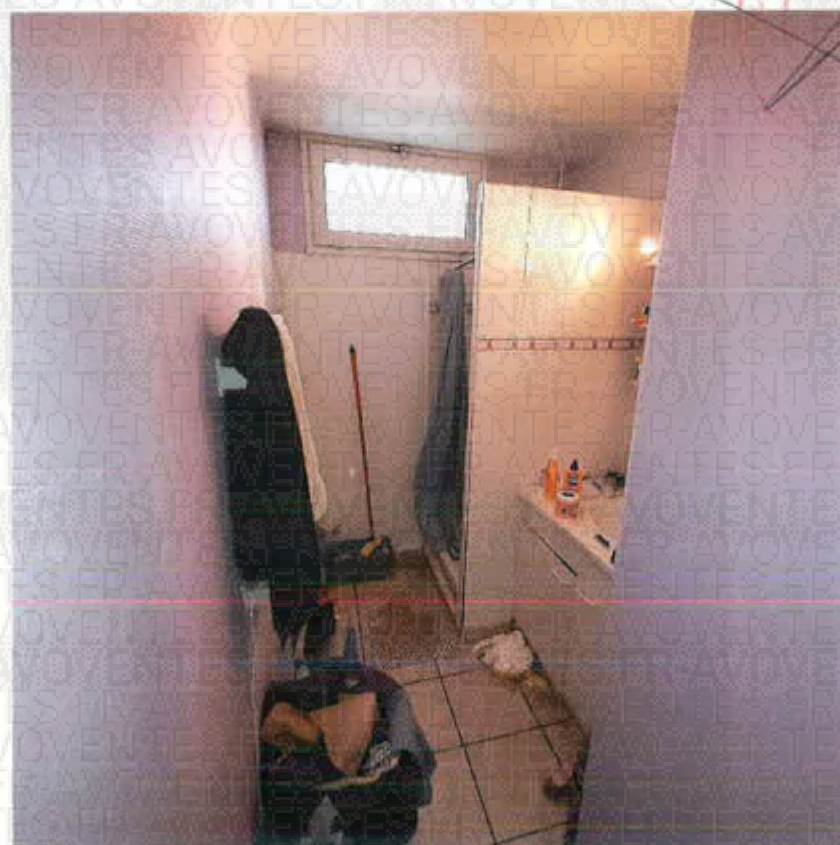
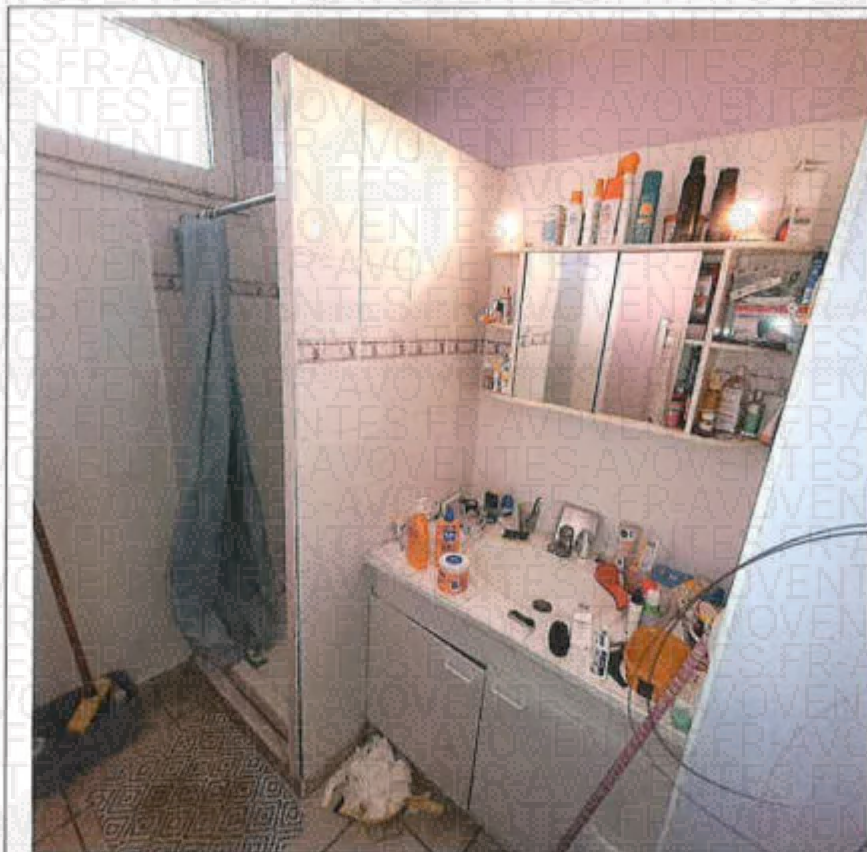
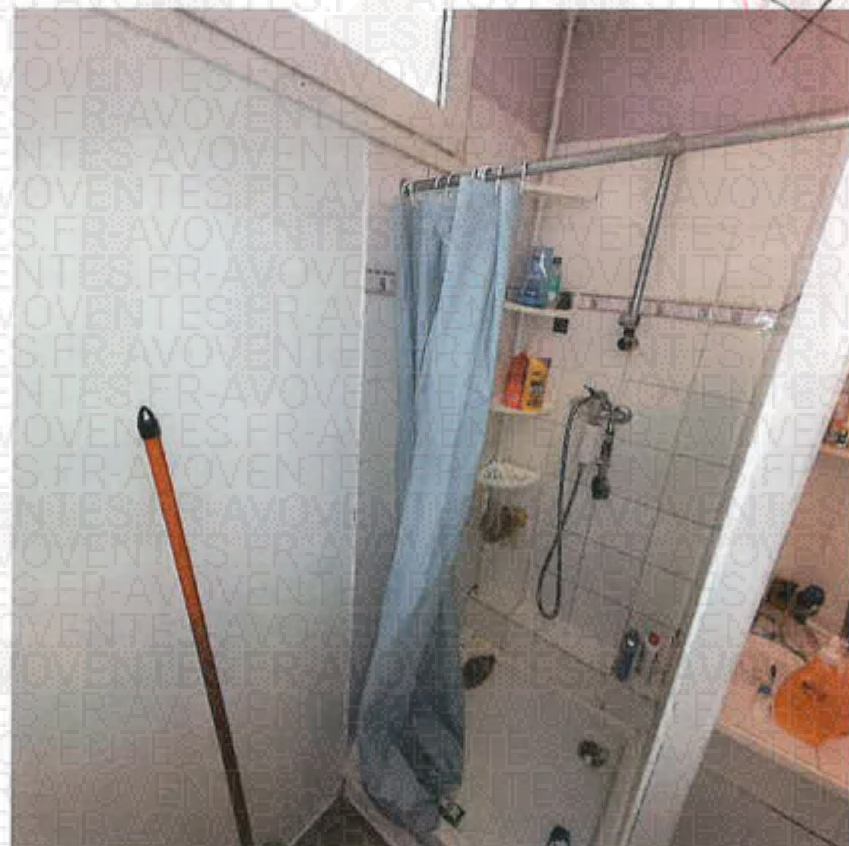
Sol et plinthes, carrelage à joints ciment en bon état, mais encrassé et entartré, particulièrement autour du bac à douche.

Au plafond, toile de verre couverte d'une peinture blanche noircie, particulièrement au-dessus de la cabine de douche.

Cet espace est éclairé par une fenêtre haute à bascule, l'ensemble en bois, ancien, à simple vitrage, couvert d'une peinture blanche défraîchie et légèrement écaillée. Le dispositif d'ouverture par tringlerie latérale avec poignée, ancien, est en état d'usage.

Cette pièce est équipée d'une cabine de douche dont le bac receveur en faïence blanche est entartré et encrassé. Ce bac est installé sur un massif en plâtre partiellement carrelé, présentant plusieurs marques d'infiltrations et de dégradations. Autour du bac à douche, le joint d'étanchéité en silicone blanc est très grossièrement appliqué, fortement jauni et encrassé. Les parois intérieures de la cabine sont couvertes d'une faïence à joints ciment blanc encrassée et entartrée. Un carreau de cette surface est fissuré. À l'avant, cette cabine est protégée par un simple rideau de douche. Cette cabine est alimentée par un robinet mitigeur eau chaude et eau froide en inox encrassé et entartré. À noter la présence d'une colonne de douche en plastique chromé incomplète et fortement entartrée.

Cette pièce bénéficie par ailleurs d'un lavabo en faïence blanche alimenté par un robinet mitigeur eau chaude et eau froide en inox avec mécanisme de bouchon de bonde, l'ensemble encrassé et entartré.

Ce lavabo est installé sur un meuble en stratifié s'ouvrant par deux portes défraîchies. Je constate par ailleurs que les portes de ce meuble sont faussées. La partie supérieure est couverte d'un plateau carrelé avec bande de finition avant en bois peint, l'ensemble en état d'usage, mais encrassé et entartré. Je constate par ailleurs que le joint situé à l'arrière du plateau est fendu sur toute sa longueur.

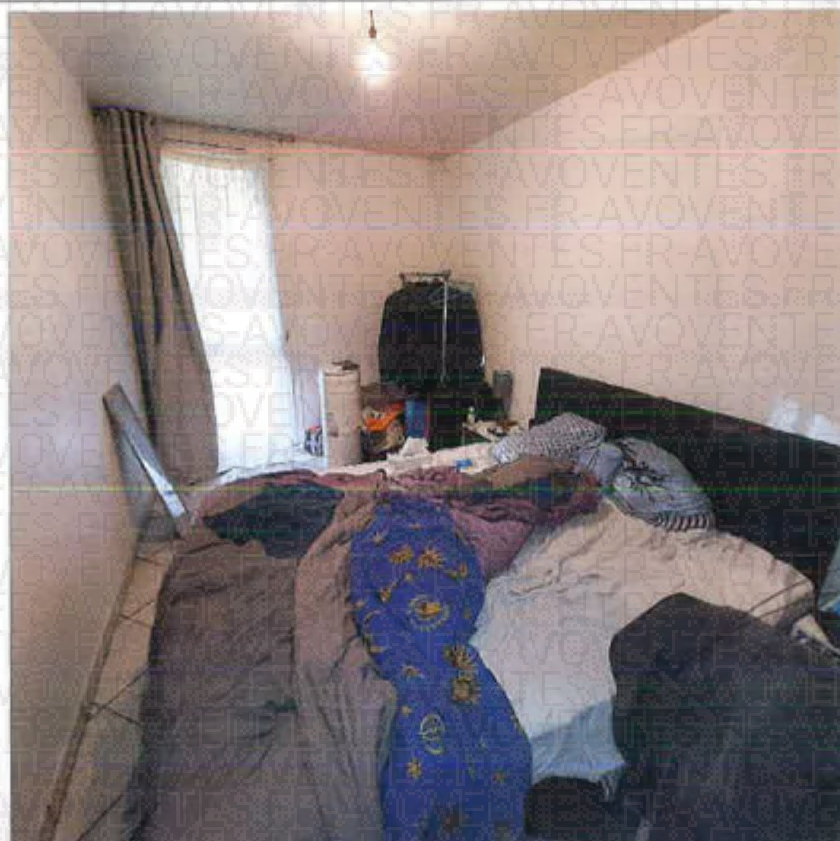
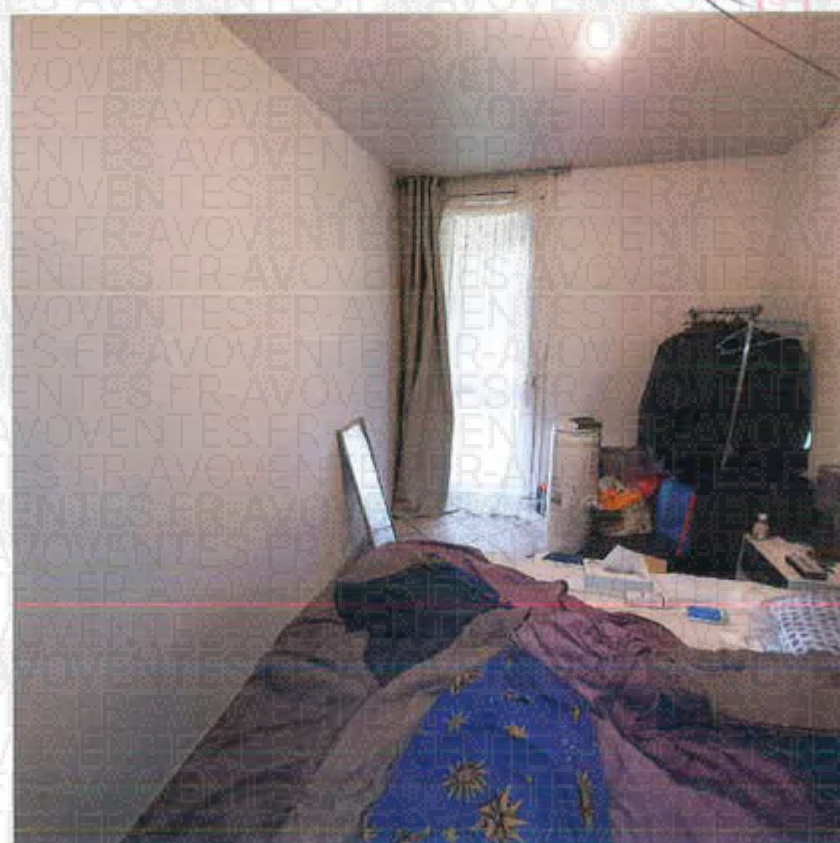
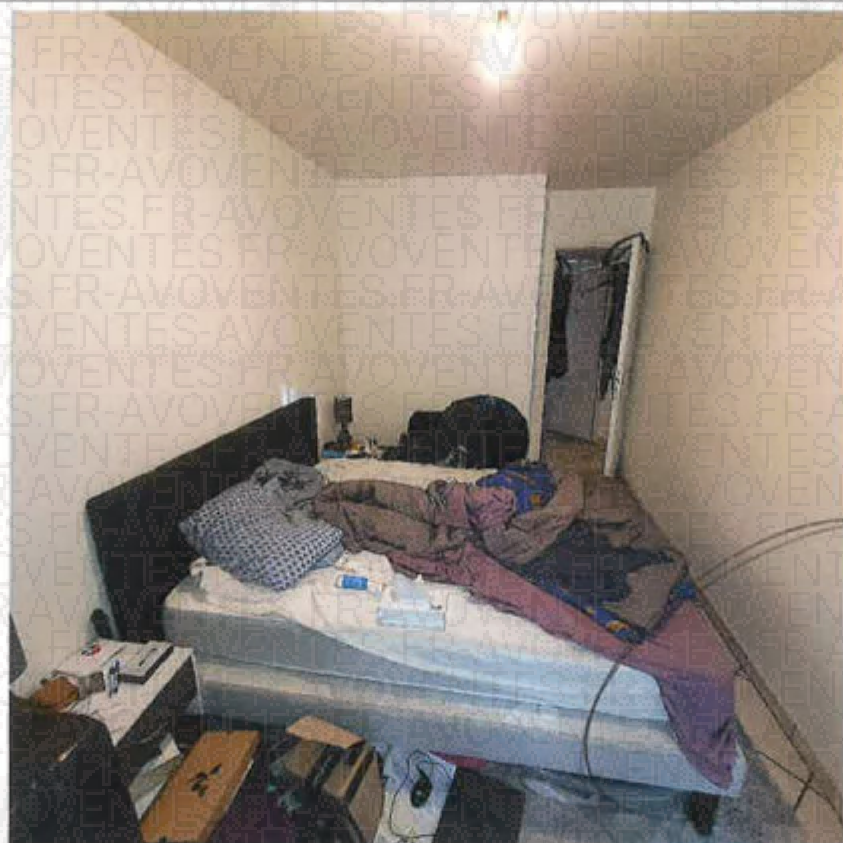
Sol et plinthes, carrelage à joints ciment en état d'usage.

Sur les murs, papier peint repeint en blanc, en bon état.

Au plafond, peinture blanche en bon état.

L'accès à cette pièce est assuré par une porte à caissons thermomoulée couverte sur ses deux faces d'une peinture blanche en état d'usage. Les dispositif de fermeture et poignées sont en bon état. Le cadre de porte, métallique, est couvert d'une peinture beige en bon état.

Cette pièce est éclairée par une porte-fenêtre à simple vantail, ancienne, en bois, à simple vitrage, couverte d'une peinture blanche quelque peu jaunie. Les dispositif de fermeture et poignées sont en bon état.

Cette pièce est chauffée par un convecteur électrique en état d'usage, quelque peu jauni.

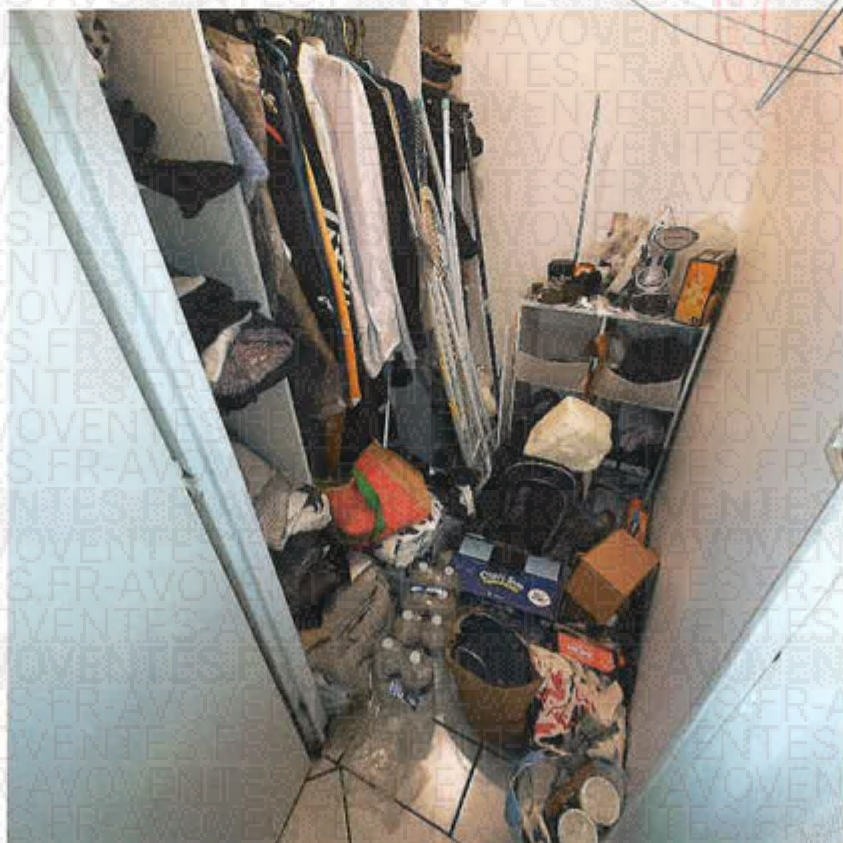
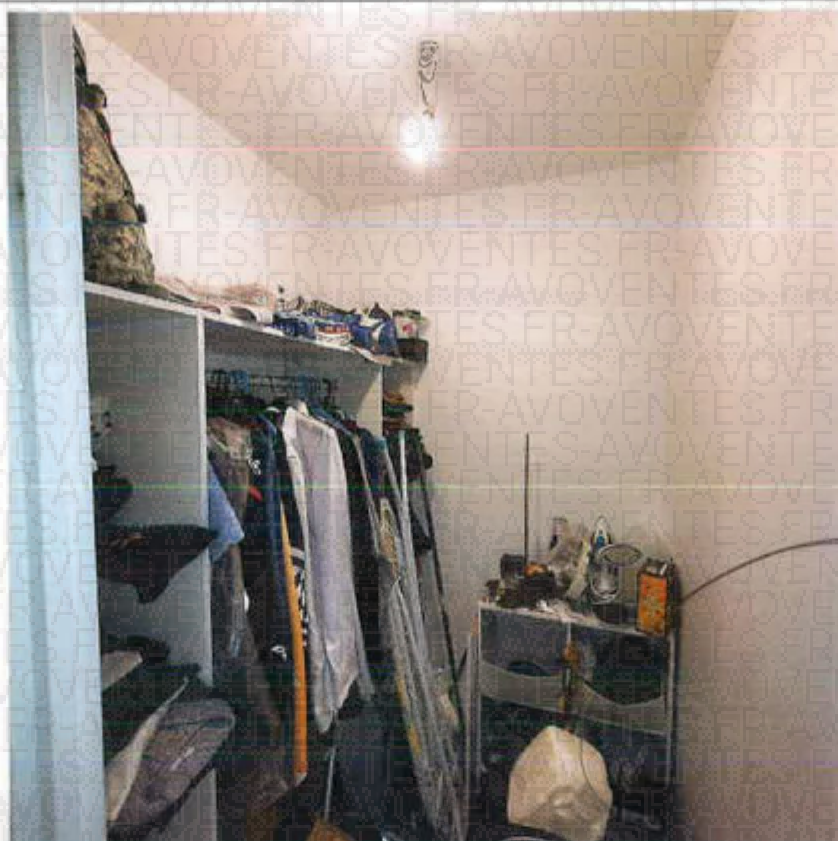
Sol et plinthes, carrelage à joints ciment en bon état.

Sur les murs, papier peint repeint en blanc, en bon état.

Au plafond, toile de verre peinte en blanc, en très bon état.

L'accès à cette pièce est assuré par une porte en bois latté couverte sur ses deux faces d'une peinture blanche en état d'usage. Les dispositif de fermeture et poignées sont en bon état. Le cadre de porte, métallique, est couvert d'une peinture identique en bon état.

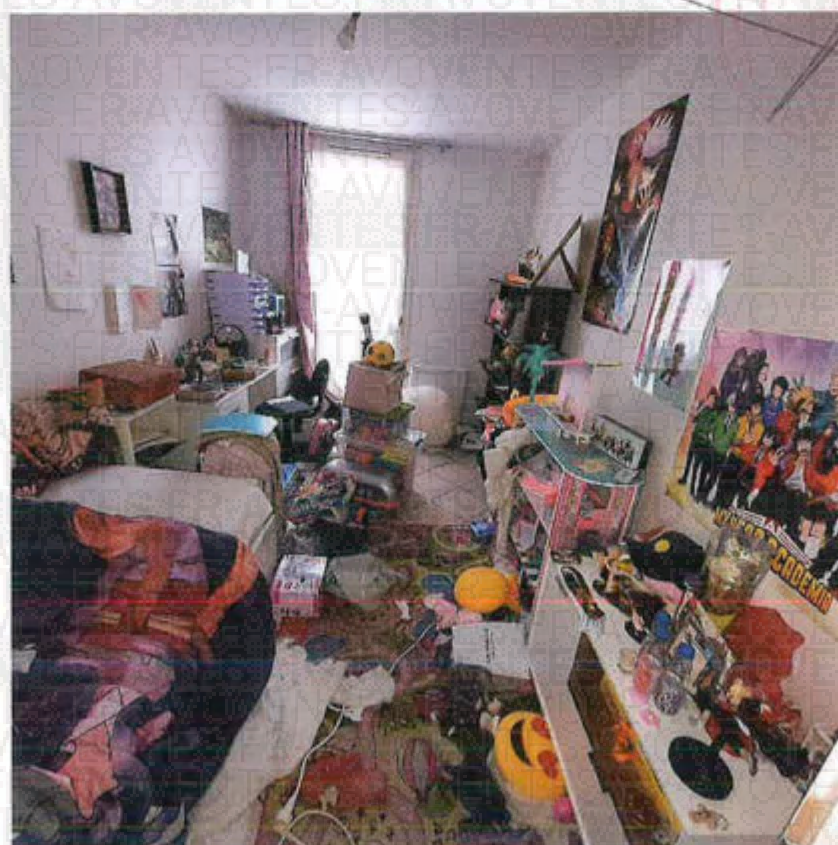
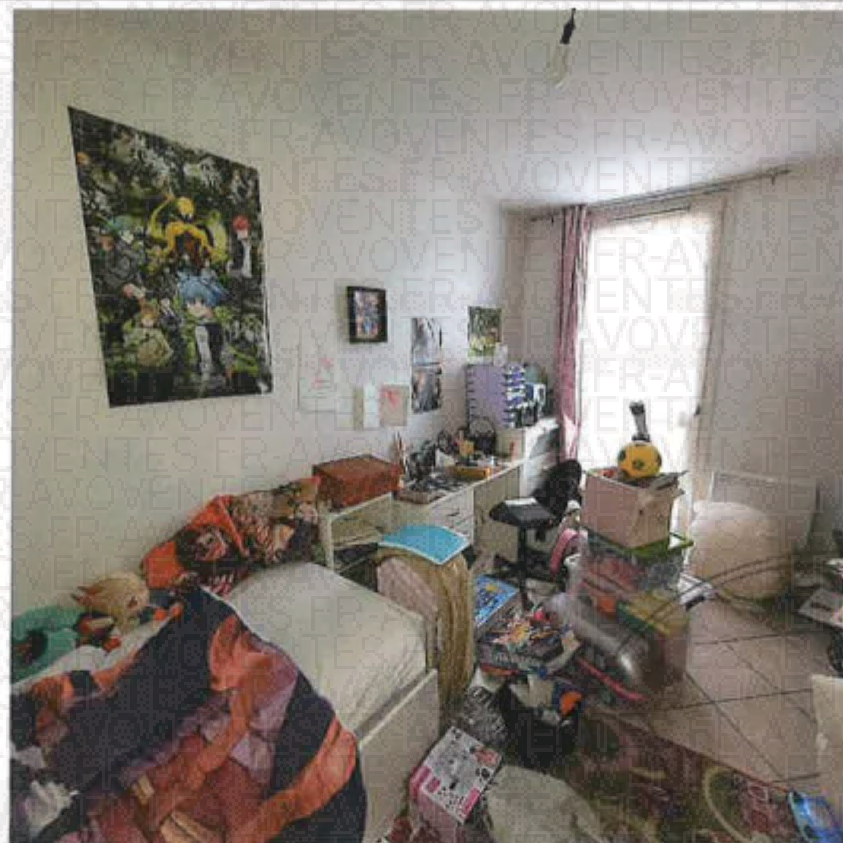
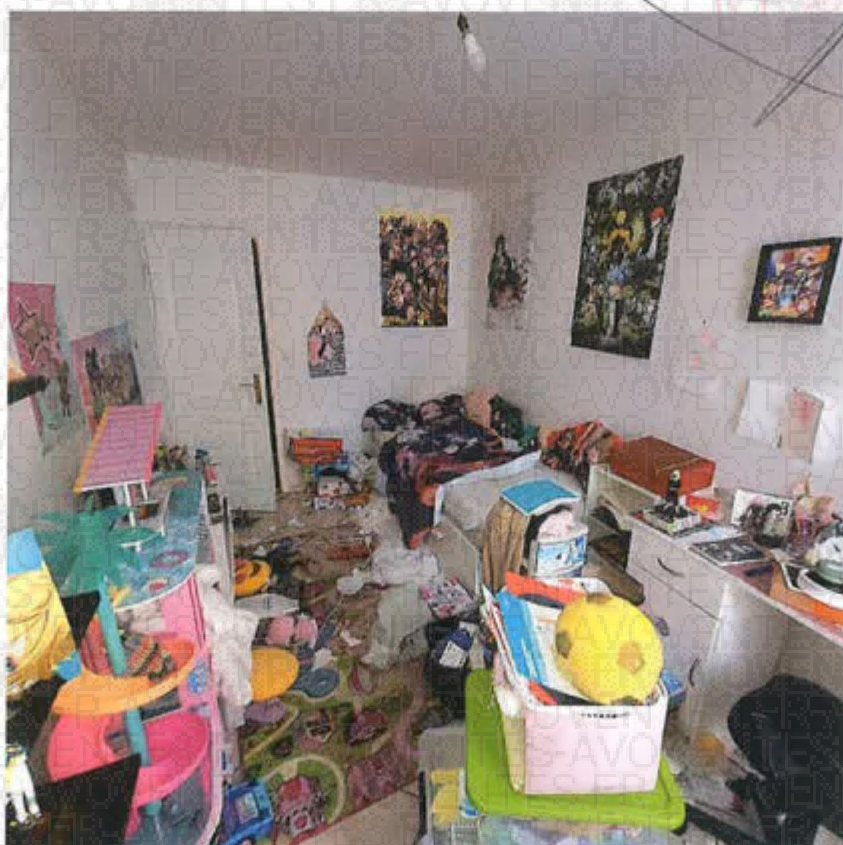
Sol et plinthes, carrelage à joints ciment en bon état.

Sur les murs, papier peint repeint en blanc, en bon état.

Au plafond, peinture blanche en très bon état.

L'accès à cette pièce est assuré par une porte à caissons thermomoulée couverte sur ses deux faces d'une peinture blanche en bon état. La tranche n'est pas peinte. Les dispositif de fermeture et poignées sont en bon état. Le cadre de porte, métallique, est couvert d'une peinture blanche en état d'usage, légèrement écaillée.

Cette chambre est éclairée par une porte-fenêtre à simple vantail, ancienne, simple vitrage, couverte d'une peinture blanche jaunie et défraîchie. Les dispositif de fermeture et poignées sont en bon état.

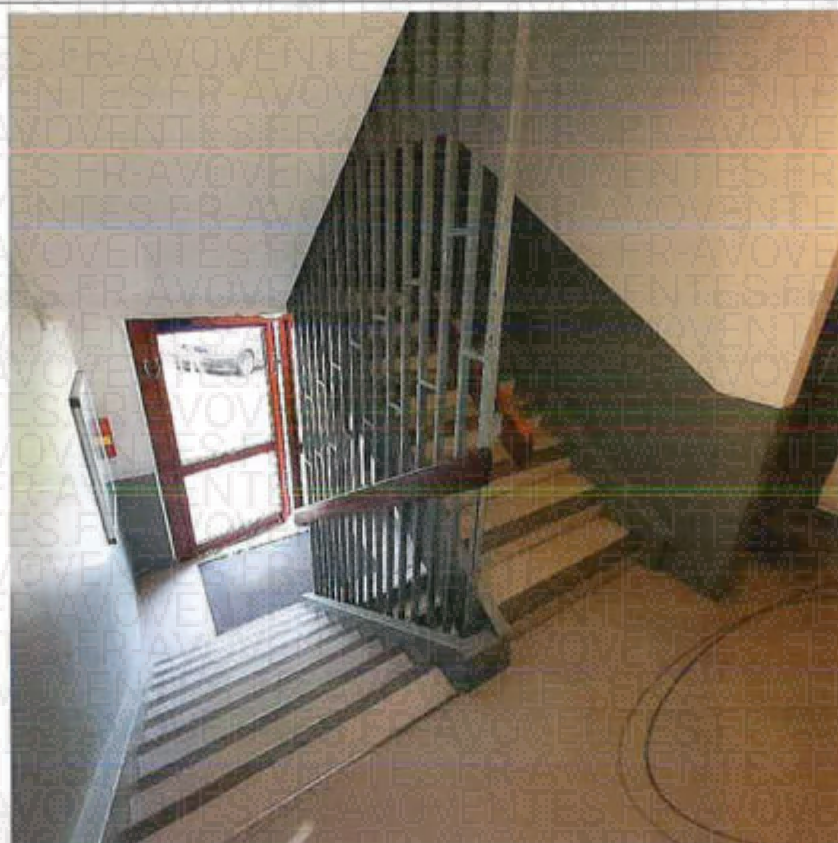
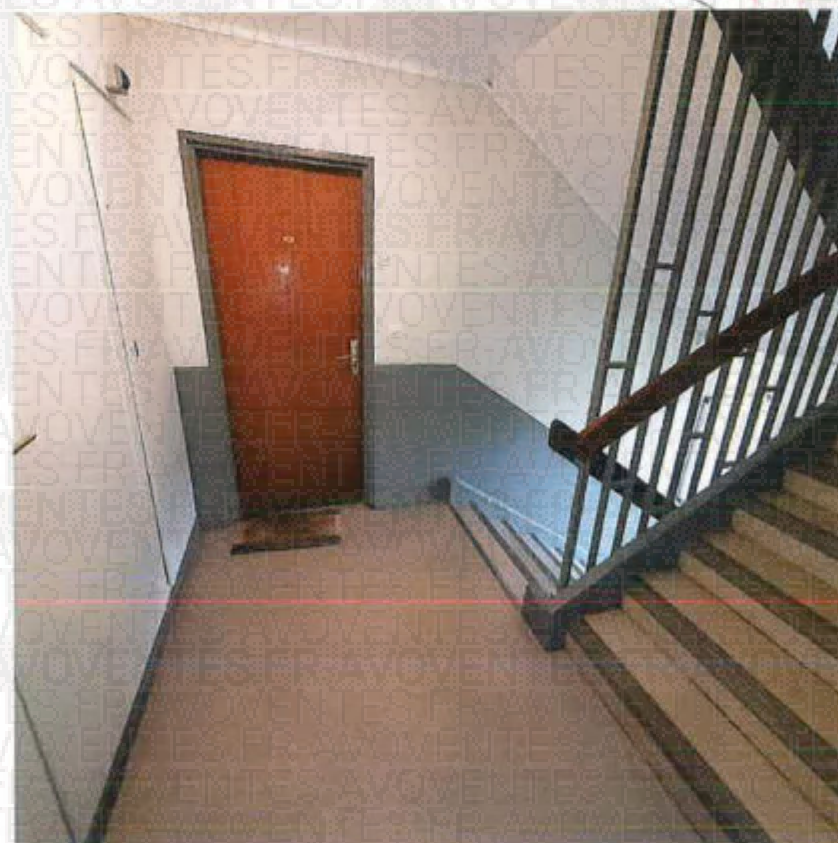
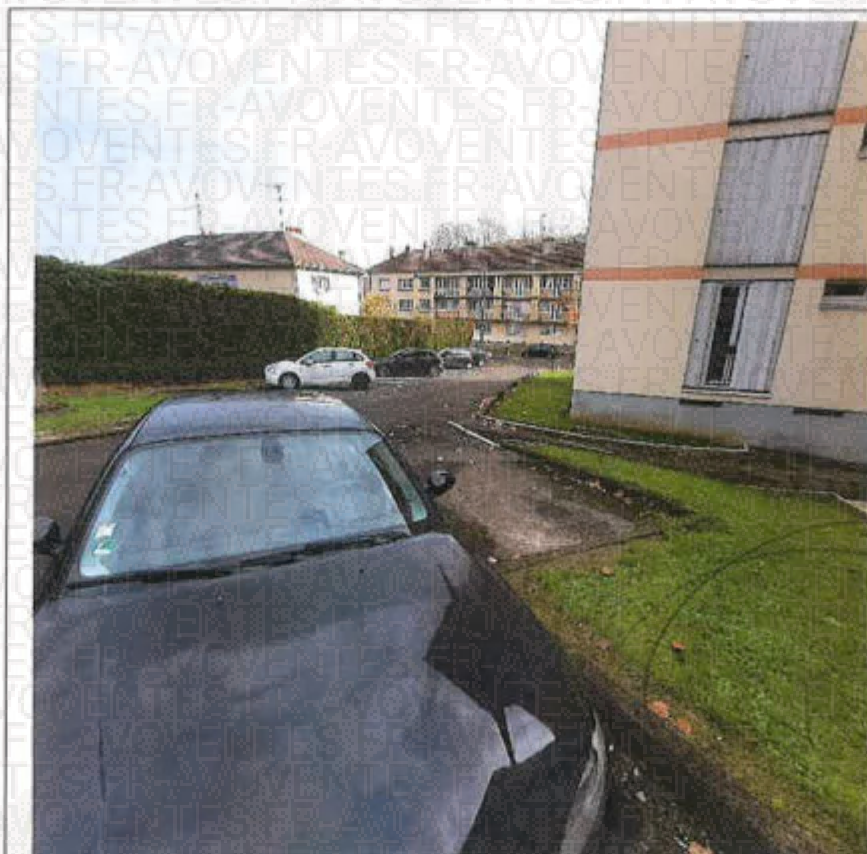
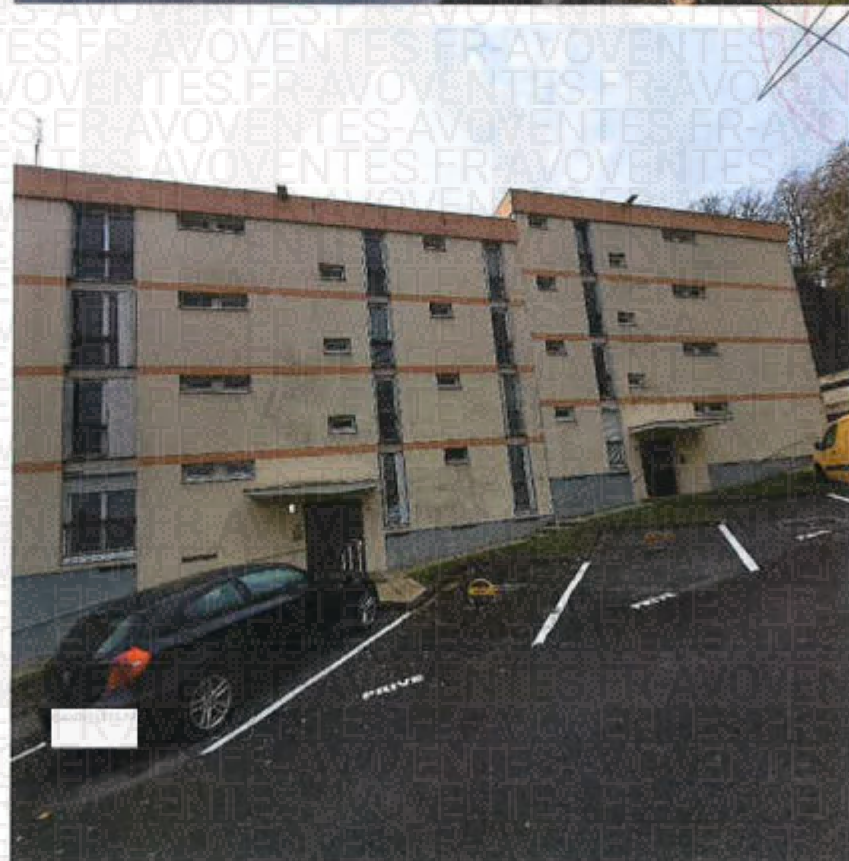
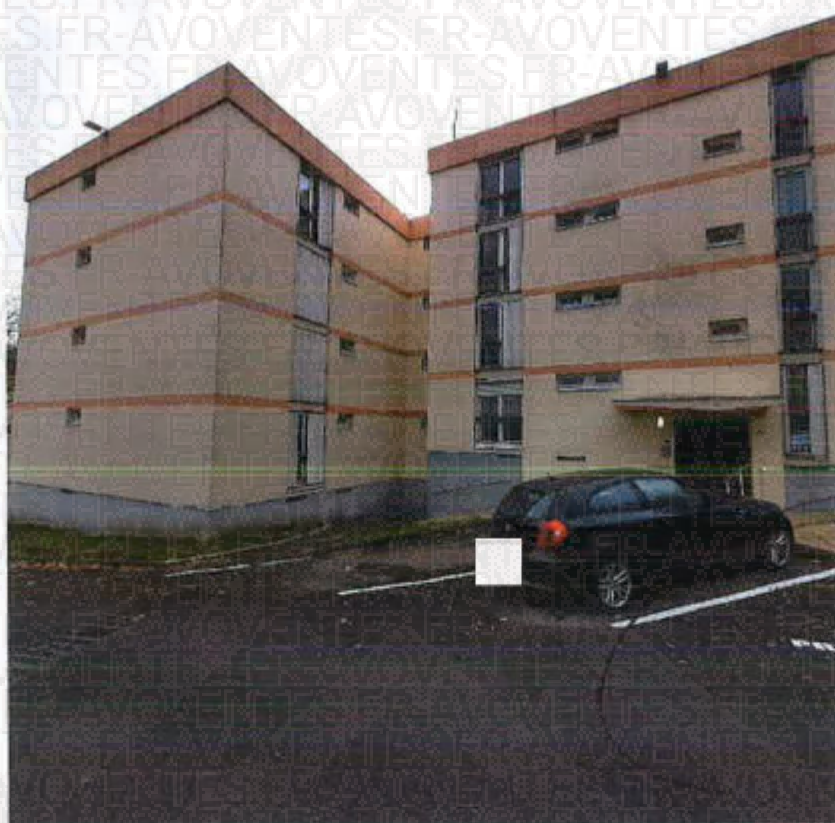
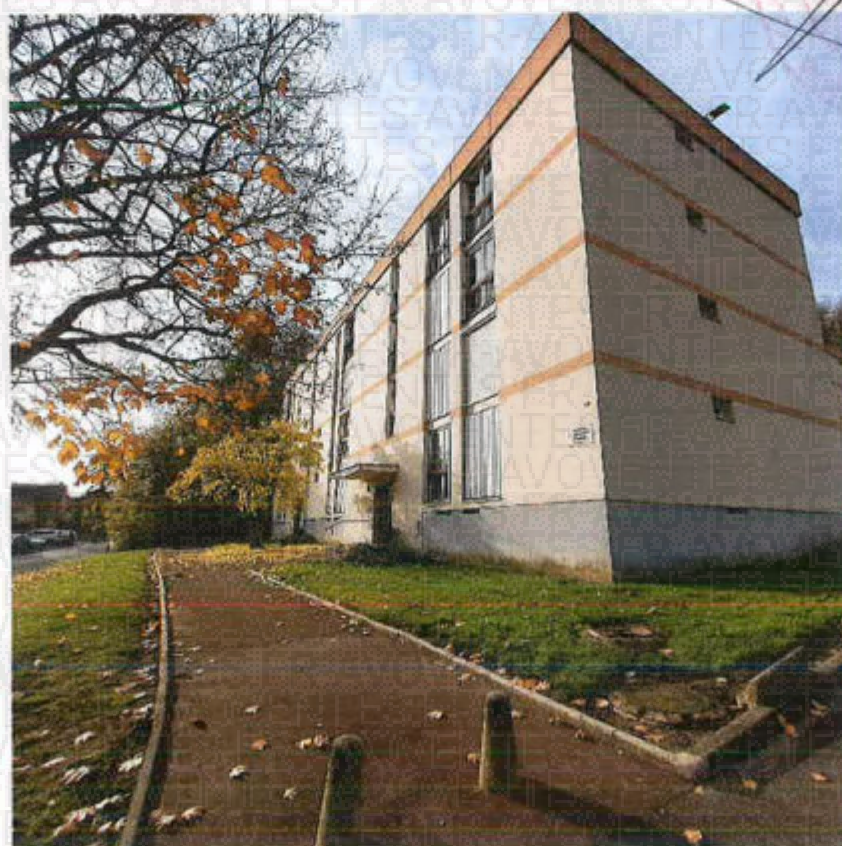
Divers : l'appartement est situé en rez-de-jardin au sein d'une copropriété construite dans les années 1980 dont les parties communes et abords extérieurs sont entretenus et en bon état d'ensemble (**CLICHES PHOTOGRAPHIQUES N°22 A 27**). Le bien décrit dispose en sous-sol de l'immeuble d'une **cave indépendante** (lot numéro 76) et d'un **garage** au niveau 2 du bâtiment de parking (lot numéro 154).
