PROCES-VERBAL DE CONSTAT

DOSSIER N°C47694

Me requiert aux fins de procéder à un procès-verbal de description de l'immeuble sis à BETHUNE (62) – 267 Rue du Quai de Bruay ;

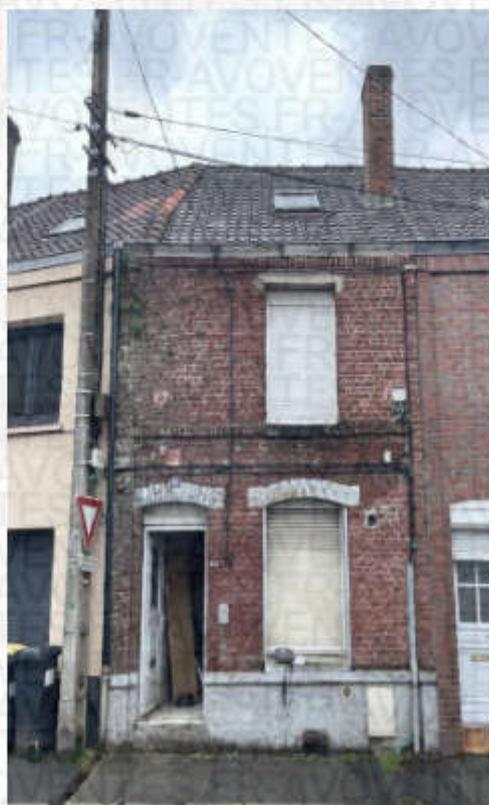
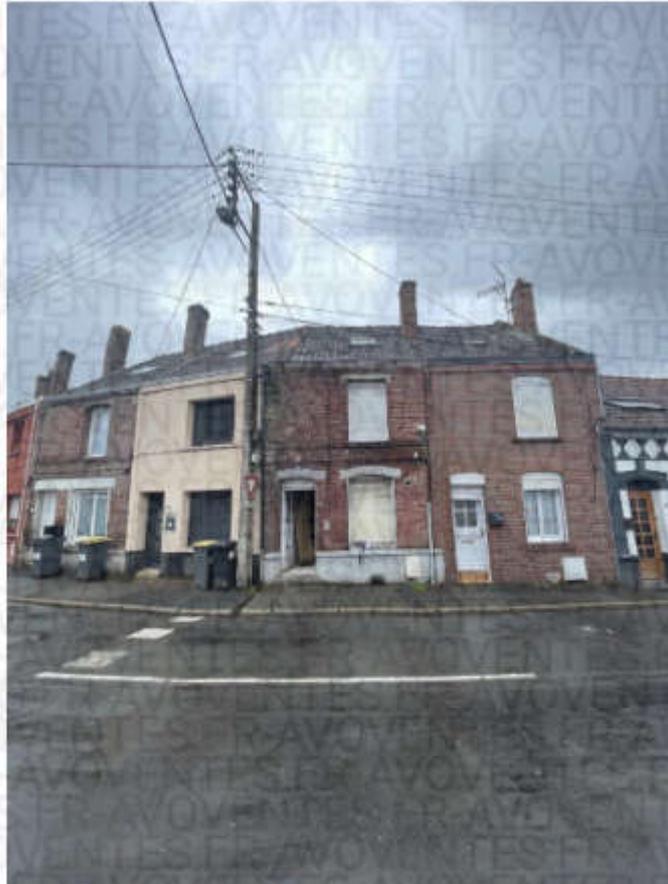
Il s'agit d'une maison de rue, en briques, avec une porte en façade, avec une fenêtre sur la droite, mitoyenne des deux côtés. L'ensemble est ancien, manifestement inoccupé. Les briques sont largement verdies.

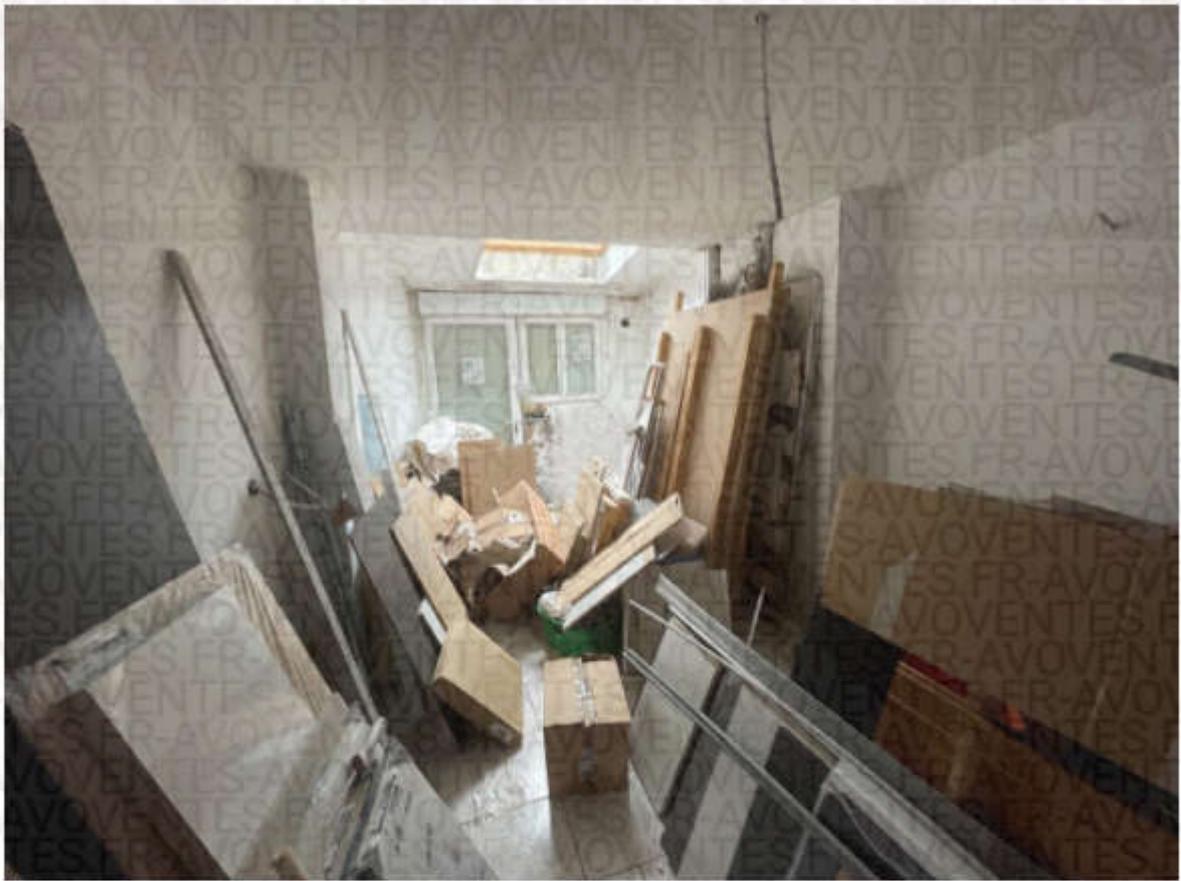
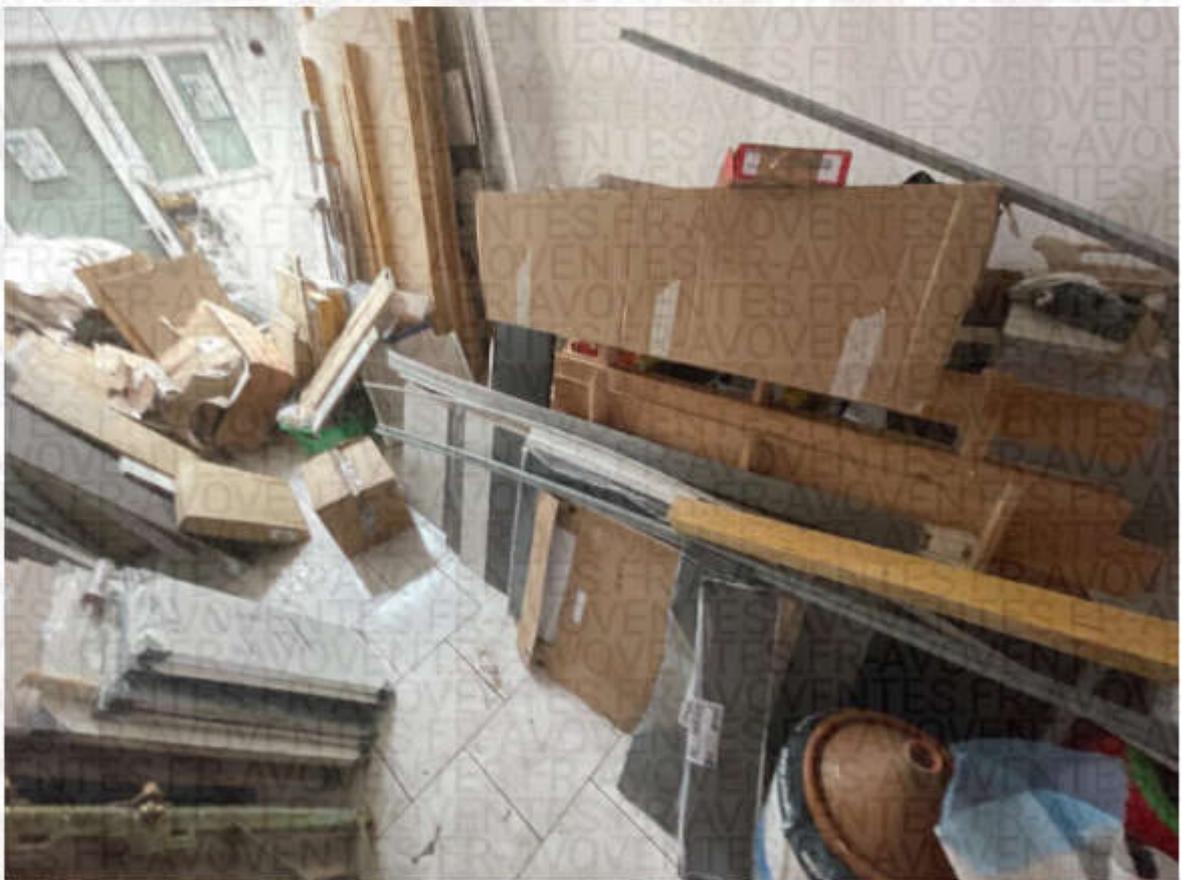
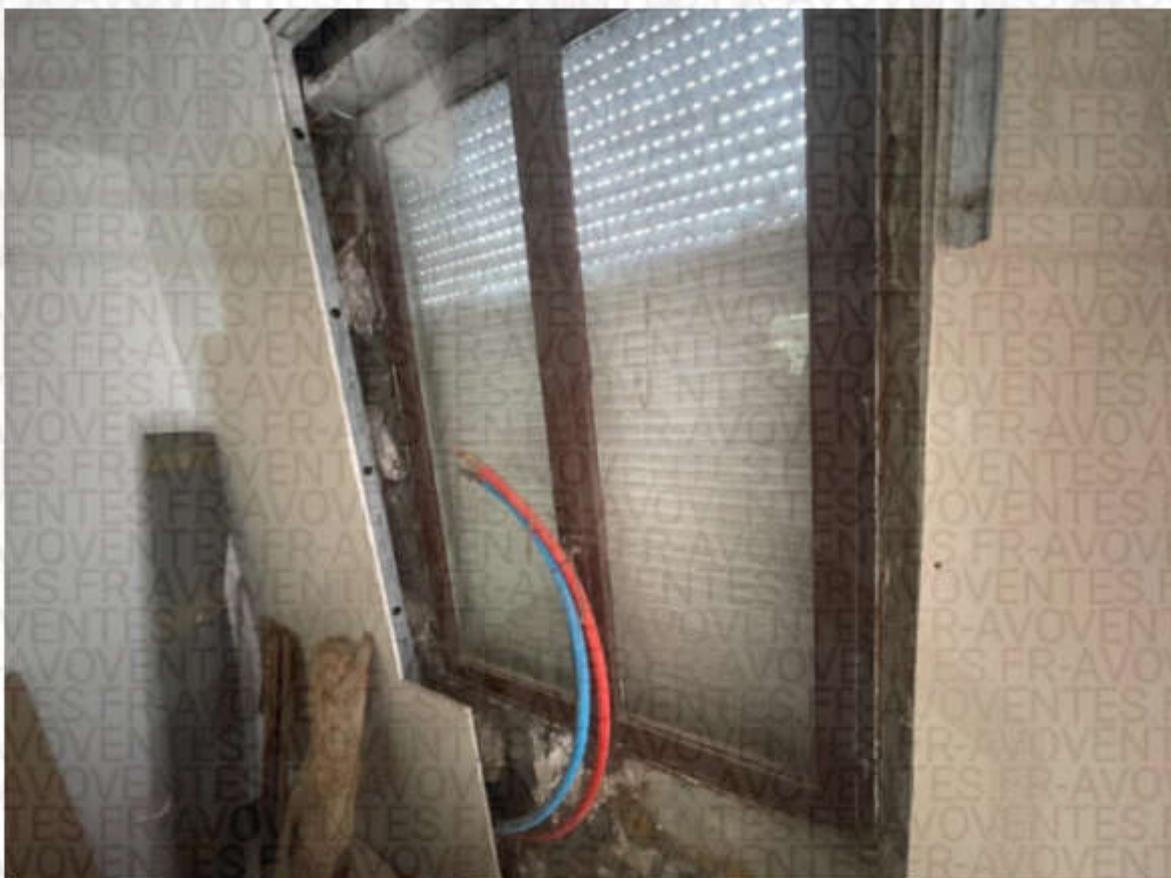
GRANDE PIECE OUVERTE

Accès directement à une grande pièce ouverte avec de nombreux matériaux stockés. Il semble que l'ensemble a commencé à être rénové, avec carrelage au sol.

Revêtement placoplâtre peint au niveau des murs et le plafond.

De nombreux fils électriques pendants pour des points lumineux, plafond et appliques murales.

L'ensemble des gaines électriques est visible au niveau du compteur situé directement à droite de l'accès.

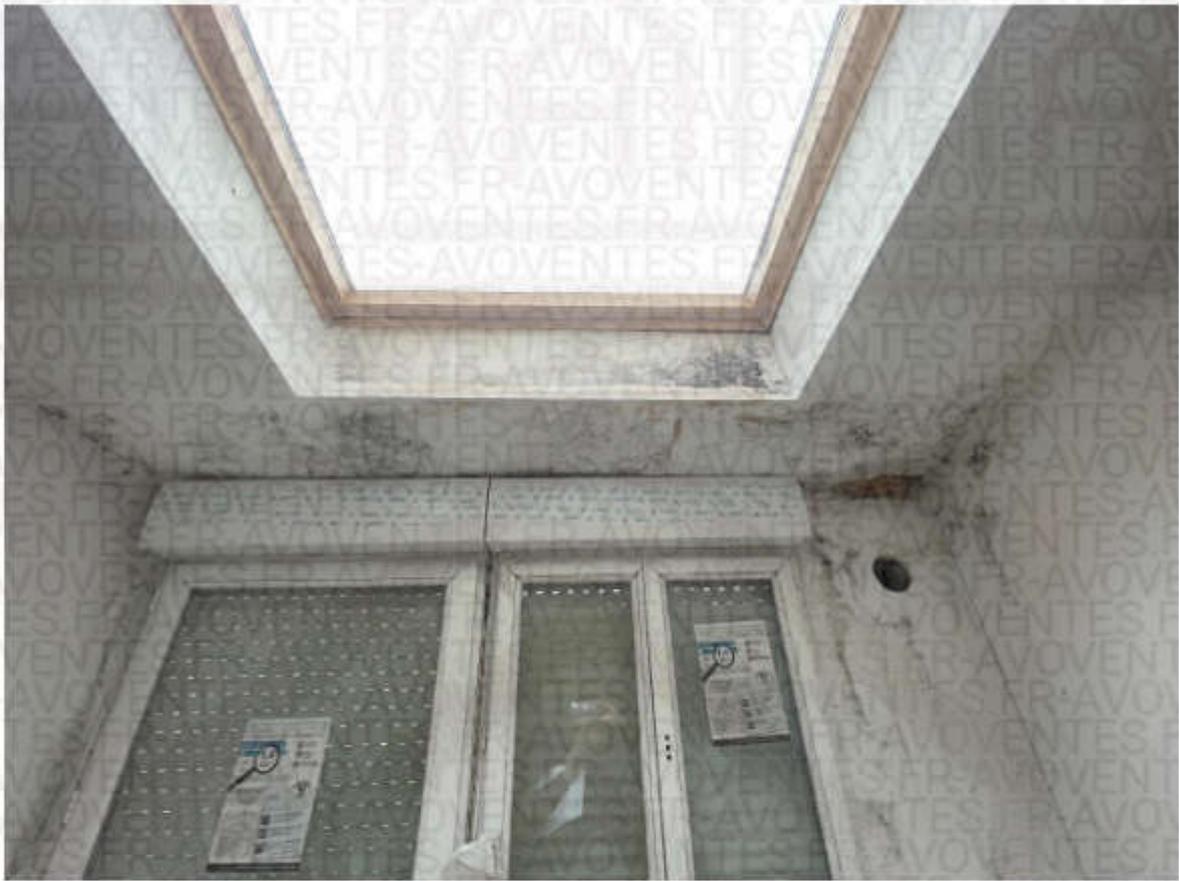
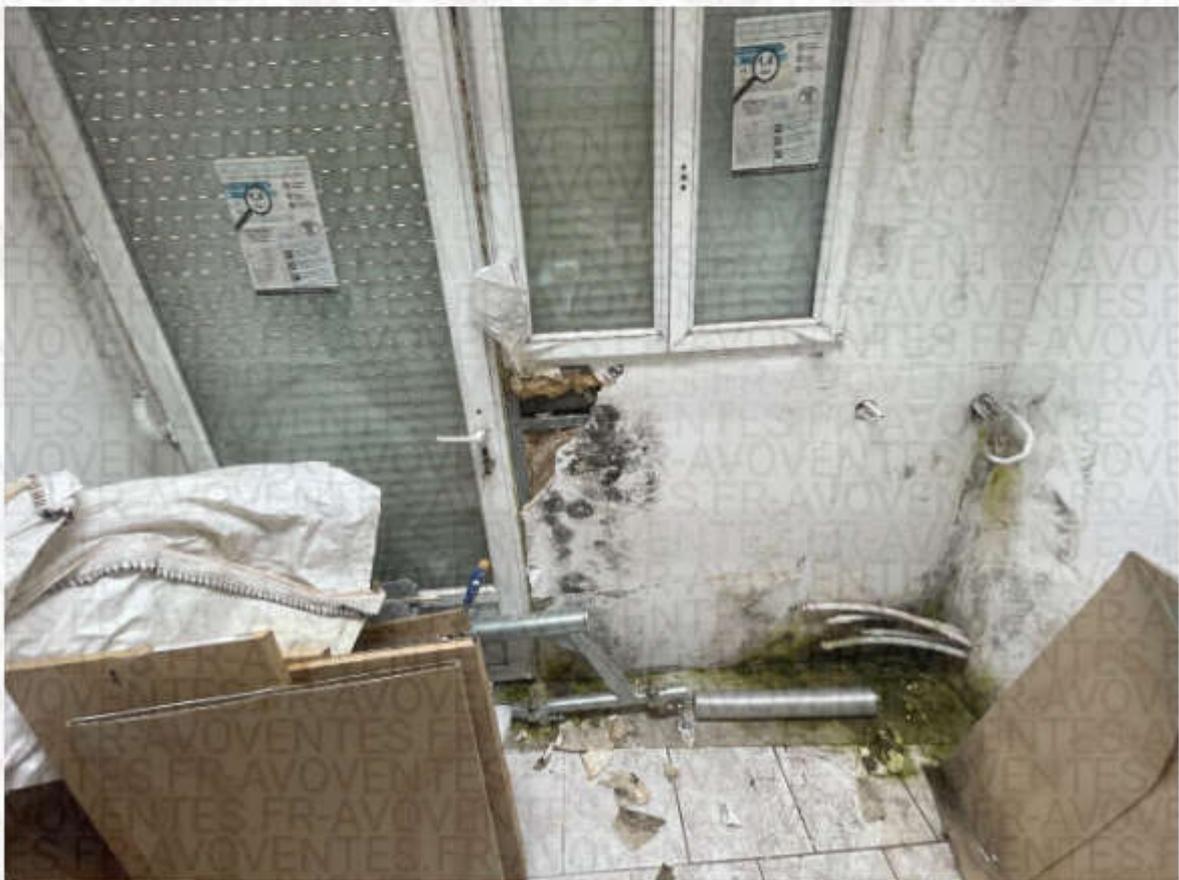
En fond de pièce, il existe une fenêtre de toit de marque Velux, menuiseries bois, double vitrage intact ; et sous celui-ci, en façade arrière, une porte-fenêtre PVC vitrée, avec une persienne à sangle ainsi qu'un châssis deux vantaux PVC, double vitrage intact, également équipé de persienne à sangle.

L'ensemble est totalement condamné. Les volets sont fermés et je ne parviens pas à les ouvrir.

Le tout est en très mauvais état, je note qu'une fuite importante a dû avoir lieu car les revêtements placoplâtre et le sol sont largement verdissés et présentent des traces auréolées verdâtres et noirâtres d'humidité.

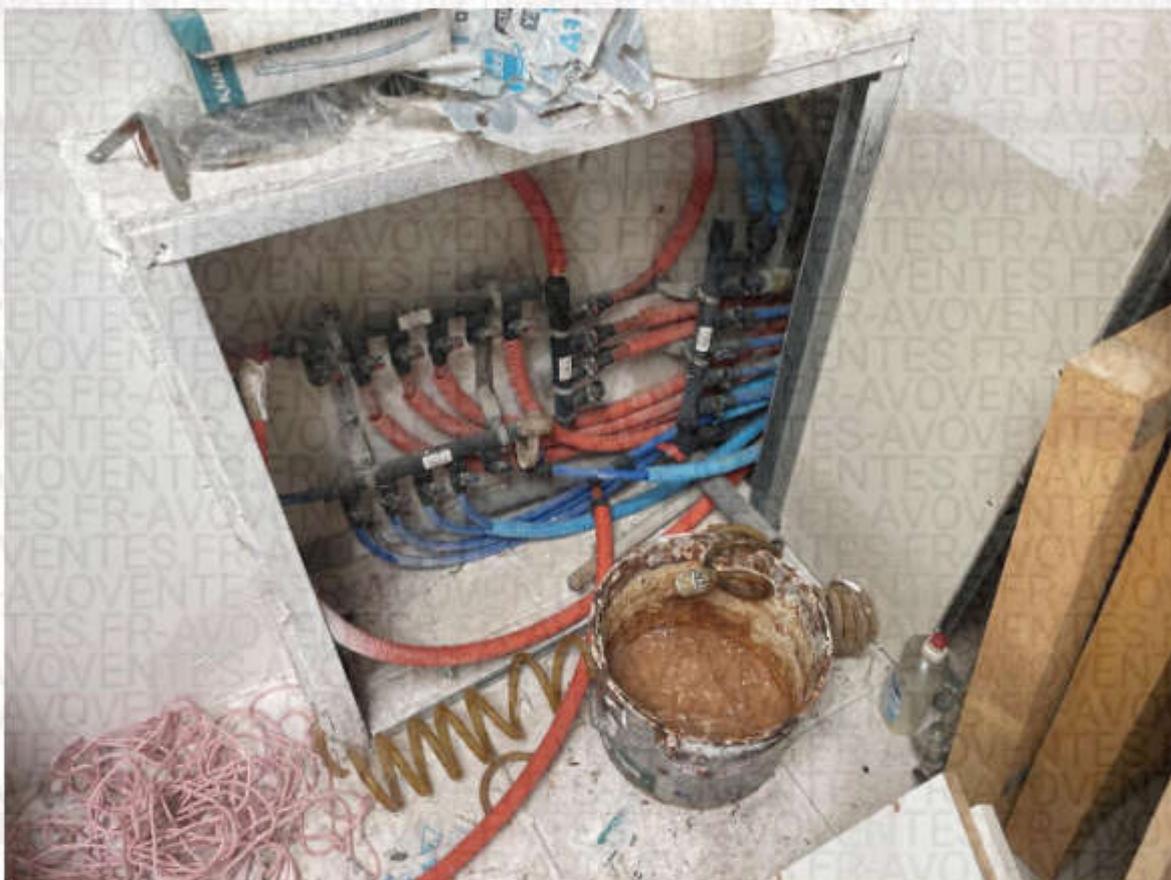
En fond de pièce également, sur la droite, je constate la présence de l'ensemble des nourrices réalisées pour l'ensemble de l'habitation.

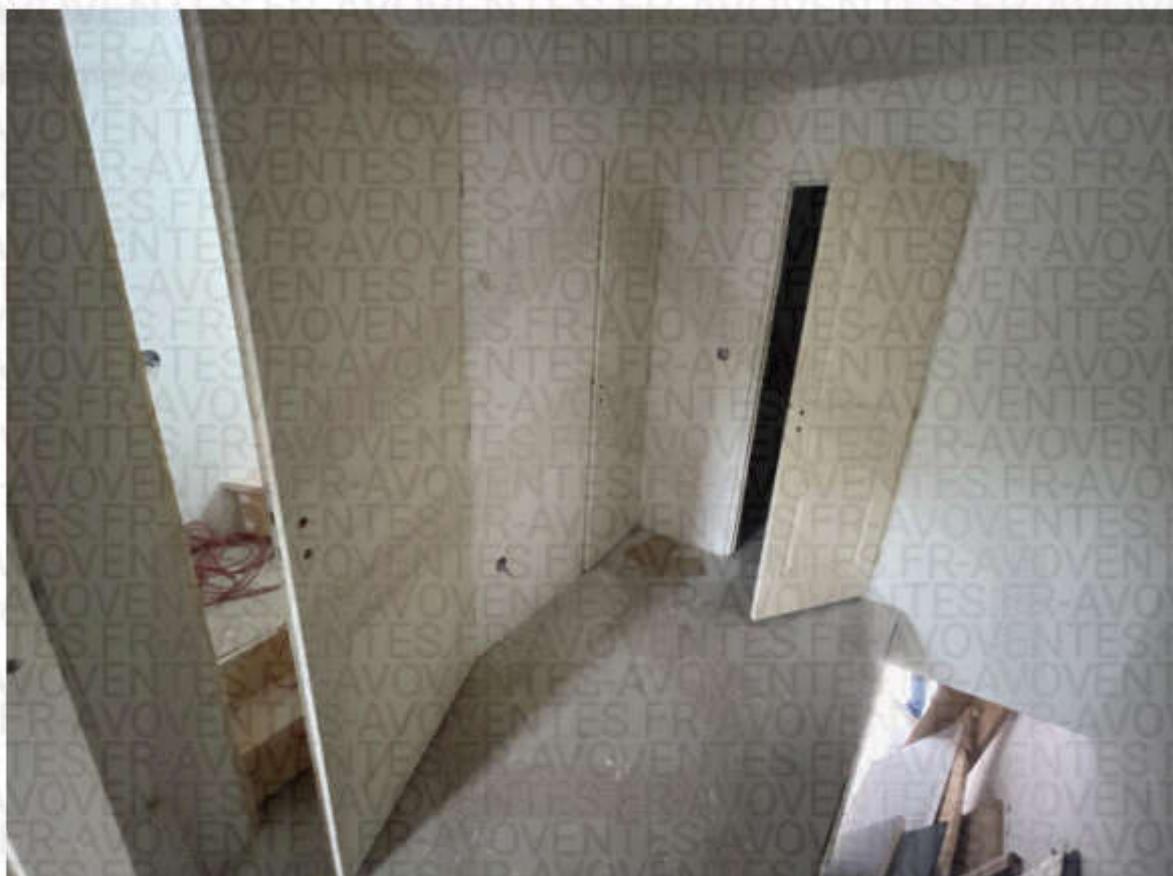
PREMIER ETAGE

J'accède à l'étage en empruntant l'échelle et constate la présence d'un palier desservant plusieurs pièces. Il existe des WC, une salle d'eau, un placard sous escalier et une chambre en façade.

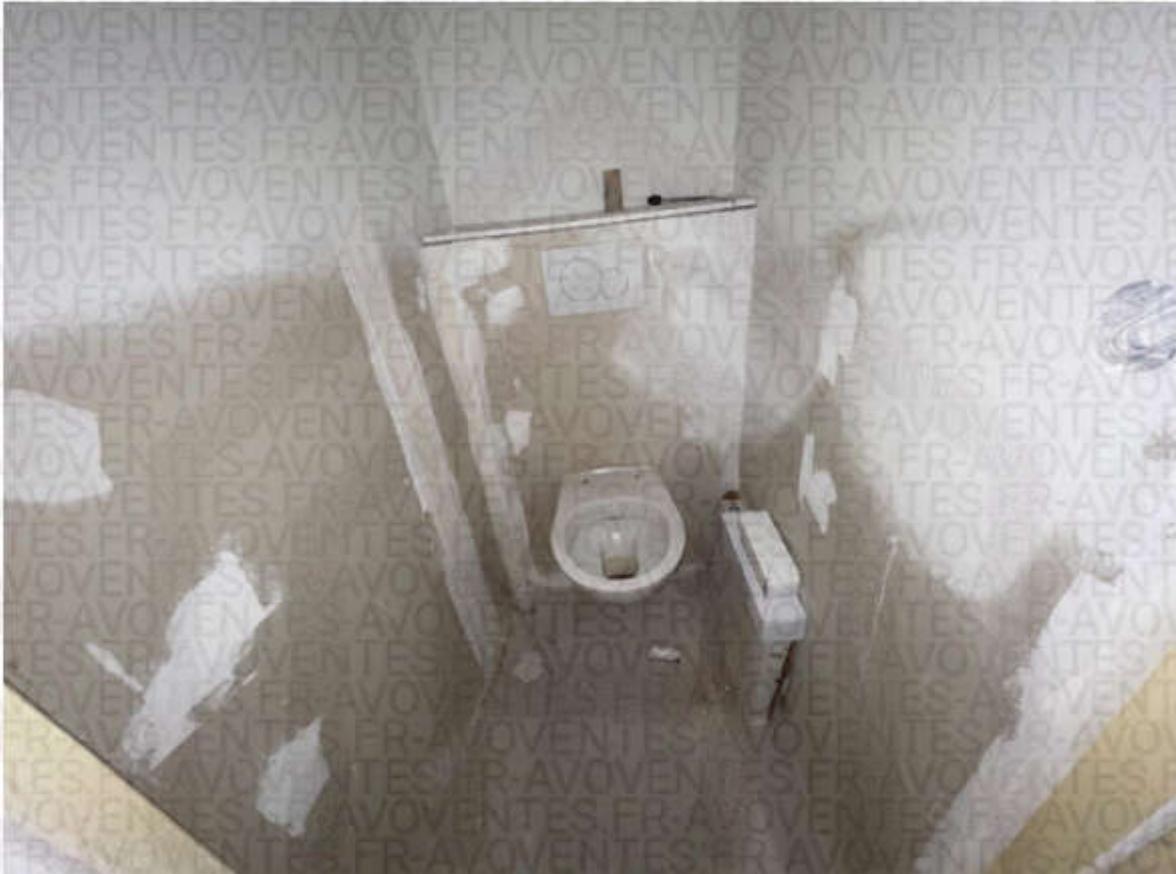
Une première pièce WC avec une porte sans quincaillerie.

Sol, murs et plafond : revêtement placoplâtre et plancher brut.

Une chaise de toilettes avec lunette abattant et réserve d'eau.

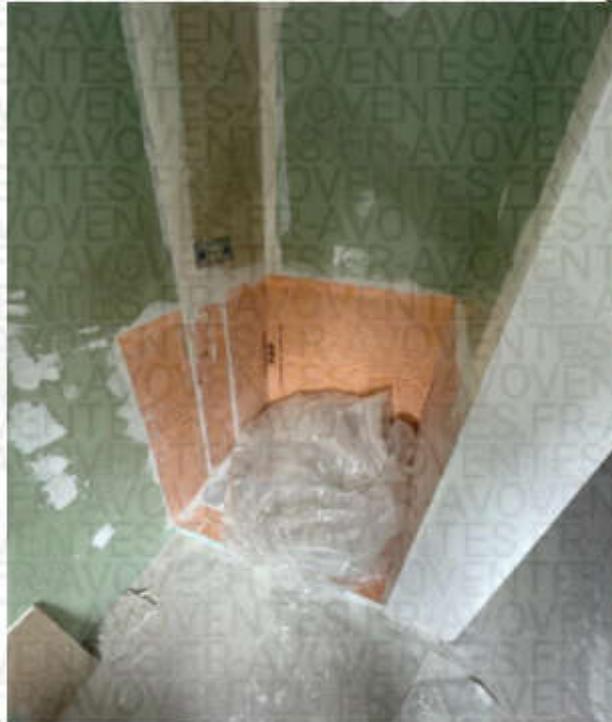
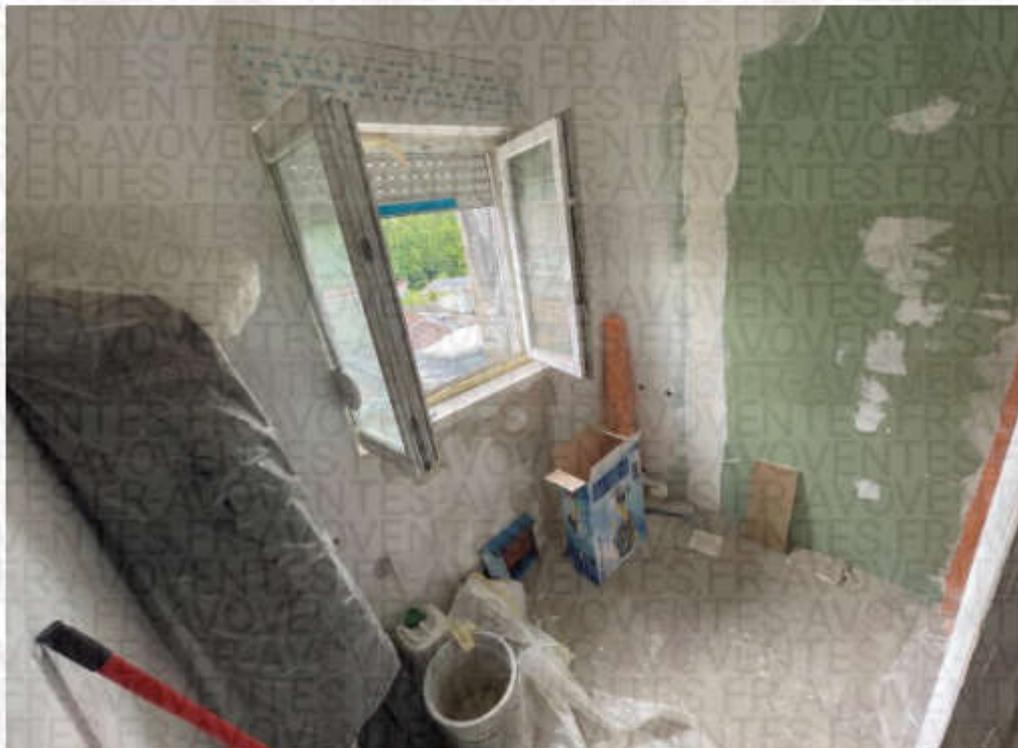
SALLE D'EAU

Puis une salle d'eau non terminée, avec un espace douche prévue.

Cette pièce présente également une fenêtre, deux vantaux, menuiseries PVC, double vitrage avec persienne à sangle.

Puis il existe une porte dissimulant un escalier donnant sur le deuxième étage.

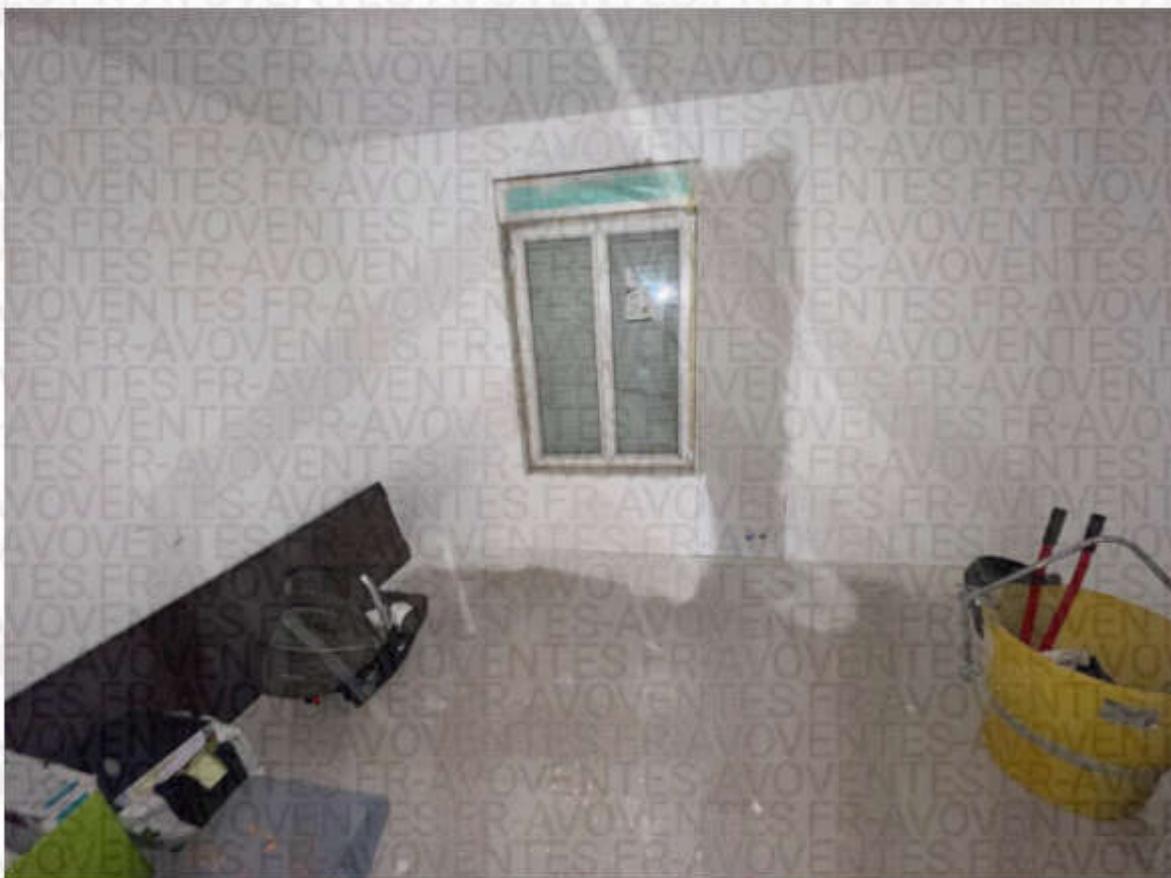
CHAMBRE

Revêtement placoplâtre au niveau des murs et plafond.

Et une fenêtre, deux vantaux, menuiseries PVC, double vitrage en façade avant, équipée d'une persienne à sangle. L'ensemble n'est pas fonctionnel.

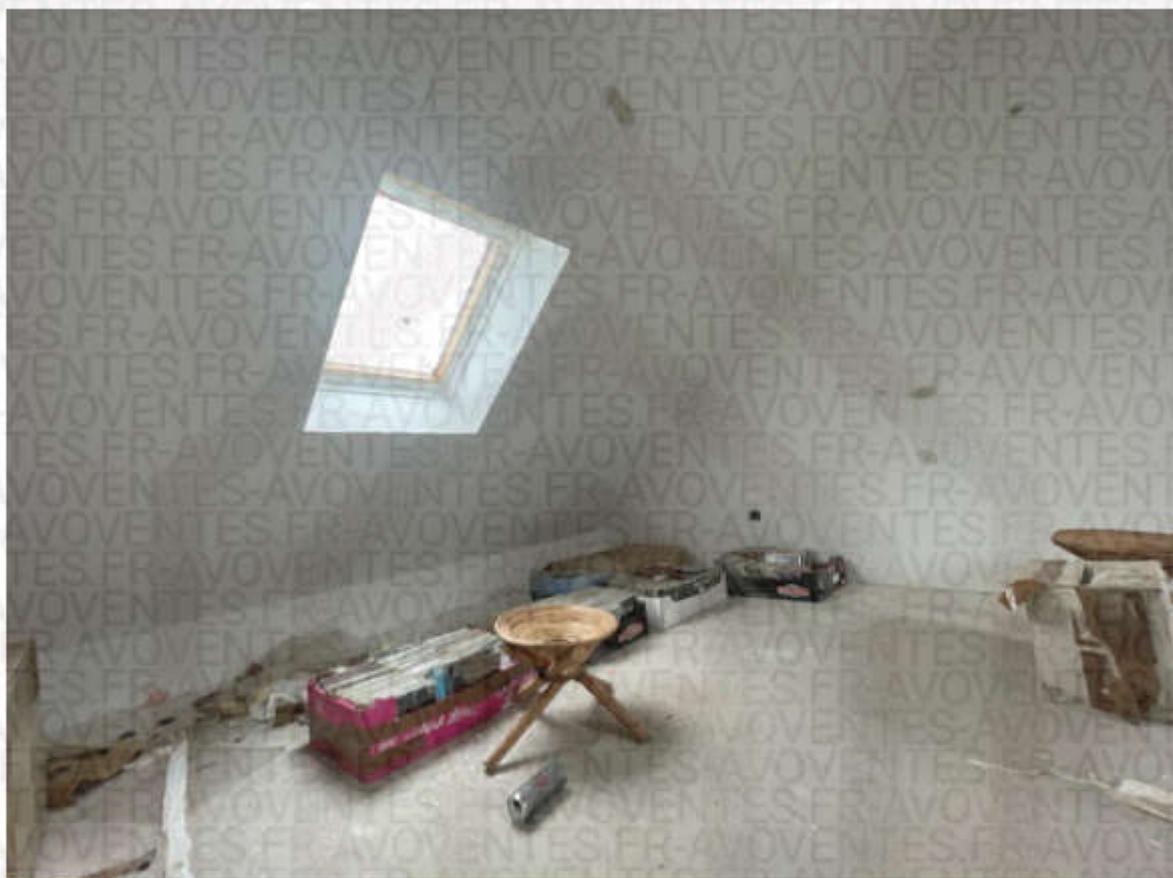
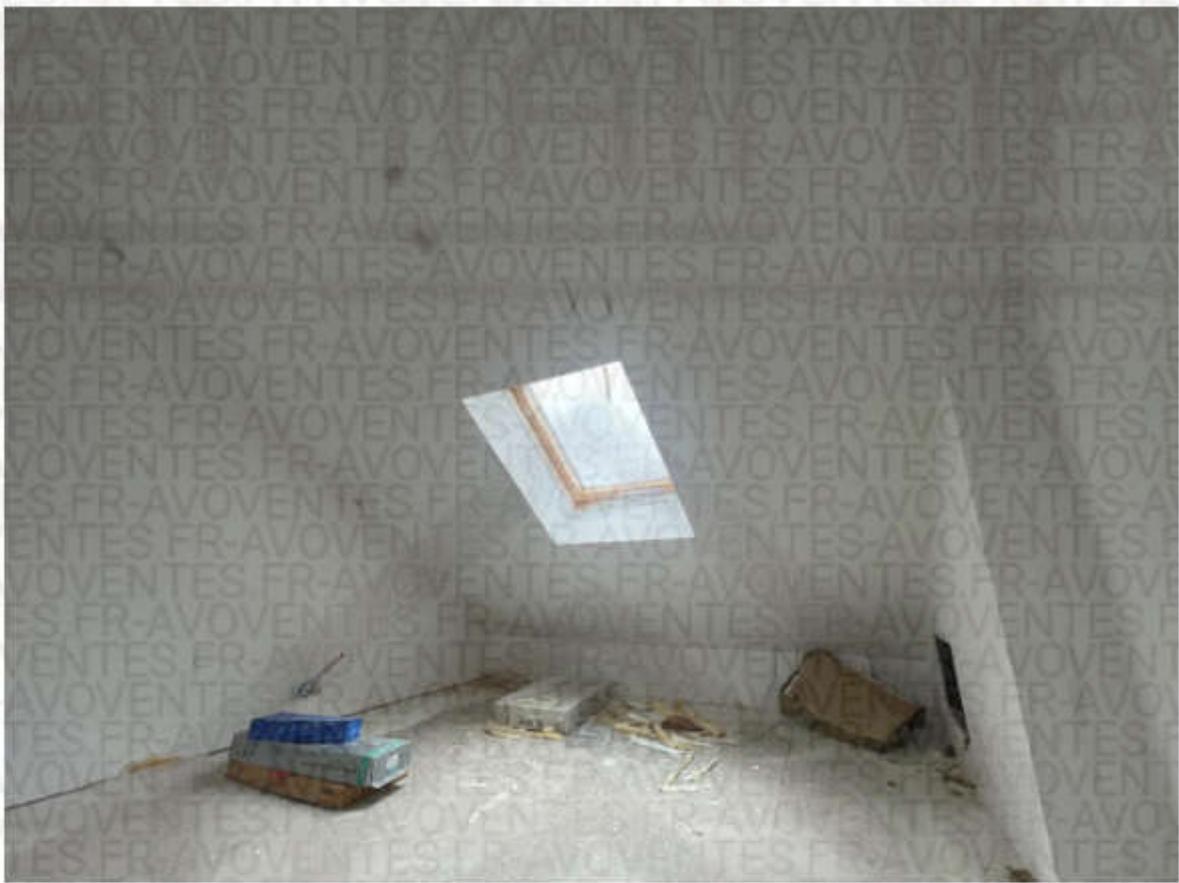
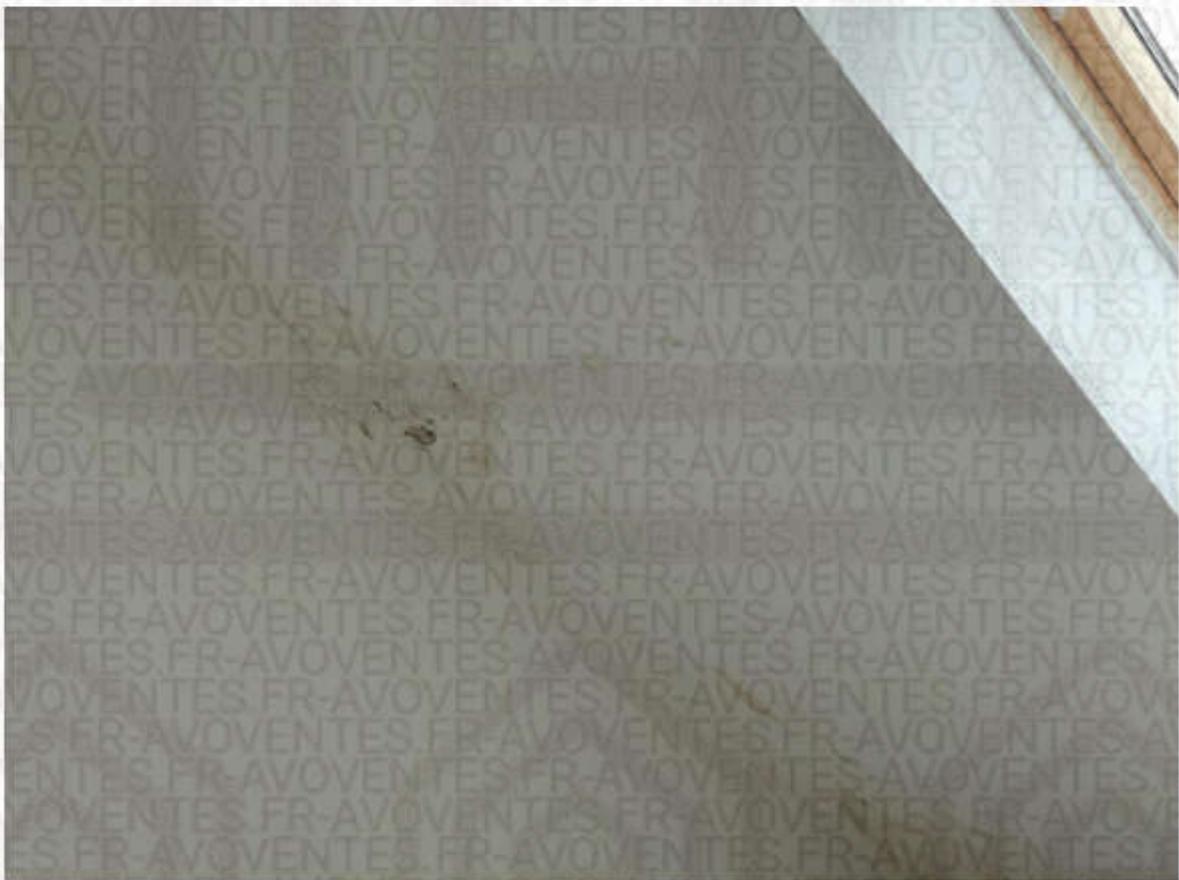
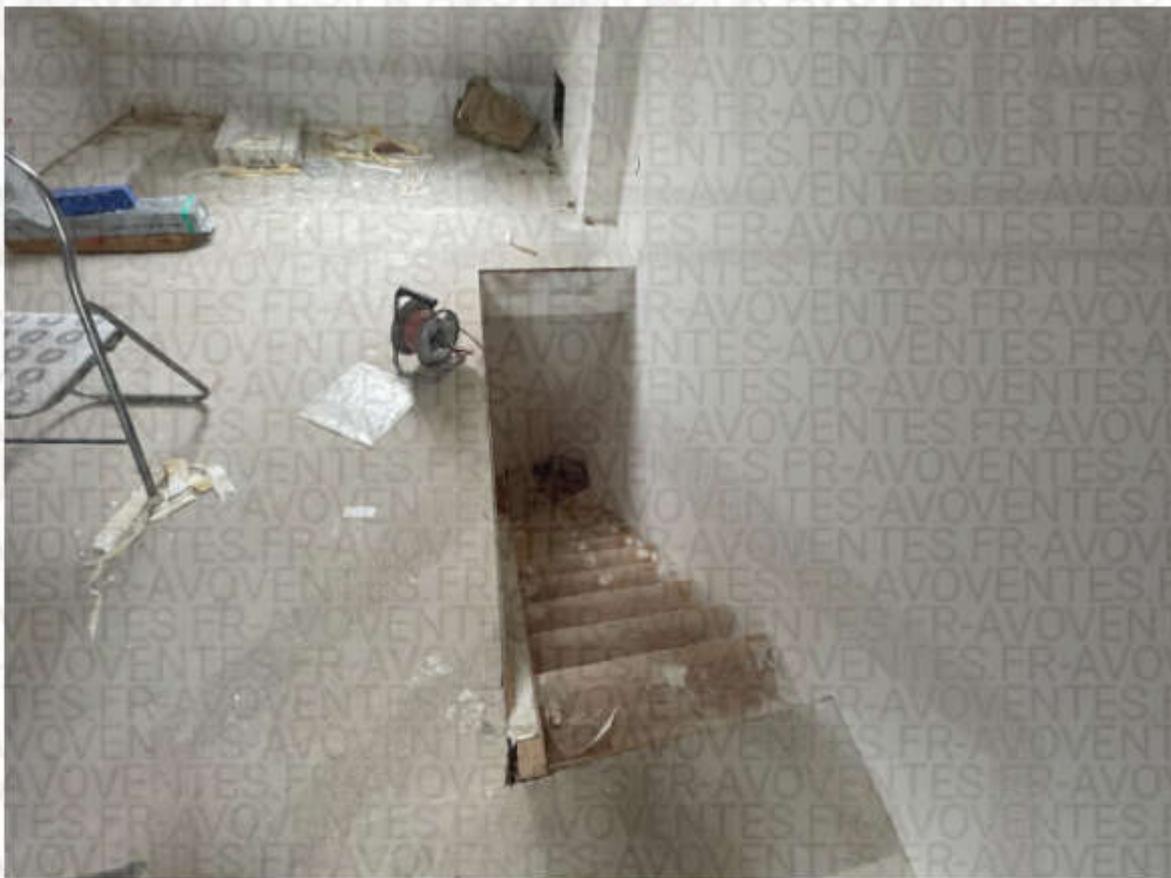
DEUXIEME ETAGE

J'accède alors au deuxième étage par l'escalier susvisé, qui donne accès à une chambre sous combles, totalement traversante, avec deux fenêtres de toit de marque Velux en façade avant et façade arrière.

Je note de larges auréoles d'humidité dues à des fuites en toiture.

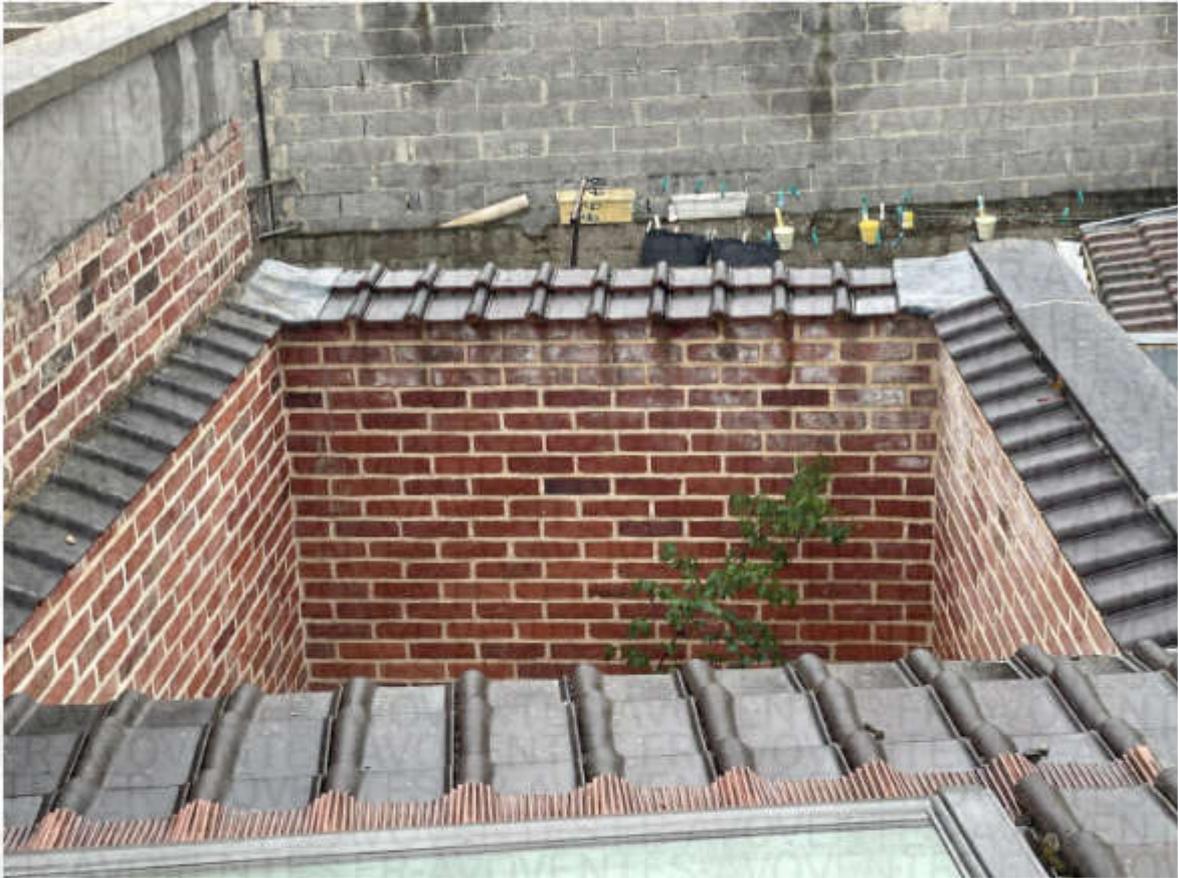
EXTERIEUR

Depuis la salle de bains du premier étage, je constate que la maison dispose d'une courette arrière, en briques maçonnées.
