PROCES VERBAL DE DESCRIPTION

DOSSIER N° C50590

Me requièrent aux fins de procéder à un procès-verbal de description de l'immeuble sis à DOURGES (62) – 13 Rue des Iris.

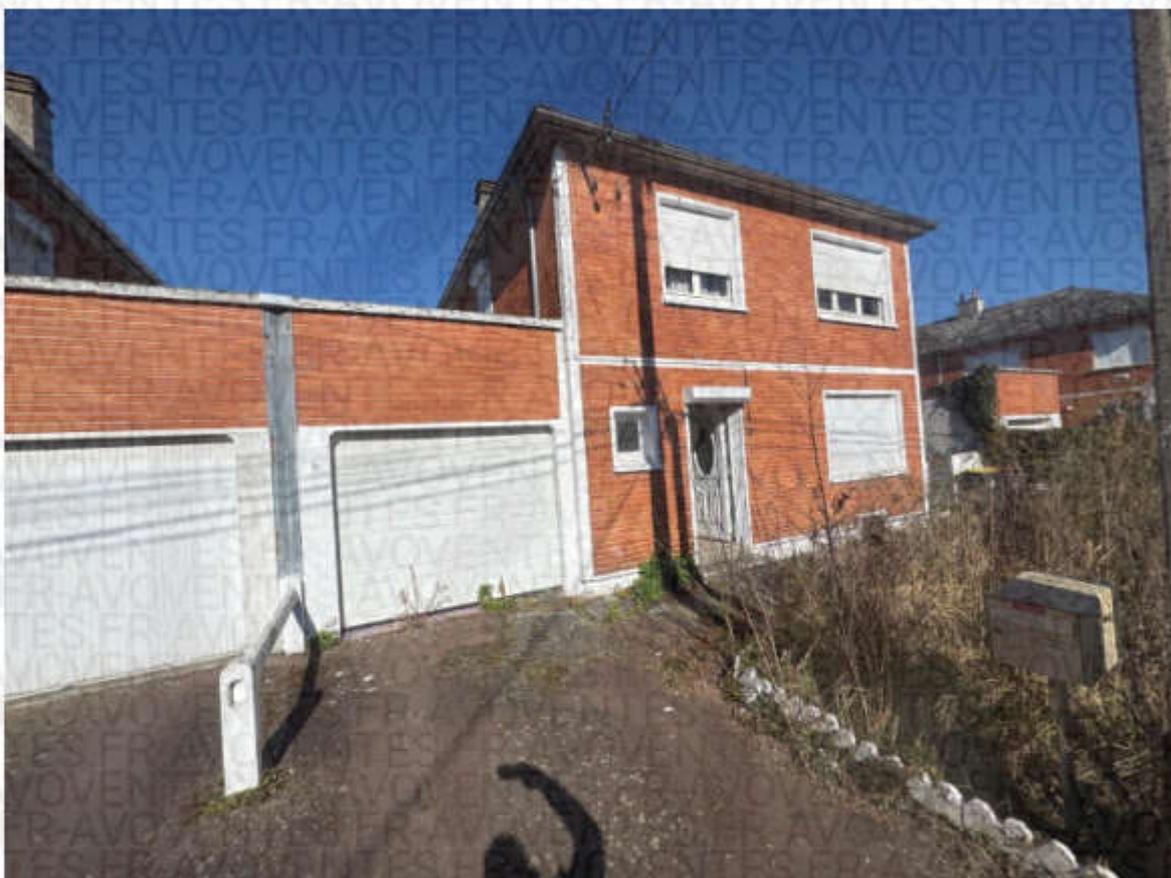
Il s'agit d'une maison de résidence construite en briques, mitoyenne sur la gauche par le garage.

Depuis l'extérieur, je constate que le bien n'est plus occupé depuis un certain temps et l'ensemble semble abandonné au niveau de l'entretien des espaces végétalisés.

Il existe un petit espace jardin en façade comprenant une boîte aux lettres sur pied.

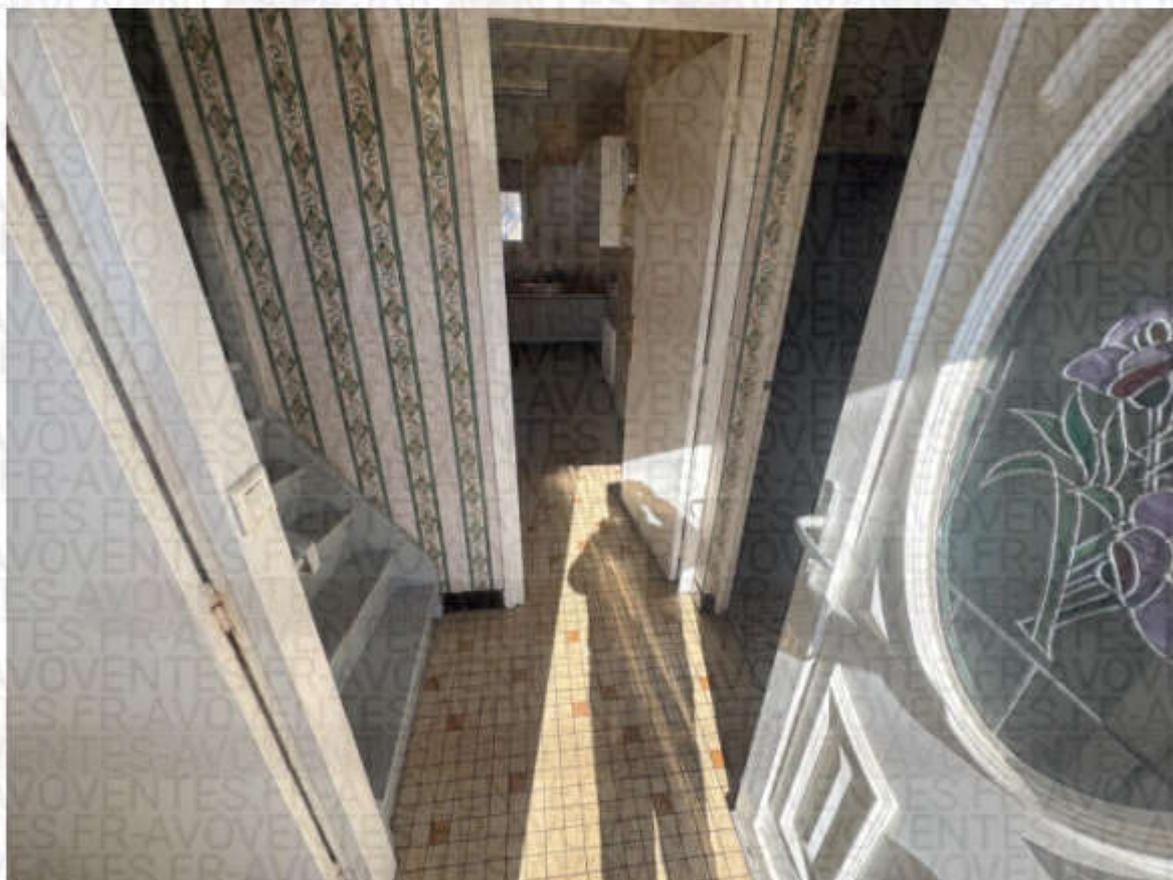
Accès au logement par une porte PVC vitrée, vitrage intact.

Hall d'entrée dont le sol est carrelé, carrelage petits carreaux anciens.

Les murs sont recouverts de tapisserie, le tout à l'état d'usage.

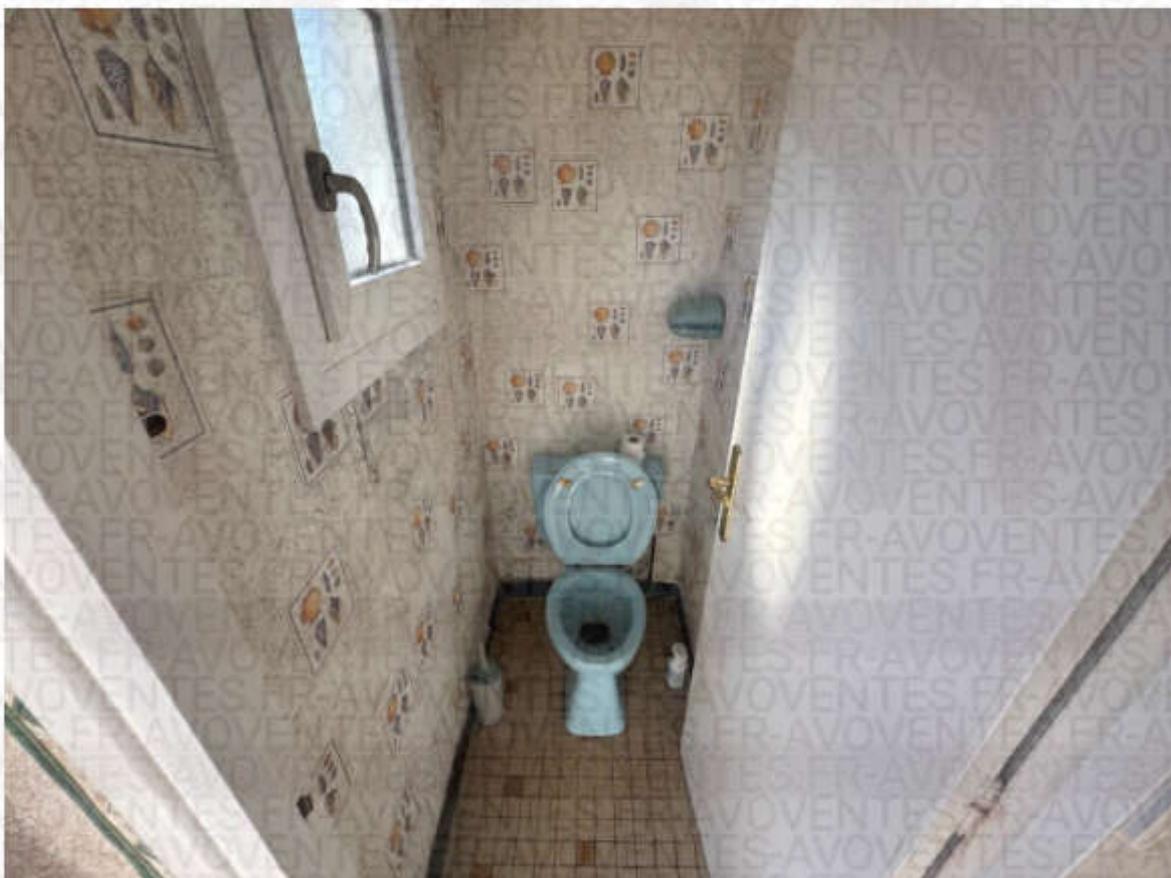
Directement à gauche, accès aux WC par une porte pleine, peinte en faces interne et externe, poignée et plaque de propreté des deux côtés.

Il existe une fenêtre en façade, un vantail, menuiserie PVC, double vitrage, ouverture oscillo-battante, vitrage intact, brouillé.

Enfin, une chaise de toilette avec lunette, abattant, réserve d'eau, l'ensemble est ancien.

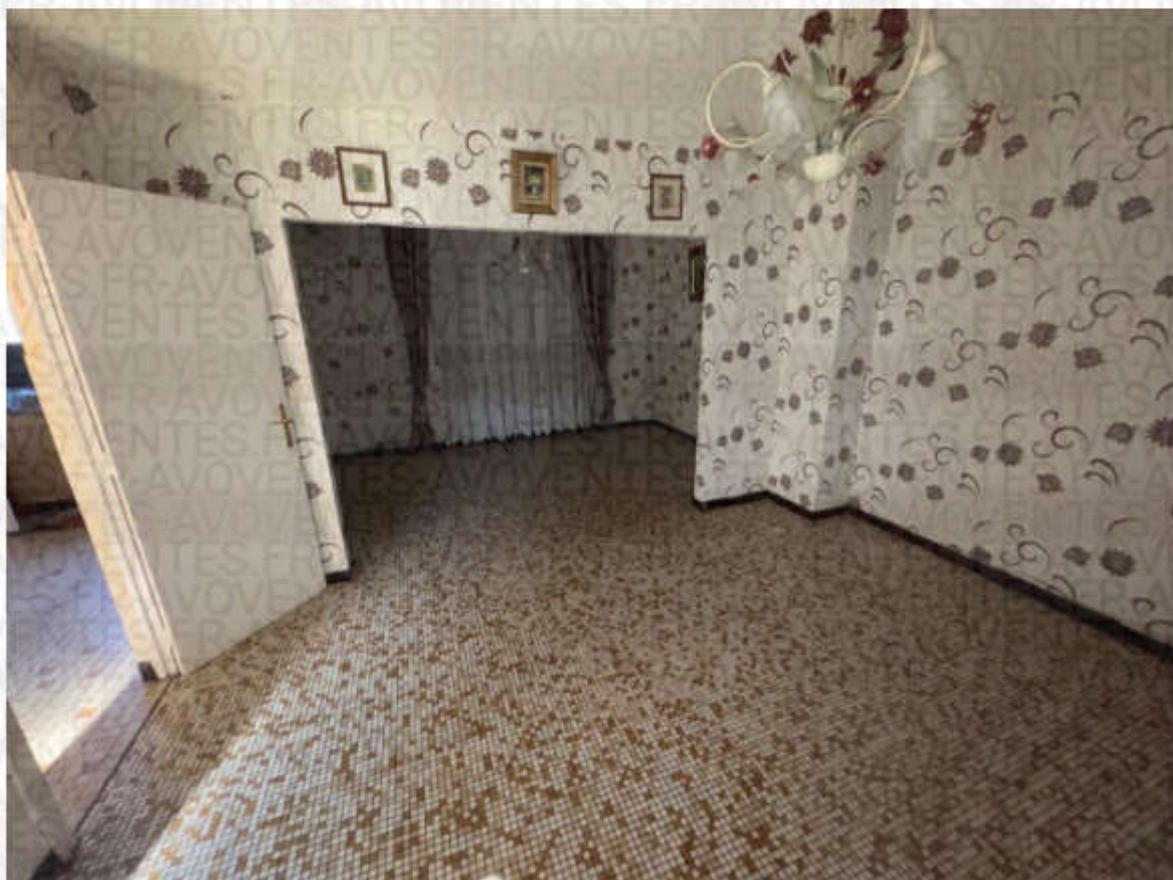
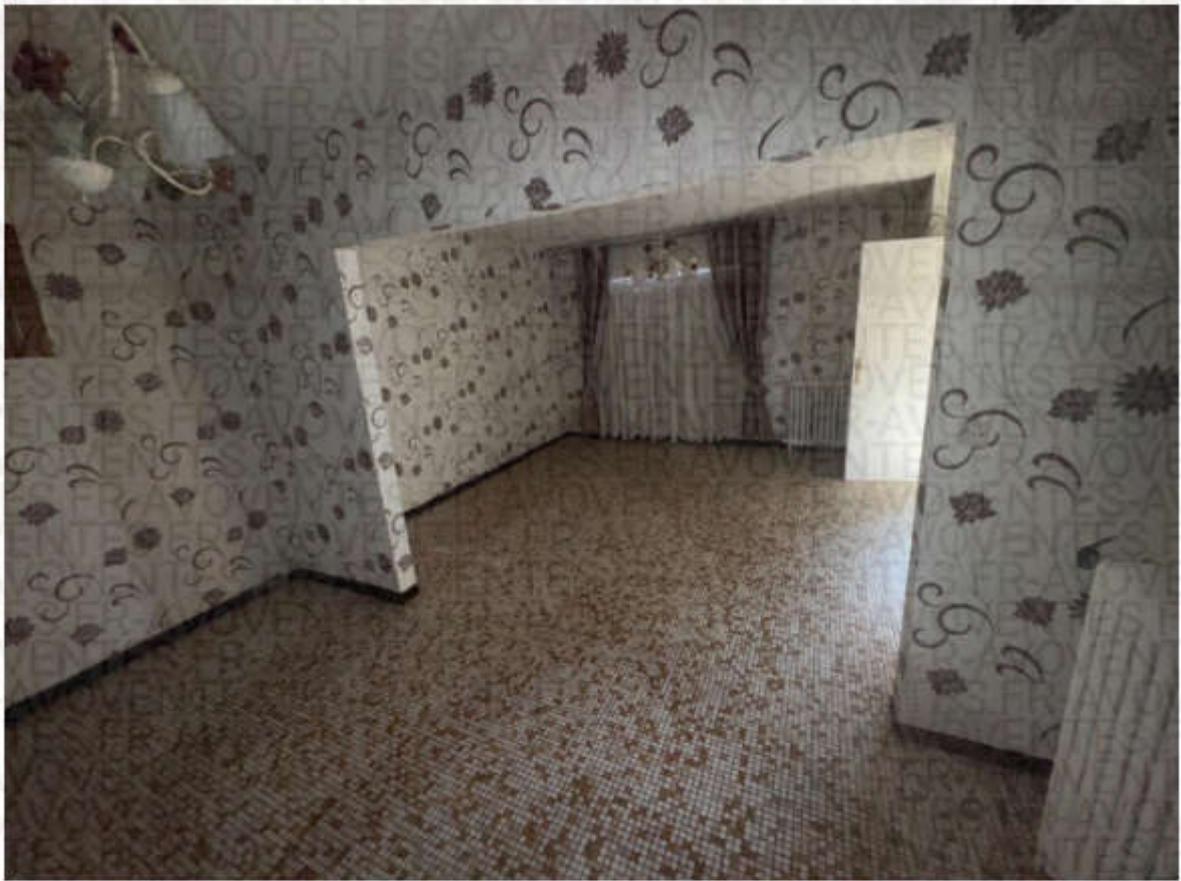
PIECE DE VIE

Il s'agit d'une pièce en double salon-séjour traversant de la façade avant à la façade arrière.

Le sol est recouvert d'un carrelage petits carreaux anciens. Plinthes carrelées.

En façade avant, il existe un châssis comprenant une fenêtre deux vantaux, menuiserie bois simple vitrage et un élément fixe de même nature sur la gauche.

Le tout est équipé d'une persienne électrique dont le test ne peut être effectué.

En façade arrière, il existe le même type de châssis avec une fenêtre deux vantaux, menuiserie bois et un élément fixe de même nature, le tout en simple vitrage intact, équipé d'une persienne électrique.

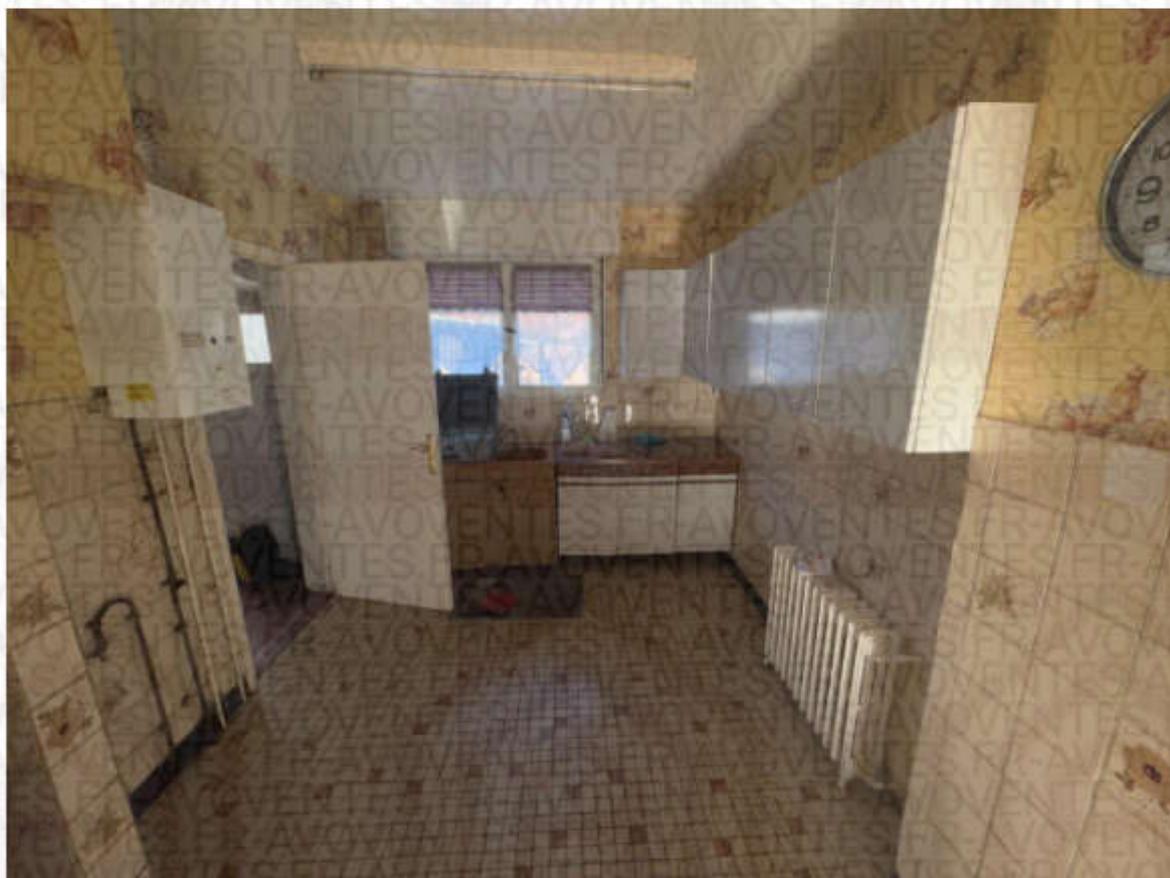
CUISINE

Les bas de murs sont recouverts d'un carrelage sur environ 1,50 m, les hauts de murs sont recouverts de tapisserie ancienne.

La cuisine est équipée par du mobilier ancien avec un évier deux bacs avec égouttoir et trois portes de placard en partie inférieure. Un meuble trois portes de placard, trois tiroirs et également quelques éléments de mobilier en partie supérieure avec sept portes de placard.

Il existe également un radiateur chauffage central, le robinet étant cassé.

Au-dessus de l'évier, un châssis bois simple vitrage, deux vantaux ouvrants, le tout équipé d'une persienne à sangle.

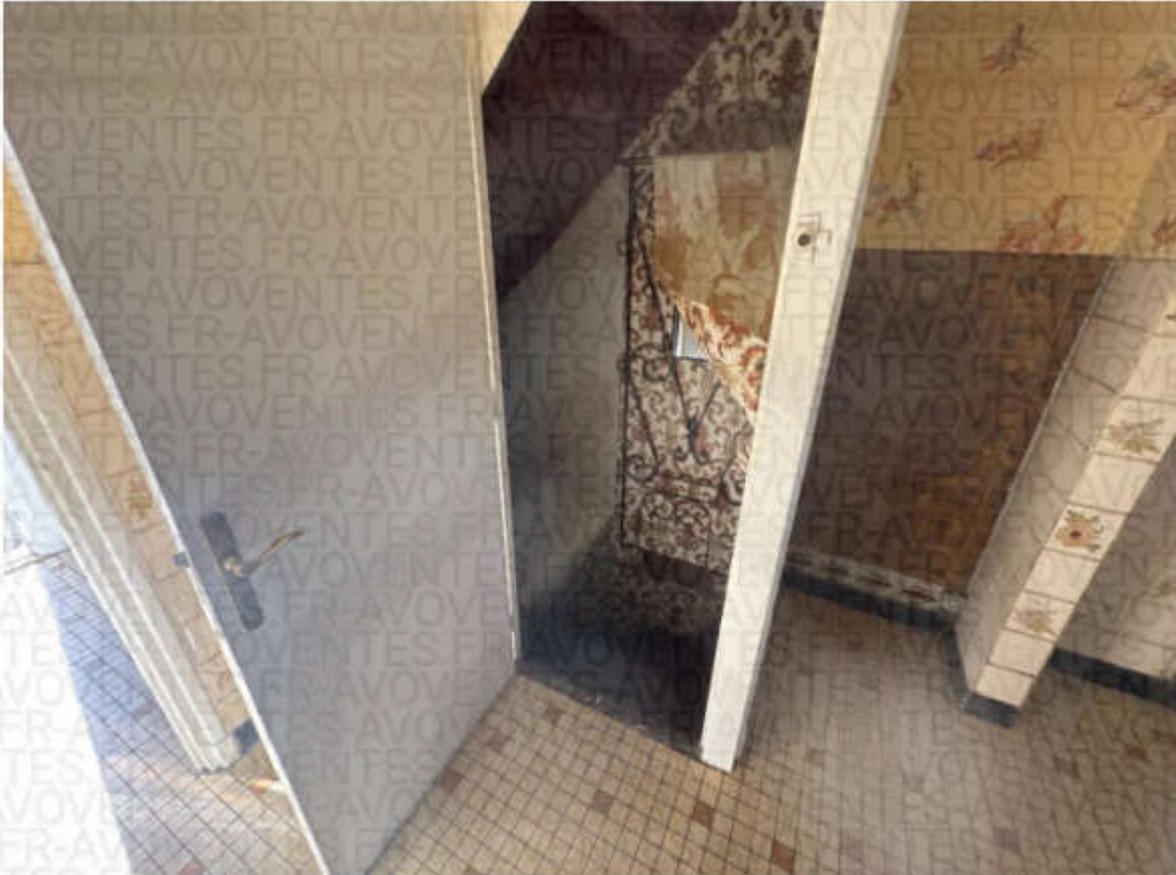
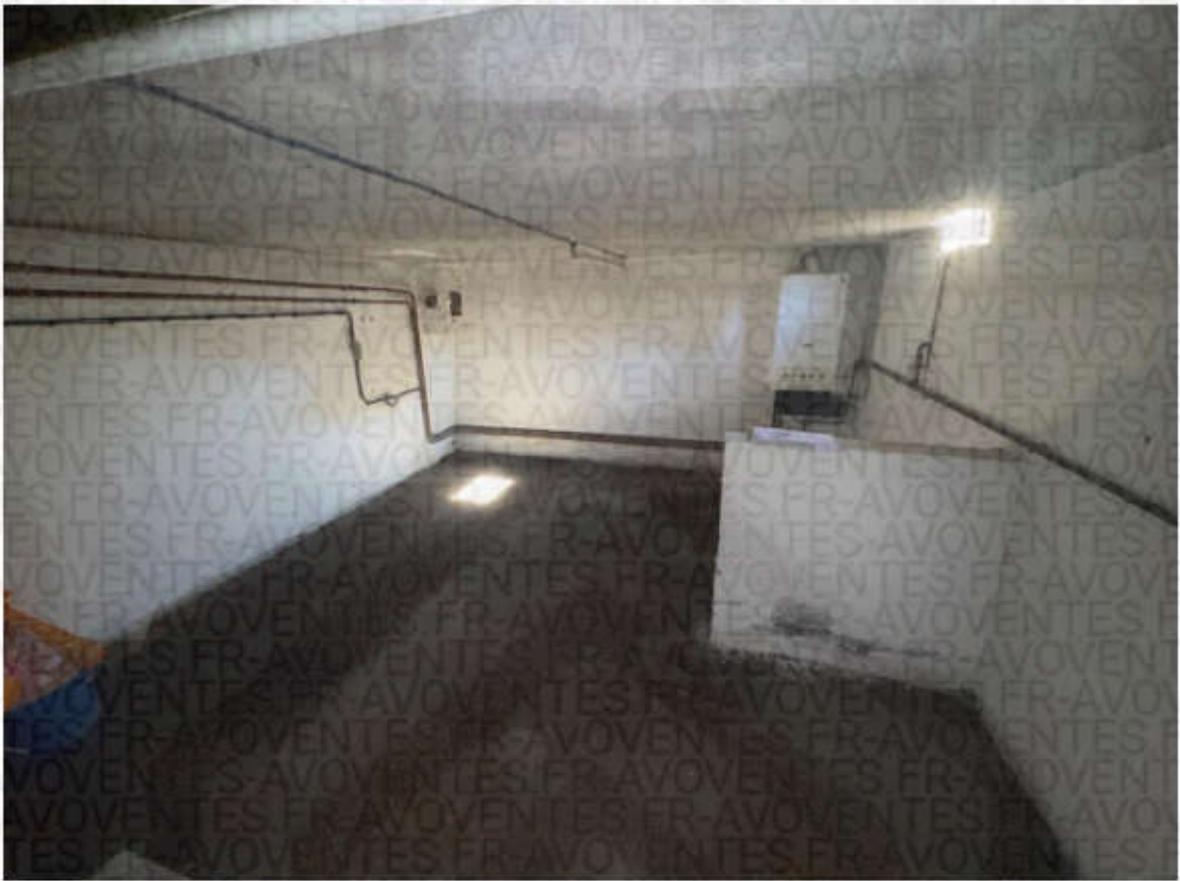
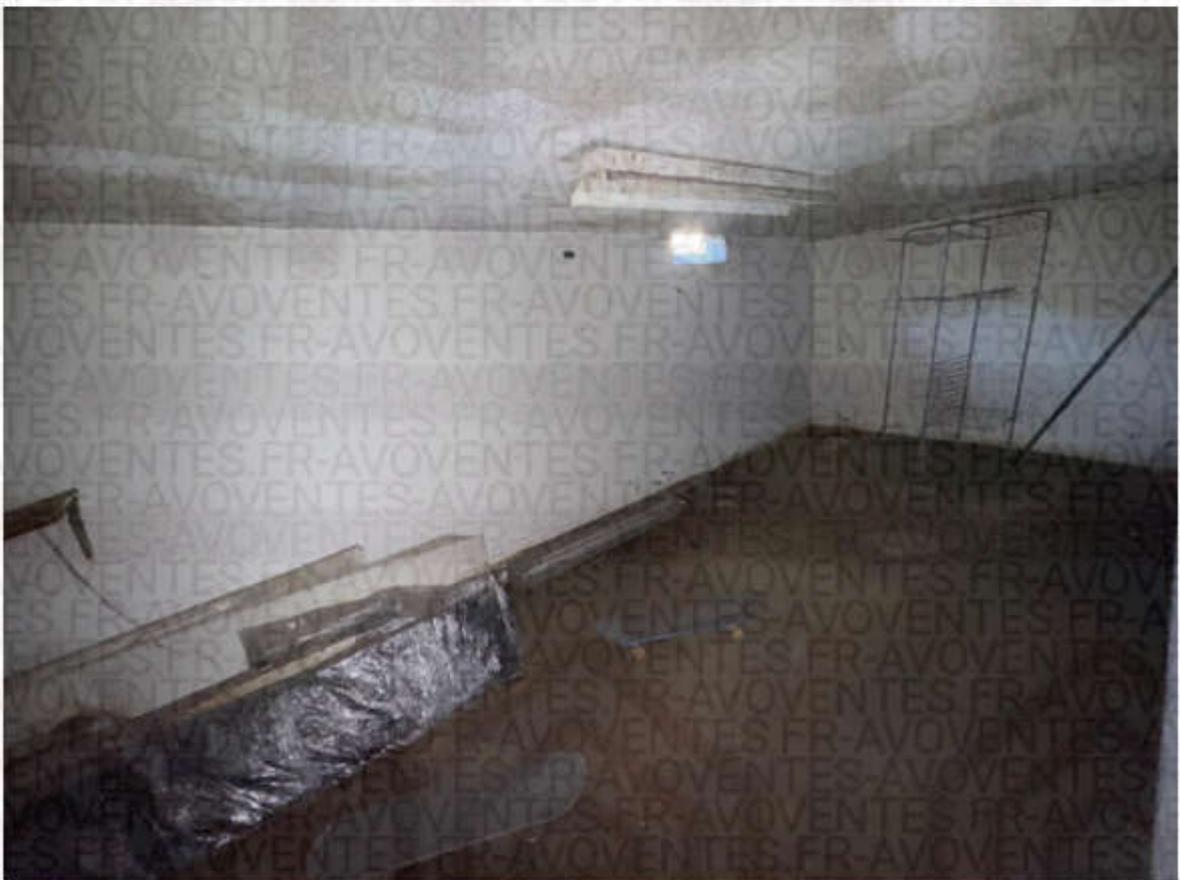
CAVE

Descente d'escalier béton.

Les murs sont recouverts de tapisserie, ceux-ci présentent quelques traces d'humidité.

Je note la présence d'une chaudière gaz de marque WOLF.

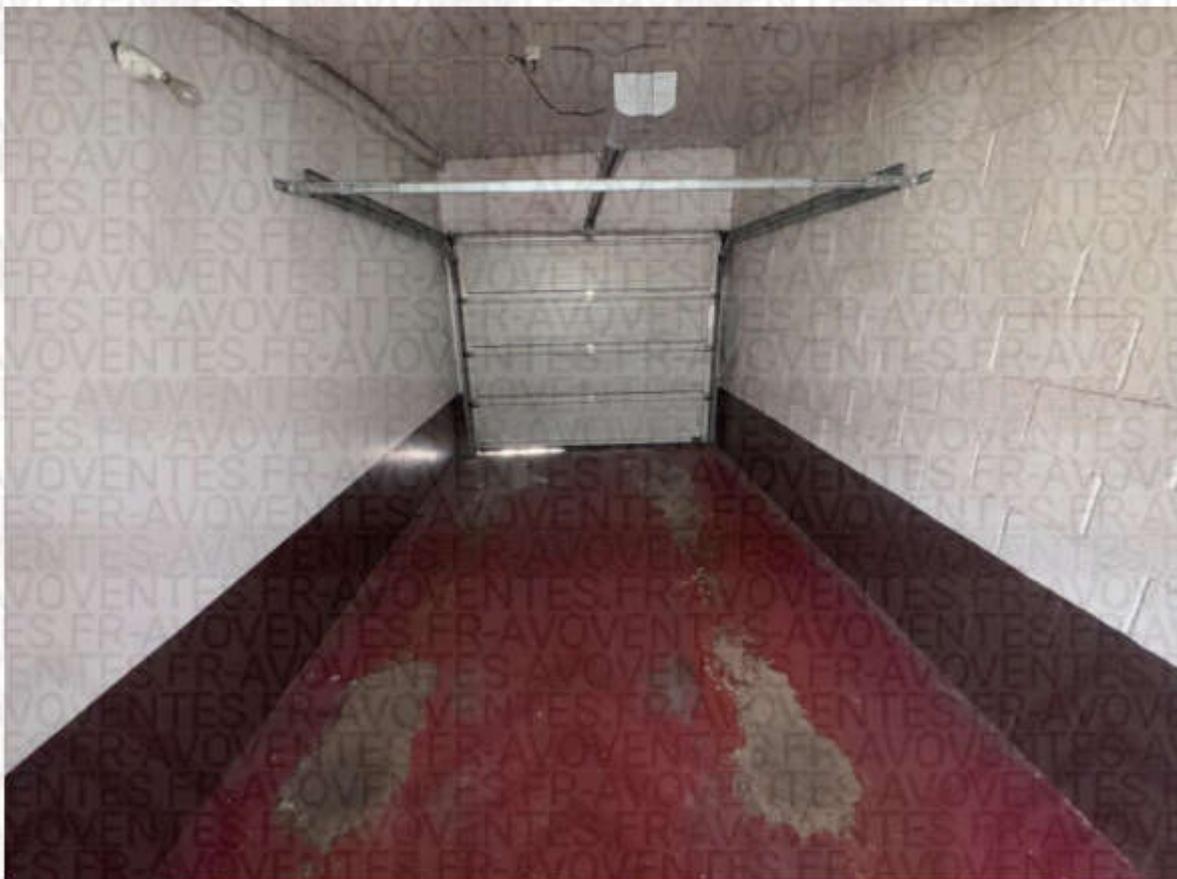
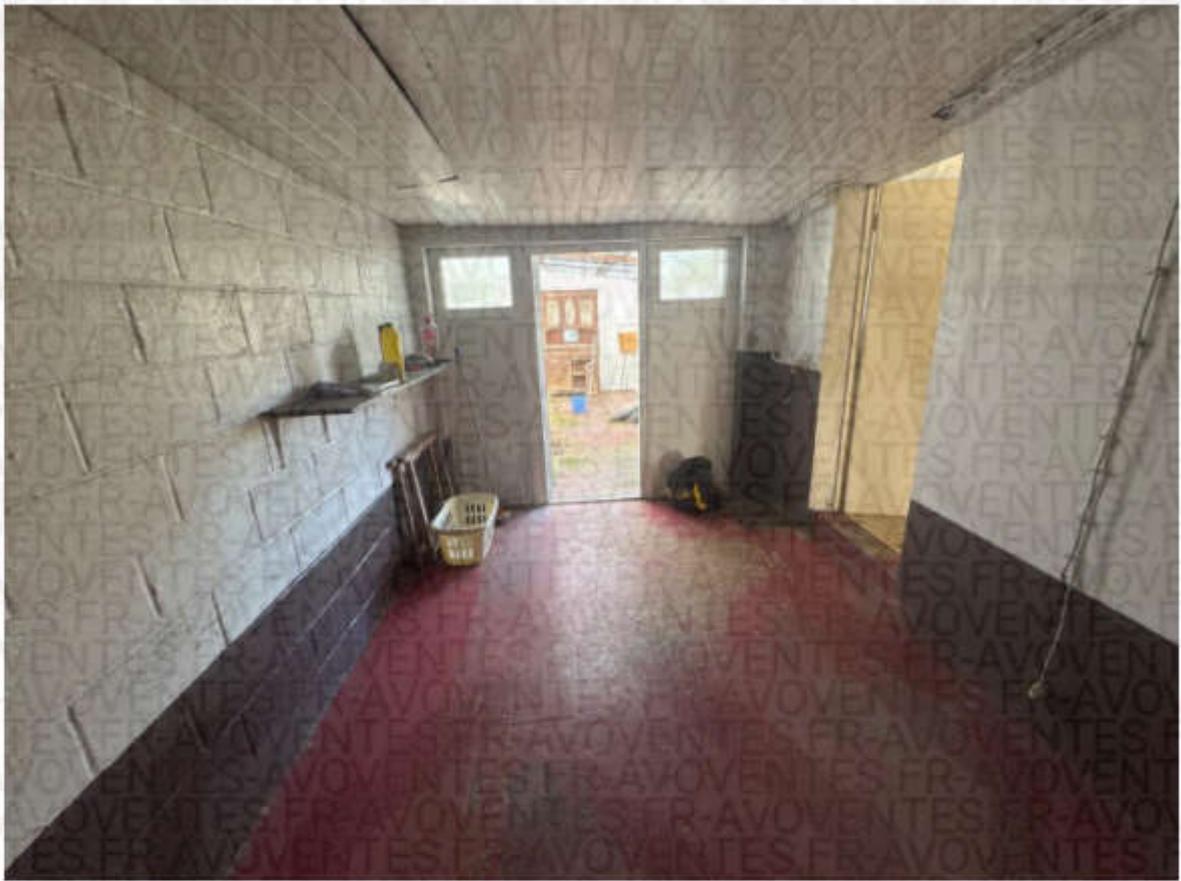
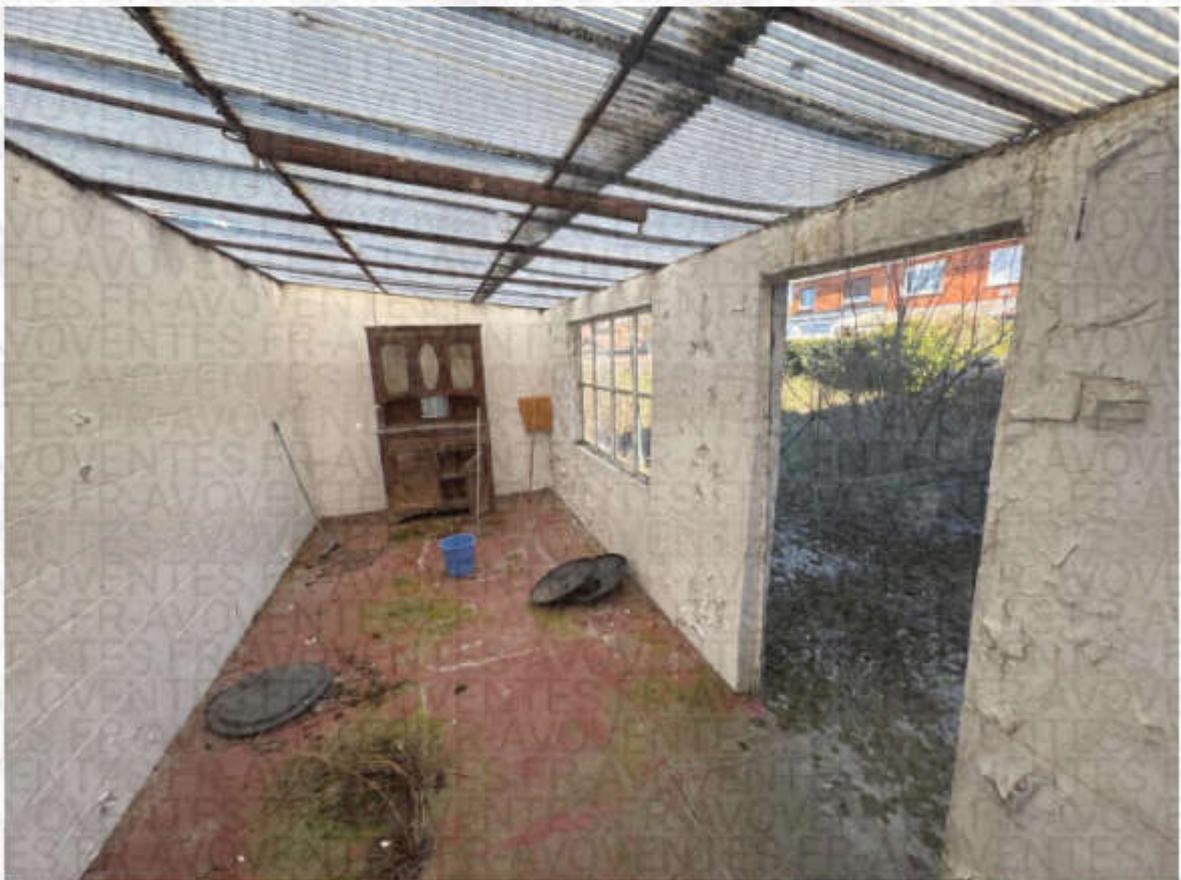
GARAGE

Le plafond est en lambris PVC vieillissant et ondulé.

Il existe une porte d'accès véhicule sectionnelle électrique et sur l'arrière, une porte de service avec un châssis PVC porte deux battants, donnant accès à un petit espace type véranda très ancien.

Une toiture en dalles PVC et un châssis vitré simple vitrage ancien brisé.

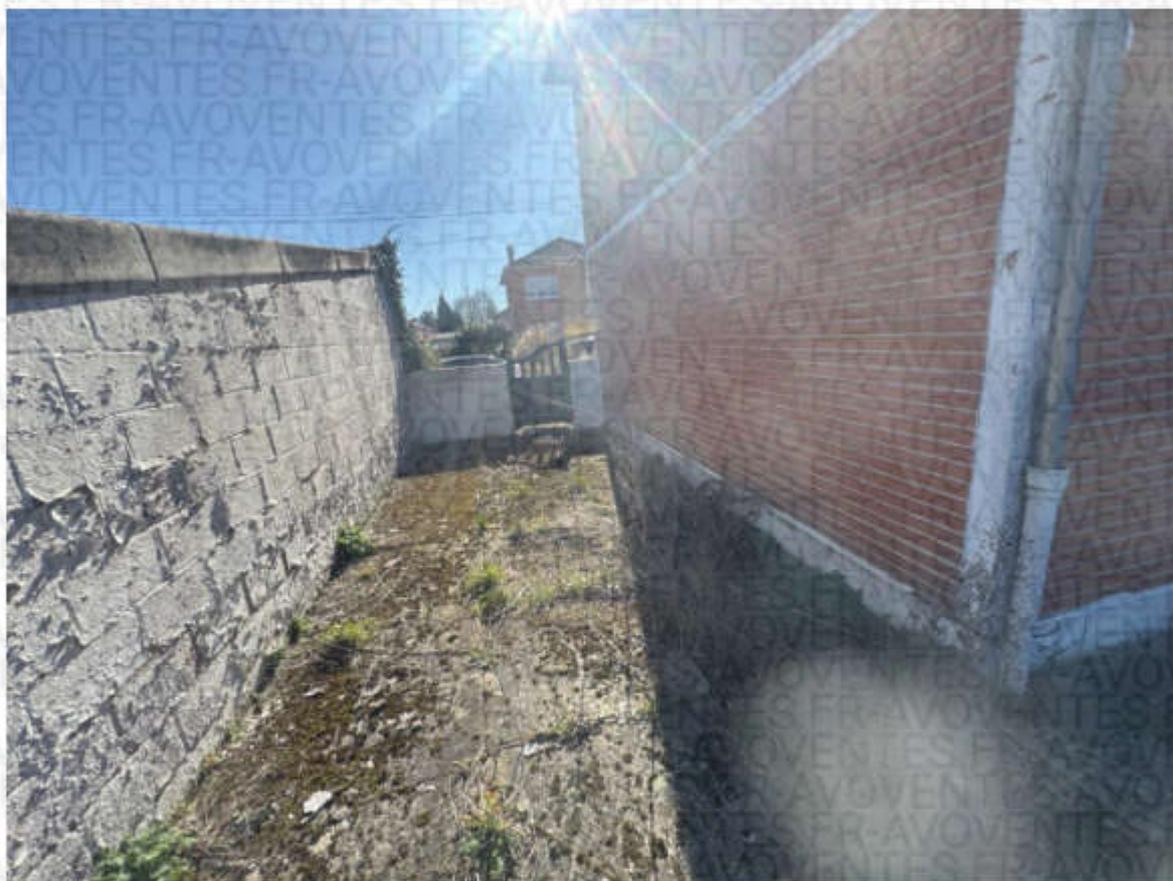
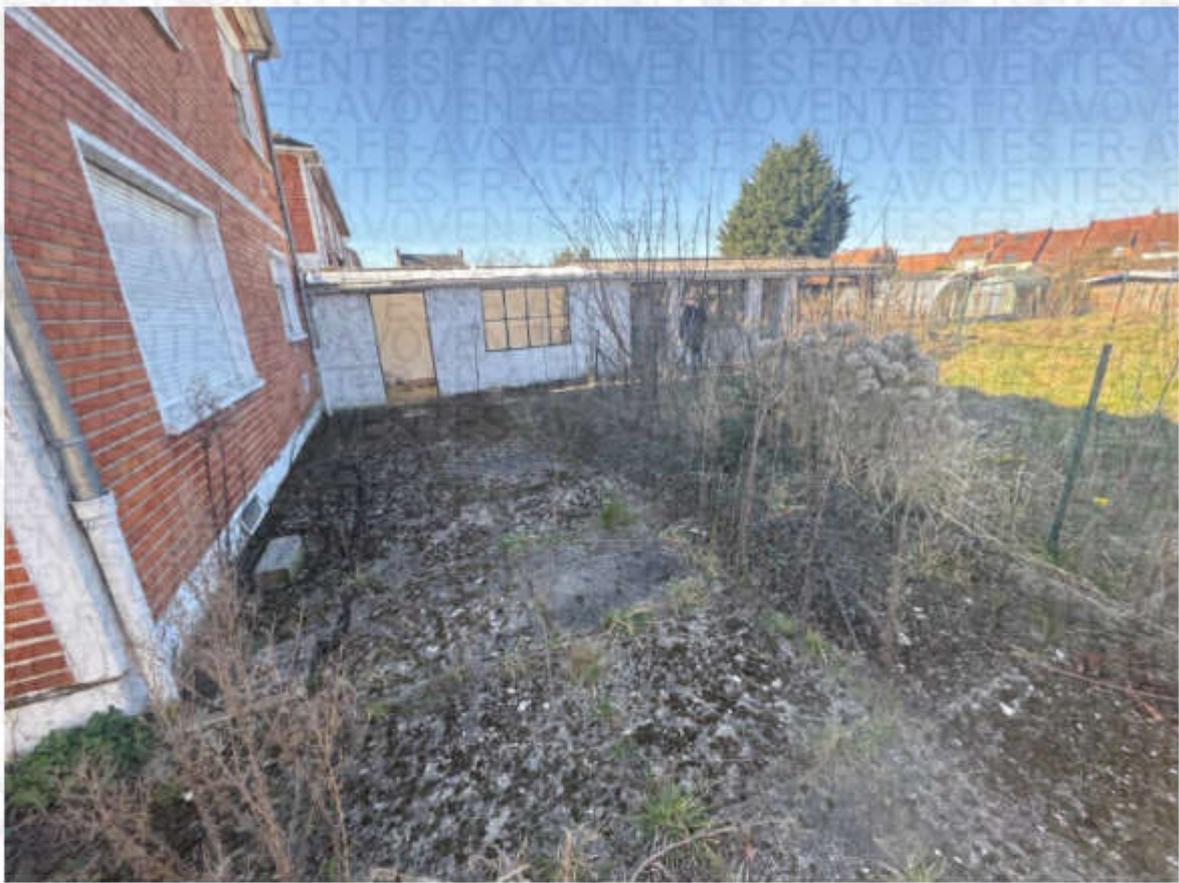
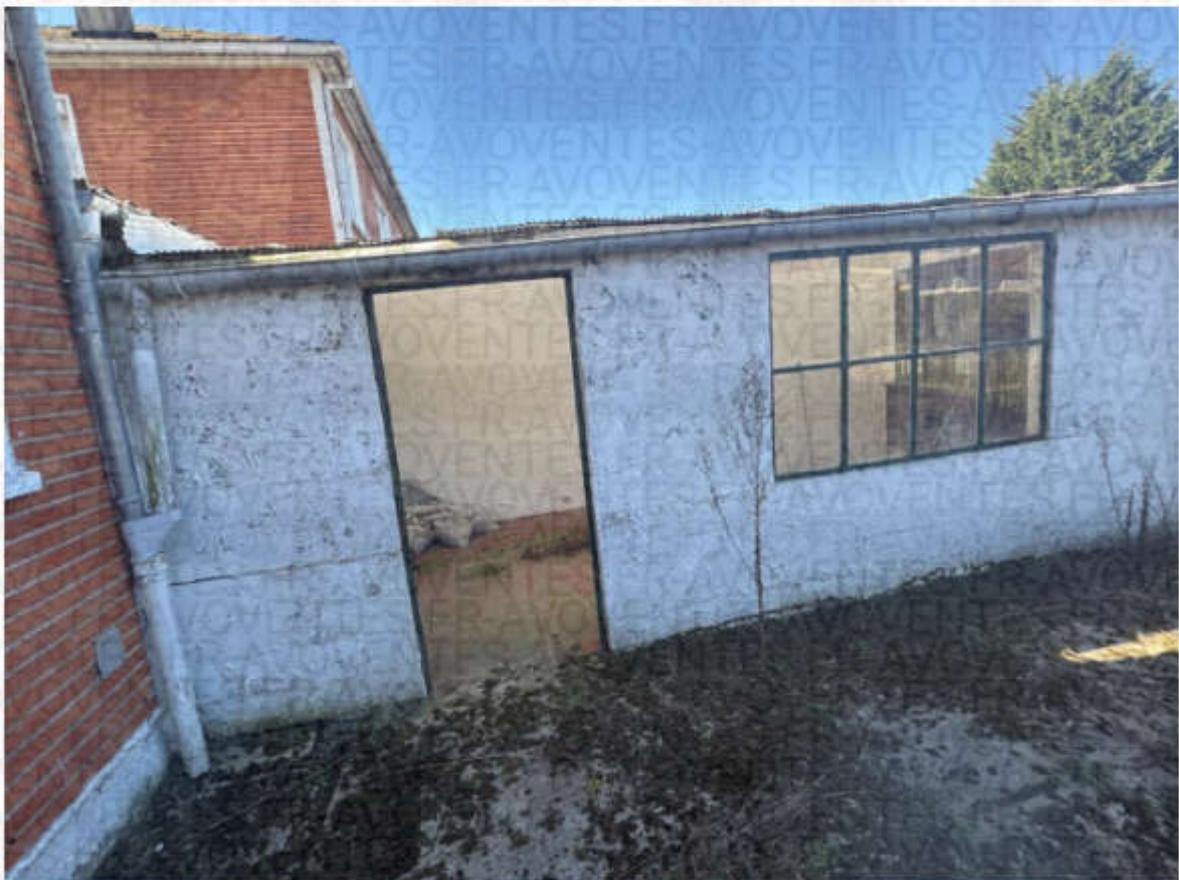
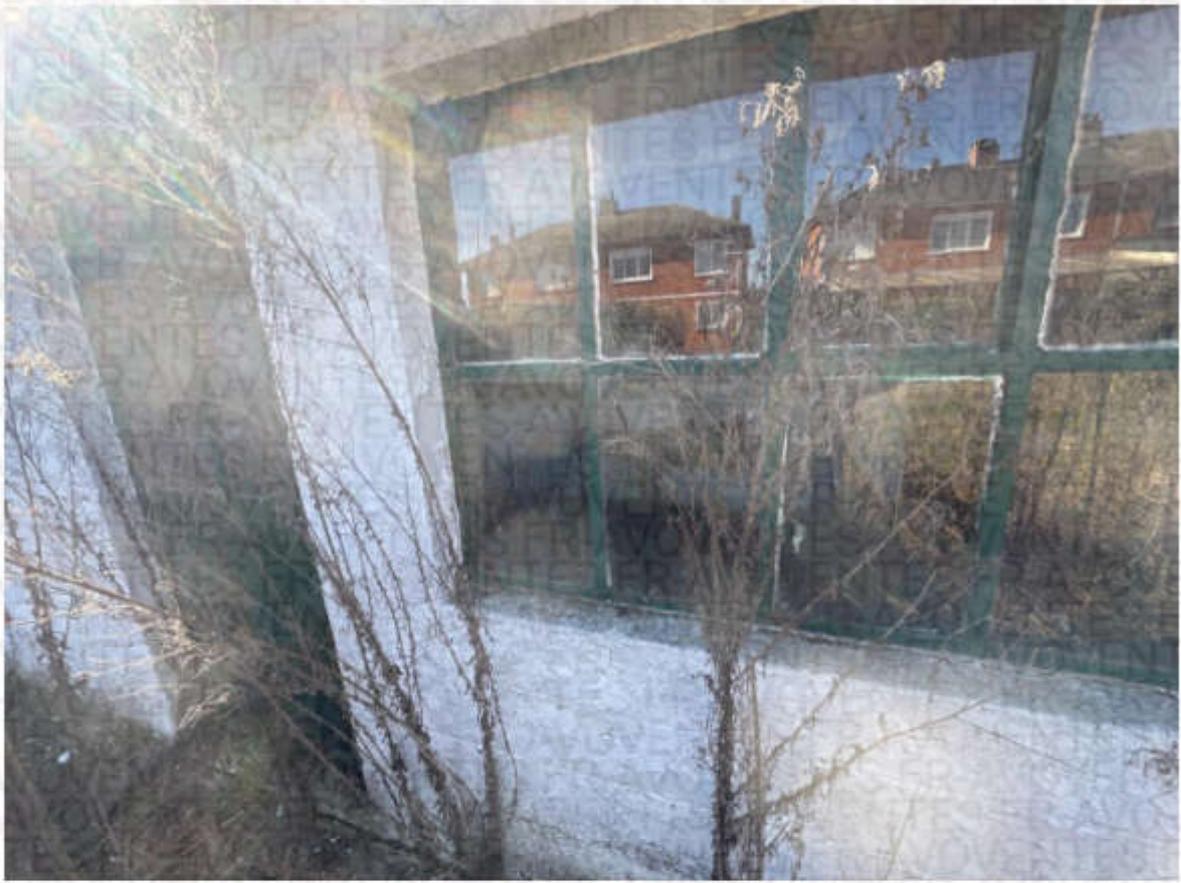
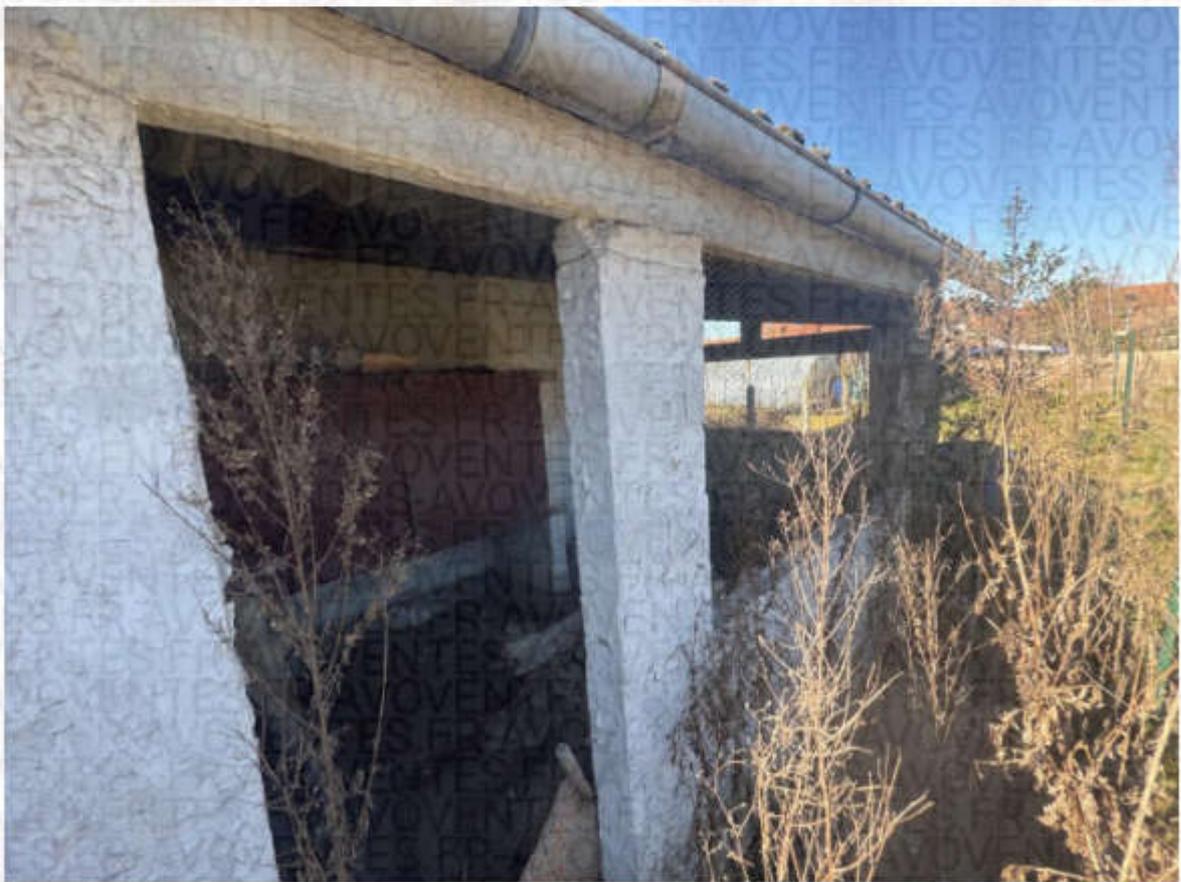
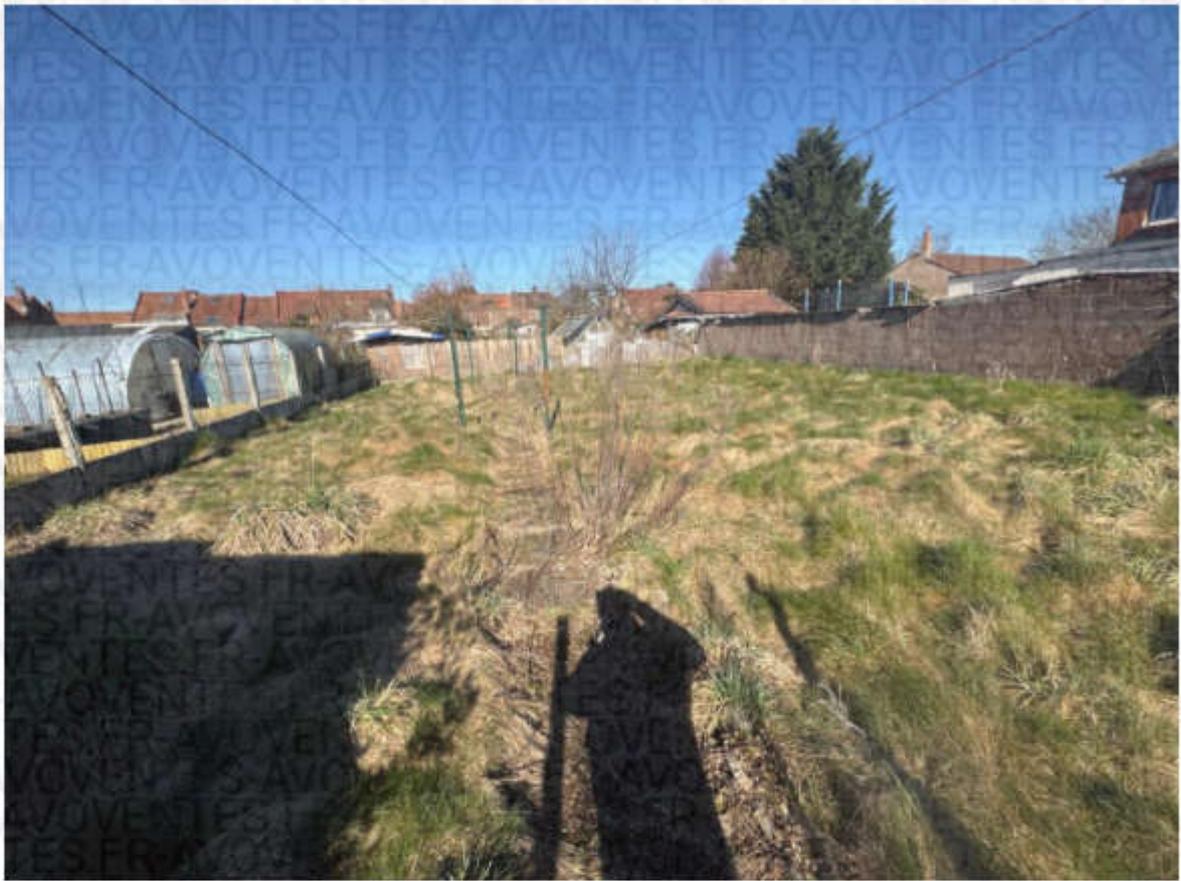
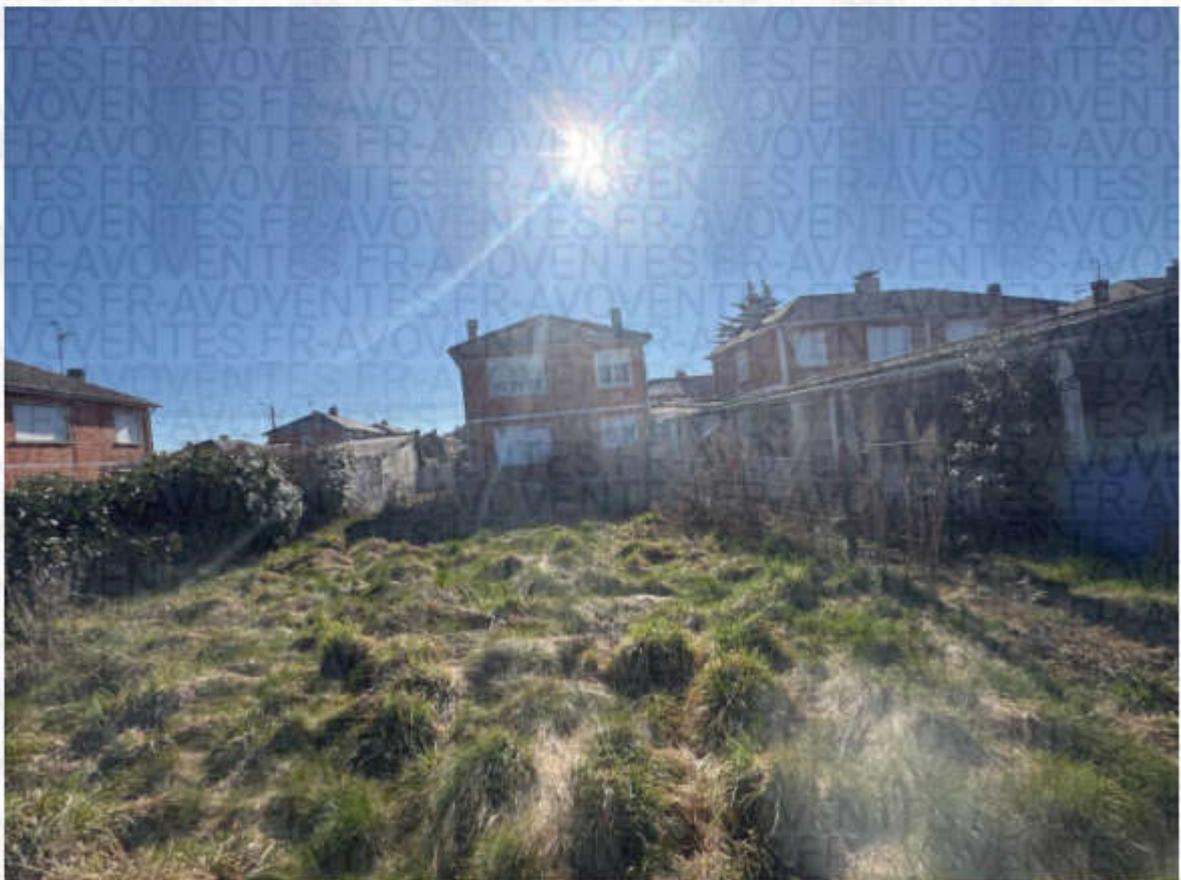
JARDIN

De plus, nous accédons à l'espace terrasse avec dalle béton.

Passage sur le côté droit de la maison, lequel est protégé par la présence d'un portillon bois peint.

Et sur l'arrière, un espace en gazonné important.

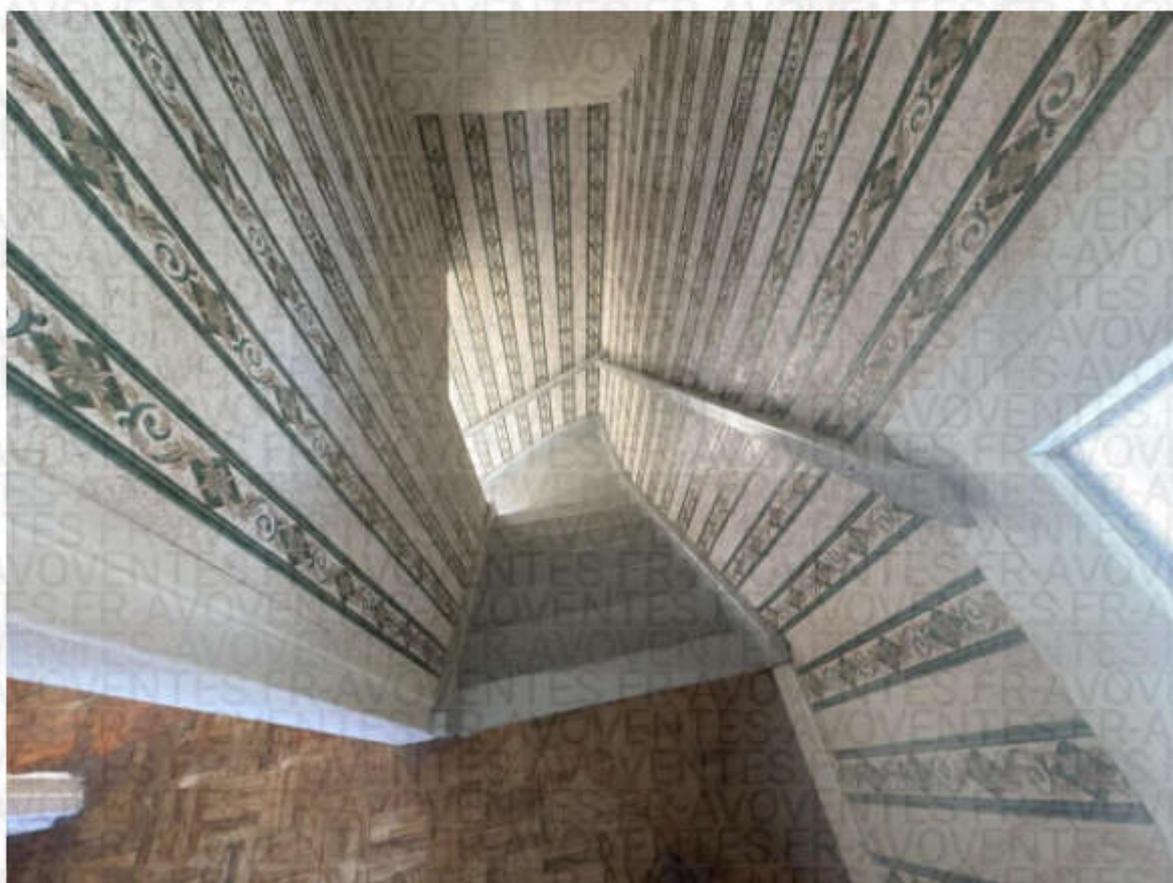
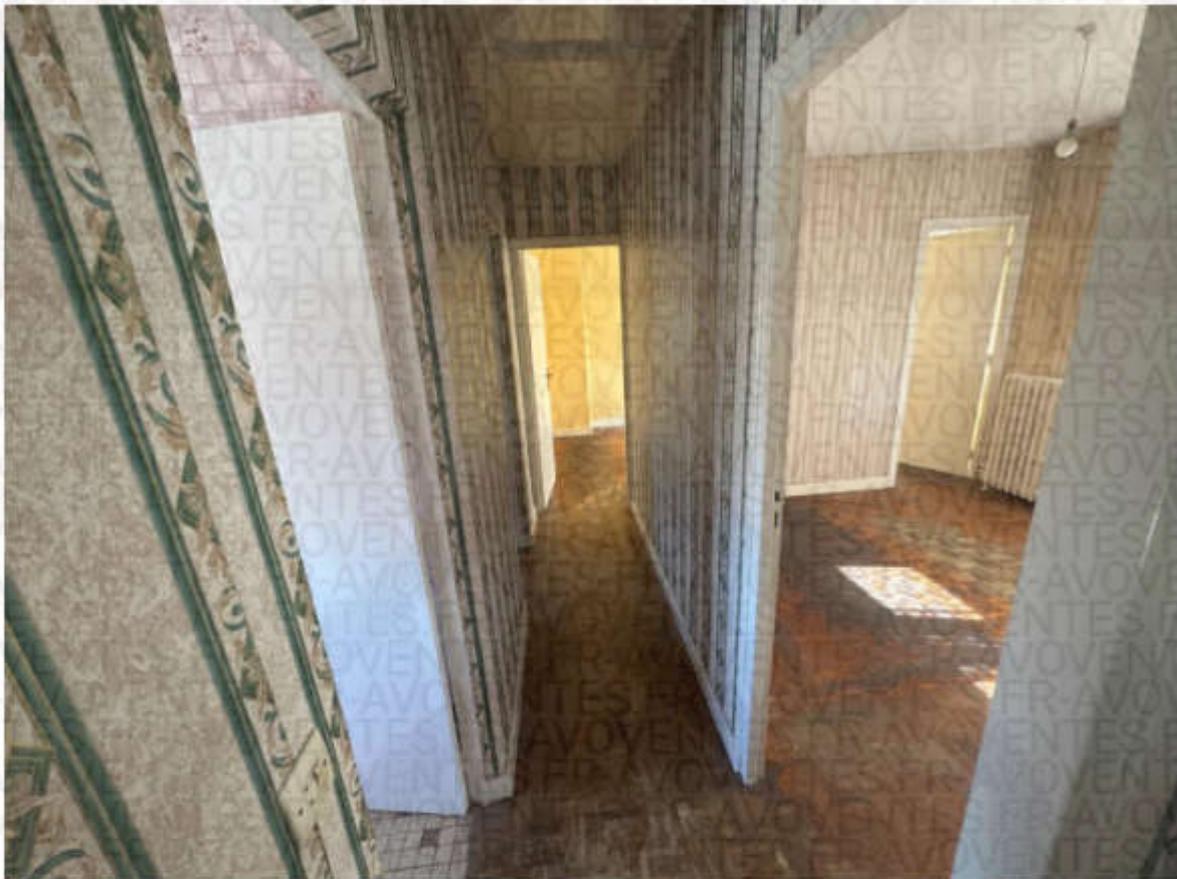
Palier

Le palier présente un sol en parquet ancien. Les plinthes sont peintes.

Sur le pignon gauche, présence d'une fenêtre un vantail, menuiserie PVC double vitrage, ouverture oscillo-battante. Vitrage intact brouillé, le tout équipé d'une persienne à sangle.
