PROCES VERBAL DE DESCRIPTION

DOSSIER N° C50590

Me requièrent aux fins de procéder à un procès-verbal de description de l'immeuble sis à DOURGES (62) – 13 Rue des Iris.

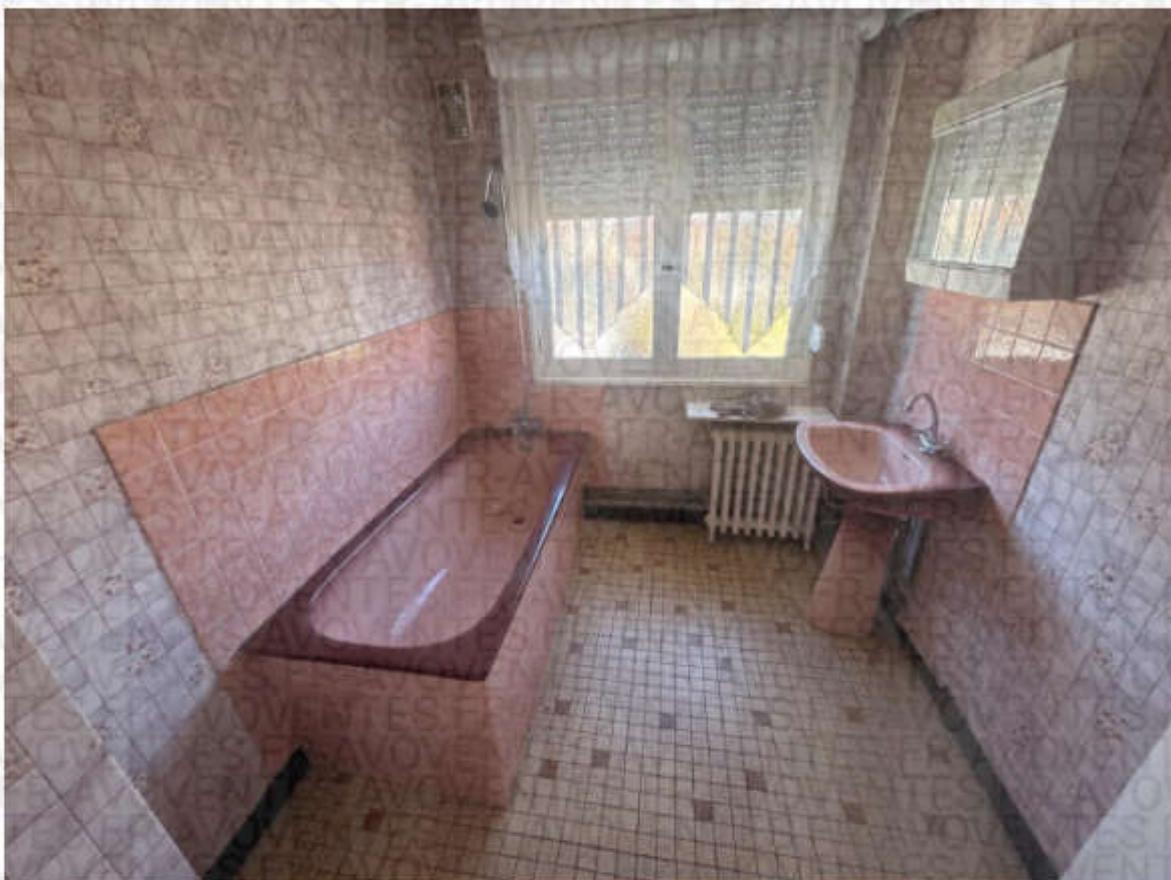
Salle de bain

Les murs sont recouverts de tapisserie, le tout est ancien et en état dégradé.

En façade arrière, présence d'une fenêtre deux vantaux, menuiserie bois, simple vitrage intact brouillé, le tout équipé d'une persienne à sangle.

La salle de bains est équipée d'une baignoire avec robinetterie mitigeur, flexible, douchette, au-dessus de laquelle se trouve une crédence carrelée sur environ un mètre de hauteur maximum.

Enfin un lavabo sur colonne avec robinetterie mitigeur mélangeur eau chaude/eau froide col de signe, un bouchon tirette, une crédence carrelée aux murs et une petite armoire à glace supérieure.

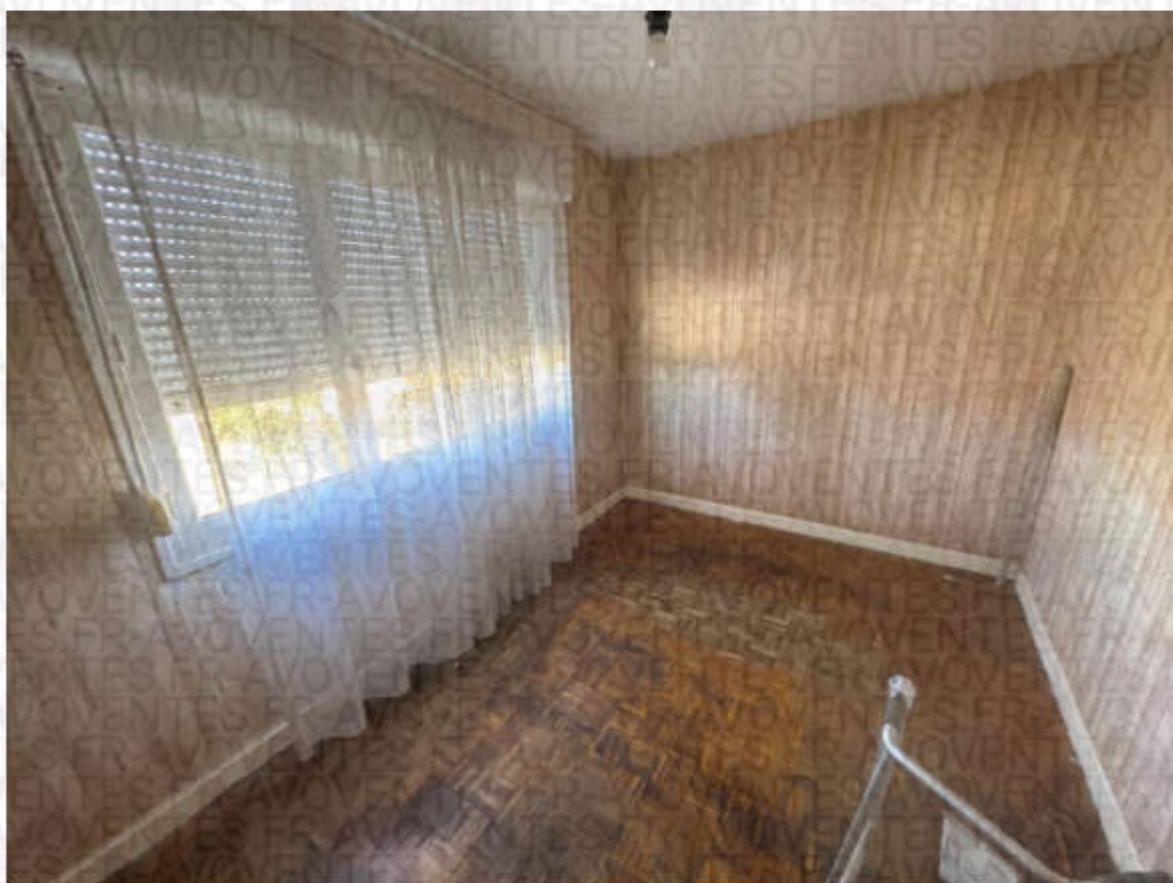
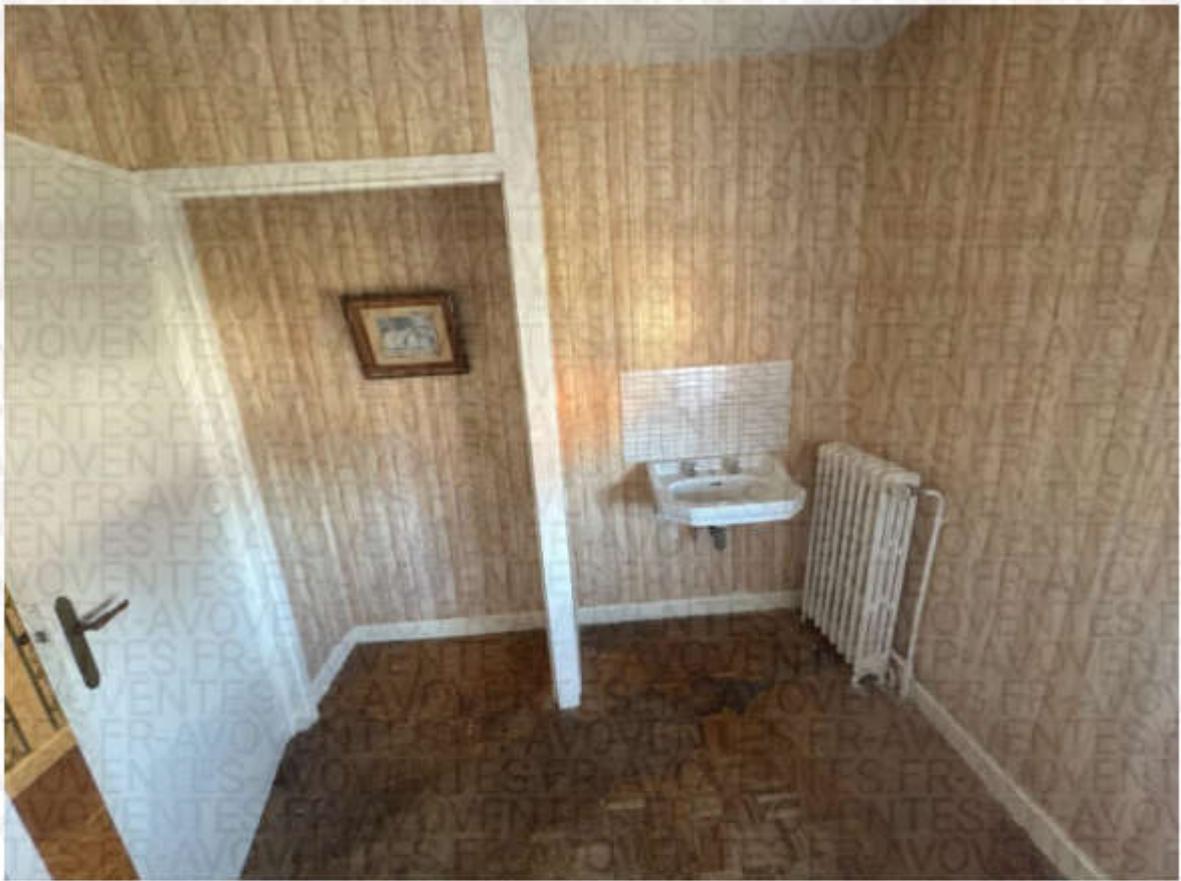
Première chambre

Le sol est en revêtement parquet ancien, hors d'état.

De nombreuses traces de fuite, notamment de chauffage central, depuis le radiateur présent.

Les murs sont recouverts de tapisserie vieillissante.

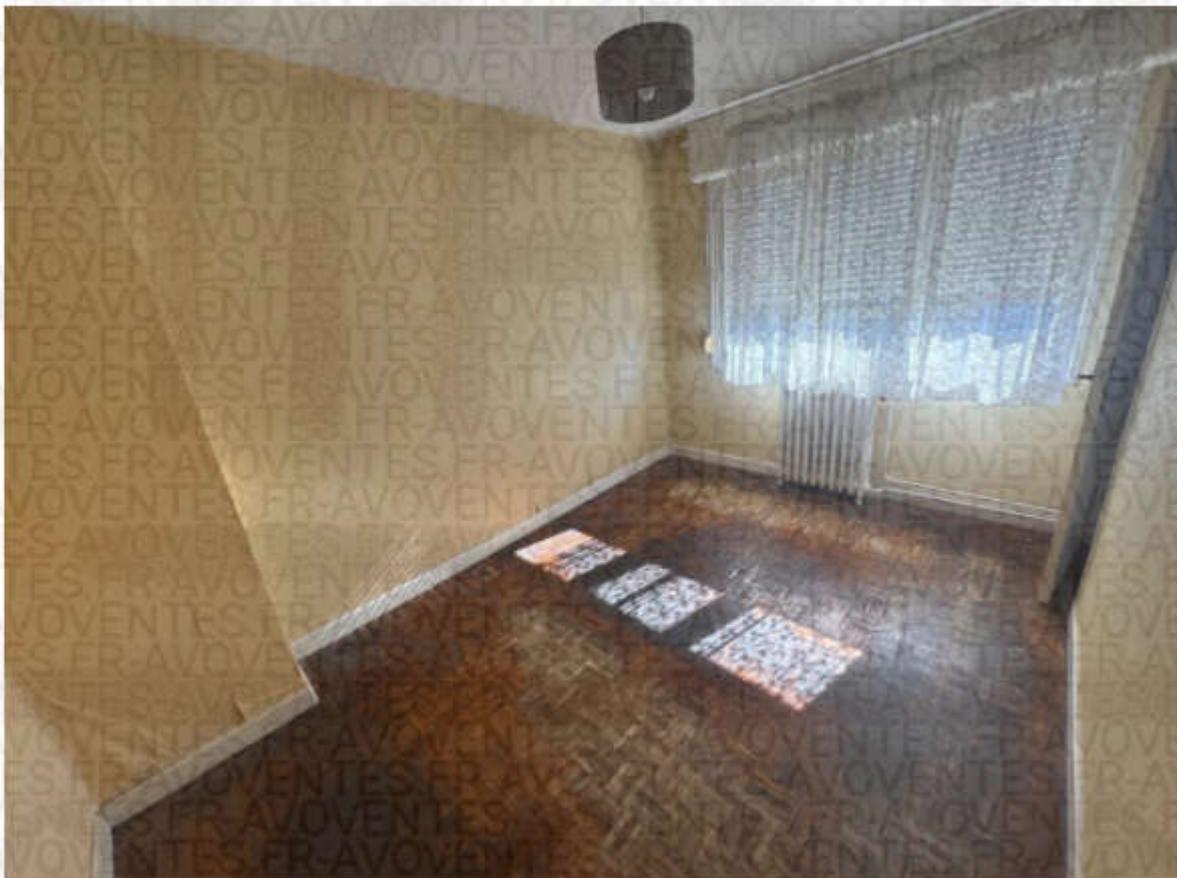
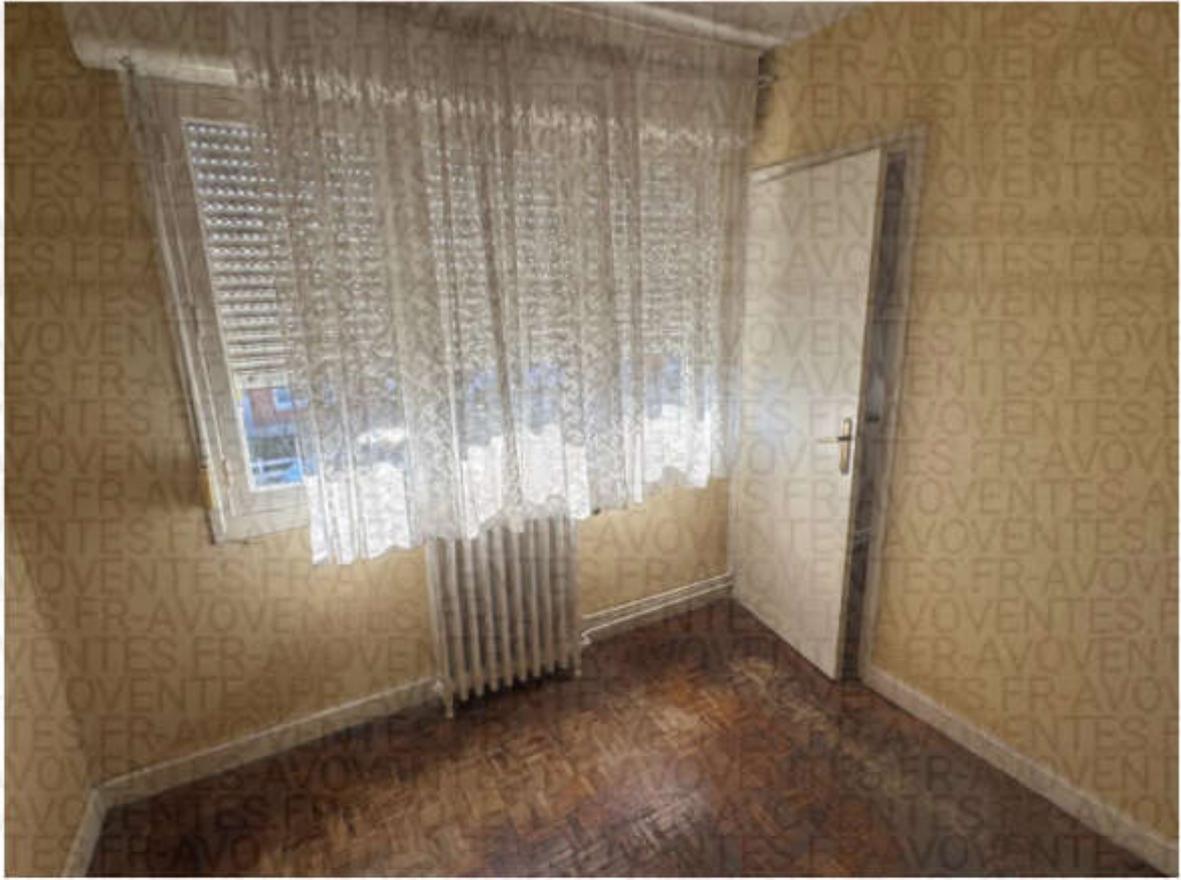
Deuxième chambre

Le sol est en revêtement parquet similaire à l'ensemble de l'étage, en mauvais état.

Les murs sont recouverts de tapisserie vieillissante.

Plafond peint, état d'usage, quelques éléments craquelés avec reprises visibles.

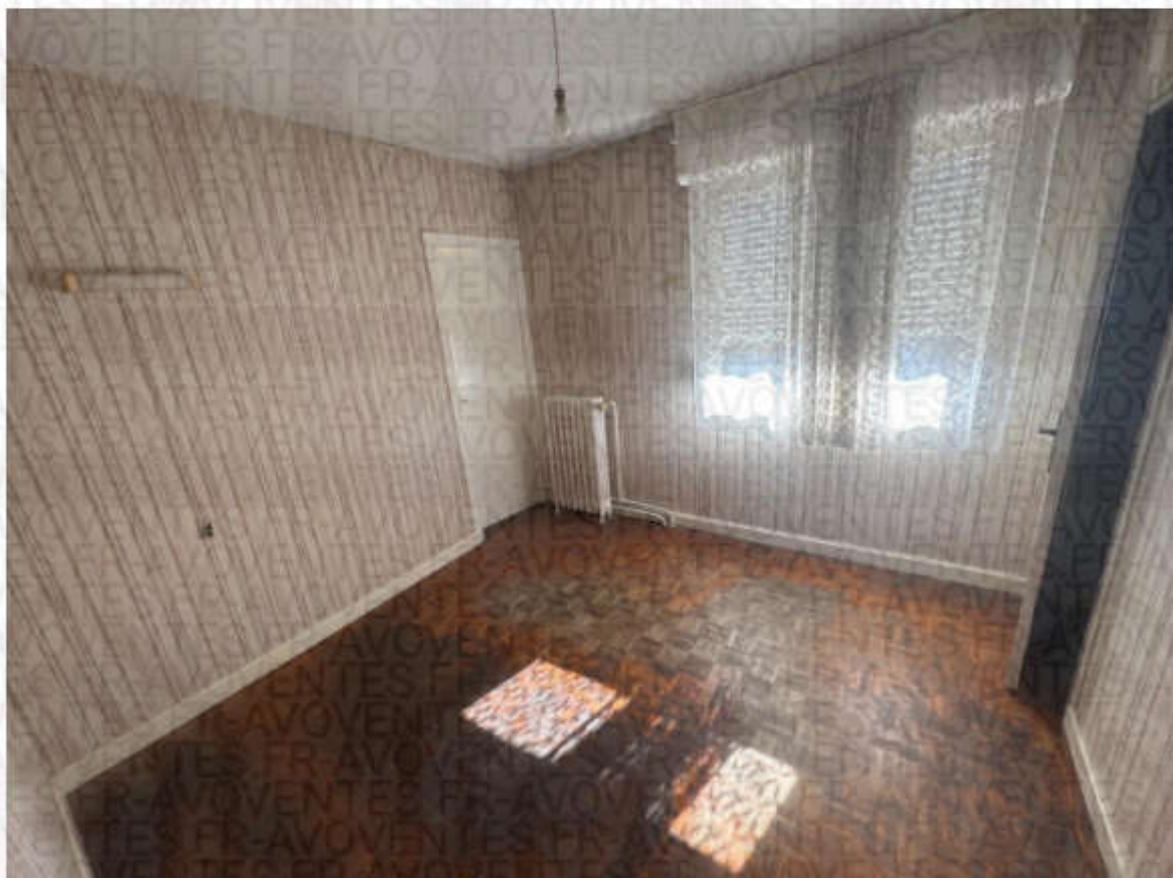
Troisième chambre

Revêtement au sol similaire, en parquet hors d'état.

Les murs sont recouverts de tapisserie vieillissante.

Je note que la chambre 2 et la chambre 3 sont communicantes par une porte en fond de chambre. Porte commune, pleine, peinte en faces interne et externe, poignée et plaque de propreté.
