## PROCES VERBAL DE DESCRIPTION SUR SAISIE-IMMOBILIERE

→ **Sur la commune de ETREMBIERES (Haute-Savoie) 74100, Le Pas de l'Echelle :**

Dans un ensemble immobilier soumis au régime de la copropriété dénommé « LE PARC DU LEMAN »

Résidence Le PARC DU LEMAN - Bâtiment G – Appartement G05

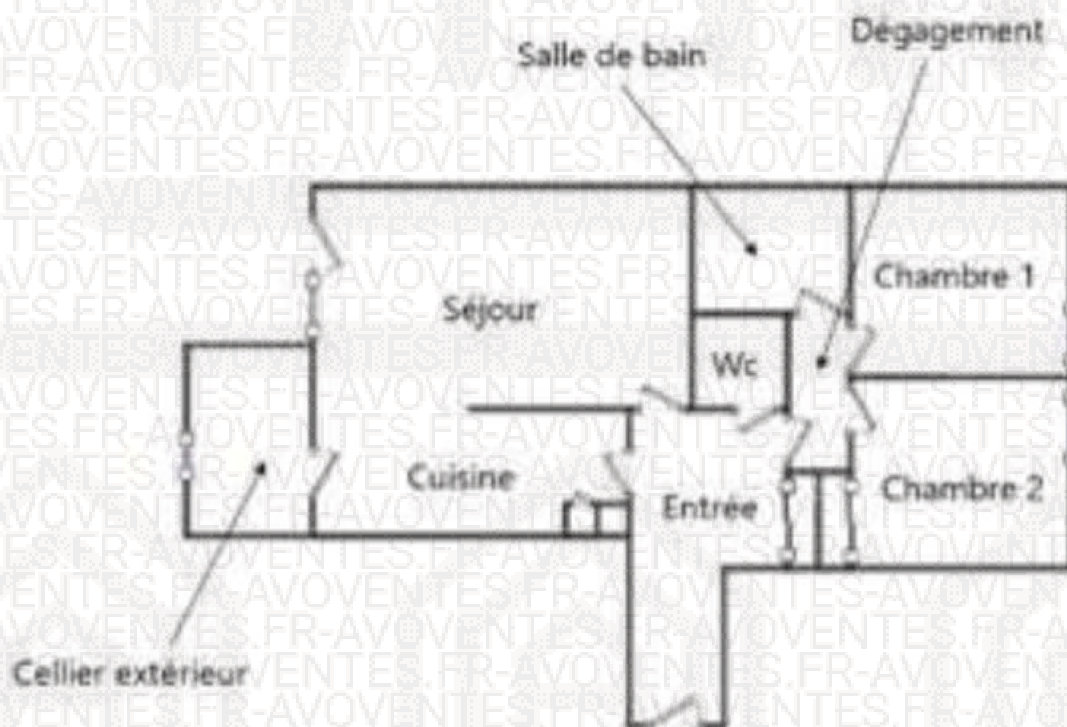
La pièce indiquée **CELLIER** sur le plan ci-dessous correspond en fait à une partie de la terrasse qui a été fermée en toute illégalité pour créer une pièce et ce sans l'autorisation de la copropriété par un précédent occupant des lieux selon les déclarations qui me sont faites ce jour par le père du propriétaire.

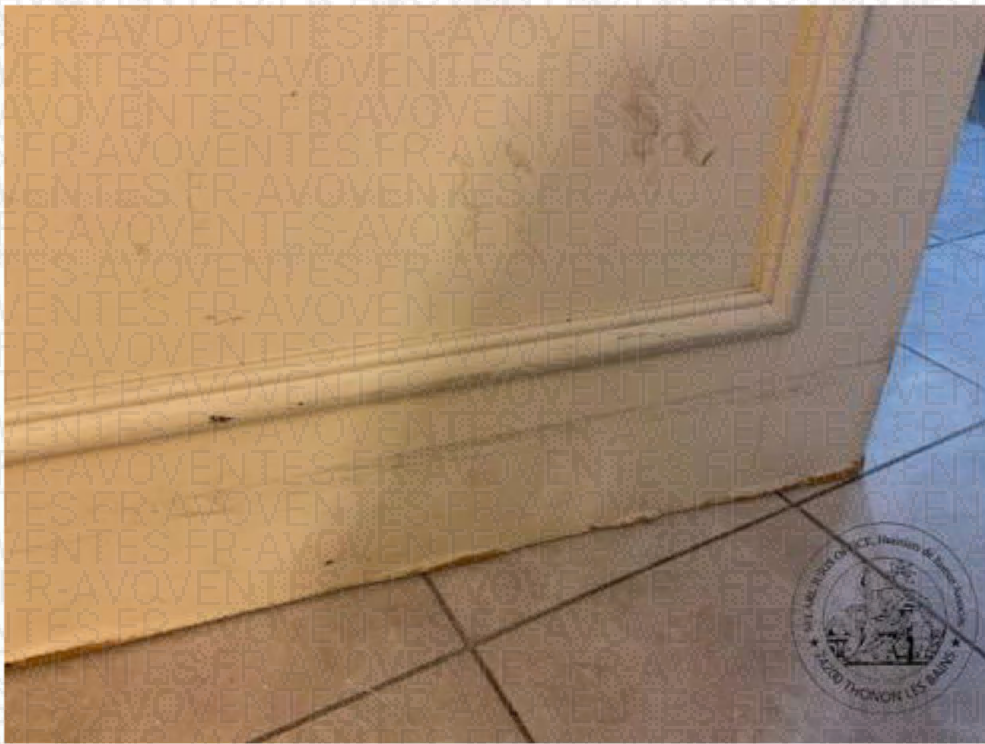
En bois peint N°005 avec un judas et la présence de traces noirâtres ainsi que des éclats en bas de porte des deux cotés :

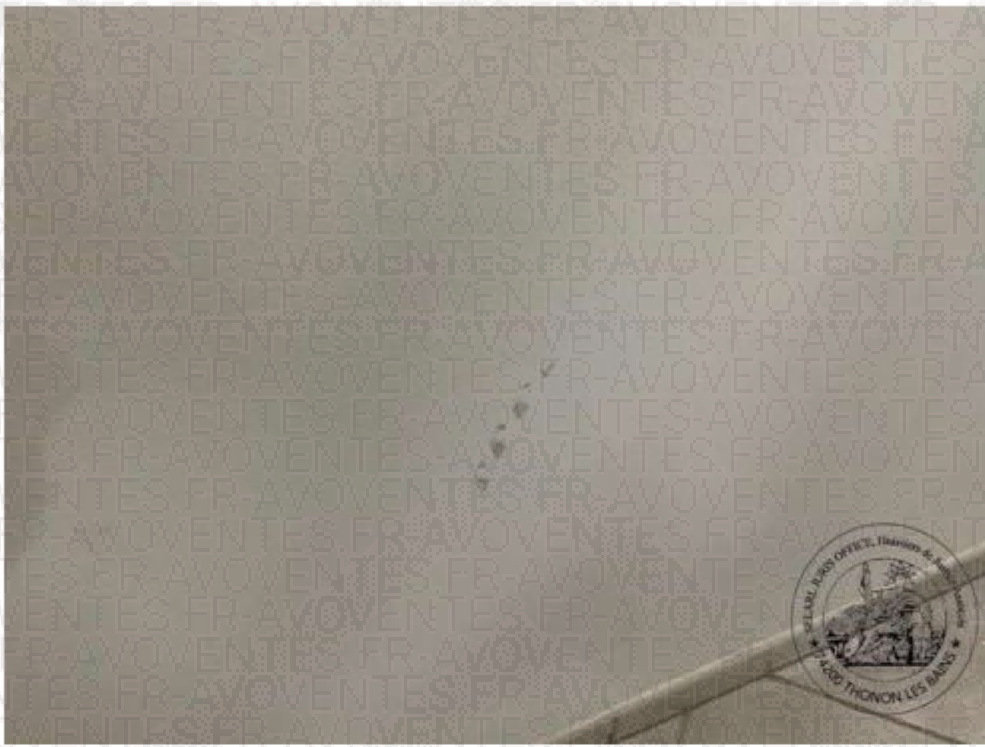
Peinture blanche avec quelques légères traces noirâtres et un pan de mur tapissé le long du salon et des WC :

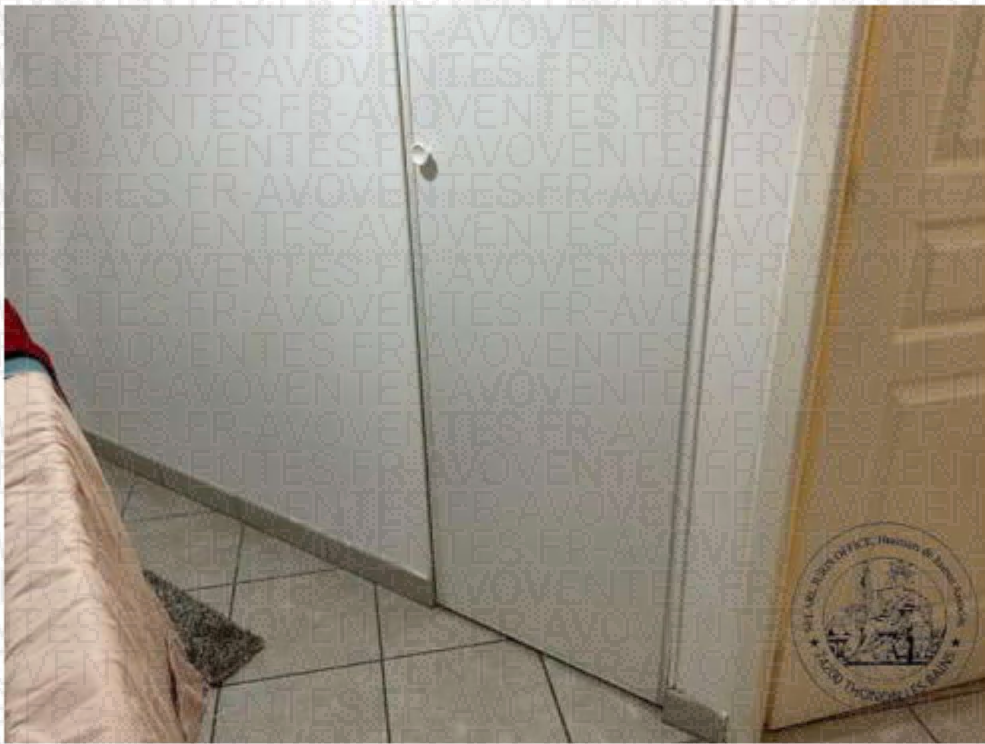
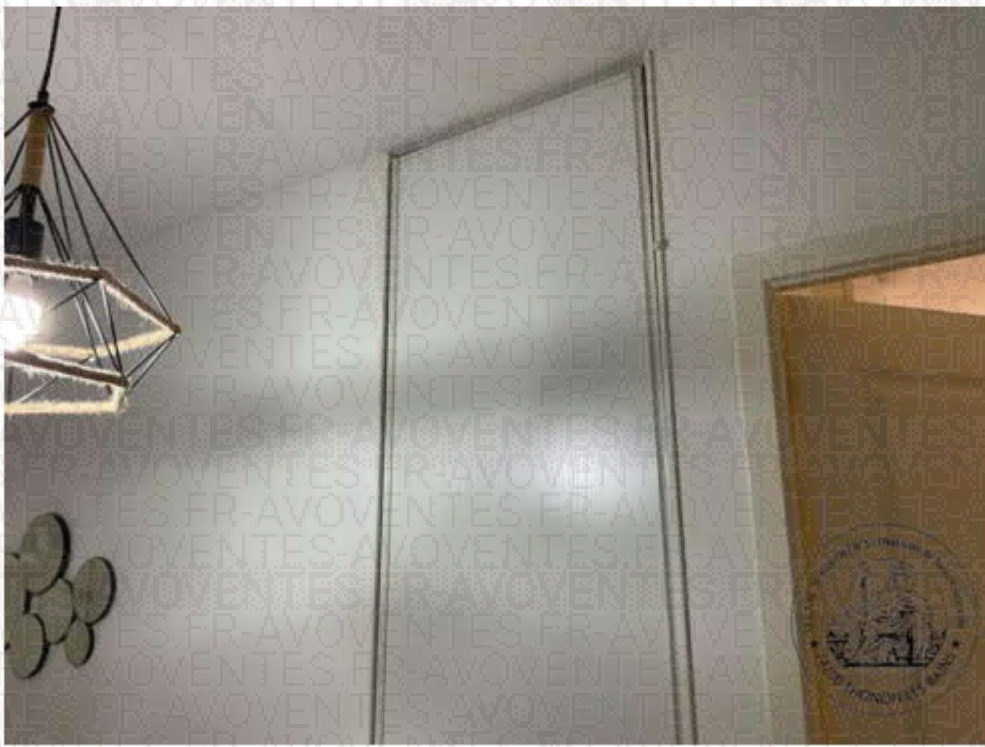
Un point lumineux en plafond en état de fonctionnement, un interphone en état de fonctionnement, un placard mural deux portes coulissantes blanches avec une porte sortie du rail et à refixer, un placard mural une porte blanche dissimulant le tableau électrique avec compteur LINKY et disjoncteur, raccordement à la fibre optique :

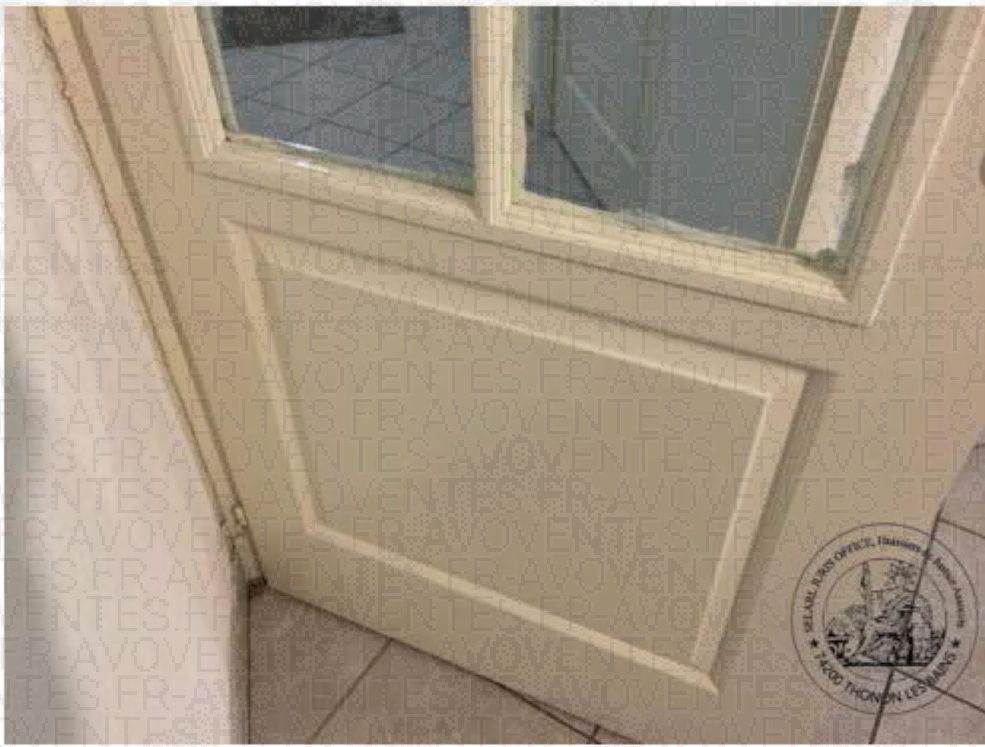
En bois peint en blanc avec partie supérieure vitrée et la présence de traces de débordement de peinture blanche sur les vitrages et sur la poignée de la porte :

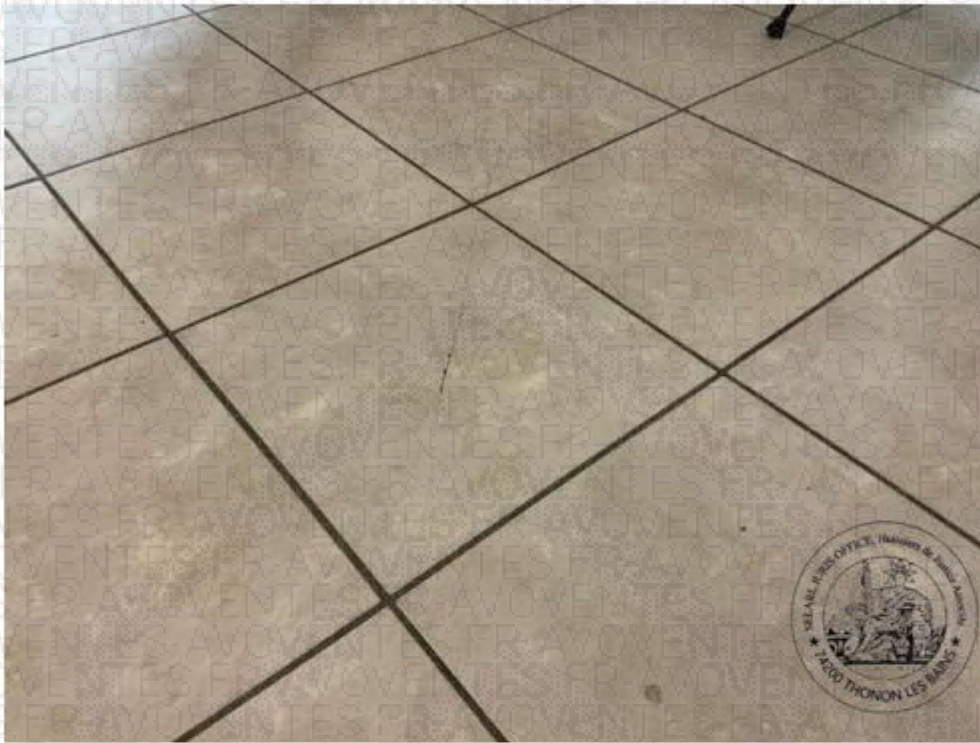
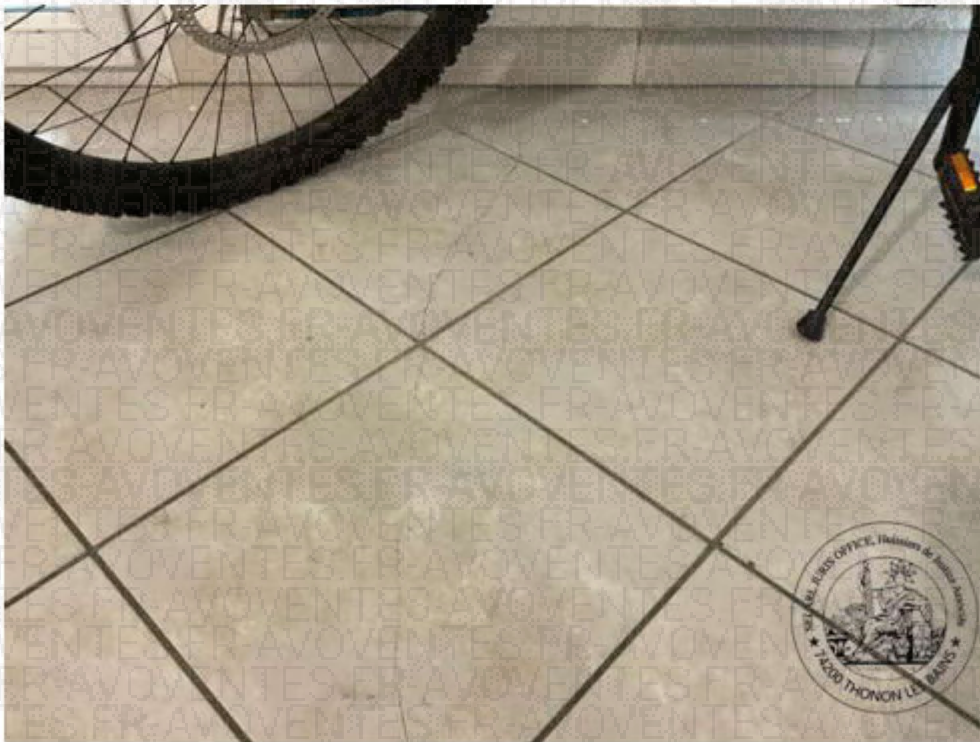
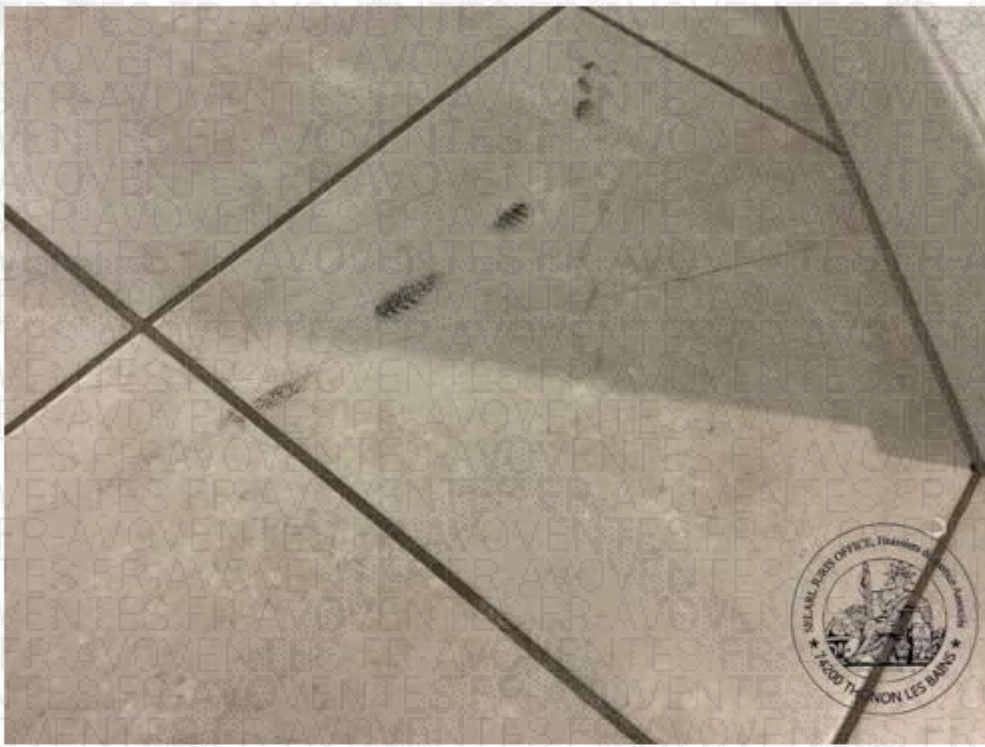
Je constate la présence d'une fissure sur plusieurs carreaux de carrelage traversant la pièce depuis la cloison de la cuisine et remontant vers la terrasse :

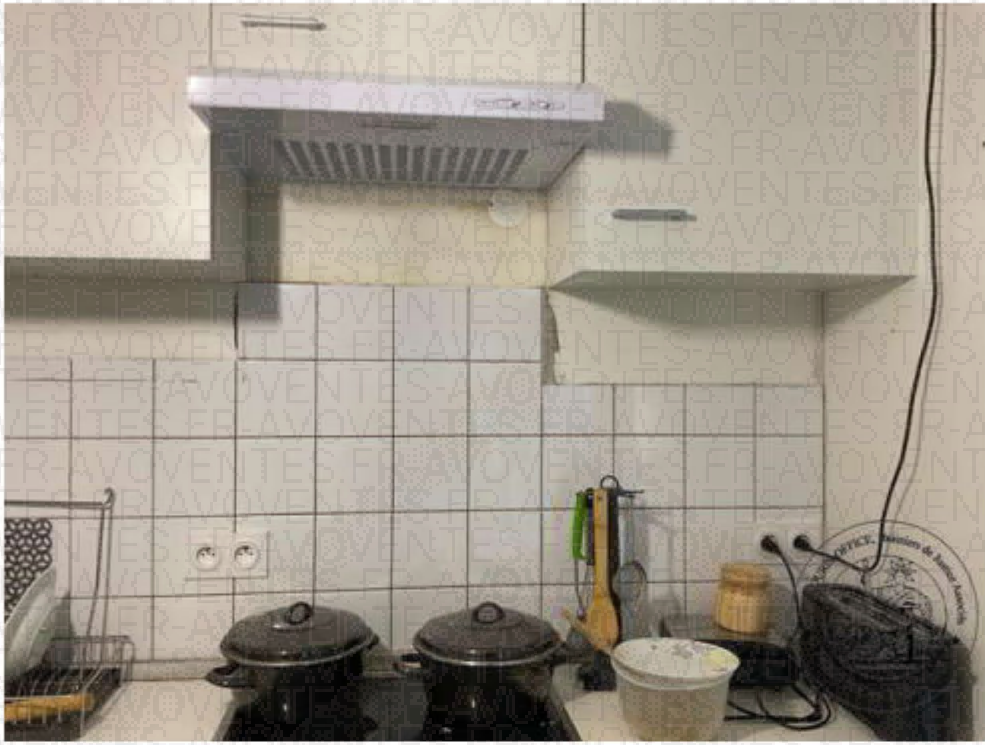
Peints en blanc avec quelques traces jaunâtres + crédence faïencée blanche le long du plan de travail :

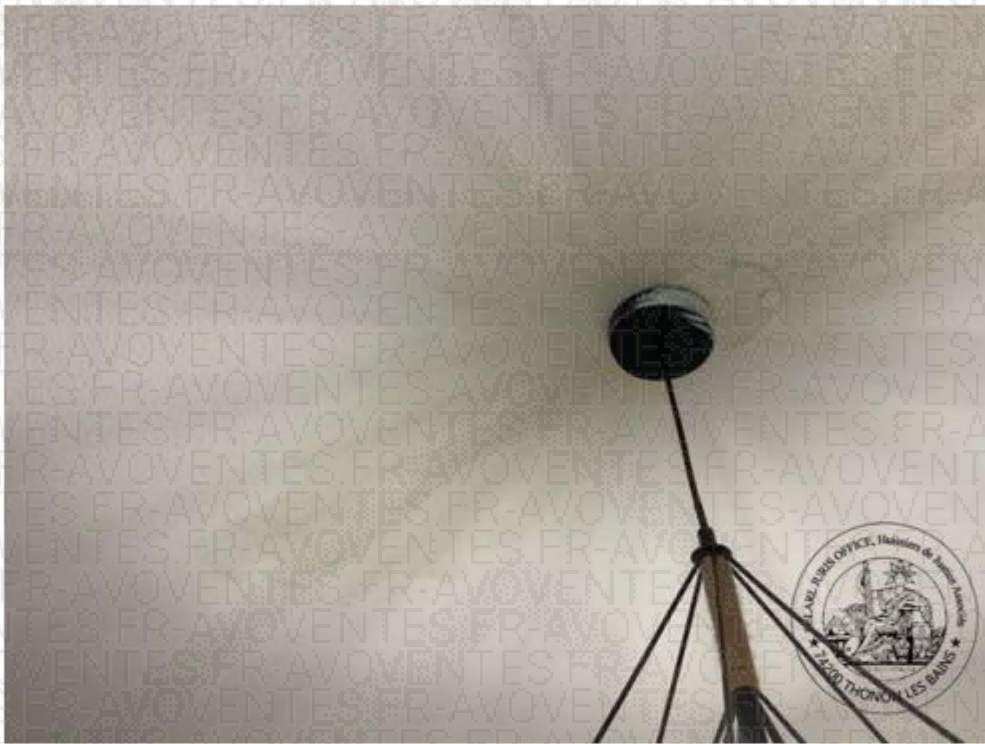
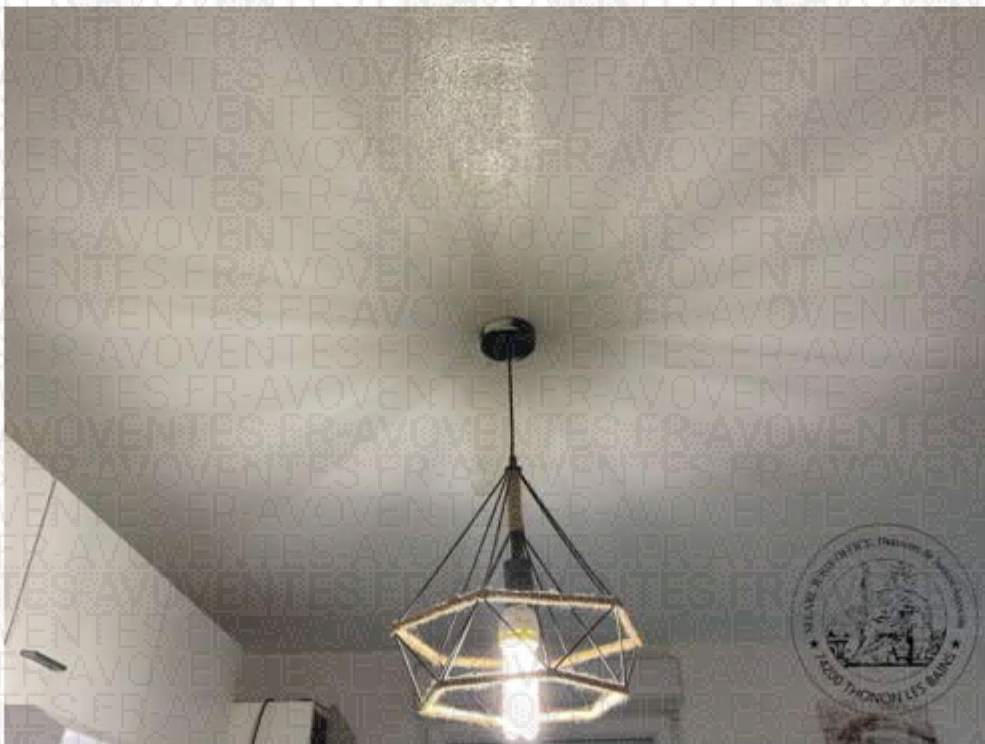
Crépi peint en blanc avec des traces jaunâtres autour du point lumineux :

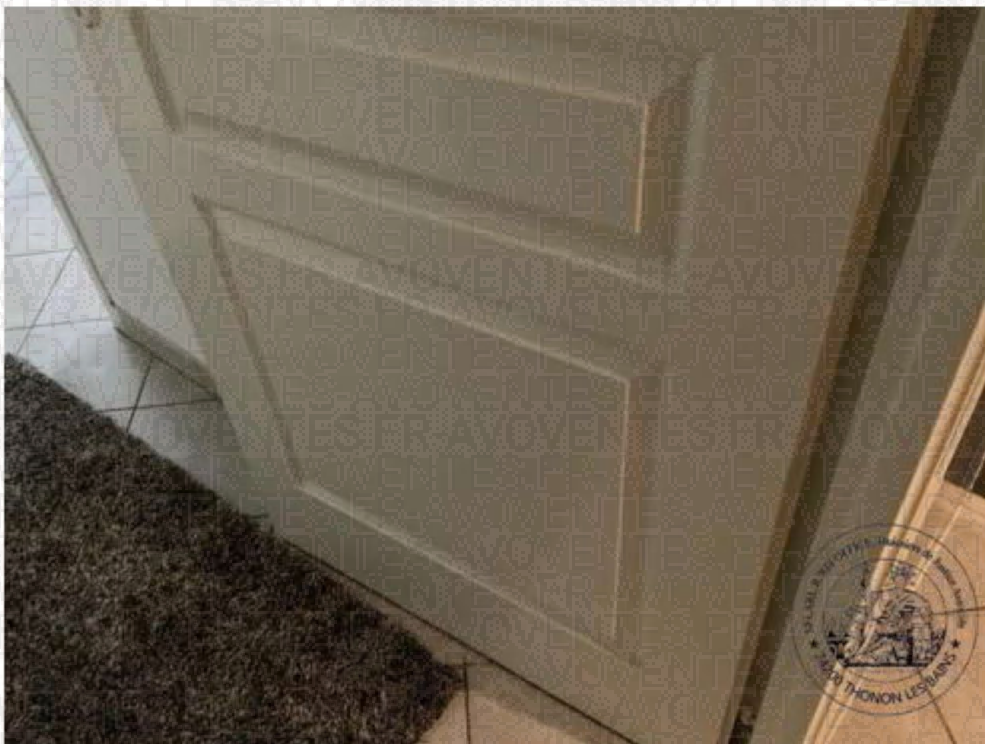
En bois peint en blanc avec des traces de crochets adhésifs côté intérieur de la pièce :

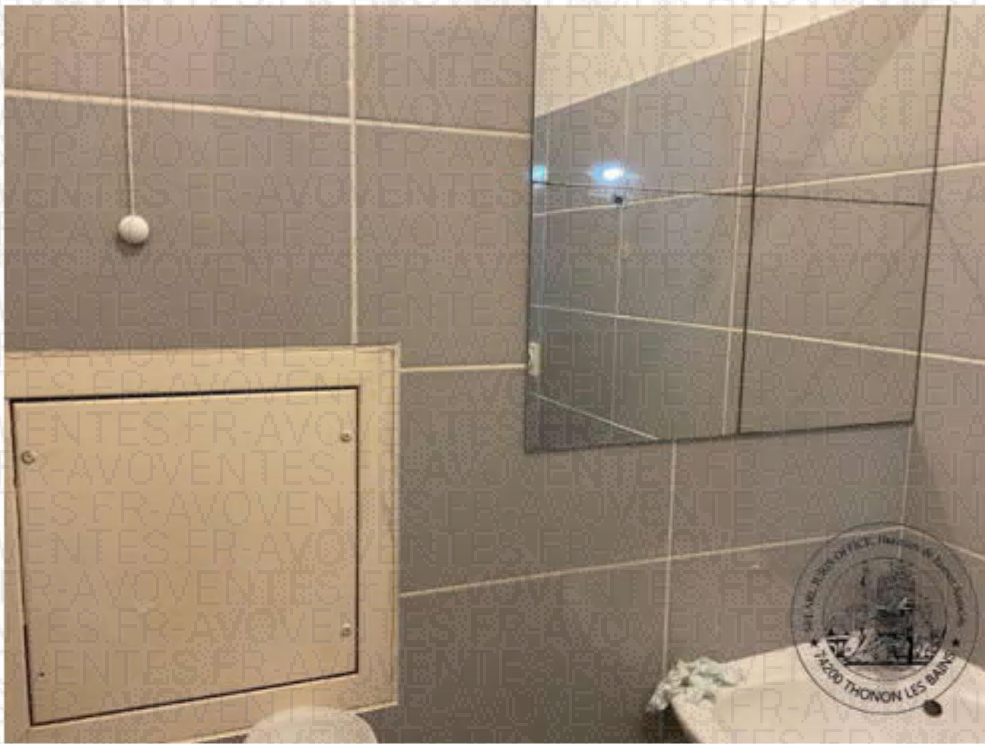
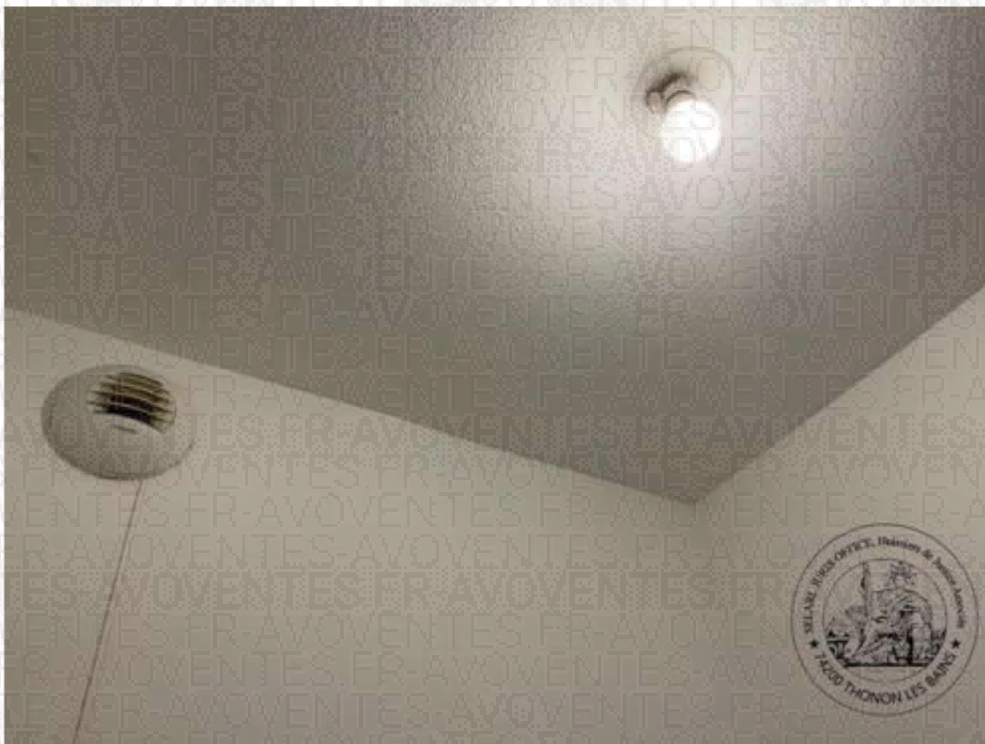
Un bloc WC à l'état d'usage avec abattant cassé, une lave-mains à l'état d'usage ainsi que la robinetterie, une bouche d'aération, un point lumineux en plafond en état de fonctionnement :

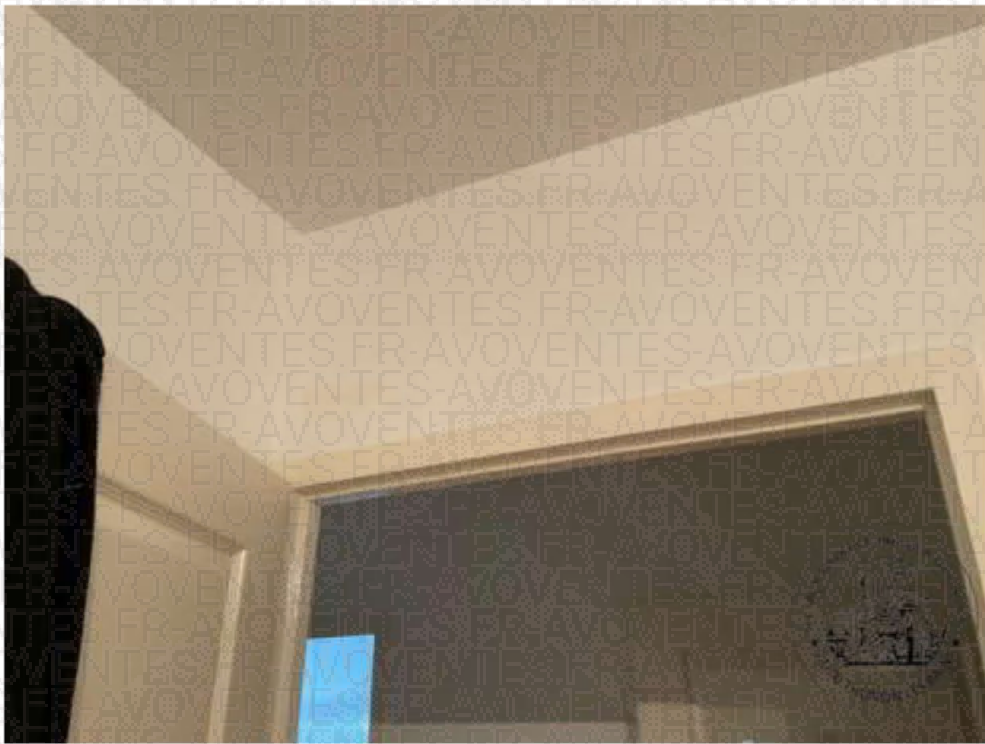
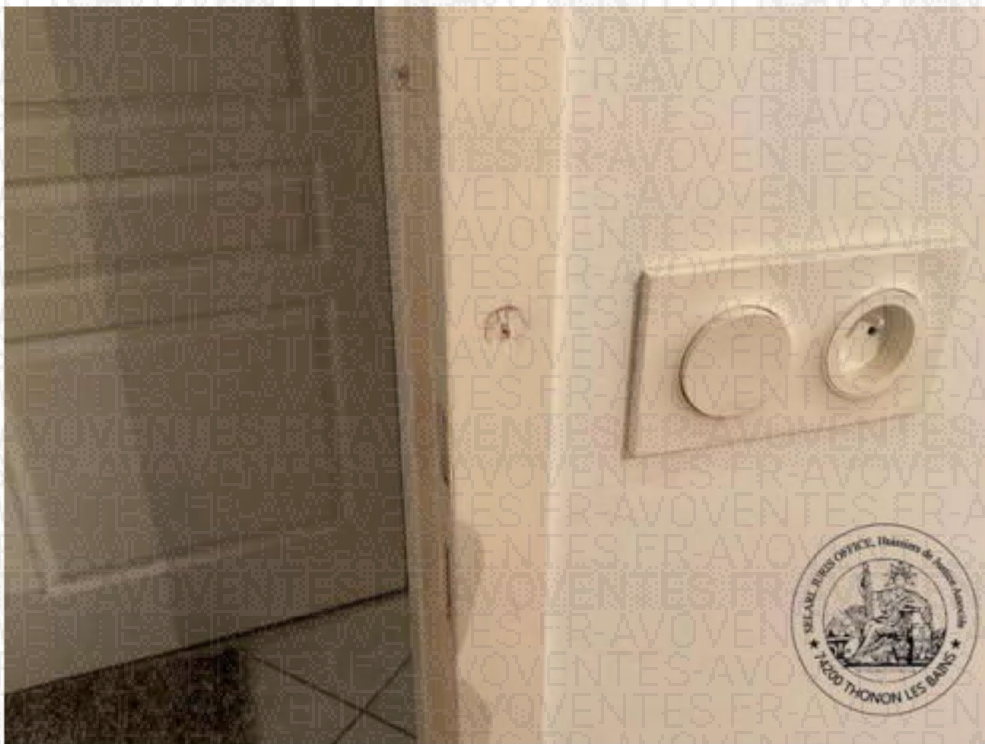
En bois peint en blanc à l'état d'usage avec un impact dans le bois de l'encadrement de la porte :

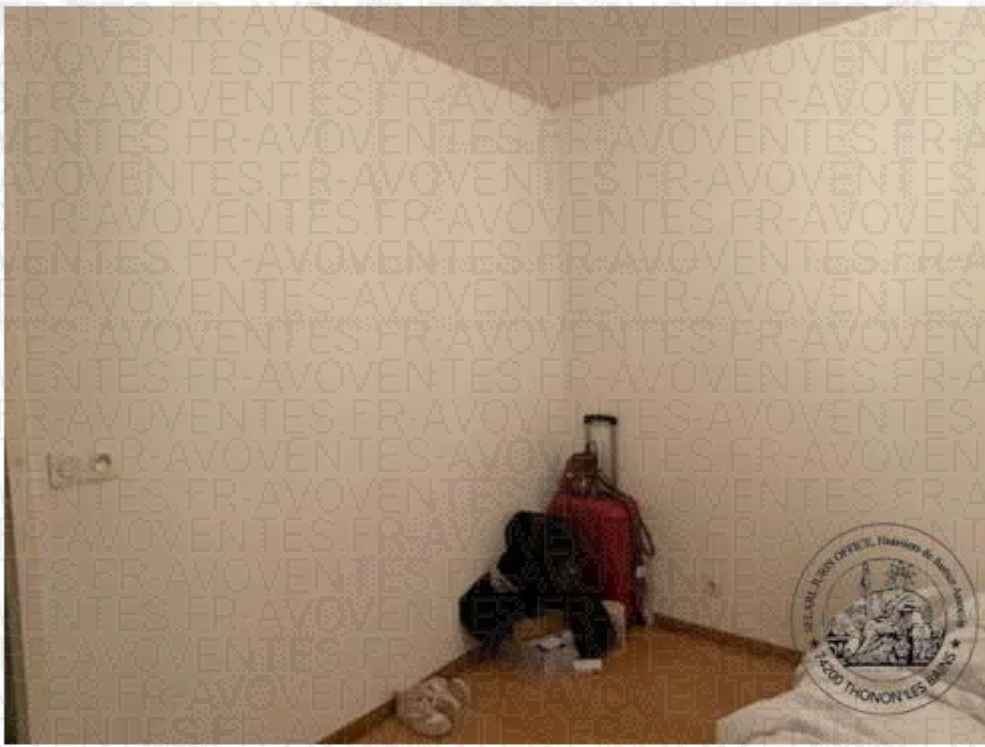
Peints en blanc avec quelques traces sombres et noirâtres :

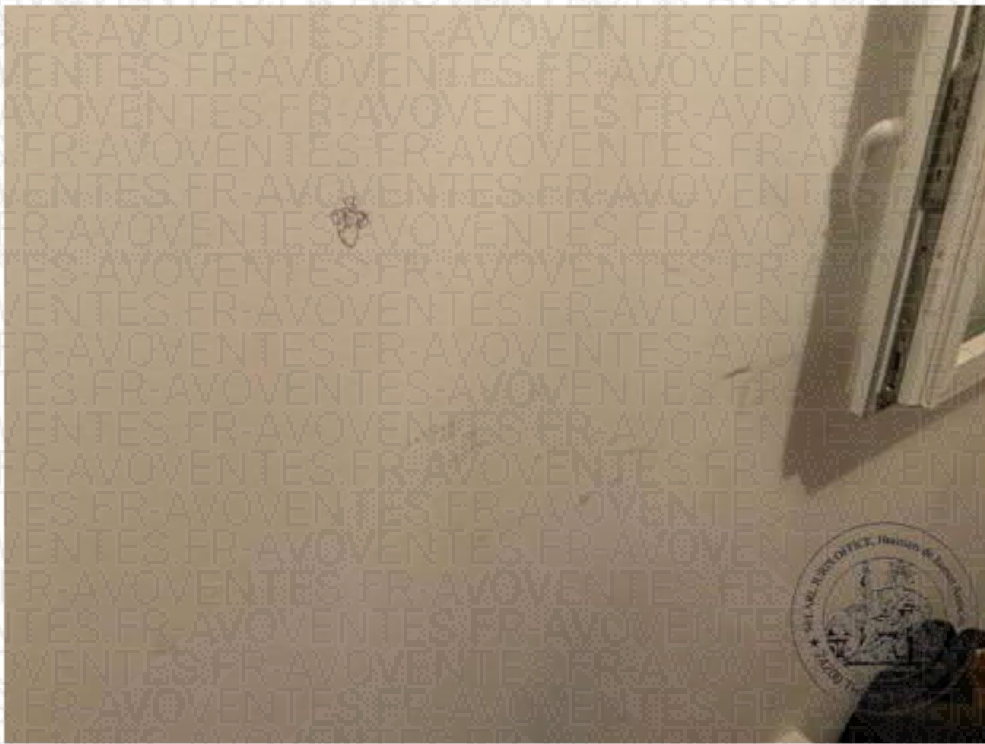
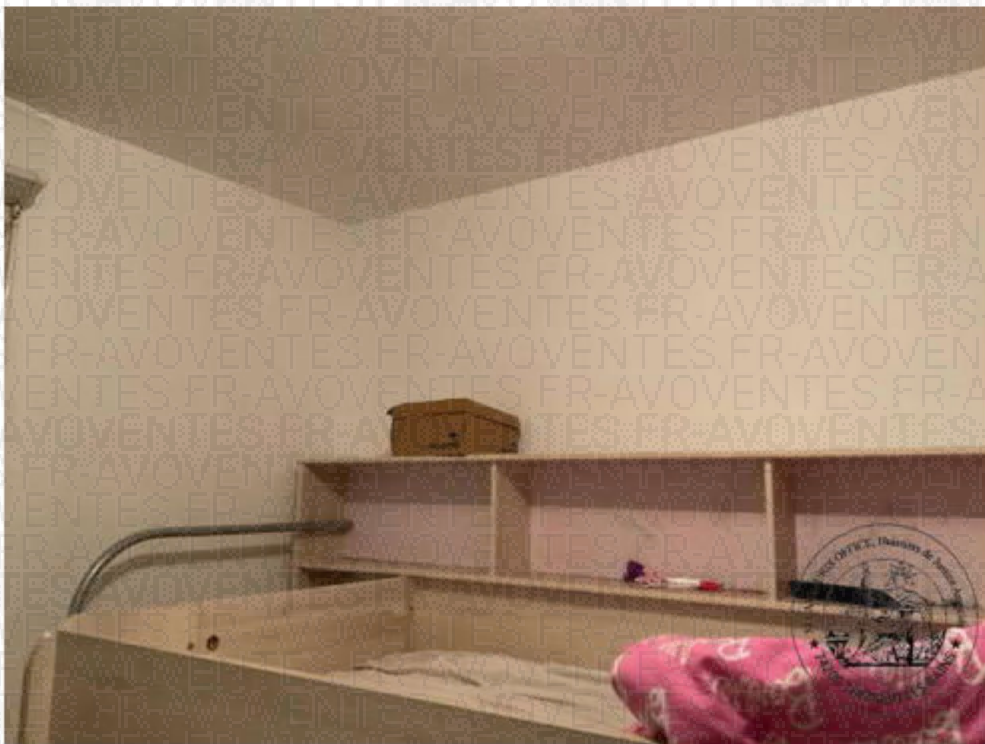
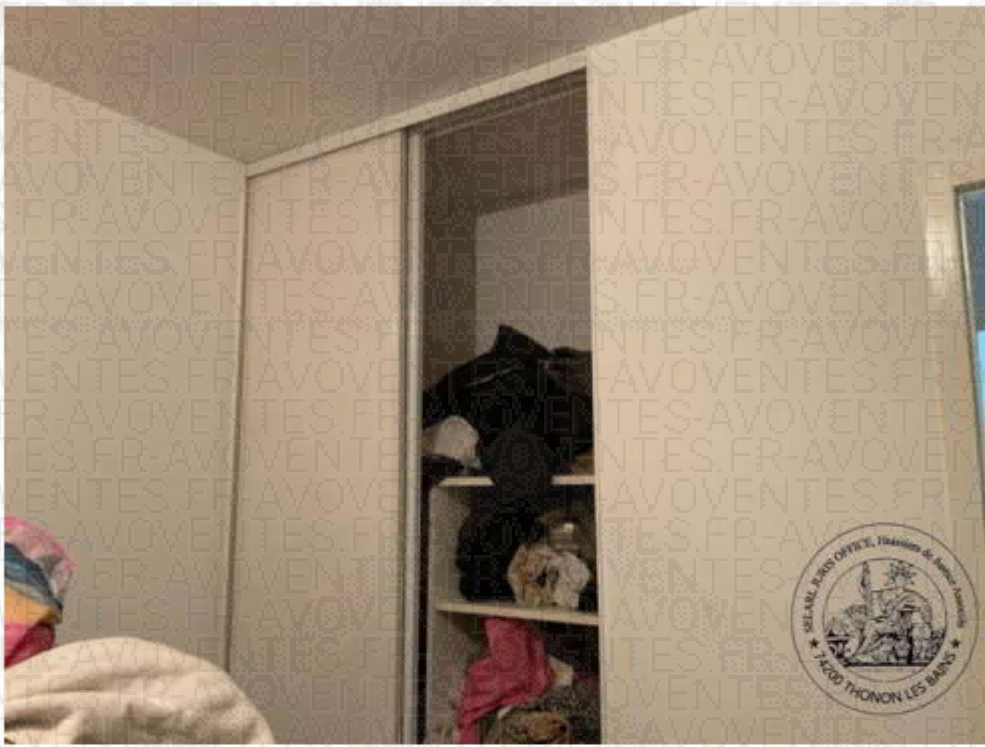
Peints en blanc avec des traces sombres et noirâtres :

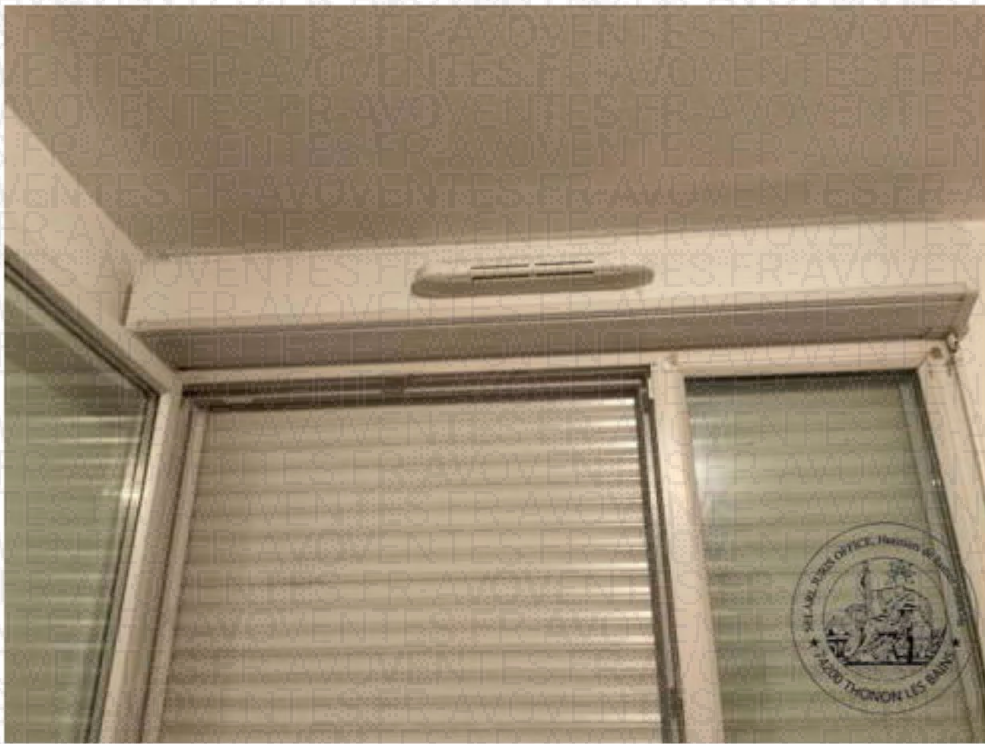
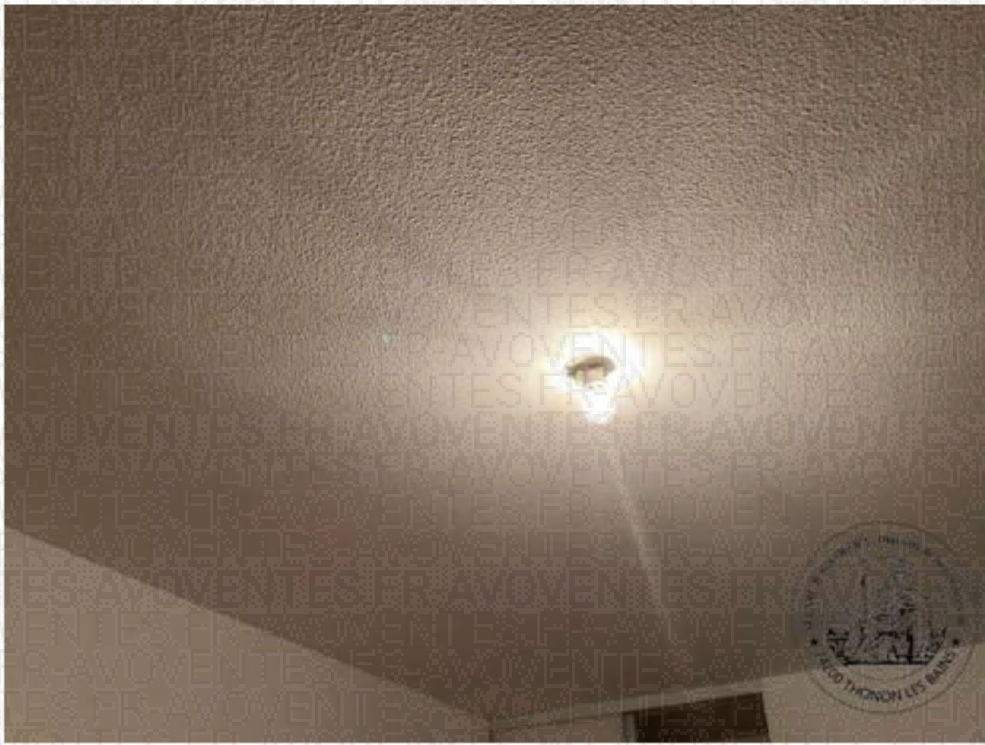
Un radiateur avec vanne sous réserve de bon fonctionnement avec peinture qui s'écaille en partie haute, une fenêtre avec menuiseries et vitrage à l'état d'usagen volet roulant manuel avec une canne en état de fonctionnement, un point lumineux en plafond en état de fonctionnement, un placard mural deux portes coulissantes blanches avec aménagement d'étagères et une penderie :
