# PROCES VERBAL DE CONSTAT

Sur la commune de MASSONGY, département de la HAUTE-SAVOIE, à l'effet de décrire les biens immobiliers situés sur ladite Commune, au 5 B Chemin de Thénieres appartenant à [CAVOVENTES.FR] autorisée à changer de prénom et à se prénommer [ ] à savoir :

- une maison à usage d'habitation ainsi que son terrain, au 5 B Chemin de Thénieres, cadastrés **Section D 1828, 1841, 1845, 1859 et 1864** pour une contenance totale de 7a 73ca, formant le lot numéro 2 du lotissement dénommé « Les Gredalles »

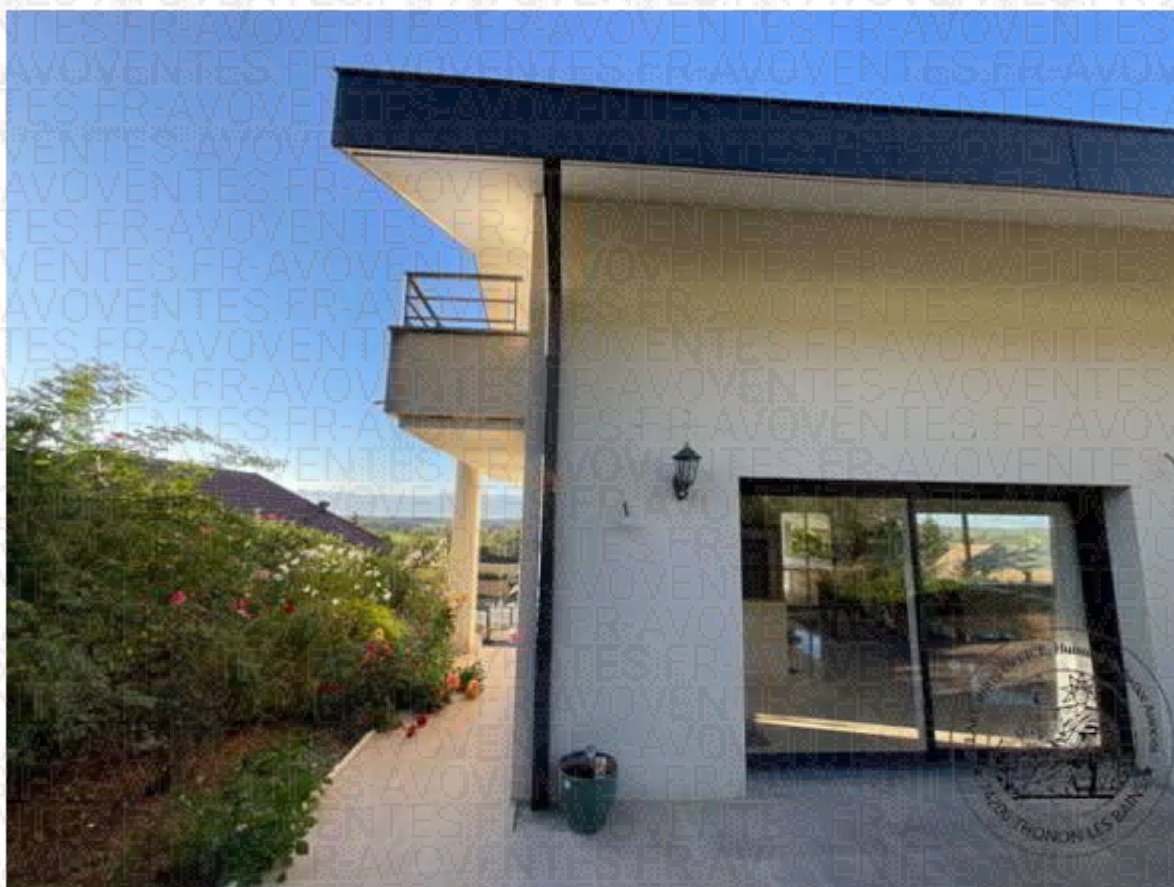
Photographie n°1. (13/10/2023)

Une ligne de fissuration horizontale visible à proximité de l'angle sud.
