PROCES-VERBAL DESCRIPTIF DE BIENS

DE DESCRIPTION DE BIENS A SAISIR

L'AN DEUX MIL VINGT-QUATRE ET LE : VINGT-CINQ OCTOBRE

M'être exprès transportée, à 10 heures 45, commune de **VOURLES 69390, 18-20 rue de Champemin**, à l'effet de procéder à la description exacte et détaillée des biens appartenant à et dont la requérante se propose de poursuivre la vente forcée en la forme légale, à défaut par le sus-nommé d'avoir satisfait au commandement de payer qui lui a été signifié le 17 septembre 2024.

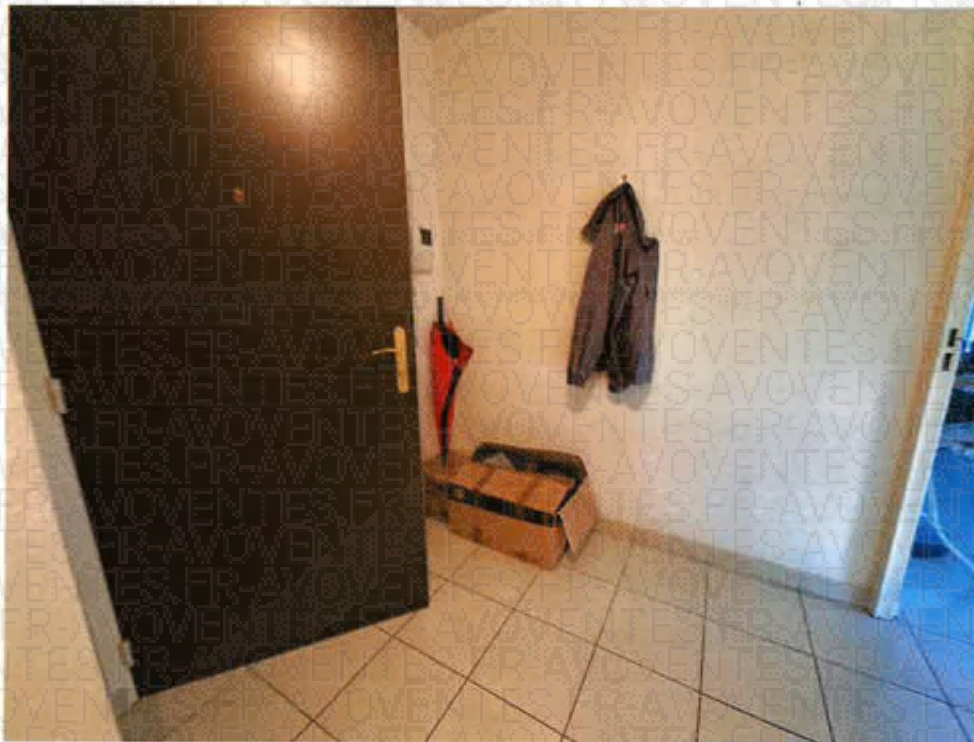
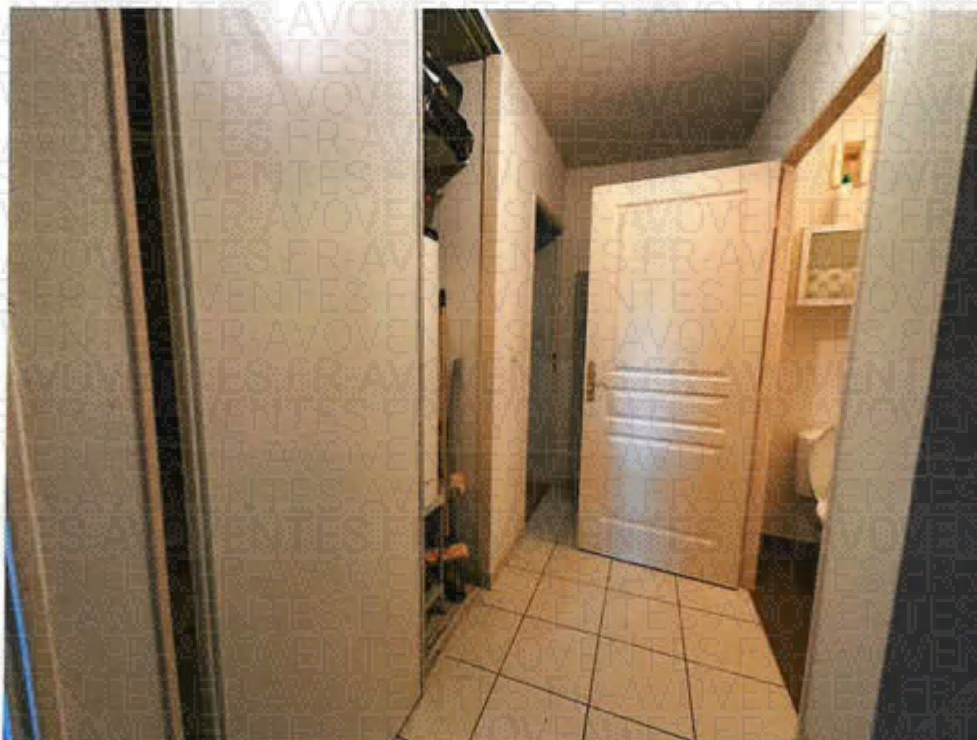
HALL D'ENTREE :

Le sol est recouvert d'un carrelage en état.

Les plinthes carrelées sont en état.

Les murs sont recouverts d'un enduit en état d'usage.

Le plafond est recouvert d'un enduit en état d'usage. Présence d'une ampoule au plafond.

La pièce est équipée d'un placard à deux portes coulissantes, qui fonctionnent correctement.

Ce placard abrite le lave-linge et le chauffe-eau de marque « Chaffoteaux ».

Présence du tableau électrique et du compteur Linky sur le mur derrière la porte.

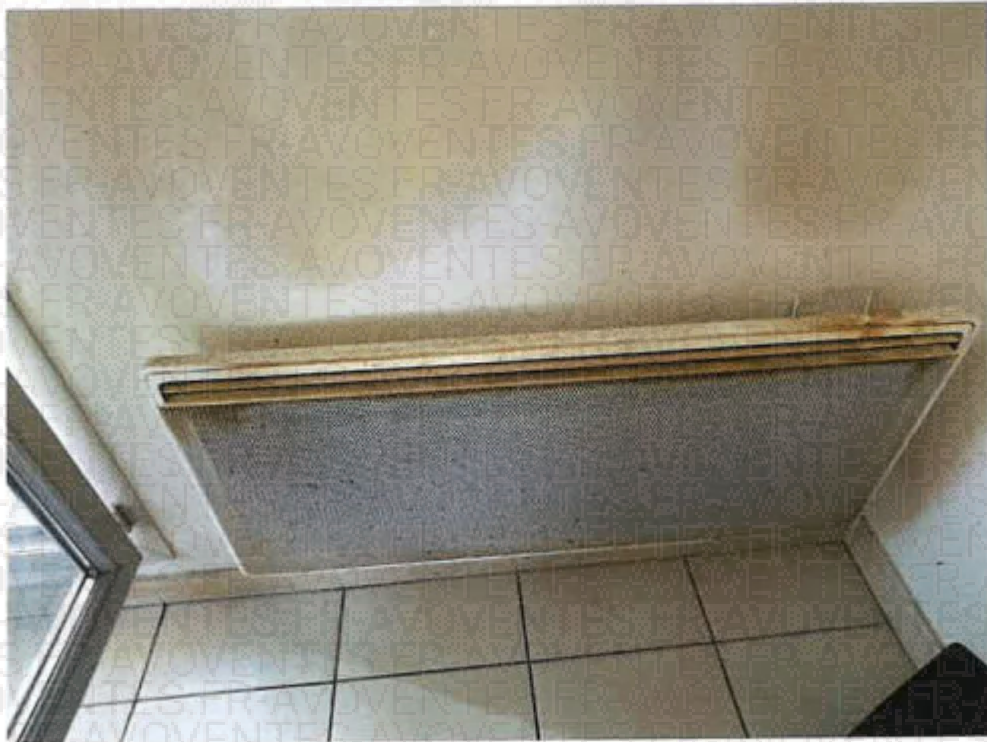
Le sol est recouvert d'un carrelage, dont trois carreaux sont fissurés devant la porte-fenêtre.

Les murs sont recouverts d'un enduit comportant trois chevilles sur le mur à gauche de la porte, dos à celle-ci.

Un convecteur, comportant des taches de brûlure, est fixé sur le mur à droite de la porte-fenêtre.

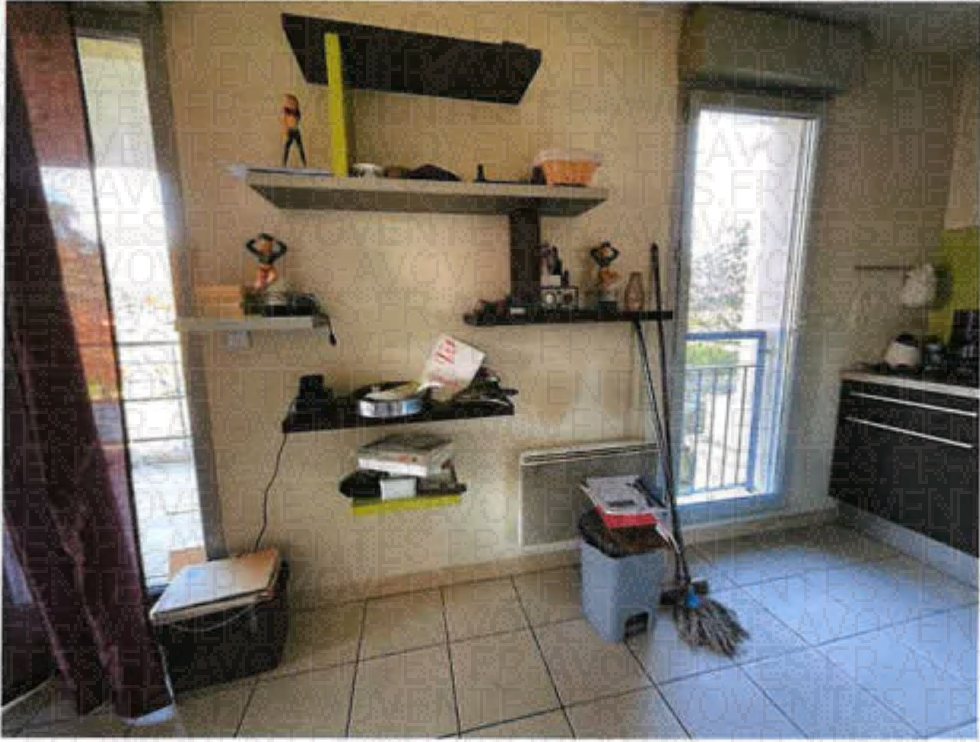
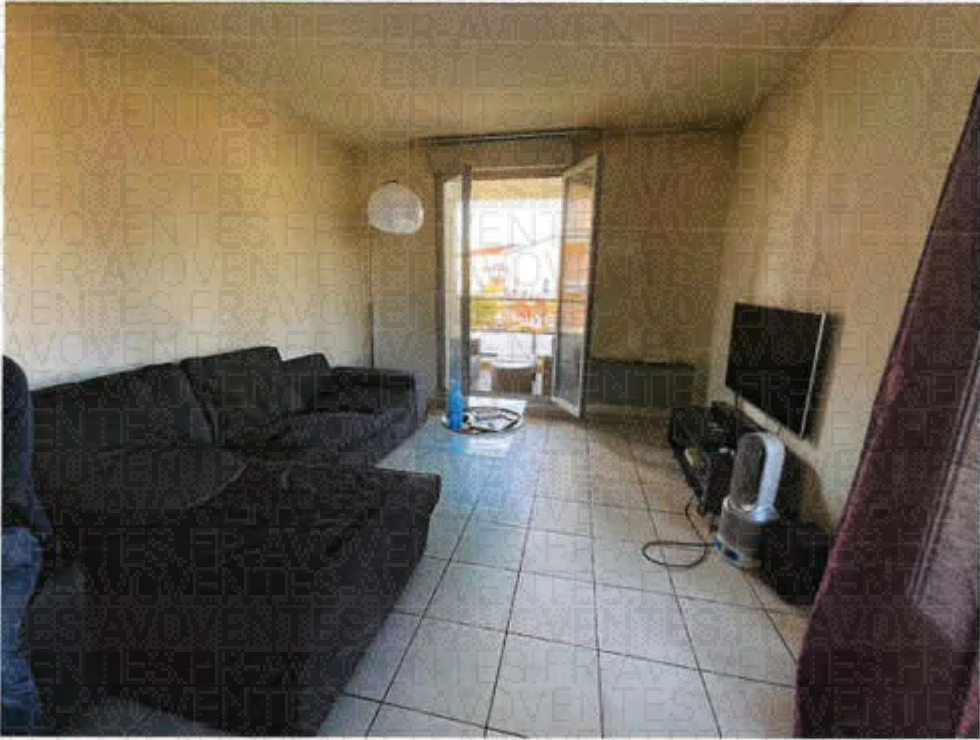
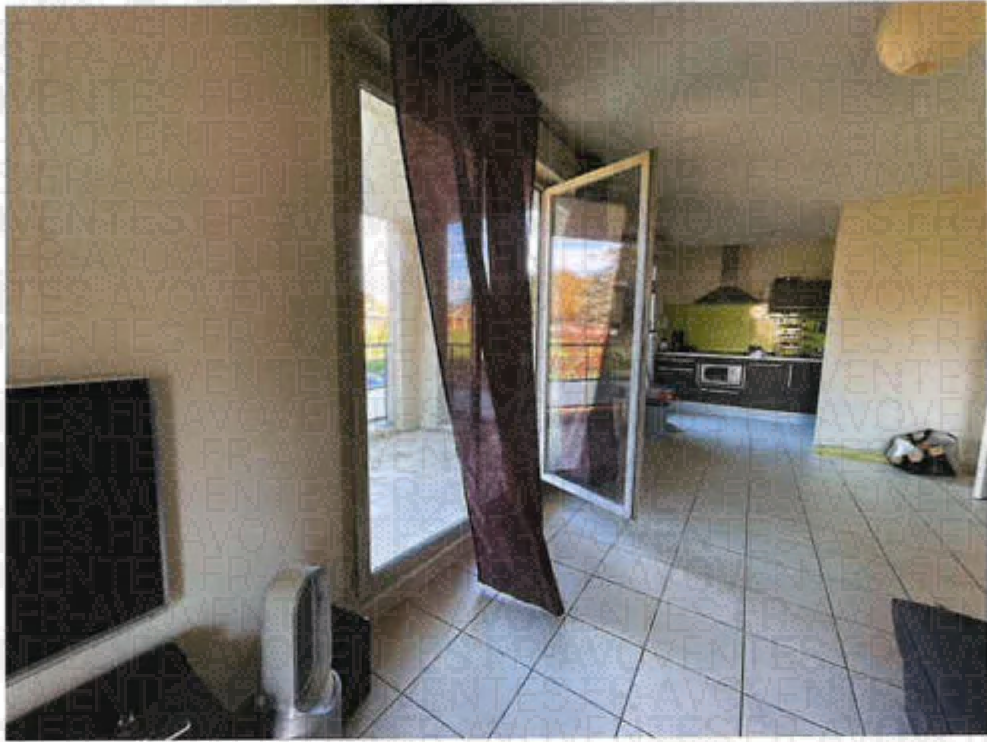
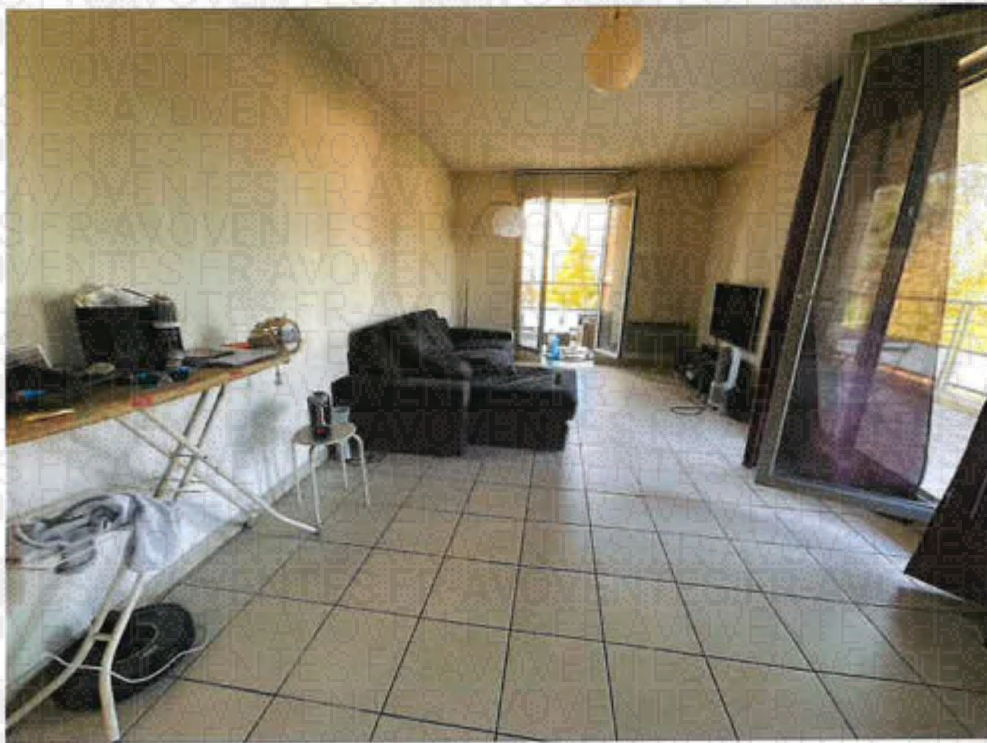
COTE SEJOUR :

Une reprise blanchâtre est visible sur ce pan de mur avec un crochet.

Des taches sont visibles sur le mur à gauche de la porte-fenêtre ainsi qu'à droite de celle-ci.

La pièce est éclairée par deux portes-fenêtres a deux battants donnant accès à une terrasse. Leur encadrement en PVC est en état.

Les stores extérieurs électriques fonctionnent correctement.

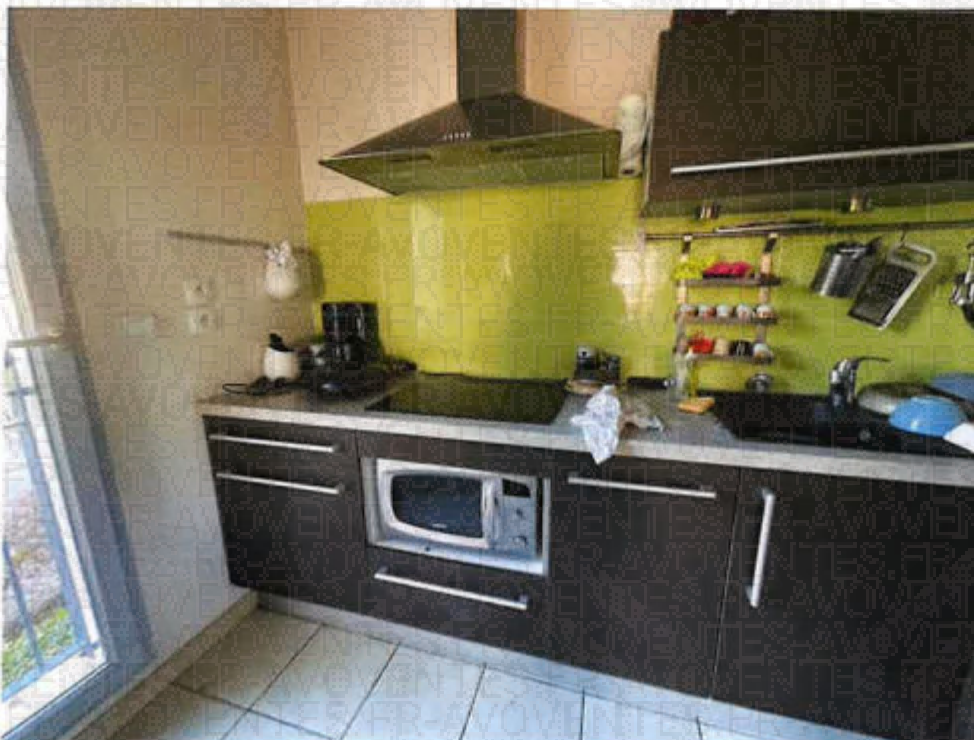
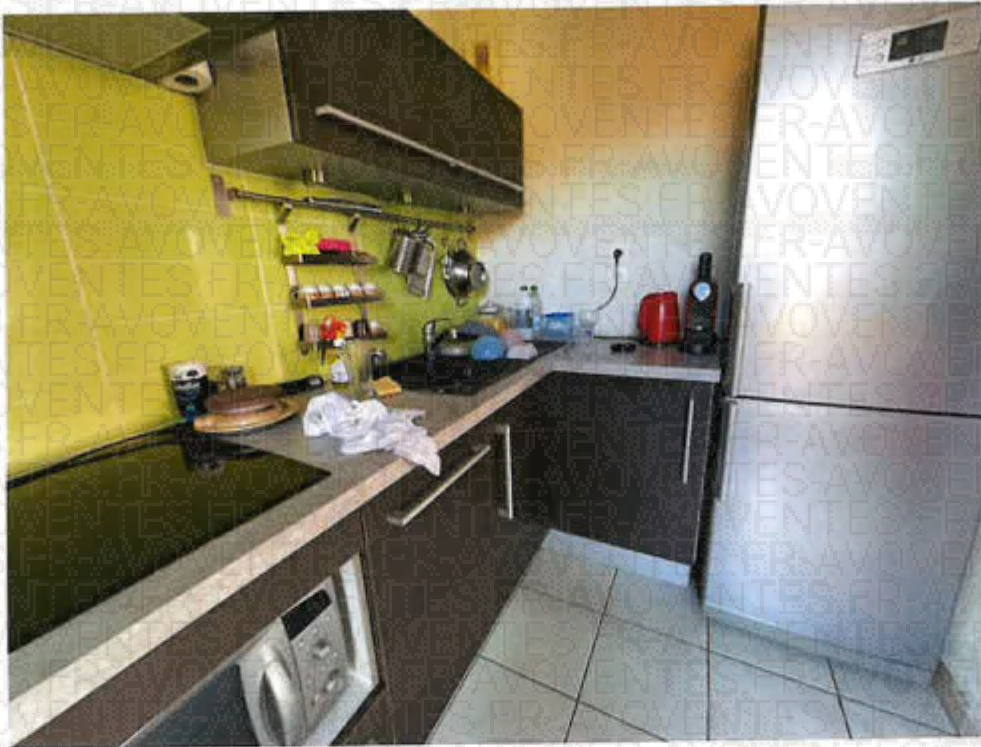
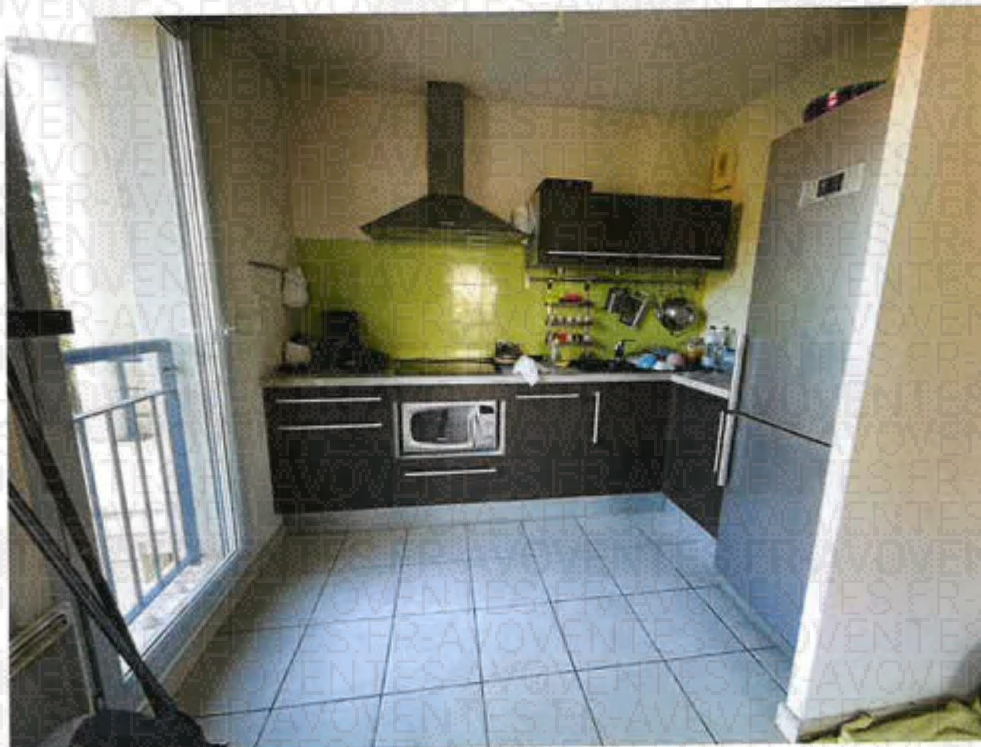
COTE CUISINE :

Le sol est recouvert d'un carrelage dont quatre carreaux sont fissurés. Les plinthes carrelées sont en état.

Les murs sont recouverts d'un enduit en état d'usage comportant des traces noires au-dessus du plan mélaminé.

Le plafond est recouvert d'un enduit comportant des taches.

- d'un ensemble de placards et tiroirs,
- d'un plan mélaminé,
- d'une hotte,
- d'une plaque induction à trois feux de marque SAUTER,
- d'un évier en résine avec un égouttoir, robinet mitigeur au chaud d'eau froide,
- d'une crédence carrelée en état.

Le coin cuisine est éclairé par une porte-fenêtre à un battant, équipé d'un garde-corps métallique en état.

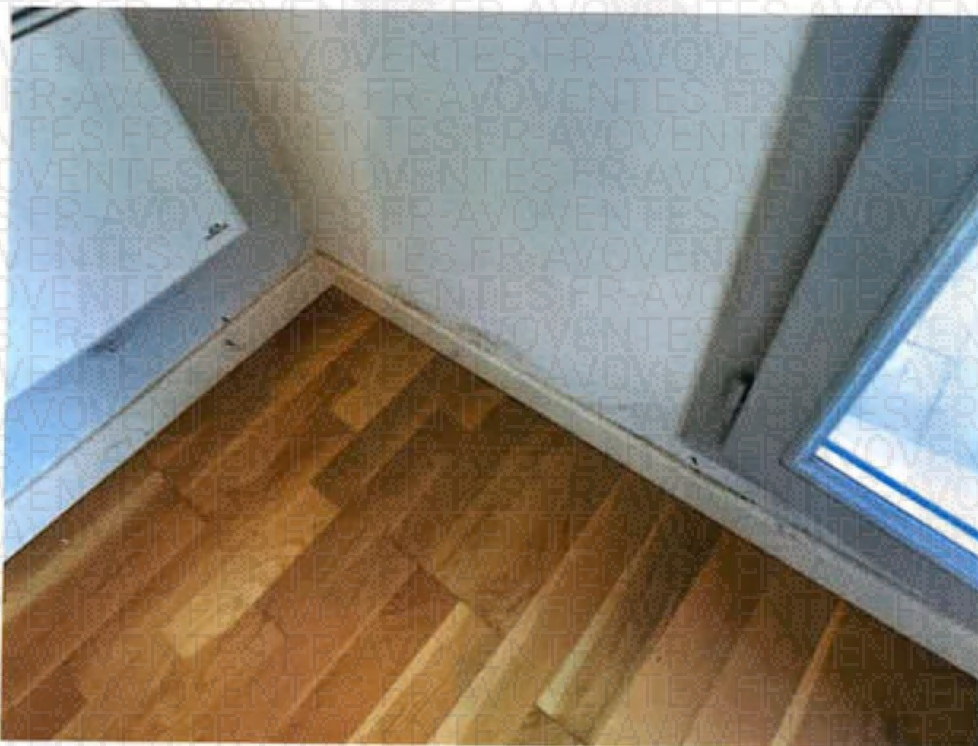
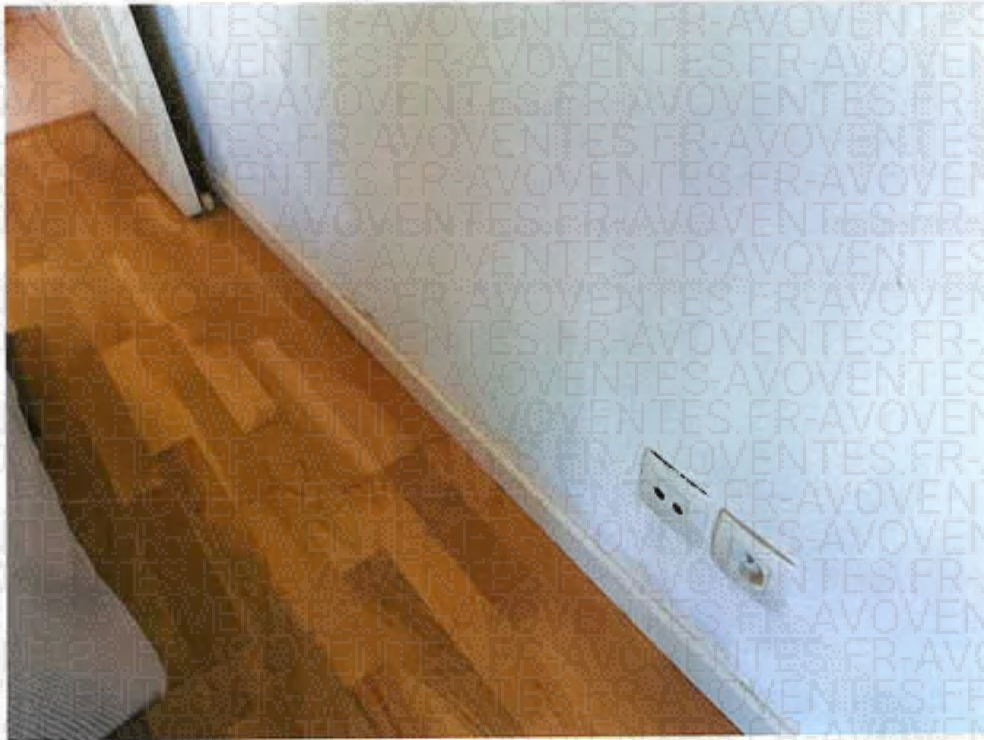
CHAMBRE

Les murs sont recouverts d'un enduit comportant des traces noires et des taches en plusieurs endroits des murs.

De la moisissure est visible en partie basse du mur latéral gauche, dos à la porte et à gauche de la porte-fenêtre.

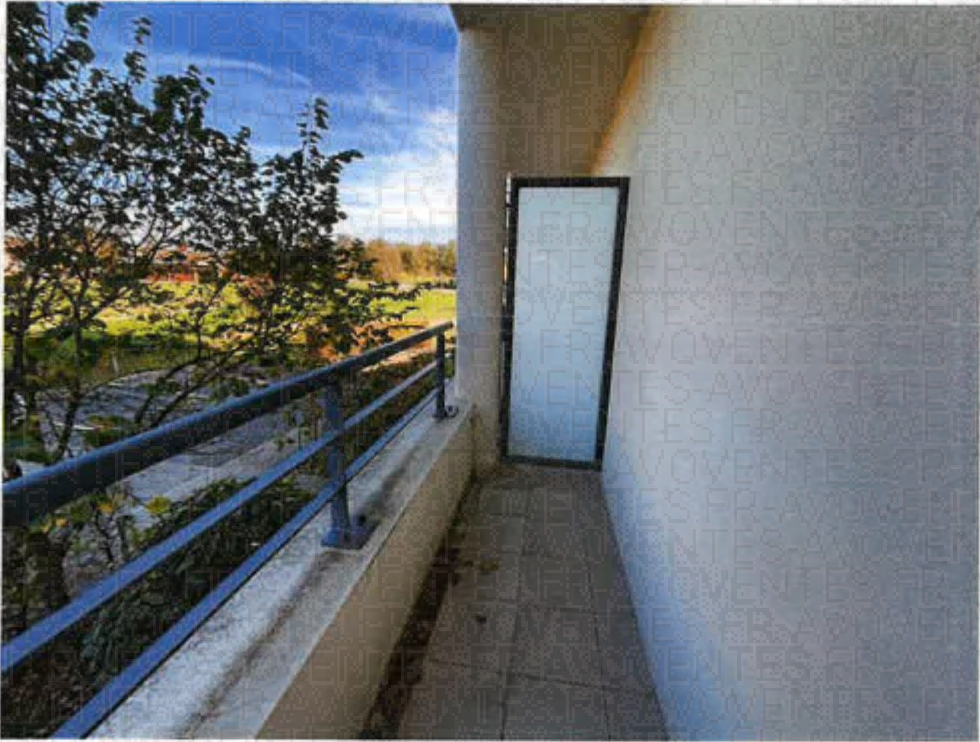
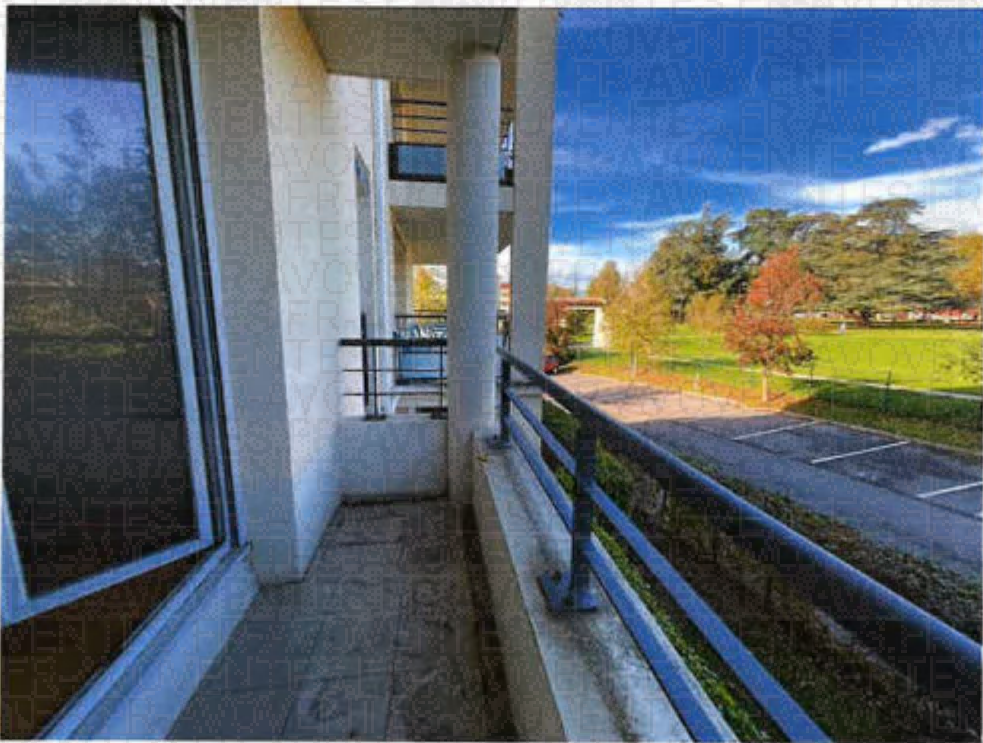
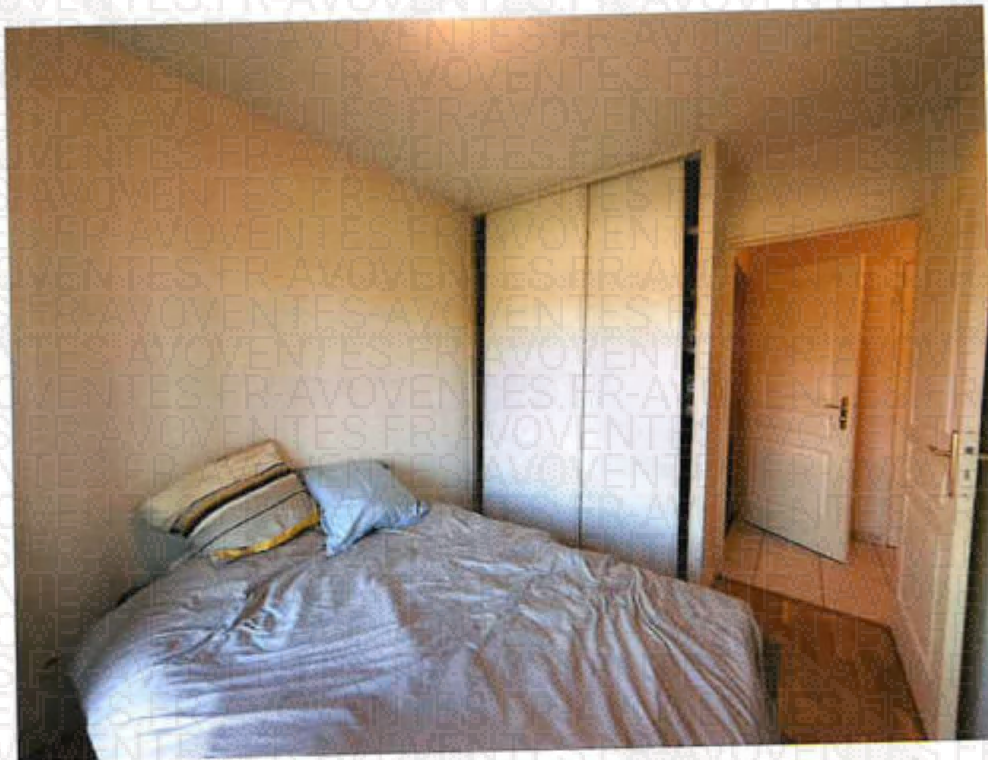
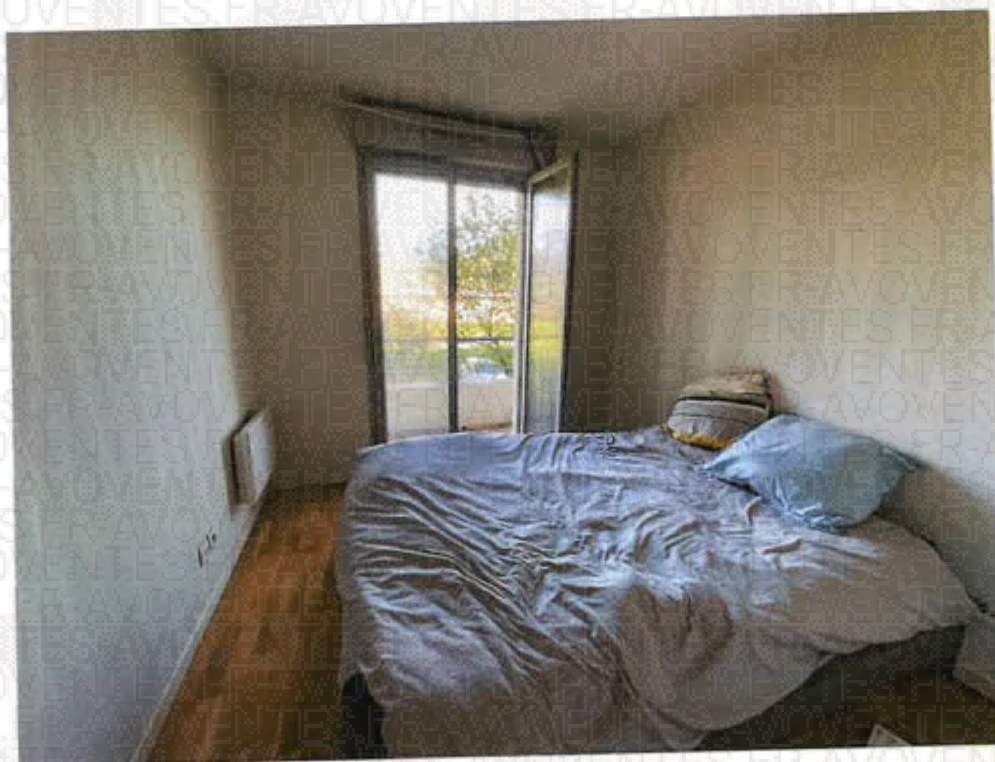
Elle donne accès à un petit balcon dont le sol est recouvert d'un carrelage comportant des taches et des fientes d'oiseau. Les murs sont revêtus de l'enduit de façade.

Le balcon est délimité par un garde-corps revêtu de peinture en état. Des fissures sont visibles sur sa couverture.

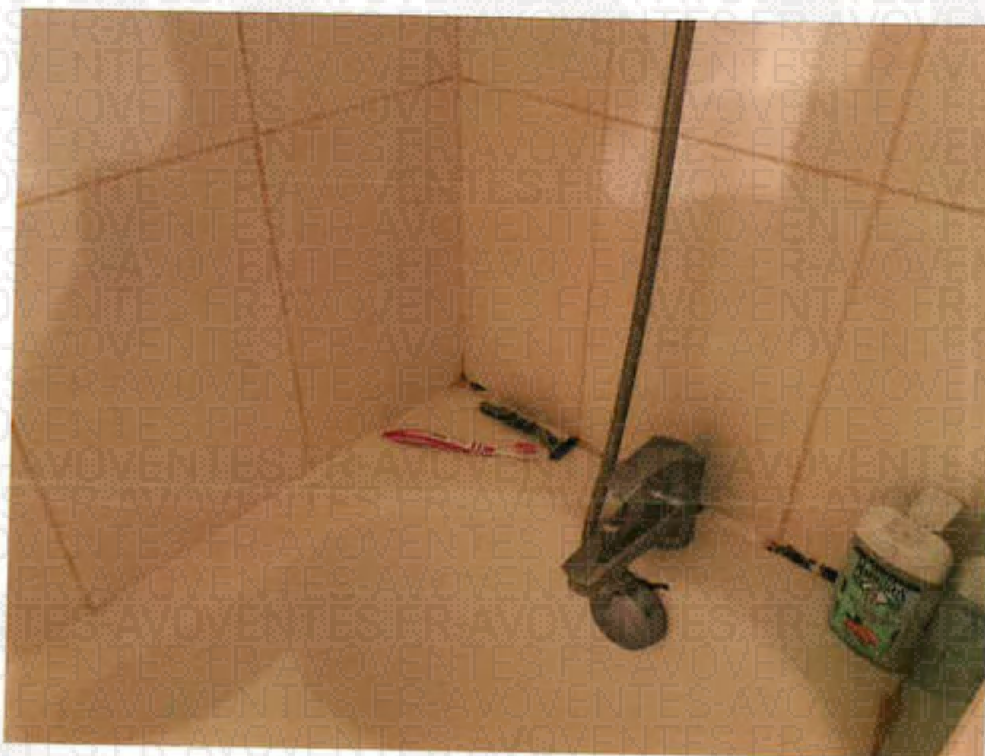
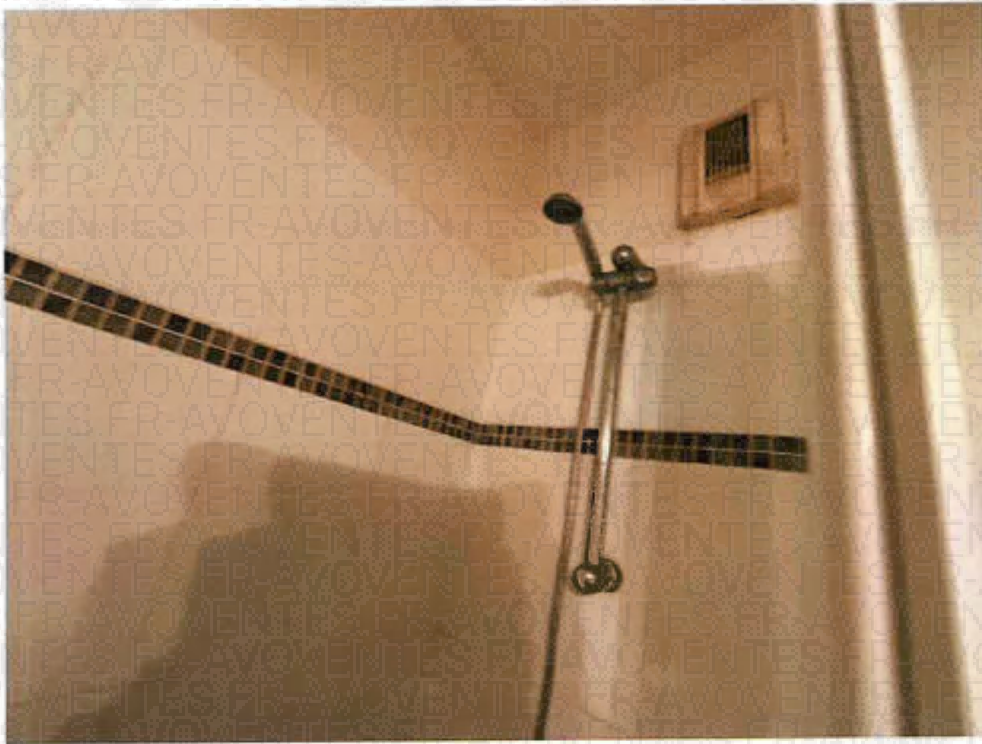
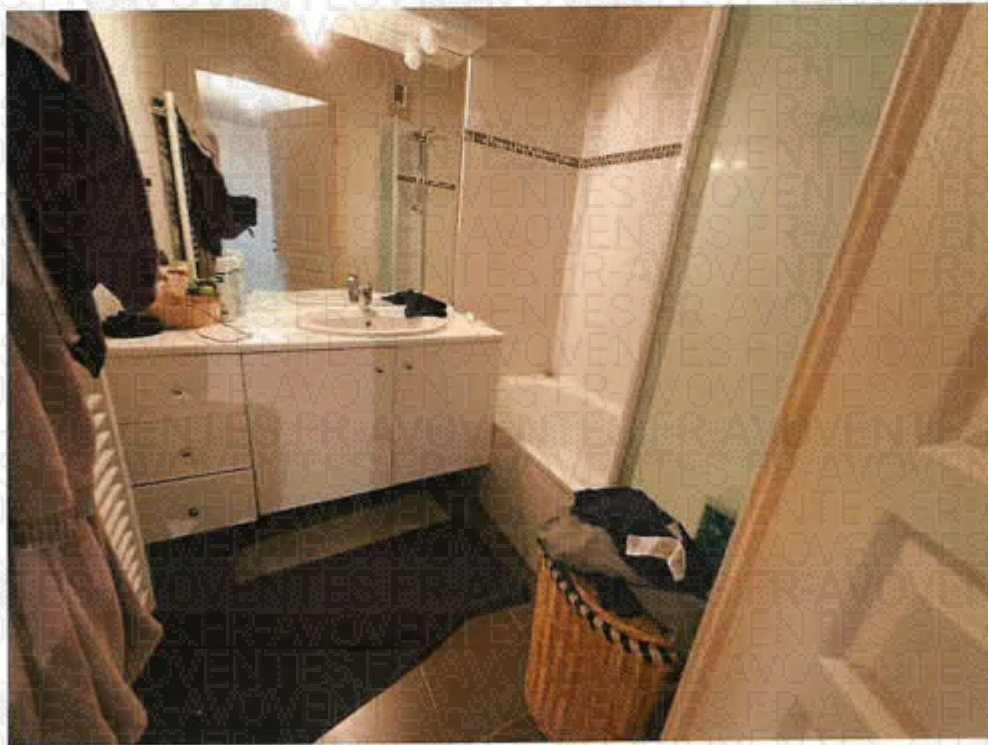
SALLE DE BAINS :

Les murs sont recouverts d'un enduit en état d'usage, comportant deux trous de chevilles sur le mur latéral gauche.

L'aération est encrassée.

Le plafond est revêtu d'un enduit en état d'usage. Je relève l'absence d'ampoule.

- d'une baignoire avec pare baignoire, flexible douchette, dont le le joint périphérique est noirci,
- d'une vasque sur un meuble à deux portes/trois tiroirs,
- d'un radiateur chauffe-serviette,
- d'un miroir surmonté d'un bandeau à trois spots dont un seul spot fonctionne.

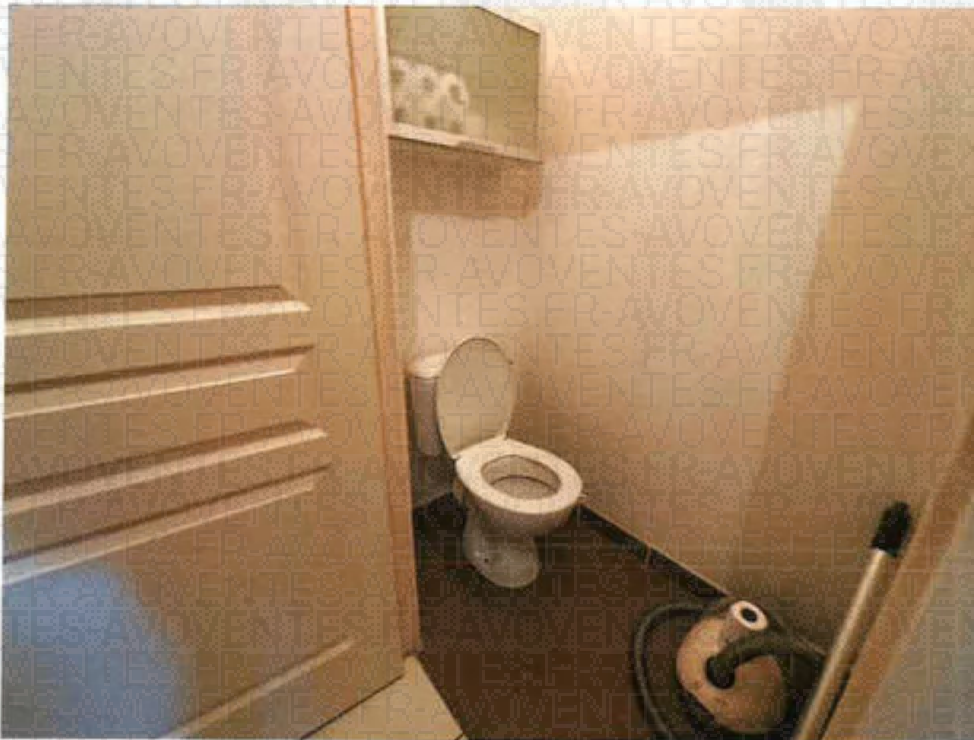
WC :

- comportant des traces noires face extérieure,
- en état face intérieure.

Les murs sont recouverts d'un enduit en état d'usage, comportant une reprise à la périphérie de l'interrupteur.

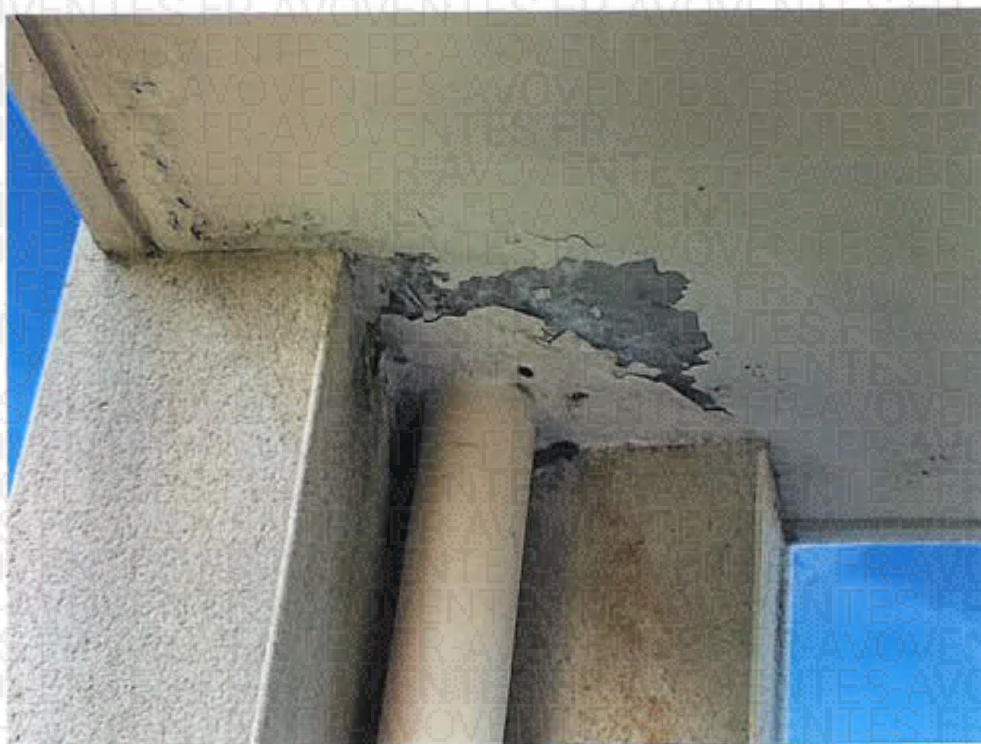
TERRASSE :

Le plafond est revêtu de peinture détériorée à la périphérie d'une descente de toit.

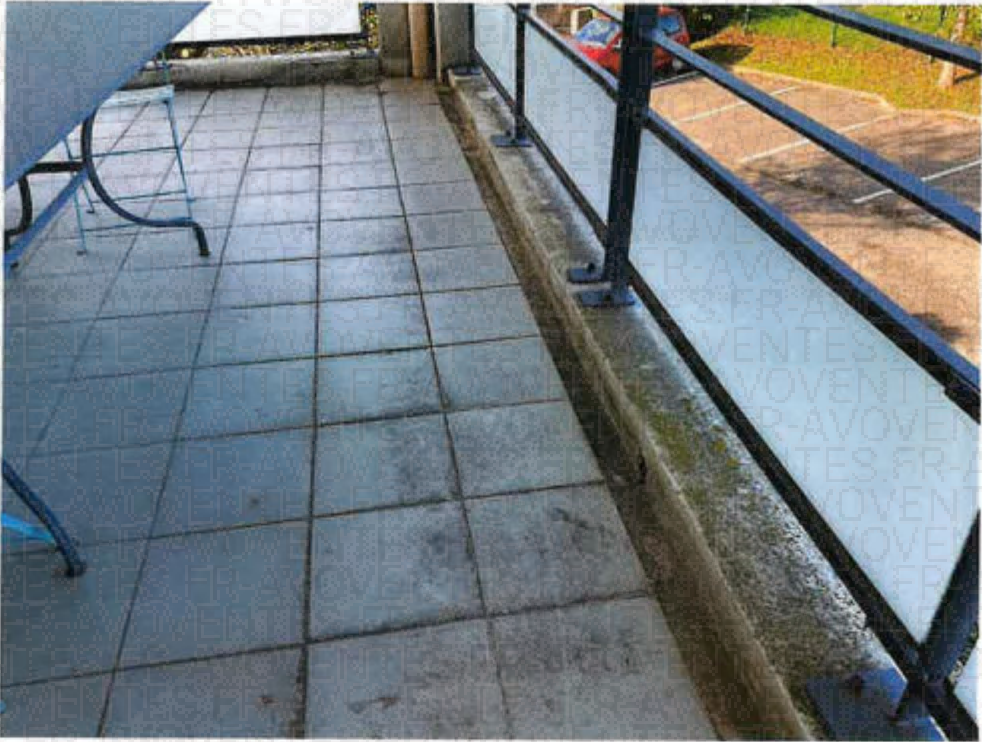
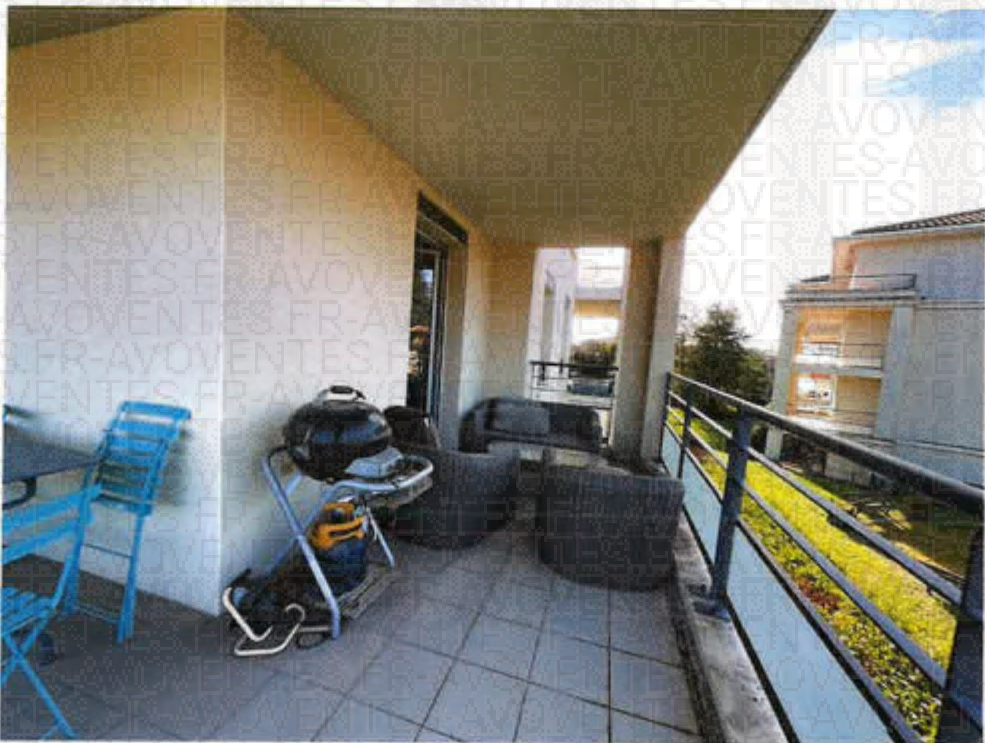
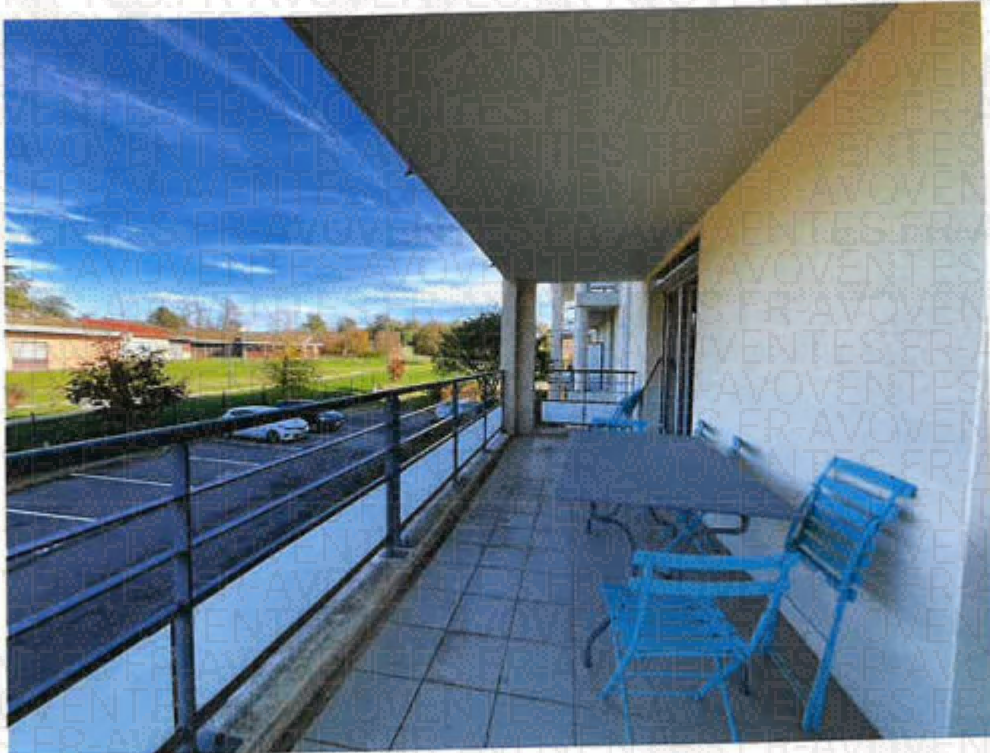
Le garde-corps métallique, vitré en partie basse est en état

De la mousse végétale est visible en dessous des garde-corps.

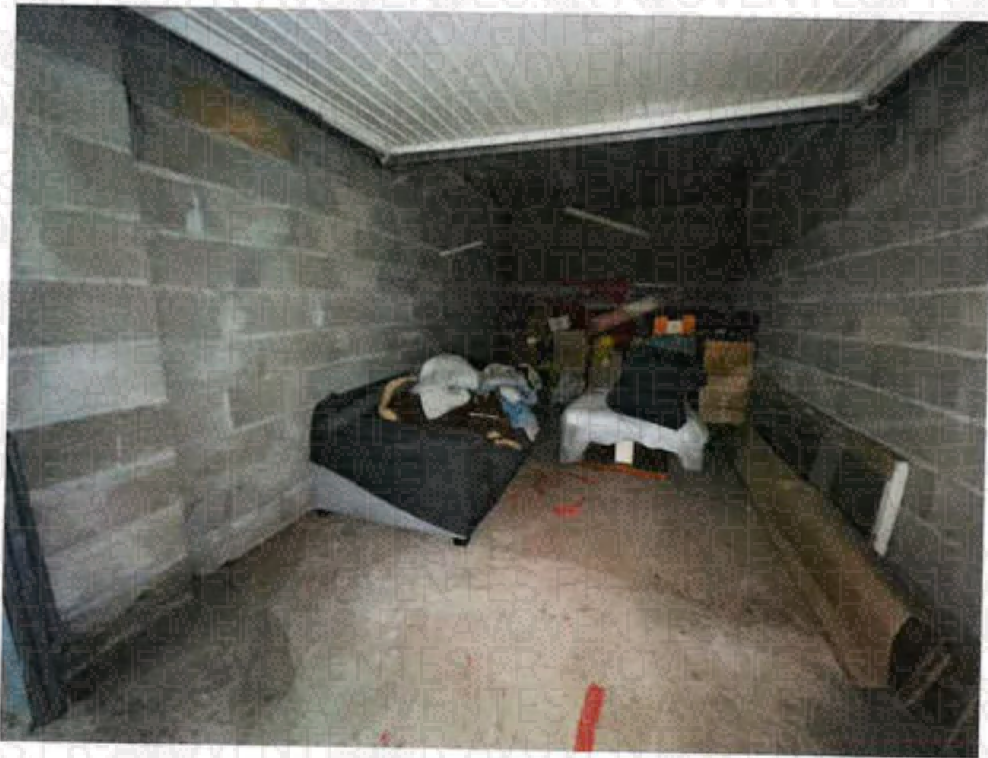
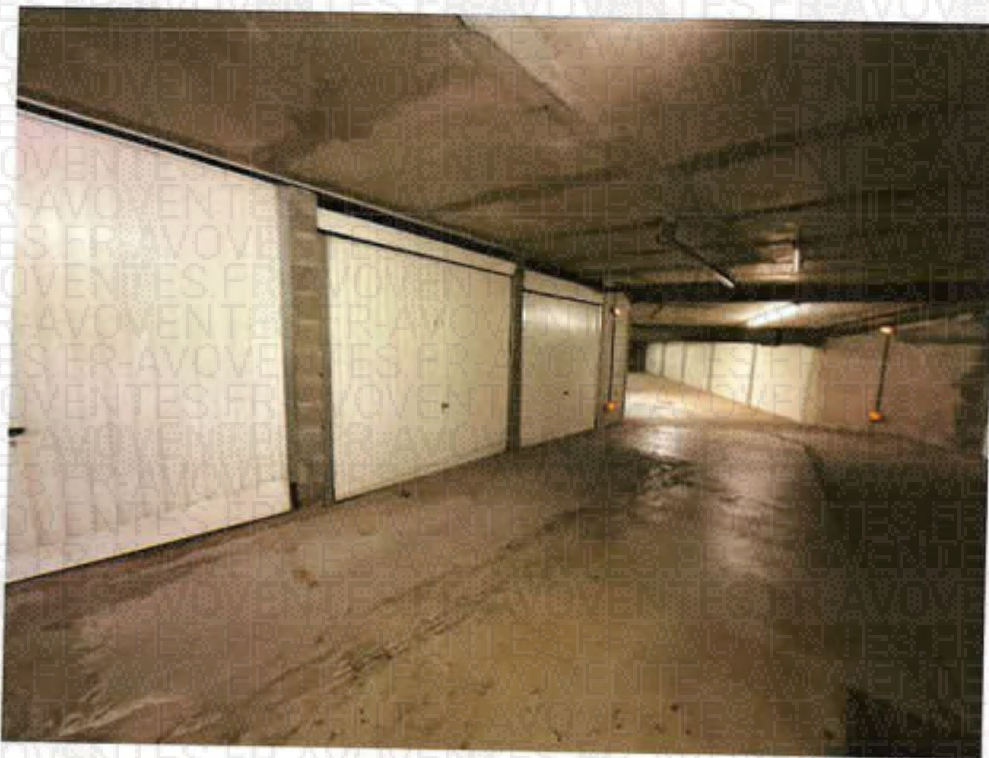
GARAGE :

Le sol est constitué d'une chape en béton en état.

Les murs sont constitués de parpaings bruts.

Le plafond est brut.

Le portail fonctionne correctement.

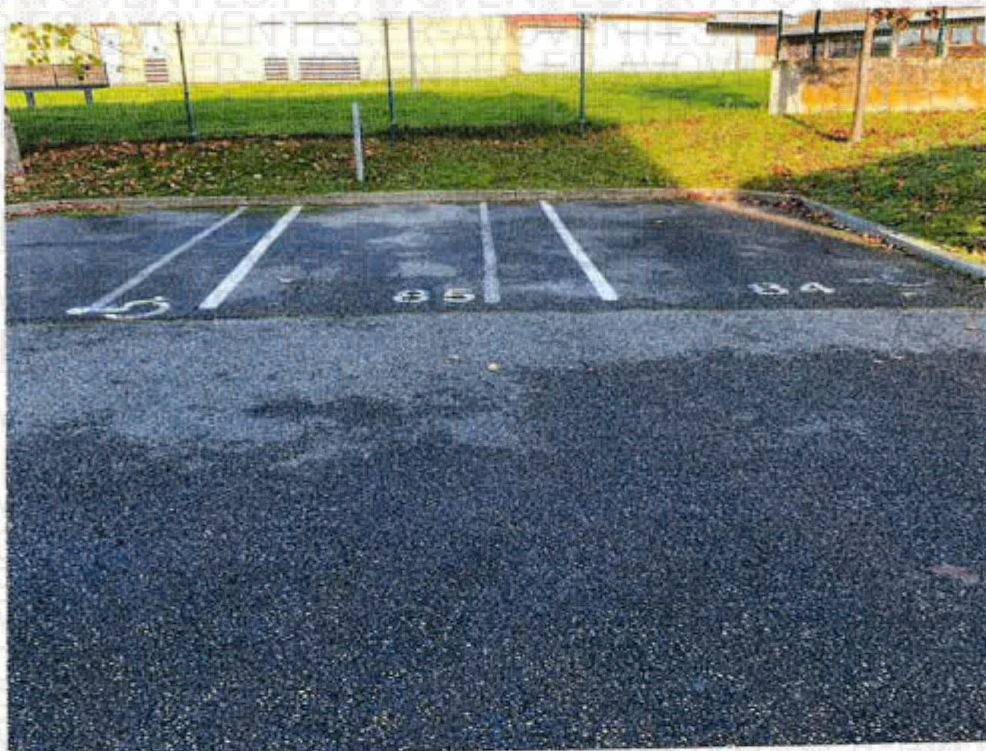
PARKING N°85 :

L'enrobé est en état.

La place de parking est située près de l'entrée de l'immeuble.
