PROCES-VERBAL DE DESCRIPTION

Dans un ensemble immobilier soumis au régime de la copropriété dénommé LE CHEVECHE, situé à Thonon-les-Bains (74200 Haute-Savoie) 24 B Chemin des Marmottes, cadastré section AP 519, pour une contenance de 14a 45 ca.

Au premier étage un appartement de type F3 avec balcon, portant le numéro 106 au plan du premier niveau et les 619/10050èmes de la propriété du sol et des parties communes générales de la propriété.

Ce jour à 9h30, me suis rendu sur la commune de THONON-LES-BAINS, 24B chemin des Marmottes, à 74200 THONON-LES-BAINS, où étant, à 10h00, j'ai procédé aux descriptions suivantes :

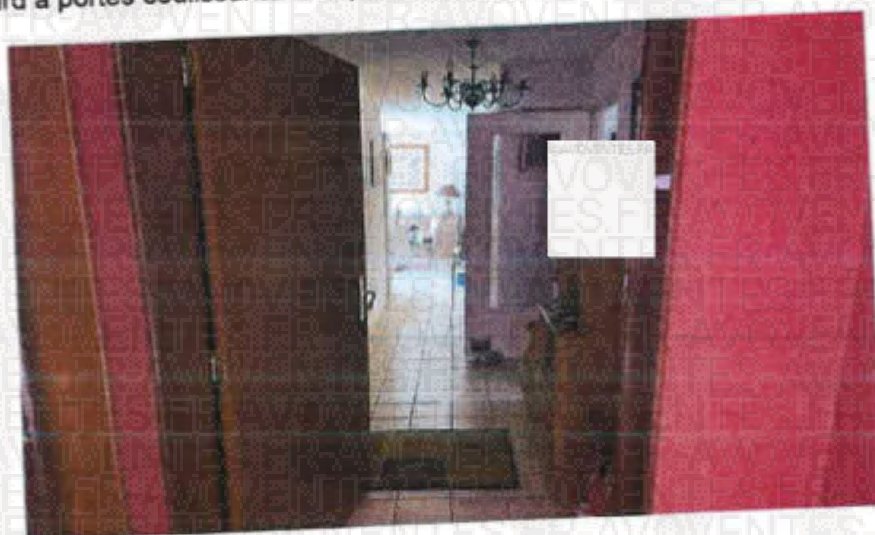
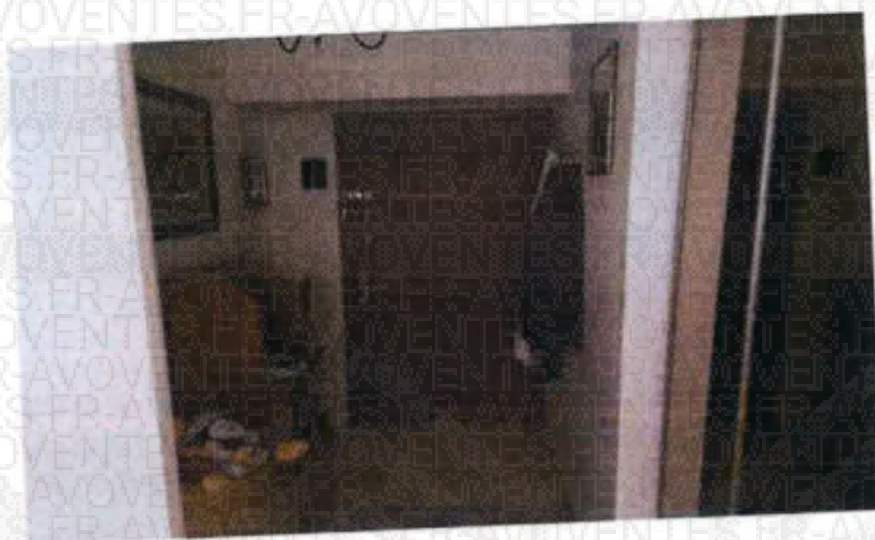
I. LE HALL :

Les murs du hall sont crépis et en bon état.

Le placard à portes coulissantes est pourvu d'un miroir.

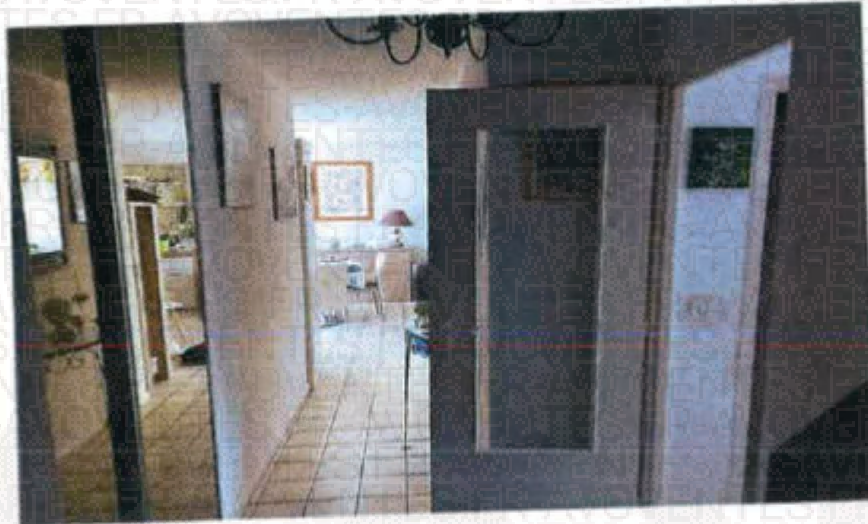
A/ LE SÉJOUR :

Le couloir, qui se situe dans le prolongement Ouest du hall d'entrée, donne directement sur le séjour.

Les murs sont constitués d'un crépi blanc en parties Ouest, Sud et Est, et d'un crépi coloré (vert kaki) au Nord, l'ensemble est en bon état.

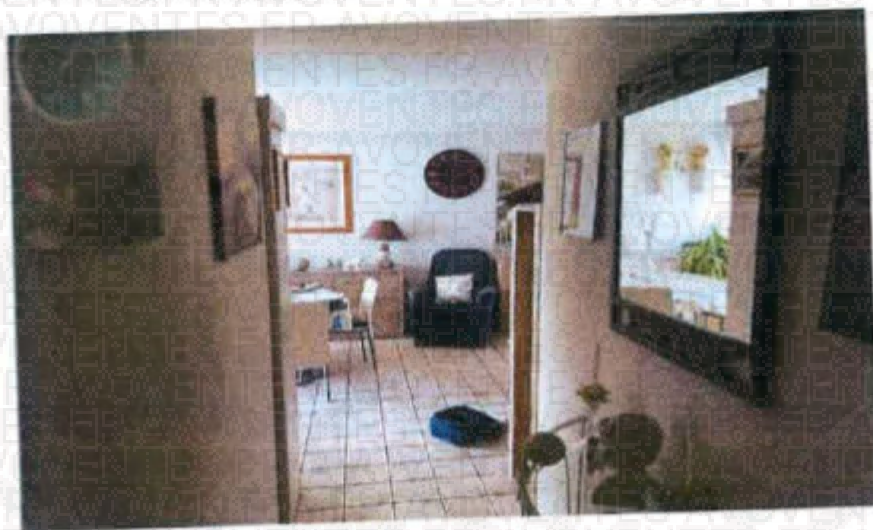
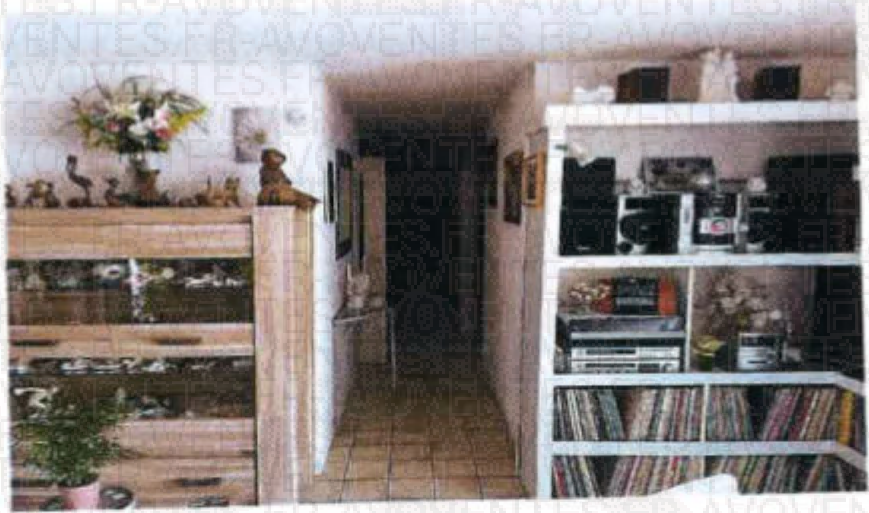
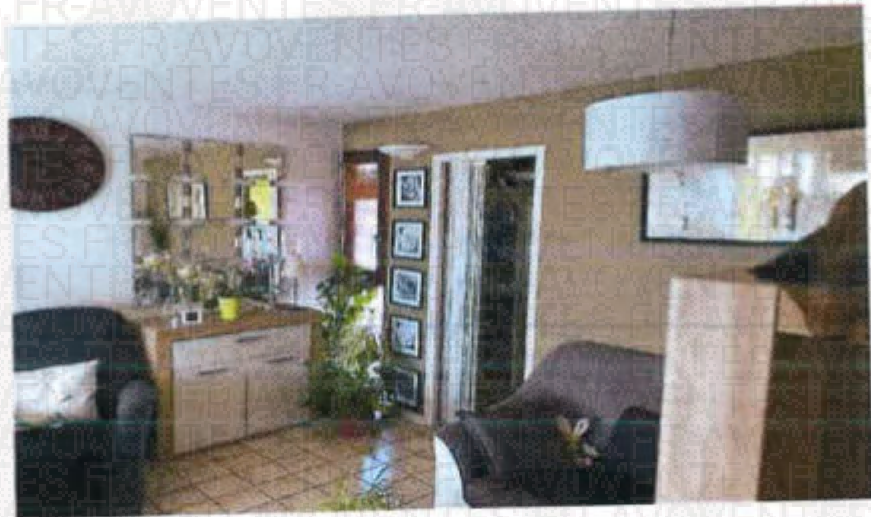
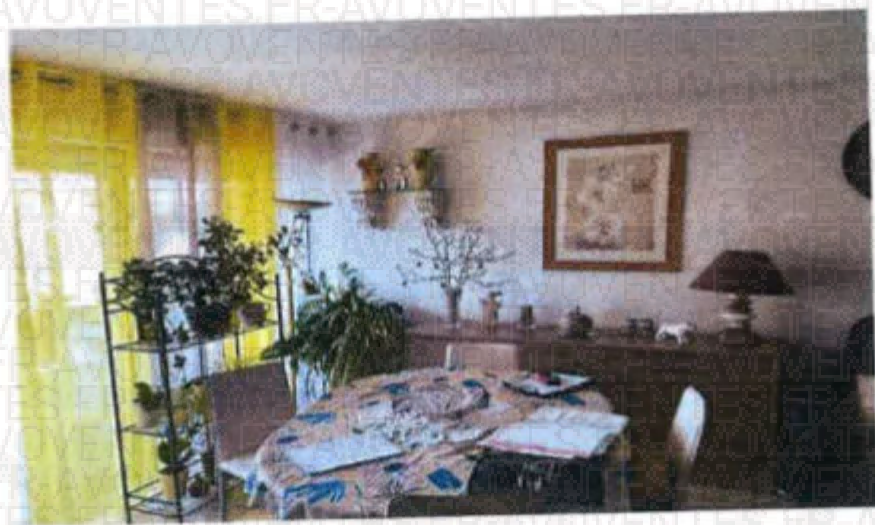
- d'une petite fenêtre verticale située au-dessus d'un châssis fixe au Nord-ouest, lequel donne une vue sur les jardins voisins ;
- et d'une baie vitrée, qui donne, au Sud, sur un balcon, lequel offre une vue sur la propriété voisine et, plus au loin, sur les reliefs de la région.

La poignée de cette baie vitrée est défectueuse. Le volet roulant est vétuste.

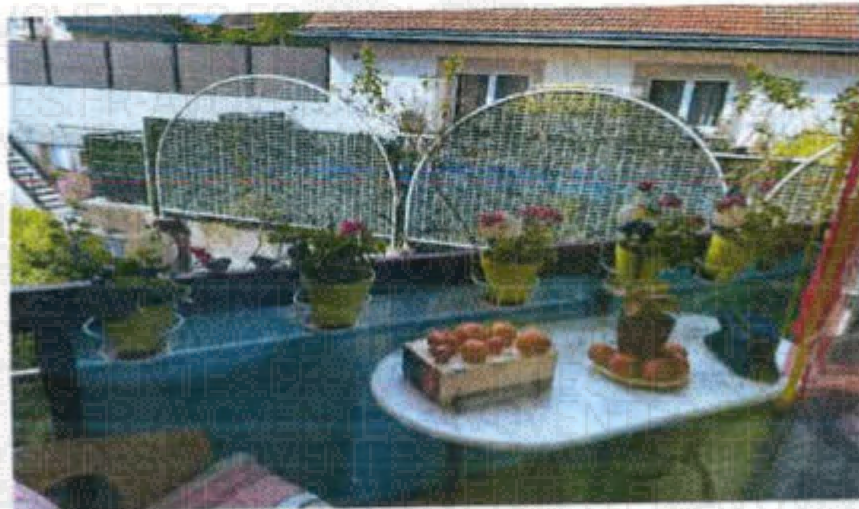
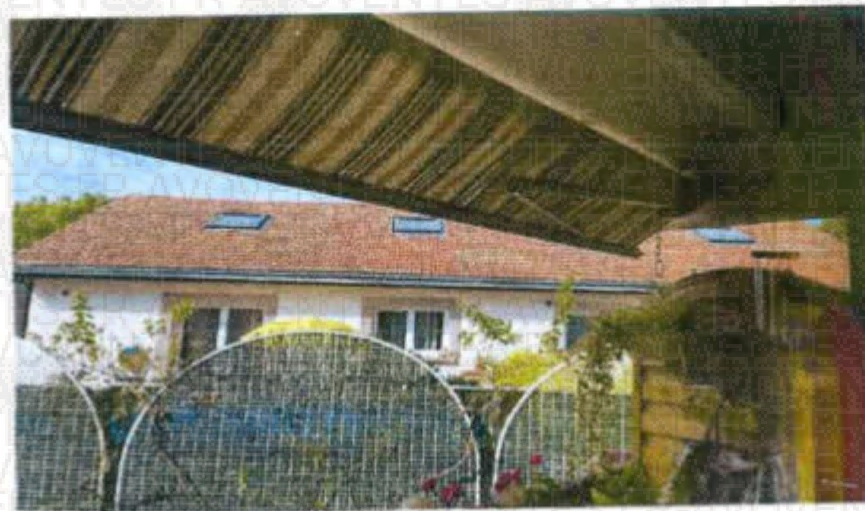
LE BALCON SUD

Le balcon est constitué d'un garde-corps en plexiglas.

Les sols sont recouverts d'un petit carrelage.

Ce balcon est équipé d'un store manuel vétuste.

La peinture de la sous-face de la dalle du balcon supérieur est écaillée.

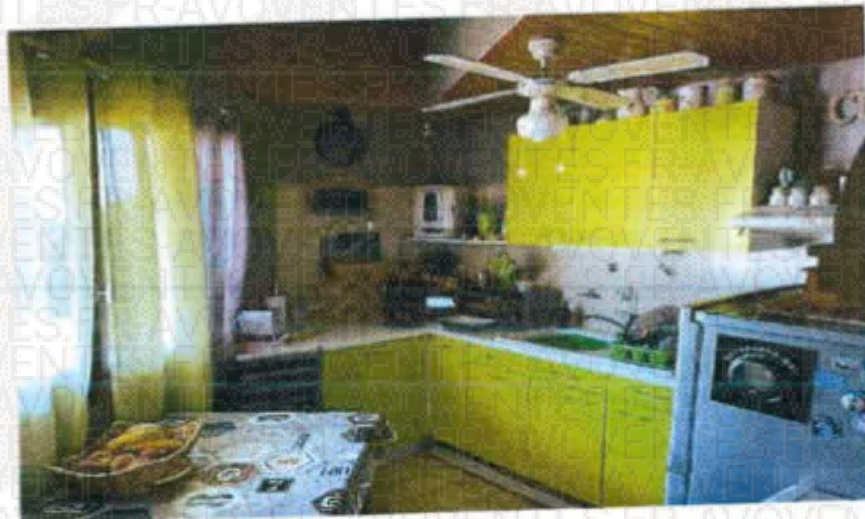
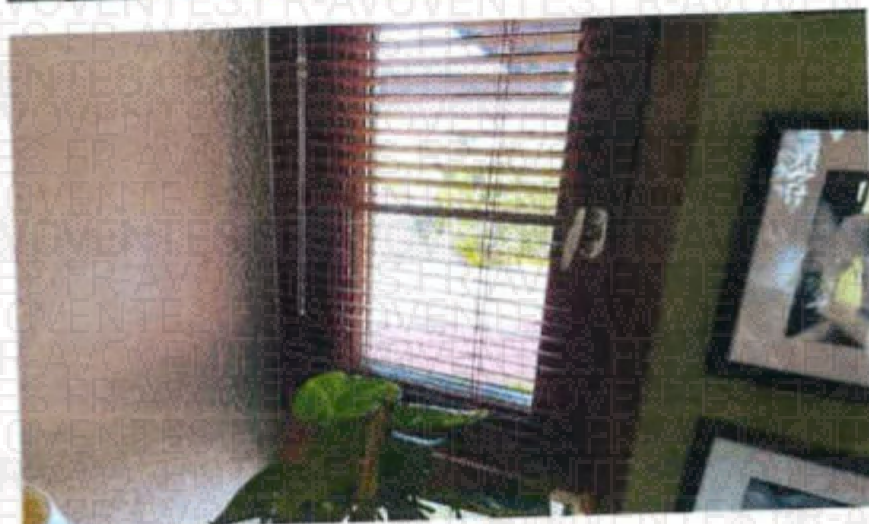
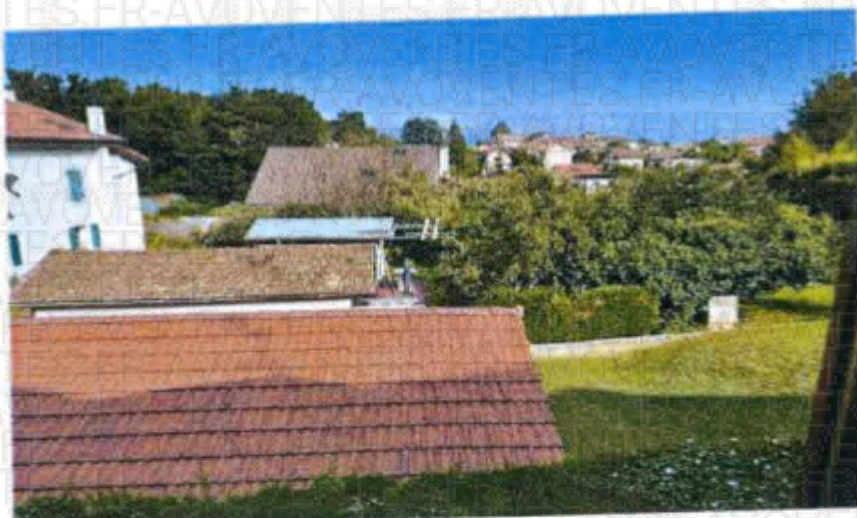
B/ LA CUISINE :

Le passage est dépourvu de porte au moment de notre intervention.

Les murs de cette cuisine sont constitués d'un crépi gris souris et, au-dessus du plan de travail et de l'évier (au Nord-est, à l'Est et au Sud-est) de carreaux de faïences en bon état.

- de trois placards hauts et d'une tablette,
- de plusieurs placards bas, dont les façades sont recouvertes d'une peinture vert tilleul.
- d'une fenêtre et d'un châssis dormant, qui donne une vue sur les propriétés voisines.

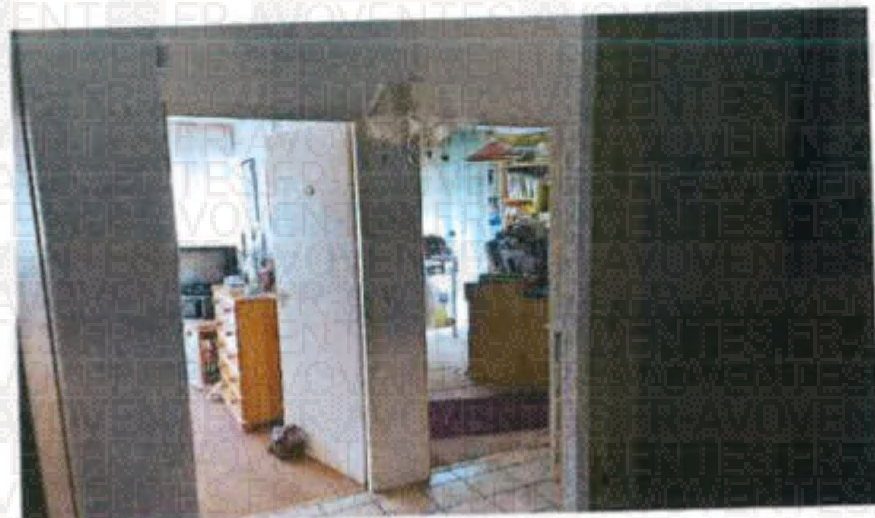
AI LE DEGAGEMENT :

Les murs de ce dégagement sont recouverts d'un crépi blanc en bon état.

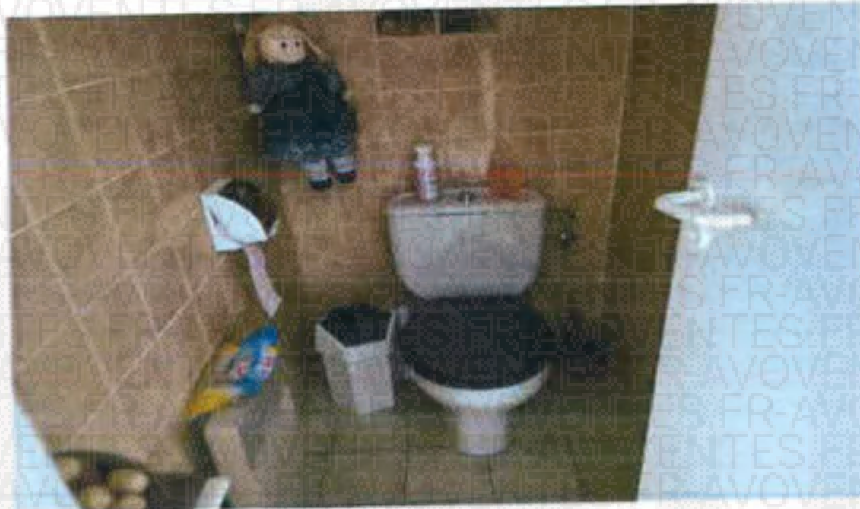
B/ LE WC :

La partie supérieure des murs est habillée d'un papier peint à fleurs, les deux tiers inférieurs sont recouverts quant à eux de carreaux de faïences de couleur brune (environ 15 x 15 cm²).

Cette pièce est équipée d'un WC sur colonne et d'un petit convecteur électrique vétuste.

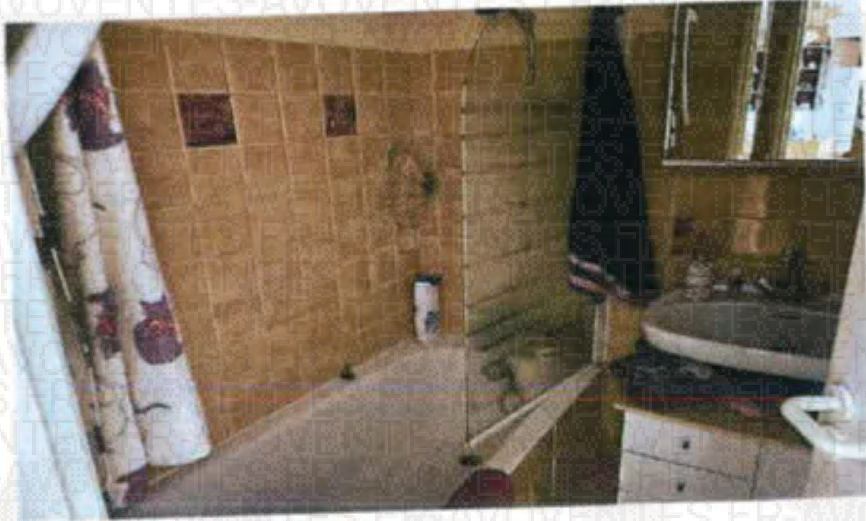
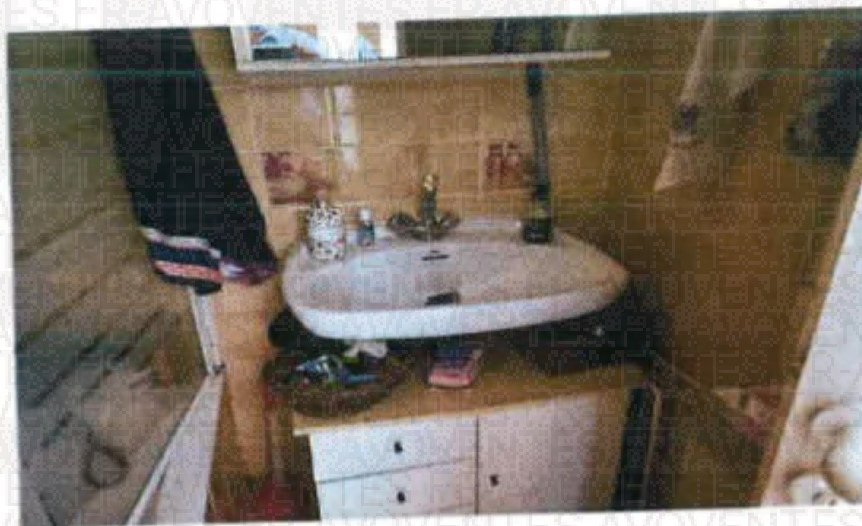
**C/ LA SALLE DE BAIN :**

La peinture du plafond est en bon état.

La partie supérieure des murs Nord-ouest, Ouest, Sud et Sud-ouest, ainsi que l'intégralité des parties Nord-est, sont recouvertes d'un crépi beige en bon état.

- d'une petite armoire de toilette en partie haute,
- d'un lavabo, qui fuit selon les locataires, surmonté d'une robinetterie classique dont les robinets sont désassortis,
- d'une baignoire surmontée d'un mélangeur et d'une douchette,
- ainsi que d'un petit convecteur électrique vétuste.

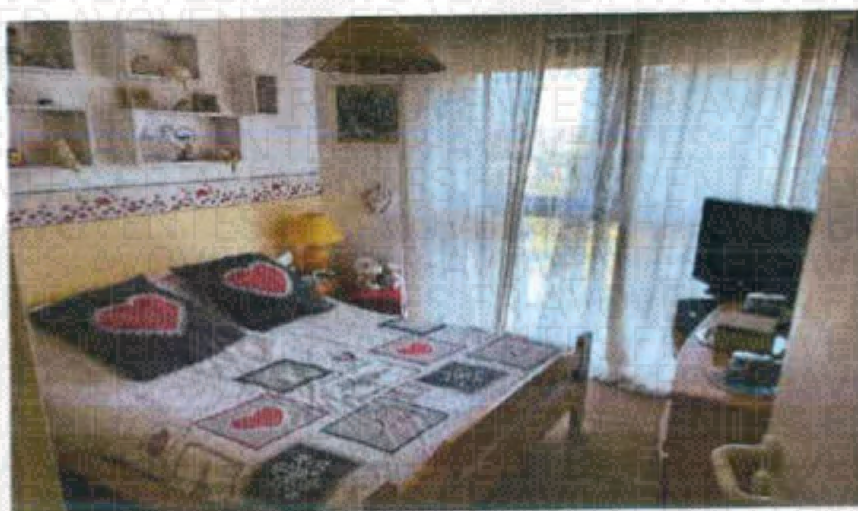
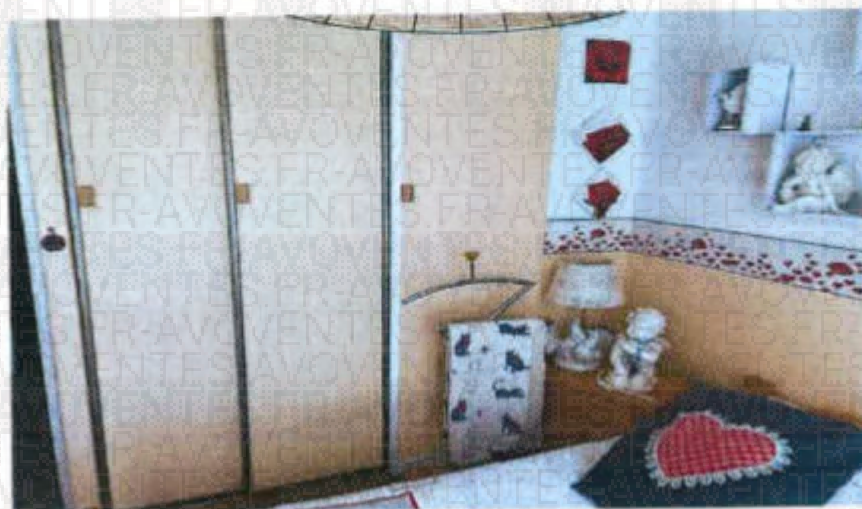
C/ LA CHAMBRE 1 (NORD-OUEST) :

Derrière une porte, on accède à cette chambre, dont les murs sont habillés d'un papier peint à motifs en partie Ouest et d'une tapisserie blanche en partie supérieure dans le reste de la pièce.

Elle possède une large baie vitrée en partie Nord constituée de deux fenêtres en partie supérieure et de deux châssis fixes en partie inférieure. Le tout est pourvu d'un volet mécanique ainsi que d'un placard avec deux portes coulissantes.

Dans ce placard se trouve le chauffe-eau de l'appartement.

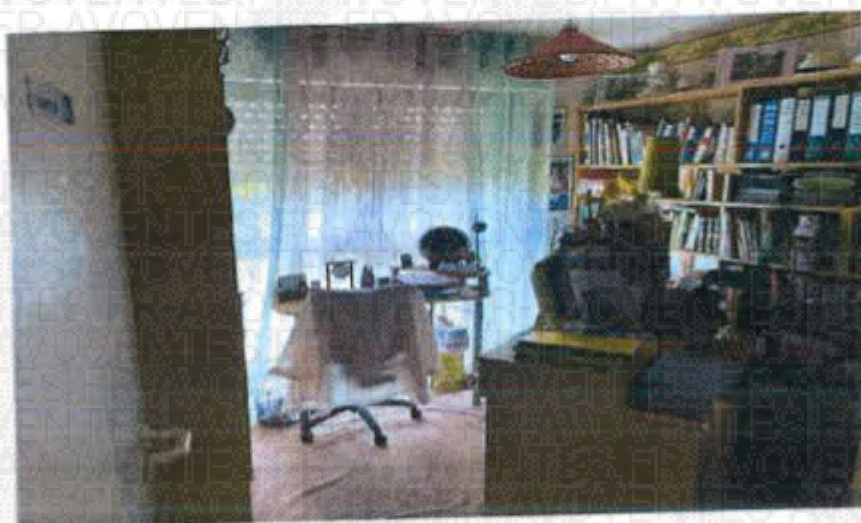
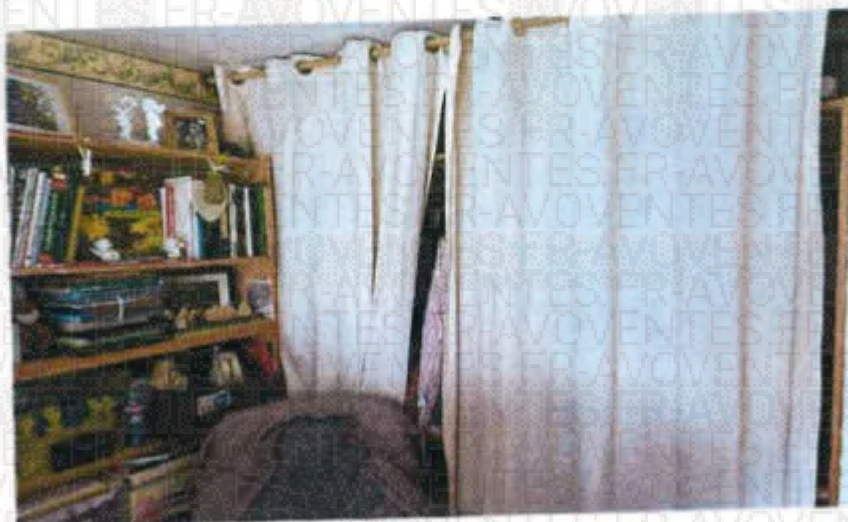
D/ CHAMBRE 2 (NORD-EST) :

Le papier peint des murs est constitué en partie supérieure d'une frise de couleurs verte et jaune.

Au Nord se trouve une large baie, constituée de deux fenêtres en partie supérieure et de deux châssis fixes en partie inférieure, le tout est également pourvu d'un volet mécanique, qui est cassé selon les locataires.

Au Sud de cette pièce, un placard sans porte a été aménagé.

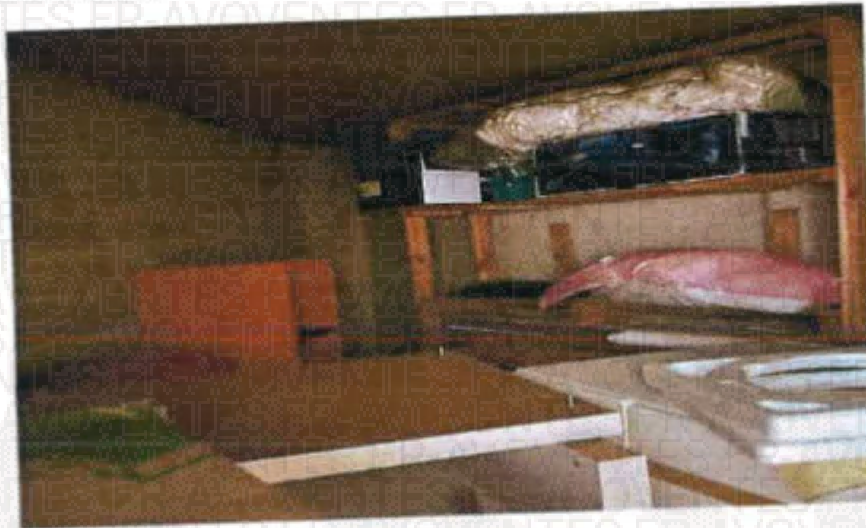
IV. LA CAVE (N°C5) :

Ses murs et sols sont bruts. Le plafond est couvert d'un matériaux isolant. On perçoit une odeur d'humidité.

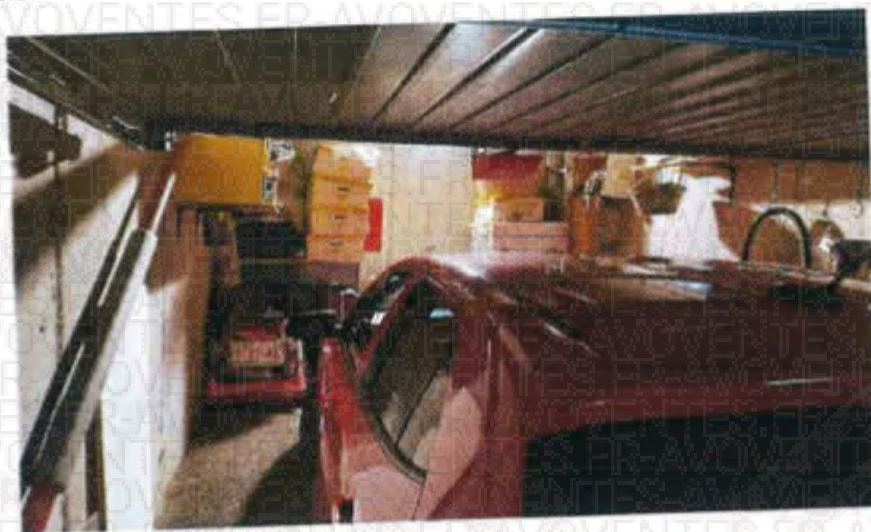
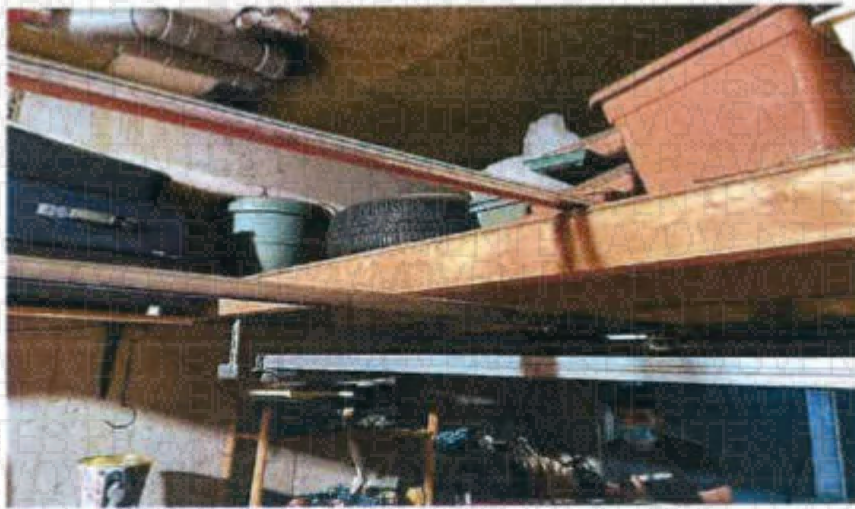
V. LE GARAGE (N+ G3) :

Il est alimenté en électricité. La porte de garage est électrique.

La garage est équipé d'une soupente.

Les murs sont bruts, le plafond est recouvert d'un matériaux isolants, le sol est goudronné.
