## **PROCES VERBAL**

### **DE DESCRIPTION DE BIENS A SAISIR**

L'AN DEUX MIL VINGT-CINQ ET LE : **TROIS DECEMBRE**

M'être exprès transportée, à 11 heures 00, commune de **VENISSIEUX 69200, 13 Rue Gambetta**, à l'effet de procéder à la description exacte et détaillée des biens appartenant à \_\_\_\_\_ et à \_\_\_\_\_ dont la requérante se propose de poursuivre la vente forcée en la forme légale, à défaut par les sus-nommés d'avoir satisfait au commandement de payer qui leur a été signifié le 16 octobre 2025.

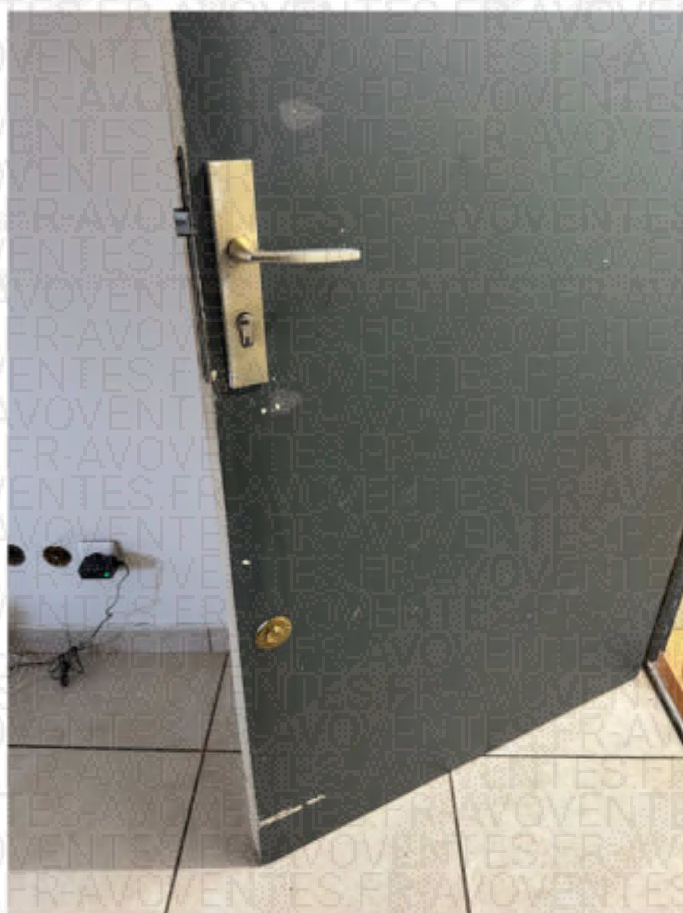
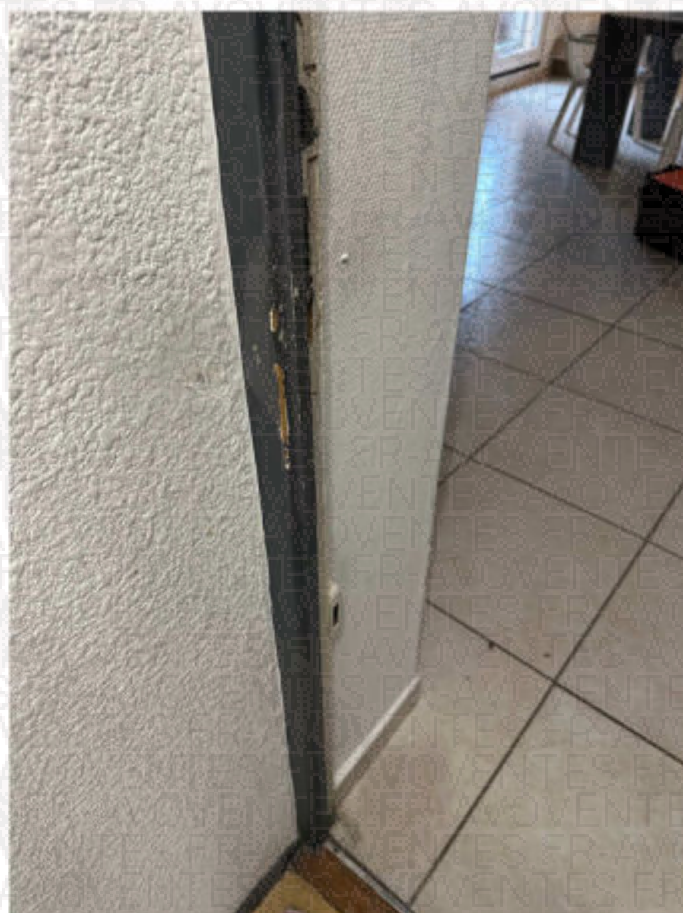
La porte (porte droite, dos au palier de l'étage) est revêtue sur sa face extérieure de peinture grise comportant des écailles, des rainures, des traces. Son montant gauche est détérioré.

La face intérieure de la porte métallique est revêtue de peinture en état d'usage, comportant des traces sur le côté droit de la porte, près de la poignée. Présence de deux verrous.

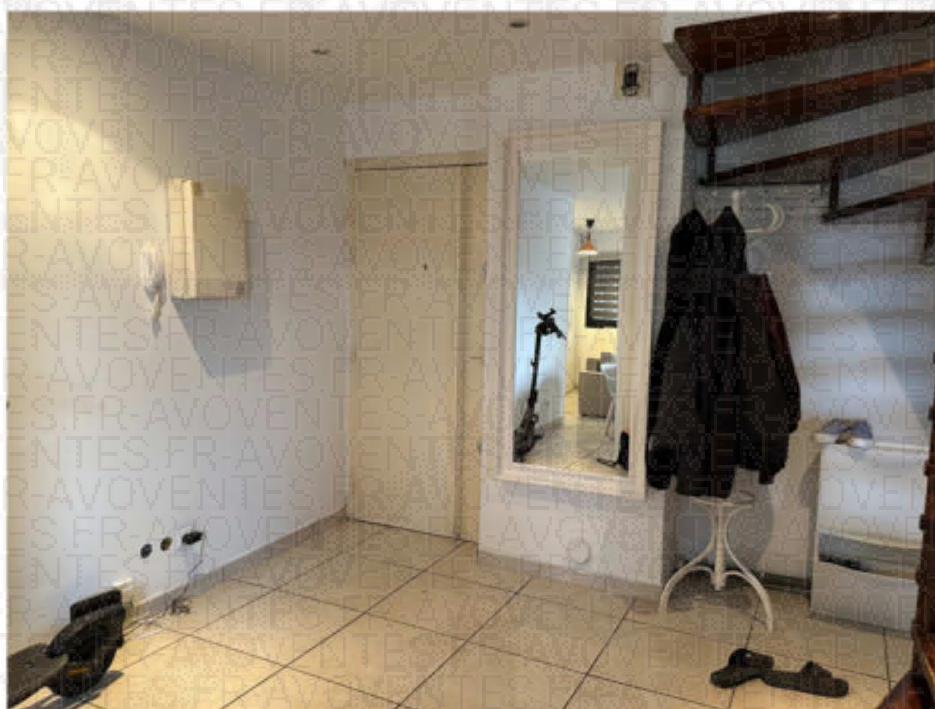
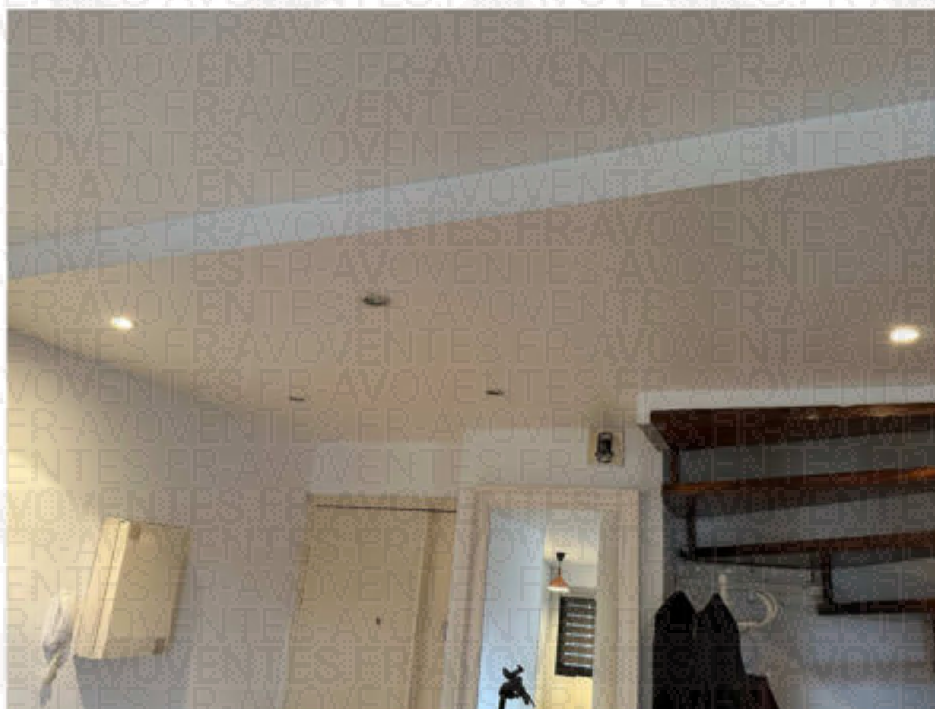
Les murs sont revêtus de peinture blanche comportant des traces, des irrégularités de peinture, des trous de cheville de part et d'autre du tableau porte fusibles.

Je relève l'absence d'un enjoliveur en partie basse.

Cinq trous sont également visibles sur ce mur.

Le faux-plafond, au-dessus de l'entrée, est revêtu de peinture en état d'usage avec spots intégrés, dont quatre spots ne fonctionnent pas.

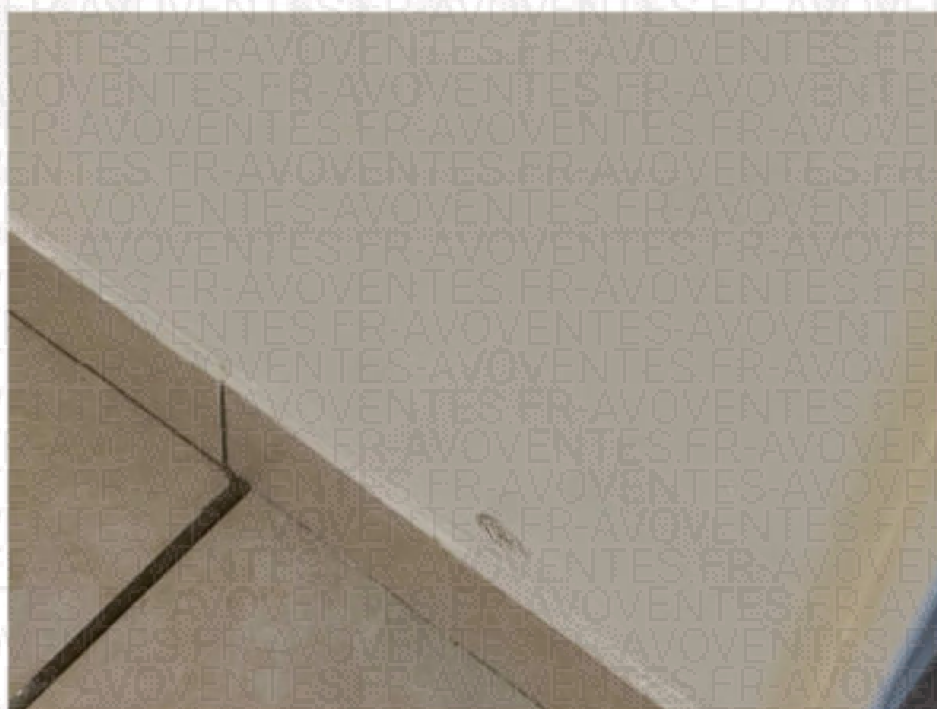
Les murs sont revêtus de peinture, comportant trois trous de cheville en partie basse à droite d'un placard et un impact en partie basse.

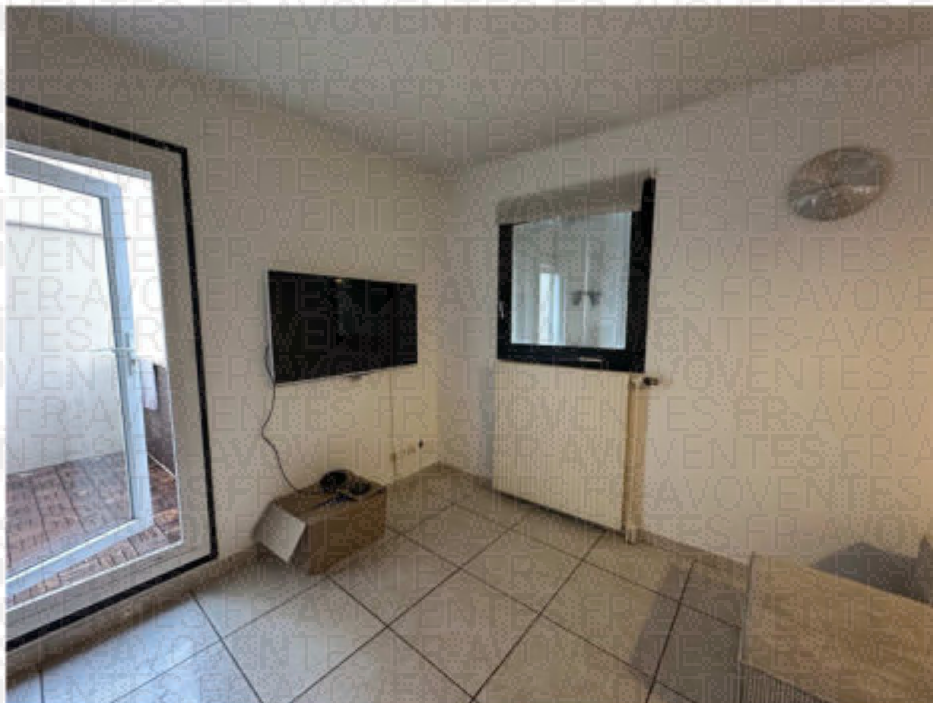
Un radiateur est fixé en-dessous d'une fenêtre à un battant, qui fonctionne avec volets en plastique extérieurs, qui ne fonctionnent pas.

L'encadrement de cette fenêtre est revêtu de peinture grossière.

L'encadrement de la seconde fenêtre, qui fonctionne, est revêtu de peinture en état d'usage. Le volet extérieur fonctionne correctement.

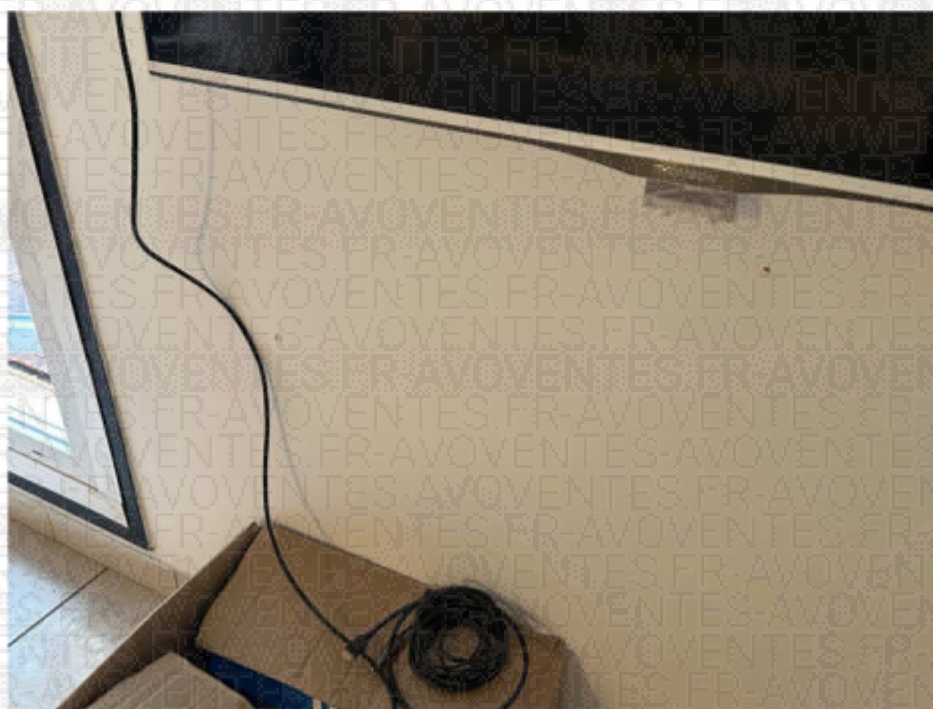
Côté porte-fenêtre, le mur est revêtu de peinture blanche comportant trois trous de cheville et des reprises de peinture.

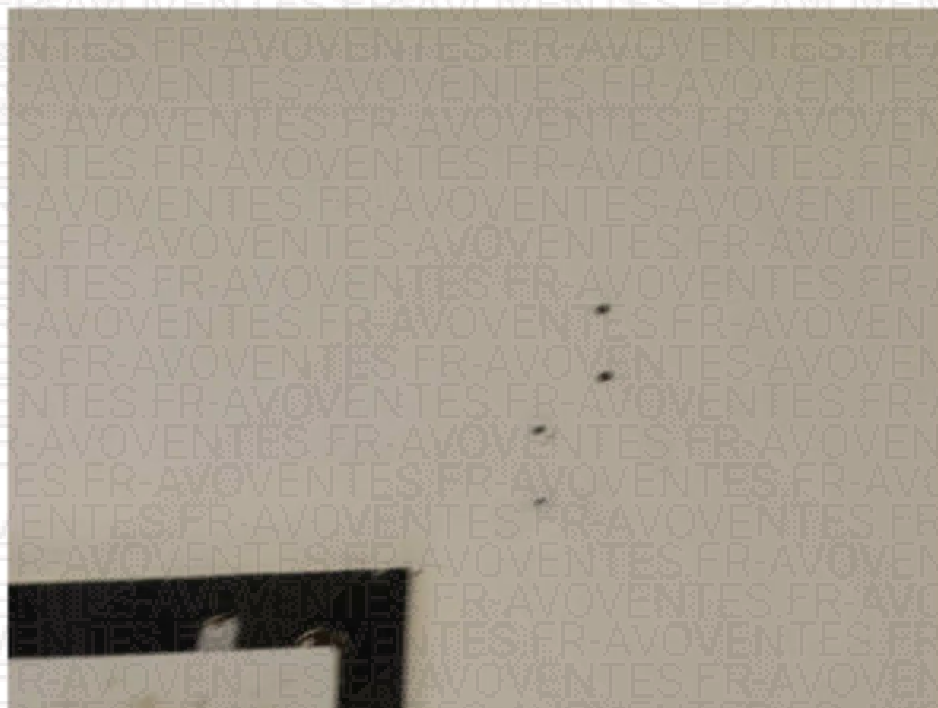
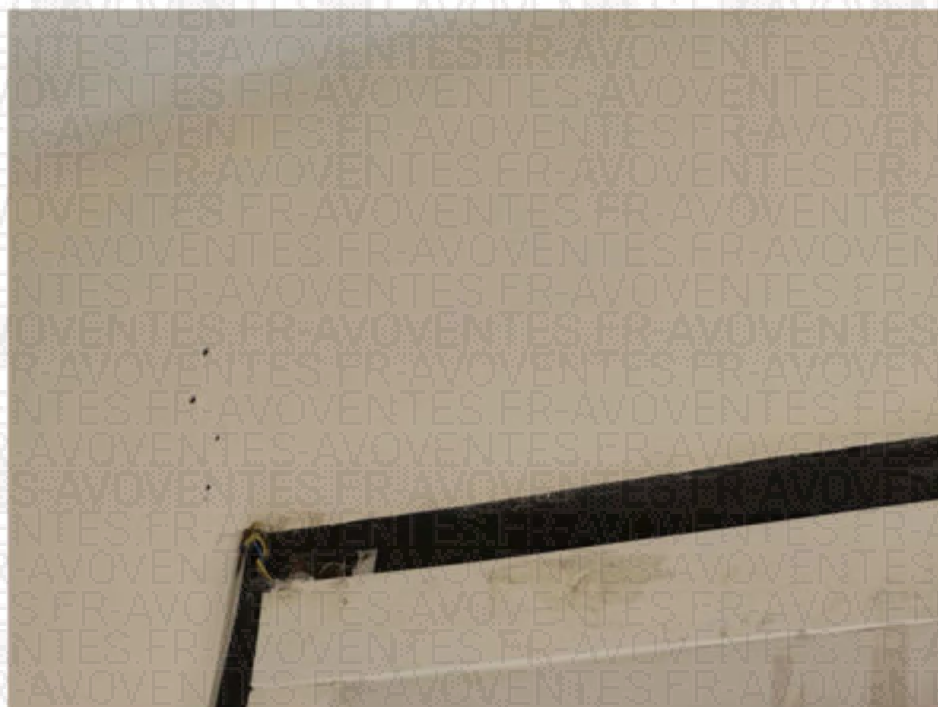
Je relève la présence de quatre trous de cheville de part et d'autre de la porte-fenêtre et l'absence de tringle à rideau.

Un enjoliveur est manquant en partie basse.

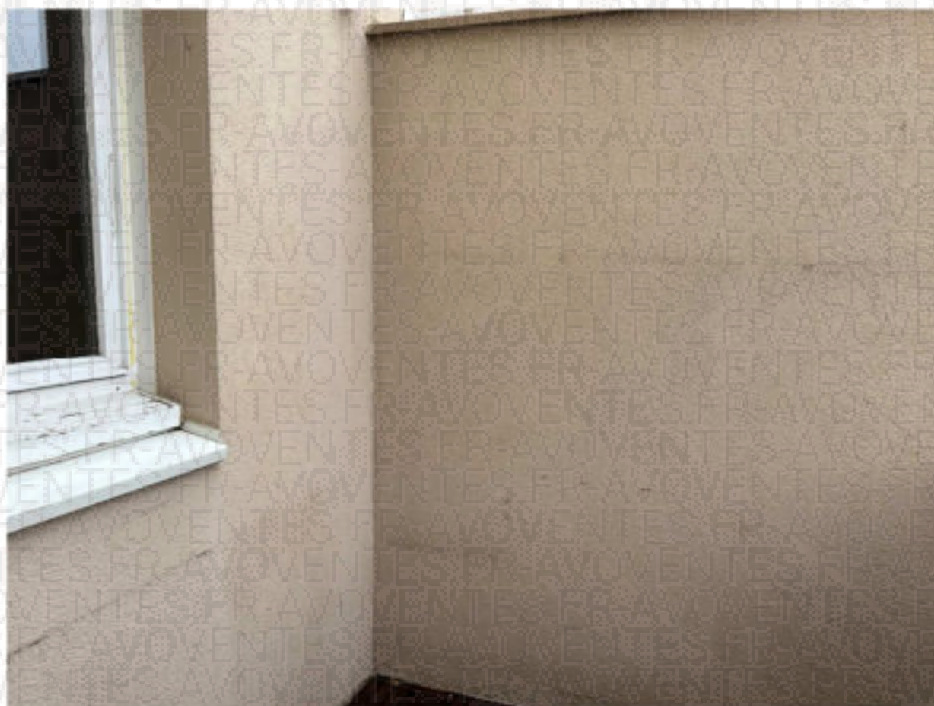
L'appui de la fenêtre, donnant sur ce balcon est revêtu de peinture écaillée.

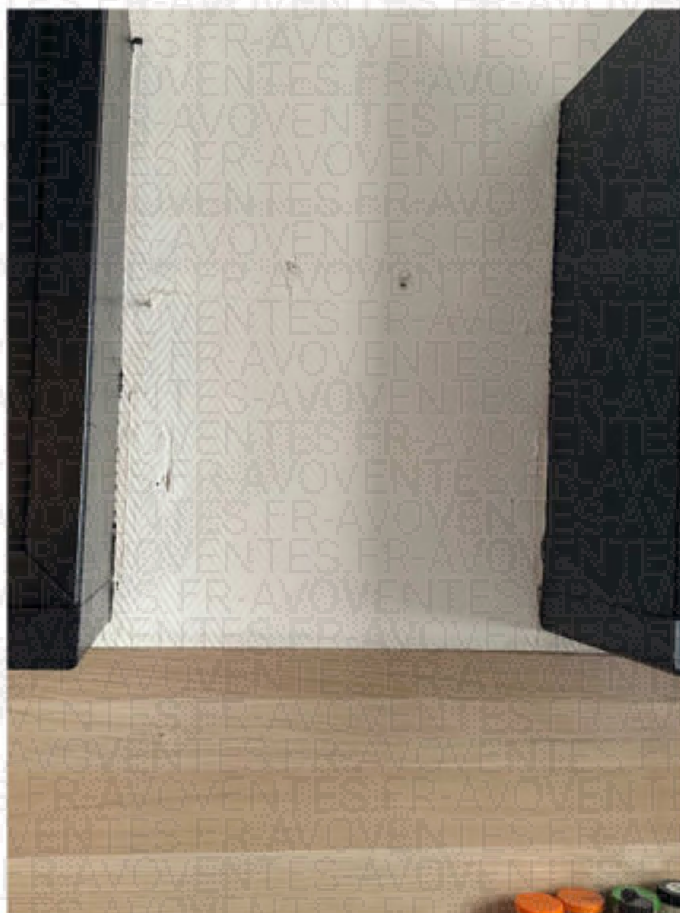
Il est surmonté de toile de verre recouvert de peinture en état d'usage. Des découpes sont visibles ainsi que des trous de cheville au-dessus de l'emplacement de la plaque de cuisson.

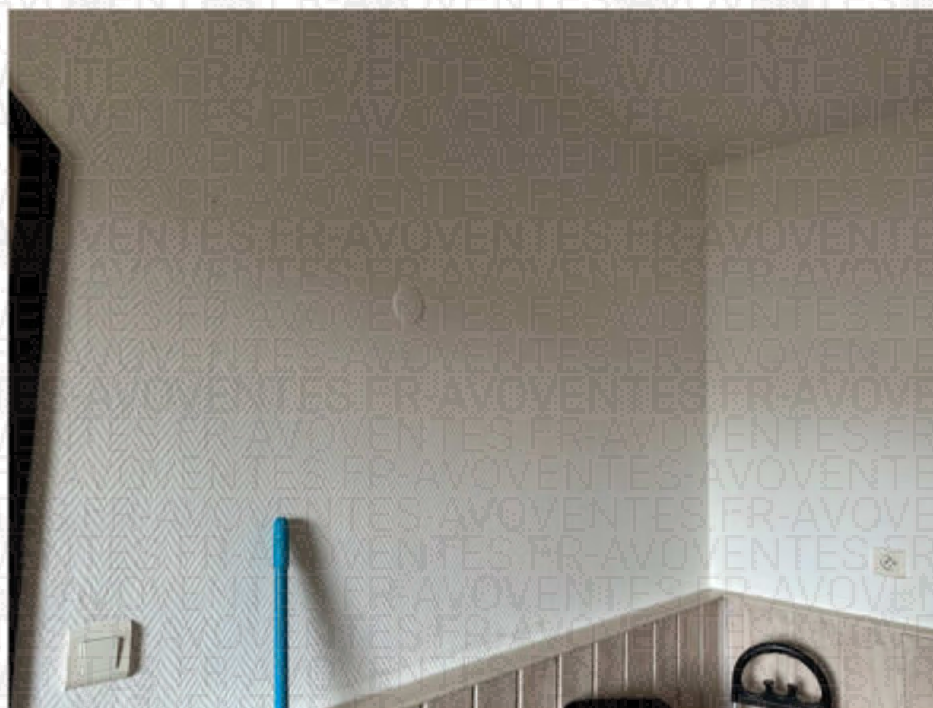
Présence de deux trous de cheville sur le mur à gauche de l'ouverture.

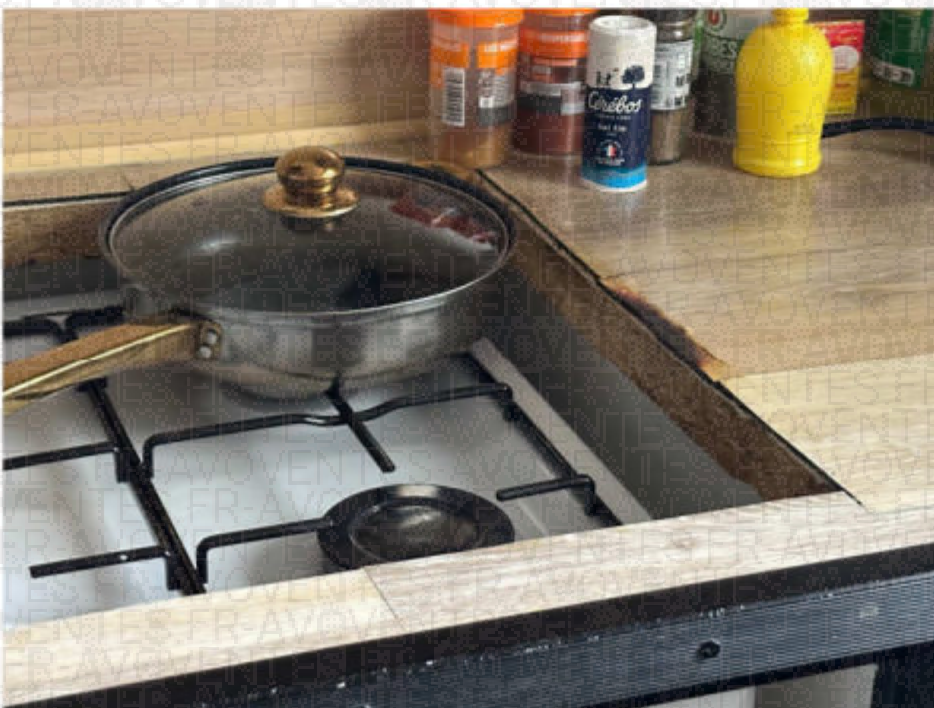
- d'un évier à deux bacs, avec robinet mitigeur. Une fuite est visible sous le syphon.
- d'un plan de travail en état d'usage, brûlé à droite de l'emplacement de la cuisinière,

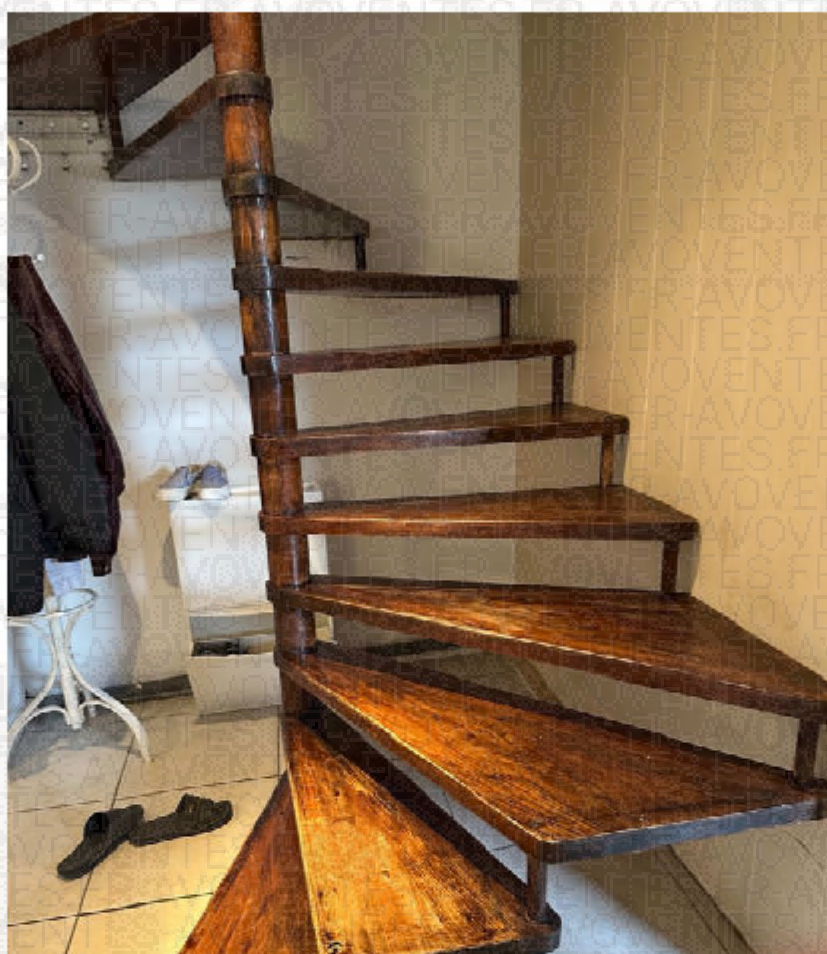
Il s'agit d'un escalier en collimation en bois, revêtu de vernis, comportant quelques écaillles et traces.

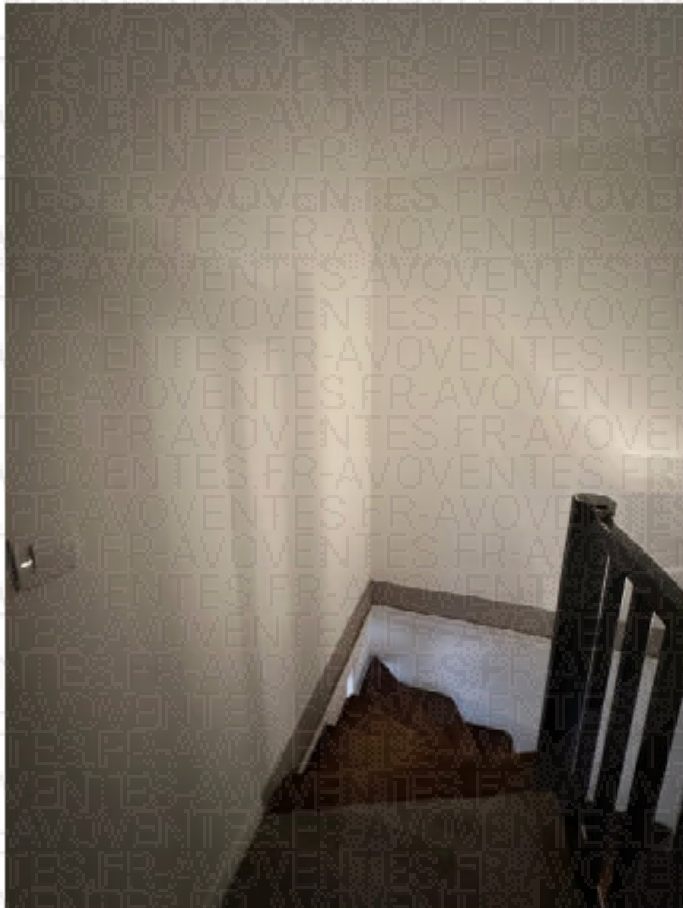
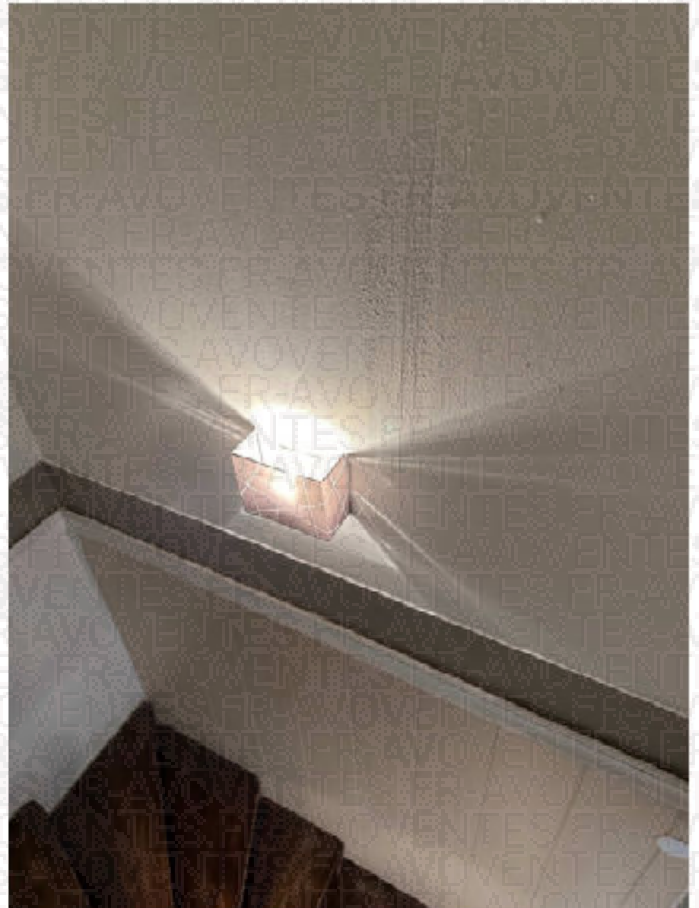
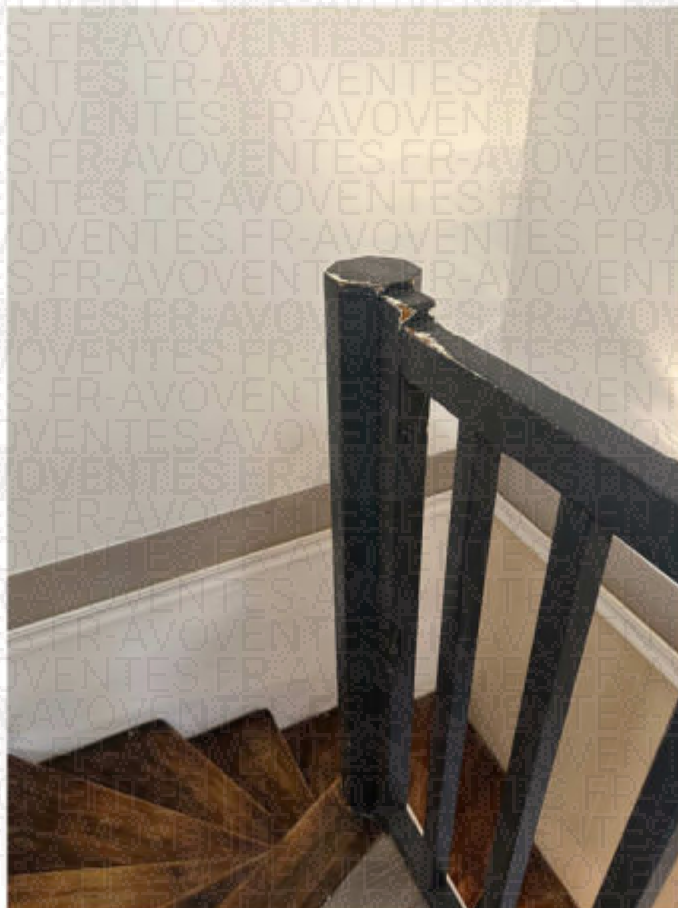
La main-courante est revêtue de peinture écaillée.

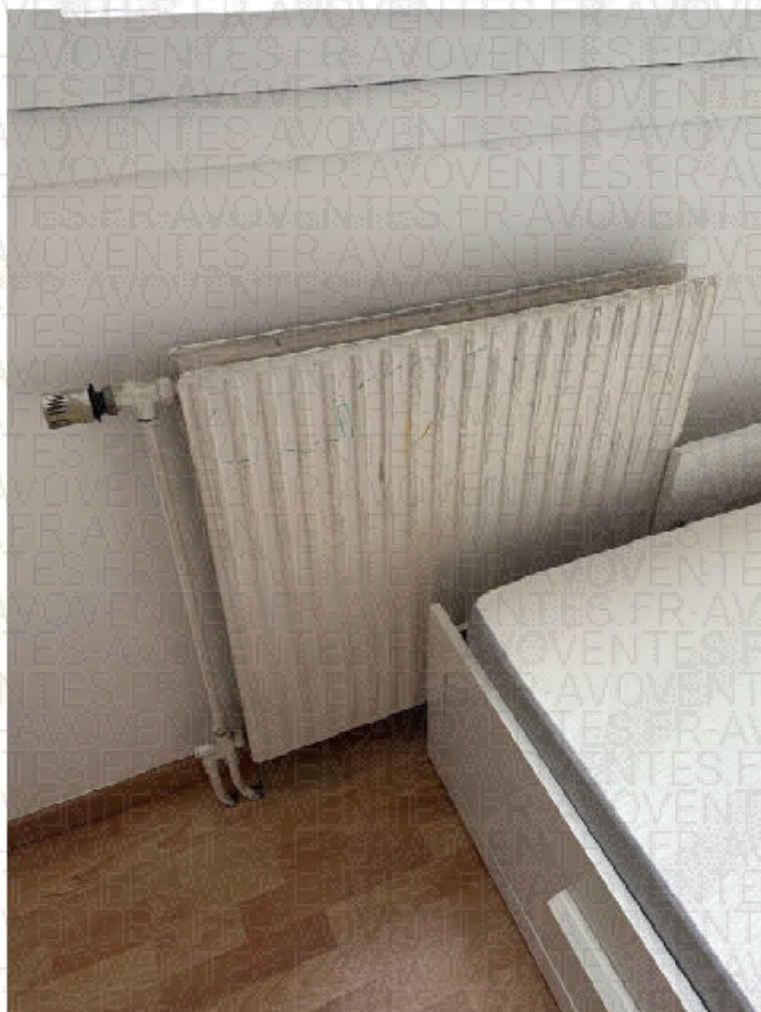
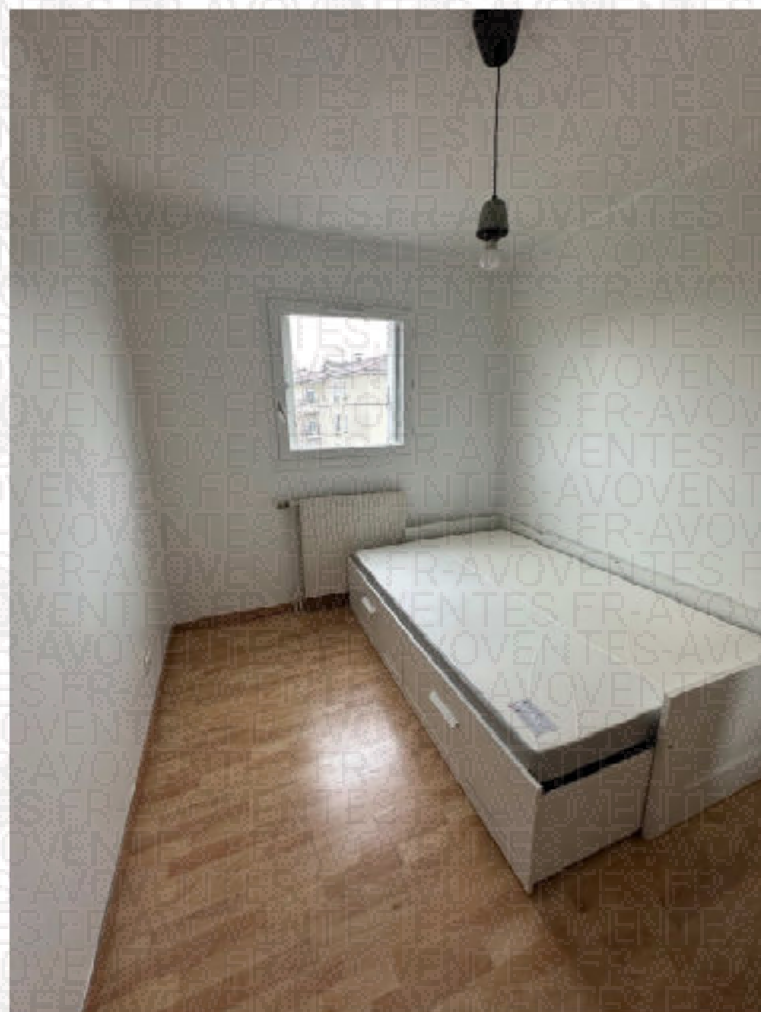
La barre de seuil est désolidarisée.

Les murs sont recouverts de peinture comportant de nombreux trous de cheville sur le mur latéral gauche, dos à la porte.

La pièce est éclairée par une fenêtre à un battant, dont l'encadrement en bois est en état. La fenêtre fonctionne difficilement. Elle est équipée d'un volet en PVC extérieur qui fonctionne.

Le radiateur, fixé sous la fenêtre, comporte des traits colorés.

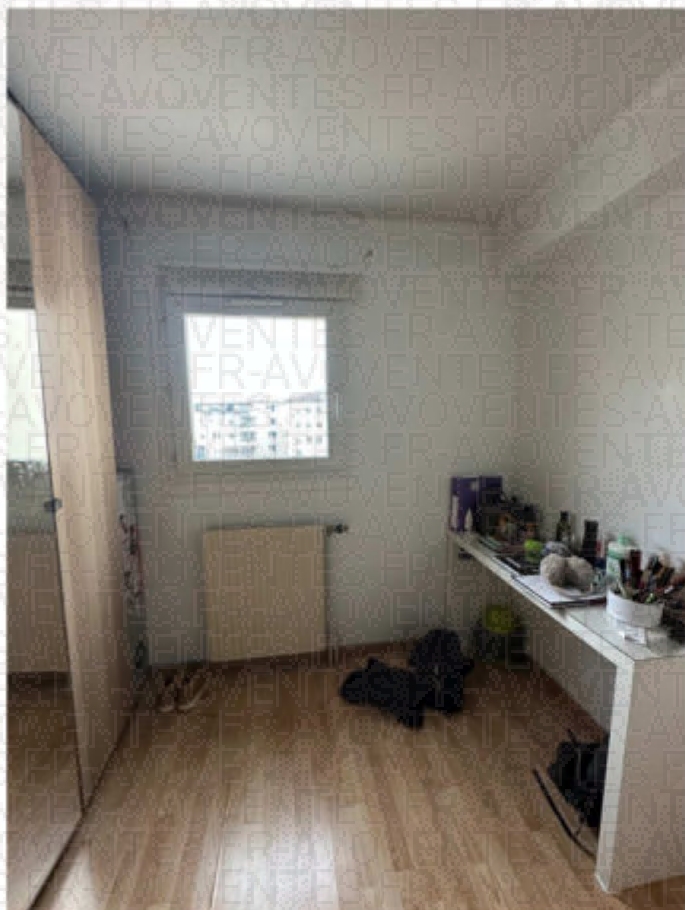
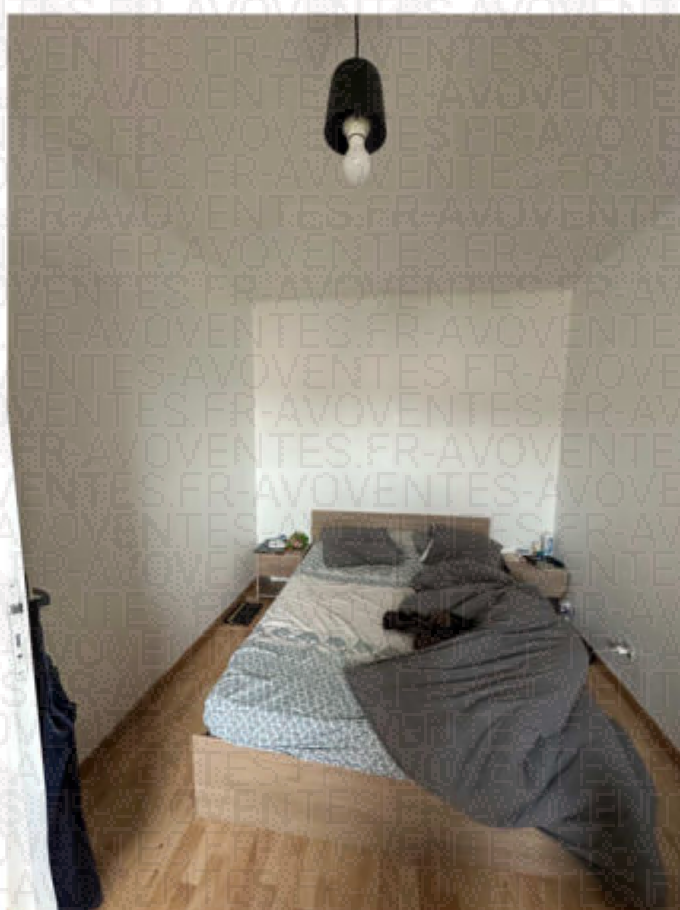
Le sol est recouvert d'un revêtement aspect parquet, dont certaines lattes sont écaillées et tachées.
