## **ACTE DE COMMISSAIRE DE JUSTICE**

# **PROCES-VERBAL DE DESCRIPTION**

**LE MERCREDI TROIS SEPTEMBRE  
DEUX MILLE VINGT CINQ  
(09h00 - 12h45)**

**Hameau de Vaivre - N° 4, 4 Bis et 4 Ter Rue du Piaux  
Moulin de Vaivre  
39800 COLONNE**

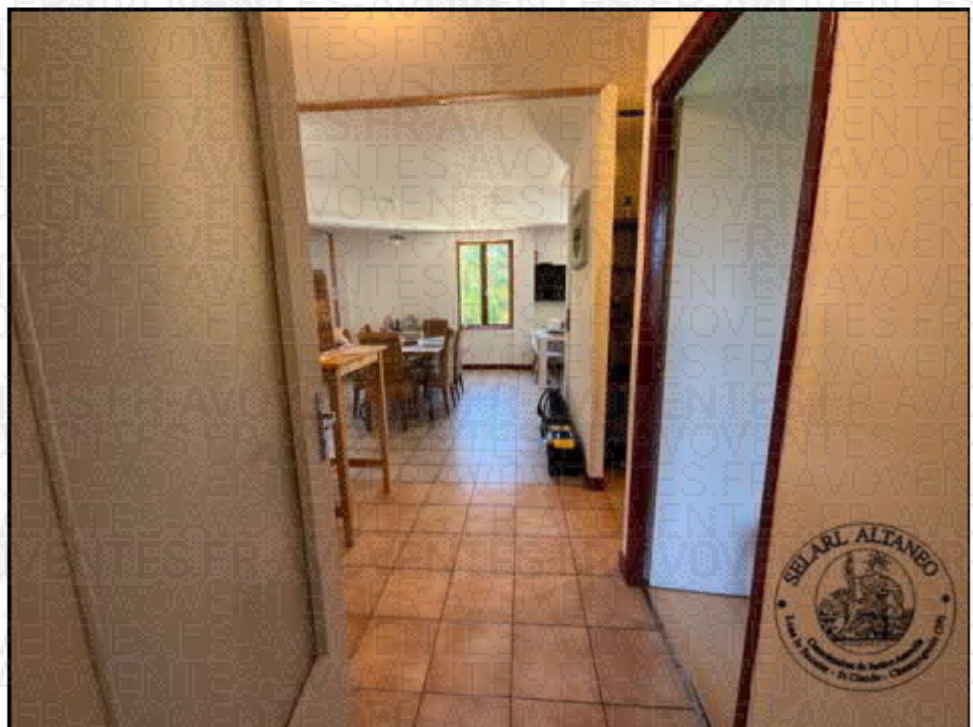
Photographie n°116.

- Accès par une porte en bois, à oculus ;
- Sol : à l'entrée, sol recouvert d'un carrelage beige, en bon état visuel. Dans la partie séjour et cuisine, sol recouvert d'un carrelage clair, en bon état visuel. Plinthes en bois peint.
- Murs avec doublage en placoplâtre et crépi blanc, en bon état visuel.
- Plafond avec doublage en placoplâtre recouvert d'un crépi blanc, en bon état visuel dans son ensemble. Plafond taché par une infiltration d'eau au dessus du poêle à granulés.

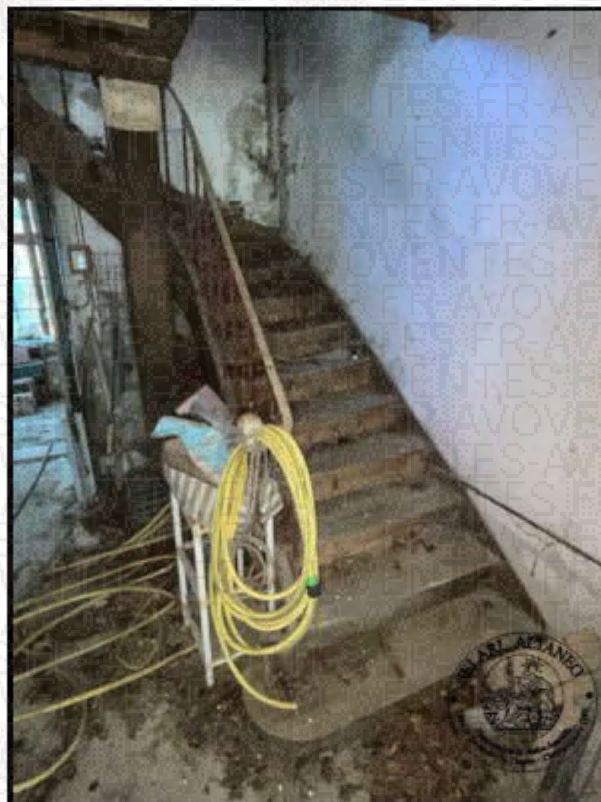
Photographie n°386.

- 1er étage dans son état d'origine, laissé à l'abandon.
- Sol équipé d'un plancher en bois ;  
Murs en ciment, dégradés par endroits ;  
Plafond en bois avec poutres apparentes;
- Équipements anciens, d'origine, non testés.
- Un vieil escalier en bois, avec main courante, dessert le second étage ;
- Huisseries en bois, en mauvais état ;

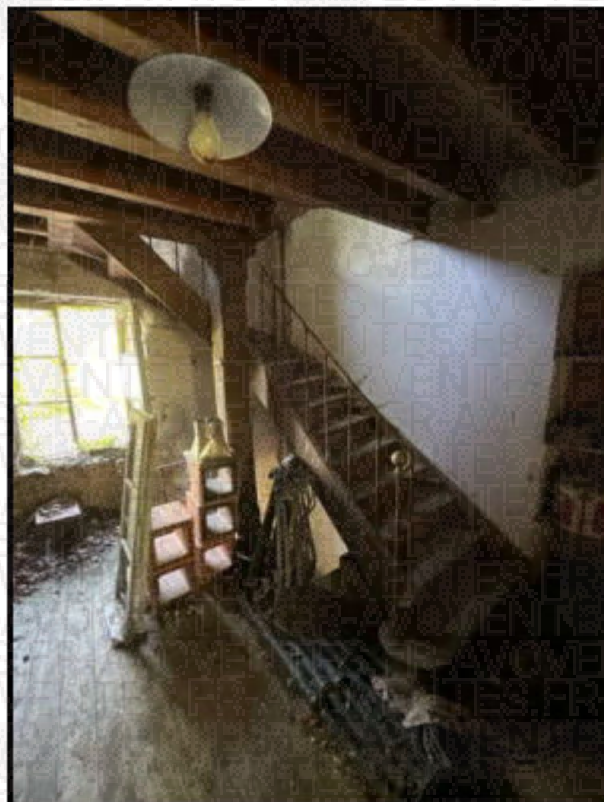
Photographie n°400.

- 2nd étage dans son état d'origine, laissé à l'abandon.
- Sol équipé d'un plancher en bois ;  
Murs pour partie en ciment, dégradés par endroits et pour autre partie en bois ;  
Plafond en bois avec poutres apparentes;
- Équipements anciens, d'origine, non testés.
- Un vieil escalier en bois, avec main courante, dessert le second étage ;
- Huisseries en bois, en mauvais état ;

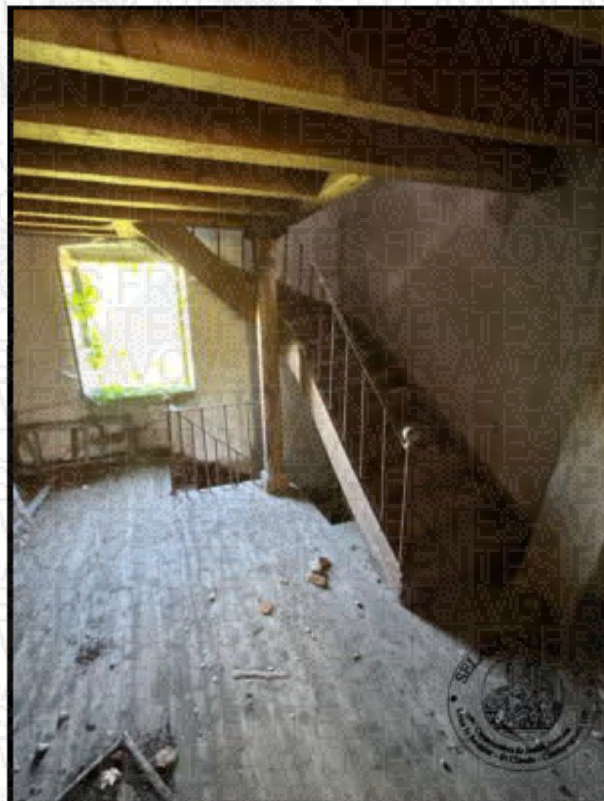
Photographie n°414.

- 3ème étage dans son état d'origine, laissé à l'abandon.
- Sol équipé d'un plancher en bois ;  
Murs en ciment, dégradés par endroits ;  
Plafond en bois avec poutres apparentes;
- Équipements anciens, d'origine, non testés.
- Huisseries en bois, en mauvais état ;
