## PROCES VERBAL DE DESCRIPTION

DIX SEPT JUILLET  
DEUX MILLE VINGT CINQ

Lesdites décisions ordonnant la licitation à la barre du Tribunal Judiciaire de Thonon-Les-Bains de l'immeuble sis 49, rue du Léman à (74500) NEUVECELLE, lieudit le Rond-Point, cadastré section AE n°27 et n°445.

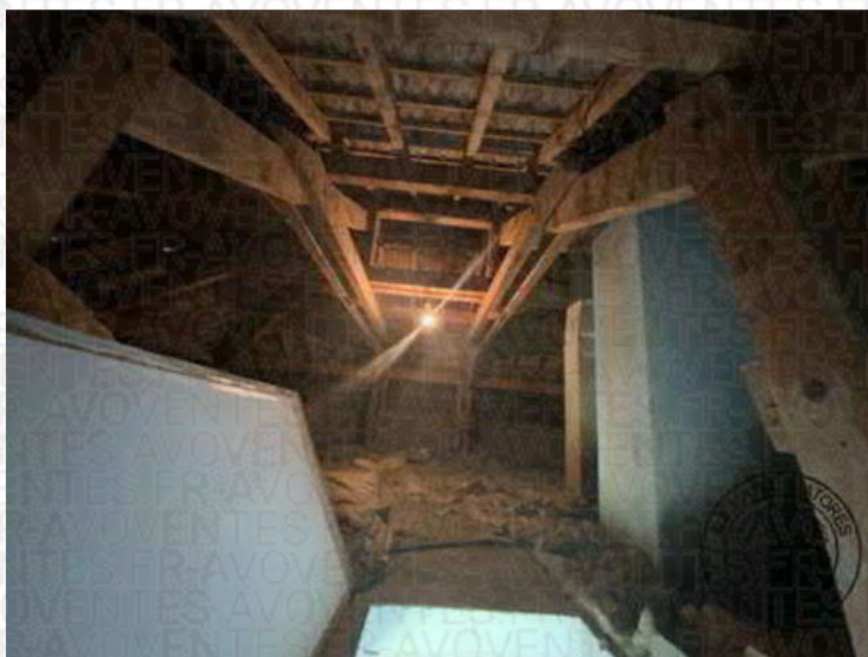
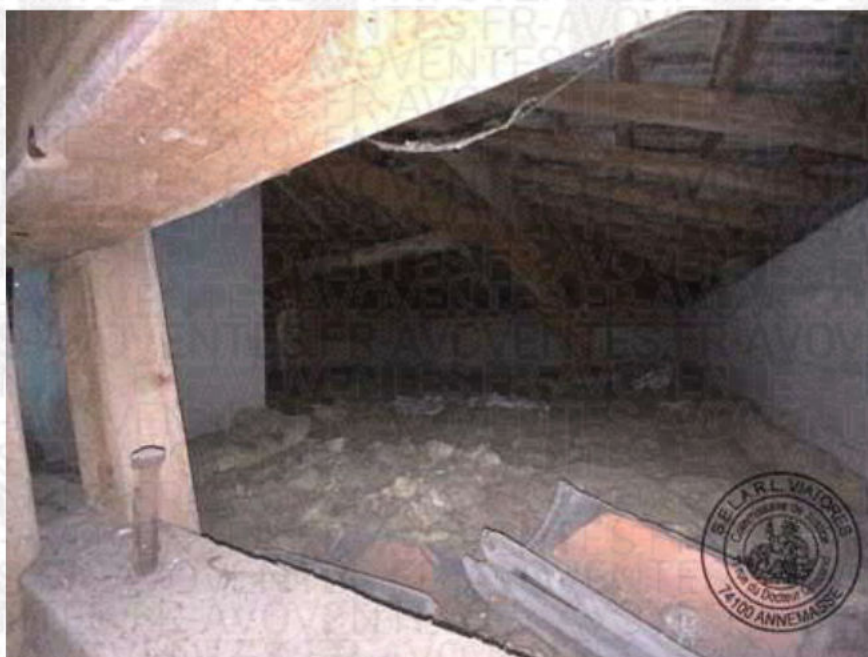
Les combles ne sont pas aménagés. Le sol est en béton brut.

La toiture n'est pas protégée par un pare pluie et se trouve dépourvu de système d'isolation
