## Constat de Commissaire de Justice

**- CONSTAT DE COMMISSAIRE DE JUSTICE -**  
**L'AN DEUX MILLE VINGT-SIX ET LE VINGT-HUIT JUILLET**

Certifie m'être transporté ce jour à Cannes (06400), 99 boulevard de la République .

L'ensemble immobilier est situé à Cannes (06400), 99 boulevard de la République, cadastré Section CY n°49 pour 00ha03a35ca.

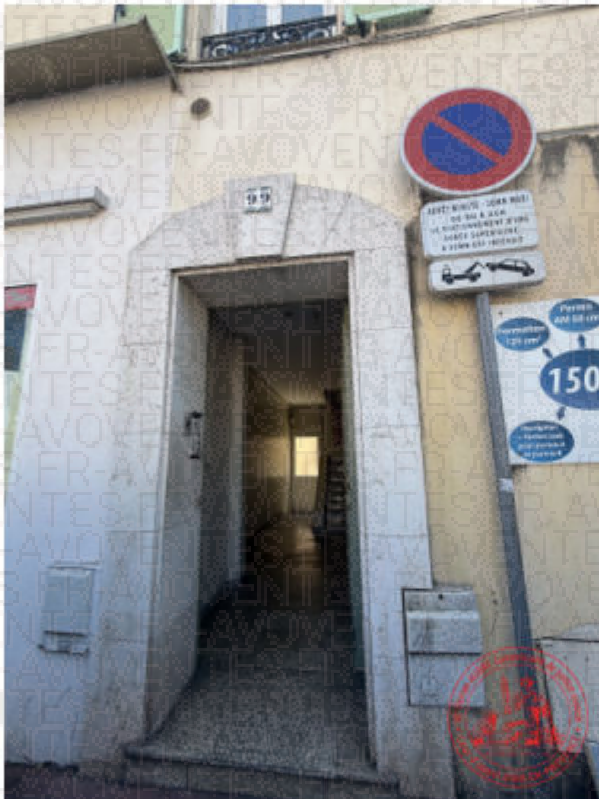
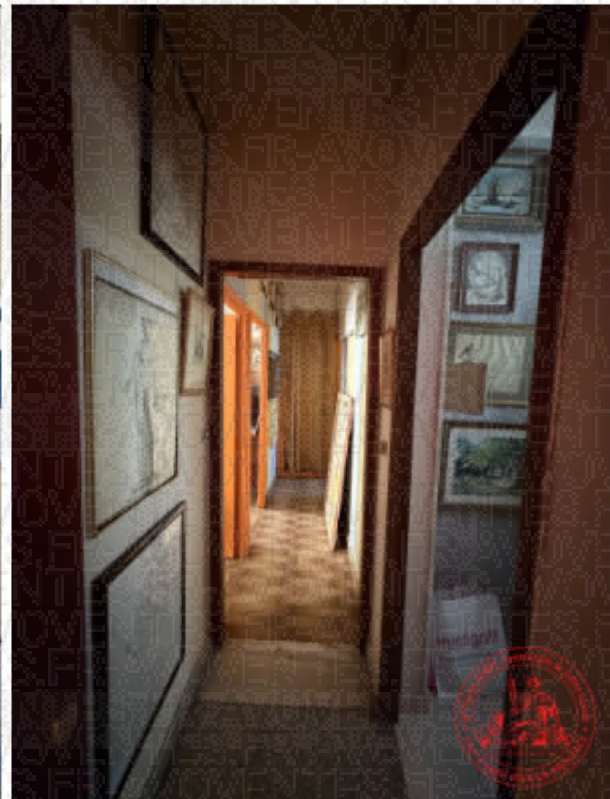
L'accès au couloir est fermé par une porte bois en bon état, côté intérieur comme extérieur.

Le sol est constitué de carrelage identique au reste du couloir de la copropriété, état usagé.

Les murs sont recouverts de peinture de couleur claire, état usagé.

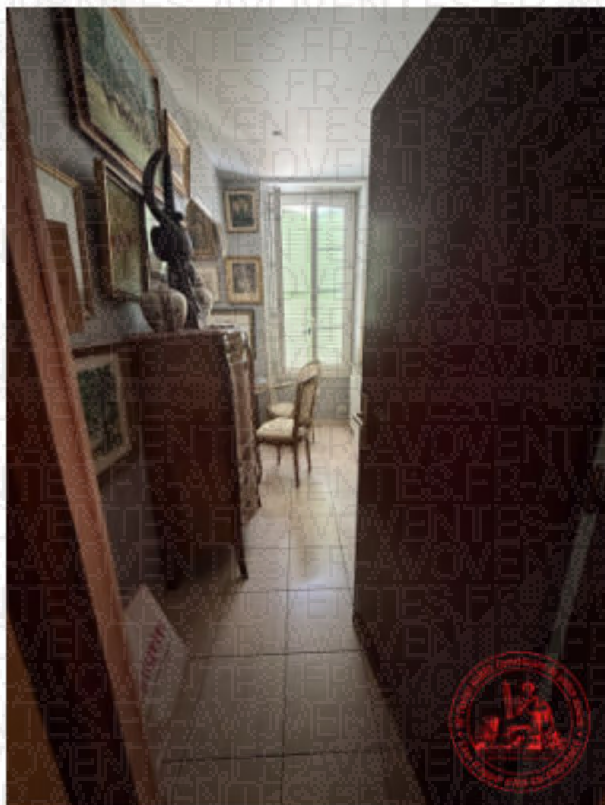
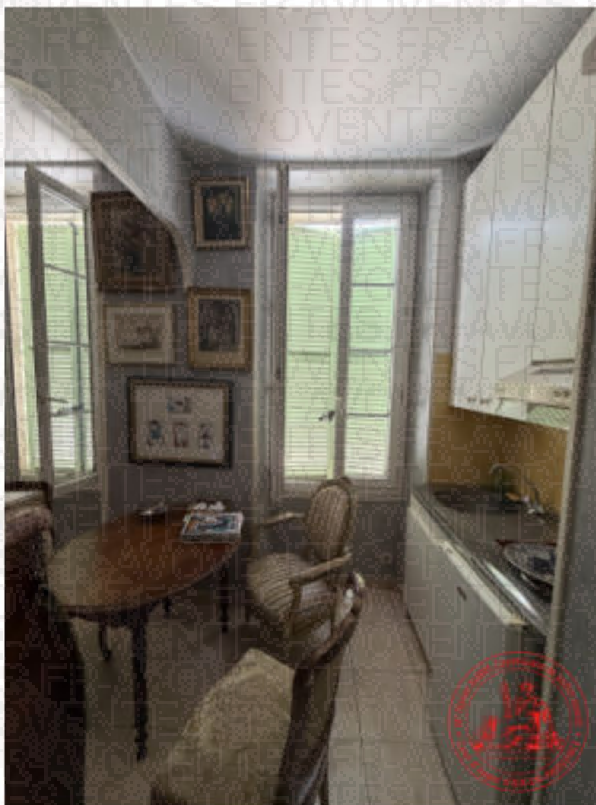
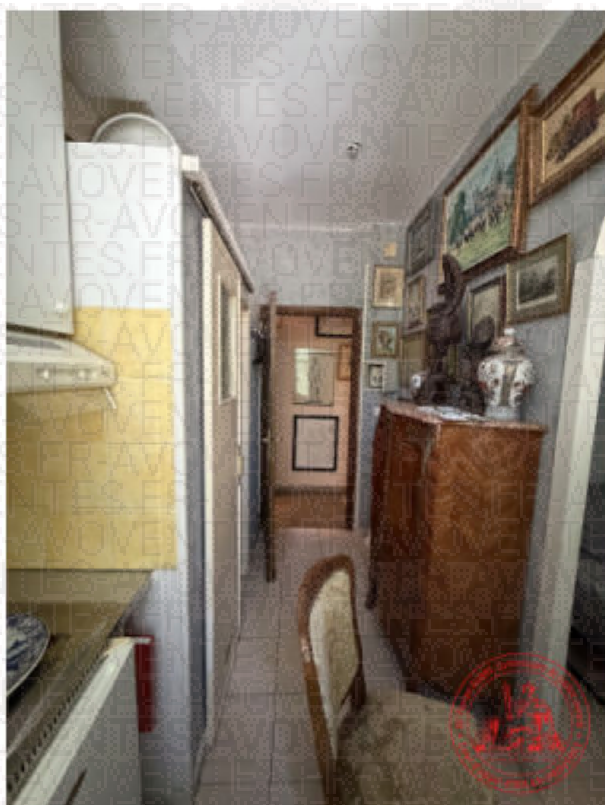
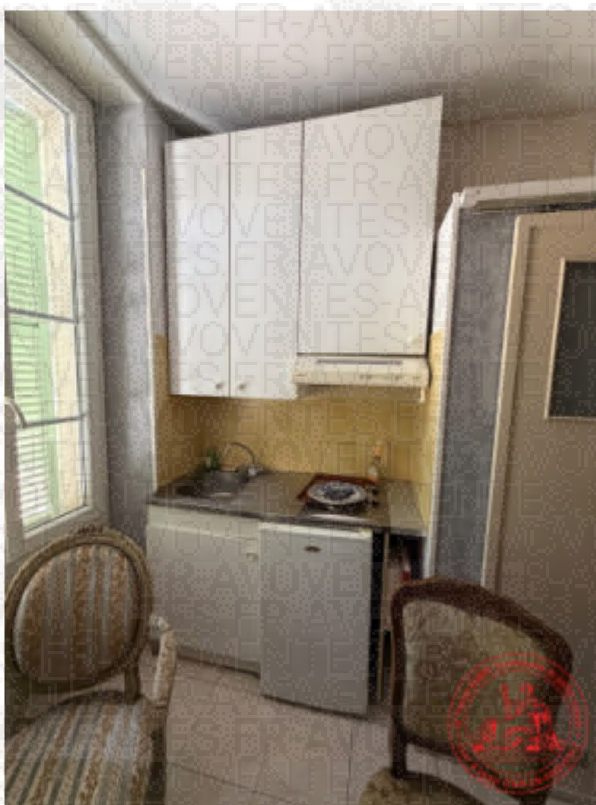
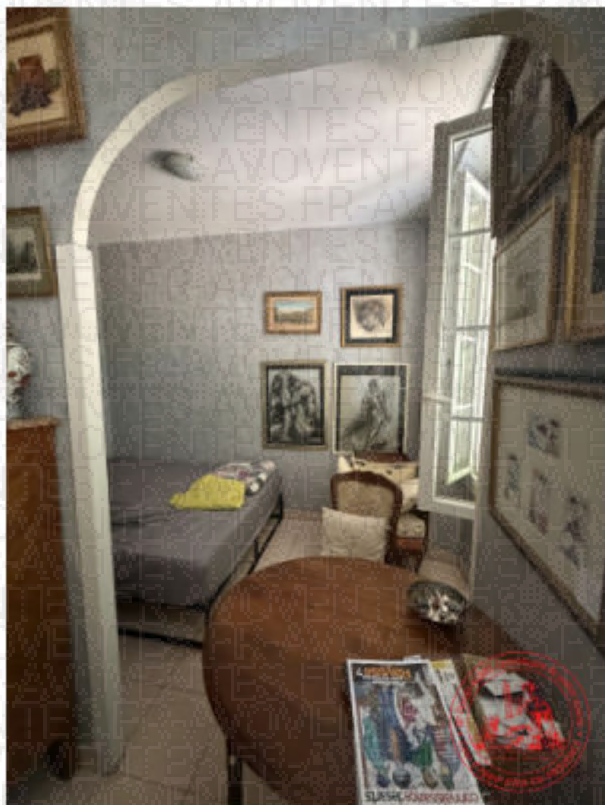
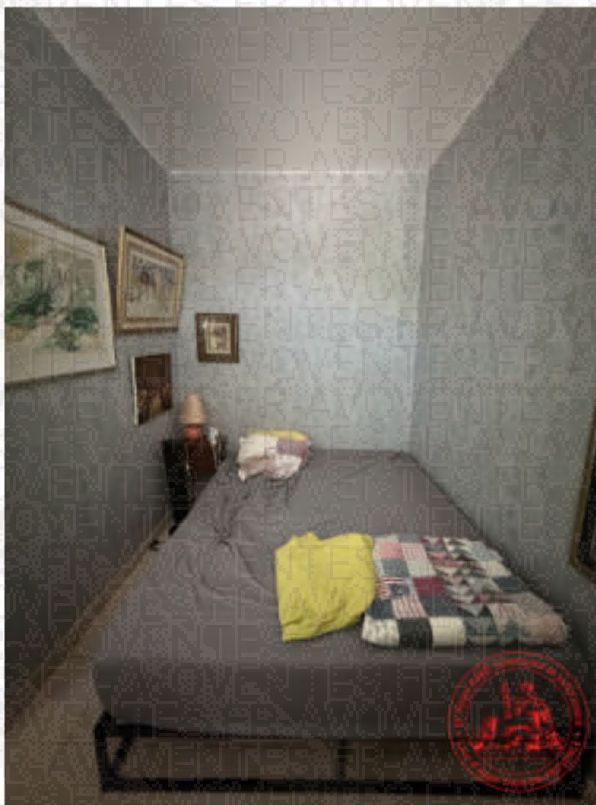
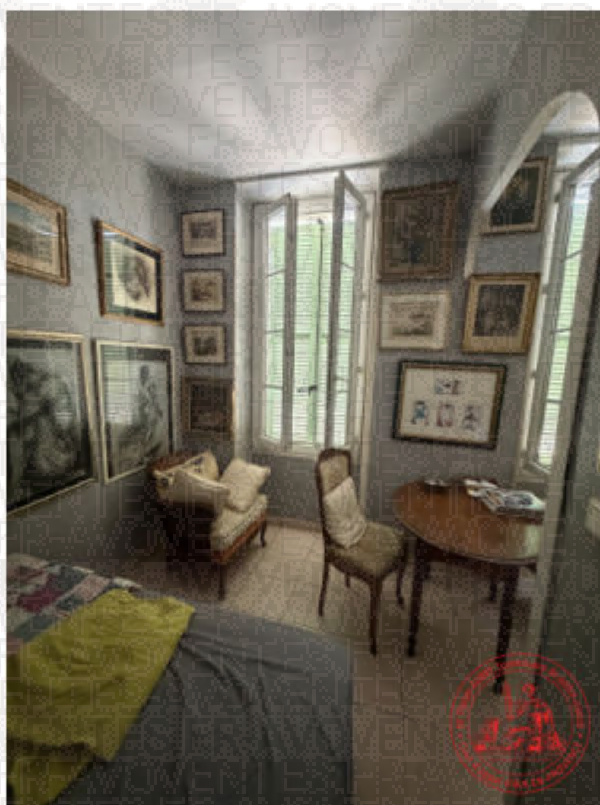
### **CUISINE OUVERTE SUR SEJOUR**

Le sol est constitué de carrelage de couleur claire, à l'état d'usage, présentant des fissurations importantes sur plusieurs carreaux.

- plan de travail en inox, égouttoir, robinet mélangeur
- un placard une porte en partie basse
- en partie haute, trois placards en bois, une seule porte
- une hotte aspirante de marque FAGOR, état usagé
- une plaque de cuisson, deux feux

Présence d'un ballon d'eau chaude, état usagé.

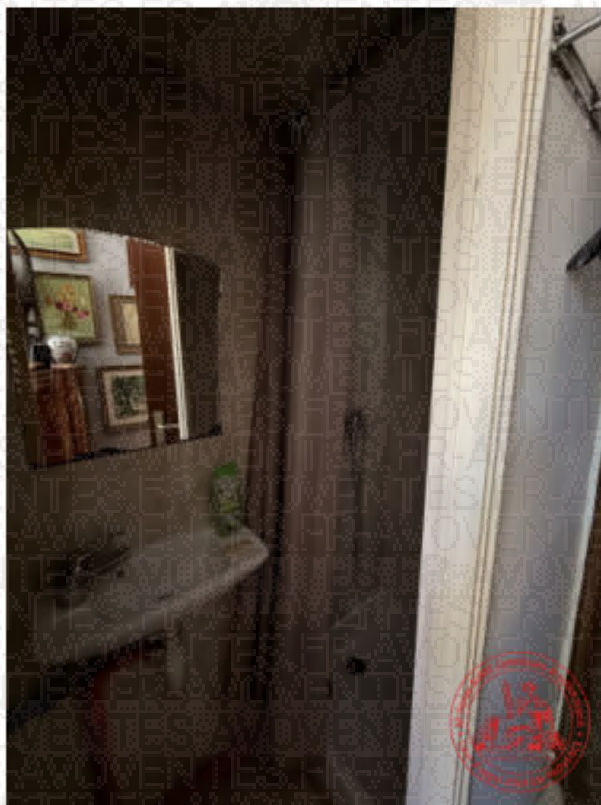
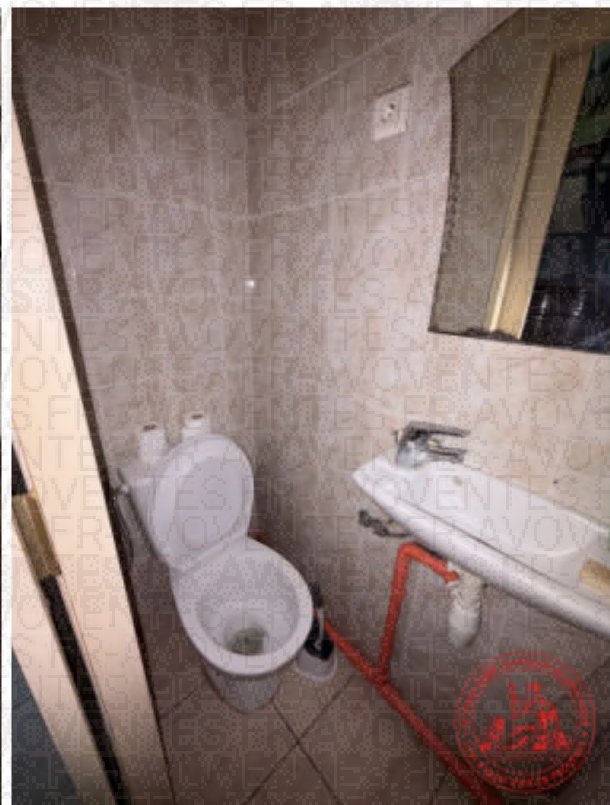
## SALLE D'EAU

- un bloc W-C en grès émaillé avec abattant à l'anglaise, chasse deux vitesses
- un lavabo suspendu avec robinet mélangeur
- une cabine de douche fermée par un rideau de douche sur tringle, colonne de douche entartrée. l'ensemble de la cabine de douche est recouvert de faïence, receveur à l'état d'usage.

Présence d'un tableau électrique, état usagé.

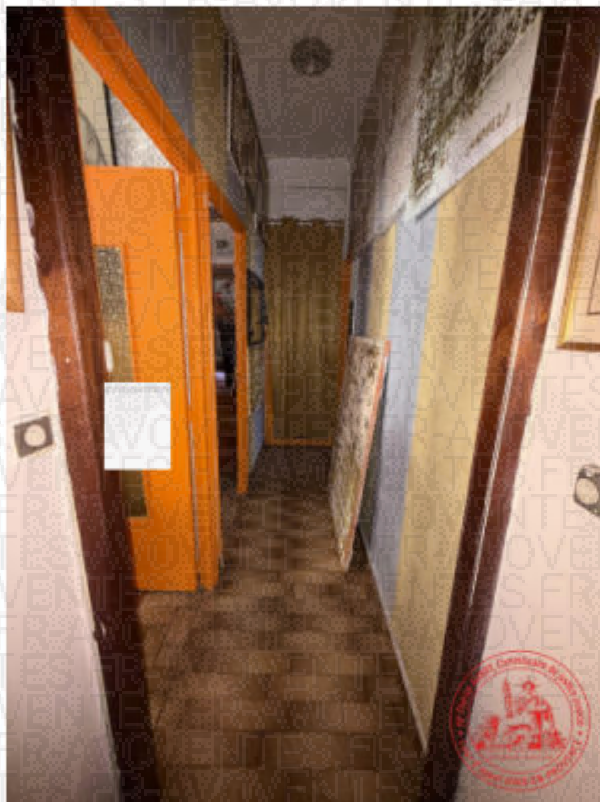
## LOT N° 8

Le sol est constitué de carrelage de couleur marron, état usagé.

Les murs sont recouverts de papier peint, état usagé.

Le plafond est recouvert de peinture de couleur blanche, état usagé.

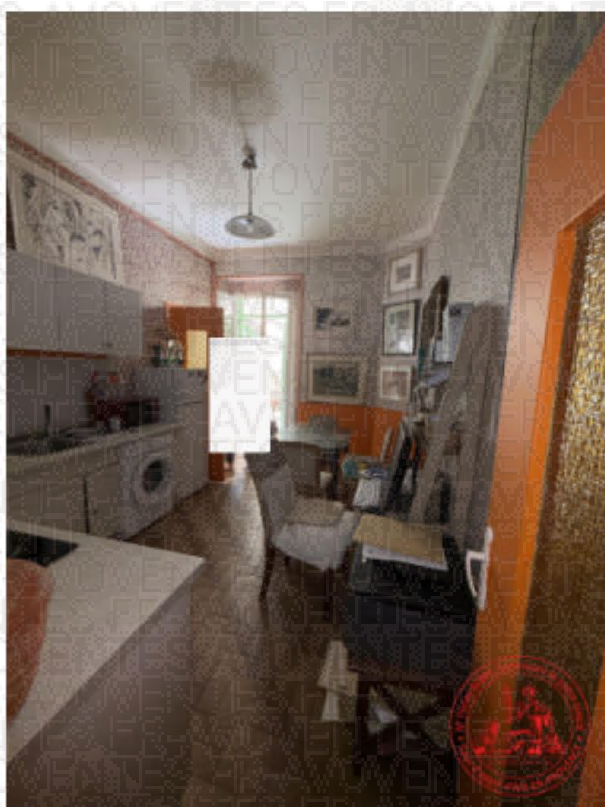
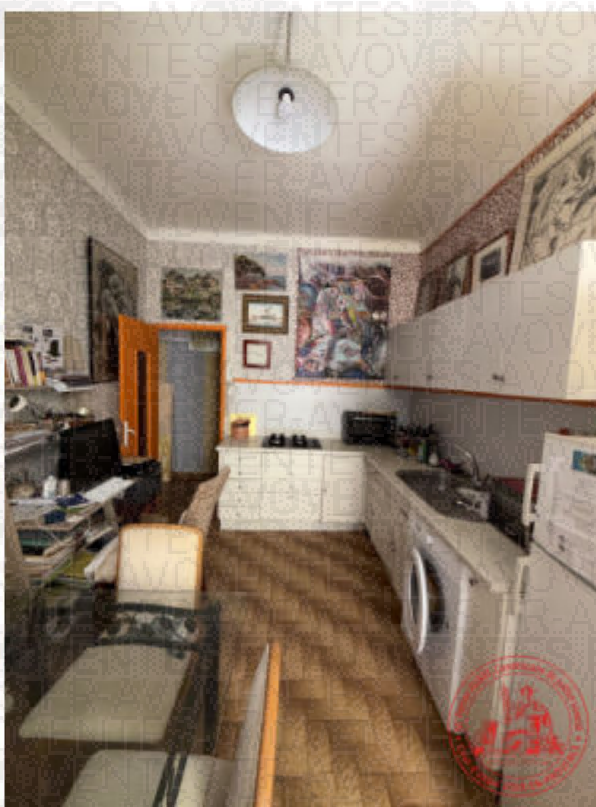
## CUISINE

Le plafond est recouvert de peinture de couleur blanche, état usagé, plafond constellé de traces et de salissures.

- plan de travail de couleur claire, abîmé
- en partie basse, placards et tiroirs en bois, état usagé
- en partie haute, une rangée de six placards, une portebnois, état usagé.

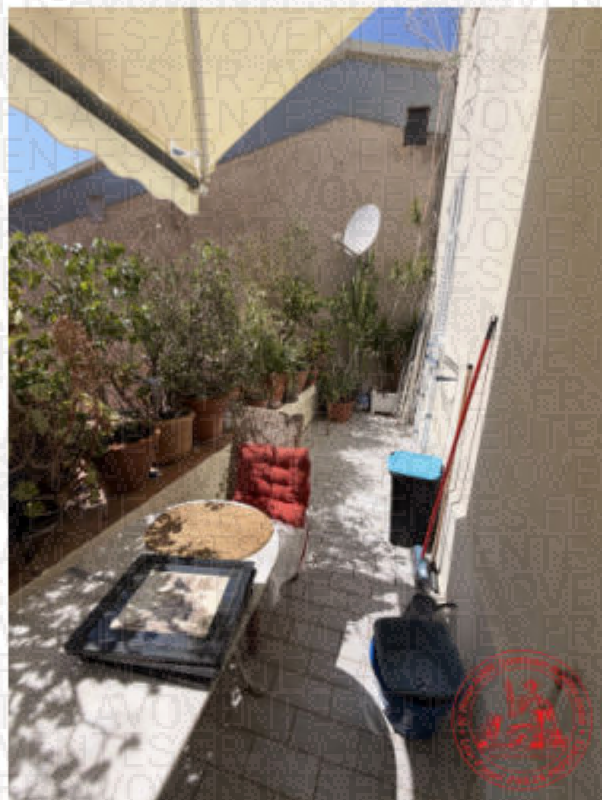
## BALCON

Le sol est constitué de carrelage de couleur claire, état usagé.

Présence d'un parapet avec enduit et peinture, en bon état général.

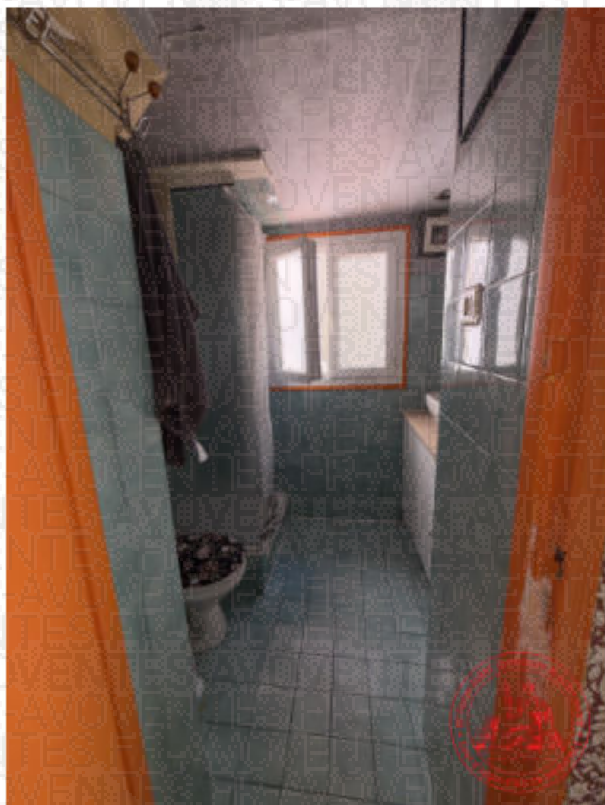
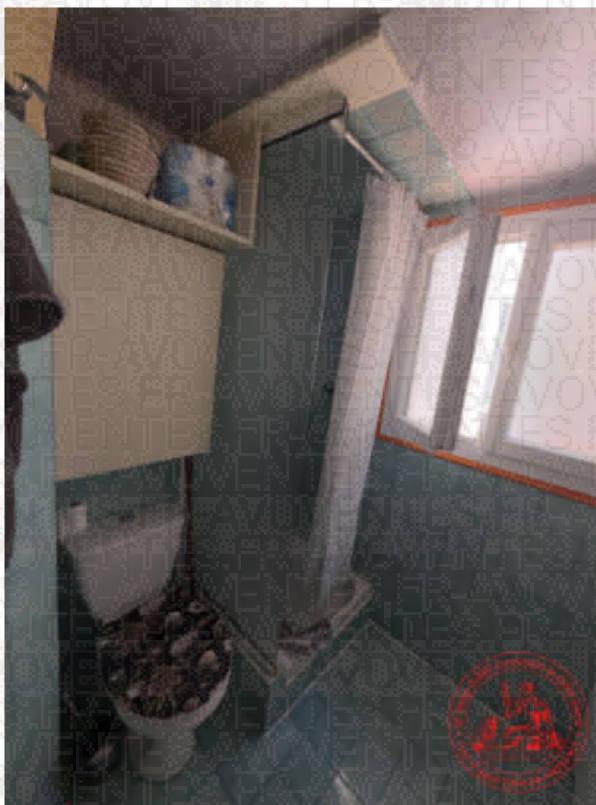
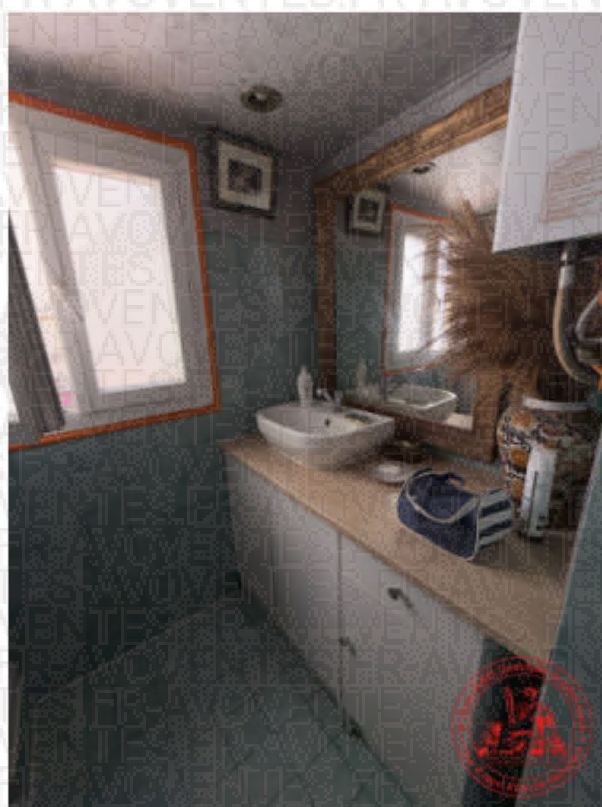
## SALLE DE BAIN

Le sol est constitué de carreaux de couleur bleue, cassés, état usagé.

Les murs sont recouverts de faïence de couleur bleue, état dégradé, certains carreaux de faïence sont décollés et cassés.

Le plafond est recouvert de papier peint, état usagé, décollé.

- un cabine de douche intégralement faïencée, état usagé, colonne de douche entartree
- un bloc W-C grés émaillé, abattant à l'anglaise, chasse d'eau une vitesse
- un placard en bois, et un plan de travail avec vasque robinet mitigeur surmonté d'un miroir mural
- en partie basse, des placards et tiroirs en bois, état usagé.

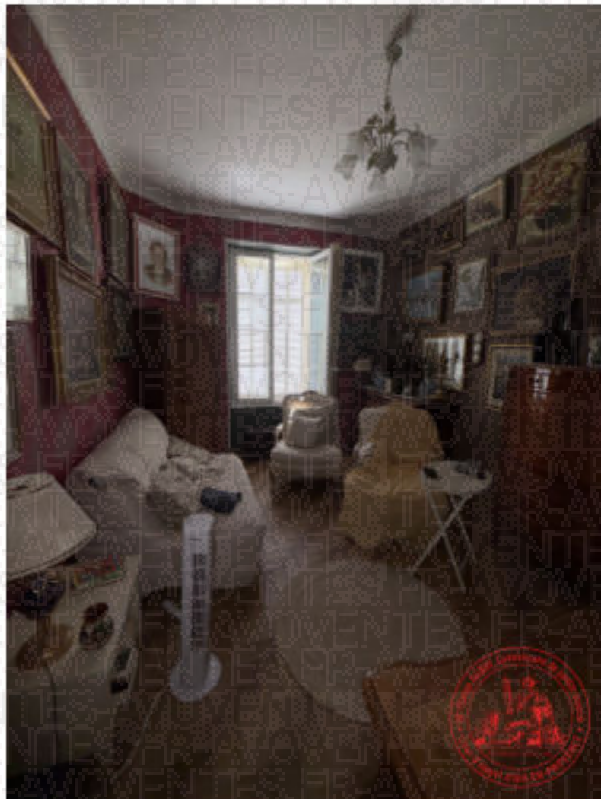
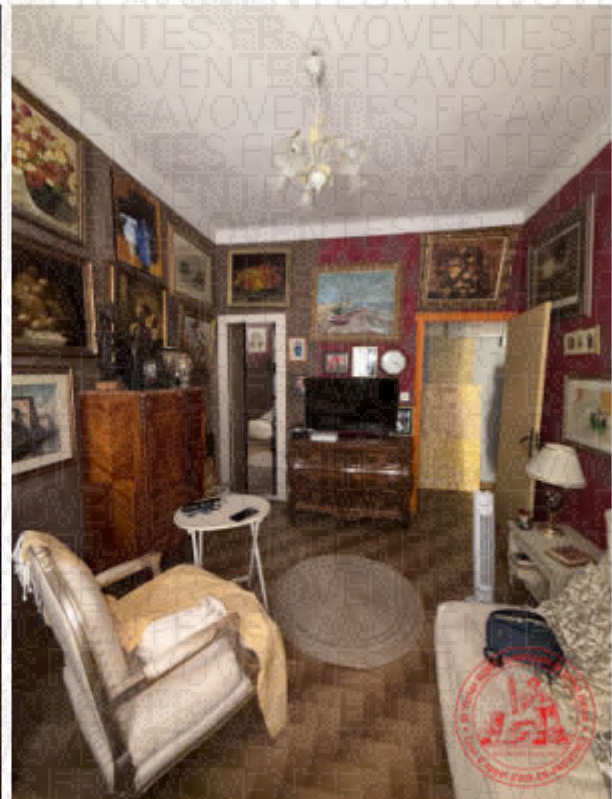
## SEJOUR

Le plafond est recouvert de peinture de couleur blanche, laissant apparaître des fissurations, peinture craquelée, état usagé voire dégradé.

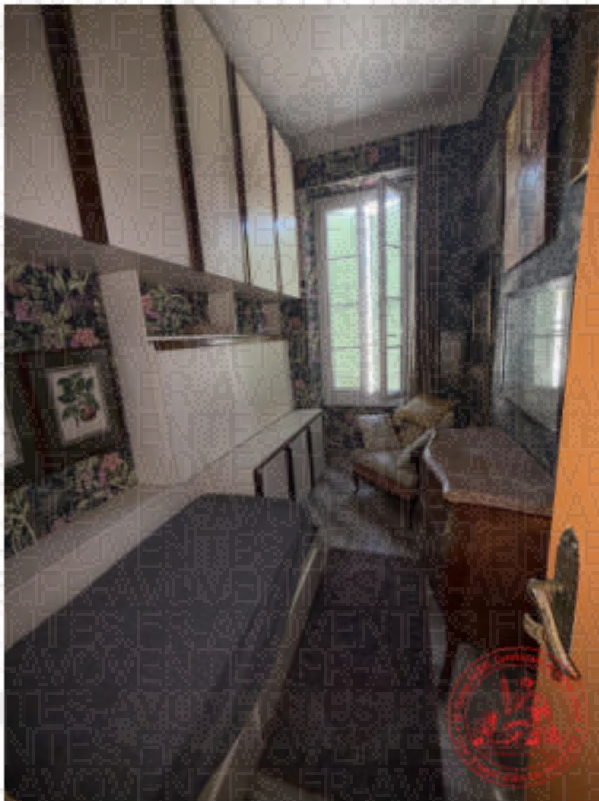
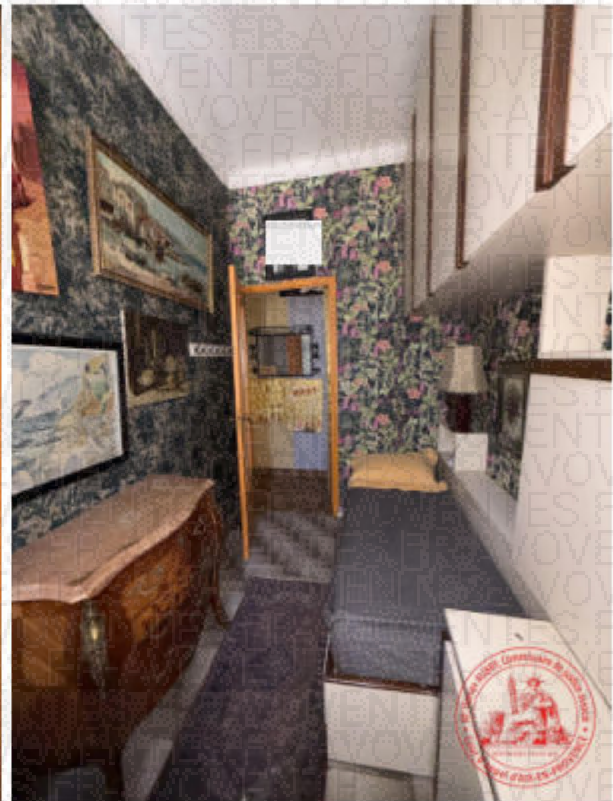
## CHAMBRE (dernière pièce au fond à droite)

Le sol est constitué de carrelage marron, carreaux fissurés par endroits, état usagé.

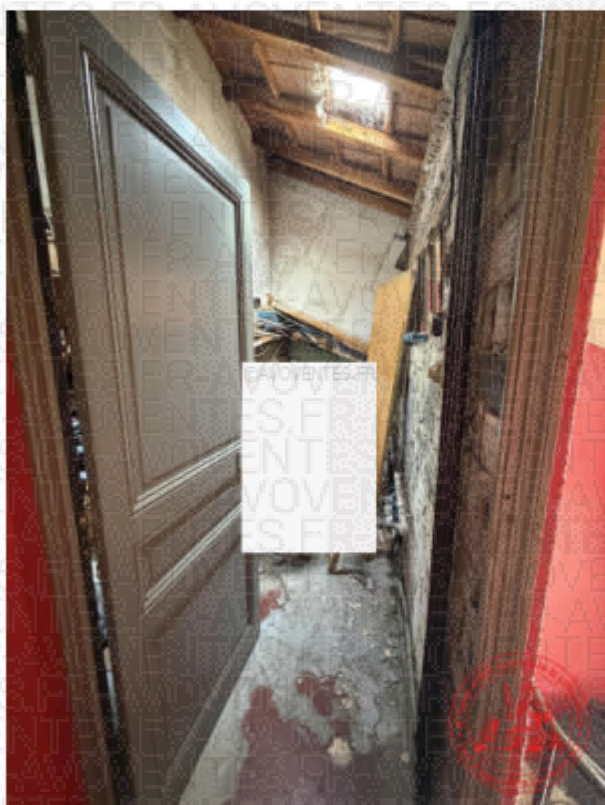
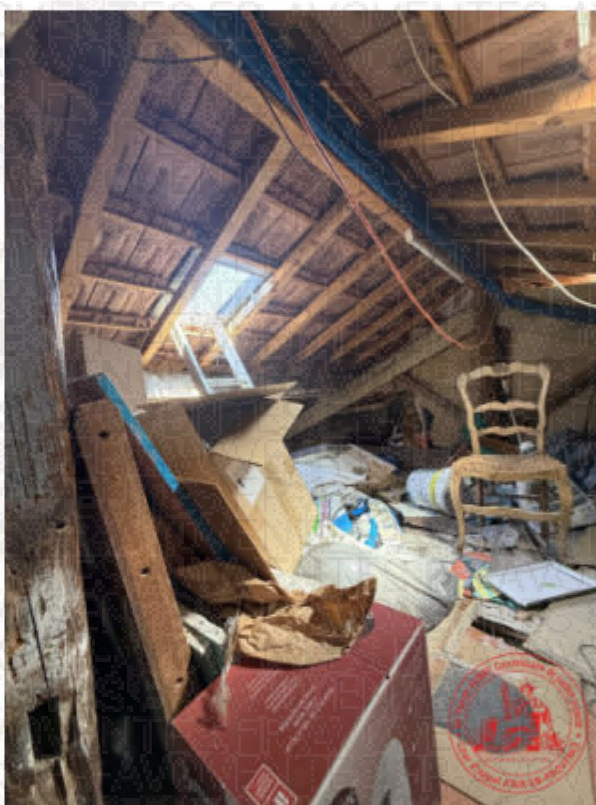
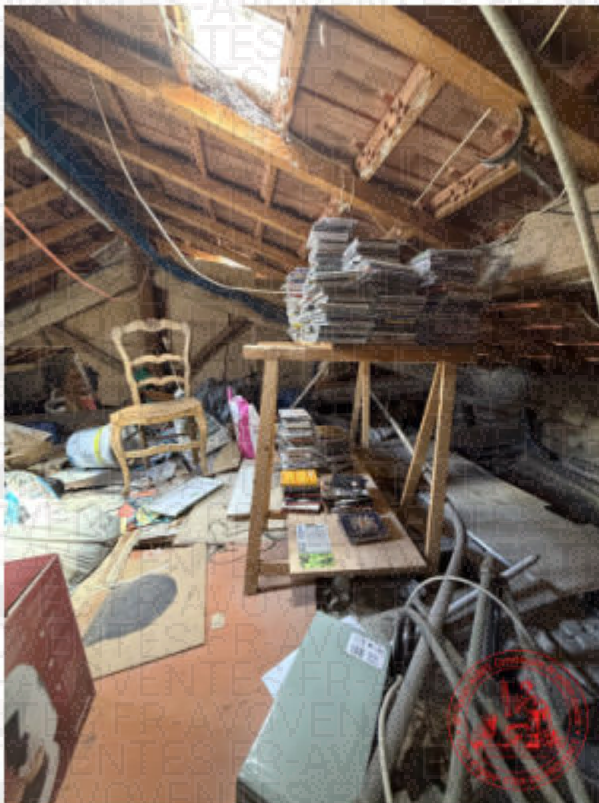
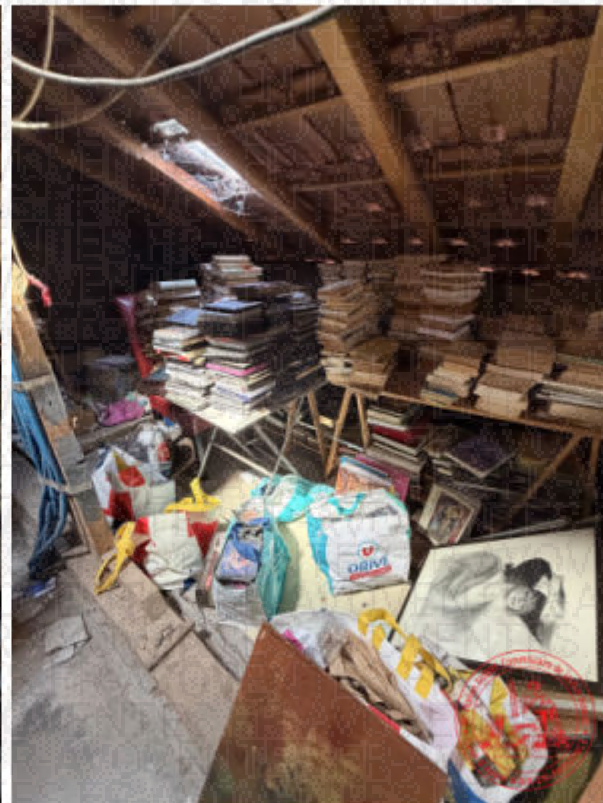
## GRENIER

Le sol est en dalle béton, fortement usagé.

L'ensemble est fortement encombré.
