PROCES VERBAL DESCRIPTIF

**L'AN DEUX MIL VINGT QUATRE
ET LE VINGT-SEPT AOUT**

Il s'agit d'une propriété sise à ROQUEBRUNE-CAP-MARTIN (06190) 23 Avenue de France située au sein d'une copropriété horizontale dénommée « Parc Saint Roman »

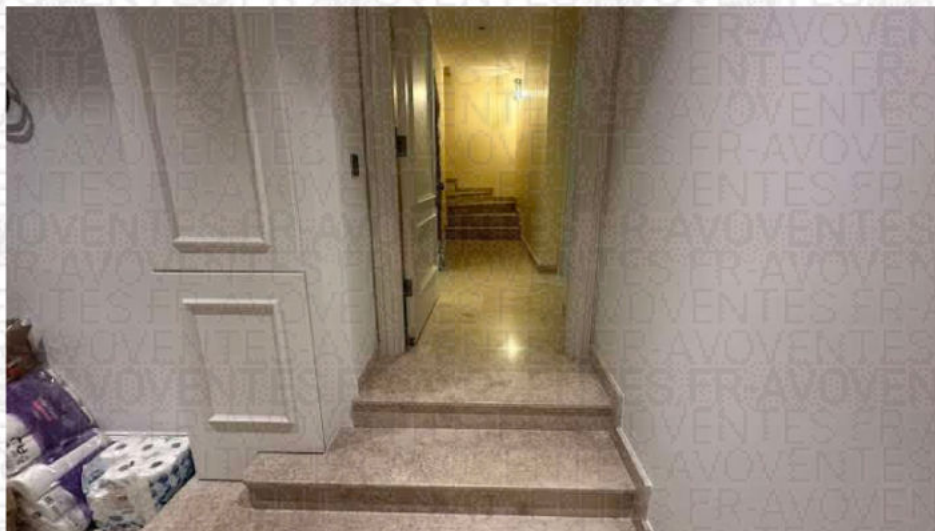
Le tout est à l'état d'usage, excepté une trace d'infiltration directement en rentrant à droite.

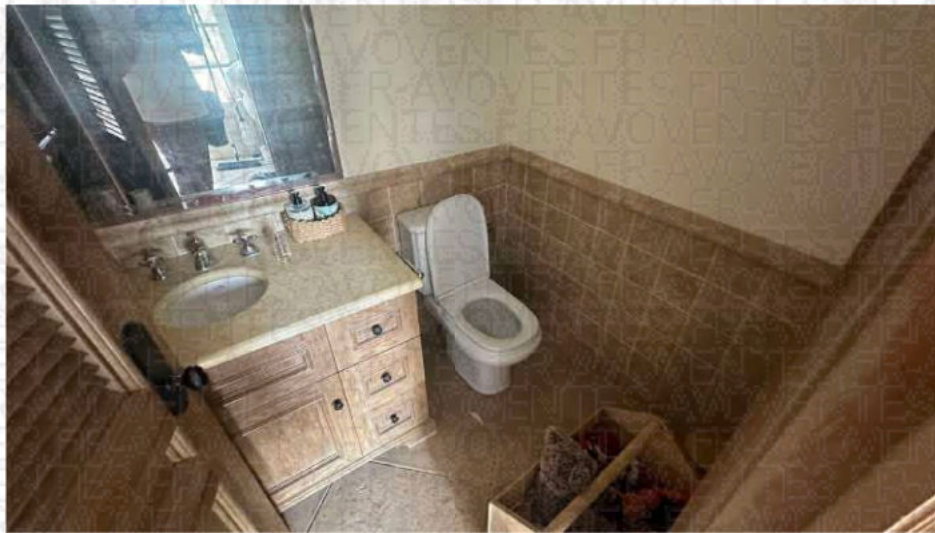
Murs : pierres sur la moitié inférieure et peinture pour le reste. Des traces d'infiltrations autour de l'extracteur.

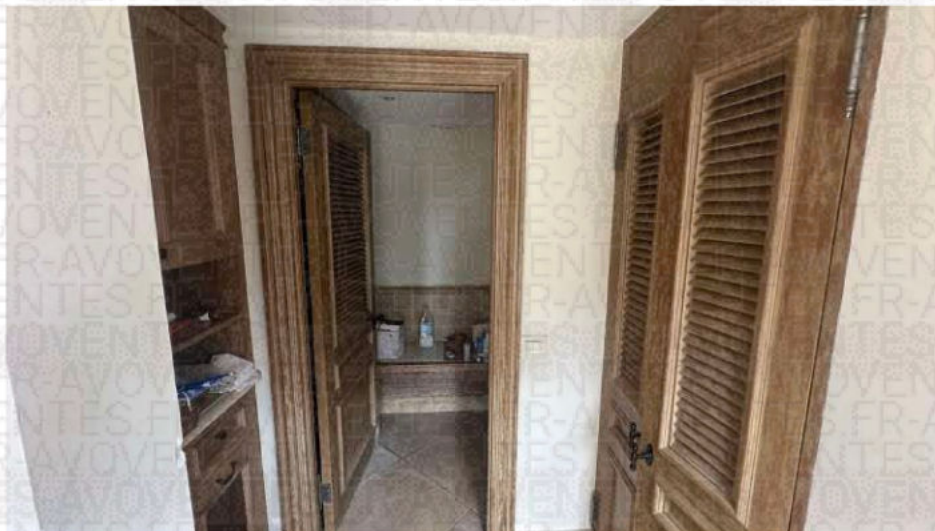
Murs : pierres sur la moitié inférieure, peinture pour le reste. Des traces de cloquage de l'enduit en partie haute, traces d'infiltrations.

Plafond : peinture blanche et des traces d'infiltrations autour du point lumineux.
