PROCES-VERBAL DE DESCRIPTION

Je me suis rendu à (40300) SAINT-CRICQ-DU-GAVE, 1691 route du Massey, le 27/03/2024 de 9 h 15 à 11 h 20, et j'ai dressé le procès-verbal de description suivant en présence et avec l'assentiment de [REDACTED] que j'ai préalablement informé de mes nom, qualité et mission.

Les biens saisis consistent en : une maison d'habitation ancienne pour partie en ruine, un petit logement attenant vétuste, un ancien hangar agricole pour partie réhabilité en logement, le tout avec un terrain attenant.

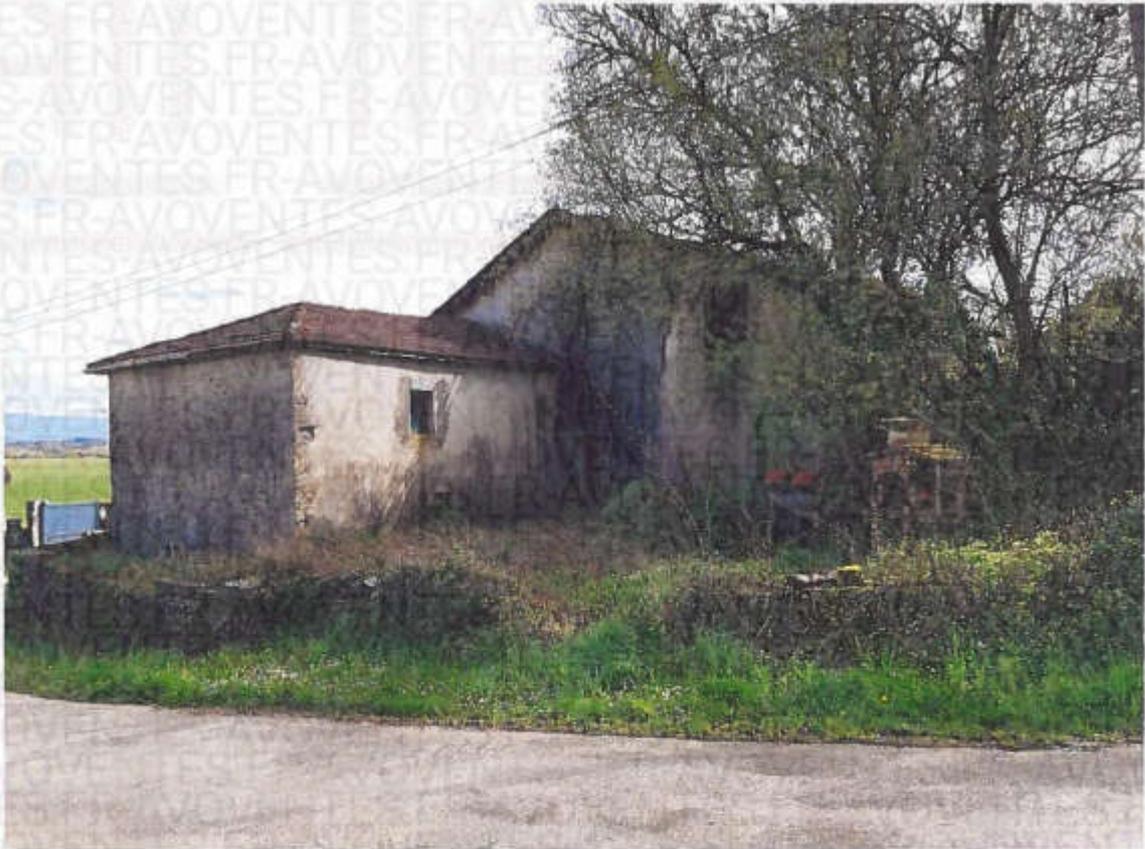
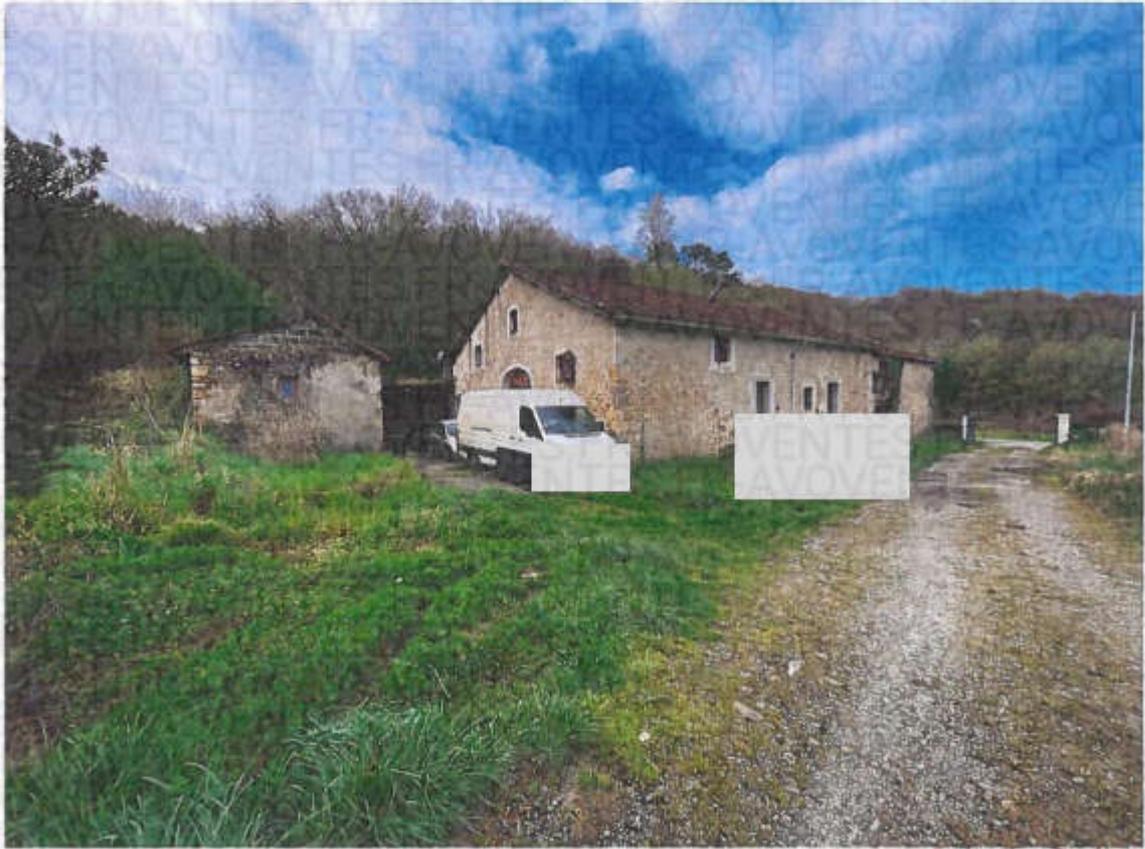
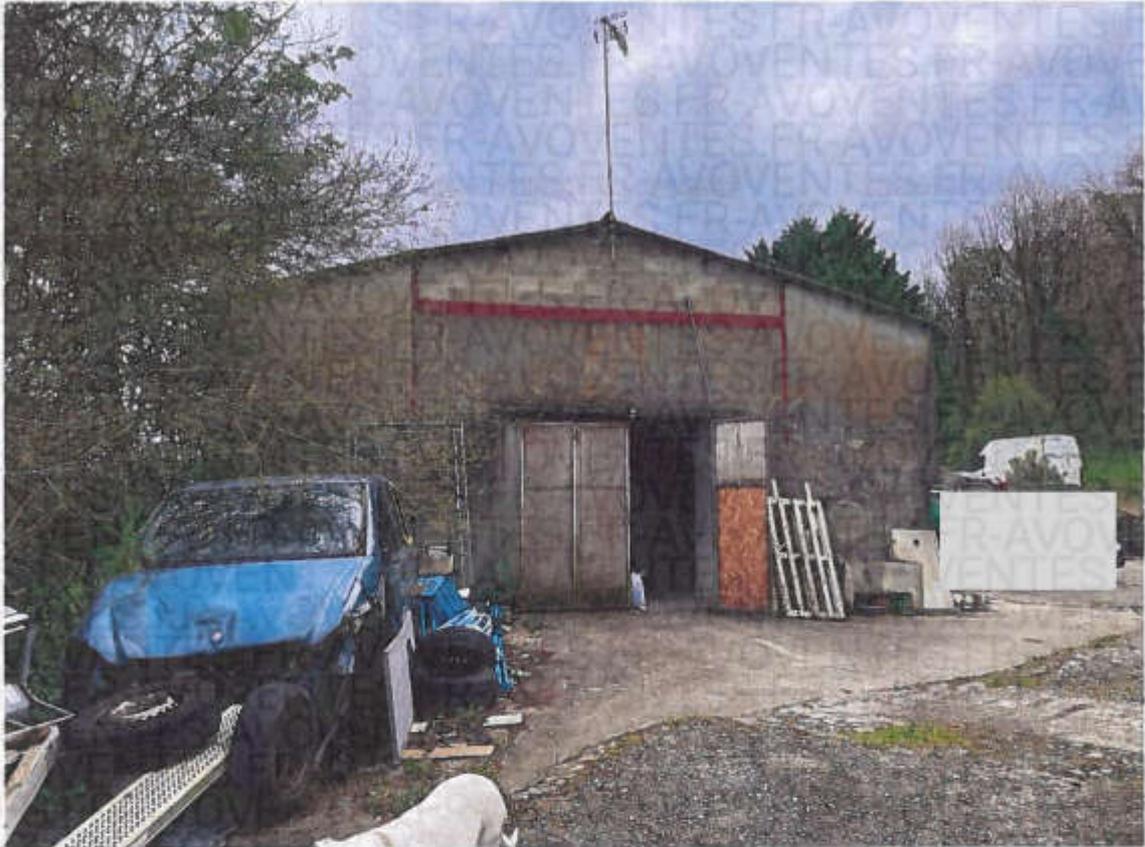
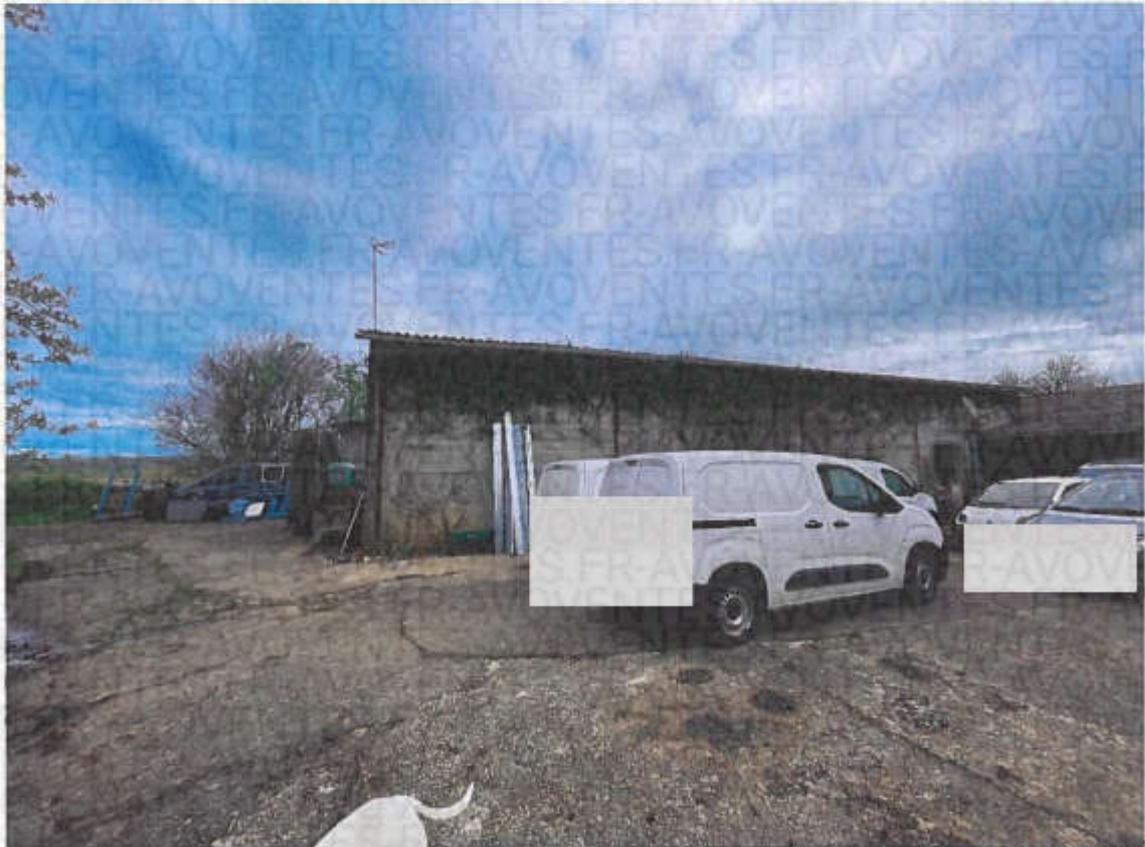
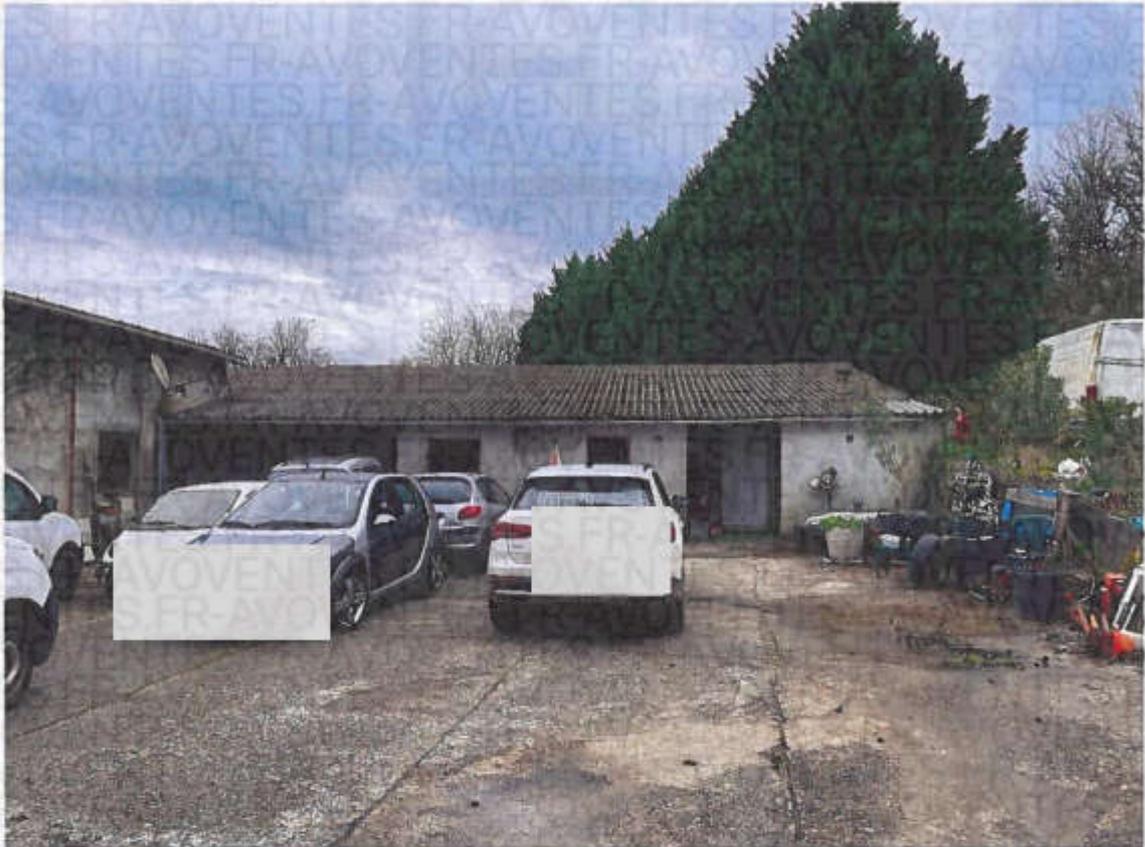
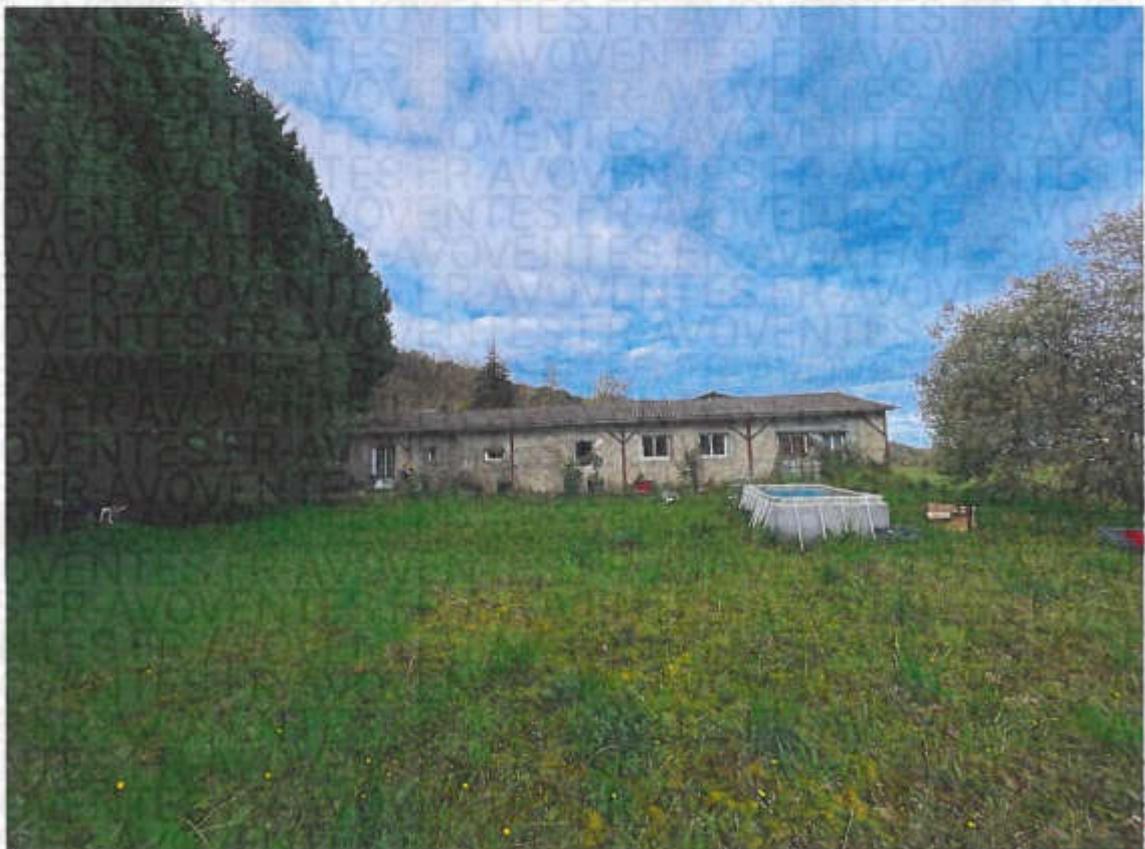
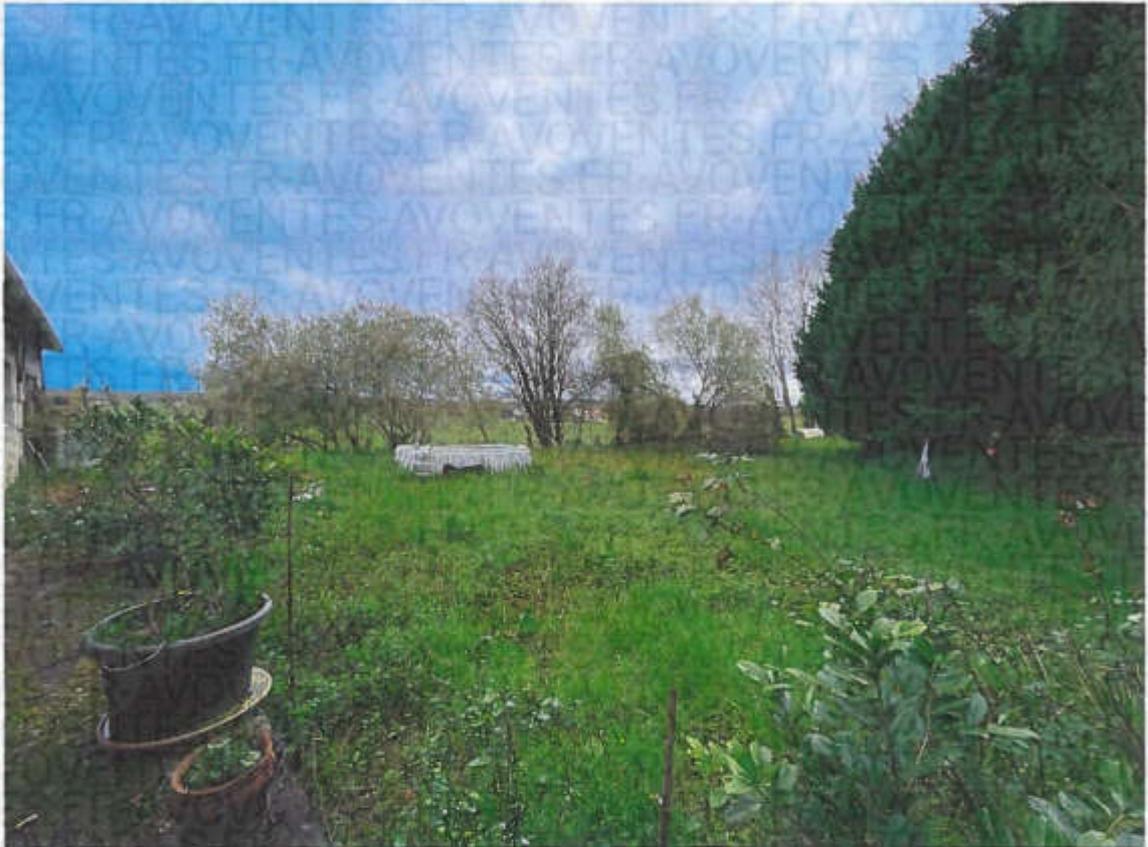
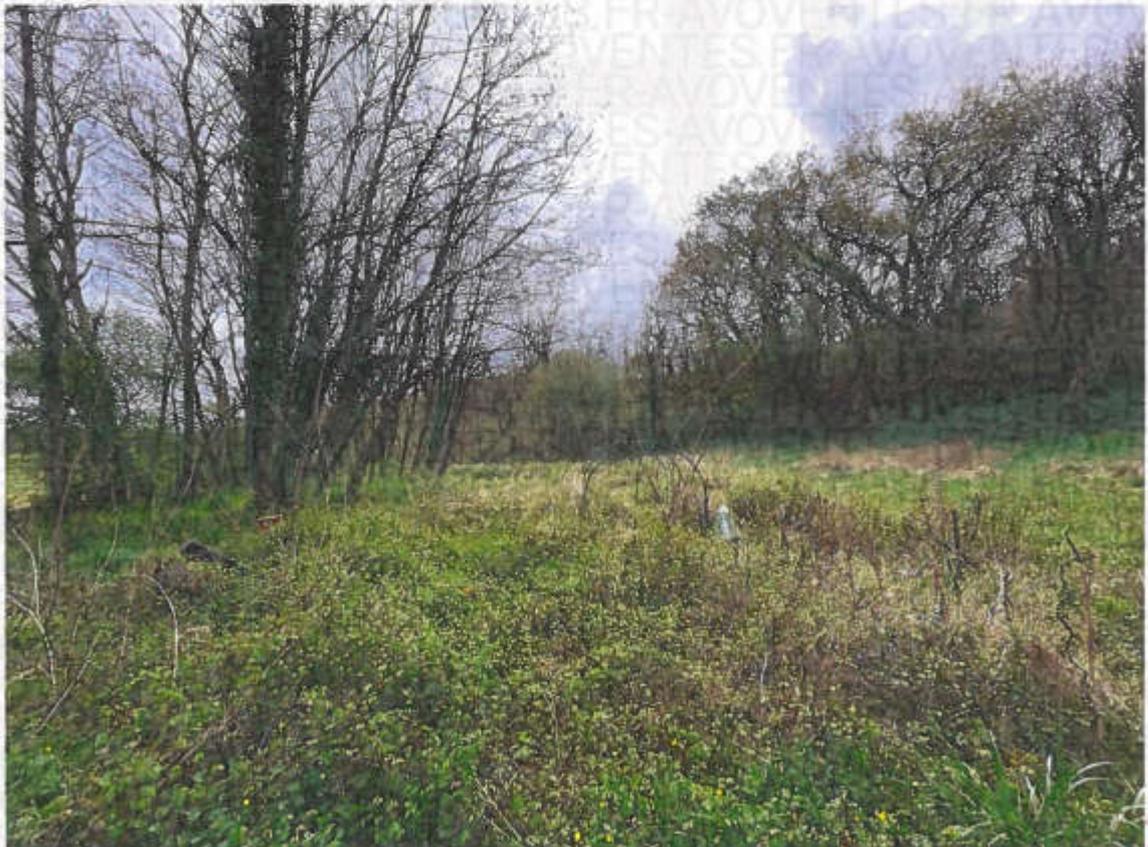
Vue d'ensemble (photos 1 à 8)

Cet ensemble est en très mauvais état et partiellement en ruine.

La maison a été abandonnée en cours de rénovation, avec notamment la construction d'une piscine intérieure dans la partie centrale de la maison qui n'a pas été achevée. La toiture, non entretenue, s'est partiellement effondrée en emportant une partie du plancher de l'étage inférieur. Elle est en l'état inhabitable et pour partie dangereuse d'accès.

Le petit bâtiment aménagé en habitation est actuellement occupé par le père du saisi. Ce logement vétuste, sans entretien, est dans un état de saleté repoussante. Il est néanmoins raccordé en eau et électricité. Le chauffage est électrique. Le système d'assainissement est inconnu.

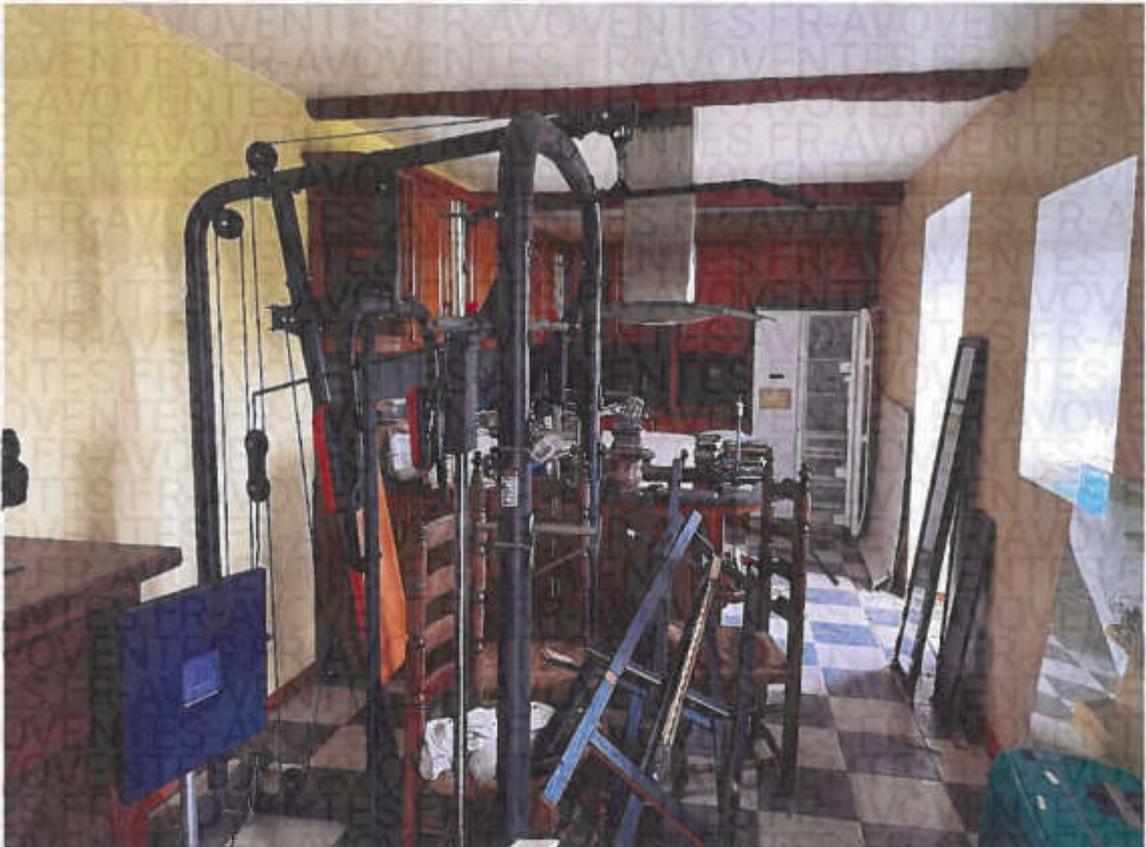
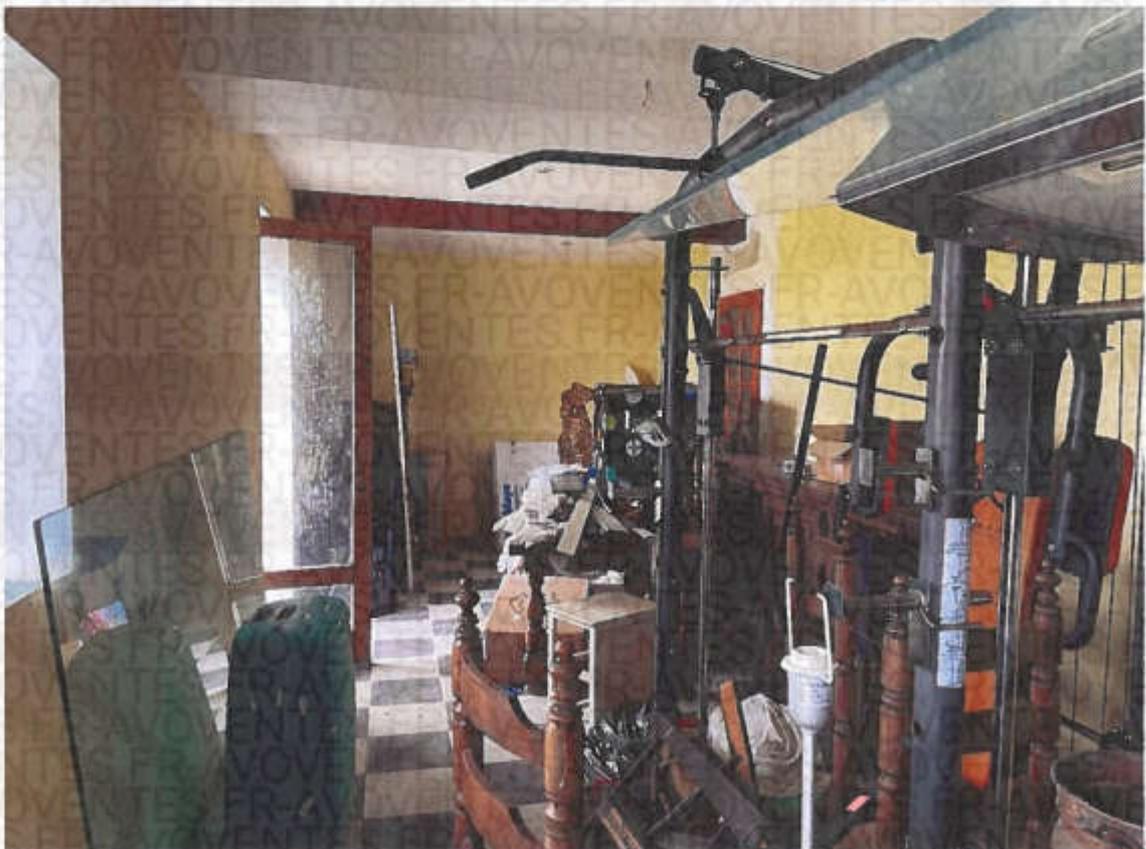
Cuisine (photos 9 et 10)

Huisseries : Deux portes vitrées en bois avec simple vitrage, dont une hors d'usage. Une fenêtre en bois avec simple vitrage. Aucun volet.

Cuisine : Cuisine aménagée de style rustique, avec façades bois et plan de travail en stratifié imitation pierre. Pas de plaque de cuisson. Pas d'évier. Hotte aspirante en inox.

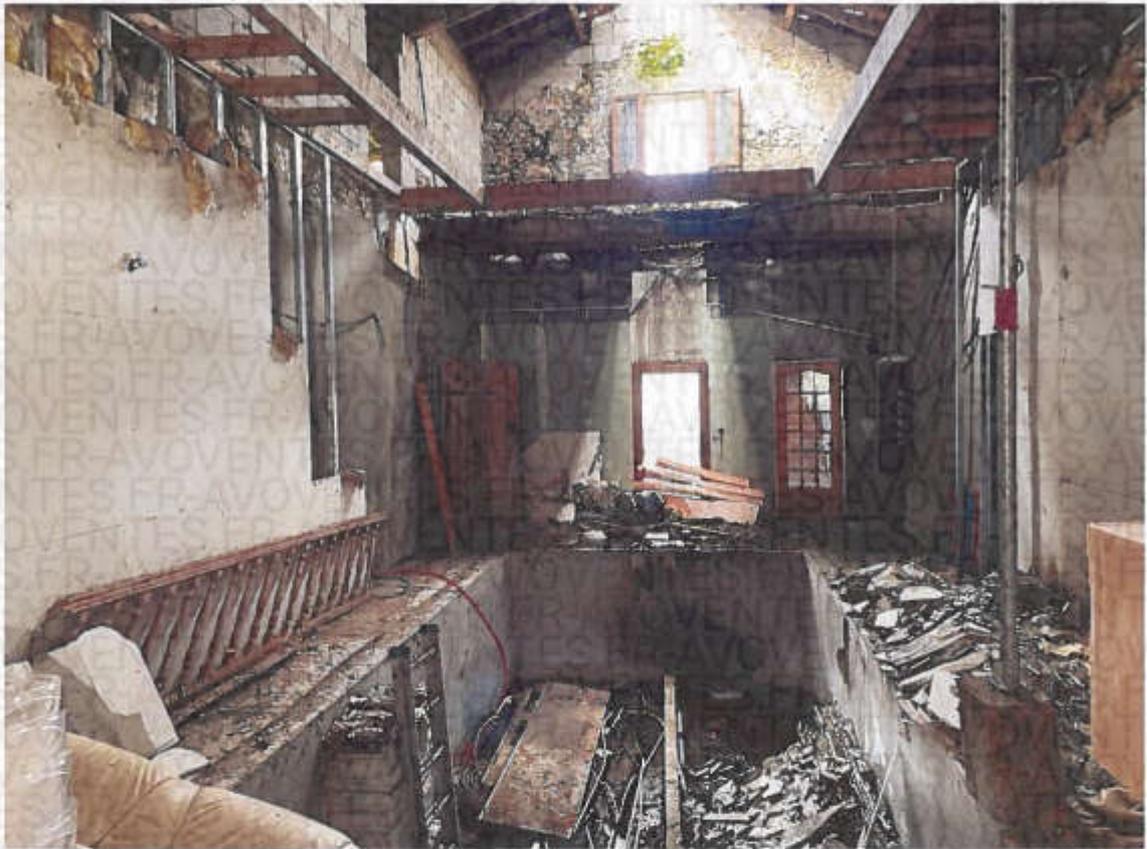
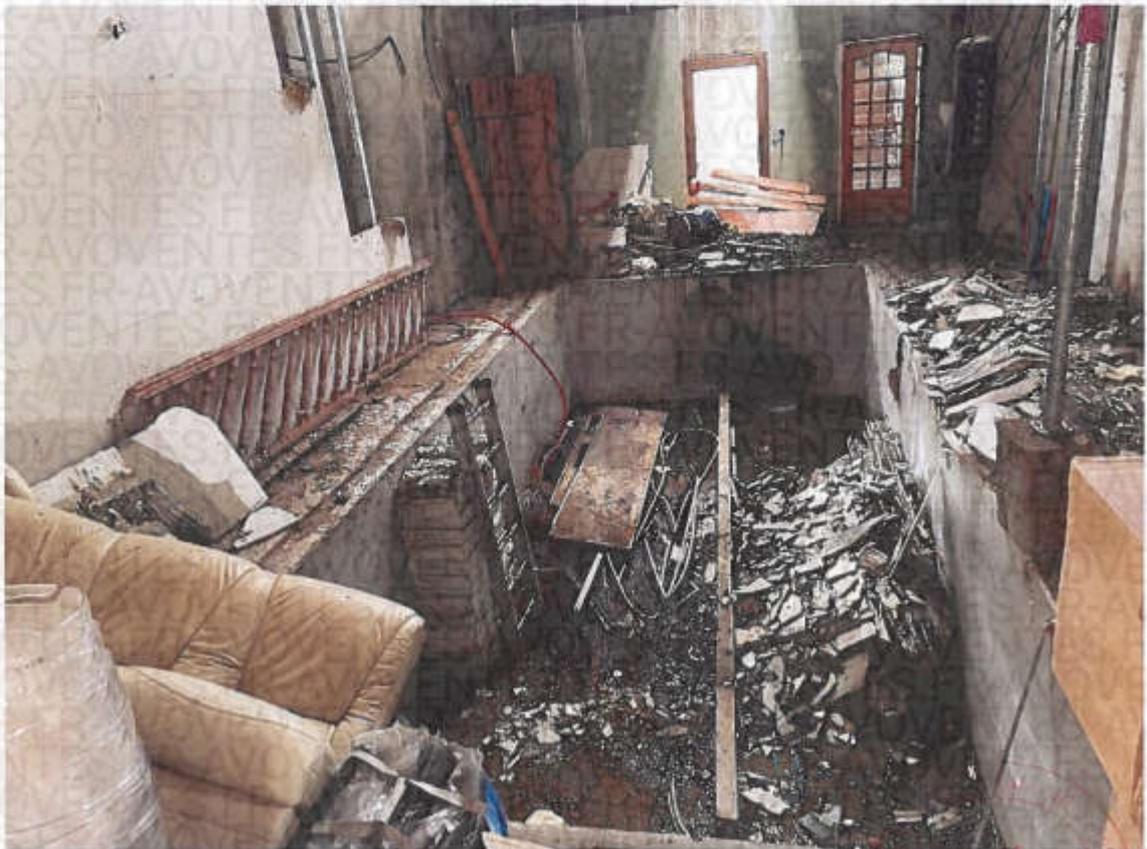
Pièce centrale (photos 11 et 12)

Sol, murs, plafond : Sol bétonné, creusé au centre de la pièce pour aménager une piscine. Murs en cours de doublage. Sous face de plancher d'étage avec ouverture prévue sur l'étage supérieur.

Piscine : Piscine maçonnée à fond plat, profonde sans liner.

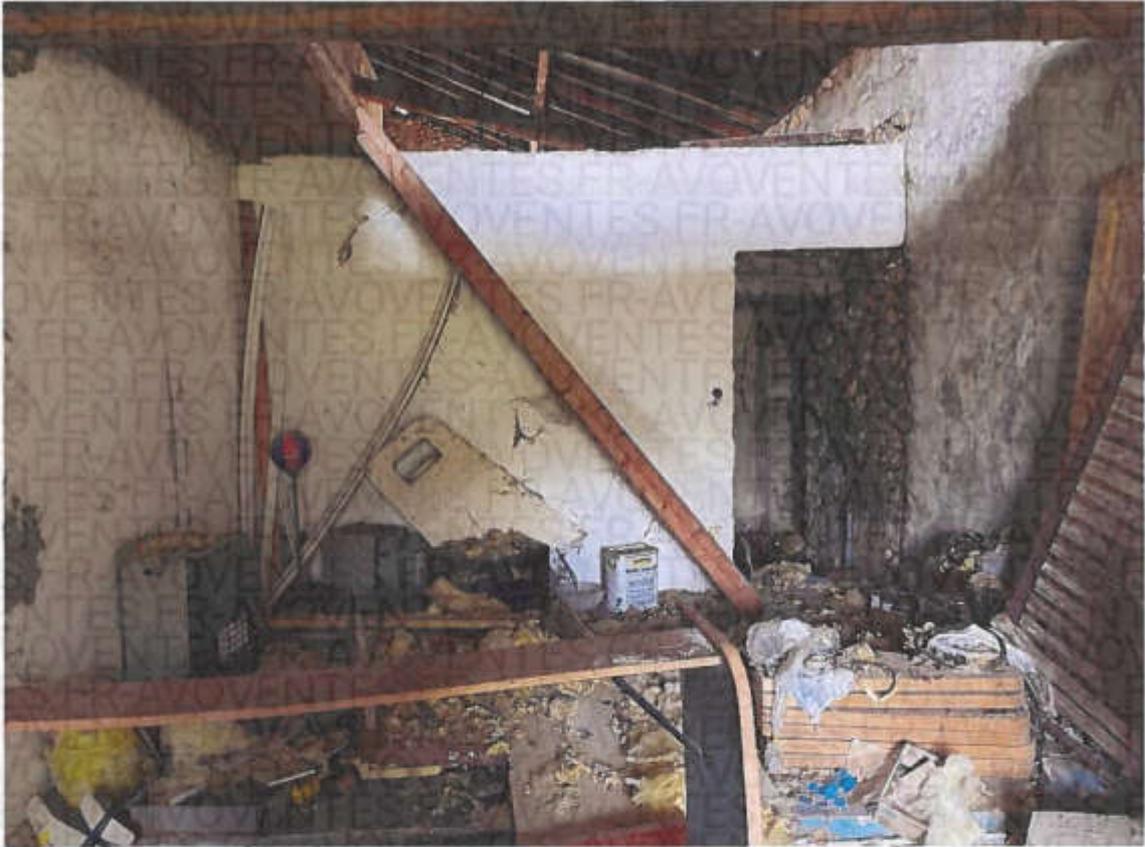
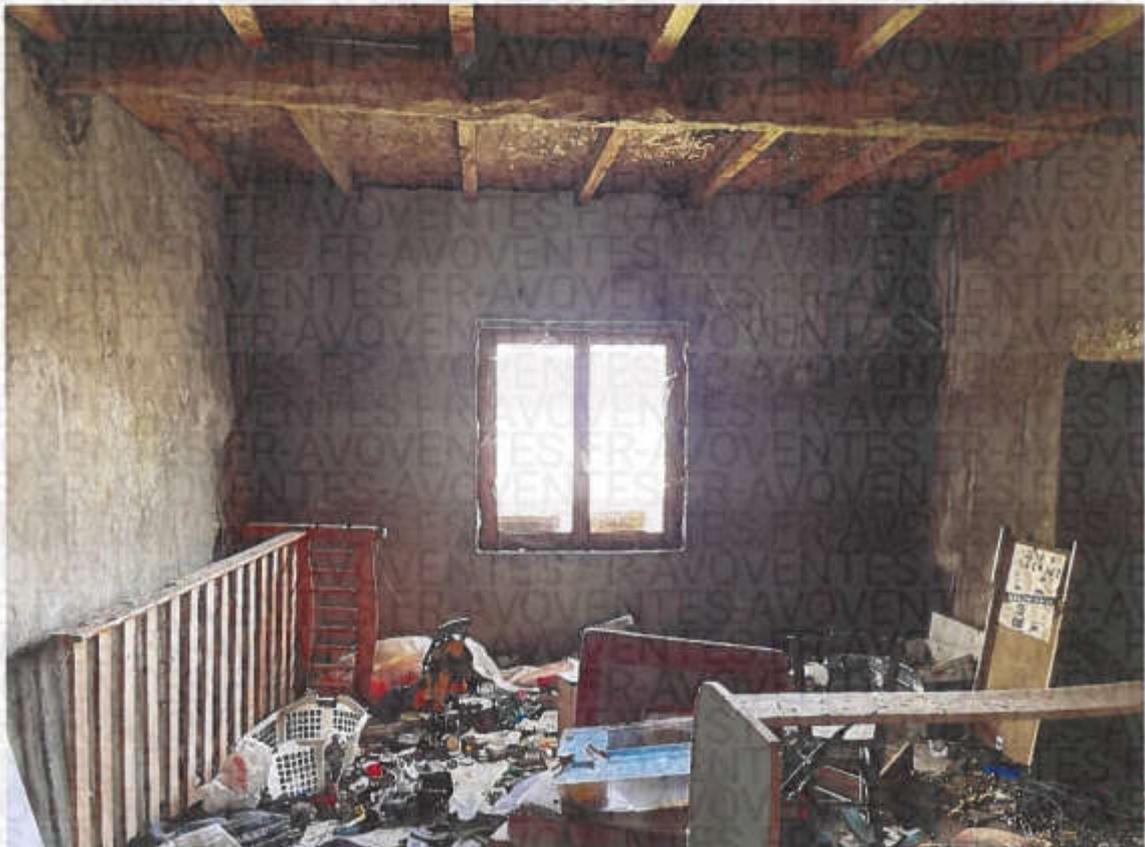
Première pièce (photos 13 et 14)

Sol, murs, plafond : Sol bétonné. Murs en partie anciennement enduits. Partie de sous face de plancher d'étage, le reste vide.

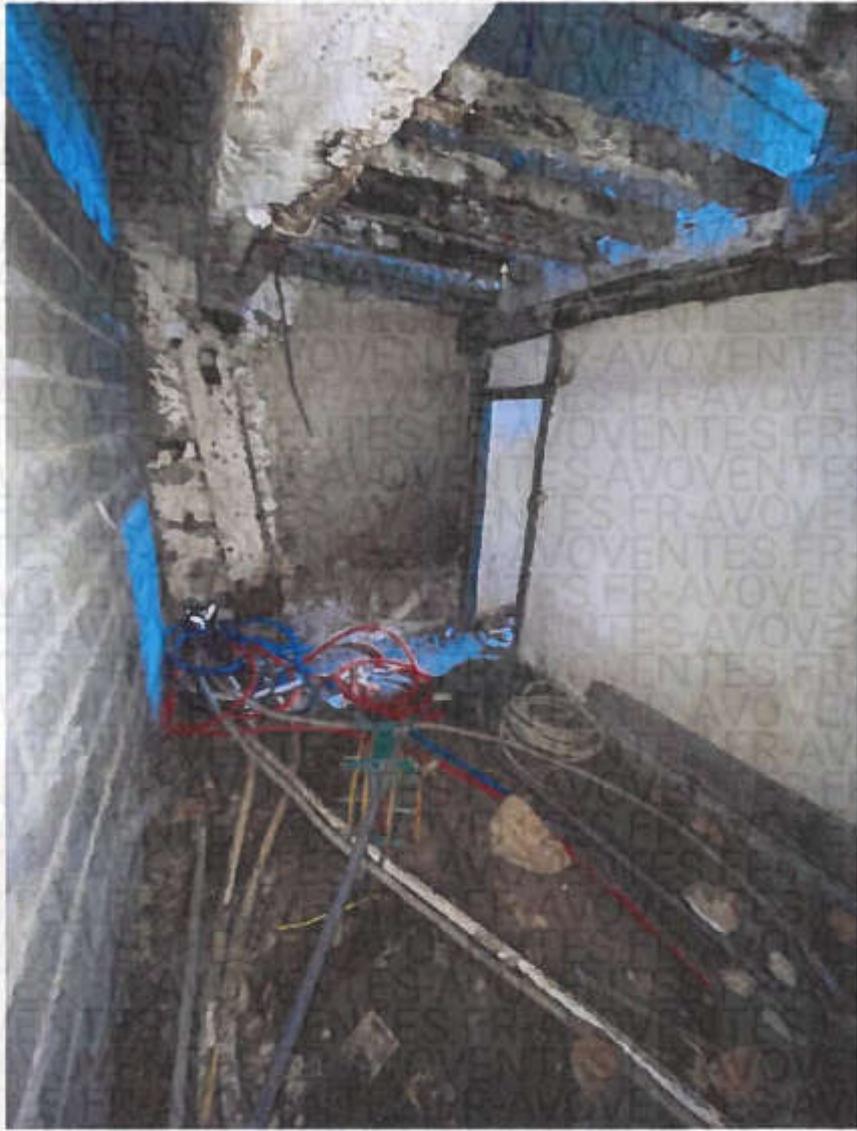
15

Deuxième pièce (photo 15)

Sol, murs, plafond : Sol bétonné. Murs en partie anciennement enduits. Partie de murs en parpaings. Pas de plafond.

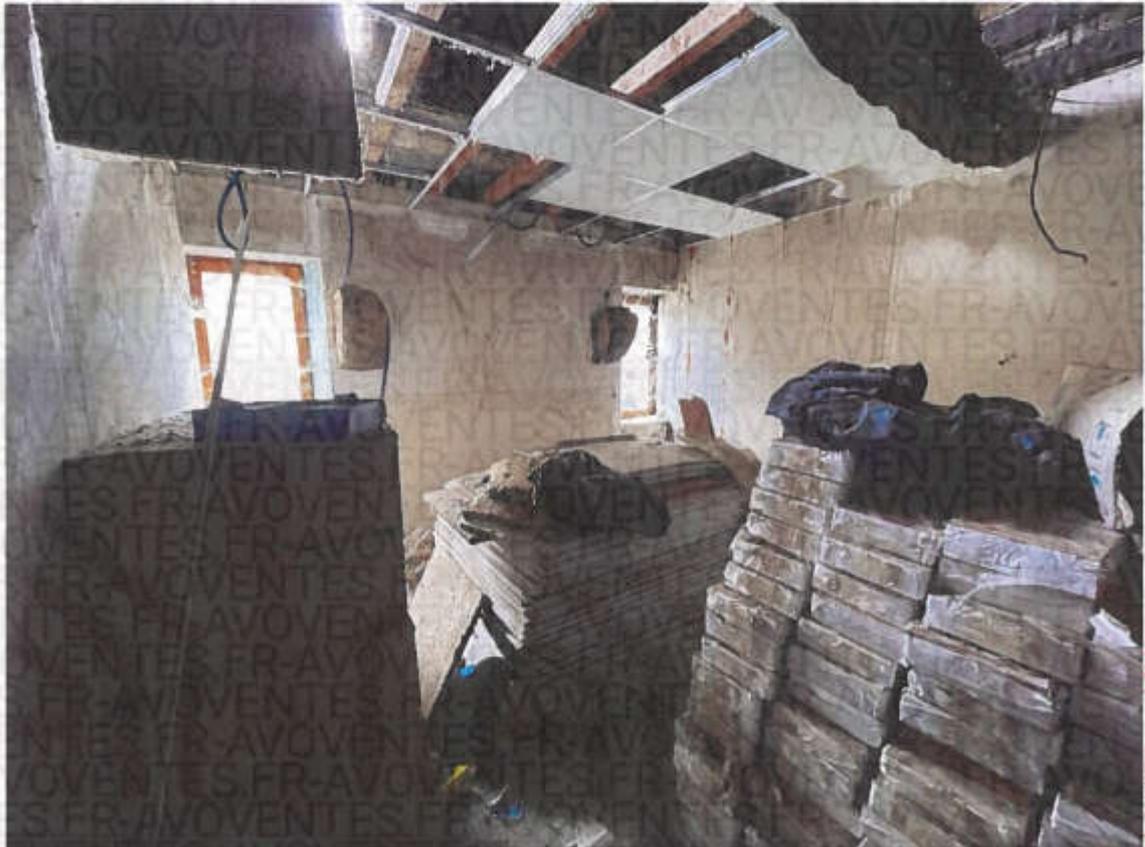
16

Troisième pièce (photo 16)

Sol, murs, plafond : Sol bétonné. Murs en partie doublés de placoplâtre, non achevé. Faux plafond sur ossature métallique non achevé.

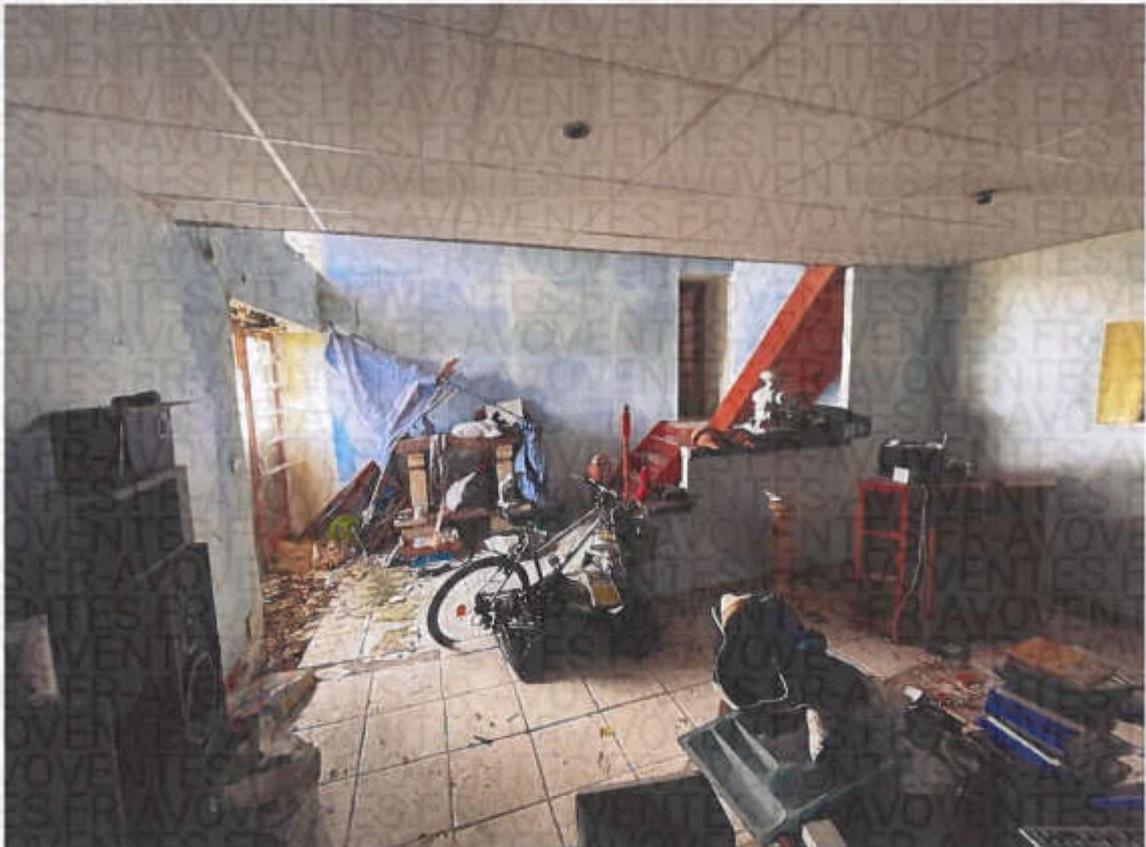
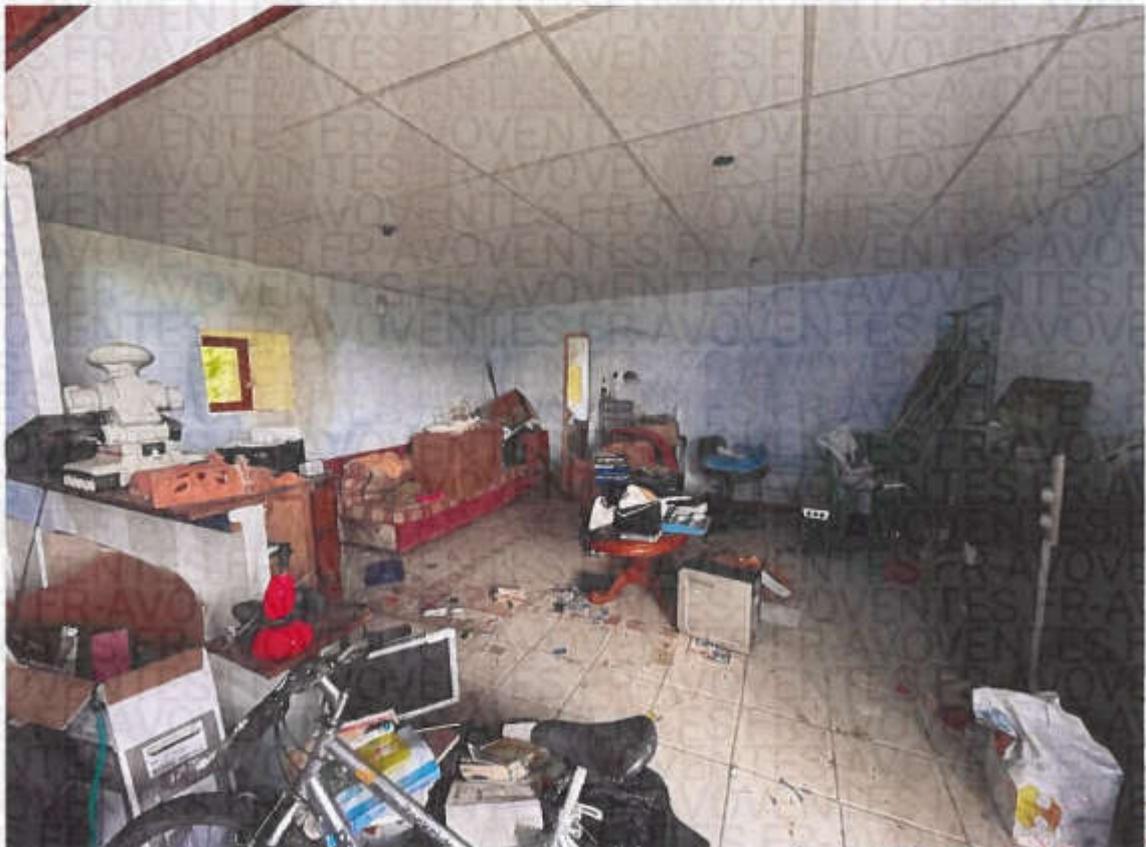
Quatrième pièce (photos 17 et 18)

Equipements électriques : Pas d'équipement électrique fonctionnel.

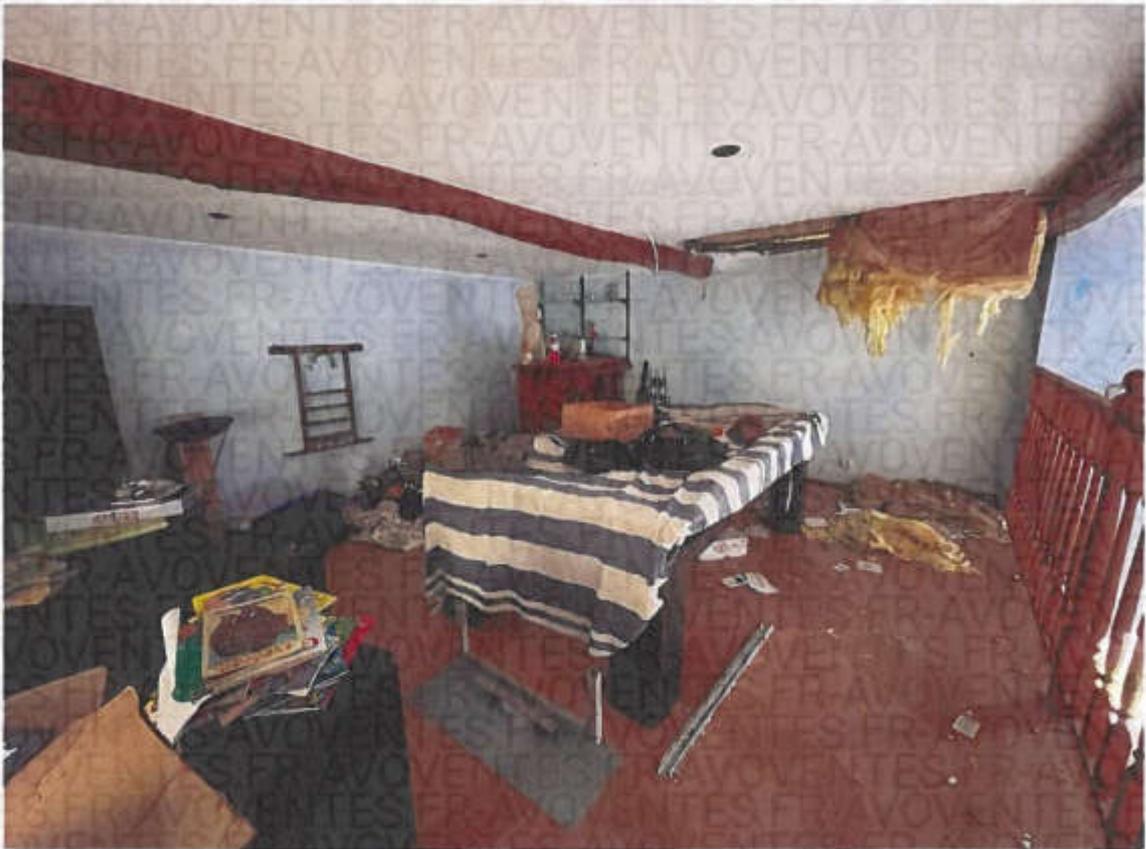
19

Mezzanine (photo 19)

Sol, murs, plafond : Parquet stratifié au Sol. Murs et plafond doublés de placoplâtre peint. Un effondrement partiel du plafond.

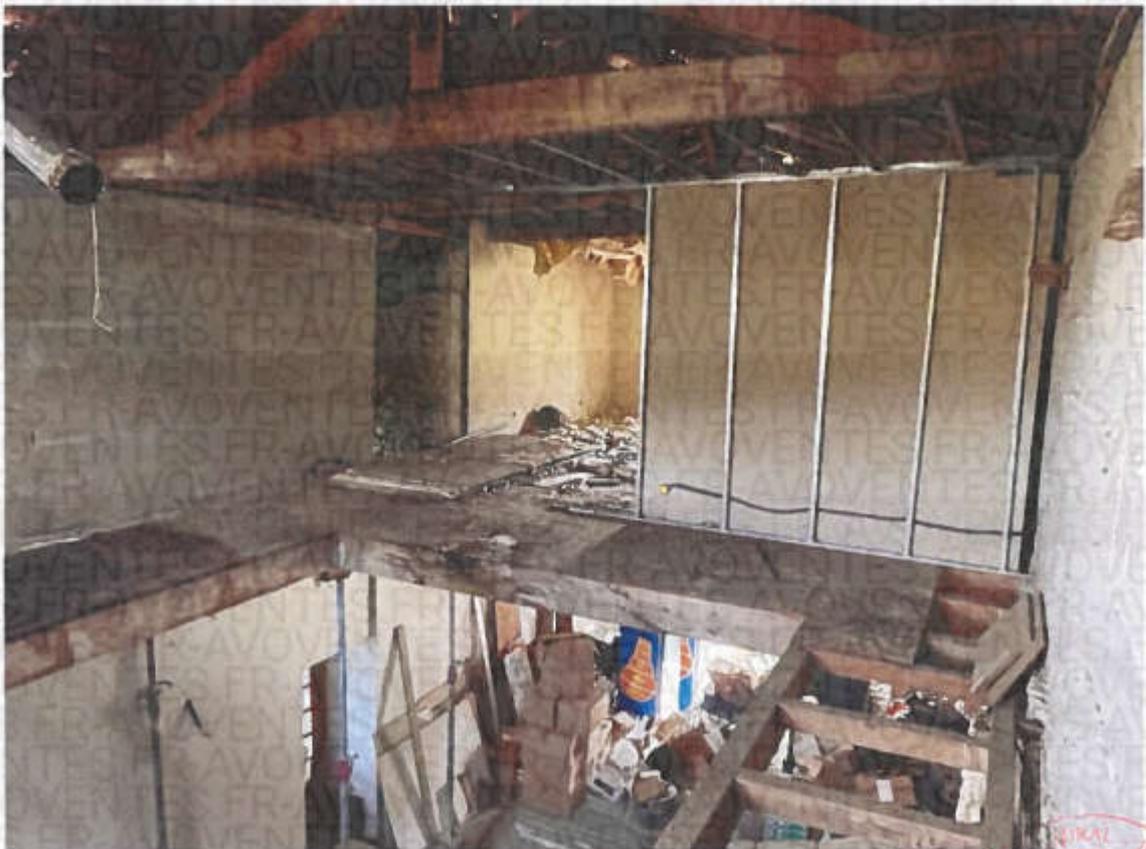
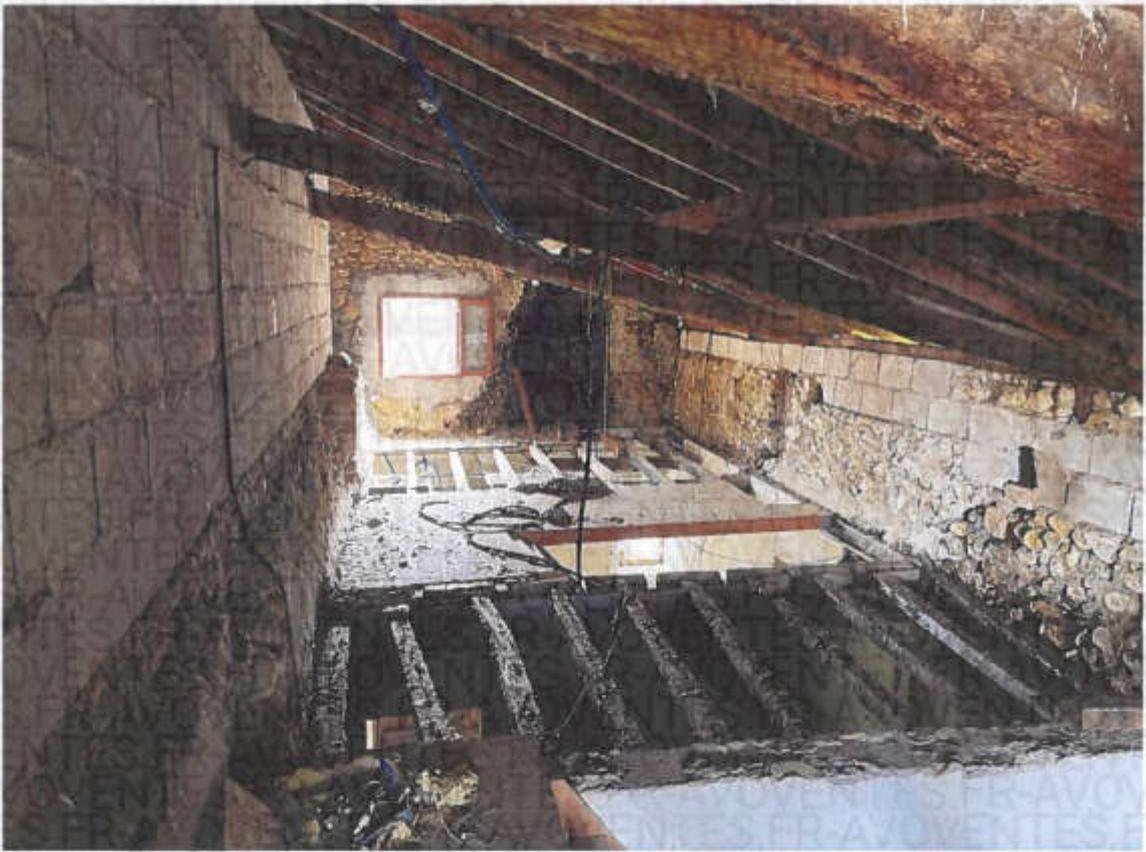
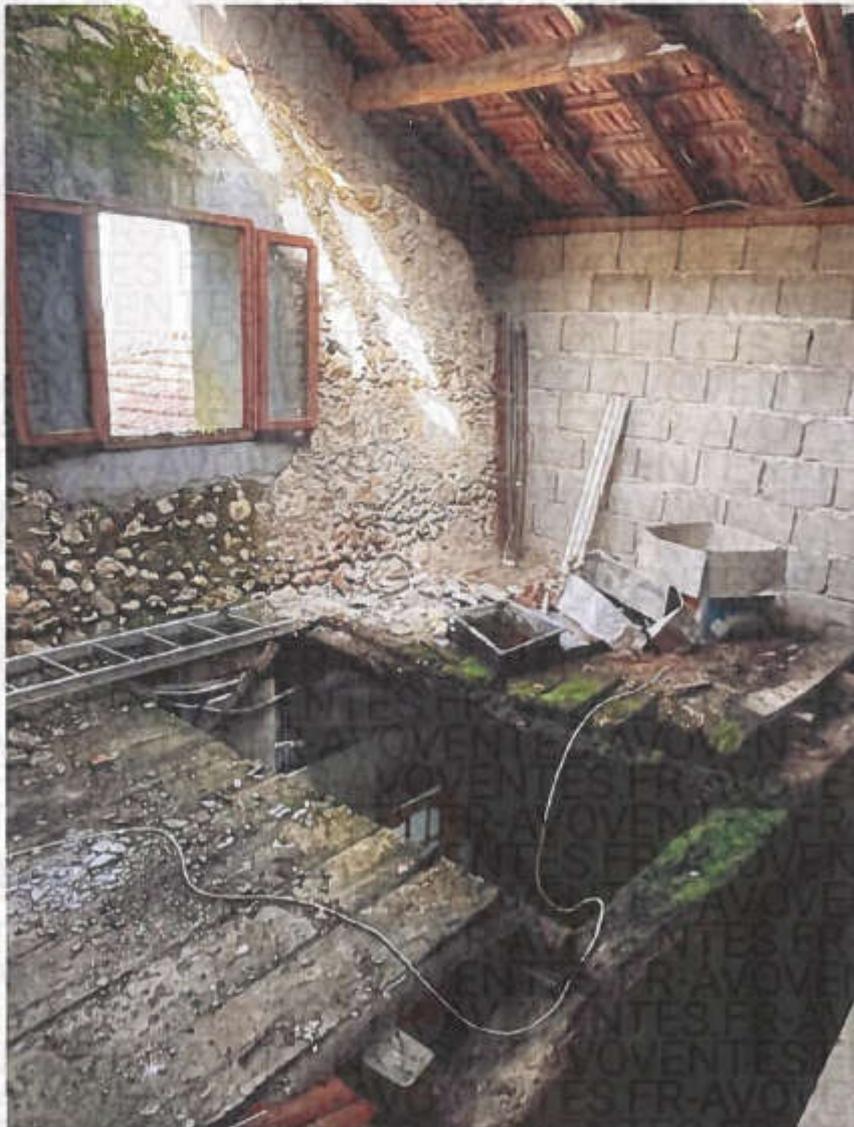
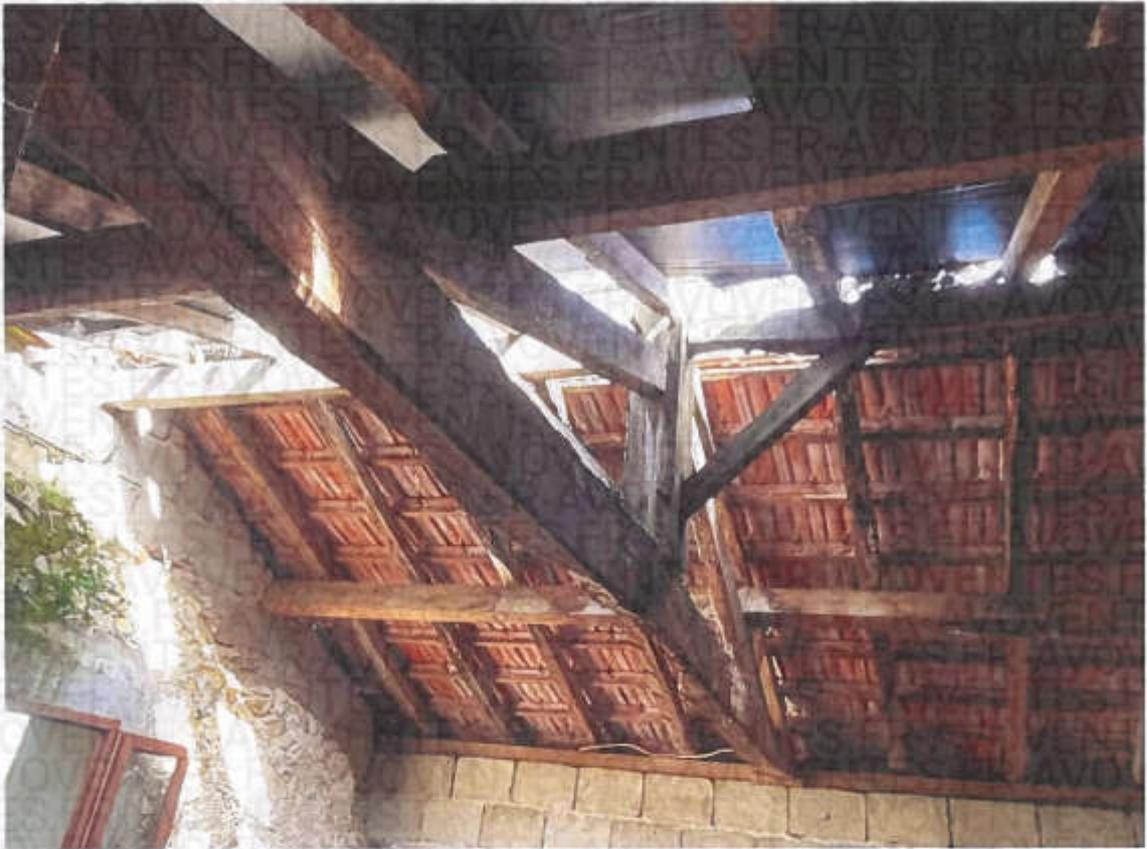
Diverses pièces à l'étage (photos 20 à 23)

Pièces non accessibles en raison de la faiblesse des planchers et des poutres dégradés par les infiltrations.

Sol, murs, plafond : Planchers discontinus et non achevés, fortement dégradés. Murs bruts de maçonnerie. Sous-face de couverture. Trous béants dans la couverture vers l'un des pignons.
