PROCES-VERBAL DE DESCRIPTION

Je me suis rendu à (40300) SAINT-CRICQ-DU-GAVE, 1691 route du Massey, le 27/03/2024 de 9 h 15 à 11 h 20, et j'ai dressé le procès-verbal de description suivant en présence et avec l'assentiment de [REDACTED] que j'ai préalablement informé de mes nom, qualité et mission.

Les biens saisis consistent en : une maison d'habitation ancienne pour partie en ruine, un petit logement attenant vétuste, un ancien hangar agricole pour partie réhabilité en logement, le tout avec un terrain attenant.

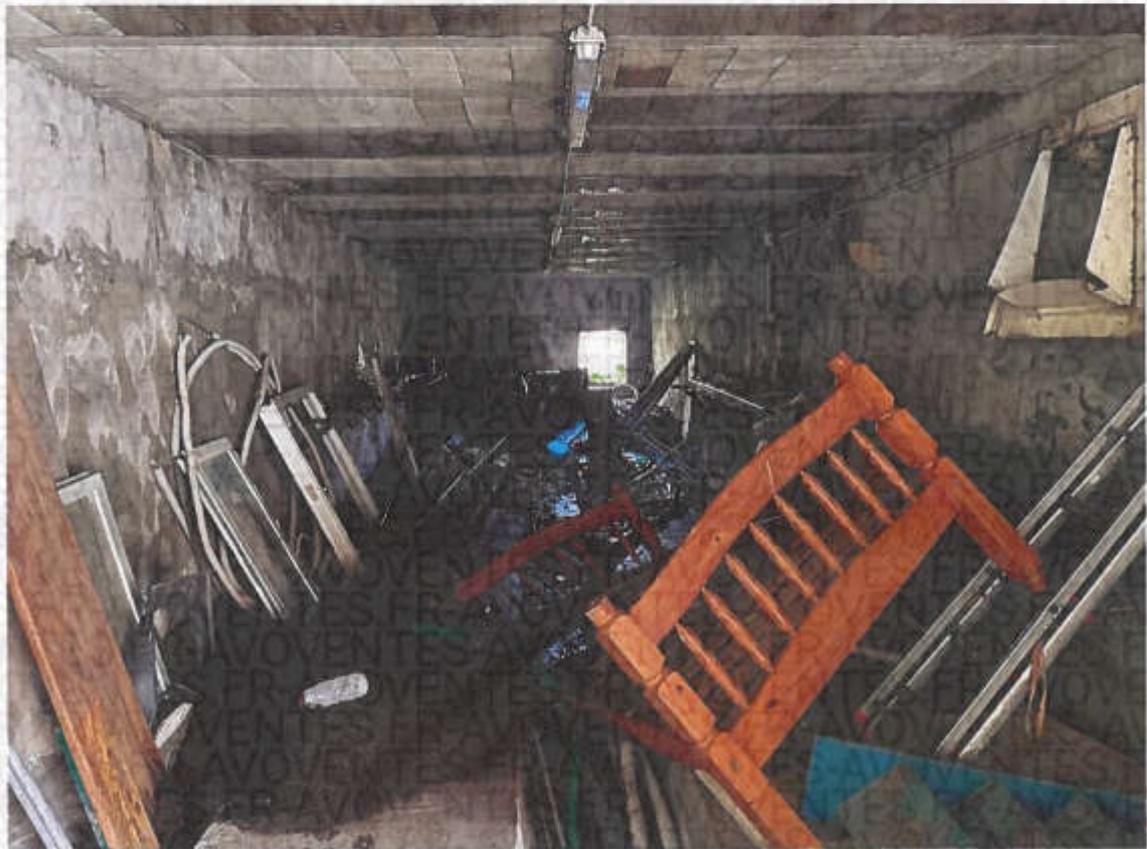
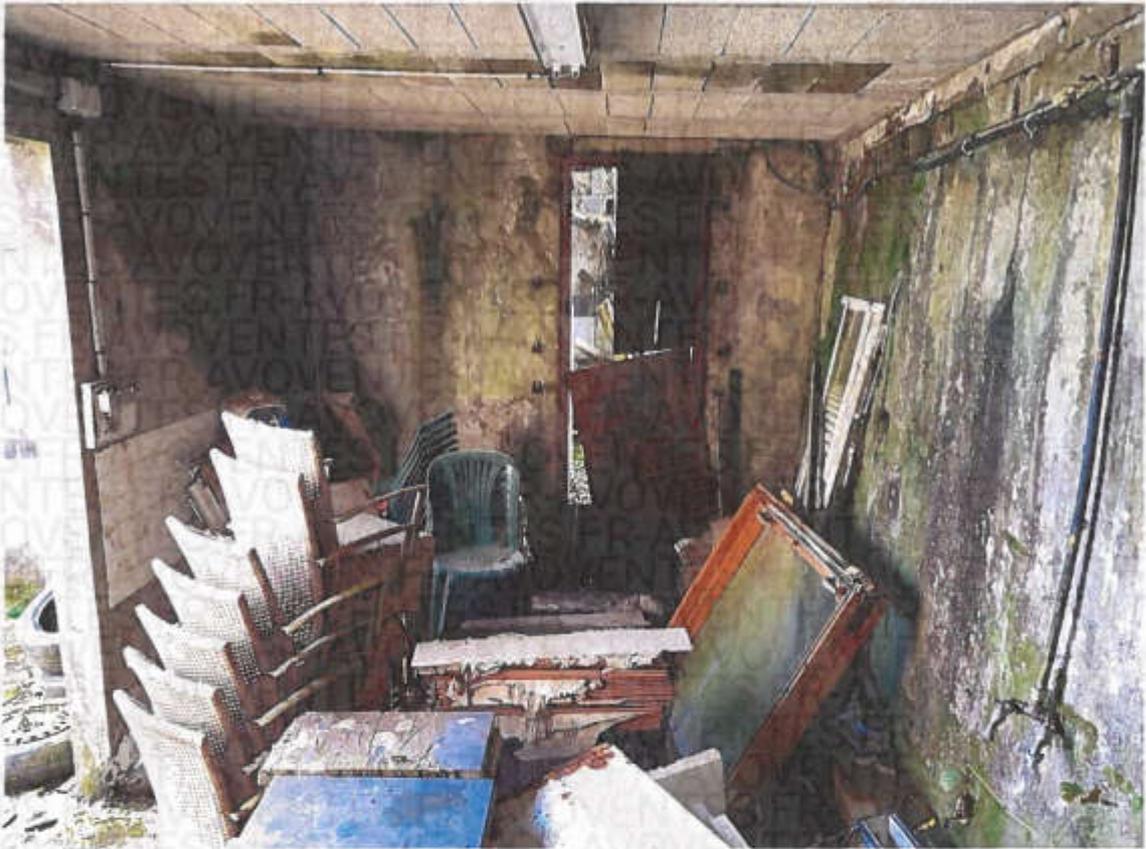
Bâtiment annexe (photos 24 et 25)

Huisseries : Une ouverture sans porte. Une porte métallique hors d'usage. Un jour sans fenêtre.

Sol, murs, plafond : Sol bétonné, avec des différences de niveaux vraisemblablement prévues pour les évacuations des lisiers de canard. Murs enduits au ciment. Sous-face de hourdis en béton.

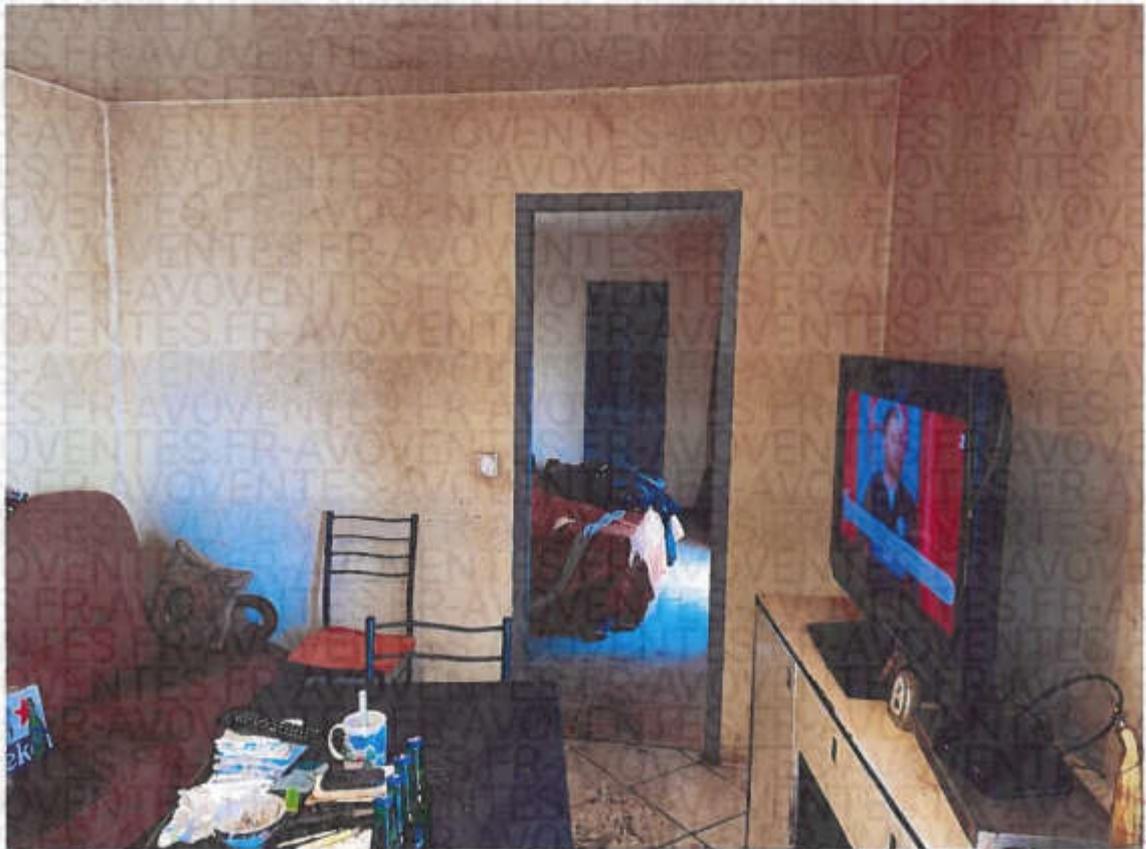
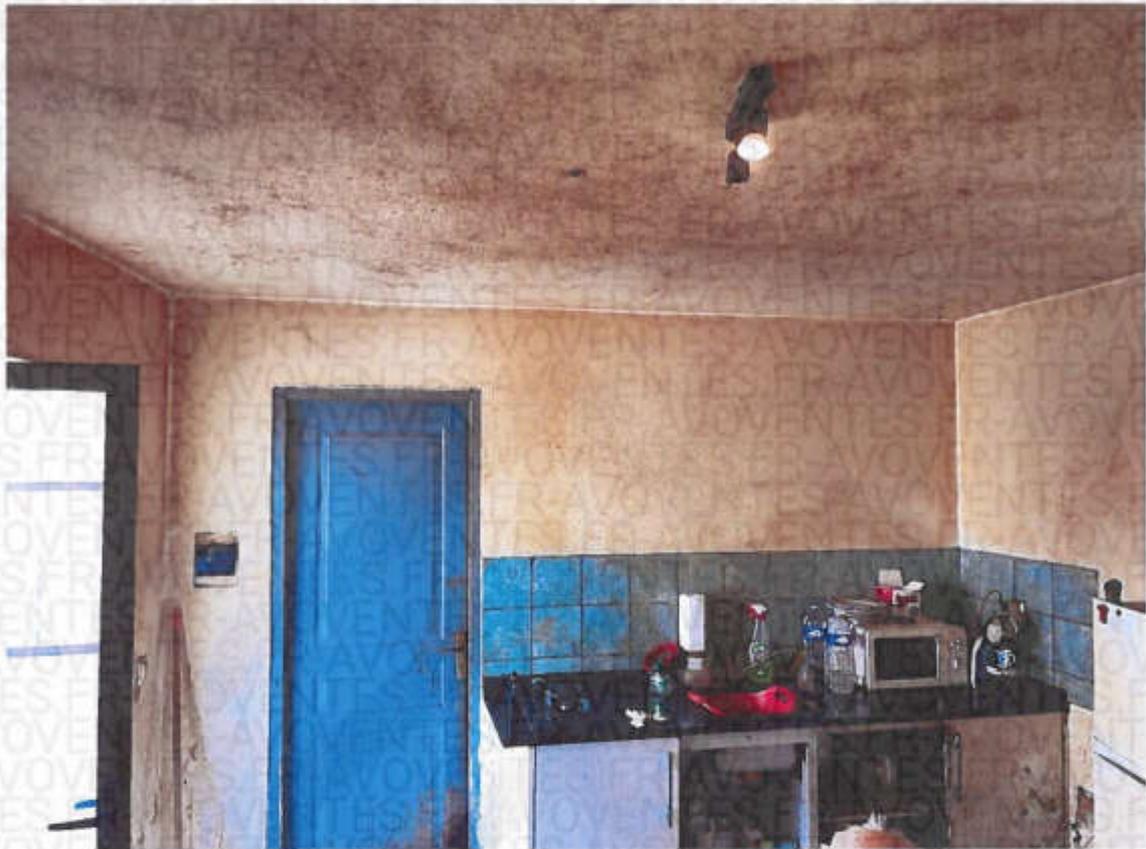
Le logement est extrêmement sale.

Séjour (photos 26 et 27)

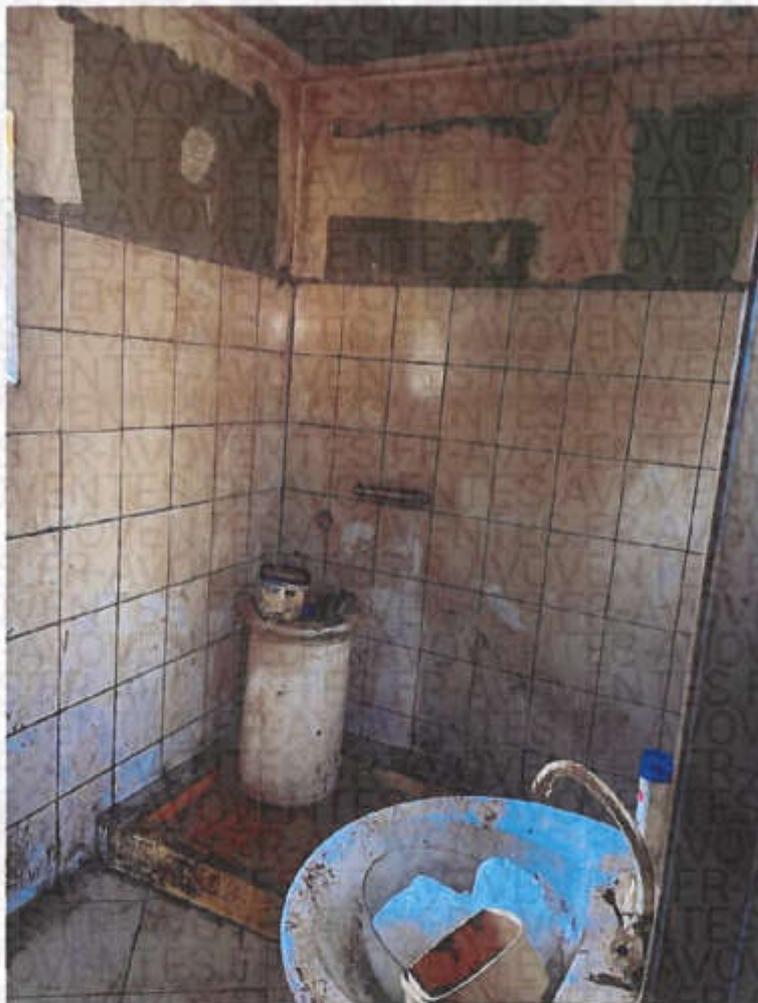
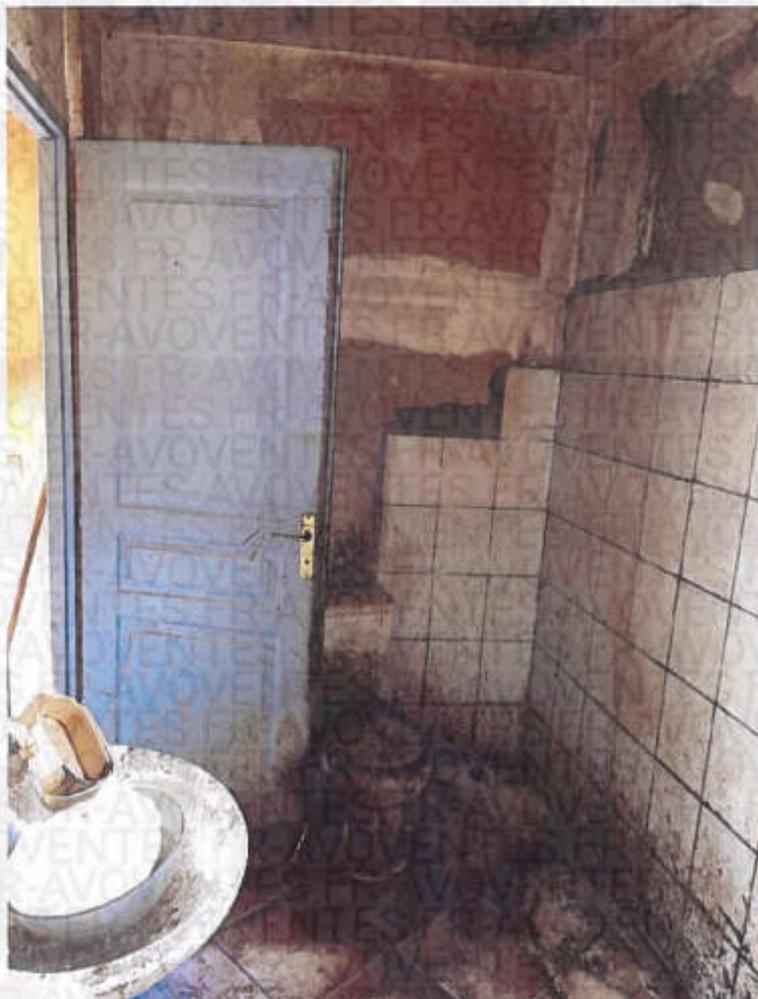
Salle d'eau (photos 29 et 30)

Sol, murs, plafond : Sol carrelé. Murs en partie carrelés sur placoplâtre brut de pose. Placoplâtre brut de pose au plafond.

Équipements sanitaires : Un wc (apparemment bouché). Une douche avec bac céramique (robinetterie incomplète). Lavabo sur colonne.

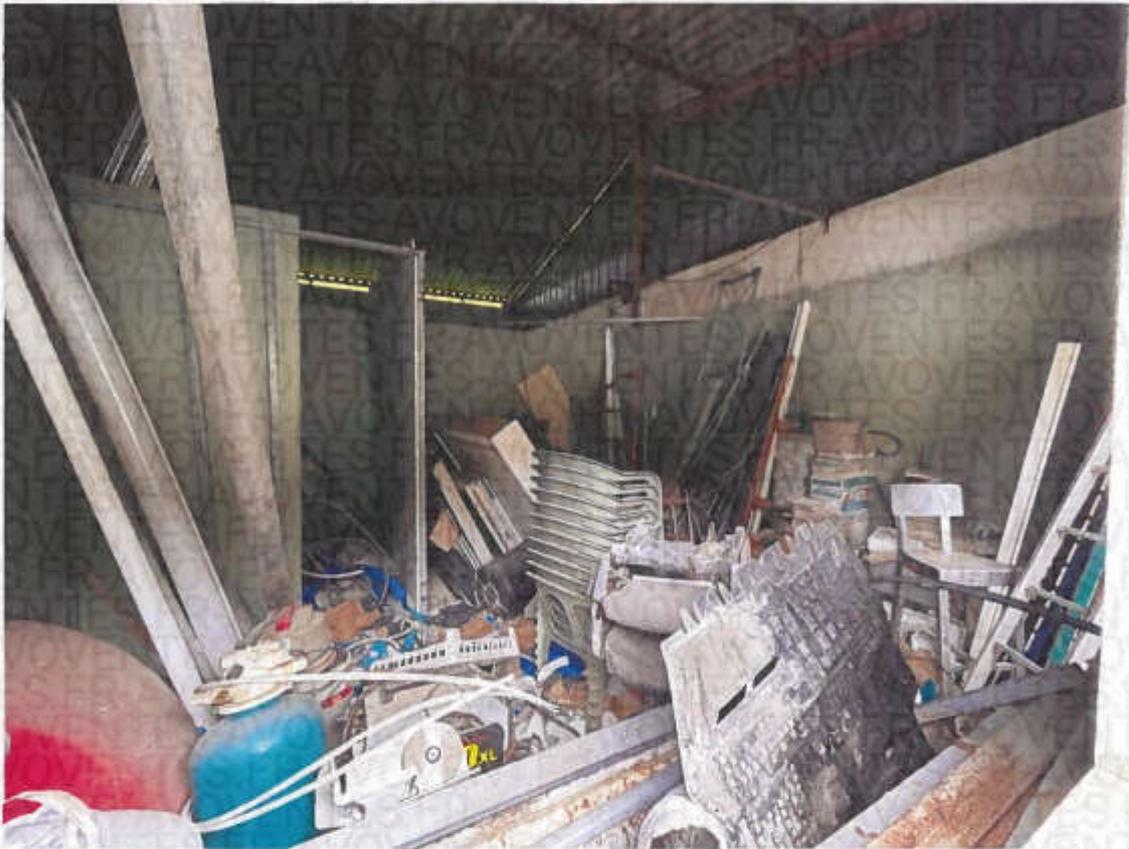
33

Pièce cloisonnée (photo 33)

Sol, murs, plafond : Dalle de béton au sol. Cloisonnements en placoplâtre non terminés. Pas de plafond.

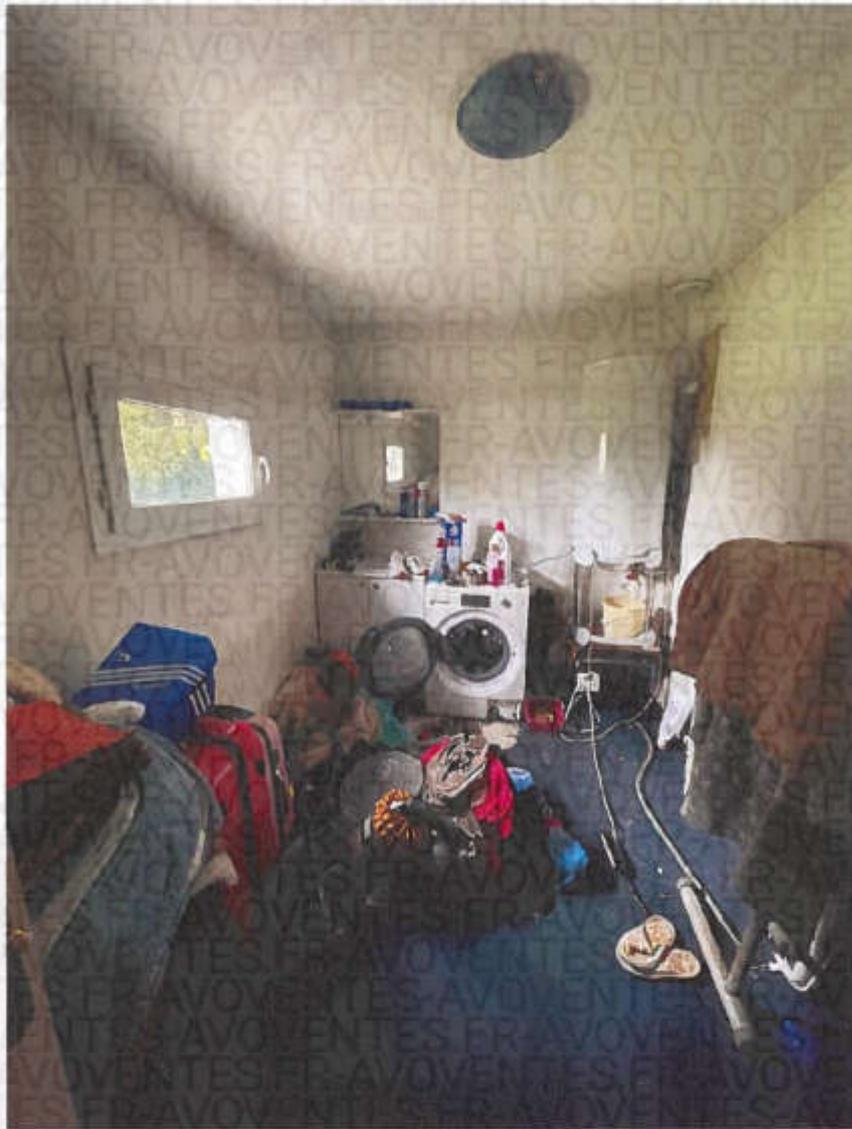
45

Buanderie (photo 45)

Sol, murs, plafond : Sol moquetté. Dalle de béton percée pour réaliser une réparation sur l'évacuation du point d'eau non rebouchée. Murs et plafond doublés avec des plaques de plâtre peintes. Doublage percé et non repris derrière le lavabo.

Chauffe-eau : Un cumulus électrique (évacuation du groupe de sécurité non raccordée).

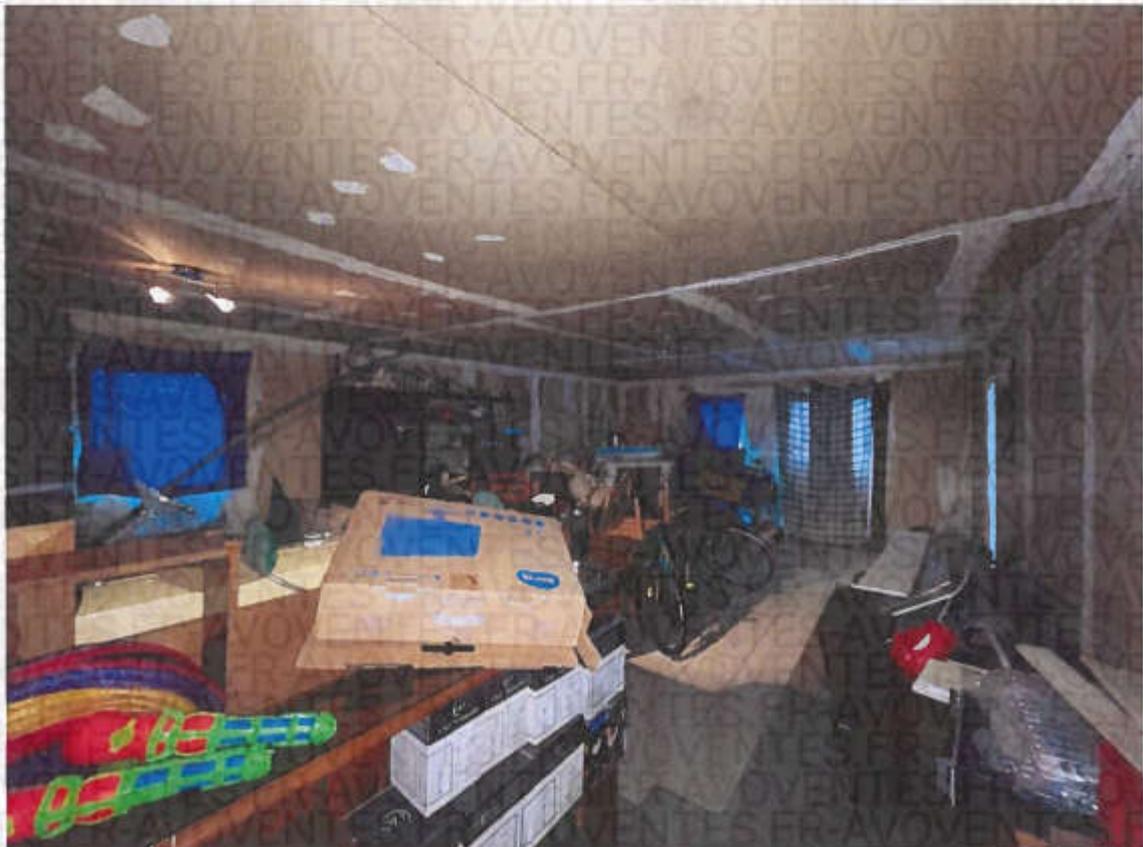
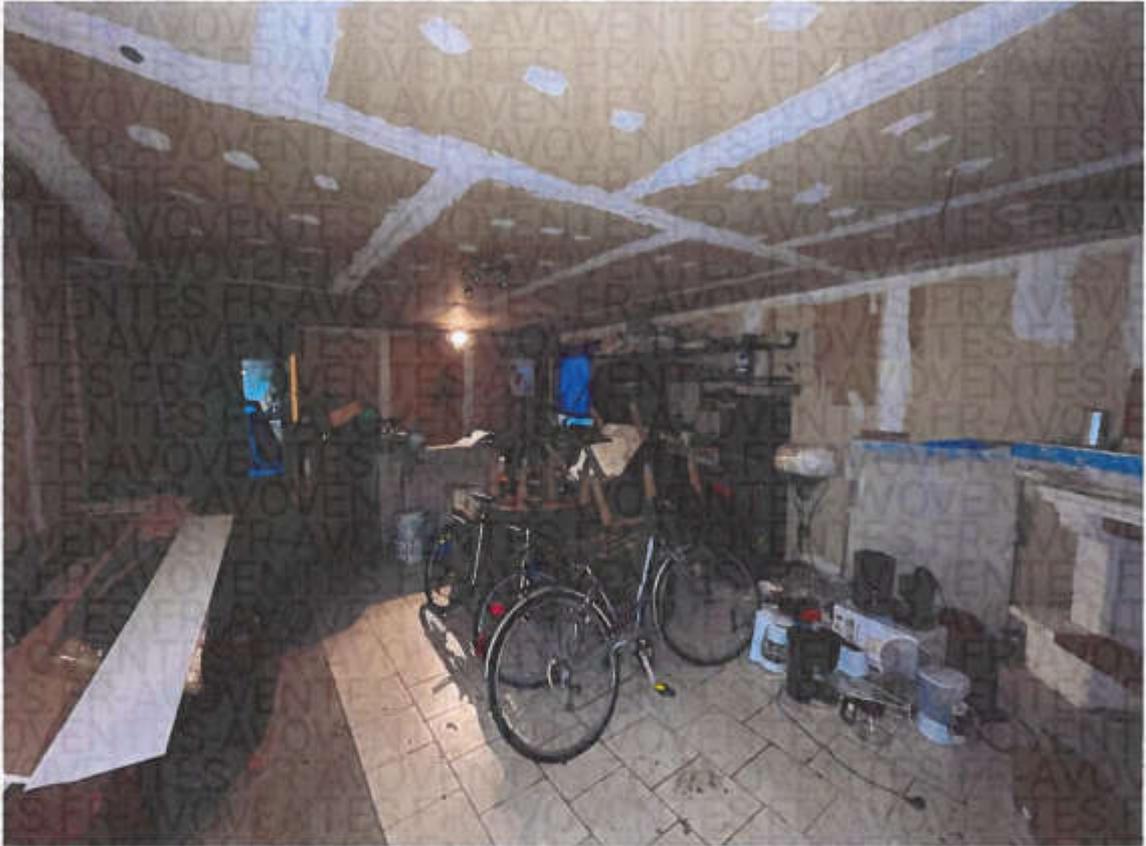
Séjour (photos 46 et 47)

Huisseries : Deux portes isoplans hors d'usage. Une baie-vitrée coulissante en aluminium, avec double vitrage. Deux fenêtres en PVC avec double vitrage. Aucun volet.

Sol, murs, plafond : Sol en béton, partiellement carrelé. Murs et plafond doublés avec des plaques de plâtre brutes de pose.

Chauffage : Cheminée non achevée.

Coin cuisine : Cuisine aménagée non achevée.

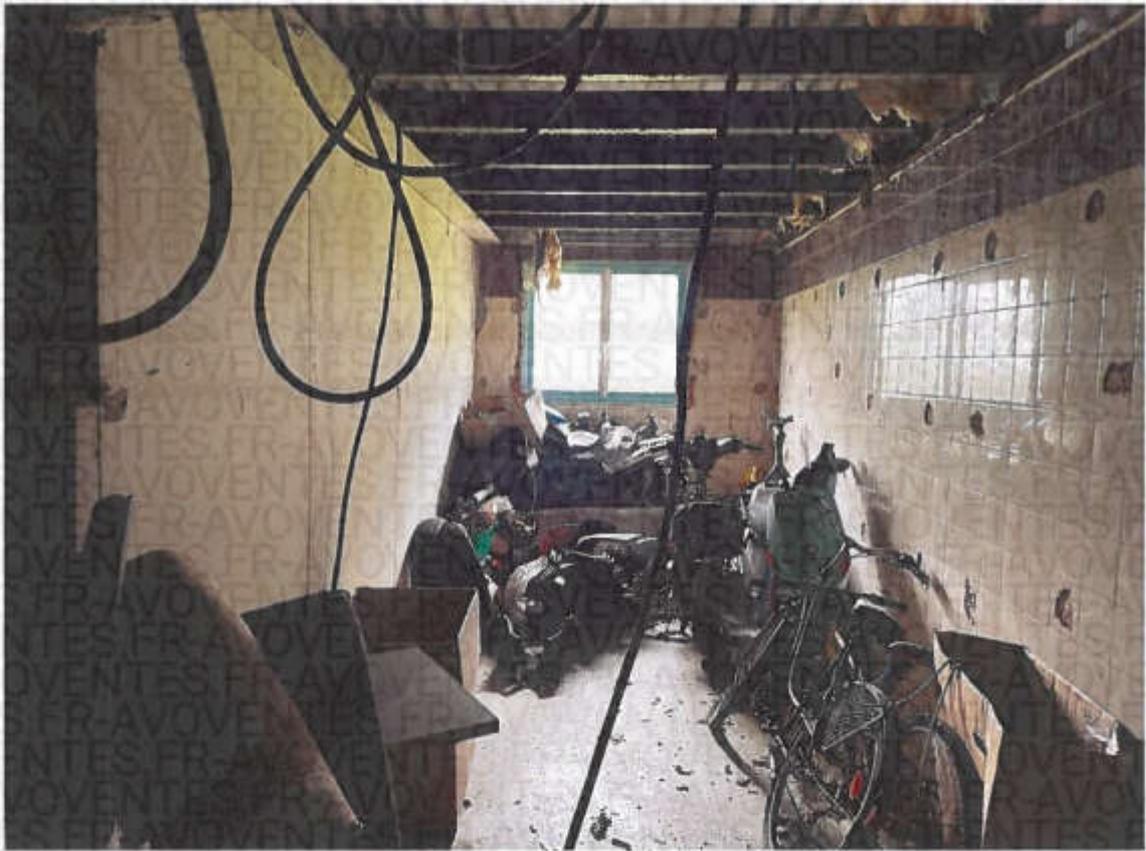
49

Ancien laboratoire (photo 49)

Sol, murs, plafond : Sol bétonné. Murs en partie doublés avec des plaques de plâtre peintes, en partie anciennement carrelés (en cours de préparation pour un doublage placoplâtre). Pas de plafond.

Equipements électriques : Pas d'équipements fonctionnels.

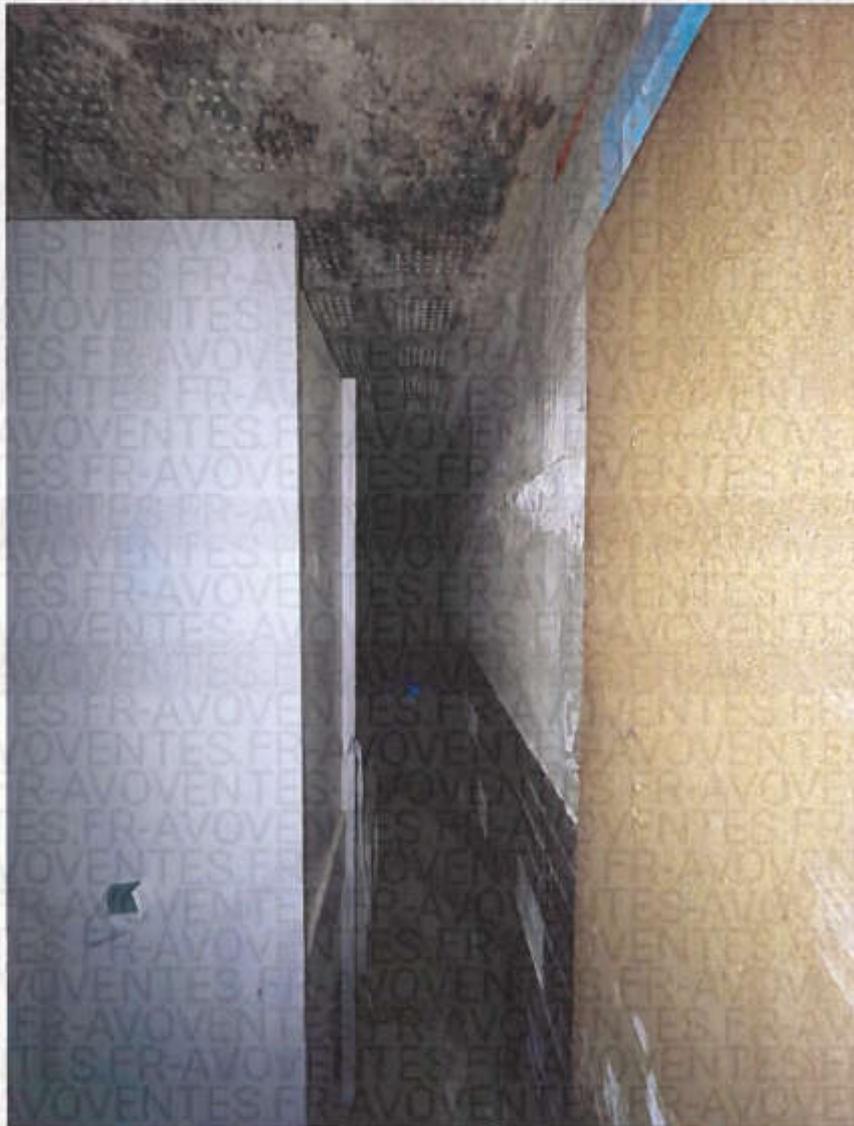
50

Dégagement (photo 50)

Sol, murs, plafond : Sol bétonné. Murs en partie carrelés. Plafond doublé de placoplâtre, avec traces d'infiltration.

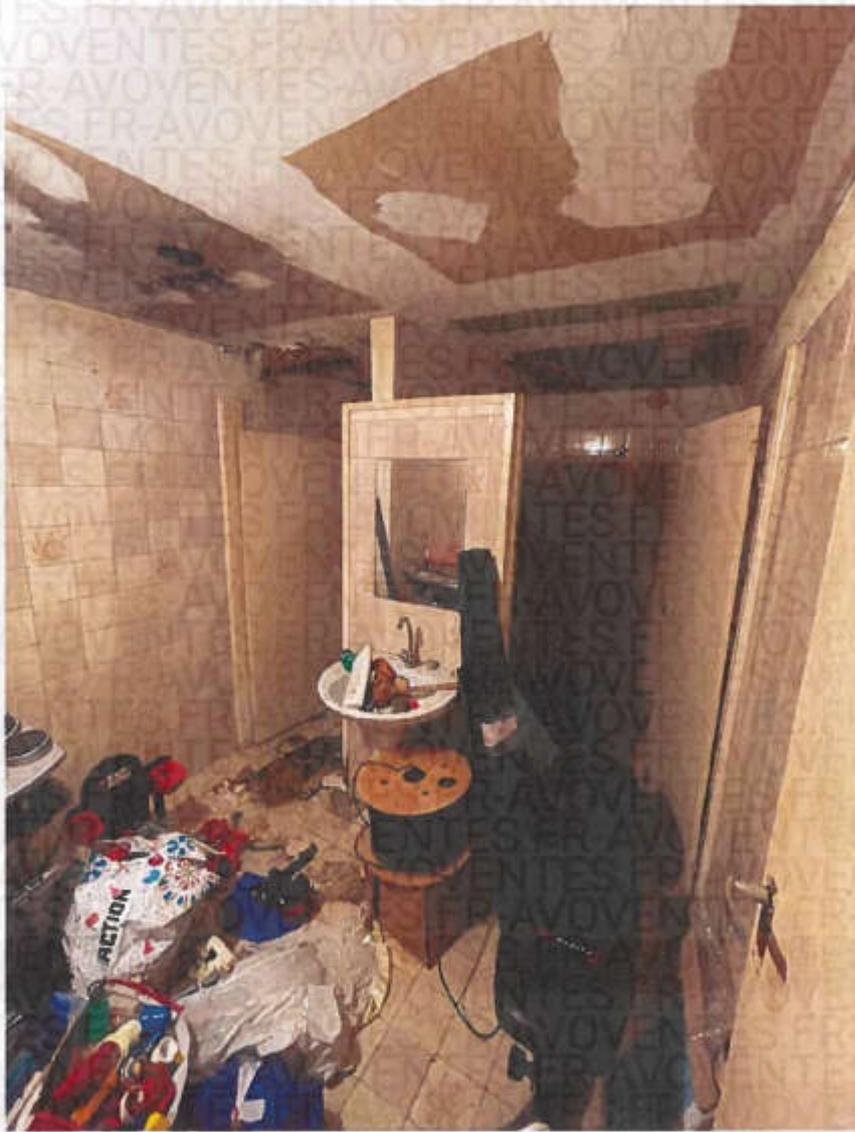
Anciens sanitaires (photo 51)

Sol, murs, plafond : Sol carrelé. Murs en partie carrelés. Plafond doublé de placoplâtre brut de pose (présence de traces d'infiltrations).
