PROCES VERBAL DE CONSTAT

PROCES-VERBAL DESCRIPTIF

Le SYNDICAT DES COPROPRIETAIRES de l'immeuble 14 rue Pascal – OYONNAX (01100).

M'être rendue ce jour, vendredi 10 novembre 2023 à partir de 09h00 au 14 rue Pascal 01100 OYONNAX où j'ai constaté ce qui suit :

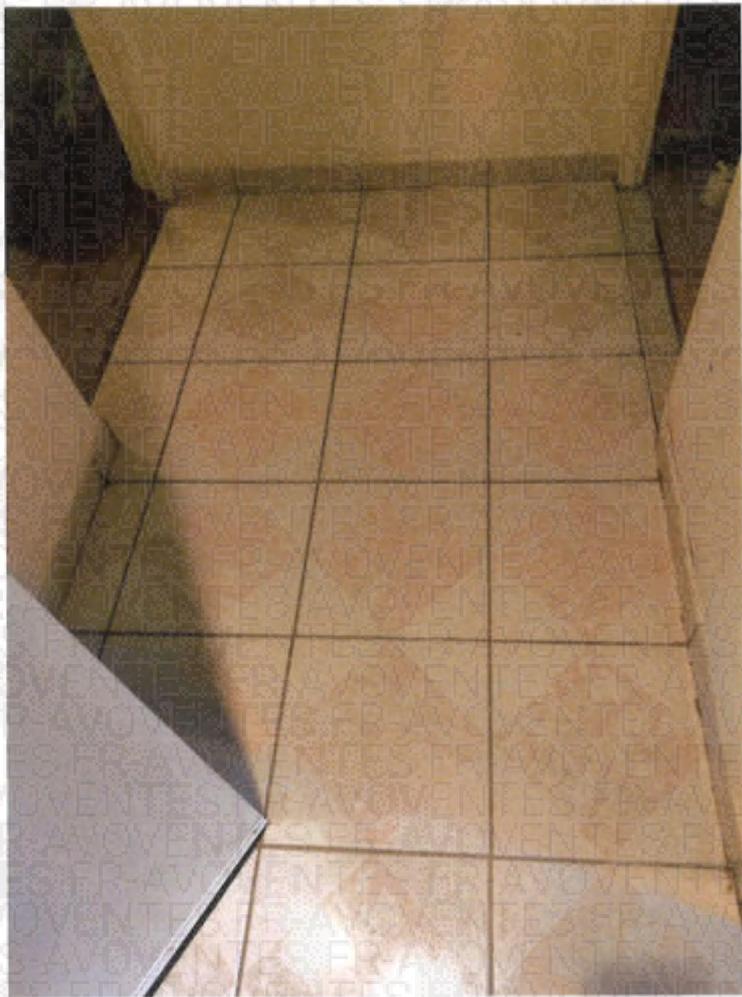
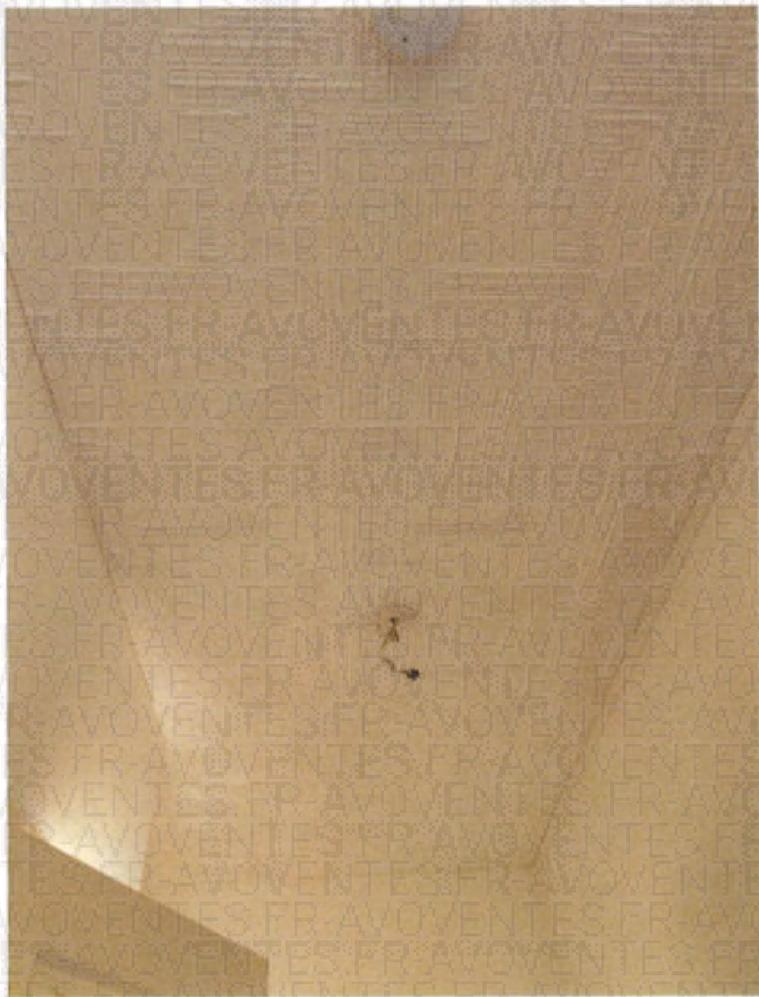
➤ COULOIR

Matériaux	Etat
Sol	Carrelage	Joints en mauvais état
Murs	Toile de verre	Mauvais état : traces
Plafond	Dalles de polystyrène	Etat d'usure normal

Présence d'une porte d'entrée en bois avec des inscriptions.

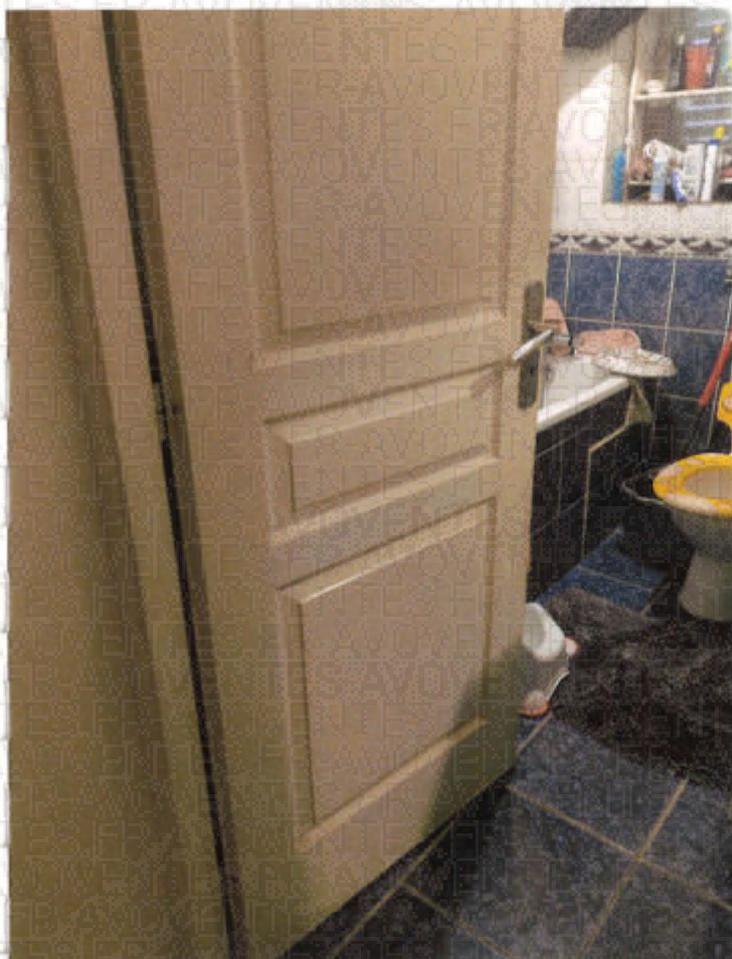
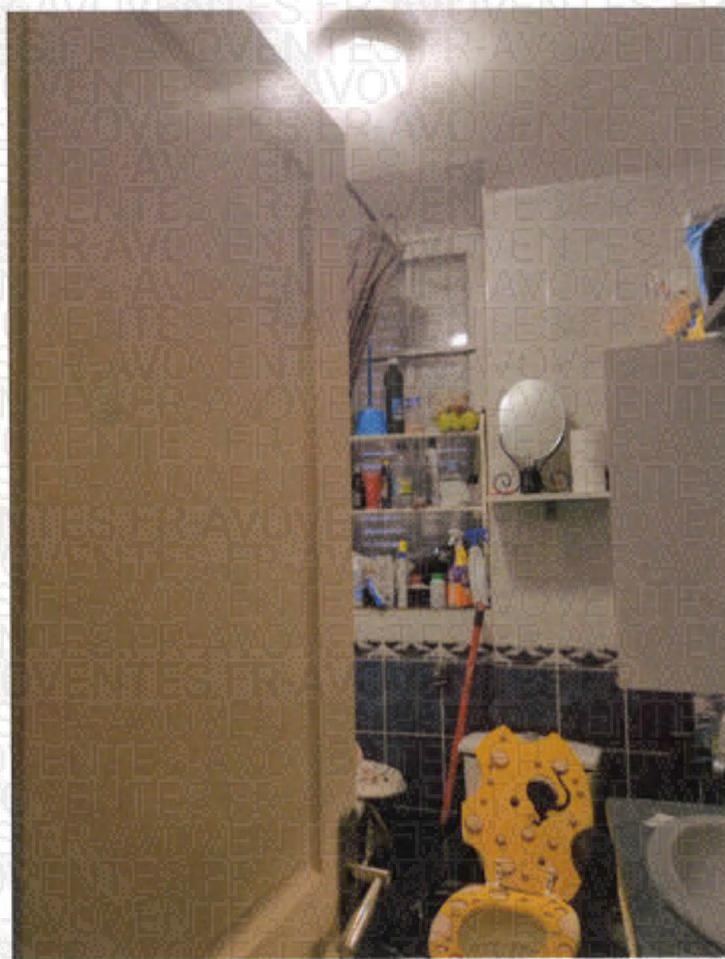
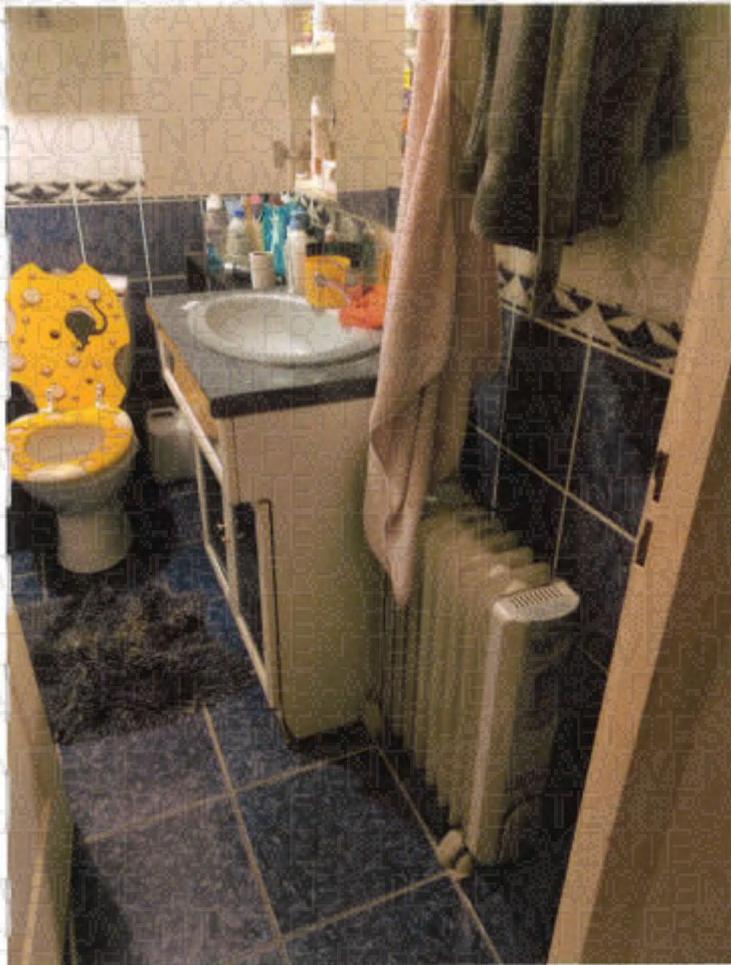
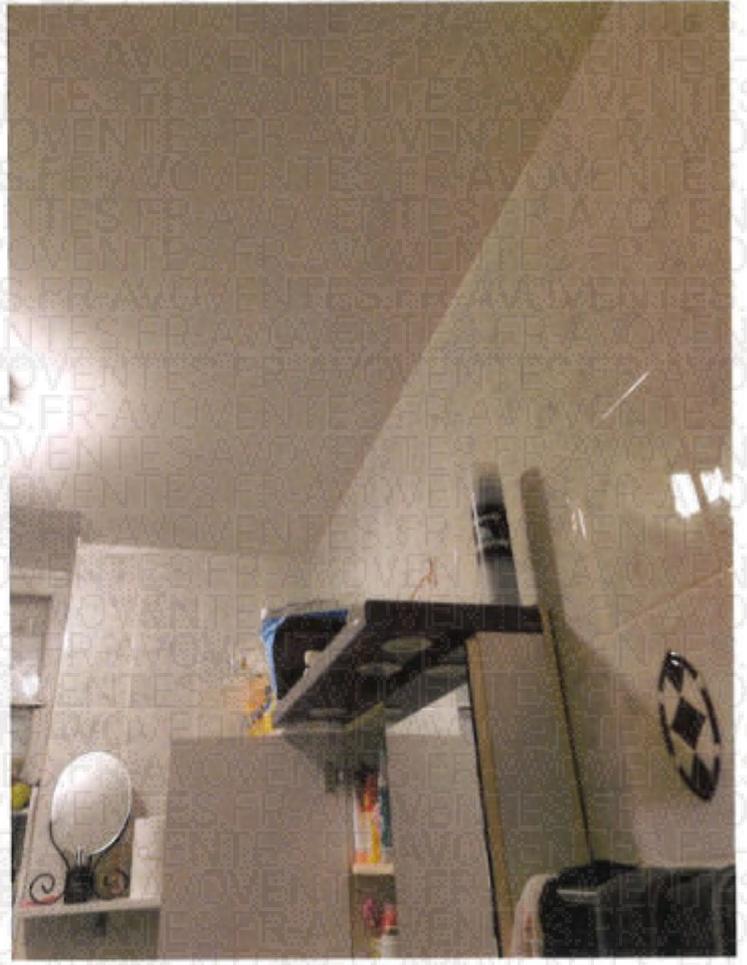
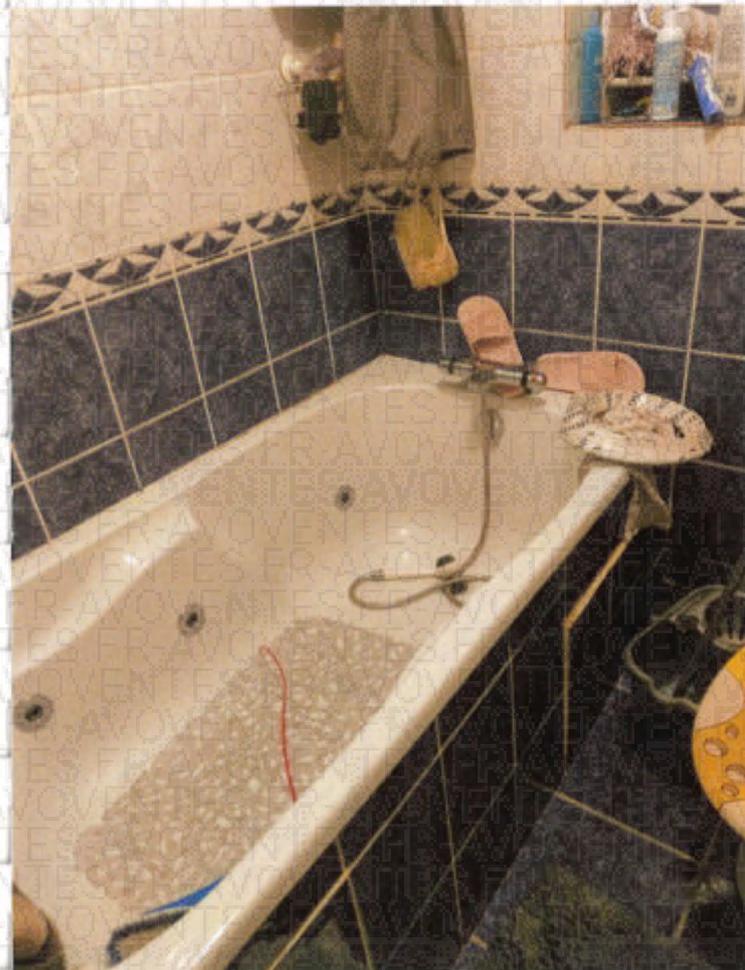
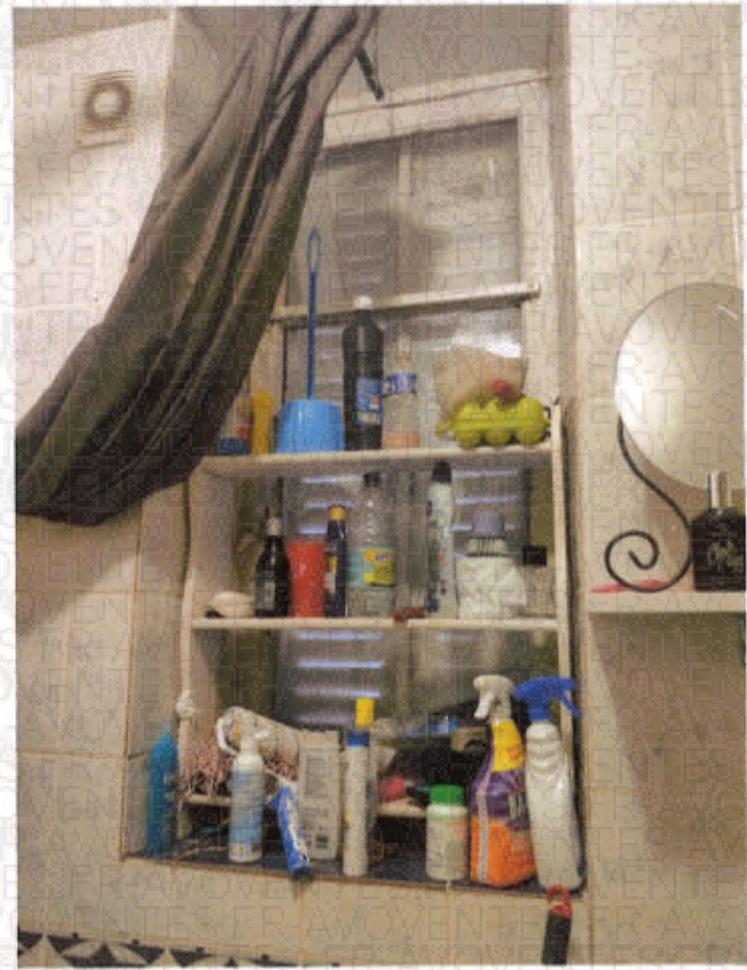
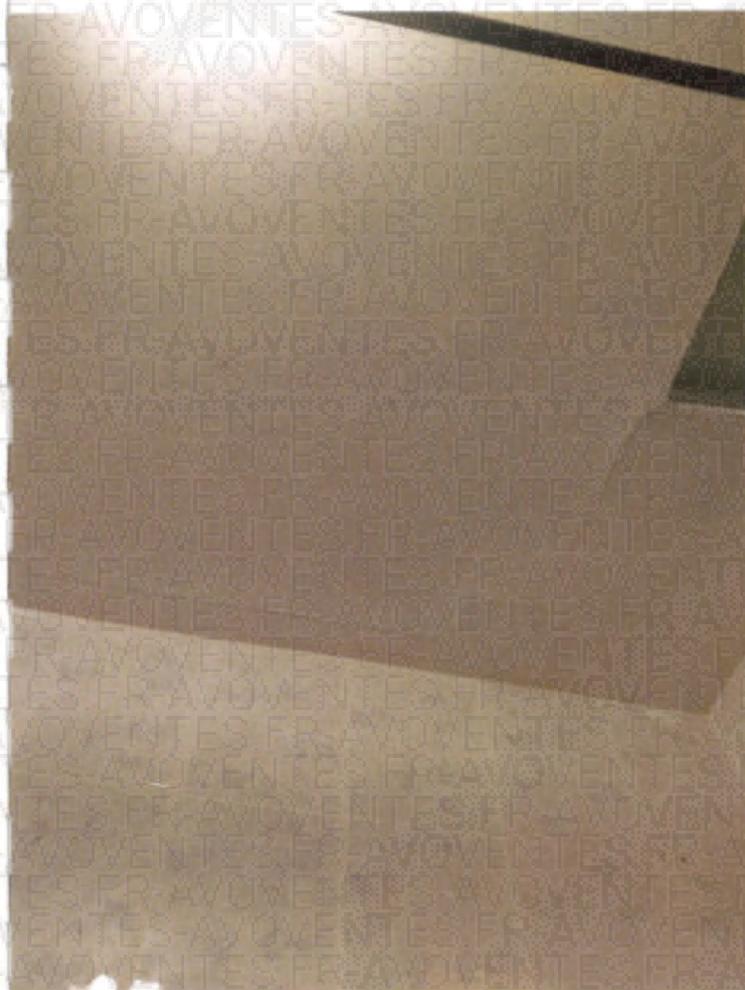
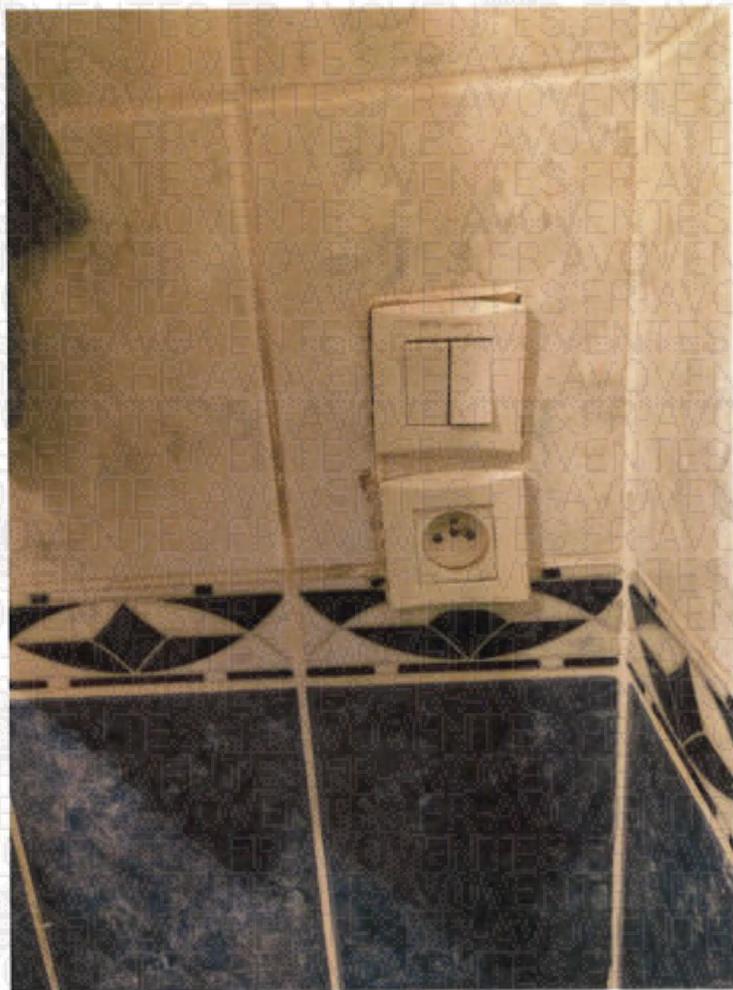
➤ **SALLE DE BAIN**

Matériaux	Etat
Sol	Carrelage	Bon état
Murs	Carrelage	Bon état
Plafond	Peinture blanche	Mauvais état

Présence de traces foncées autour de la baignoire.

Présence de traces de type fissures au plafond à proximité de la baignoire.

Problème au niveau de l'interrupteur.

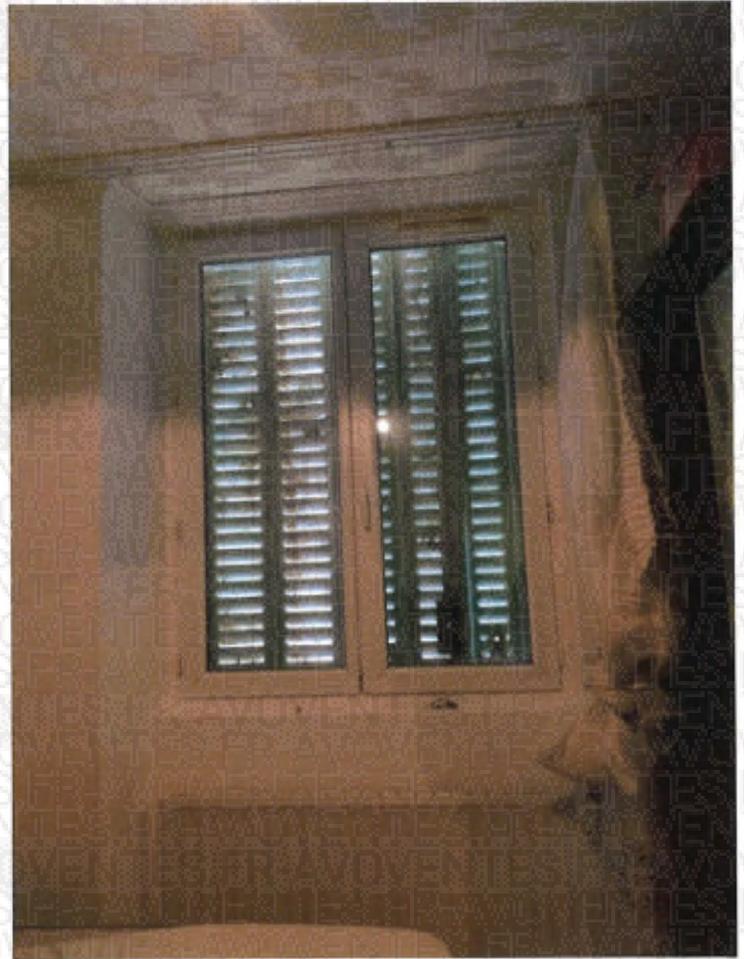
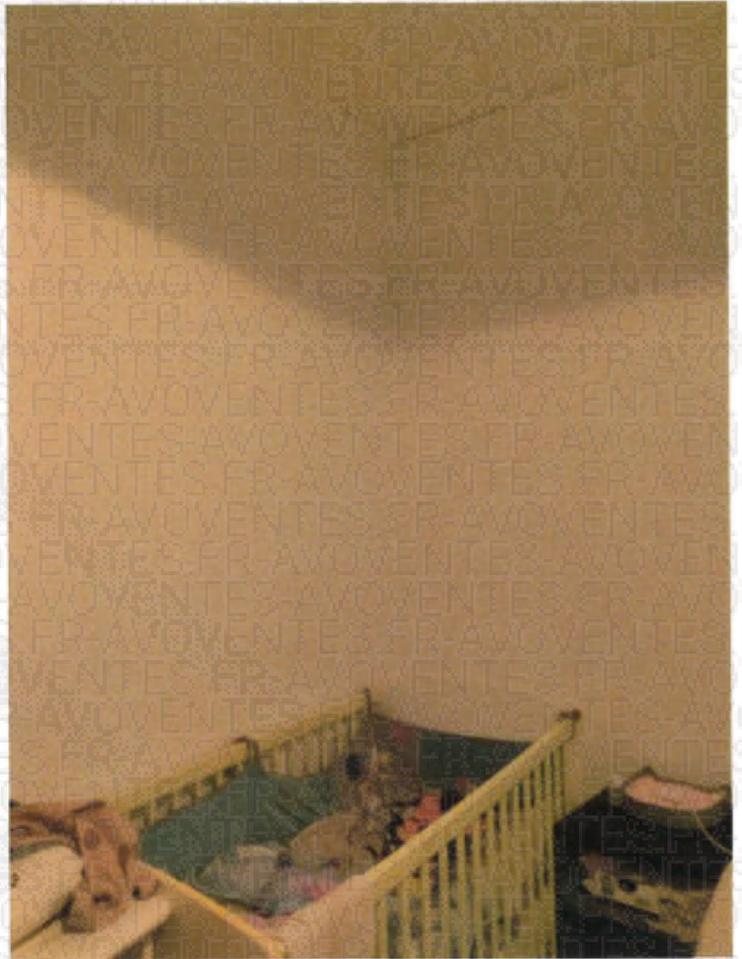
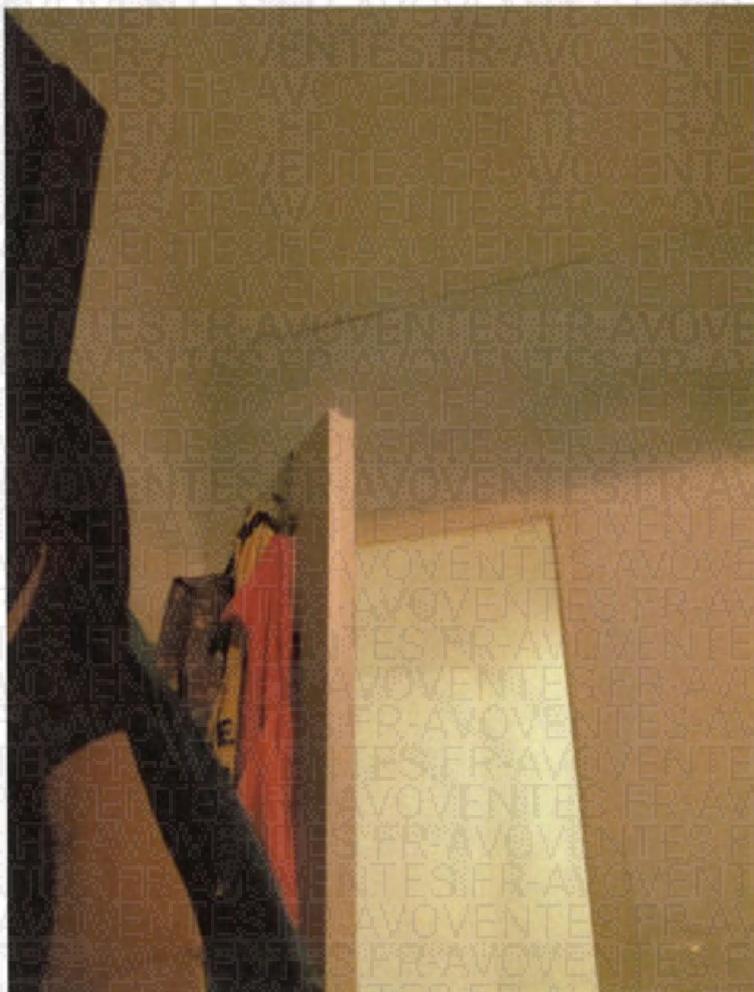
➤ **CHAMBRE**

Matériaux	Etat
Sol	Parquet flottant	Traces
Murs	Toile de verre	Bon état
Plafond	Dalles de polystyrène	Traces

La porte d'entrée est pleine blanche, présence de traces.

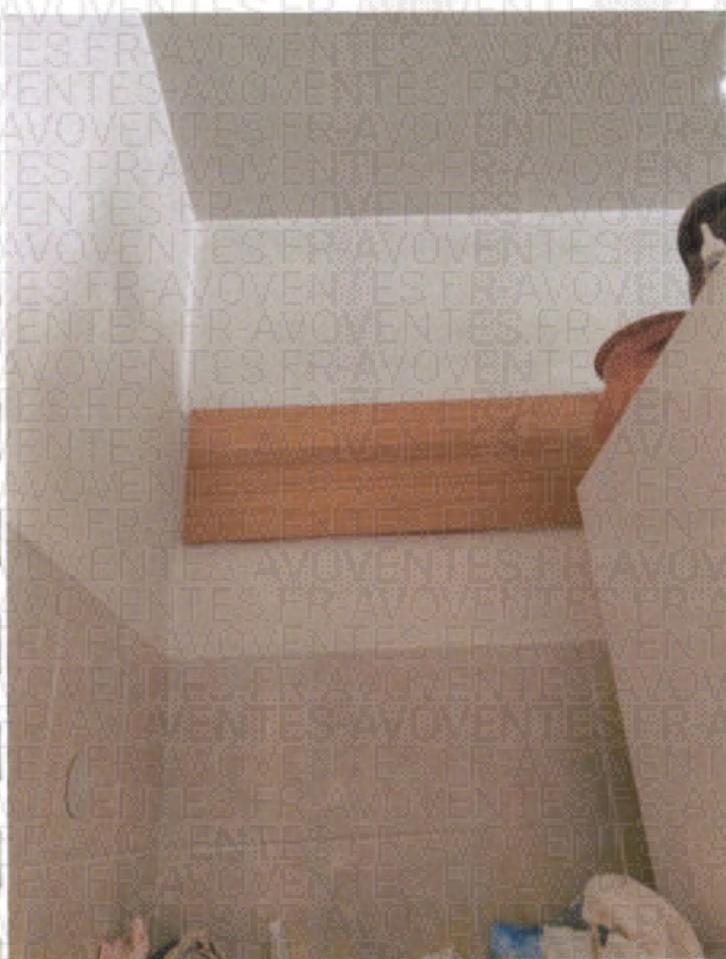
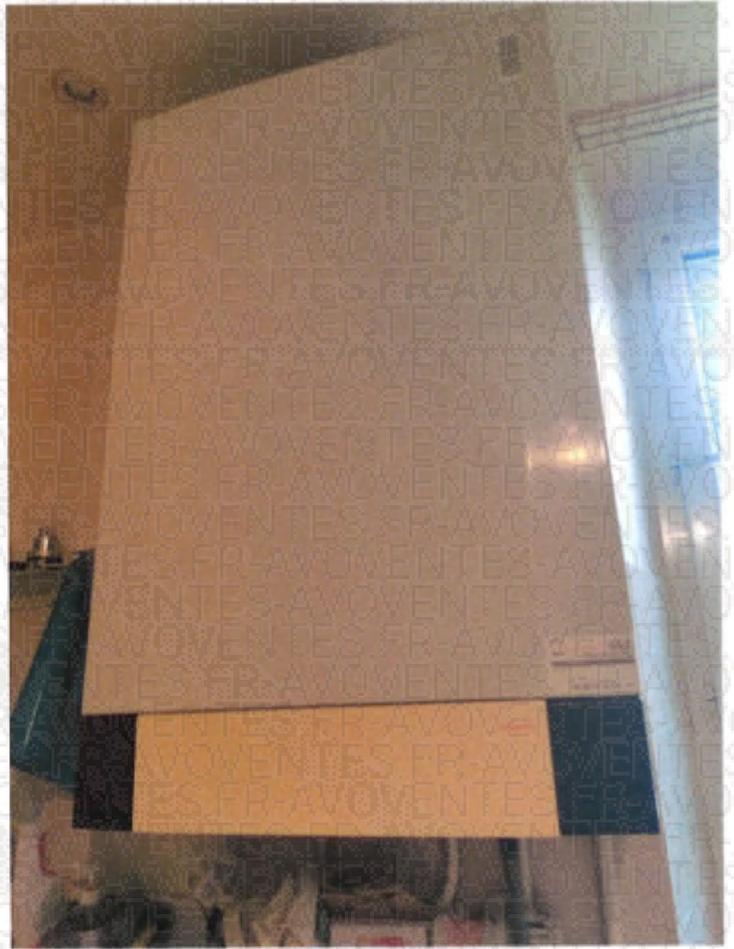
➤ CUISINE

Matériaux	Etat
Sol	Carrelage	Carreaux fissurés et marqués
Murs	Carrelage et toile de verre	Etat d'usure normale
Plafond	Toile de verre	Etat d'usure normale

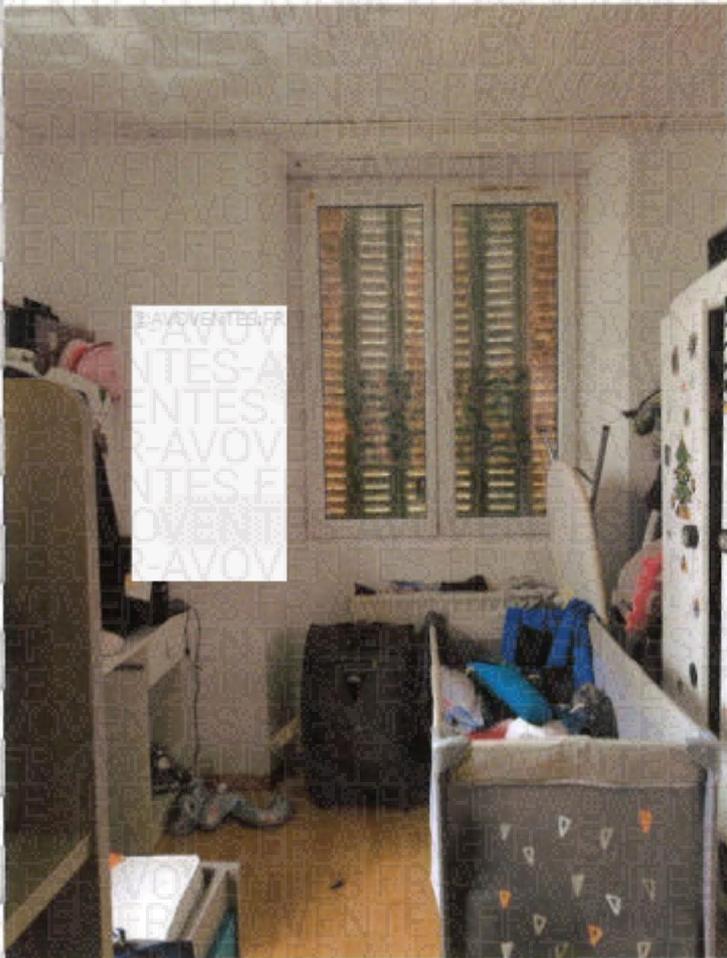
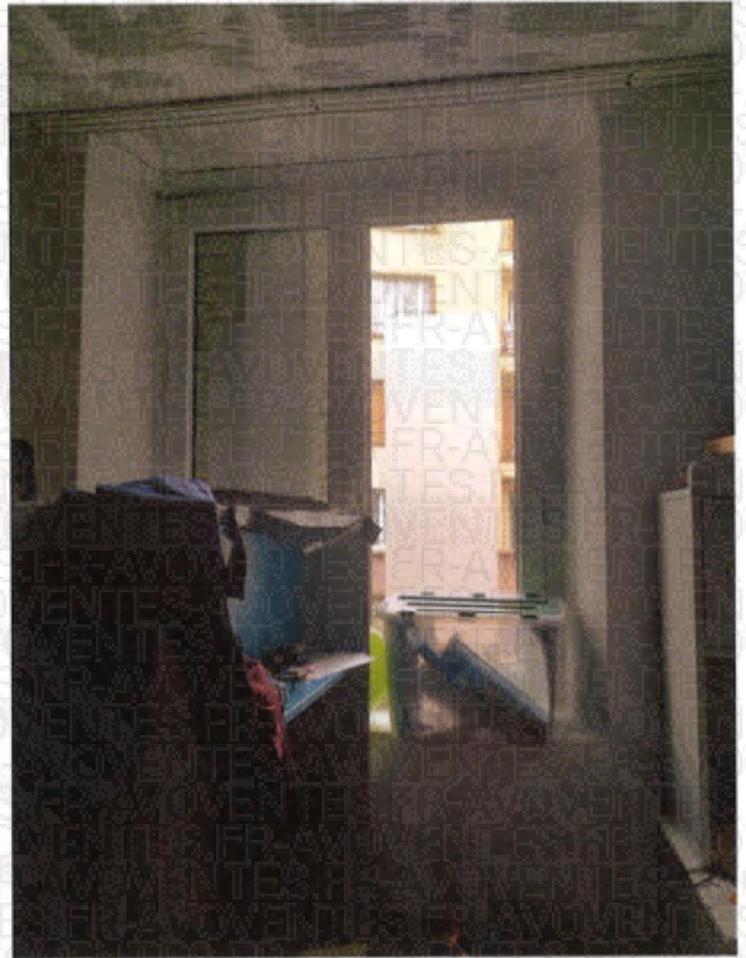
➤ **CHAMBRE (A PROXIMITE DE LA CUISINE)**

Matériaux	Etat
Sol	Parquet flottant	Traces
Murs	Toile de verre	Traces
Plafond	Plaques polystyrène	Problème au niveau des angles

Présence d'une porte pleine blanche avec de nombreuses traces.

Présence de traces de peintures sur les plinthes en bois.

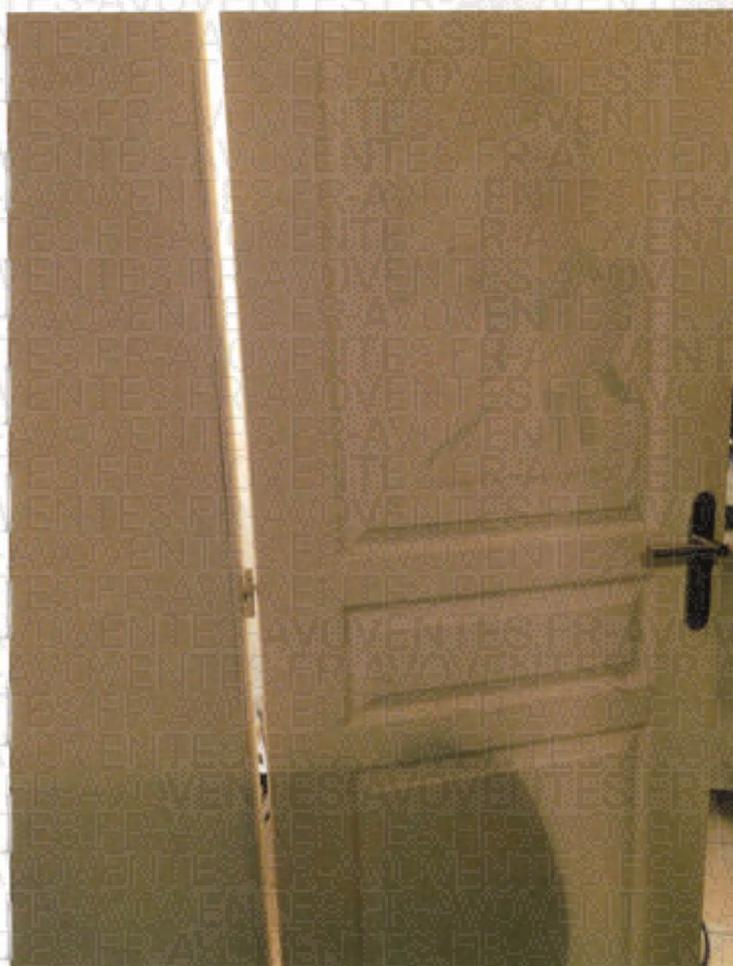
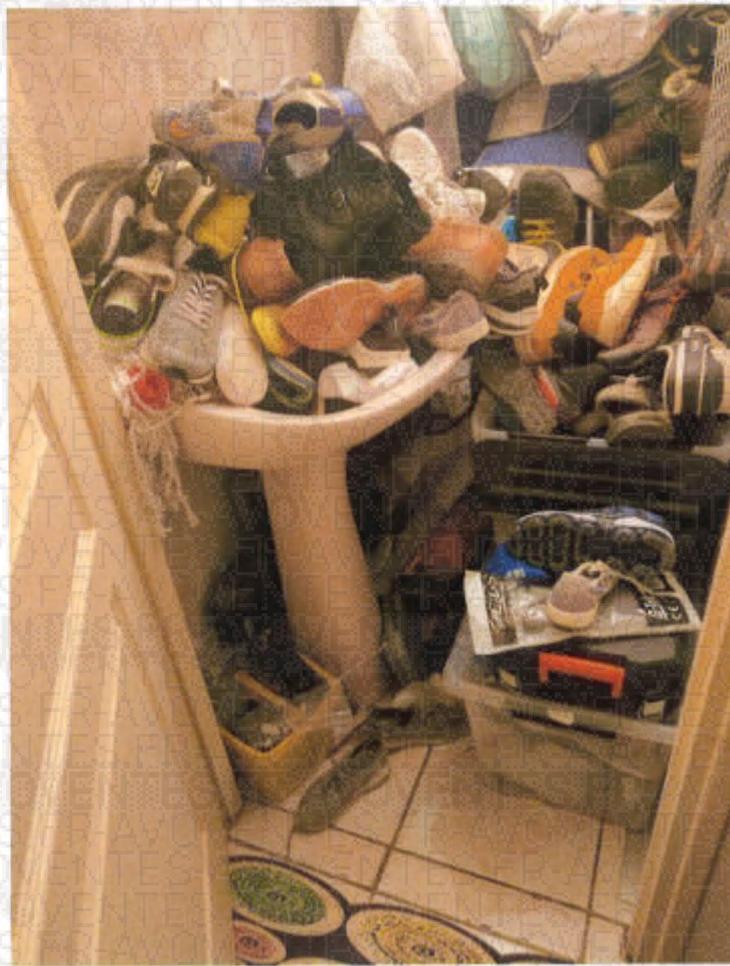
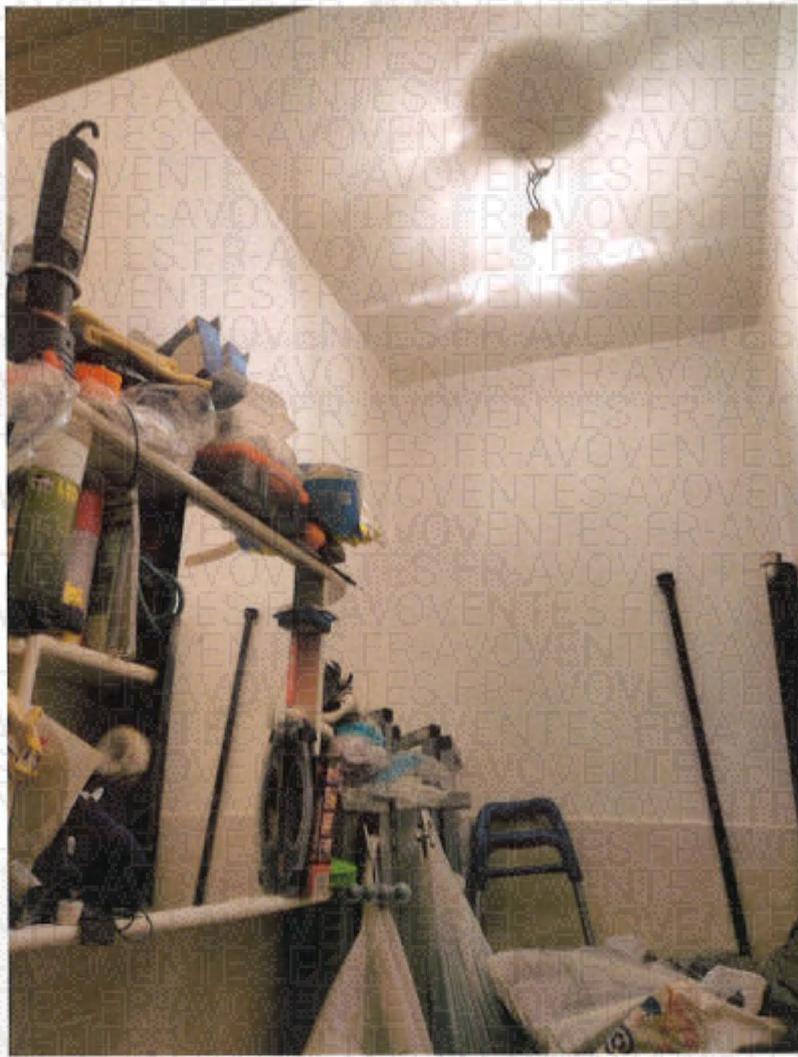
➤ **DEBARRAS**

Matériaux	Etat
Sol	Carrelage	Présence de traces
Murs	Carrelage et toile de verre	Présence de traces
Plafond	Toile de verre	Etat d'usure normale

Présence d'une porte pleine blanche avec de nombreuses traces.

La pièce est très encombrée, de ce fait, il m'est impossible de constater l'état de l'intégralité des murs, du sol et des équipements.

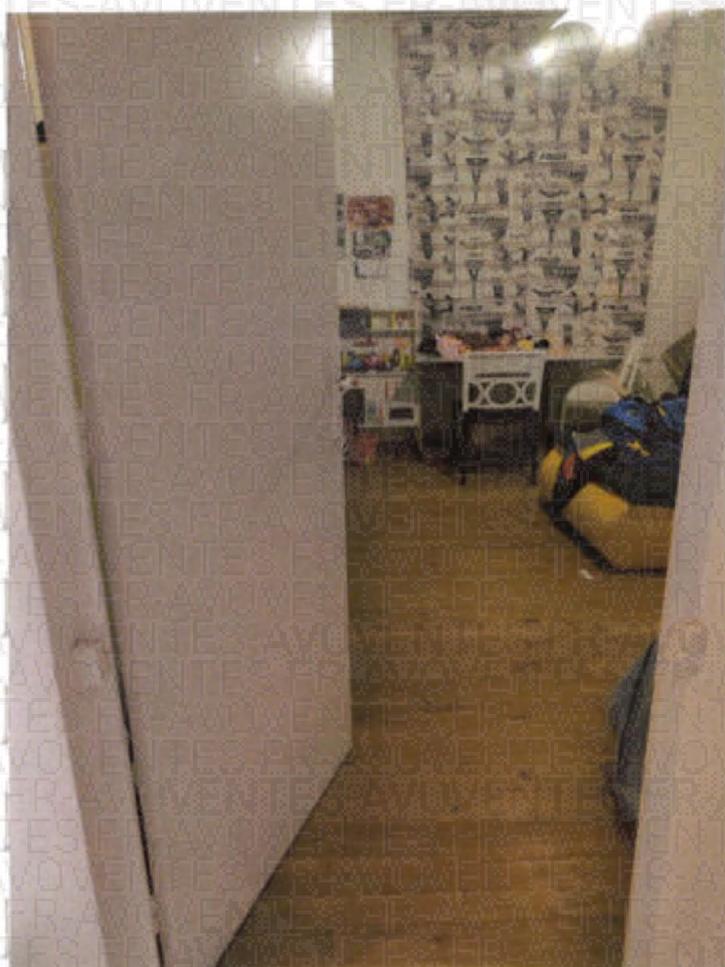
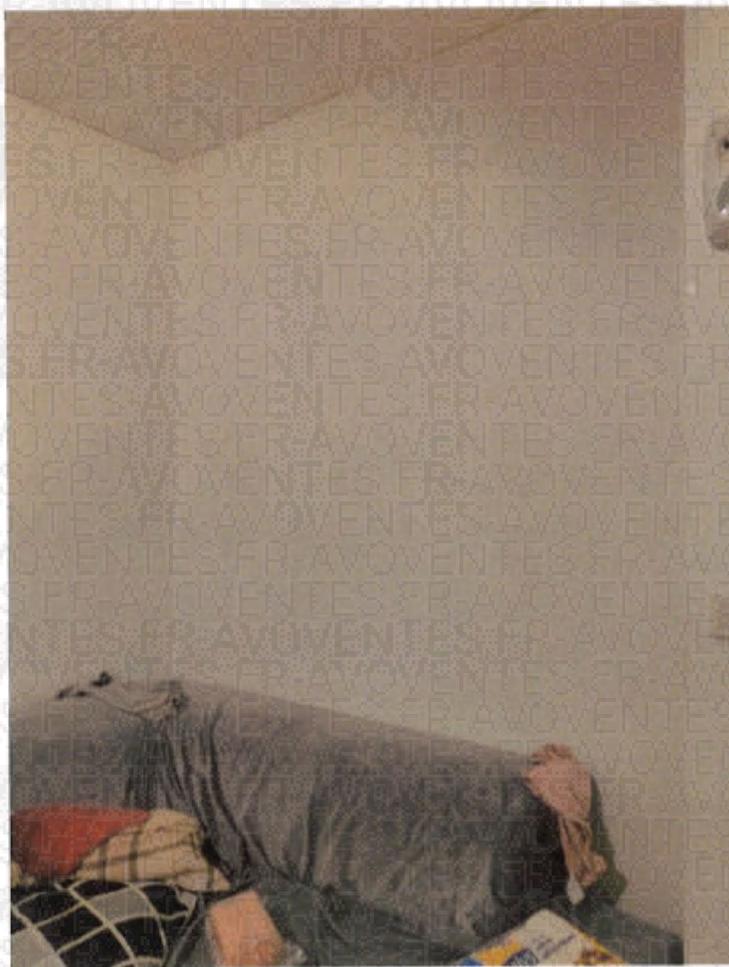
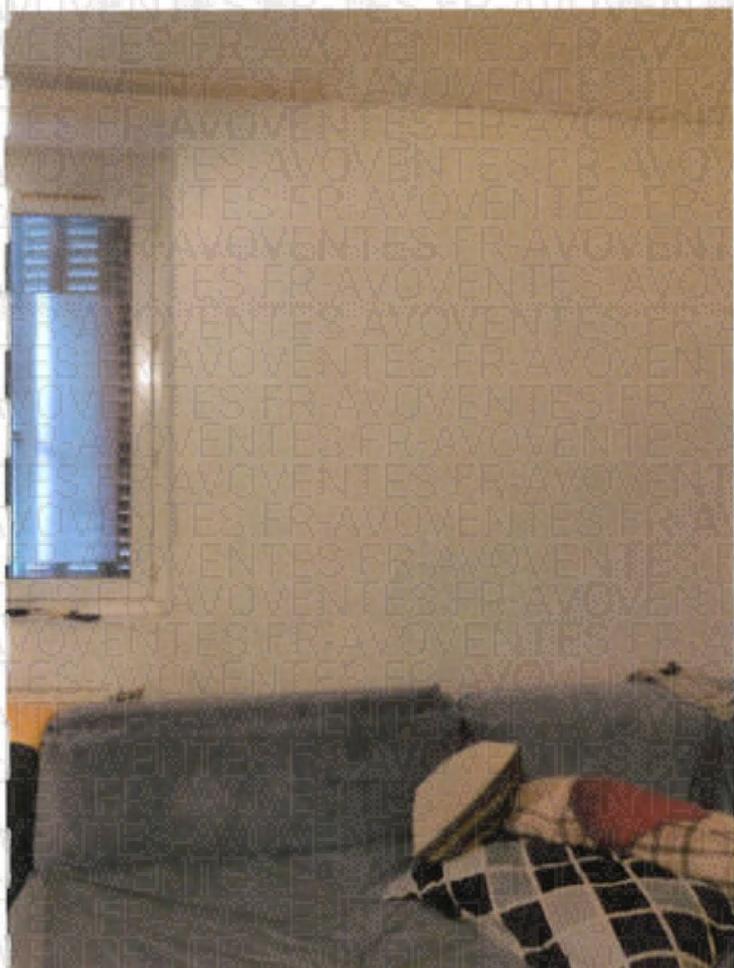
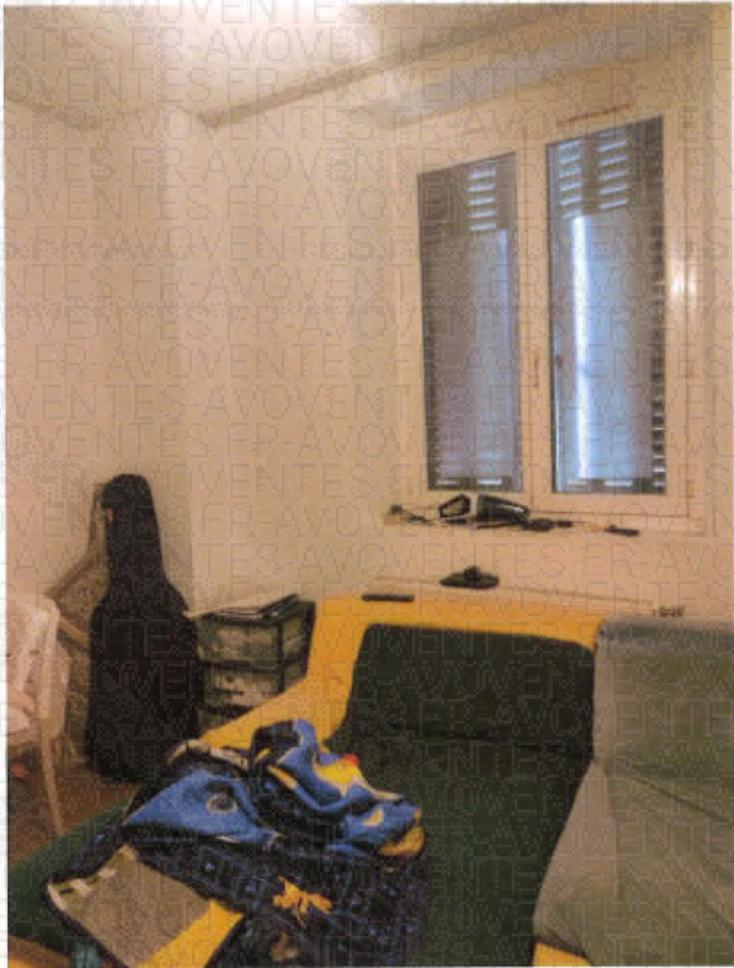
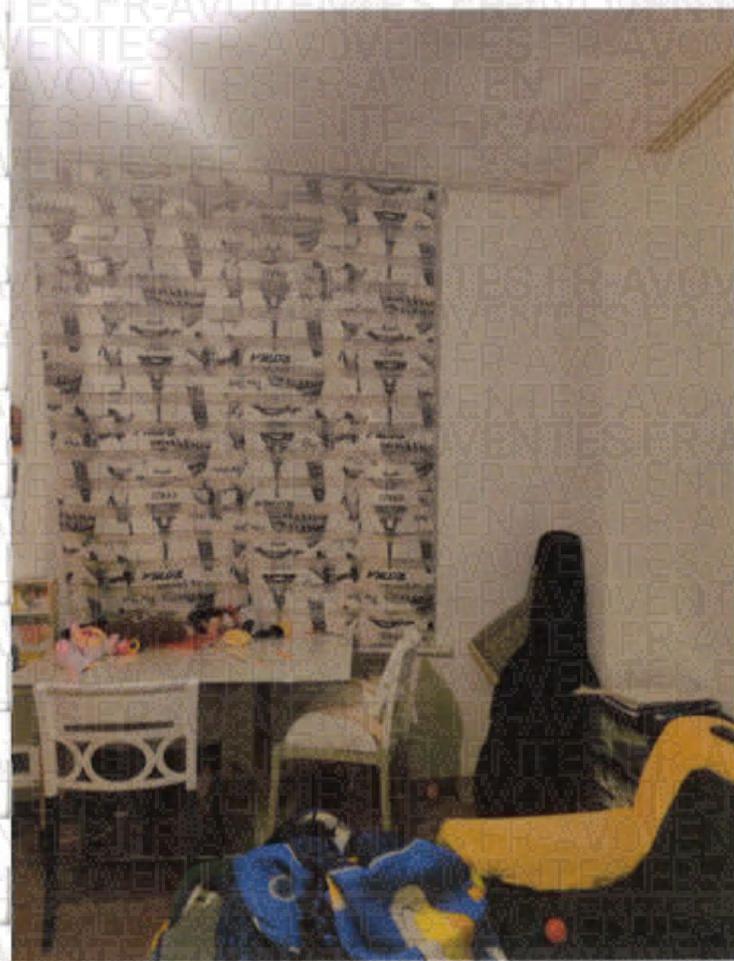
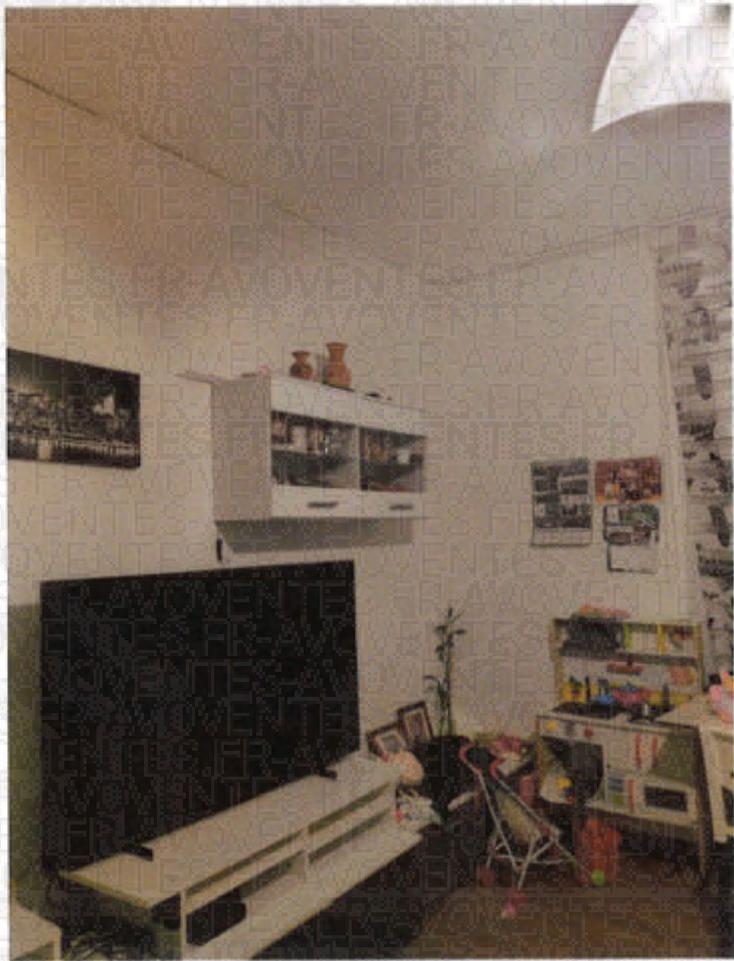
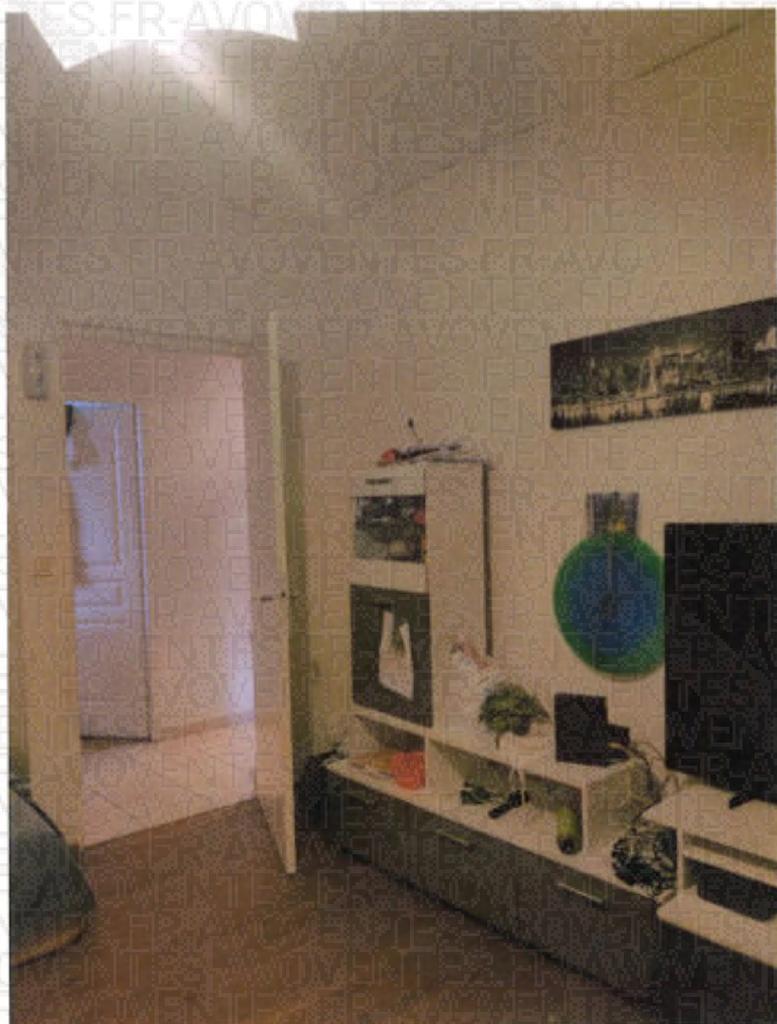
➤ **SALON**

Matériaux	Etat
Sol	Parquet	En bon état
Murs	Toile de verre	En bon état
Plafond	Plaques en polystyrène	Traces au niveau des angles

Présence d'une porte pleine blanche avec des traces.
