PROCES VERBAL DE CONSTAT

PROCES-VERBAL DESCRIPTIF

Le SYNDICAT DES COPROPRIETAIRES de l'immeuble 14 rue Pascal – OYONNAX (01100).

M'être rendue ce jour, vendredi 10 novembre 2023 à partir de 09h00 au 14 rue Pascal 01100 OYONNAX où j'ai constaté ce qui suit :

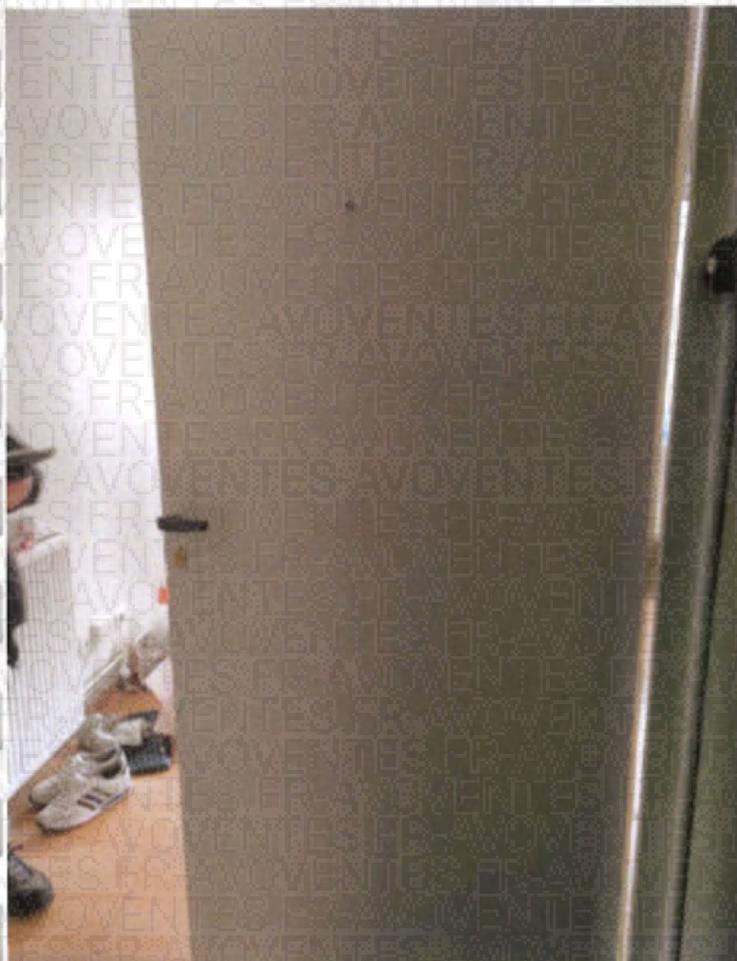
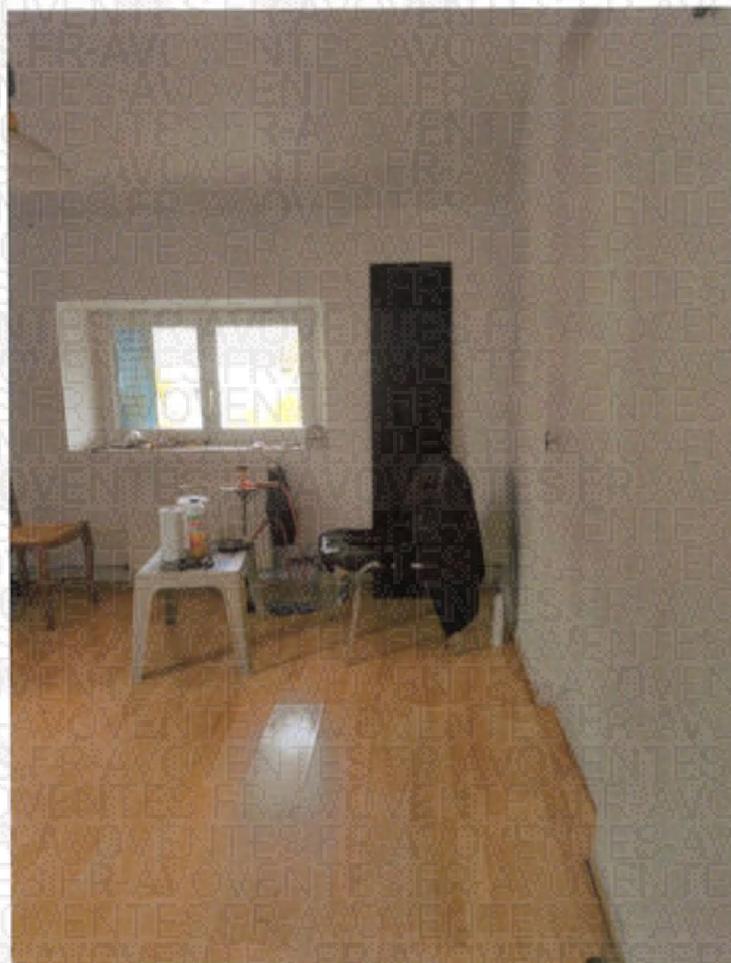
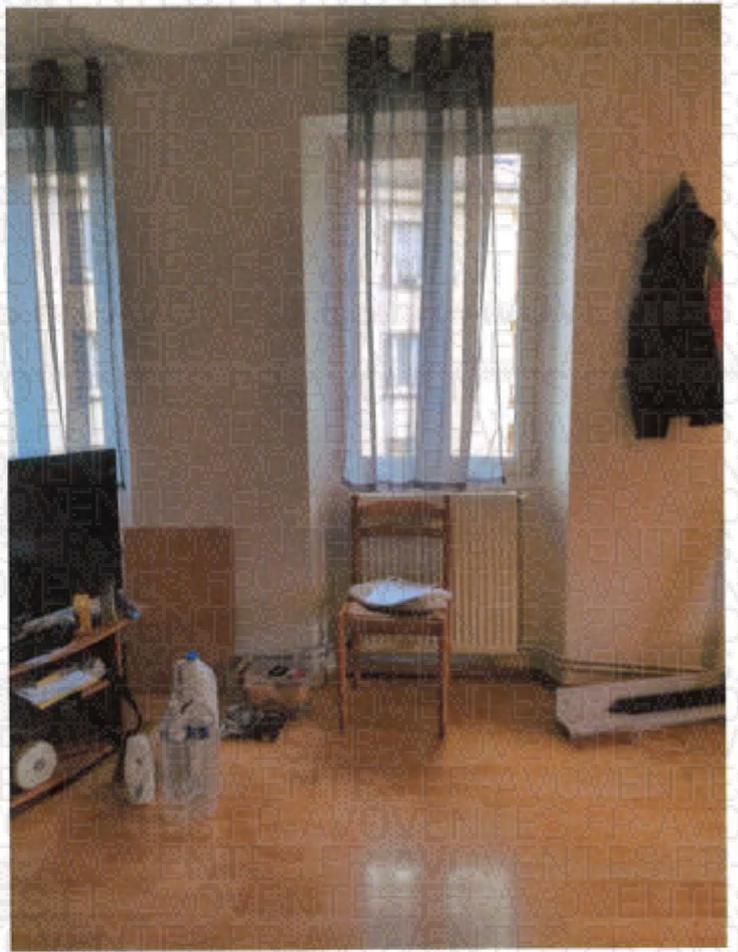
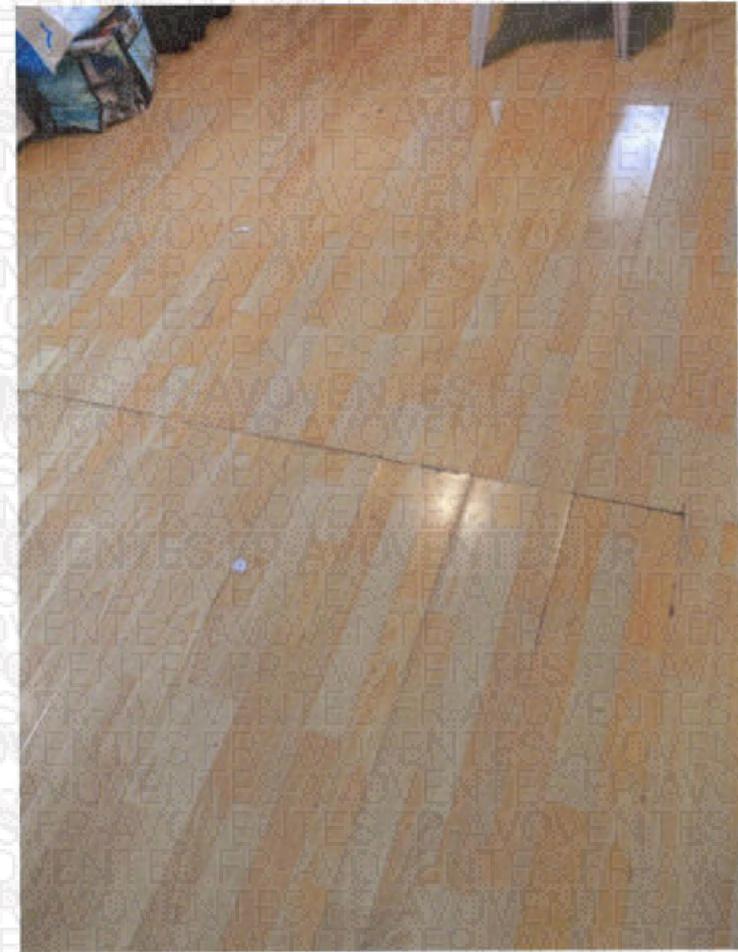
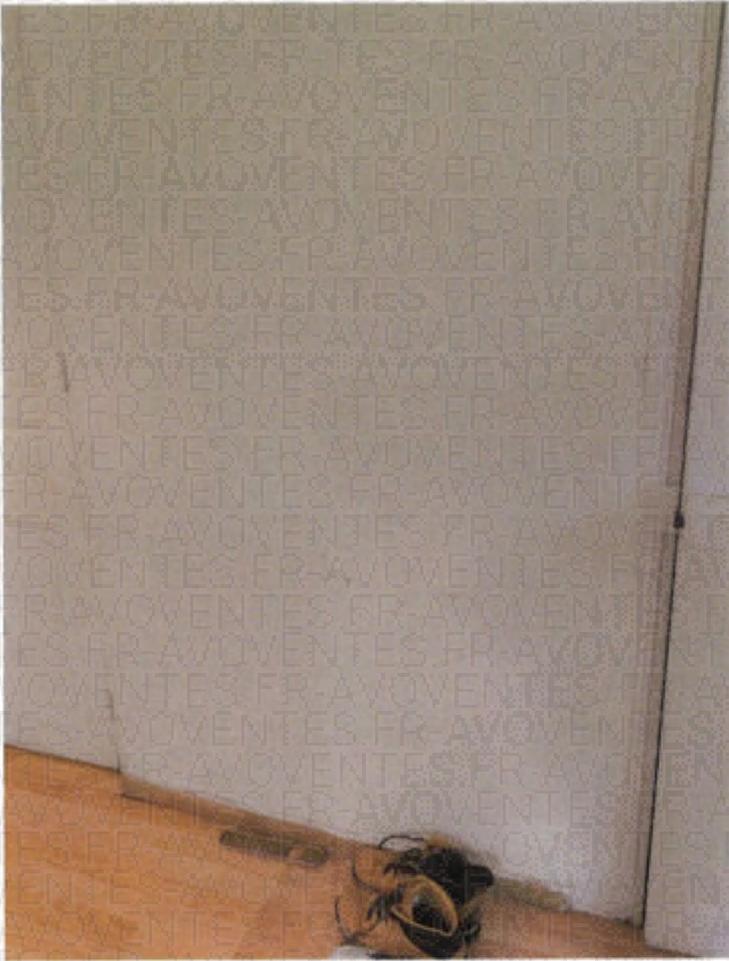
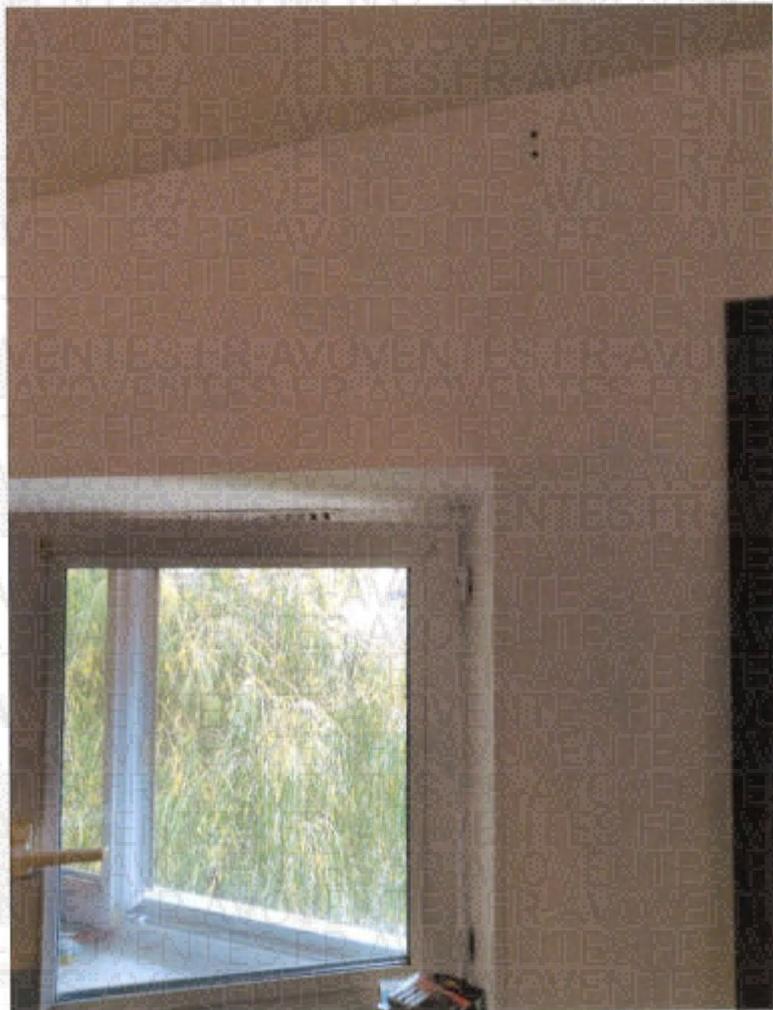
➤ SALON

Matériaux	Etat
Sol	Parquet flottant	En mauvais état
Murs	Placoplatre peint en blanc	Nombreuses traces et trous
Plafond	Peinture	Trous à proximité des luminaires

Les plinthes sont manquantes à certains endroits, présence de traces de peinture blanches sur certaines plinthes.

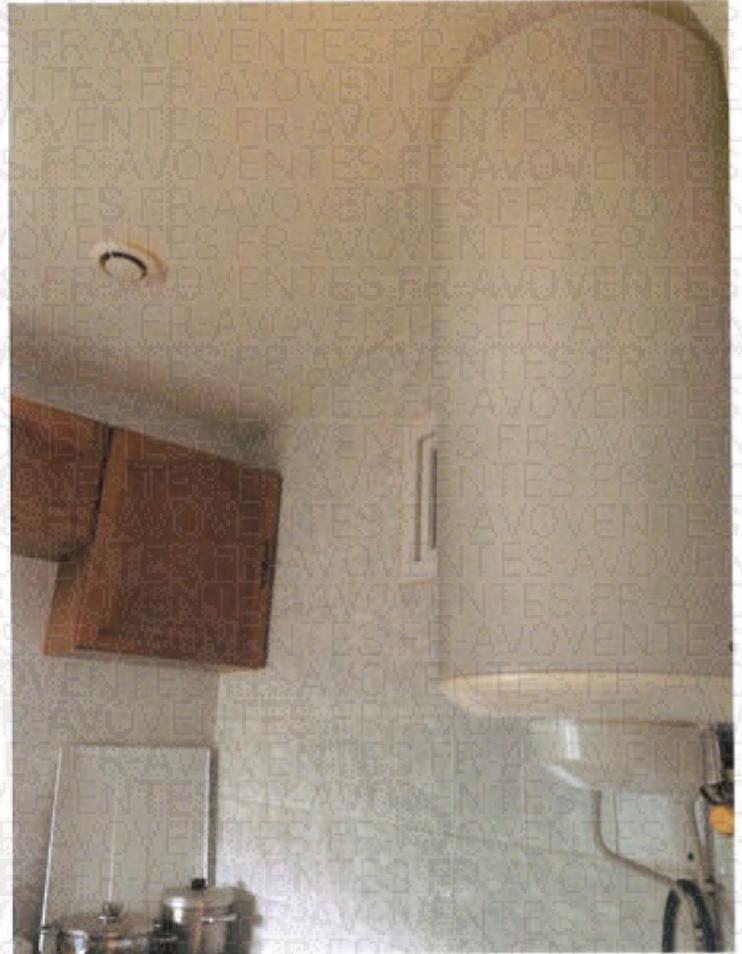
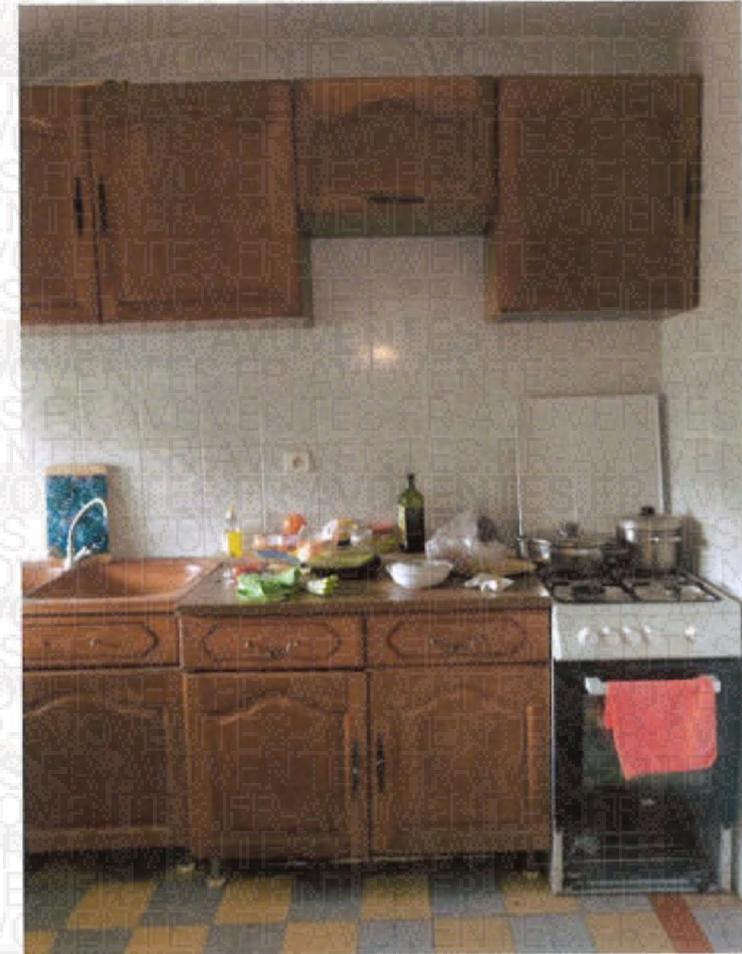
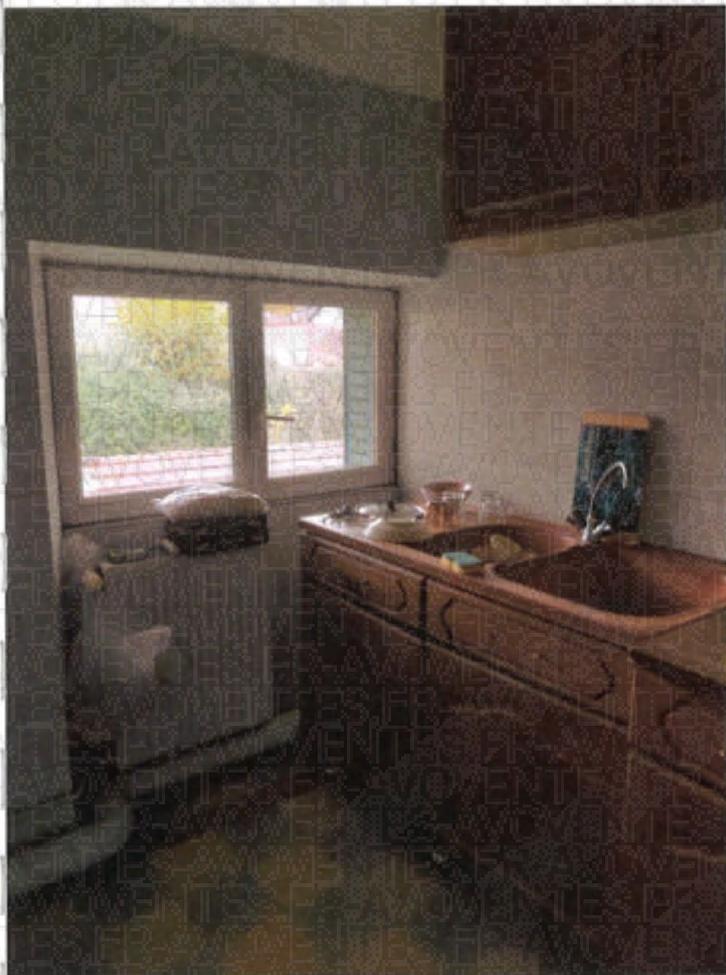
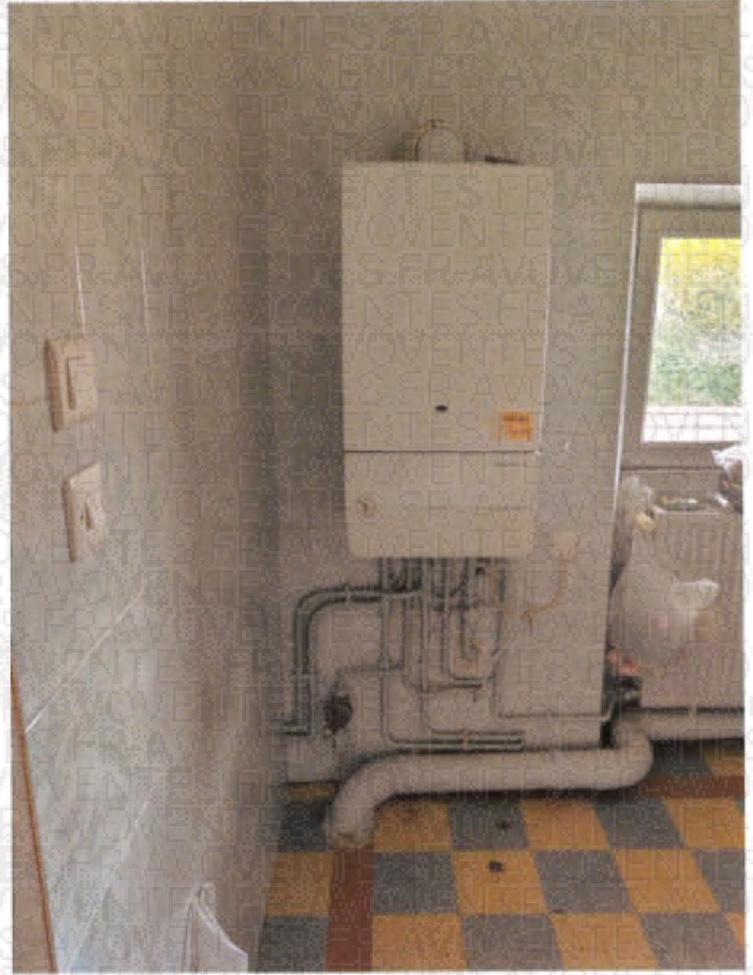
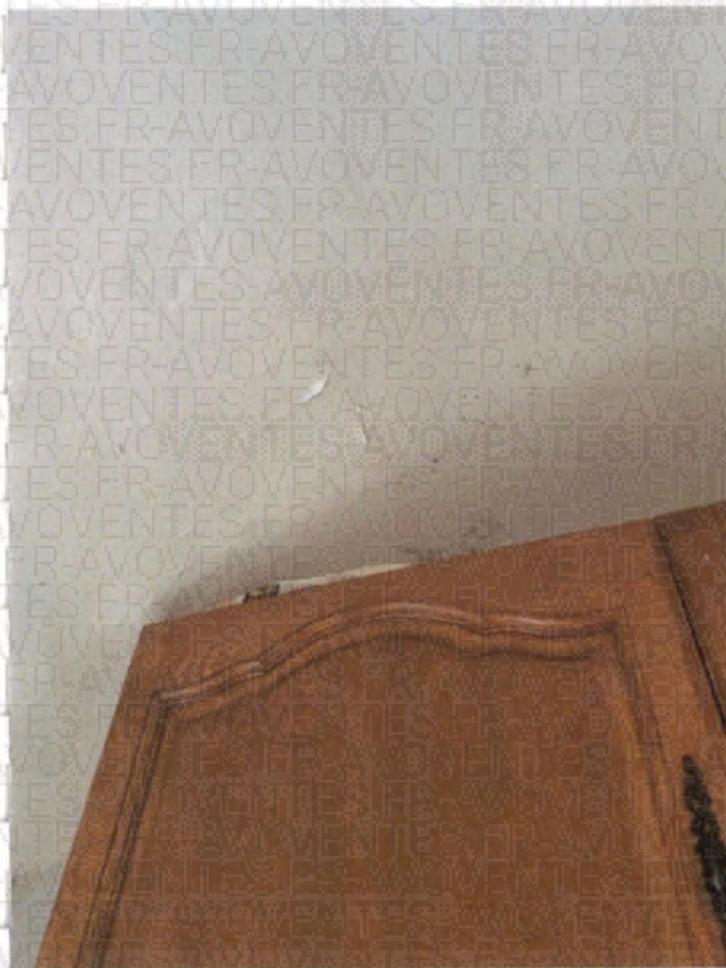
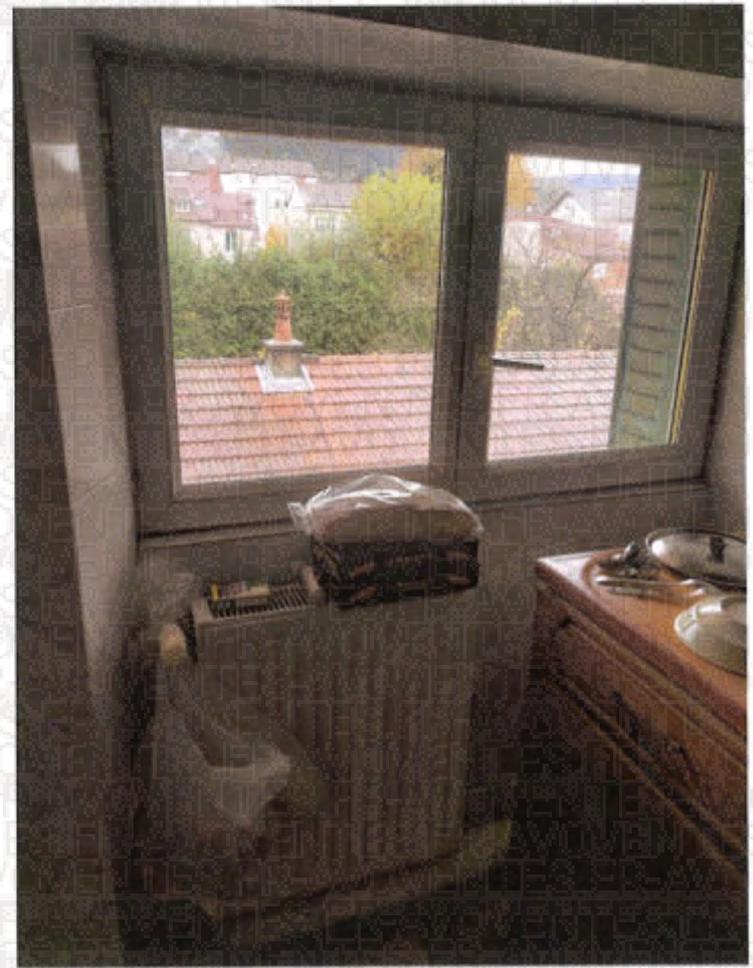
➤ **CUISINE**

Matériaux	Etat
Sol	Carrelage	Nombreuses traces
Murs	Carrelage	Nombreuses traces
Plafond	Peinture blanche	Craquelures, traces foncées de type moisissures

Présence d'une porte d'entrée en bois avec des traces.

Présence d'adhésif entre le parquet du salon et le carrelage de la cuisine.

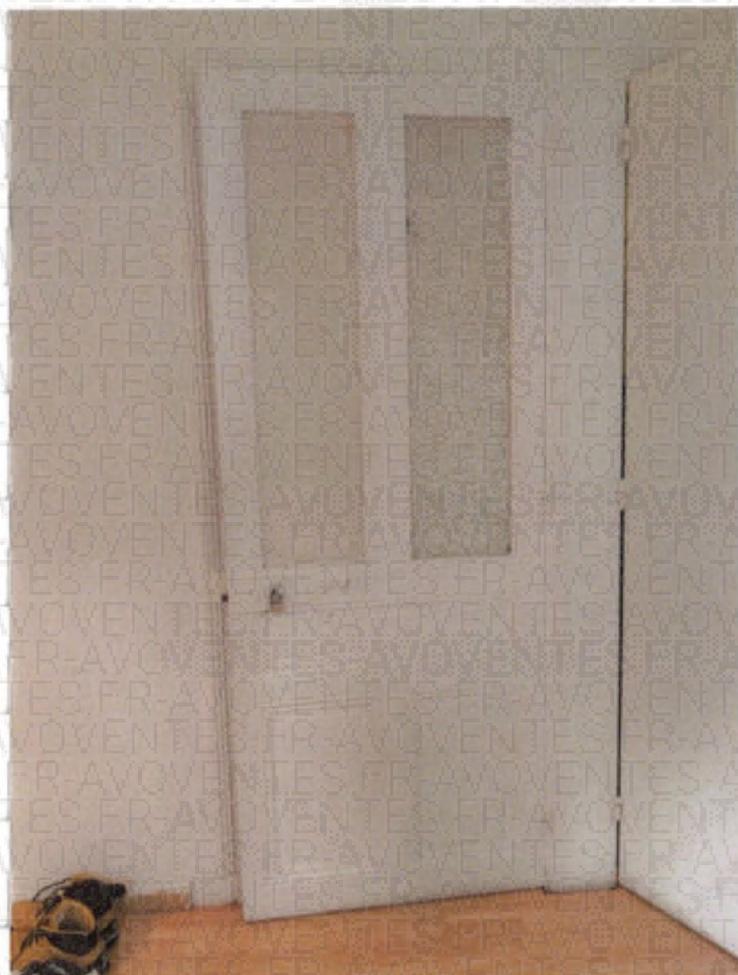
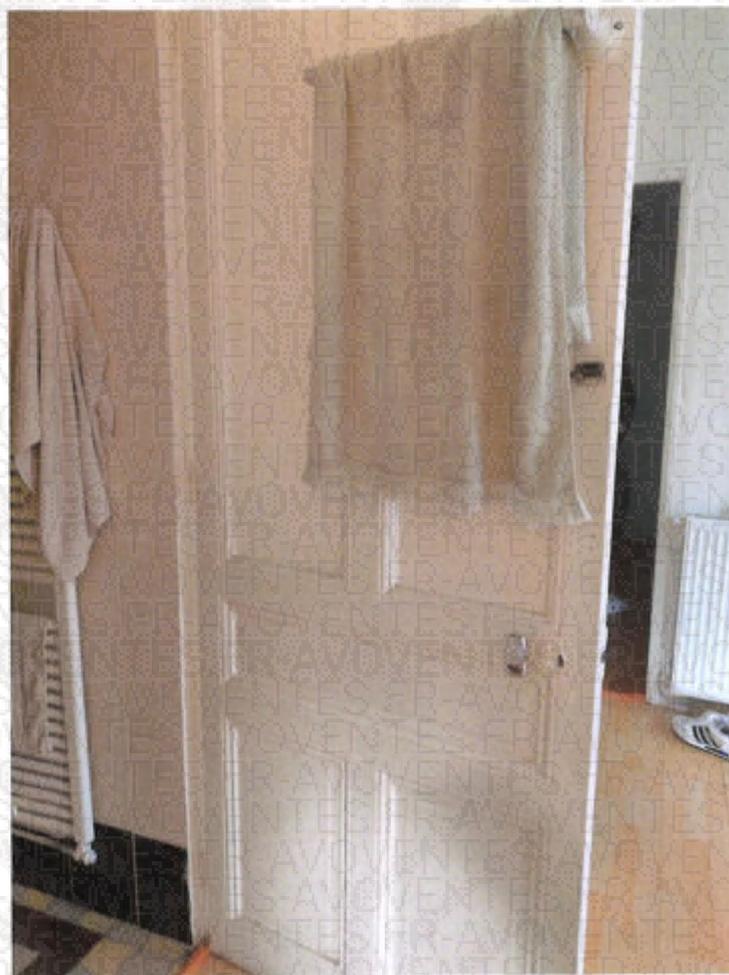
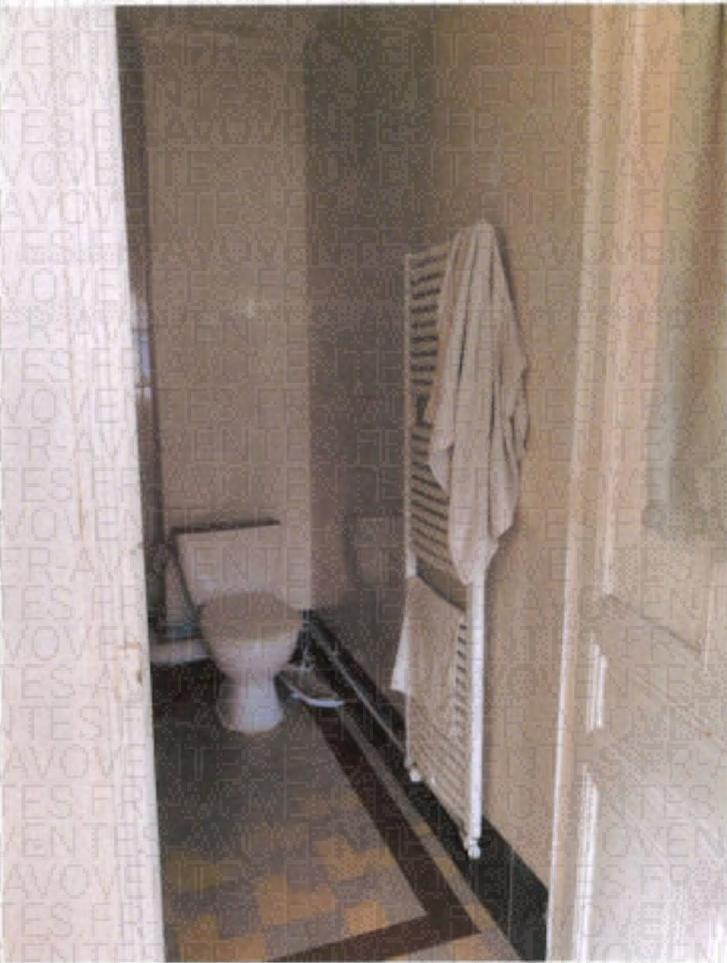
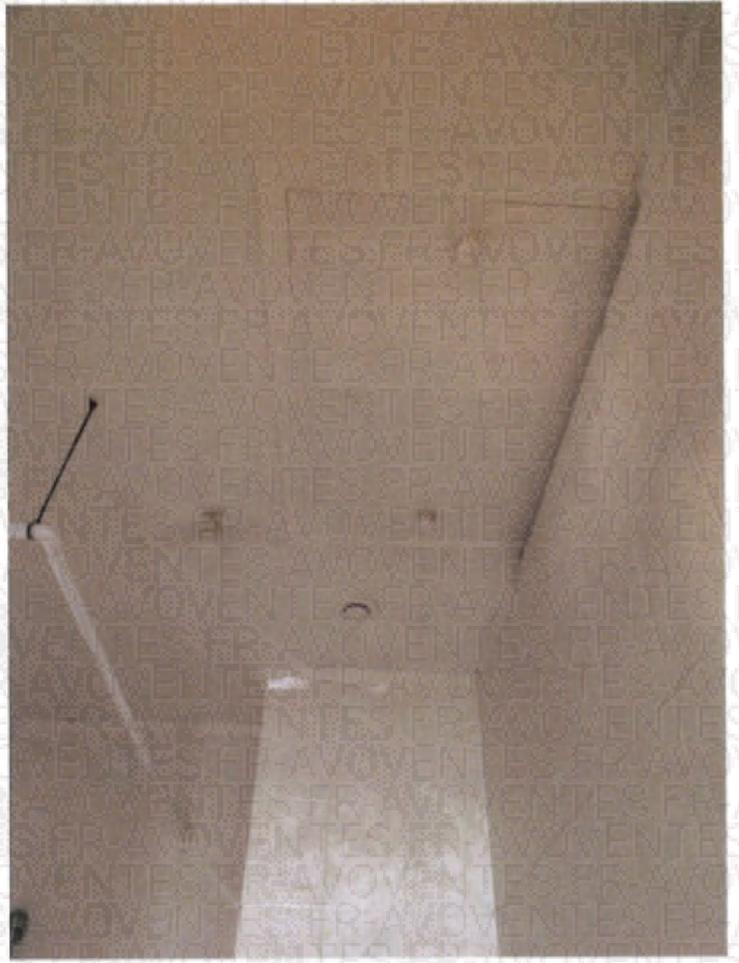
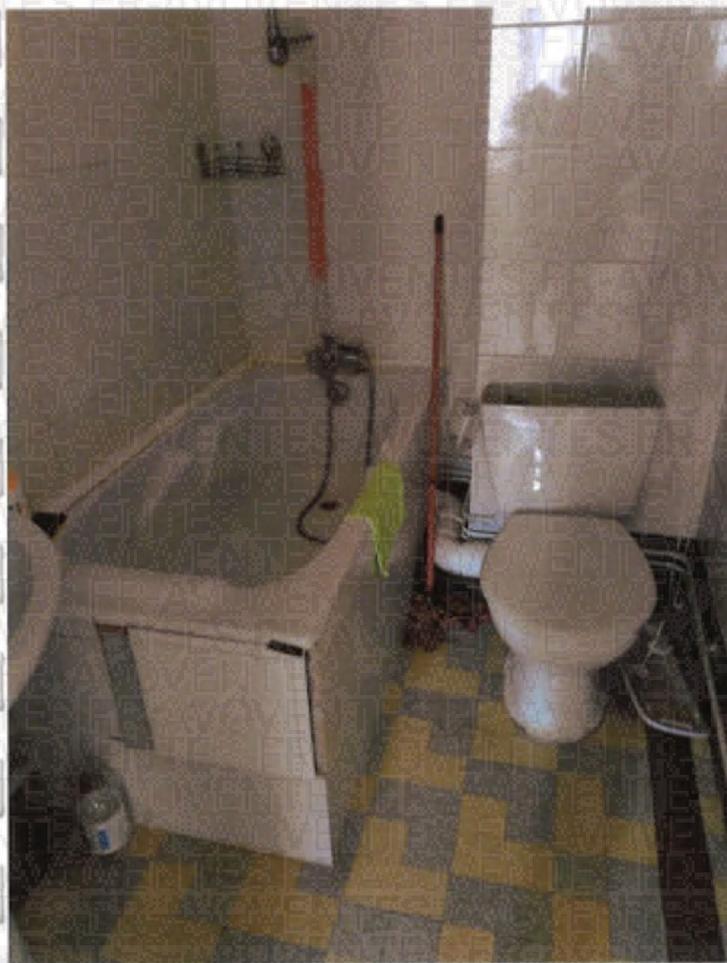
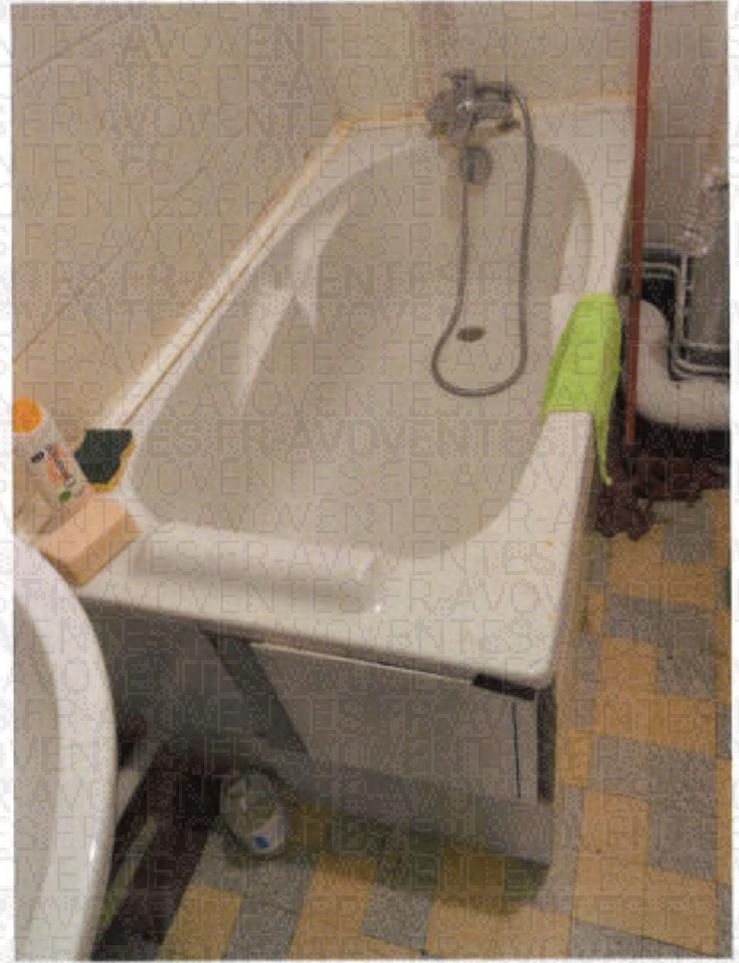
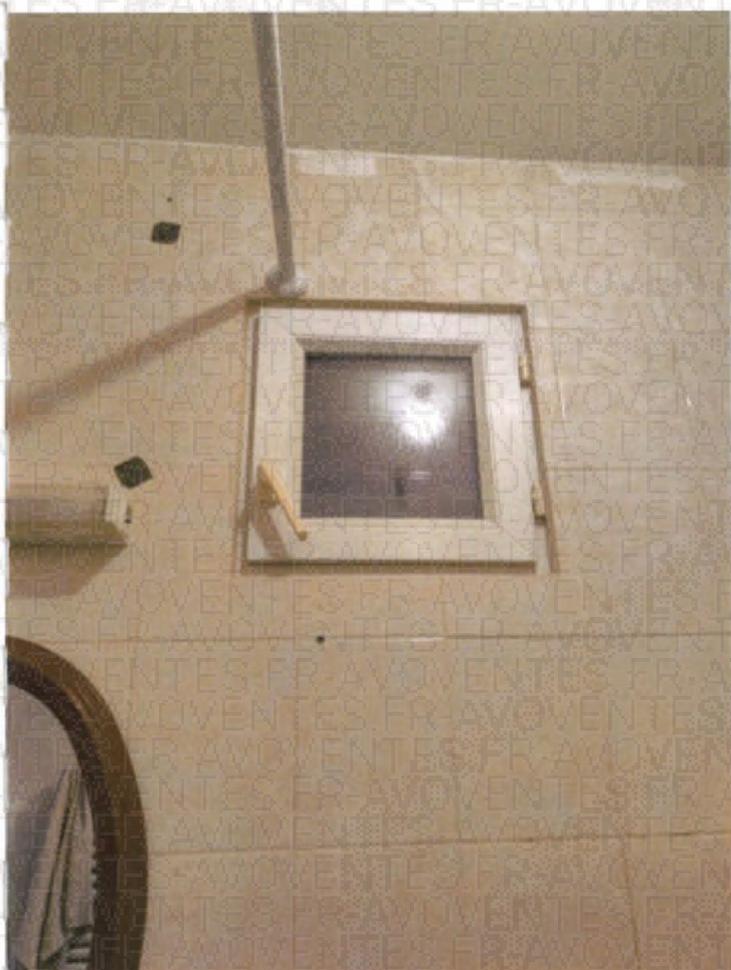
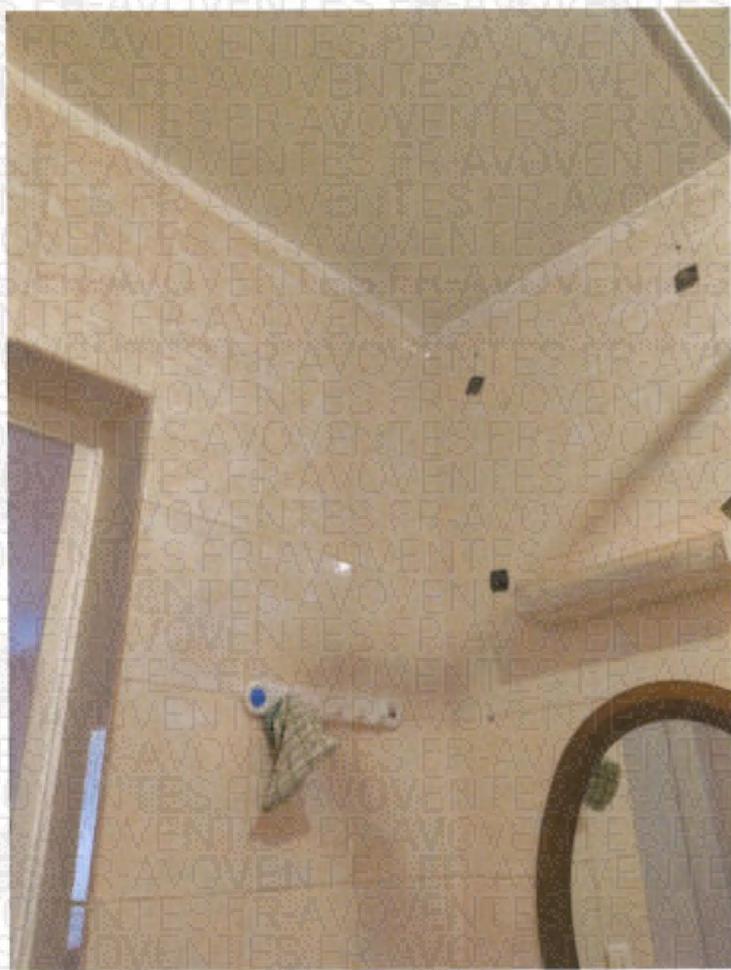
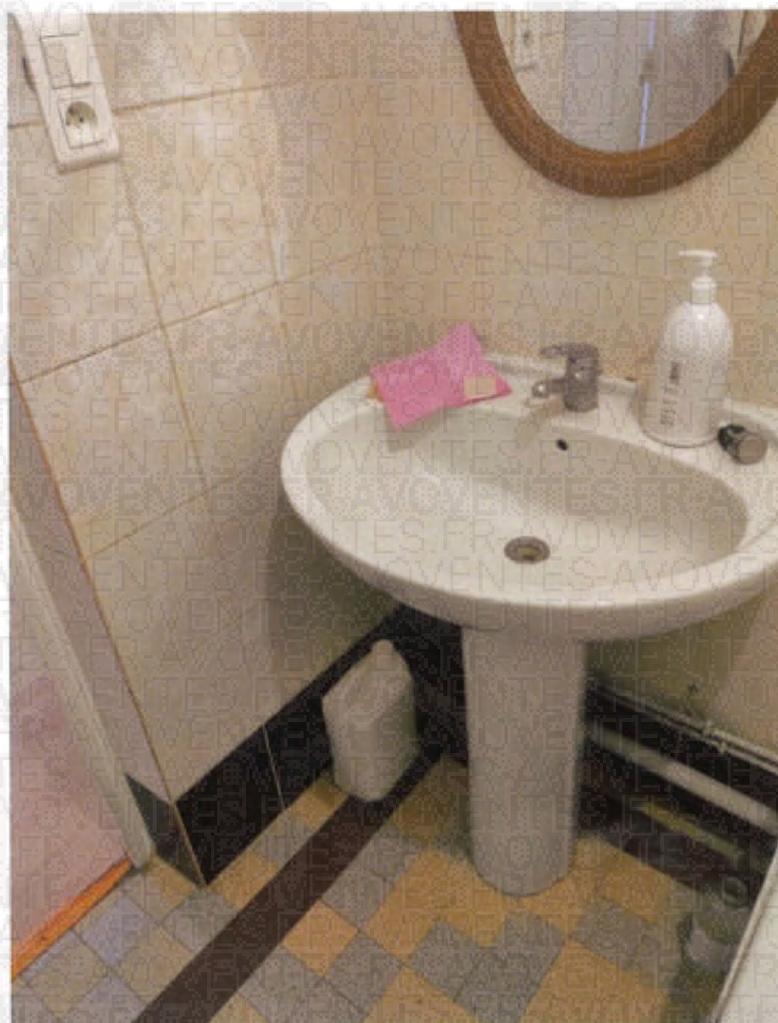
➤ **SALLE DE BAIN**

Matériaux	Etat
Sol	Carrelage	Présence de traces
Murs	Carrelage	Traces de peinture, joints en mauvais état par endroits
Plafond	Peinture blanche	Etat d'usure normale

Présence d'une porte blanche en bois avec de nombreuses traces.

Présence d'un radiateur sèche serviette peint ; présence de traces.

La salle de bain est équipée d'un lavabo, d'un WC en mauvais état, d'une baignoire en mauvais état ; les joints des murs sont en mauvais état.

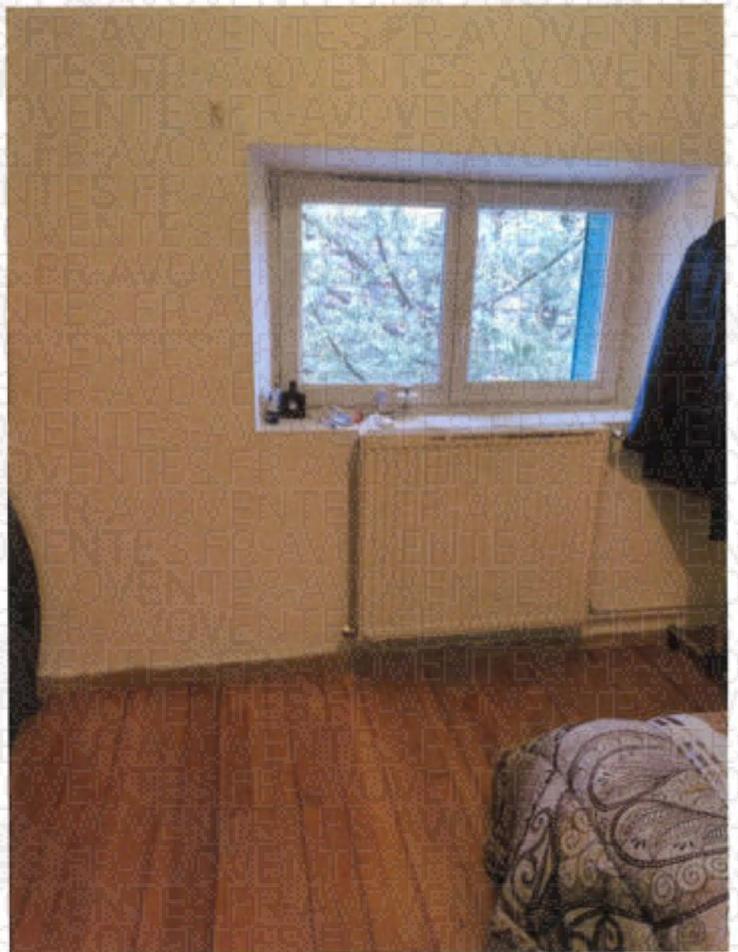
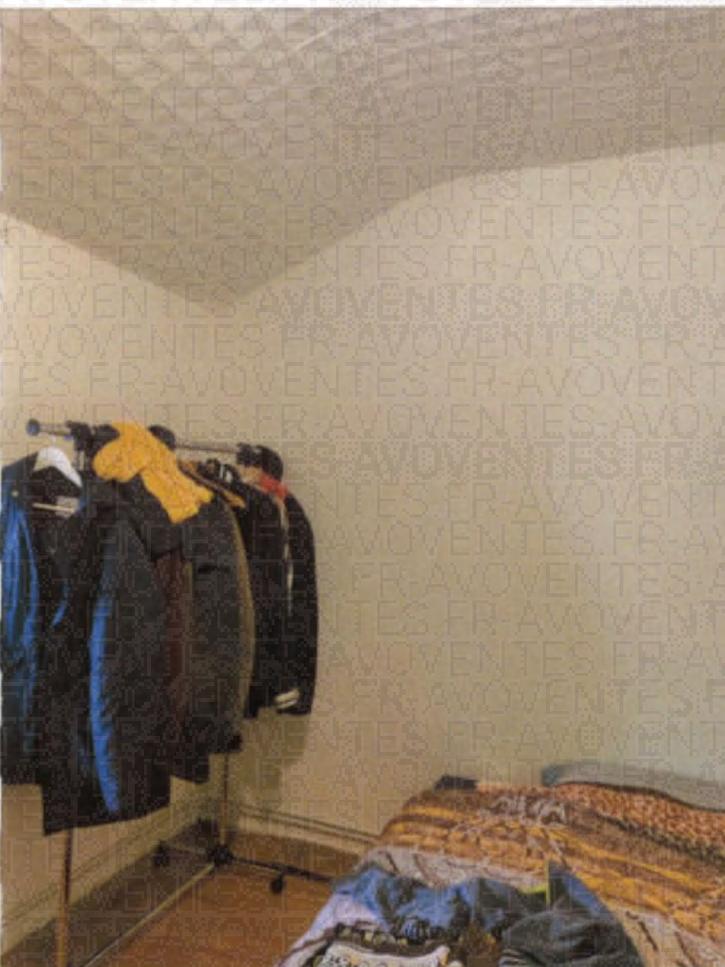
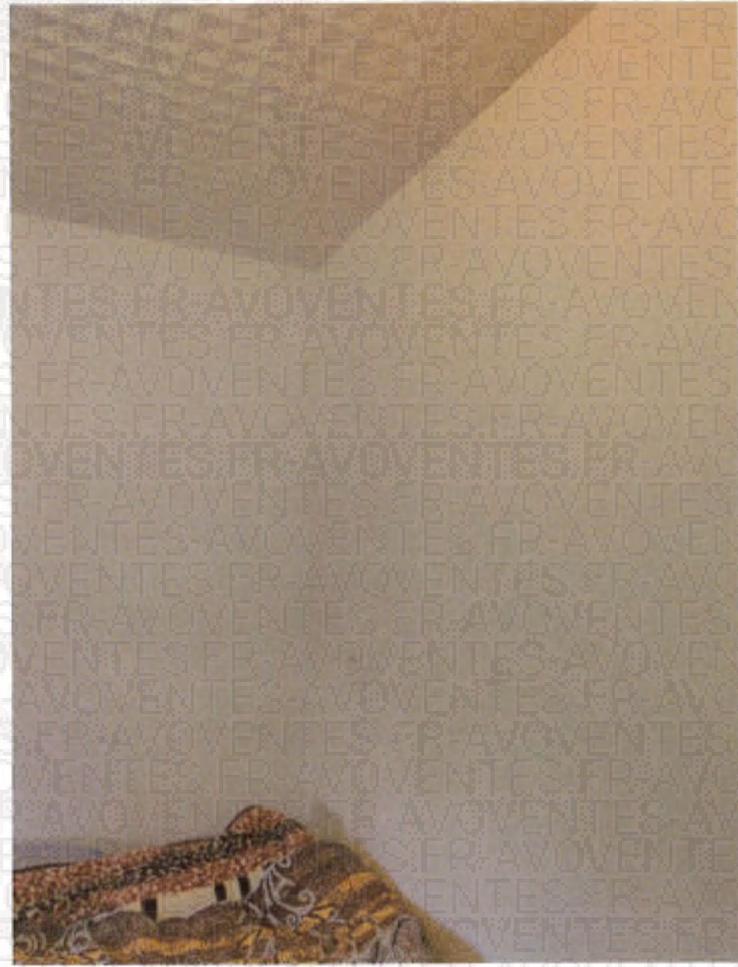
➤ **CHAMBRE**

Matériaux	Etat
Sol	Parquet	Bon état général
Murs	Placoplatre peint en blanc	Trous d'ancienne tringle à rideau, traces
Plafond	Dalles de polystyrène

Présence d'une porte d'entrée en bois blanche avec traces et marques de peinture à certains endroits.

Les plinthes en bois présentent des traces de peinture.

L'encadrement de la porte est en mauvais état.

Présence d'un enfoncement sur le mur situé derrière la porte.

Présence d'adhésif au sol à l'entrée de la pièce.

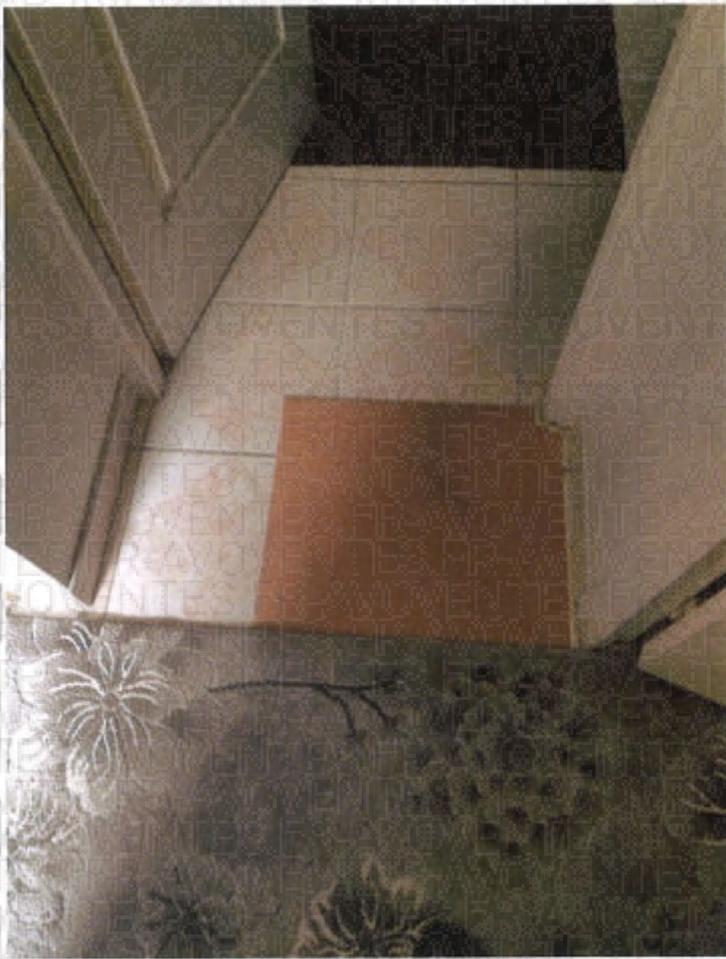
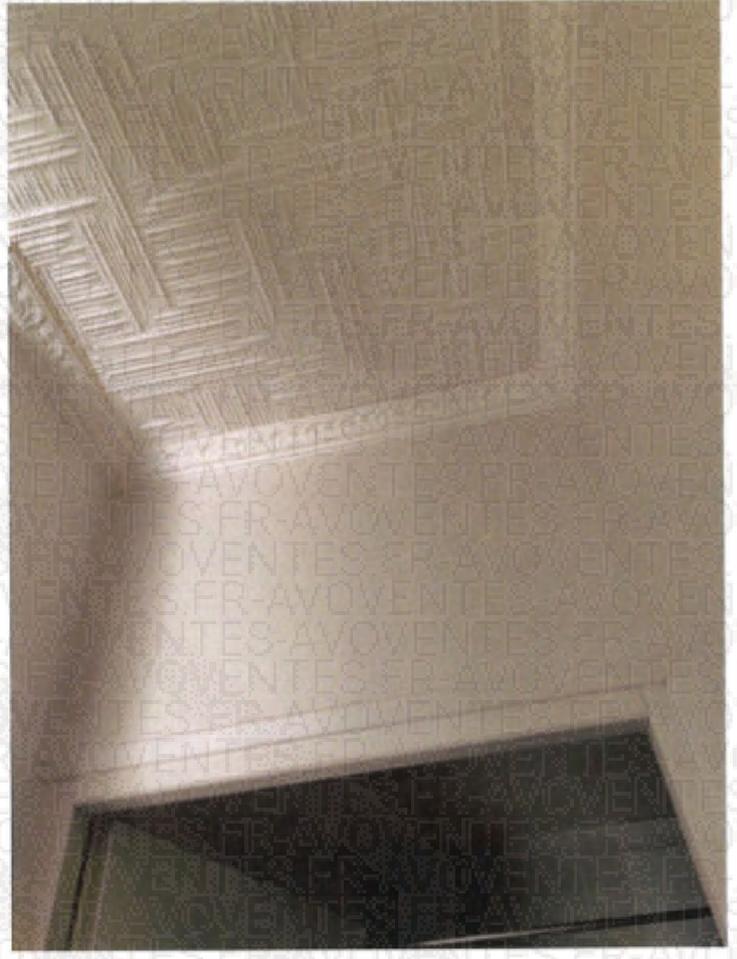
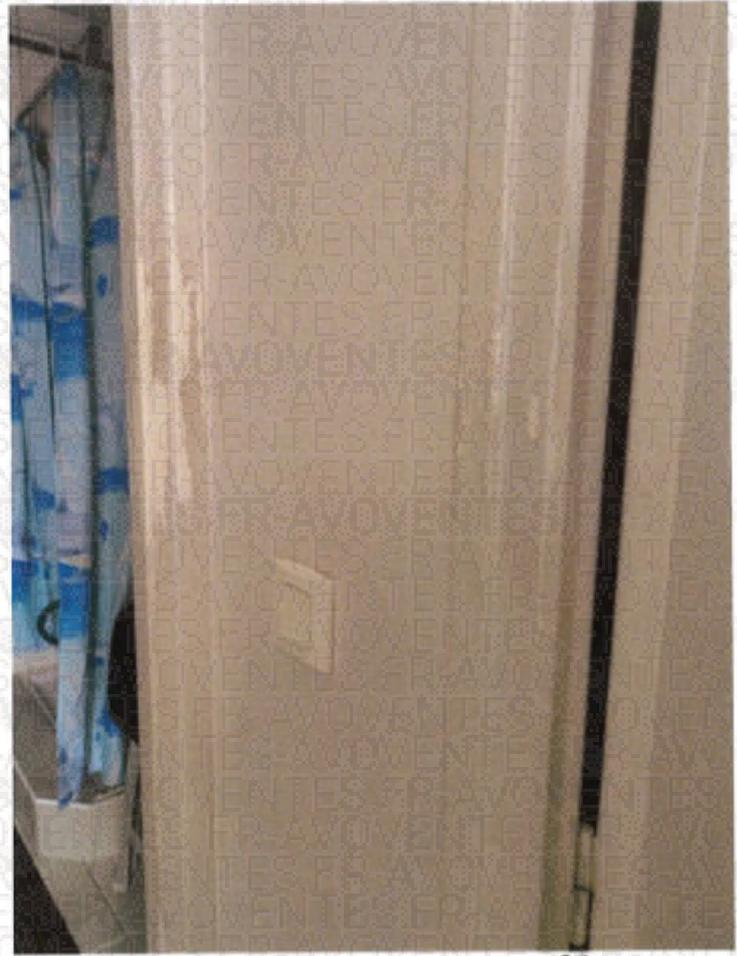
➤ HALL D'ENTREE / COULOIR

Matériaux	Etat
Sol	Carrelage	Mauvais état à l'entrée
Murs	Placoplatre peint	Etat d'usure normale
Plafond	Dalles de polystyrène	Etat d'usure normale

La porte d'entrée est métallique et comporte de nombreux points de rouille.

Le sol carrelé comporte des fissures sur le pas de la porte d'entrée, le reste de l'état du carrelage du couloir n'est pas déterminé compte tenu de la présence de tapis.

Les cadres de portes sont en mauvais état.

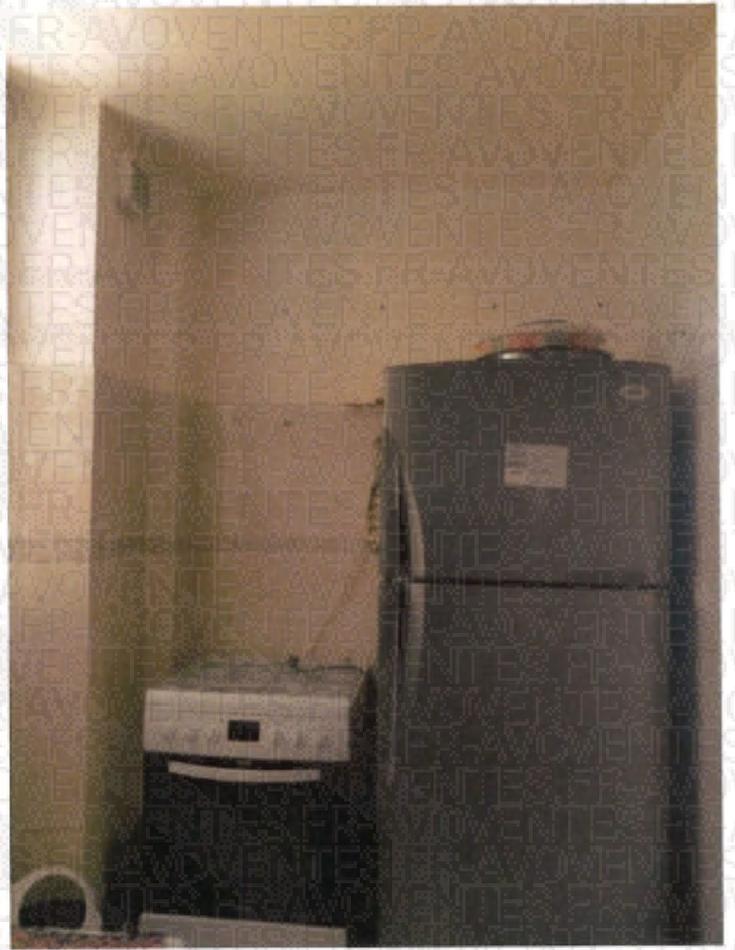
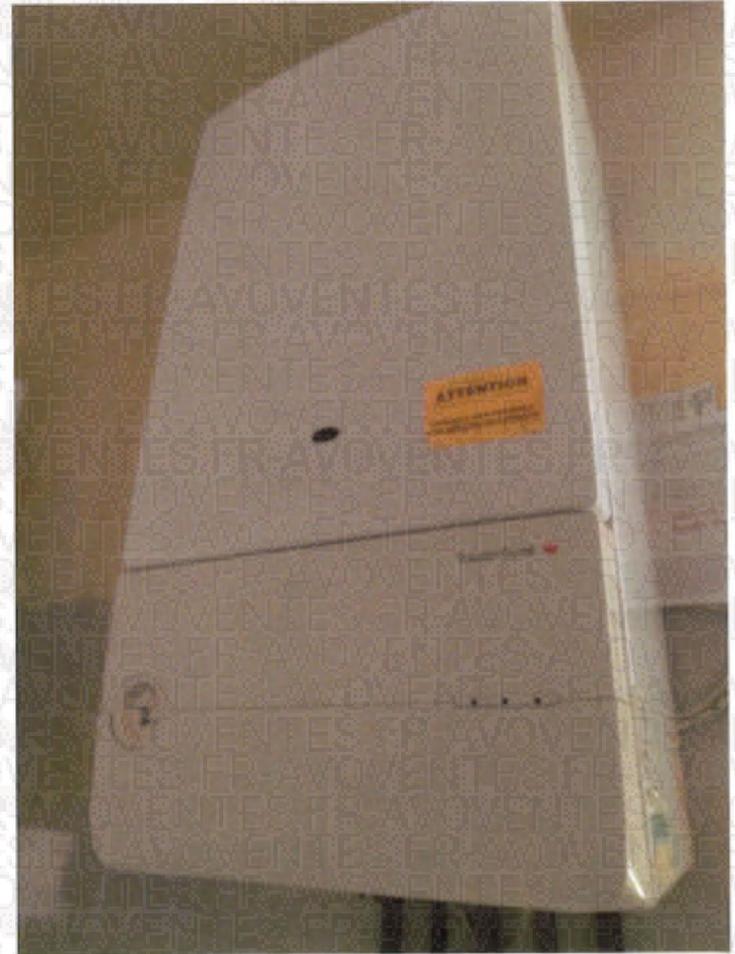
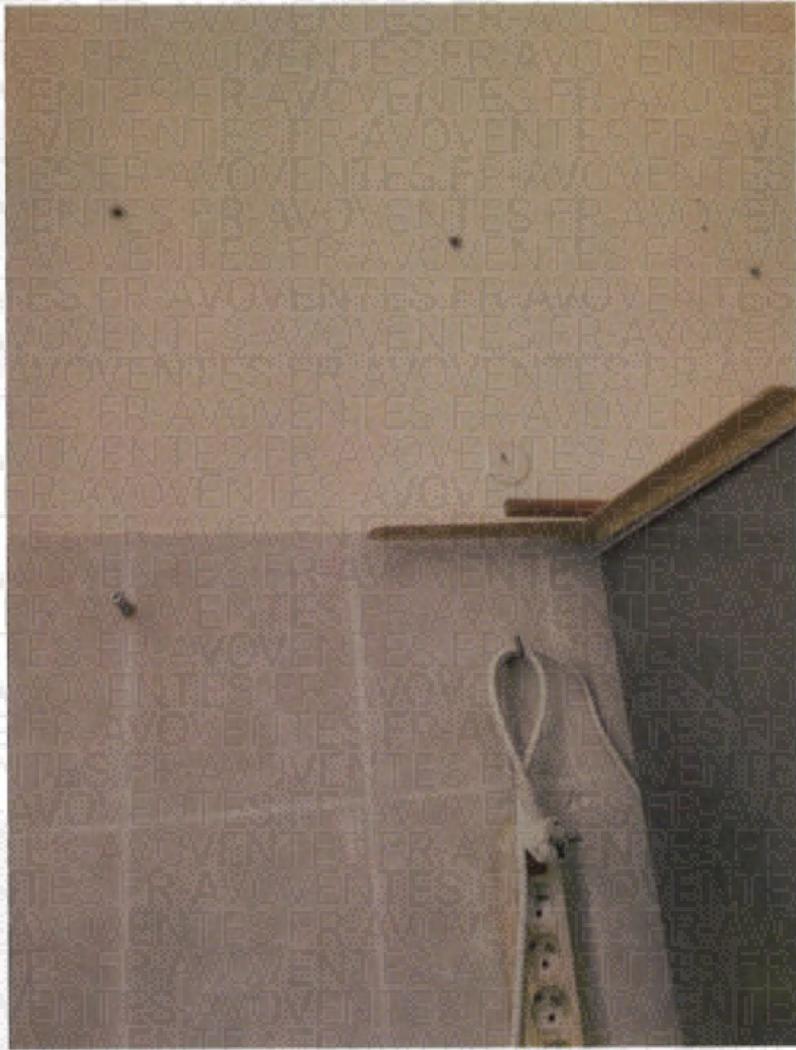
➤ **CUISINE**

Matériaux	Etat
Sol	Carrelage	Bon état
Murs	Carrelage sur ¾ de hauteur et toile de verre en partie haute	Présence de trous
Plafond	Toile de verre	Bon état
