PROCES VERBAL DE CONSTAT

PROCES-VERBAL DESCRIPTIF

Le SYNDICAT DES COPROPRIETAIRES de l'immeuble 14 rue Pascal – OYONNAX (01100).

M'être rendue ce jour, vendredi 10 novembre 2023 à partir de 09h00 au 14 rue Pascal 01100 OYONNAX où j'ai constaté ce qui suit :

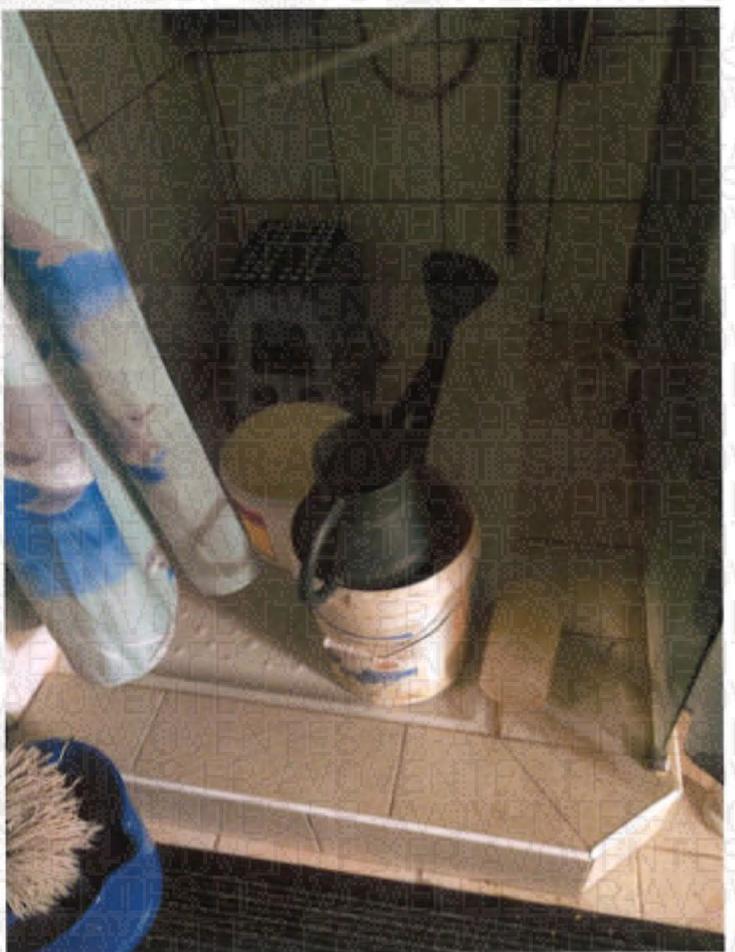
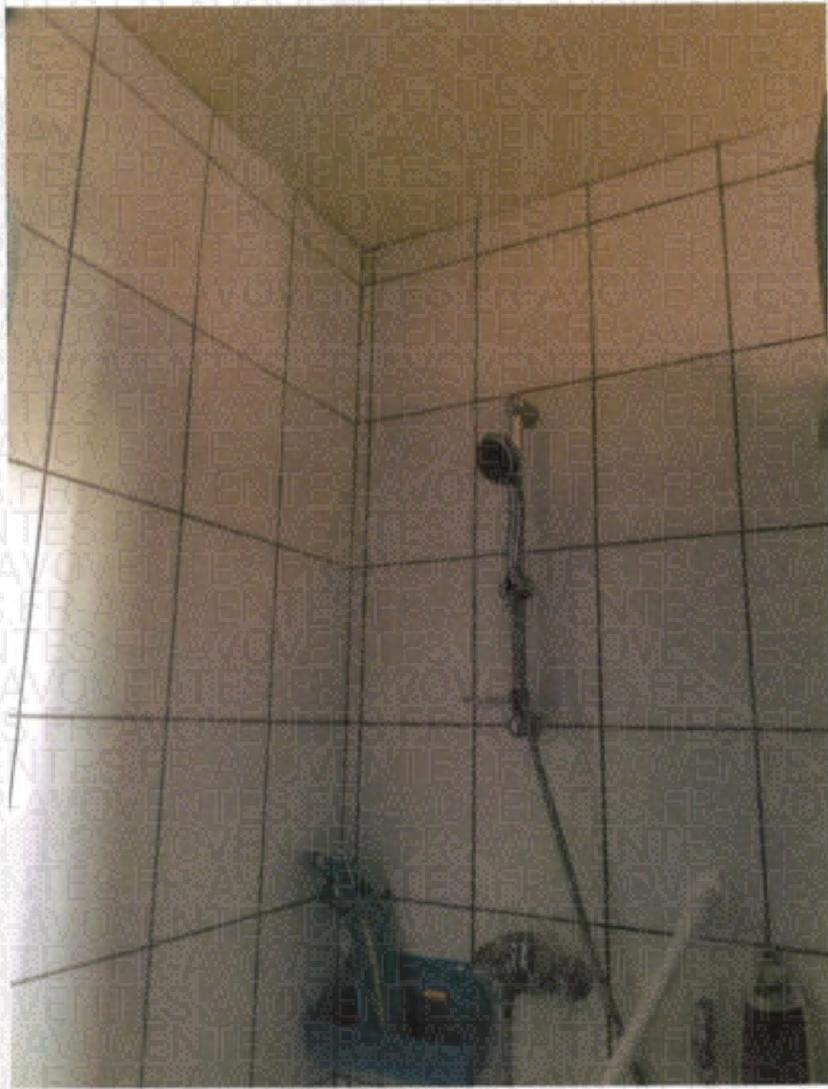
➤ **SALLE D'EAU**

Matériaux	Etat
Sol	Carrelage	Bon état
Murs	Carrelage	Bon état général, présence de traces
Plafond	Peinture blanche	Bon état

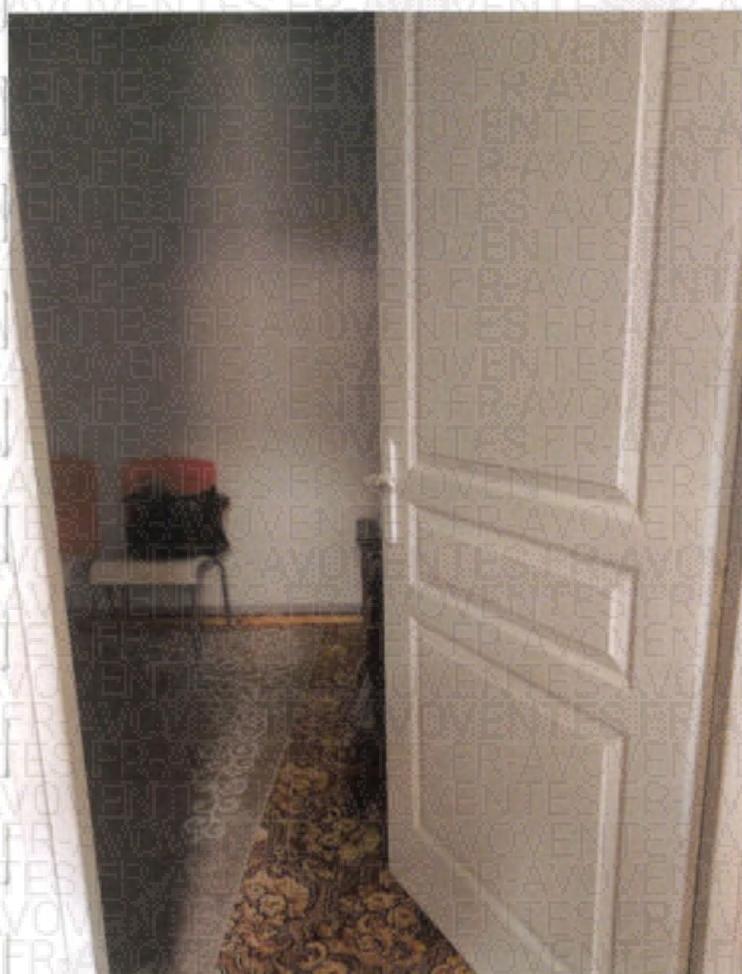
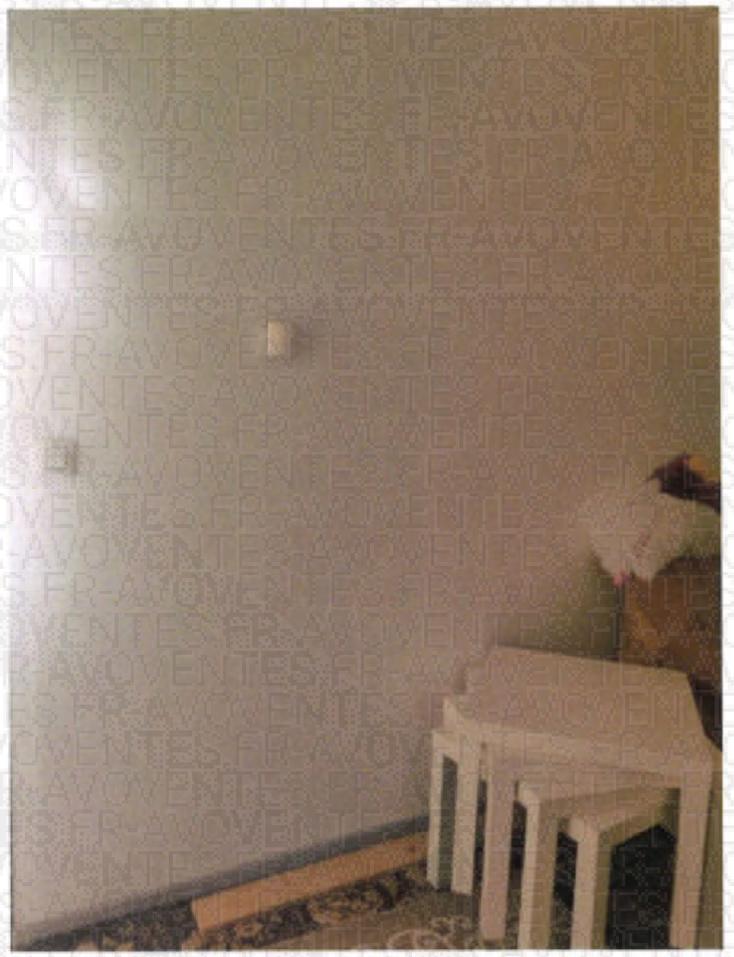
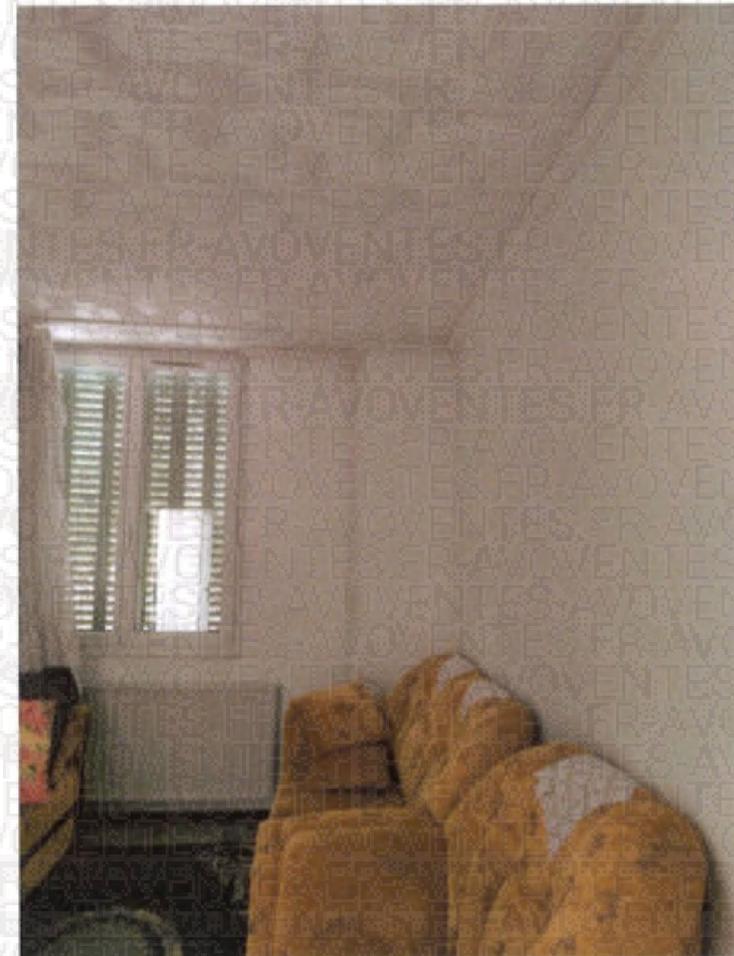
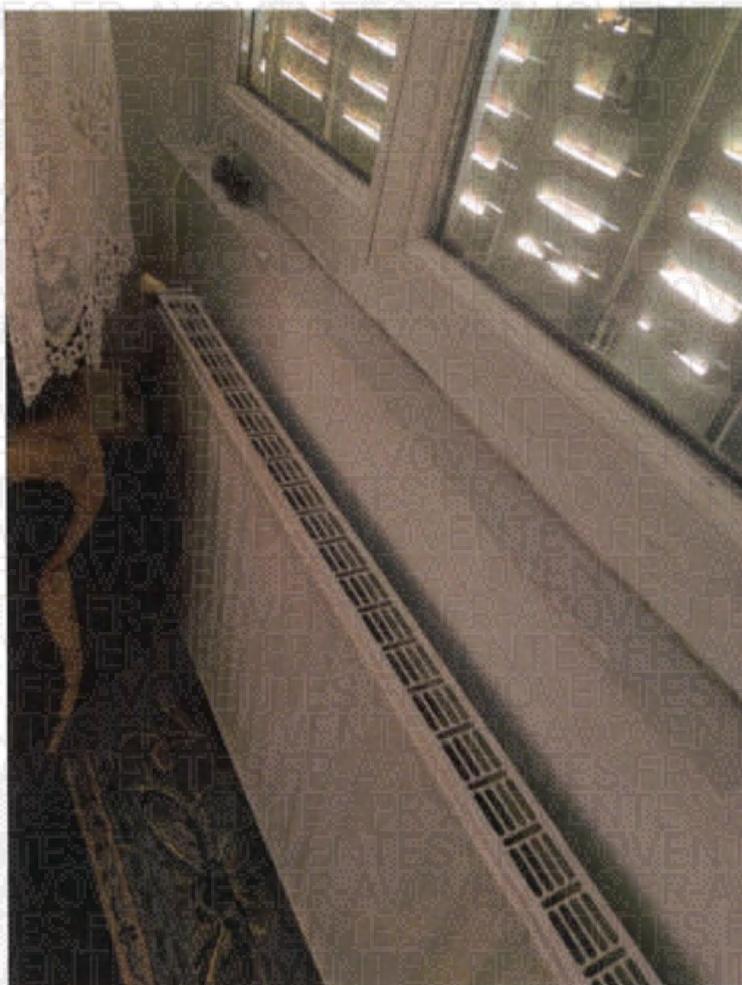
➤ **SALON**

L'état du sol ne peut être apprécié, des tapis recouvrant l'intégralité de la pièce, à l'exception de l'entrée du salon comportant du parquet.

Les rebords de la fenêtre sont en mauvais état.

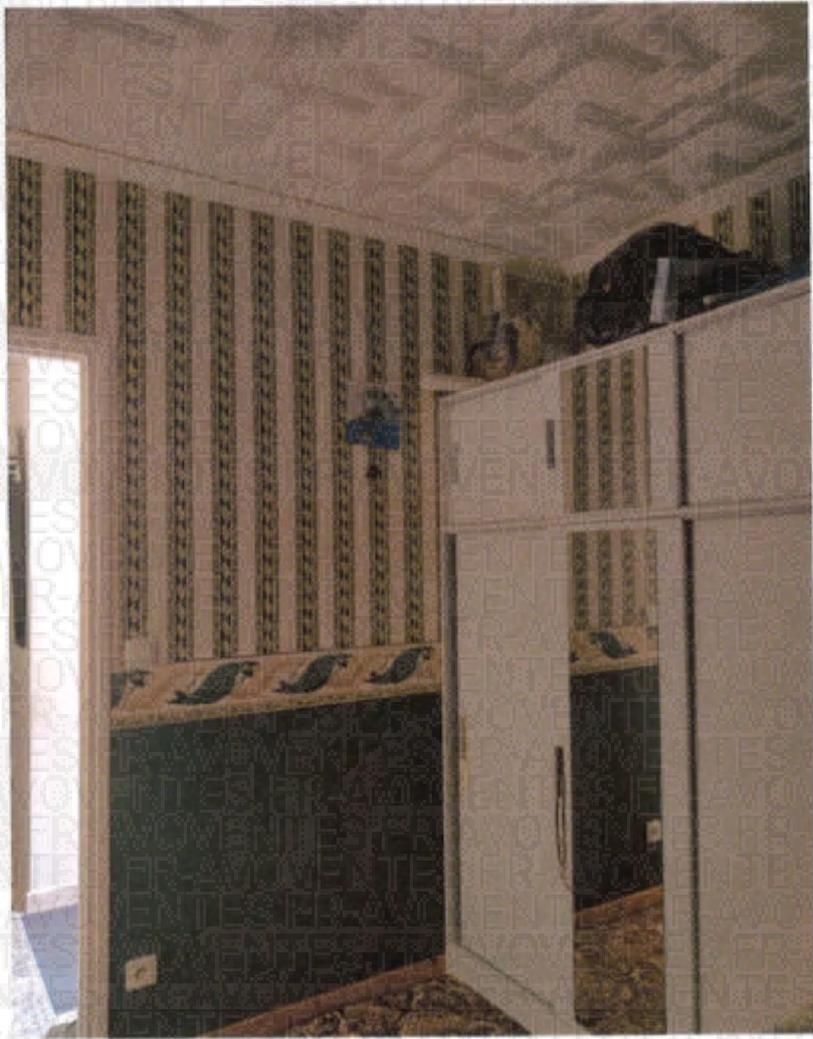
➤ **CHAMBRE**

Matériaux	Etat
Sol	Parquet flottant au pas de la porte	
Murs	Papier peint	Abimée par endroit
Plafond	Dalles de polystyrène	Etat d'usure normal

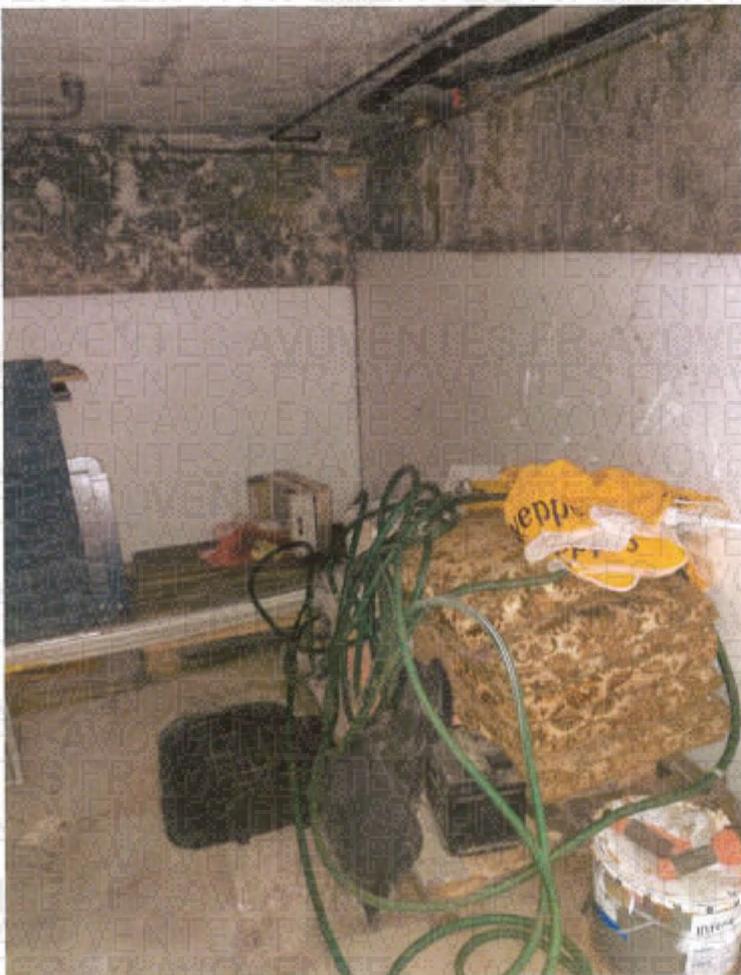
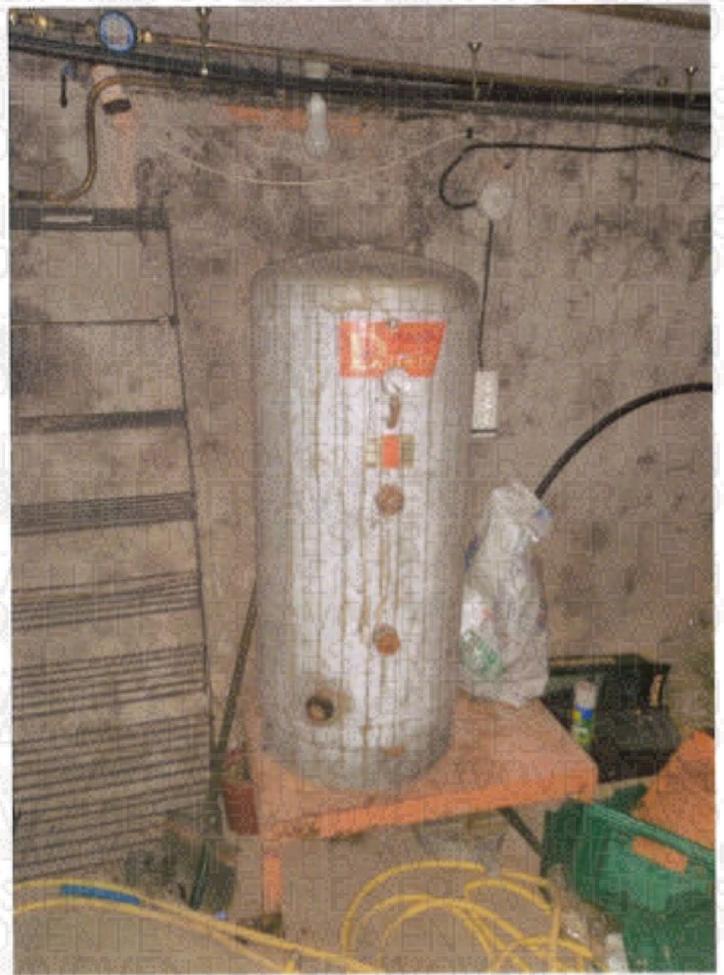
V- CAVE – LOT SEPT

La porte d'entrée est en bois située à l'extérieur est peinte, la peinture est craquelée.

Présence de fissures sur le mur qui descend l'escalier et présence de nombreuses traces sur les murs.

Dans cette cave, présence de nombreuses traces sur le sol, les murs et le plafond, en béton.
