Dossier N° C26733.00

PROCÈS-VERBAL DE DESCRIPTION

MJ ALPES /
TENAY (14 Rue Centrale)
21/01/2026

Lequel me requiert de bien vouloir procéder à la description des biens immobiliers saisis au préjudice de **AVOVENTES** et sis sur la Commune de TENAY (01230), 14 Rue Centrale.

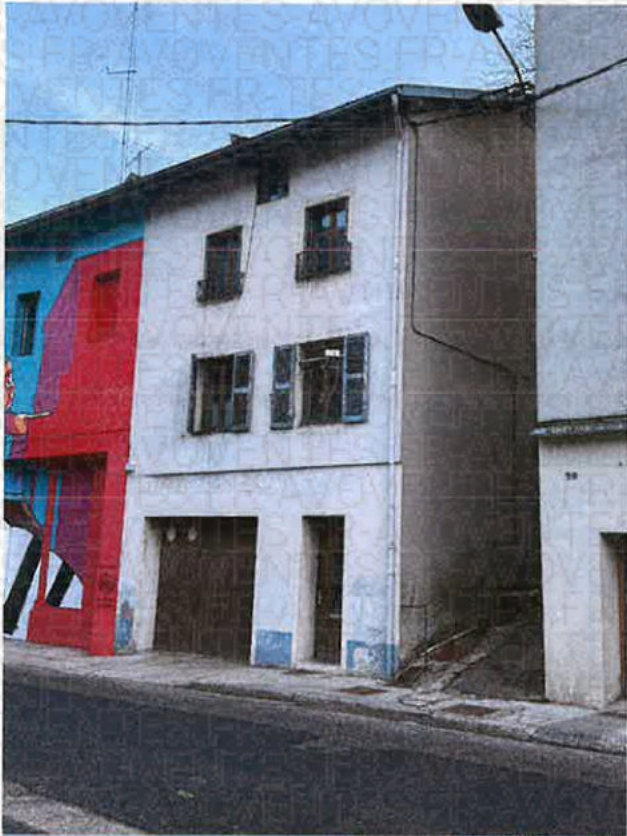
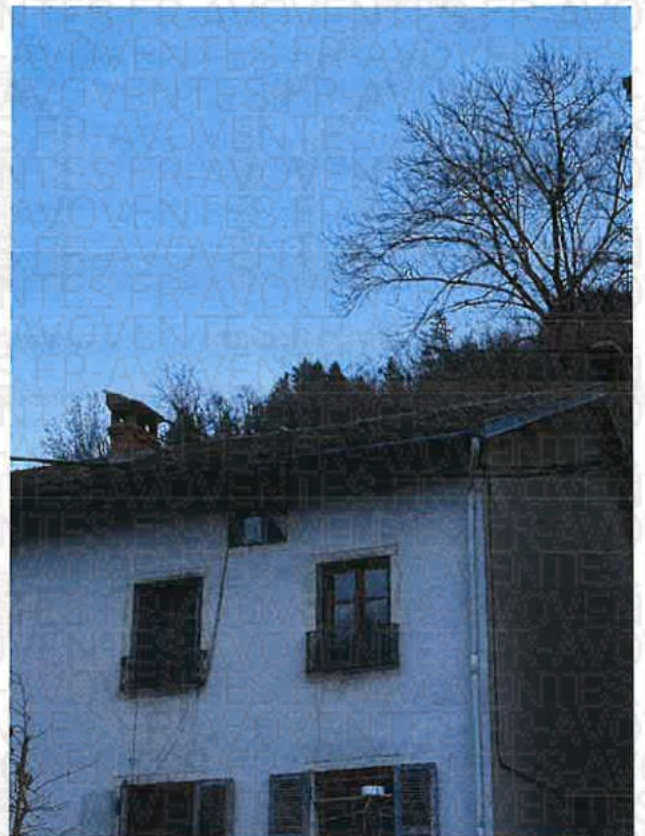
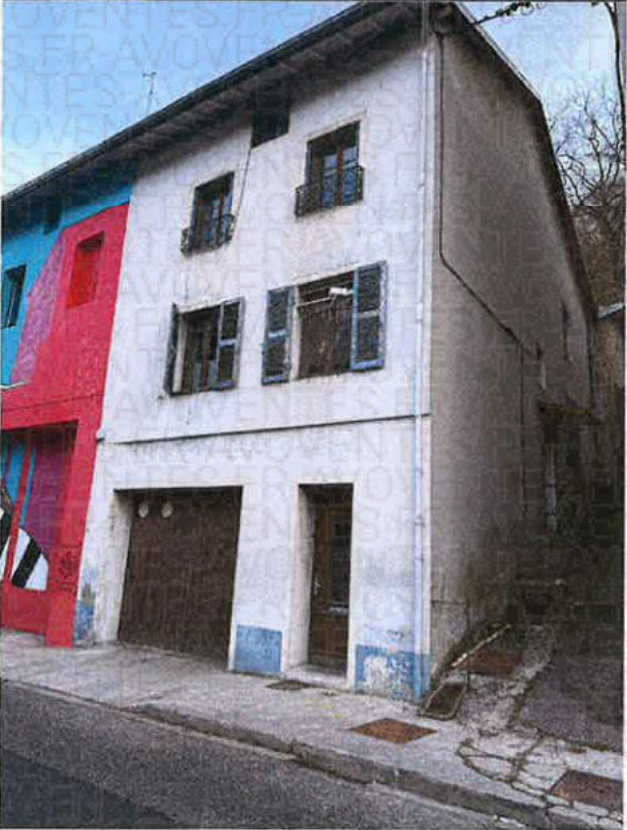
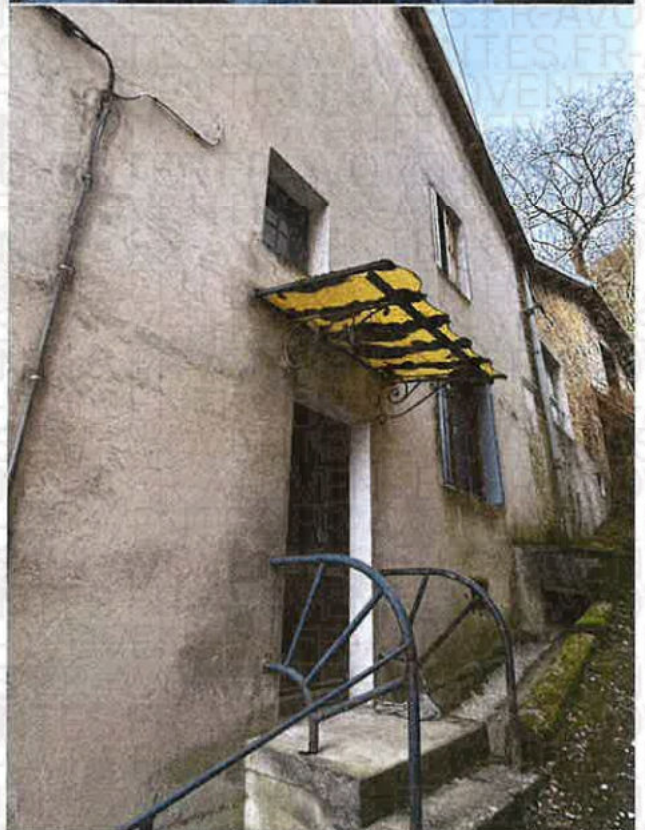
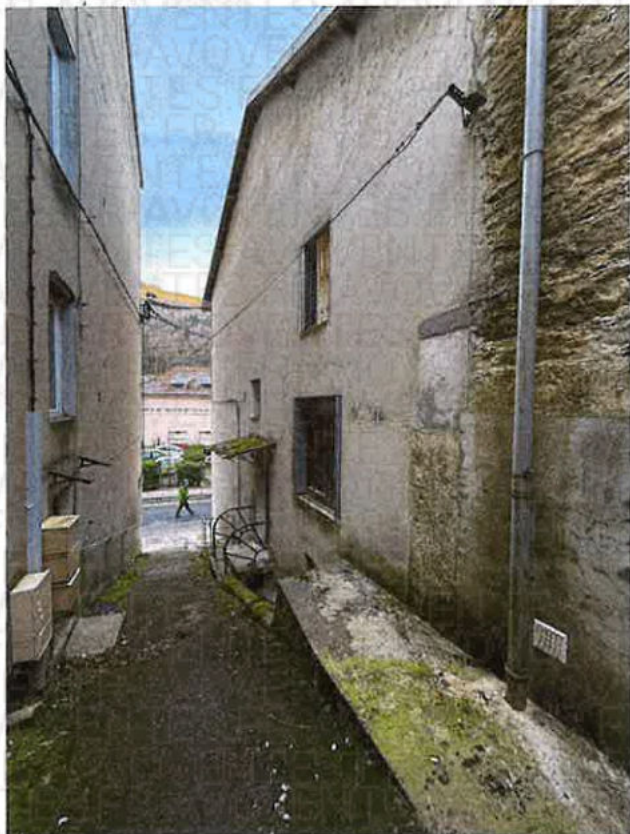
II – DESCRIPTION EXTÉRIEURE

Les façades sont recouvertes de crépi, en mauvais état.

Les volets en bois et les persiennes en bois et métalliques sont en mauvais état.

La toiture deux pans mitoyenne, est constituée d'une couverture en tuiles mécaniques. Elle est mitoyenne sur rue et à l'arrière.

Les murs sont élevés en pierres.

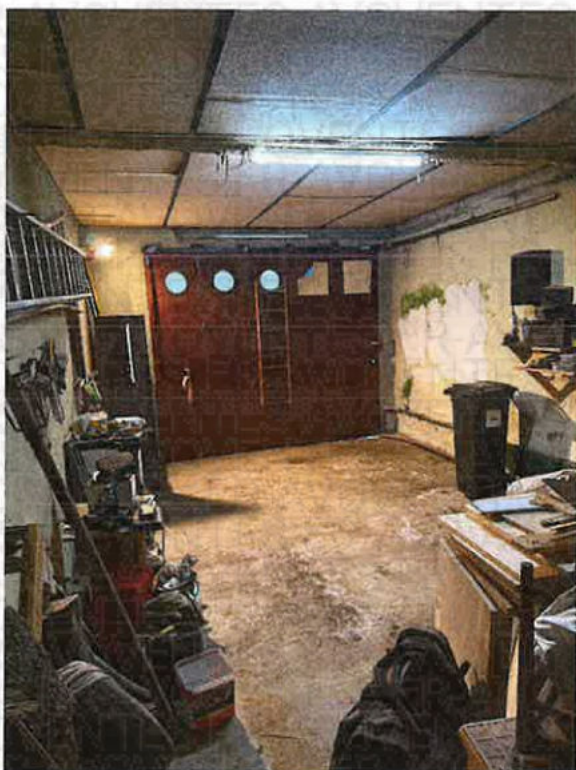
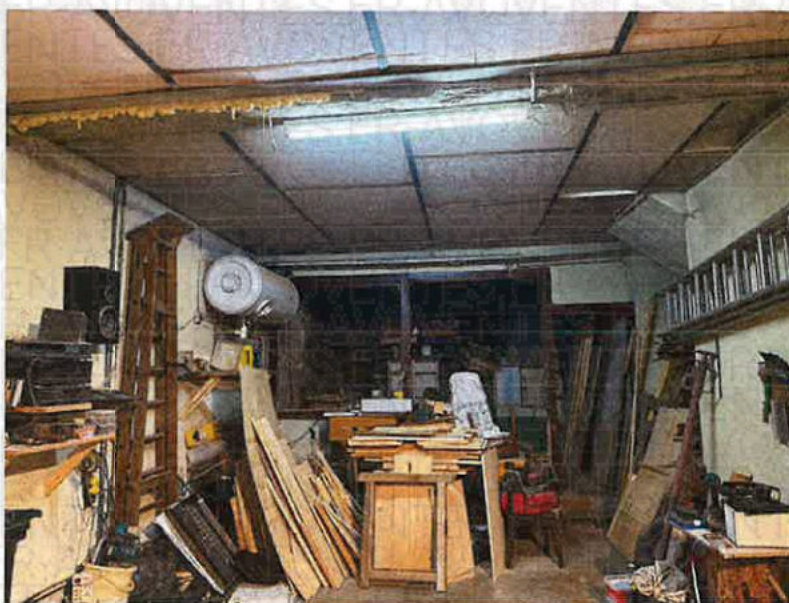
1 – Atelier

Le sol est constitué d'une dalle béton.

Les murs sont crépis en partie.

Le plafond est constitué d'une dalle de faux plafond.

La pièce est équipée d'un cumulus de 150 litres de marque ATLANTIC.

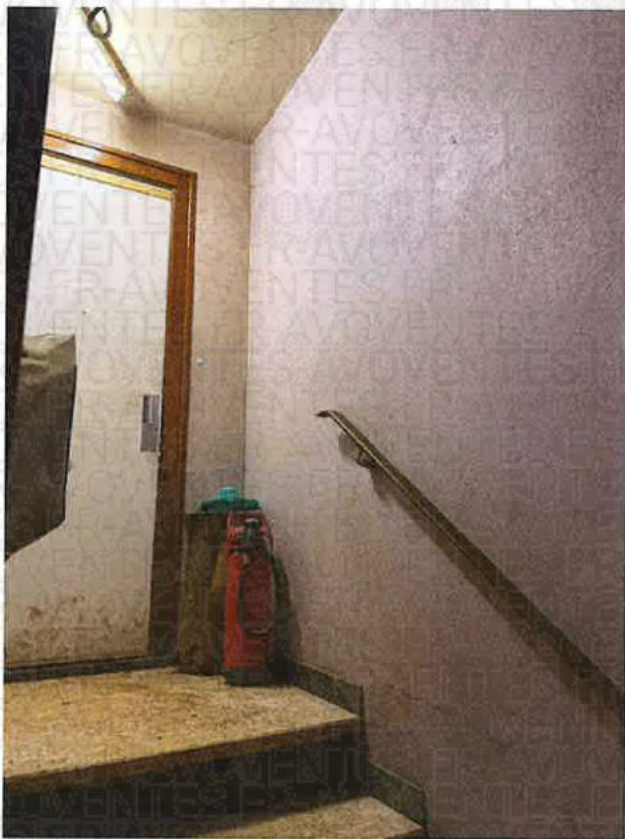
1 - Palier

Le sol est recouvert de carrelage.

Les murs sont peints.

Le plafond est doublé de placoplâtre dégradé.

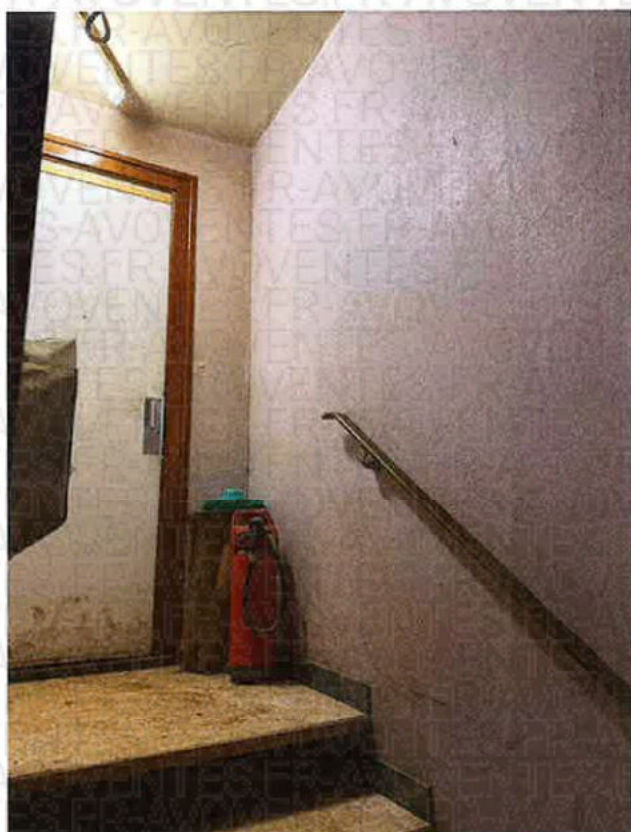
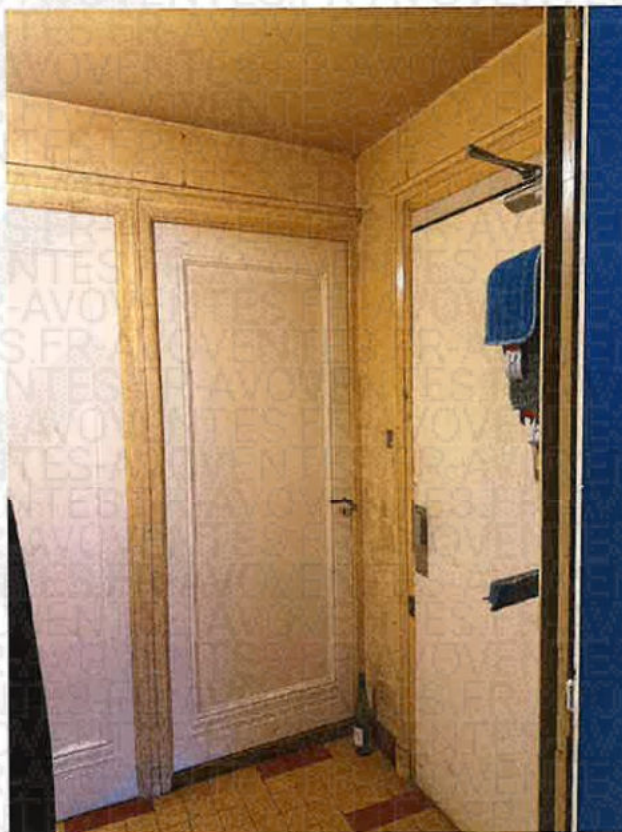
a - Entrée (d'une surface de 4,08 m²)

Le sol est recouvert de carrelage ancien.

Les murs sont recouverts de peinture, en mauvais état.

Le plafond est recouvert de peinture, en mauvais état.

Le chauffage est assuré par un poêle à bois.

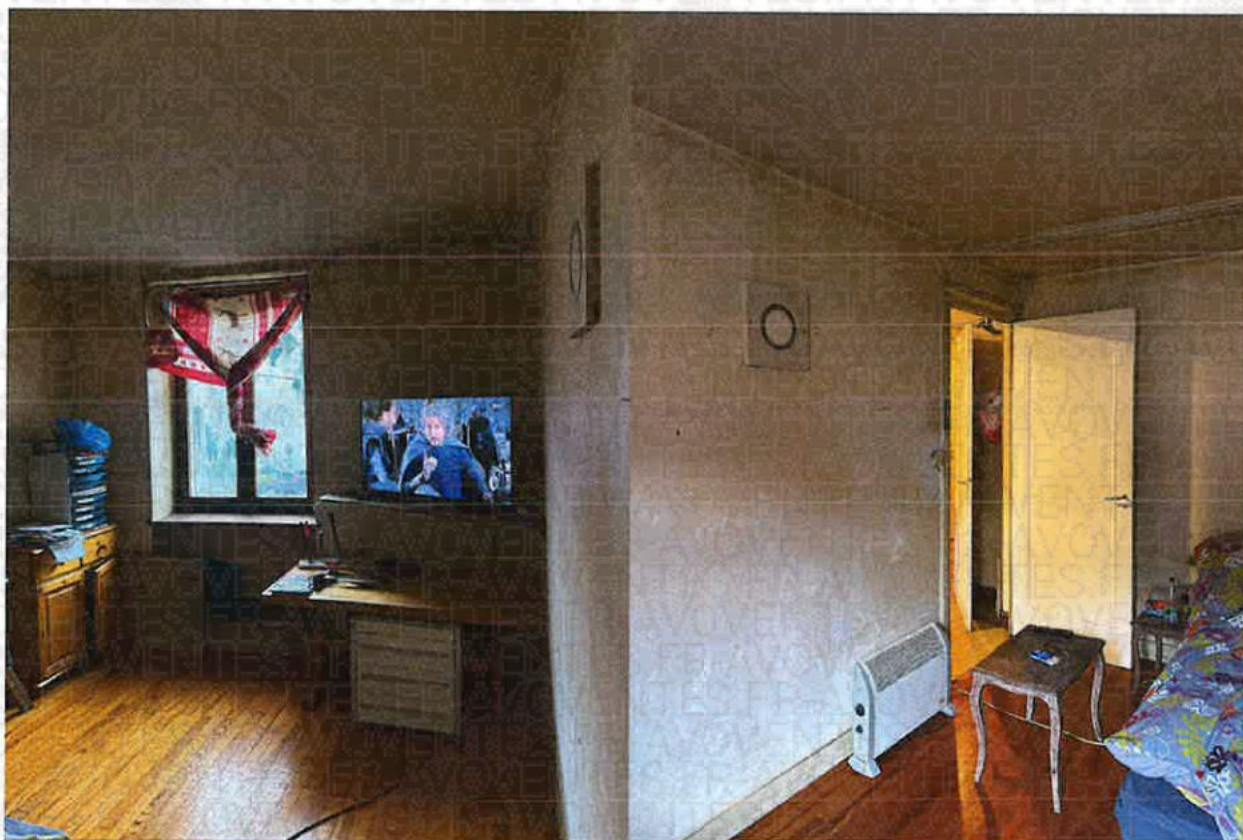
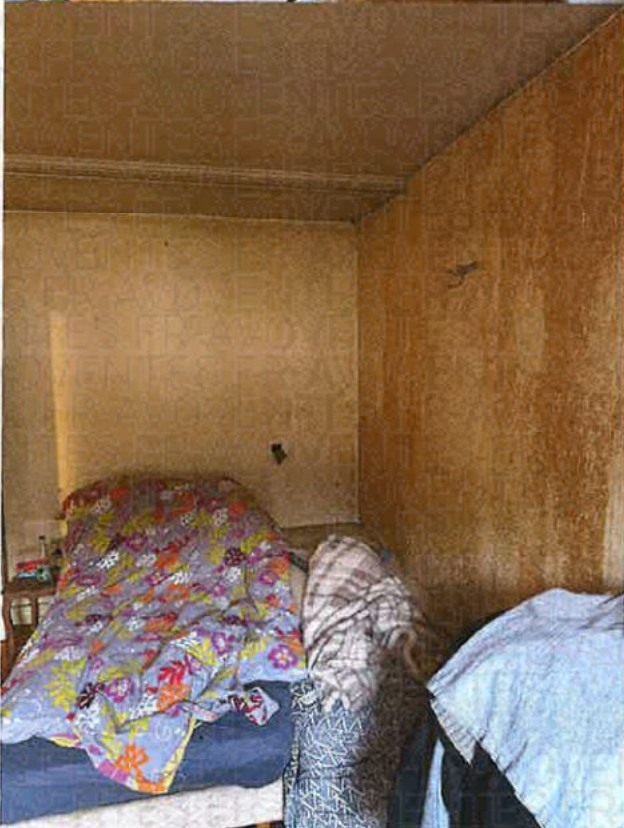
b- Chambre 1 (d'une surface de 12,15 m²)

Le sol est recouvert de parquet.

Les murs sont en partie, recouverts de papier peint, en mauvais état.

Le plafond est recouvert de peinture, en mauvais état.

L'éclairage naturel est assuré par une fenêtre deux battants, menuiserie bois, double vitrage.

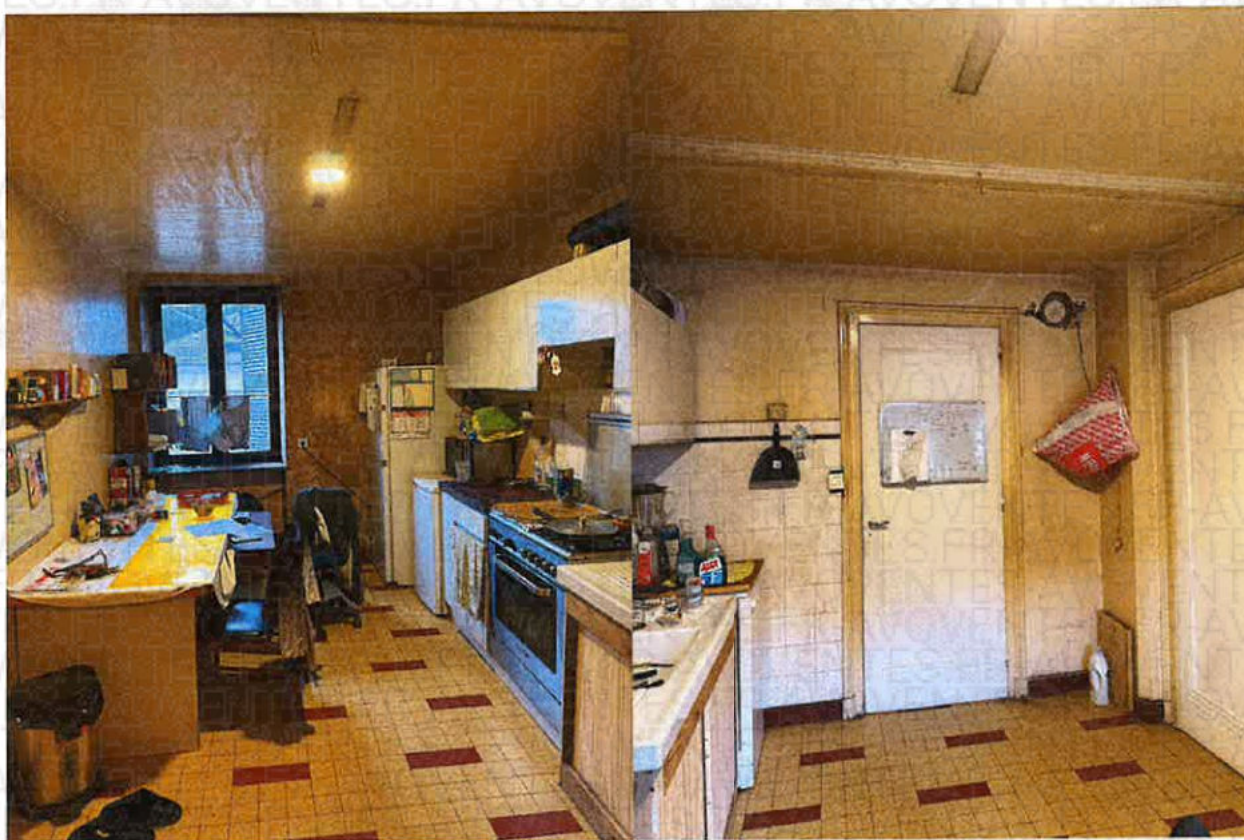
c – Cuisine (d'une surface de 12,35 m²)

Le sol est recouvert de carrelage ancien

Les murs sont en parties faïencés, en mauvais état.

Le plafond est recouvert de peinture, en mauvais état.

La pièce est équipée d'un évier un bac, un égouttoir, en mauvais état.

L'éclairage naturel est assuré par une fenêtre deux battants, menuiserie bois, double vitrage.

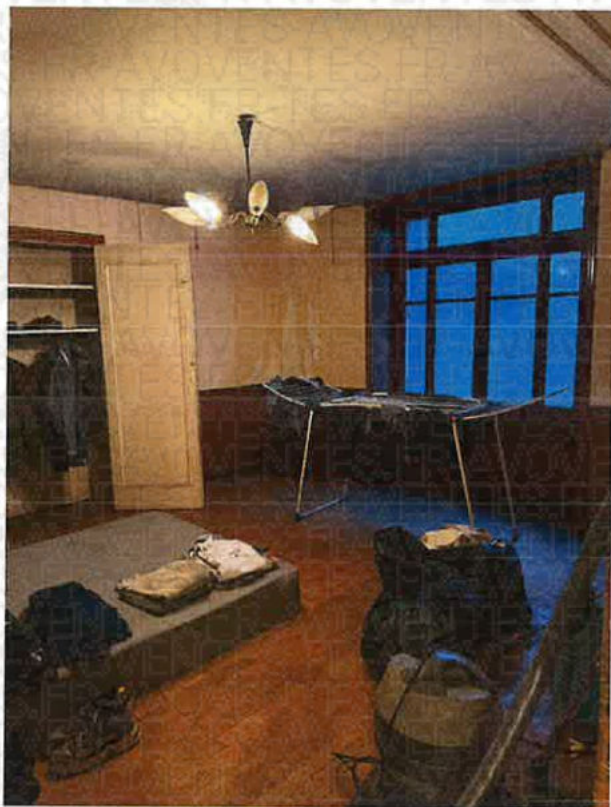
d - Chambre 2 (d'une surface de 16,74 m²)

Le sol est recouvert de parquet.

Les murs sont recouverts de peinture, en mauvais état.

Le plafond est recouvert de peinture, en mauvais état.

La pièce est équipée d'un placard mural fermé par deux portes.

L'éclairage naturel est assuré par une fenêtre menuiserie bois, simple vitrage.

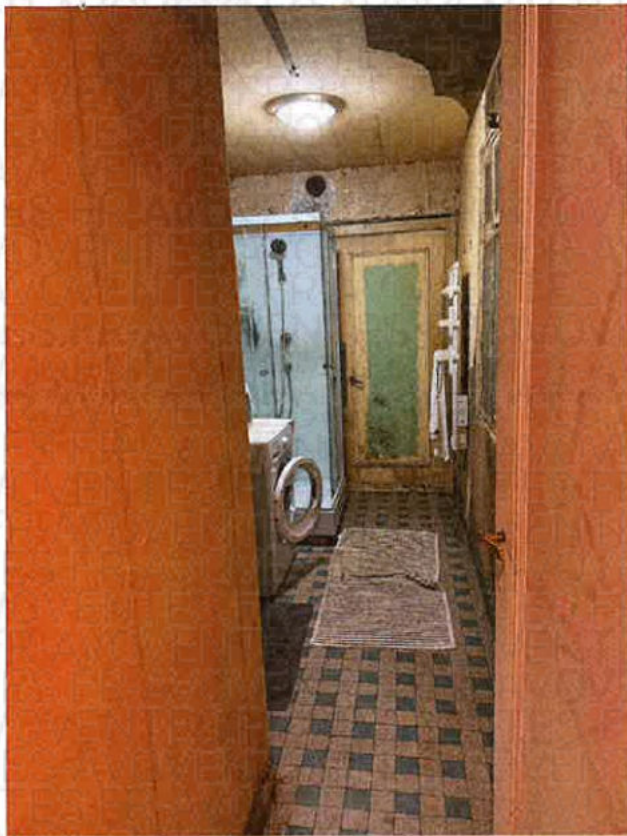
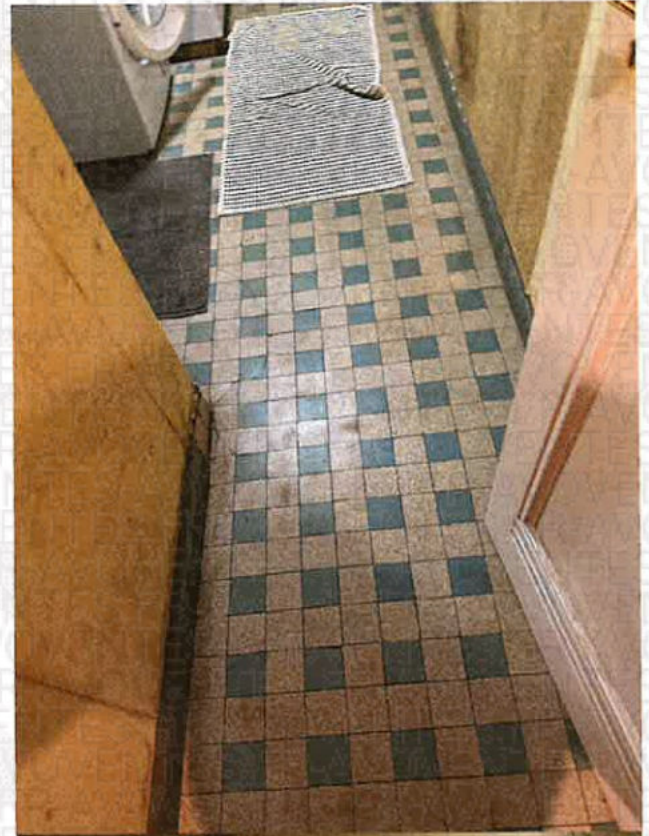
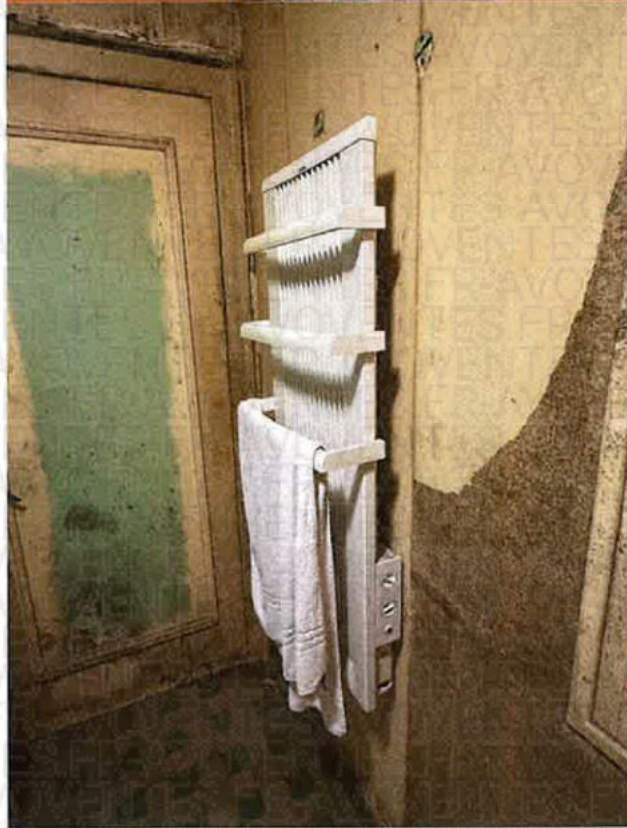
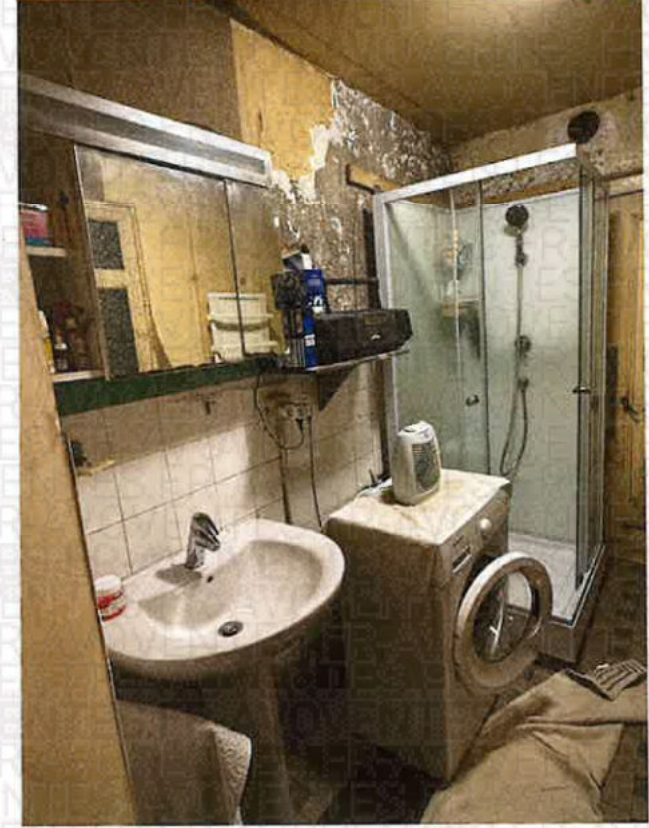
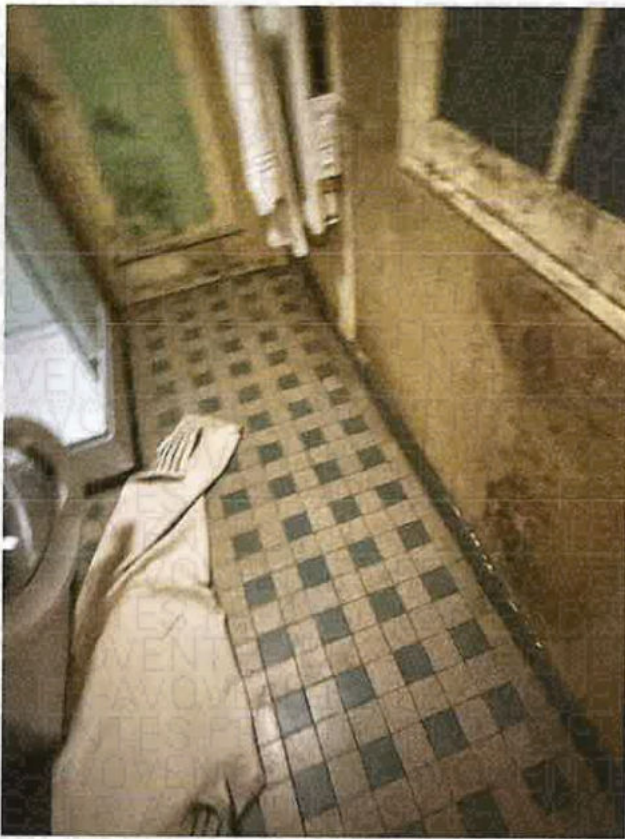
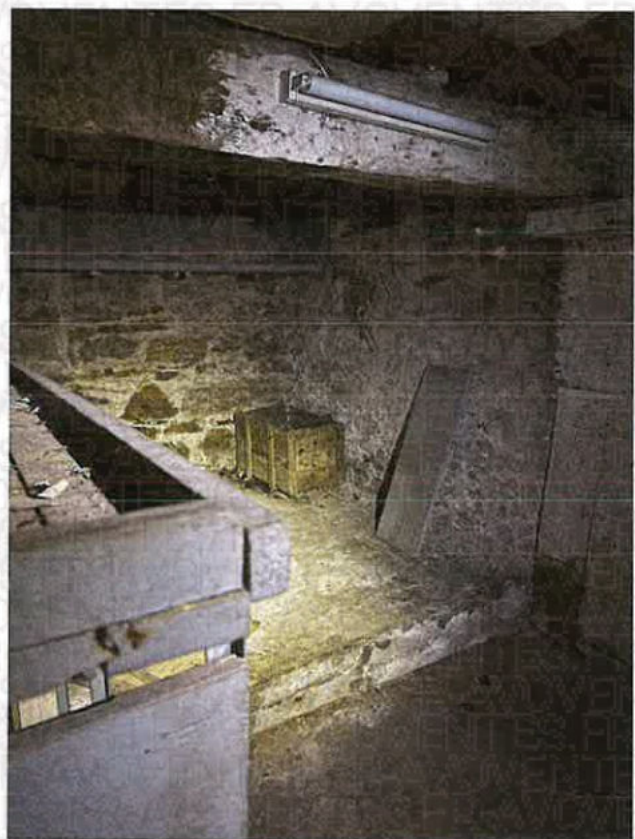
e - Salle d'eau (d'une surface de 5,78 m²)

Le sol est recouvert de carrelage ancien.

Les murs sont à nu, avec présence de morceaux d'ancien papier peint. Une partie des murs est recouverte d'une faïence ancienne.

- d'un lavabo sur colonne,
- d'une cabine de douche.

Le chauffage est assuré par un radiateur sèche-serviette de marque CALOR.

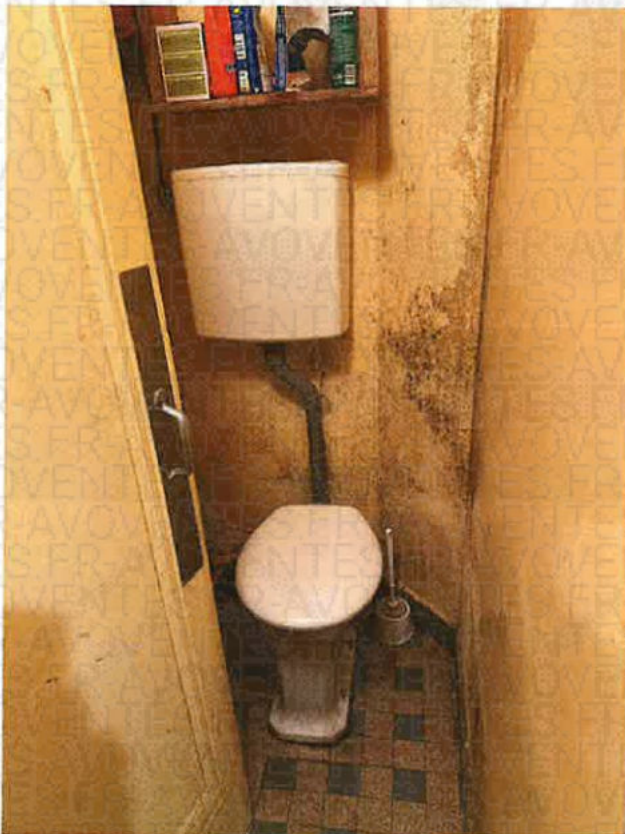
f – WC (d'une surface de 1,13 m²)

Le sol est recouvert de carrelage ancien

Les murs sont recouverts de peinture en mauvais état.

Le plafond est recouvert de peinture, en mauvais état.

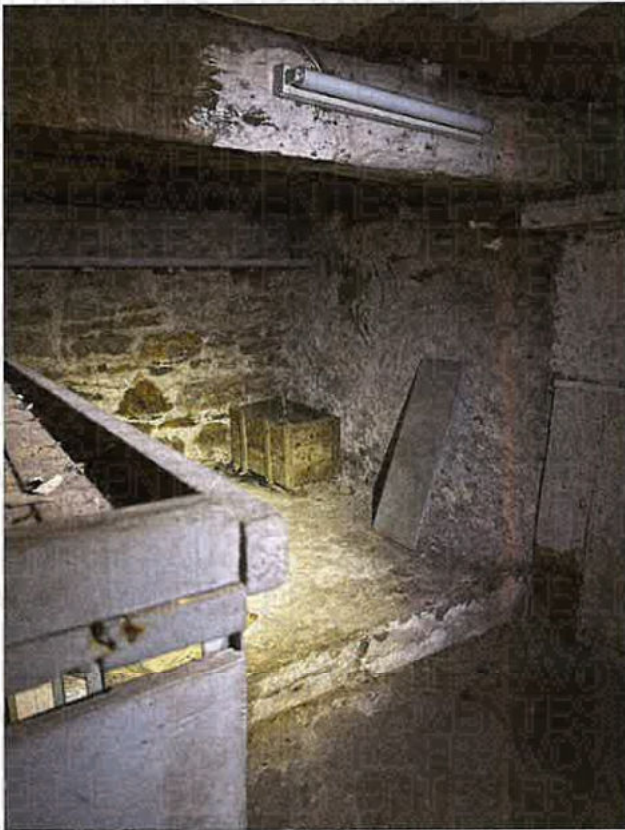
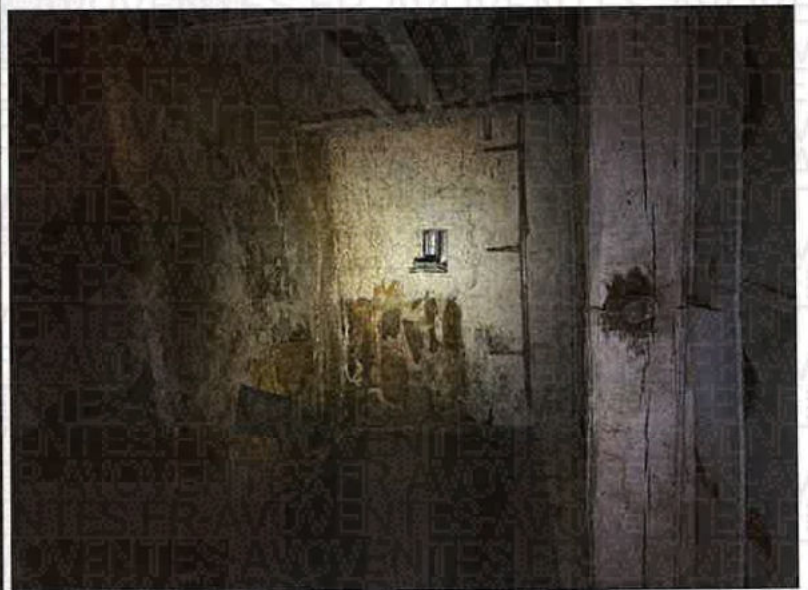
g - Celliers

Une porte au fond de la salle de bain permet d'accéder à deux pièces à usage de remise, séparée par une cloison.

Le sol est constitué d'une dalle béton.

Les murs sont couverts de plâtre.

Le plafond est recouvert de dalles de linoléum.

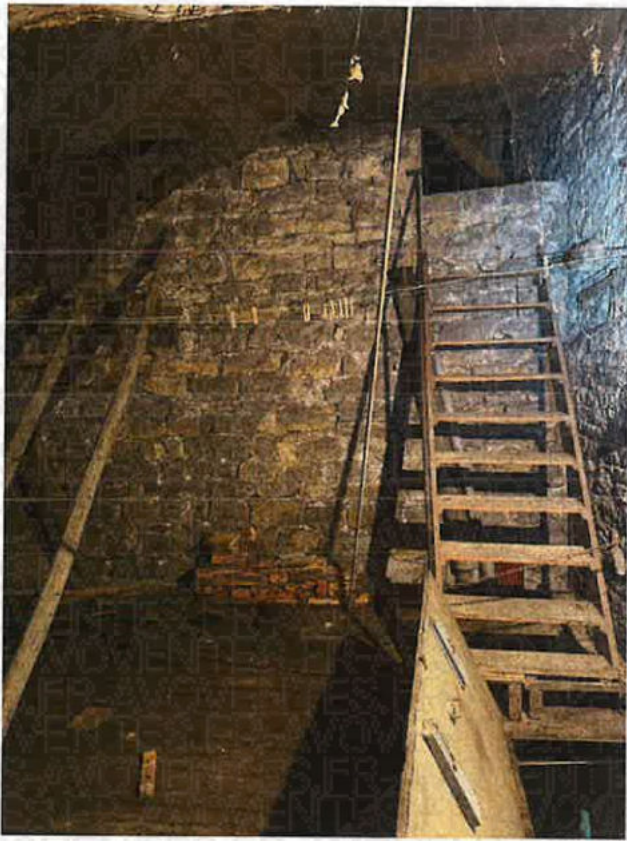
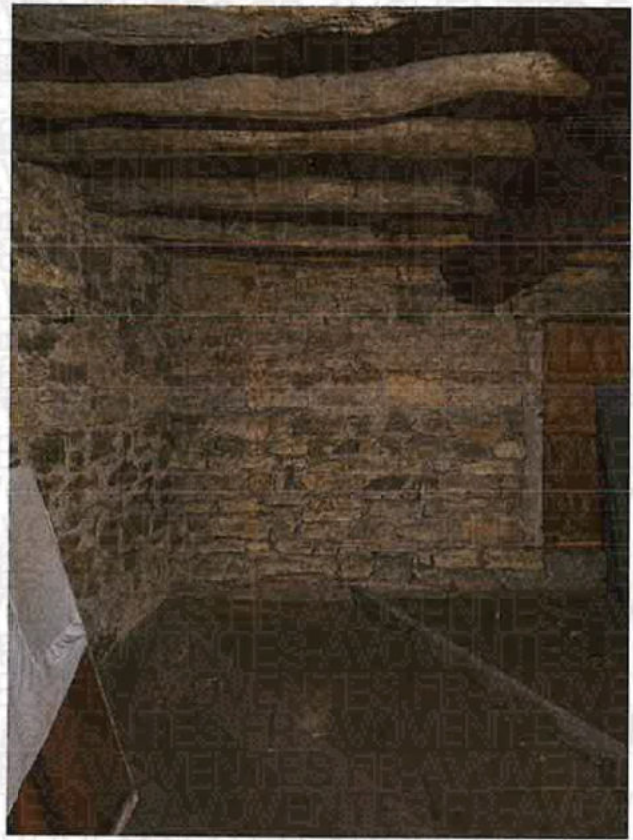
Un escalier en bois, en mauvais état, permet d'accéder à un plateau.

Le sol est constitué d'un plancher en bois.

Les murs sont élevés en pierres.

Le plafond est constitué d'une charpente apparente, isolée avec de la laine de verre, en mauvais état.

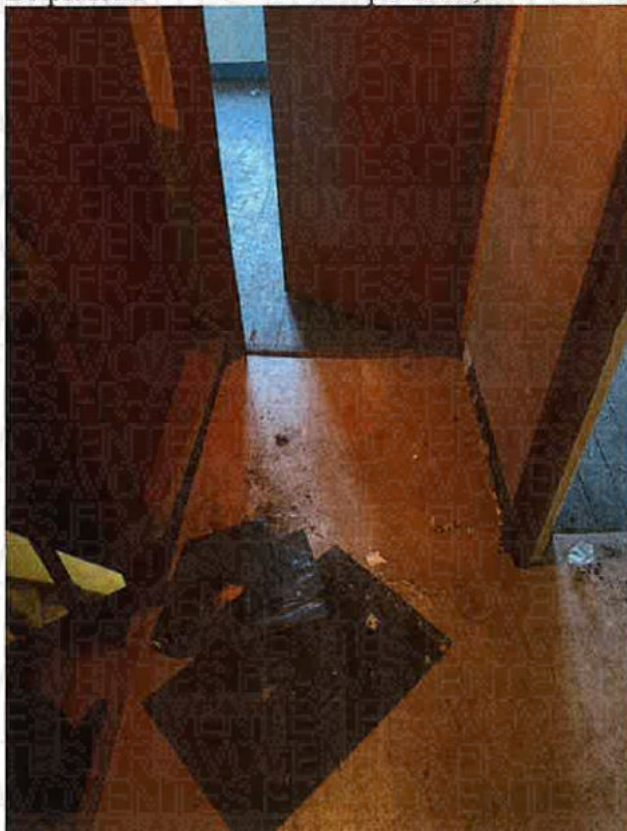
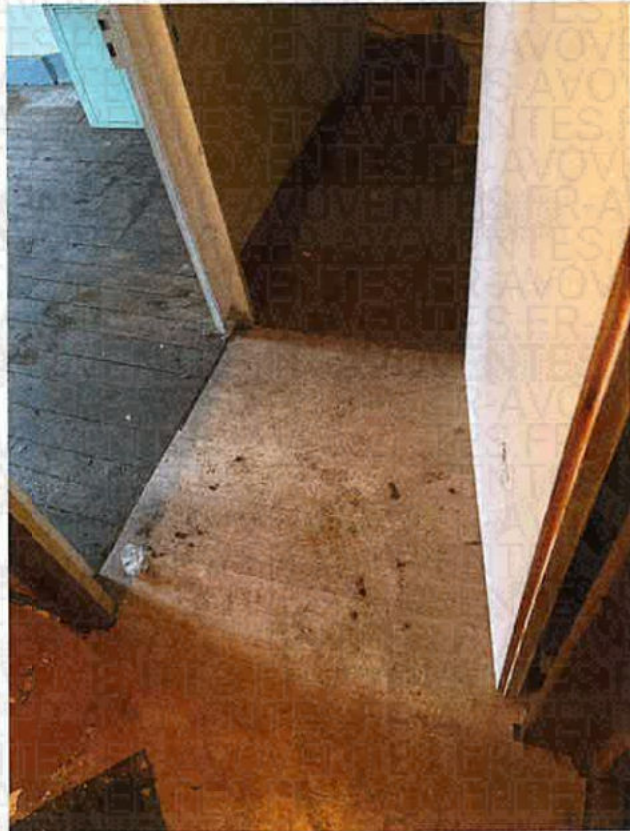
1 – Entrée (d'une surface de 1,10 m²)

Le sol est recouvert de parquet flottant, en mauvais état

Les murs sont recouverts de peinture, en mauvais état.

Le plafond est recouvert de peinture, en mauvais état.

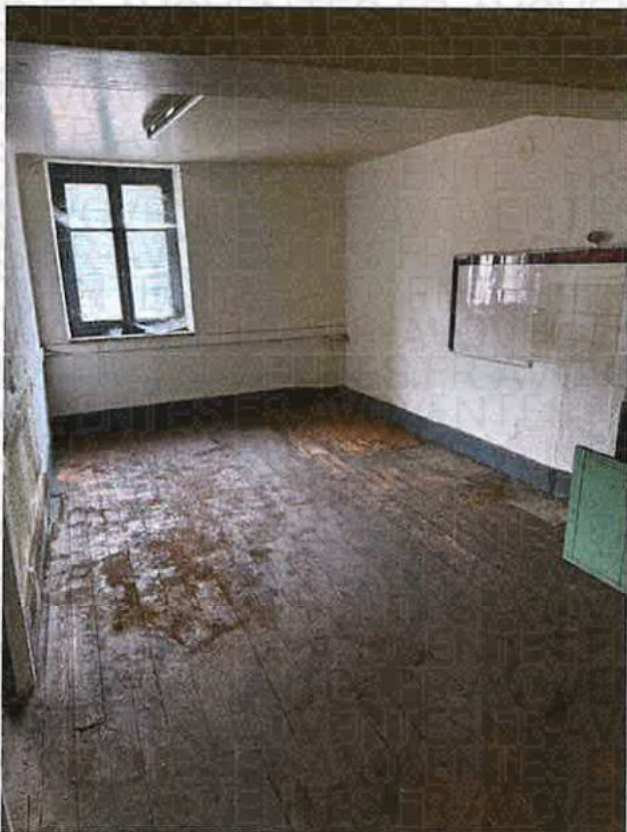
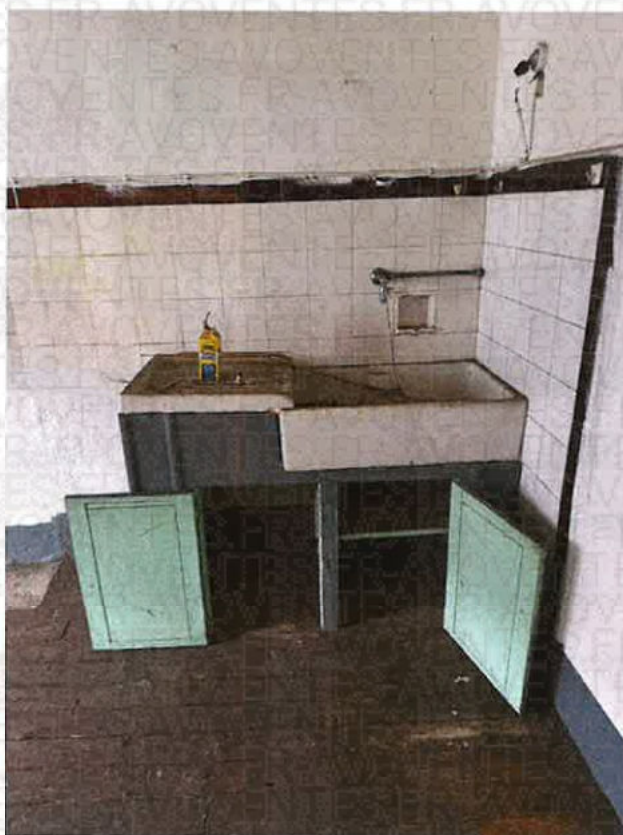
2 – Cuisine (d'une surface de 14,42 m²)

Le sol est recouvert d'un plancher.

Les murs sont recouverts de peinture, en mauvais état.

Le plafond est recouvert de peinture, en mauvais état.

L'éclairage naturel est assuré par une fenêtre, menuiserie bois, deux battants, simple vitrage.

La pièce est équipée d'un ancien évier, un bac, un égouttoir.

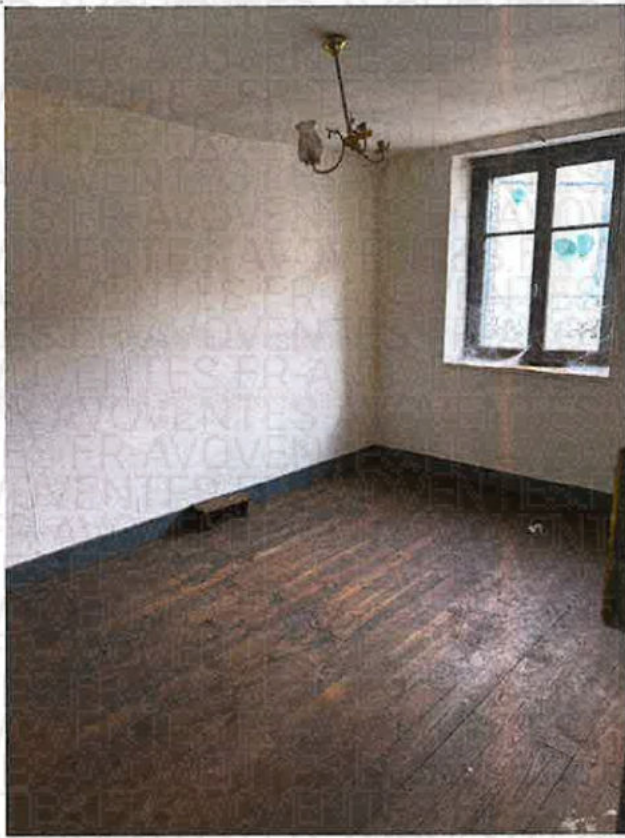
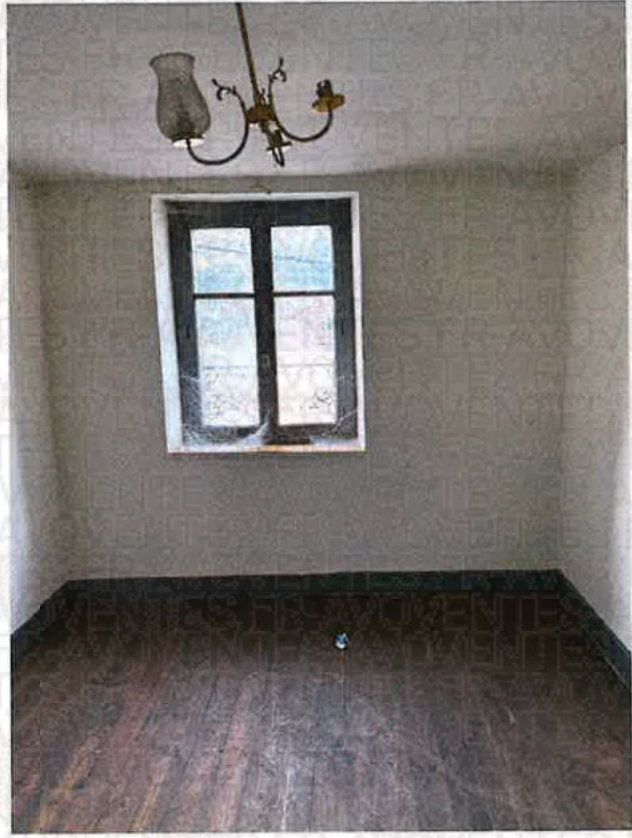
3 - Chambre 1 (d'une surface de 11,19 m²)

Le sol est recouvert de parquet.

Les murs sont recouverts d'un papier peint ancien, en mauvais état.

Le plafond est recouvert de peinture.

L'éclairage naturel est assuré par une fenêtre, menuiserie bois, deux battants, simple vitrage.

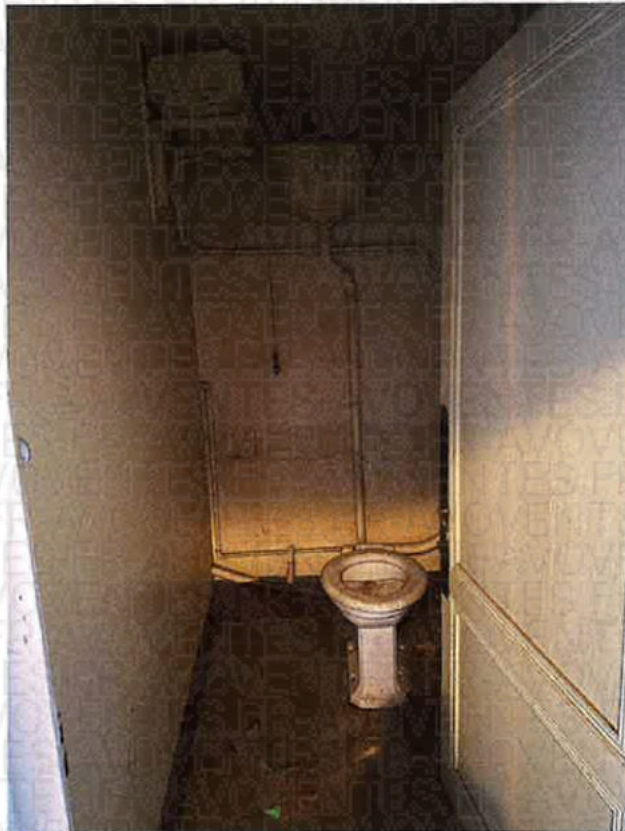
4 – WC (d'une surface de 2,05 m²)

Le sol est recouvert de parquet en mauvais état.

Les murs sont recouverts de peinture, en mauvais état.

Le plafond recouvert de peinture, en mauvais état.

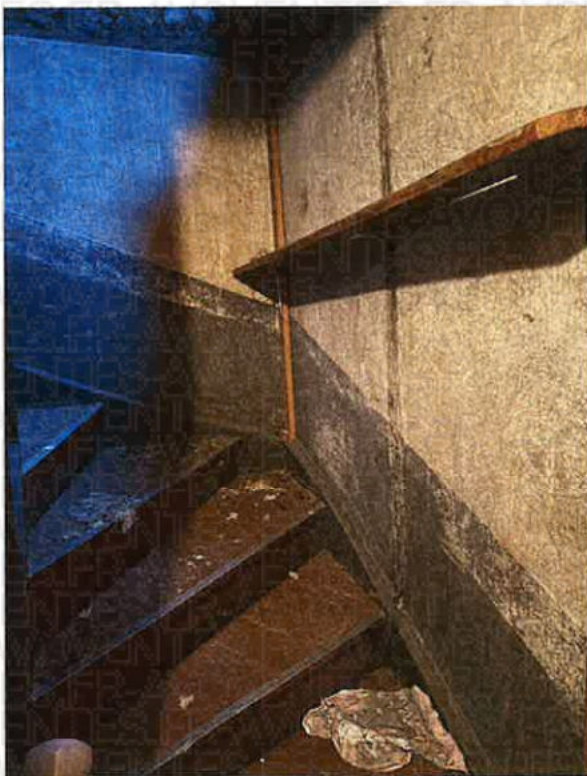
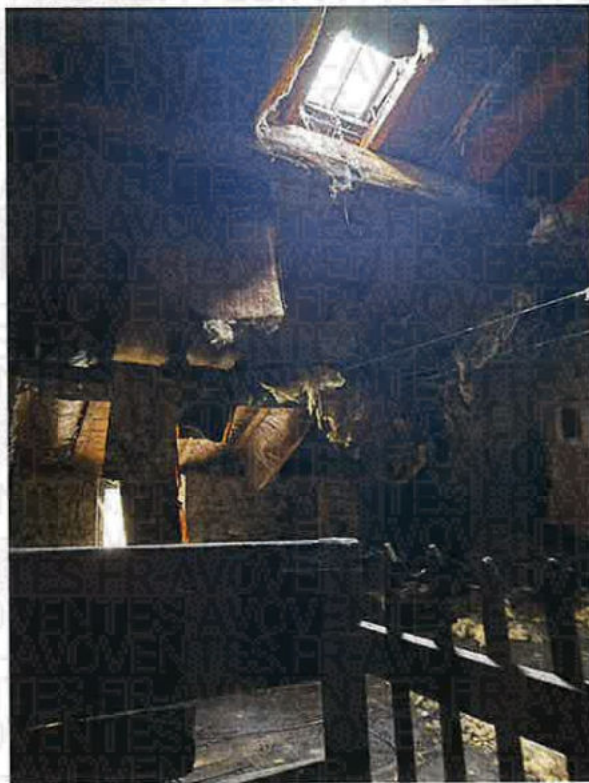
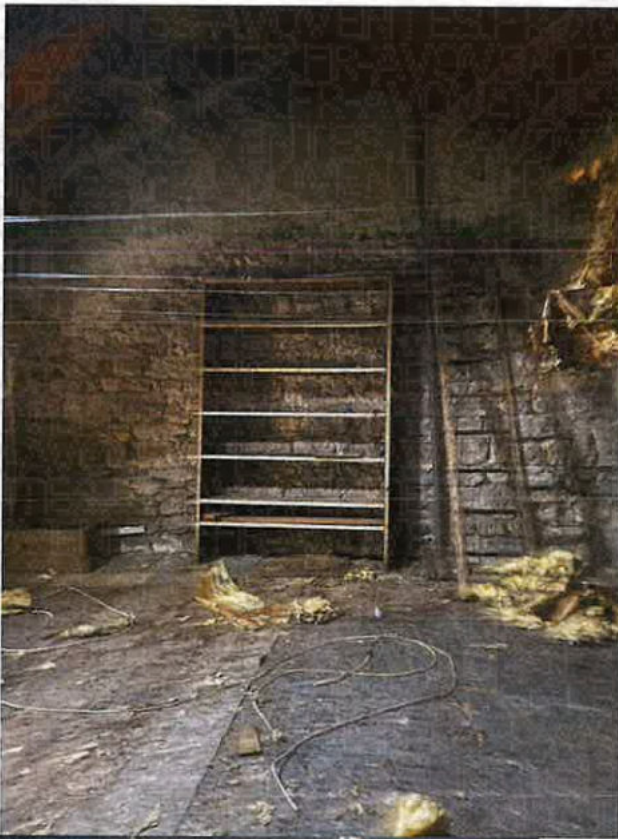
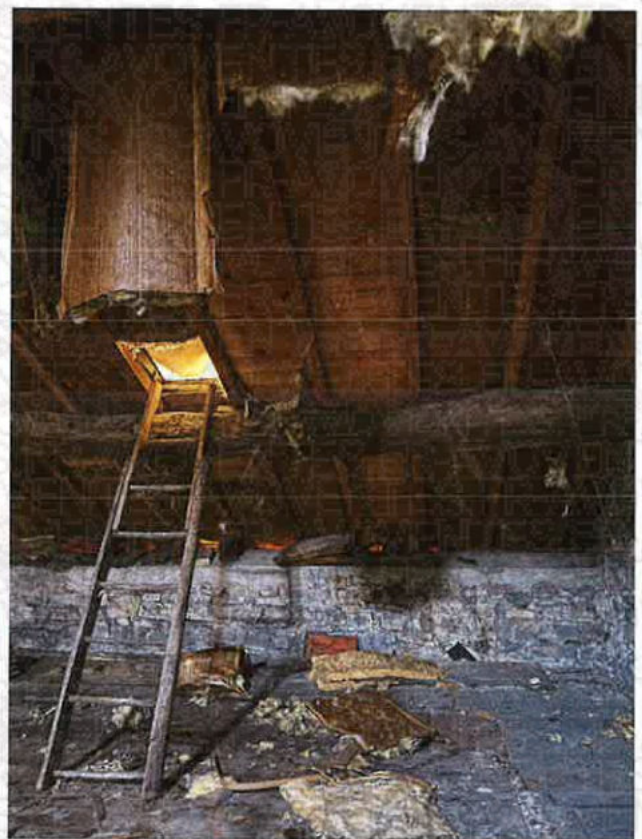
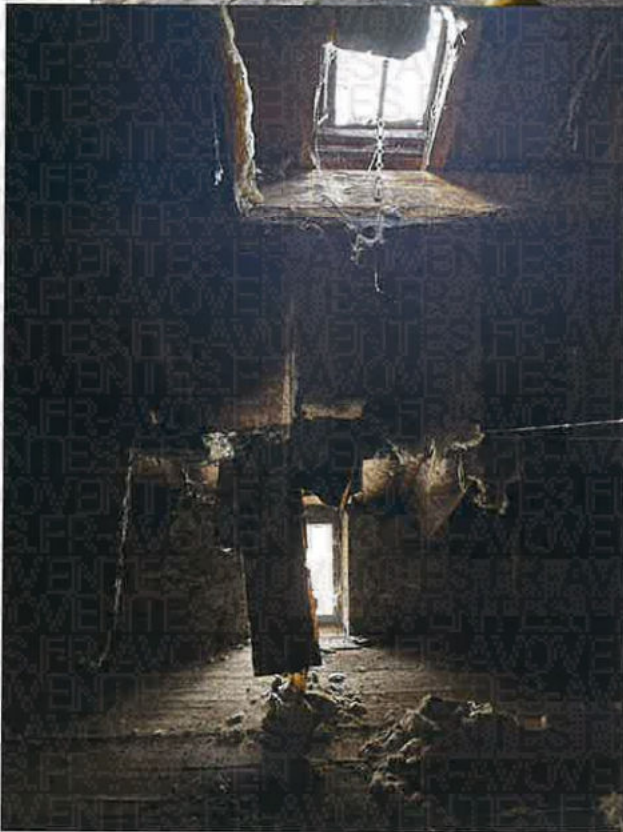
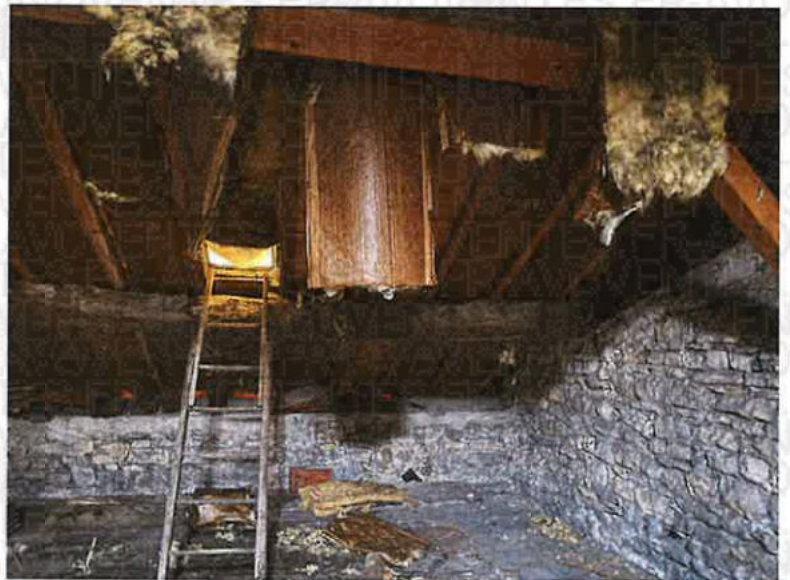
D - TROISIÈME ÉTAGE - GRENIER

Une porte en bois permet d'accéder à une montée d'escalier qui dessert le grenier.

Le sol est constitué d'un plancher.

Les murs sont élevés en pierres.

Le plafond est constitué d'une charpente apparente, isolé avec de la laine de verre, en mauvais état.

- une fenêtre de toit, simple vitrage,
- et une fenêtre, menuiserie bois, deux battants, simple vitrage.
